Акт
по результатам государственной историко-культурной экспертизы
проектной документации на проведение работ по сохранению выявленного
объекта культурного наследия «Дом К.И. Фасси и Л.А. Богусского», расположенного по
адресу: Санкт-Петербург, 6-я линия В.О., д.41, литера А.
(6-я линия,41)

"Проектная документация на проведение работ по ремонту фасадов выявленного объекта культурного наследия многоквартирного дома по адресу: Санкт-Петербург, Василеостровский район, 6-я линия В.О., д.41, литера А. (6-я линия,41)» «Дом К.И. Фасси и Л.А. Богусского», разработанной ООО "Клазура" в 2022г., шифр 1/2-564/Д/ФС/2022-1.1

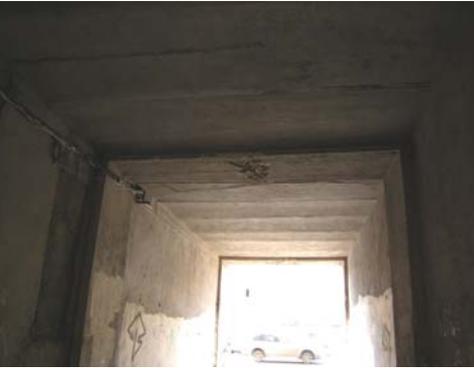
2	Конструктивная система:	<p>исторические наружные и внутренние капитальные стены - материал (кирпич), местоположение;</p> <p>сводчатые перекрытия воротных проездов лицевого корпуса – «пруссские» своды по металлическим балкам;</p> <p>плоские междуэтажные перекрытия - местоположение;</p>

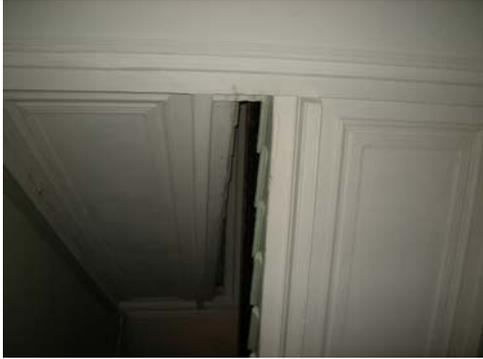
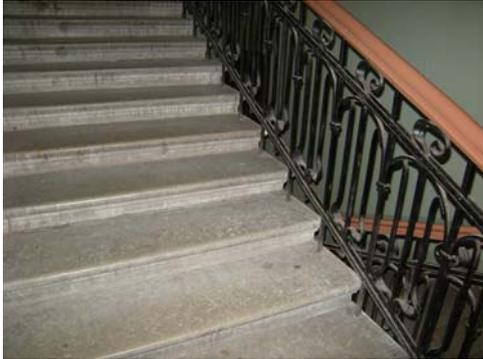
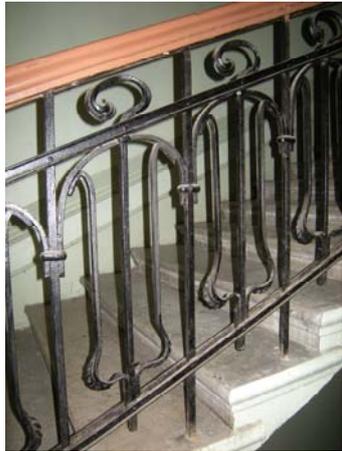
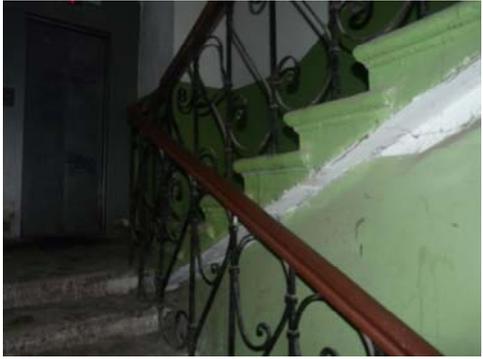
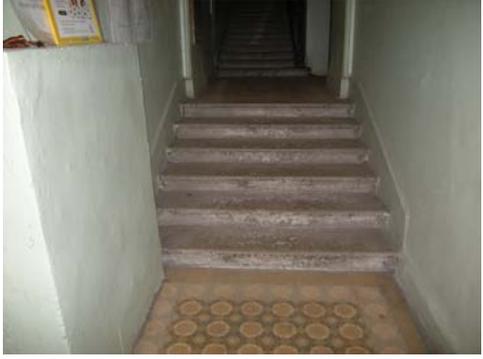
<p>исторические лестницы – местоположение, габариты, тип (двухмаршевые), конструкция (марши по косярам);</p> <p>материал ступеней (лещадная плита);</p> <p>ограждение маршей – материал (черный металл), (ковка, горячий прокат, слесарная сборка), рисунок (на парадных лестницах Л-1 – Л-2 – вертикальные прутья, соединенные криволинейными элементами стилизованного растительного орнамента);</p> <p>материал поручней (дерево), конфигурация (профилированные);</p> <p>лестницы в вестибюлях парадных входов – тип (одномаршевые), конструкция (по забутовке);</p> <p>материал ступеней (лещадная плита).</p>

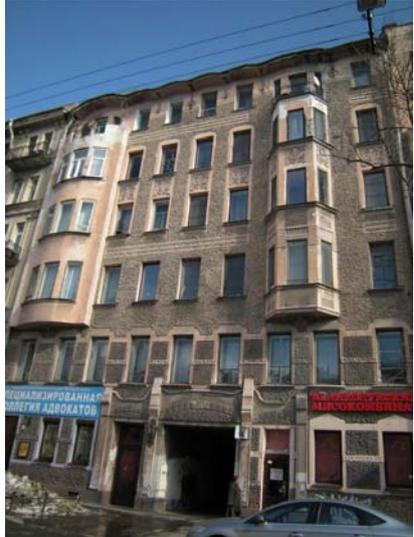
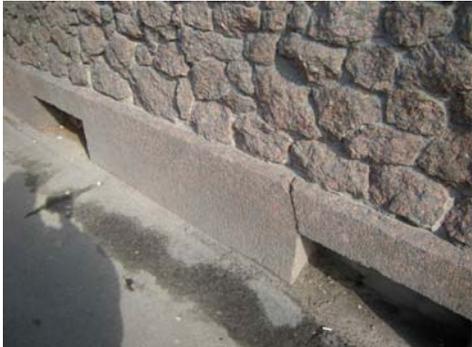
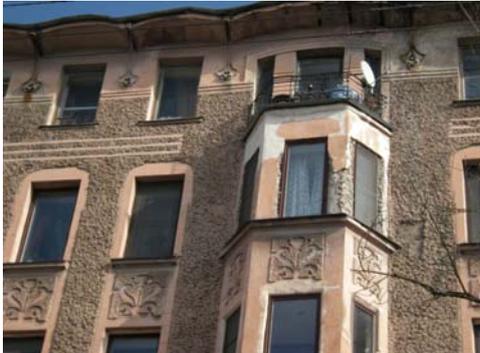
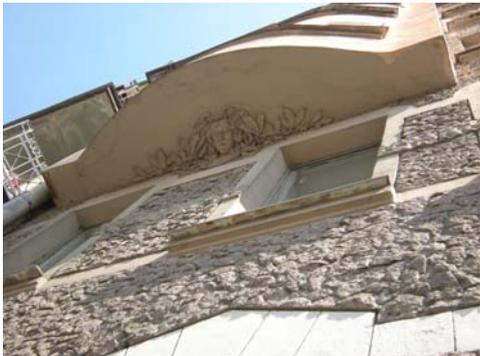
3	Объемно-планировочное решение:	историческое объемно-планировочное решение в габаритах капитальных стен.	
4	Архитектурно-художественное решение фасадов:	<p>архитектурно-художественное решение лицевого фасада в стиле модерн (двухчастная композиция с симметричным решением каждой из частей);</p> <p>лицевой фасад - северная часть фасада:</p> <p>материал и характер отделки цоколя - тесаный красный гранит;</p> <p>материал и характер отделки фасада – колотый красный гранит в сочетании со штукатуркой (гладко затертой, с разделкой под природный камень и внабрызг);</p> <p>облицовка фасада в уровне 1-2-го этажей мелкомасштабным колотым красным гранитом («щепой») в сочетании со штукатурной разделкой под «щепу»;</p> <p>отделка фасада на высоту 3-6-го этажей штукатуркой внабрызг;</p> <p>два эркера в уровне 3-5-го этажей – граненый и полукруглый в плане, завершенные в уровне 6-го этажа балконами с ограждениями кованого железа;</p> <p>оформление нижней плоскости эркеров лепным декором (женский маскарон в обрамлении лавровых ветвей);</p>

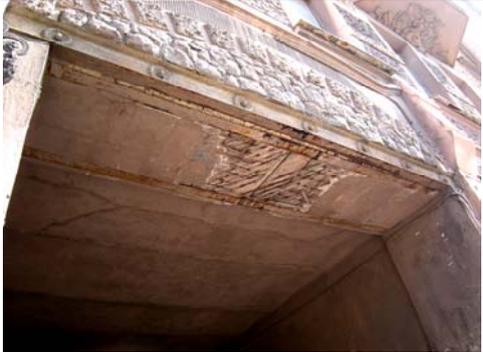
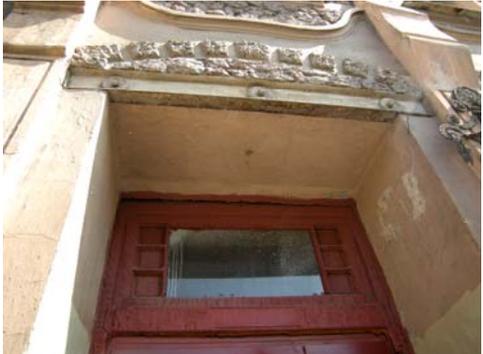
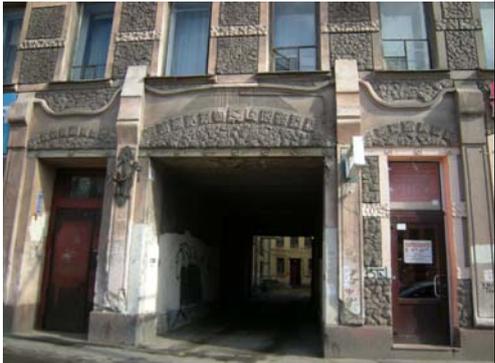
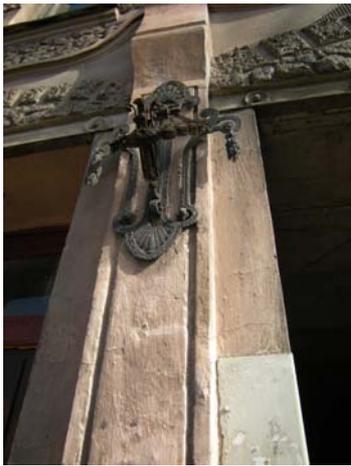
<p>проем воротного проезда – местоположение, габариты, конфигурация;</p> <p>открытая металлическая перемычка воротного проема, с креплениями, оформленными гладкими розетками;</p> <p>дверные проемы по сторонам воротного проезда, с открытыми металлическими перемычками, с креплениями, оформленными гладкими розетками;</p> <p>оформление проема воротного проезда и примыкающих дверных проемов в виде единого портала с лопатками, кронштейнами, декоративными лучковыми перемычками из штукатурки с разделкой под «щепу» и криволинейным завершением;</p> <p>флагодержатель черного металла, декорированный пальметками и провисающей гирляндой (расположен слева от воротного проезда)*;</p> <p>*флагодержатель, симметричный имеющемуся, утрачен;</p> <p>оконные проемы - местоположение, габариты, конфигурация;</p> <p>оконные заполнения – материал (дерево)*, цвет (по результатам исследований), рисунок; *исторический материал частью утрачен;</p>

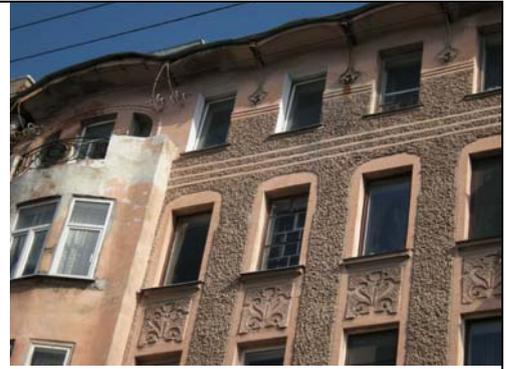
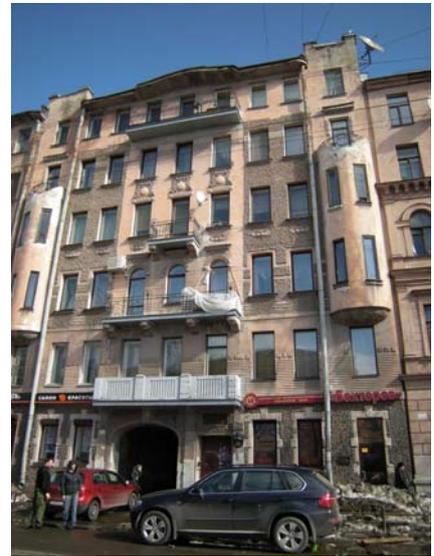
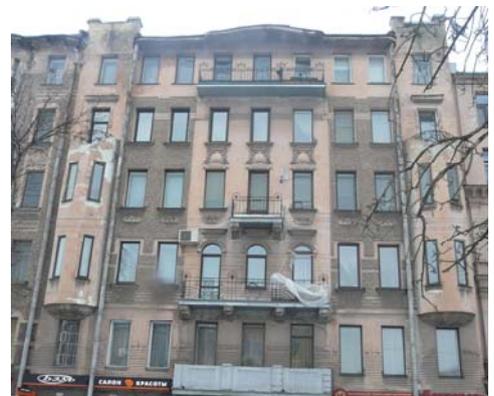
балконы в уровне 2-4-го (на кронштейнах) и 6-го этажей – местоположение (в центральной части фасада), габариты, конфигурация;

ограждения балконов (в уровне 3-6-го этажей – кованого железа с орнаментом в стиле модерн, в завершении эркеров – частью – парапетное ограждение, частью – кованого железа);

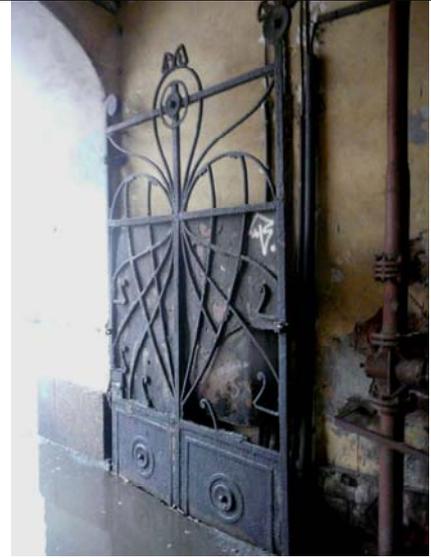
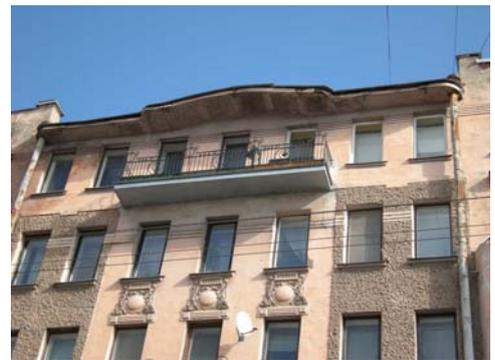
свес крыши значительного выноса, с криволинейным повышением по центру (над балконом), с кессонированной подшивкой;

два аттика в крайних осях фасада;

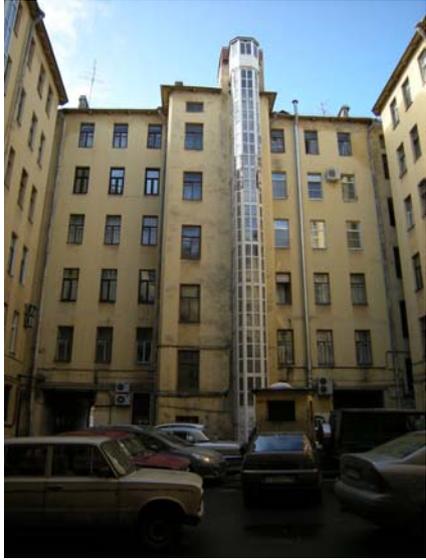
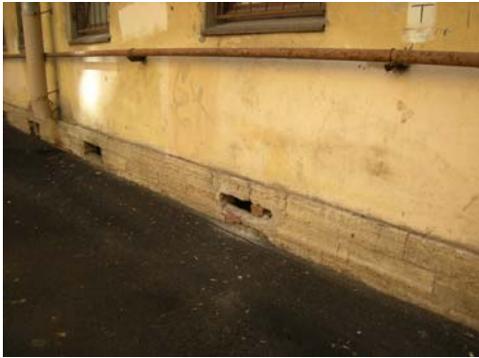
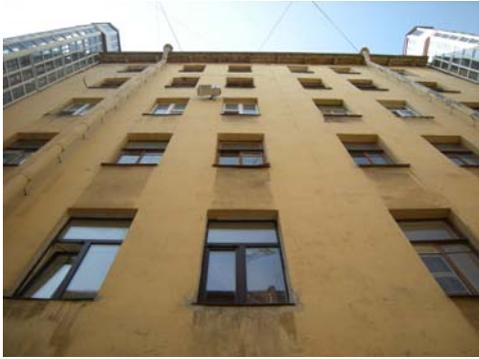
<p>дворовые фасады:</p> <p>материал и характер отделки цоколя – известняковая плита;</p> <p>материал и характер отделки фасада – гладкая штукатурка;</p> <p>исторические дверные и оконные проемы – местоположение, габариты (в 1-м этаже – отметки высоты и габариты ширины), конфигурация;</p> <p>оконные заполнения – цвет (коричневый), рисунок (Т-образный);</p> <p>свесы крыши на деревянных «кобылках».</p>

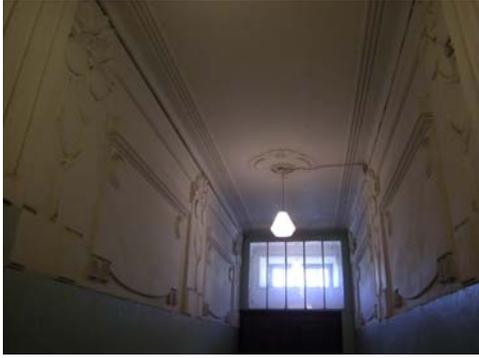
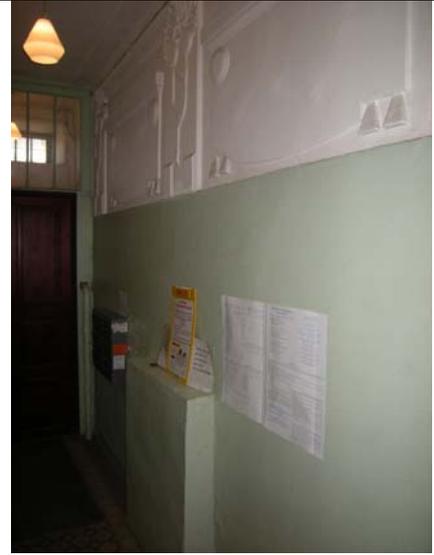
5	<p>Декоративно-художественная отделка интерьеров, предметы декоративно-прикладного искусства:</p>	<p>вестибюли парадных входов:</p> <p>лепной декор верхней части стен (вестибюль Л-1 - с мотивами стилизованного растительного орнамента (стиль модерн) и стилизованных драпировок);</p>

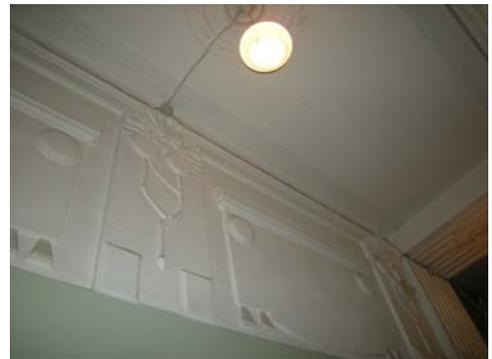
лепной декор потолка – круглые потолочные розетки с мотивом растительного орнамента;

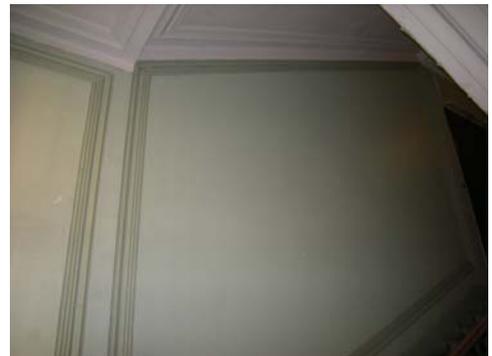
оформление стен (Л-1 - разноформатные поля в обрамлении профилированных тяг); аналогичное оформление потолков над площадками и подшивки маршей;

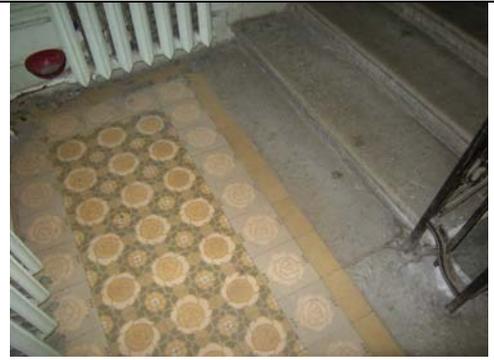
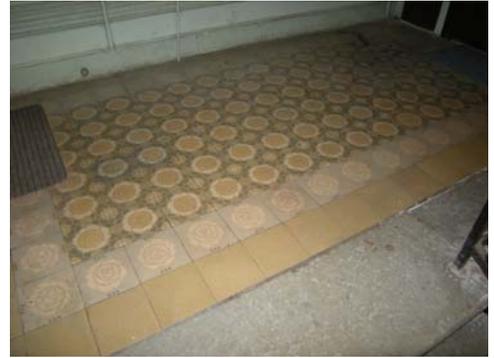
покрытие пола вестибюлей и площадок лестниц метлахской плиткой (Л-1 – со стилизованным цветочным орнаментом в виде цветка розы, оливкового и охристого цветов);

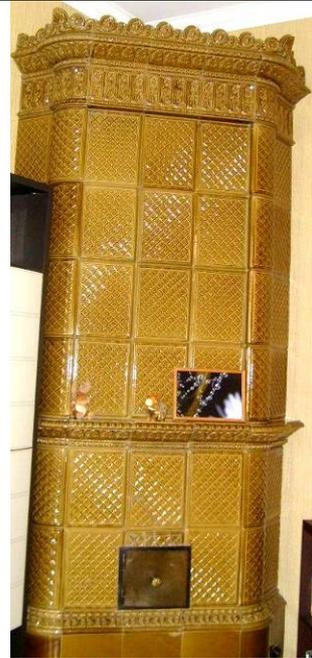
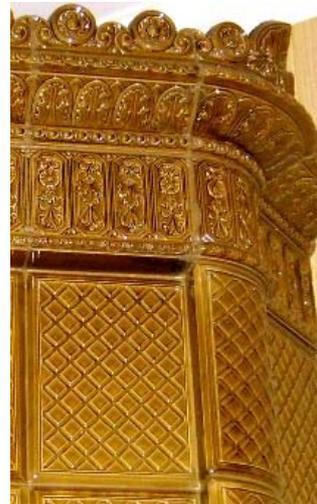
квартира № 3,
комната № 9 площадью 34, 7 кв. м:

печь: угловая, двухъярусная, на цоколе, облицована коричневым рельефным глазурированным изразцом; изразцы декорированы трельяжной сеткой; углы закруглены; во фризе - узкие многоугольные изразцы с цветочным орнаментом; на карнизе – листья; навершие в виде короны из круглых розеток с акротериями по углам; фурнитура - латунная.

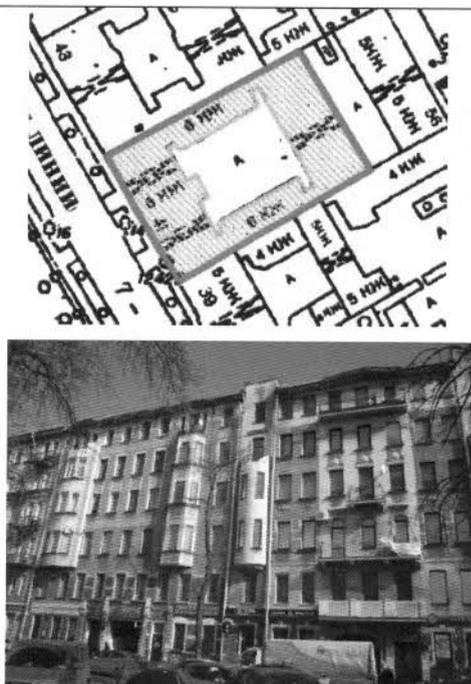
№ пп	Видовая принадлежность предмета охраны	Предмет охраны	Фотофиксация
1	2	3	4
1	Объемно-пространственное решение:	<p>исторические габариты и конфигурация здания - шестиэтажного лицевого корпуса (состоящего из двух одновременно возведенных частей с двухчастной композицией лицевого фасада и ризалитом на дворовом фасаде), с тремя примыкающими дворовыми флигелями, образующими замкнутый двор;</p> <p>конфигурация (скатная) и габариты крыши, материал окрытия (железо), соответствующий историческому;</p> <p>воротные проезды (3) – местоположение (два в лицевом корпусе, один в дворовом флигеле), габариты, конфигурация.</p>

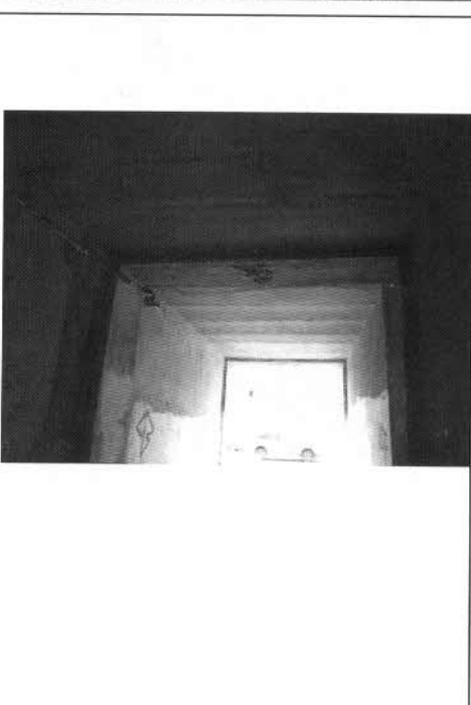
2	Конструктивная система:	<p>исторические наружные и внутренние капитальные стены - материал (кирпич), местоположение;</p> <p>сводчатые перекрытия воротных проездов лицевого корпуса – «пруссские» своды по металлическим балкам;</p> <p>плоские междуэтажные перекрытия - местоположение;</p>

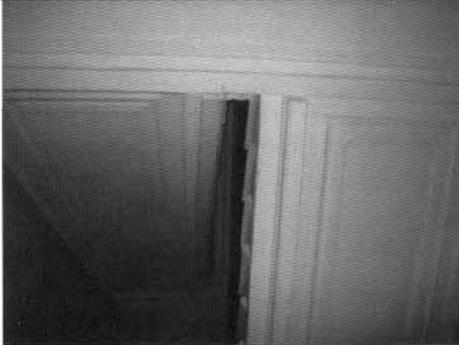
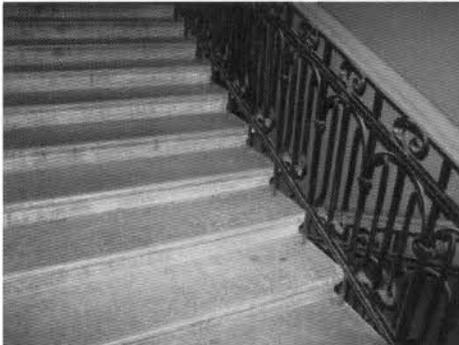
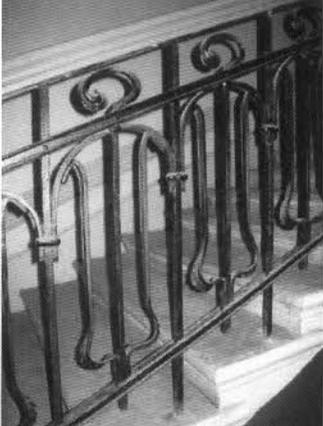
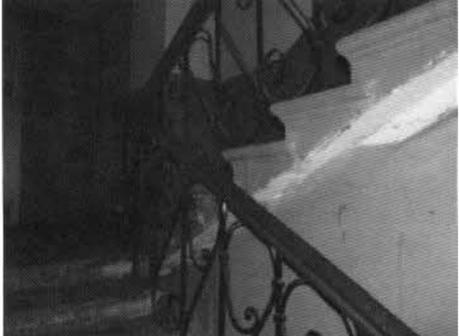
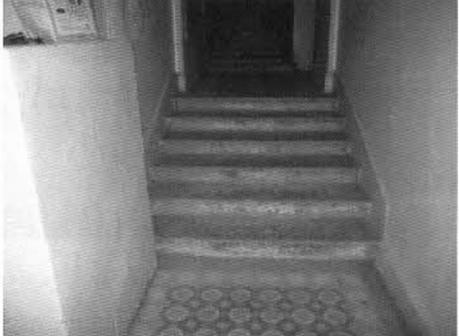
<p>исторические лестницы – местоположение, габариты, тип (двухмаршевые), конструкция (марши по косоурам);</p> <p>материал ступеней (лещадная плита);</p> <p>ограждение маршей – материал (черный металл), (ковка, горячий прокат, слесарная сборка), рисунок (на парадных лестницах Л-1 – Л-2 – вертикальные прутья, соединенные криволинейными элементами стилизованного растительного орнамента);</p> <p>материал поручней (дерево), конфигурация (профилированные);</p> <p>лестницы в вестибюлях парадных входов – тип (одномаршевые), конструкция (по забутовке);</p> <p>материал ступеней (лещадная плита).</p>

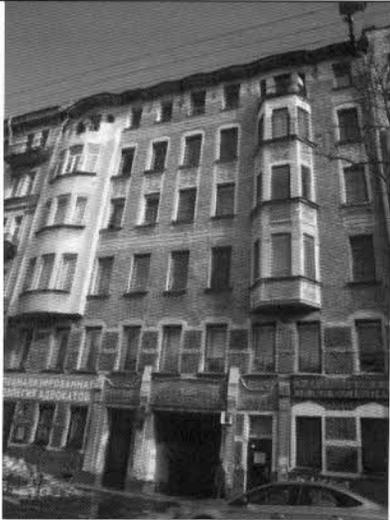
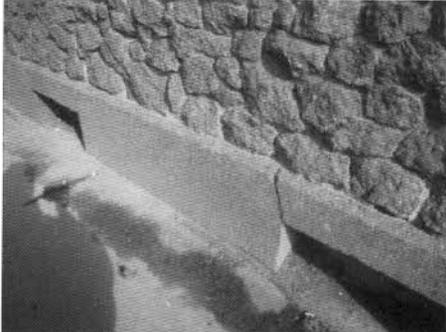
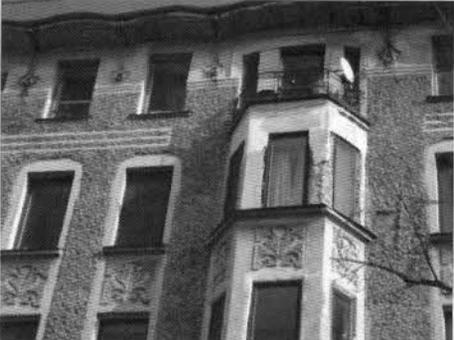
3	Объемно-планировочное решение:	историческое объемно-планировочное решение в габаритах капитальных стен.	
4	Архитектурно-художественное решение фасадов:	<p>архитектурно-художественное решение лицевого фасада в стиле модерн (двухчастная композиция с симметричным решением каждой из частей);</p> <p>лицевой фасад - северная часть фасада:</p> <p>материал и характер отделки цоколя - тесаный красный гранит;</p> <p>материал и характер отделки фасада – колотый красный гранит в сочетании со штукатуркой (гладко затертой, с разделкой под природный камень и внабрызг);</p> <p>облицовка фасада в уровне 1-2-го этажей мелкомасштабным колотым красным гранитом («щепой») в сочетании со штукатурной разделкой под «щепу»;</p> <p>отделка фасада на высоту 3-6-го этажей штукатуркой внабрызг;</p> <p>два эркера в уровне 3-5-го этажей – граненый и полукруглый в плане, завершенные в уровне 6-го этажа балконами с ограждениями кованого железа;</p> <p>оформление нижней плоскости эркеров лепным декором (женский маскарон в обрамлении лавровых ветвей);</p>

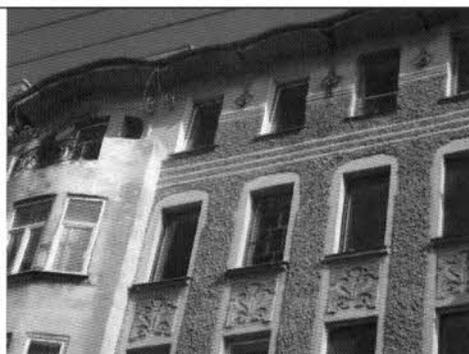
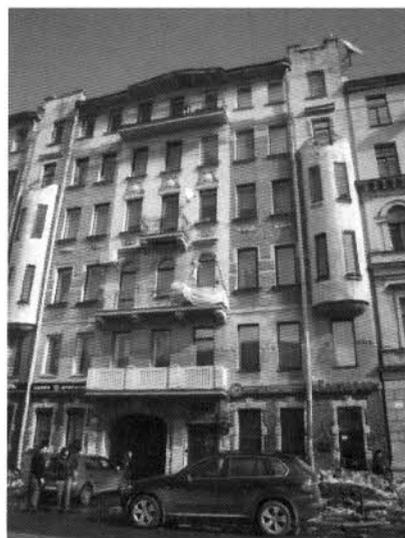
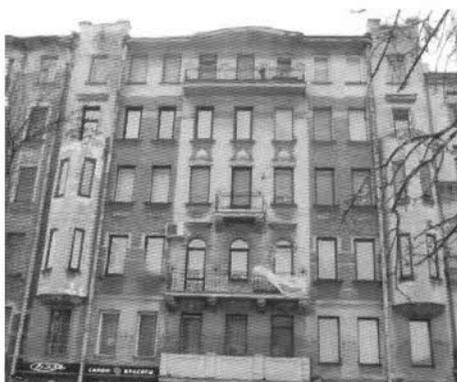
балконы в уровне 2-4-го (на кронштейнах) и 6-го этажей – местоположение (в центральной части фасада), габариты, конфигурация;

ограждения балконов (в уровне 3-6-го этажей – кованого железа с орнаментом в стиле модерн, в завершении эркеров – частью – парапетное ограждение, частью – кованого железа);

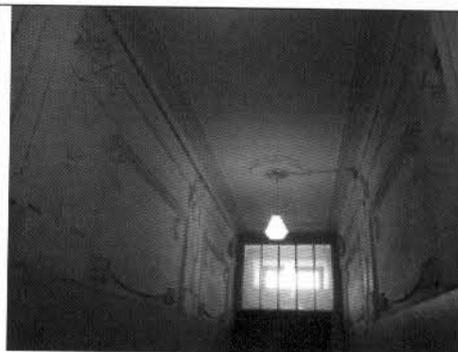
лепной декор верхней части стен (вестибюль Л-1 - с мотивами стилизованного растительного орнамента (стиль модерн) и стилизованных драпировок);

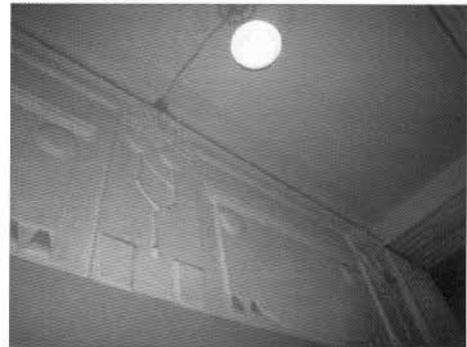
лепной декор потолка – круглые
потолочные розетки с мотивом
растительного орнамента;

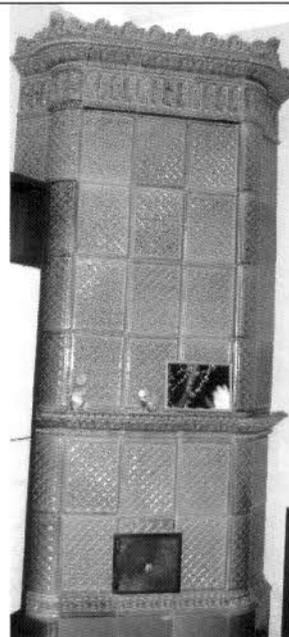
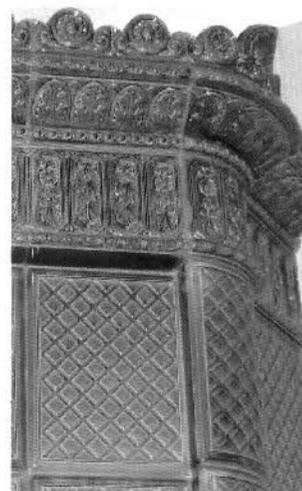
печь: угловая, двухъярусная, на цоколе, облицована коричневым рельефным глазурированным изразцом; изразцы декорированы трельяжной сеткой; углы закруглены; во фризе - узкие многоугольные изразцы с цветочным орнаментом; на карнизе - листья; навершие в виде короны из круглых розеток с акротериями по углам; фурнитура - латунная.

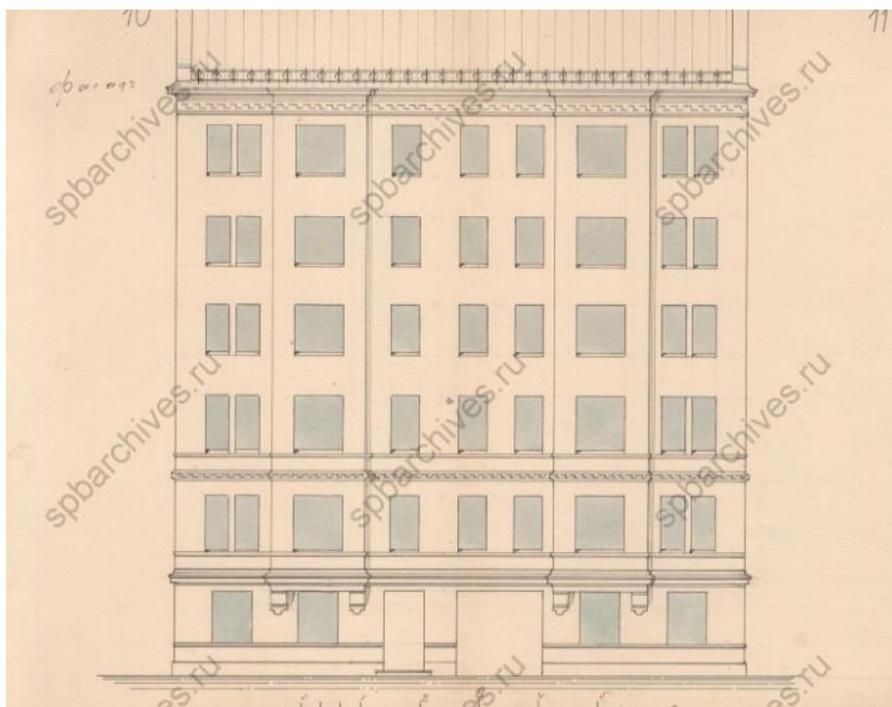
8 Дворовый фасад. Чертежи дома на участке, принадлежавшем Л.А. Богусскому по 6-й линии В.О., 41в (6-й линии В.О., 41). ЦГИА СПб. Фонд 513. Опись 102. Дело 1615. Крайние даты документов: 1906

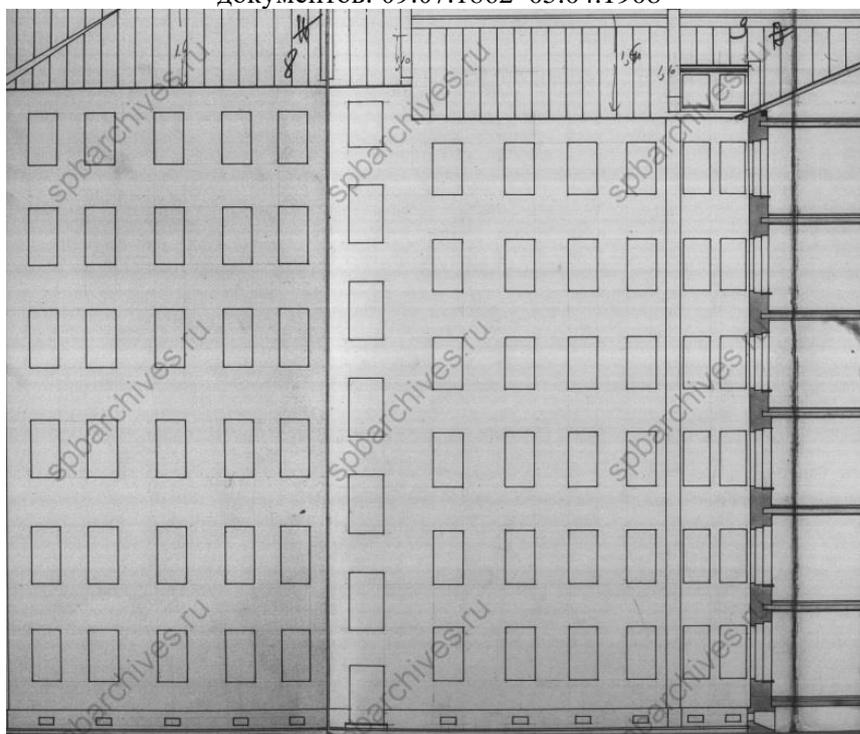
14 Фасад по 6 линии. Чертежи дома А.М. Савиной, Л.А. Богусского, Д.В. Быховского по 6-й линии В.О.,416 (6-й линии В.О.,41). ЦГИА СПб. Фонд 515. Описание 4. Дело 2752. Крайние даты документов: 09.07.1862–05.04.1908

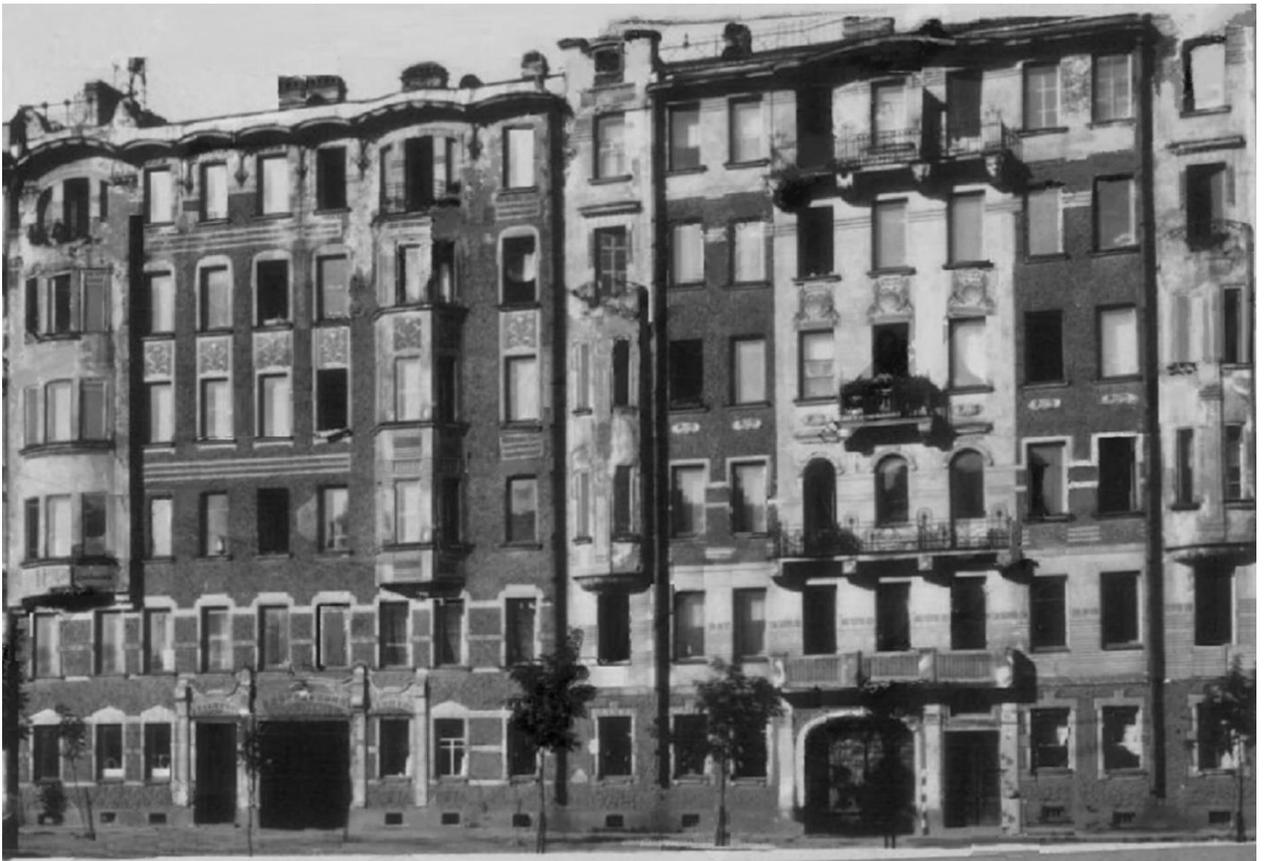
24 План 14. Лицевой фасад. ЦГИА СПб. Фонд 515. Описание 4. Дело 2751 Чертежи дома Д.В.Быховского по 6-й линии В.О., 41а (6-й линии В.О., 41): 14.03.1908–05.04.1908

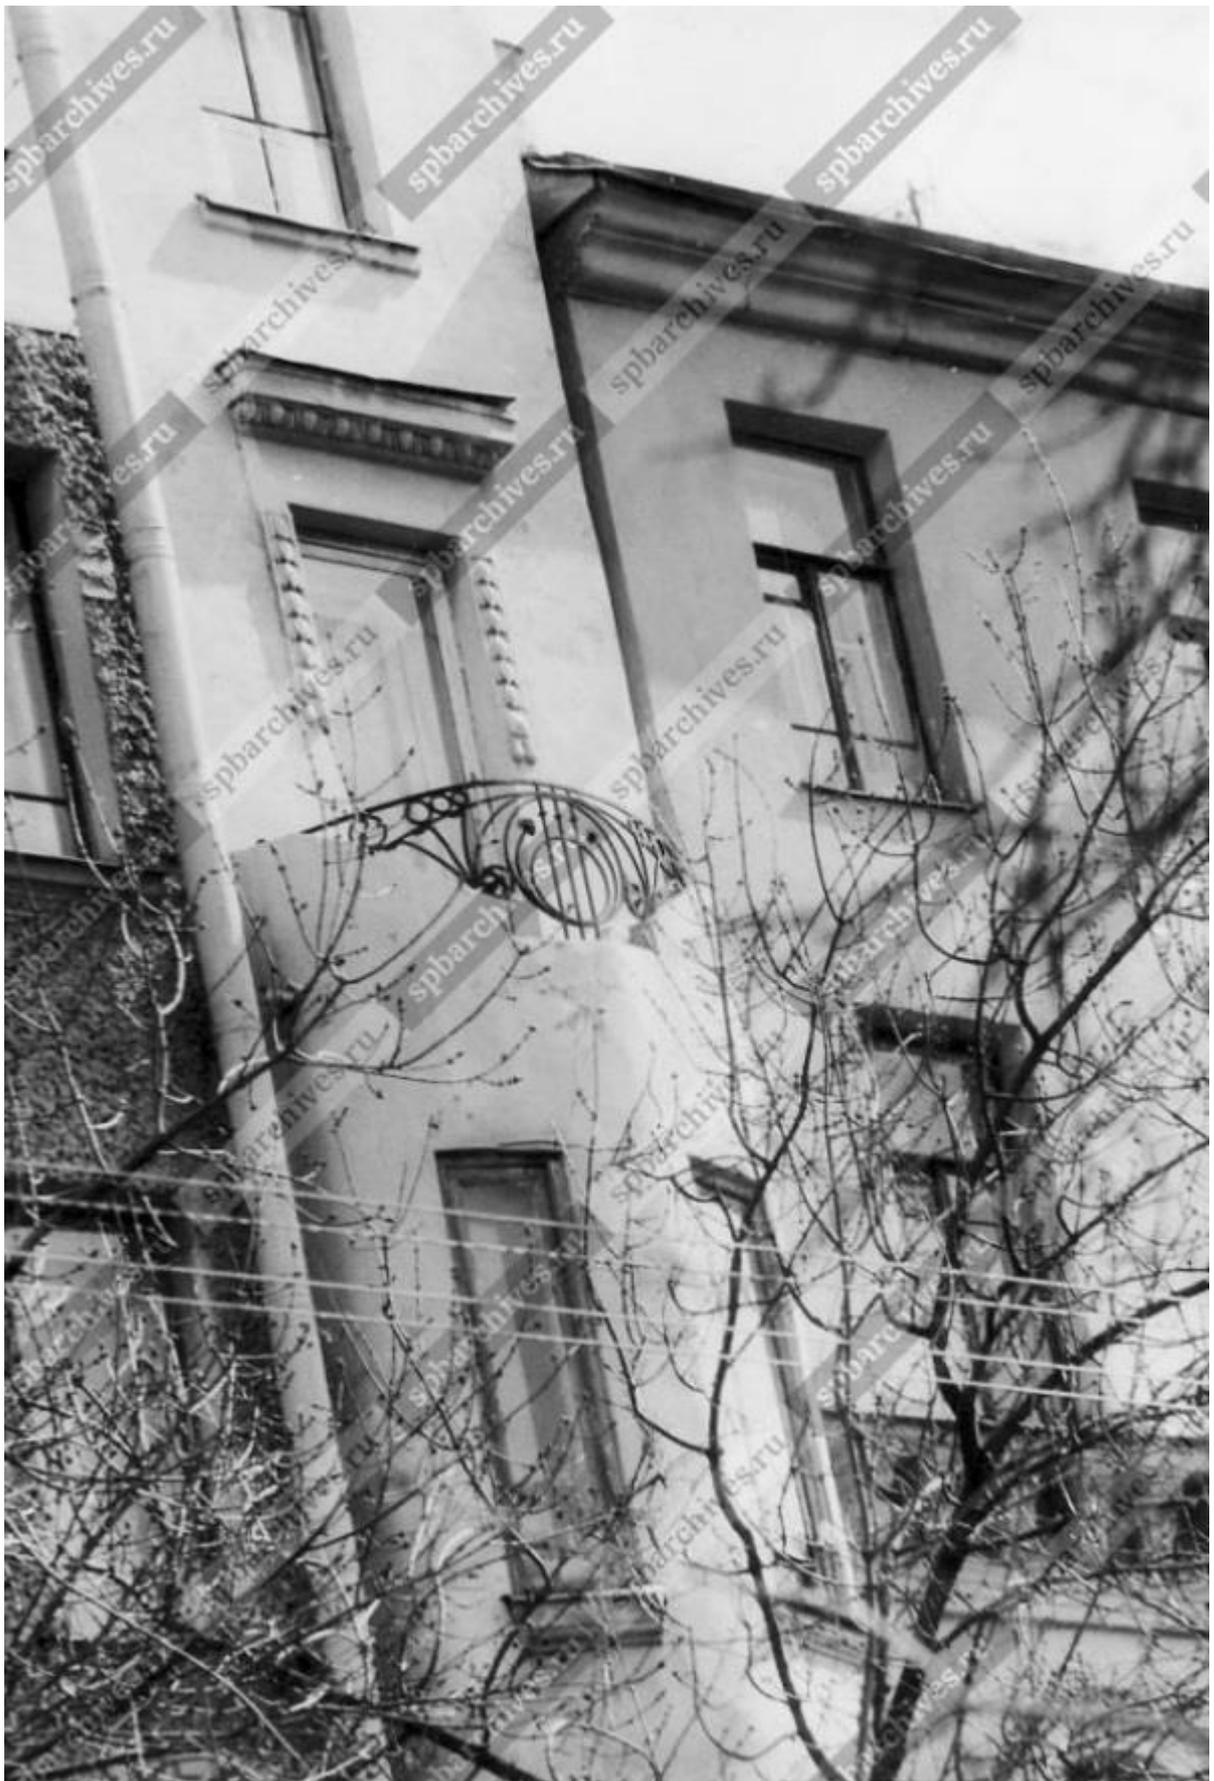
28 Вид ворот арочного проезда жилого дома № 41 на 6-й линии Васильевского острова (бывший дом К.И.Фасси, Л.А.Богуского, архитекторы М.И.Серов, Л.В.Богуский, 1906 год). ЦГАКФФД СПб. Фотодокумент Ар 225793
Дата съемки 09.05.1991

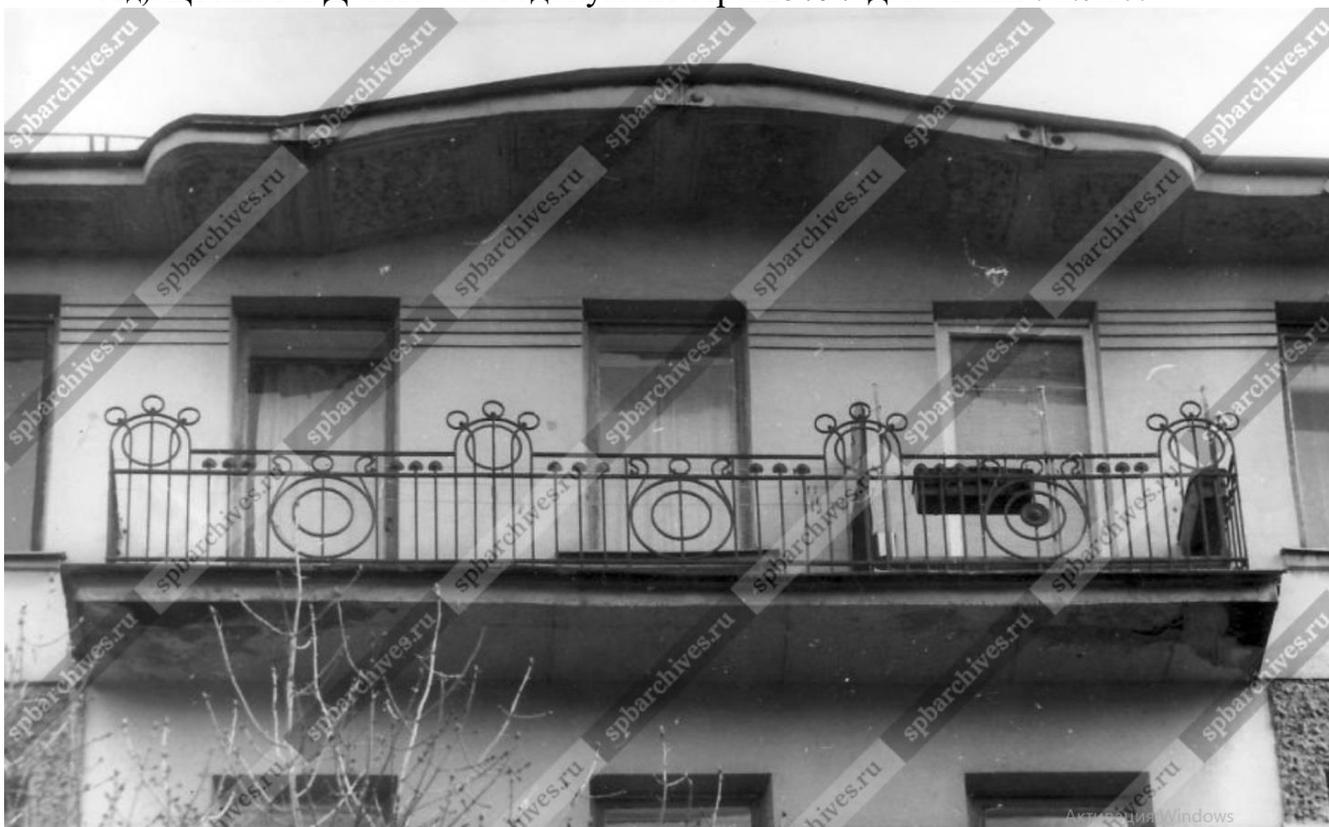
30 Вид верхней части фасада с волнистой кровлей жилого дома № 41 на 6-й линии Васильевского острова (бывший дом К.И.Фасси, Л.А.Богуского, архитекторы М.И.Серов, Л.В.Богуский, 1906 год). ЦГАКФФД СПб. Фотодокумент Ар 225797. Дата съемки 04.09.2004

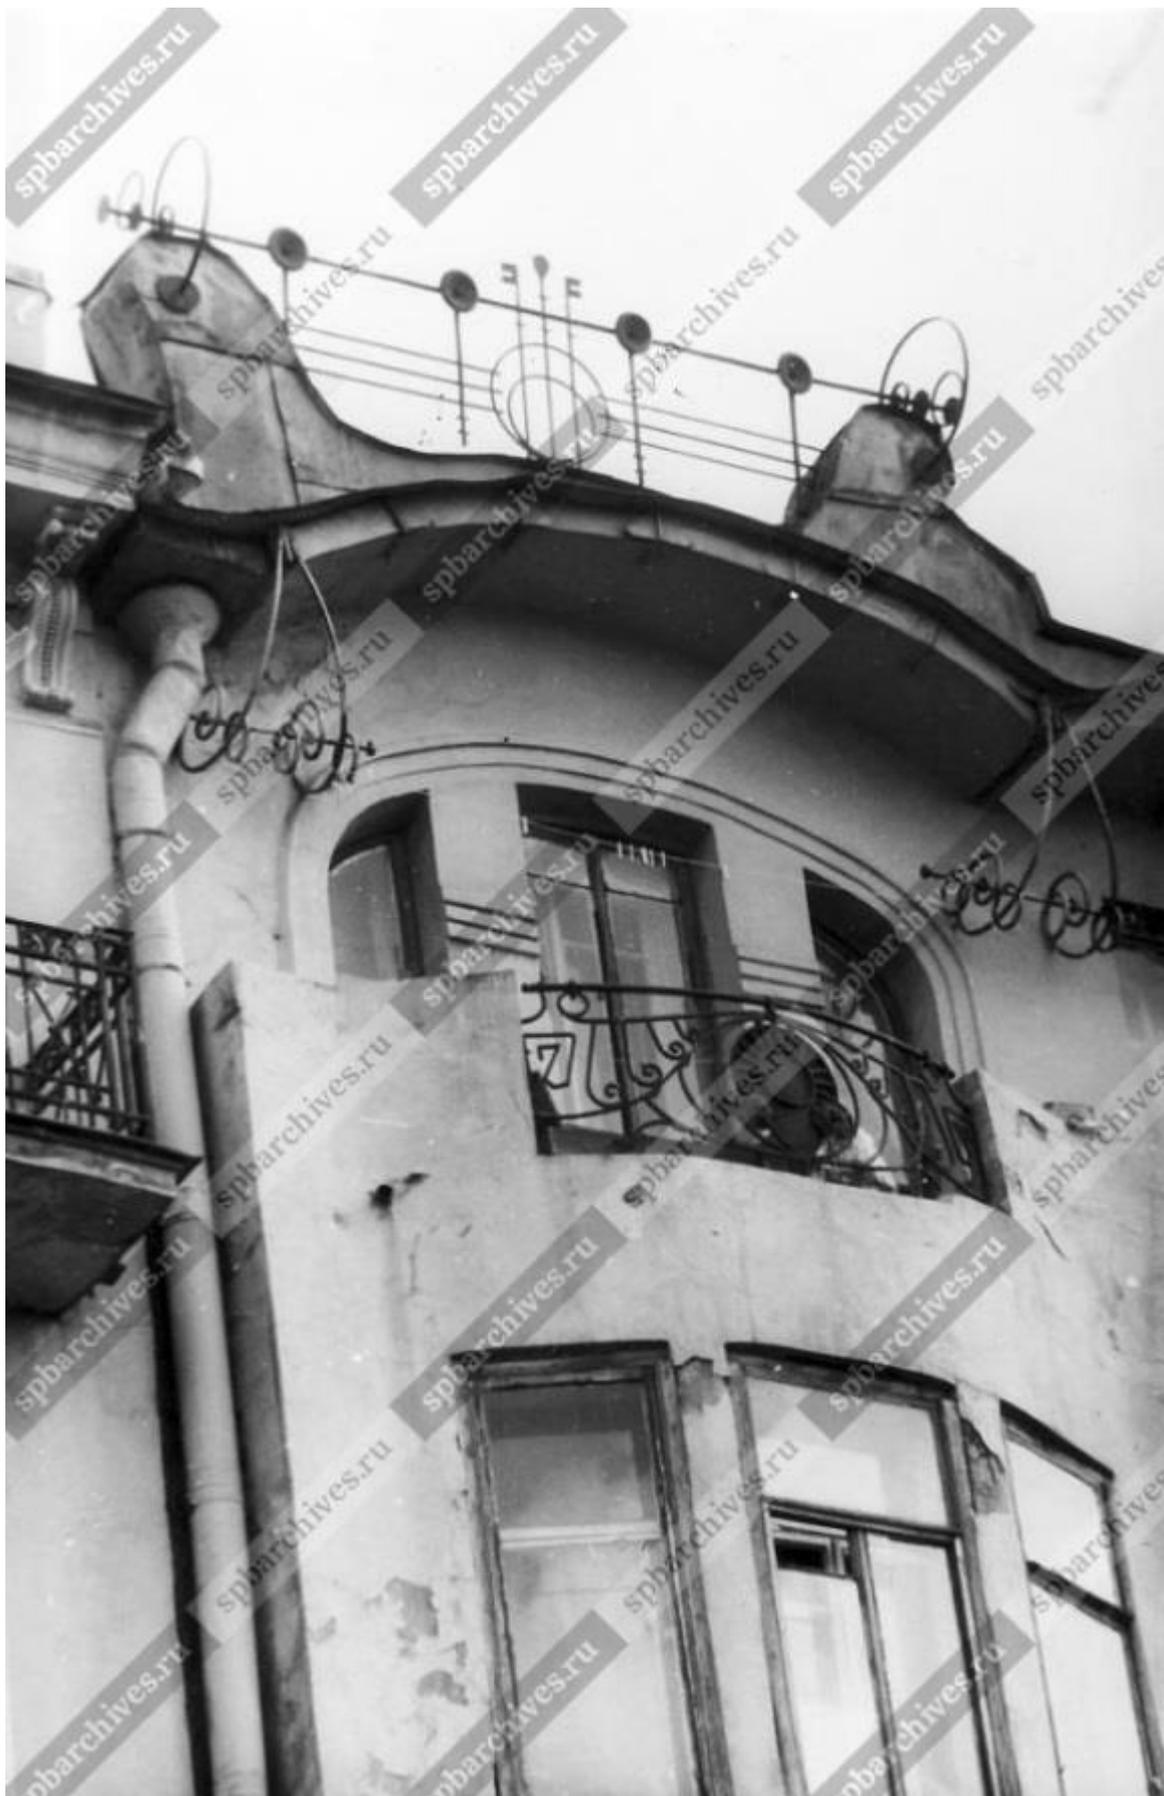
31 Вид балкона шестого этажа жилого дома № 41 с декоративной металлической решеткой на 6-й линии Васильевского острова (бывший дом К.И.Фасси, Л.А.Богуского, архитекторы М.И.Серов, Л.В.Богуский, 1906 год). ЦГАКФФД СПб. Фотодокумент Ар 225792 Дата съемки 09.05.1991

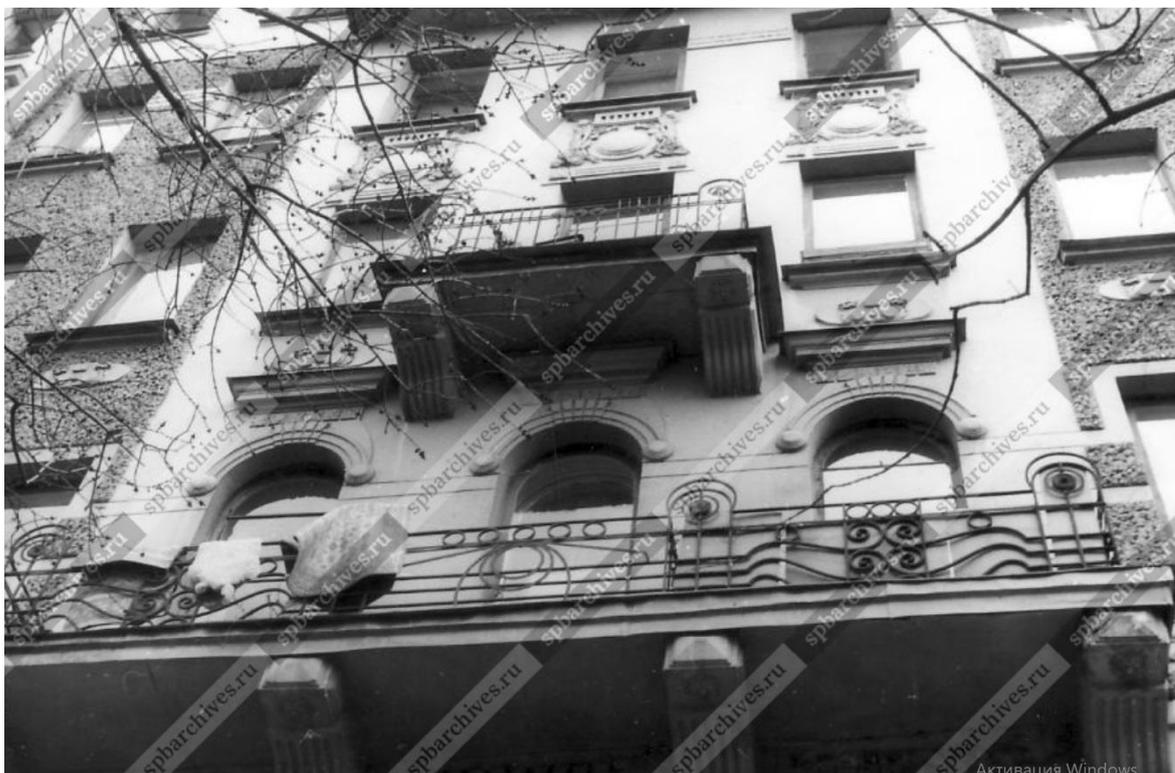
32 Вид части фасада жилого дома № 41 на 6-й линии Васильевского острова, завершеной декоративной решеткой на кровле (бывший дом К.И.Фасси, Л.А.Богуского, архитекторы М.И.Серов, Л.В.Богуский, 1906 год). ЦГАКФФД СПб. Фотодокумент Ар 225795 Дата съемки 09.05.1991

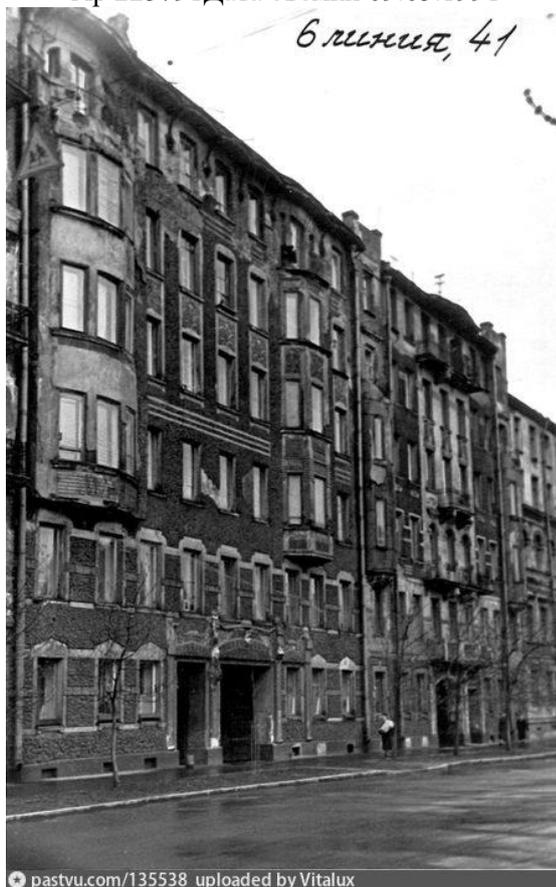
33 Вид фрагмента фасада жилого дома № 41, оформленного балконами с декоративной металлической решеткой, на 6-й линии Васильевского острова (бывший дом К.И.Фасси, Л.А.Богуского, архитекторы М.И.Серов, Л.В.Богуский, 1906 год). ЦГАКФФД СПб. Фотодокумент Ар 225791 Дата съемки 09.05.1991

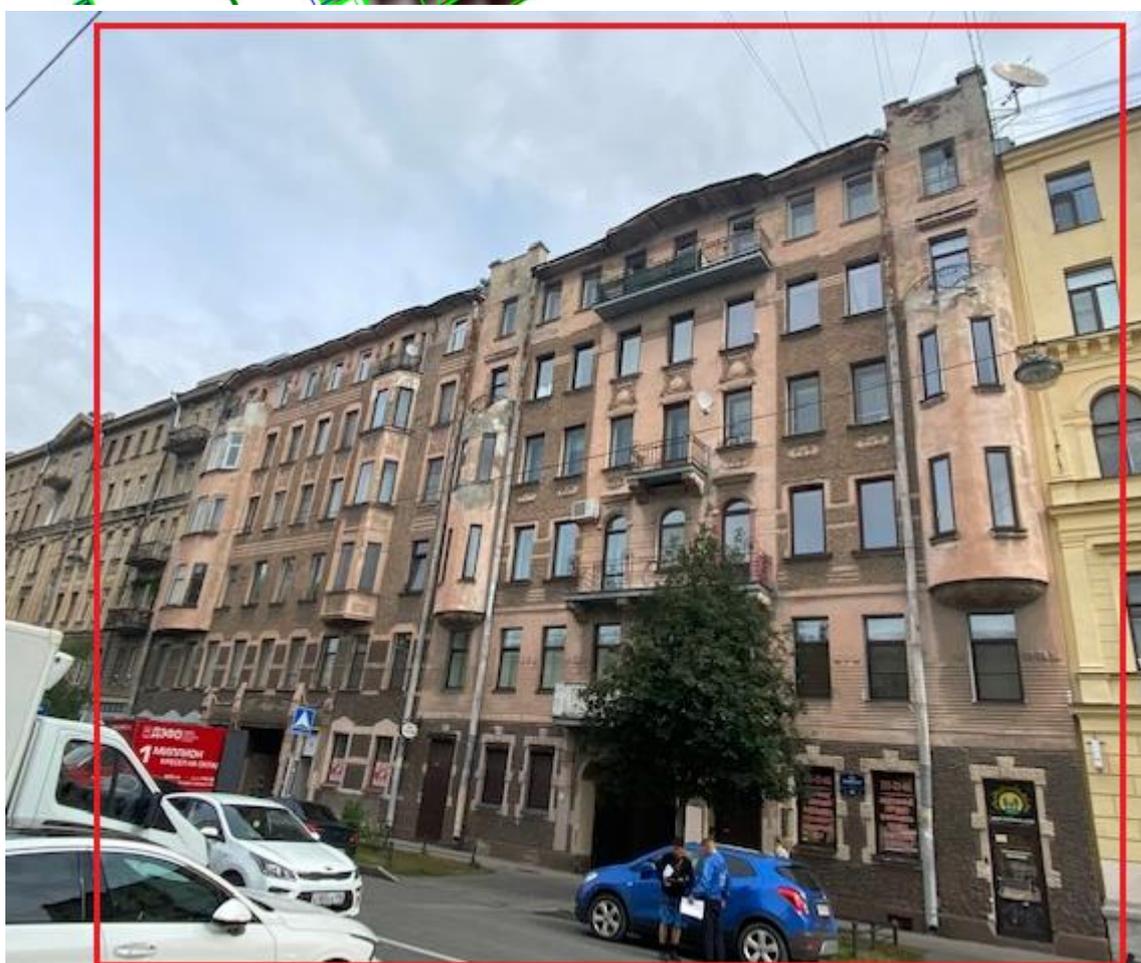
Фото 1. Выявленный объект культурного наследия «Дом К.И. Фасси и Л.А. Богусского»
Общий вид на лицевой фасад со стороны 6-ой линии В.О.

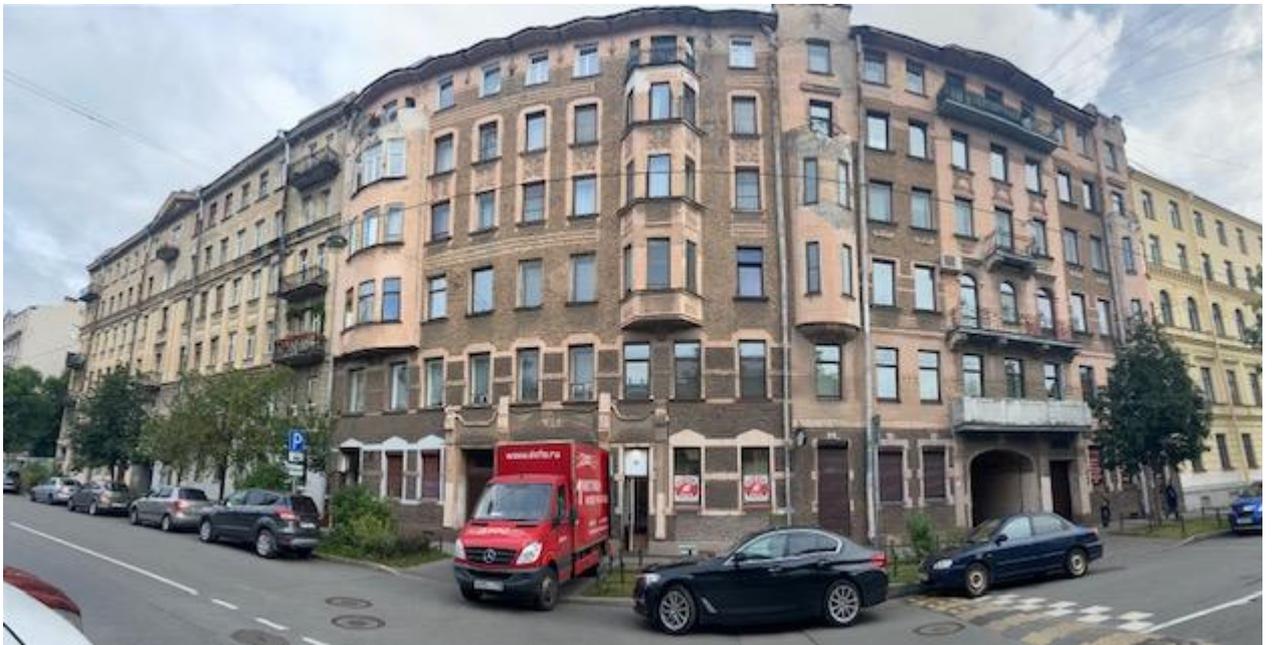
Фото 2. Выявленный объект культурного наследия «Дом К.И. Фасси и Л.А. Богусского»
Панорама лицевой фасад со стороны 6-ой линии В.О.
