Акт
по результатам государственной историко-культурной экспертизы
проектной документации на проведение работ по сохранению выявленного
объекта культурного наследия «Дом К.И. Фасси и Л.А. Богусского», расположенного по
адресу: Санкт-Петербург, 6-я линия В.О., д.41, литера А.
(6-я линия,41)

"Проектная документация на проведение работ по ремонту фасадов выявленного объекта культурного наследия многоквартирного дома по адресу: Санкт-Петербург, Василеостровский район, 6-я линия В.О., д.41, литера А. (6-я линия,41)» «Дом К.И. Фасси и Л.А. Богусского», разработанной ООО "Клазура" в 2022г., шифр 1/2-564/Д/ФС/2022-1.1

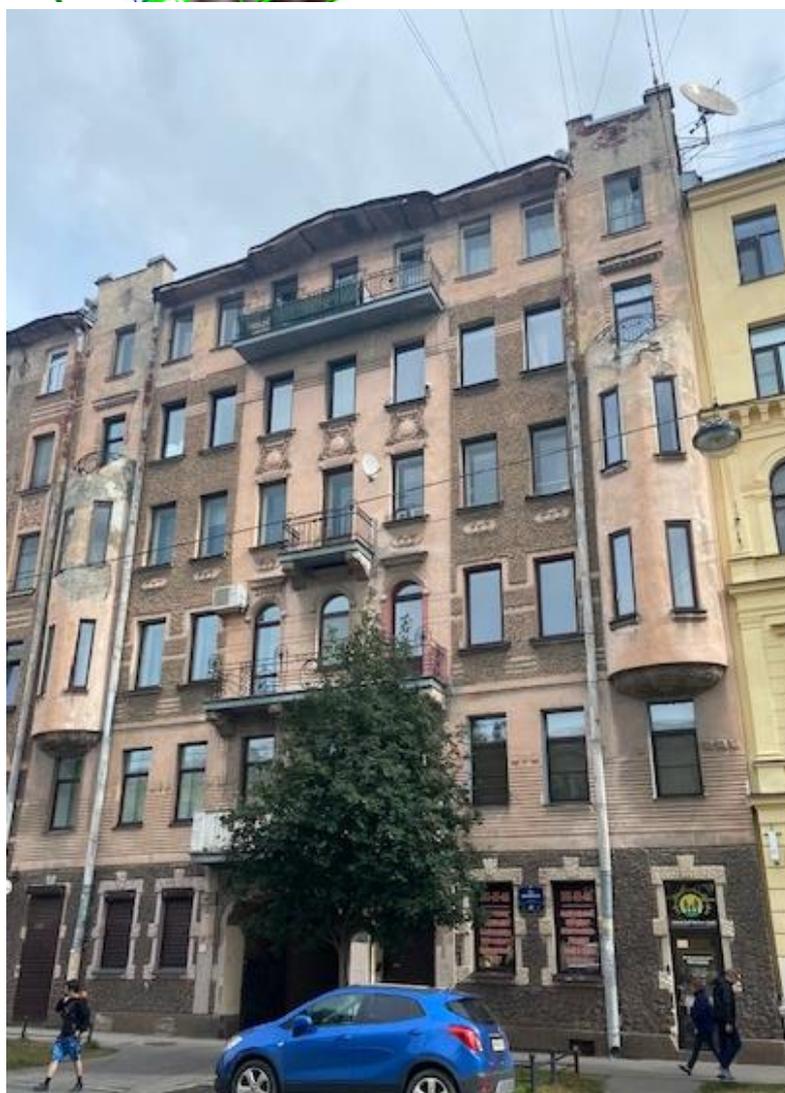
Фото 3. Выявленный объект культурного наследия «Дом К.И. Фасси и Л.А. Богусского»
 Общий вид на южную часть лицевой фасад со стороны 6-ой линии В.О. Эркеры в уровне 3-4-го этажей - полукруглые в плане, завершенные в уровне 5-го этажа балконами, балконы в уровне 2-4-го (на кронштейнах) и 6-го этажей центральной части, проем воротного проезда. Справа от арочного проезда устроен вход на лестничную клетку 1. Общая авторская композиция сохранилась, утрачены оконные и дверные заполнения, Сохранился створ воротного заполнения. Второй – утрачен.

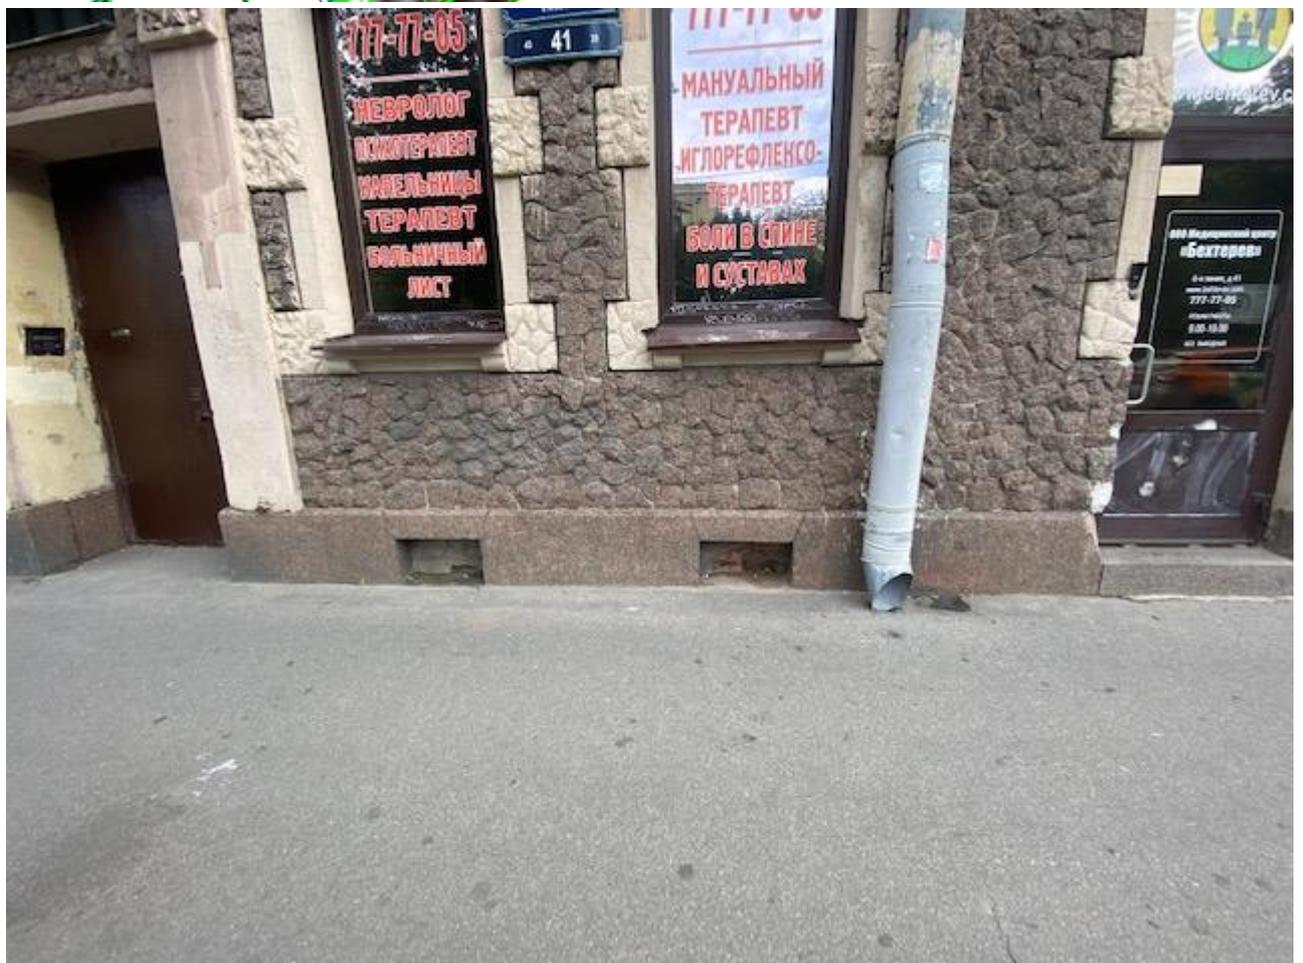
Фото 4. Выявленный объект культурного наследия «Дом К.И. Фасси и Л.А. Богусского» Вид на цоколь из тесаного красного гранита южной части лицевого фасада. Оконные проемы цокольного этажа заложены Облицовка 1-ого этажа выполнена колотым красным гранитом (щепой) – историческая. Заполнения оконных проемов 1 этажа утрачены (Материал, цвет и рисунок не соответствует предметам охраны).

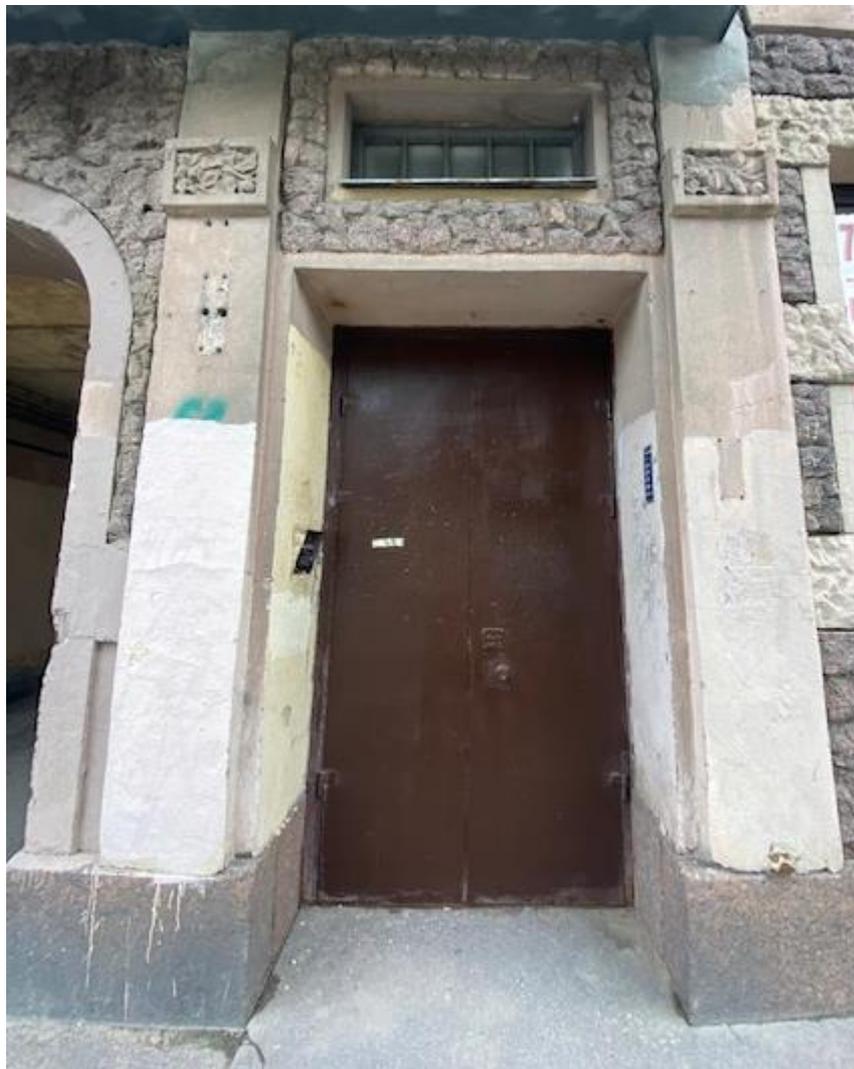
Фото 5. Выявленный объект культурного наследия «Дом К.И. Фасси и Л.А. Богусского» Вид на входную группу лестничной клетки 1 южной части лицевого фасада со стороны 6-ой линии В.О Дверное заполнение позднее, металлическое. Фрамуга деревянная историческая. Дверное заполнение – утрачено.

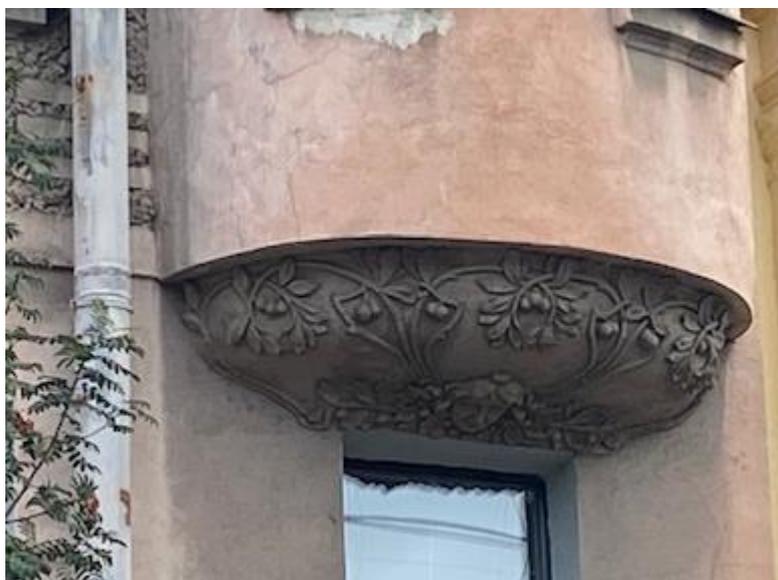
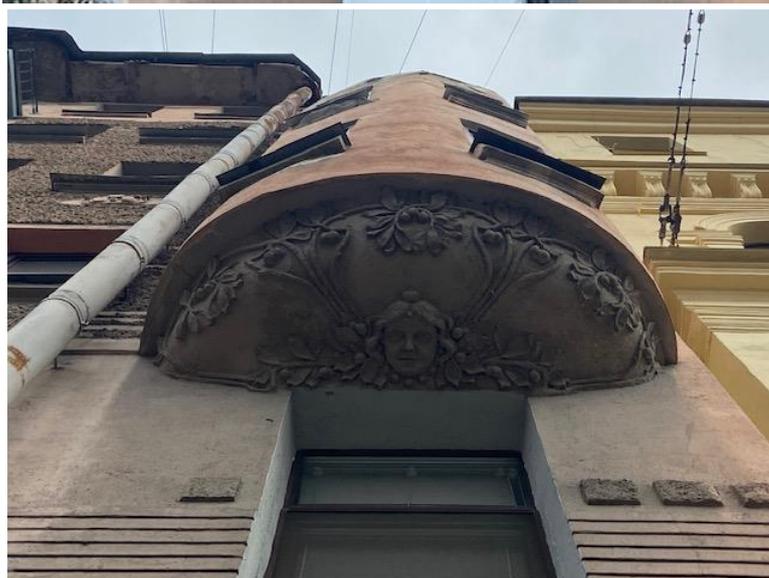
Фото 6,7 Выявленный объект культурного наследия «Дом К.И. Фасси и Л.А. Богусского»
Вид на лепной декор (в виде растительного орнамента в стиле модерн и женскими маскаронами) левого эркера южной части лицевой фасада. Элементы декора- исторические

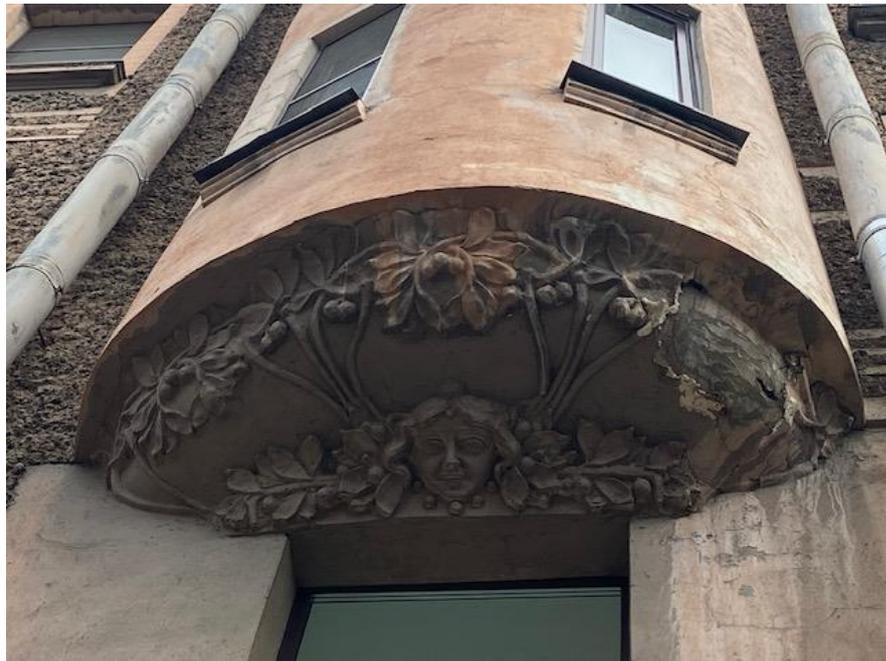
Фото 8 Выявленный объект культурного наследия «Дом К.И. Фасси и Л.А. Богусского»
Вид на лепной декор (в виде растительного орнамента в стиле модерн и женскими маскаронами) правого эркера южной части лицевой фасада. . Элементы декора- исторические

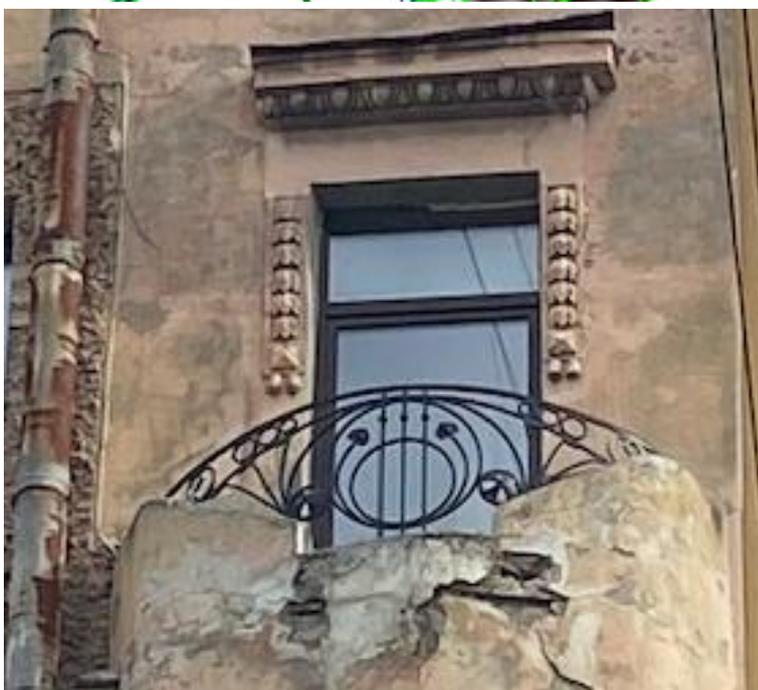
Фото 9,10 Выявленный объект культурного наследия «Дом К.И. Фасси и Л.А. Богусского»
 Вид на ограждения балконов и сандрики дверных (балконных) проемов 5-гоэтажа южной части
 лицевой фасада Сохранился исторический штукатурных и металлический архитектурный декор.

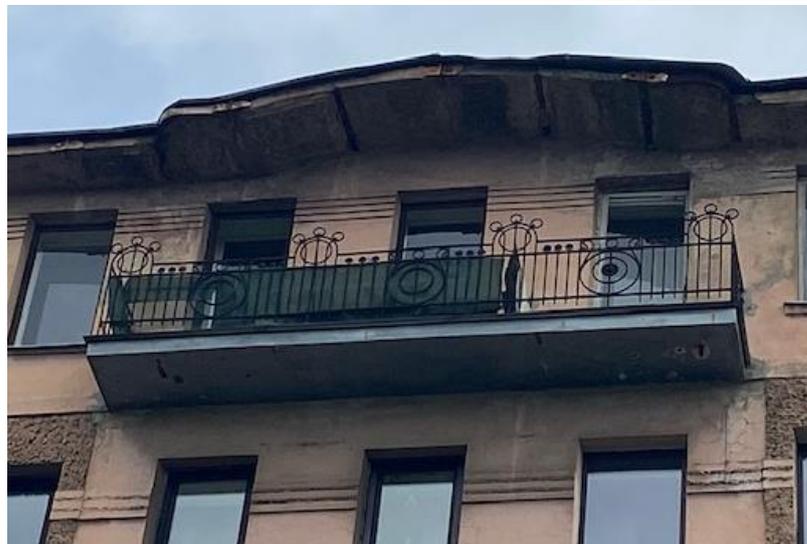
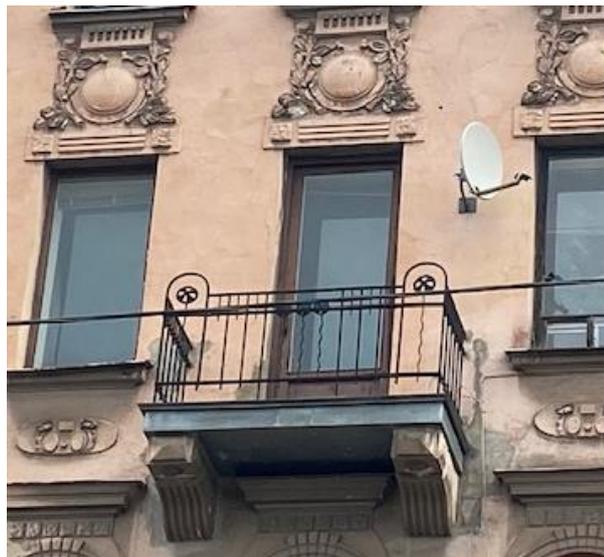
Фото.11,12 Выявленный объект культурного наследия «Дом К.И. Фасси и Л.А. Богусского»
Вид на ограждения балконов 6-го 4 –ого этажа южной части лицевой фасада Сохранился исторический
металлический декор.

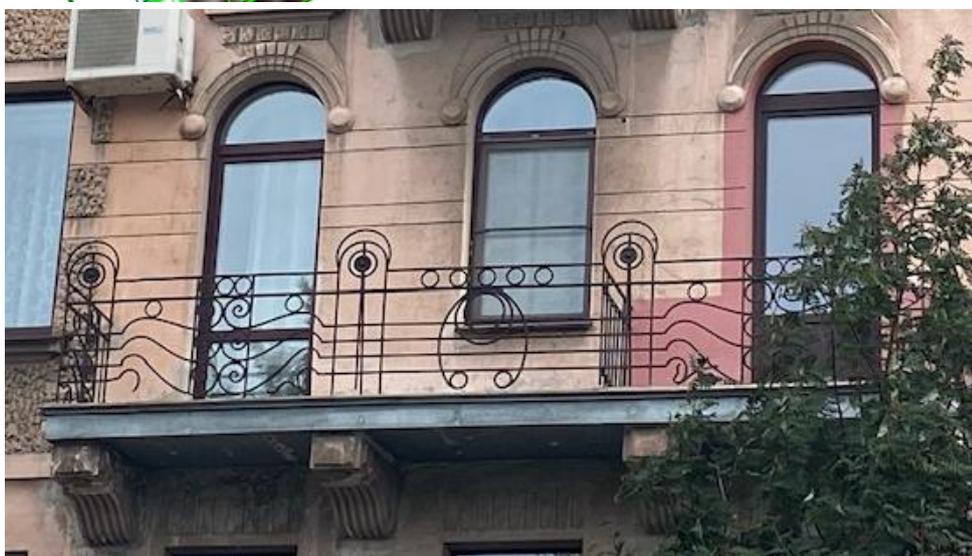
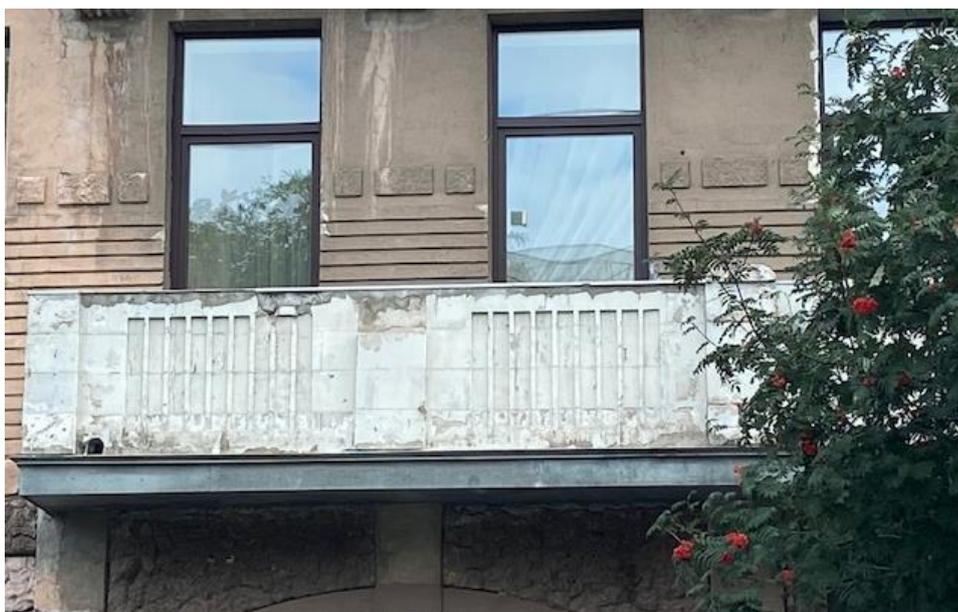
Фото13 Выявленный объект культурного наследия «Дом К.И. Фасси и Л.А. Богусского»
 Вид на ограждения балконов 2-го и 3-его этажа южной части лицевой фасада. Сохранилось
 металлическое ограждение балкона 3-его этажа. Сохранилось горизонтальное членения фасада
 тягами, в уровне 2-го этажа – врезанными бороздками;

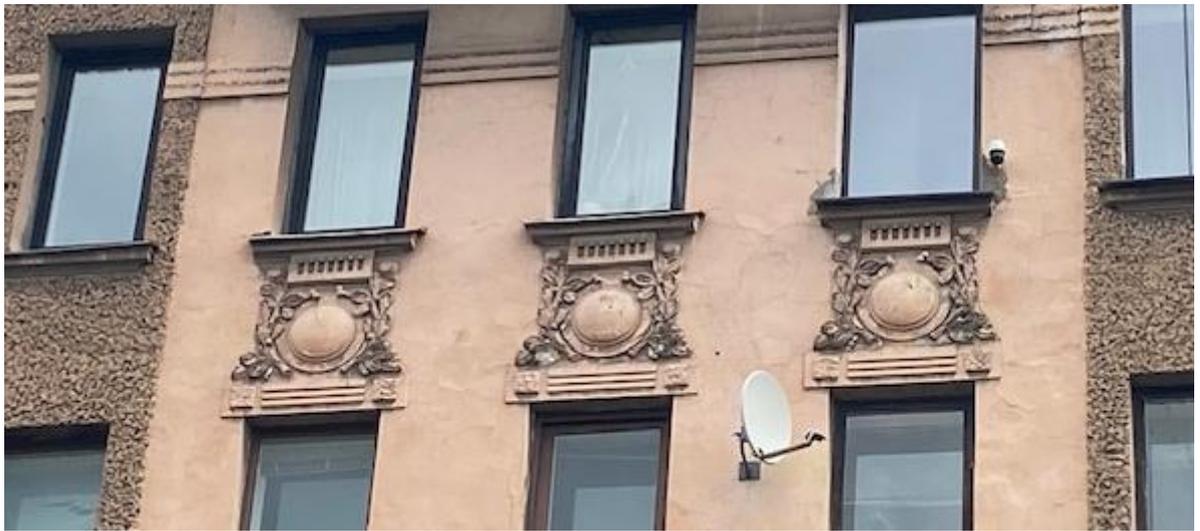
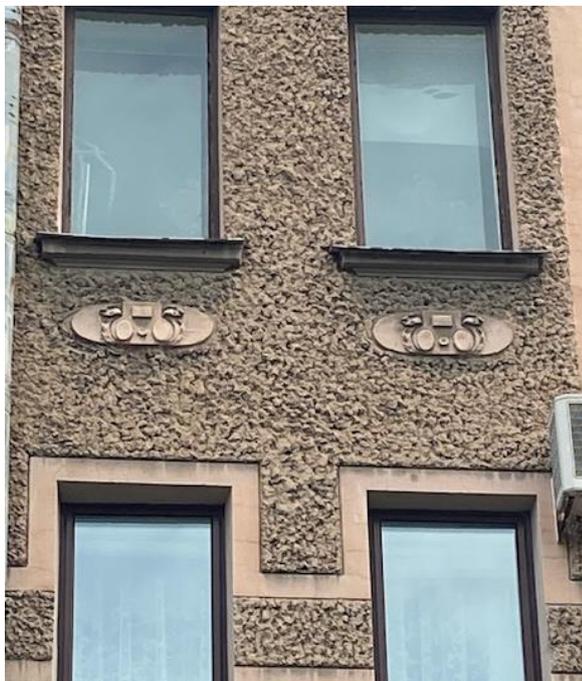
Фото 14,15 Выявленный объект культурного наследия «Дом К.И. Фасси и Л.А. Богусского»

Вид на штукатурный декор 4-5 этажа Сохранился орнаментальные лепные композиции в подоконных простенках 4-го этажа, картуши в подоконных простенках 5-го этажа;

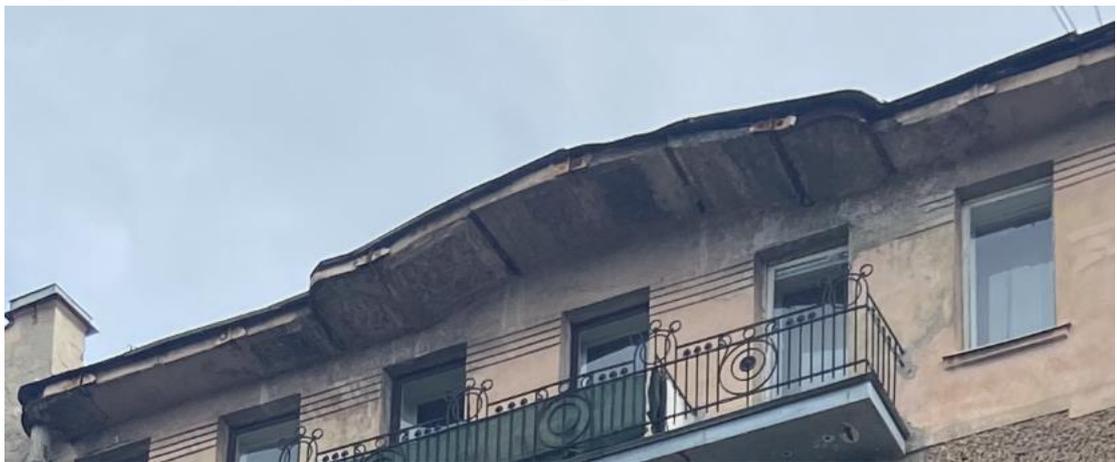
Фото 16 Выявленный объект культурного наследия «Дом К.И. Фасси и Л.А. Богусского»
 Вид на свес крыши, с криволинейным повышением по центру (над балконом), с
 кессонированной подшивкой

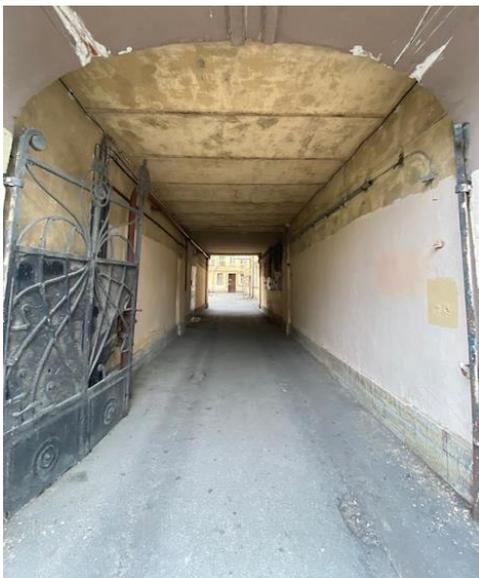
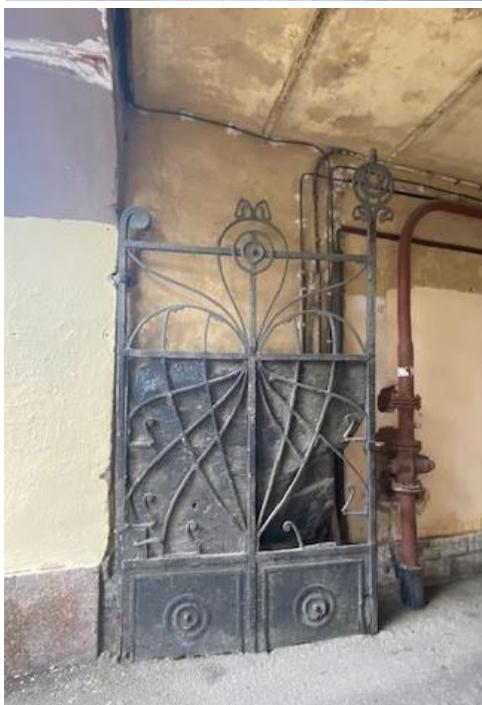
Фото 17,18 Выявленный объект культурного наследия «Дом К.И. Фасси и Л.А. Богусского» Вид на арочный проезд южной части лицевой фасада. Сохранился створ ворот кованого железа с орнаментом в стиле модерн. Один из створов утрачен. Наличие существования флагодержателей слева –справа от воротного проезда не подтверждается исторической иконографией.

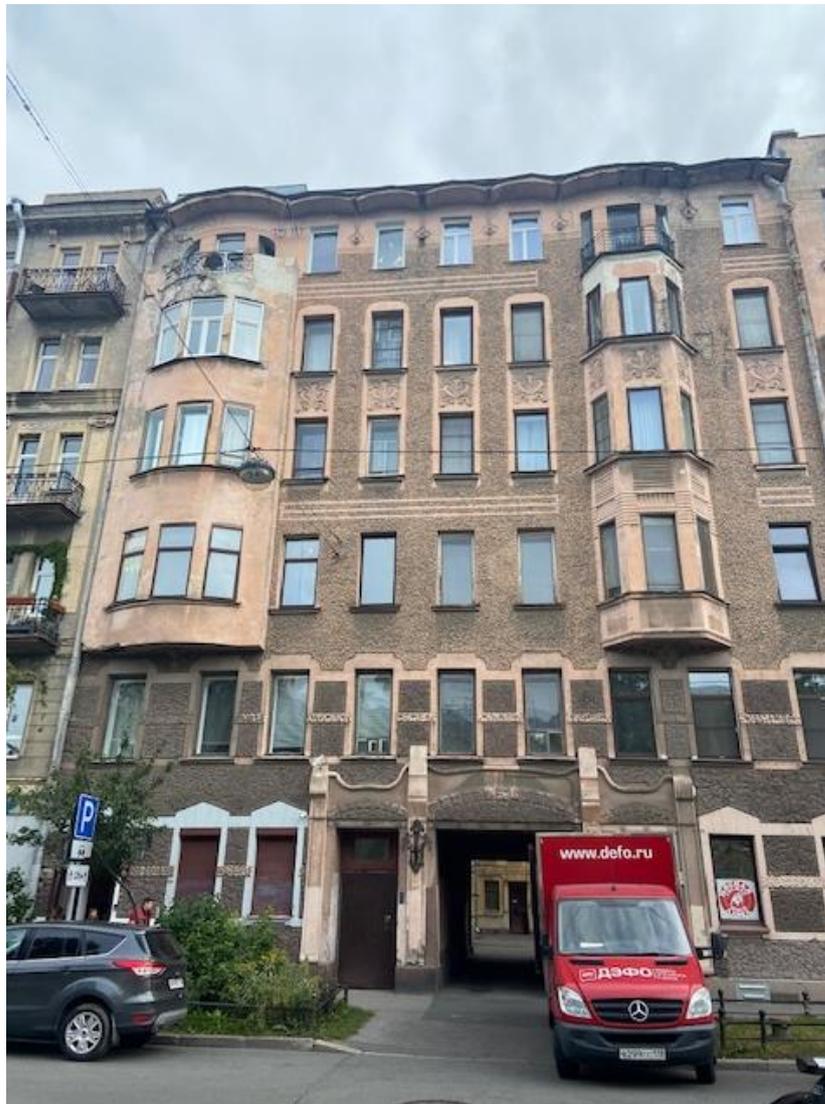
Фото 19 Выявленный объект культурного наследия «Дом К.И. Фасси и Л.А. Богусского»
 Общий вид на северную часть лицевой фасад со стороны 6-ой линии В.О. Два эркера в уровне 3-5-го этажей – граненый и полукруглый в плане, завершенные в уровне 6-го этажа балконами с ограждениями из металла, проем воротного проезда, слева от воротного проезда устроен вход на лестничную клетку² Общая авторская композиция сохранилась, утрачены оконные и дверные заполнения, Утрачены створы воротного проезда.

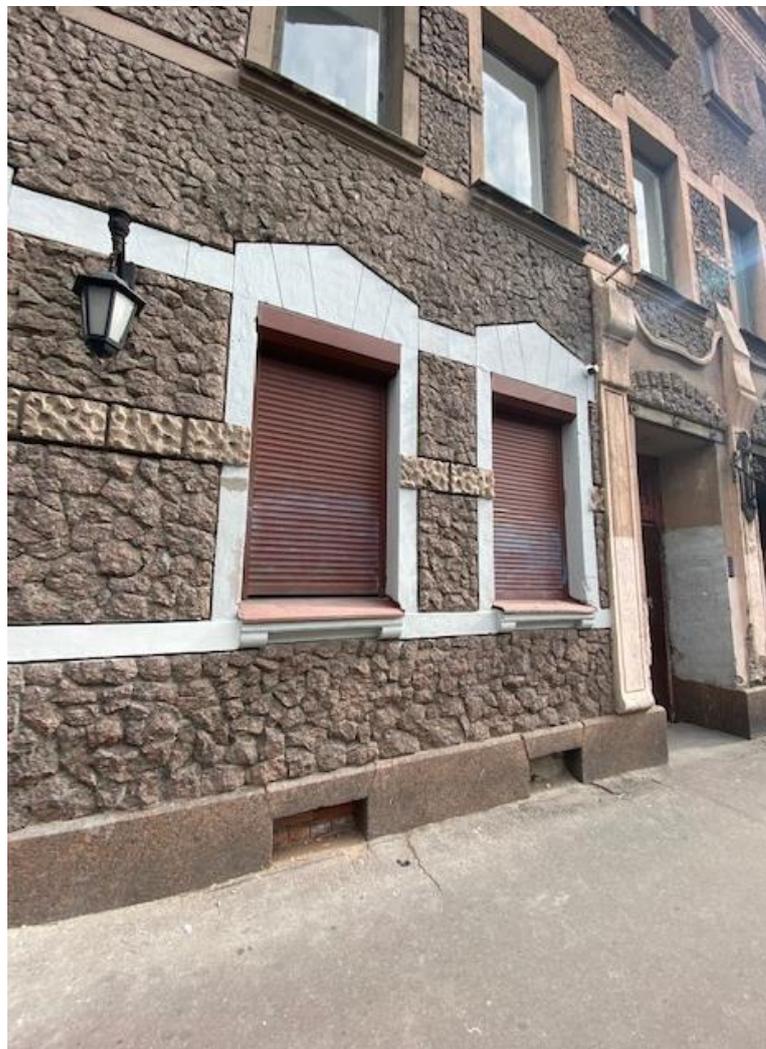
Фото 20 . Выявленный объект культурного наследия «Дом К.И. Фасси и Л.А. Богусского»
 Вид на цоколь из тесаного красного гранита северной части лицевого фасада.
 Оконные проемы цокольного этажа заложены Облицовка 1-ого этажа выполнена
 колотым красным гранитом (щепой) – историческая. Заполнения оконных проемов
 утрачены (Материал, цвет и рисунок не соответствует предметам охраны).

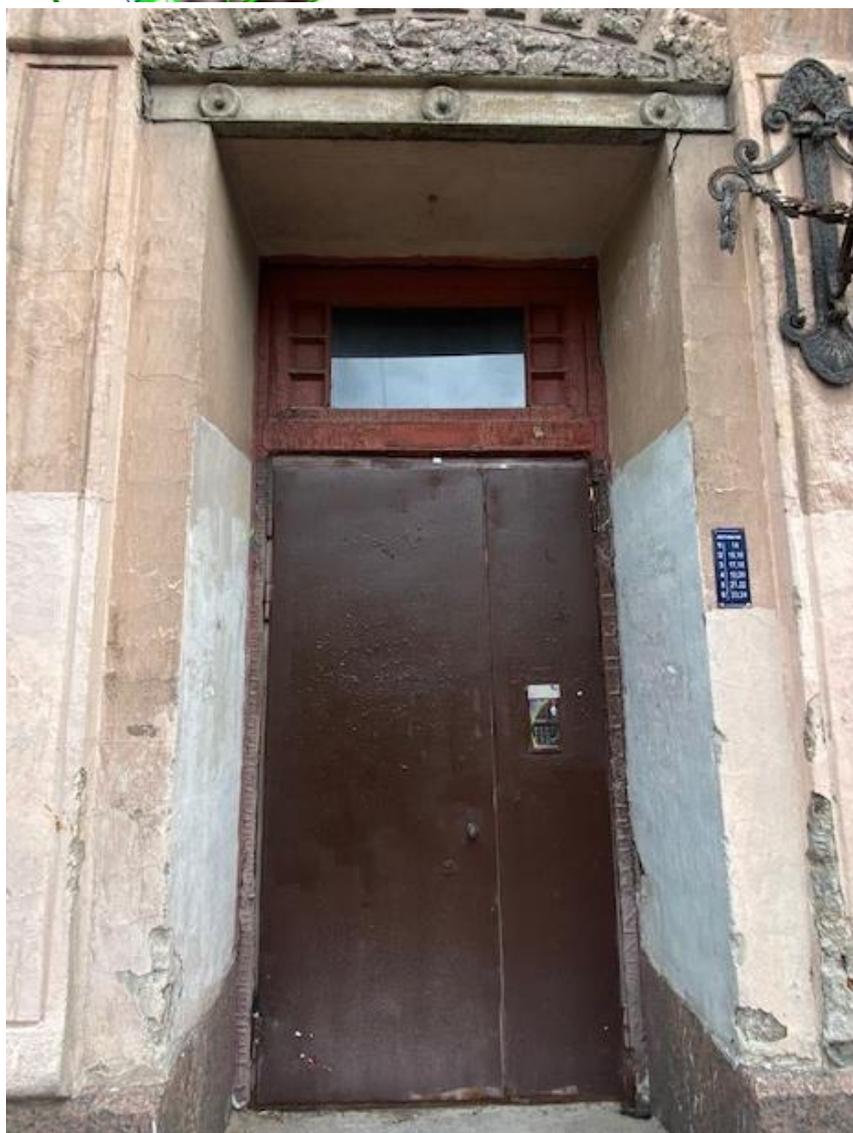
Фото 21. Выявленный объект культурного наследия «Дом К.И. Фасси и Л.А. Богусского»

Вид на входную группу лестничной клетки 2 северной части лицевого фасада со стороны 6-ой линии В.О. Дверные проемы по с открытыми металлическими перемычками, с креплениями, оформленными гладкими розетками Дверное заполнение позднее, металлическое. Фрамуга деревянная историческая. Дверное заполнение – утрачено.

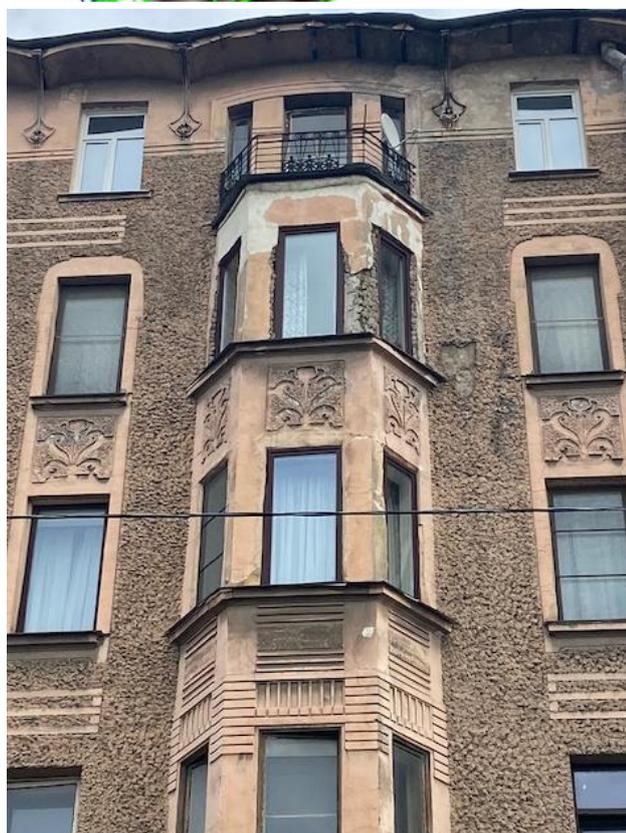
Фото 22 Выявленный объект культурного наследия «Дом К.И. Фасси и Л.А. Богусского»
Вид на левый эркер северной части лицевого фасада, завершенный в уровне 6-го этажа балконами с ограждениями кованого железа, венчающий карниз. Сохранилась историческая штукатурная отделка и историческое ограждение балкона. Сохранился криволинейный (волнообразный) свес крыши на металлических кронштейнах .

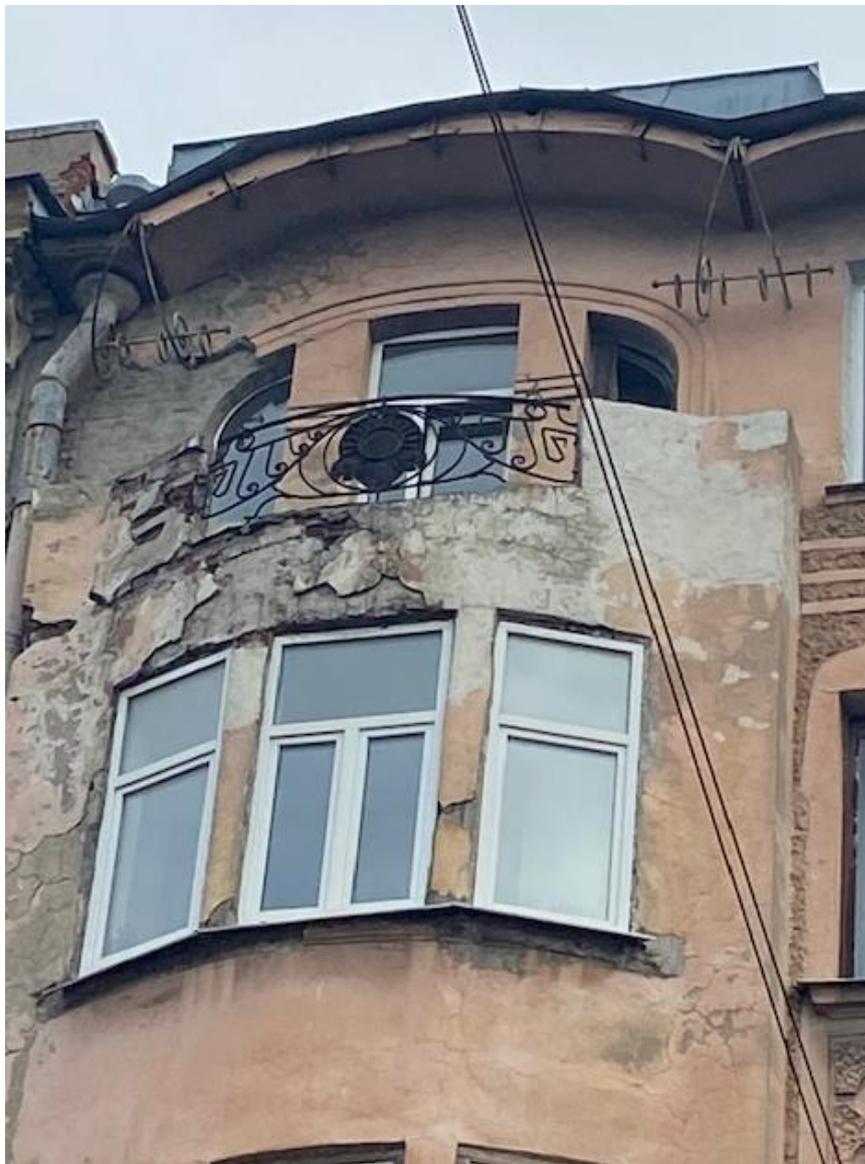
Фото 23 Выявленный объект культурного наследия «Дом К.И. Фасси и Л.А. Богусского» Вид на правый эркер северной части лицевого фасада, завершенный в уровне 6-го этажа балконами с ограждениями кованого железа, венчающий карниз Сохранилась историческая штукатурная отделка и историческое ограждение балкона. Сохранился

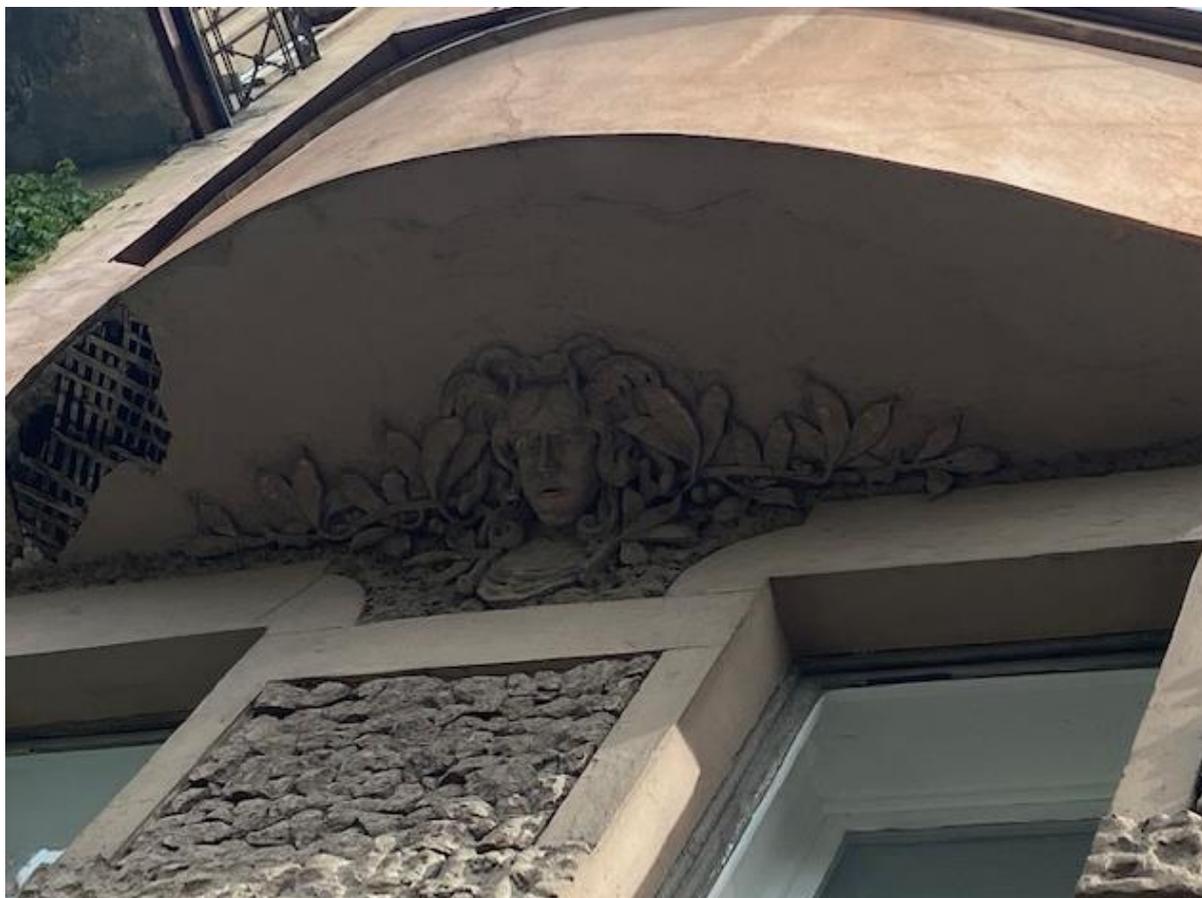
Фото 25 Выявленный объект культурного наследия «Дом К.И. Фасси и Л.А. Богусского»
Вид на оформление нижней плоскости левого эркера северной части лицевого фасада.
Сохранился лепной декор (женский маскарон в обрамлении лавровых ветвей)

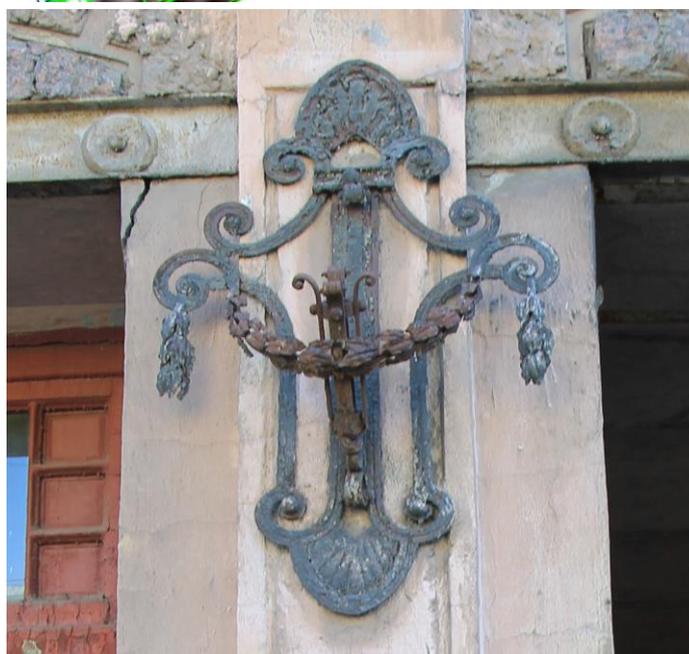
Фото 26 Выявленный объект культурного наследия «Дом К.И. Фасси и Л.А. Богусского»

Вид на флагодержатель черного металла, декорированный пальметками и провисающей гирляндой (расположен слева от воротного проезда). Согласно предметам охраны флагодержатель, симметричный имеющемуся, утрачен. Историческая иконография не подтверждает наличие флагодержателей на фасаде.

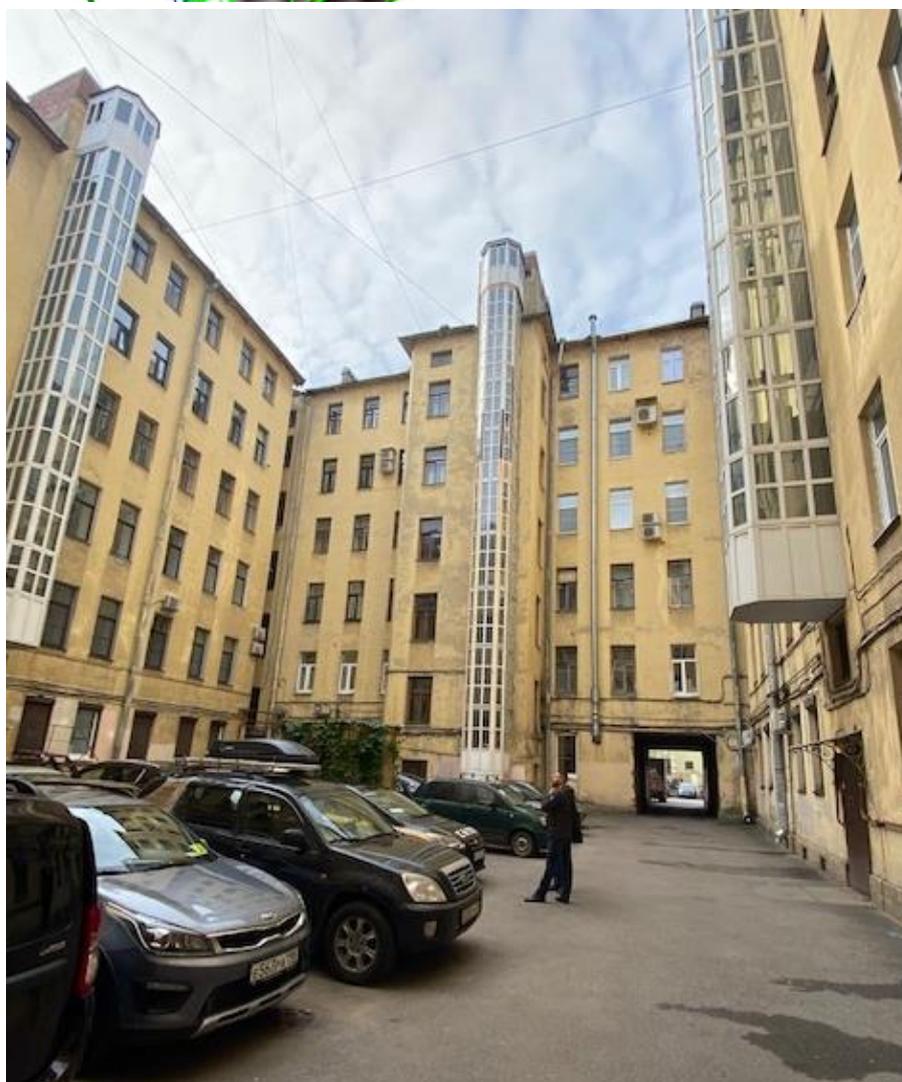
Фото 22. Выявленный объект культурного наследия «Дом К.И. Фасси и Л.А. Богусского»

Общий вид внутреннего двора 1, воротного проезда северной части лицевого фасада со стороны лестничной клетки 4. Фасады гладко оштукатурены, без лепного и штукатурного декора. Устроены лифтовые шахты. Общая авторская композиция сохранилась, частично утрачены оконные заполнения, свесы крыши на деревянных «кобылках».

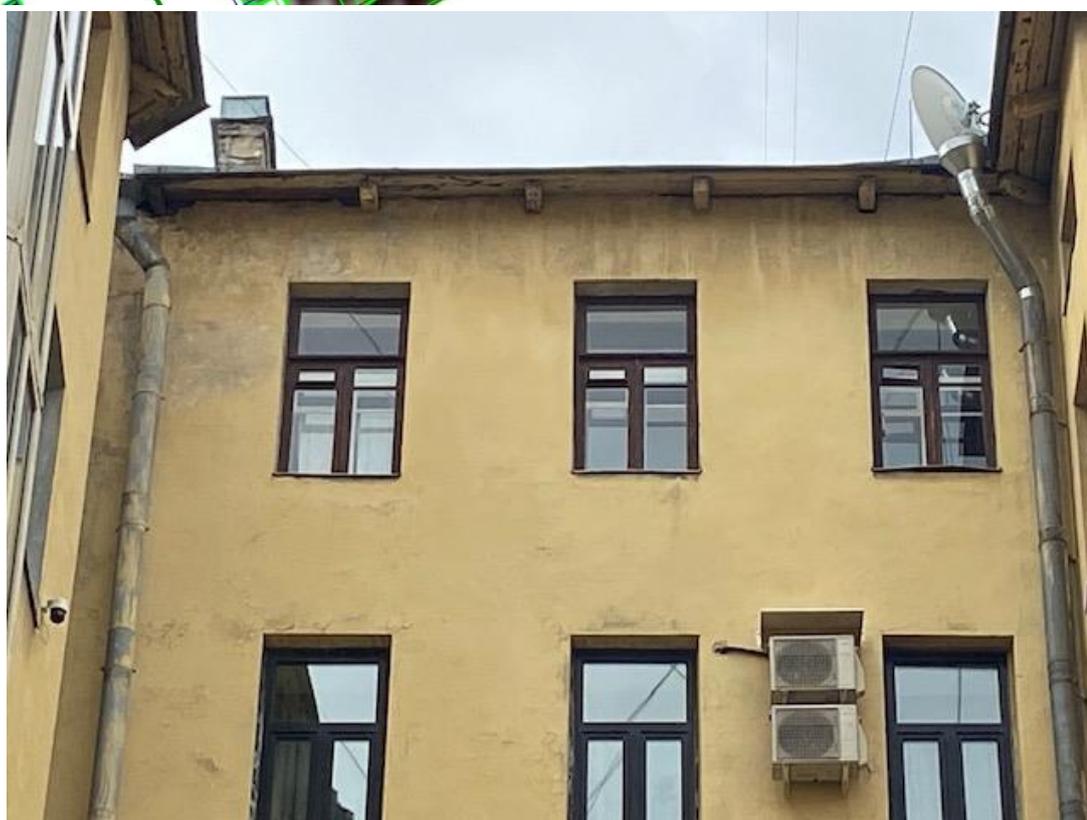
Фото 23 Выявленный объект культурного наследия «Дом К.И. Фасси и Л.А. Богусского»
Вид на свесы крыши на деревянных «кобылках».

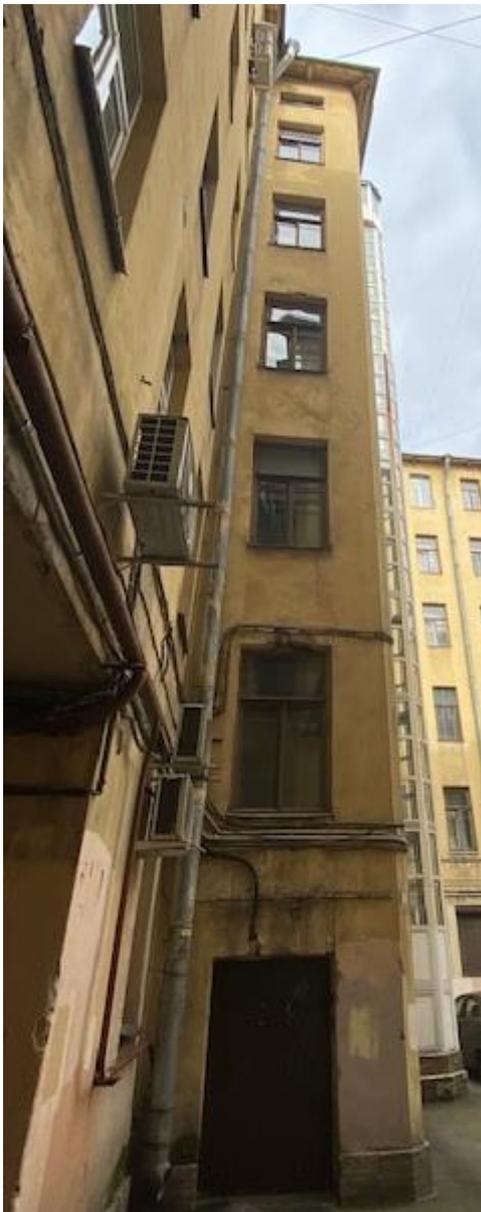
Фото 24. Выявленный объект культурного наследия «Дом К.И. Фасси и Л.А. Богусского» Вид на заполнения оконных и дверных проемов (МОП) лестничной клетки 7 Сохранились исторические оконные заполнения. Дверные – утрачены.

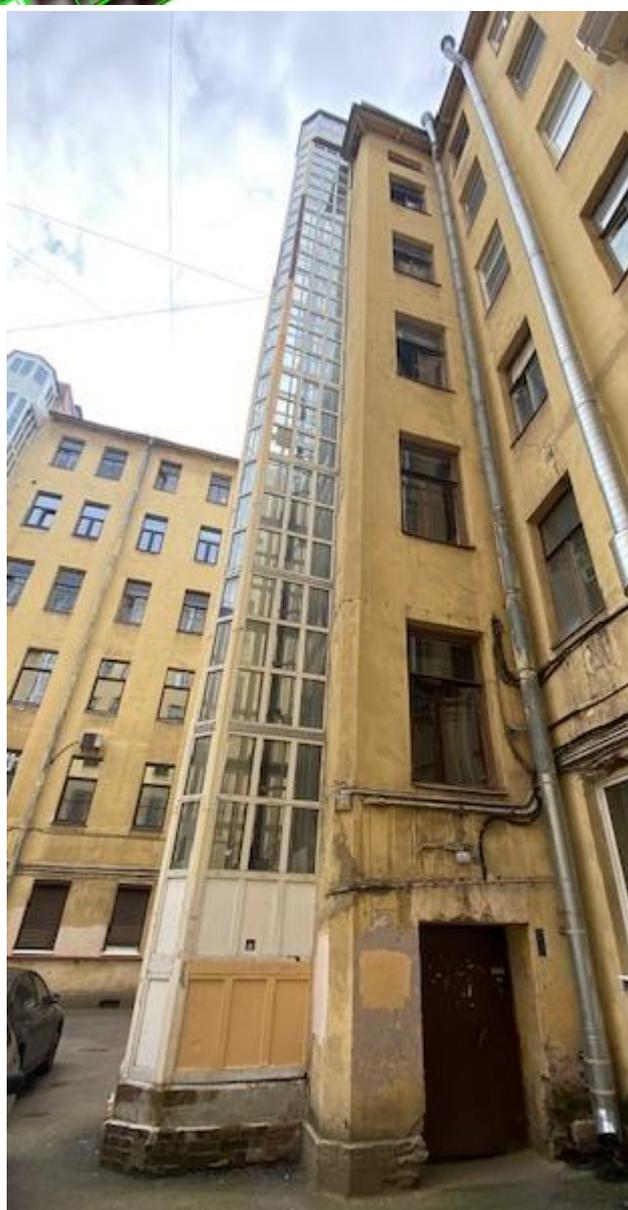
Фото 25. Выявленный объект культурного наследия «Дом К.И. Фасси и Л.А. Богусского» Вид на заполнения оконных и дверных проемов (МОП) лестничной клетки 8. Сохранились исторические оконные заполнения. Дверные – утрачены.

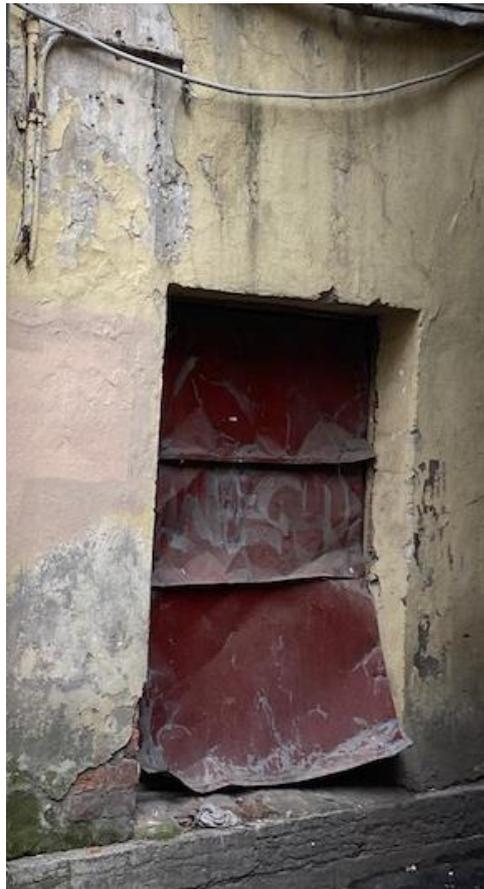
Фото 26. Выявленный объект культурного наследия «Дом К.И. Фасси и Л.А. Богусского»
Вид на заполнения оконных проемов 1 этажа лестничной клетки №2 со стороны дворового фасада(МОП). Утрачены. Защиты металлическим листом.

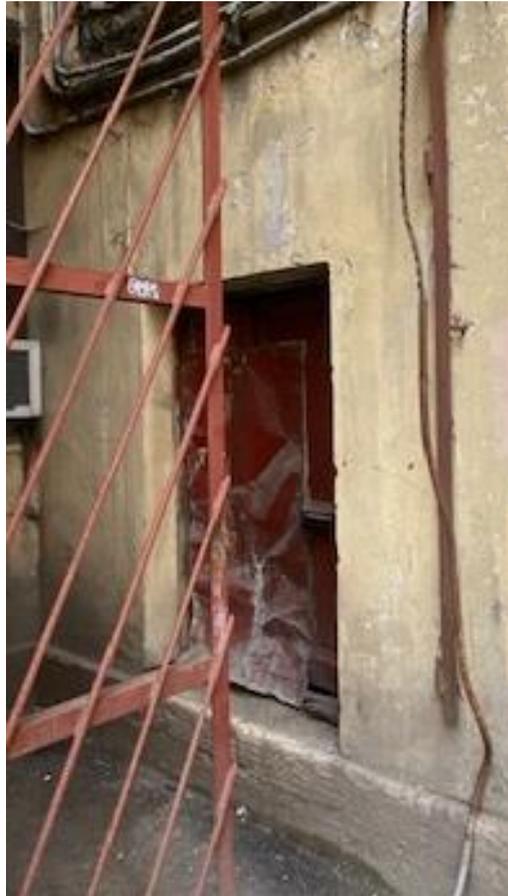
Фото 27. Выявленный объект культурного наследия «Дом К.И. Фасси и Л.А. Богусского» Вид на заполнения оконных проемов 1 этажа лестничной клетки №1 со стороны дворового фасада(МОП). Утрачены. Защиты металлическим листом.

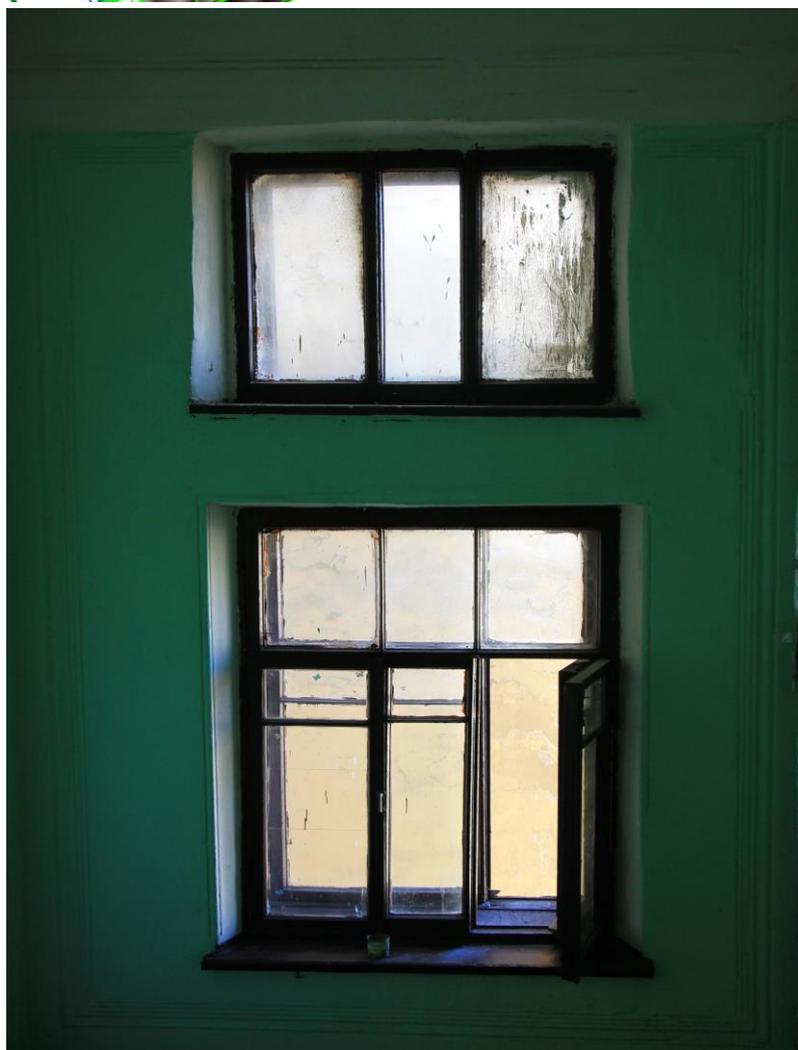
Фото 28,29 Выявленный объект культурного наследия «Дом К.И. Фасси и Л.А. Богусского»
Вид на заполнения оконных проемов лестничной клетки №1 со стороны лестницы (МОП).
Деревянные.

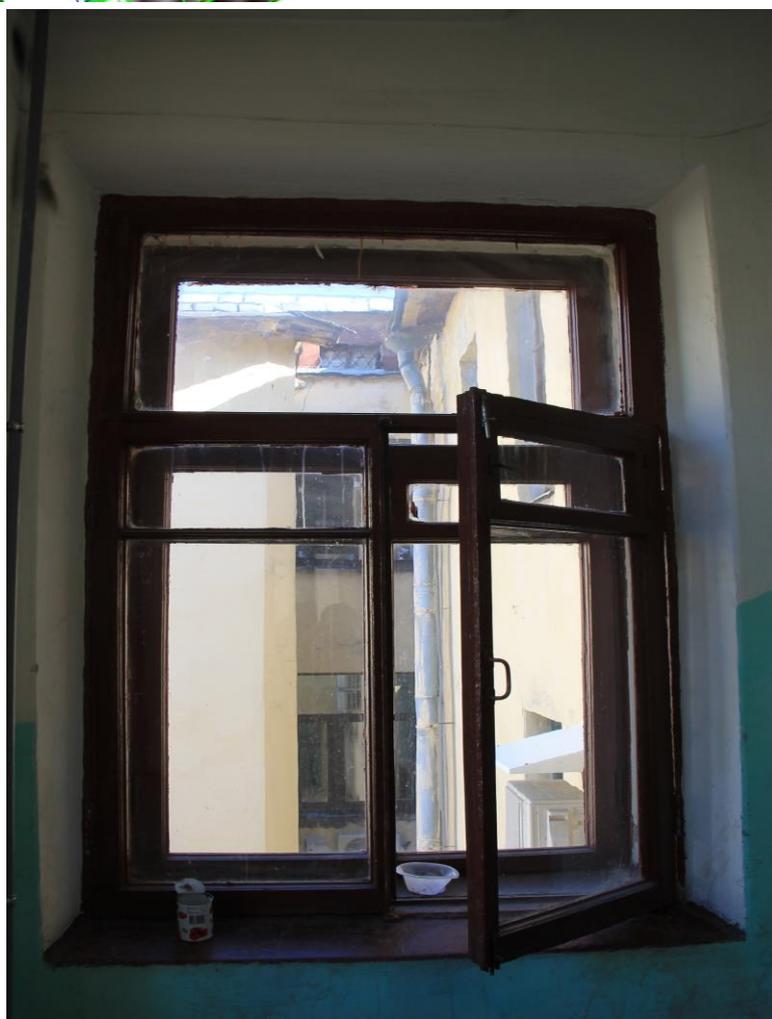
Фото 30. Выявленный объект культурного наследия «Дом К.И. Фасси и Л.А. Богусского»
Вид на заполнения оконных проемов лестничной клетки №7 со стороны лестницы (МОП).
Деревянные.
