Акт
по результатам государственной историко-культурной экспертизы
проектной документации на проведение работ по сохранению выявленного
объекта культурного наследия «Дом К.И. Фасси и Л.А. Богусского», расположенного по
адресу: Санкт-Петербург, 6-я линия В.О., д.41, литера А.
(6-я линия,41)

"Проектная документация на проведение работ по ремонту фасадов выявленного объекта культурного наследия многоквартирного дома по адресу: Санкт-Петербург, Василеостровский район, 6-я линия В.О., д.41, литера А. (6-я линия,41)» «Дом К.И. Фасси и Л.А. Богусского», разработанной ООО "Клазура" в 2022г., шифр 1/2-564/Д/ФС/2022-1.1

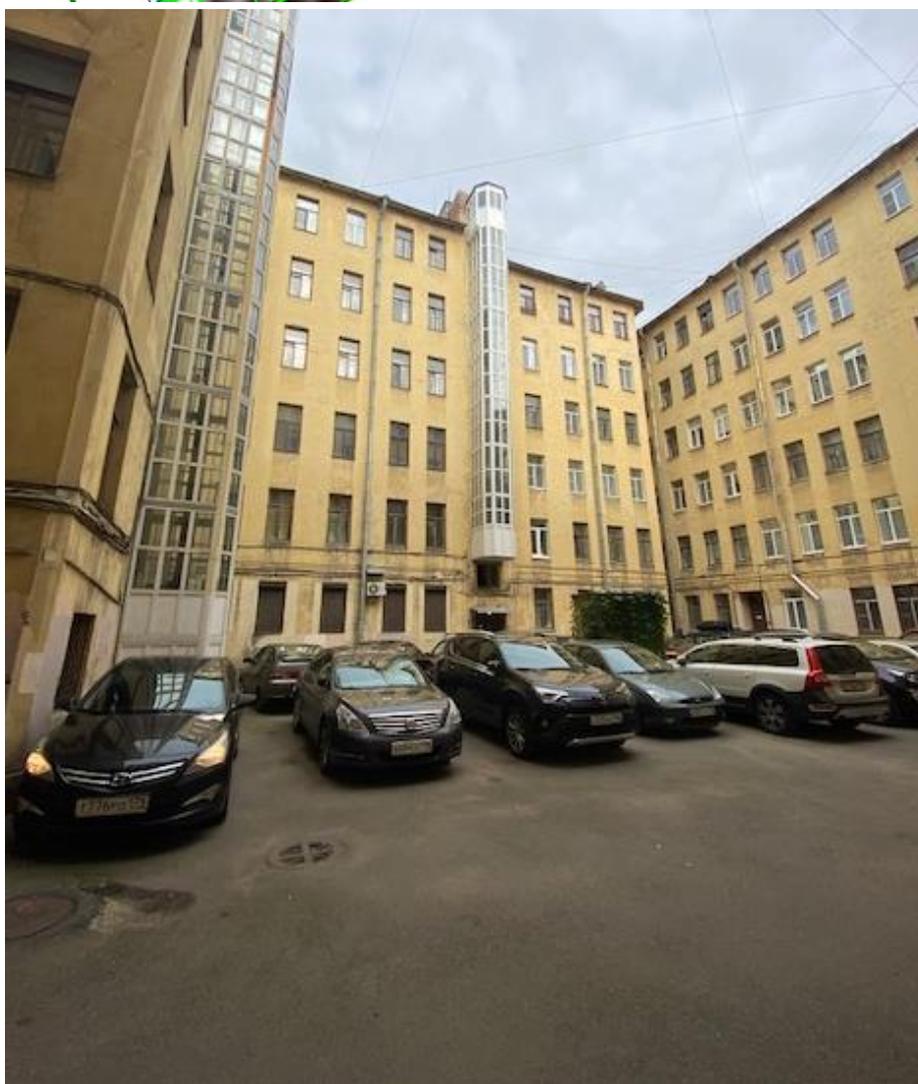
Фото 31. Выявленный объект культурного наследия «Дом К.И. Фасси и Л.А. Богусского»
Общий вид внутреннего двора 1, со стороны воротного проезда южной части лицевого фасада. Фасады гладко оштукатурены, без лепного и штукатурного декора. Устроены лифтовые шахты. Общая авторская композиция сохранилась, частично утрачены оконные заполнения, свесы крыши на деревянных «кобылках». Согласно ПИБ помещение 7-Н первого этажа имеет отдельный вход. Устроена лестница. Лестница на момент фотофиксации отсутствует.

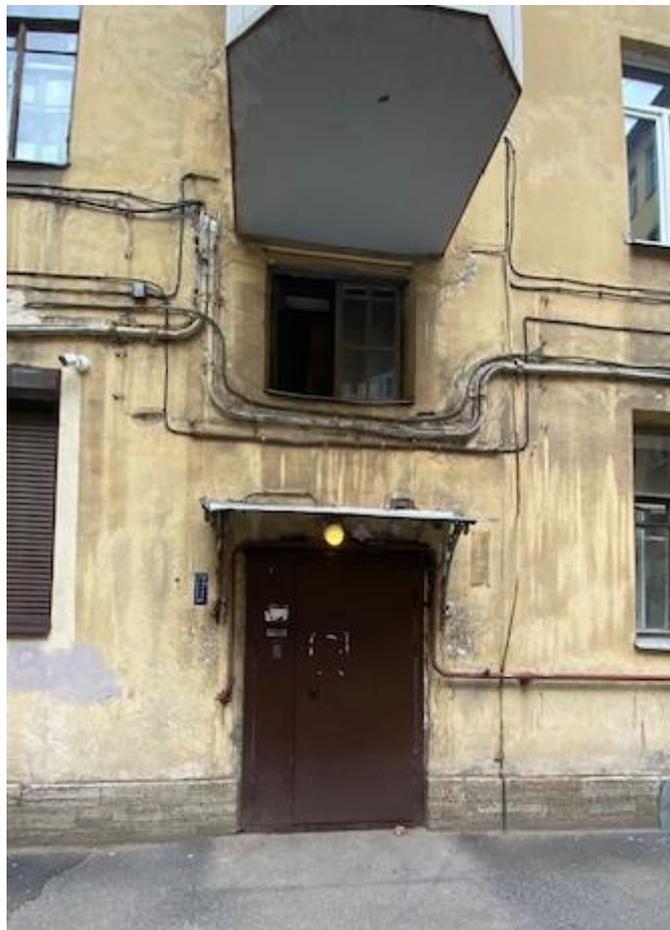
Фото 32. Выявленный объект культурного наследия «Дом К.И. Фасси и Л.А. Богусского»
 Вид на заполнения оконных и дверных проемов (МОП), козырек лестничной клетки
 3. Сохранились исторические оконные заполнения. Дверные – утрачены. Козырек поздний.
 Не исторический.

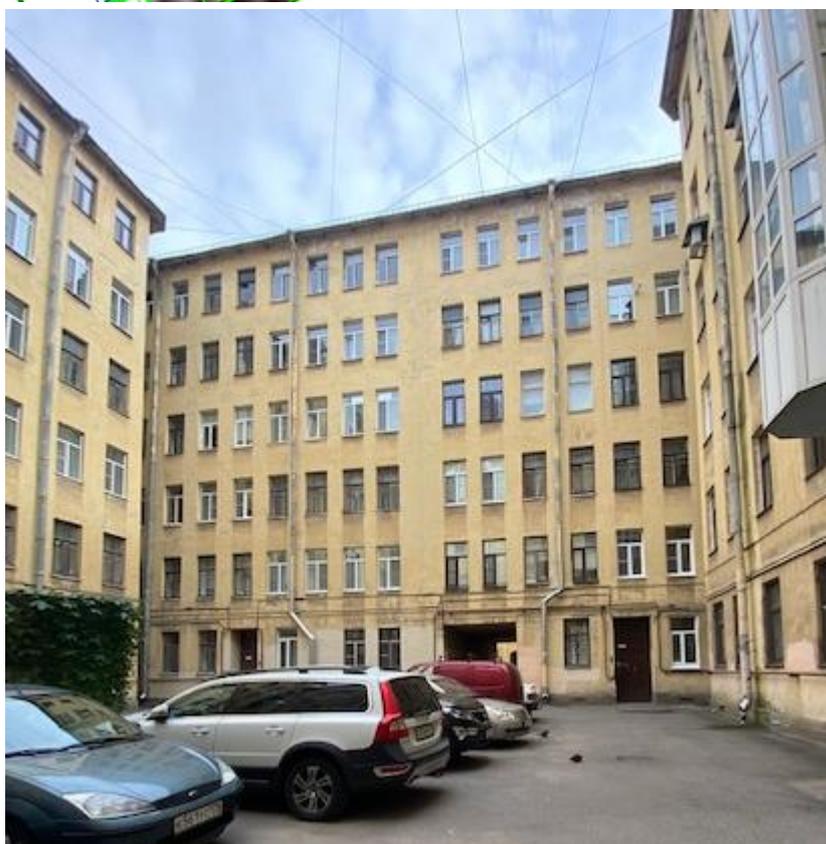
Фото 33. Выявленный объект культурного наследия «Дом К.И. Фасси и Л.А. Богусского»
 Общий вид внутреннего двора 1, со стороны воротного проезда южной части лицевого фасада. Фасады гладко оштукатурены, без лепного и штукатурного декора. Устроены лифтовые шахты. Общая авторская композиция сохранилась, частично утрачены оконные заполнения, свесы крыши на деревянных «кобылках».

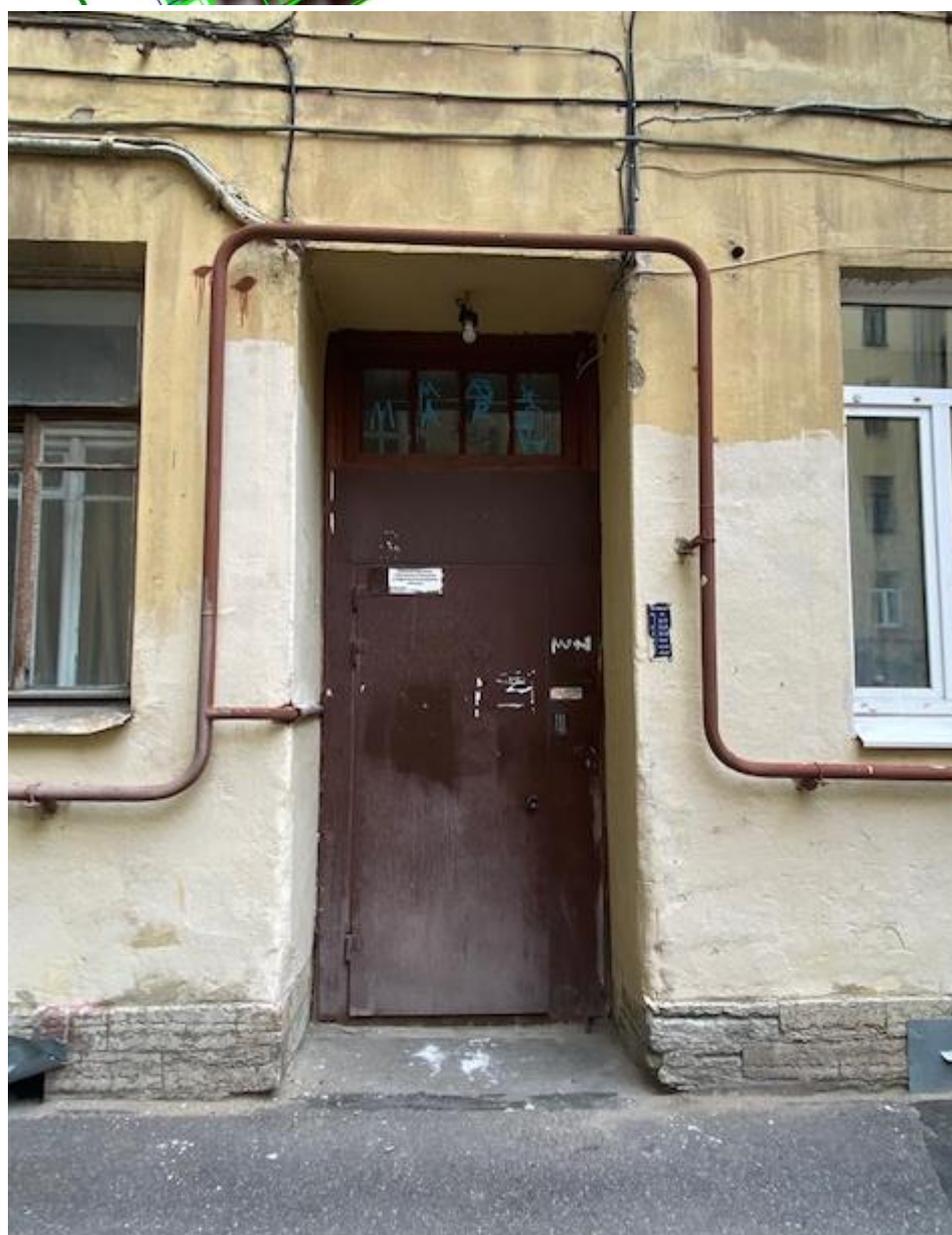
Фото 34. Выявленный объект культурного наследия «Дом К.И. Фасси и Л.А. Богусского»
Вид на заполнения дверного проема (МОП) лестничной клетки 4. Сохранилась историческая
фрамуга из дерева. Дверное полотно позднее металлическое.

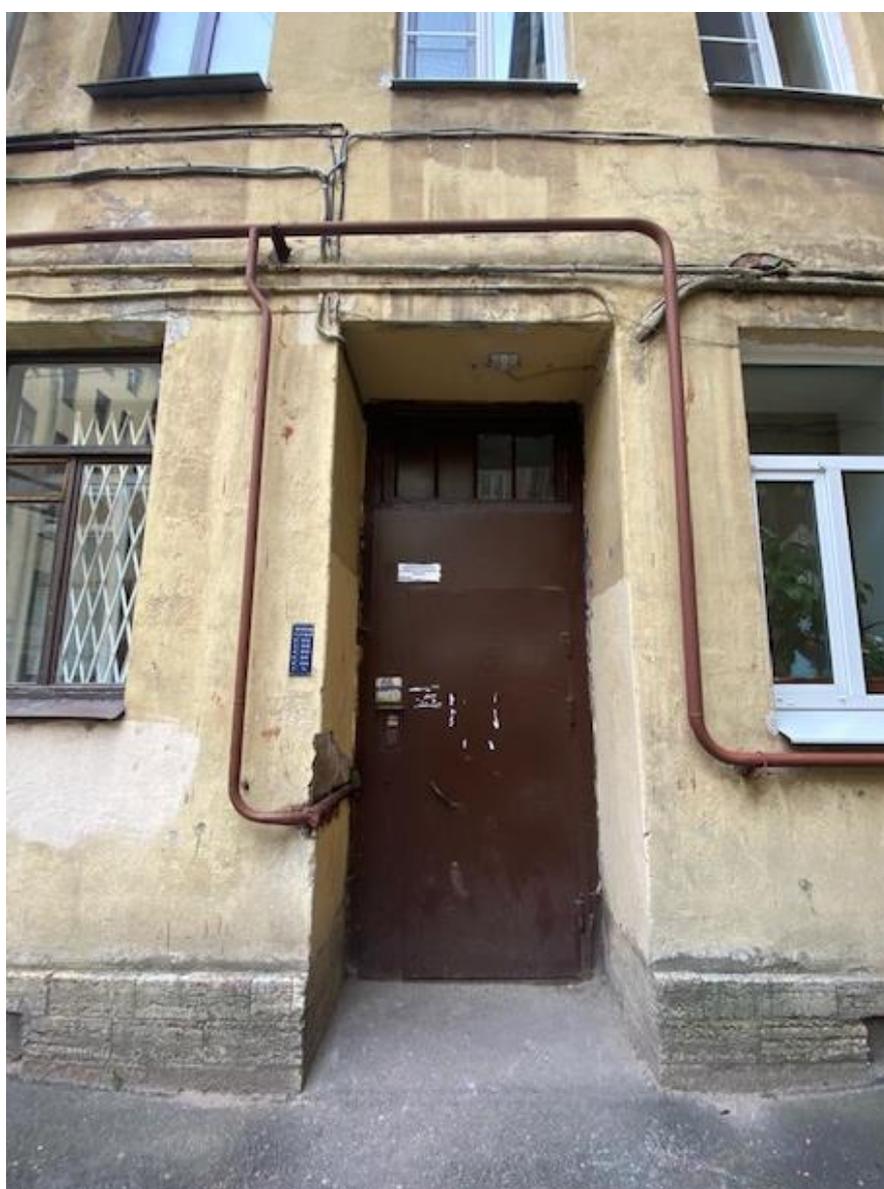
Фото 35. Выявленный объект культурного наследия «Дом К.И. Фасси и Л.А. Богусского»
Вид на заполнения дверного проема (МОП) лестничной клетки 5. Сохранилась историческая
фрамуга из дерева. Дверное полотно позднее металлическое.

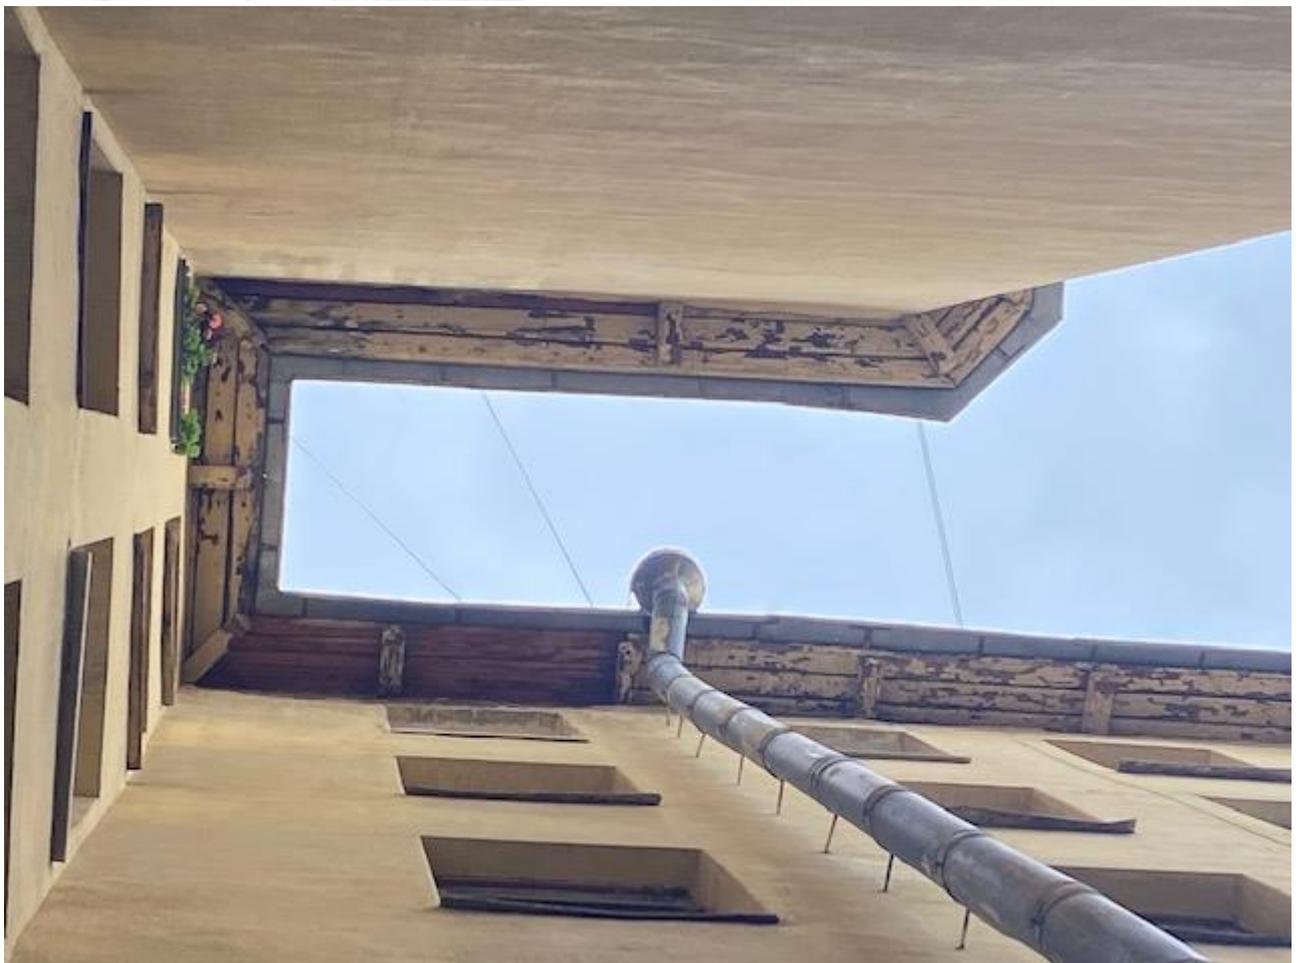
Фото36. Выявленный объект культурного наследия «Дом К.И. Фасси и Л.А. Богусского»
Вид на свесы крыши на деревянных «кобылках».

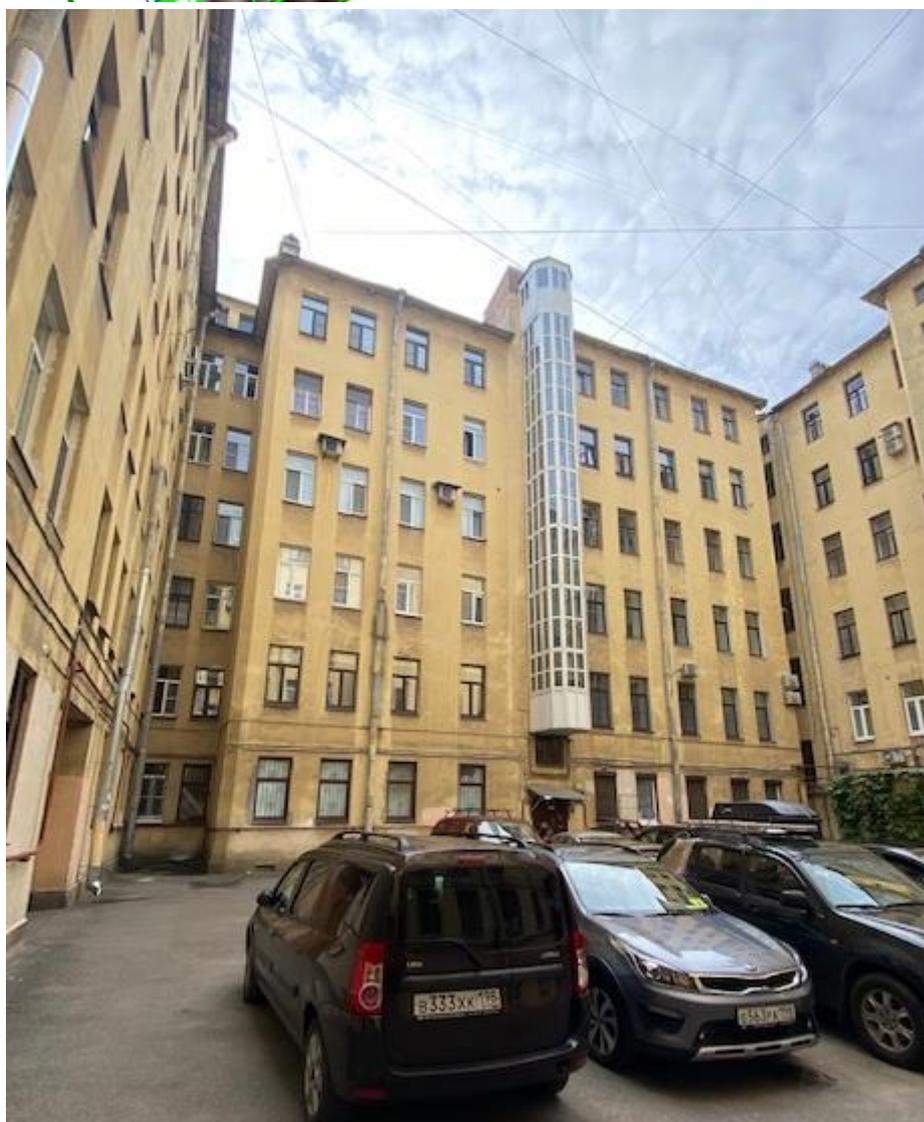
Фото 37. Выявленный объект культурного наследия «Дом К.И. Фасси и Л.А. Богусского»
 Общий вид внутреннего двора 1, со стороны воротного со стороны лестничной клетки 4. Фасады гладко оштукатурены, без лепного и штукатурного декора. Устроены лифтовые шахты. Общая авторская композиция сохранилась, частично утрачены оконные заполнения, свесы крыши на деревянных «кобылках».

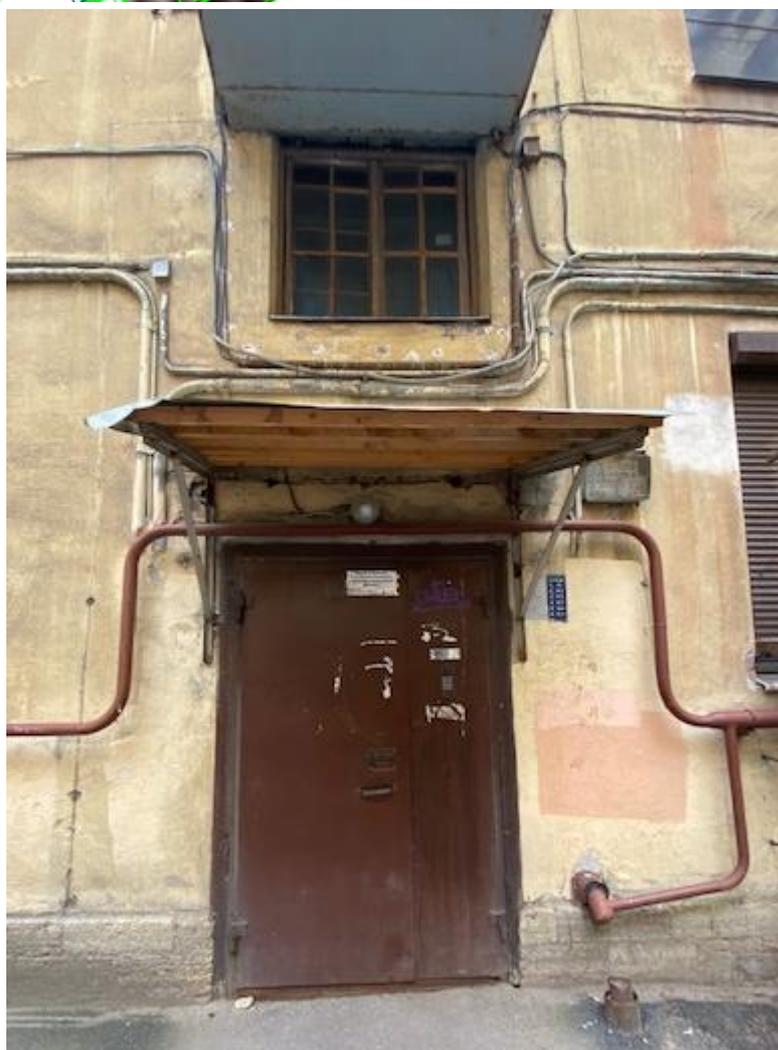
Фото 38. Выявленный объект культурного наследия «Дом К.И. Фасси и Л.А. Богусского»
Вид на заполнения оконных и дверных проемов (МОП), козырек лестничной клетки
б. Сохранились исторические оконные заполнения. Дверные – утрачены. Козырек поздний. Не исторический.

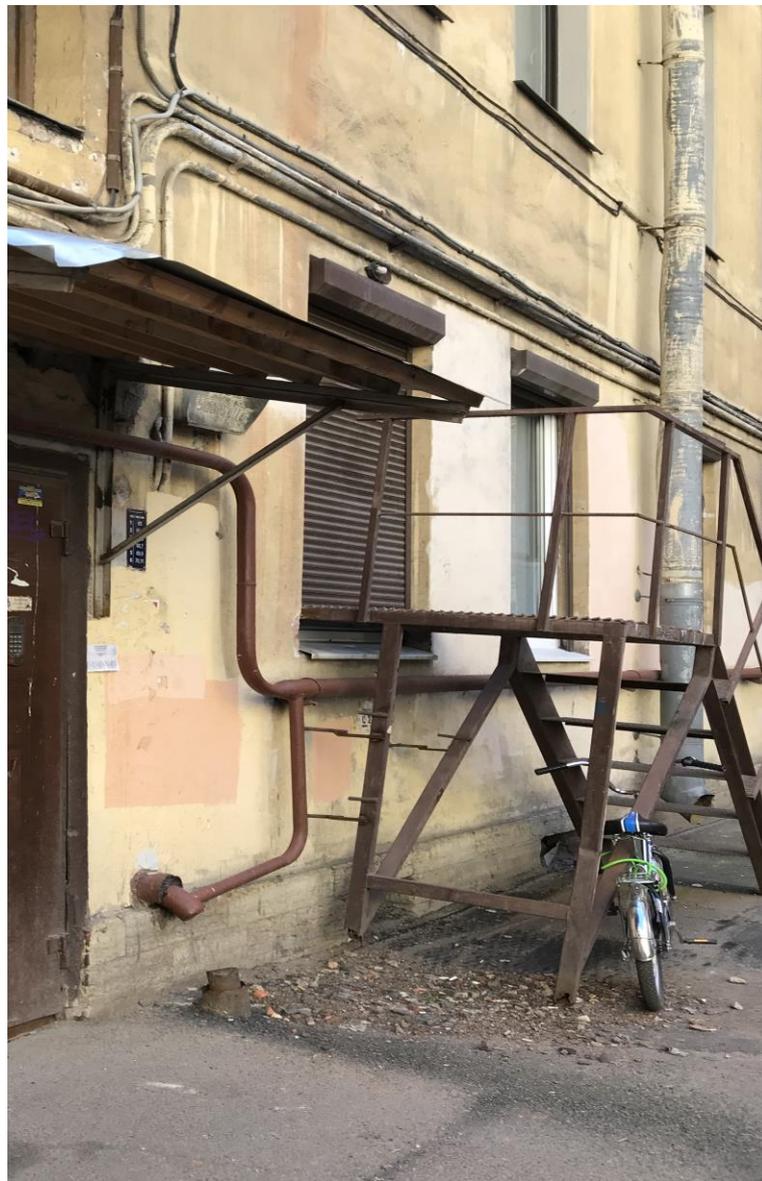
Фото 39. Выявленный объект культурного наследия «Дом К.И. Фасси и Л.А. Богусского»
Справа от лестничной клетки 6 организована металлическая лестница. Отсутствует на планах ПИБ.

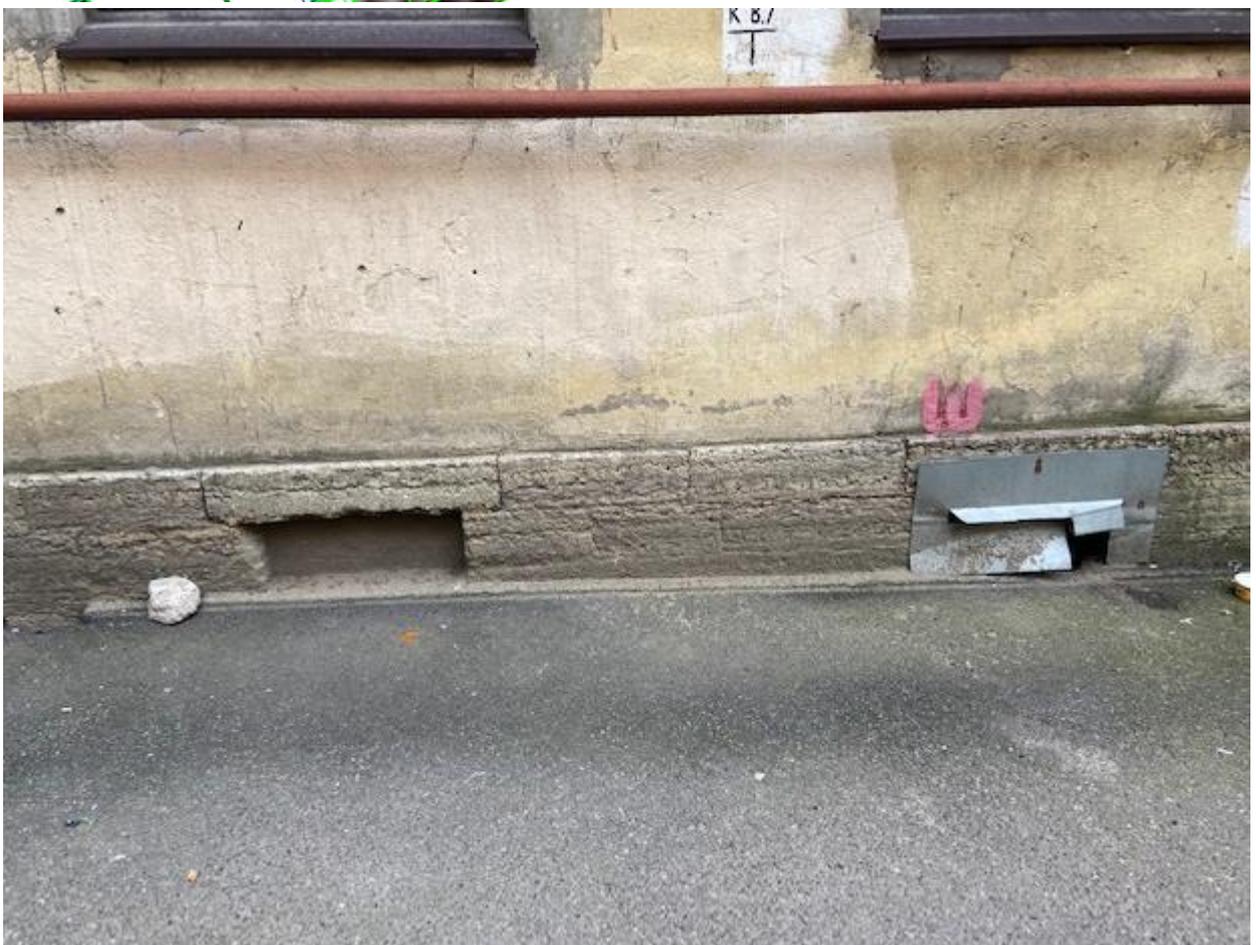
Фото 40. Выявленный объект культурного наследия «Дом К.И. Фасси и Л.А. Богусского»
Отделка цоколя дворовых фасадов цоколя – известняковая плита; Оформление проемов подвальных окон разнородное. (заложены, защиты металлическим листом)

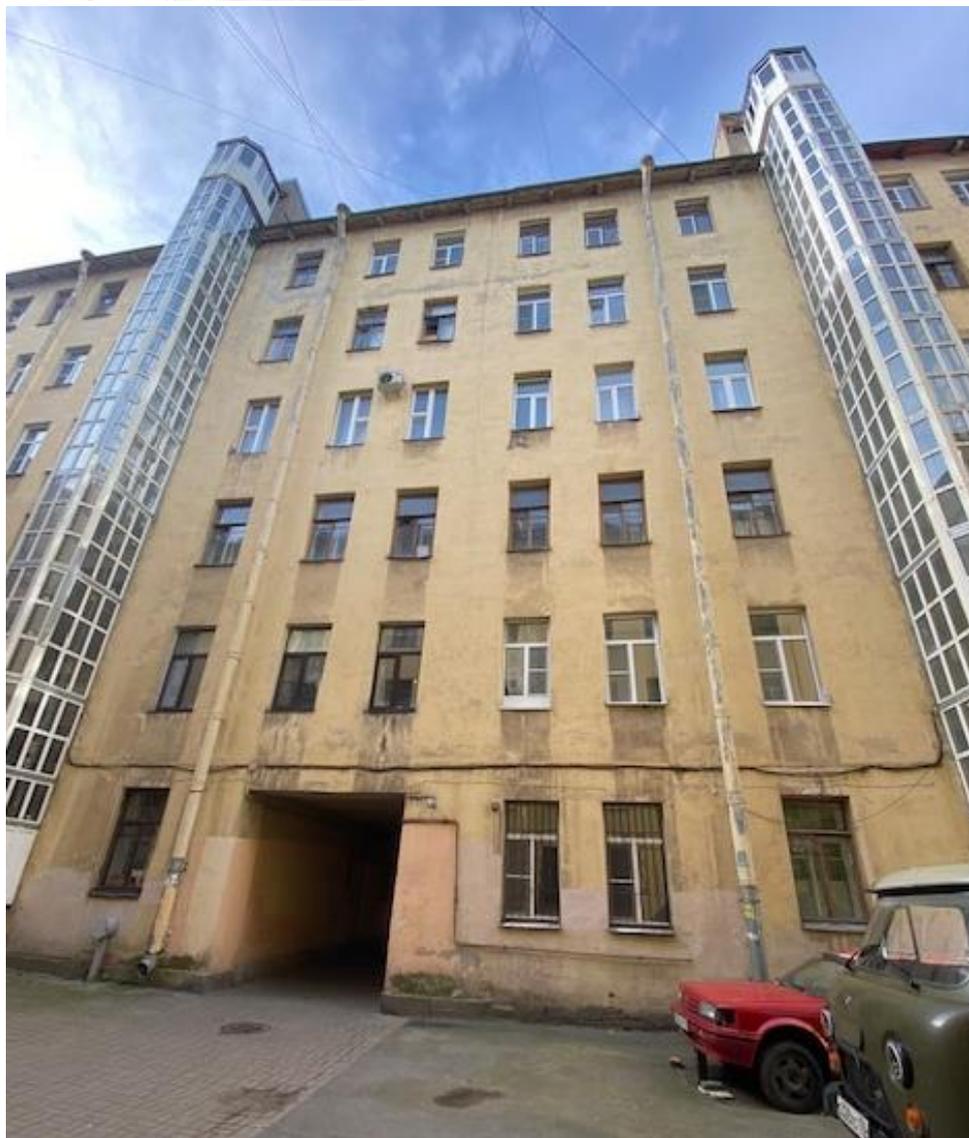
Фото 41. Выявленный объект культурного наследия «Дом К.И. Фасси и Л.А. Богусского»
 Общий вид внутреннего двора 2 .Фасады гладко оштукатурены, без лепного и штукатурного декора. Устроены лифтовые шахты. Общая авторская композиция сохранилась, частично утрачены оконные заполнения, свесы крыши на деревянных «кобылках». Устроены лифтовые шахты.

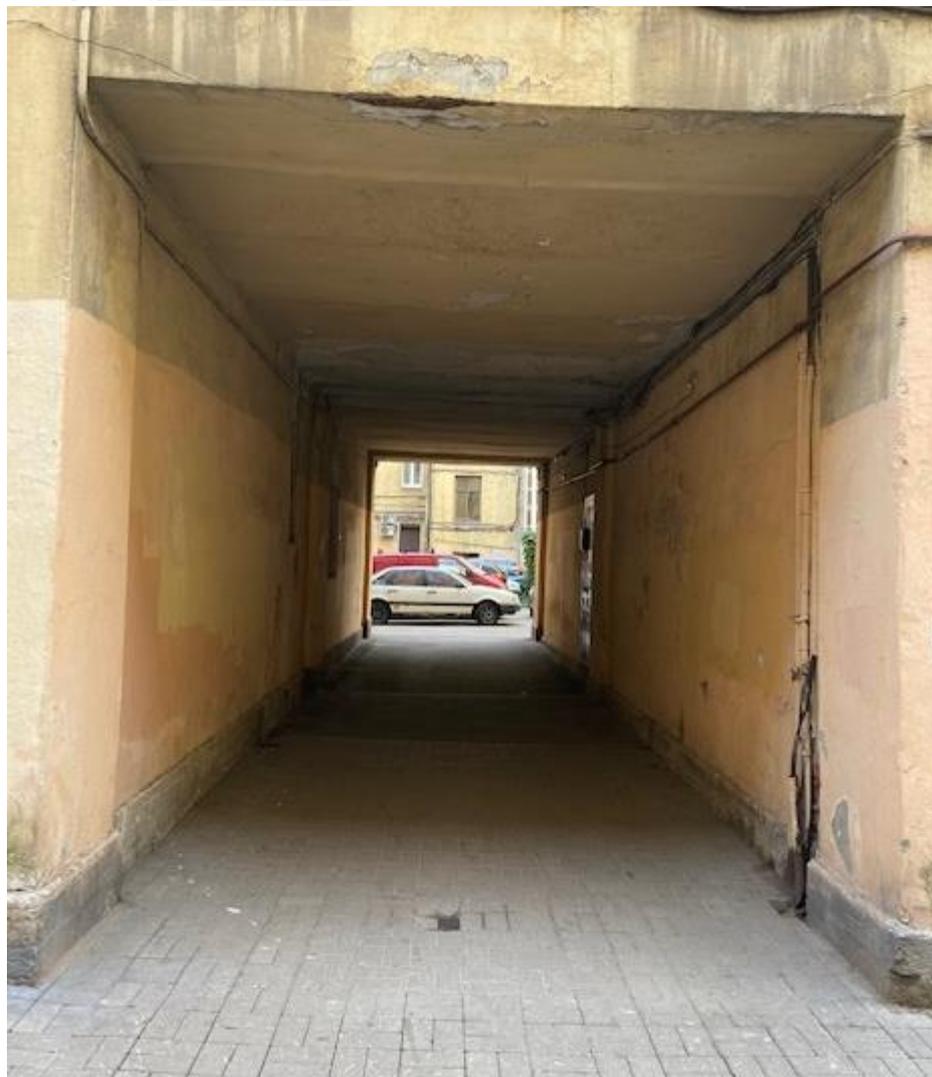
Фото 43 Выявленный объект культурного наследия «Дом К.И. Фасси и Л.А. Богусского»
Общий вид воротный проезд со стороны внутреннего двора. Стены гладко оштукатурены,
Отделка цоколя цоколя – известняковая плита

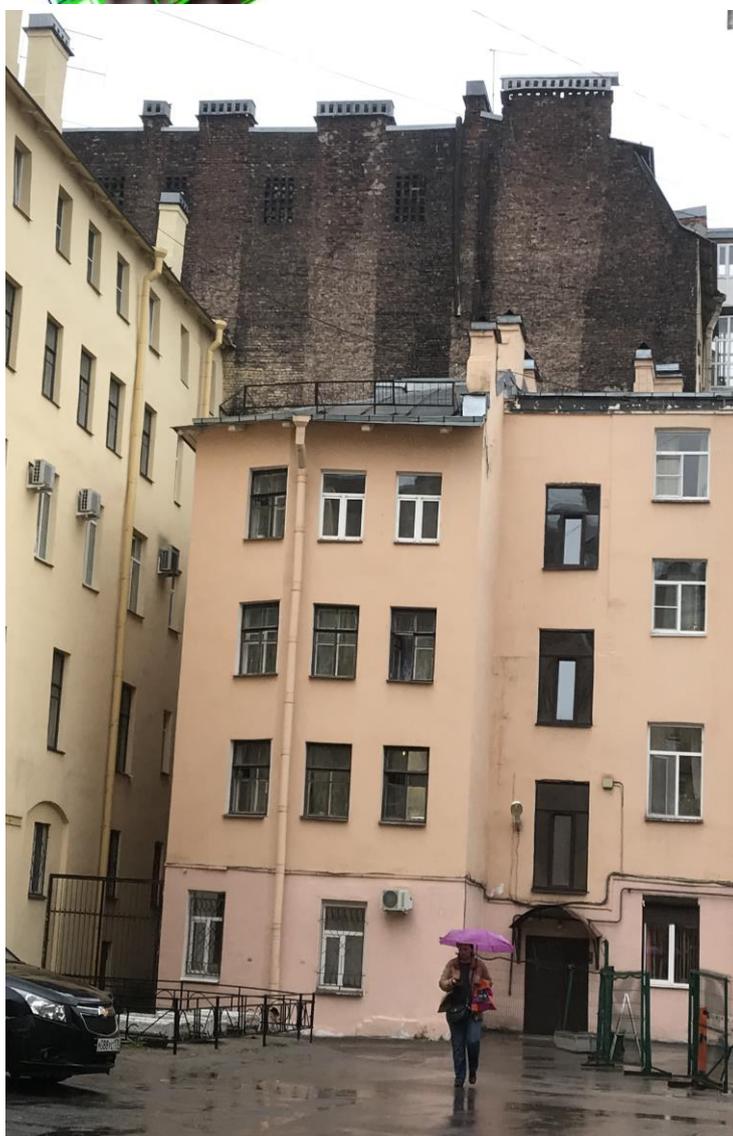
Фото 44 Выявленный объект культурного наследия «Дом К.И. Фасси и Л.А. Богусского»
Общий вид внутреннего двора 3 со стороны дома №39 по 6-ой линии В.О.. Брандмауэрная стена из кирпича.
