Акт

по результатам государственной историко-культурной экспертизы проектной документации на проведение работ по сохранению объекта культурного наследия федерального значения «Елагин дворец» по адресу: г. Санкт-Петербург, Елагин остров, д. 4, лит. А, входящего в состав объекта культурного наследия федерального значения «Ансамбль Елагина острова» – «Проектная документация по реставрации и ремонту западной лестницы, стилобата, пандусов, металлической ограды, двух чугунных скульптурных композиций львов и четырех чугунных шаров объекта культурного наследия федерального значения «Елагин дворец» по адресу: г. Санкт-Петербург, Елагин остров, д. 4, лит. А» (шифр: РБМ-03-03/22), ООО «РБМ Реконструкция», 2022 г.

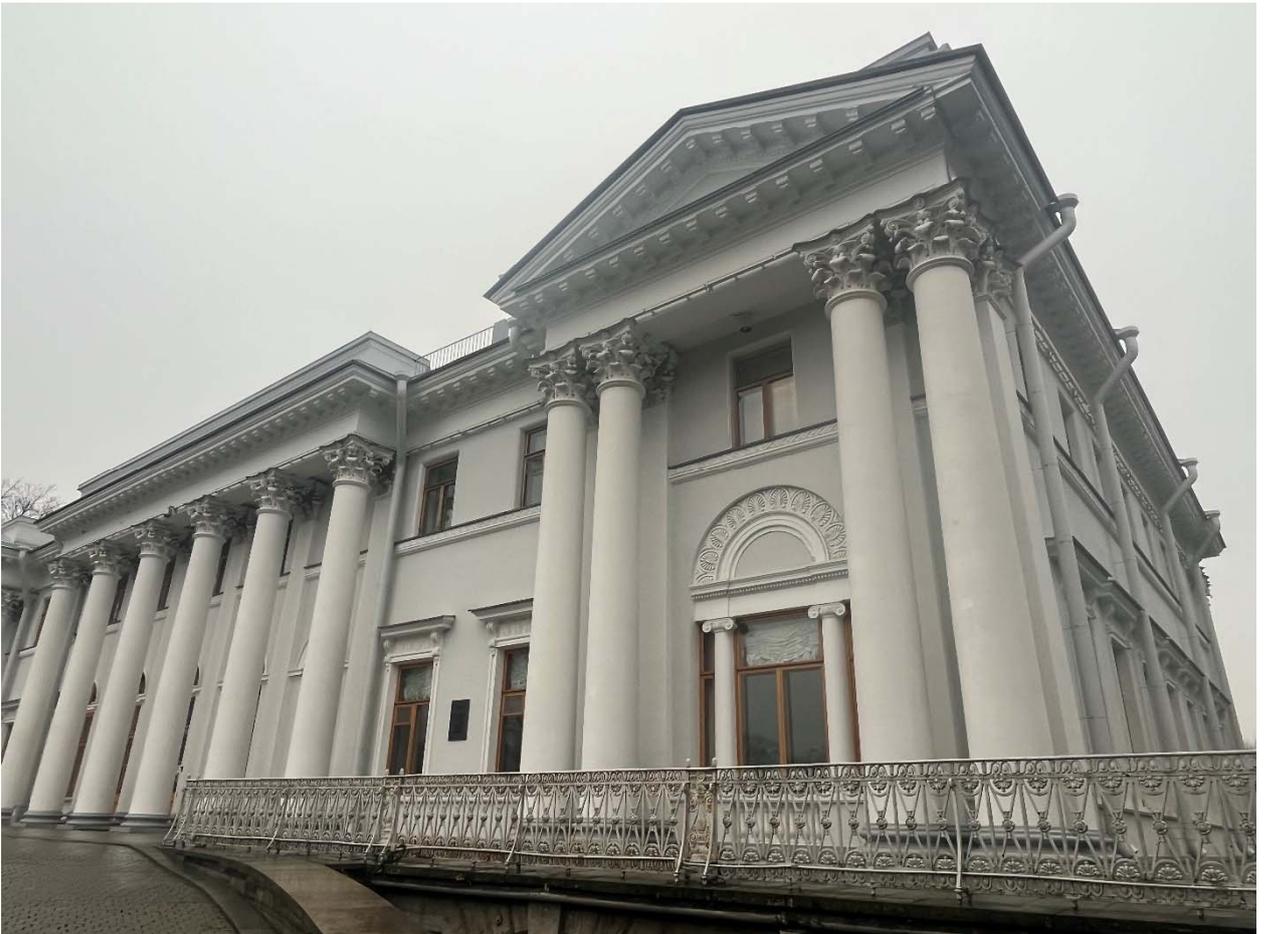
Фото №2. Западный фасад, фрагмент, ограждение стилобата.

1) Реставрация ограждения стилобата и западной лестницы: демонтаж ограждения и реставрация в условиях мастерской – воссоздание утраченных элементов декора, расчистка поверхности от красочных наслоений, противокоррозийная обработка, грунтование поверхности, окраска, монтаж.

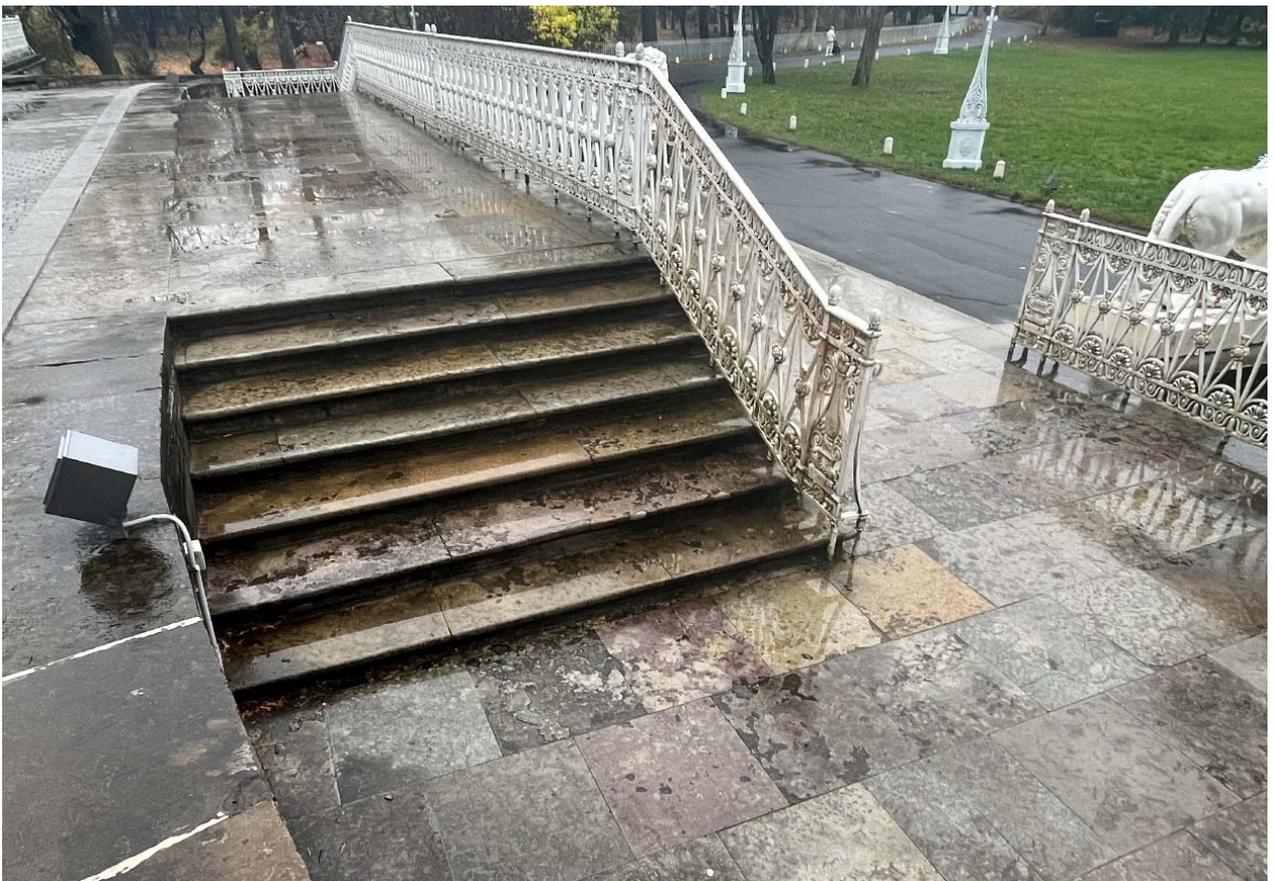
В процессе обследования выявлены следующие дефекты и повреждения западной лестницы: волосяные трещины по поверхности каменной кладки боковых устоев из блоков известняка, эрозию и поверхностные отслоения камня с биоповреждениями и высолами, утраты шовного заполнения кладки, на поверхности известняковых ступеней имеются каверны, сколы, ремонтные вставки, трещины, локальные расслоения камня нижних граней ступеней, известняковая выстилка площадок имеет трещины, сколы, эрозии с отслоением камня, каверны. Состояние лестницы оценивается как неудовлетворительное.

Фото №3. Западный фасад, лестница главного входа, ограждение лестницы.

6) Реставрация ступеней лестниц: замена разрушенных участков ступеней лестниц, биоцидная обработка, докомпоновка сколов в местах локальных утрат, мастиковка.

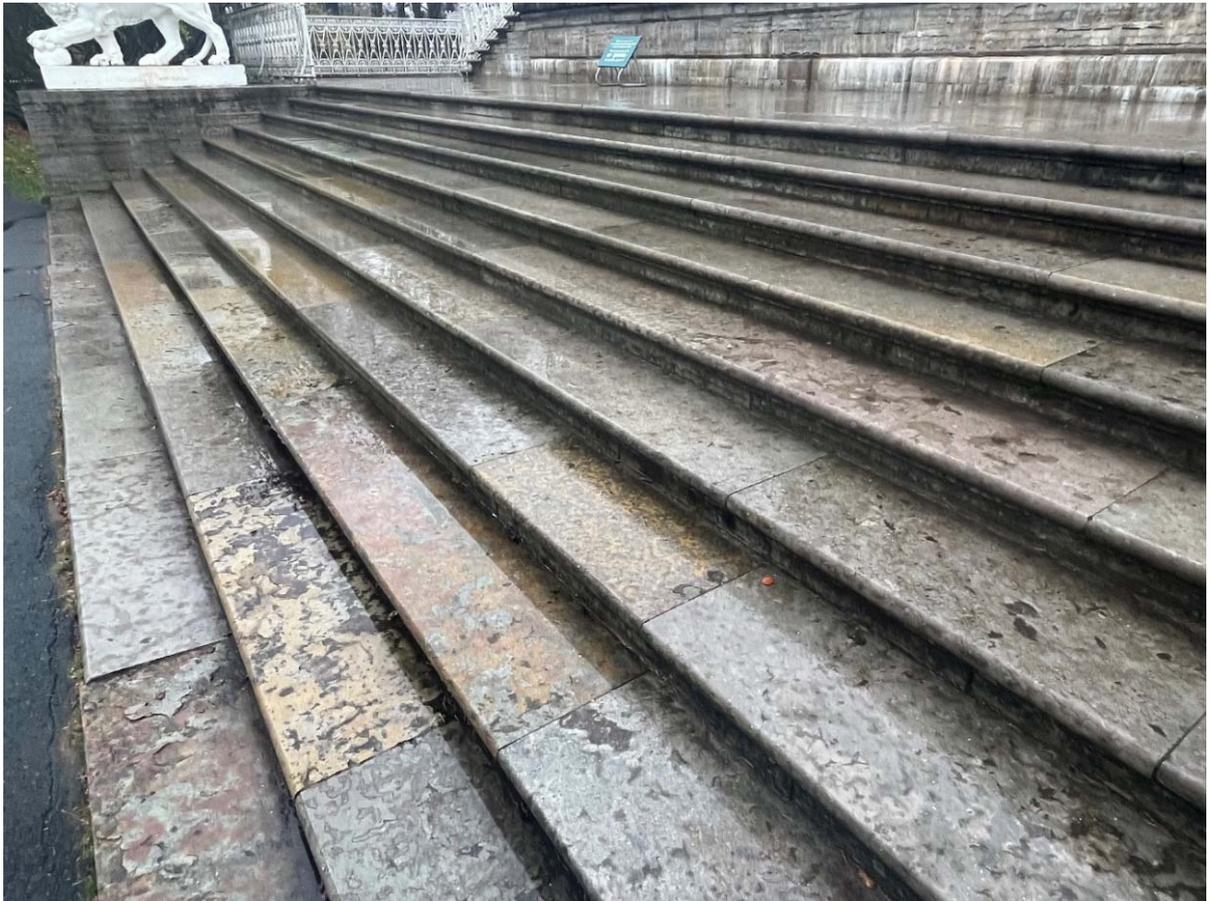
Каменная западная лестница – широкая, прямоугольная в плане. Боковые устои, промежуточная площадка и верхняя площадка, ступени и подступенки лестницы выполнены из плит и блоков путиловского известнякового камня. В процессе обследования выявлены: сильные загрязнения камня песком и землей; биопоражения в виде мха, водорослей; сколы и утраты фрагментов камня ступеней; деструкция шовного раствора; трещины на поверхности ступеней; выкрашивание камня поверхности плит площадок и ступеней; локальные утраты шовного раствора между подступенком и ступенями; частичная утрата подступенков и фрагментов подступенков; современные вставки камня в ступенях; каверны, царапины на поверхности ступеней; трещины, сколы и выбоины на поступях и подступенках, в которых скопилась грязь.

Фото №4. Западный фасад, лестница главного входа.

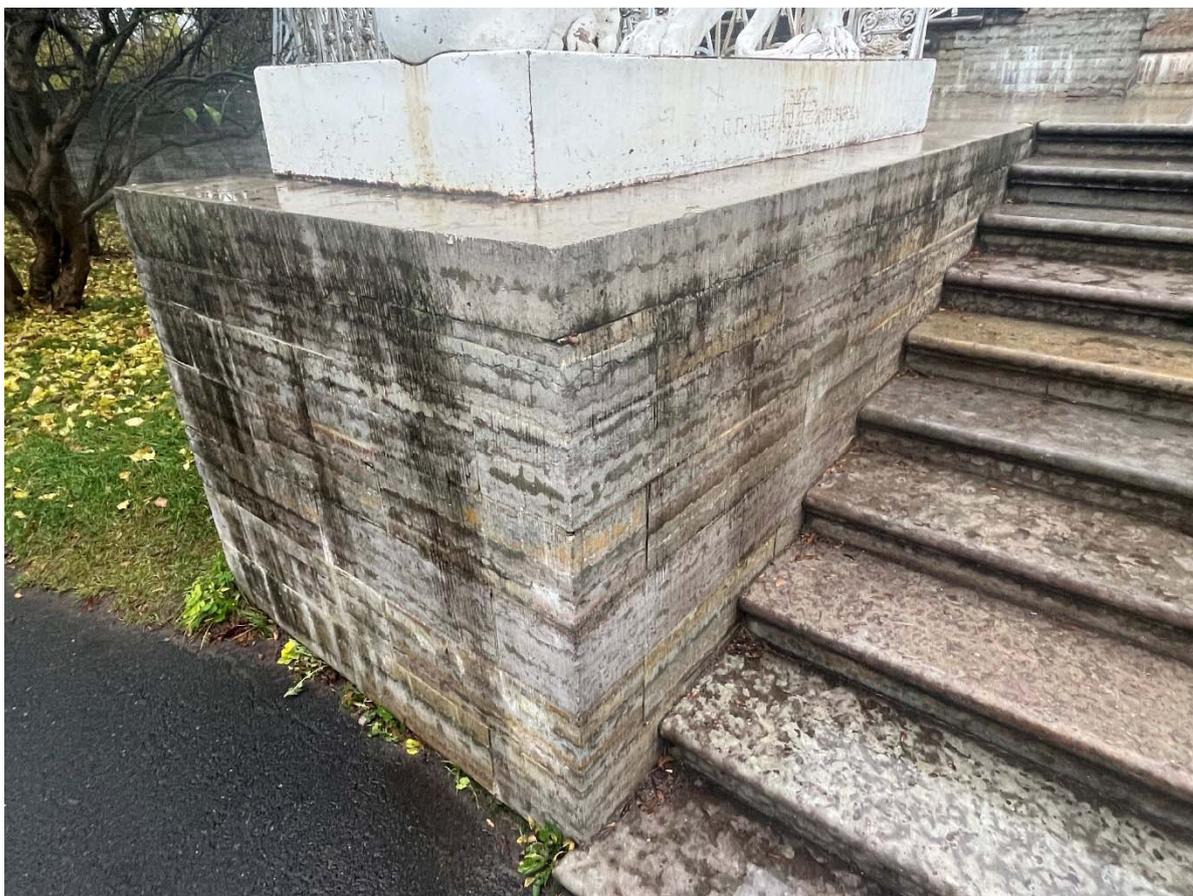
Фото №5. Западный фасад, конструкции лестницы главного входа.

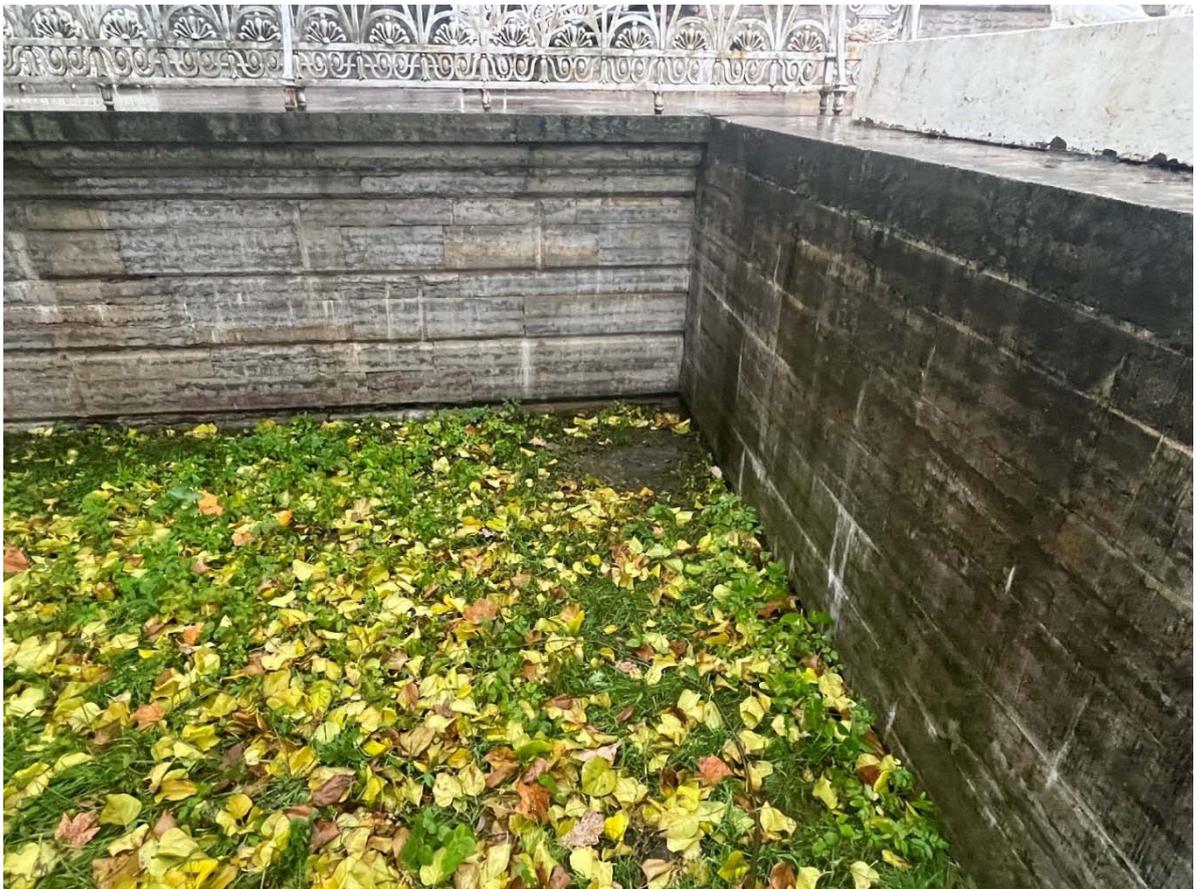
Цоколь дворца имеет участки с повсеместными участками биоповреждений, сколами камня, локальной эрозией камня, повсеместным загрязнением камня и локальными ремонтными растворными вставками. Состояние цоколя – неудовлетворительное. В границы проектирования реставрация каменного цоколя не входит, рекомендовано выполнить реставрацию каменного цоколя в рамках отдельно-разработанного проекта.

Фото №6. Западный фасад, цоколь стилобата.

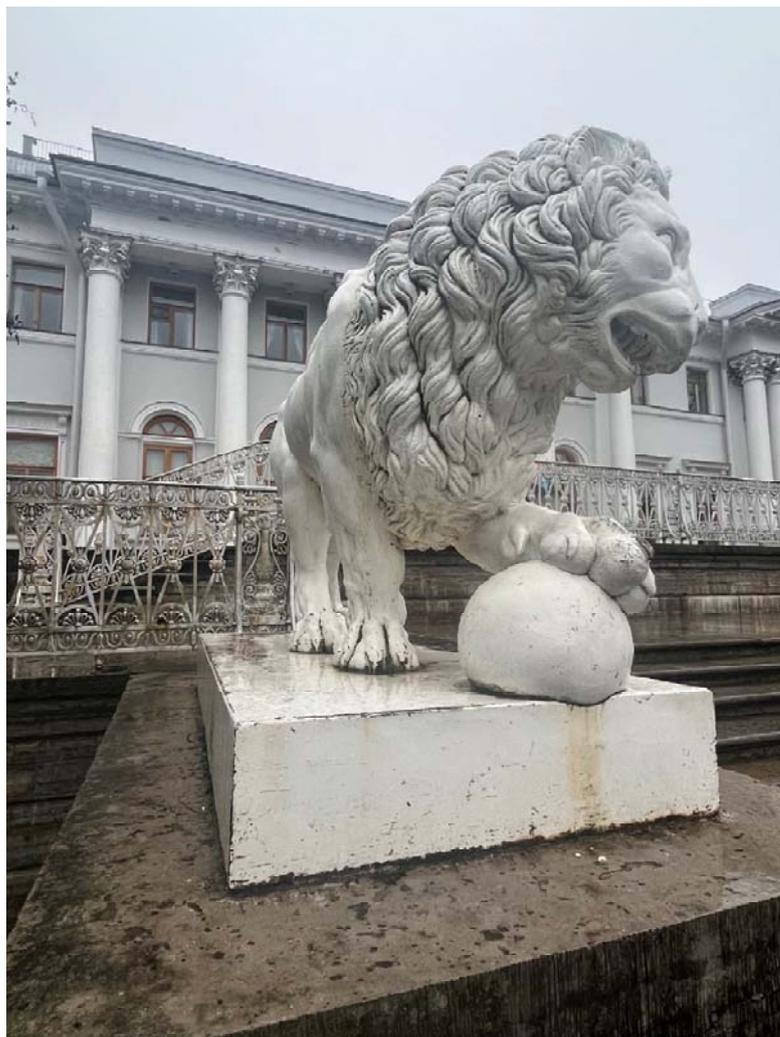
По результатам обследования скульптур львов выявлены локальные шелушения и отслоение окрасочного слоя скульптур и пьедесталов, повреждение металла коррозией. Категория технического состояния – ограниченно-работоспособное.

Фото №7. Скульптура льва (левая).

2) Реставрация скульптур львов: демонтаж скульптур и реставрация в условиях мастерской – расчистка поверхности от загрязнений и красочных наслоений, противокоррозийная обработка, грунтование поверхности, окраска, монтаж.

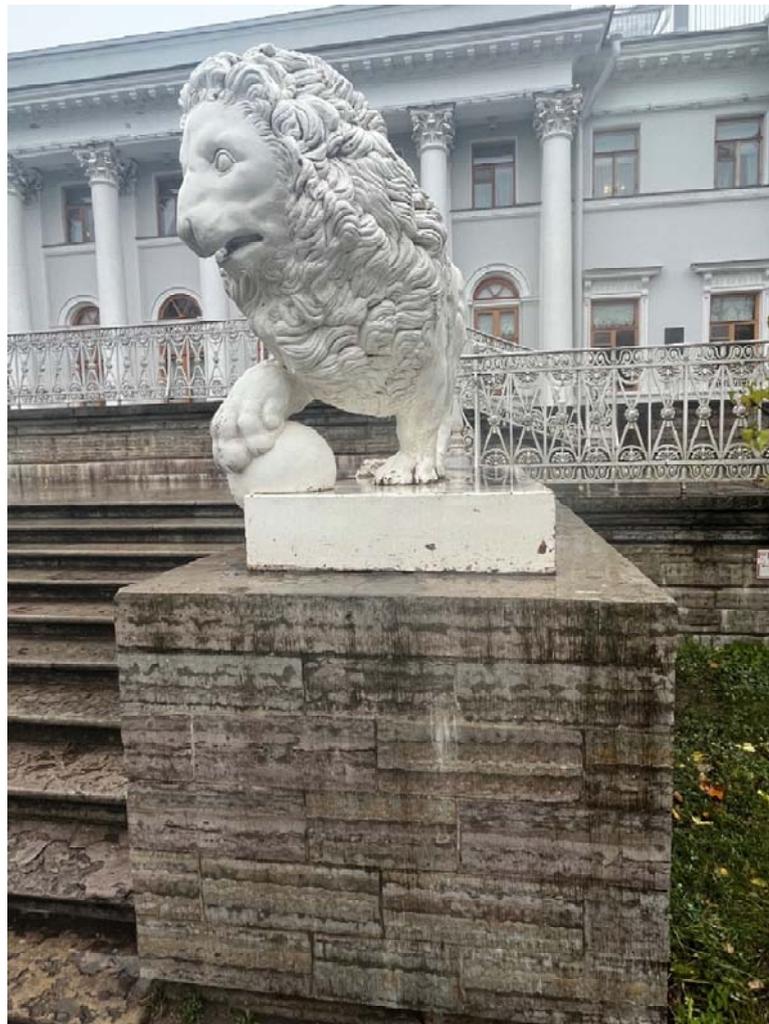
Фото №8. Скульптура льва (правая).

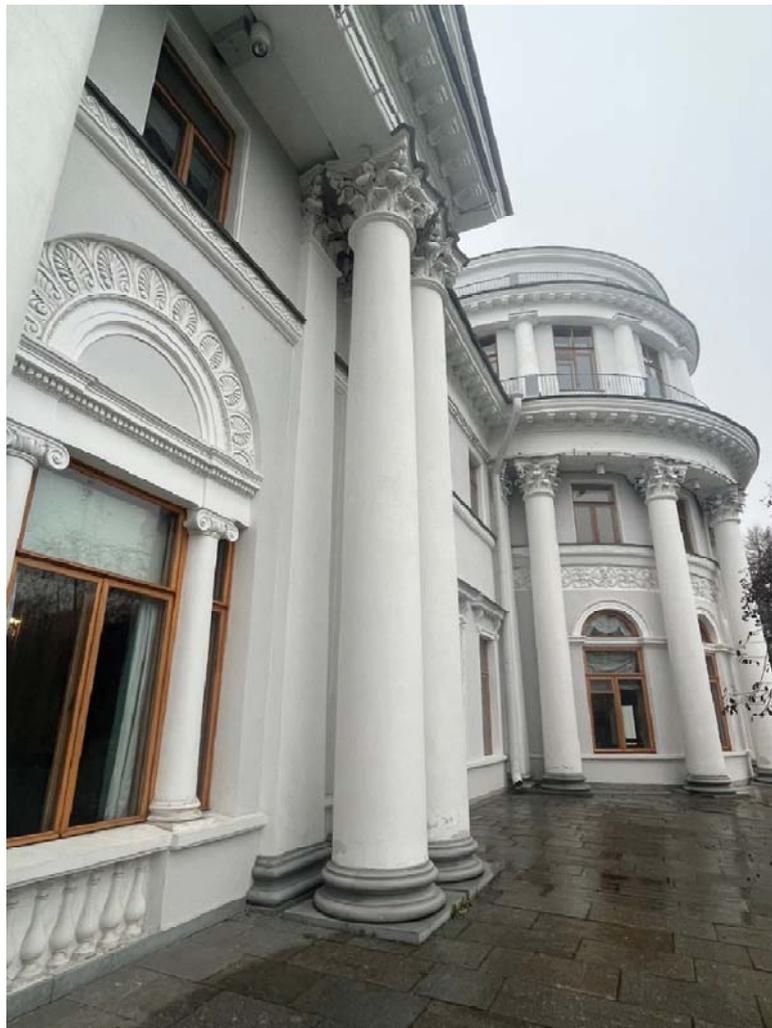
Выстилка стилобата выполнена из прямоугольных гранитных плит, есть также вставки плит из путиловского известняка перед парадным входом в здание. При обследовании состояния плит выстилки выявлены следующие дефекты и повреждения: загрязнения песком и землей в швах между плитами, биопоражения в виде мха в швах между плитами, утраты шовного раствора, расхождение швов между плитами с образованием небольших пустот, смещение отдельных плит по высоте, локальные сколы и утраты плит, загрязнения плит потеками краски, пятна ржавчины, полная деструкция отдельных плит.

Фото №10. Восточный фасад, покрытие стилобата.

5) Реставрация каменной выстилки стилобата с карнизными плитами: перекладка плит выстилки и карнизных плит, замена разрушенных, биоцидная обработка, расчистка от загрязнений, мастиковка и докомпоновка, зачеканка швов.

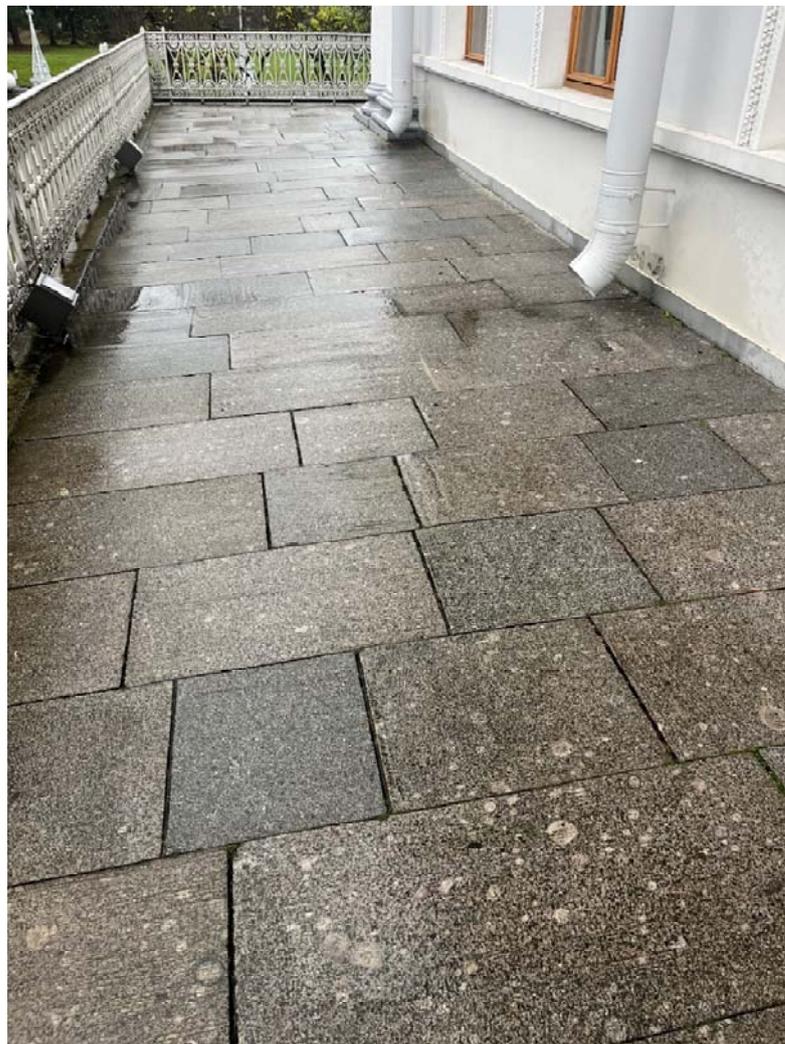
Фото №11. Восточный фасад, покрытие стилобата.

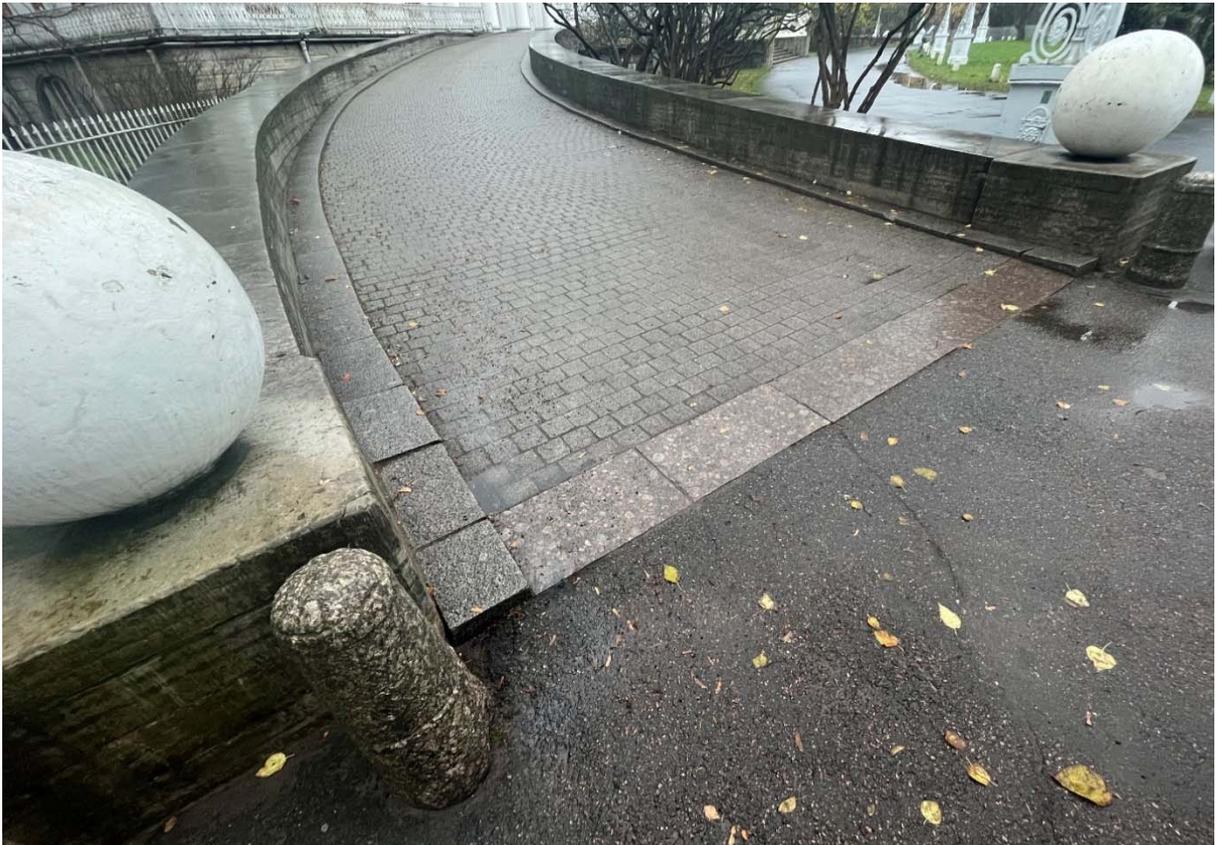
Пандусы западного фасада находятся в неудовлетворительном состоянии: выявлены трещины, сколы, эрозии и каверны на поверхности каменной кладки устоев пандусов, локальные утраты камней кладки, локальное отслоение камня отдельных блоков, биоповреждения и высолы на поверхности камня, локальные ремонтные растворные вставки и их утраты, расхождение швов брусчатки покрытия пандусов.

Чугунные шары по результатам обследования находятся в ограниченно-работоспособном состоянии, зафиксированы локальные шелушения и отслоение окрасочного слоя, коррозия металла и биоповреждение поверхности.

Фото №15. Западный фасад, пандус (левая сторона), скульптуры шаров, гранитные отбойники.

4) Реставрация мощения пандусов: выборка и перекладка элементов мощения в местах выпучивания, замена разрушенных элементов, биоцидная обработка, воссоздание и докомпоновка утраченных или разрушенных элементов мощения.

7) Реставрация шаров пандусов по месту: расчистка поверхности от загрязнений и красочных наслоений, противокоррозийная обработка, грунтование поверхности, окраска.

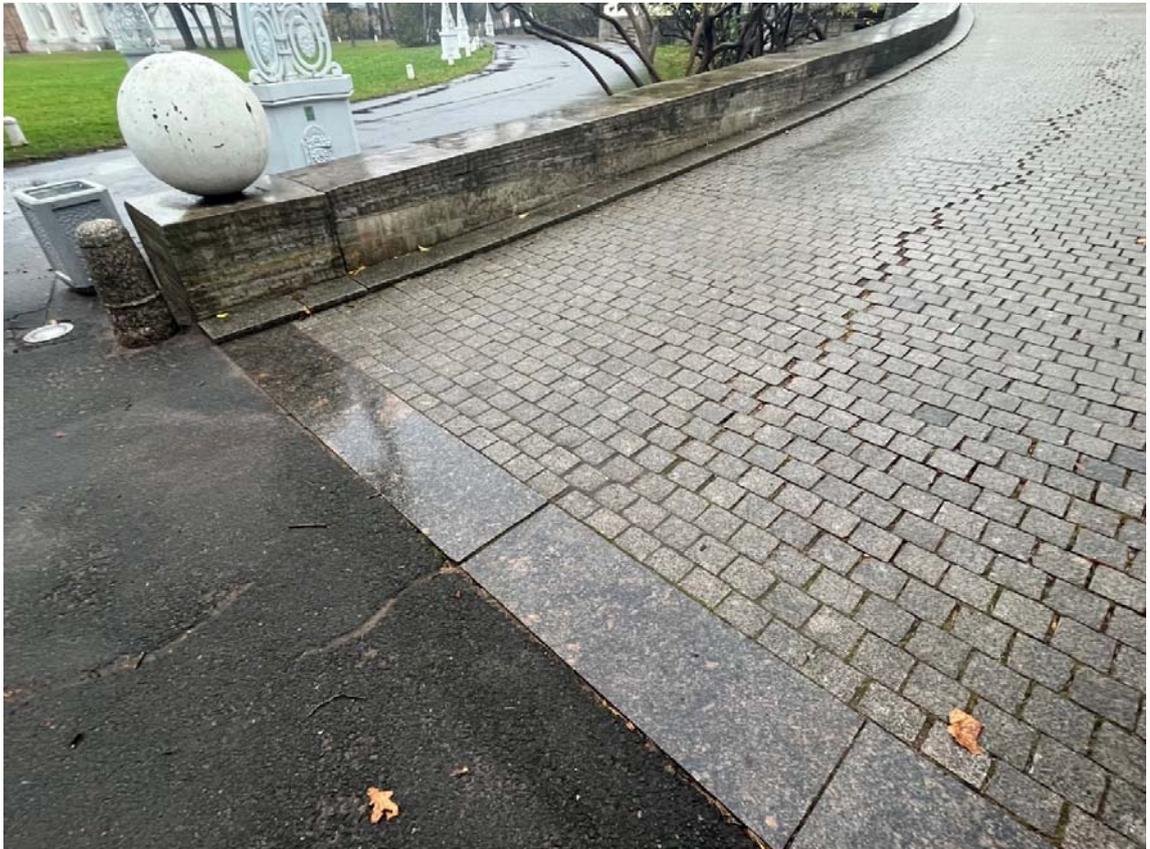
Фото №16. Западный фасад, пандус (правая сторона), скульптура шар, гранитный отбойник.

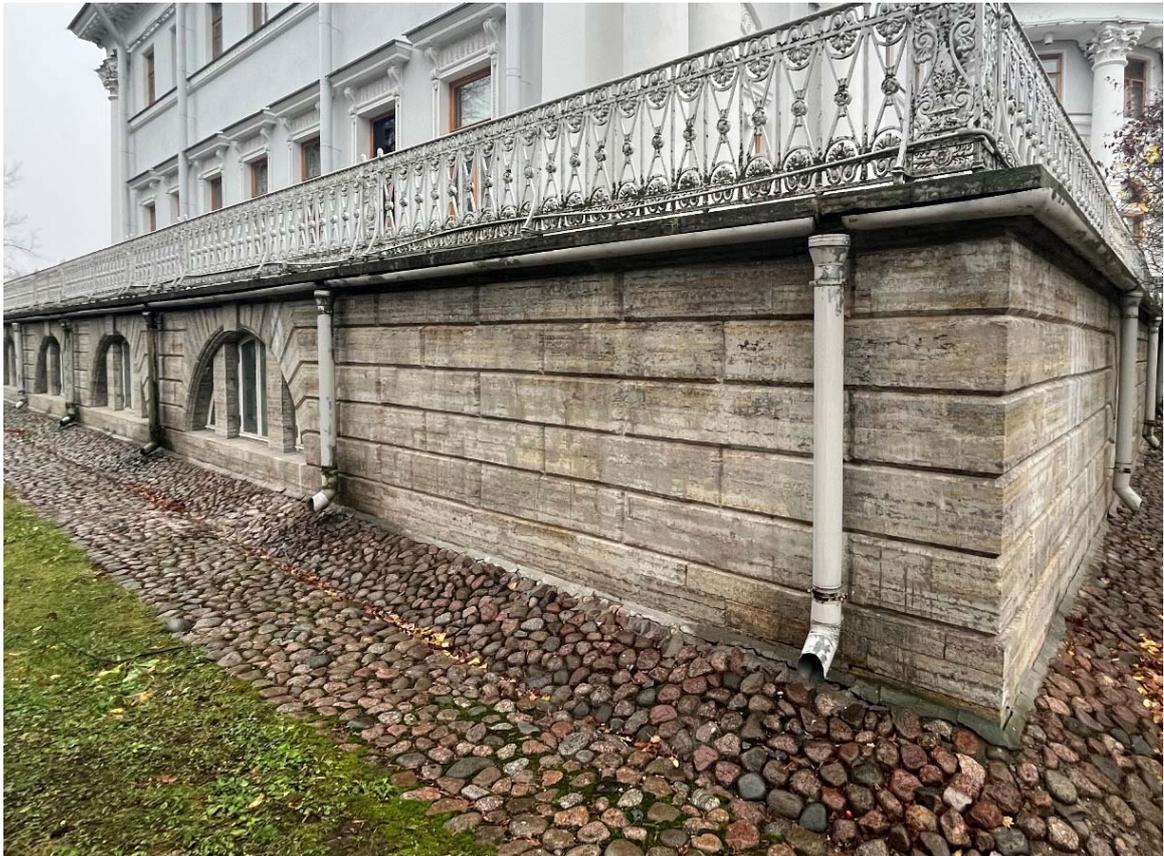
Металлическое ограждение находится в ограниченно-работоспособном состоянии: имеет локальные шелушения и отслоение окрасочного слоя, биоповреждение ограды и повреждение металла коррозией, механические повреждения металла.

Фото №17. Северный фасад, цоколь и ограждение стилобата.
