Акт

по результатам государственной историко-культурной экспертизы
раздела документации, обосновывающего меры по обеспечению сохранности
выявленного объекта культурного наследия «Жилой дом» по адресу: Санкт-
Петербург, г. Кронштадт, Володарского ул., 12, выявленного объекта
культурного наследия «Жилой дом» по адресу: Санкт-Петербург, г. Кронштадт,
Фейгина ул., 10, при проведении земляных, строительных, мелиоративных и
(или) хозяйственных работ, предусмотренных статьей 25 Лесного кодекса
Российской Федерации работ по использованию лесов и иных работ в границах
территории объекта культурного наследия либо на земельном участке,
непосредственно связанном с земельным участком в границах территории
объекта культурного наследия: «Раздел 10 «Иная документация в случаях,
предусмотренных федеральными законами», Часть 3 «Обеспечение сохранности
объектов культурного наследия», том 10.3 в составе проектной, рабочей
документации «Реконструкция тепловых сетей в г. Кронштадт, квартал 43»,

шифр: 21.09.СМК-01-ОКН, разработанного ООО
«СТРОЙМОНТАЖКОМПЛЕКТ» в 2022 году

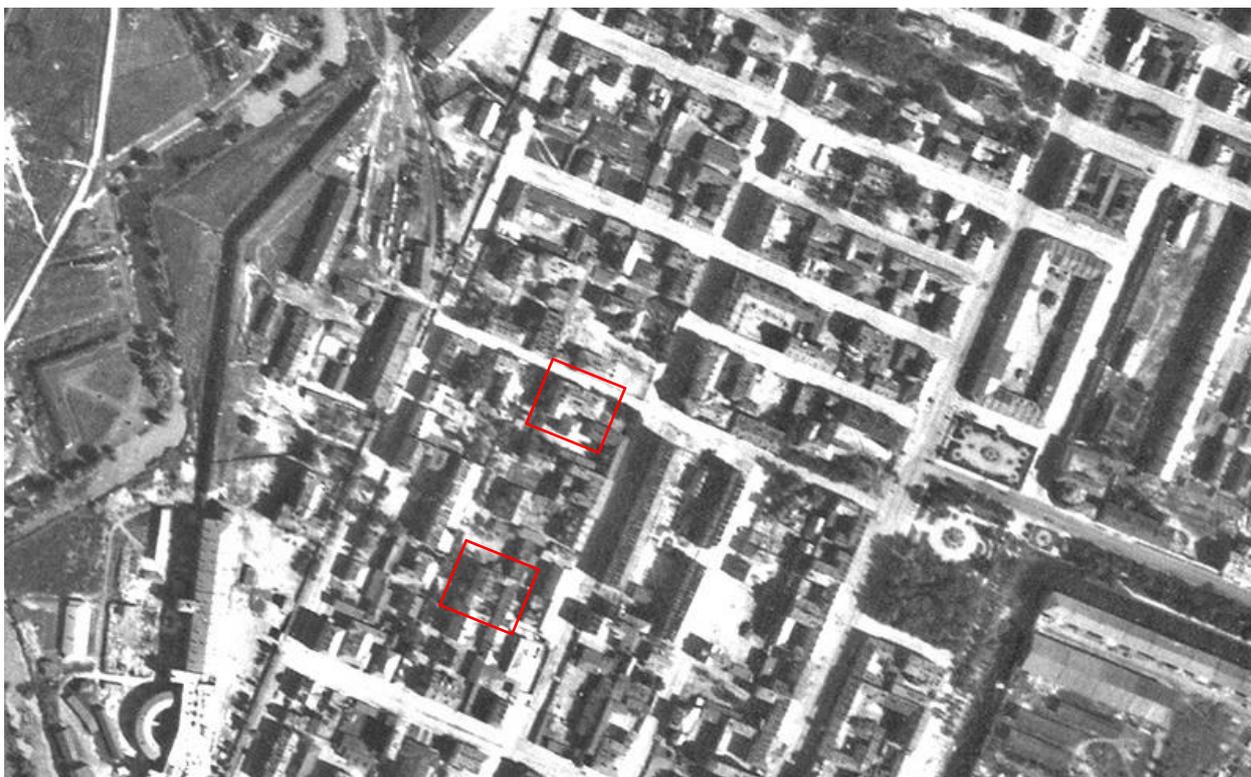
Илл. 7. Немецкая аэрофотосъемка Кронштадта 1942 года (источник: http://www.etomesto.ru/map-peterburg_kronstadt_aero-1942/).

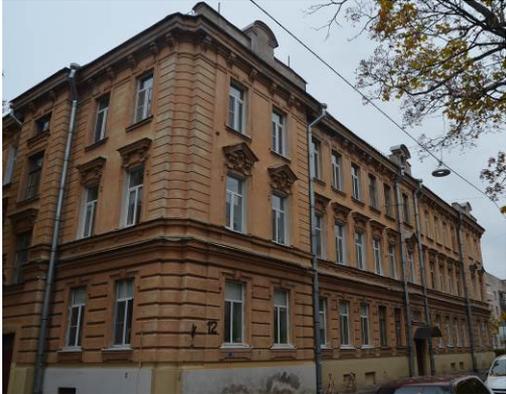
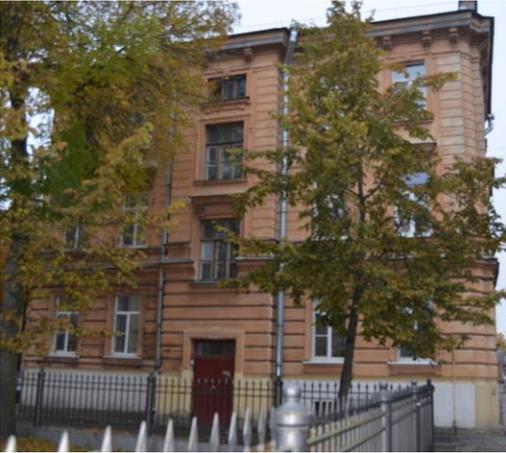
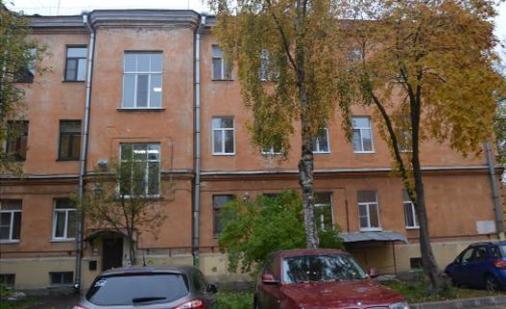
№ пп	Виды предметов охраны	Элементы предметов охраны	Фотофиксация
1	2	3	4
1	Объемно-пространственное решение:	<p>исторические местоположение, габариты и конфигурация Г-образного в плане, трехэтажного здания с раскреповками по двум крайним осям северного и западного лицевых фасадов, по центральным осям восточного и северного лицевых фасадов, срезанным углом между южным и восточным дворовыми фасадами и лестничным ризалитом по центральной оси южного дворового фасада;</p> <p>исторические габариты и конфигурация (вальмовая) крыши;</p> <p>окрытие крыши - материал (металл);</p> <p>высота конька крыши.</p>

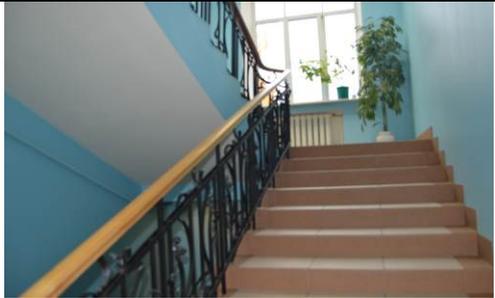
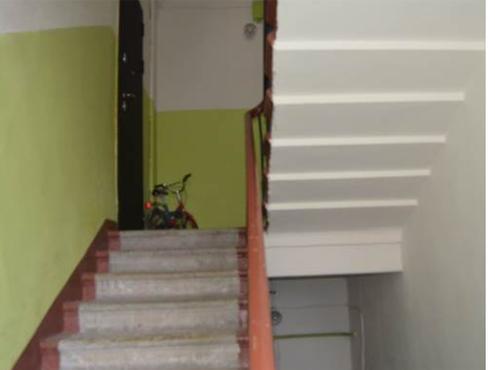
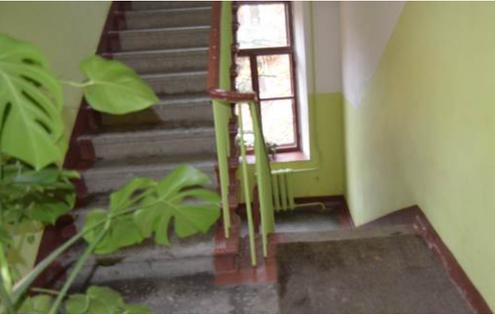
2	<p>Конструктивная система здания:</p>	<p>наружные кирпичные капитальные стены; внутренние капитальные стены – местоположение, материал (кирпич);</p> <p>отметки межэтажных перекрытий;</p> <p>историческая главная лестница – местоположение (по центральной оси северного лицевого фасада), габариты, тип (двухмаршевая);</p> <p>исторические черные лестницы – количество (две), историческое местоположение, габариты, тип (двухмаршевые), исторические материал (известняк) и профиль ступеней.</p>

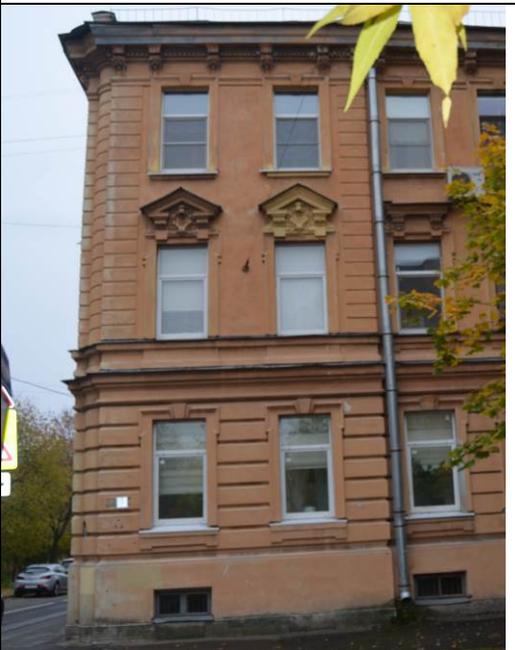
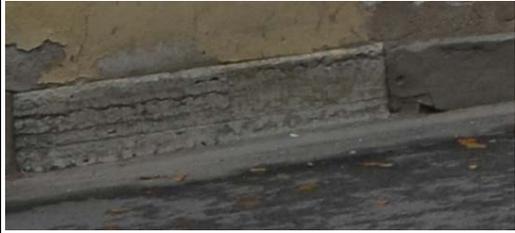
3	<p>Архитектурно-художественное решение фасадов:</p>	<p>историческое архитектурно-художественное решение в стиле эклектики;</p> <p>материал и характер отделки фасадов – гладкая штукатурка, горизонтальный руст (первый этаж лицевых фасадов, раскреповки и угловые лопатки);</p> <p>материал отделки цоколя – блоки из известняка;</p>

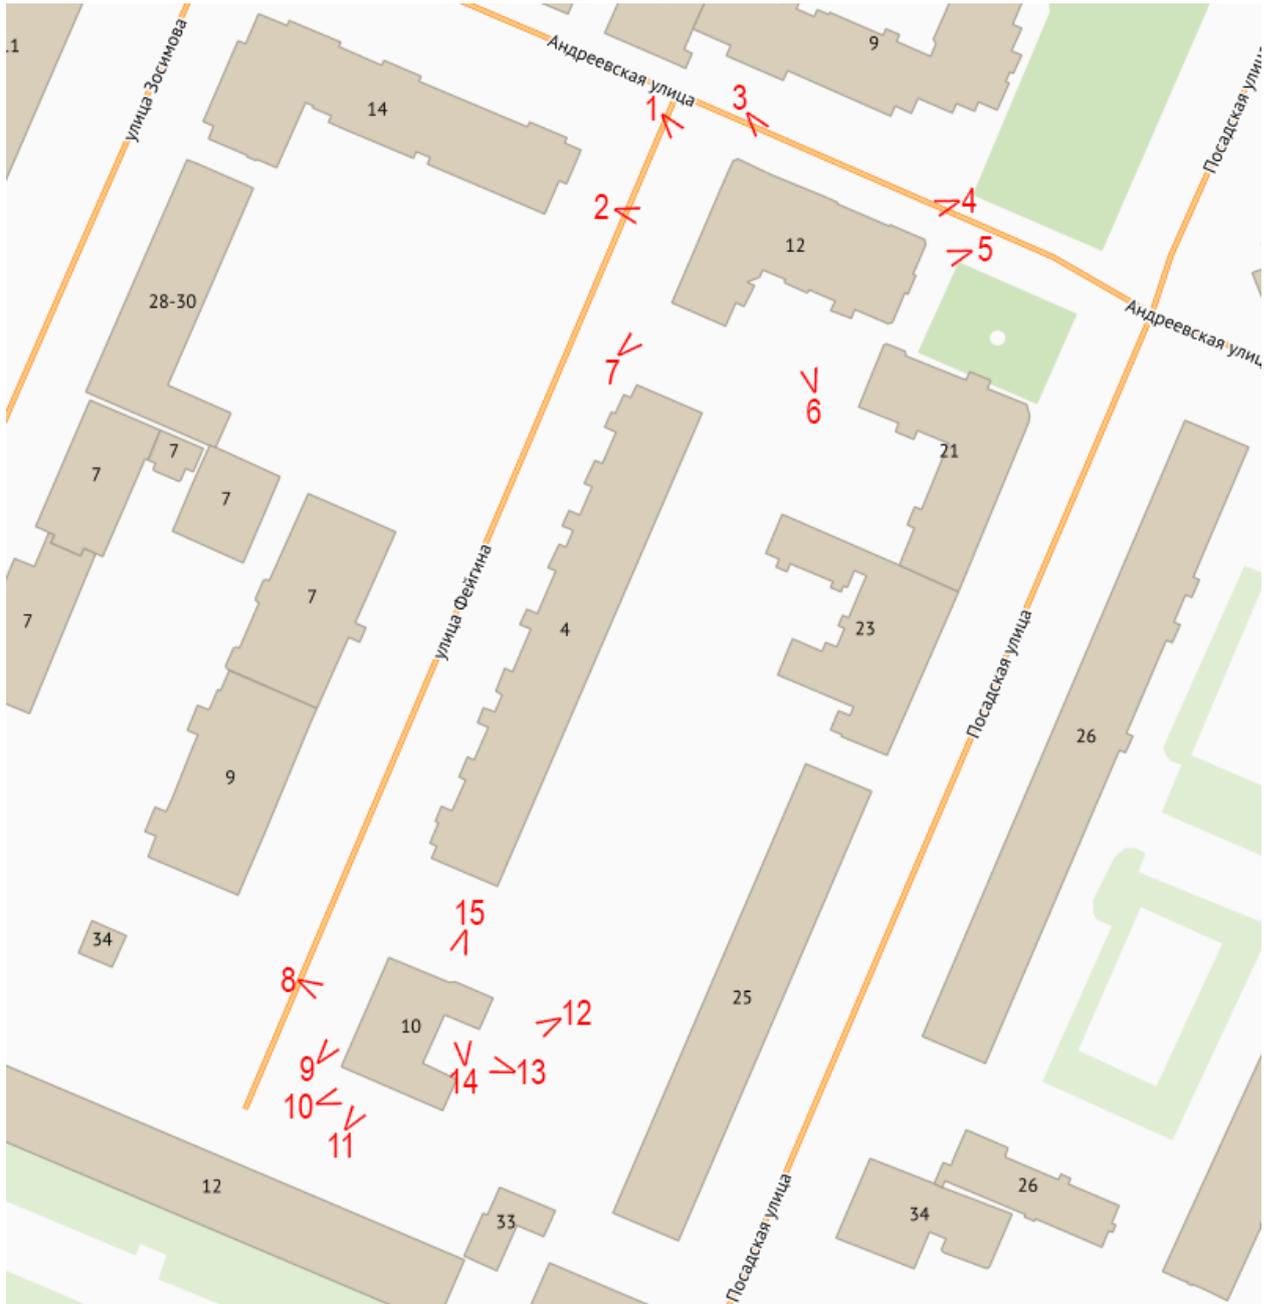
Схема фотофиксации

- 1 – номер фотографии;
- < – направление фотофиксации.

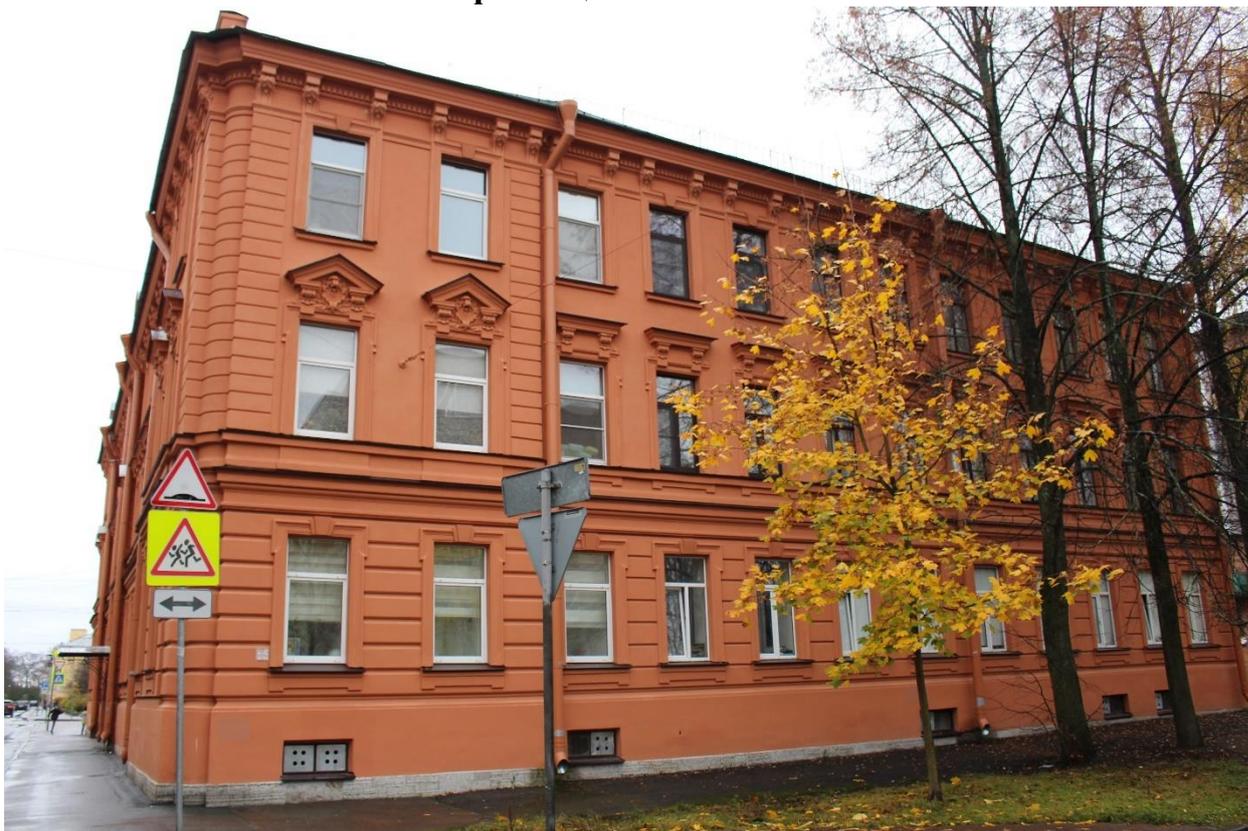
Фото 1. Вид на западный лицевой фасад выявленного объекта культурного наследия «Жилой дом» по адресу: Санкт-Петербург, г. Кронштадт, Володарского ул., 12 (совр. Андреевская ул., 12).

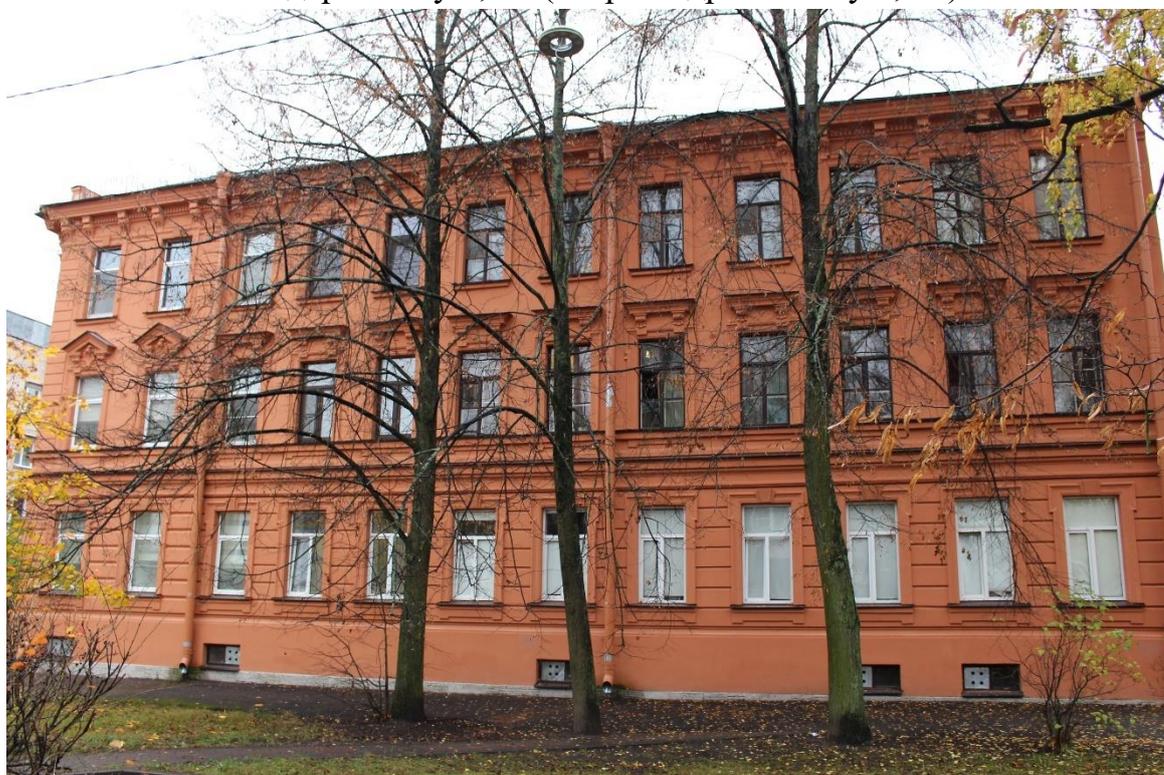
Фото 2. Вид на западный лицевой фасад выявленного объекта культурного наследия «Жилой дом» по адресу: Санкт-Петербург, г. Кронштадт, Володарского ул., 12 (совр. Андреевская ул., 12).

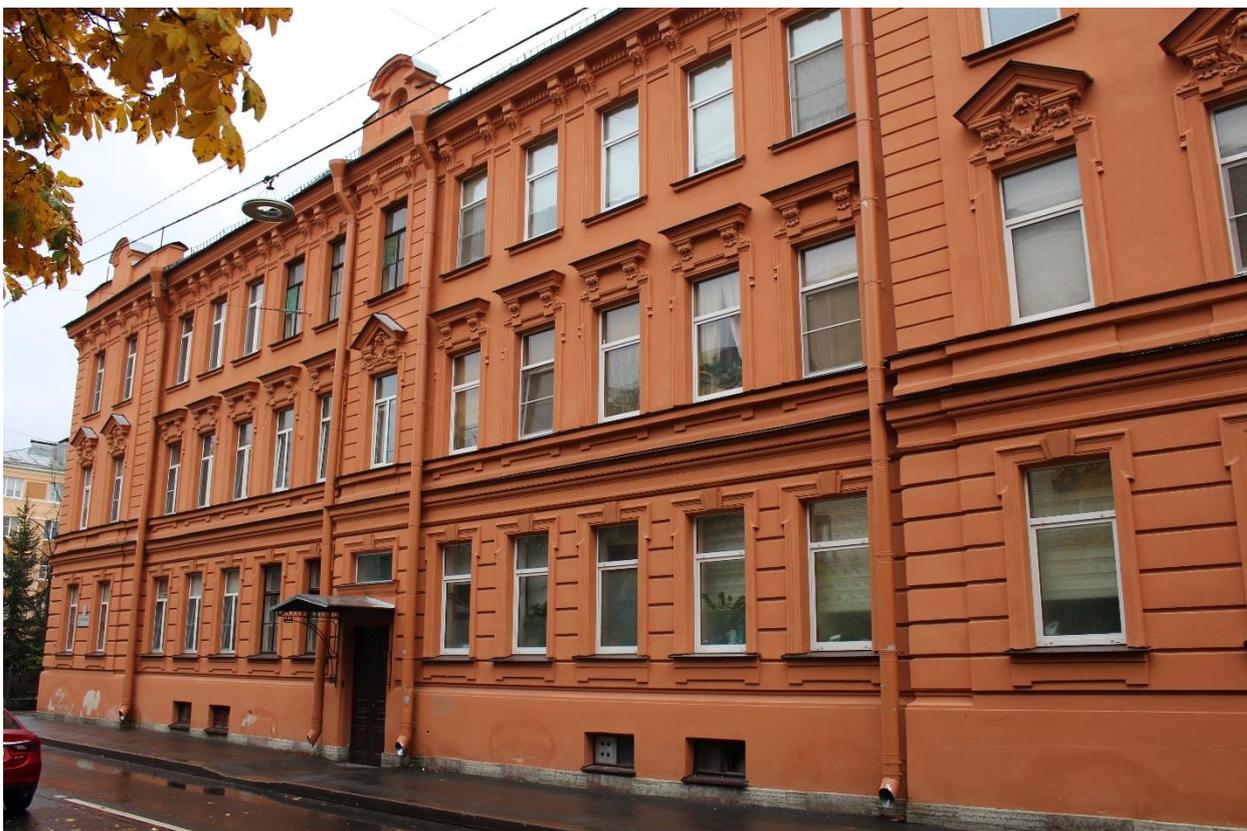
Фото 3. Вид на северный лицевой фасад выявленного объекта культурного наследия «Жилой дом» по адресу: Санкт-Петербург, г. Кронштадт, Володарского ул., 12 (совр. Андреевская ул., 12).

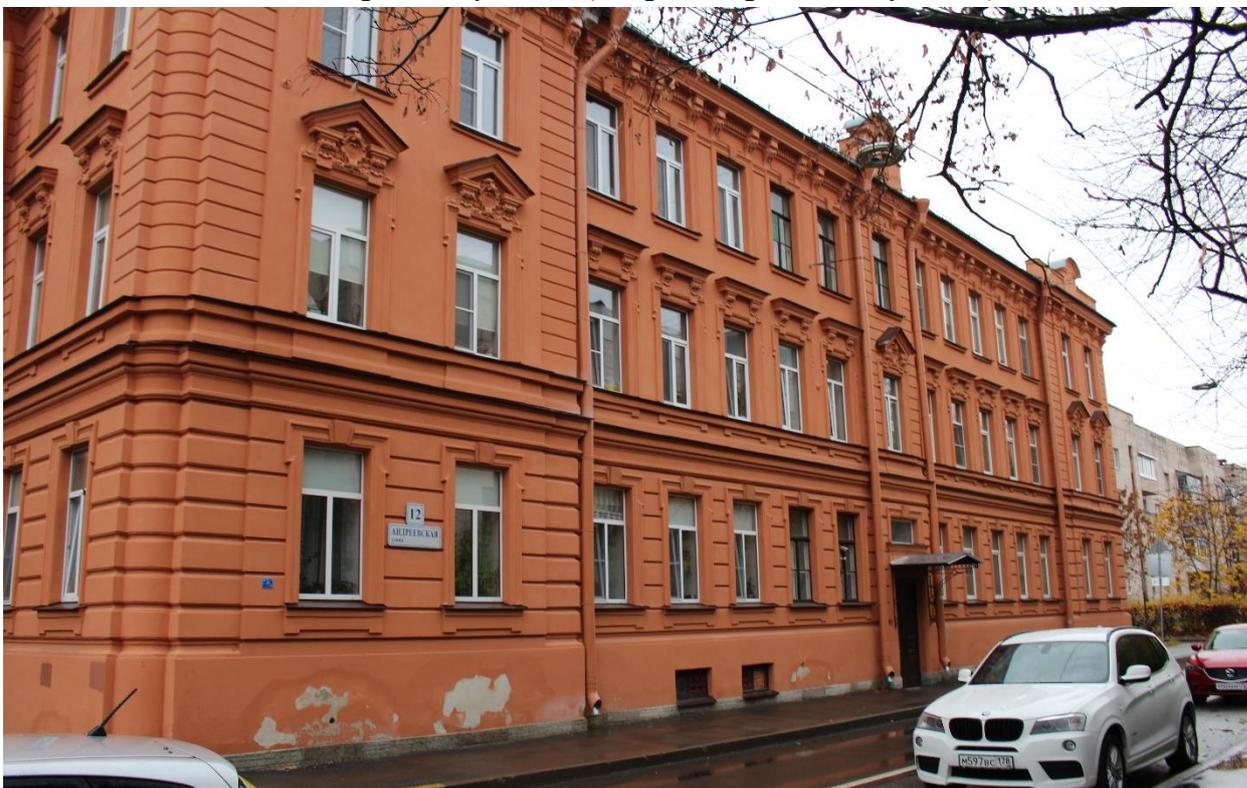
Фото 4. Вид на северный лицевой фасад выявленного объекта культурного наследия «Жилой дом» по адресу: Санкт-Петербург, г. Кронштадт, Володарского ул., 12 (совр. Андреевская ул., 12).

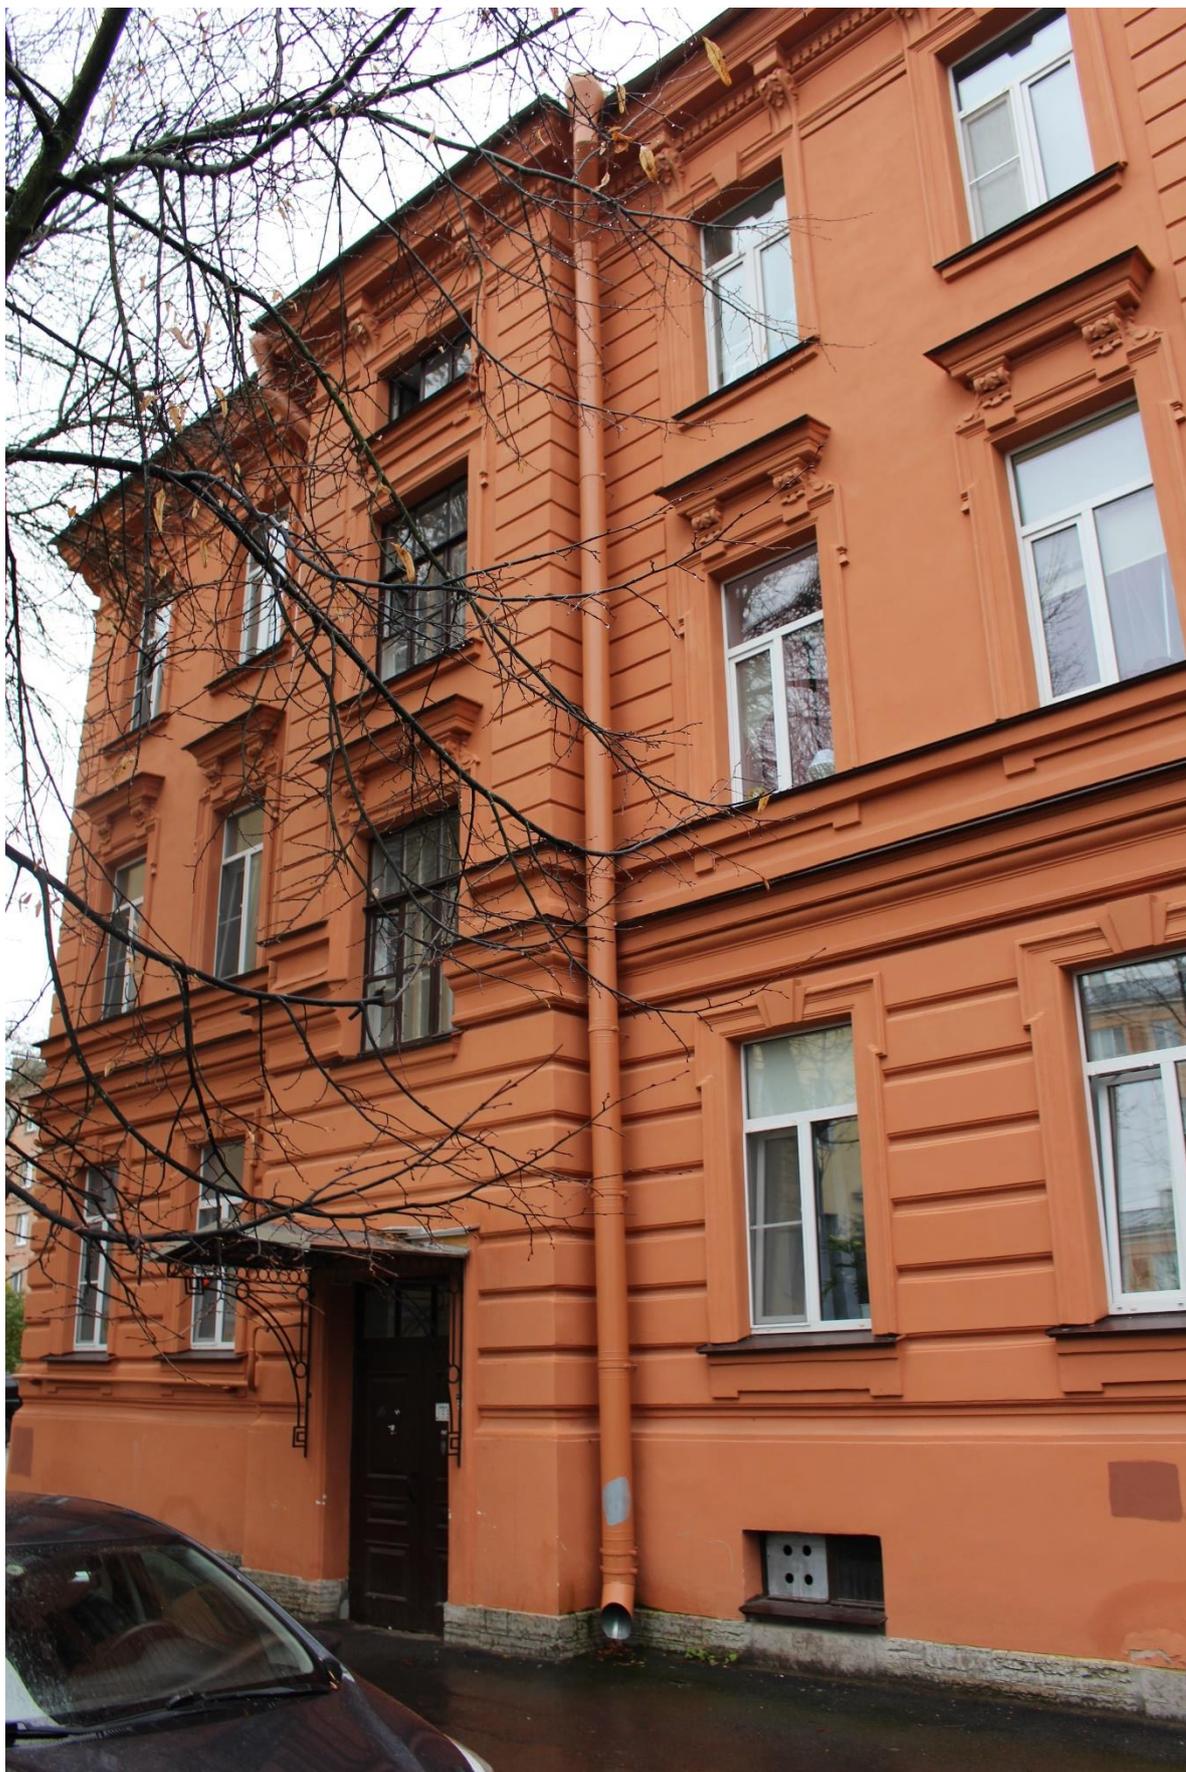
Фото 5. Вид на восточный (торцевой) лицевой фасад выявленного объекта культурного наследия «Жилой дом» по адресу: Санкт-Петербург, г. Кронштадт, Володарского ул., 12 (совр. Андреевская ул., 12).

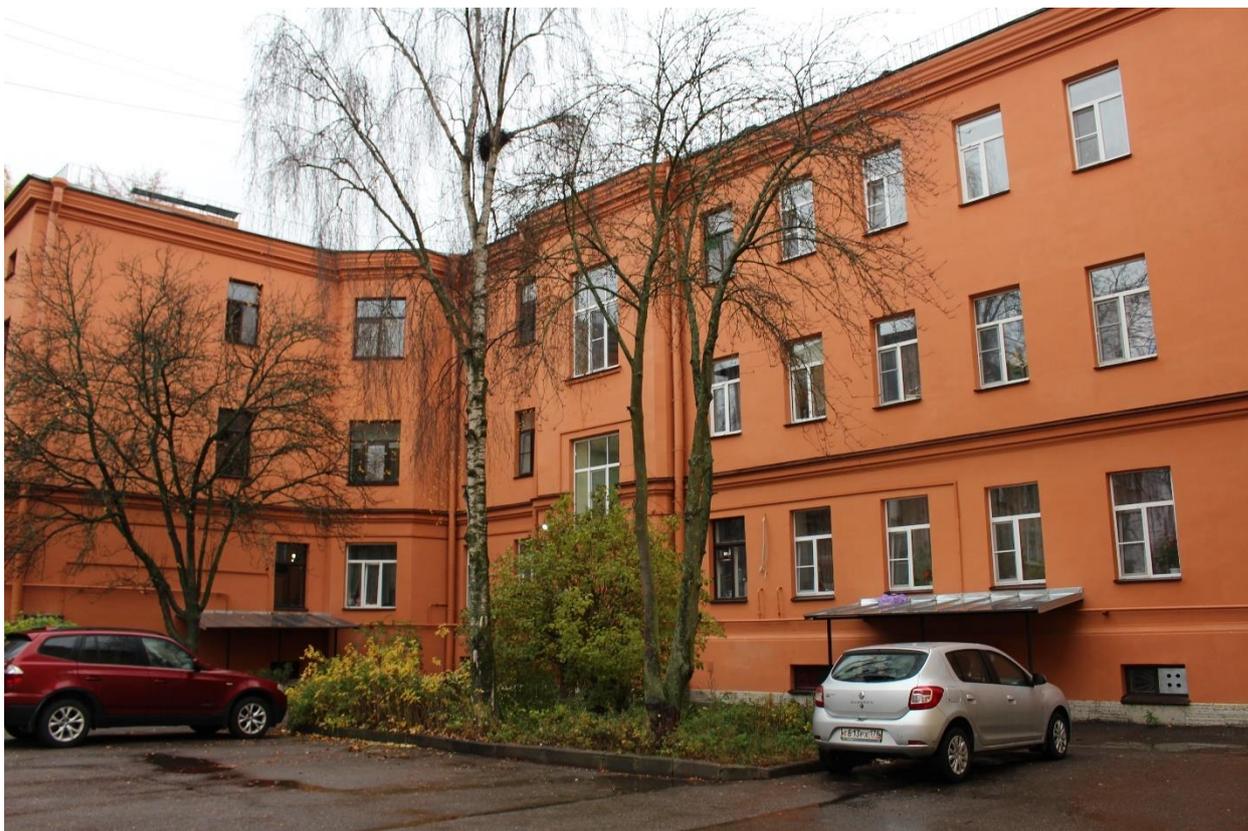
Фото 6. Вид на восточный и южный дворовые фасады выявленного объекта культурного наследия «Жилой дом» по адресу: Санкт-Петербург, г. Кронштадт, Володарского ул., 12 (совр. Андреевская ул., 12).

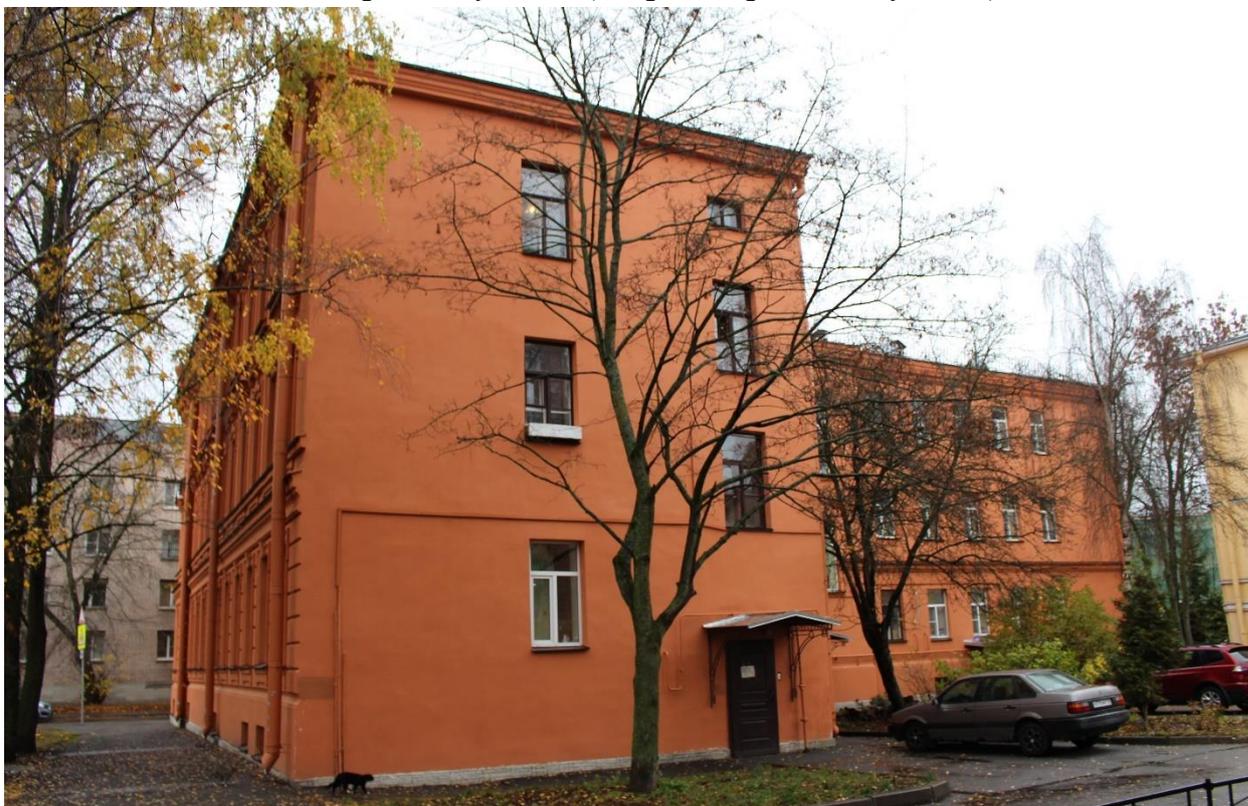
Фото 7. Вид на южный дворовый (торцевой) фасад выявленного объекта культурного наследия «Жилой дом» по адресу: Санкт-Петербург, г. Кронштадт, Володарского ул., 12 (совр. Андреевская ул., 12).

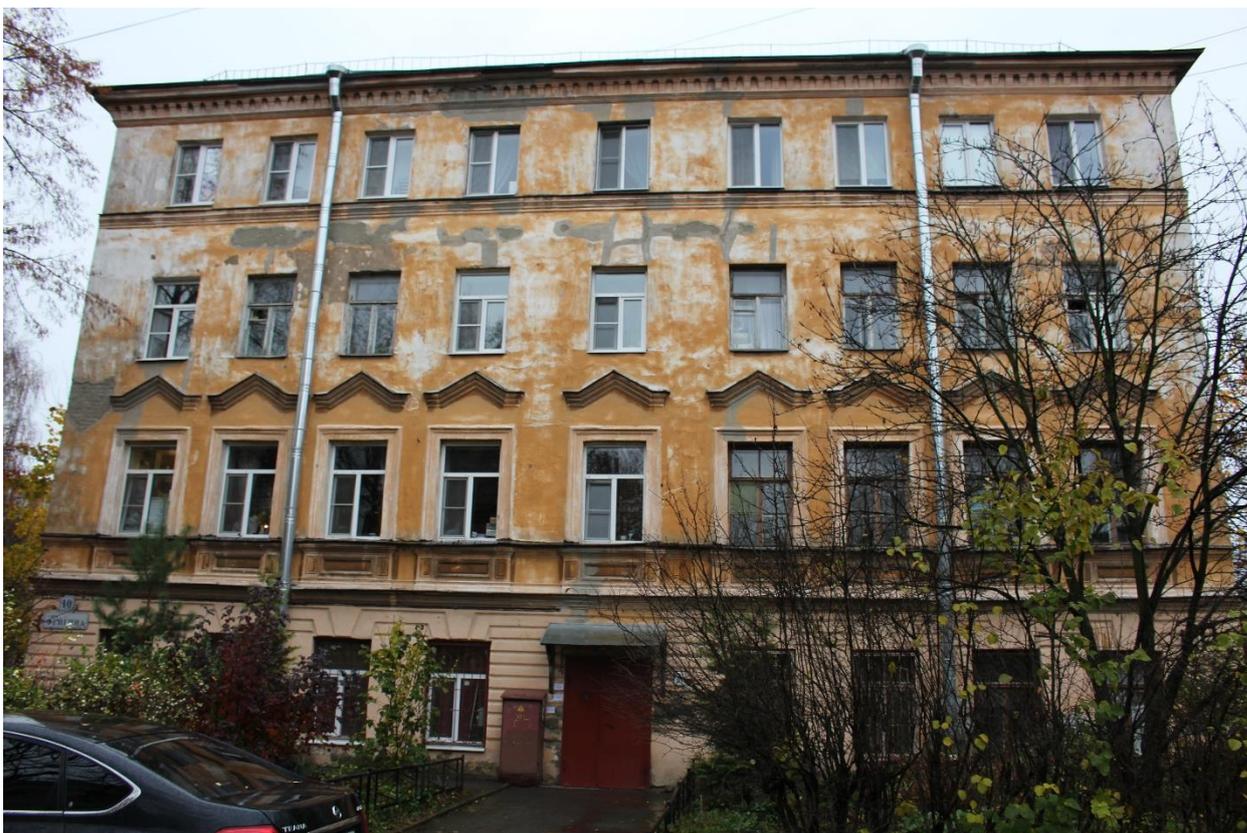
Фото 8. Вид на западный (лицевой) фасад выявленного объекта культурного наследия «Жилой дом» по адресу: Санкт-Петербург, г. Кронштадт, Фейгина ул., 10.

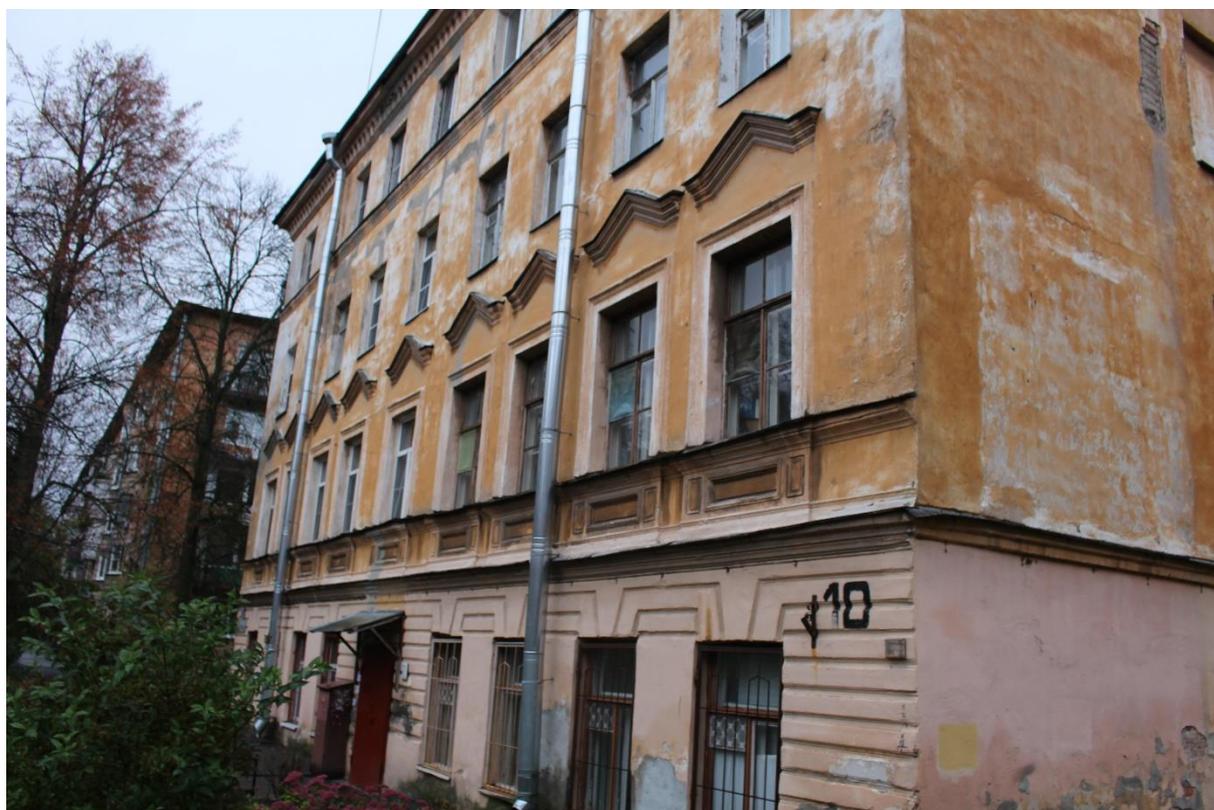
Фото 9. Вид на западный (лицевой) фасад выявленного объекта культурного наследия «Жилой дом» по адресу: Санкт-Петербург, г. Кронштадт, Фейгина ул., 10.

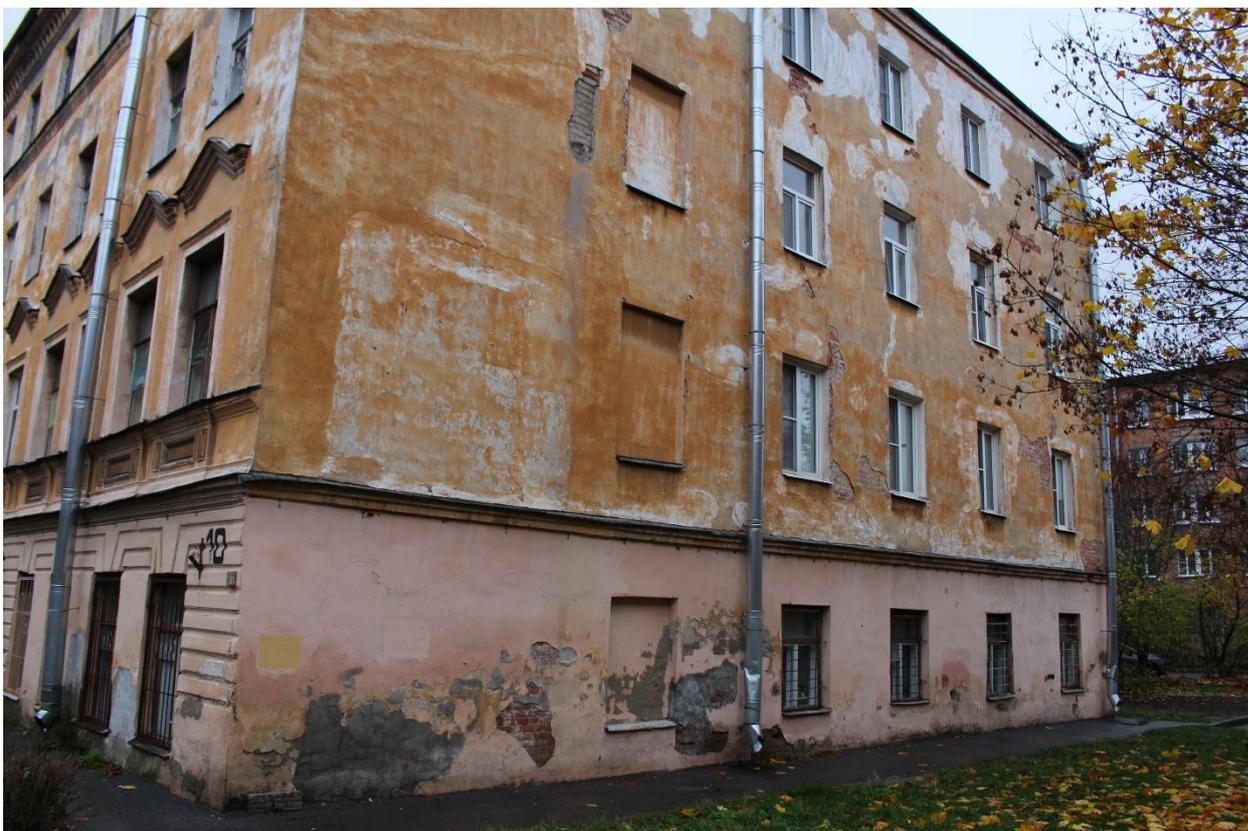
Фото 10. Вид на южный (торцевой) фасад выявленного объекта культурного наследия «Жилой дом» по адресу: Санкт-Петербург, г. Кронштадт, Фейгина ул., 10.

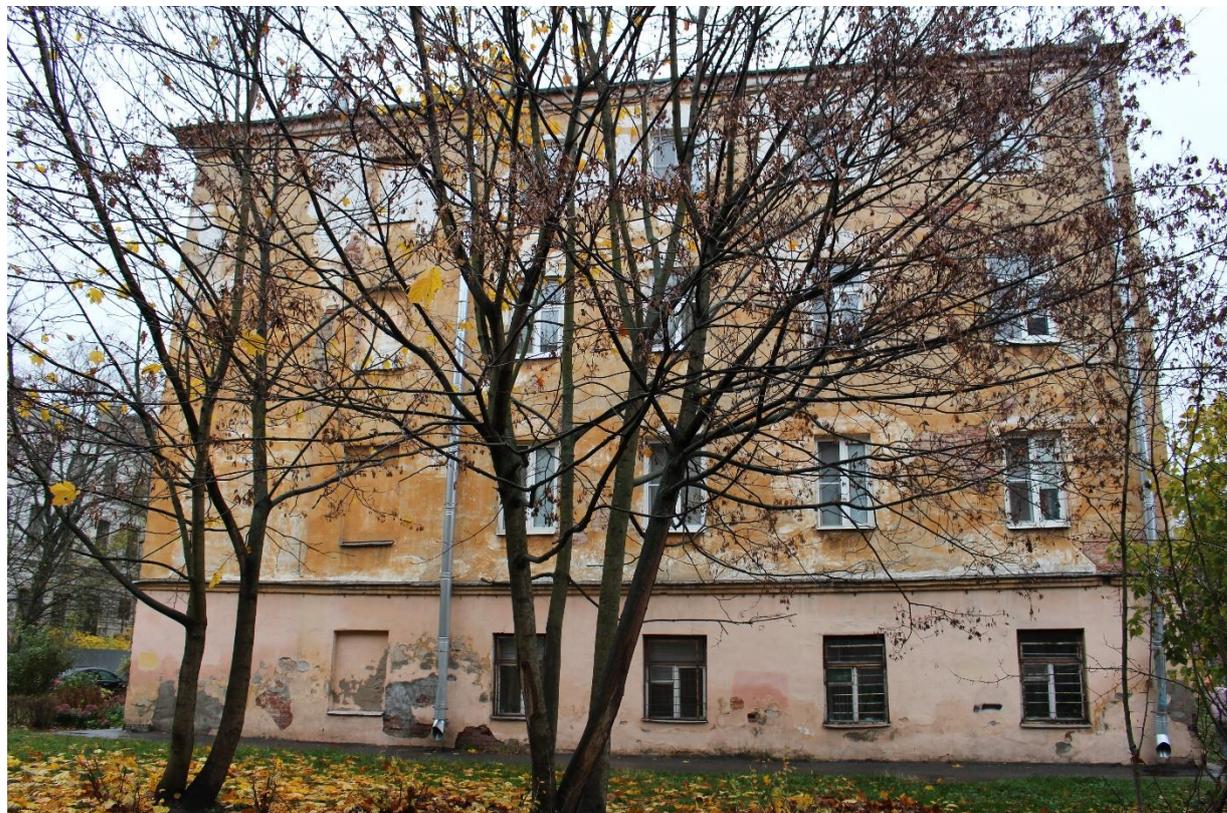
Фото 11. Вид на южный (торцевой) фасад выявленного объекта культурного наследия «Жилой дом» по адресу: Санкт-Петербург, г. Кронштадт, Фейгина ул., 10.

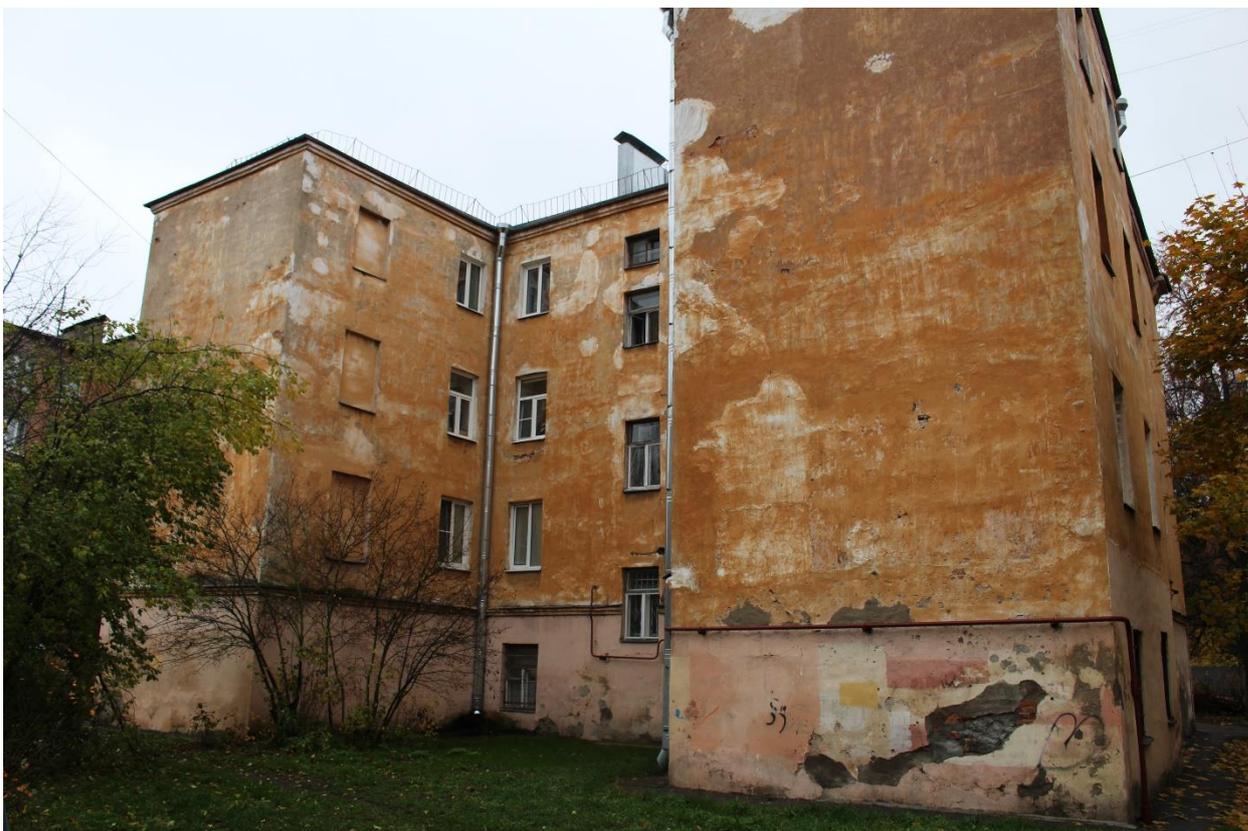
Фото 12. Вид на восточный (дворовый) фасад выявленного объекта культурного наследия «Жилой дом» по адресу: Санкт-Петербург, г. Кронштадт, Фейгина ул., 10.

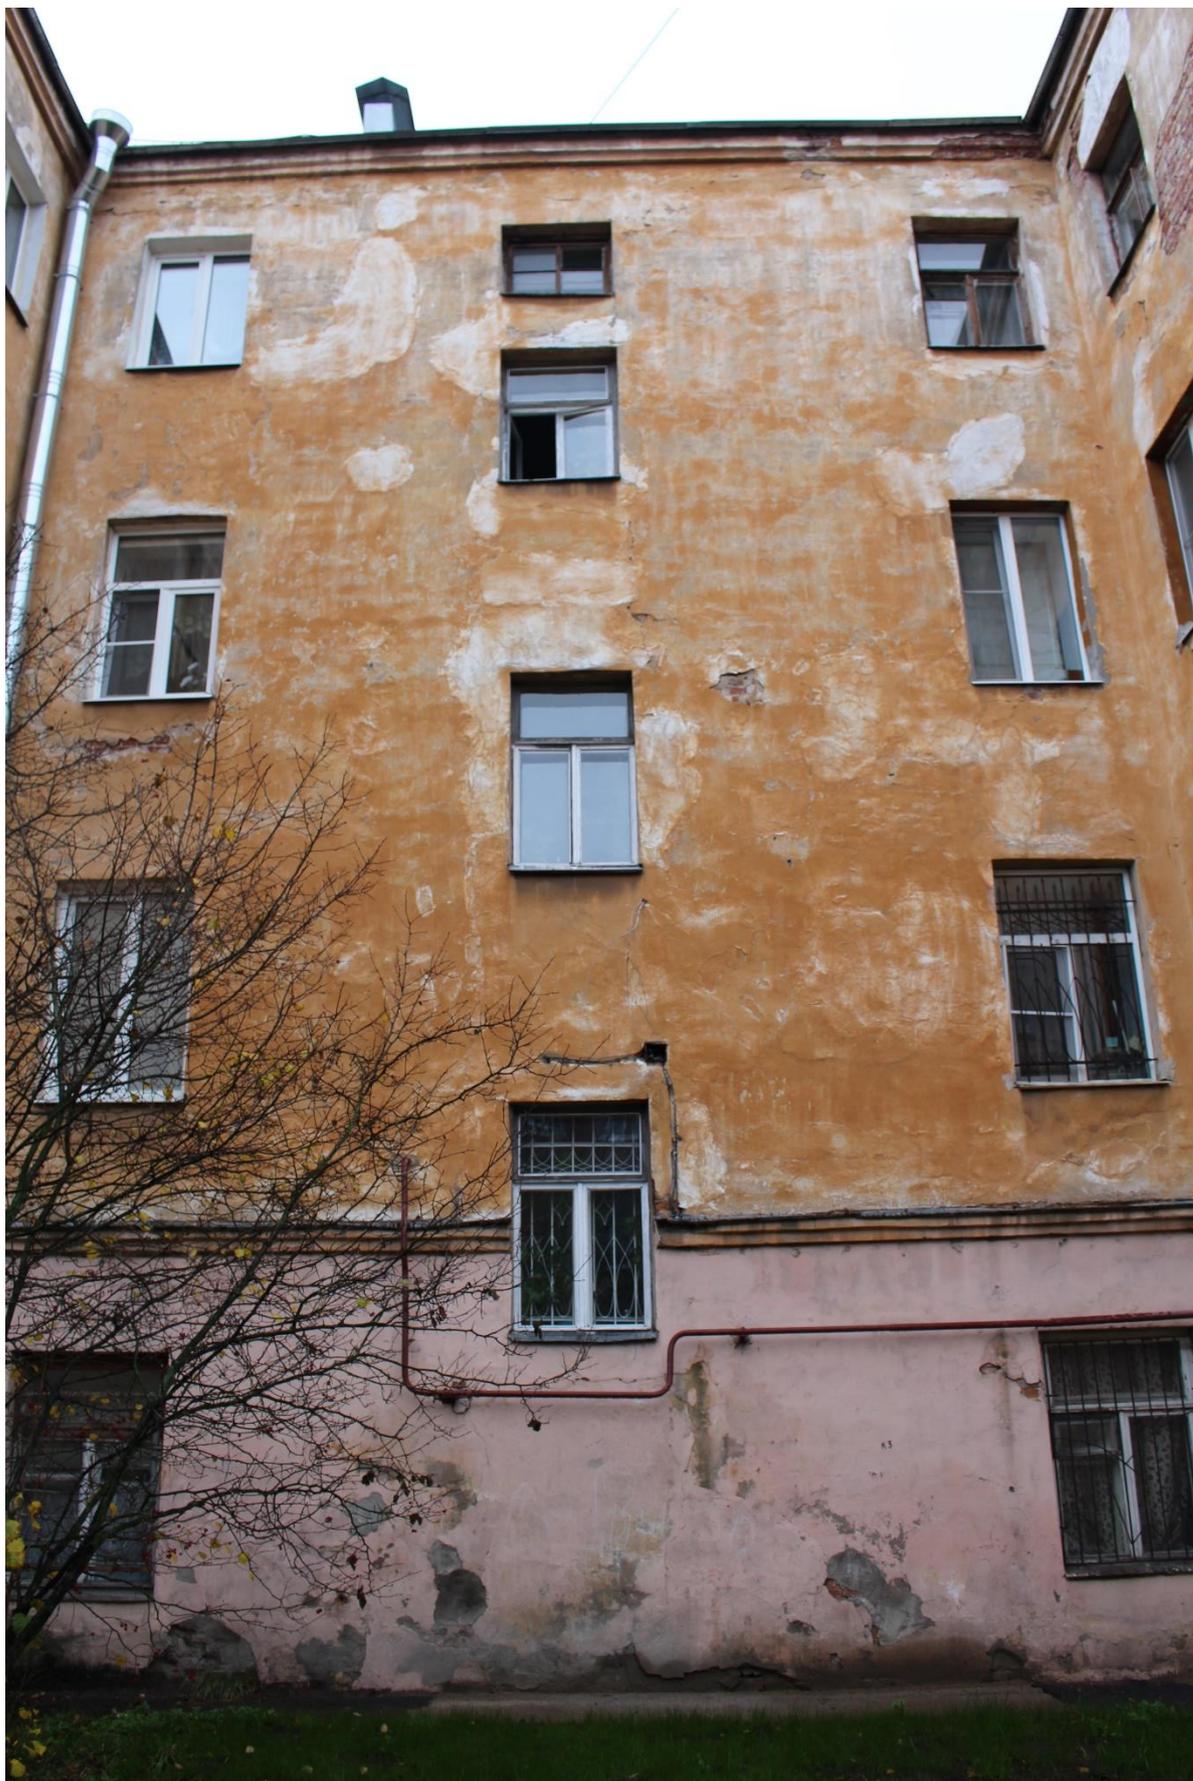
Фото 13. Вид на восточный (дворовый) фасад выявленного объекта культурного наследия «Жилой дом» по адресу: Санкт-Петербург, г. Кронштадт, Фейгина ул., 10.

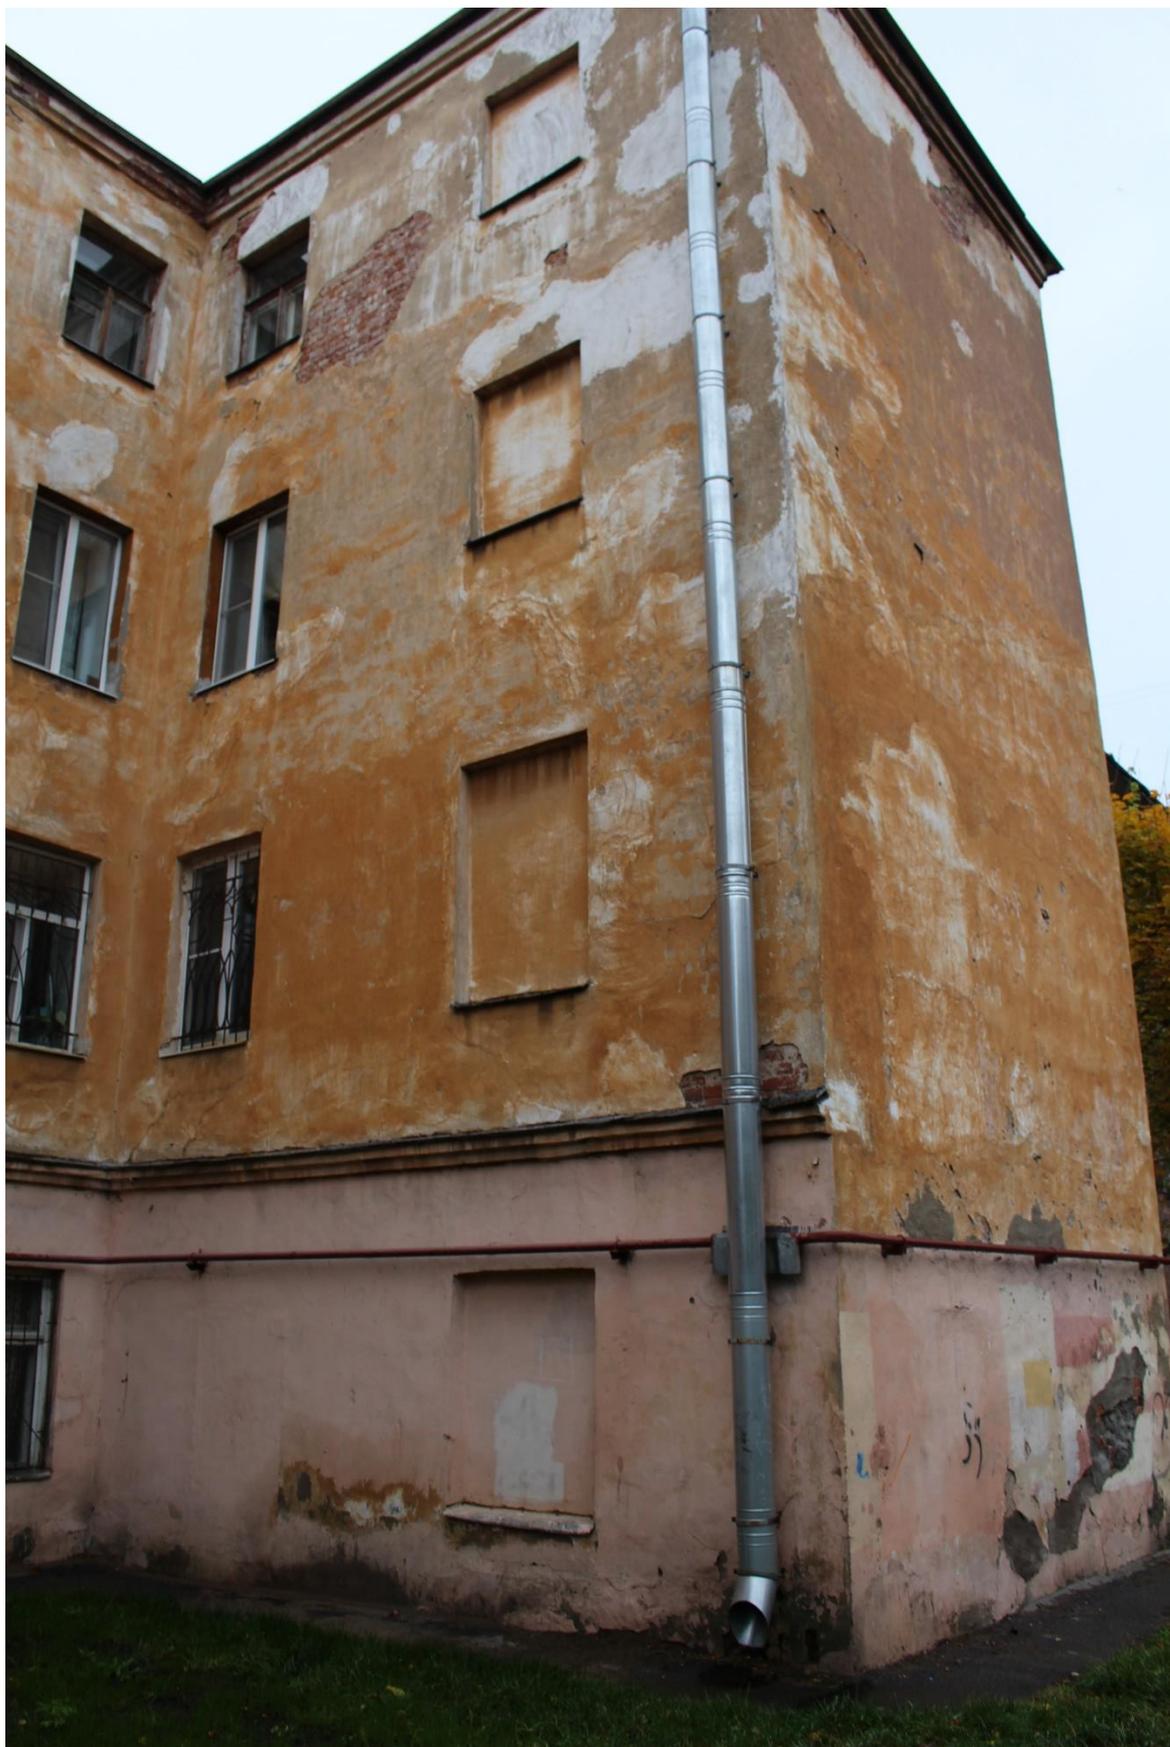
Фото 14. Вид на южный (дворовый) фасад северо-восточной части выявленного объекта культурного наследия «Жилой дом» по адресу: Санкт-Петербург, г. Кронштадт, Фейгина ул., 10.
