Акт

по результатам государственной историко-культурной экспертизы
раздела документации, обосновывающего меры по обеспечению сохранности
выявленного объекта культурного наследия «Жилой дом» по адресу: Санкт-
Петербург, г. Кронштадт, Володарского ул., 12, выявленного объекта
культурного наследия «Жилой дом» по адресу: Санкт-Петербург, г. Кронштадт,
Фейгина ул., 10, при проведении земляных, строительных, мелиоративных и
(или) хозяйственных работ, предусмотренных статьей 25 Лесного кодекса
Российской Федерации работ по использованию лесов и иных работ в границах
территории объекта культурного наследия либо на земельном участке,
непосредственно связанном с земельным участком в границах территории
объекта культурного наследия: «Раздел 10 «Иная документация в случаях,
предусмотренных федеральными законами», Часть 3 «Обеспечение сохранности
объектов культурного наследия», том 10.3 в составе проектной, рабочей
документации «Реконструкция тепловых сетей в г. Кронштадт, квартал 43»,

шифр: 21.09.СМК-01-ОКН, разработанного ООО
«СТРОЙМОНТАЖКОМПЛЕКТ» в 2022 году

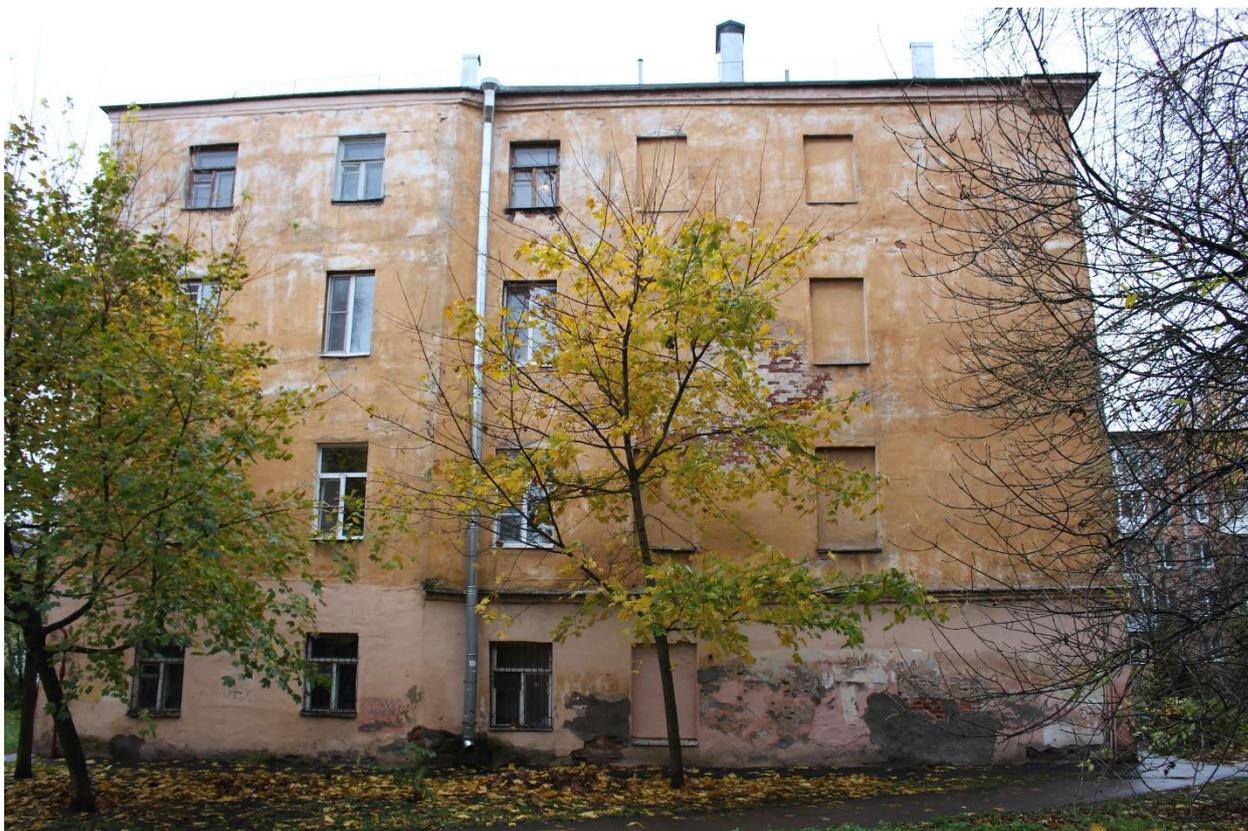
Фото 15. Вид на северный (дворовый) фасад выявленного объекта культурного наследия «Жилой дом» по адресу: Санкт-Петербург, г. Кронштадт, Фейгина ул., 10.
