Акт

по результатам государственной историко-культурной экспертизы проектной документации на проведение работ по сохранению выявленного объекта культурного наследия «Дом Х.Г.Борхова», расположенного по адресу: г. Санкт-Петербург, 19-я линия В.О., дом 14/54, литера А (Большой пр. В.О., 54; 19-я линия, 14): «Проект приспособления для современного использования объекта культурного наследия «Дом Х.Г. Борхова» в части переустройства и перепланировки квартиры № 6, расположенной по адресу: Санкт-Петербург, Василеостровский р-он, линия 19-я В.О., д. 14/54, лит. А, кв. 6» (шифр: КП-25.01/4701), разработанной ООО «Реал-Проект» в 2022 г.

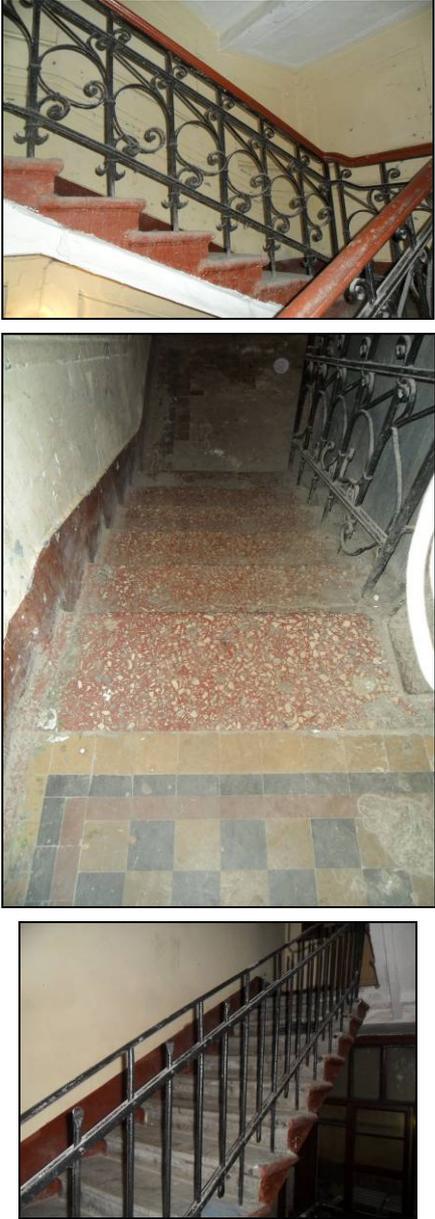
<p>две парадные лестницы – местоположение, габариты, конструкция (по косоурам), тип (двухмаршевая); вид материала ступеней (мраморная крошка), цвет (охра); ограждение – вид материала (металл), техника исполнения (ковка), рисунок (в виде вертикальных прутьев, со стилизованными волютами); поручни – вид материала (дерево), конфигурация (профилированные);</p> <p>две служебные лестницы – местоположение, габариты, конструкция (по косоурам), вид материала ступеней (из лещадной плиты); ограждение – материал (металл), техника исполнения (ковка), рисунок (в виде вертикальных прутьев).</p>

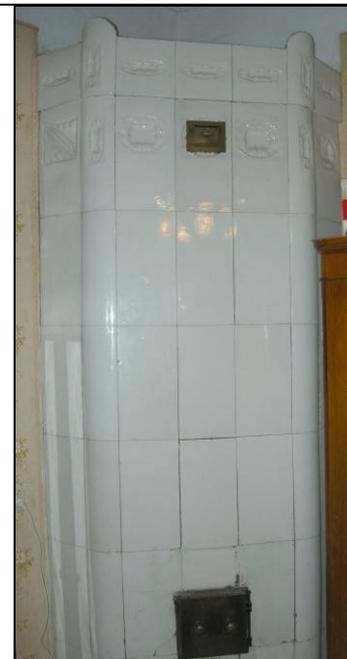
печь (угловая, одноярусная с закругленными углами, облицованная глазурованными белыми изразцами, фриз в виде двух полос контррельефных изразцов с изображением бантов и геометрических фигур; дверца топки, зольник и душник – латунные);

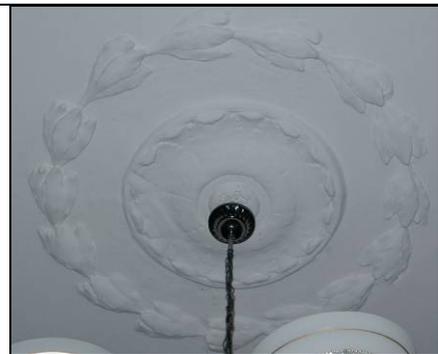
лепное декоративное оформление потолка – падуга; круглая розетка из акантовых листьев в обрамлении поясов орнамента (два пояса цветочного орнамента по кругу и фигурный пояс из бус с четырьмя венками);

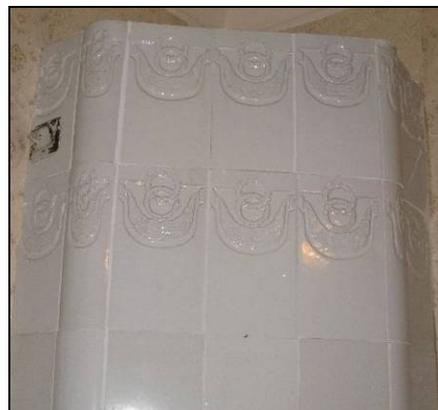
печь (угловая, одноярусная, облицованная глазурованными белыми изразцами белого цвета, с скругленными углами; в верхней части рельефные изображения венков и гирлянд; дверца топки – латунная (?);

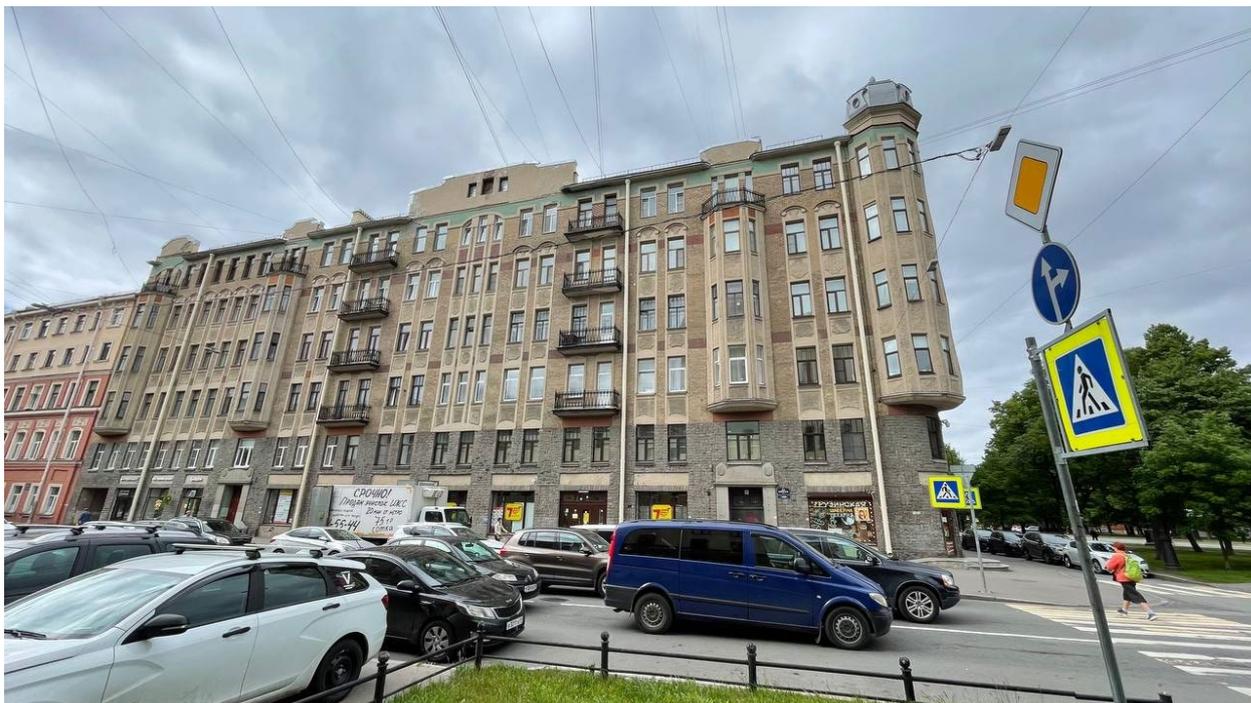
1. Вид на главный фасад здания по 19 линии В.О., 14;

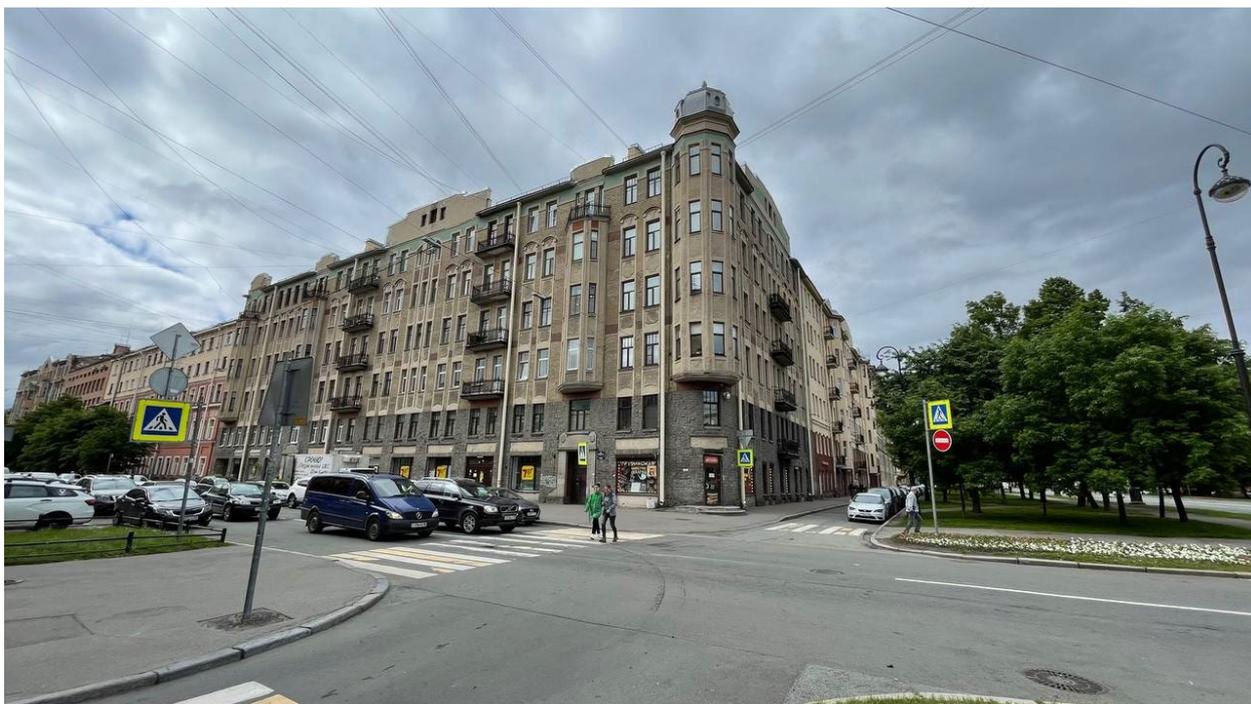
2. Вид на главный фасад здания на углу 18-19 линии В.О и Большого просп. В.О.;

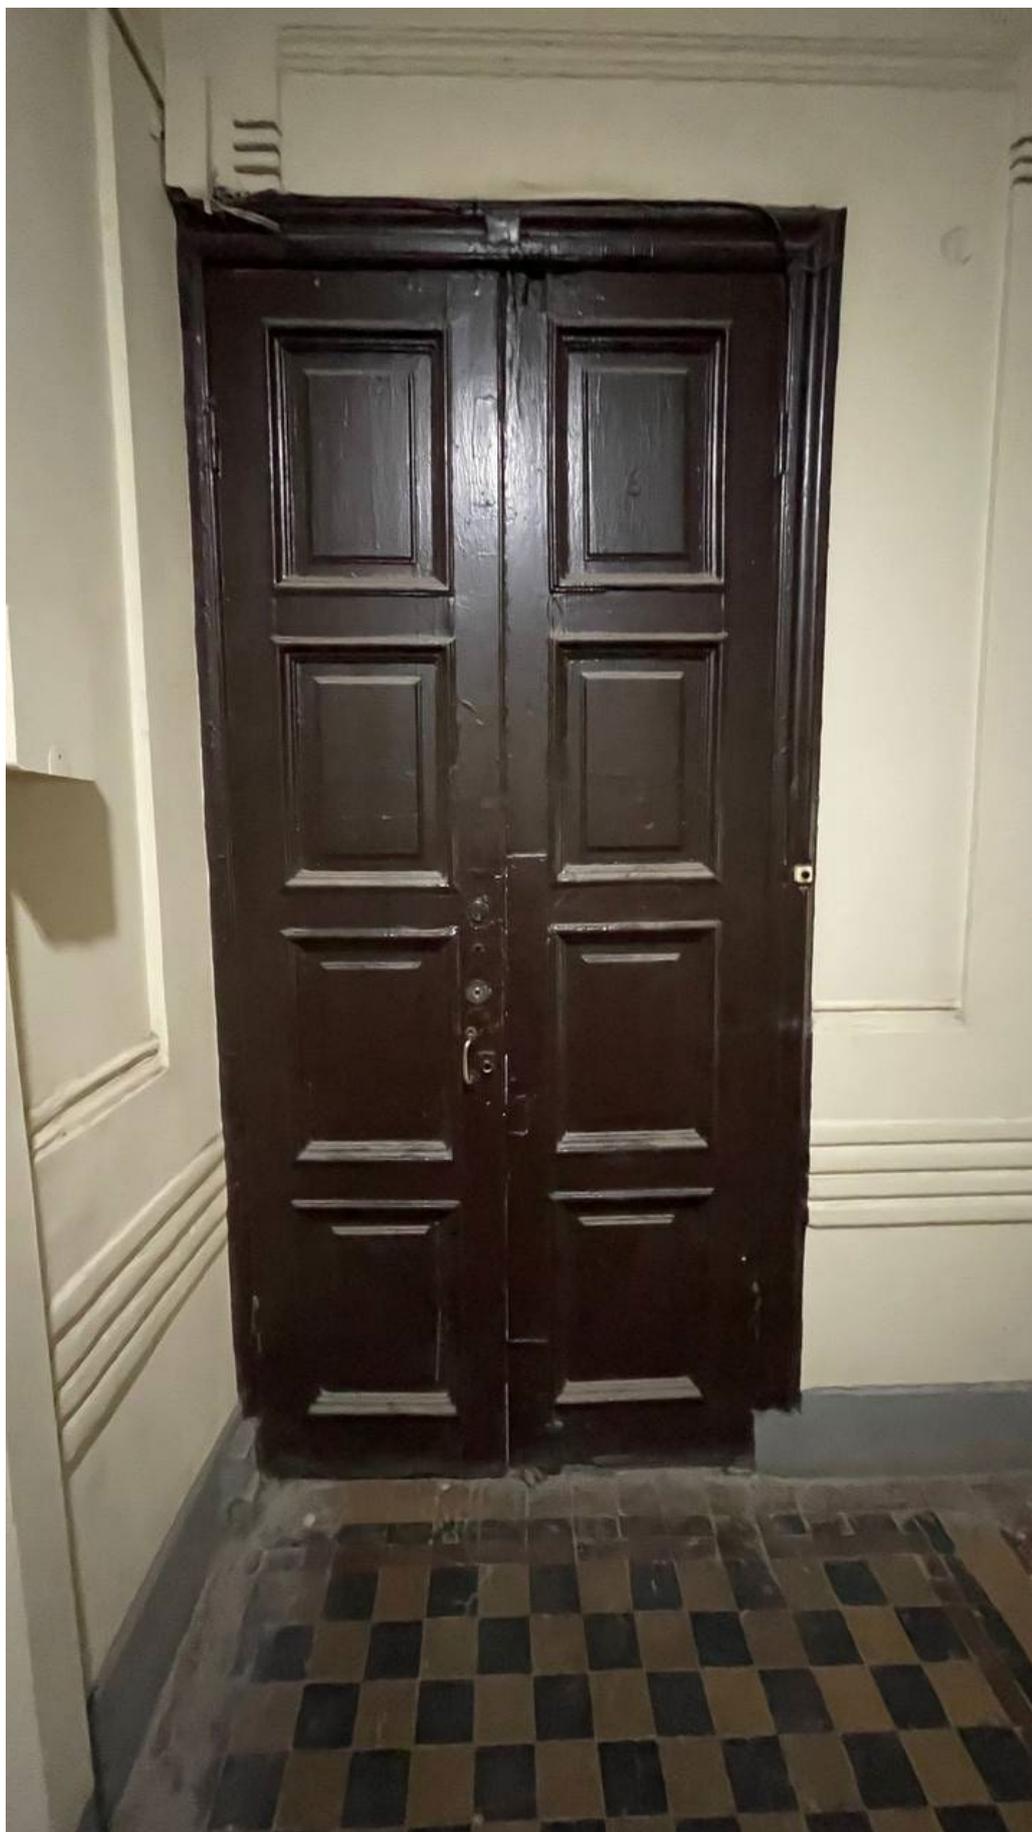
3. Вид на входную дверь квартиры № 6

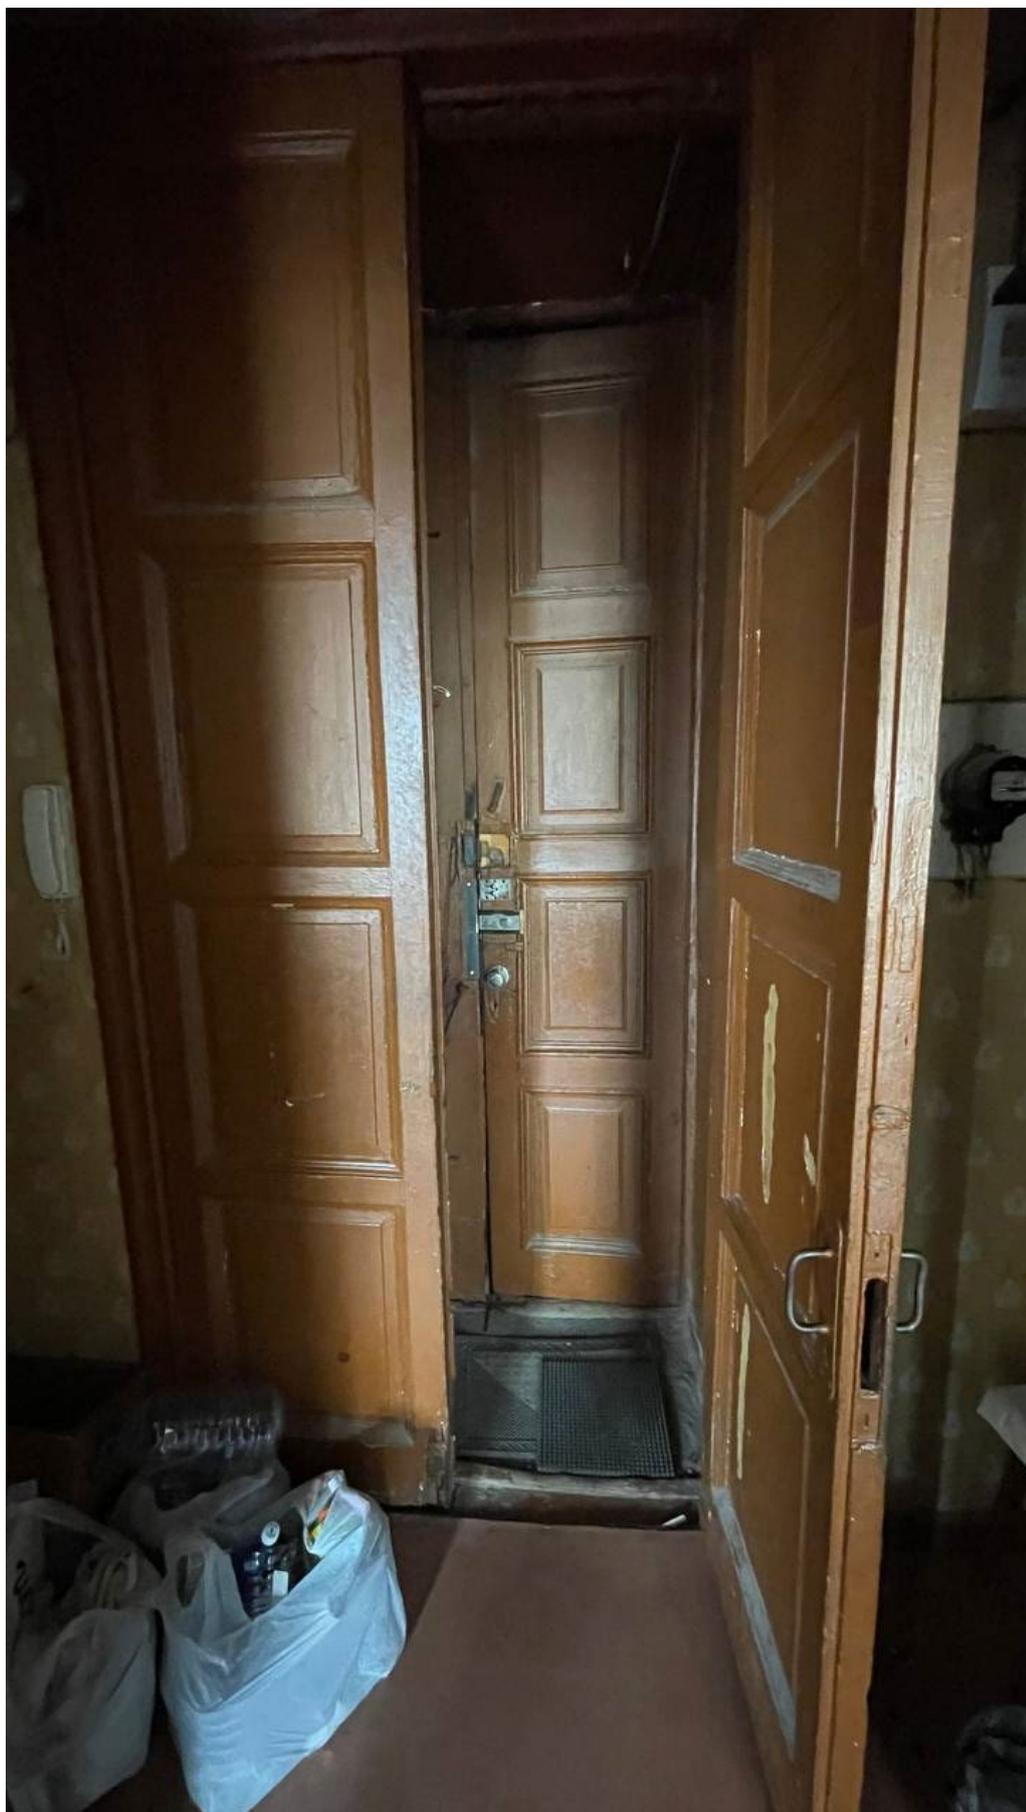
4. Вид на входную дверь в квартире № 6;

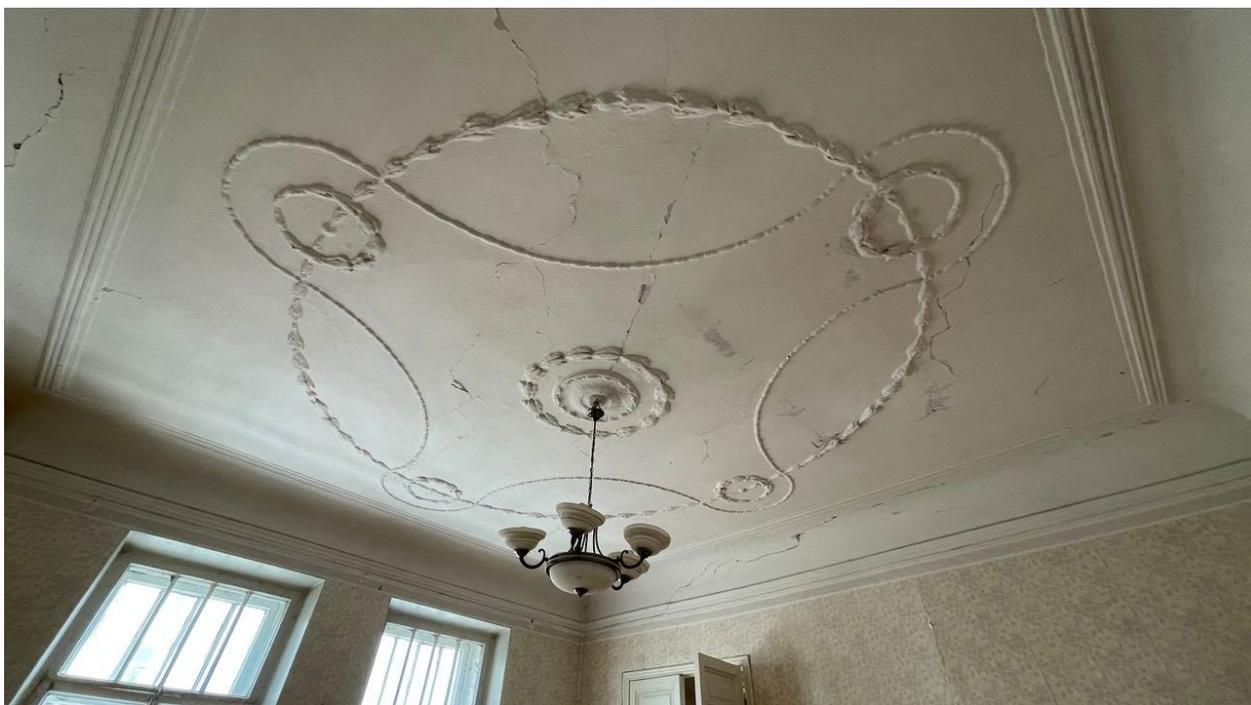
13. Вид на лепное декоративное оформление потолка (круглая розетка цветочного орнамента (тюльпаны) и цветочную гирлянду;

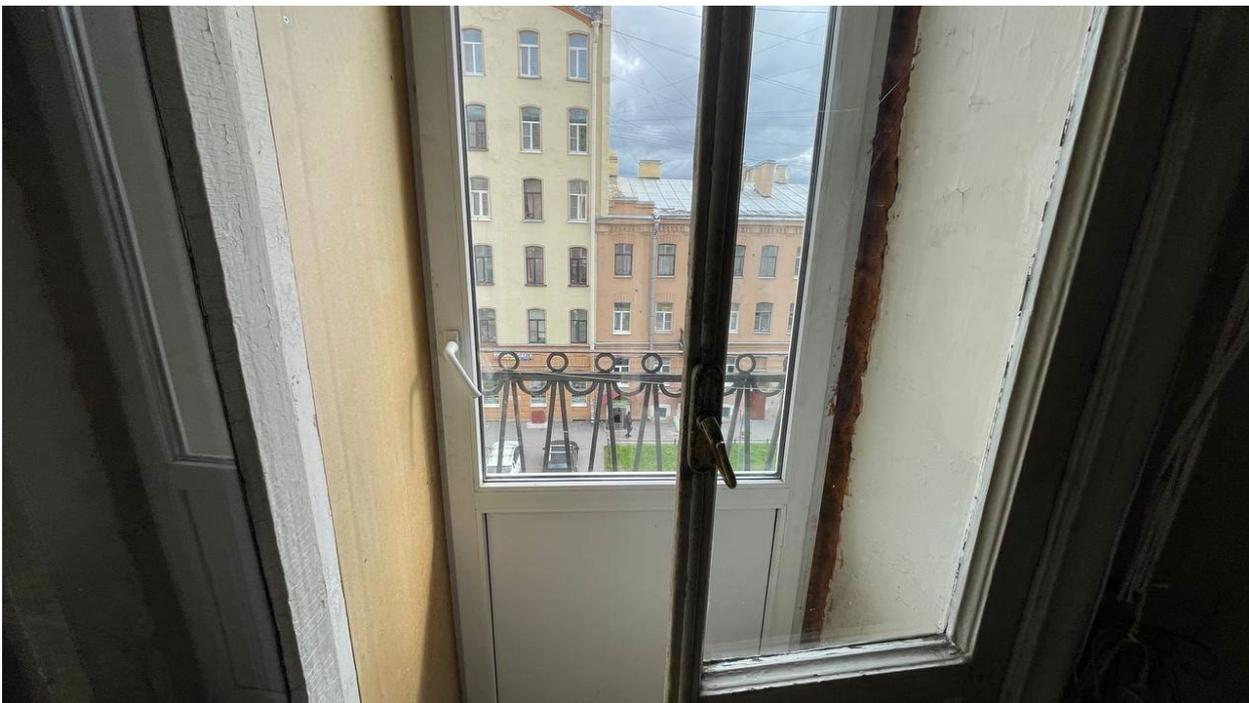
17. Вид на балкон (помещение № 4);

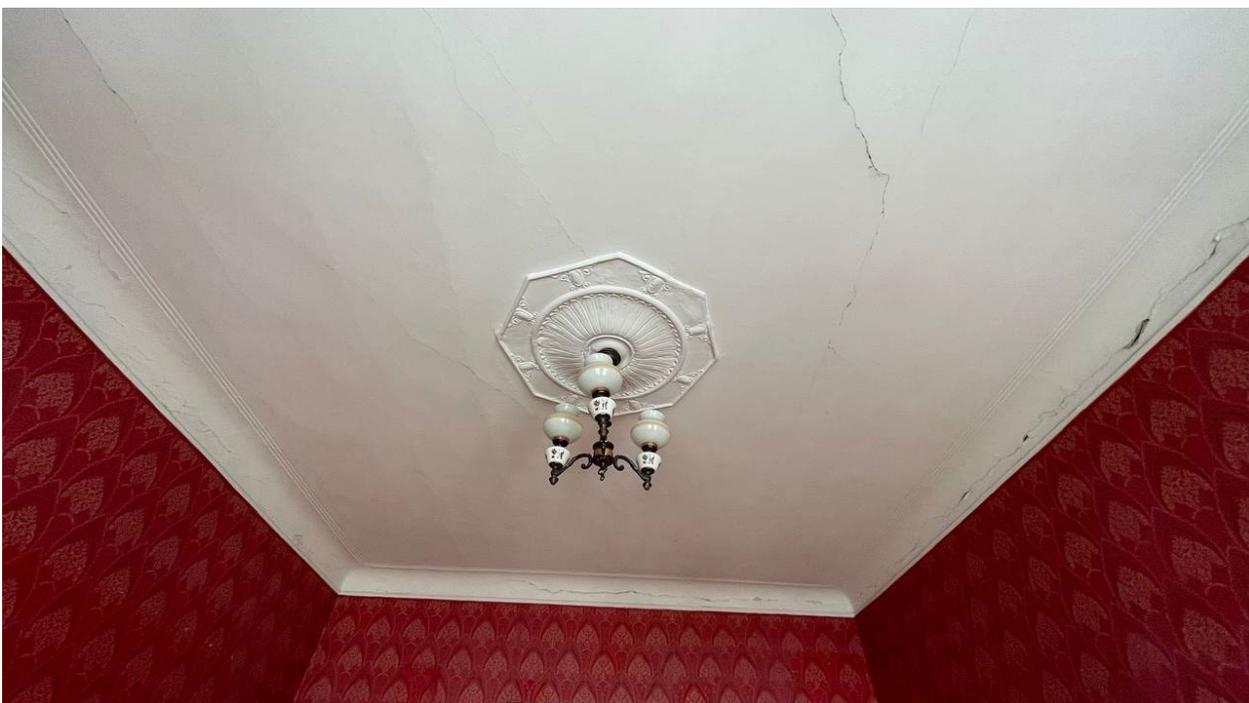
25. Лепные композиции на потолке в комнате (помещение № 5);

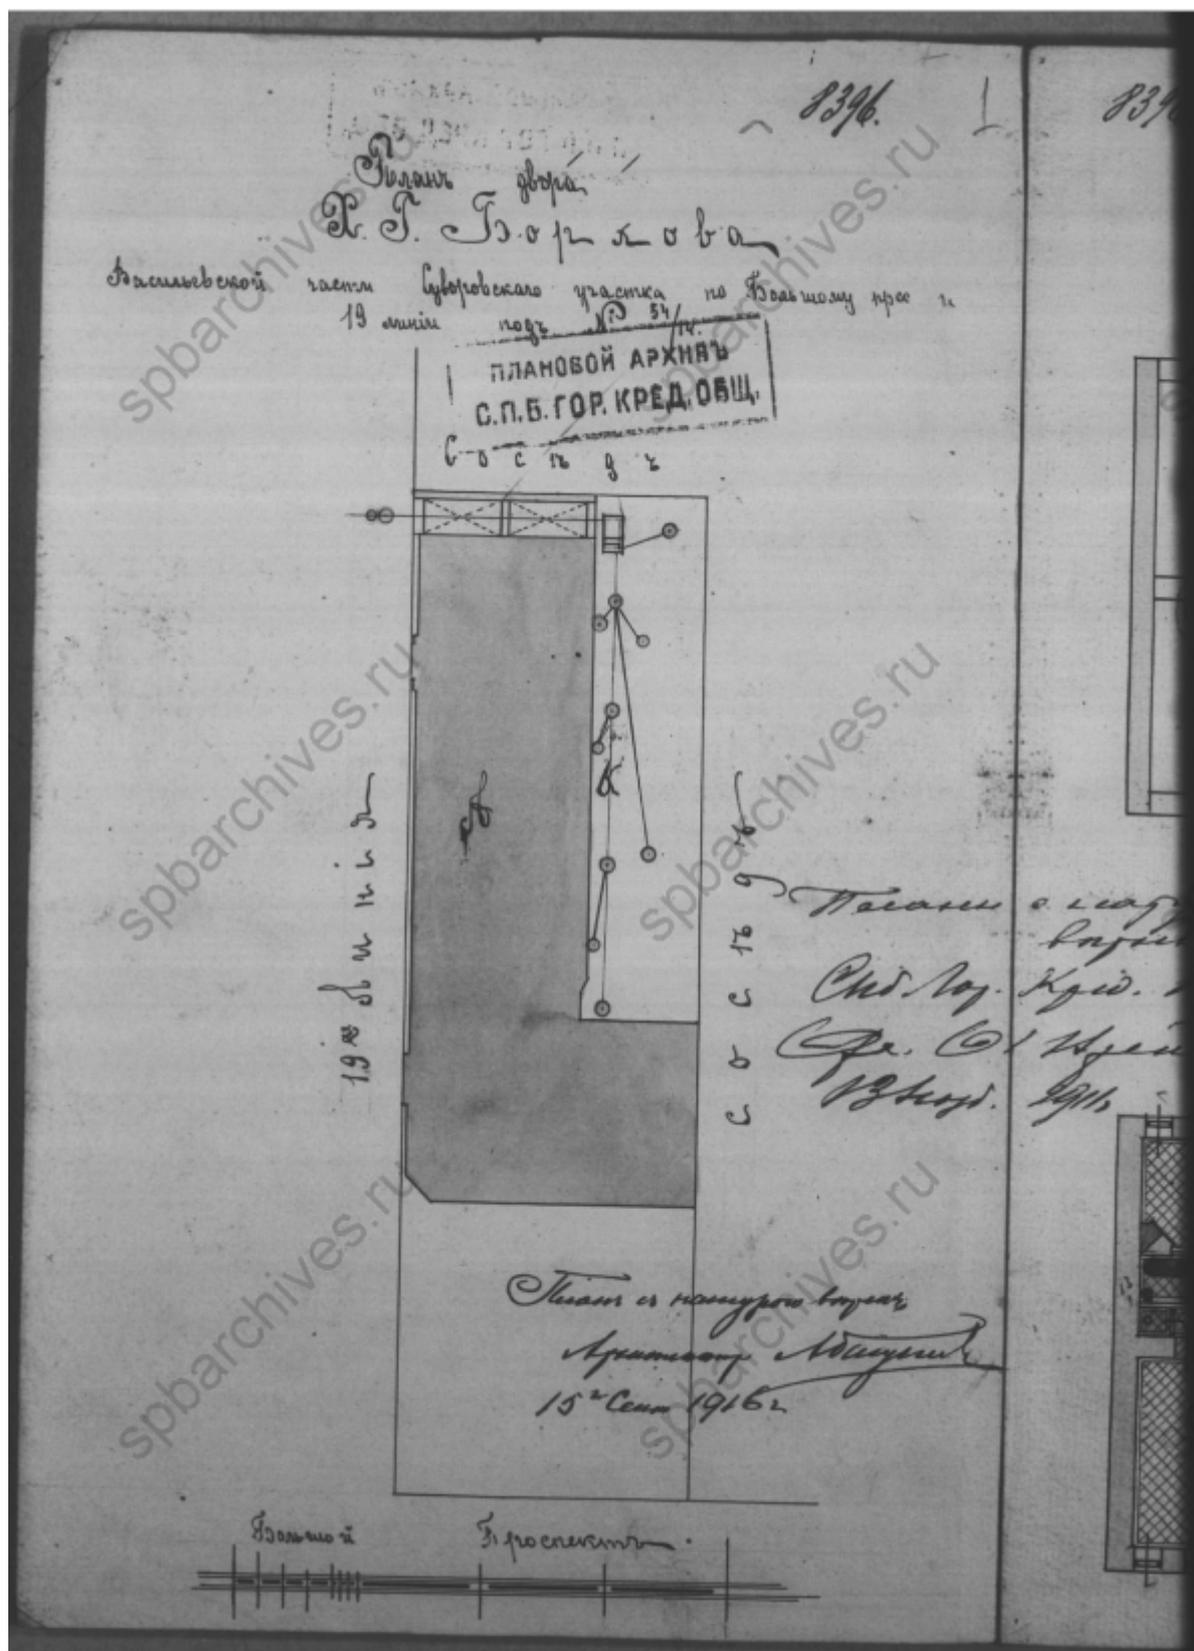
7. План двора. Чертежи дома Х.Г.Борхова по Большому пр.В.О., 54 и 19-й линии В.О.,14. ЦГИА СПб. Фонд 515. Опись 4. Дело 4477. 13.11.1911–15.09.1916. л. 1;

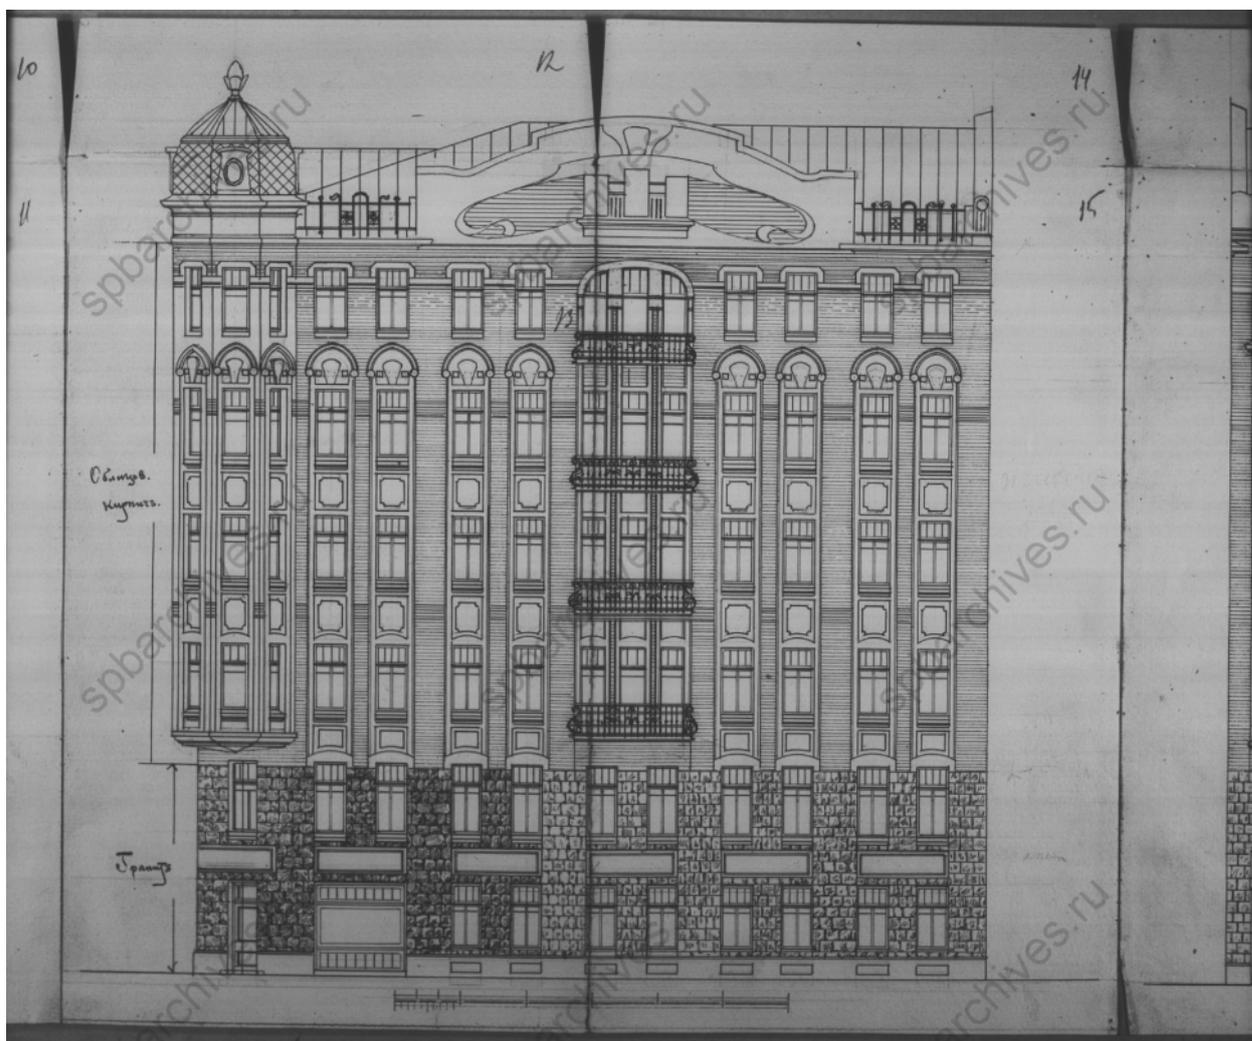
8. Фасад здания. Чертежи дома Х.Г.Борхова по Большому пр.В.О., 54 и 19-й линии В.О.,14. ЦГИА СПб. Фонд 515. Опись 4. Дело 4477. 13.11.1911–15.09.1916. л. 12-14;

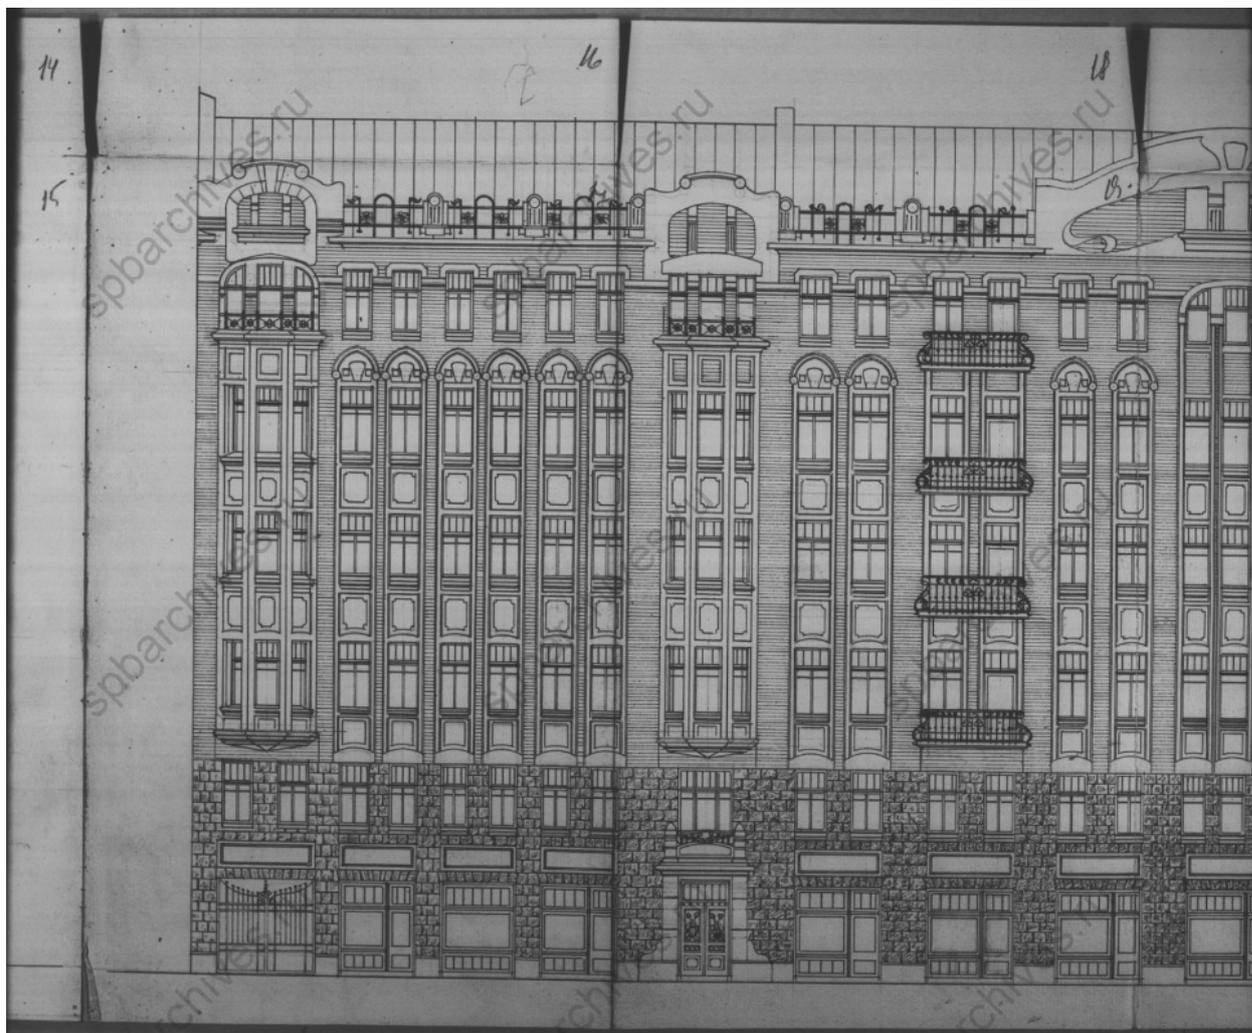
9. Фасад здания. Чертежи дома Х.Г.Борхова по Большому пр.В.О., 54 и 19-й линии В.О.,14. ЦГИА СПб. Фонд 515. Опись 4. Дело 4477. 13.11.1911–15.09.1916. л. 16-18;

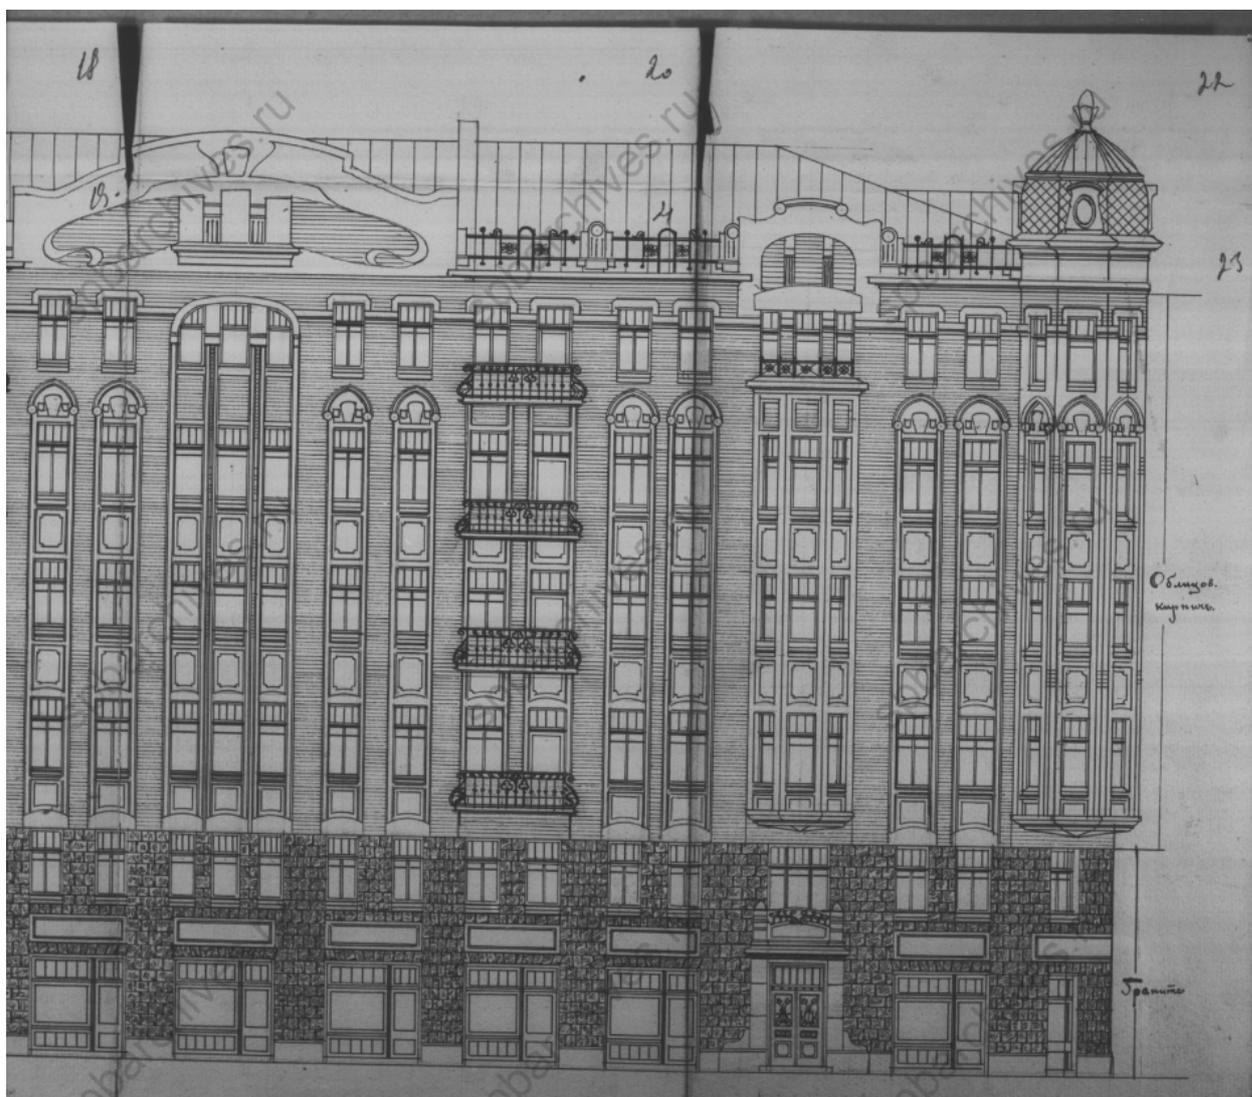
10. Фасад здания. Чертежи дома Х.Г.Борхова по Большому пр.В.О., 54 и 19-й линии В.О.,14. ЦГИА СПб. Фонд 515. Опись 4. Дело 4477. 13.11.1911–15.09.1916. л. 18-22;

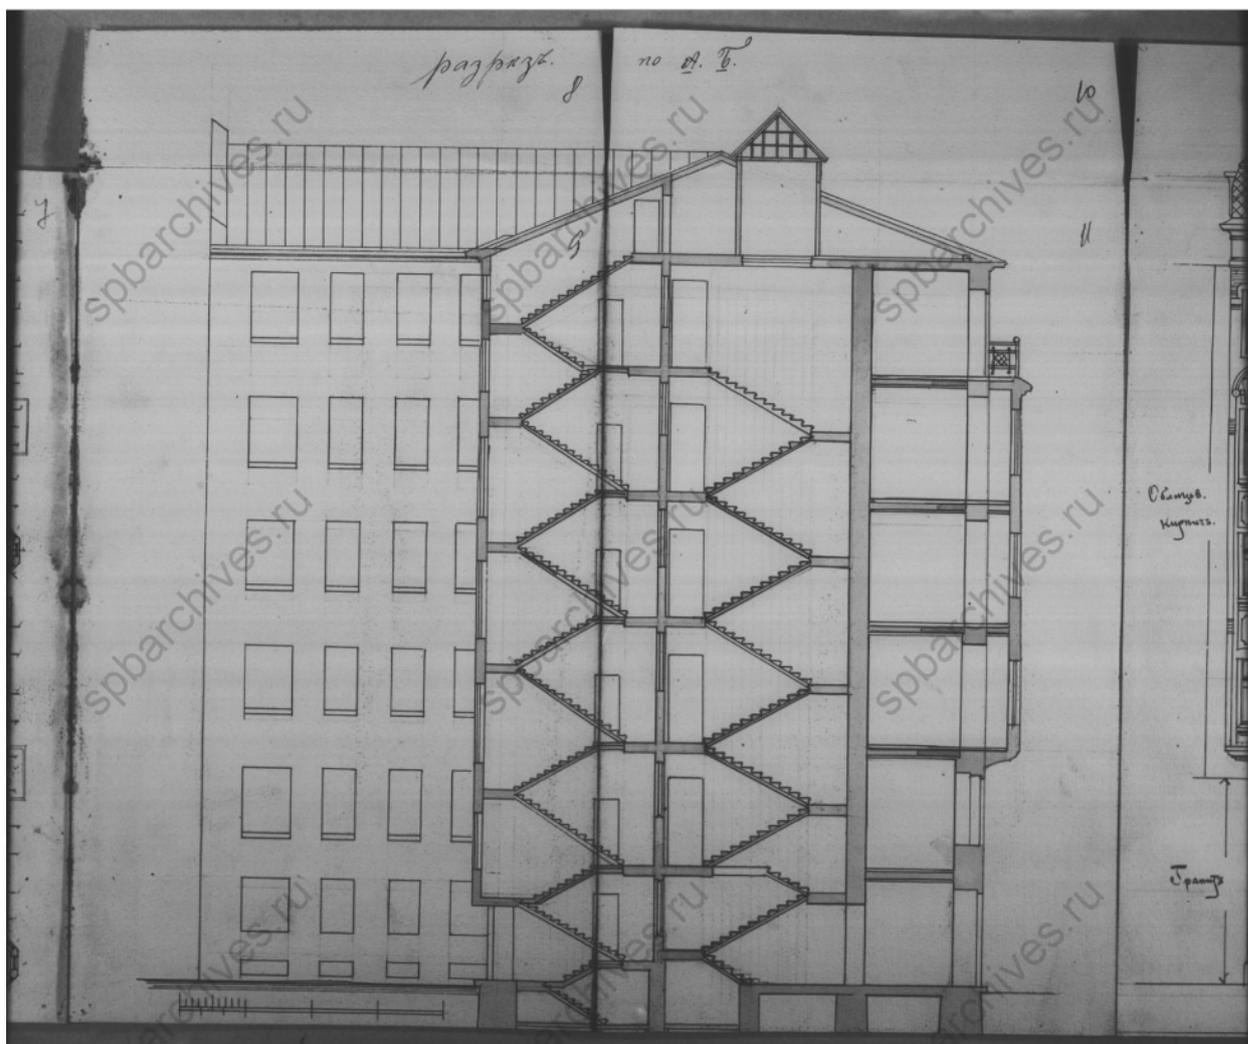
11. Разрез по А.Б. Чертежи дома Х.Г.Борхова по Большому пр.В.О., 54 и 19-й линии В.О.,14. ЦГИА СПб. Фонд 515. Опись 4. Дело 4477. 13.11.1911–15.09.1916. л. 8-10;

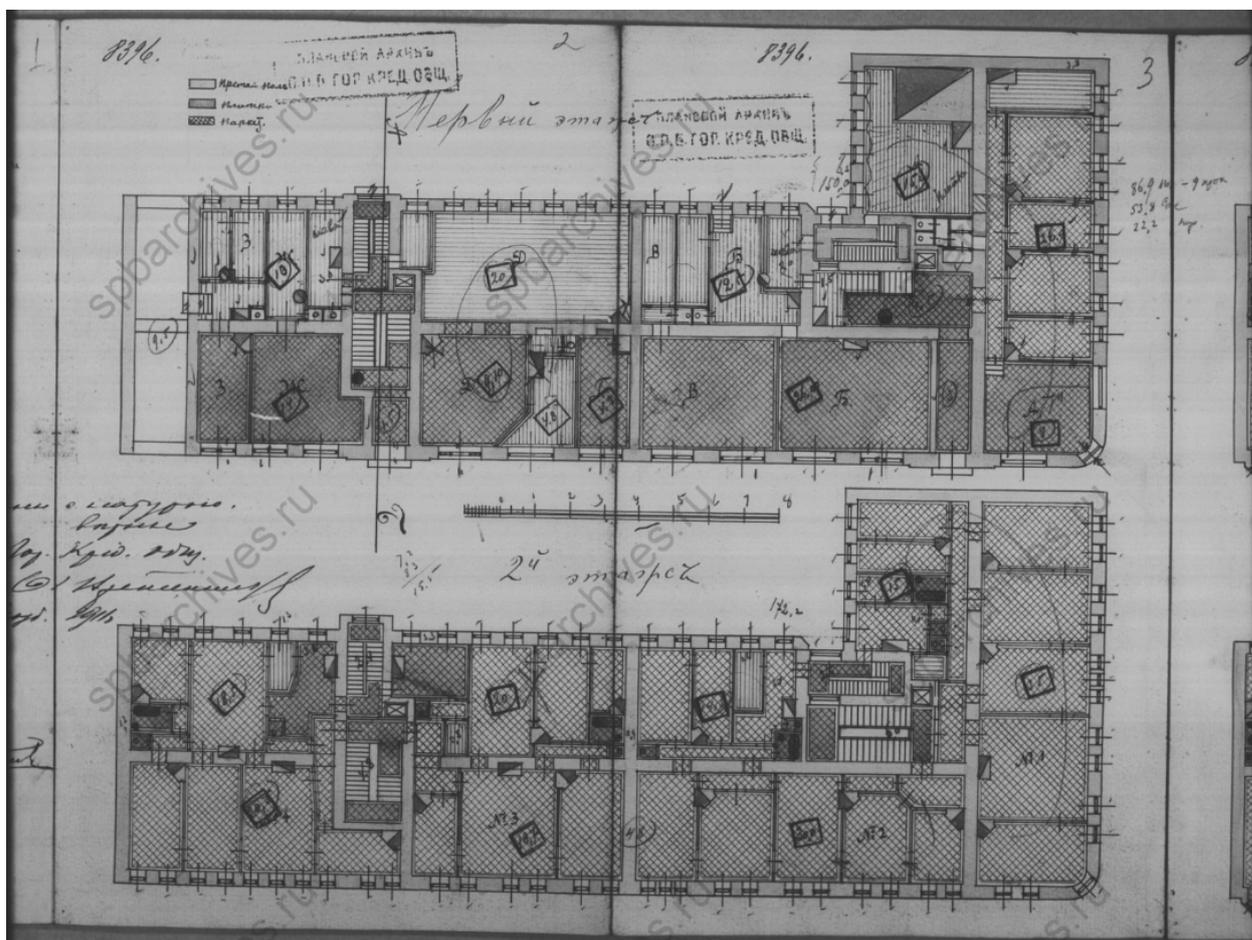
12. План 1 и 2 этажа. Чертежи дома Х.Г.Борхова по Большому пр.В.О., 54 и 19-й линии В.О.,14. ЦГИА СПб. Фонд 515. Описание 4. Дело 4477. 13.11.1911–15.09.1916. л. 2-3;

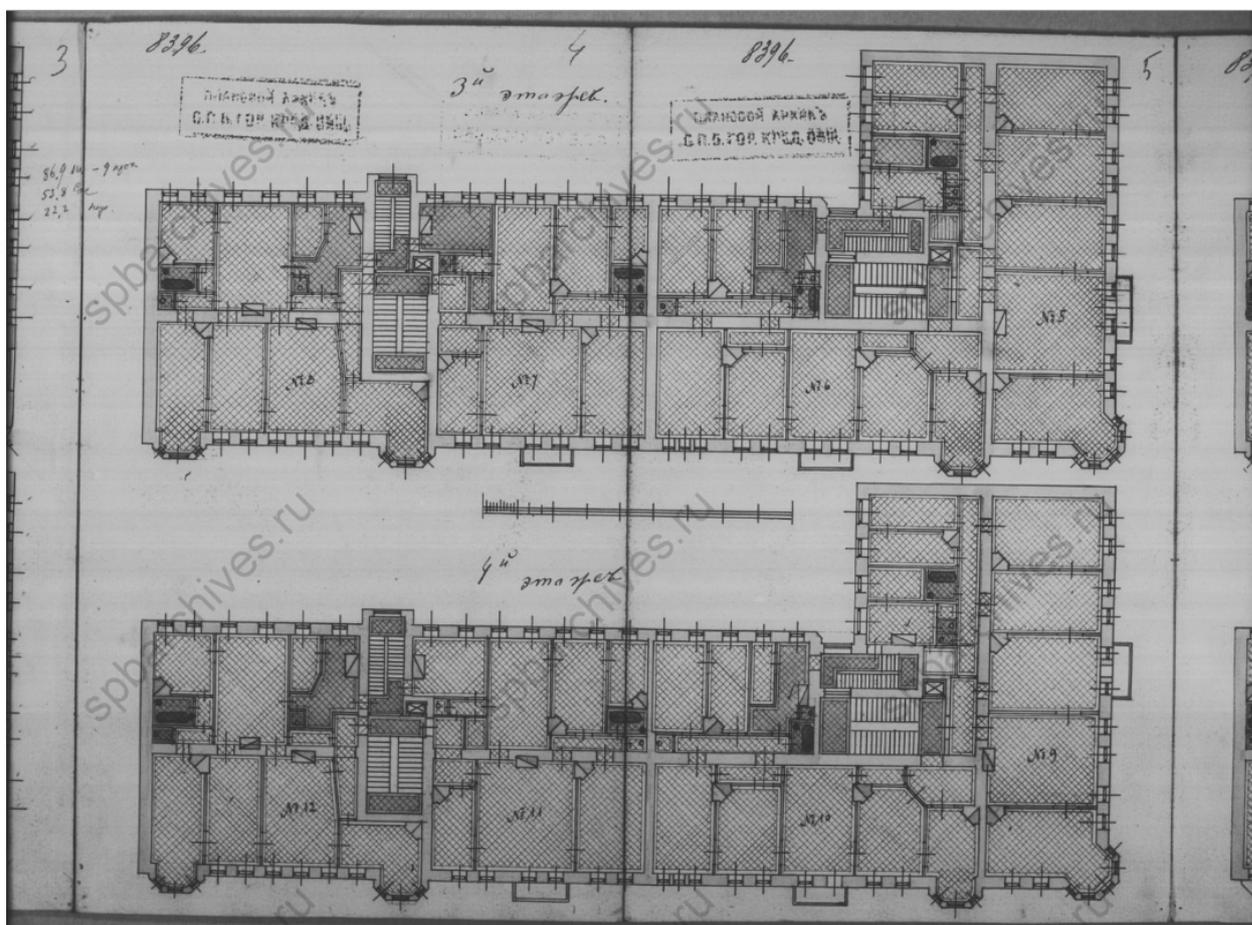
13. План 3 и 4 этажа. Чертежи дома Х.Г.Борхова по Большому пр.В.О., 54 и 19-й линии В.О., 14. ЦГИА СПб. Фонд 515. Опись 4. Дело 4477. 13.11.1911–15.09.1916. л. 4-5;

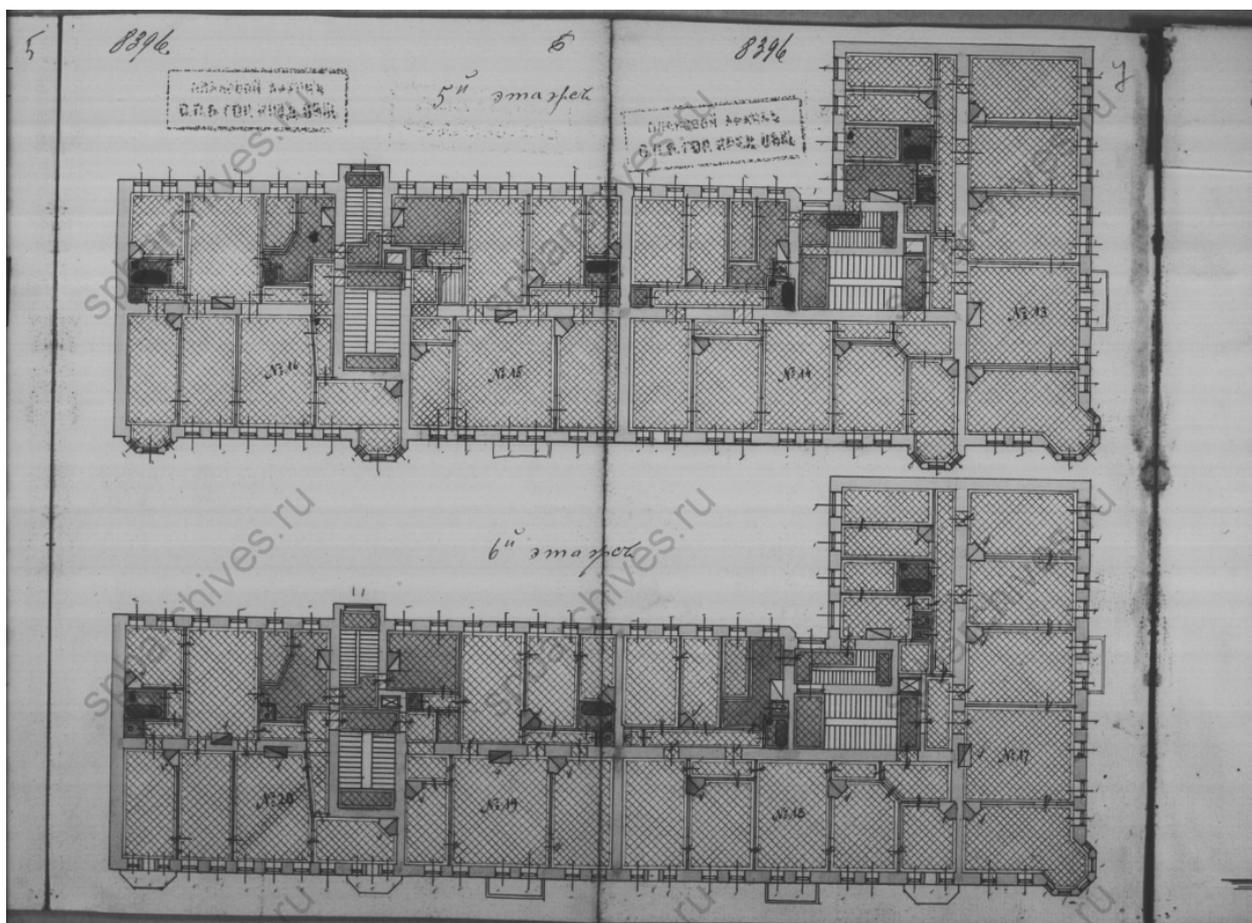
14. План 5 и 6 этажа. Чертежи дома Х.Г.Борхова по Большому пр.В.О., 54 и 19-й линии В.О.,14. ЦГИА СПб. Фонд 515. Опись 4. Дело 4477. 13.11.1911–15.09.1916. л. 6-7;
