АКТ

по результатам государственной историко-культурной экспертизы проектной документации на проведение работ по сохранению объекта культурного наследия регионального значения «Дом княгини Н. П. Голицыной (с 1838 г. - военного министра князя А.И. Чернышева)», расположенного по адресу: Санкт-Петербург, Малая Морская ул. д. 10 лит. А - «Научно-проектная документация для реставрации фасадов объекта культурного наследия регионального значения «Дом княгини Н. П. Голицыной (с 1838 г. - военного министра князя А.И. Чернышева)» (г. Санкт-Петербург, Малая Морская ул., д. 10, лит. А)», Шифр 02-ММКГ-07/2022, разработанной ООО «АРТУСТ» в 2022 г.

Проектная документация на проведение работ по сохранению объекта культурного наследия регионального значения «Дом княгини Н. П. Голицыной (с 1838 г. - военного министра князя А.И. Чернышева)», расположенного по адресу: Санкт-Петербург, Малая Морская ул. д. 10 лит. А - «Научно-проектная документация для реставрации фасадов объекта культурного наследия регионального значения «Дом княгини Н. П. Голицыной (с 1838 г. - военного министра князя А.И. Чернышева)» (г. Санкт-Петербург, Малая Морская ул., д. 10, лит. А)», Шифр 02-ММКГ-07/2022, разработанная ООО «

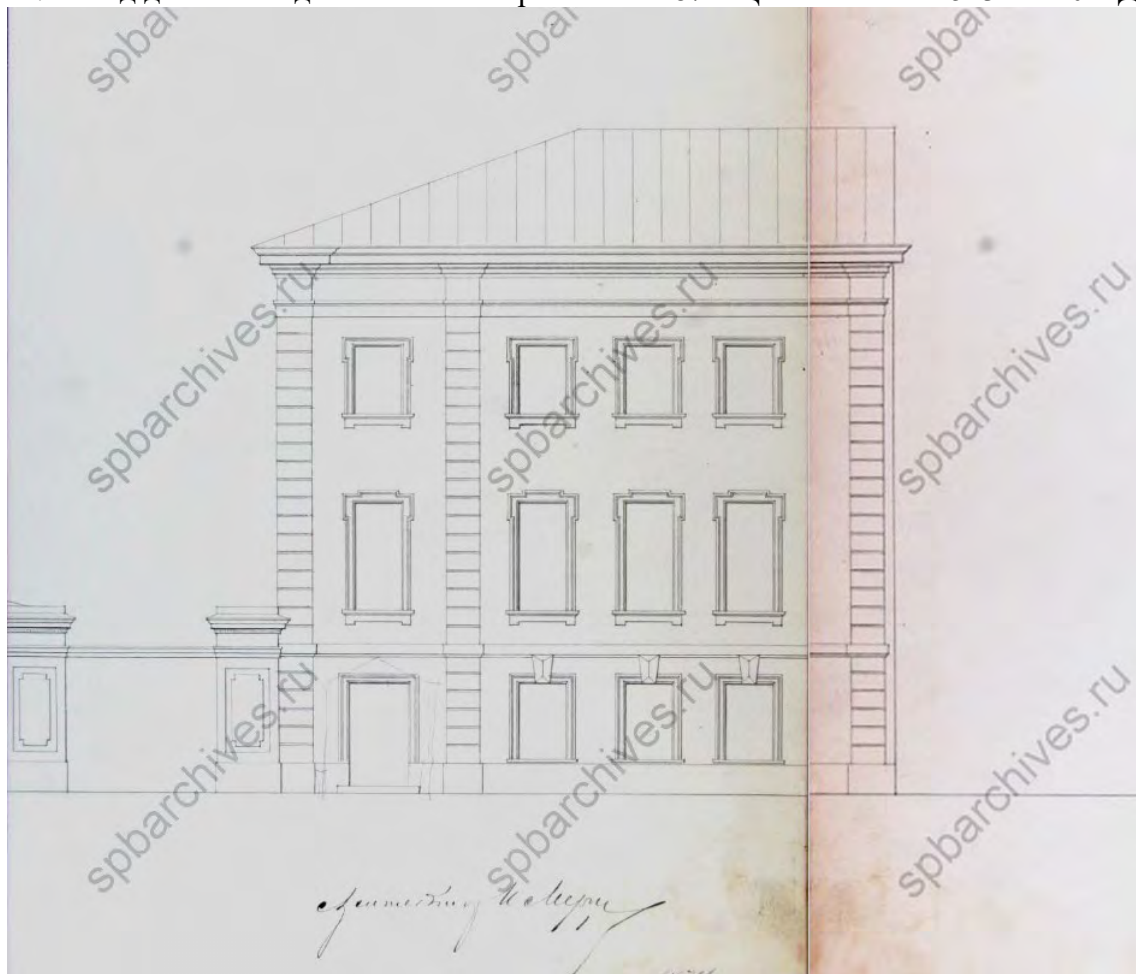
13. Фасад дома наследников князя Чернышева. 1874. ЦГИА СПб. Ф. 513. О. 102. Д. 84.

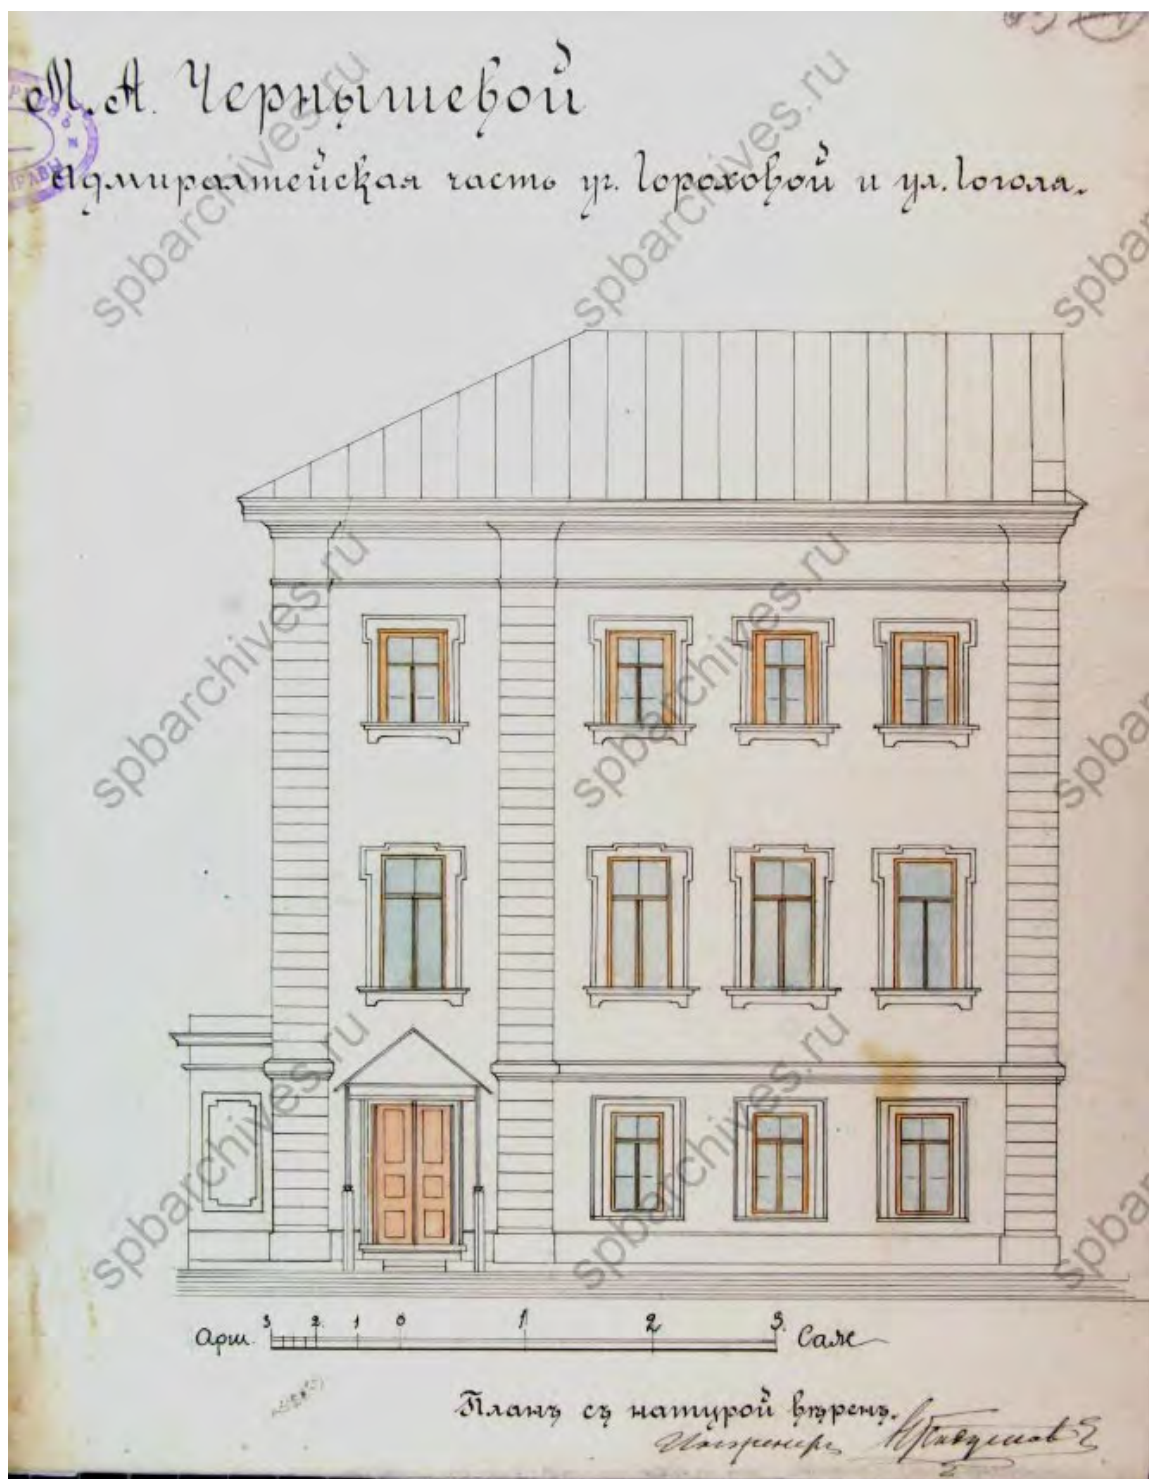
17. Фасад дома княжны М.А. Чернышевой. 1910. ЦГИА СПб. Ф. 513. О. 102. Д. 84.
