**Акт**

**по результатам государственной историко-культурной экспертизы**  
проектной документации по сохранению объекта культурного наследия федерального значения «Павильон садовый», расположенного по адресу: г. Санкт-Петербург, ул. Галерная, д. 58-60, лит. Б, входящего в состав объекта культурного наследия федерального значения «Дворец Бобринских», расположенного по адресу: г. Санкт-Петербург, Галерная ул., 58 - 60, Адмиралтейского канала наб., 33, Ново-Адмиралтейского канала наб., 6 - «Проектно-сметная документация по реставрации объекта культурного наследия федерального значения «Павильон садовый», расположенного по адресу: г. Санкт-Петербург, ул. Галерная, д. 58-60, лит. Б» (шифр ЕД-116270), разработанной ООО «ПР» в 2022 г.

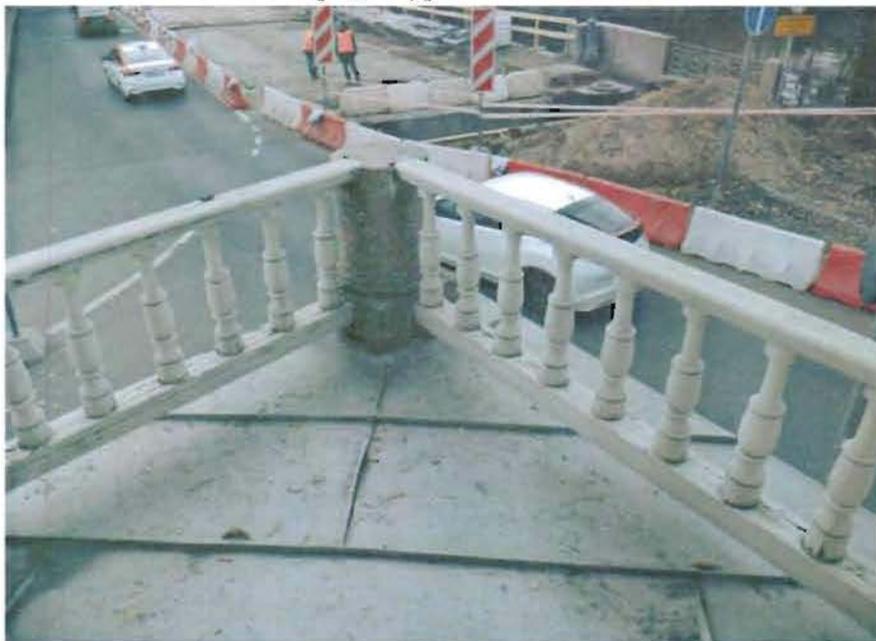
6. Балюстрада в уровне 2-го этажа

Терраса второго этажа имеет ограждение, выполненное из древесины хвойных пород. Элементы ограждения, и тетивы и балясины имеют значительные трещины, окрасочные слои повреждены и частично утрачены. Отдельные участки повреждены гнилью. Гранитные столбы ограждения террасы выполнены из различных видов камня.

– замена поврежденных элементов ограждения балюстрады из древесины хвойных пород. Реставрация сохраняемых элементов;

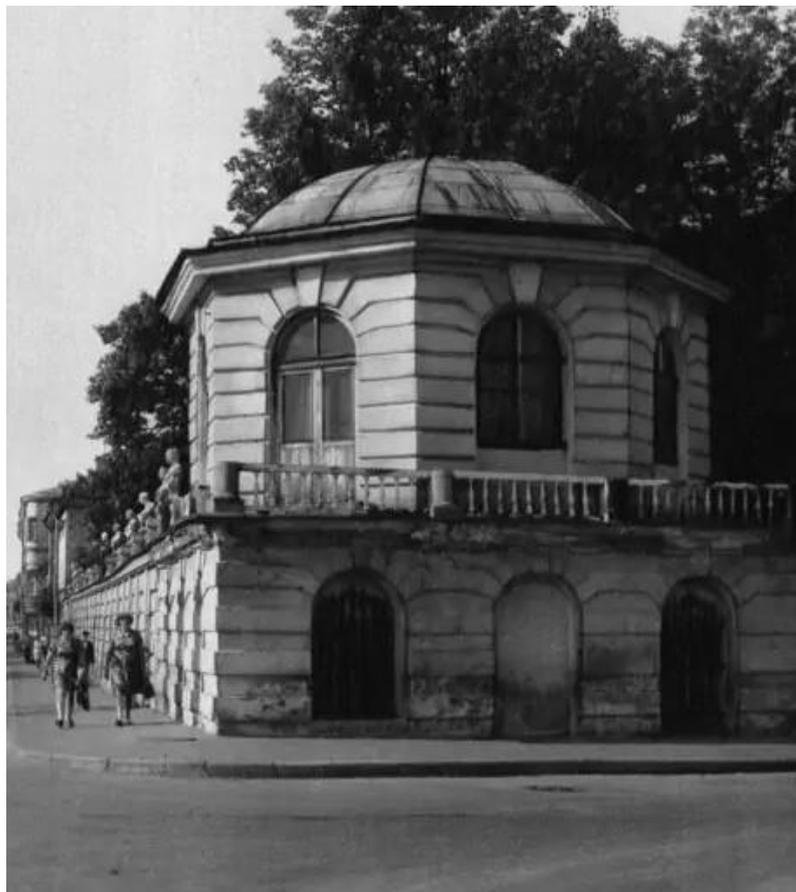
14. Садовый павильон со стороны Адмиралтейского канала. 1975-1979 года.

К 1967 году состояние Садового павильона стало критично. Павильон находился в это время в ведении Садово-паркового хозяйства. Известно, что крыша протекала; штукатурка на 70% площади обвалилась, обнажив кирпичную кладку стен, которая во многих местах разрушилась; гранитные тумбы ограждения балкона, и ряд других архитектурных деталей утрачены (Илл.14)<sup>23</sup>.
