Акт

по результатам государственной историко-культурной экспертизы проектной документации на проведение работ по сохранению объекта культурного наследия федерального значения «Дом Гротена Ф. (Салтыкова Н.И.)» (Санкт-Петербург, Дворцовая наб., д.4, ул. Миллионная, д.3, лит.А, Суворовская пл.), «Проектная документация на проведение работ по сохранению объекта культурного наследия федерального значения «Дом Гротена Ф. (Салтыкова Н.И.)» (на проведение работ по приспособлению, реставрации, ремонту части здания СПбГИК по адресу: СПб, Дворцовая наб., д.4, лит.А)», выполненной ООО «Комплекс-проект» в 2021г. (Шифр №190821)

Санкт-Петербург**01 ноября 2022 г.**

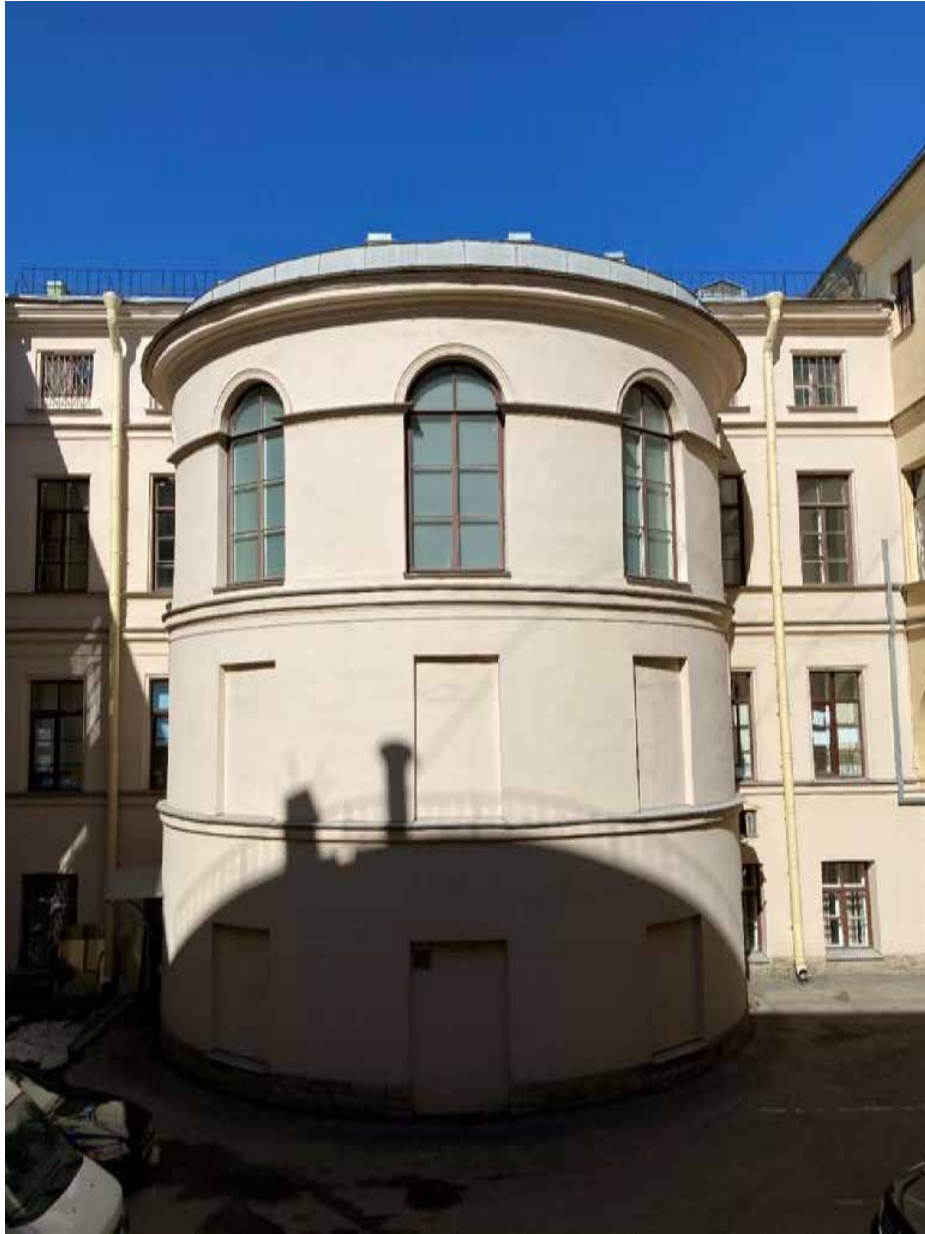
Фото 5. СПбГИК. Дворовый фасад. Ротонда

- ремонт деревянных дверных заполнений (расчистка, шлифовка, покрытие тонирующим лаком);
- ремонт, штукатурка и покраска поврежденного участка стены со стороны фасада ротонды (ремонт дворового фасада предусмотрен требованием охранного обязательства и будет осуществлен по отдельному договору);

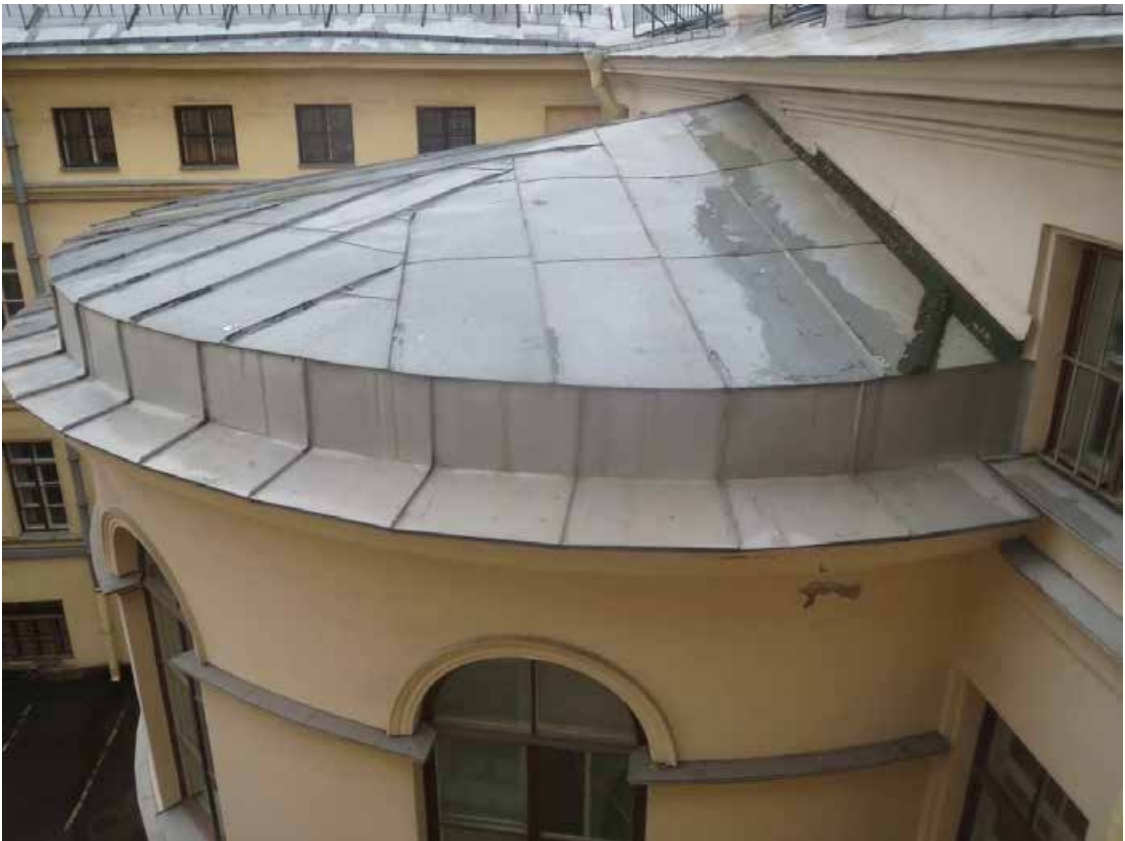
Основным повреждением покрытия над Ротондой являются протечки на угловых участках. Предположительно протечки происходят в зимний период при образовании наледи на кровле. Подтверждением этому является наличие заплаток на кровле установленных в местах ее нарушения при чистке наледи. Для обеспечения работоспособного состояния необходимо выполнение ремонтных работ. В штукатурном слое потолка Ротонды выявлены многочисленные трещины, помещения требуют ремонта.

Фото 6. СПбГИК. Ротонда. Вид сверху

- демонтаж существующей металлической кровли и обрешетки в ротонде;
- демонтаж утеплителя, поврежденного в следствии периодического намокания;
- укладка нового утеплителя;

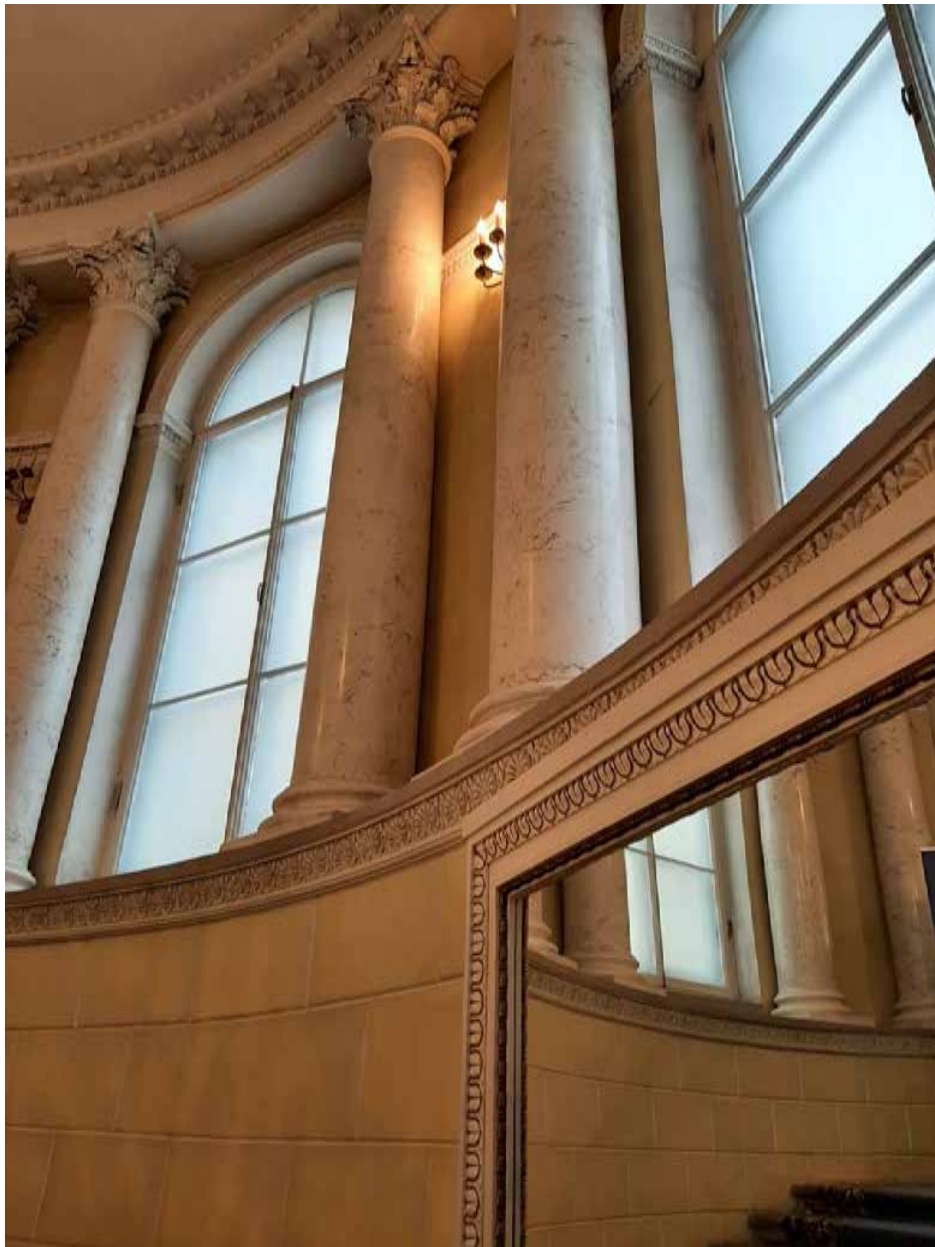
На 3-м этаже в местах примыкания ротонды с вышерасположенными наружными стенами происходят протечки внутрь помещений, где идет намокание и разрушение отделки и декоративных элементов внутренних помещений здания.

Фото 12. СПбГИК. Лестница ротонды. Основание колонн. 3 этаж

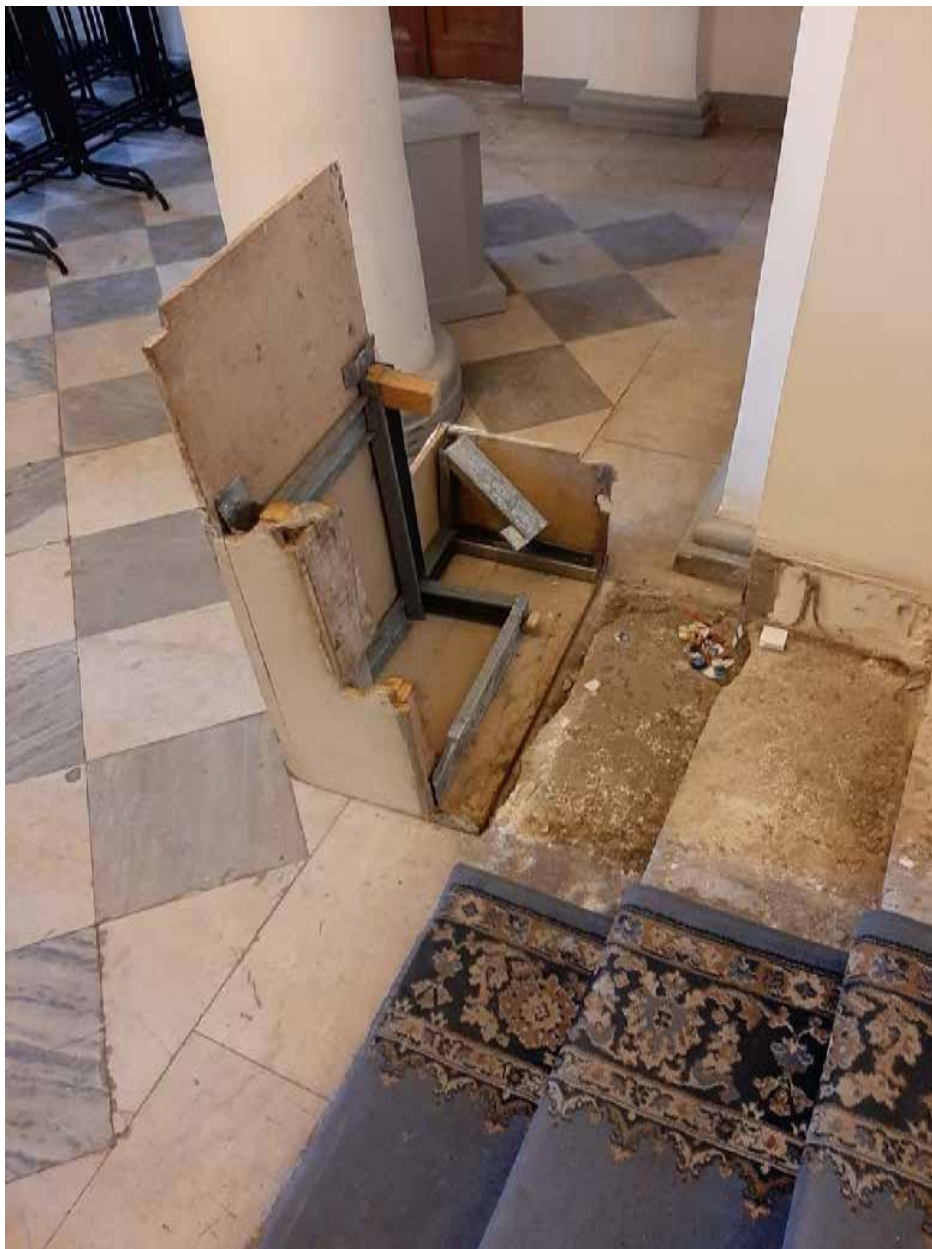
Фото 17. СПбГИК. Лестница. Короб, прикрывающий дефекты ступеней (открытый).

- усиление 4-х колонн в вестибюле;
- восстановление поврежденной нижней ступени парадной лестницы, выполненной из известняка, методом вырезания поврежденной части и вставки вновь изготовленного фрагмента из подобранного по цвету и фактуре камня (Путиловского известняка), шлифовка и гидрофобизация ступеней для предотвращения попадания влаги, продления срока эксплуатации и сохранению цвета и фактуры каменных ступеней;

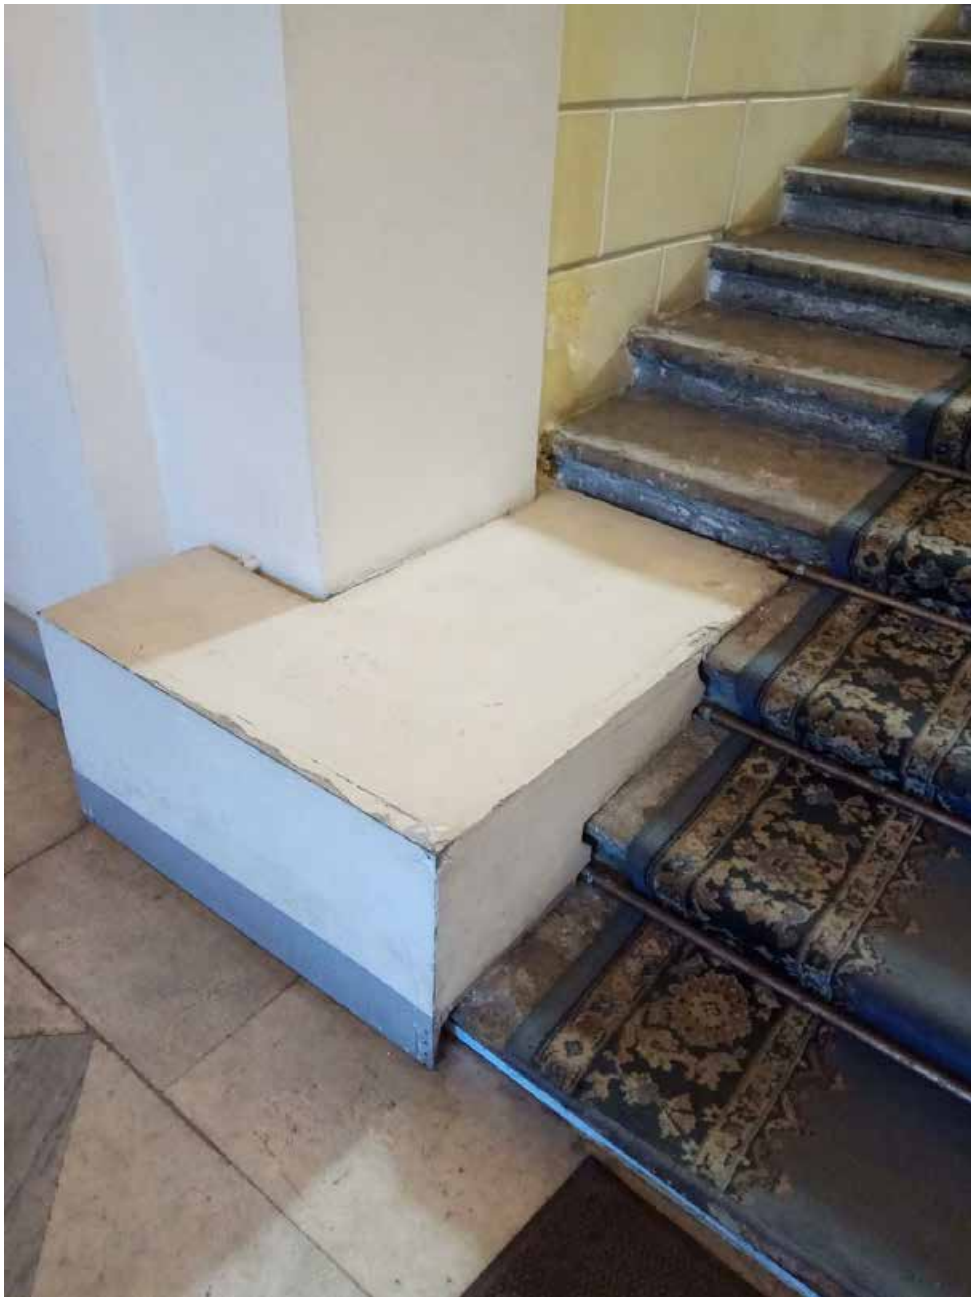
Фото 18. СПбГИК. Лестница. Короб, прикрывающий дефекты ступеней (закрытый).

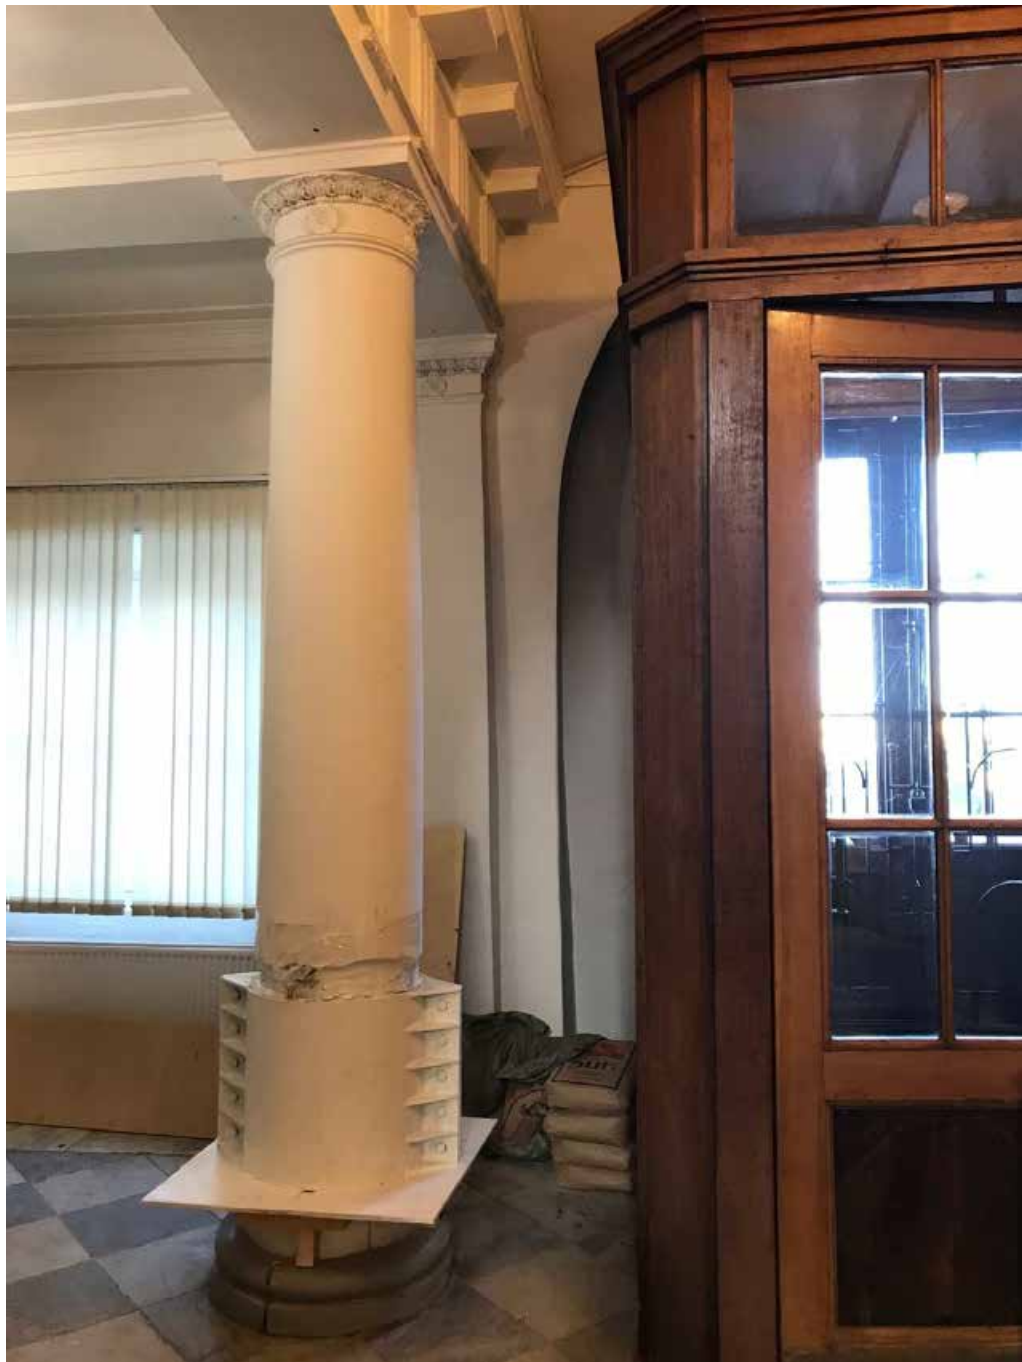
В помещении входного вестибюля выявлены разрушения штукатурки и кирпича на несущих колоннах и стенах помещения. Идет разрушение штукатурного слоя и кирпича по всему диаметру колонны.

помещения вестибюля. Кирпичные колонны и стены отделаны штукатуркой, которая не пропускает влагу, и кирпичная кладка не просыхает. В результате замачивания в конструкциях образуются дефекты – деструкция кирпича, высолы, трещины и отслоения отделочных слоев. В стенах обнаружена поверхностная деструкция кирпича, которая не влияет на несущую способность кладки. В колоннах же обнаружены разрушения, значительно снижающие несущую способность конструкций. Несущие конструкции входного вестибюля находятся в ограниченно работоспособном техническом состоянии в связи с их постоянным замачиванием и требуют ремонта.

Фото 19. СПбГИК. Входной вестибюль. Деформация колонн.

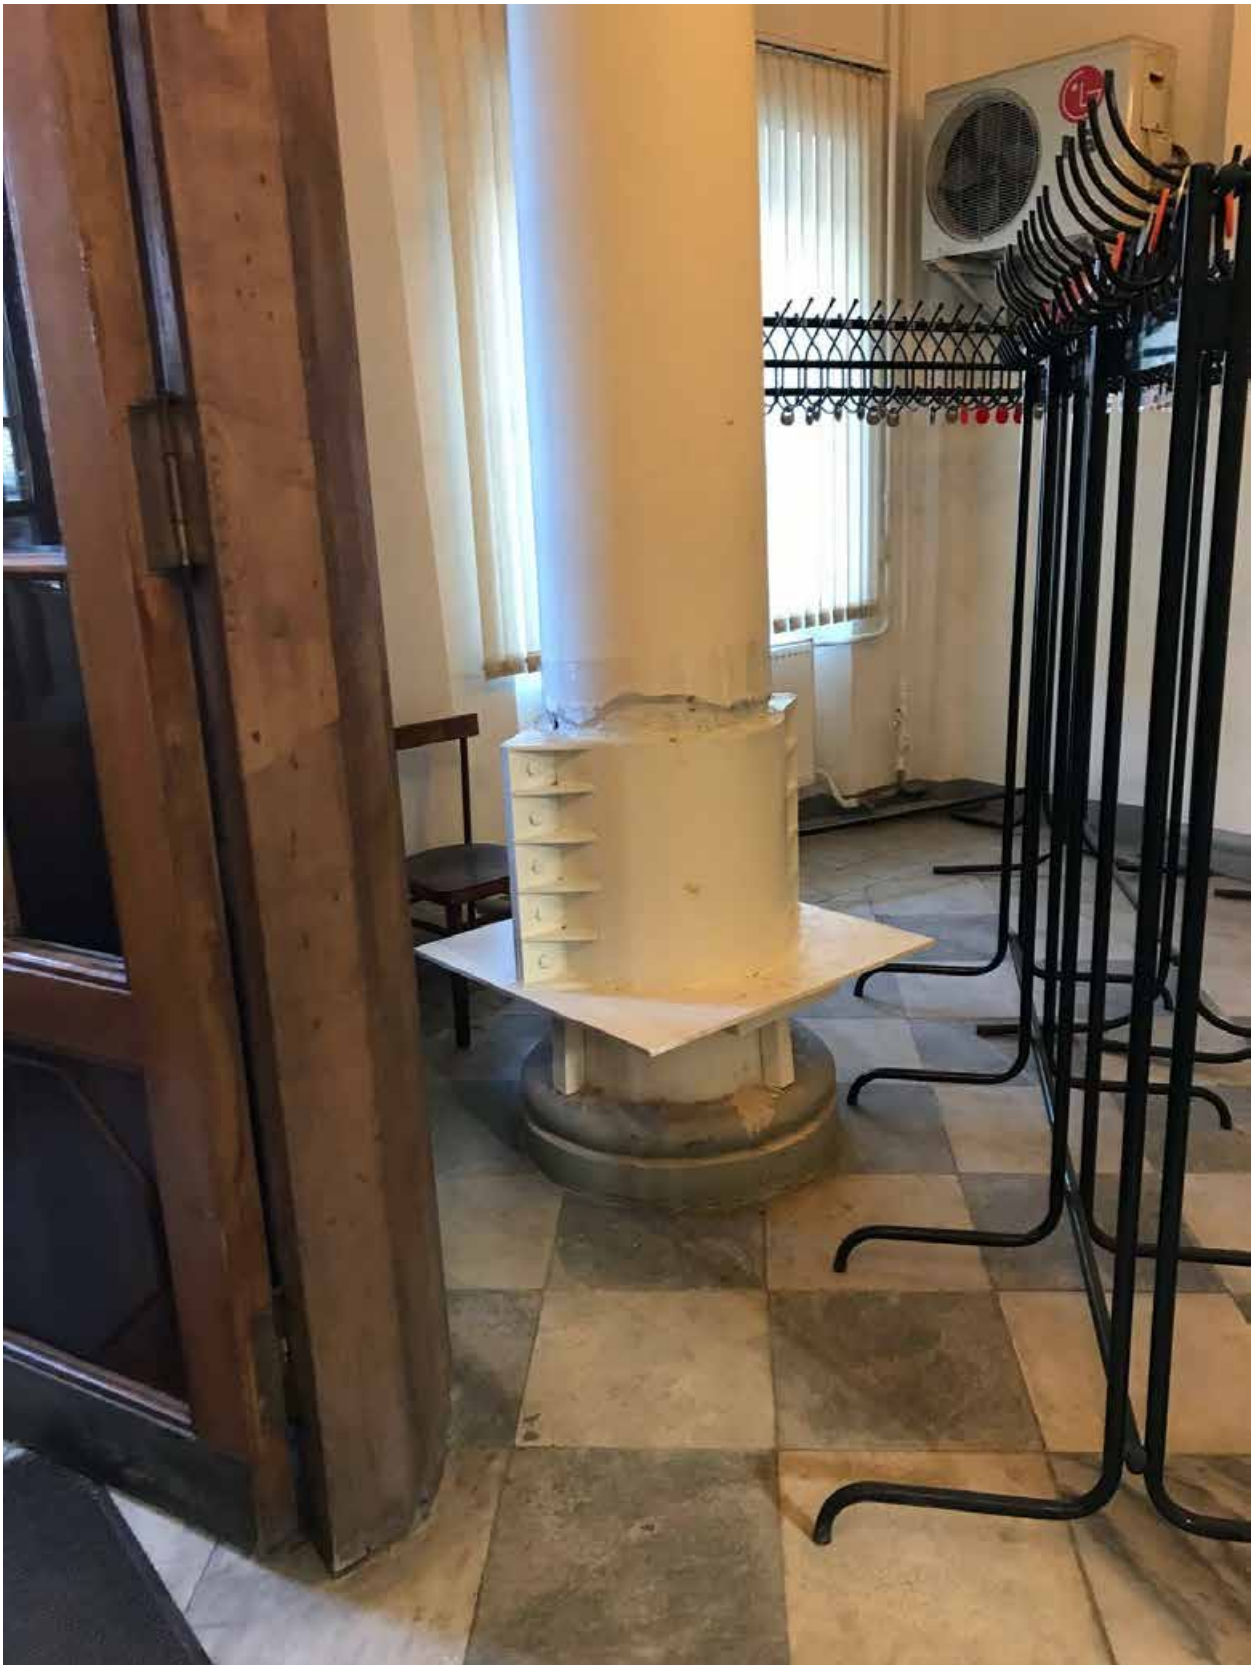
Фото 20. СПбГИК. Входной вестибюль. Деформация колонн.
