Акт

**по результатам государственной историко-культурной
экспертизы проектной документации на проведение работ
по сохранению выявленного объекта культурного наследия
«Дом К.И. Фасси и Л.А. Богусского», расположенного по адресу:
Санкт-Петербург, Василеостровский район, 6-я линия В.О., дом 41, литера А,
разработанной ООО «Архитектурно-реставрационная мастерская «Вега» в
2021 г. — «Санкт-Петербург, 6-я линия В.О., д. 41, кв. 16 “Дом К.И. Фасси и
Л.А. Богусского” (выявленный объект культурного наследия)
«Проект приспособления для современного использования квартиры № 16»
(Шифр: 063-21), с целью определения соответствия проектной документации
требованиям законодательства Российской Федерации в области
государственной охраны объектов культурного наследия**

**Санкт-Петербург
2022 г.**

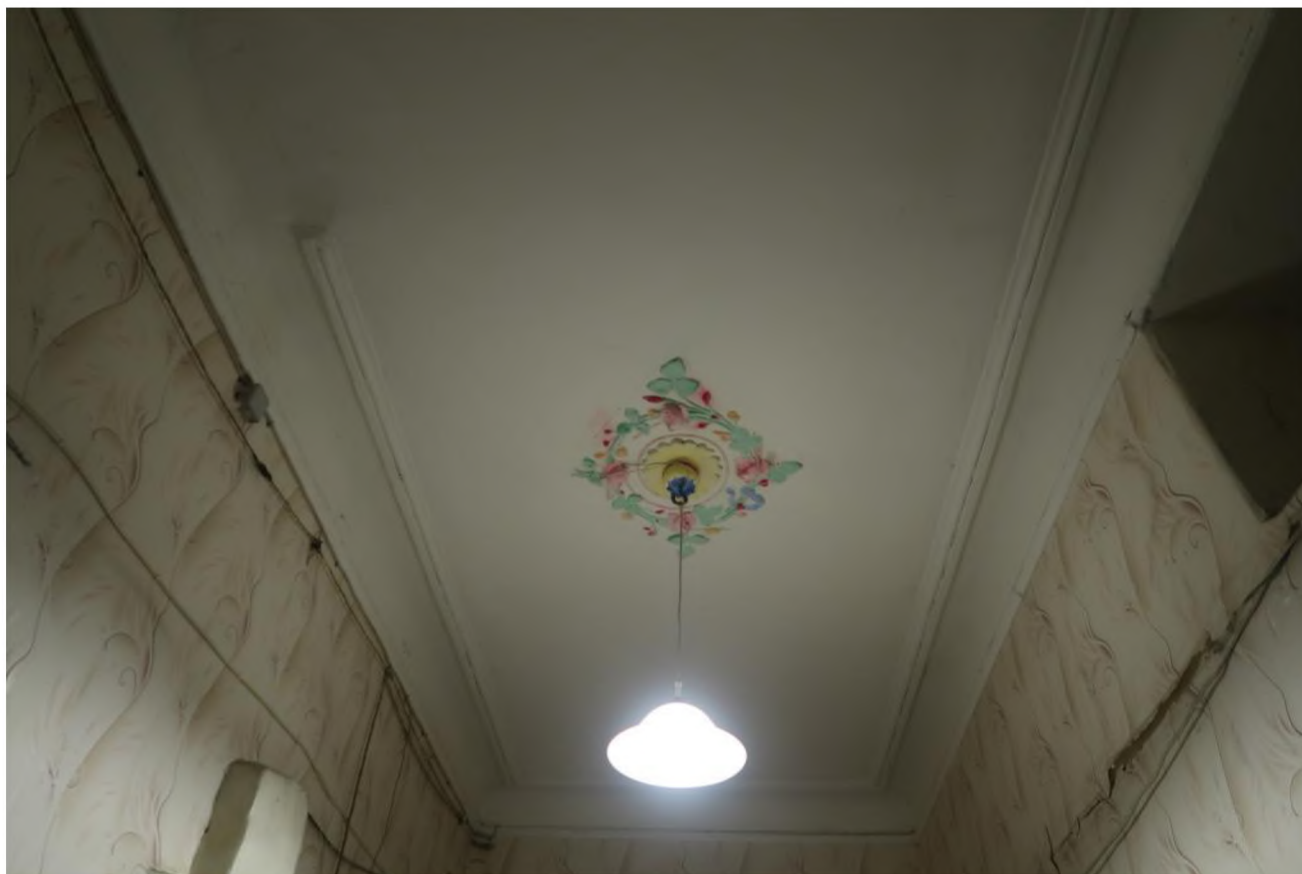
14. Помещение коридора № 8 (нумерация в соответствии с планом ПИБ).
Плафон.

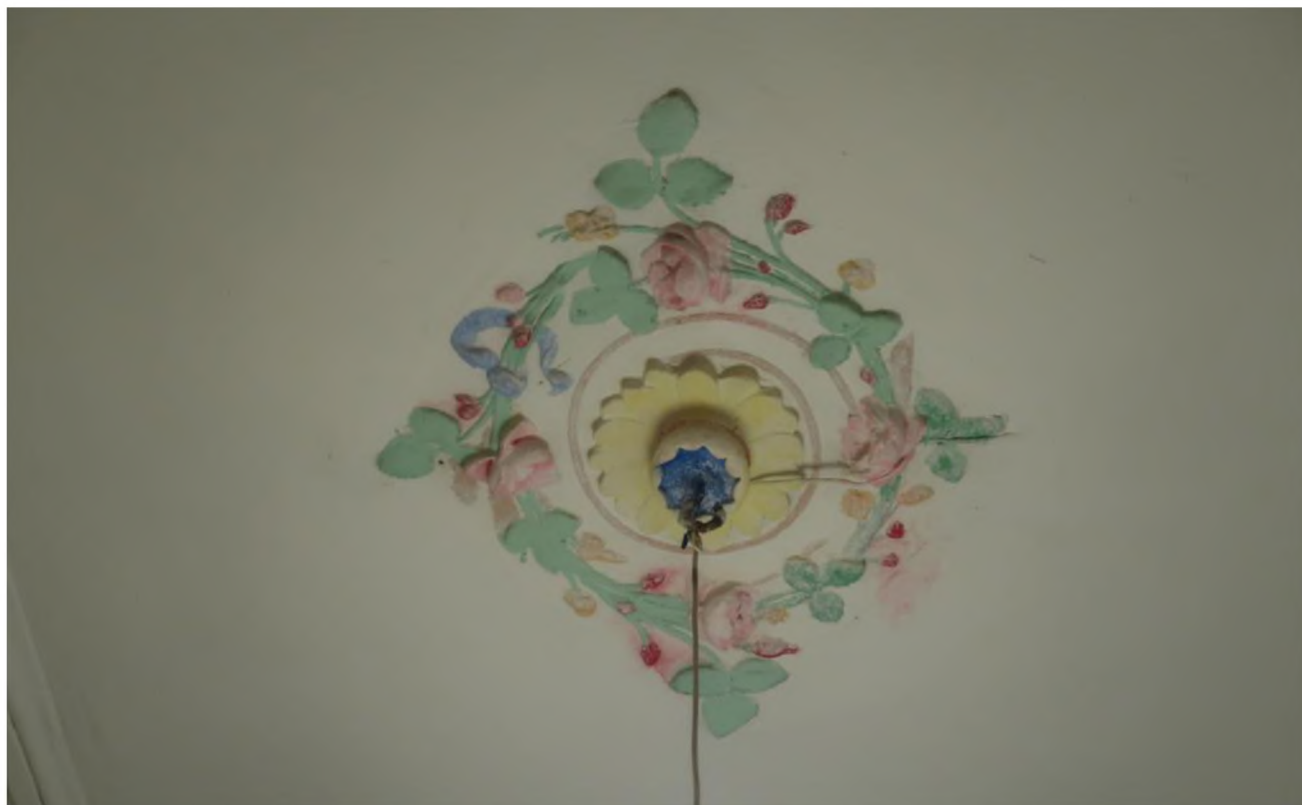
15. Помещение коридора № 8 (нумерация в соответствии с планом ПИБ). Розетка плафона.

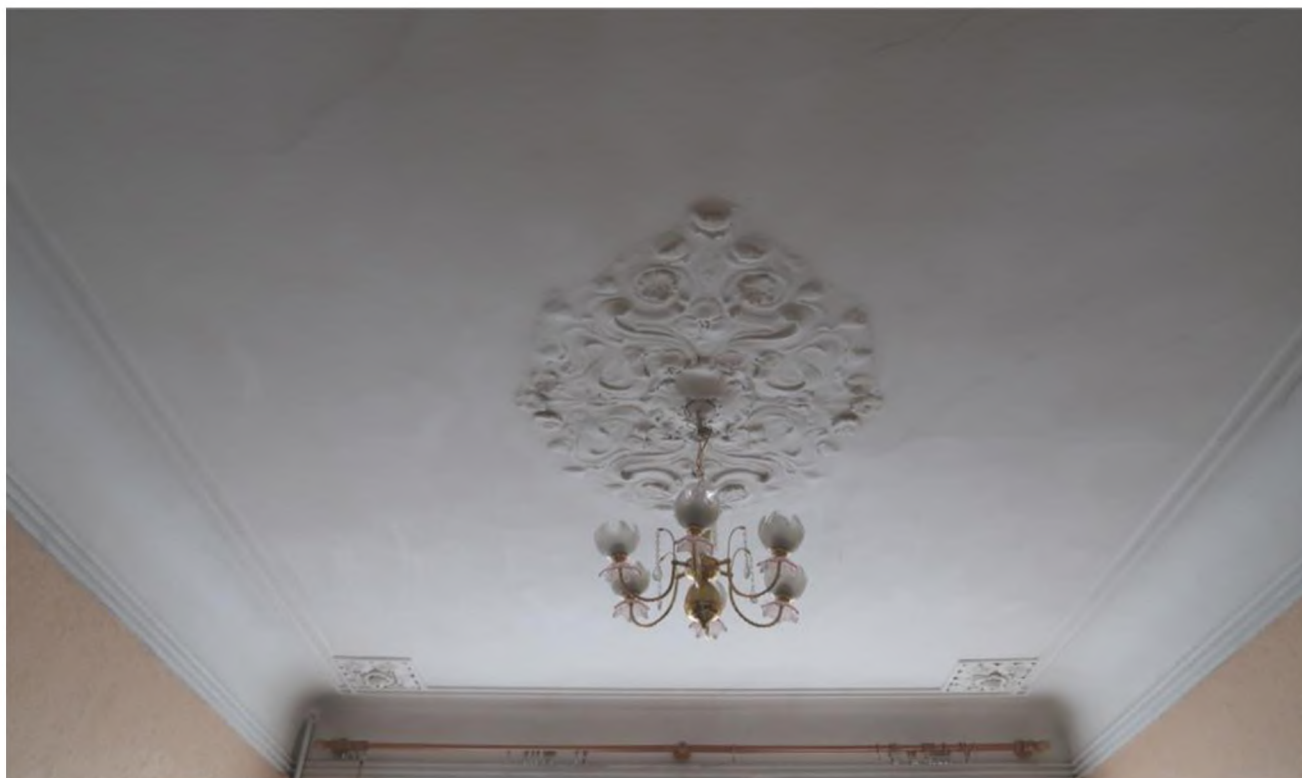
17. Помещение комнаты № 7 (нумерация в соответствии с планом ПИБ).
Общий вид плафона.

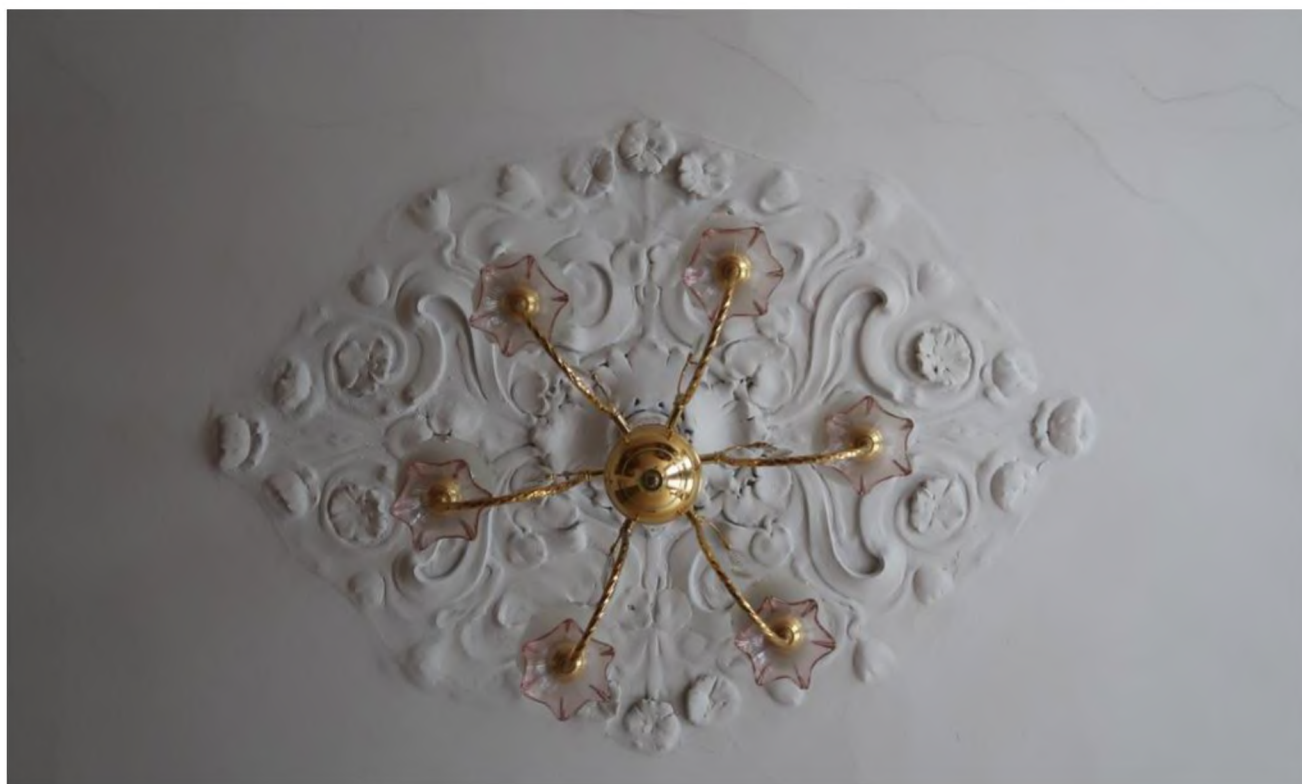
18. Помещение комнаты № 7 (нумерация в соответствии с планом ПИБ). Розетка плафона.

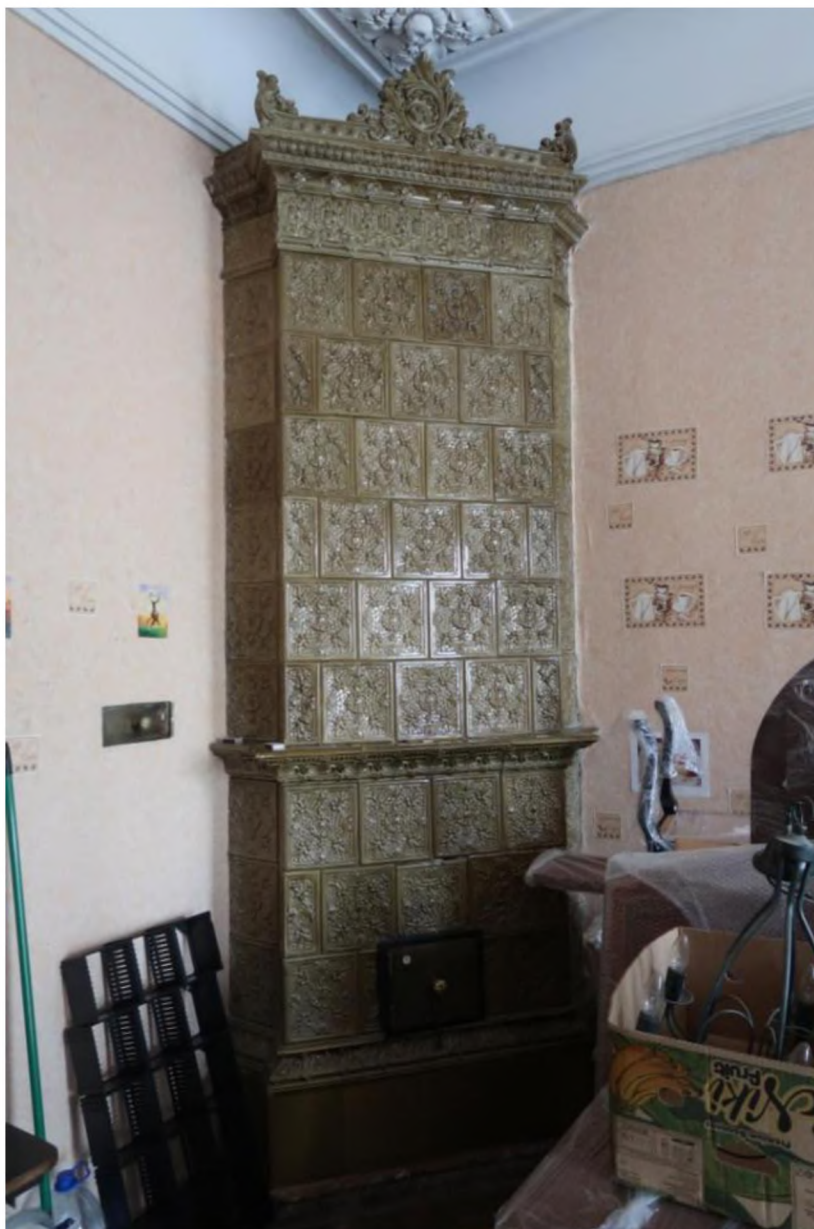
21. Помещение комнаты № 7 (нумерация в соответствии с планом ПИБ).
Угловая изразцовая печь.

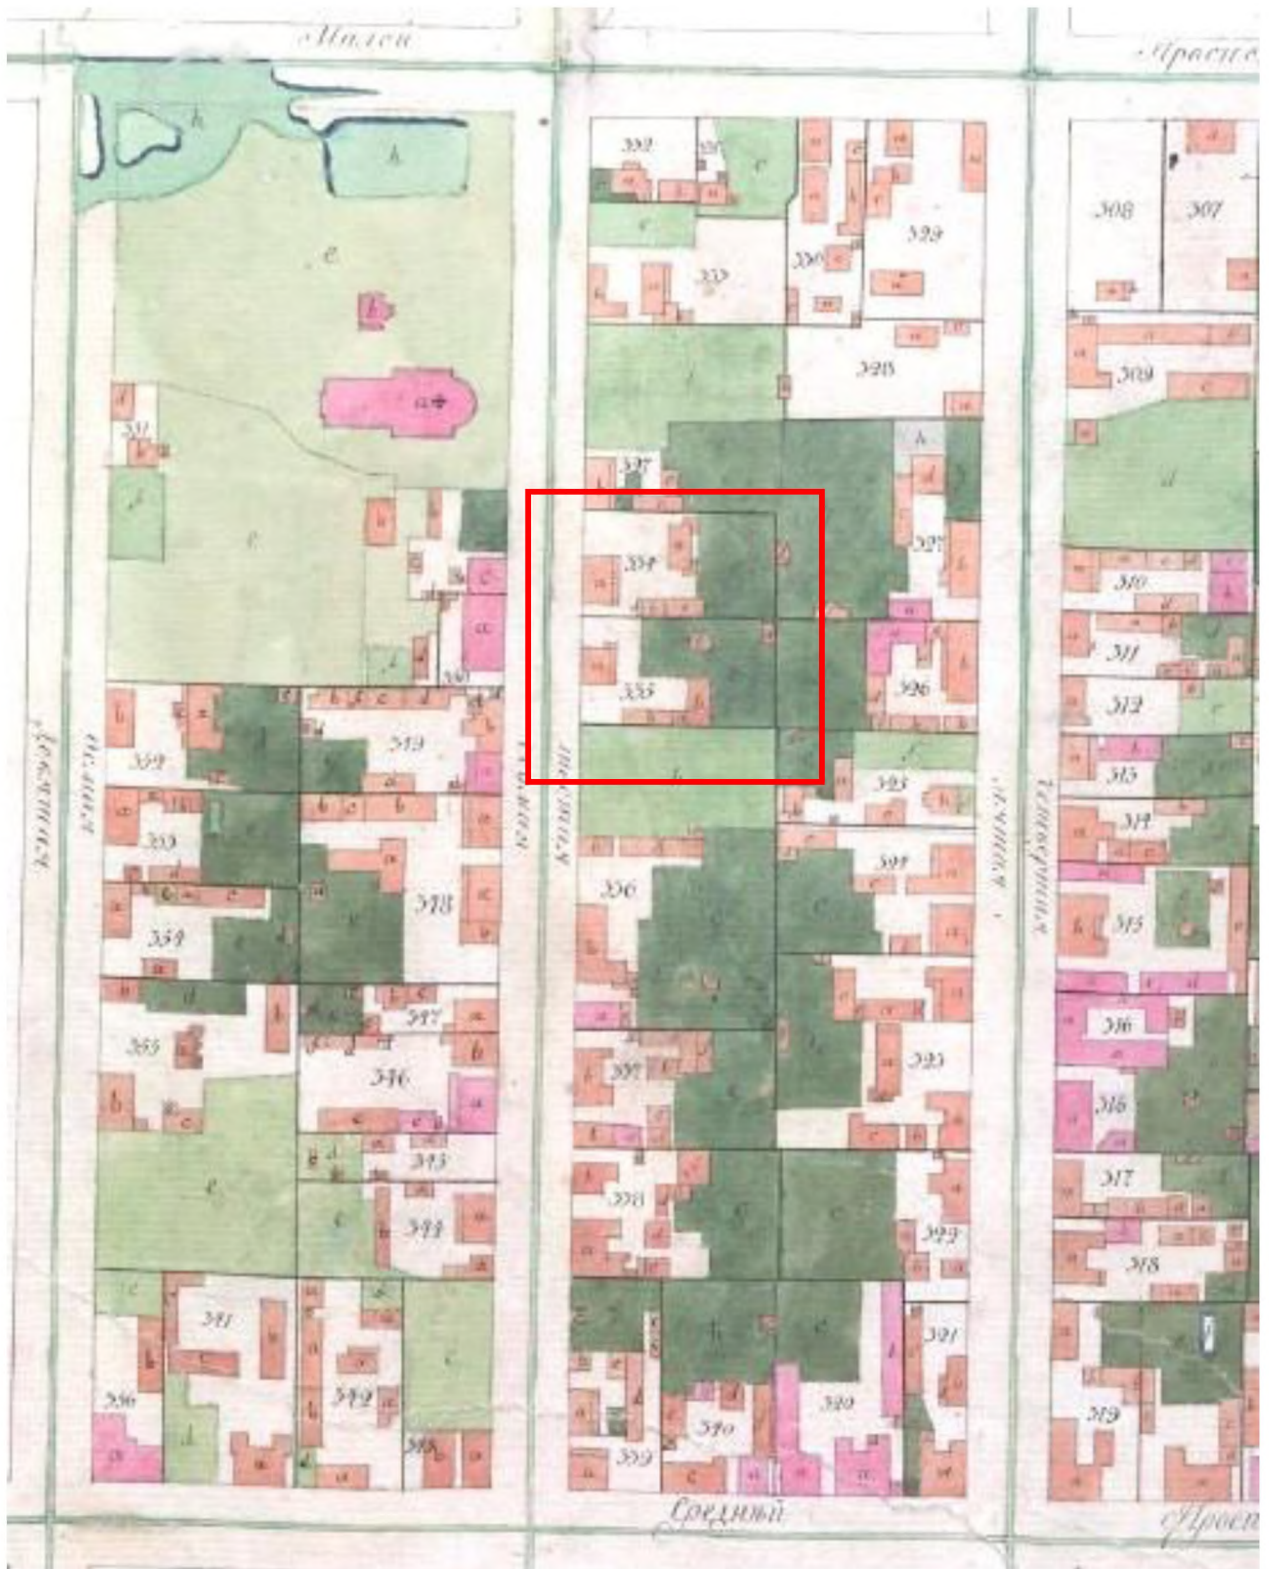
Илл. 1. «Атлас столичного города Санкт-Петербурга, состоящий из одиннадцати частей и 51 квартала. Сочинен в Санкт-Петербурге при Сенате. Фрагмент. 1798. ЦГИА СПб. Ф. 513. Оп. 168. Д. 319. Л. 117.

Изучаемый участок № 41 по 6-й линии Васильевского острова первоначально состоял из двух владений. В соответствии с Атласом Санкт-Петербурга 1798 г.⁹ оба владения были застроены деревянными лицевыми домами по 6-й линии и деревянными надворными постройками. (Илл. 1).

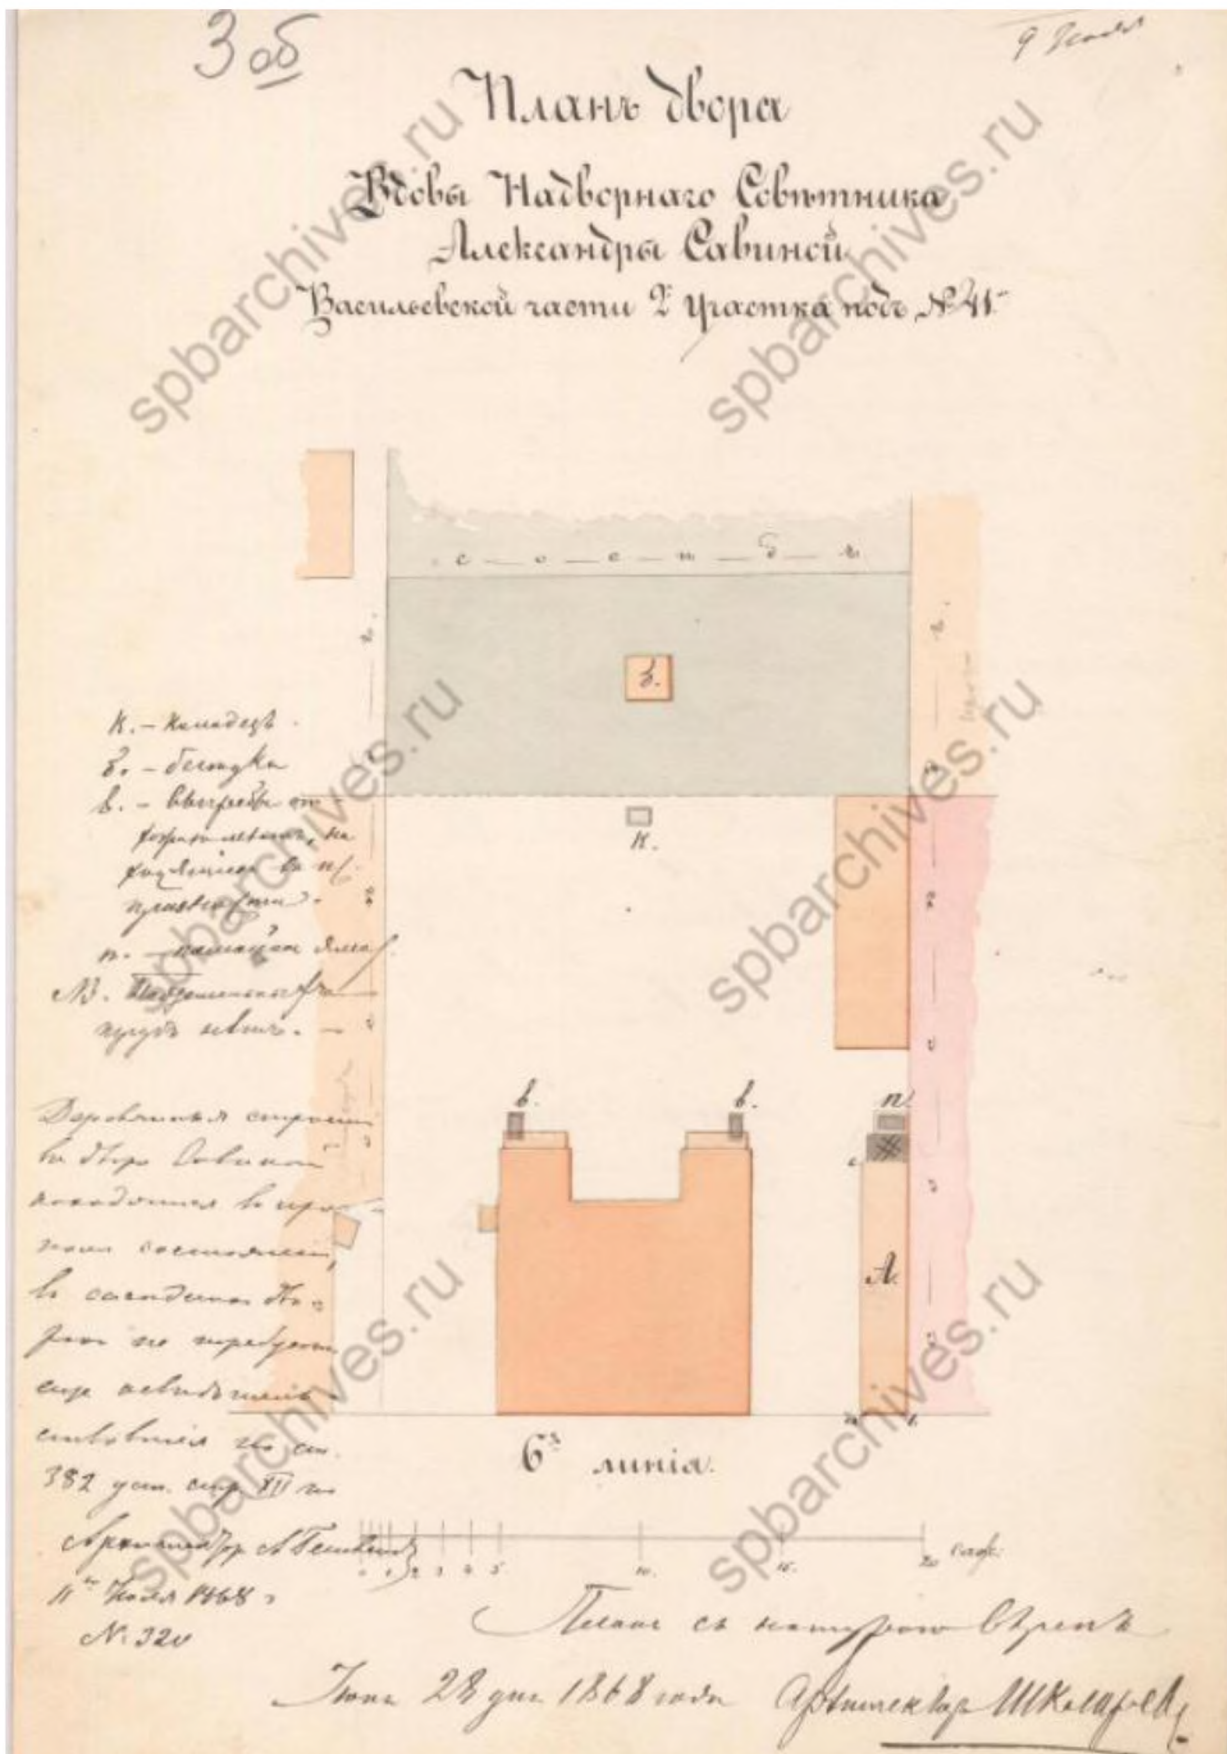
Илл. 5. План двора вдовы надворного советника Александры Савиной, Васильевской части, 2-го участка под № 41. 1868 г. ЦГИА СПб. Ф. 513. Оп. 102. Д. 1614. Л. 3 об.

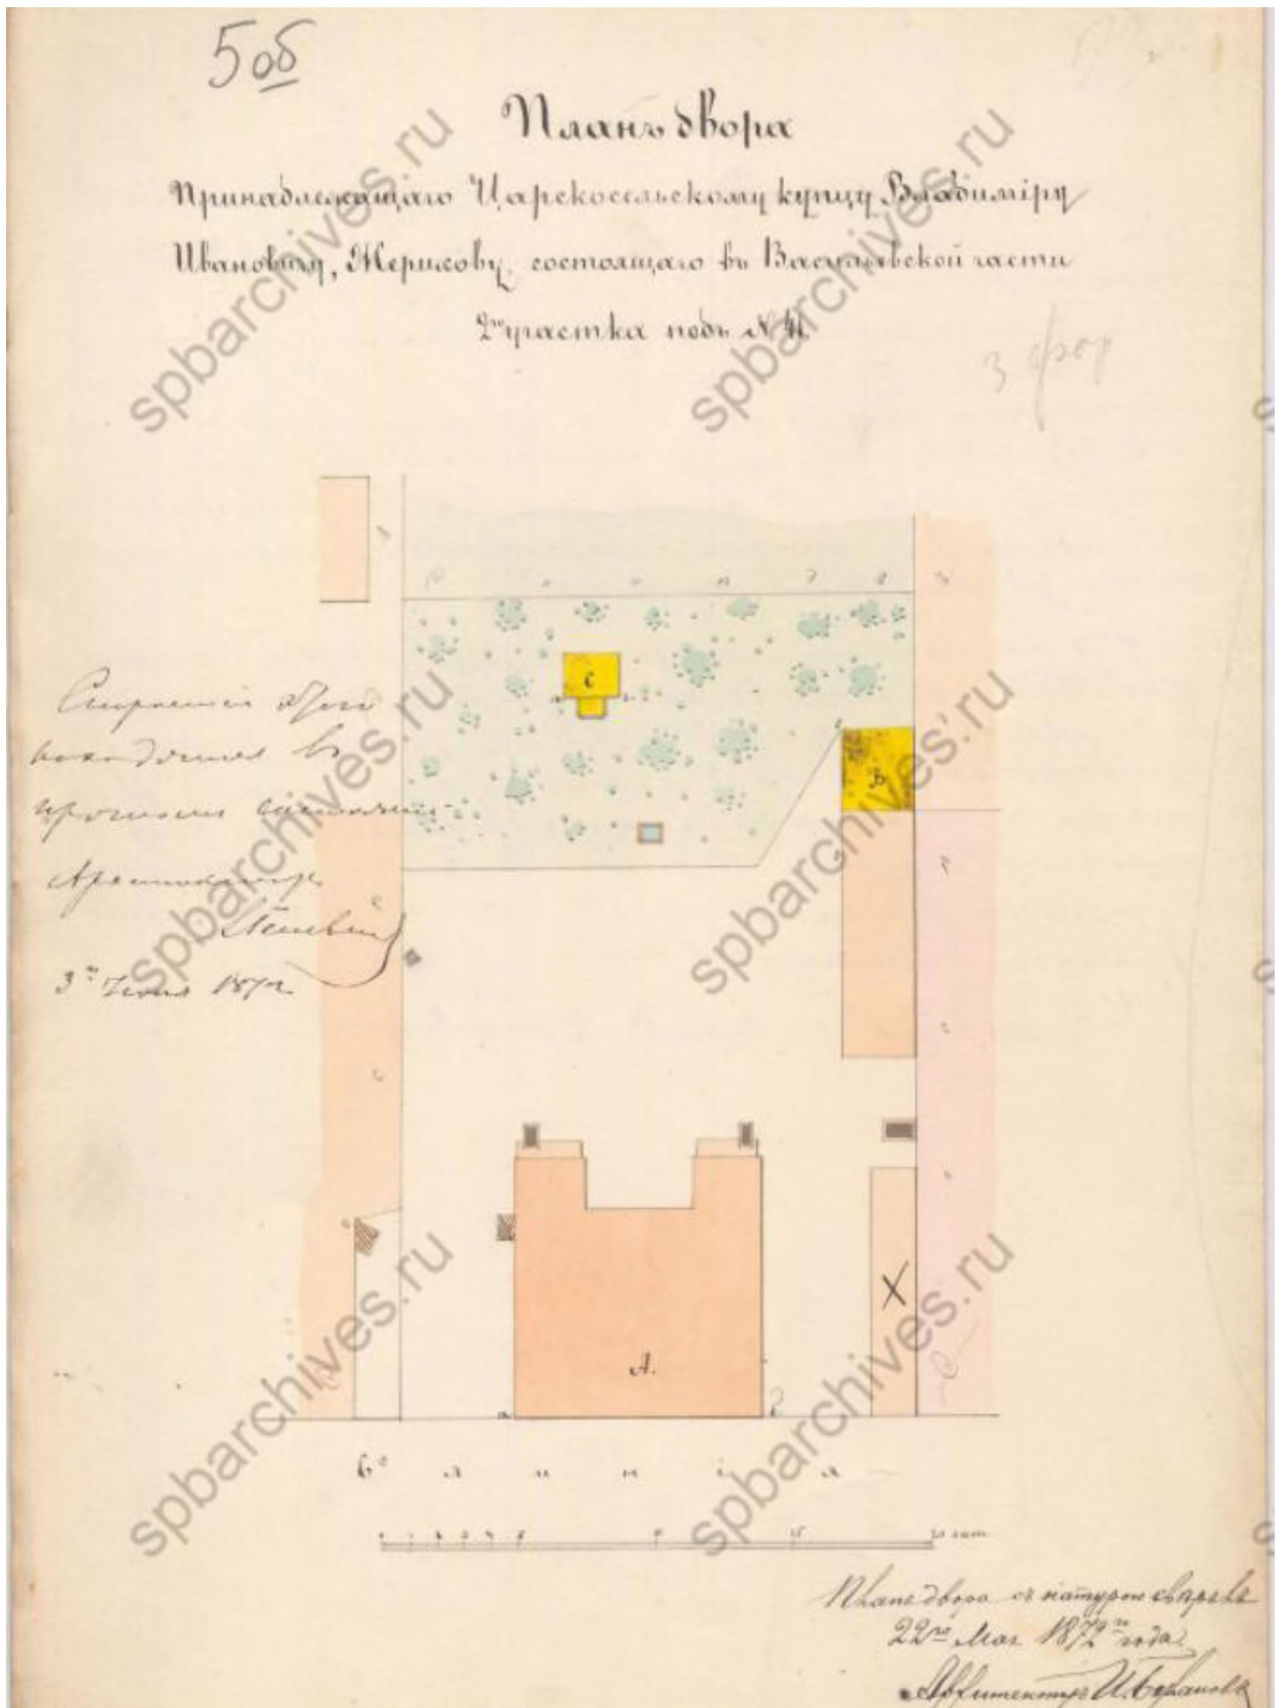
Илл. 6. План двора, принадлежащего Царскосельскому купцу Владимиру Ивановичу Жерихову, состоящего в Васильевской части, 2-го участка под № 41. 1872 г. ЦГИА СПб. Ф. 513. Оп. 102. Д. 1614. Л. 50б.

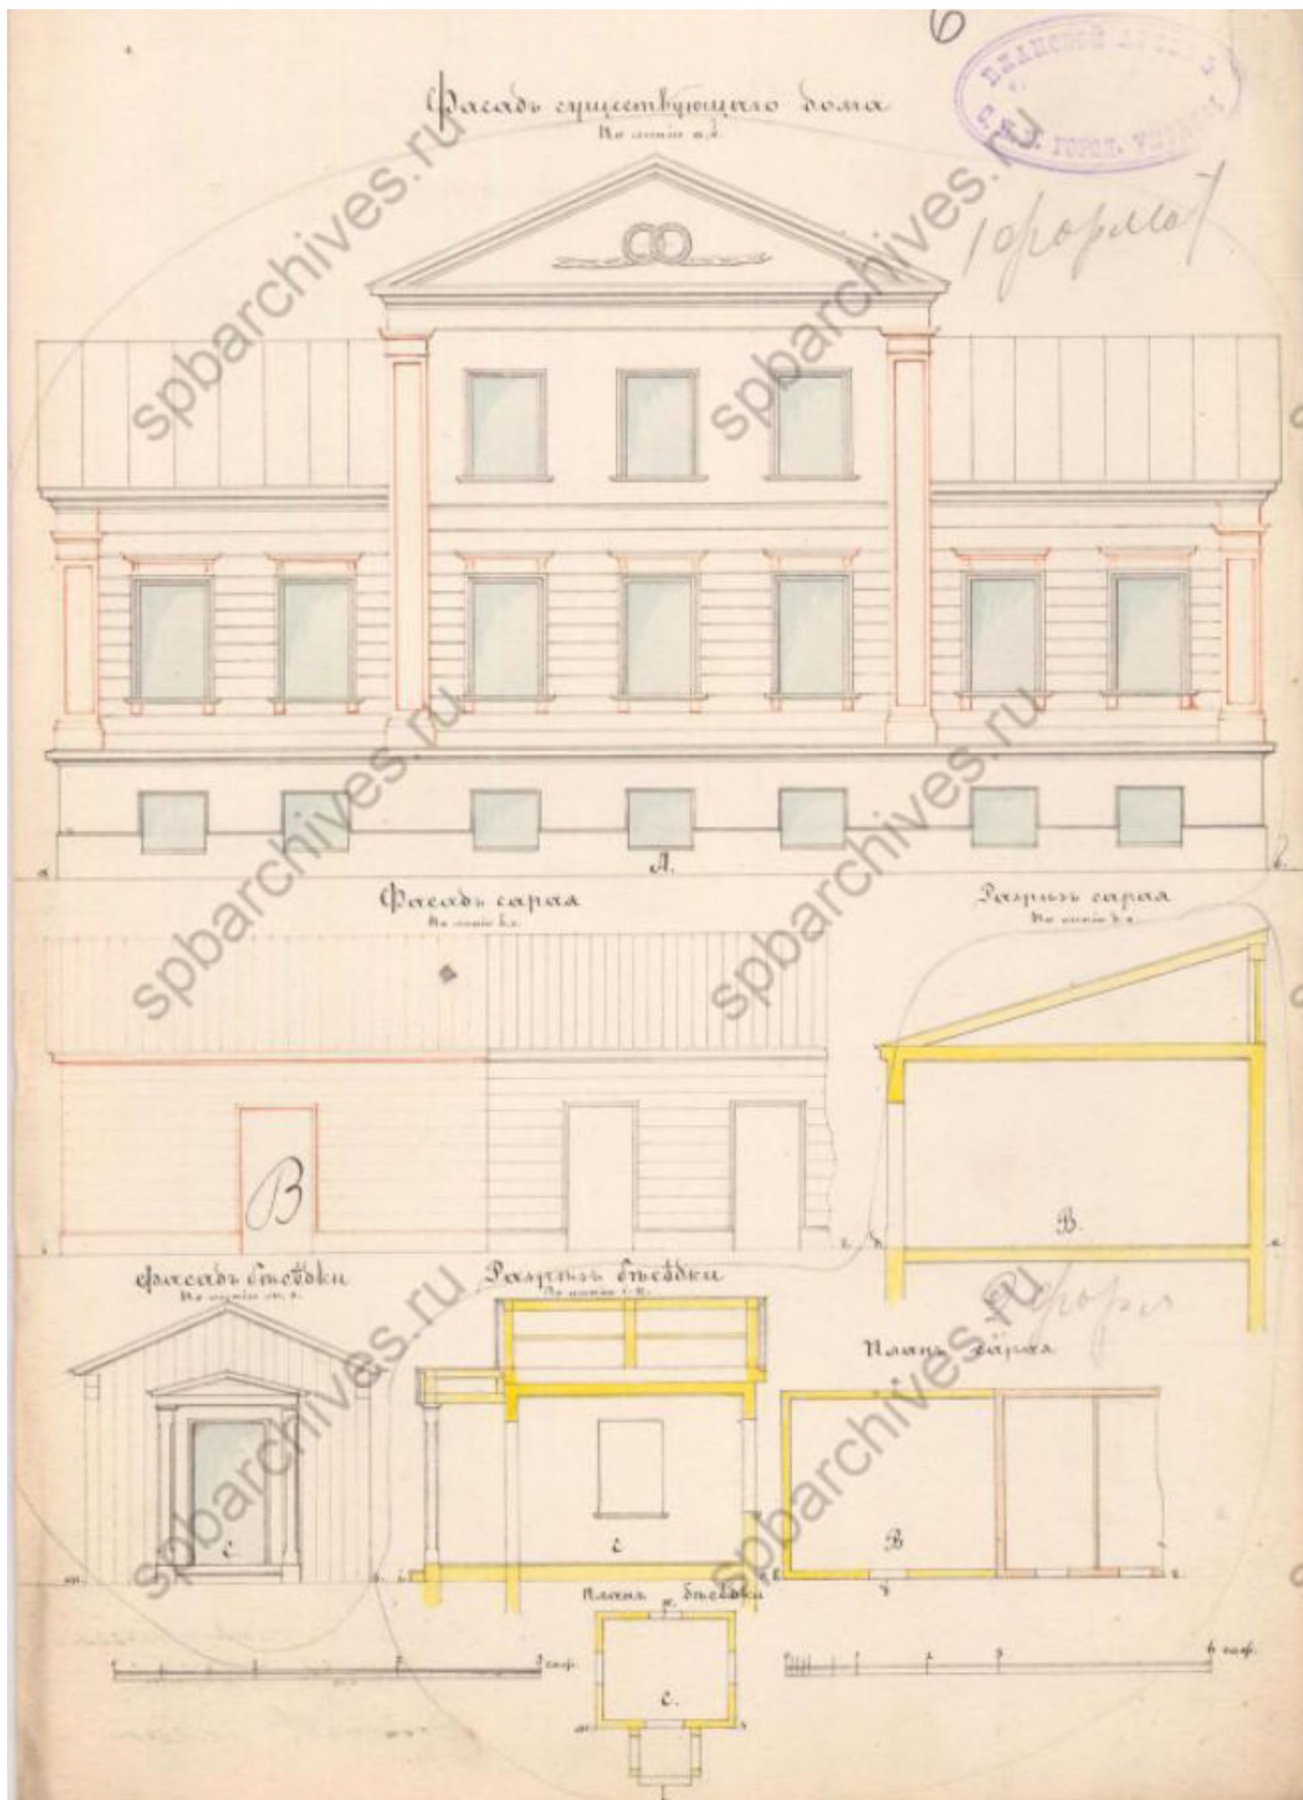
Илл. 7. Фасад существующего дома.
ЦГИА СПб. Ф. 513. Оп. 102. Д. 1614. Л. 6.

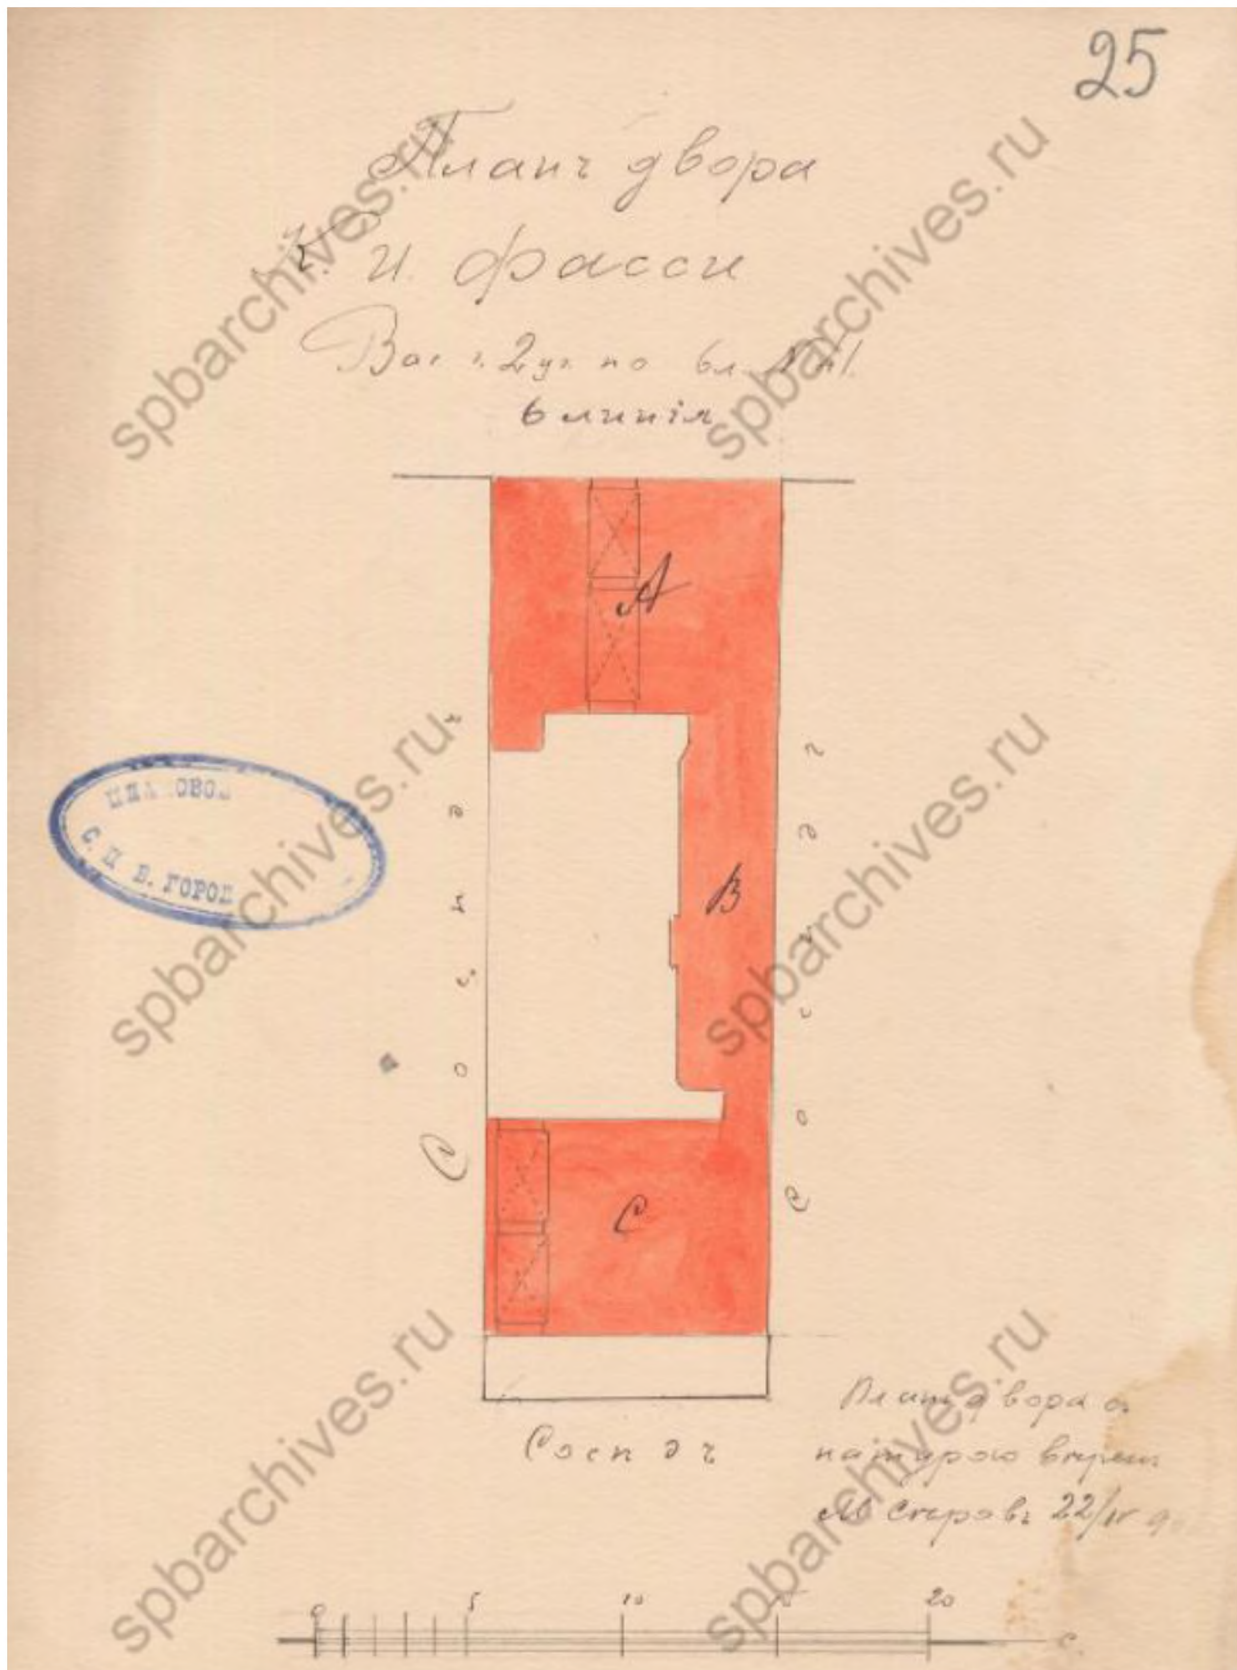
Илл. 8. План двора К.И. Фасси. Васильевской части,
2-го участка, по 6-й линии № 41. 1906 г. Техн. М.И. Серов.
ЦГИА СПб. Ф. 513. Оп. 102. Д. 1614. Л. 25.

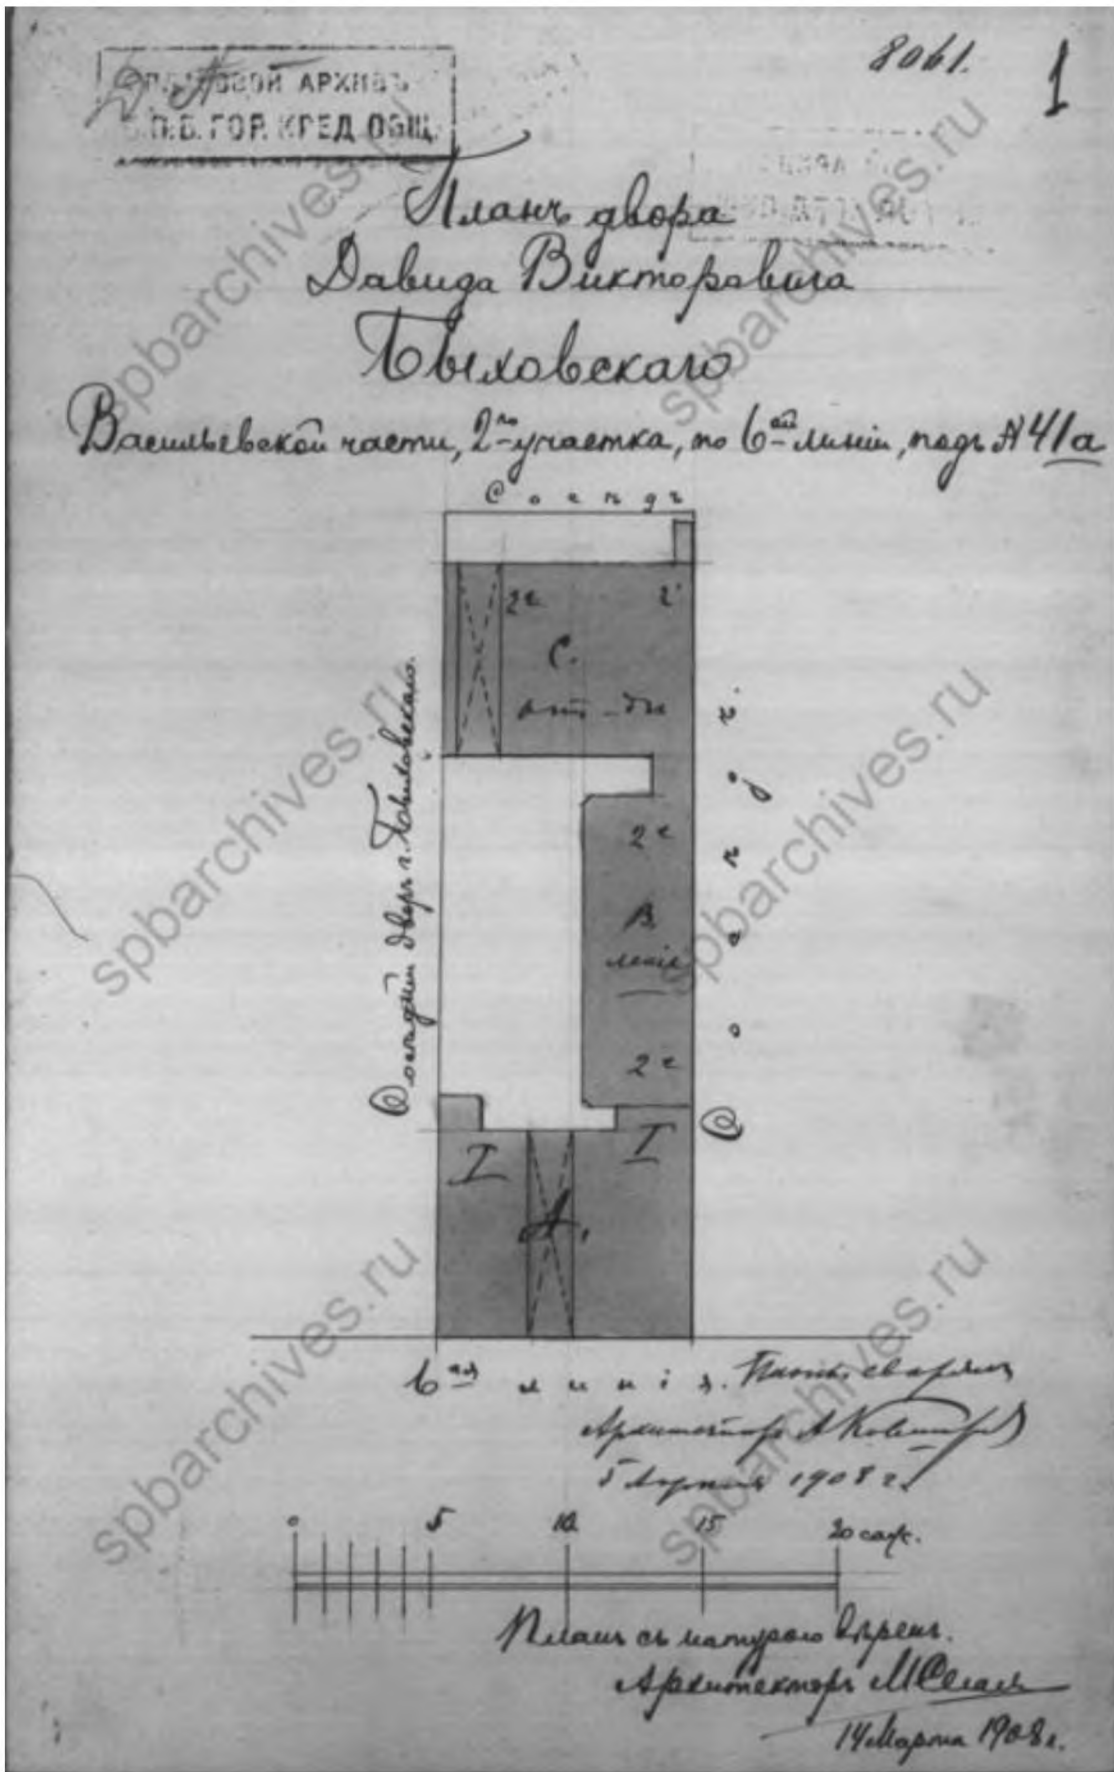
Илл. 9. План двора Давида Викторовича Быховского. Васильевской части, 2-го участка, по 6-й линии под № 41а. Чертежи выполнены архитектором Городского Кредитного общества. 1908 г. ЦГИА СПб. Ф. 515. Оп. 4. Д. 2751. Л. 1.

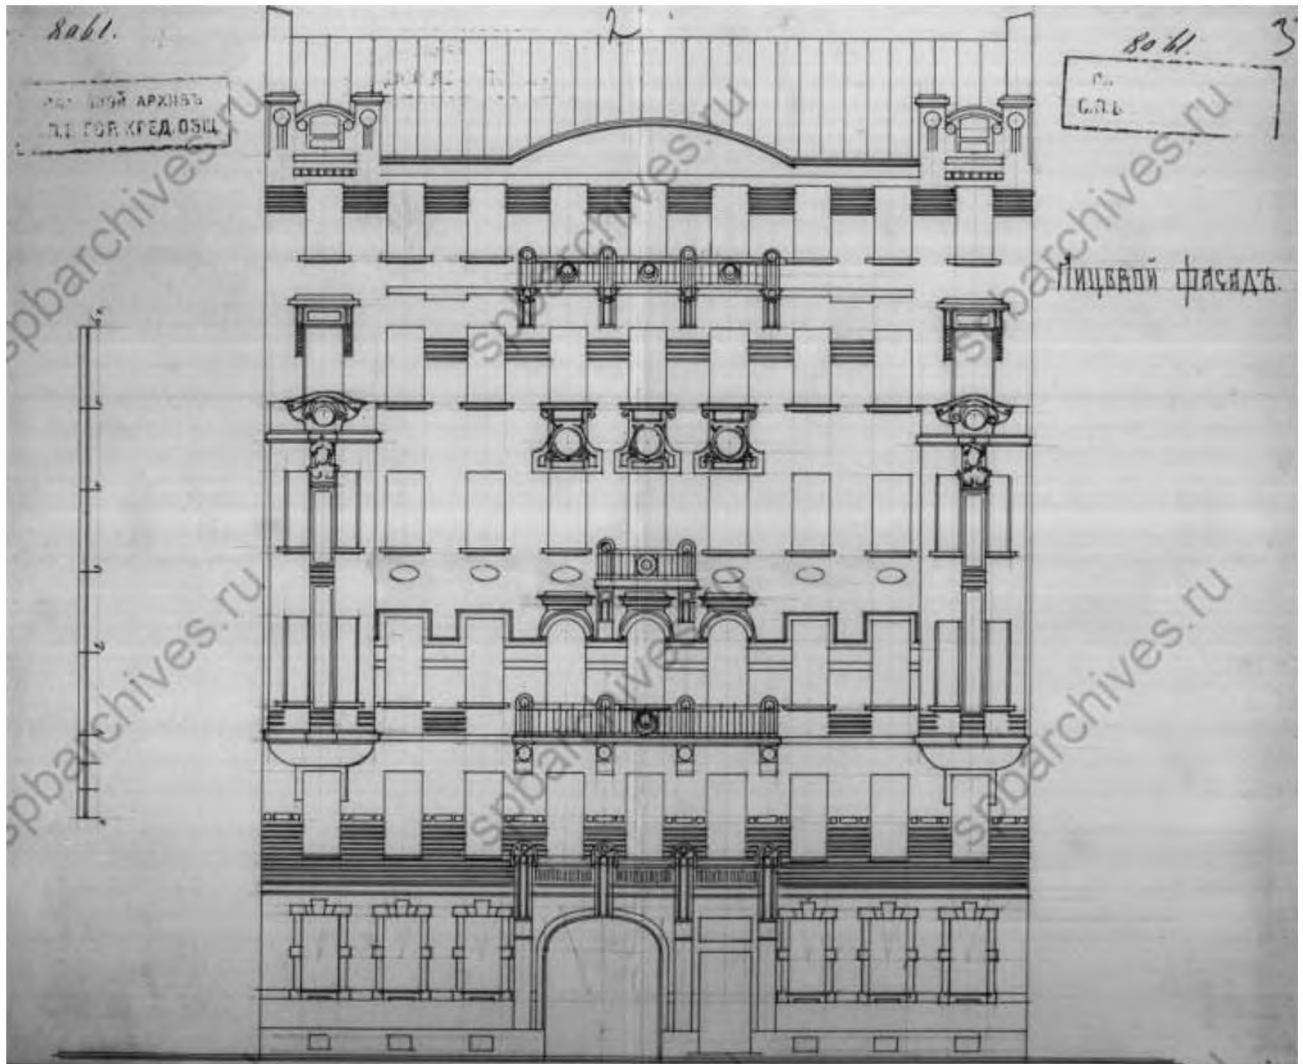
Илл. 10. Лицевой фасад по 6-й линии под № 41а . 1906 г. Техн. М.И. Серов.
 Чертежи выполнены архитектором Городского Кредитного общества. 1908 г.
 ЦГИА СПб. Ф. 515. Оп. 4. Д. 2751. Л. 2, 3.

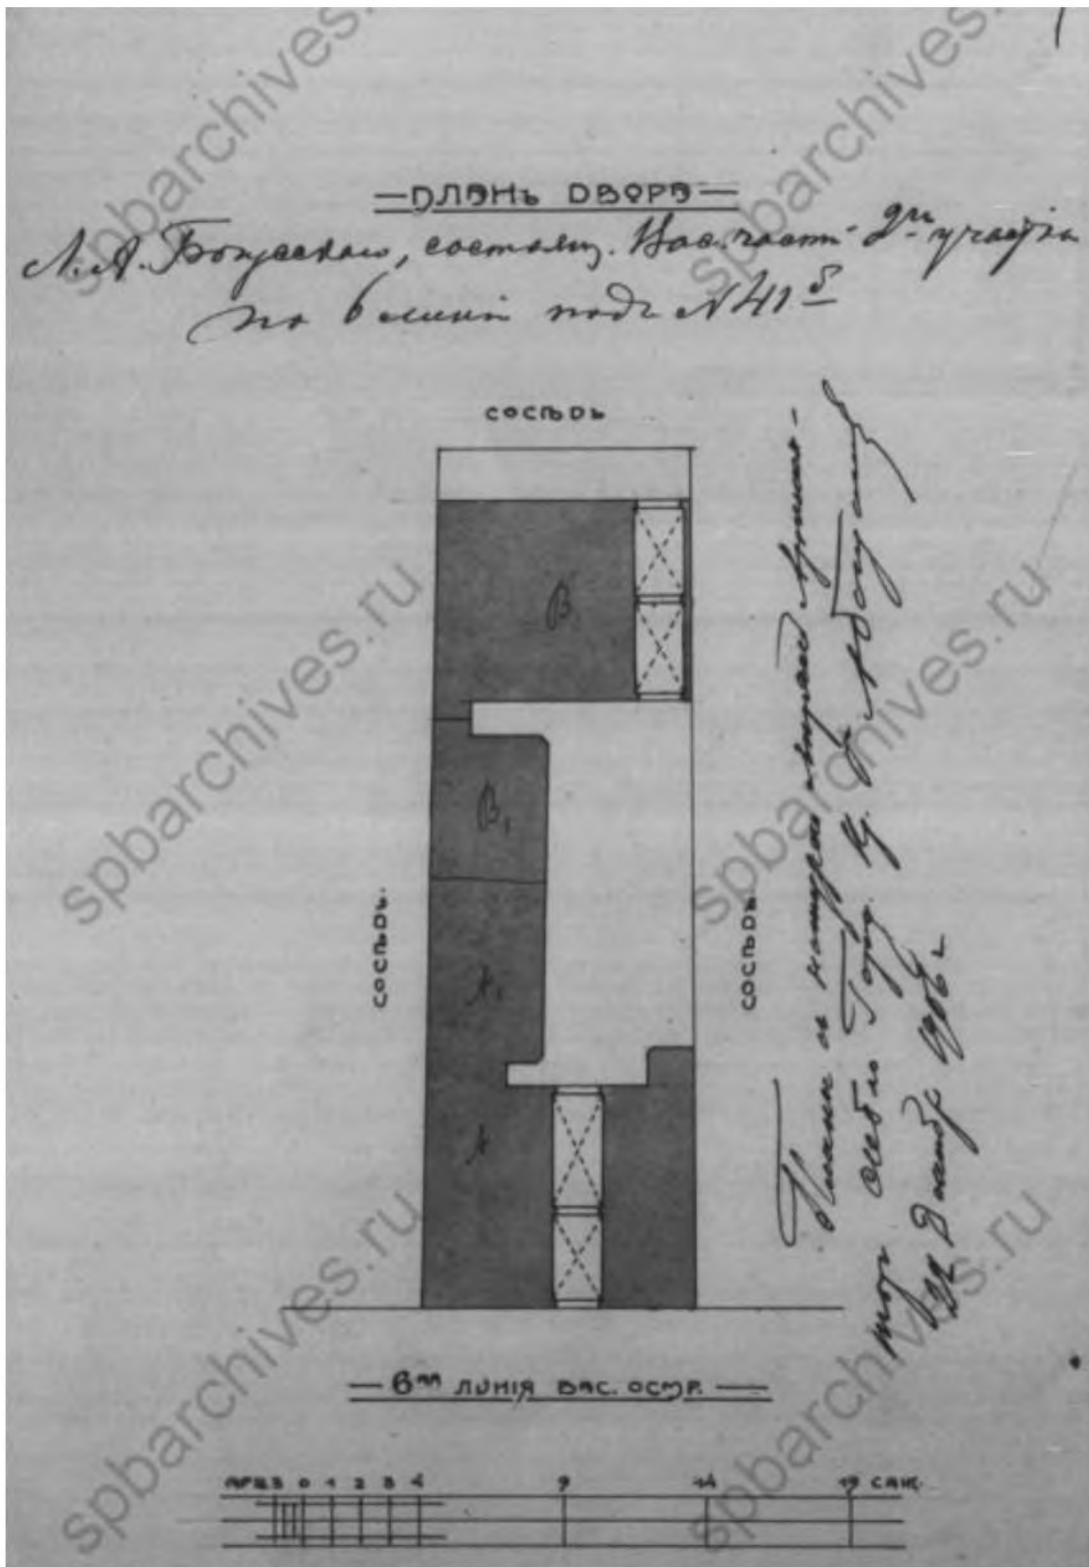
Илл. 14. План двора Л. А. Богусского, состоящего в Васильевской части, 2-го участка по 6-й линии под № 416. Чертежи выполнены архитектором Городского Кредитного общества. 1906 г. ЦГИА СПб. Ф. 515. Оп. 4. Д. 2752. Л. 1.
