Акт

**по результатам государственной историко-культурной
экспертизы проектной документации на проведение работ
по сохранению выявленного объекта культурного наследия
«Дом К.И. Фасси и Л.А. Богусского», расположенного по адресу:
Санкт-Петербург, Василеостровский район, 6-я линия В.О., дом 41, литера А,
разработанной ООО «Архитектурно-реставрационная мастерская «Вега» в
2021 г. — «Санкт-Петербург, 6-я линия В.О., д. 41, кв. 16 “Дом К.И. Фасси и
Л.А. Богусского” (выявленный объект культурного наследия)
«Проект приспособления для современного использования квартиры № 16»
(Шифр: 063-21), с целью определения соответствия проектной документации
требованиям законодательства Российской Федерации в области
государственной охраны объектов культурного наследия**

**Санкт-Петербург
2022 г.**

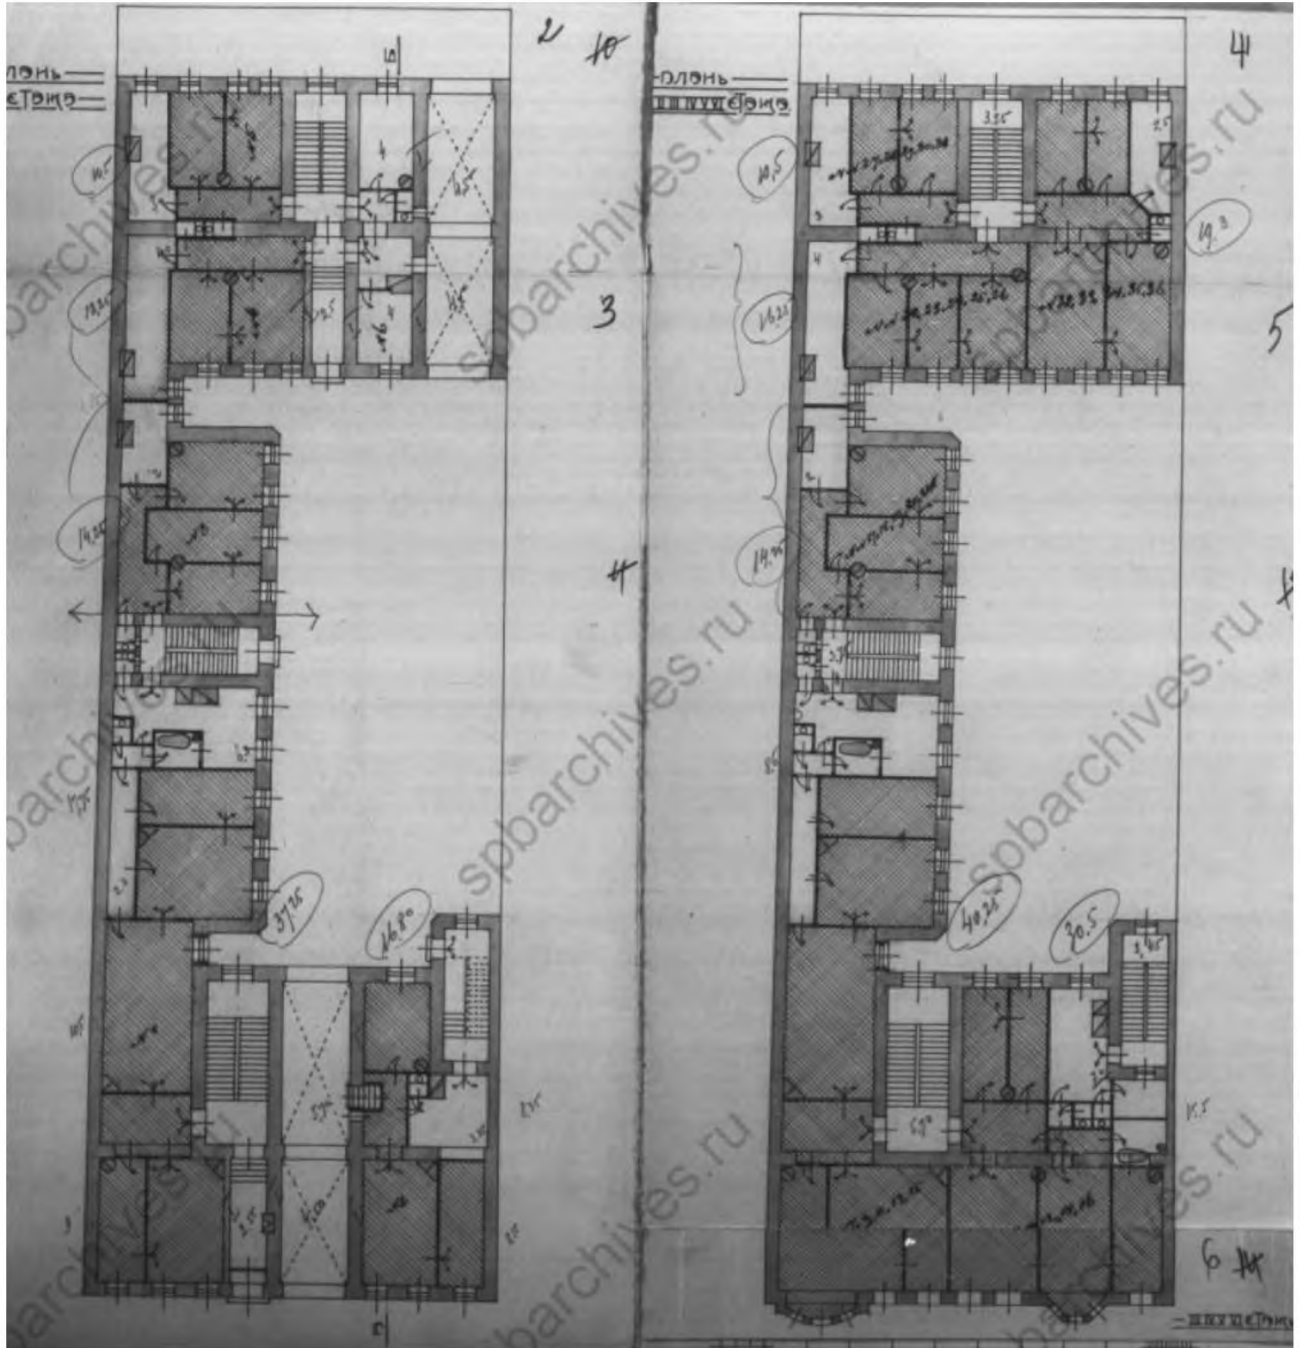
Илл. 15. План 1-го этажа. План 2-го, 3-го, 4-го, 5-го и 6-го этажей.
 Чертежи выполнены архитектором Городского Кредитного общества. 1906 г.
 ЦГИА СПб. Ф. 515. Оп. 4. Д. 2752. Л. 2-6.

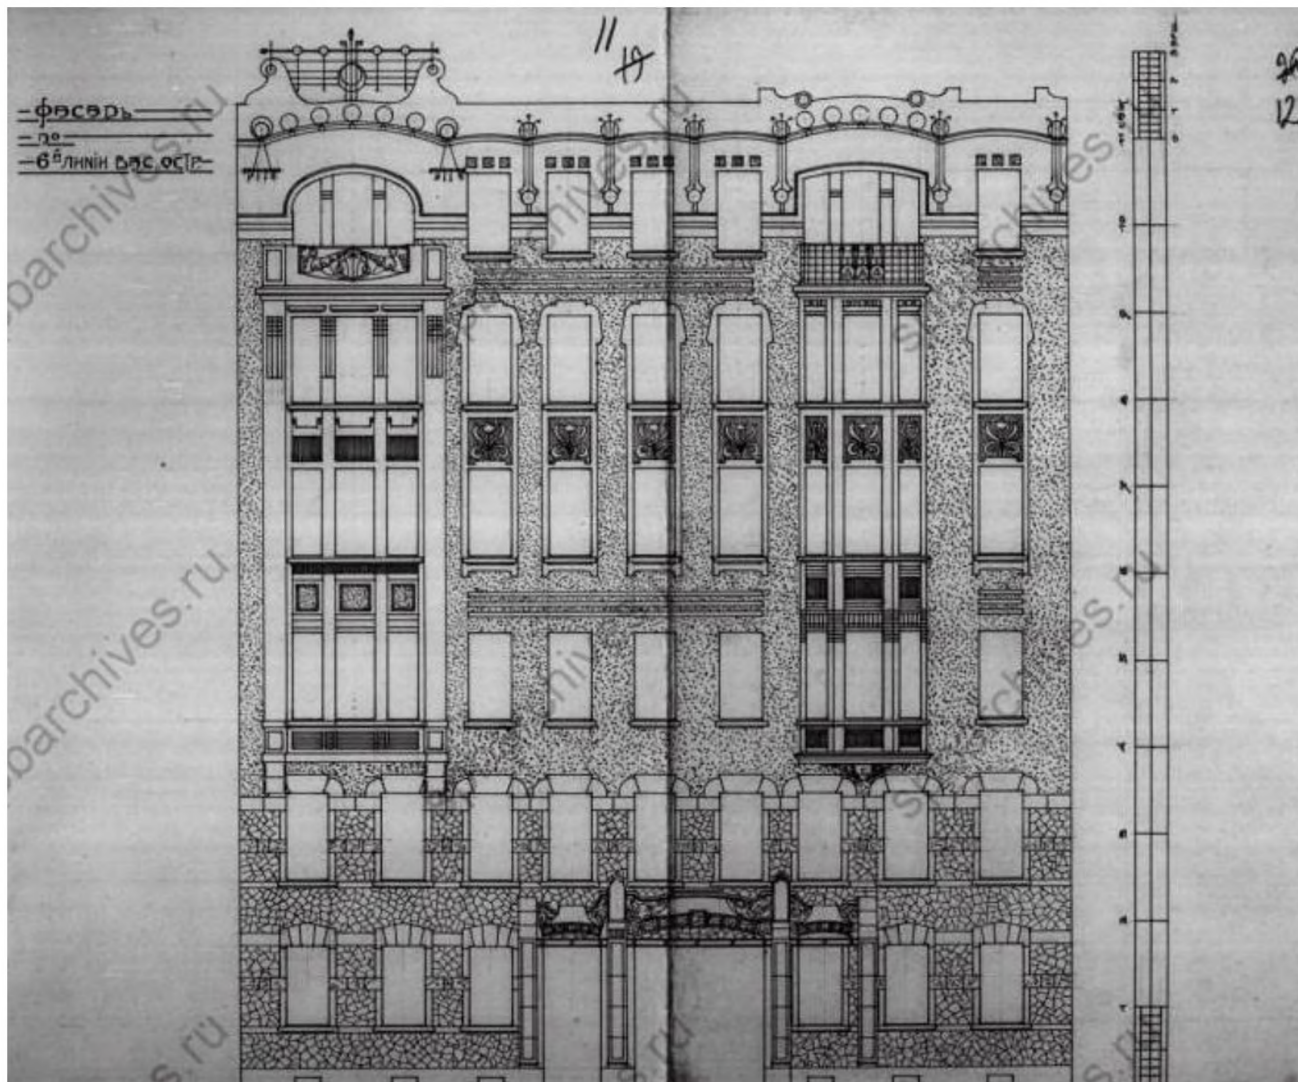
Илл. 16. Лицевой фасад по 6-й линии Васильевского острова.
 Чертежи выполнены архитектором Городского Кредитного общества. 1906 г.
 ЦГИА СПб. Ф. 515. Оп. 4. Д. 2752. Л. 11, 12.

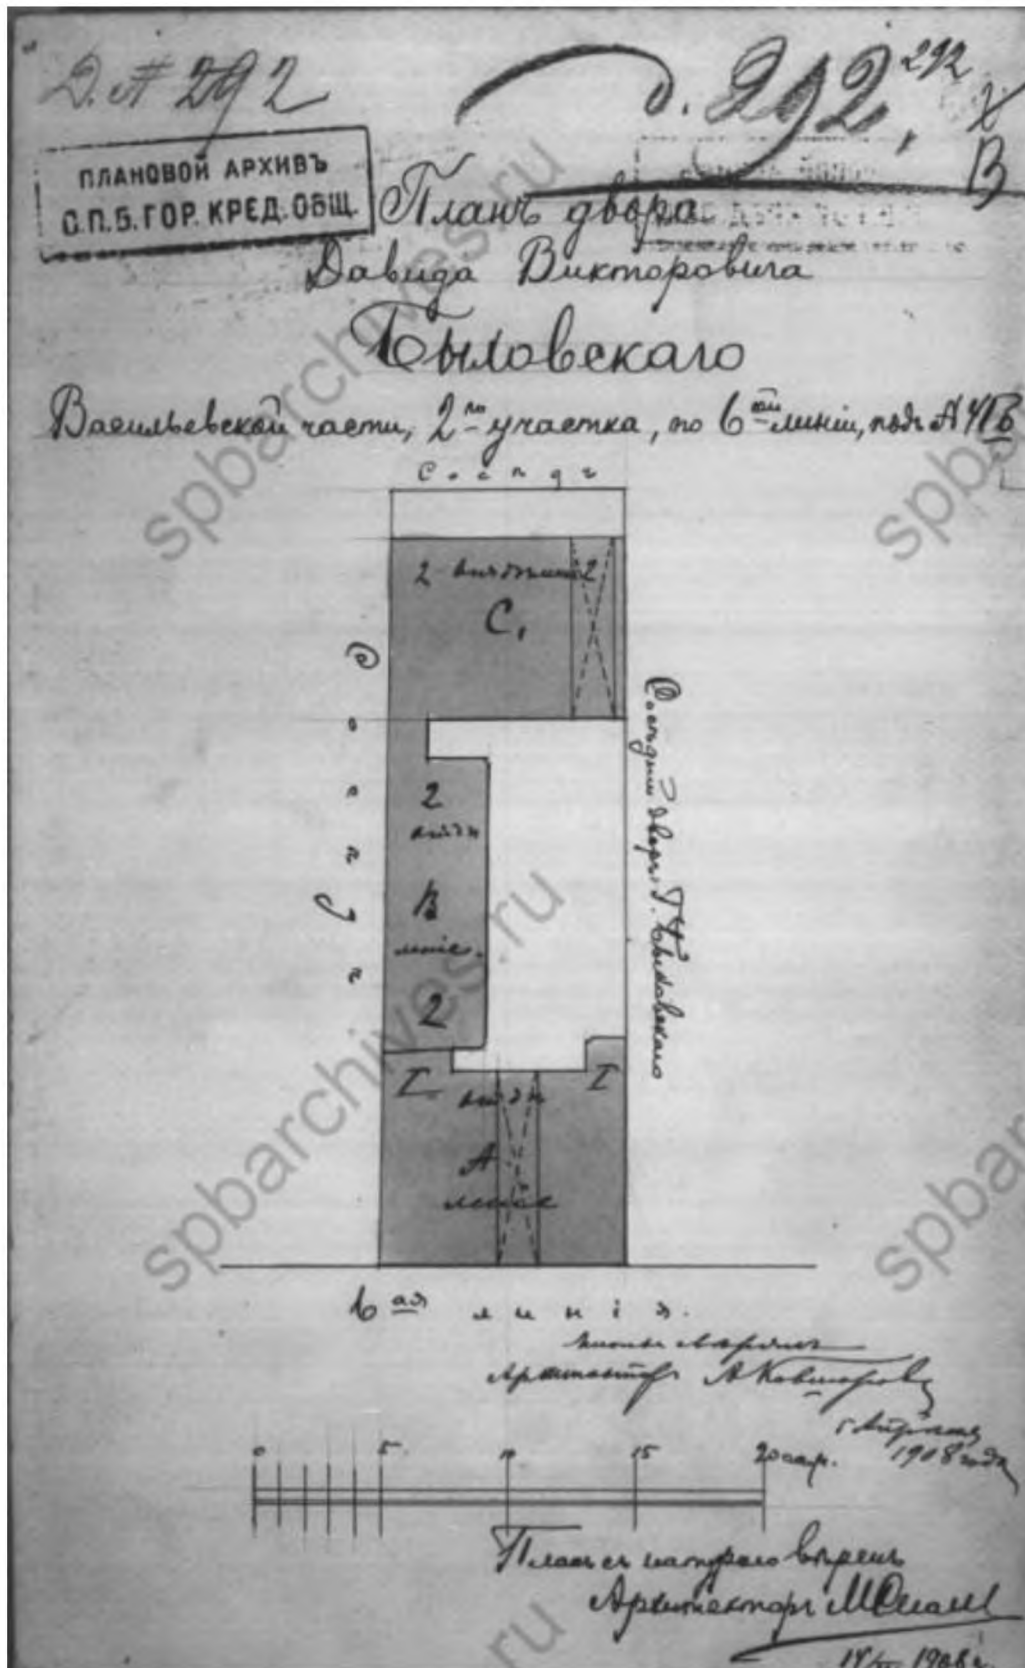
Илл. 17. План двора Давида Викторовича Быховского, Васильевской части, 2-го участка по 6-й линии под № 416. Чертежи выполнены архитектором Городского Кредитного общества. 1908 г. ЦГИА СПб. Ф. 515. Оп. 4. Д. 2752. Л. 13.

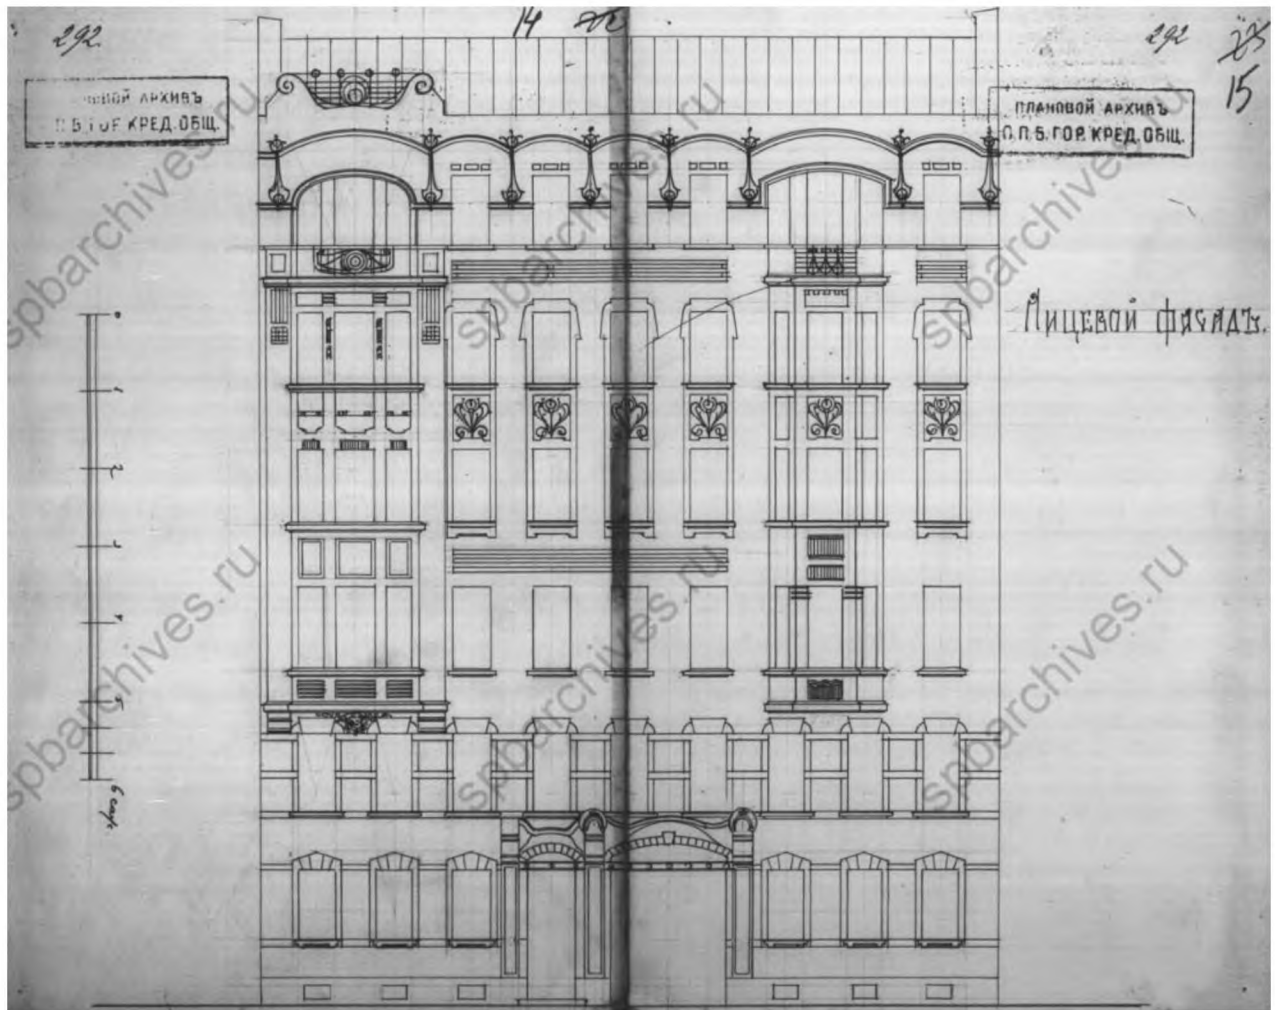
Илл. 18. Лицевой фасад. Чертежи выполнены архитектором Городского Кредитного общества. 1908 г. ЦГИА СПб. Ф. 515. Оп. 4. Д. 2752. Л. 14, 15.

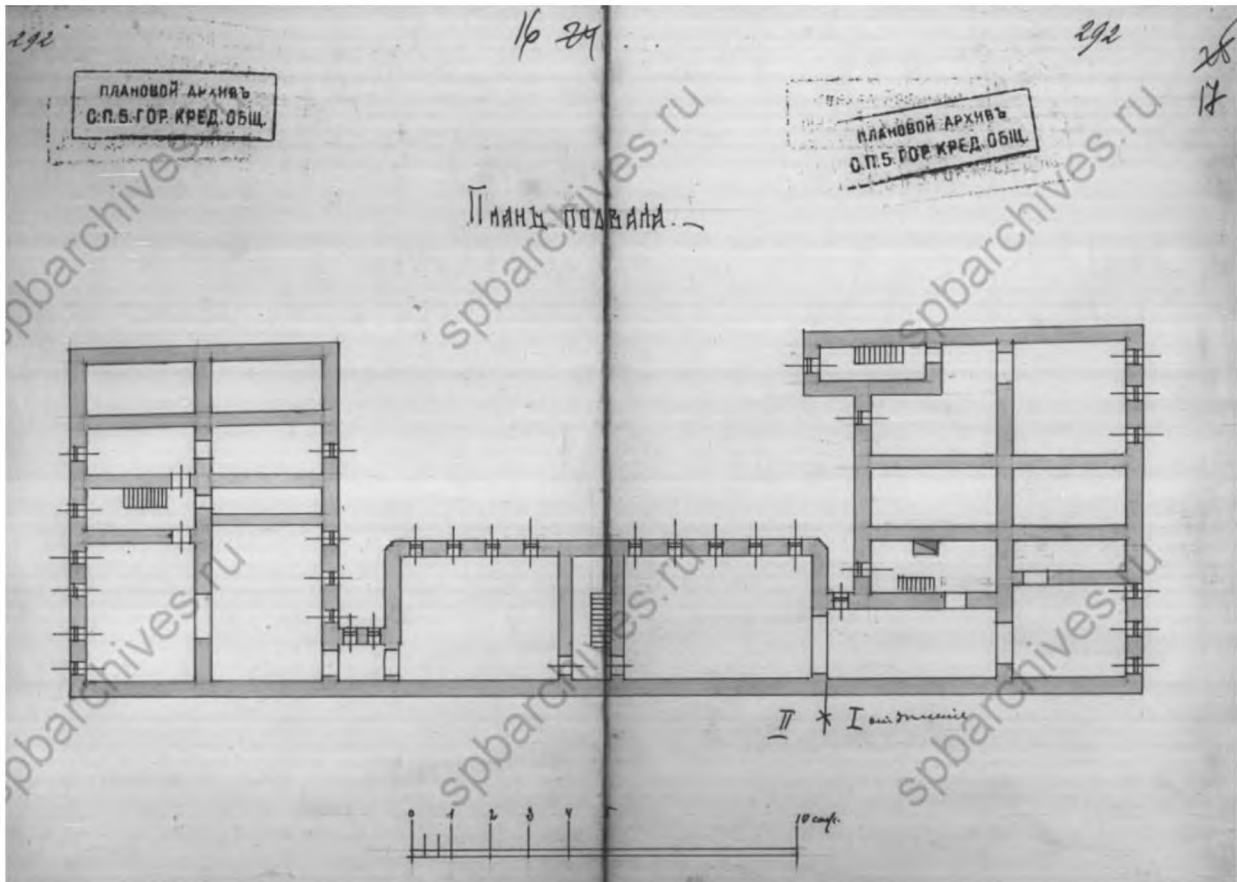
Илл. 19. План подвала. Чертежи выполнены архитектором Городского Кредитного общества. 1908 г. ЦГИА СПб. Ф. 515. Оп. 4. Д. 2752. Л. 16, 17.

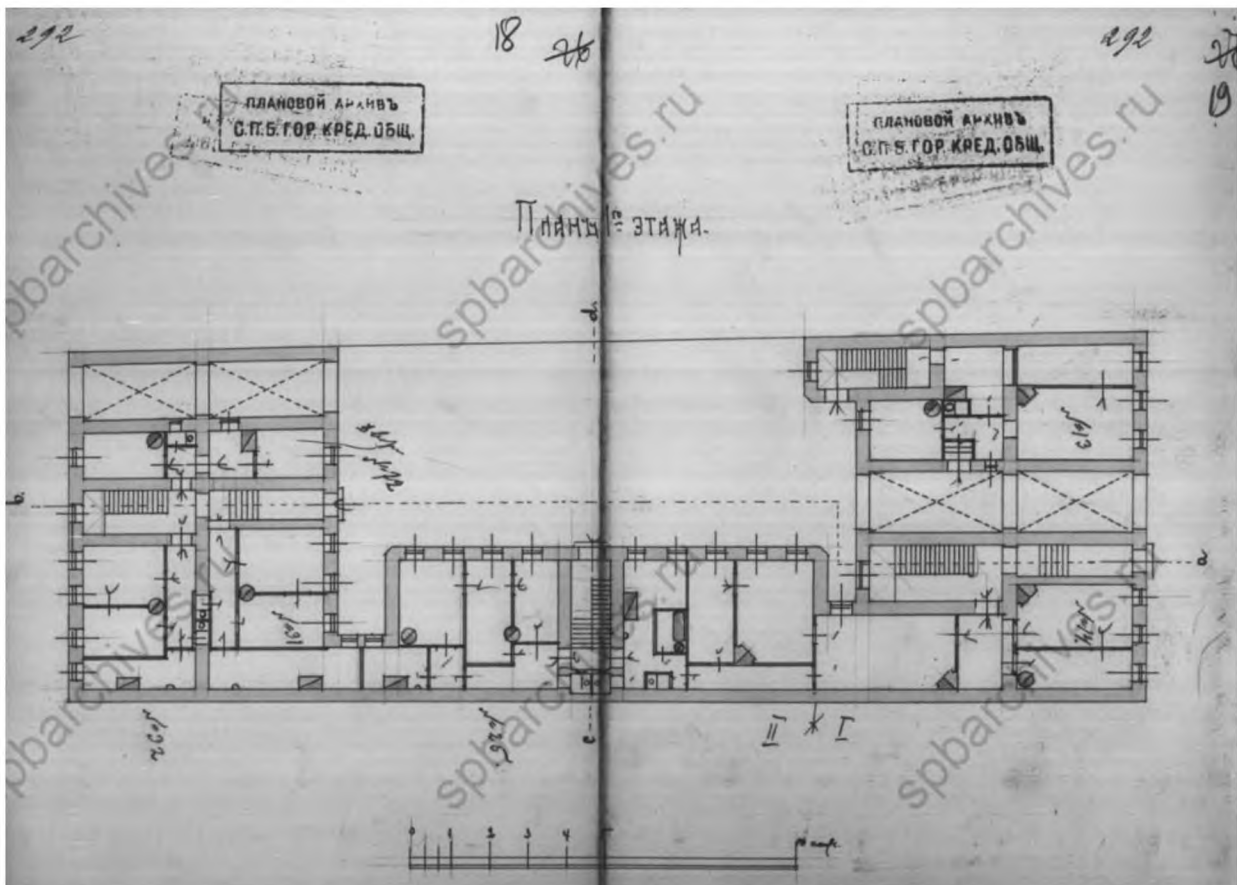
Илл. 20. План 1-го этажа. Чертежи выполнены архитектором Городского Кредитного общества. 1908 г. ЦГИА СПб. Ф. 515. Оп. 4. Д. 2752. Л. 18, 19.

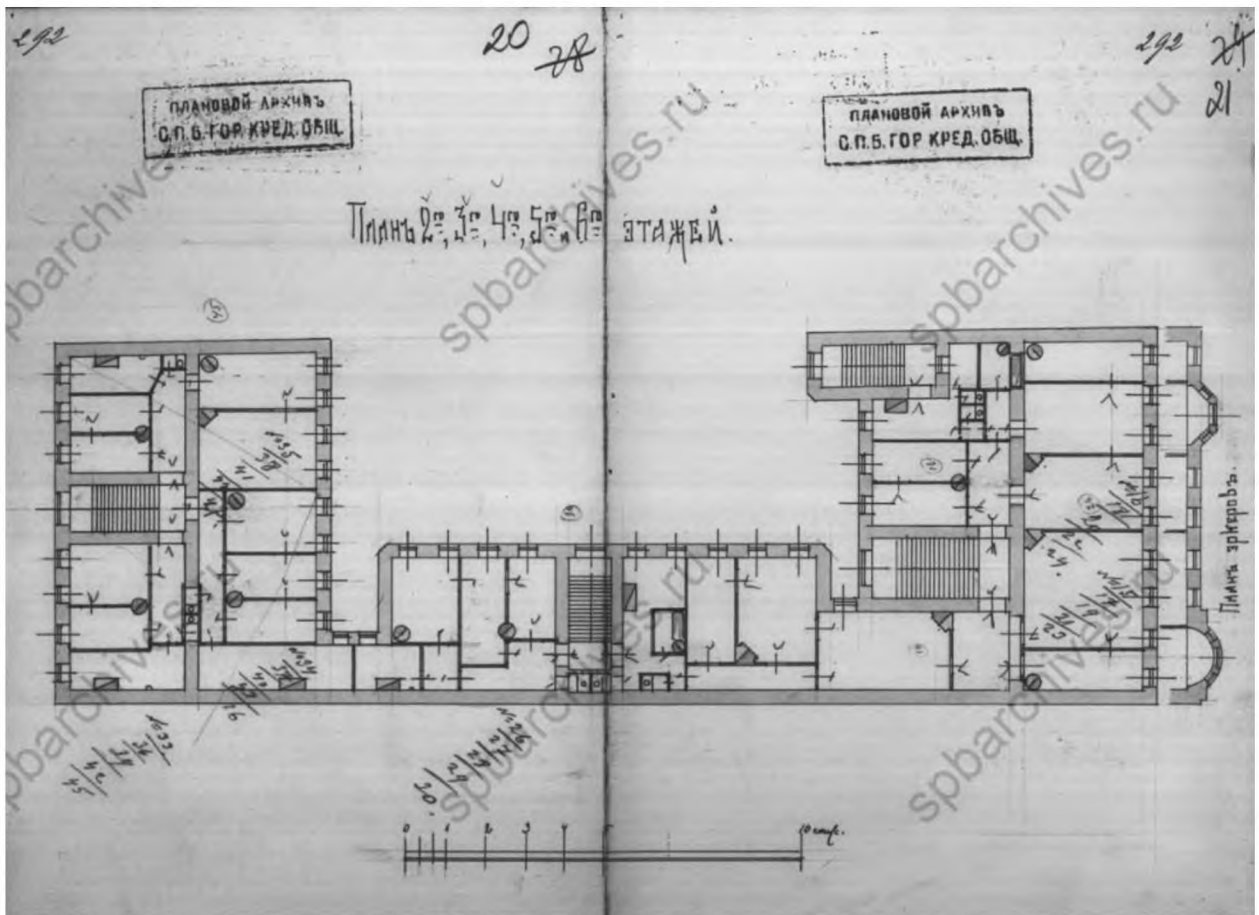
Илл. 21. План 2-го, 3-го, 4-го, 5-го и 6-го этажей. Чертежи выполнены архитектором Городского Кредитного общества. 1908 г.
ЦГИА СПб. Ф. 515. Оп. 4. Д. 2752. Л. 20, 21.
