АКТ

**по результатам проведения государственной историко-культурной
экспертизы проектной документации на проведение работ по сохранению
выявленного объекта культурного наследия**

**«Дом И. С. Семенова», расположенного по адресу: Санкт-Петербург,
ул. Коломенская, д. 15-17, лит. А. – «Проект приспособления для
современного использования в части перепланировки квартиры № 43»,
разработанной ООО «Архитектурно-реставрационная мастерская «Вега»
в 2021 г., (шифр 12/21-15.17.43), с целью определения соответствия
проектной документации требованиям законодательства Российской
Федерации в области государственной охраны культурного наследия.**

2022 г.

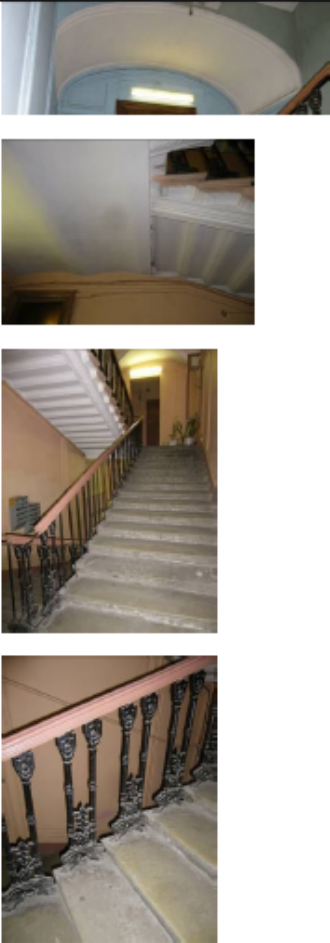
<p>двухмаршевая межэтажная лестница Л-4 с известняковыми ступенями и ограждением чугунного литья (вертикальные стойки с перехватами, на львиных лапах, с листьями аканта и мотивами меандра) с деревянными профилированными поручнями, историческое местоположение, конструкция (на косоурах), тип, габариты, профиль ступеней (с валиком);</p>

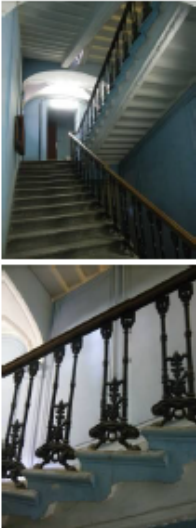
<p>двухмаршевая межэтажная лестница Л-5 с известняковыми ступенями и ограждением чугунного литья (вертикальные стойки с перехватами, на львиных лапах, с листьями аканта и мотивами меандра) с деревянными профилированными поручнями, историческое местоположение, конструкция (на косоурах), тип, габариты, профиль ступеней (с валиком);</p>

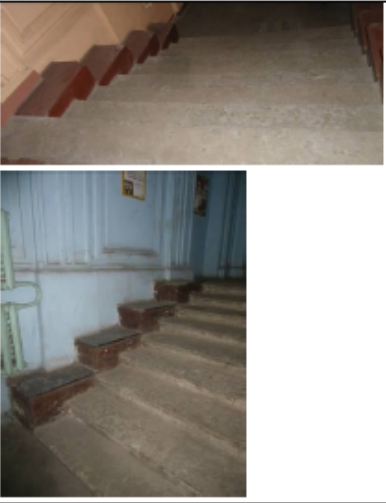
<p>одномаршевая лестница с известняковыми ступенями, историческое местоположение (помещение Л-4), конструкция (межстенная), тип, габариты;</p> <p>одномаршевая лестница с известняковыми ступенями, историческое местоположение (помещение Л-4), конструкция (межстенная), тип, габариты;</p>

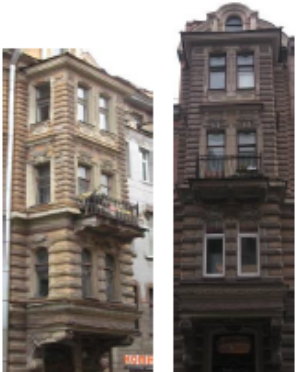
<p>боковые прямоугольные эркеры на штукатурных орнаментированных кронштейнах в уровне 2-4-го этажей: оформление - прямоугольная филенка с профилем по периметру, круглая профилированная розетка с листьями аканта - в полях подшивок, волнообразные завитки, каннелюры, растительные гирлянды и ленты кронштейнов, штукатурная растительная тяга с лентами межэтажный профилированный карниз завершение эркеров - венчающий профилированный карниз с поясами ноников;</p> <p>центральный эркер на штукатурных орнаментированных кронштейнах в уровне 2-3-го этажей (прямоугольный в плане в уровне 2-го этажа, трехгранный в уровне 3-го этажа), оформление - филенки поля подшивки, лепные листья аканта, орнаментированные гуты, розетки и крылья - кронштейнов, профилированные межэтажные и венчающий карнизы, завершение эркера: в уровне 2-го этажа завершен балконом, в уровне 3-го этажа - лучковым фронтоном;</p>

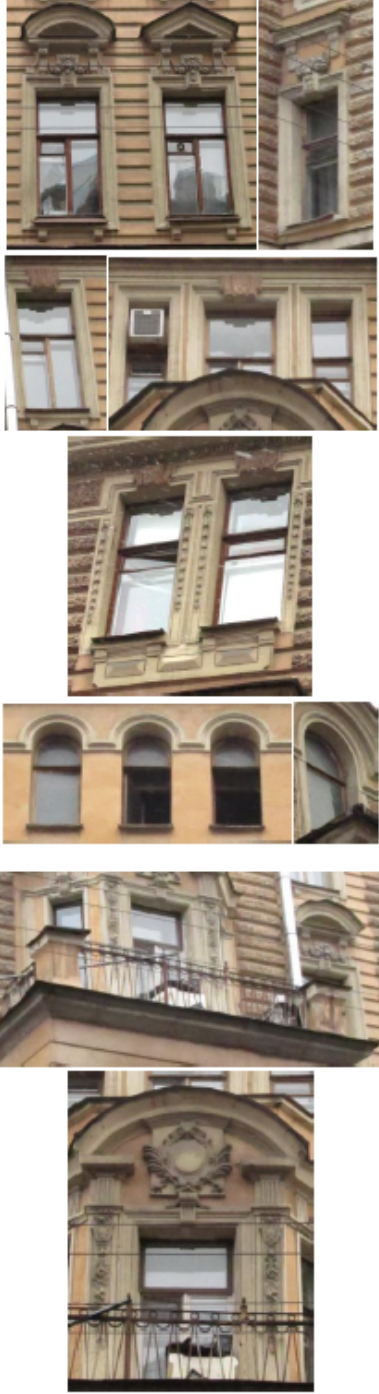
<p>прямоугольный балкон – в уровне 3-го этажа центрального зркера балконное ограждение – конструкция (две угловые прямоугольные тумбы); оформление балконной двери (полуциркульный профилированный наличник, каннелированный замковый камень, фланвирующие проем филенчатые пилястры с лепными картушами и плодовыми гирляндами в филенках, фрагмент антаблемента с триглифами, филенка с лепным картушем с пальмовыми ветвями над проемом);</p>

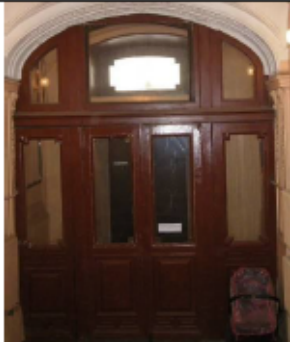
<p>дверное заполнение тамбура – двухчастное четырехстворчатое, полусветлое, с трехчастной фрамугой полуциркульного завершения, каждая створка на одну прямоугольную филенку (с накладкой «алмазная грань»);</p> <p>оформление сводов вестибюля - профили по подпружным аркам, ребрам сводов, лепные орнаментальные пояса по подпружным аркам, лепные розетки растительного рисунка в шельгах сводов;</p> <p>оформление стен вестибюля - фигурные филенки с профилем по периметру, стилизованные филенчатые пилястры, поддерживающие ребра сводов, консоли и лепные цветочно-растительные гирлянды;</p> <p>покрытие пола вестибюля – рисунок (растительный и геометрический орнамент), материал (керамическая метлахская плитка);</p> <p>оформление сводов лестничных площадок – профилированные тяги распалубок;</p> <p>стены площадок оформлены профилированными фигурными рамами, филенками с «вынутыми углами», стилизованными пилястрами с поясами ноников;</p>

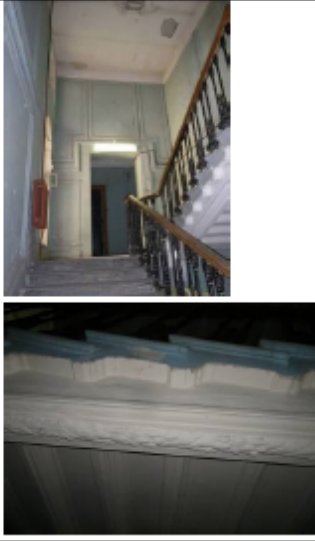
<p>косоуры лестниц декорированы лепными тягами растительного орнамента;</p>

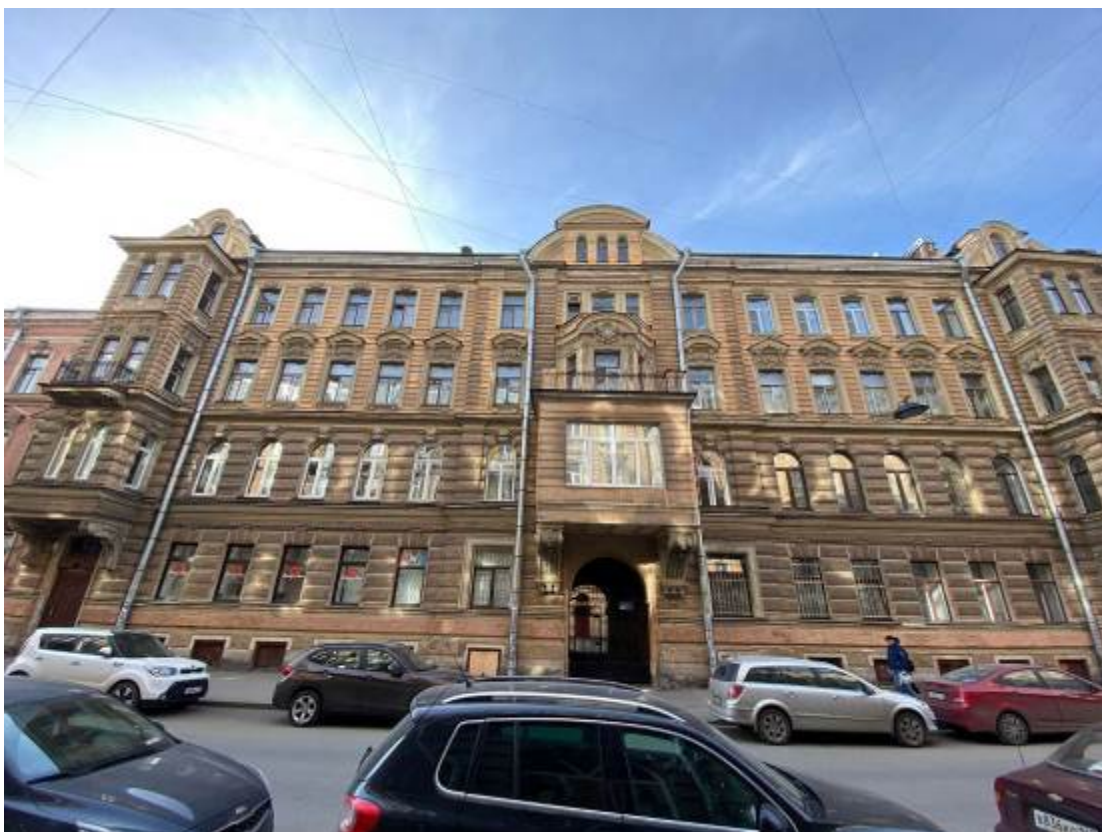
1. Выявленный ОКН «Дом И. С. Семенова» по адресу: г. Санкт-Петербург, Центральный район, ул. Коломенская, д. 15-17, лит. А. Лицевой фасад

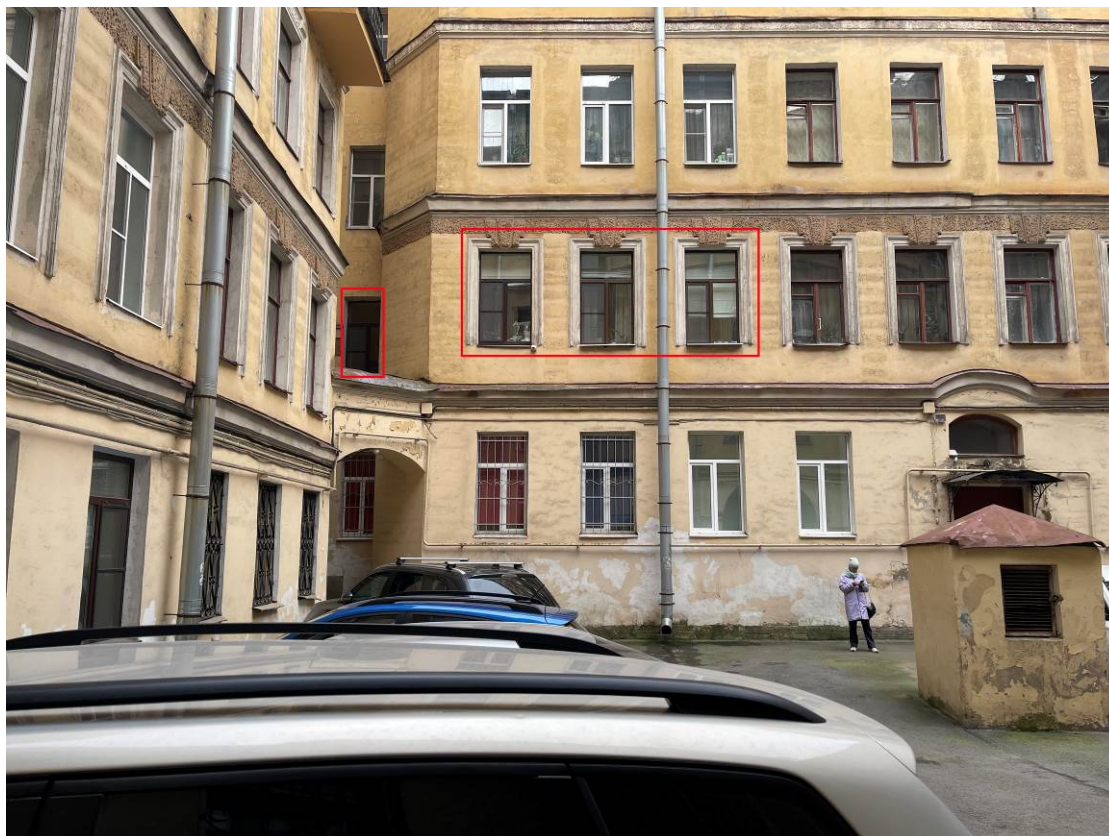
3. Выявленный ОКН «Дом И. С. Семенова» по адресу: г. Санкт-Петербург, Центральный район, ул. Коломенская, д. 15-17, лит. А. Дворовый фасад.

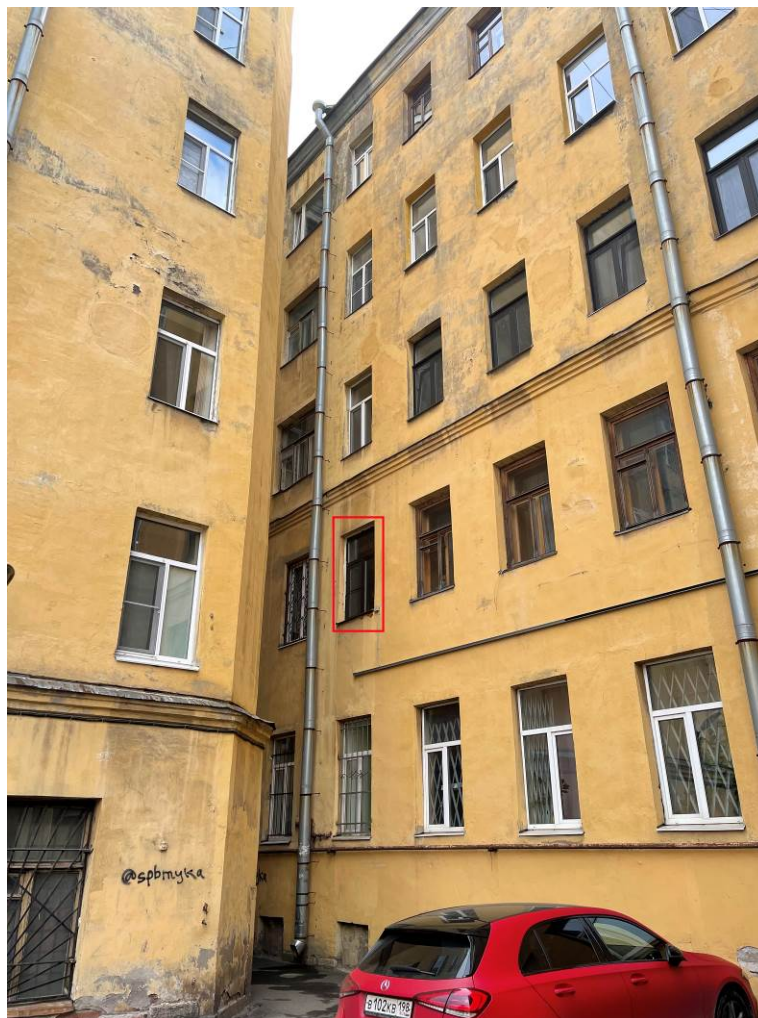
4. Выявленный ОКН «Дом И. С. Семенова» по адресу: г. Санкт-Петербург, Центральный район, ул. Коломенская, д. 15-17, лит. А. Дворовый фасад.

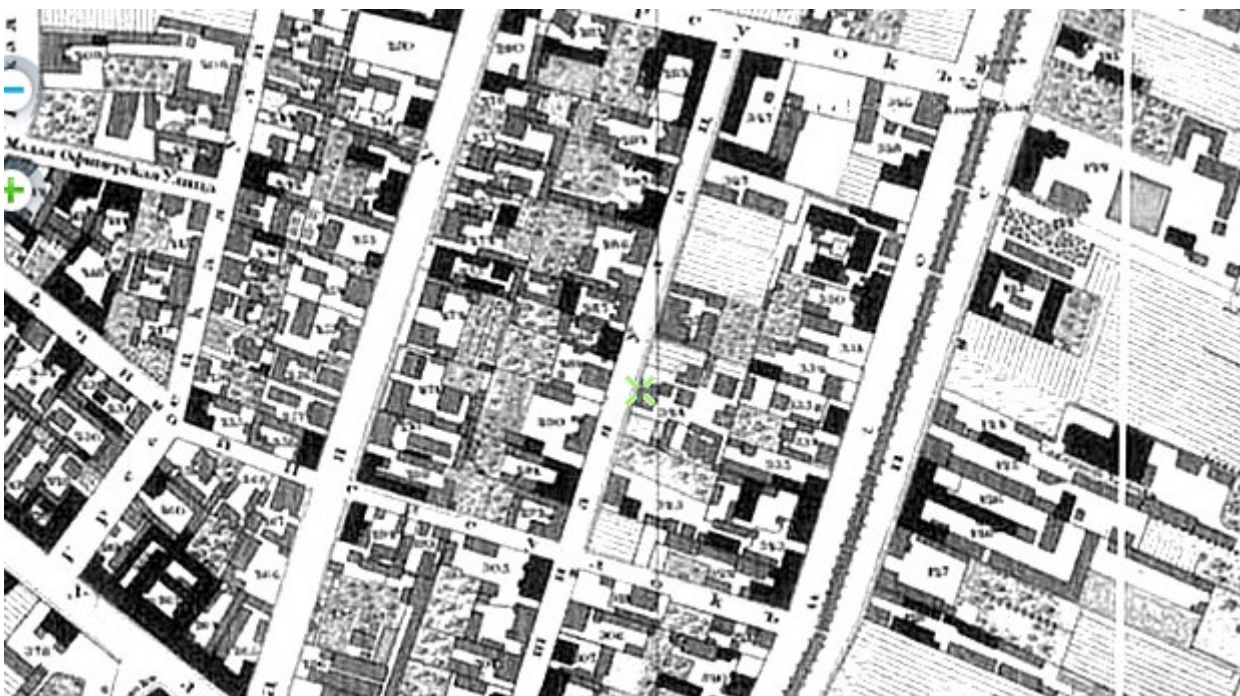
3. Подробный план столичного города Ст. Петербурга, снятый по масштабу 1:4200 под начальством генерал-майора Шуберта. Фрагмент. 1828 г.
