Акт

по результатам государственной историко-культурной экспертизы проектной документации на проведение работ по сохранению объекта культурного наследия федерального значения «Главное здание (концертный зал с учебными флигелями)», расположенного по адресу: Санкт-Петербург, набережная реки Мойки, дом 20, литера А, набережная реки Мойки, дом 18а, литера А, набережная реки Мойки, дом 22а, литера А (р. Мойки наб., 20), входящего в состав объекта культурного наследия федерального значения «Капелла Придворная певческая» по адресу: Санкт-Петербург, набережная реки Мойки, дом 18а, литера А, набережная реки Мойки, дом 20, литера А, набережная реки Мойки, дом 22а, литера А, Большая Конюшенная улица, дом 11, литеры А, Б (р. Мойки наб., 20, Большая Конюшенная ул., 11), предусмотренных проектом: «Разработка проектной документации на реставрацию и ремонт витражных оконных заполнений концертного зала в здании по адресу: наб. р. Мойки, д.20», разработанным ООО «НПО «НАСТ» (Шифр: П-22030)

**Санкт-Петербург
2022 г.**

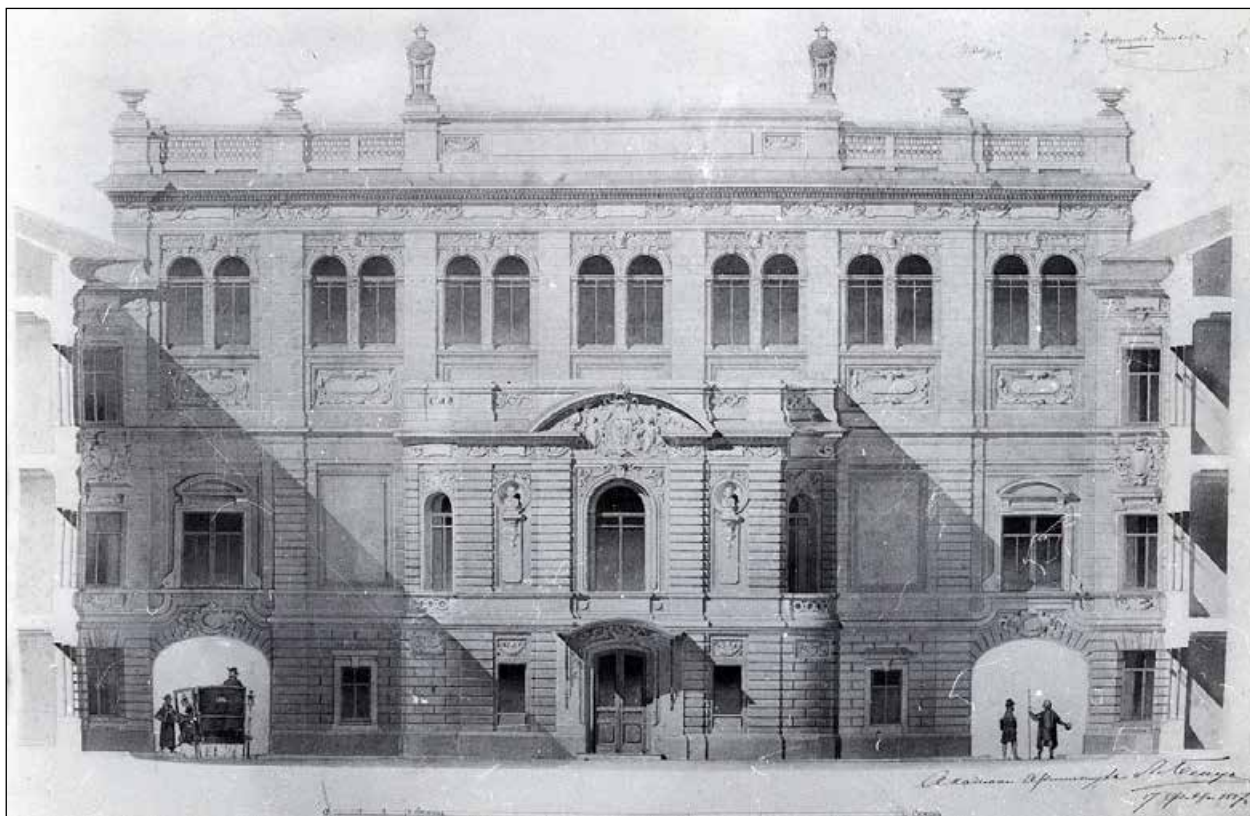
1. Арх. Л. Бенуа. Придворная певческая Капелла. Главный фасад по реке Мойке, подписанный арх. Л. Бенуа 17 февраля 1887 г. НИМ РАХ. Инв. № А-7773

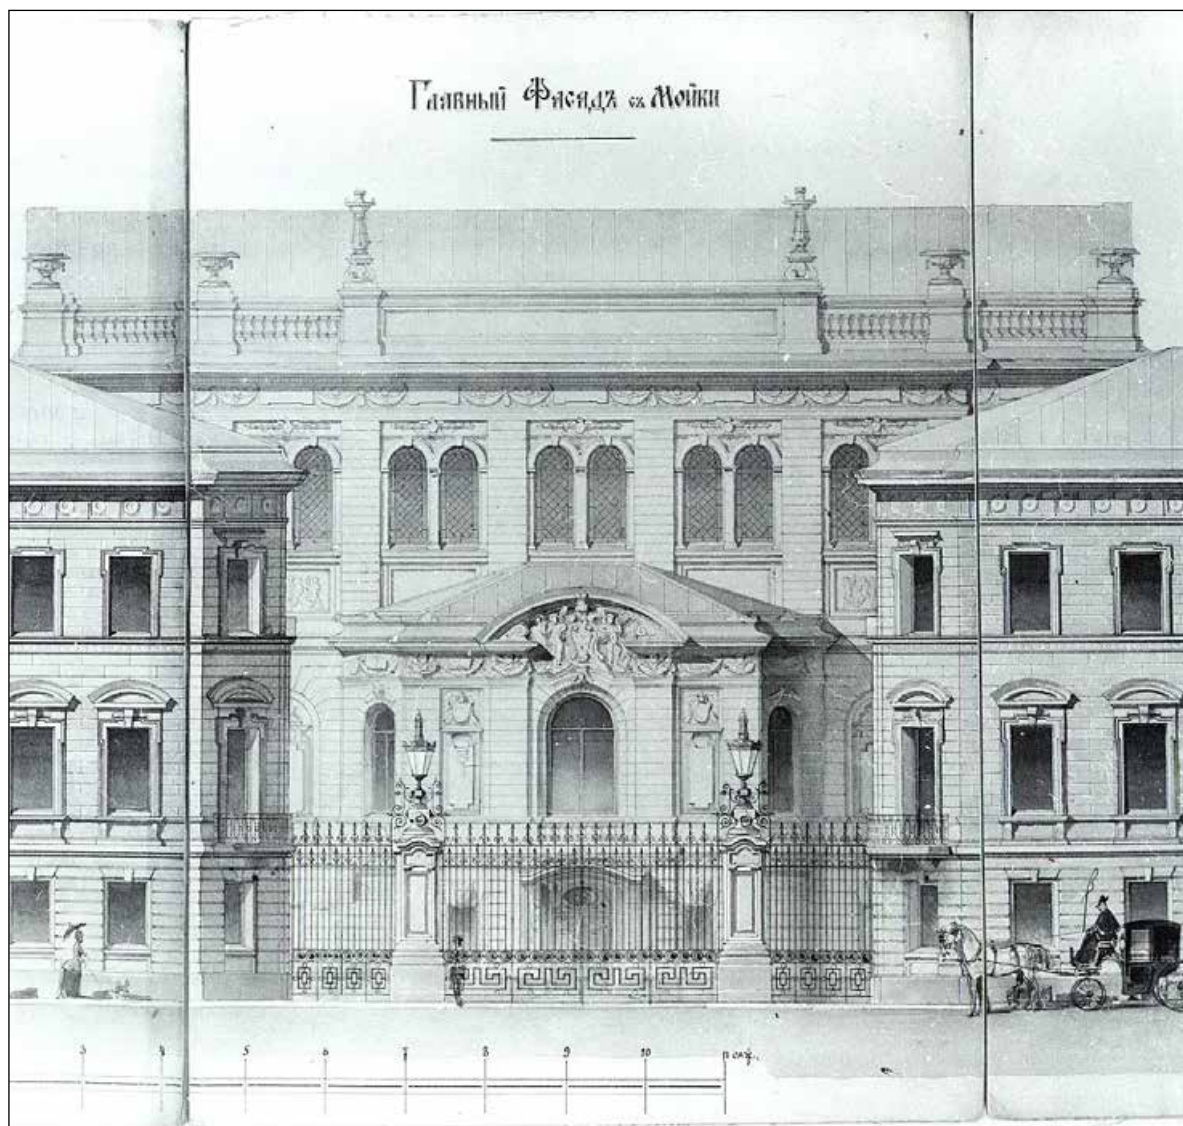
*2. Арх. Л. Бенуа. Придворная певческая Капелла. Главный фасад по реке Мойке.
09.06.1888 г. НИМ РАХ. Инв. № А-7774.*

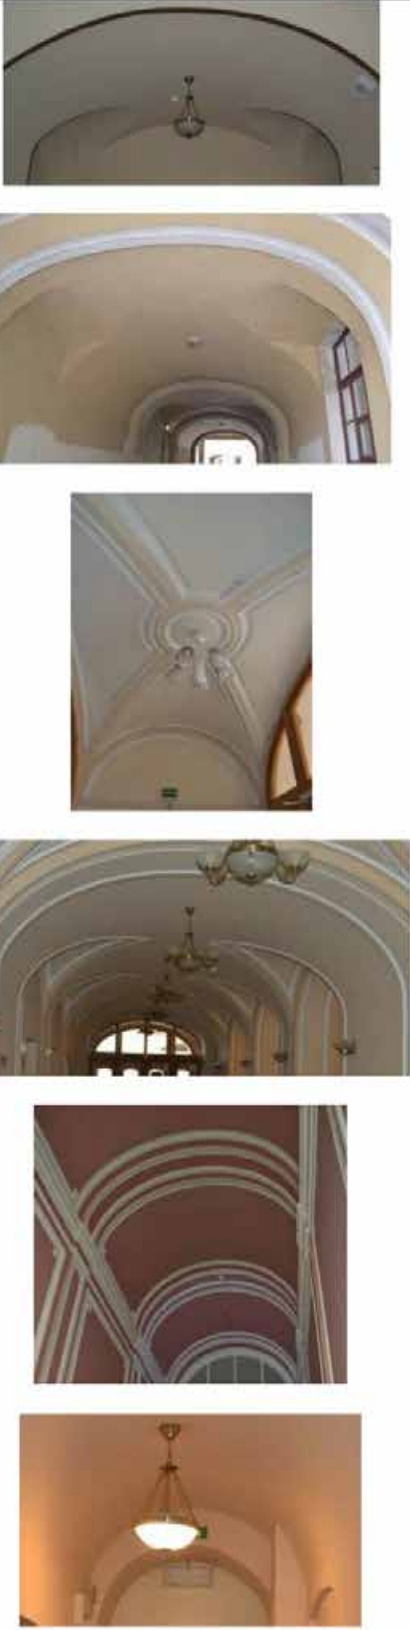
<p>цилиндрические:</p>

<p>The images illustrate various types of cylindrical arches and vaulted ceilings. The top image shows a simple semi-circular arch with a central light fixture. The second image shows a perspective view of a long, narrow hallway with a series of arches and a window on the right. The third image shows a vaulted ceiling with a central decorative element and a light fixture. The fourth image shows a long, arched hallway with multiple arches and a central light fixture. The fifth image shows a close-up of a vaulted ceiling with a red background and white decorative lines. The bottom image shows a simple semi-circular arch with a central light fixture.</p>
--	--	------------------------	---

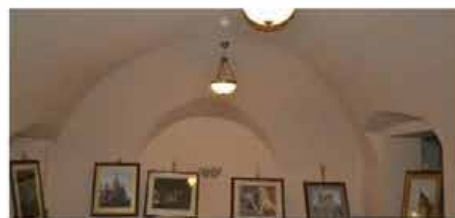
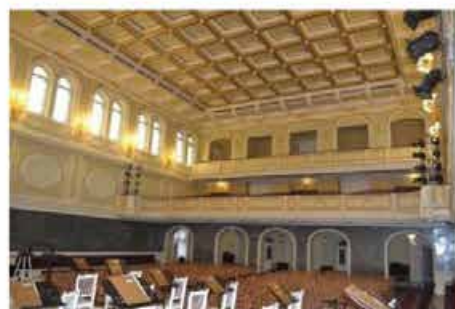
историческое конструктивное решение перекрытия двухсветного концертного зала – двойной кессонированный потолок с воздушной прослойкой по деревянным балкам, подвешенный к металлическим стропилам крыши;

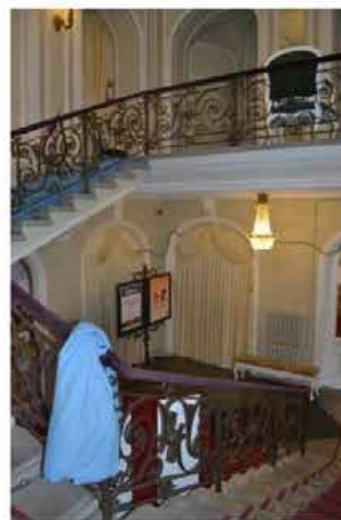
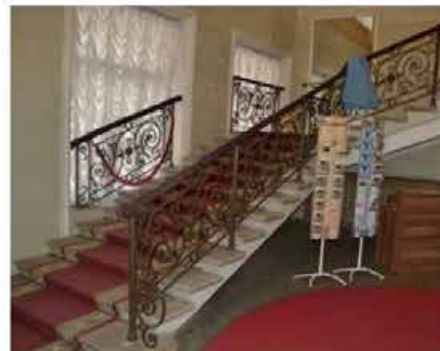
парадная трехмаршевая лестница с маршами на косоурах, с известняковыми ступенями с латунными ковродержателями, с межэтажными площадками, облицованными лешадной плитой, с металлическим кованным ограждением из секций растительного орнамента с волотообразными завитками и розетками со стрелами и лилиями, между вертикальными узкими колонками круглого сечения;

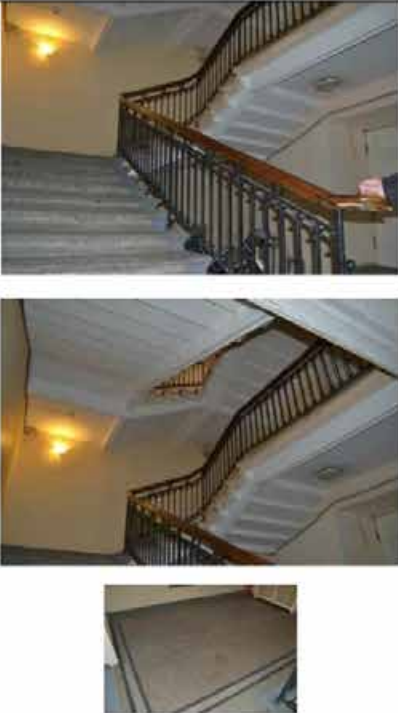
<p>трехмаршевая лестница (6 ЛК) с маршами на косоурах, с известняковыми ступенями, с межэтажными площадками, облицованными лещадной плитой (1-2 этажи) и мраморной крошкой с бордюром из двух полос черного цвета (3 этаж и межэтажная площадка), с металлическим кованым ограждением из вертикальных столбиков квадратного сечения на профилированных базах, поддерживающих вставки в виде узких вертикальных стержней с поясами волнообразных завитков по верхнему и нижнему краю и с фризом из концентрических кругов, с деревянными профилированными поручнями;</p>

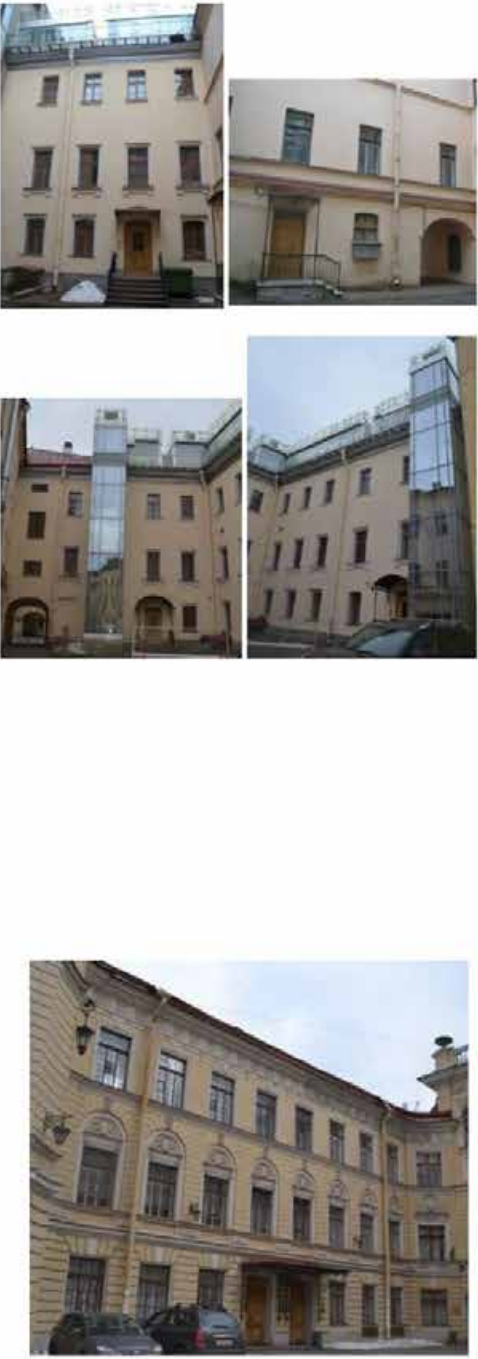
<p>Дворовые фасады боковых флигелей:</p> <p>материал и характер отделки цоколя – известняк;</p> <p>материал и характер отделки фасада – окрашенная гладкая штукатурка;</p> <p>исторические дверные проемы – местоположение, конфигурация, габариты;</p> <p>исторические оконные проемы – местоположение, конфигурация (прямоугольные, с лучковым завершением), габариты;</p> <p>оформление оконных проемов – лучковые перемычки, прямоугольные уплощенные ниши, подоконные доски, в том числе фигурные; исторические заполнения оконных проемов – конструкция (с прямоугольными и с лучковым завершением фрамугами), цвет, рисунок заполнения;</p> <p>профилированные тяги и карнизы, в том числе венчающие;</p> <p>Фасады парадного двора-курдонера (А 2):</p> <p>Симметричные боковые крылья Главного корпуса:</p> <p>архитектурно-художественное решение в приемах классицизма;</p> <p>материал и характер отделки цоколя – известняк;</p> <p>материал и характер отделки фасада – окрашенная штукатурка (гладкая штукатурка и квадратный руст – уплощенный и глубокий);</p>

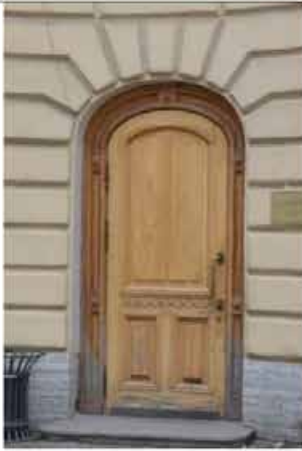
<p>исторический дверной проем южного крыла – местоположение (в юго-западном углу), конфигурация (с лучковым завершением), габариты, оформление (веерный руст, гранитная ступень с закругленными углами – перед входом);</p> <p>историческое заполнение дверного проема – конфигурация и конструкция (одностворчатое, глухое), материал (дерево), оформление (профилированные наличники с резными полукруглыми вставками с гладкими розетками, две фигурные филенки в профилированных рамах – в нижней части полотна и одна большая – сверху, между ними горизонтальная вставка с резным поясом из розеток);</p> <p>два исторических дверных проема северного крыла – местоположение, конфигурация (прямоугольные), габариты, оформление (прямоугольные ниши ниша с веерными рустами и замковыми камнями, гранитная ступень с закругленными углами – перед входами);</p> <p>исторические заполнения дверных проемов – конфигурация и конструкция (двустворчатые, глухие с прямоугольными фрамугами), материал (дерево), оформление (каждая створка – на две фигурные филенки в профилированных рамах, между которыми горизонтальные вставки с резным поясом из гладких розеток, в завершении створок – профилированные полочки на стилизованных кронштейнах; над створками – резной фриз с поясом гладких розеток, фрамуги оформлены двумя фигурными филенками в профилированных рамах);</p> <p>металлический козырек над дверными проемами – местоположение.</p>

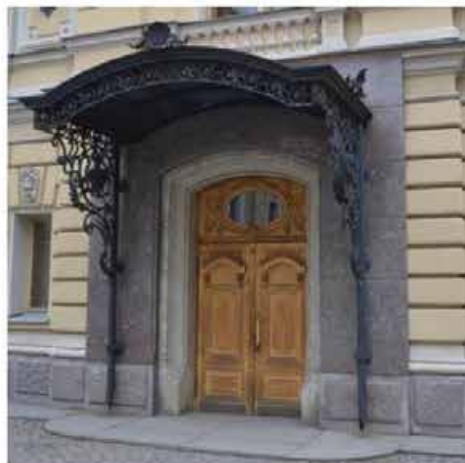
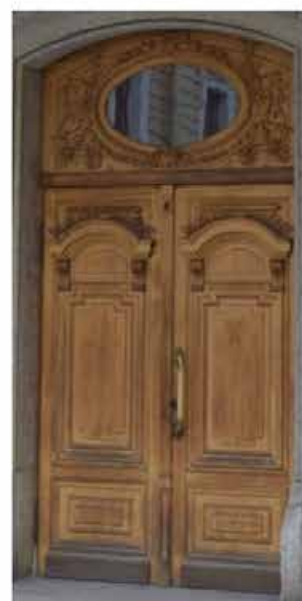
дверной проем – местоположение, конфигурация (с коробовым завершением), габариты; оформление дверного проема – в виде портала из серого с прожилками мрамора, с профилированным краем и поясом орнамента «бусы с катушкой»;

заполнение дверного проема – конструкция (двухстворчатое, глухое, с фрамугой с лучковым завершением и овальным окном в центре), материал (дерево, стекло), цвет, оформление (филенчатое; верхние части створок с фигурными филенками с вынутыми углами и профилированными рамами, увенчаны стилизованными фигурными сандриками на кронштейнах с резным растительным орнаментом; над сандриками – резной растительный орнамент и профилированные полочки; наличник – в виде профилированной лопатки; фрамуга оформлена овальным окном в центре в профилированной орнаментированной раме в обрамлении резного растительного орнамента;

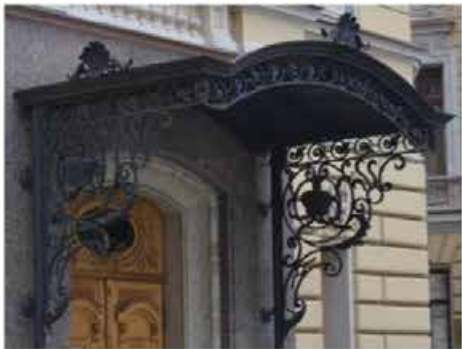
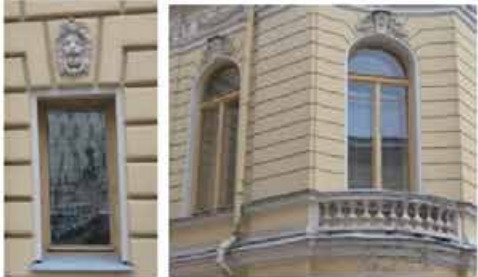
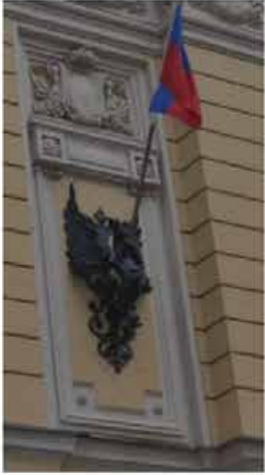
<p>фигурный металлический козырек над дверным проемом - местоположение, конфигурация, габариты, материал (металл, ковка), конструкция и оформление (на двух ажурных кронштейнах с вензелями с изображением императорской короны и растительным орнаментом, с водосборными трубами, с подзором с растительным орнаментом, в завершении – профилированный карниз с антефиксами в виде раковин с растительными завитками (по одному – с каждой стороны));</p> <p>декоративные полукруглые балконы – местоположение (в уровне 2-го этажа, в угловых частях павильона)</p> <p>оконные проемы – местоположение, конфигурация (прямоугольные, с полуциркульным завершением), габариты;</p> <p>оформление оконных проемов – веерный руст с замковыми камнями с львиными маскаронами и орнаментированными кронштейнами с лентами и провисающими гирляндами; полукруглые контрраличники и ложная балюстрада между опорными тумбами – в оформлении оконного проема в центральной оси, в уровне 2-го этажа;</p> <p>прямоугольные уплощенные ниши – местоположение (в боковых осях главного фасада, в уровне 2-го этажа и в уровне 1-го этажа в угловых частях), конфигурация, габариты;</p> <p>оформление ниш в уровне 2-го этажа: в нижней части – профилированная рама с фигурной филенкой и двумя розетками, с металлическим флагодержателем; в верхней части – профилированная рама с лепной композицией с</p>

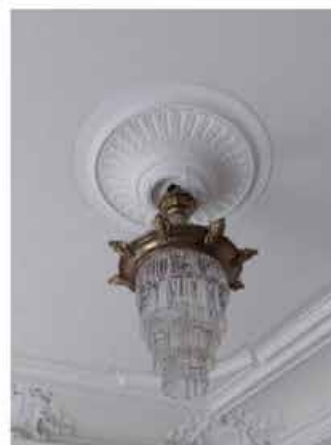
люстра на 8 свт., бронза, литье, чеканка, хрусталь. Профилированный обод, поддерживающий 4 яруса хрустальных подвесок (квадратного сечения) декорирован 8-ю женскими маскаронами.
Время: кон. XIX в.
Размеры: в. – 120, диам. – 70 см.:

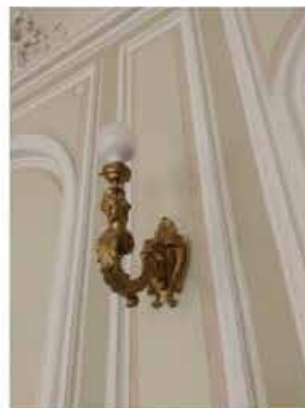
бра на 1 свт., бронза, литье, чеканка, золочение. Рожок в виде завитка, декорированного акантом, и в верхней части – женской головкой.
 Время: кон. XIX–нач. XX в., воссоздание в середине XXв.(?)
 Размеры: 45 x 45 см.;

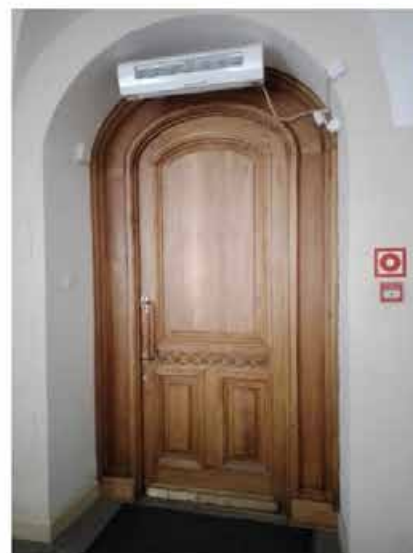
заполнение дверного проема – конструкция (одностворчатое, глухое), материал (дерево), оформление (филенчатое: в нижней части – две филленки в профилированных рамах; горизонтальная вставка с резным поясом из розеток – над ними):

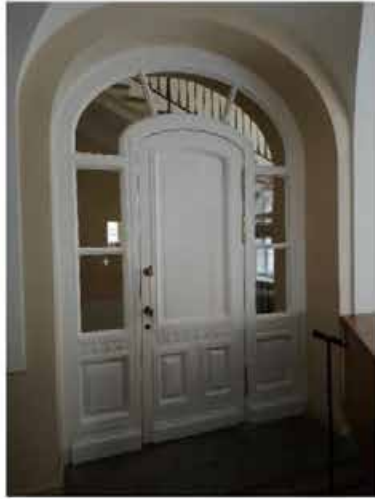
<p>Вестибюль южного крыла (помещение 5-Н(3)):</p> <p>два арочных проема, ведущих к помещению лестницы 7 ЛК –местоположение, конфигурация (с лучковым завершением), габариты, оформление (в одном из проемов (западном) – дверной проем);</p> <p>заполнение восточного проема – конструкция (нестворное, полусветлое, с остекленной трехчастной фрамугой с лучковым завершением), материал (дерево, стекло), оформление (в нижней трети – три филеики в профилированных рамах; горизонтальные вставки с резными поясами из розеток – над ними), рисунок расстекловки;</p> <p>заполнение западного (дверного) проема – конструкция (одностворчатое полусветлое, с остекленной трехчастной фрамугой с лучковым завершением), материал (дерево, стекло), оформление (в нижней трети – две филеики в профилированных рамах, горизонтальная вставка с резным поясом из розеток – над ними; с остекленной фрамугой с лучковым завершением, с расстекловкой на три стекла, соединенной с боковыми остекленными панелями, оформленными в нижней глухой части прямоугольными филеиками в профилированных рамах с горизонтальными резными поясами из розеток – над ними), рисунок расстекловки;</p>

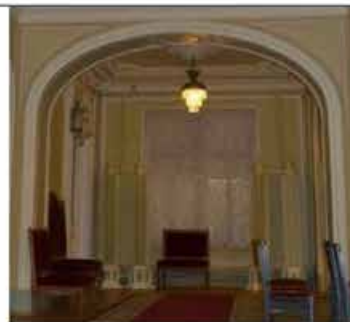
оформление арочных проемов между центральной частью аванзала и боковыми – профилированные тяги и фигурные филенки в антревольтах;

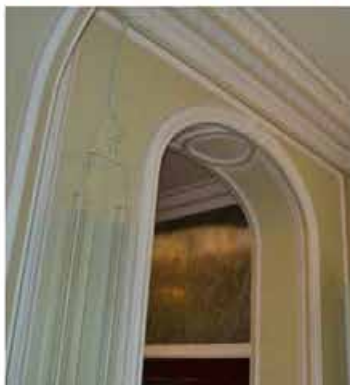
прямоугольные штукатурные зеркала в профилированных рамах с патерами по углам и с вписанными в них арочными проемами с полуциркульным завершением боковых проходов, оформленных профилированными наличниками с замковыми камнями растительного орнамента.

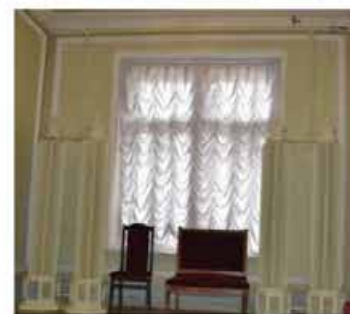
прямоугольными оконными проемами западной и восточной стен, оформленными также профилированными наличниками.

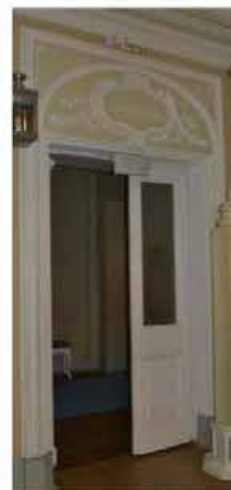
софиты арочных проемов оформлены фигурными филенками в профилированных рамах, объединенными в центре, вверху круглой филенкой в профилированной раме;

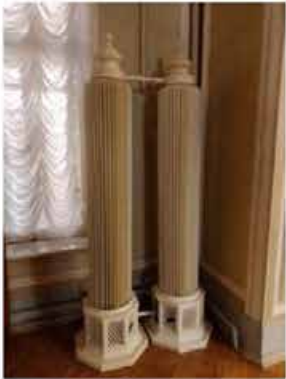
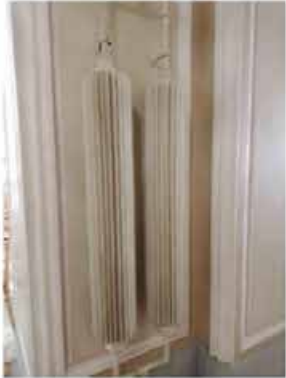
<p>8 ед., обогревательные приборы, тумбы круглого сечения в виде стволов, в нижней части в плане – правильный восьмигранник с решетками просечного металла. В верхней части корпуса – пластины металлические, радиально расположенные. Чугунолитейный и механический завод Ф.К.Сан-Галли. Время: нач. XX в.:</p>

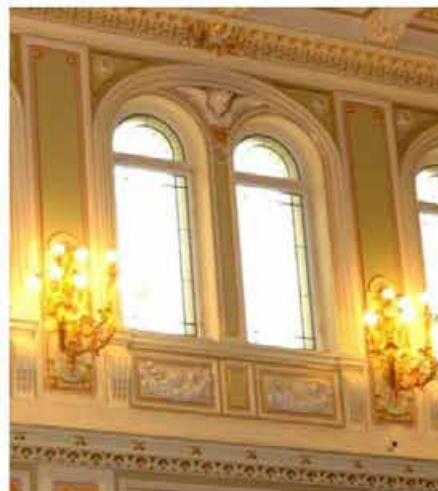
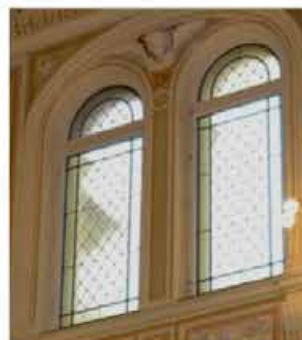
исторические оконные заполнения во внутренних рамах окон 3-го яруса* - в свинцово-паечной технике, в виде трельяжной сетки, стекла полихромные (белые, желтые и синие).

Время: кон. XIX в.

* 14 витражей воссоздано по историческим аналогам (на восточной стене), на западной стене 14 окон – витражи реставрированы;

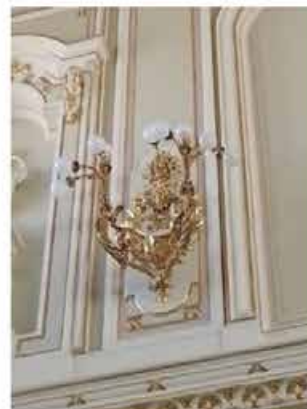
16 ед., бра на 9 свт., бронза, литье, золоченое. Основание лепное (гипс) – лира на фоне удлиненной вазы с букетом цветов; на струнах лиры – женский маскарон в окружении лаврового венка. От основания вазы – два больших завитка, декорированных с наружной стороны акантом и в верхней части – в виде фигурок путти, поддерживающих по четыре рожка со светоточками. Один рожок вверх. Рожки крепятся к стене посредством металлических скоб анкеров; пристенная часть (основание) оформлена декоративной лепкой.

Время: 1880-е гг.

Размеры: в. – 150, ш. – 75, г. – 100 см.;

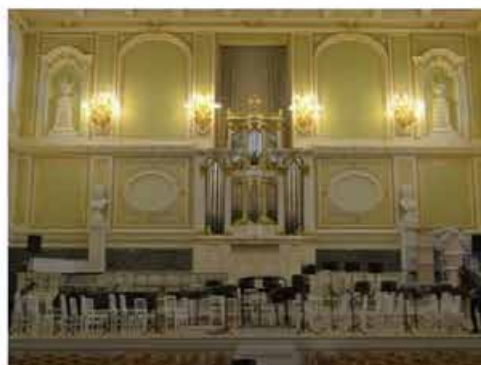
вертикальное деление лопатками на 5 частей в верхнем ярусе, две из которых оформлены

профилированными полуциркульными рамами с замковыми камнями растительного орнамента с позолотой, с фигурными филленками и розетками в угловых сегментах;

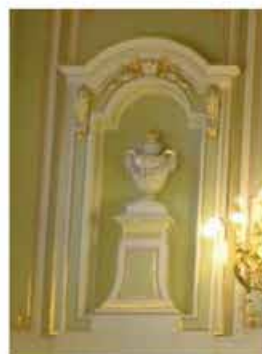
крайние филенки верхнего яруса, с нишами полуциркульного завершения (под вазу на трапециевидном постаменте); вазы в нишах, декорированные цветочной гирляндой; фигурный профилированный сандрик над нишей, опирающийся на кронштейны, декорированные акантом; замковый камень ниши, в виде кронштейна с цветочными гирляндами по абрису ниши;

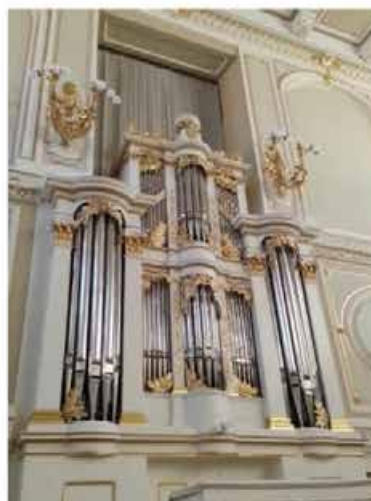
орган, 3 мануала (исторических 27 регистров), педаль, пневматическая трактура; корпус (дерево, резьба, окраска, имитирующая отделку под французский лак, золочение) – 1832 г., органичный мастер Г.-Л. Фридрих; арх. П. Жако), пульт (кафедра) органиста 1967-1968 г. имеет оформление (проспект) в виде сооружения с двумя боковыми ризалитами, опирающееся на деревянное основание – постамент с раскреповками, декорированный по периметру объемов золоченой бусинной порезкой по высоте на 1 ярус стены. Центральная западающая часть прямоугольной формы имеет двухэтажное строение. Средняя вертикальная часть в плане имеет полуциркульный выступ и по фасаду – завершение в виде позолоченной овальной вазы. Боковые ризалиты – одноэтажные, высотой на 1,5 этажа центральной части, в виде полуциркульных арок (под органные трубы).
 Время: 1891 г. (фирма Э.Ф. Валькер; корпус – 1832 г., органичный мастер Г.-Л. Фридрих; арх. П. Жако); реконструкция в 1967-1968 г.г. чешской фирмой Ригер-Клосс («Rieger-Kloss»); корпус сохранен без изменений, пульт (кафедра) органиста заменен. Размер приблизительно: в. – 500, ш. – 300 см.;

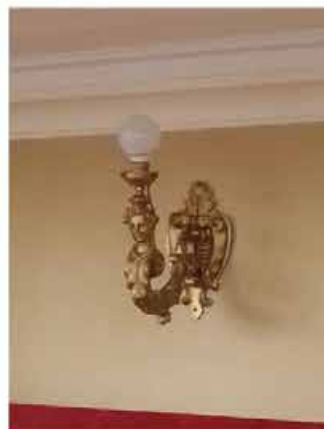
3 ед., бра на 1 свт., бронза, литье, чеканка, золочение. Основание – картушная доска с двумя рожками в виде завитка, декорированного акантом, и в верхней части – женской головкой. Время: кон. XIX–нач. XX в., воссоздание в середине XXв.(?) Размеры: в. – 45, г. - 45 см.;

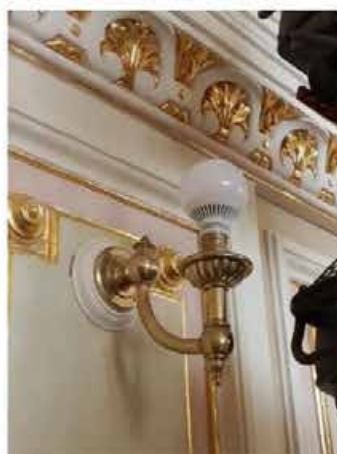
2 ед., бра на 1 свт., бронза, литье, чеканка. От пристенной части овальной формы вверх отходит один рожок с утолщением в центре в виде шара. Время: нач. XX в. Размеры: в. – 46,5, г. – 25 см.

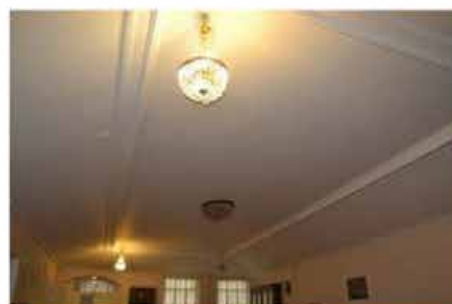
оформление потолка - зеркальный свод с плоской падугой, оформлен профилированными тягами;

сквозные проемы – с коробовым завершением;

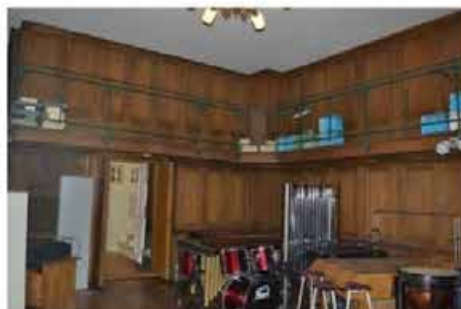
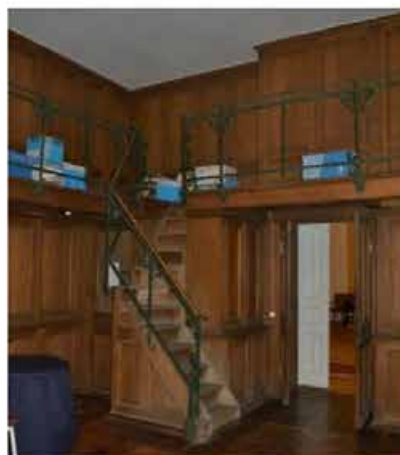
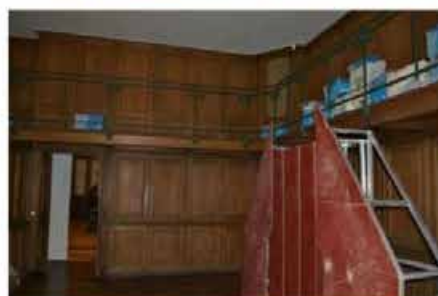
стенные стеллажи в два яруса с балконом и полувинтовой дубовой лестницей – конфигурация, конструкция лестницы и балкона (подшивка балкона с кессонами), материал (дуб), габариты, оформление (филенчатое); ограждение лестницы и балкона – кованого железа из вертикальных стержней с волотообразными завитками растительного рисунка);

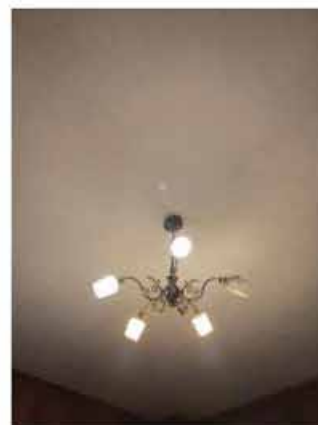
люстра на 5 свт., металл тонированный. Типа паникадила. Центральный стержень с шаром в нижней части, от него расходятся пять рожков.
Время: нач. XX в.
Размеры: в. – 100 см.

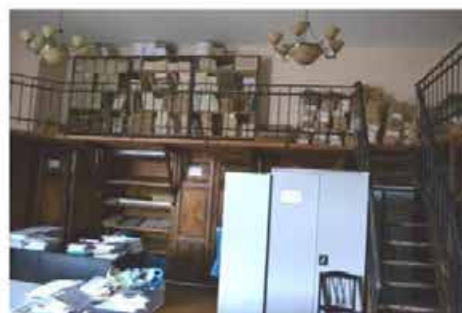
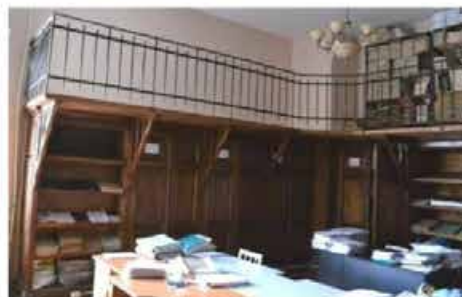
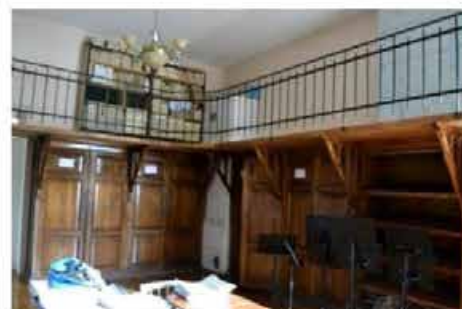
книжные стеллажи с балконом и деревянной лестницей – конфигурация, конструкция лестницы и балкона (на деревянных кронштейнах), материал (дуб), габариты, оформление (филенчатое);

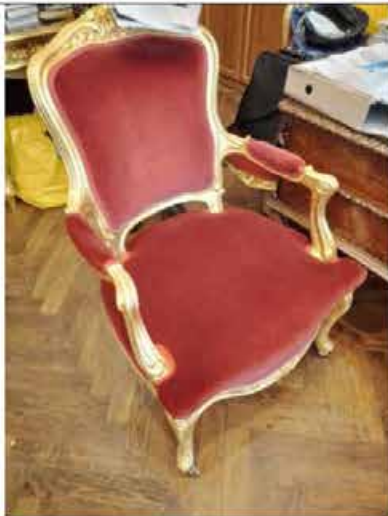
Кресла	<p>4 ед. Дерево, позолота, резьба. На четырех гнутых ножках с декором из аканта. Подлокотники сквозные, в виде завитков, с бархатными вставками (подушками). Спинка мягкая, в деревянной фигурной раме, декорированной резьбой – цветочный орнамент. На передних ножках – латунные колесики.</p> <p>Время: посл. треть XIX в. (в характере второго рококо).</p> <p>Размеры: в. – 95, ш. – 65, г. – 62 см.</p>

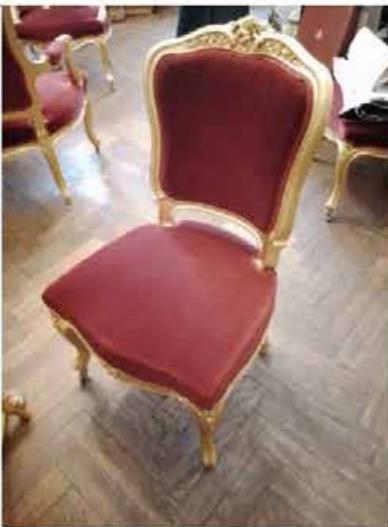
Стулья	<p>5 ед. На четырех гнутых ножках с декором из аканта. Спинка мягкая, в деревянной фигурной раме, декорированной резьбой – цветочный орнамент. На передних ножках – латунные колесики.</p> <p>Размеры: в. – 90 см, ш. - 47 см, г. – 46 см</p>

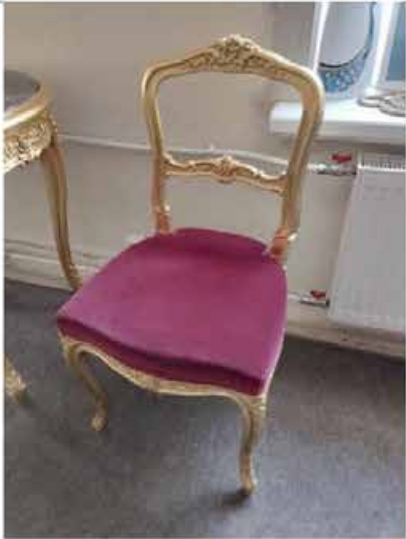
Стулья	<p>2 ед. Со сквозной спинкой, имеющей фигурное завершение и декорированной рельефной резьбой растительного характера (цветы). Боковые стойки соединены горизонтальной планкой с резным декором (бутоны роз) в центре. Передние ножки – кабриоль, задние слегка изогнуты, прямоугольного сечения, без колесиков.</p> <p>Время: посл. треть XIX в. (в характере второго рококо).</p> <p>Размеры: в. – 95, ш. – 65, г. – 62 см.</p>

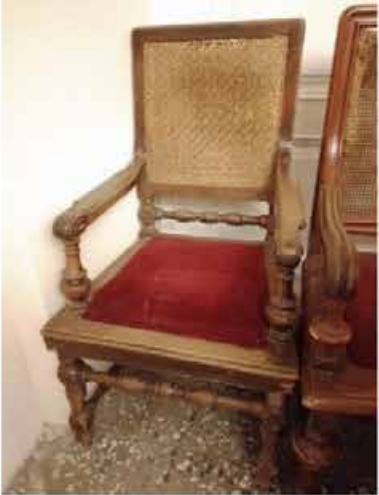
Кресло	<p>Дуб, токарная работа, ротанг, мебельная ткань.</p> <p>С полумягким сиденьем имеющим трапециевидную форму. Спинка прямая с закругленными верхними углами, с наполнением средней части из ротанга. Подлокотники имеют расширение в средней части в виде волюты, завершаются локотники также волютой, опирающейся на точеную стойку-блясины.</p> <p>Ножки в форме блясин, токарной работы, пронога Н-образная.</p> <p>Время: конец XIX - начало XX века</p> <p>Размеры: в. - 110, ш. - 58, г. - 57,5 см.</p>

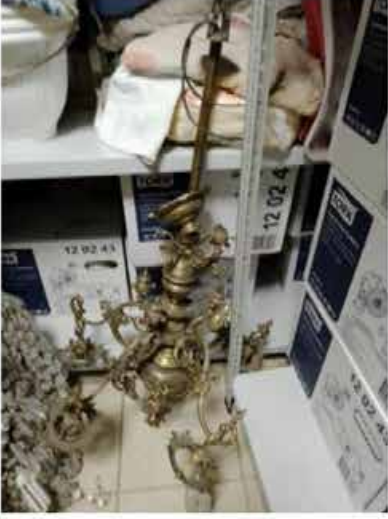
Люстра	<p>На 24 свт. Бронза, литье, чеканка. Корпус в виде блясины с шаровидными и уплощенными элементами разного сечения; от центрального профилированного шаровидного элемента отходят пять кронштейнов в виде большого и соединенного с ним малого завитка, несущего вниз опущенную розетку в форме распустившегося бутона с патронодержателем.</p> <p>Кронштейны декорированы литыми шарами с пирамидками, в верхней части блясины-штока – плоская тарелка и пять декоративных цветков с тычинками.</p> <p>Время: посл. треть XIX в.</p> <p>Размеры: в. - 120, диам. – 80 см.</p>

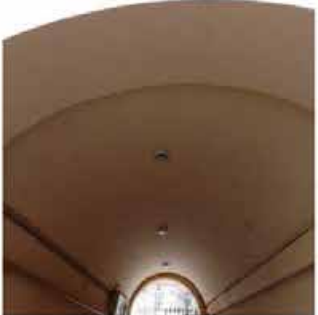
3.	<p>Конструктивная система здания:</p>	<p>Исторические наружные и внутренние (за исключением лицевого корпуса) капитальные стены;</p> <p>исторические отметки междуэтажных перекрытий (дворовый флигель);</p> <p>своды:</p> <p>полуциркульные на подпружных арках;</p>

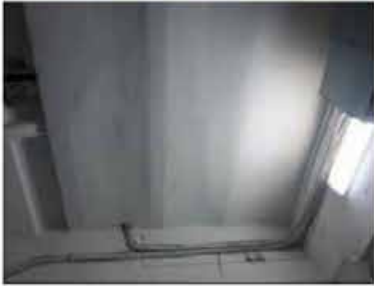
<p>пруссские своды по металлическим балкам;</p>

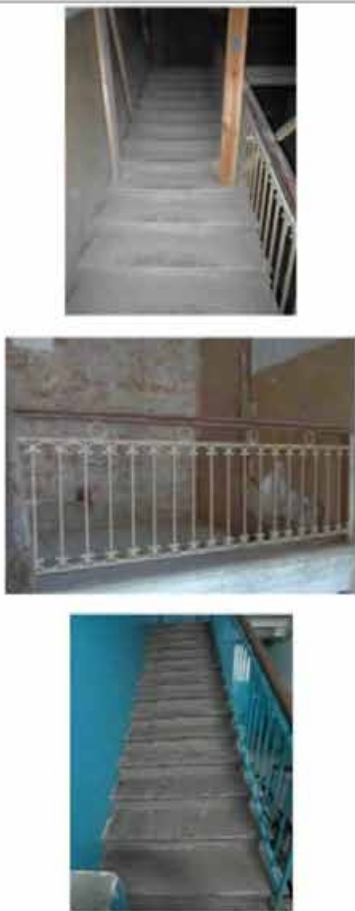
<p>двухмаршевая лестница с маршами на металлических косоурах, со ступенями из известняковой плиты, с лестничным ограждением в виде вертикальных стоек с завитками и орнаментом из кругов по верхнему ряду;</p> <p>две двухмаршевые лестницы дворовых корпусов с маршами на металлических косоурах, со ступенями из известняковой плиты и лестничным ограждением в виде вертикальных стоек.</p>

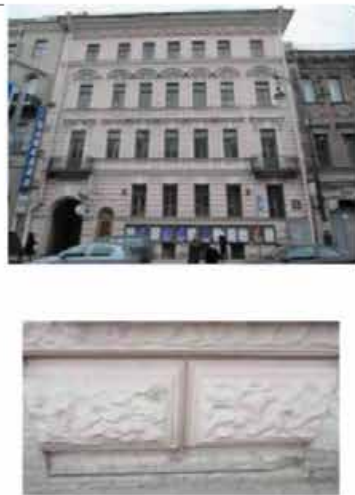
5.	Архитектурно-художественно решение фасадов:	<p>Лицевой корпус:</p> <p>Лицевой фасад:</p> <p>материал и характер отделки фасада - сочетание гладкой, рустованной и фактурной штукатурки;</p> <p>материал и характер отделки покоя – известняковая скоба;</p> <p>кирпичный руст с фактурной штукатуркой «под шубу» (в уровне покольного этажа);</p> <p>глубокий кирпичный руст (в уровне 1-го этажа и угловые части здания в уровне 2-3-го этажей);</p> <p>уплощенный кирпичный руст (в уровне 2-3-го этажей);</p> <p>линейный руст (в уровне 4-го этажа);</p>

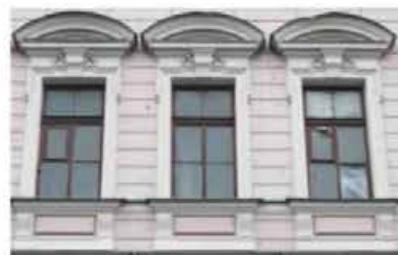
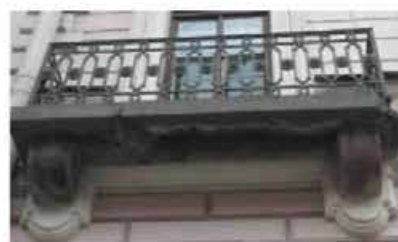
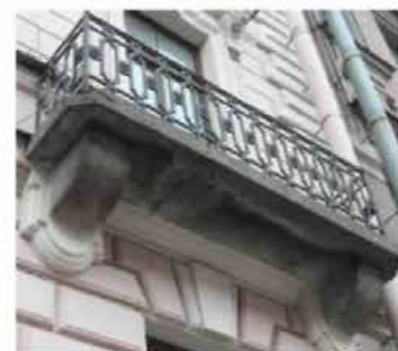
историческое заполнение оконных проемов – конфигурация, исторический рисунок, материал (дерево, окрашенное)*;

балконы с гранитной плитой на гранитных кронштейнах и пристенной частью полуциркульного завершения – количество (два), габариты, местоположение, ограждение – материал (металл), техника исполнения (литье), рисунок (фигурные секции с розетками);

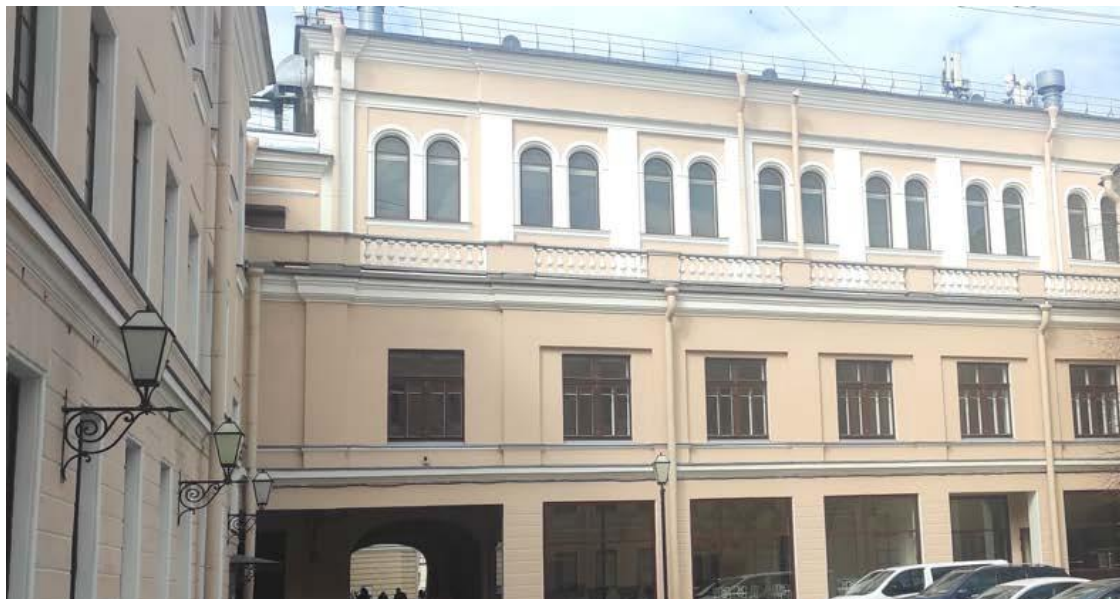
4. Объект культурного наследия федерального значения «Капелла Придворная певческая» по адресу: Санкт-Петербург, набережная реки Мойки, дом 20, литера А, набережная реки Мойки, дом 18а, литера А, набережная реки Мойки, дом 22а, литера А, Большая Конюшенная улица, дом 11, литеры А, Б (р. Мойки наб., 20, Большая Конюшенная ул., 11). Главное здание (концертный зал с учебными флигелями). Восточный фасад. Вид на витражные оконные заполнения 3-его яруса.

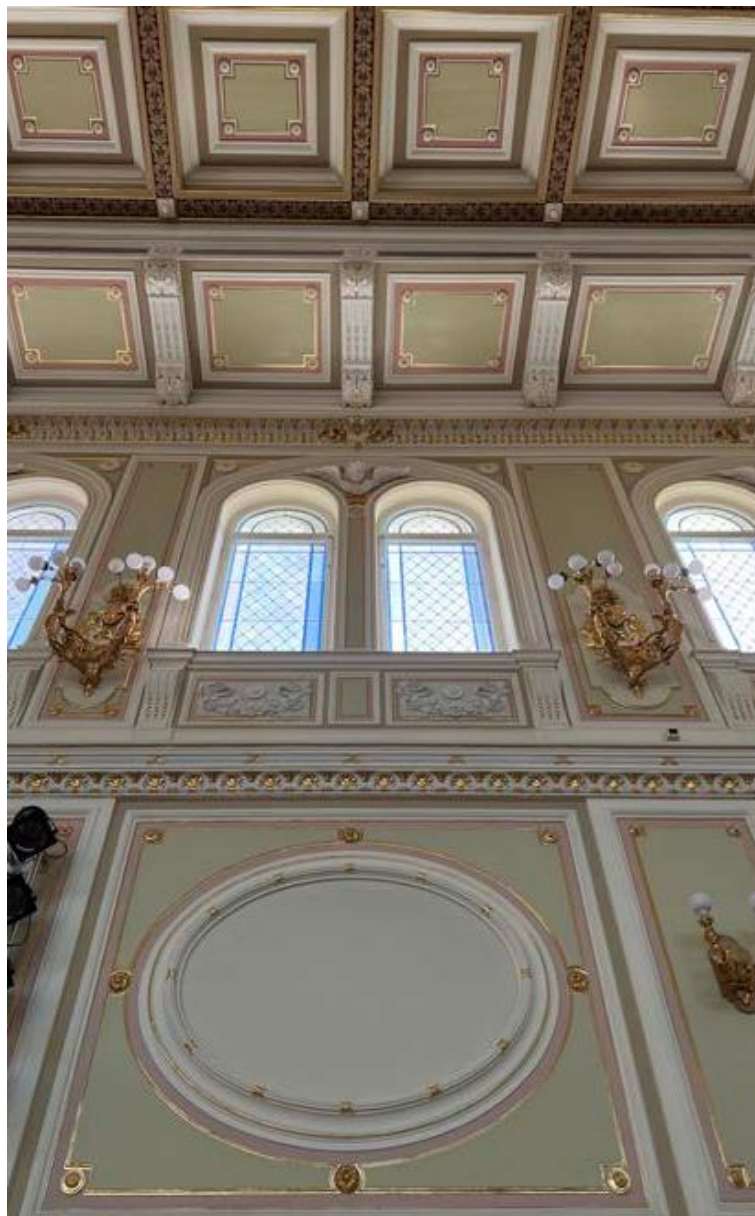
10. Объект культурного наследия федерального значения «Капелла Придворная певческая» по адресу: Санкт-Петербург, набережная реки Мойки, дом 20, литера А, набережная реки Мойки, дом 18а, литера А, набережная реки Мойки, дом 22а, литера А, Большая Конюшенная улица, дом 11, литеры А, Б (р. Мойки наб., 20, Большая Конюшенная ул., 11). Главное здание (концертный зал с учебными флигелями). Концертный зал. Западная стена. Общий вид на оконные проемы.

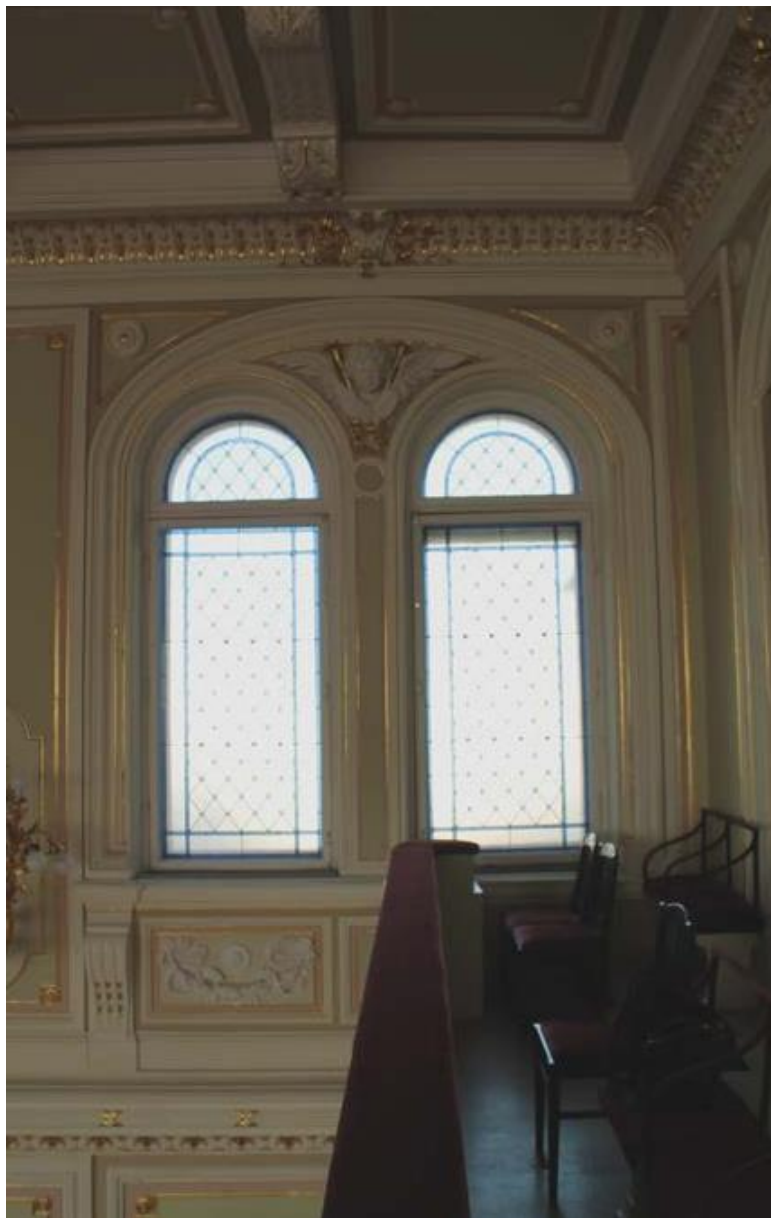
11. Объект культурного наследия федерального значения «Капелла Придворная певческая» по адресу: Санкт-Петербург, набережная реки Мойки, дом 20, литера А, набережная реки Мойки, дом 18а, литера А, набережная реки Мойки, дом 22а, литера А, Большая Конюшенная улица, дом 11, литеры А, Б (р. Мойки наб., 20, Большая Конюшенная ул., 11). Главное здание (концертный зал с учебными флигелями). Концертный зал. Вид на попарно расположенные оконные проемы на западной стене. Вид с балкона 3-го яруса.

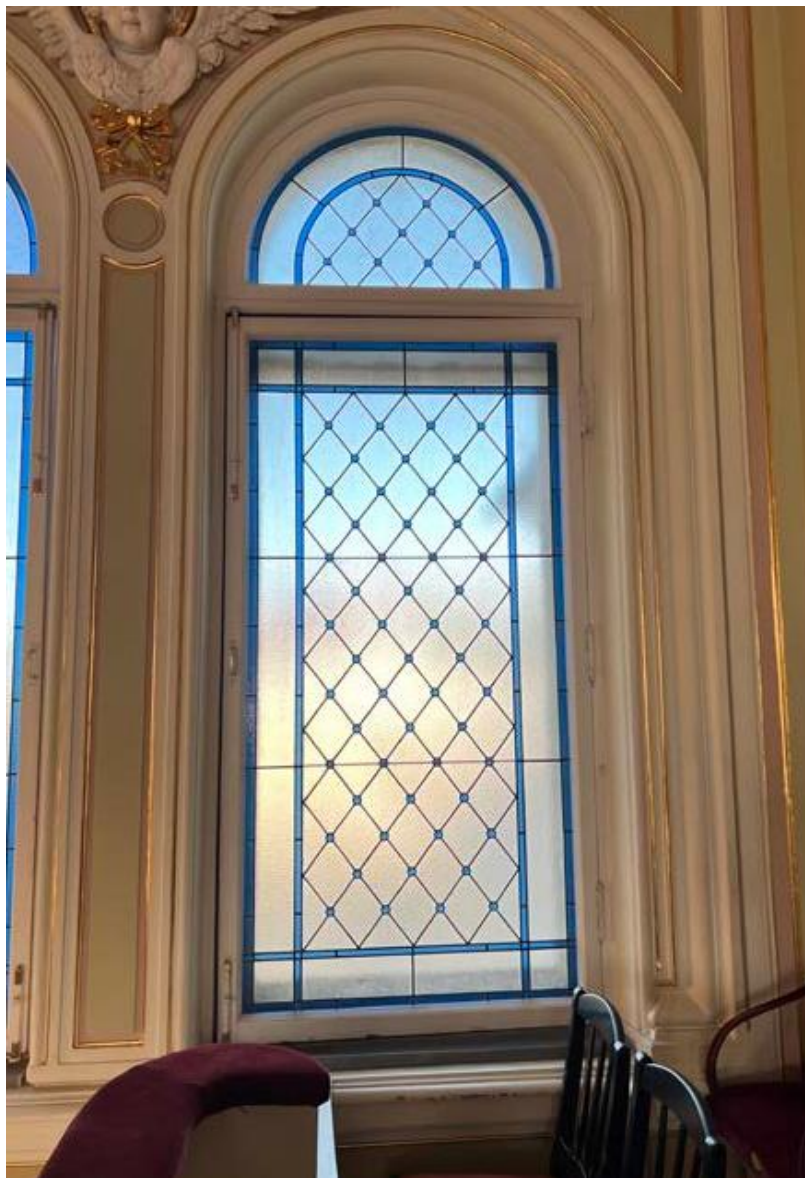
В ходе визуального и инструментального контроля витражных оконных заполнений 3-его яруса Концертного зала, выявлены следующие дефекты:

- Гниение и биопоражение коробок, обвязок, капельников, горбыльков, притворов и штапиков;
- Крен деревянных коробок и обвязок;
- Трещины в местах рассыхания древесины;

- Трещины и щели на участках клеевых сопряжений оконных заполнений и деревянных подоконных досок из-за деструкции и разрушения клея;
- Щели до 10 мм между деревянной рамой и коробкой оконных заполнений;

12. Объект культурного наследия федерального значения «Капелла Придворная певческая» по адресу: Санкт-Петербург, набережная реки Мойки, дом 20, литера А, набережная реки Мойки, дом 18а, литера А, набережная реки Мойки, дом 22а, литера А, Большая Конюшенная улица, дом 11, литеры А, Б (р. Мойки наб., 20, Большая Конюшенная ул., 11). Главное здание (концертный зал с учебными флигелями). Концертный зал. Витражное оконное заполнение 3-его яруса. Общий вид.

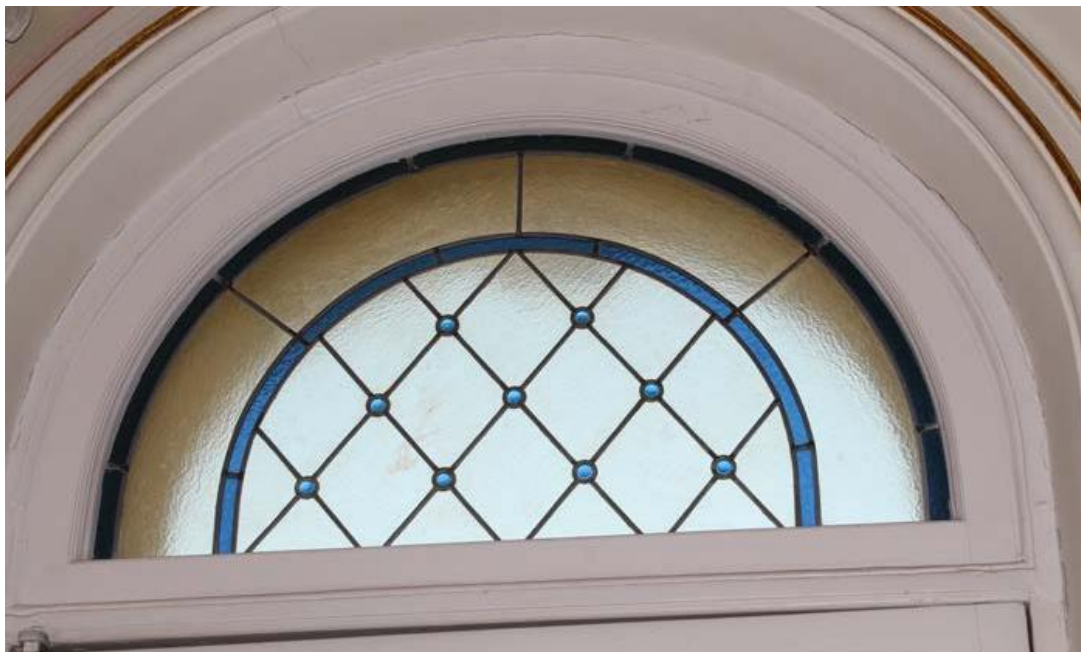
13. Объект культурного наследия федерального значения «Капелла Придворная певческая» по адресу: Санкт-Петербург, набережная реки Мойки, дом 20, литера А, набережная реки Мойки, дом 18а, литера А, набережная реки Мойки, дом 22а, литера А, Большая Конюшенная улица, дом 11, литеры А, Б (р. Мойки наб., 20, Большая Конюшенная ул., 11). Главное здание (концертный зал с учебными флигелями). Концертный зал. Витражное оконное заполнение 3-его яруса. Фрагмент. Глухая полуциркулярная фрамуга.

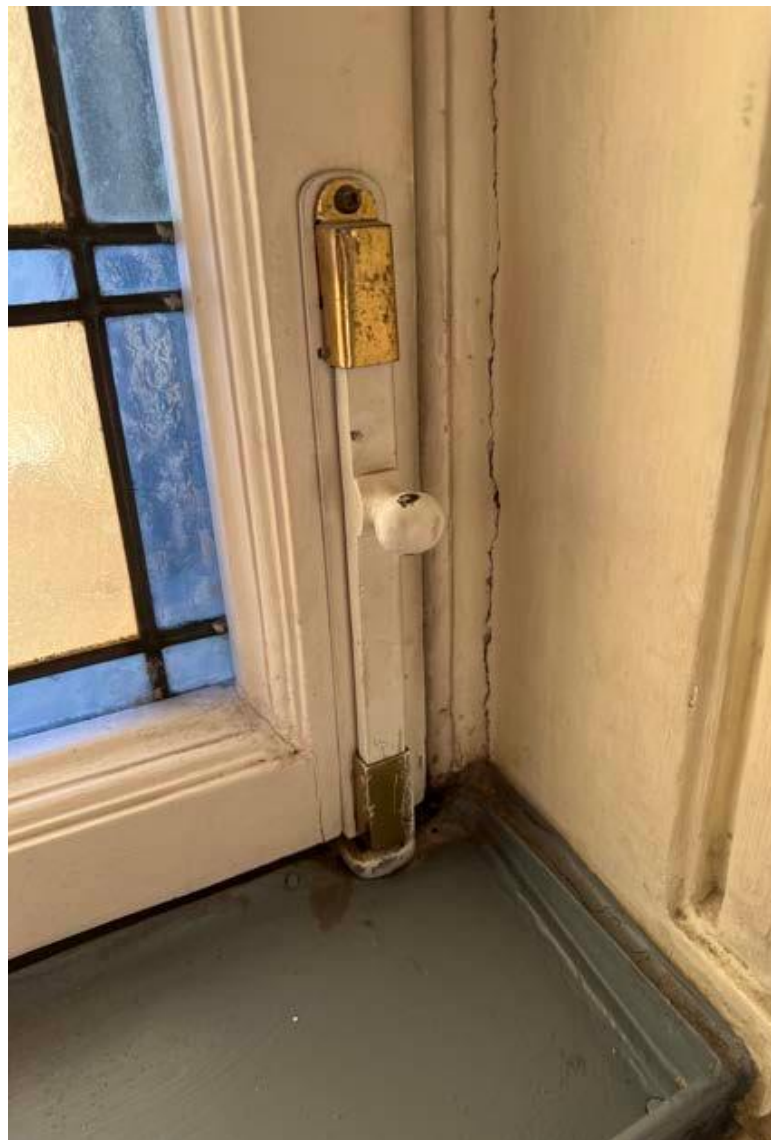
- Пучение металлических конструкций витражного заполнения;
- Деструкция гидроизоляционной мастики витражей;
- Металлическая фурнитура поздняя из черного металла: наблюдаются утраты отдельных элементов, загрязнения и коррозия элементов;

14. Объект культурного наследия федерального значения «Капелла Придворная певческая» по адресу: Санкт-Петербург, набережная реки Мойки, дом 20, литера А, набережная реки Мойки, дом 18а, литера А, набережная реки Мойки, дом 22а, литера А, Большая Конюшенная улица, дом 11, литеры А, Б (р. Мойки наб., 20, Большая Конюшенная ул., 11). Главное здание (концертный зал с учебными флигелями). Концертный зал. Витражное оконное заполнение 3-его яруса. Фурнитура. Поздний накладной шпингалет.
