Акт

по результатам государственной историко-культурной экспертизы проектной документации на проведение работ по сохранению объекта культурного наследия федерального значения «Главное здание (концертный зал с учебными флигелями)», расположенного по адресу: Санкт-Петербург, набережная реки Мойки, дом 20, литера А, набережная реки Мойки, дом 18а, литера А, набережная реки Мойки, дом 22а, литера А (р. Мойки наб., 20), входящего в состав объекта культурного наследия федерального значения «Капелла Придворная певческая» по адресу: Санкт-Петербург, набережная реки Мойки, дом 18а, литера А, набережная реки Мойки, дом 20, литера А, набережная реки Мойки, дом 22а, литера А, Большая Конюшенная улица, дом 11, литеры А, Б (р. Мойки наб., 20, Большая Конюшенная ул., 11), предусмотренных проектом: «Разработка проектной документации на реставрацию и ремонт витражных оконных заполнений концертного зала в здании по адресу: наб. р. Мойки, д.20», разработанным ООО «НПО «НАСТ» (Шифр: П-22030)

**Санкт-Петербург
2022 г.**

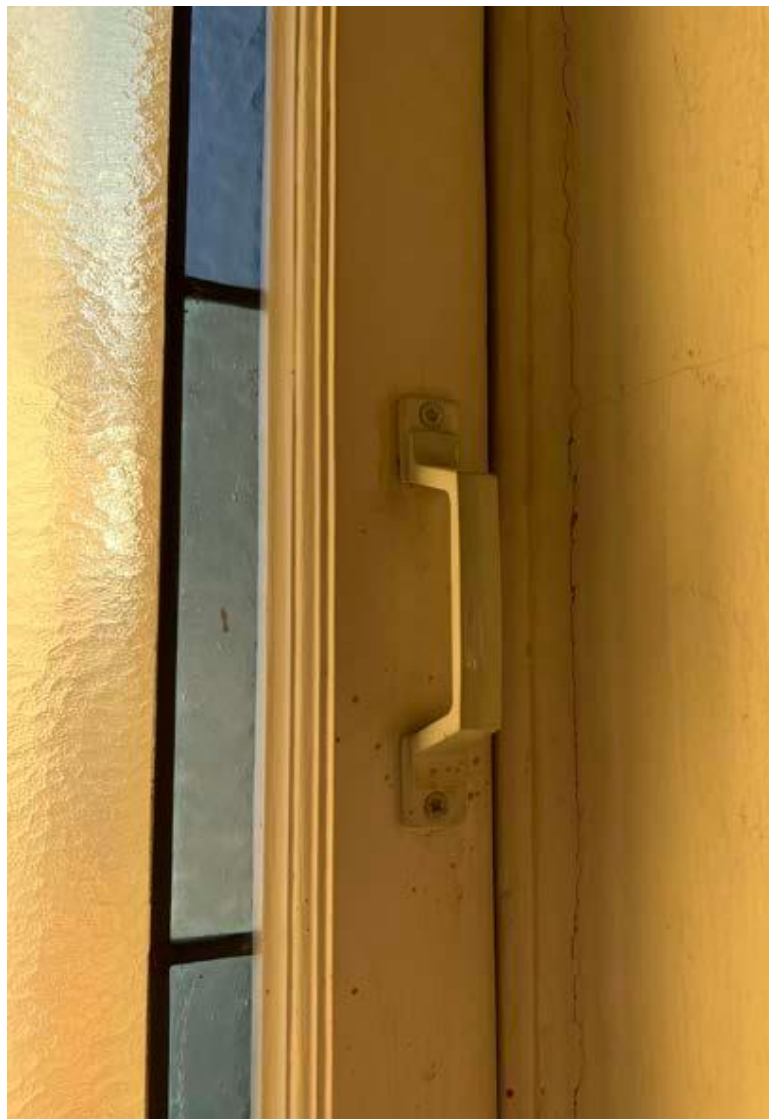
- Пучение металлических конструкций витражного заполнения;
- Деструкция гидроизоляционной мастики витражей;
- Металлическая фурнитура поздняя из черного металла: наблюдаются утраты отдельных элементов, загрязнения и коррозия элементов;

15. Объект культурного наследия федерального значения «Капелла Придворная певческая» по адресу: Санкт-Петербург, набережная реки Мойки, дом 20, литера А, набережная реки Мойки, дом 18а, литера А, набережная реки Мойки, дом 22а, литера А, Большая Конюшенная улица, дом 11, литеры А, Б (р. Мойки наб., 20, Большая Конюшенная ул., 11). Главное здание (концертный зал с учебными флигелями). Концертный зал. Витражное оконное заполнение 3-его яруса. Фурнитура. Поздняя ручка-скоба.
