Акт
по результатам государственной историко-культурной экспертизы
проектной документации на проведение работ по сохранению
объекта культурного наследия регионального значения
«Дом С. С. Трайнина», расположенного по адресу:
г. Санкт-Петербург, наб. канала Грибоедова, д. 158, лит. А, разработанная
СПб ГУП «ГУИОН» в 2021 г.: «Проект приспособления для современного
использования квартиры № 15, дома № 158, литера А по набережной канала
Грибоедова г. Санкт-Петербург», Шифр: № 51-435/18, с целью определения
соответствия проектной документации требованиям законодательства
Российской Федерации в области государственной охраны объектов
культурного наследия.

Проектная документация на проведение работ по сохранению объекта культурного наследия регионального значения «Дом С.С. Трайнина» (на основании Решения СПб городского Совета народных депутатов №327 от 7 сентября 1993 г.), расположенного по адресу: г. Санкт-Петербург, наб. кан. Грибоедова, д. 158, лит. А, разработанная СПб ГУП «ГУИОН» в 2021 г.: «Проект приспособления для современного использования квартиры № 15, дома № 158, литера А по набережной канала Грибоедова г. Санкт-Петербург», шифр: № 51-435/18 (Приложение № 12), в составе:

- Про

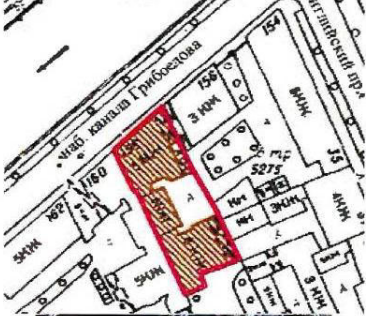
№ п/п	Видовая принадлежность предмета охраны	Предмет охраны	Фотофиксация
1	Объемно-пространственное решение:	исторические габариты и конфигурация 5-6 этажного здания, состоящего из лицевого корпуса и двух дворовых корпусов, с двумя воротными проездами (по 1 оси лицевого и южного дворового корпуса),

с двумя лучковыми в плане эркерами (по 1 и 9 оси лицевого фасада в уровне 3-5 этажей) и прямоугольным в плане эркером по центральной оси в уровне 3-6 этажей лицевого фасада;

двумя лучковыми в плане эркерами в уровне 2-6-го этажей северо-западного и юго-восточного дворовых фасадов), конфигурация (лучковые в плане);

крыша – исторические габариты и конфигурация, включая историческую мансарду, с шатровым завершением по 1 оси лицевого фасада.

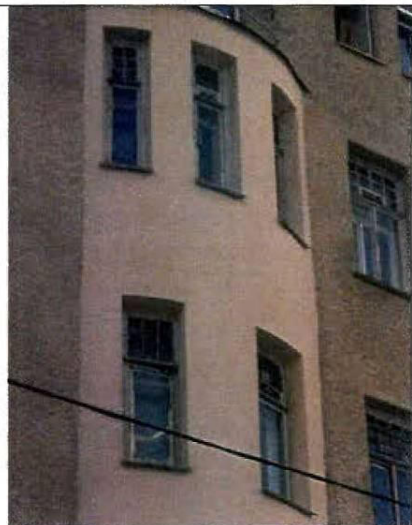
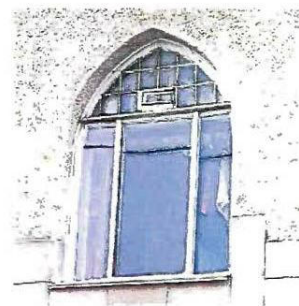
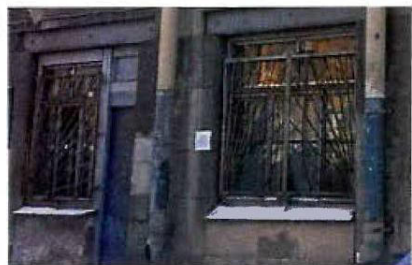
вертикальной расстекловкой с двухчастной фрамугой), материал (дерево); цвет – серый;

дверной проем - местоположение, габариты, конфигурация, оформление (пилястры со стилизованными капителями, декорированными орнаментом, с остекленной четырехчастной деревянной фрамугой с лучковым завершением);

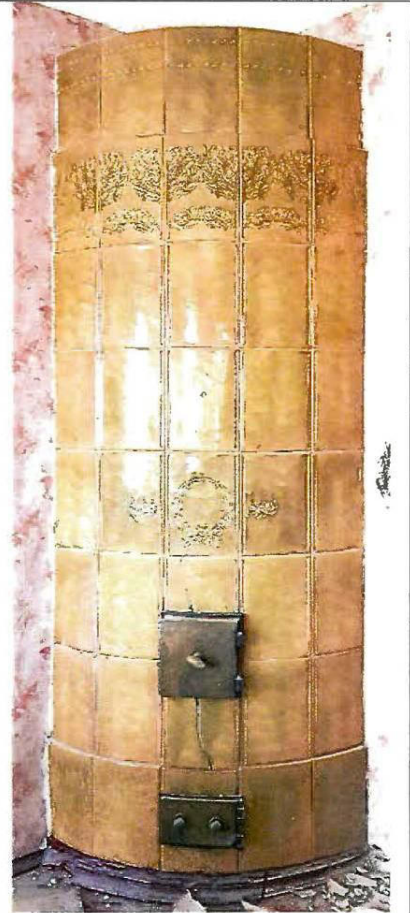
печь угловая, однарусная с дугообразной в плане фасадной частью, облицованная поливным изразцом болотного цвета, на плинте с рисунком «под кожу», с изразцами с контррельефными изображениями лавровых ветвей, лавровой гирлянды, фризом из лавровых ветвей и геометрическим контррельефными фризом в навершии, с латунной дверцей топкой и душника;

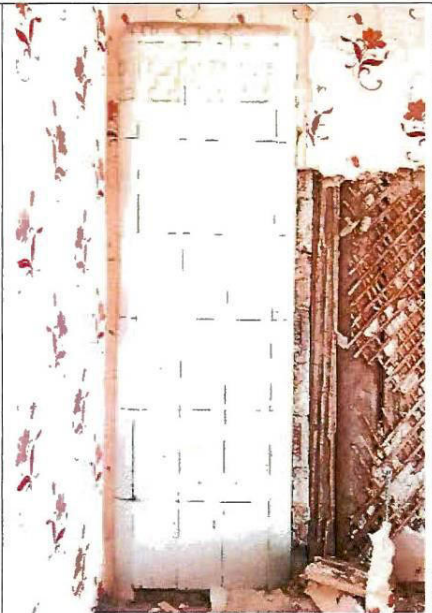
стенное зеркало печи белого гладкого изразца с рельефным фризом в верхней части, со скругленным навершием;

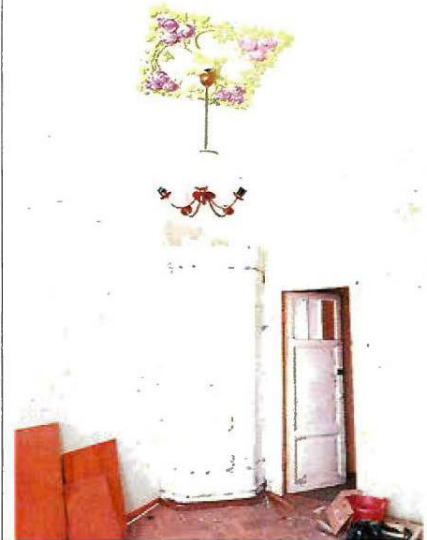
оформление плафона: падуга, центральная лепная розетка ромбовидного очертания в виде побегов и бутонов роз;

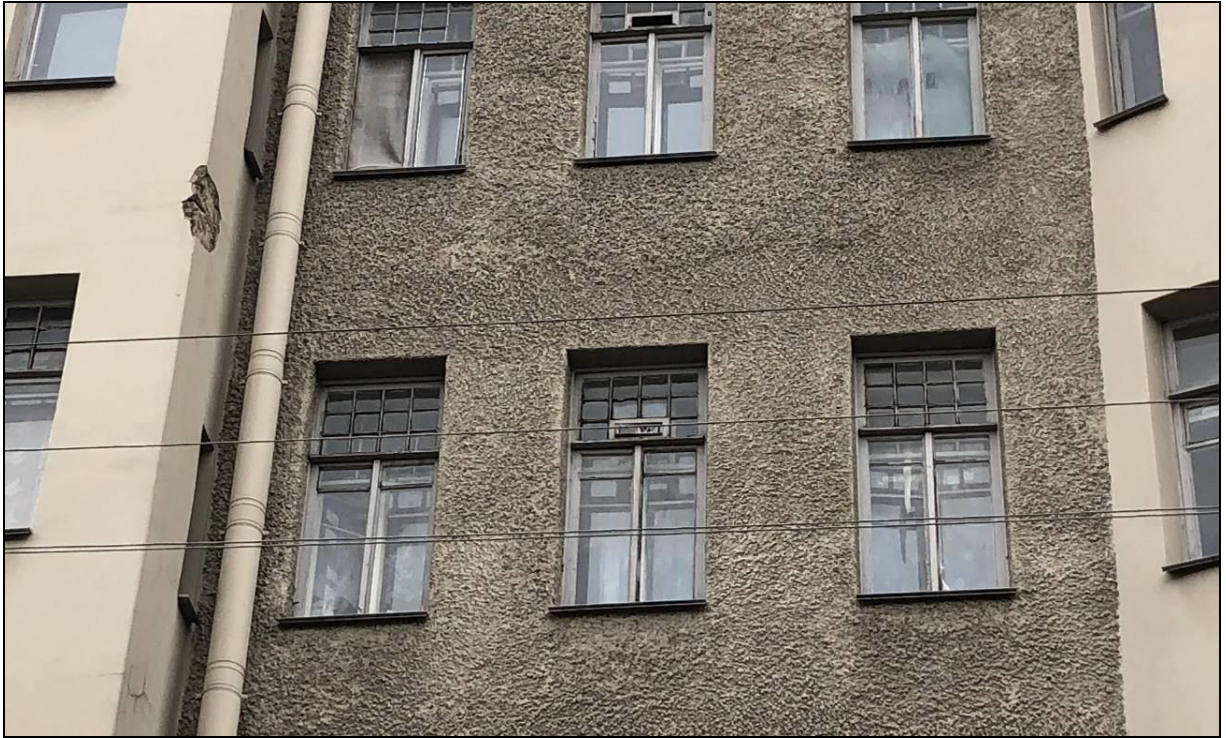
01.2. Фрагмент лицевого фасада. Заполнения оконных проемов, сохранившие исторический рисунок мелкой расстекловки.

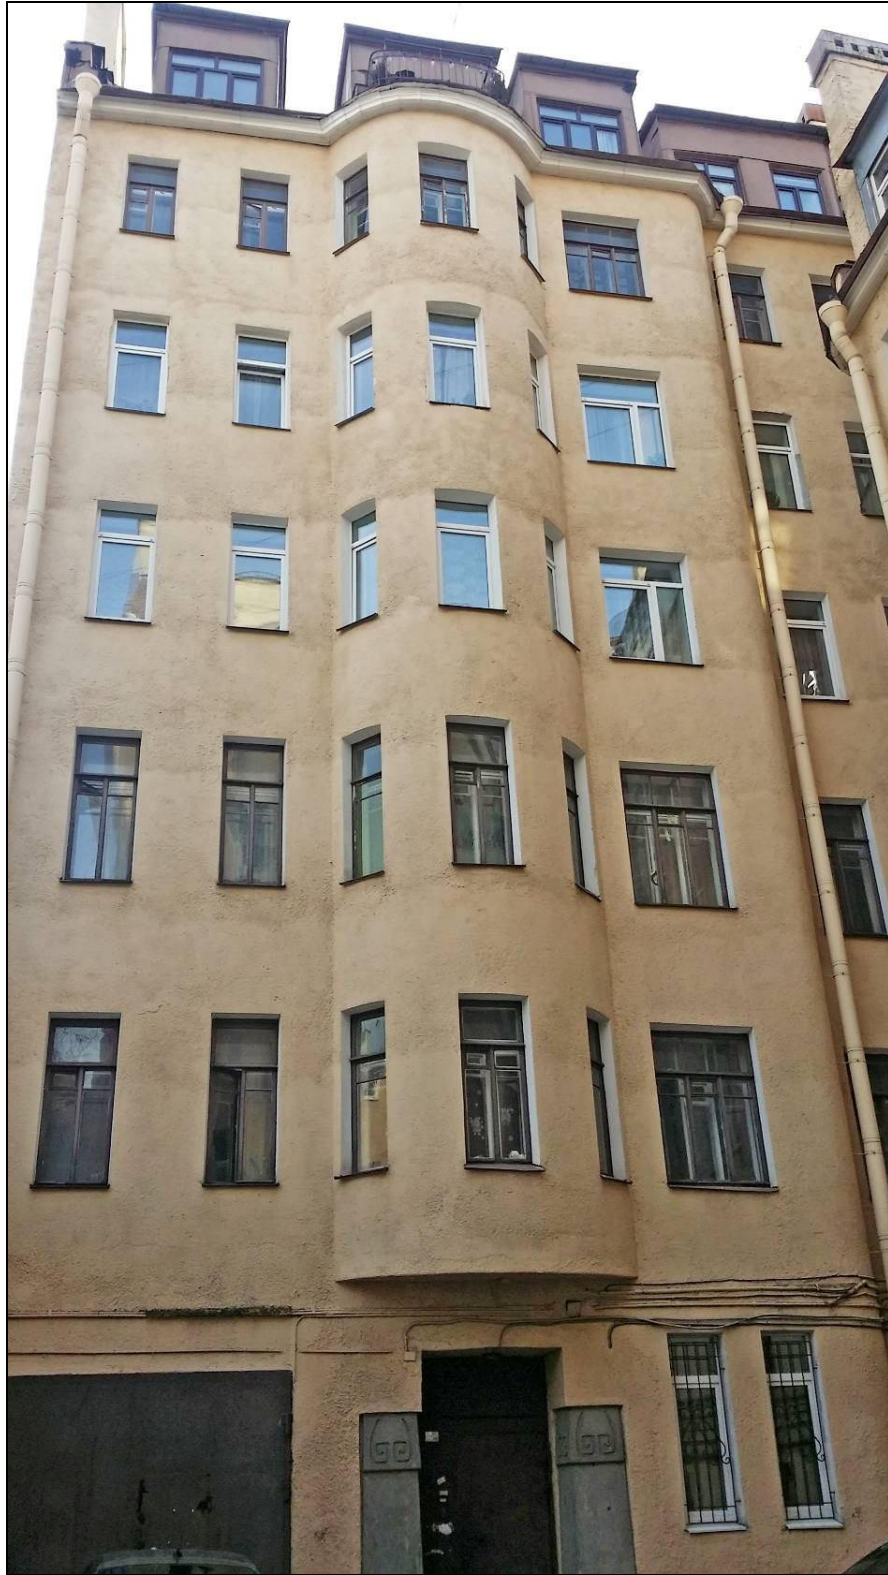
03. Фрагмент дворового фасада юго-восточного дворового флигеля.

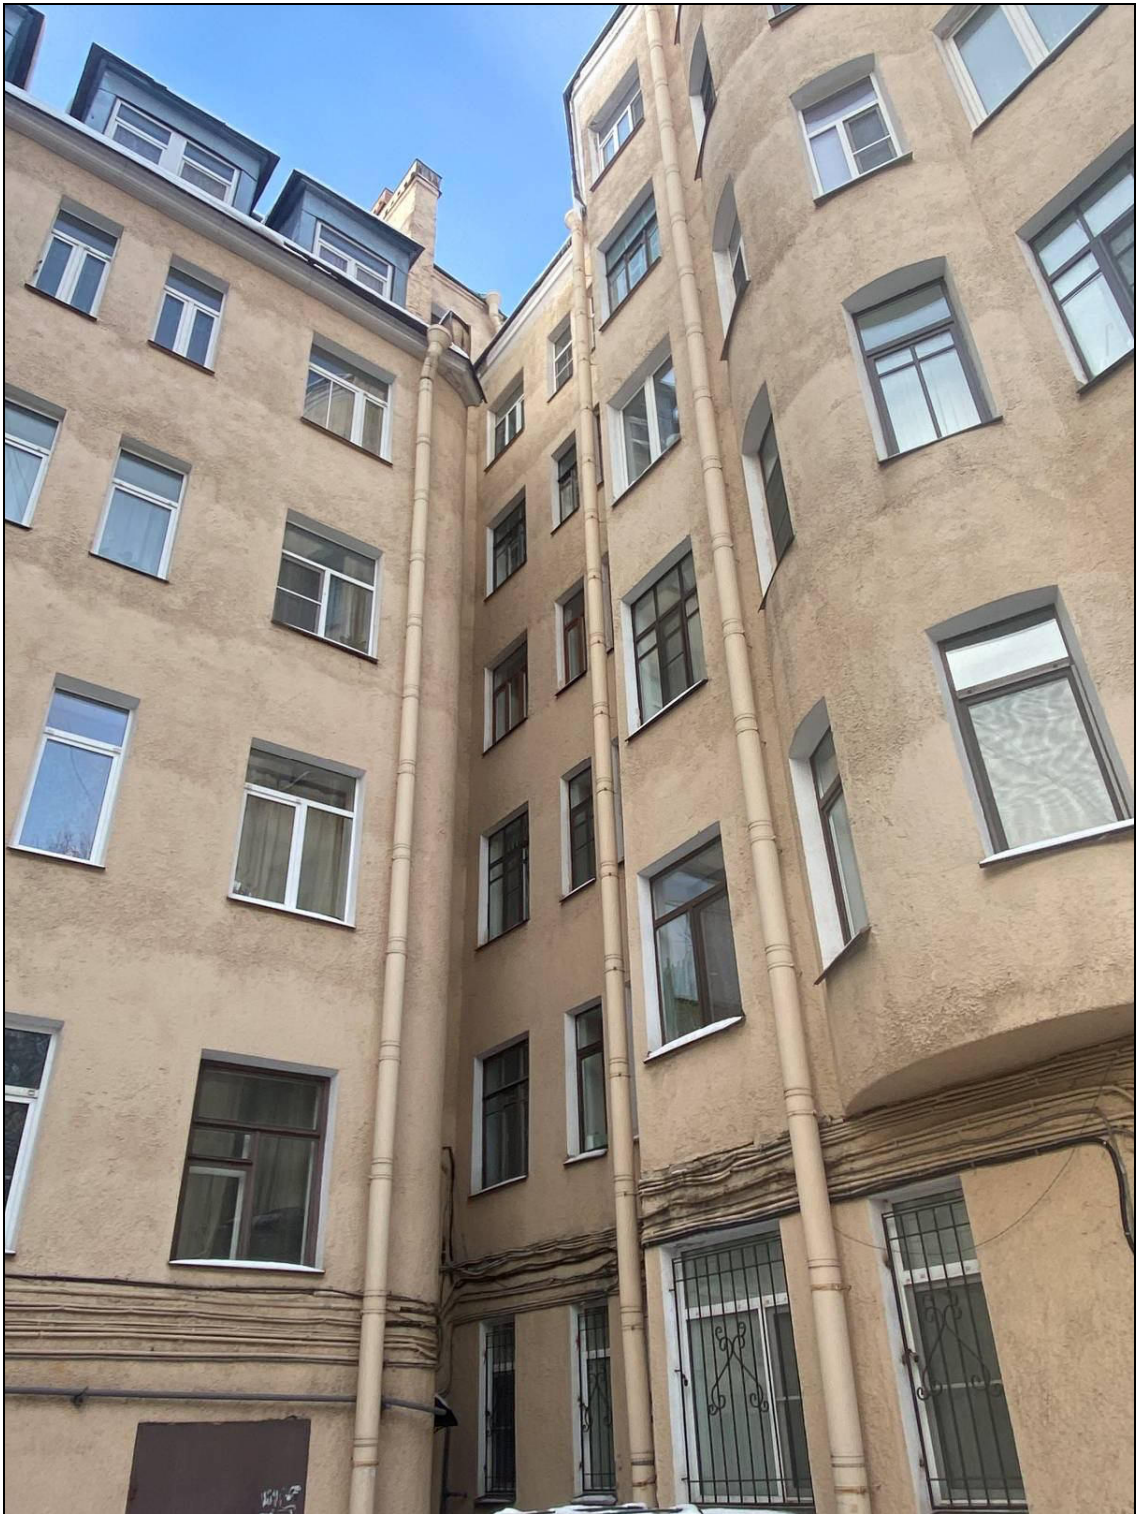
04. Фрагмент дворового фасада лицевого корпуса и дворового фасада дворового флигеля.

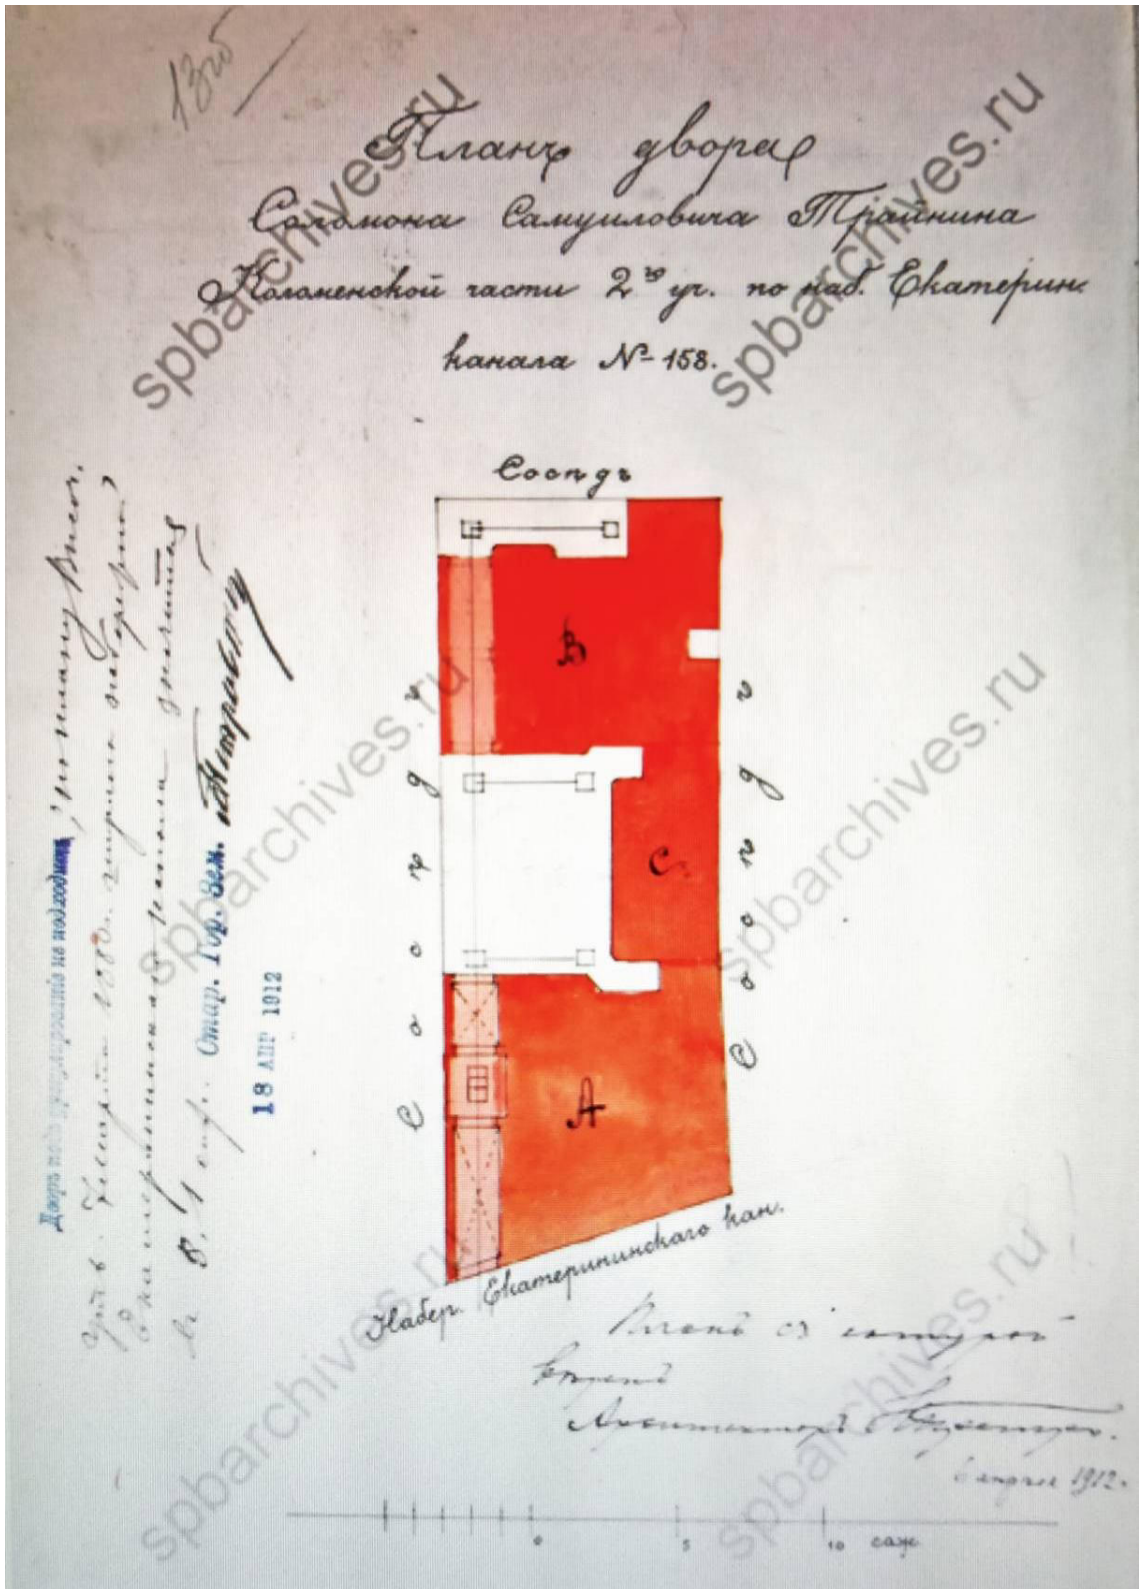
Рис. 5. ЦГИА СПб. Ф 513. Оп 102. Д 3589. Чертежи дома на участке, принадлежавшем С.С. Трайнину по наб. Екатерининского кан., 158. Начальная дата: 1911 г. Конечная дата: 1915 г. Л 13об.

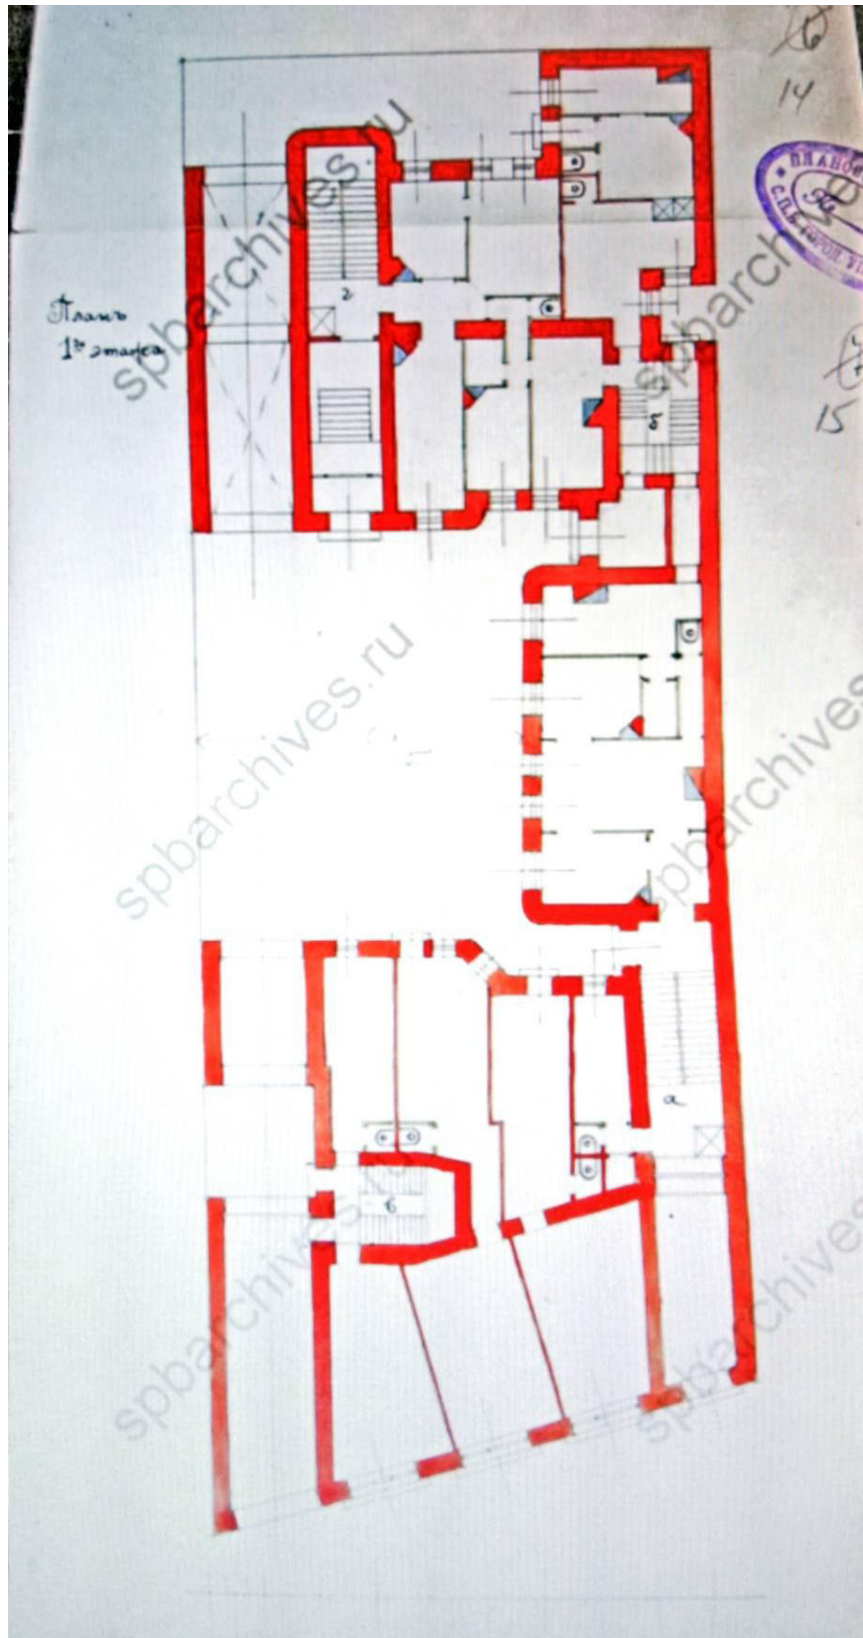
Рис. 6. ЦГИА СПб. Ф 513. Оп 102. Д 3589. Чертежи дома на участке, принадлежавшем С.С. Трайнину по наб. Екатерининского кан., 158. Начальная дата: 1911 г. Конечная дата: 1915 г. Л. 14-15.

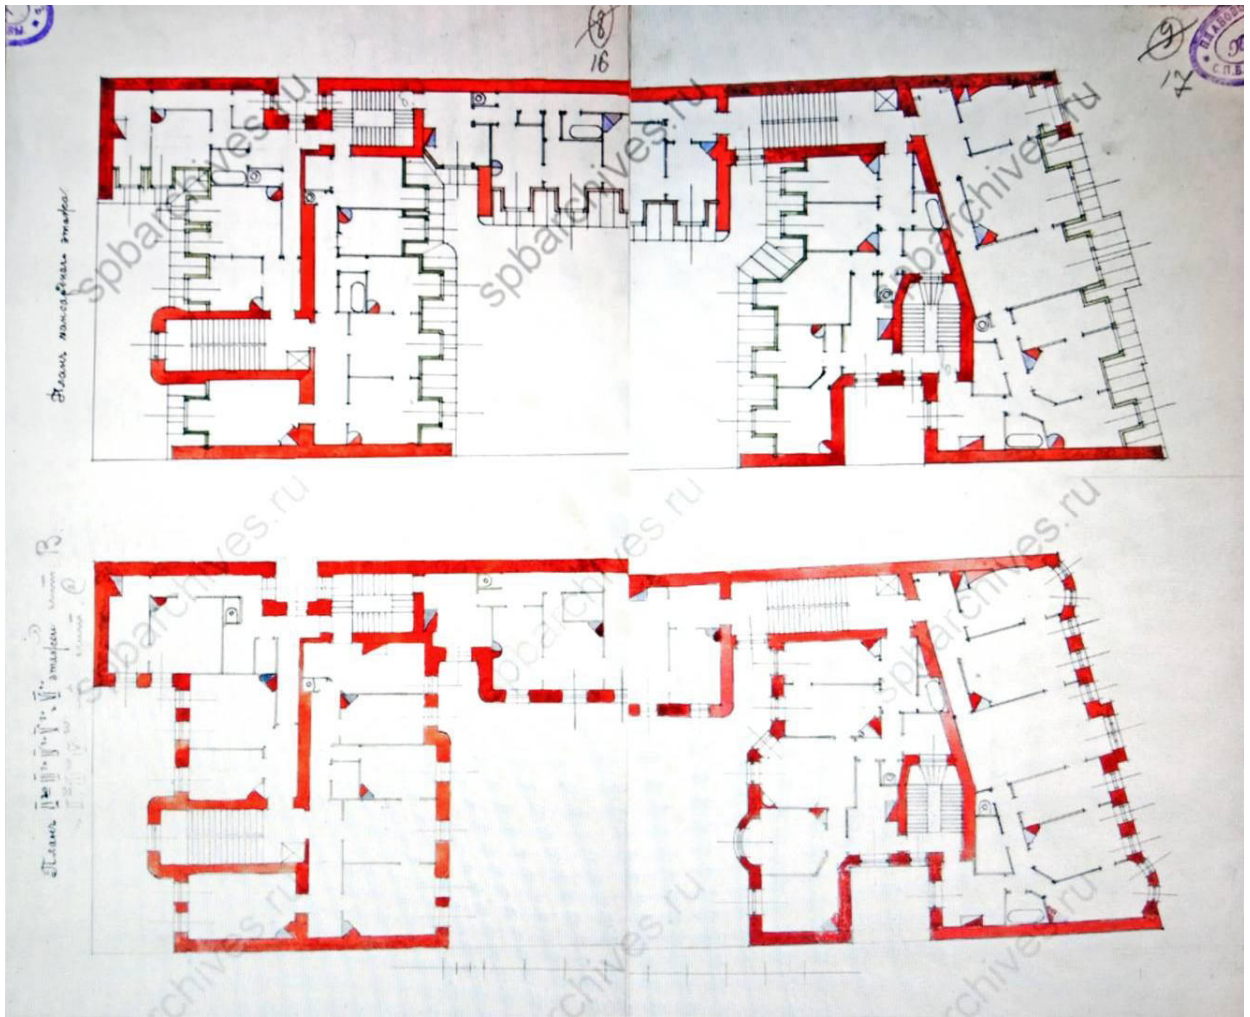
Рис. 7. ЦГИА СПб. Ф 513. Оп 102. Д 3589. Чертежи дома на участке, принадлежавшем С.С. Трайнину по наб. Екатерининского кан., 158. Начальная дата: 1911 г. Конечная дата: 1915 г. Л. 16-17.

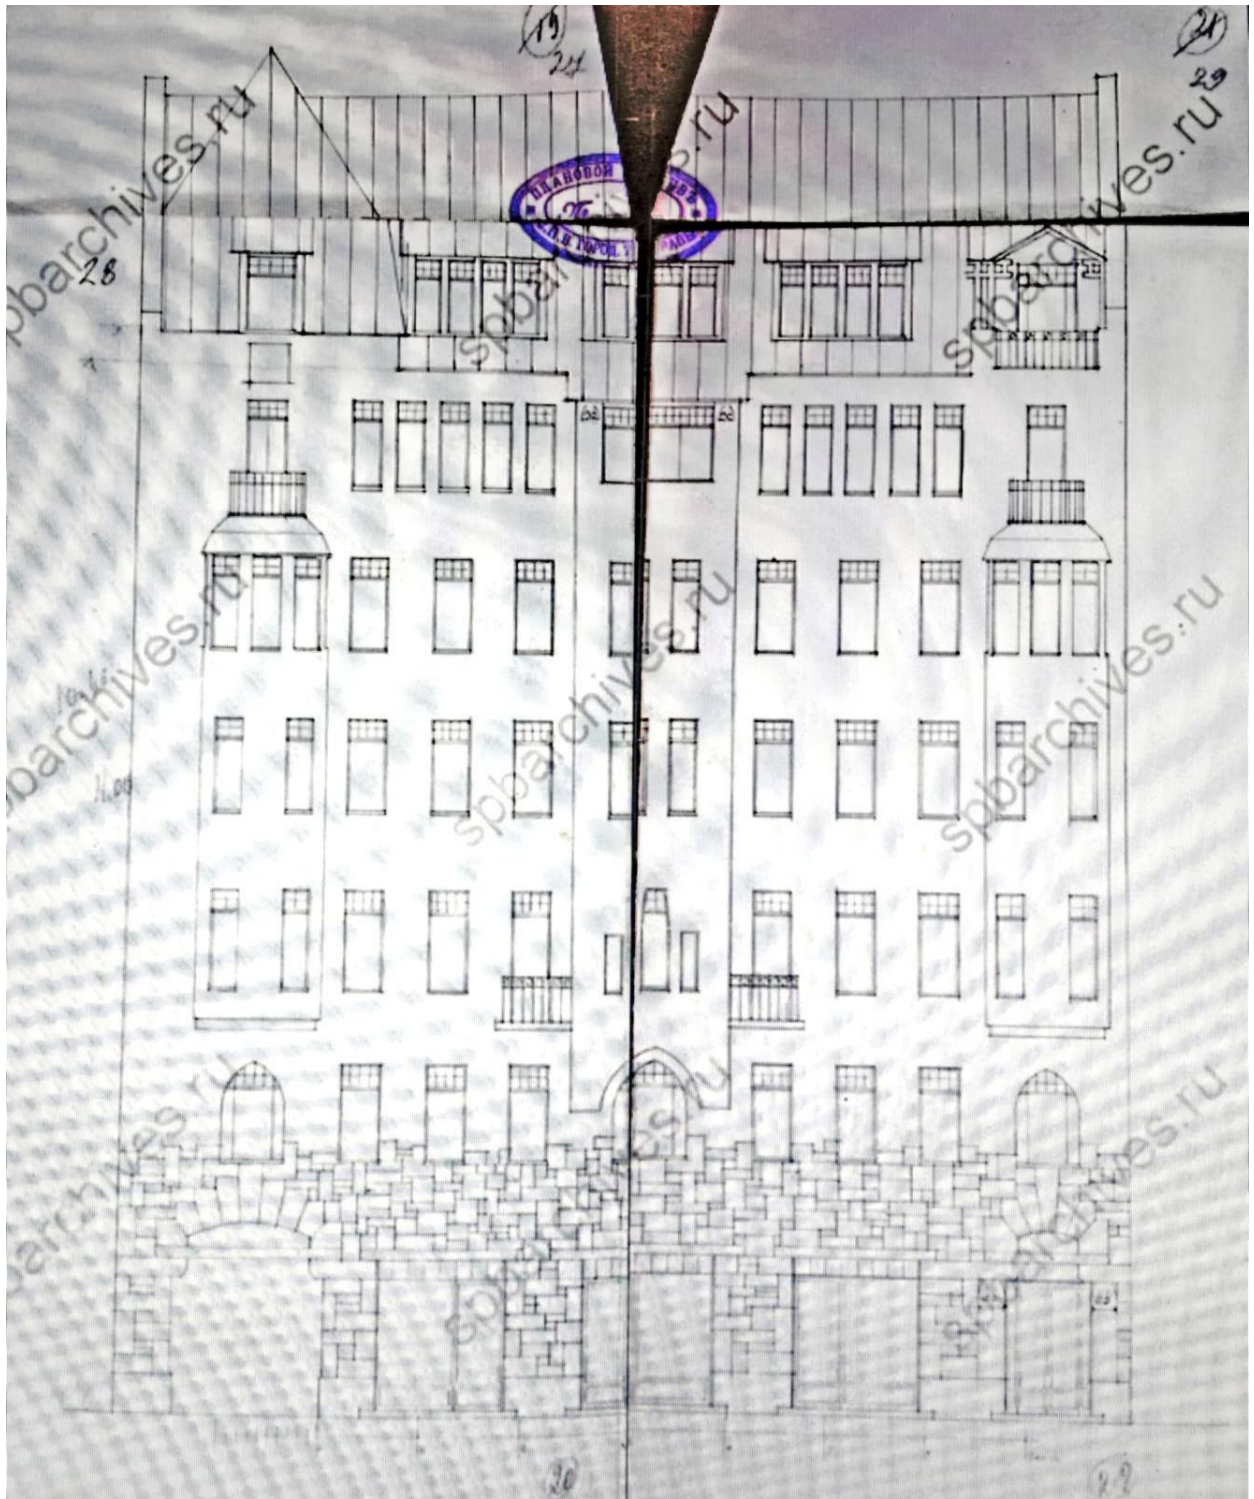
Рис. 8. ЦГИА СПб. Ф 513. Оп 102. Д 3589. Чертежи дома на участке, принадлежавшем С.С. Трайнину по наб. Екатерининского кан., 158. Начальная дата: 1911 г. Конечная дата: 1915 г. Л. 27-29.
