АКТ

по результатам государственной историко-культурной экспертизы выявленного объекта культурного наследия «Стадион «Кировец», расположенного по адресу: Санкт-Петербург, Перекопская улица, дом 6-8, литера А, с целью обоснования включения объекта культурного наследия в Единый государственный реестр объектов культурного наследия (памятников истории и культуры) народов Российской Федерации.

20 января 2022 г.

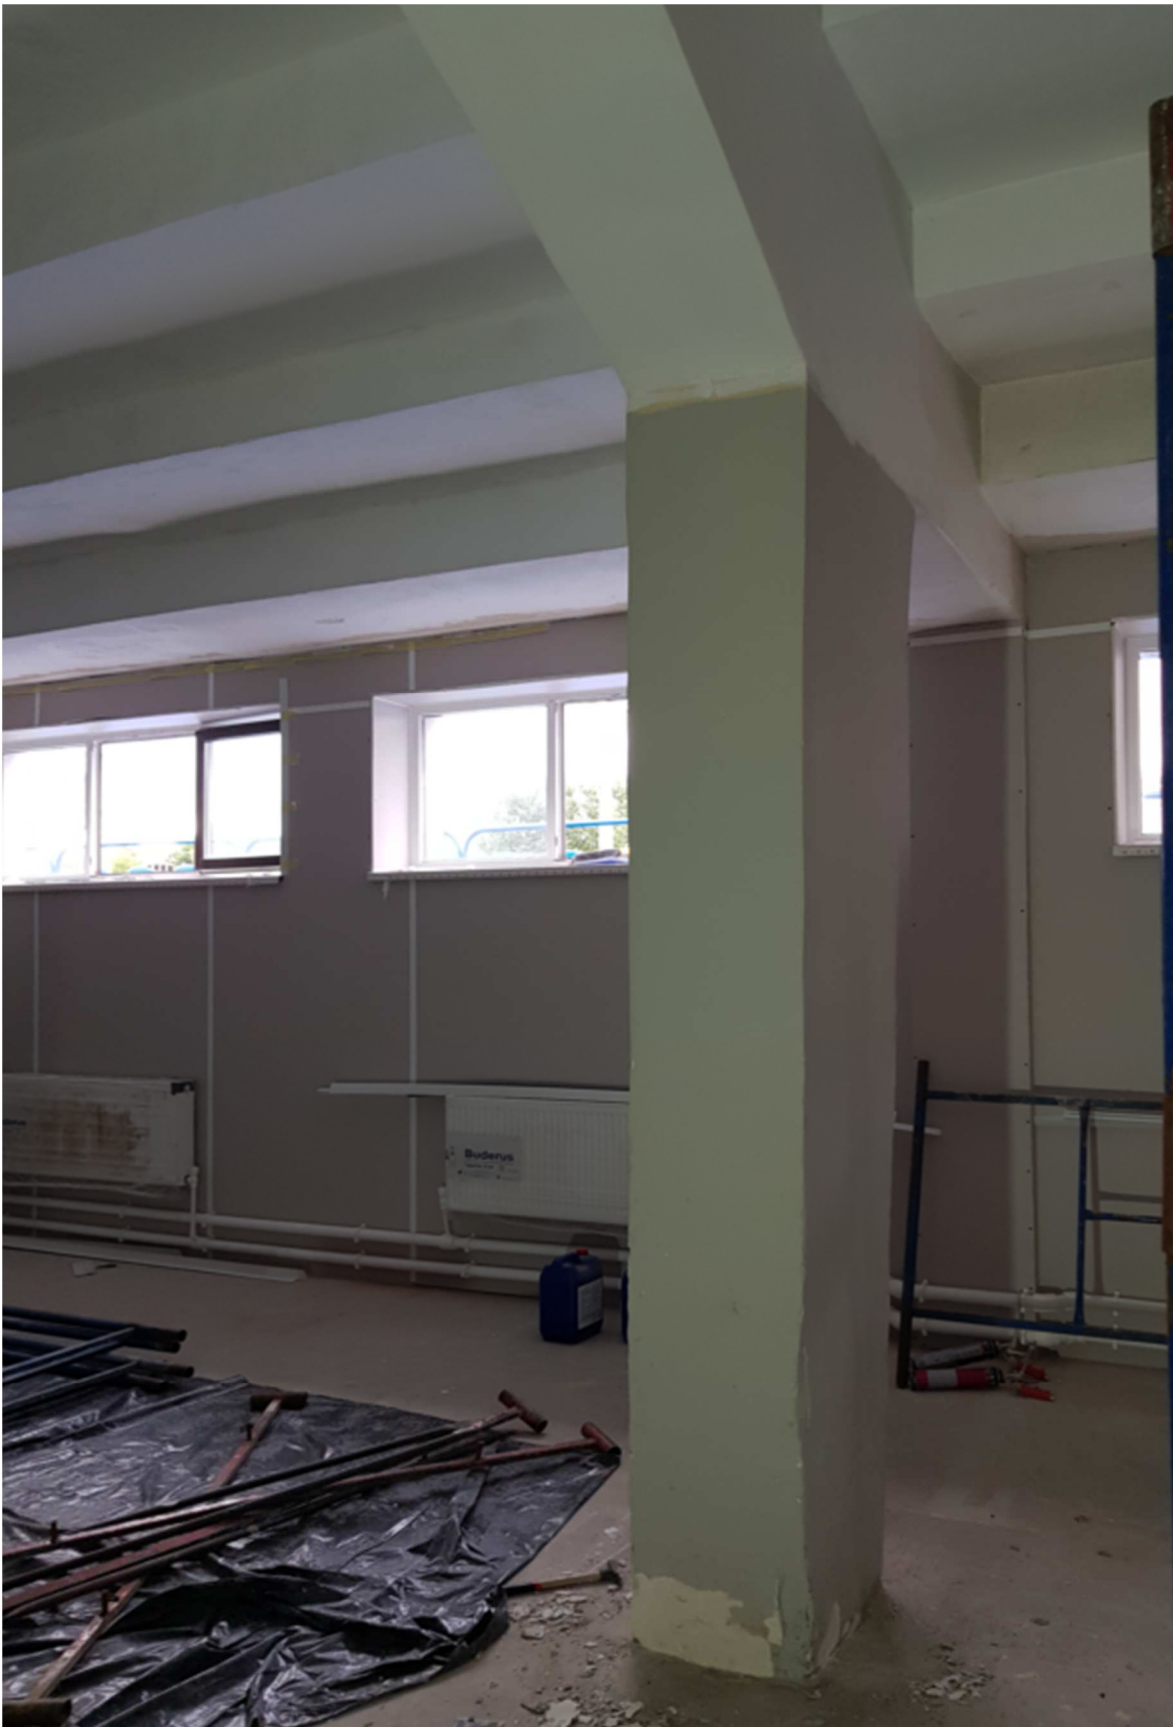
24. Подтрибунные помещения. Вид конструкций.

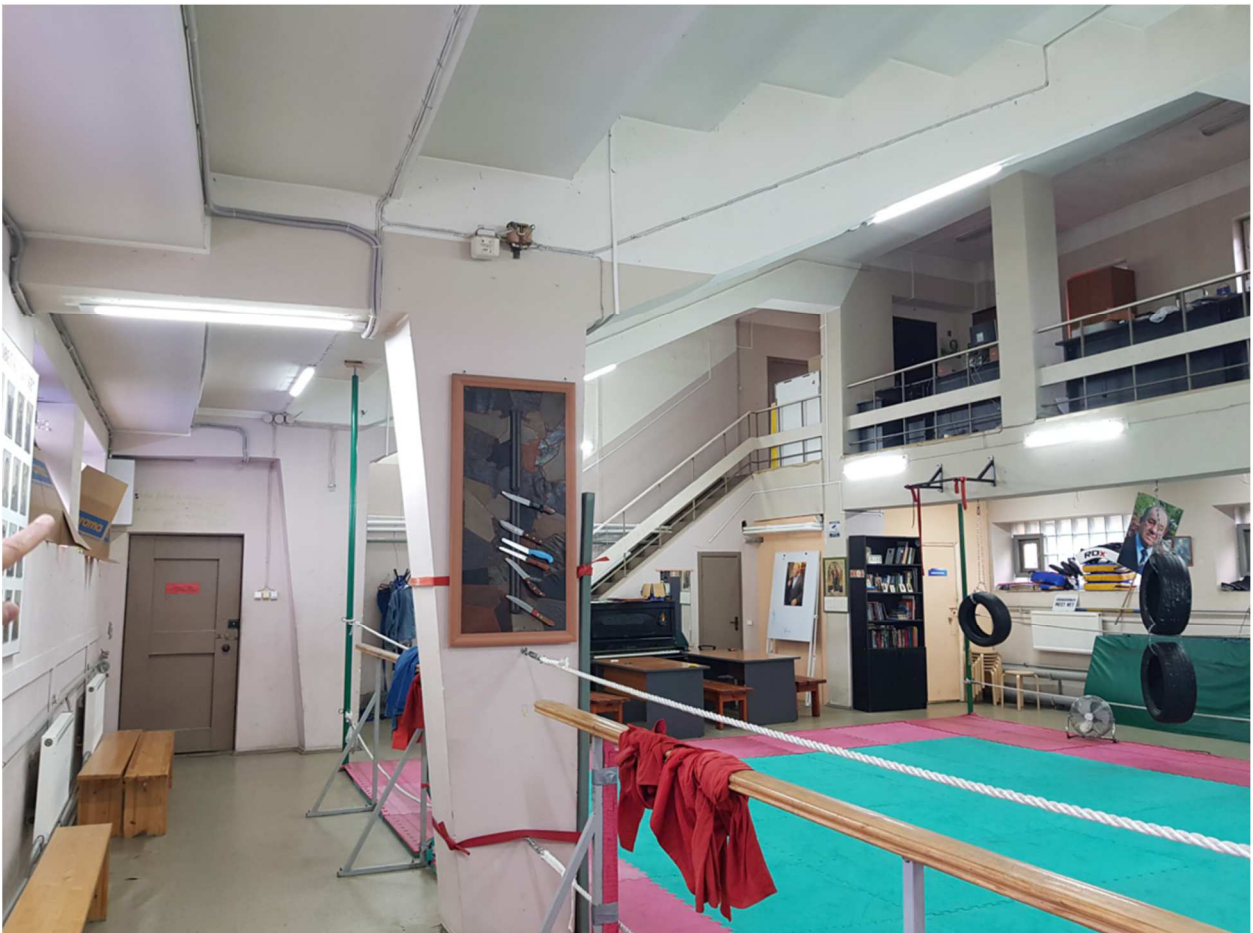
25. Использование подтрибунных помещений (видны оригинальные конструкции потолочного перекрытия).

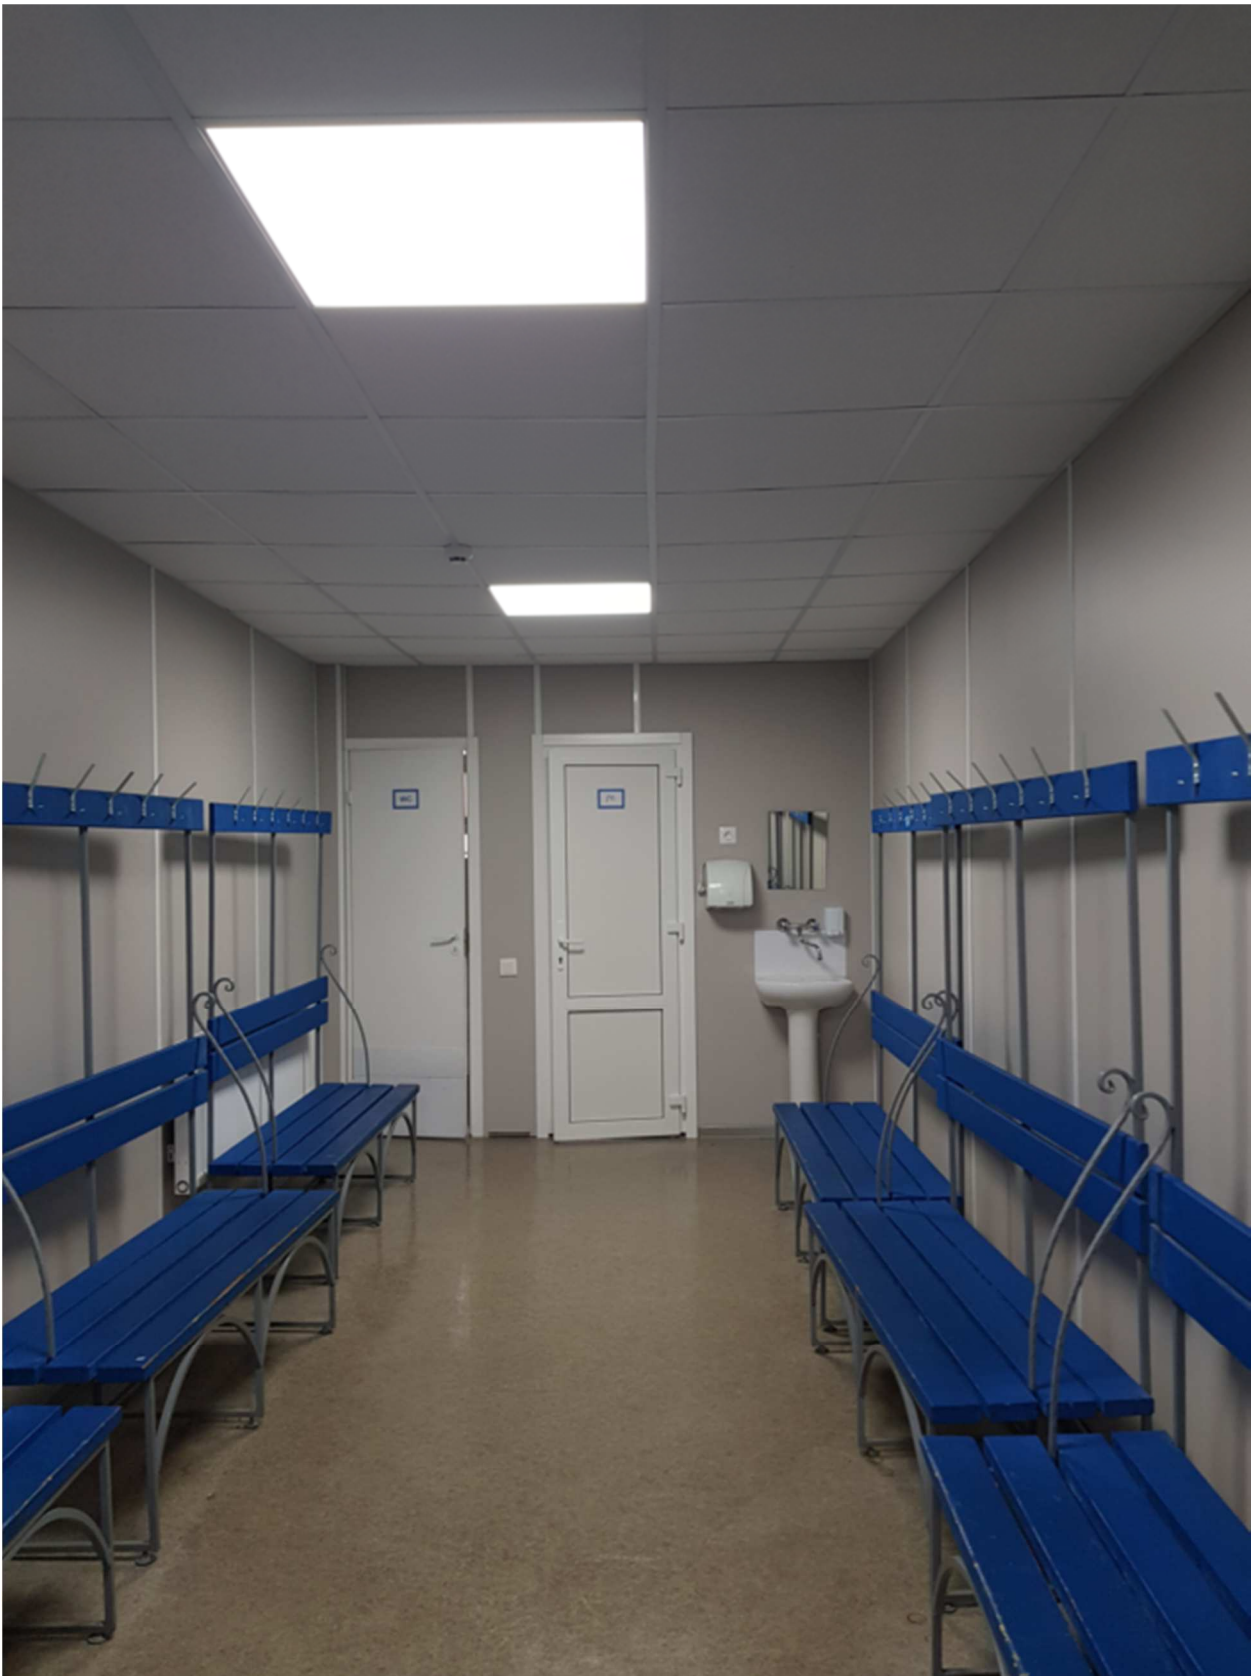
26. Использование подтрибунных помещений под раздевалки (потолочные конструкции скрыты под подшивным потолком).
