Акт

по результатам государственной историко-культурной экспертизы проектной документации на проведение работ по сохранению объекта культурного наследия регионального значения «Реальное училище», в составе «Реальное училище с садом и оградой», входящего в состав объекта культурного наследия регионального значения «Комплекс домов по ул. Пролеткульта» по адресу: Санкт-Петербург, г. Пушкин, Госпитальная улица, дом 24, литера А (Санкт-Петербург, г. Пушкин, Госпитальная ул., 24), предусмотренных проектом: «НАУЧНО-ПРОЕКТНАЯ ДОКУМЕНТАЦИЯ. Объект культурного наследия регионального значения «Реальное училище с садом и оградой», входящий в состав «Комплекс домов по ул. Пролеткульта» (Санкт-Петербург, г. Пушкин, Госпитальная улица, дом 24, литера А). Проект ремонта и реставрации тамбура парадного входа, лестниц главного корпуса, включая арочный проем, коридоров 2-го и 3-го этажей главного и боковых корпусов, коридора 1-го этажа юго-западного бокового корпуса (помещения №7, 10, 50, 57, 62, 76, 79, 89, 100, 114)», разработанным ООО «АПМ «Эклектика» (Шифр: 02)

**Санкт-Петербург
2022 г.**

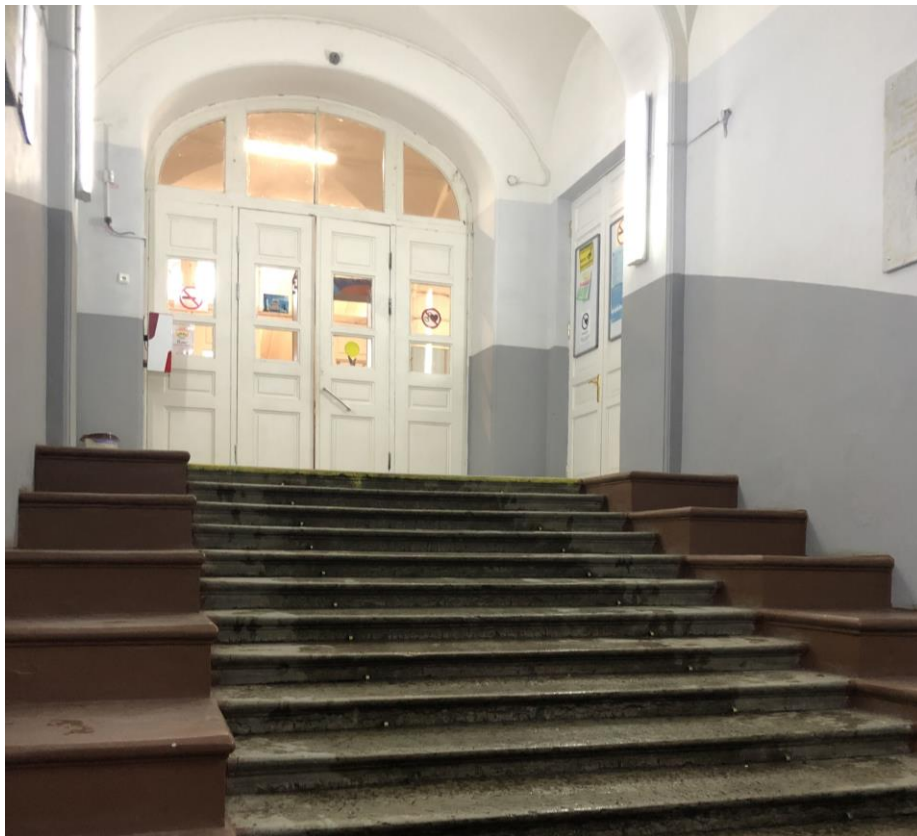
16. Объект культурного наследия регионального значения «Реальное училище с садом и оградой», входящий в состав «Комплекс домов по ул. Пролеткульта», расположенный по адресу: Санкт-Петербург, г. Пушкин, Госпитальная улица, дом 24, литера А. Вестибюль главного корпуса. Лестница (помещение 2 - лестница одномаршевая).

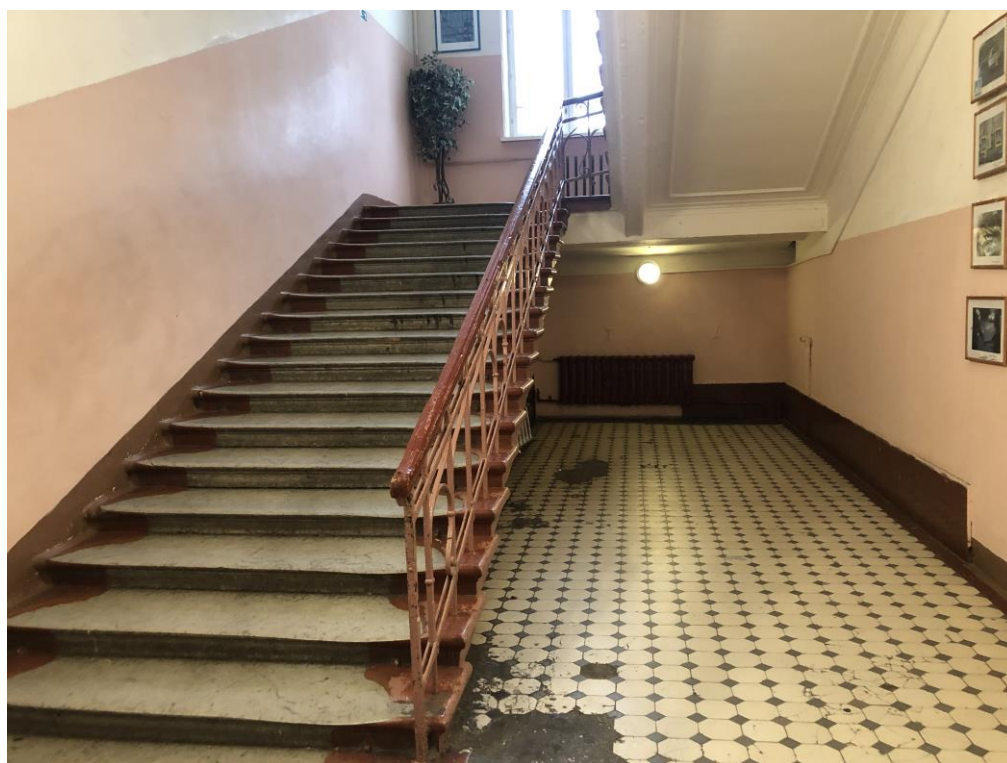
25. Объект культурного наследия регионального значения «Реальное училище с садом и оградой», входящий в состав «Комплекс домов по ул. Пролеткульта», расположенный по адресу: Санкт-Петербург, г. Пушкин, Госпитальная улица, дом 24, литера А. Помещение 26 в уровне первого этажа. Лестница главного корпуса. Общий вид.

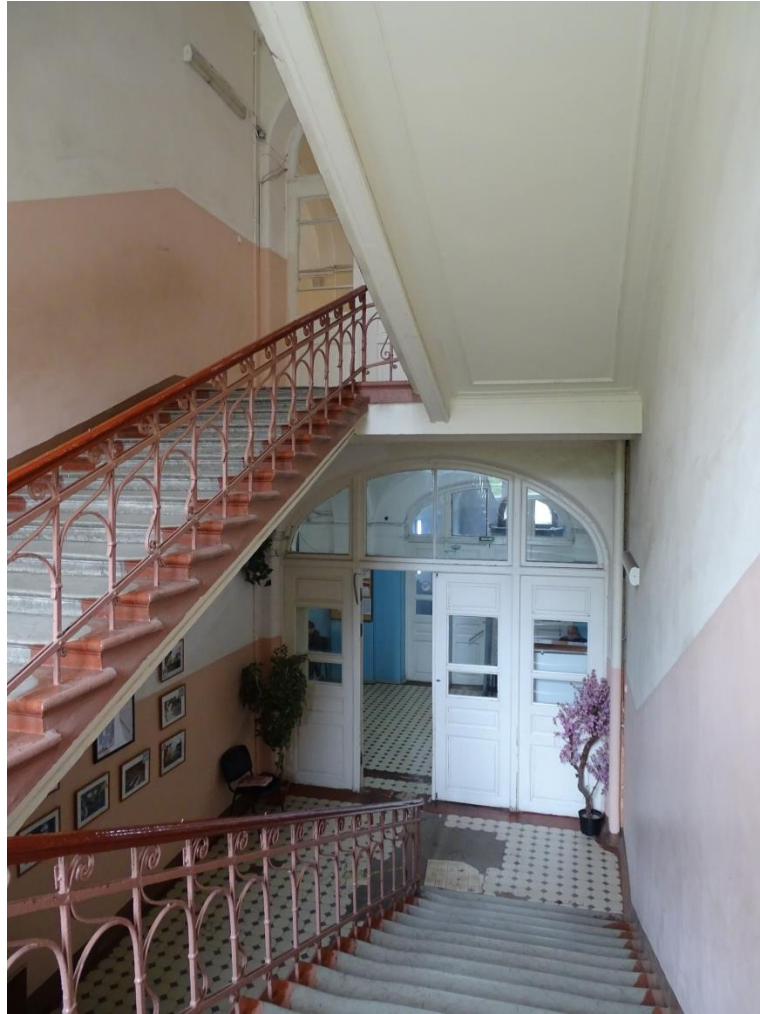
26. Объект культурного наследия регионального значения «Реальное училище с садом и оградой», входящий в состав «Комплекс домов по ул. Пролеткульта», расположенный по адресу: Санкт-Петербург, г. Пушкин, Госпитальная улица, дом 24, литера А. Лестница главного корпуса. Общий вид.

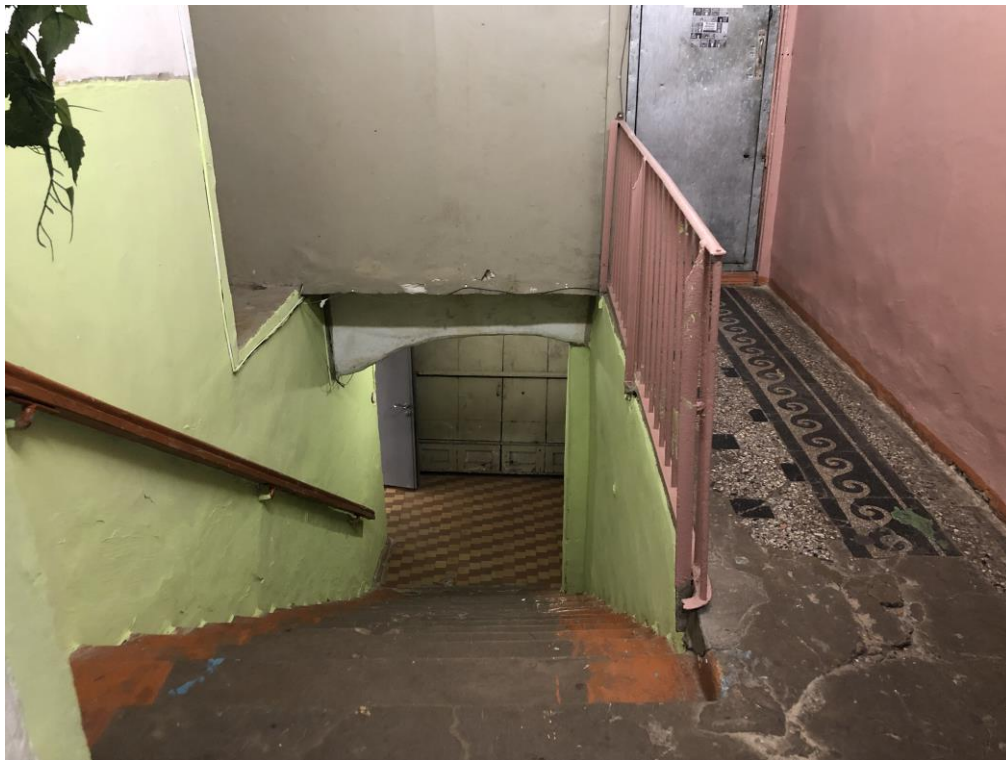
27. Объект культурного наследия регионального значения «Реальное училище с садом и оградой», входящий в состав «Комплекс домов по ул. Пролеткульта», расположенный по адресу: Санкт-Петербург, г. Пушкин, Госпитальная улица, дом 24, литера А. Лестница в подвальное помещение.

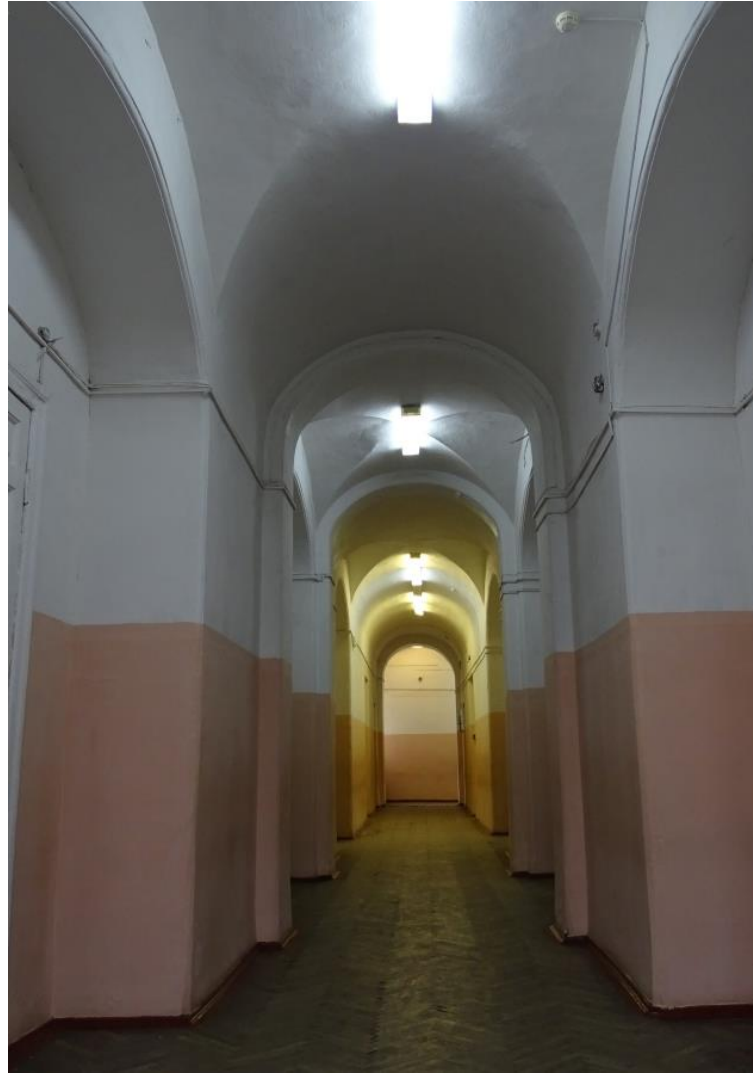
Стены коридора в уровне третьего этажа левого крыла здания (помещение 111) оштукатурены и окрашены (масляной и водоэмульсионной красками). Имеется заложённый проем в стене (по периметру заложённого проема наблюдаются трещины штукатурных слоев). Покрытие полов - метлахская плитка. Оконные заполнения – деревянные. Подоконные доски – деревянные.

51. Объект культурного наследия регионального значения «Реальное училище с садом и оградой», входящий в состав «Комплекс домов по ул. Пролеткульта», расположенный по адресу: Санкт-Петербург, г. Пушкин, Госпитальная улица, дом 24, литера А. Коридор в уровне третьего этажа левого крыла здания (помещение 111).
