Акт
по результатам государственной историко-культурной
экспертизы проектной документации на проведение
работ по сохранению объекта культурного наследия
регионального значения «Дом К.А. Шрейбера», расположенного по адресу:
Санкт-Петербург, ул. Захарьевская ул,41, литера А,
разработанной обществом с ограниченной ответственностью
«Архитектурная мастерская Апостола» в 2022 г.:
«Приспособление для современного использования объекта культурного
наследия регионального значения «Дом К.А. Шрейбера» по адресу: Санкт-
Петербург, ул. Захарьевская ул,41, литера А (Шифр: 193 -ПД), с целью
определения соответствия проектной документации требованиям
законодательства Российской Федерации в области
государственной охраны объектов
культурного наследия

Санкт-Петербург
2022 г.

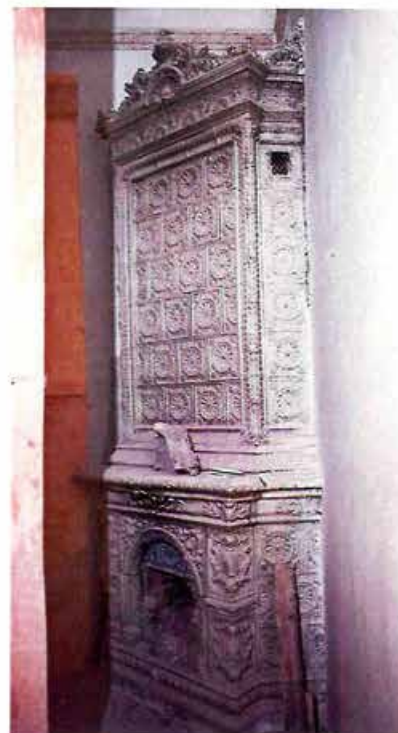
Сохранность: многослойно окрашена бежевой краской. Топочное отверстие с повреждениями. Многочисленные сколы, повреждения изразцов, полочки и плинта. Места сколов окрашены.

*в настоящее время зашита защитным коробом, для фотофиксации не доступна, представленная фотография – 2010 г.

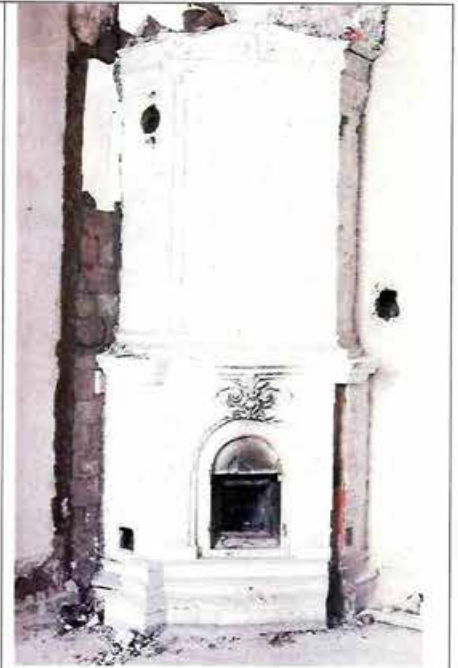
Сохранность: многослойно окрашена белой краской. Дверца топки утрачена. Крупный скол правого угла плинта, многочисленные сколы и трещины изразцов. Поверхностные загрязнения.

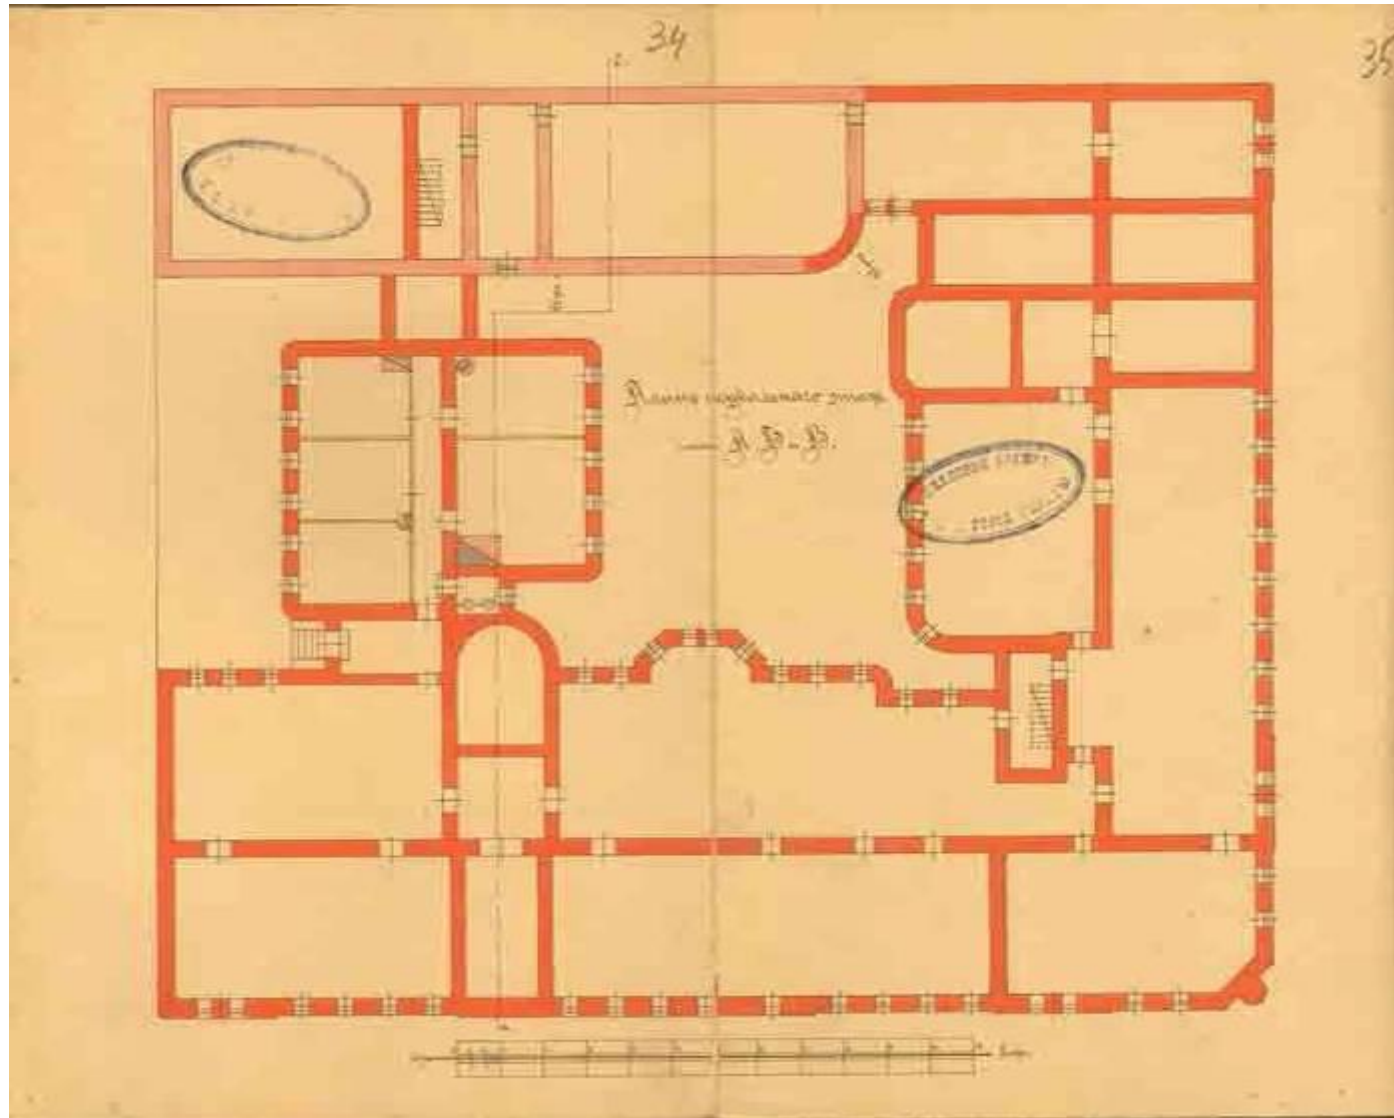
Илл.18. 1906 год. План дома К.А. Шрейбера. План цокольного этажа. Архитектор В.И. Ван-дер- Гюхт.
ЦГИА ф.513,оп.102. дело 4044. лист 34-35.

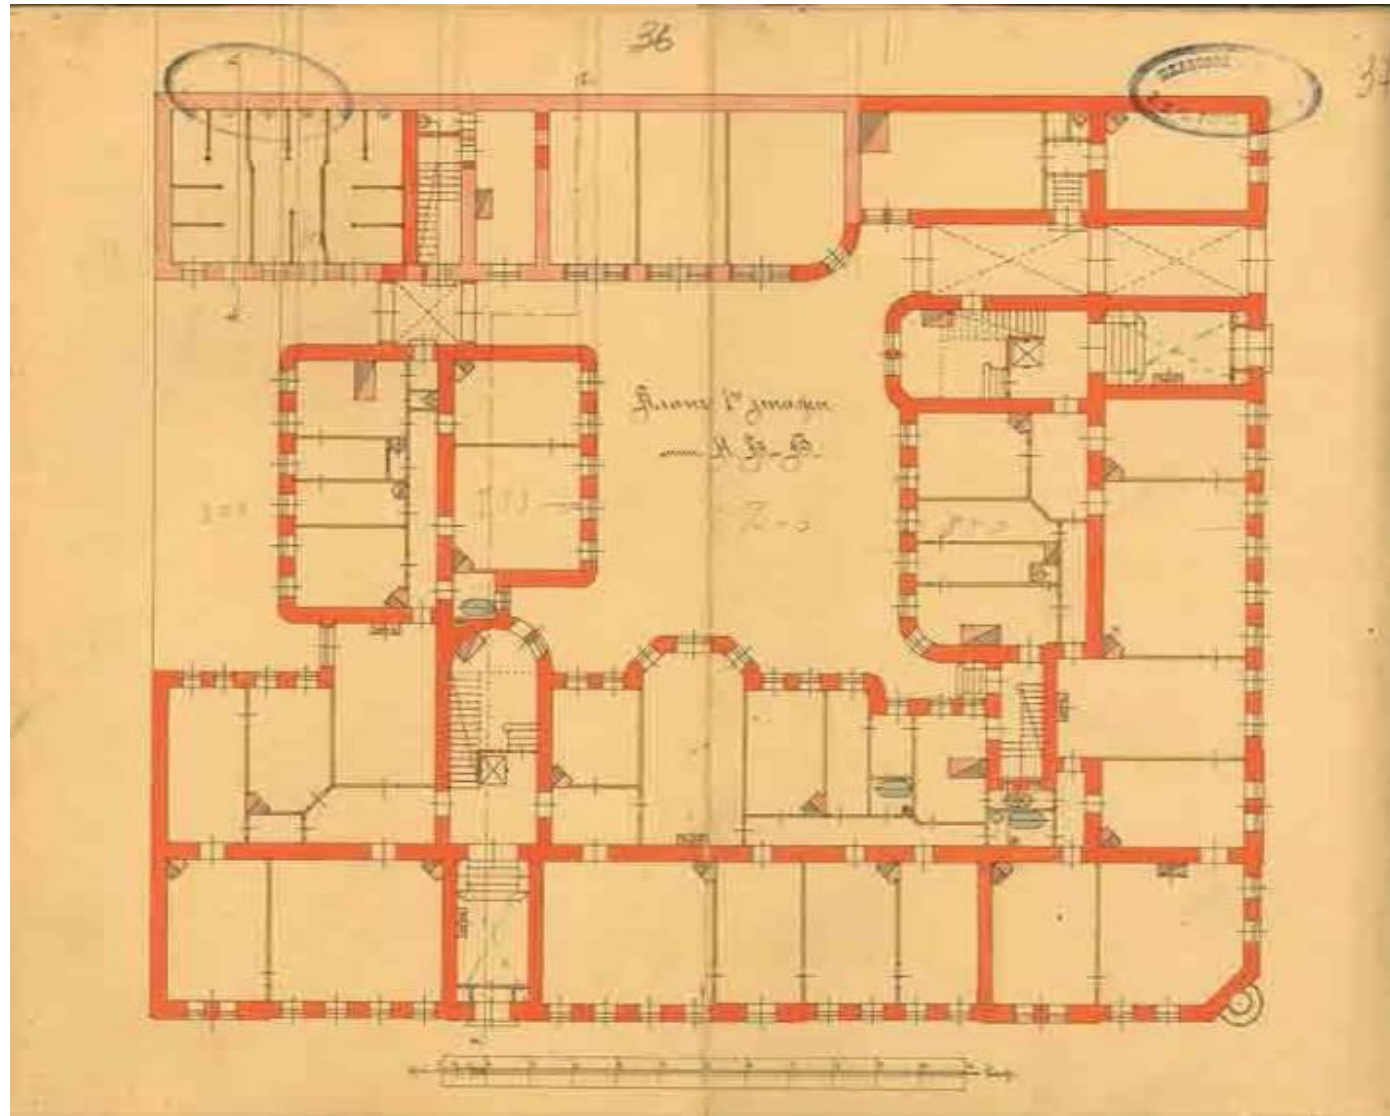
Илл.19. 1906 год. План дома К.А. Шрейбера. План первого этажа. Архитектор В.И. Ван-дер-Гюхт.
ЦГИА ф.513, оп.102,дело 4044. лист 36-37.

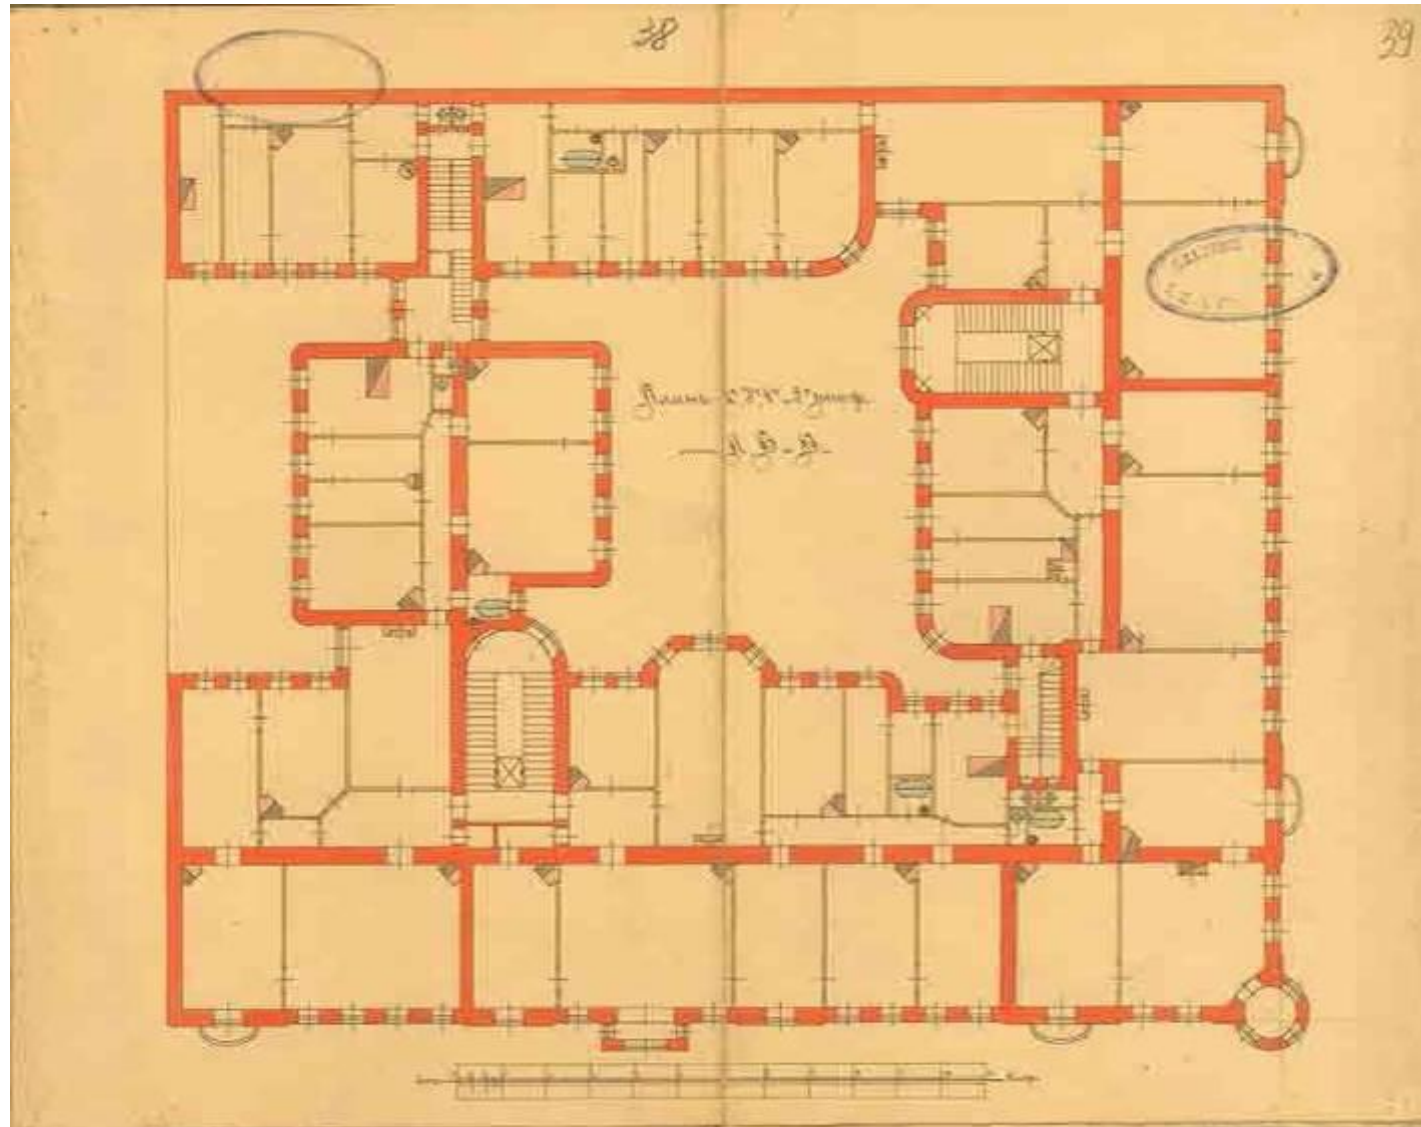
Илл.20. 1906 год. План дома К.А. Шрейбера. План 2,3,4,5 этажей. Архитектор В.И. Ван-дер-Гюхт.
ЦГИА ф.513, оп 102, дело 4044. лист 38-39.

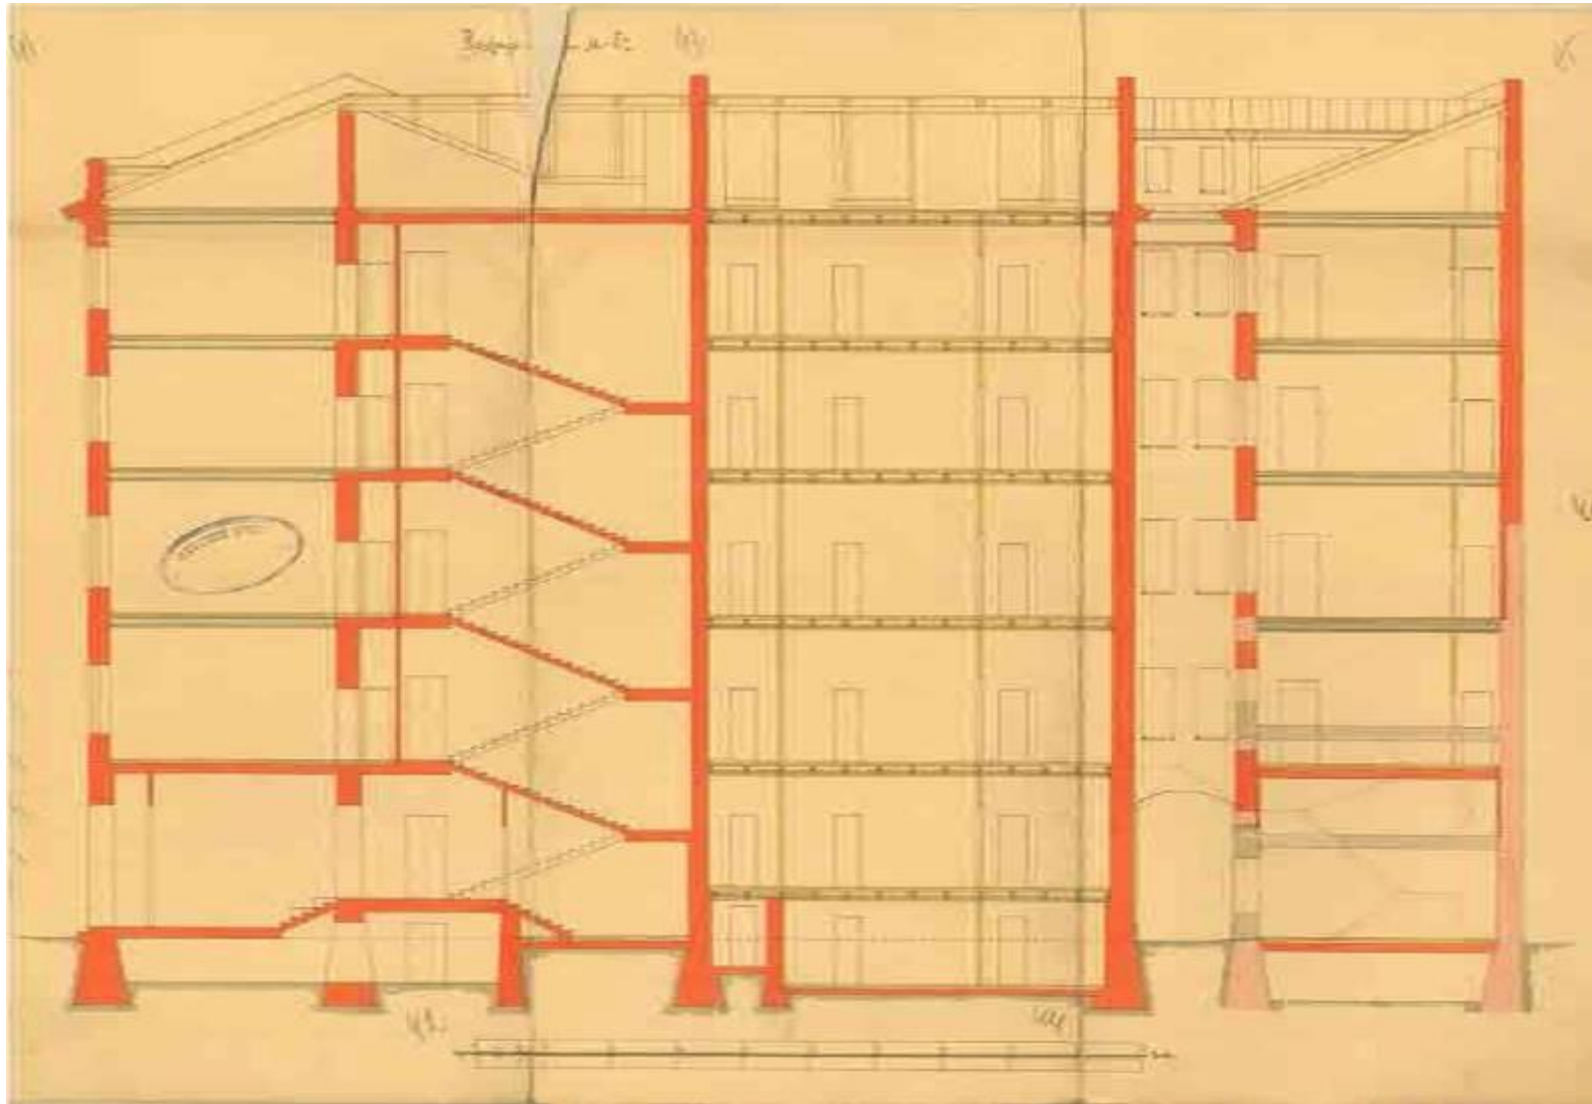
Илл.22. 1906 год. Дом К.А. Шрейбера. Разрез по лит. А, Б, В. Архитектор В.И. Ван-дер-Гюхт. ЦГИА ф.513, оп.102, дело 40 44, лист 41-46.

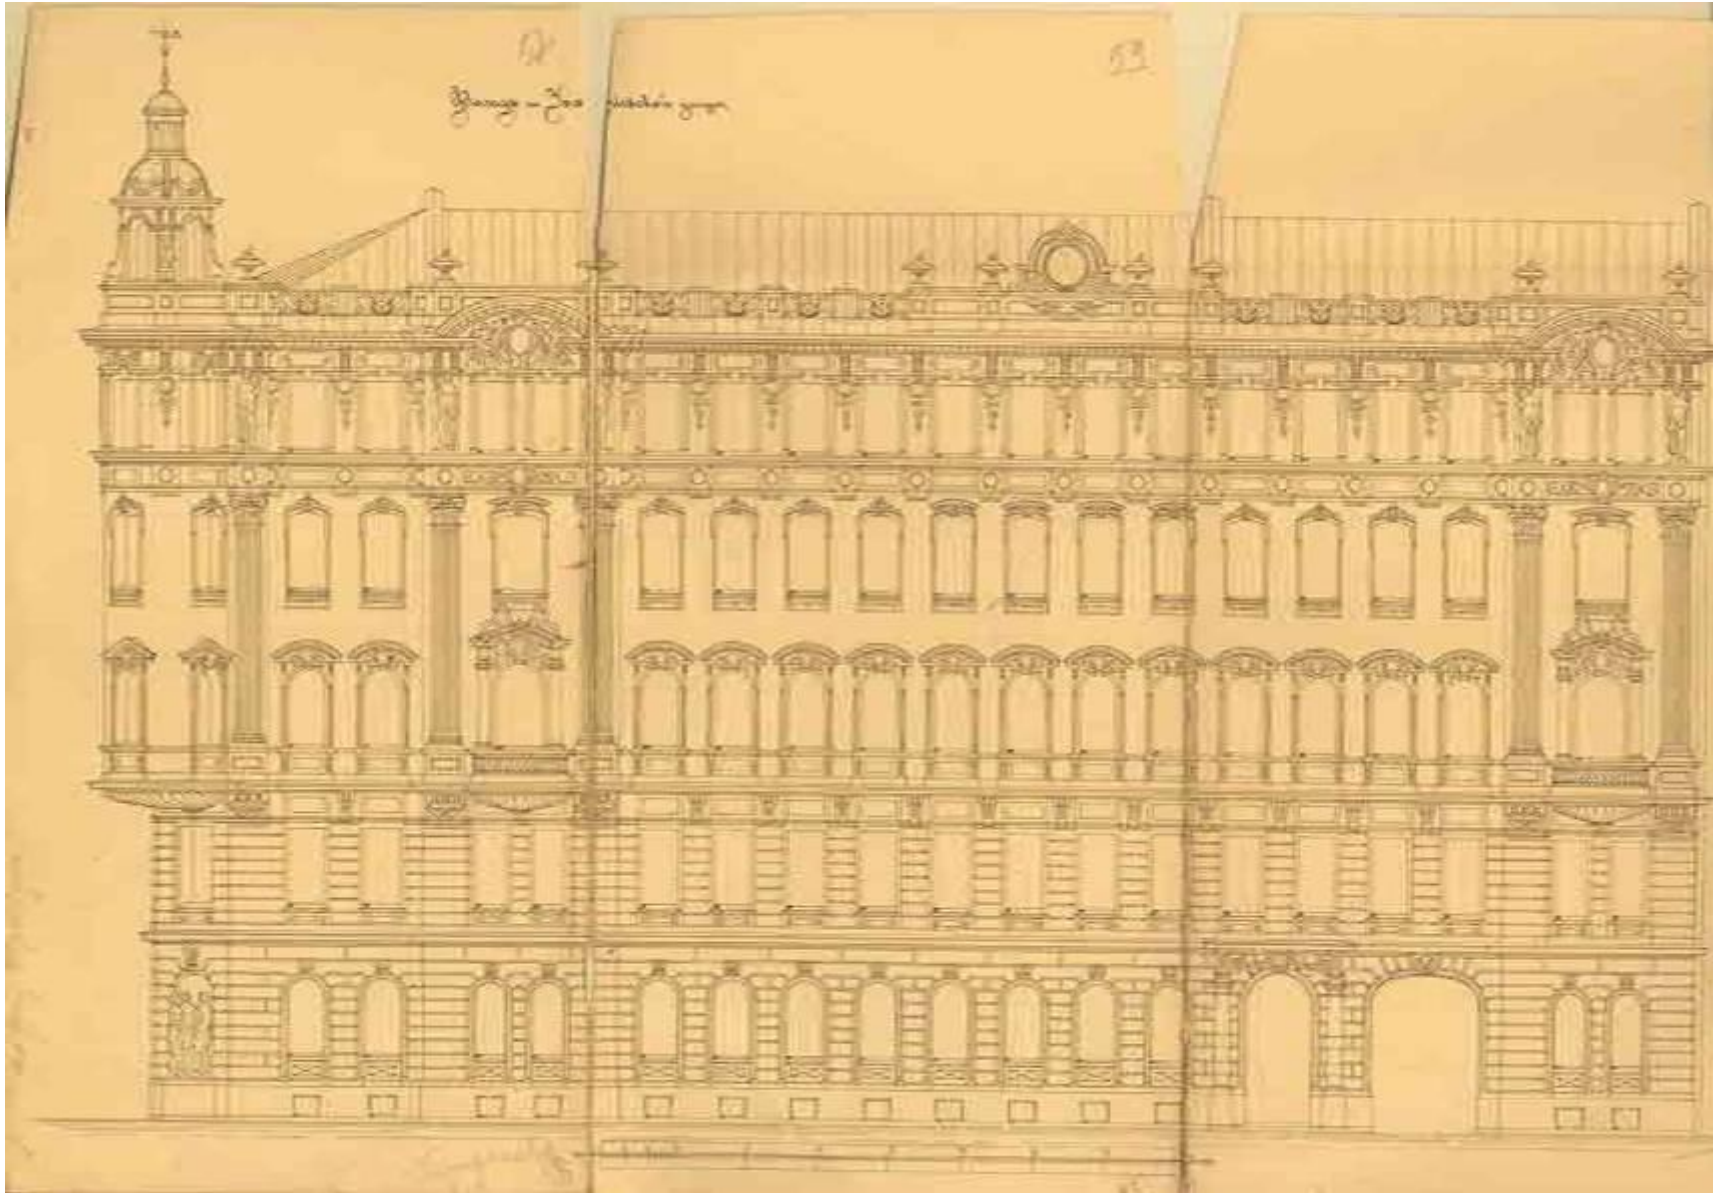
Илл.24. 1906 год. Дом К.А. Шрейбера. Фасад по Захарьевской ул. . Архитектор В.И. Вандер-Гюхт. Авторское архитектурное решение фасадов сохранилось до настоящего времени. ЦГИА ф.513. оп. 102, дело 4044, лист 57-62.

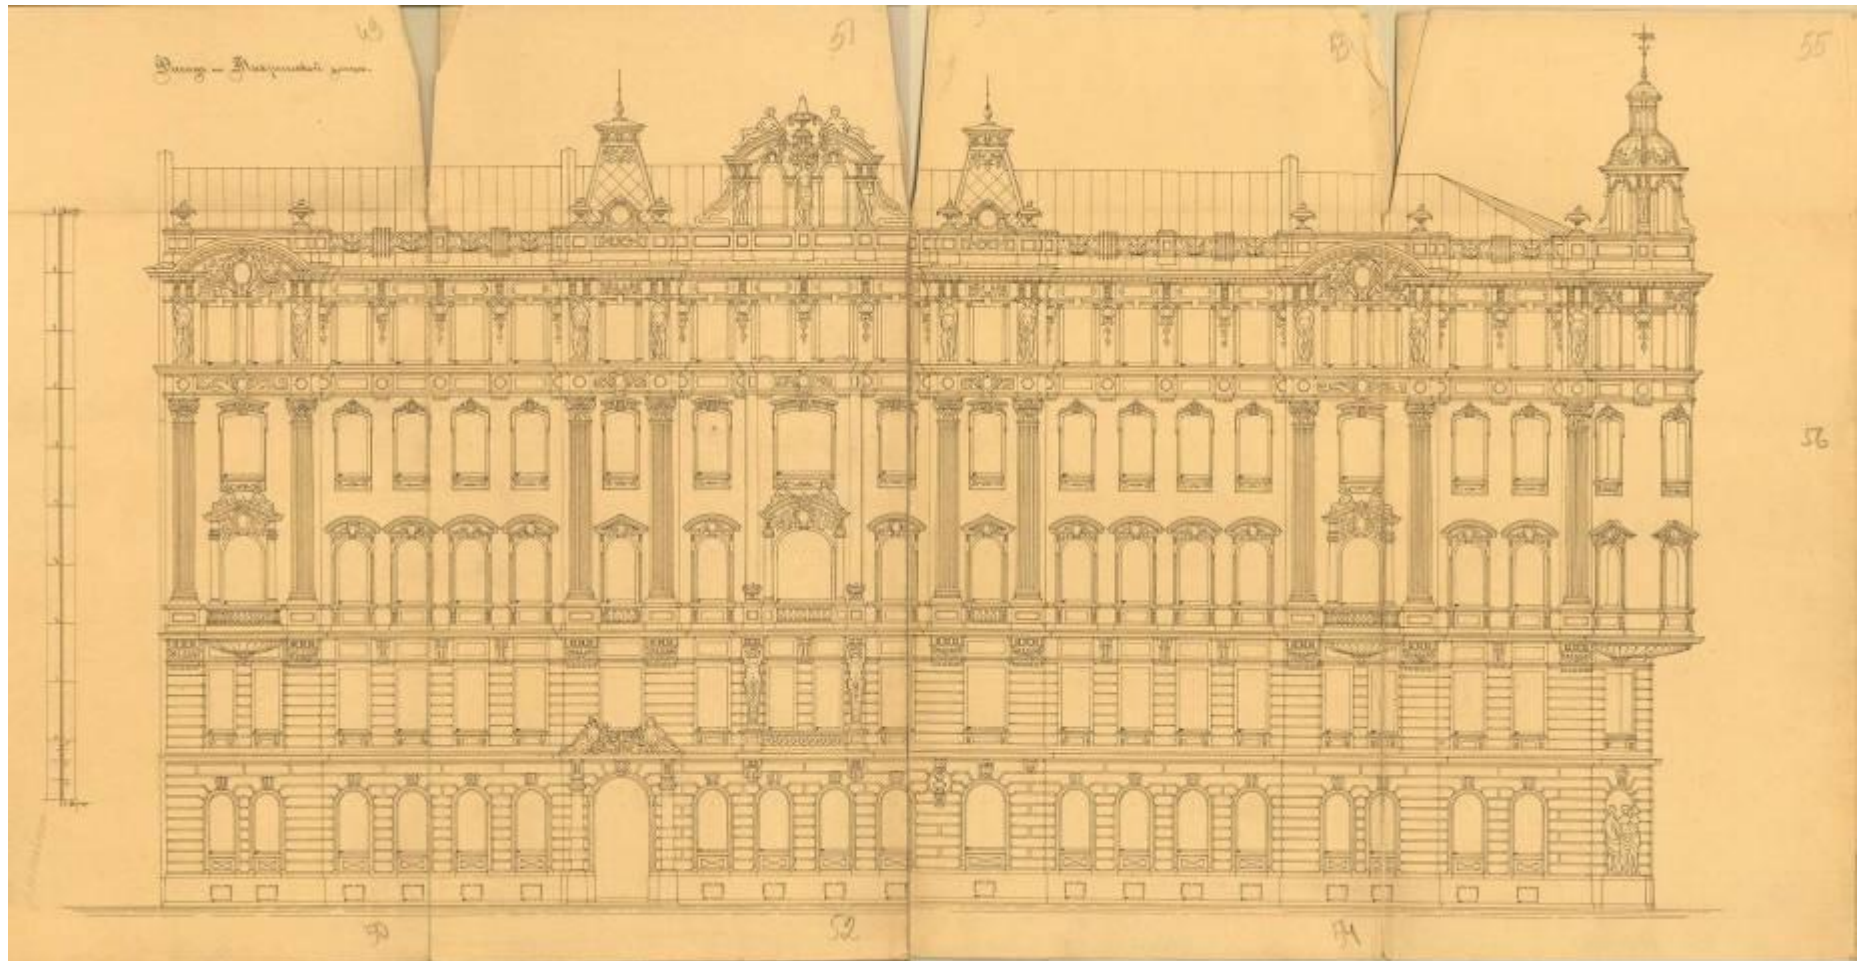
Илл.25. 1906 год. Дом К.А. Шрейбера. Фасад по Таврической (Потемкинской) ул. Архитектор В.И. Ван-дер-Гюхт. Авторское архитектурное решение фасадов сохранилось до настоящего времени. ЦГИА ф.513. оп. 102, дело 4044. лист 49-56.

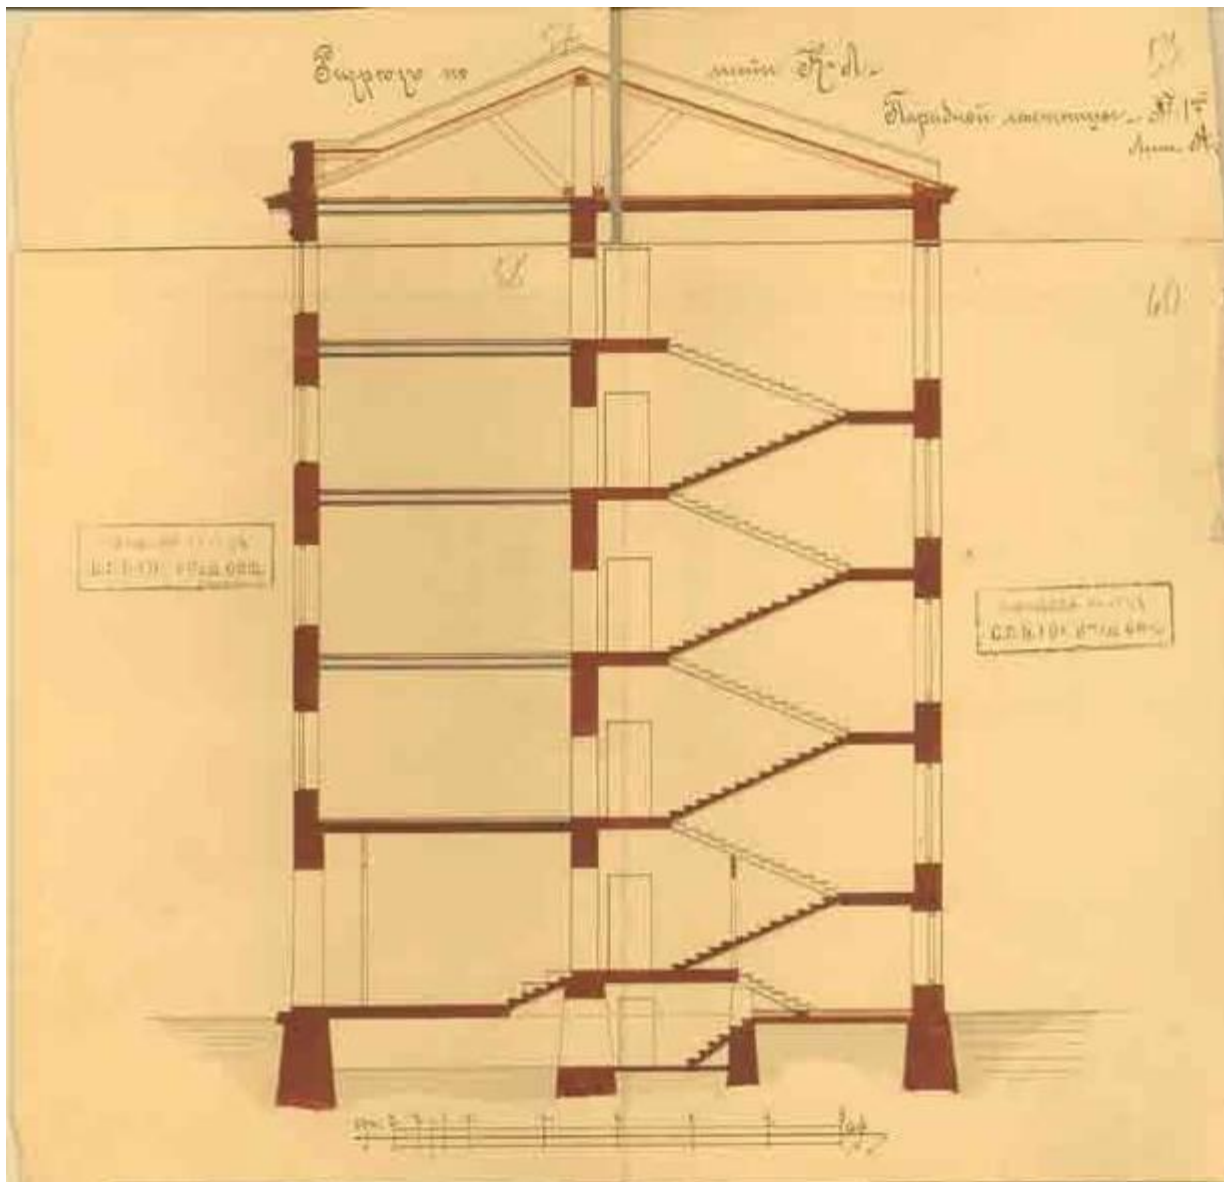
Илл.32. 1910 год. Дом К.А. Шрейбера. Разрез по парадной лестнице, лит. А. Документ
 Планового архива С.П.Б. городского кредитного общества.
 ЦГИА ф.515. оп.4. дело 1609. лист.57-60.

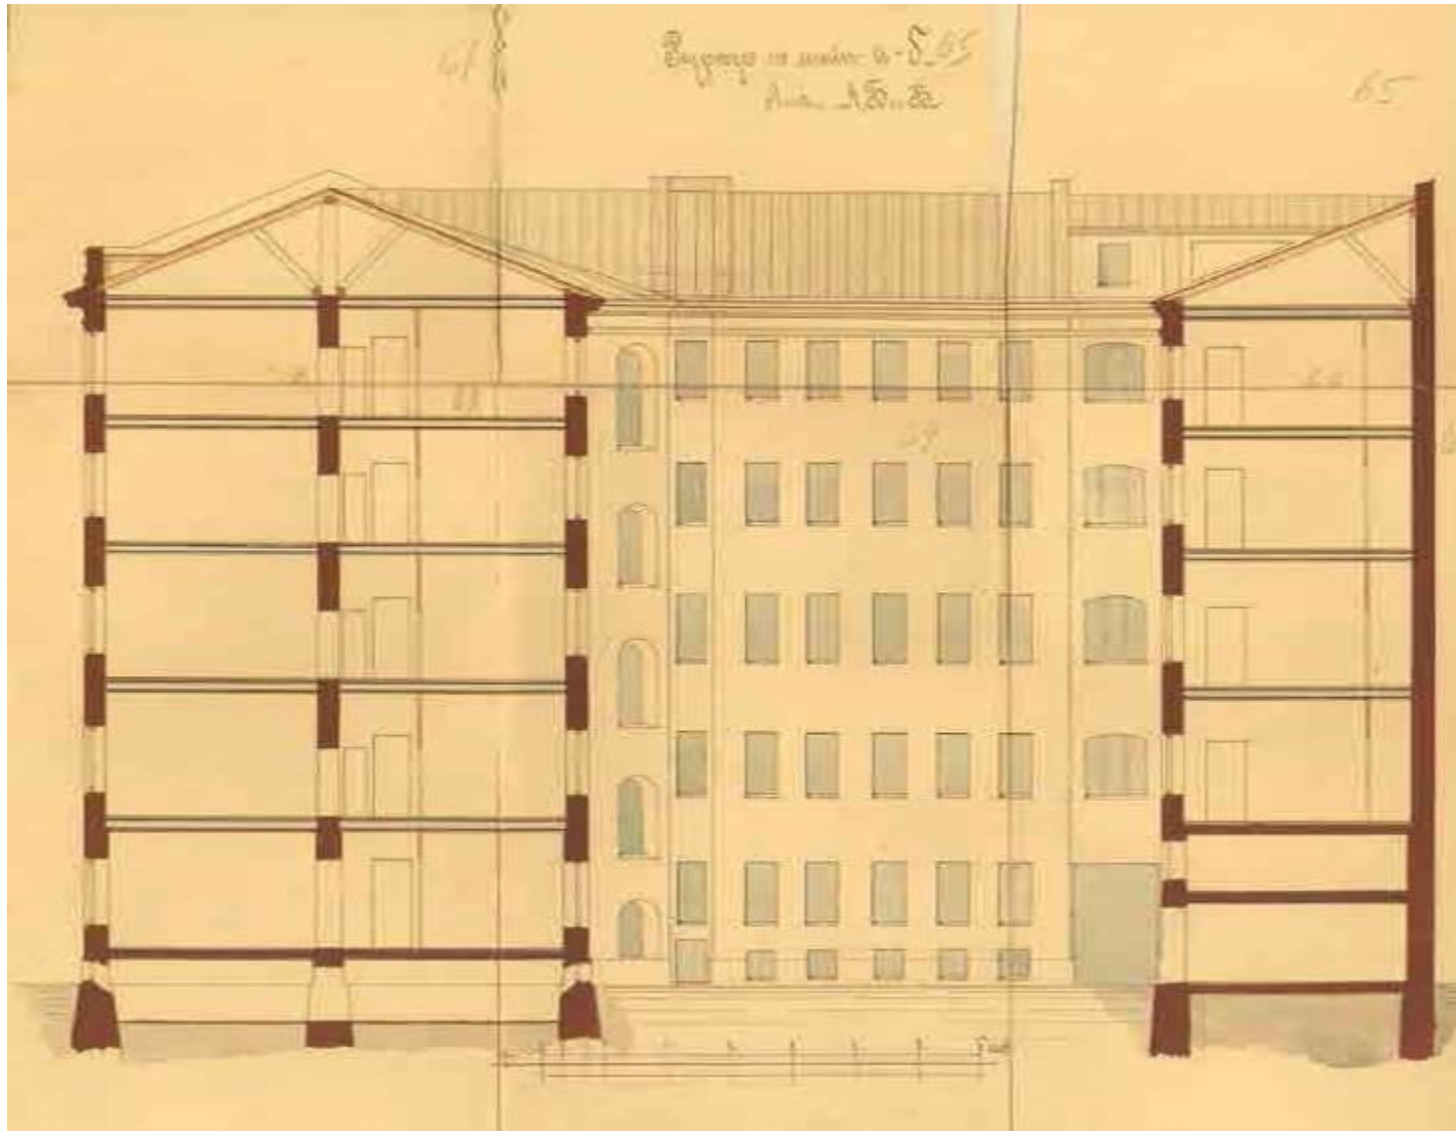
Илл.33. 1910 год. Дом К.А. Шрейбера. Поперечный разрез по лит. А и В. Документ Планового архива С.П.Б. городского кредитного общества. ЦГИА ф.515.оп.4.дело 1609. лист 61-66.

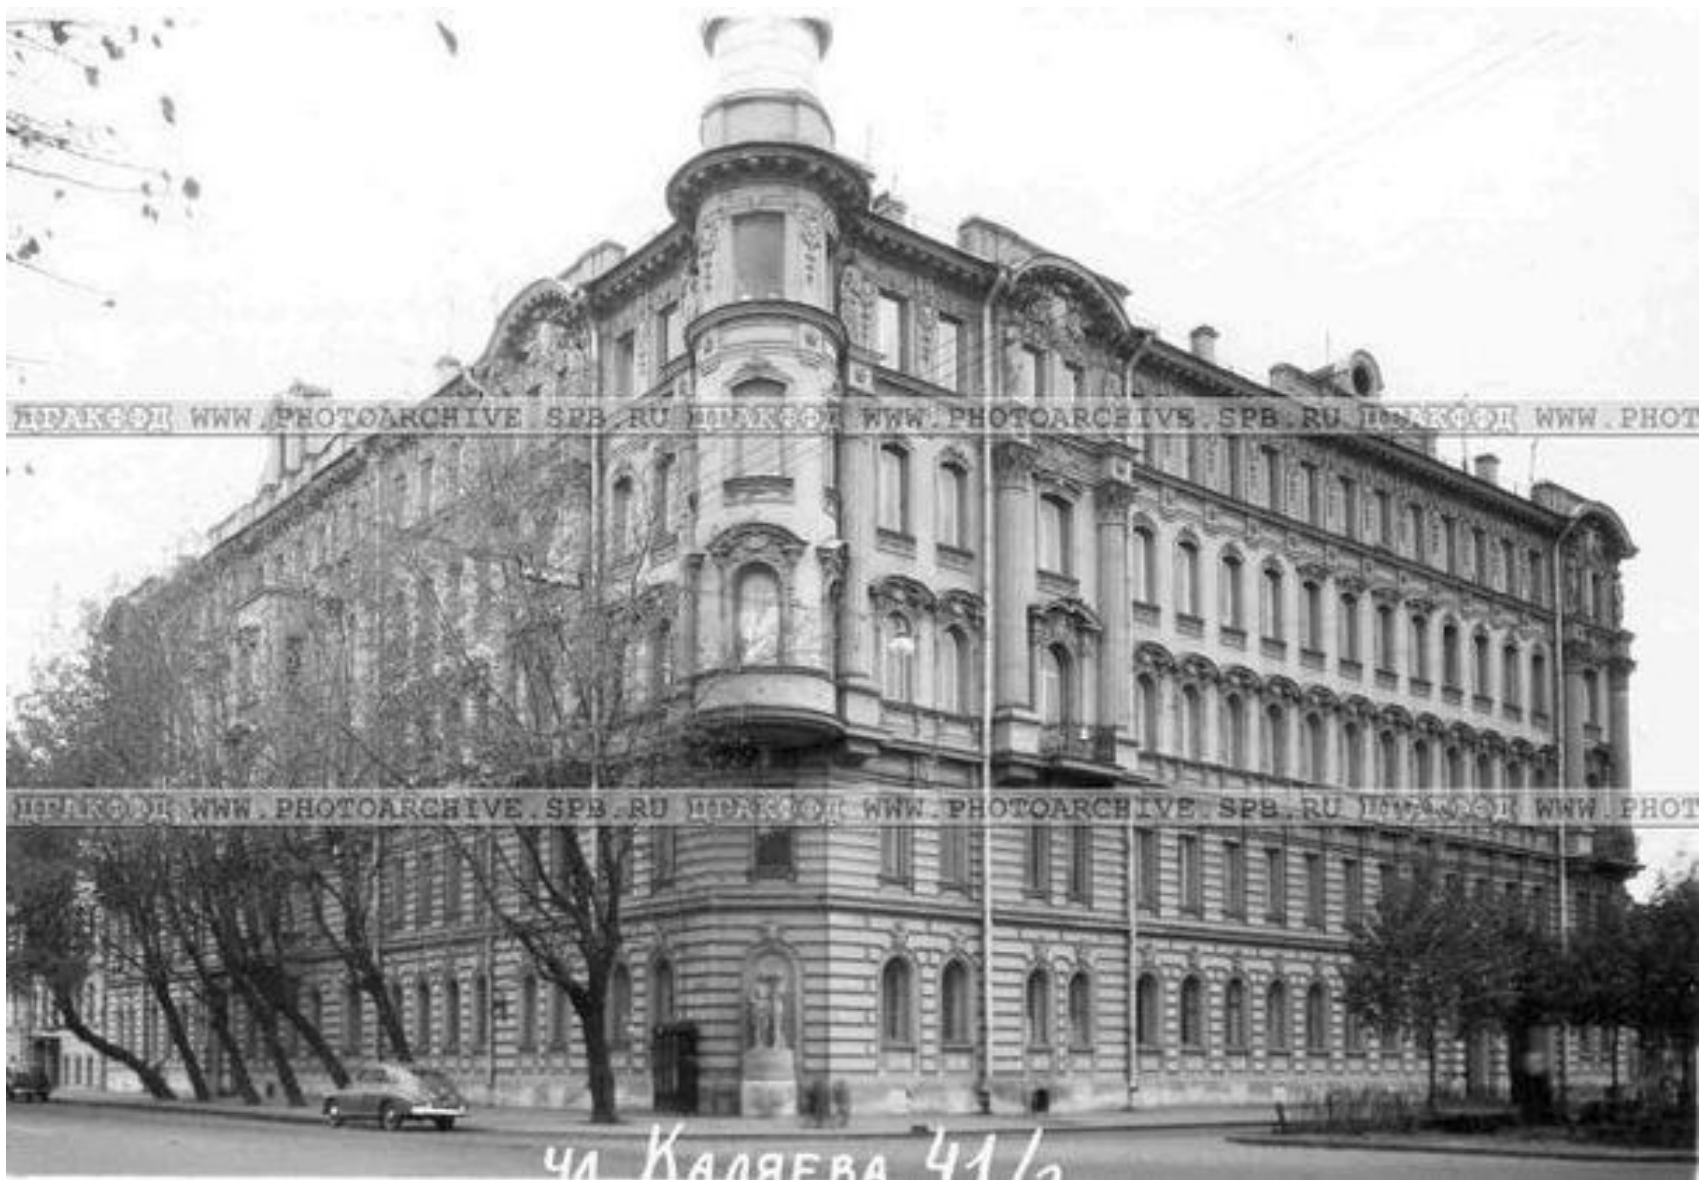
Илл. 38. 1950-е годы. Общий вид здания. Отсутствуют шатровые башенки и круглые скульптуры на ризалитах на фасаде по Потемкинской ул. Авторское объемно – пространственное решение в целом сохранилось.
ЦГА КФФД (электронный ресурс).
