## Акт

**по результатам государственной историко-культурной экспертизы проектной документации на проведение работ по сохранению выявленного объекта культурного наследия «Жилой дом», местоположение: город Санкт-Петербург, наб. р. Фонтанки, д. 8, лит. А: «Разработка проектно-сметной документации на проведение работ по сохранению выявленного объекта культурного наследия «Жилой дом» (приспособление для современного использования помещения Санкт-Петербургского государственного бюджетного учреждения социального обслуживания населения «Комплексный центр социального обслуживания населения Центрального района Санкт-Петербурга» по адресу: Санкт-Петербурга, наб. реки Фонтанки, д. 8, литер А, пом. 11-Н)», шифр: 03722002124220000190001, разработанной ООО «М.Г. Прайват Реконстракшн» в 2022 г.**

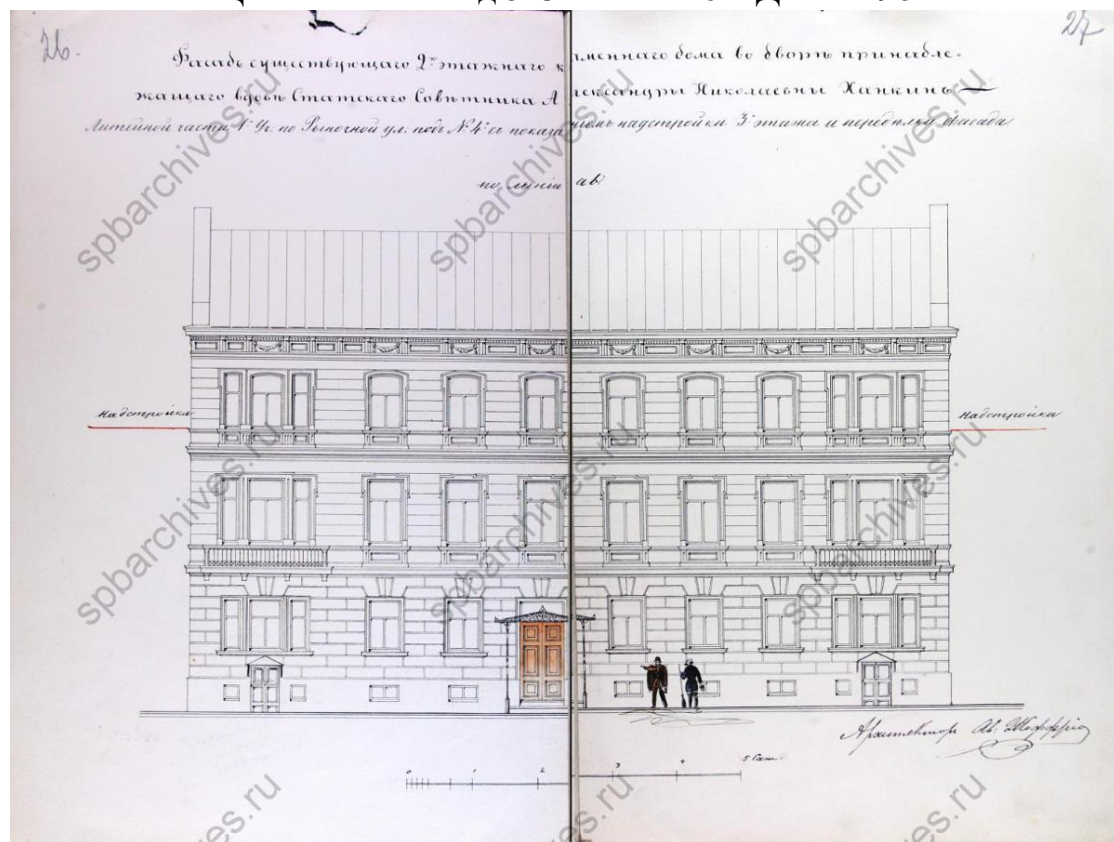
24. Фасад существующего 2-этажного каменного дома по Рыночной улице с надлежащей надстройкой. ЦГИА СПб. Фонд 513. Описание 102. Дело 4496
