Акт

государственной историко-культурной экспертизы проектной документации на проведение работ по сохранению объекта культурного наследия регионального значения "Дом А. Сверчкова (Кушелевой)", расположенного в Санкт-Петербурге, 1-я линия В.О., дом 14, литера А – «Объект культурного наследия регионального значения "Дом А. Сверчкова (Кушелевой)". Адрес объекта: Санкт-Петербург, 1-я линия В.О., д. 14, лит. А. Проект приспособления для современного использования», шифр 1/22, выполненной ООО «Интеф» в 2022 году

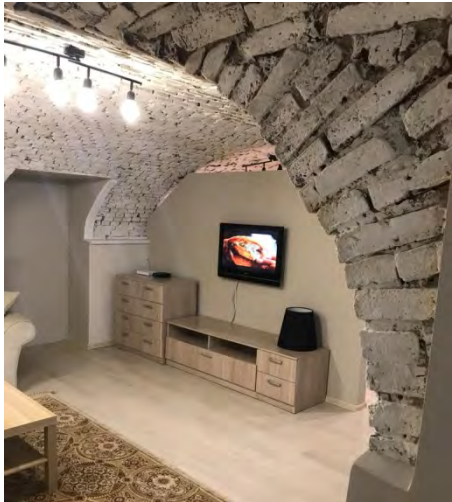
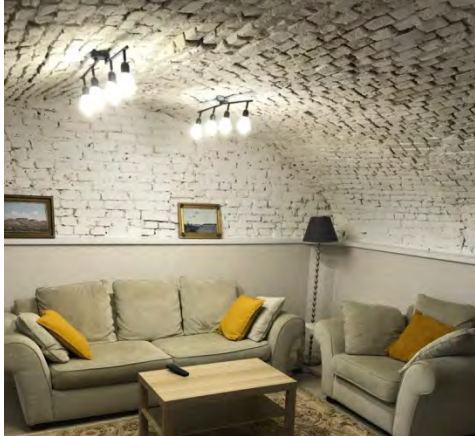
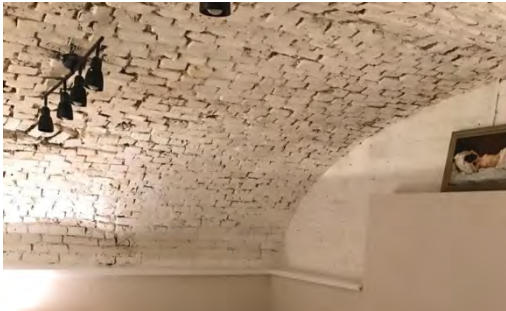
2.	Конструктивная система здания:	<p>исторические конструкции:</p> <p>наружные и внутренние капитальные кирпичные стены;</p> <p>исторические отметки междуэтажных перекрытий;</p> <p>коренные коробовые своды с распалубками в цокольном этаже;</p> <p>коробовый свод в вестибюле парадного входа;</p>

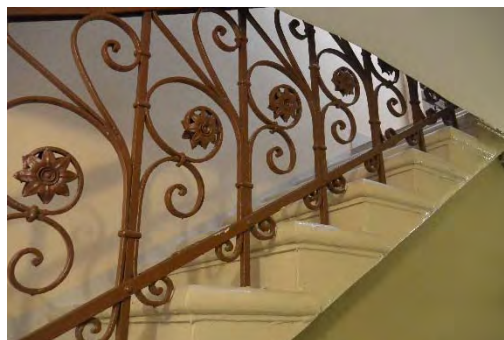
ограждение маршей лестницы
между первым и вторым
этажами – черного металла;
рисунок – волотообразные
завитки с многолепестковыми
розетками;

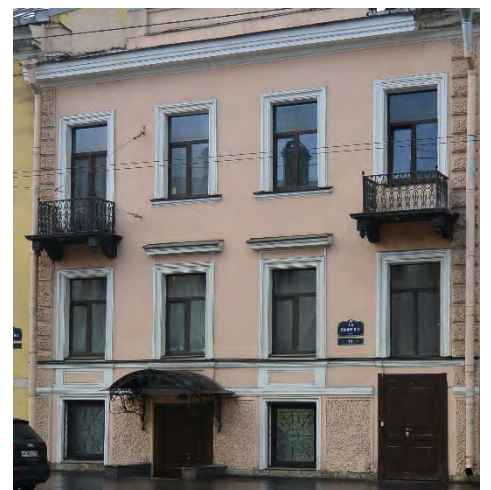
исторические оконные и
дверные проемы –
местоположение, габариты и
конфигурация;
заполнения оконных и
дверных проемов:
единообразие цветового
решения, исторический
рисунок расстекловки
оконных проемов;

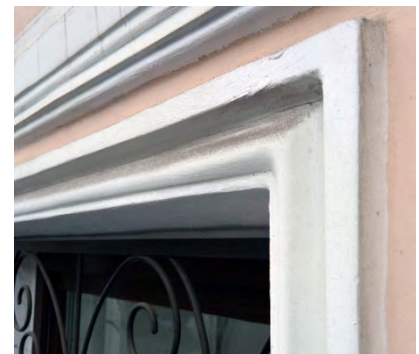
профилированные наличники,
обрамляющие оконные
проемы;

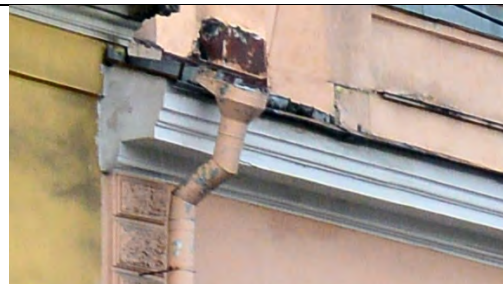
профилированный венчающий карниз;

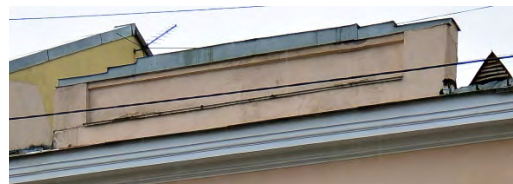
аттиковая стенка, декорированная филенкой, с уступчатым покрытием кровельного железа;

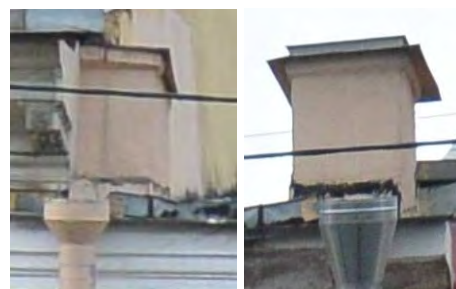
два угловых опорных парапетных столба с покрытием кровельного железа.

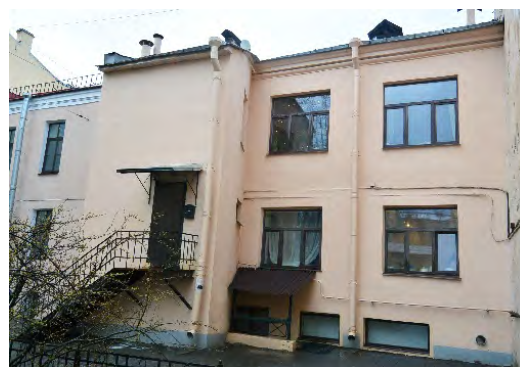
материал и характер отделки фасада – гладкая штукатурка;

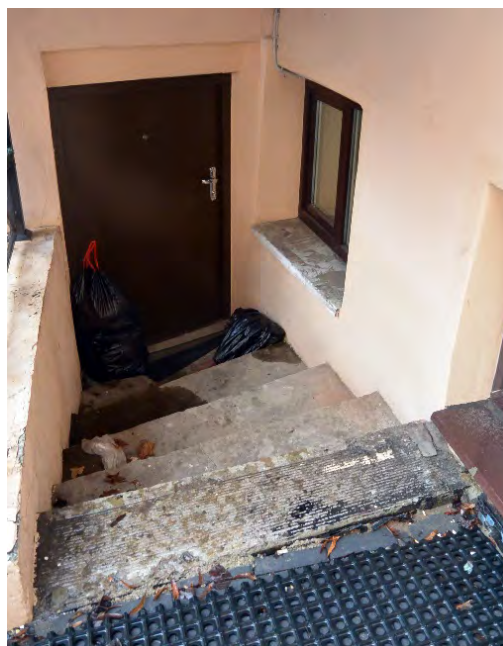
оконные и дверные проемы в уровне цокольного этажа – габариты ширины и отметка перемычки;

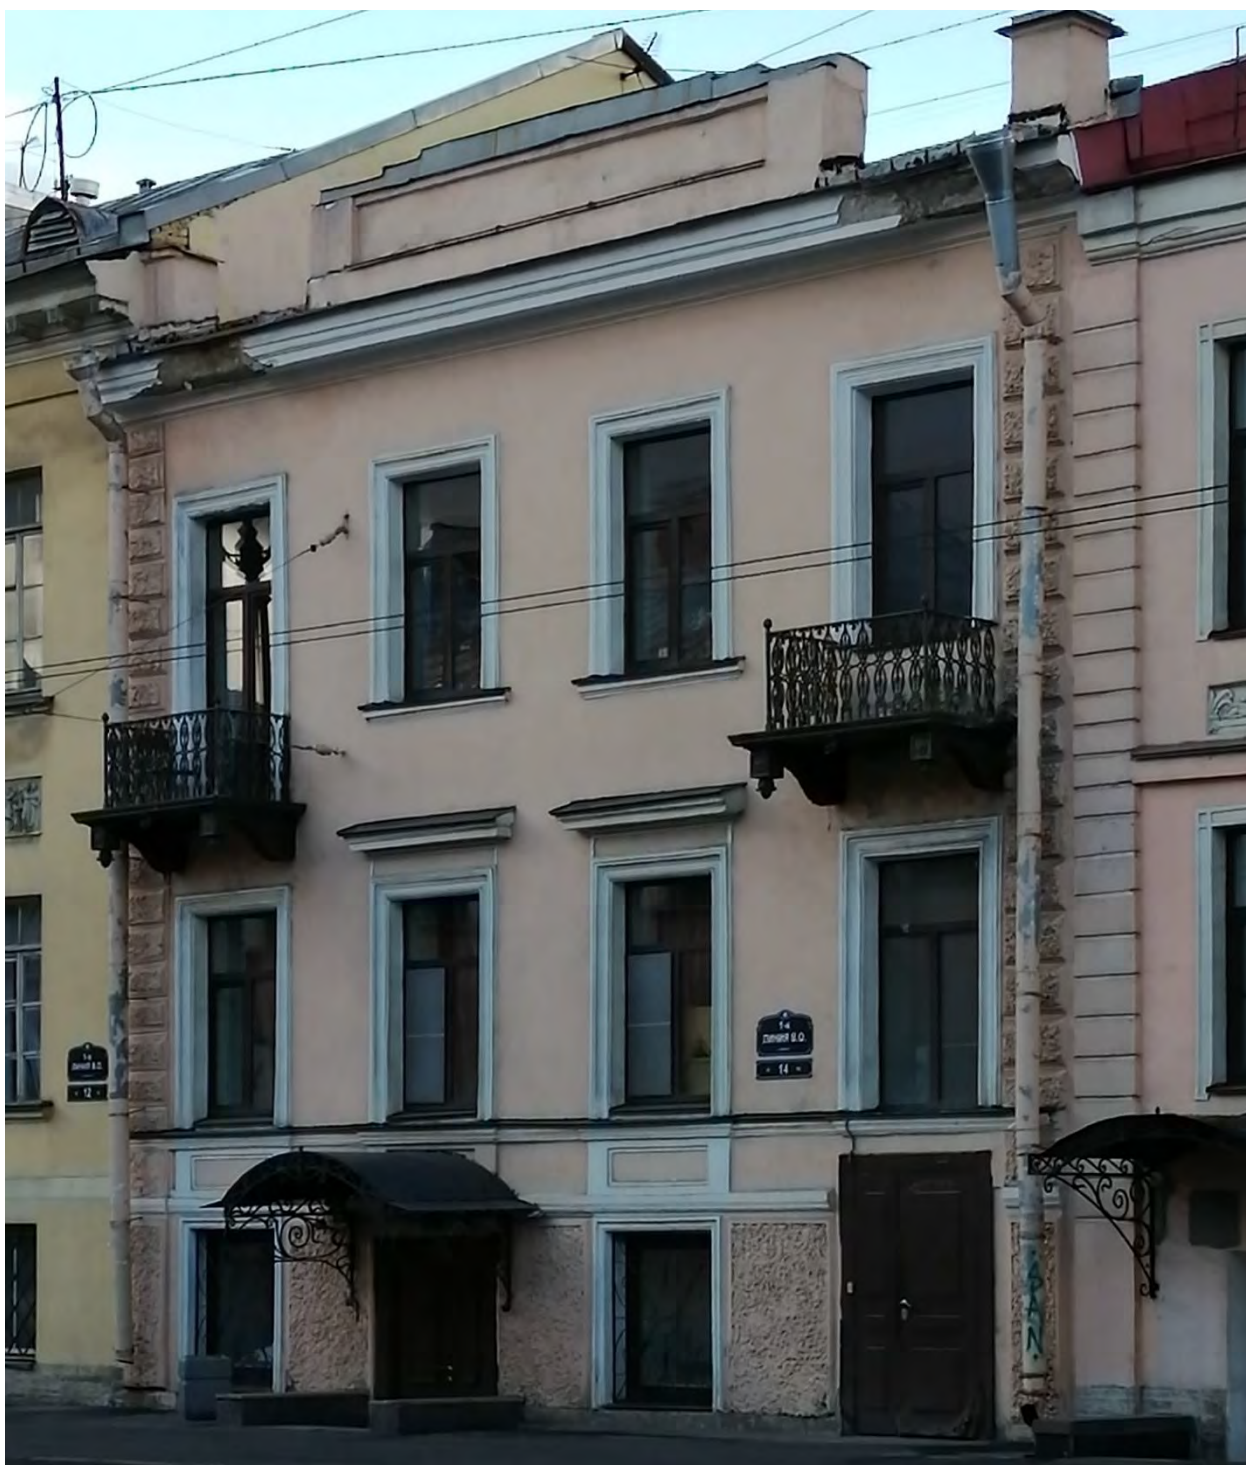
Фото 1. Объект культурного наследия регионального значения "Дом А. Сверчкова (Кушелевой)", расположенный в Санкт-Петербурге, 1-я линия В.О., дом 14, литера А. Лицевой фасад.

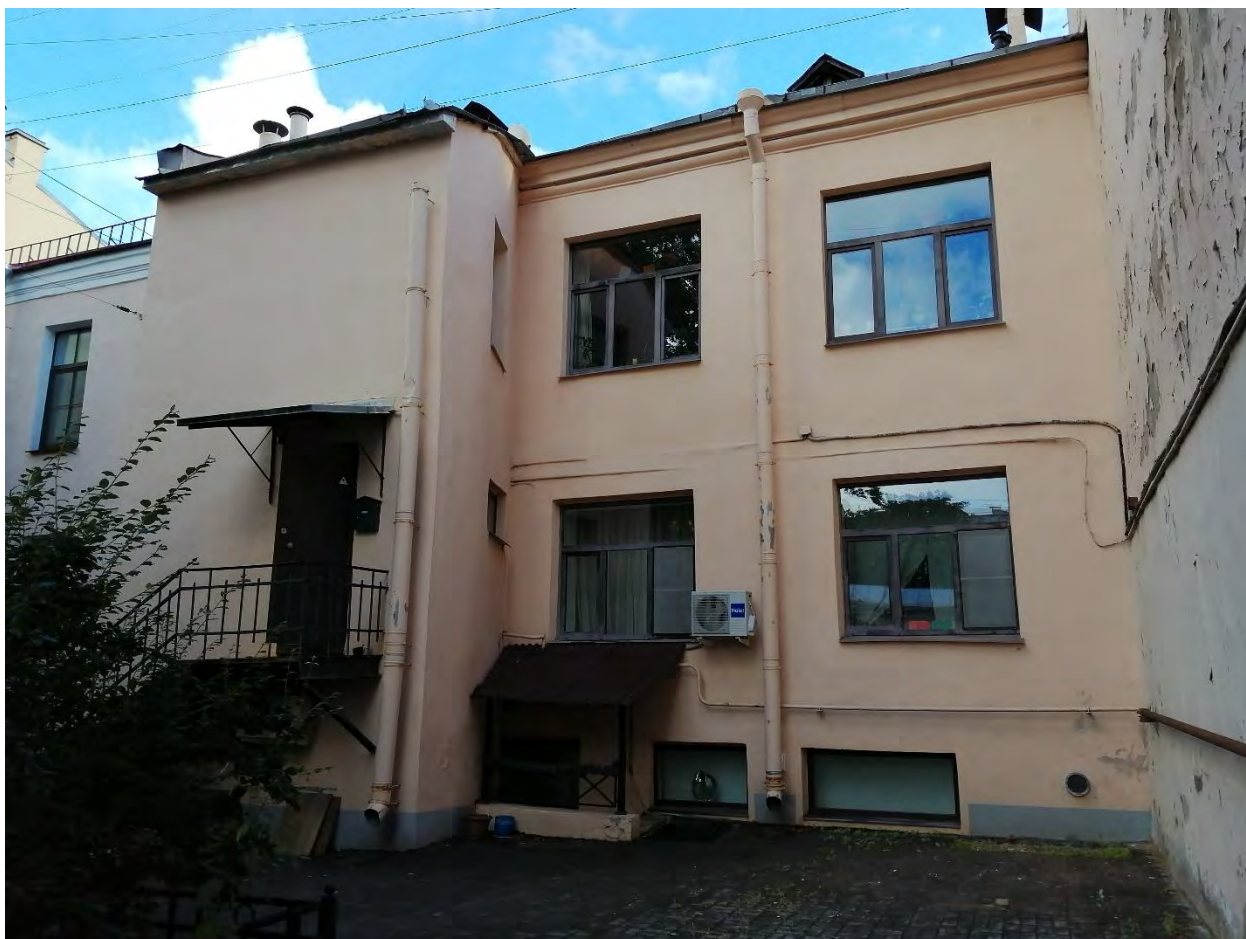
Фото 2. Объект культурного наследия регионального значения "Дом А. Сверчкова (Кушелевой)", расположенный в Санкт-Петербурге, 1-я линия В.О., дом 14, литера А. Дворовый фасад.

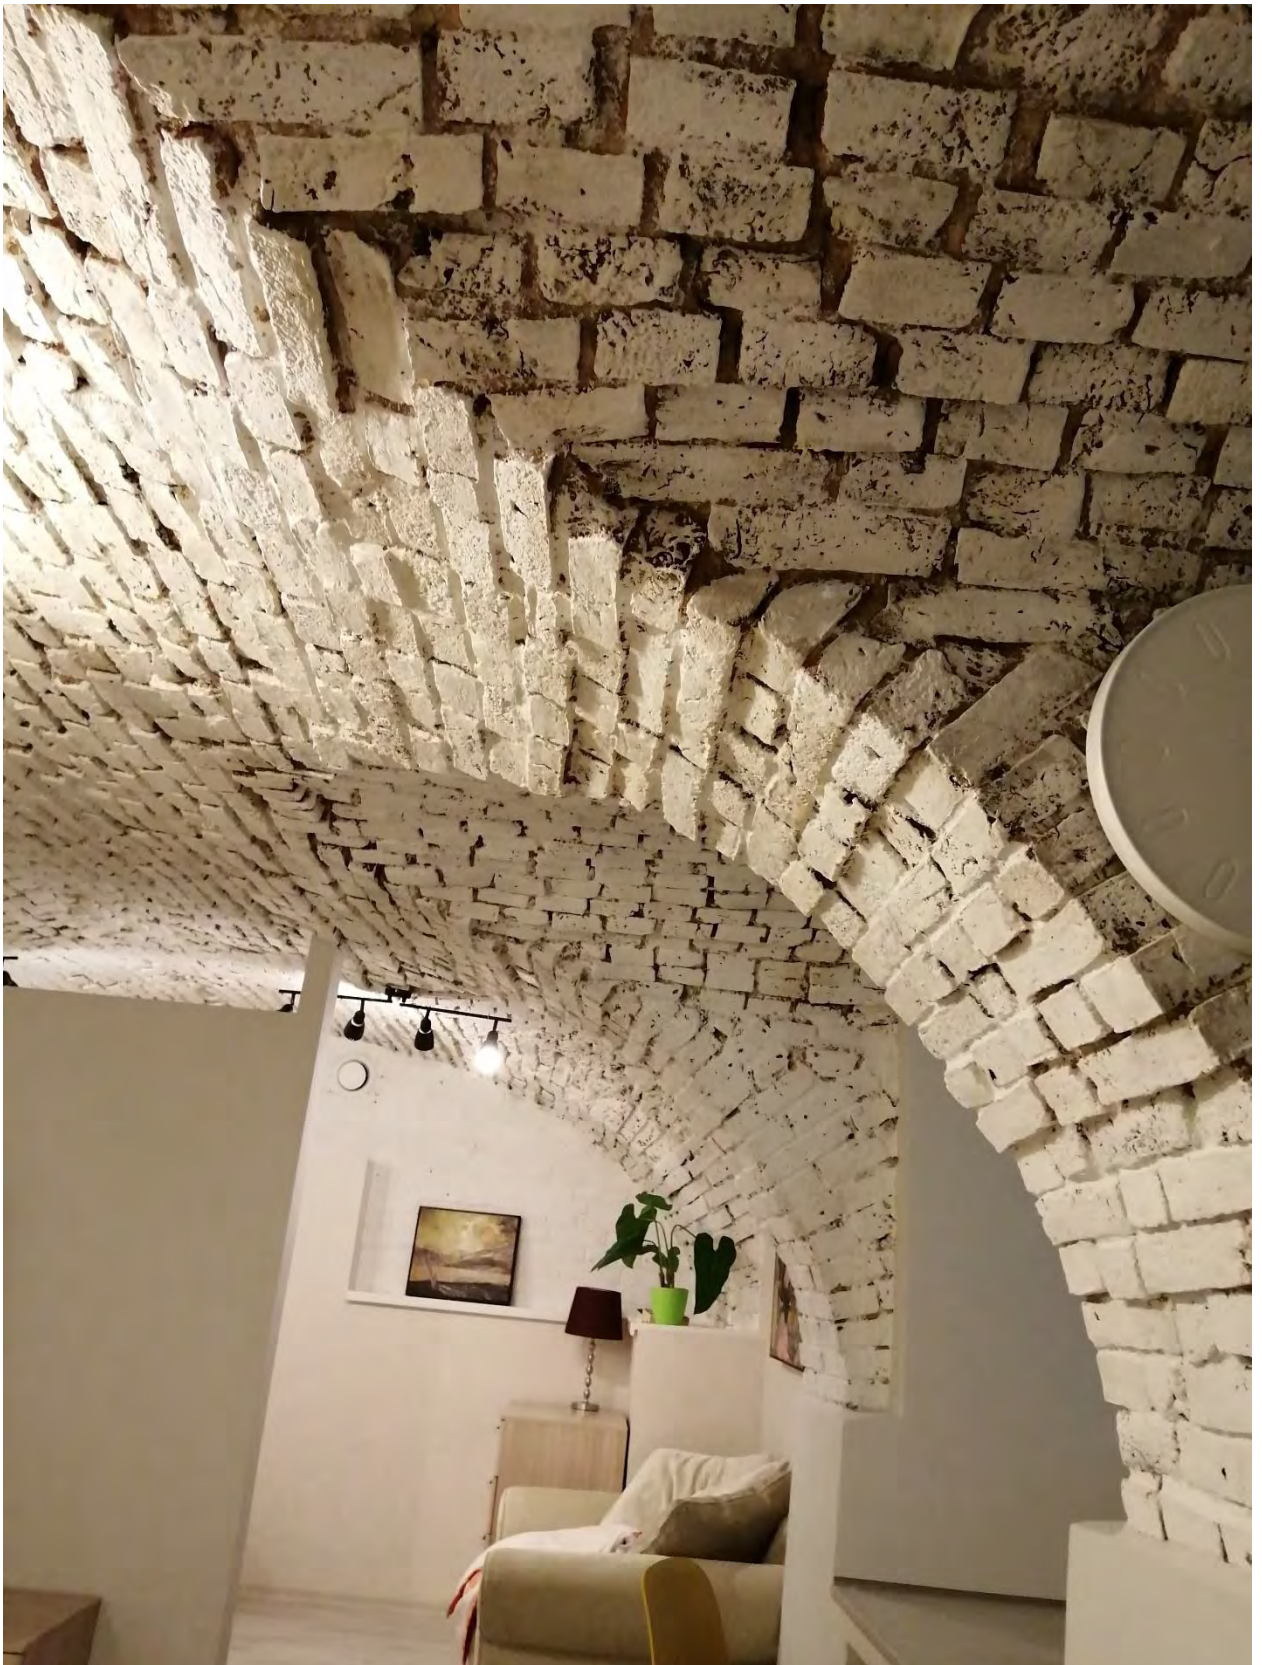
Фото 3. Объект культурного наследия регионального значения "Дом А. Сверчкова (Кушелевой)", расположенный в Санкт-Петербурге, 1-я линия В.О., дом 14, литера А. Помещение 1-Н (3). Коренные коробовые своды с распалубками в цокольном этаже.

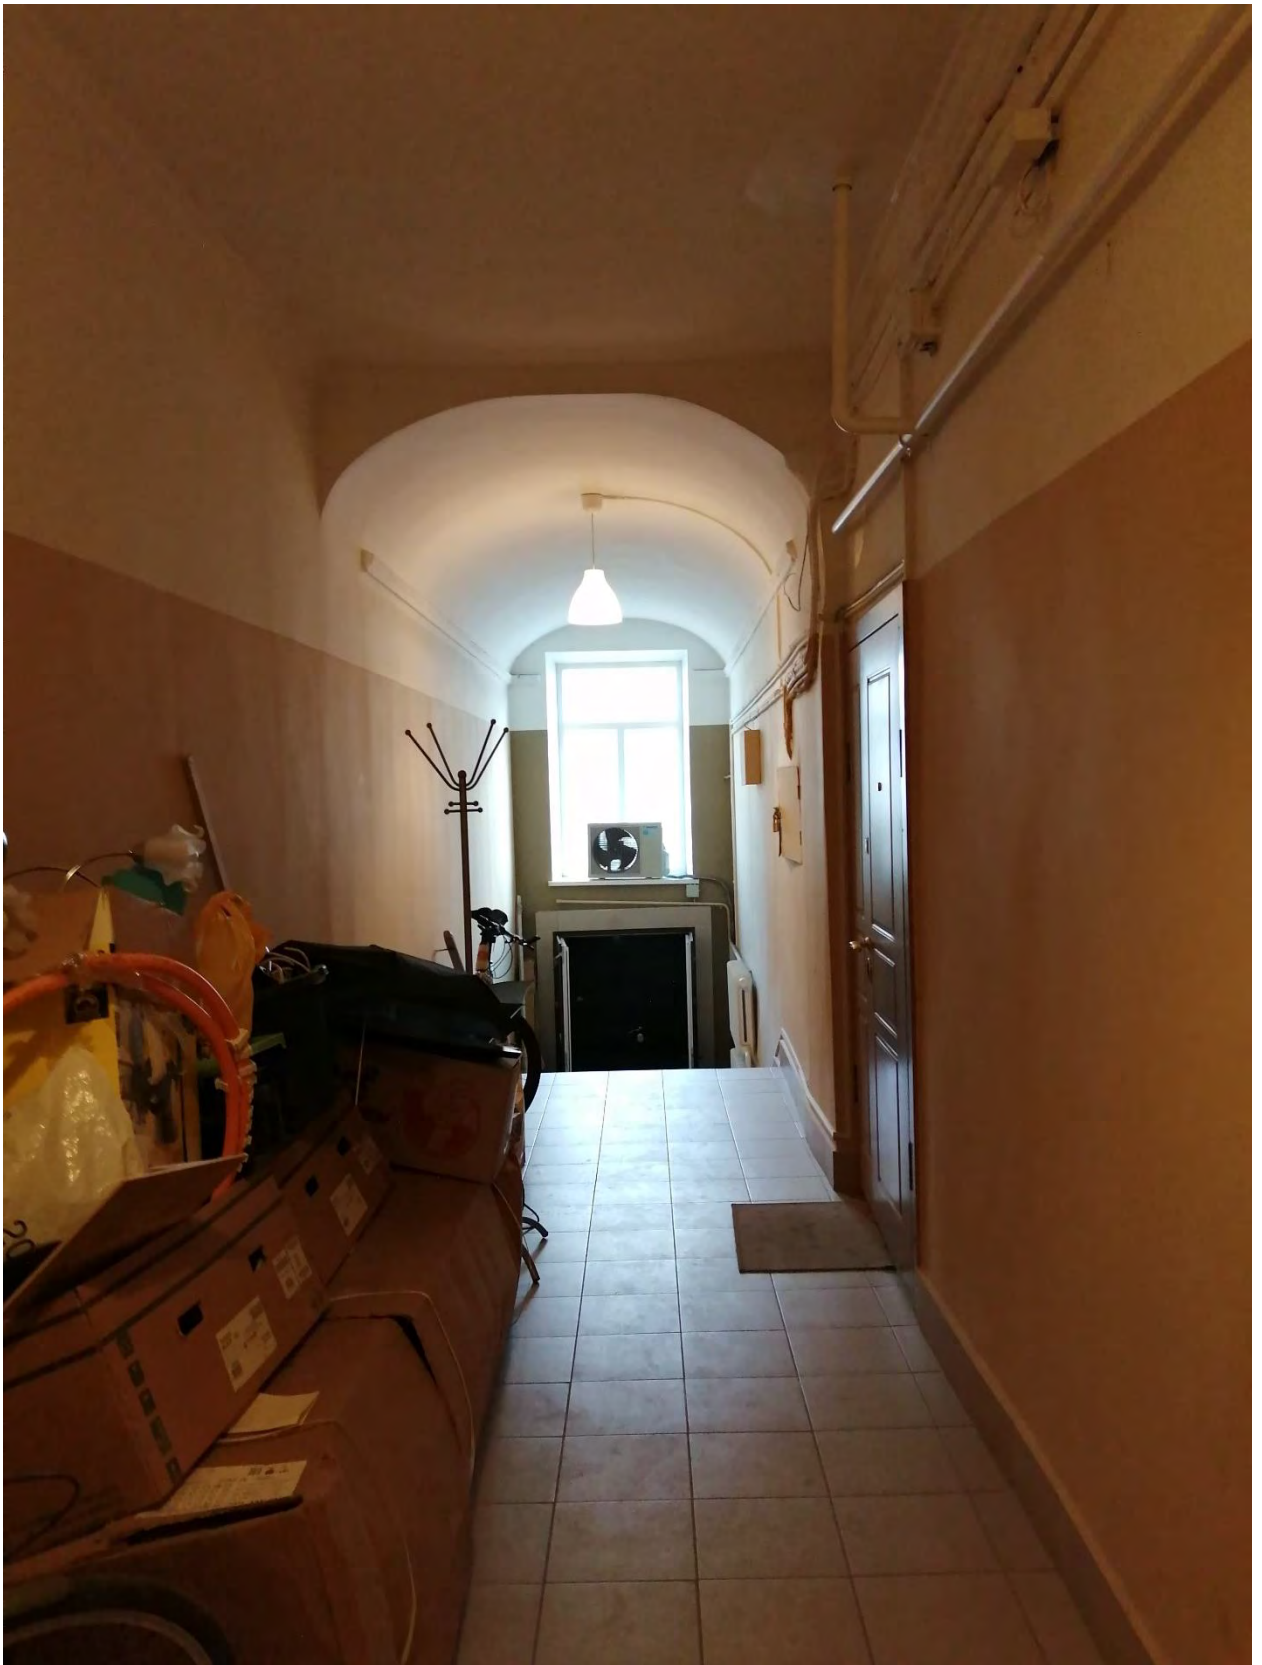
Фото 4. Объект культурного наследия регионального значения "Дом А. Сверчкова (Кушелевой)", расположенный в Санкт-Петербурге, 1-я линия В.О., дом 14, литера А. Помещение 1ЛК(1). Коробовый свод в вестибюле парадного входа.

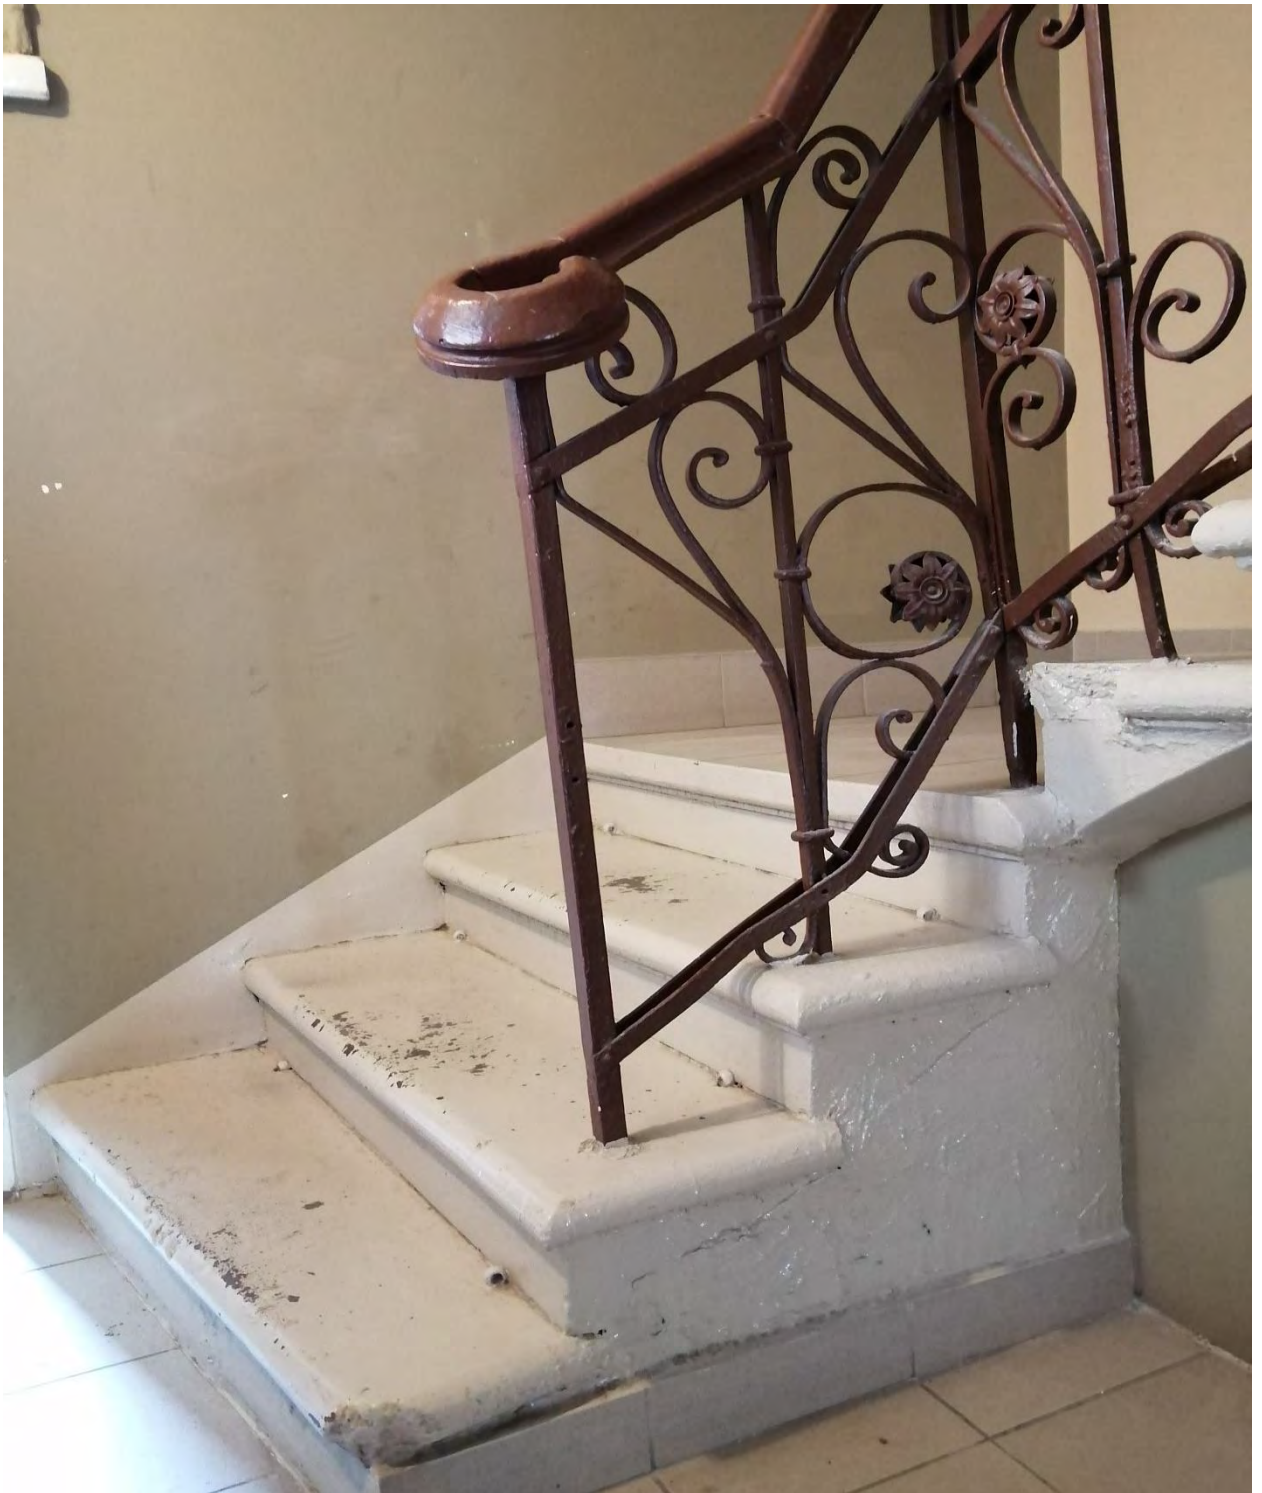
Фото 5. Объект культурного наследия регионального значения "Дом А. Сверчкова (Кушелевой)", расположенный в Санкт-Петербурге, 1-я линия В.О., дом 14, литера А. Помещение 1ЛК(1). Лестница одномаршевая, марш по металлическим косоурам, ступени и межэтажные площадки лещадной плиты (?); профиль ступеней с валиком; ограждение маршей лестницы между первым и вторым этажами – черного металла; рисунок – волнотобразные завитки с многолепестковыми розетками; поручни – деревянные профилированные.

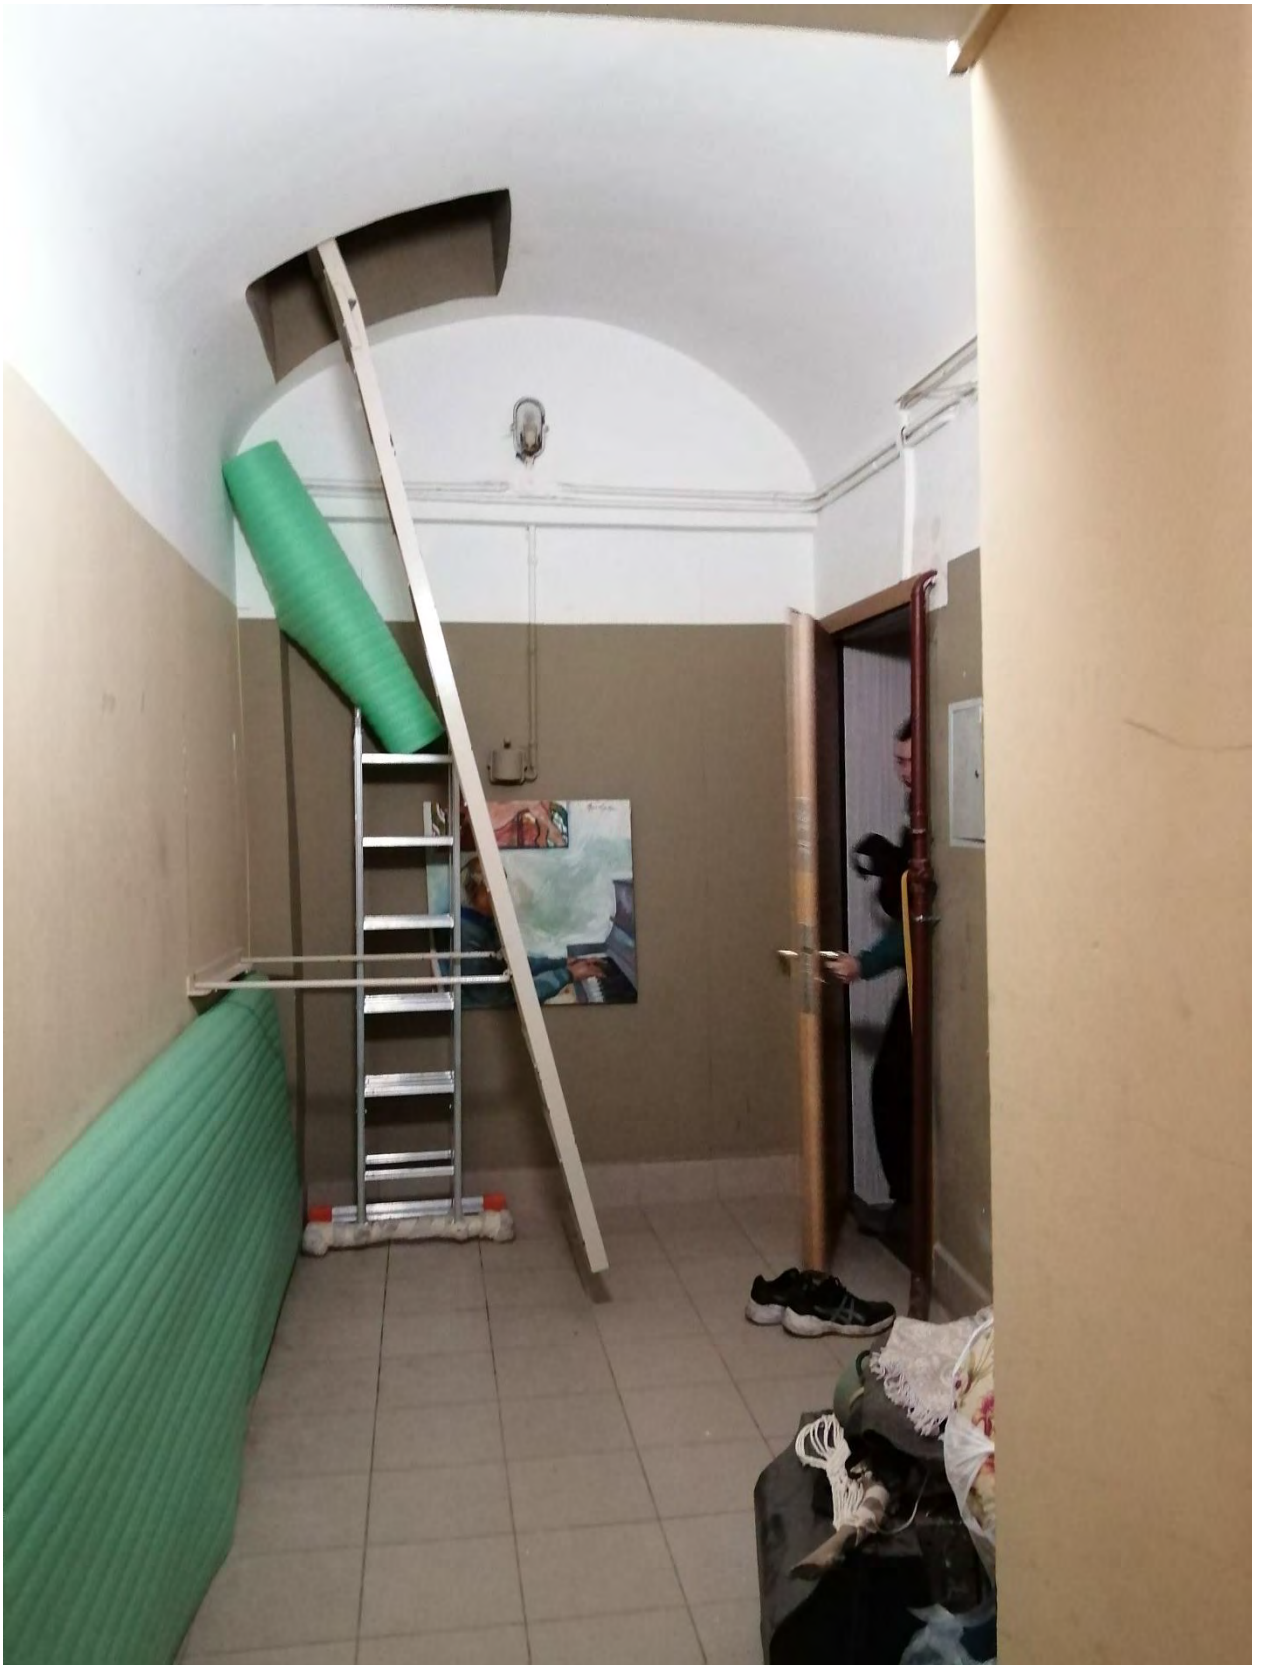
Фото 6. Объект культурного наследия регионального значения "Дом А. Сверчкова (Кушелевой)", расположенный в Санкт-Петербурге, 1-я линия В.О., дом 14, литера А. Помещение 1ЛК(2). Полуциркульный свод в завершении лестницы.

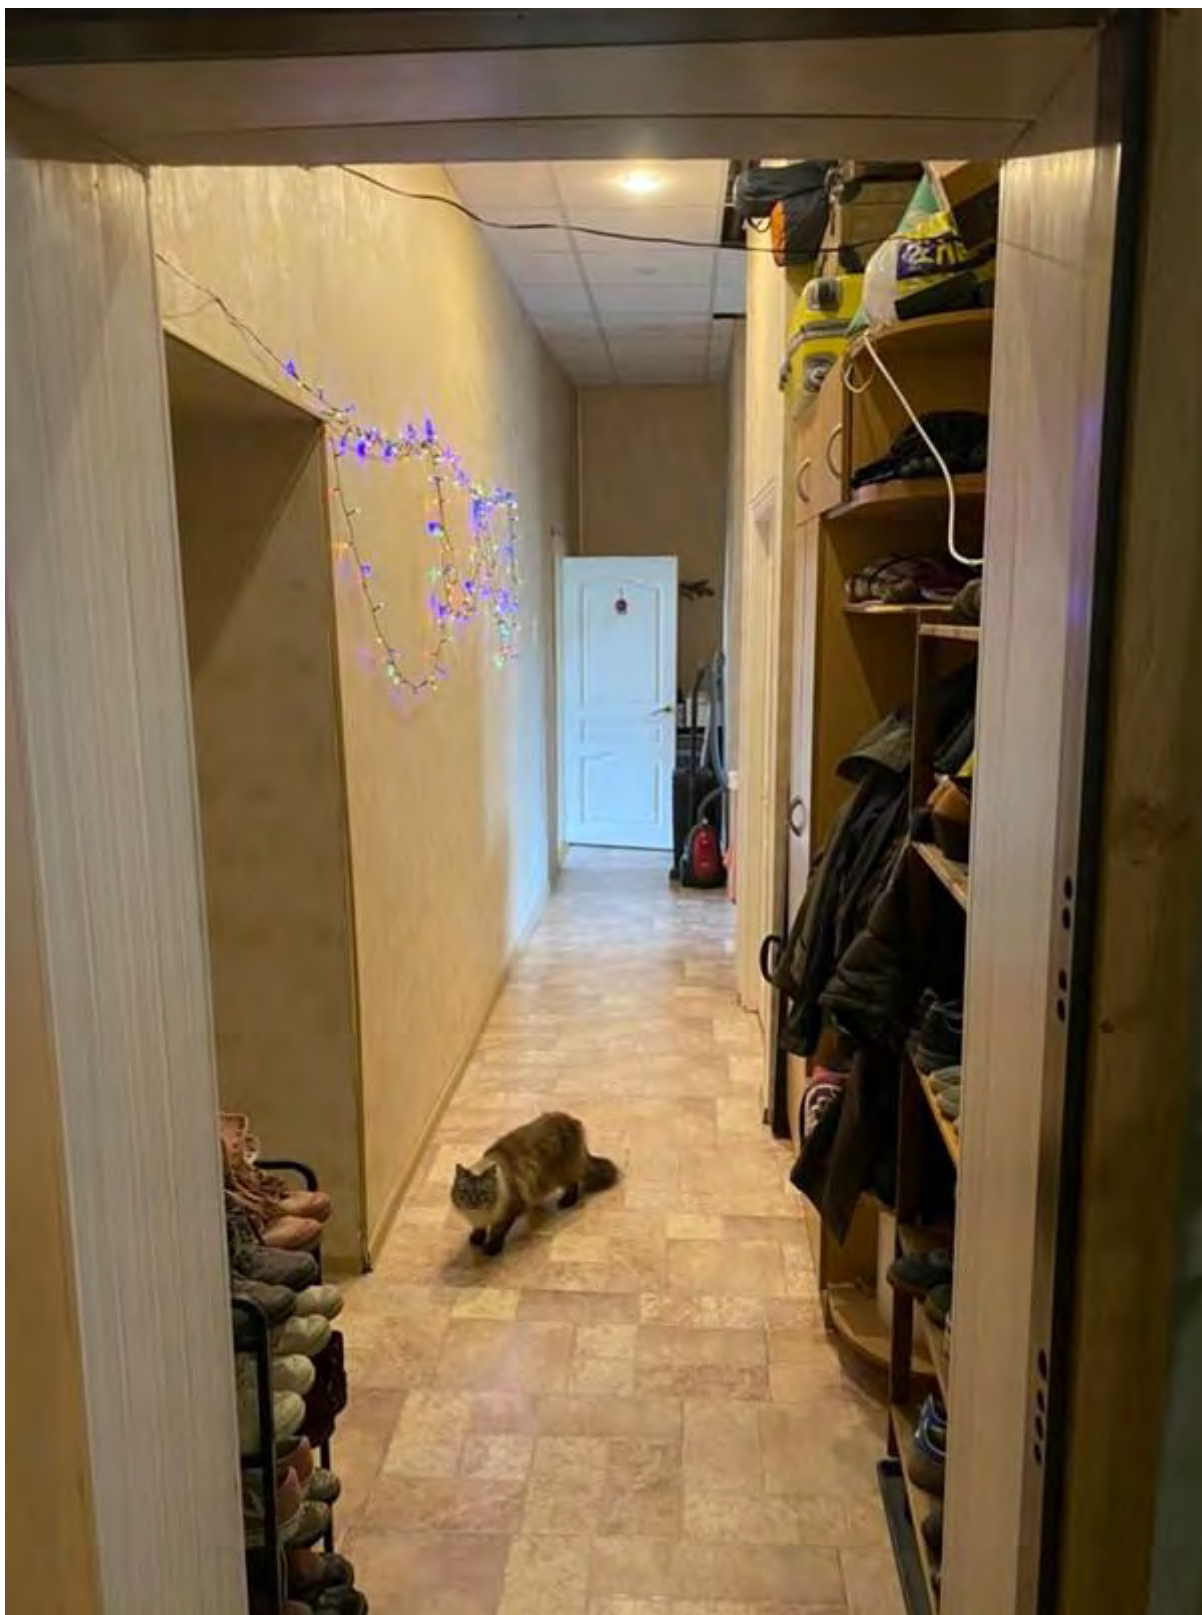
Фото 7. Объект культурного наследия регионального значения "Дом А. Сверчкова (Кушелевой)", расположенный в Санкт-Петербурге, 1-я линия В.О., дом 14, литера А. Помещение 1ЛК(2). Заполнение входного проема в квартиру 2.

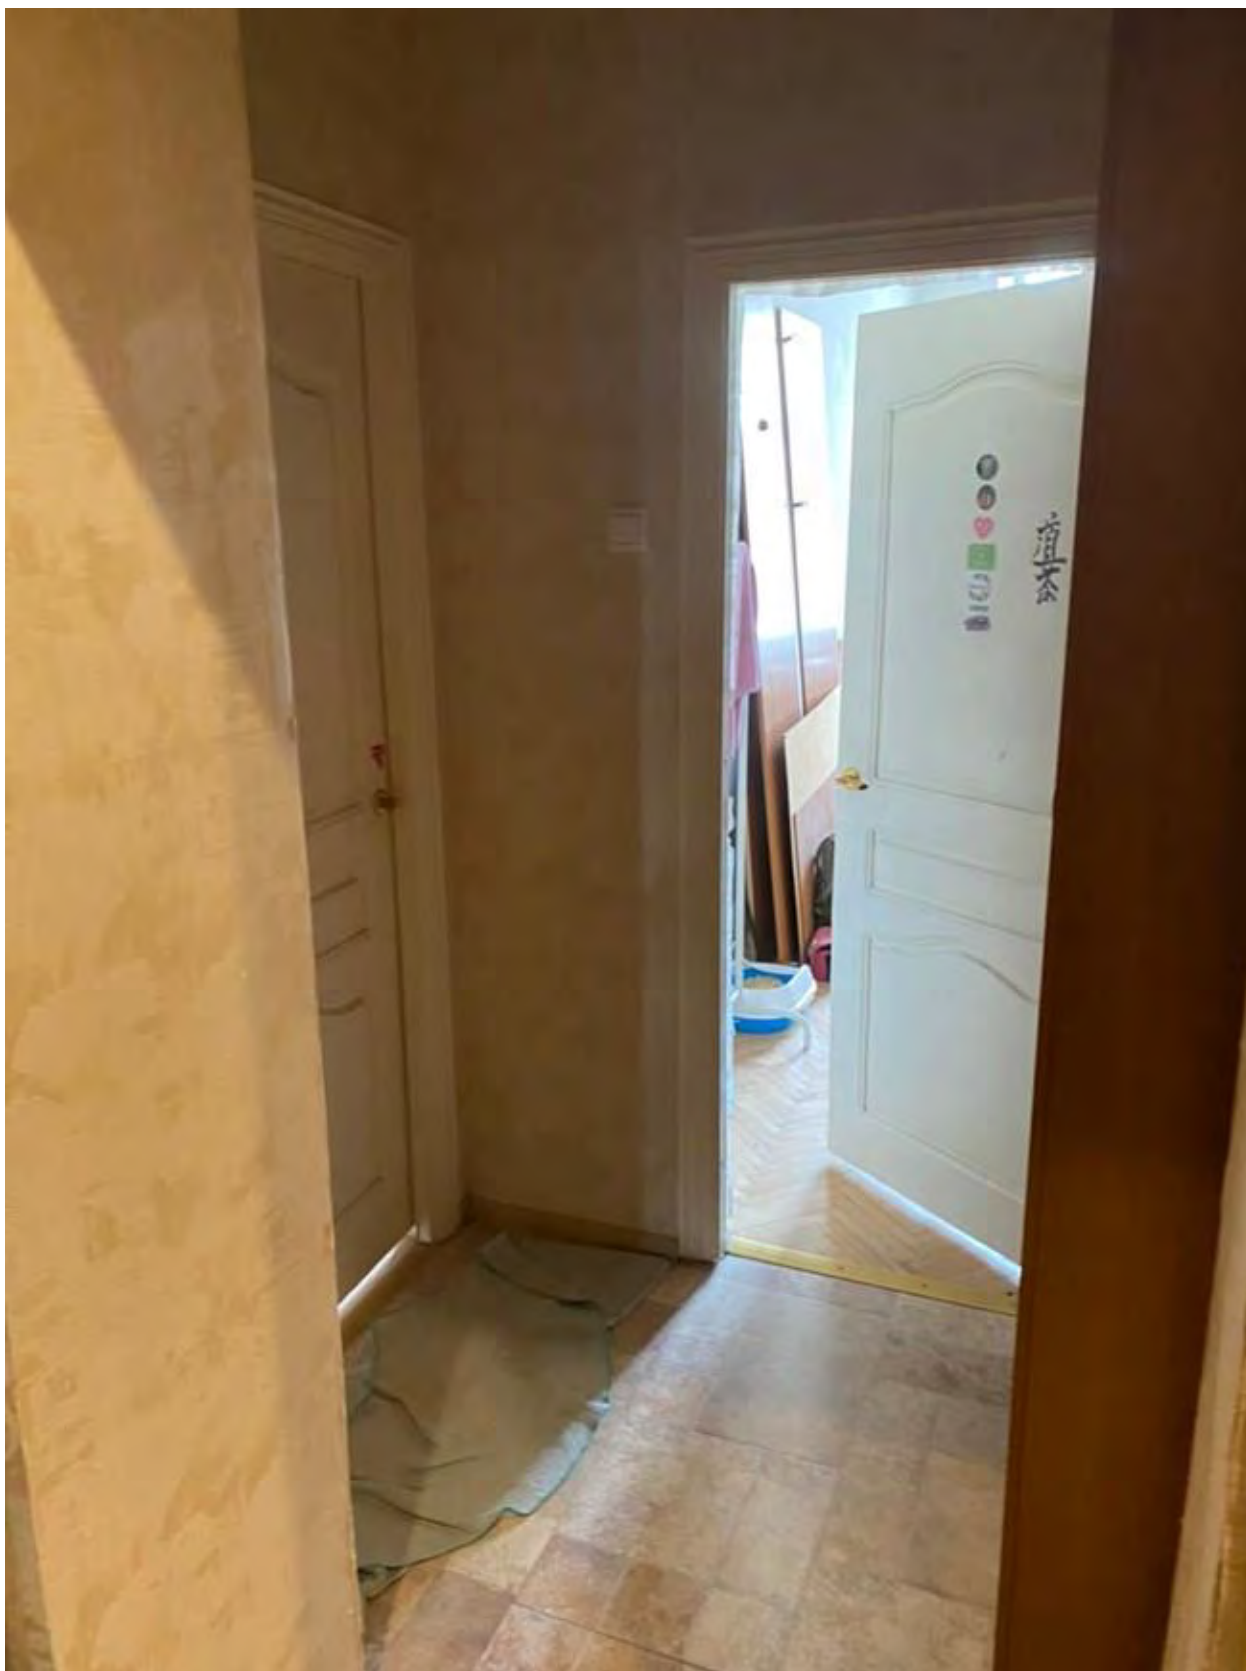
Фото 9. Объект культурного наследия регионального значения "Дом А. Сверчкова (Кушелевой)", расположенный в Санкт-Петербурге, 1-я линия В.О., дом 14, литера А. Квартира 2. Помещение 14. Заполнение входного проема в квартиру 2.

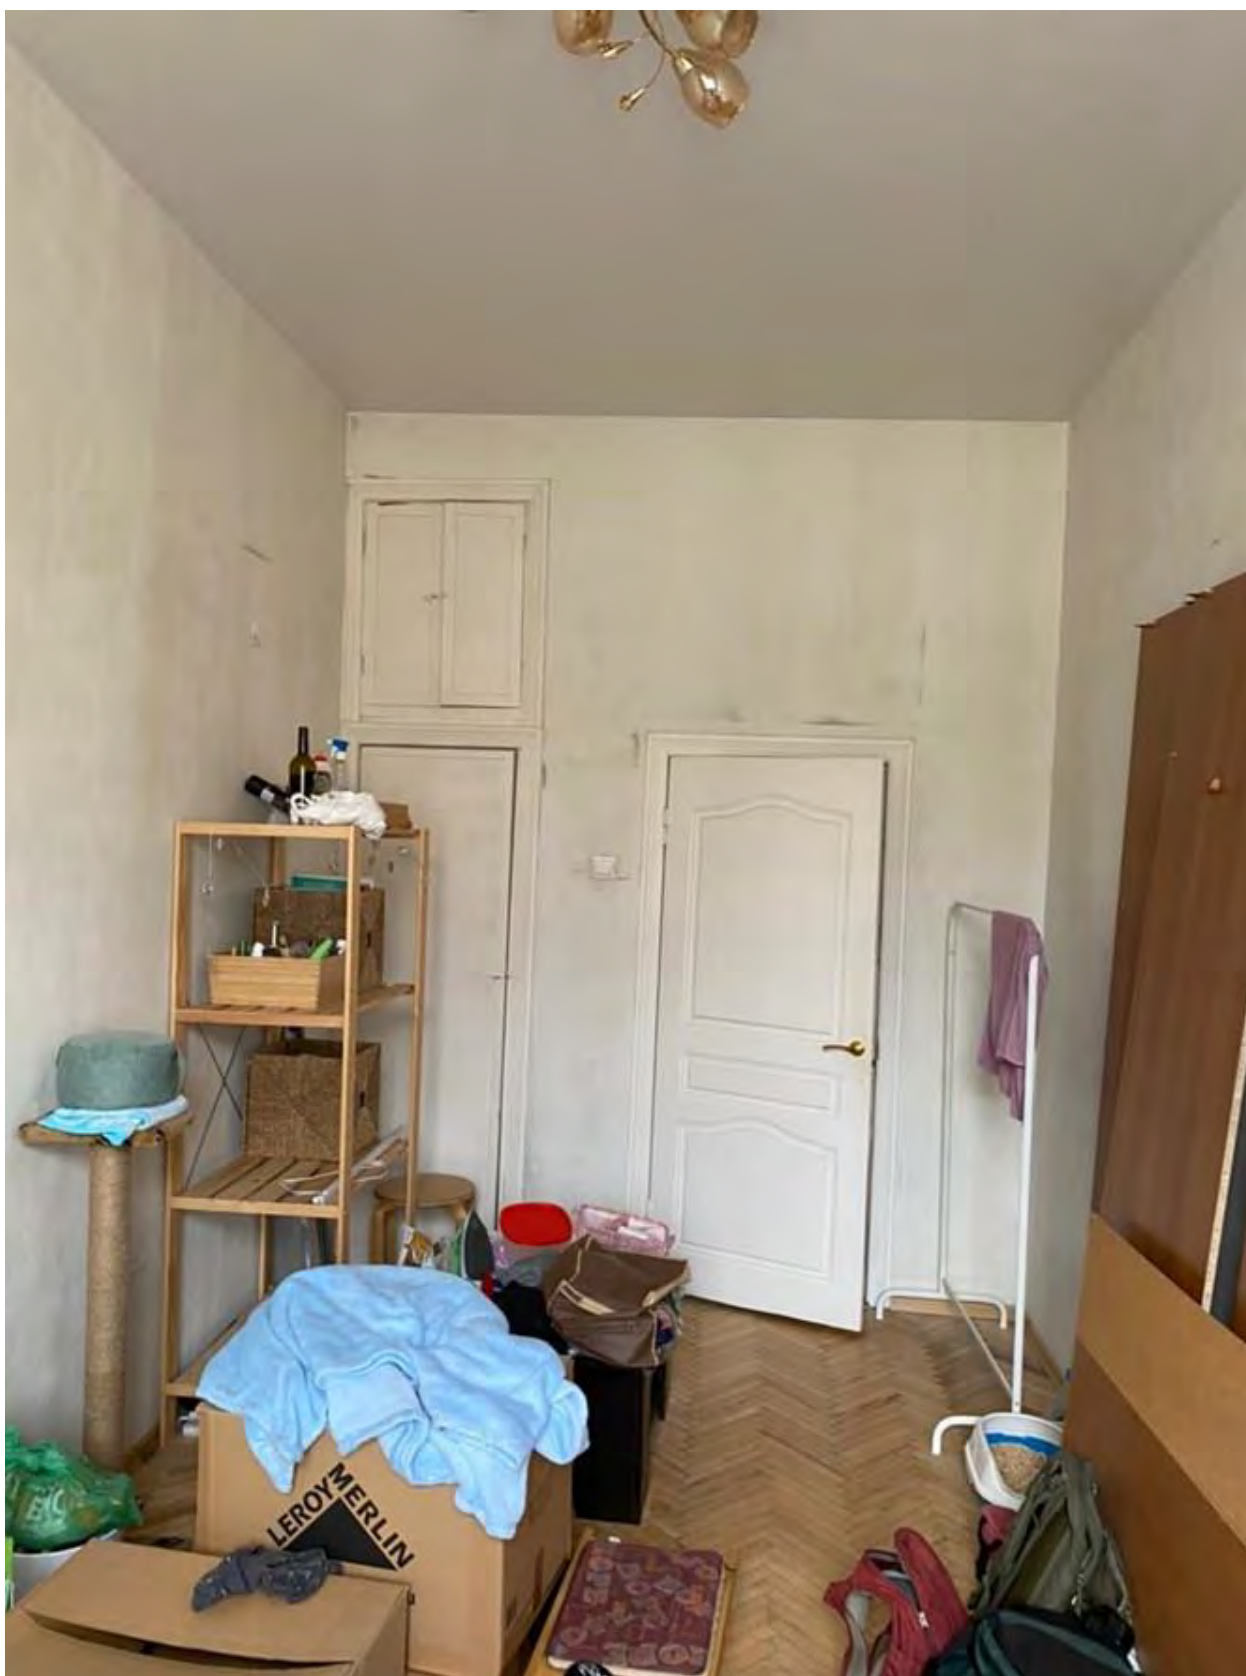
Фото 11. Объект культурного наследия регионального значения "Дом А. Сверчкова (Кушелевой)", расположенный в Санкт-Петербурге, 1-я линия В.О., дом 14, литера А. Квартира 2. Помещение 2.

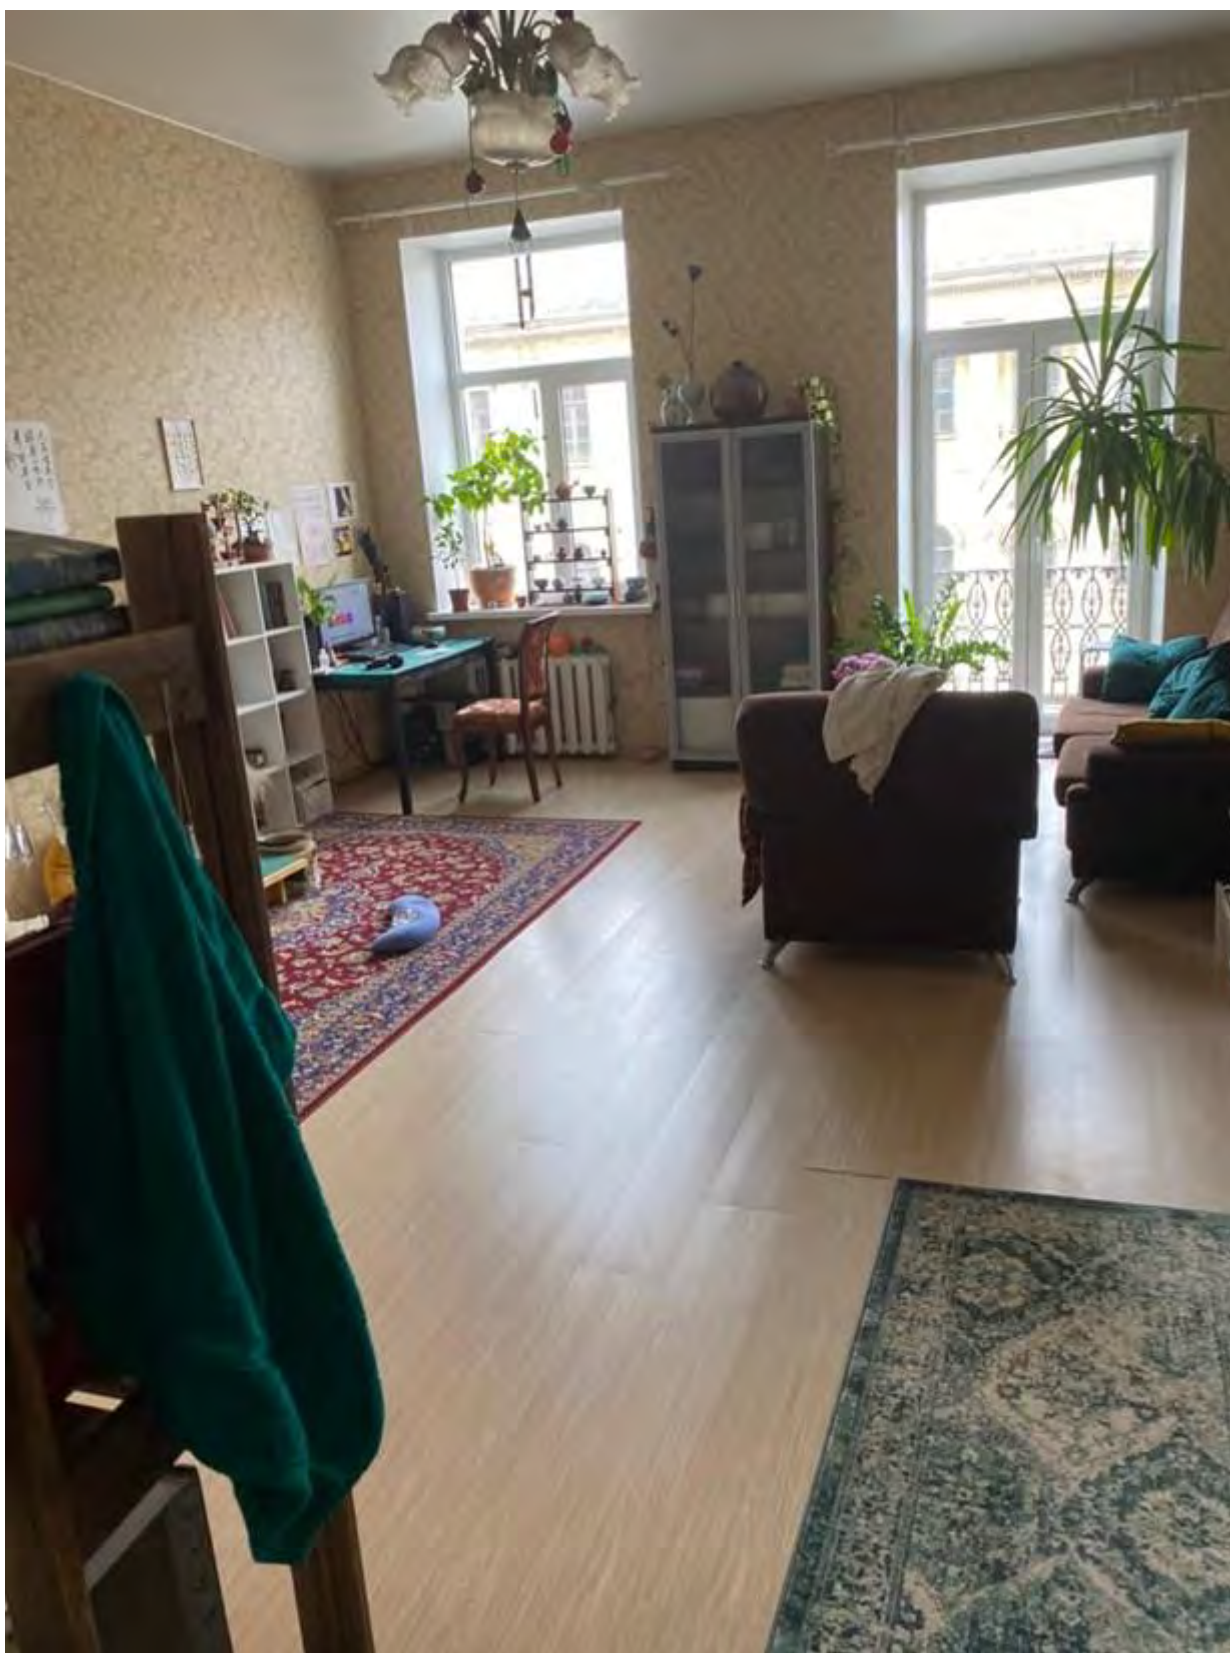
Фото 17. Объект культурного наследия регионального значения "Дом А. Сверчкова (Кушелевой)", расположенный в Санкт-Петербурге, 1-я линия В.О., дом 14, литера А. Квартира 2. Помещение 13. Заполнение входного проема.
