Акт

государственной историко-культурной экспертизы проектной документации на проведение работ по сохранению объекта культурного наследия регионального значения "Дом А. Сверчкова (Кушелевой)", расположенного в Санкт-Петербурге, 1-я линия В.О., дом 14, литера А – «Объект культурного наследия регионального значения "Дом А. Сверчкова (Кушелевой)". Адрес объекта: Санкт-Петербург, 1-я линия В.О., д. 14, лит. А. Проект приспособления для современного использования», шифр 1/22, выполненной ООО «Интеф» в 2022 году

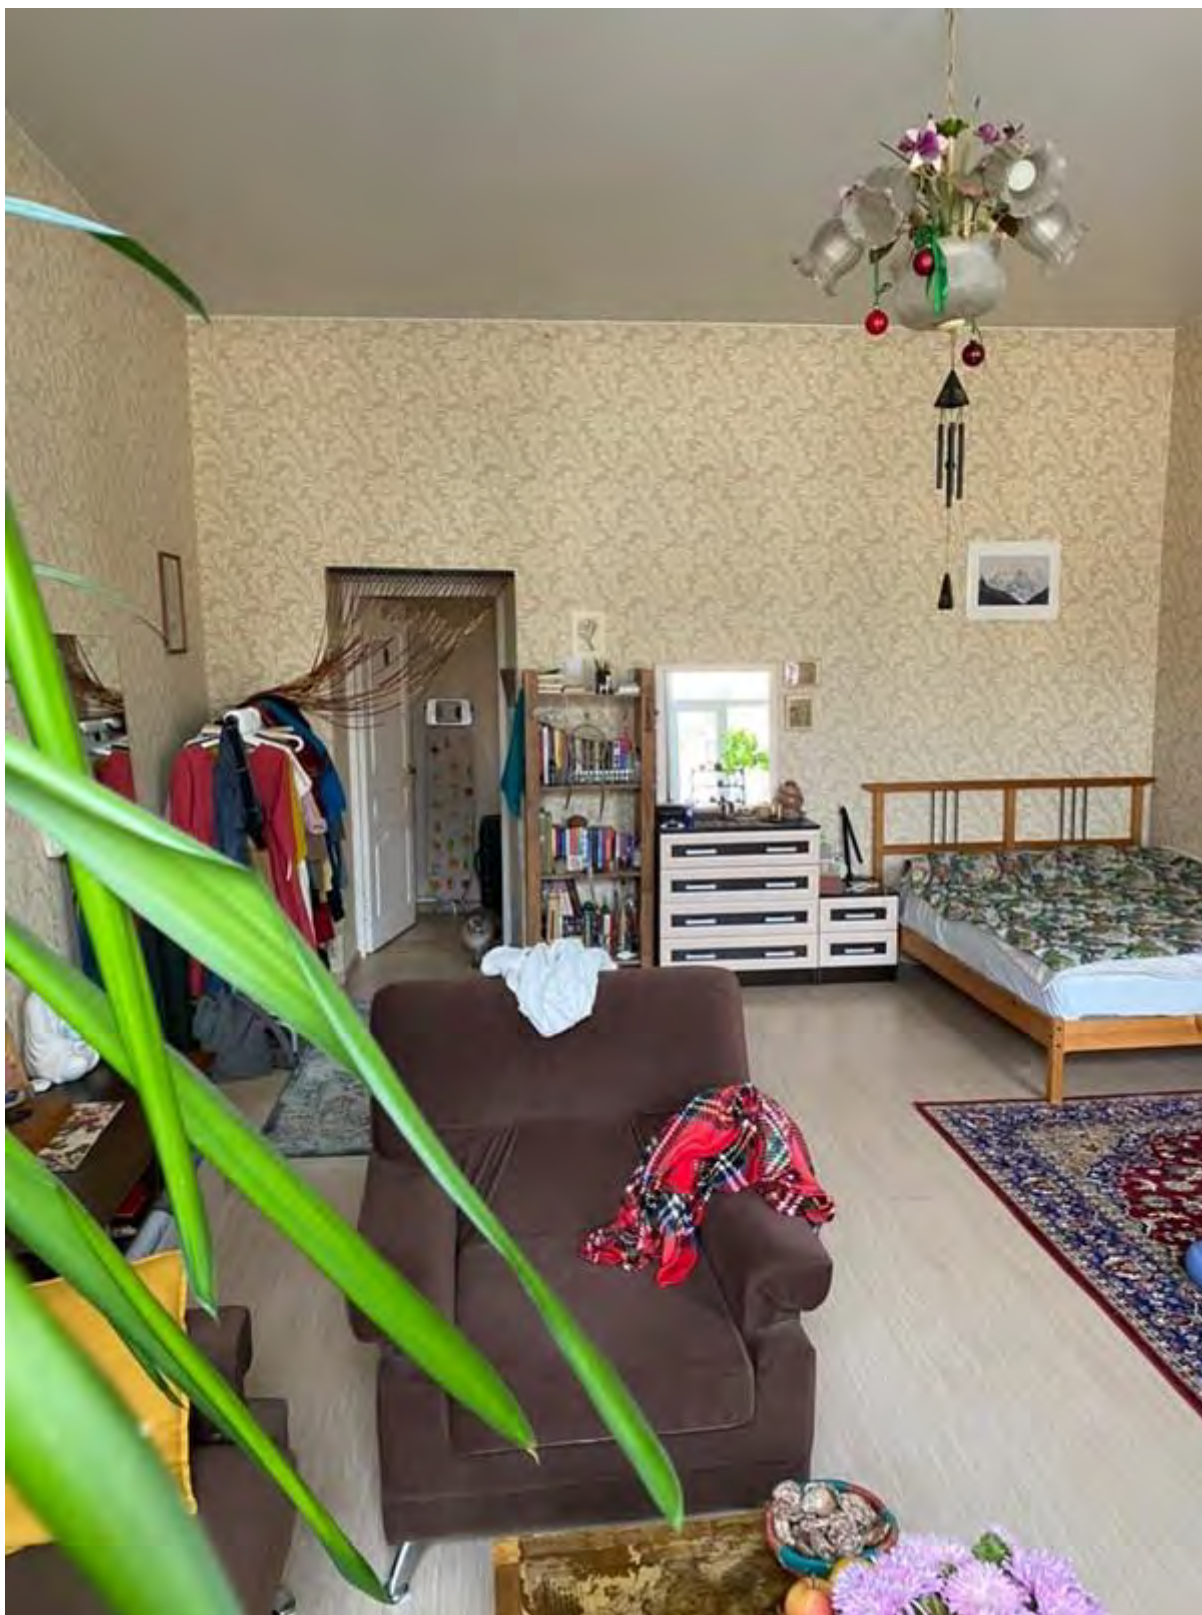
Фото 18. Объект культурного наследия регионального значения "Дом А. Сверчкова (Кушелевой)", расположенный в Санкт-Петербурге, 1-я линия В.О., дом 14, литера А. Квартира 2. Помещение 4, 3.

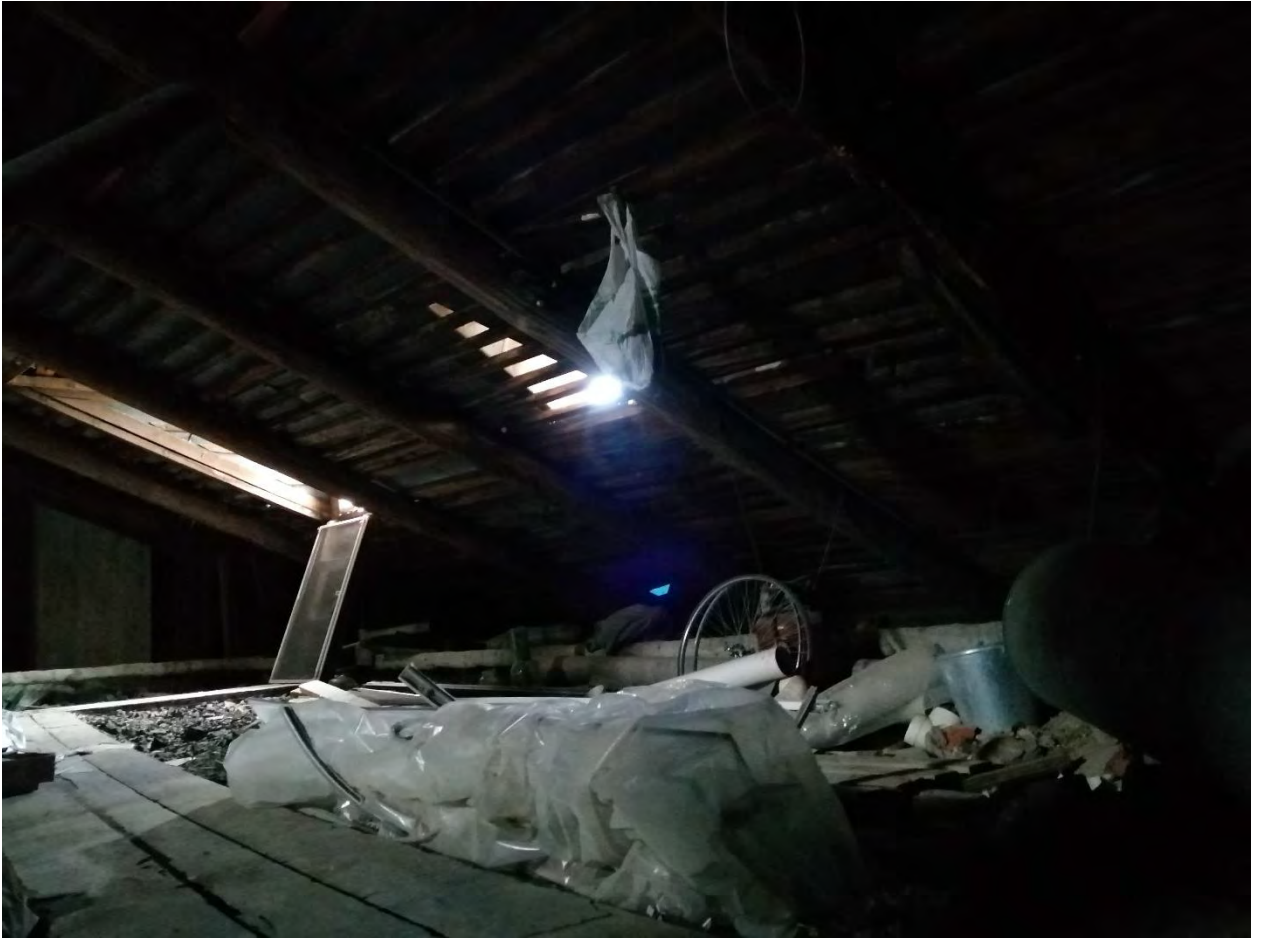
Фото 20. Объект культурного наследия регионального значения "Дом А. Сверчкова (Кушелевой)", расположенный в Санкт-Петербурге, 1-я линия В.О., дом 14, литера А. Чердачное помещение, стропильная система, дворовый скат крыши.

Стропильная система имеет множественные расстройства и конструктивные нарушения узлов, отсутствие и деформации отдельных конструктивных элементов, гниение деревянных конструкций, коррозионные поражения кровельного покрытия и окрытия стен, не обладает пространственной жесткостью. При разработке проекта на проведение работ по сохранению объекта культурного наследия необходимо учесть данные натурного обследования конструкций брандмауэрных стен, при этом, представляется возможным разработать конструкцию крыши с восстановлением первоначальной исторической отметки конька и уклонов скатов крыши (по данным натурного обследования). При проектировании рекомендуется максимально облегчить вес проектируемых конструкций. Также необходимо выполнить следующие основные работы: - расчистку стен по осям «1», «3» и аттика по оси «А» на участках выше кровельного покрытия от отделочных слоев, уточнить их техническое состояние; произвести в случае необходимости ремонтные работы по кладке; - восстановление после отбивки штукатурного слоя аттика стены по оси «А», снятие и замену металлических окрытий; - ремонт карнизов и восстановление штукатурного слоя в местах повреждений при производстве работ. Рекомендуется выполнить следующие работы: - замену дверного полотна главного входа в здание в осях «А» / «2»-«3» в связи с его деформацией; - реставрацию металлических конструкций балконов и козырьков с расчисткой от краски и продуктов коррозии, с последующим покрытием антикоррозионными составами и окраской; - косметический ремонт стен по осям «2» и «3» со стороны лестницы; - косметический ремонт маршей лестницы. Изыскания проведены в объемах необходимых и достаточных для поставленных задач проектирования, достаточны для обоснования проектных решений.

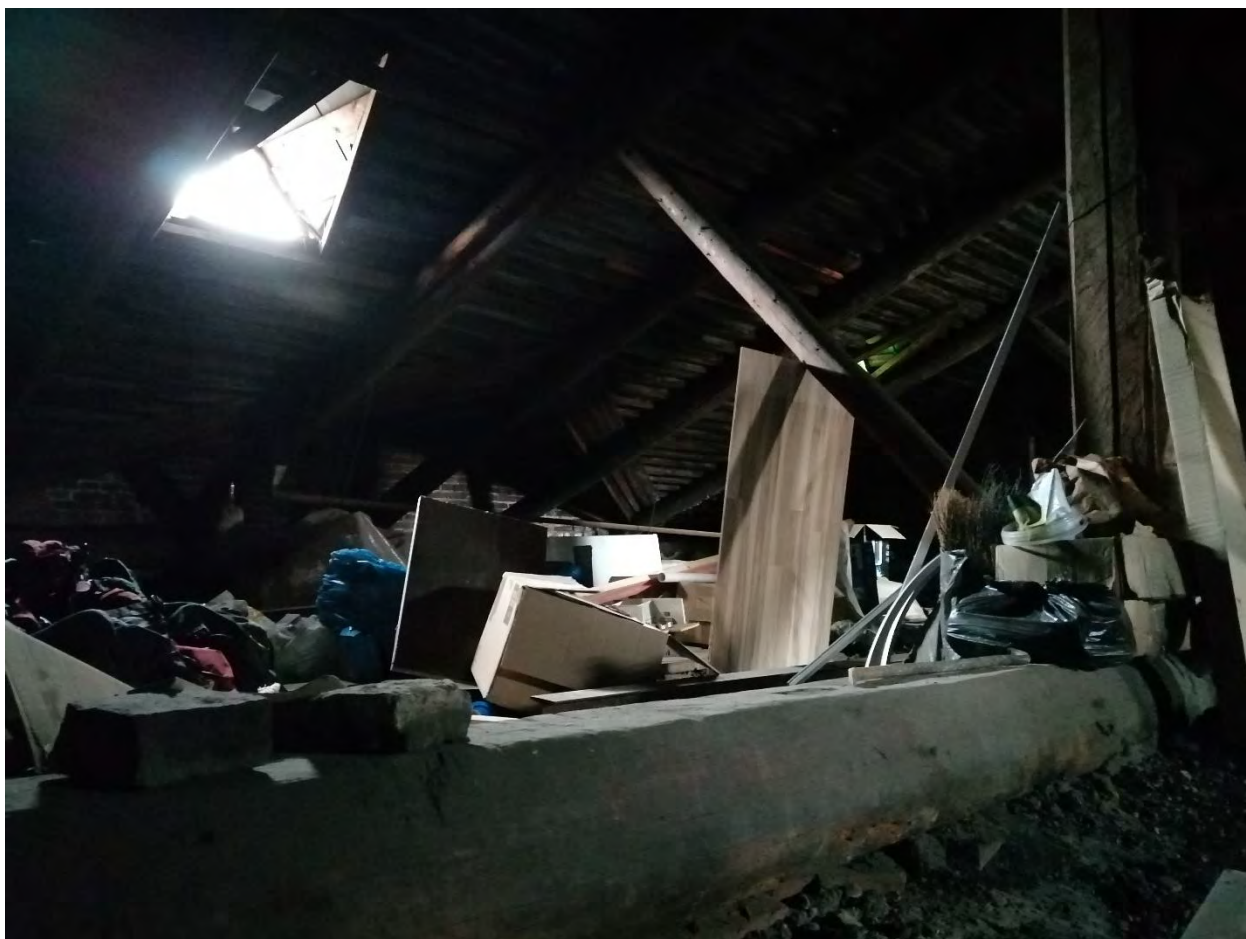
Фото 21. Объект культурного наследия регионального значения "Дом А. Сверчкова (Кушелевой)", расположенный в Санкт-Петербурге, 1-я линия В.О., дом 14, литера А. Чердачное помещение, стропильная система, лицевой скат крыши.
