## АКТ

**по результатам государственной историко-культурной экспертизы проектной документации на проведение работ по сохранению объекта культурного наследия федерального значения «Кунсткамера», по адресу: Санкт-Петербург, Университетская набережная, дом 3, литера Б (Университетская наб., 3): «Музей антропологии и Этнографии им. Петра Великого (Кунсткамера) Российской академии наук, г. Санкт-Петербург, Университетская наб, д. №3 (Таможенный пер., дом №1). Реконструкция (с элементами реставрации) комплекса зданий Музея (четвертый пусковой комплекс, в том числе проектно-изыскательские работы). Корректировка проектной документации. Проект приспособления для современного использования объекта культурного наследия федерального значения "Кунсткамера" по адресу: г. Санкт-Петербург, Университетская набережная, дом № 3, литер Б (Таможенный пер., дом № 1)», разработанной ООО «Градостроительные компетенции» в 2022 г. Шифр: 07/13.12.2016**

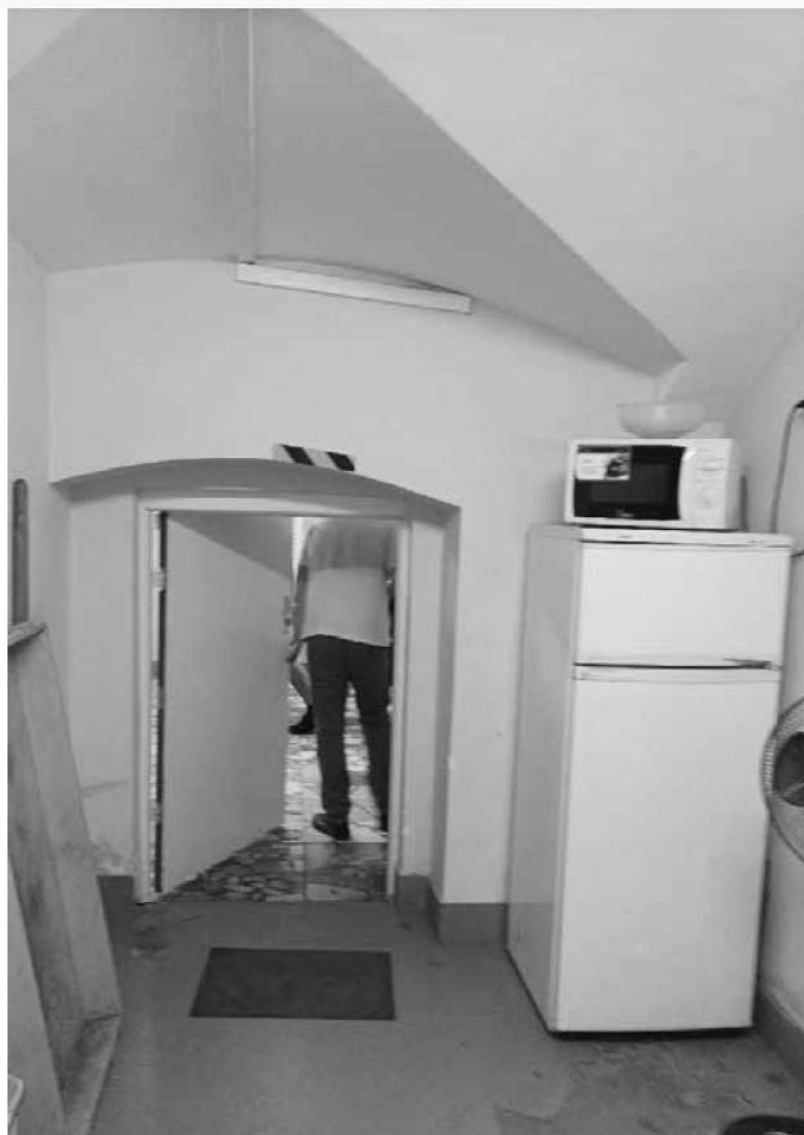
2. Объект культурного наследия федерального значения «Кунсткамера», по адресу: Санкт-Петербург, Университетская набережная, дом № 3, литера Б (Университетская наб., 3). Подвал. Дата съемки: 12.08.2022г.

Состояние отделки интерьеров – неудовлетворительное. При визуальном обследовании материалов отделки подвала были выявлены следующие дефекты: многослойное окрашивание стен и потолка, немногочисленные волосяные трещины по слоям окрасок и штукатурке, локальная деструкция красочных слоев, историческое напольное покрытие (мраморно-мозаичные плиты) имеет локальные участки утрат, участки пола без облицовки.

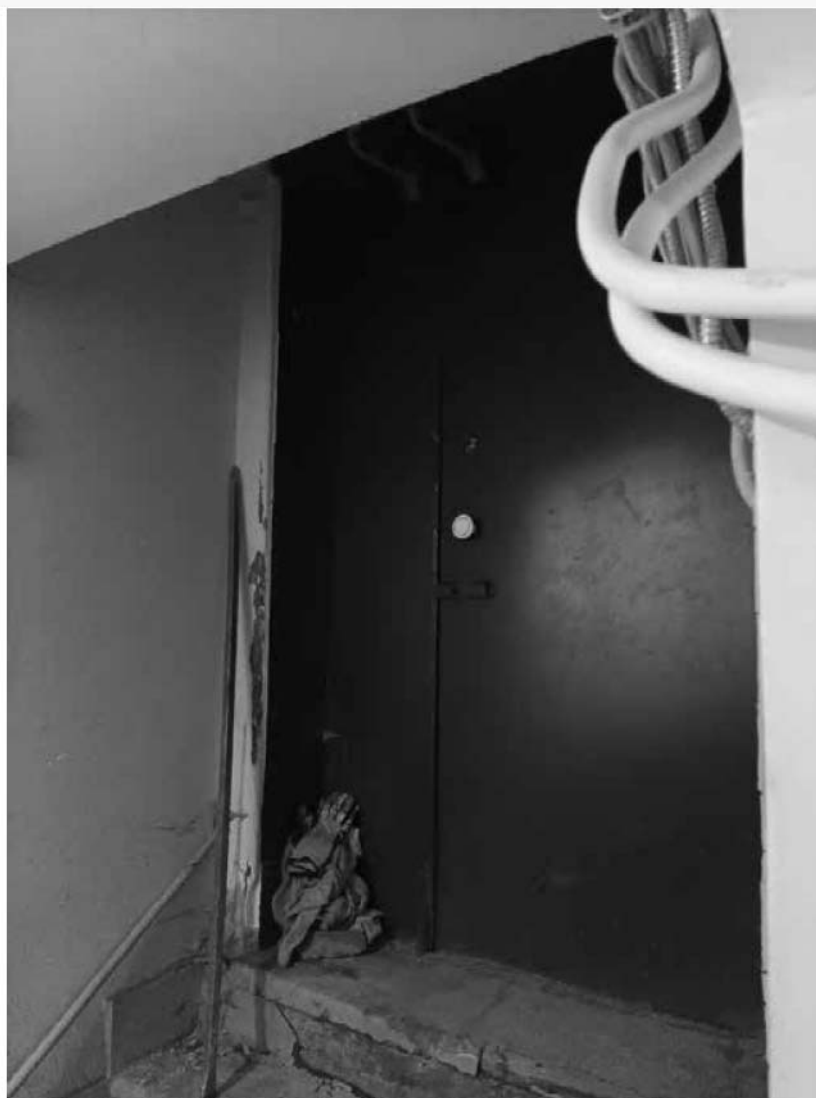
6. Объект культурного наследия федерального значения «Кунсткамера», по адресу: Санкт-Петербург, Университетская набережная, дом № 3, литера Б (Университетская наб., 3). Подвал. Дата съемки: 12.08.2022г.

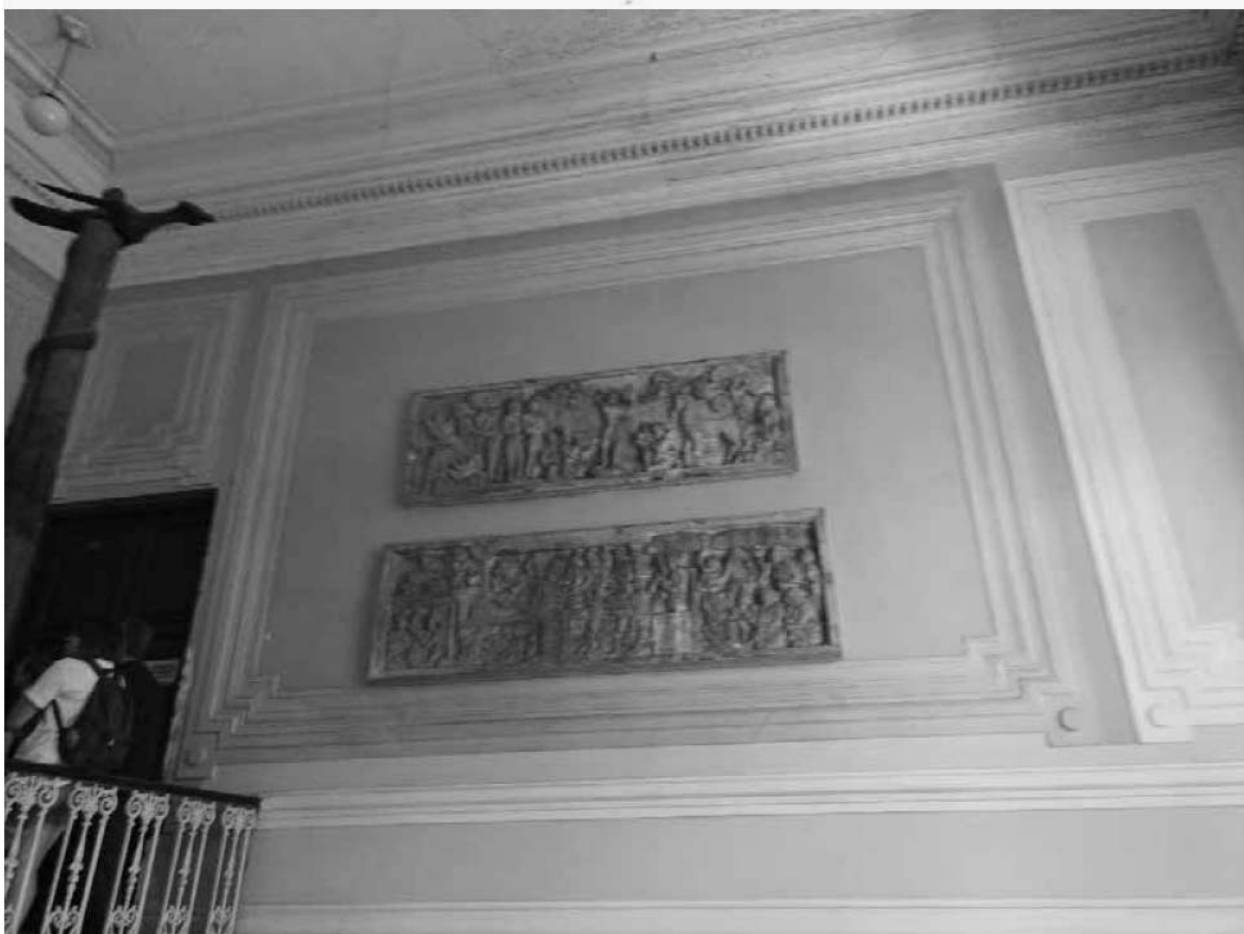
18. Объект культурного наследия федерального значения «Кунсткамера», по адресу: Санкт-Петербург, Университетская набережная, дом № 3, литера Б (Университетская наб., 3). Потолок лестничной клетки. Дата съемки: 12.08.2022г.

На потолке парадной лестницы, в т.ч. потолке над площадкой, выявлены множественные трещины, обширные следы протечек, вспучивание, деструкция штукатурки, окрасочного слоя. На стенах лестницы имеются утраты лепного декора, сколы и выбоины на участках профилированных элементов, множественные волосяные трещины, часть трещин неаккуратно восполнена при предыдущих реставрационных работах (поверхность неровная, бугристая), наблюдается вспучивание, утрата штукатурного и красочного слоев. Ступени лестницы известняковые, наблюдаются рытвины, каверны, истирание поверхности проступей лестницы, деструкция и утрата материалов швов, растрескивание и шелушение краски подступенков, покрытие площадок лестницы – террасо, имеет значительные дефекты (поперечную трещину деформационного характера и многочисленные трещины, которые примыкают к ней), ограждение лестницы частично утрачено, деревянный поручень с потертостями, царапинами, имеются зазоры между элементами, восполненные участки (поздние) древесины отличаются по цвету, выполнены с нарушением связи с соседними элементами.

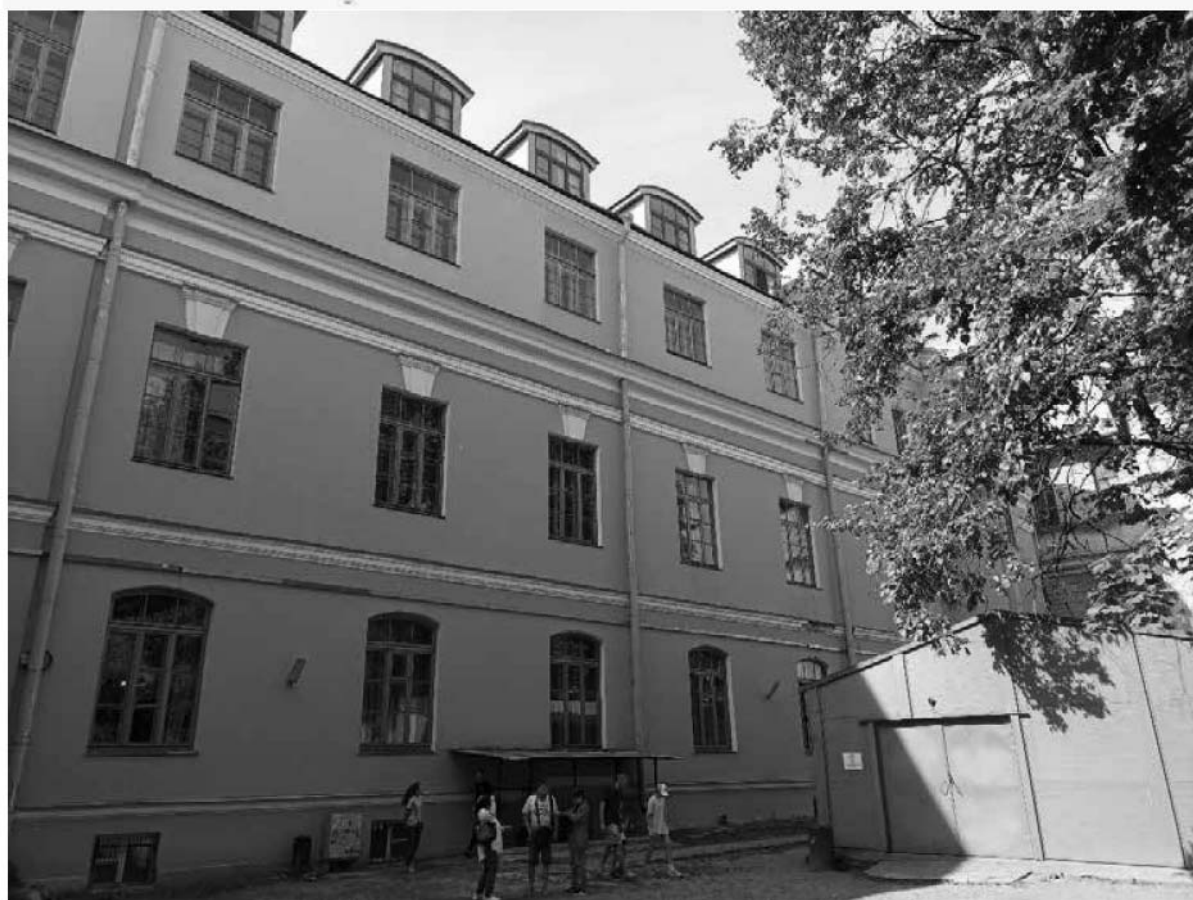
60. Объект культурного наследия федерального значения «Кунсткамера», по адресу: Санкт-Петербург, Университетская набережная, дом № 3, литера Б (Университетская наб., 3). Северо-восточный дворовый фасад. Дата съемки: 12.08.2022г.

цоколь местами замазан цементным составом, в зонах расположения водосточных труб происходит развитие биоорганизмов. Со стороны бокового фасада в осях Д-Ж/30 наблюдаются следы деструкции, бухтение штукатурного слоя. Со стороны лицевого фасада наблюдается повсеместная деструкция окрасочного слоя, утрата штукатурного слоя, разнотоновые покраски, на металлических секциях ограждений кровли практически полностью утрачено защитное покрытие, наблюдается коррозия металла, утрачены элементы декора (сухарики), профиль горизонтальных тяг между 1-ым и 2-ым этажом смазан, местами утрачен, наблюдаются множественные волосяные трещины на гладкой плоскости стены, рустах, профилированных элементах. Видны следы биопоражения цоколя, деструкция камня. На проездных кованых воротах были обнаружены утраты крепежных элементов, граненных пик, деформация металлических полос (прутков), деструкция красочных слоев, местами глубокая коррозия металла.
