**Акт****по результатам государственной историко-культурной экспертизы**

проектной документации на проведение работ по сохранению объекта культурного наследия регионального значения «Дача», расположенного по адресу: Санкт-Петербург, пос. Лисий нос, Холмистая улица, дом 3, литера А, «Разработка научно-проектной документации по приспособлению объекта культурного наследия регионального значения «Дача» для современного использования в части прокладки канализации по адресу: Санкт-Петербург, пос. Лисий нос, Холмистая ул., д. 3, лит. А» (шифр: 1-83-2022-ОКН), разработанной ООО «ЦИИВС» в 2022 г.

Проектная документация на проведение работ по сохранению объекта культурного наследия регионального значения «Дача», расположенного по адресу: Санкт-Петербург, пос. Лисий нос, Холмистая улица, дом 3, литера А, «Разработка научно-проектной документации по приспособлению объекта культурного наследия регионального значения «Дача» для современного использования в части прокладки канализации по адресу: Санкт-Петербург, пос. Лисий нос, Холмистая ул., д. 3, лит. А» (шифр: 1-83-2022-ОКН), разработанная ООО «ЦИИВС» в 2022 г., в следующем составе:

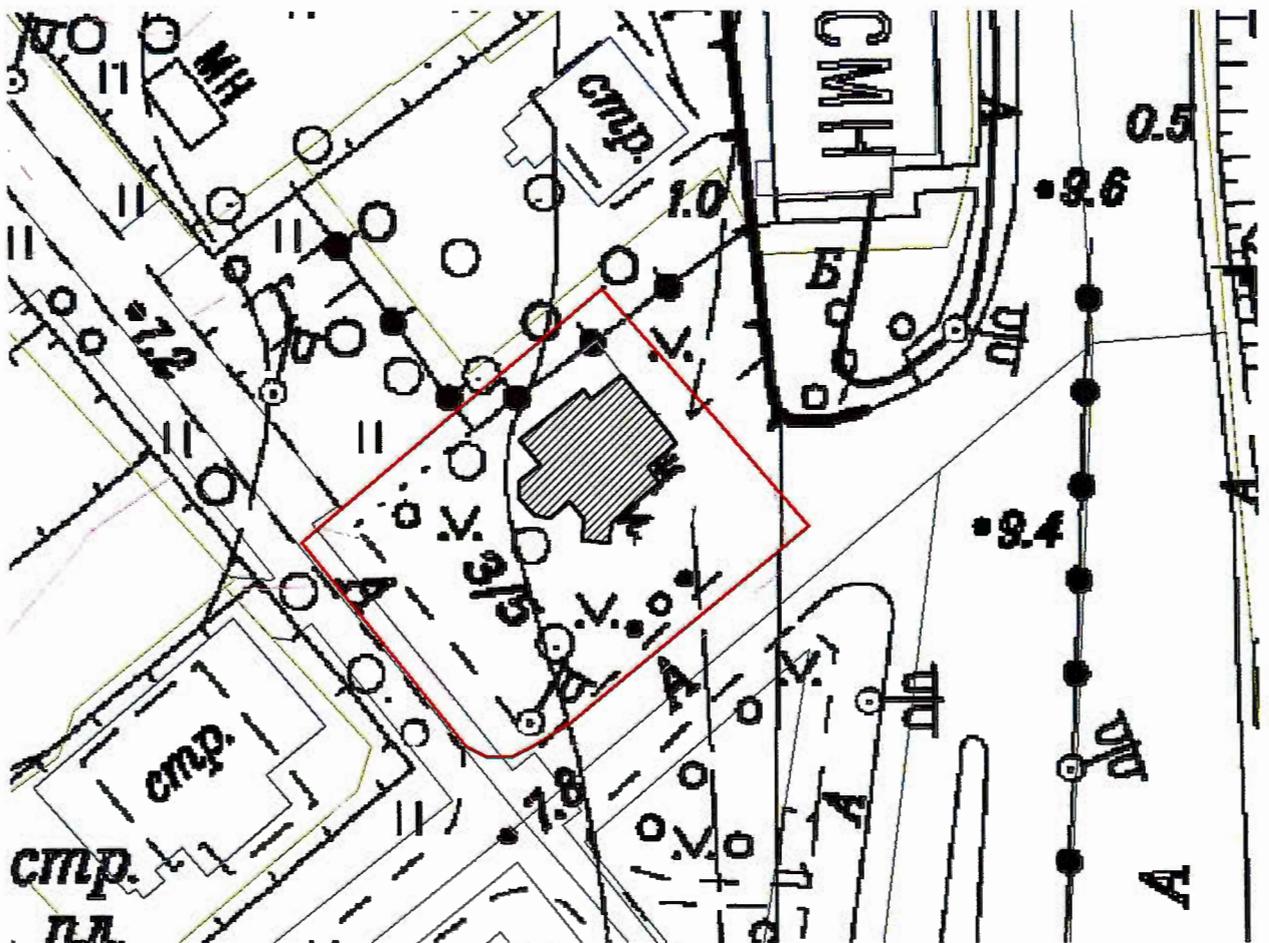
1. Схема границ территории объекта культурного наследия

Границы территории  
объекта культурного наследия регионального значения «Дача»  
(далее – объект культурного наследия),  
расположенного по адресу: Санкт-Петербург, поселок Лисий Нос,  
Холмистая улица, дом 3, литера А

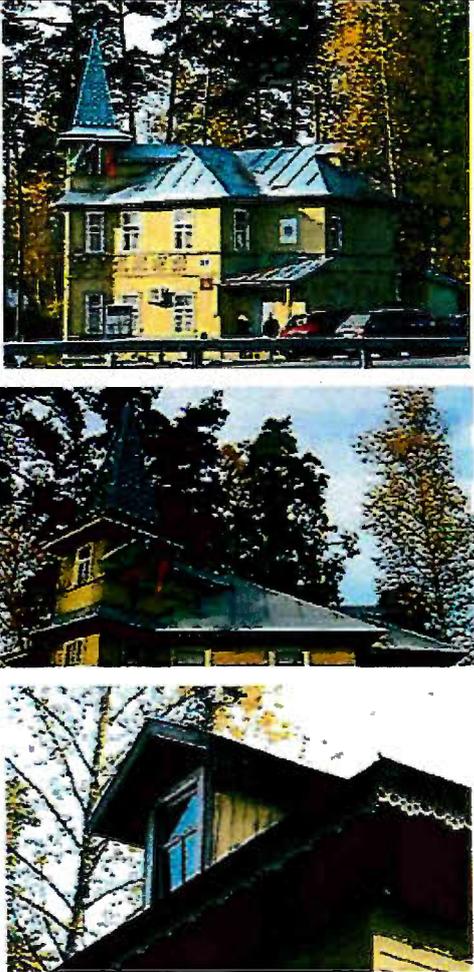
№ пп	Видовая принадлежность предмета охраны	Предмет охраны	Фотофиксация
1	2	3	4
1.	Объемно-пространственное решение:	<p>Историческое объемно-пространственное решение двухэтажного деревянного здания с трехъярусной башней под шатровой крышей и с пятигранной двухэтажной верандой:</p> <p>Габариты и конфигурация крыш (вальмовая, шатровая), их материал — сталь, рельефная («чешуйчатая» сталь), включая слуховые окна (местоположение, габариты, конфигурация, материал (дерево));</p> <p>высотные отметки конька крыши.</p>

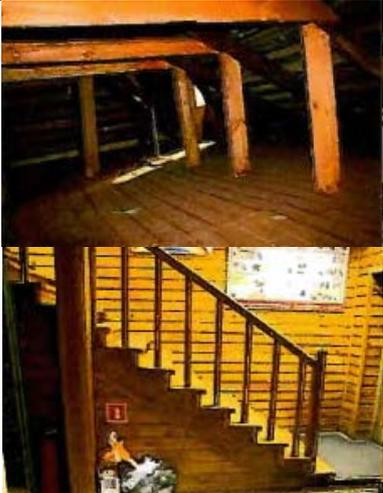
2.	Конструктивная система здания:	<p>Капитальные стены – бревенчатый сруб;</p> <p>Местоположение и материал (дерево) стропил;</p> <p>Местоположение, габариты и конструкция лестниц, в том числе лестница чердачного этажа материал ступеней (дерево), ограждения (дерево), поручень (дерево);</p>

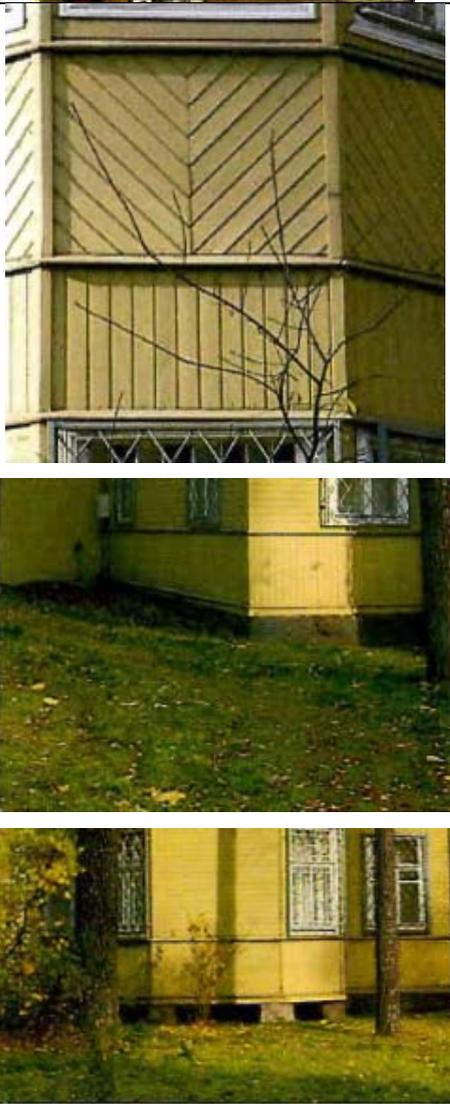
3.	Архитектурно-художественное решение фасадов:	<p>материал фасадной поверхности; обшивка стен вагонкой, способ укладки - горизонтально, вразбежку;</p> <p>материал фундамента гранитные блоки;</p> <p>материал ступень выступавших объемов гранитные блоки;</p> <p>местоположение, габариты, конфигурация дверных и оконных проемов (прямоугольных, лучковых, щелевидных);</p> <p>исторический рисунок, материал (дерево), цвет (белый) оконных заполнений;</p>

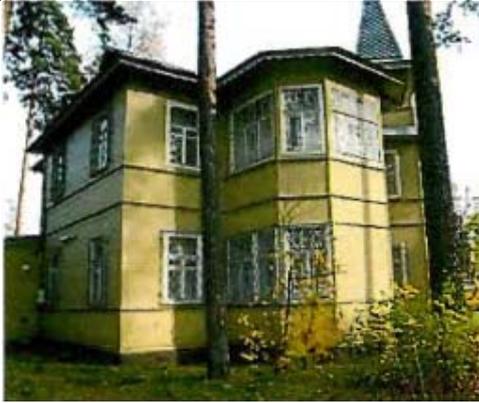
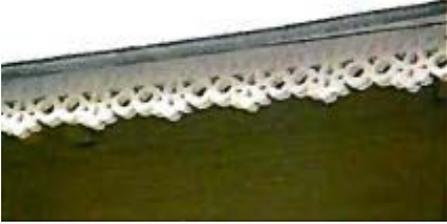
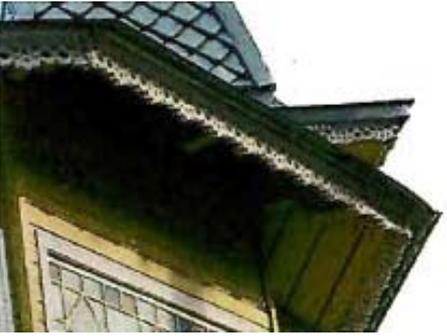
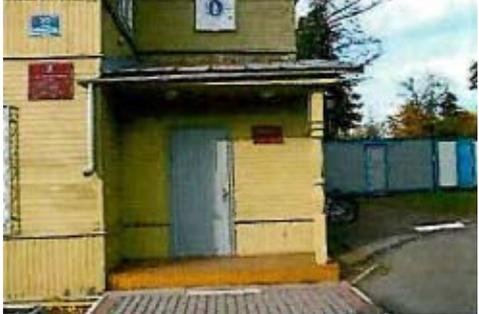
<p>подзоры карнизных и кровельных свесов местоположение, габариты, рисунок, материал (дерево), техника исполнения (пропильная резьба);</p> <p>кобылки и подшивка вагонкой кровельных свесов;</p> <p><b>юго-восточный фасад:</b> дверной проем - габариты, местоположение, конфигурация; подоконные междуэтажные тяги; карниз с подзором, разделяющий третий и четвертый ярусы;</p> <p>крыльцо с навесом на резном деревянном столбе - местоположение, конструкция (односкатная), конфигурация, габариты, материал столба (дерево), материал крыши навеса (гладкая сталь);</p> <p><b>юго-западный фасад:</b> исторические цветные стекла оконных заполнений оконных проемов по первому и второму этажу веранды;</p> <p>подоконные и междуэтажные тяги;</p>

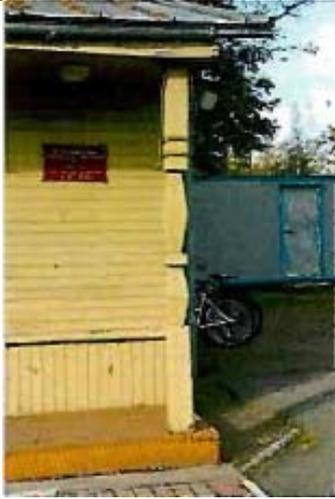
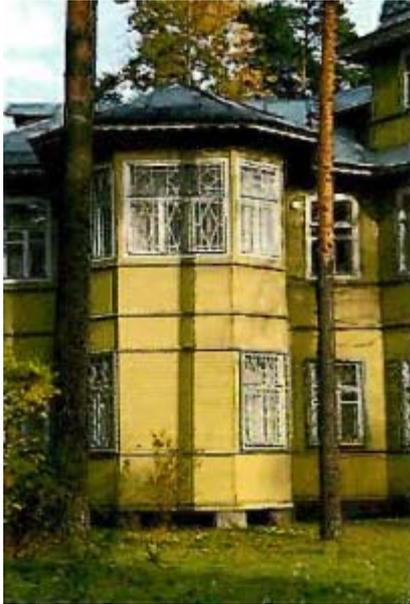
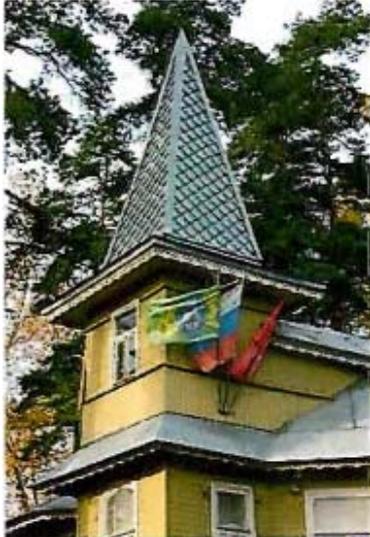
<p>надоконная тяга (на фасаде веранды);</p> <p><b>южный и западный фасады башни:</b> подоконные и междуэтажная тяги; карниз с подзором, разделяющий третий и четвертый ярусы;</p> <p><b>северо-западный фасад:</b> подоконные и междуэтажные тяги;</p> <p><b>северо-восточный фасад:</b> тяга над цокольной частью фасада, подоконные и междуэтажная тяги.</p>

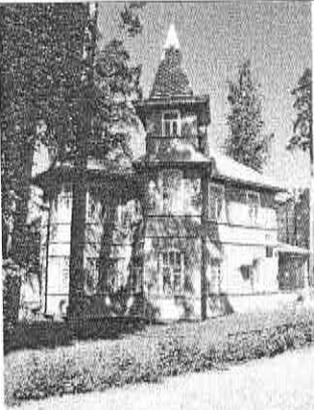
2	Объемно-пространственное решение:	<p>габариты и конфигурация двухэтажного здания, с трехъярусной башней под шатровой крышей и пятигранной двухэтажной верандой;</p> <p>габариты и конфигурация крыш (вальмовая, шатровая), включая слуховые окна;</p> <p>материал кровель – гладкая сталь;</p> <p>материал кровельного покрытия шатровой крыши башни – рельефная («чешуйчатая») сталь;</p>

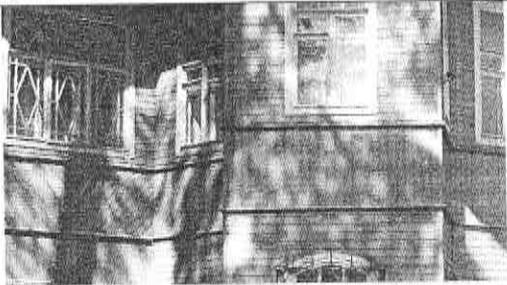
3	Конструктивная система здания:	<p>наружные деревянные стены;</p> <p>наружная облицовка стен – вагонка (материал – дерево, габариты, способ укладки – горизонтальный, вразбежку);</p>

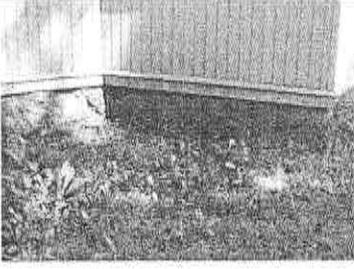
<p>объемно-планировочное решение:</p>	<p>в габаритах наружных стен (материал – дерево); отметки междуэтажного перекрытия;</p>	
<p>Архитектурно-художественное решение (композиция) фасадов:</p>	<p>материал фундамента – гранитные блоки;</p>

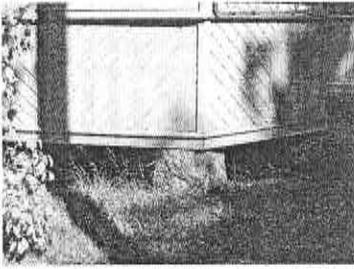
<p>материал ступеней выступающих объемов – гранитные блоки;</p>

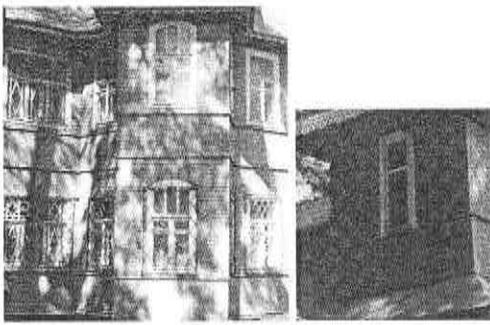
<p>местоположение, конфигурация дверных проемов (прямоугольных, щелевидных); исторический рисунок (дерево), цвет (белый) заполнений;</p>

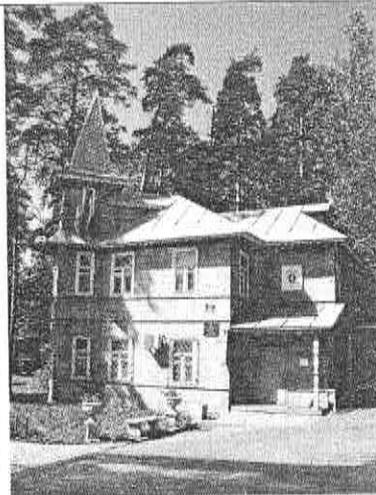
юго-восточный (главный) фасад:  
 дверной проем – габариты,  
 местоположение, конфигурация;  
 подоконные и междуэтажная тяги;  
 восточный фасад башни:  
 подоконные и междуэтажная тяги;  
 карниз с подзором, разделяющий третий  
 и четвертый ярусы;

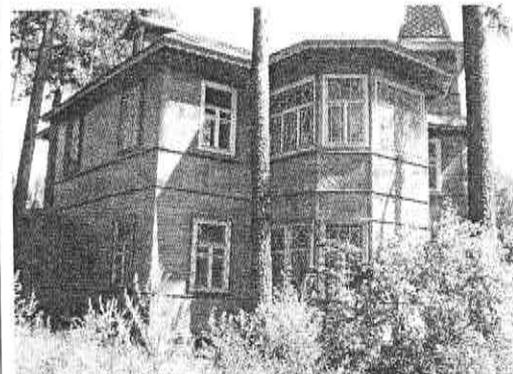
юго-западный фасад:  
 исторические цветные стекла оконных  
 заполнений оконных проемов по  
 первому и второму этажам веранды;

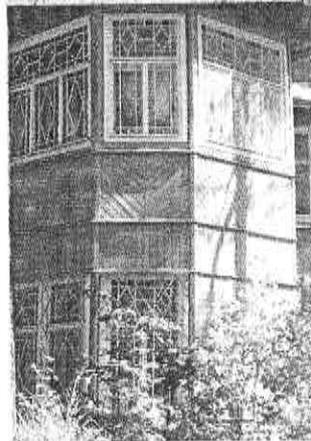
подоконные и междуэтажная тяги;  
 надоконная тяга (на фасаде веранды);

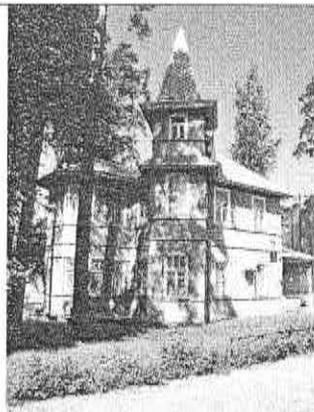
южный и западный фасады башни:  
подоконные и междуэтажная тяги;  
карниз с подзором, разделяющий третий  
и четвертый ярусы;

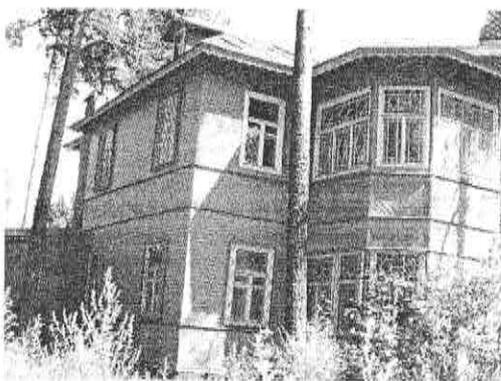
северо-западный фасад:  
слуховое окно (местоположение,  
габариты, конфигурация) с двускатным  
крытием;  
подоконные и междуэтажная тяги;

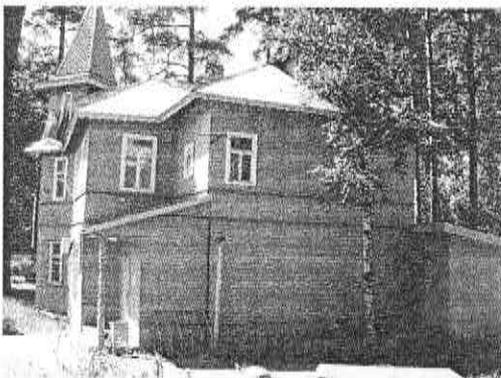
северо-восточный фасад:  
слуховое окно, расположенное по  
центральной оси фасада  
(местоположение, габариты,  
конфигурация);  
тяга над цокольной частью фасада,  
подоконные и междуэтажная тяги.

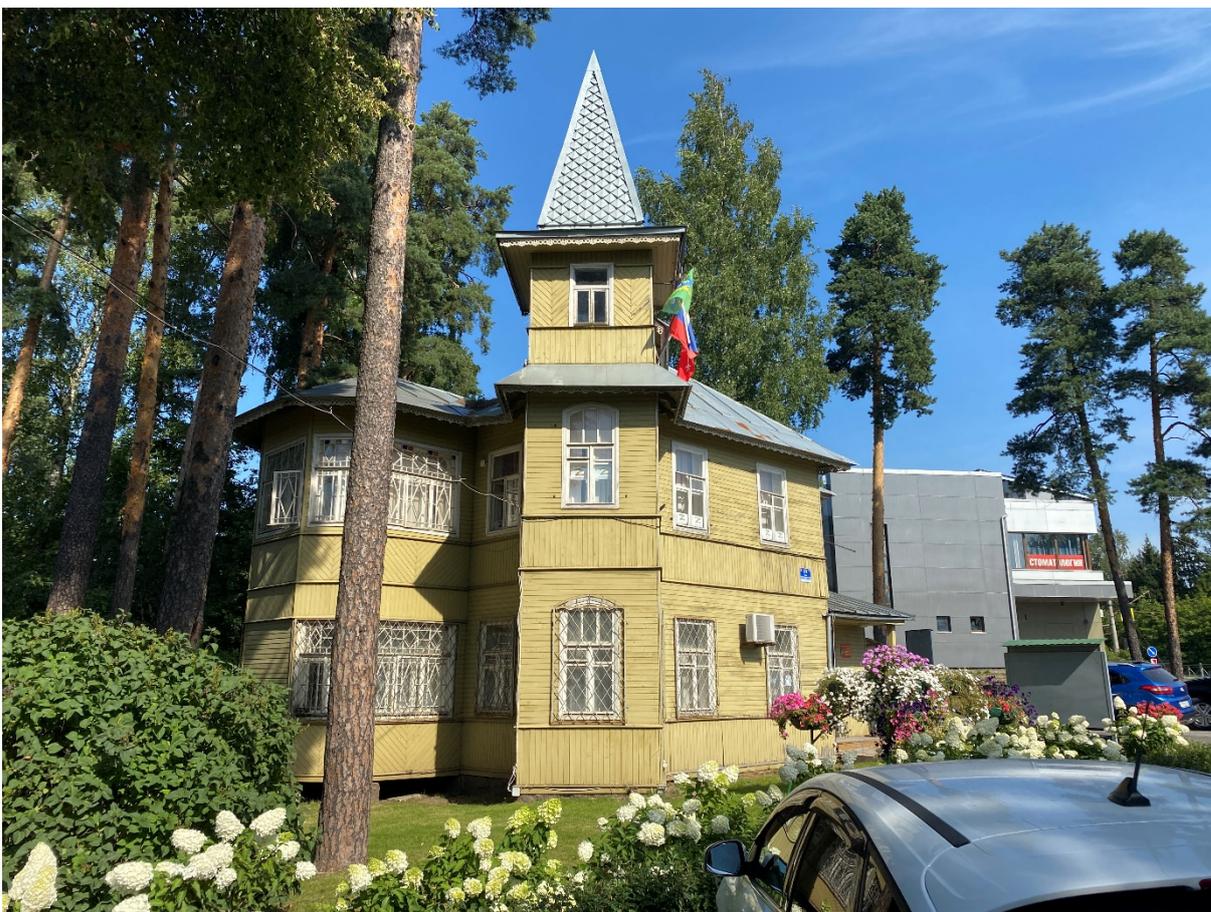
Фото 1. Фрагменты юго-западного и северо-восточного фасадов здания по адресу: г. Санкт-Петербург, пос. Лисий нос, Холмистая ул., дом 3 (объект культурного наследия регионального значения «Дача» (далее по тексту - ОКН РЗ «Дача»).

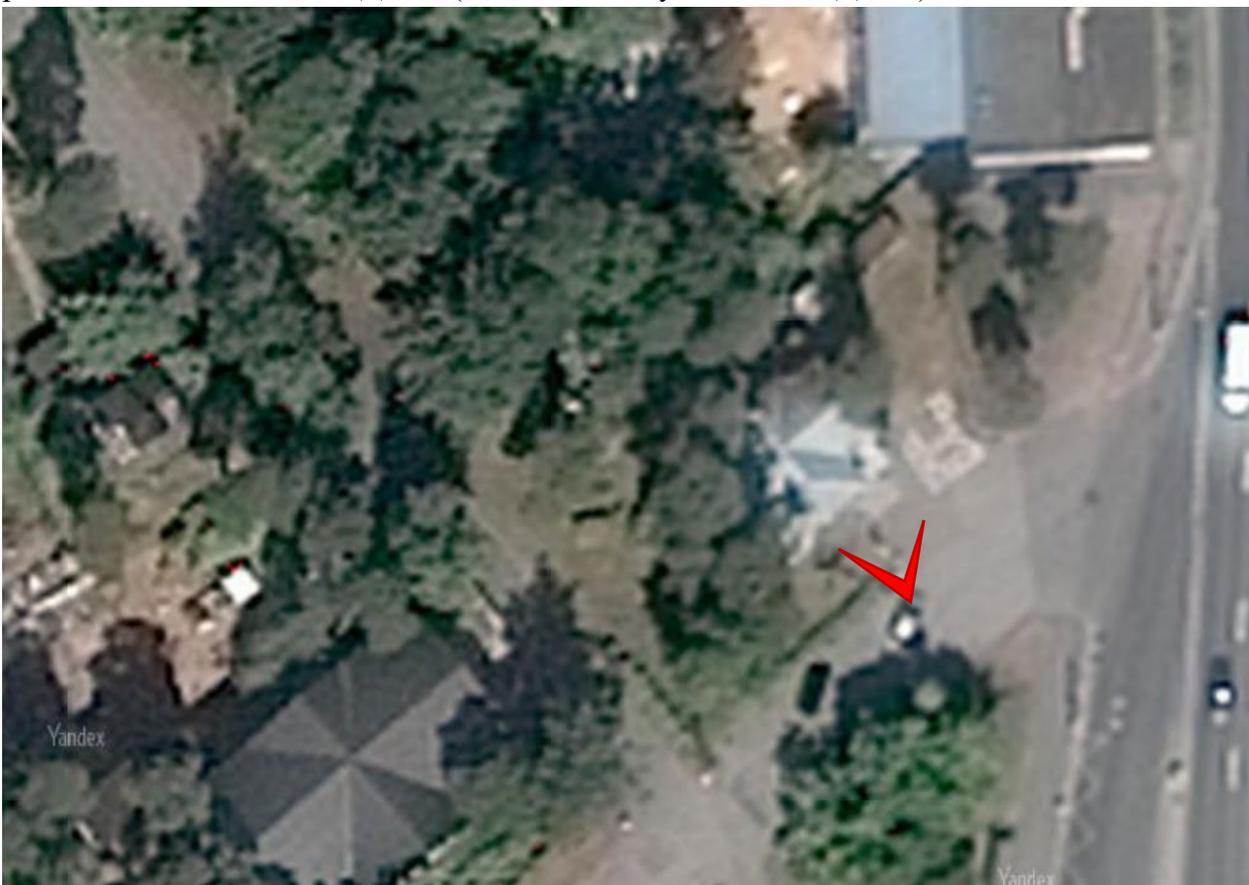
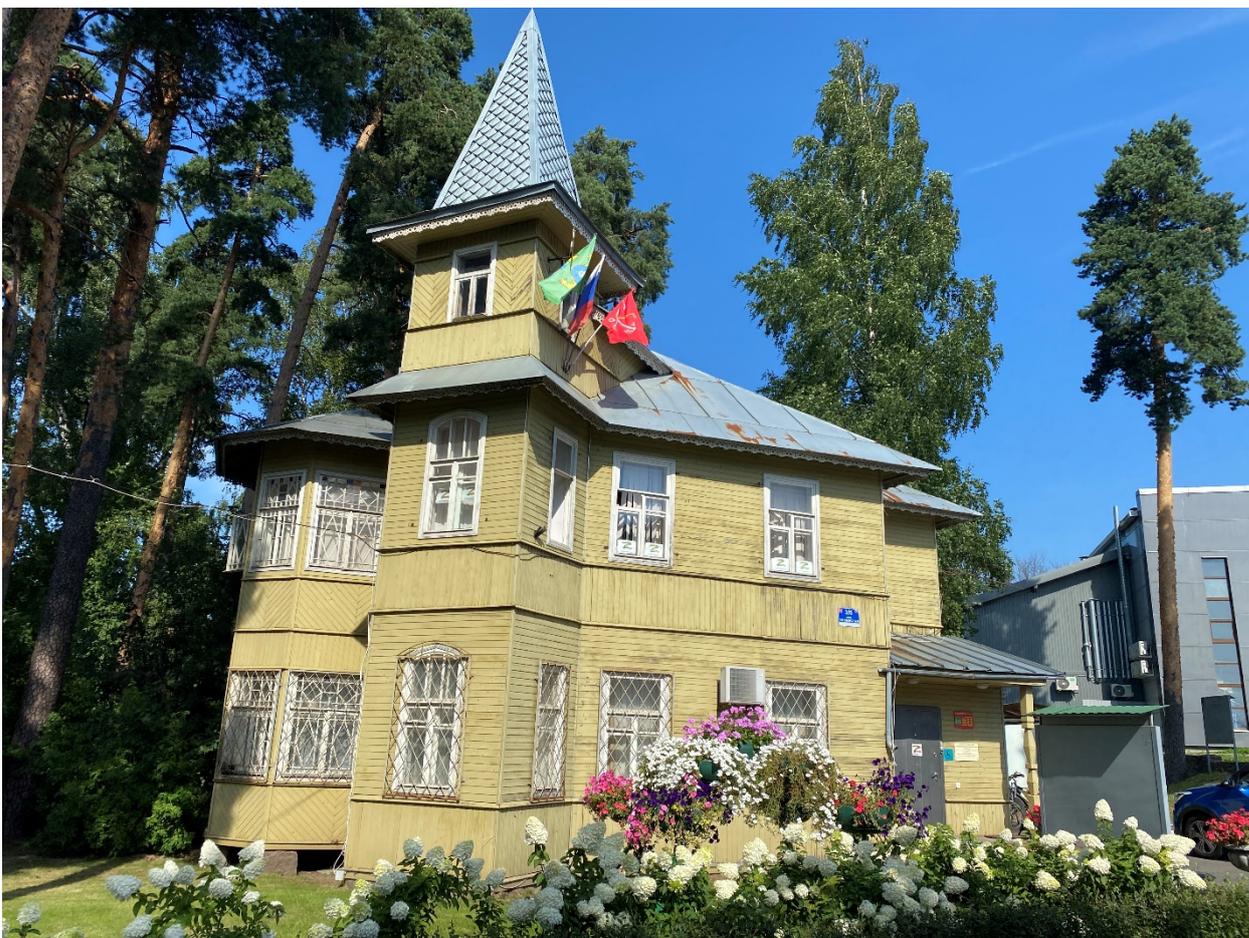
Фото 2. Юго-восточный фасад здания по адресу: г. Санкт-Петербург, пос. Лисий нос, Холмистая ул., дом 3 (ОКН РЗ «Дача»).

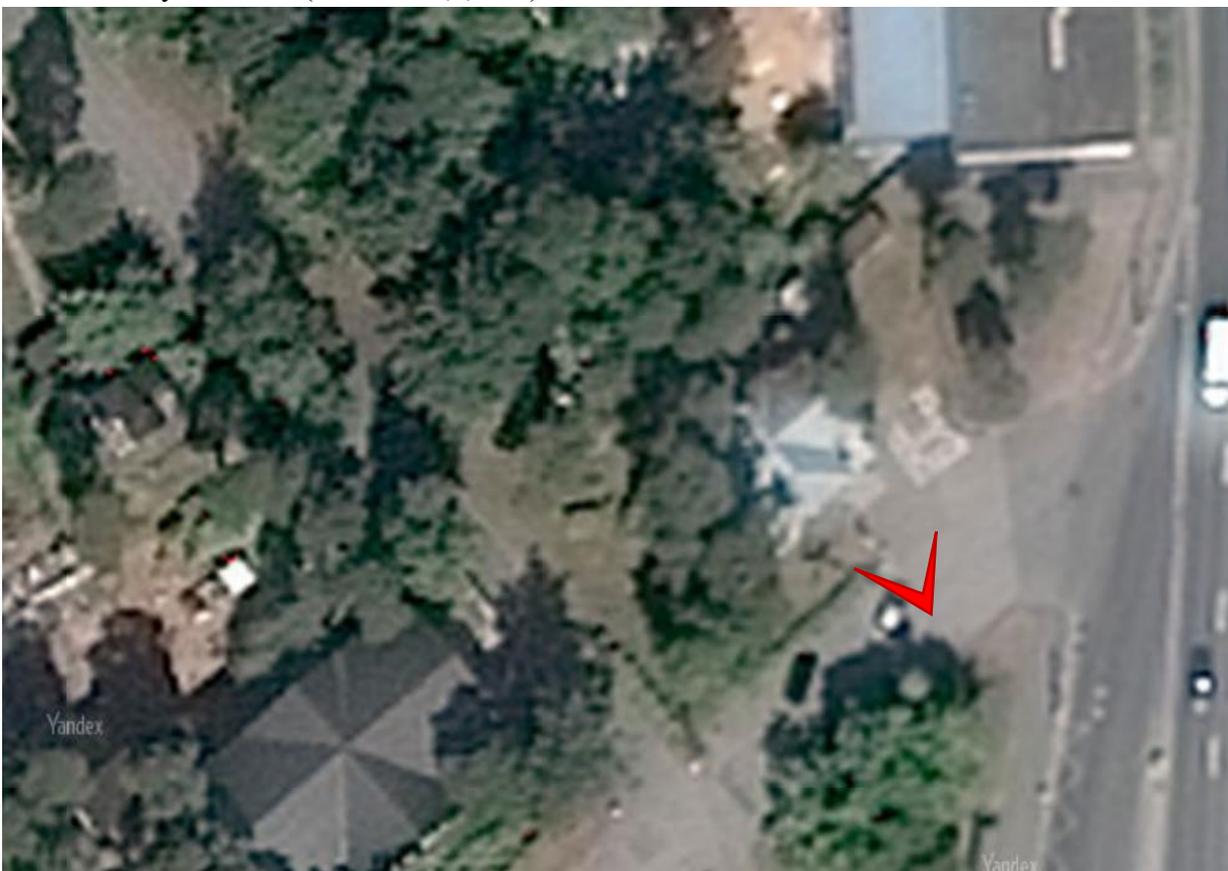
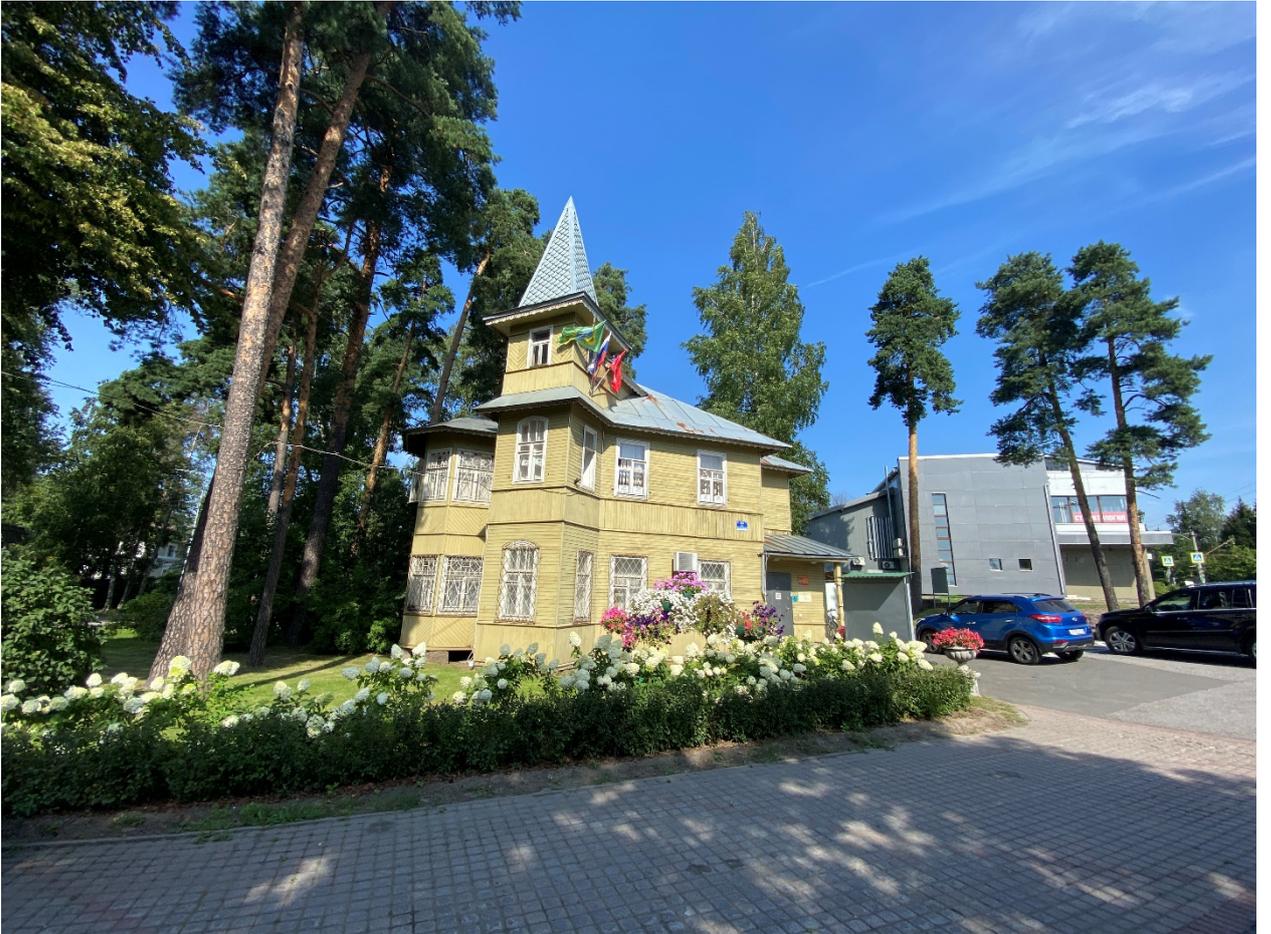
Фото 3. Юго-восточный фасад здания по адресу: г. Санкт-Петербург, пос. Лисий нос, Холмистая ул., дом 3 (ОКН РЗ «Дача») и прилегающая территория.

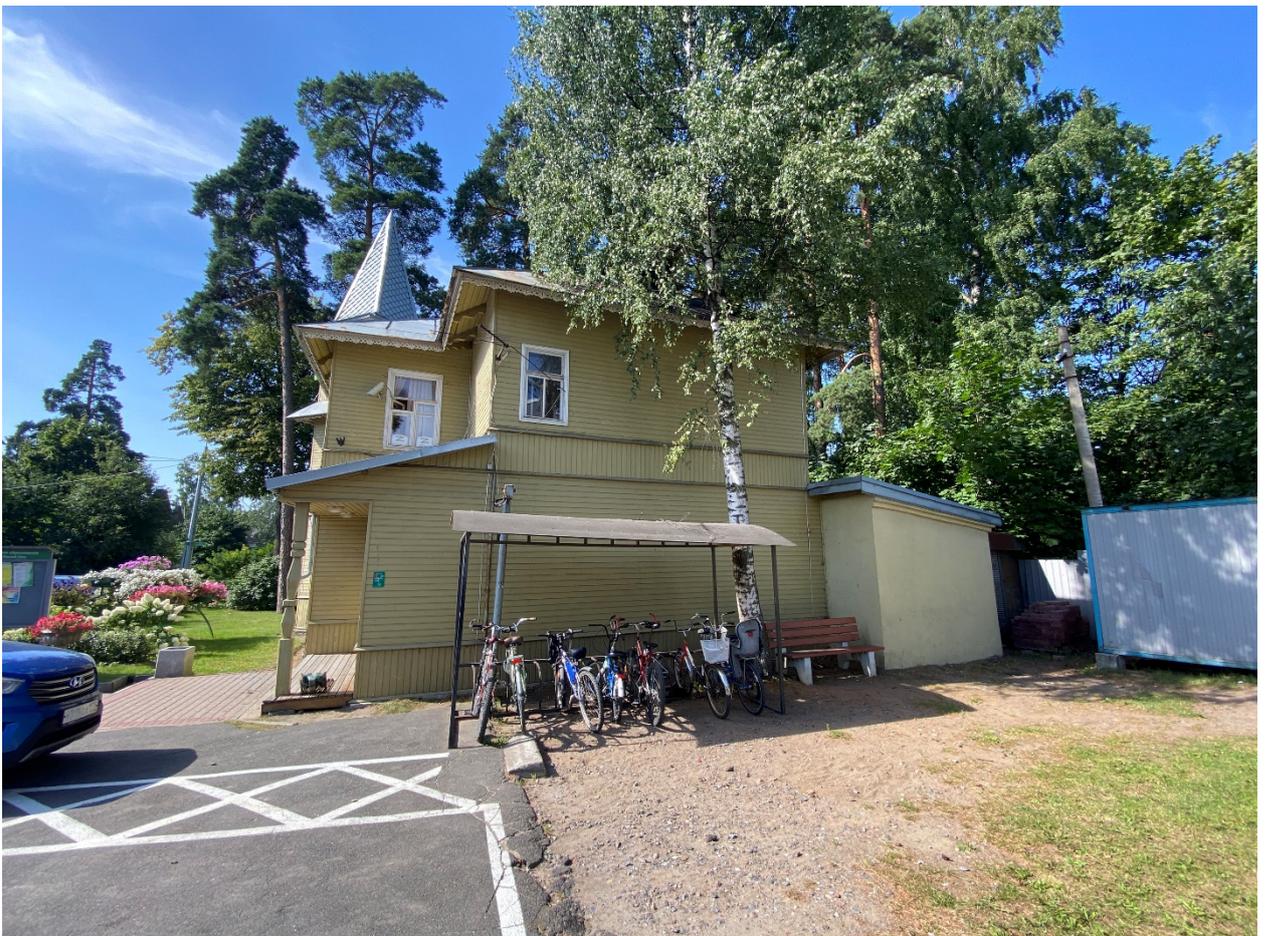
Фото 4. Северо-восточный фасад здания по адресу: г. Санкт-Петербург, пос. Лисий нос, Холмистая ул., дом 3 (ОКН РЗ «Дача») и прилегающая территория.

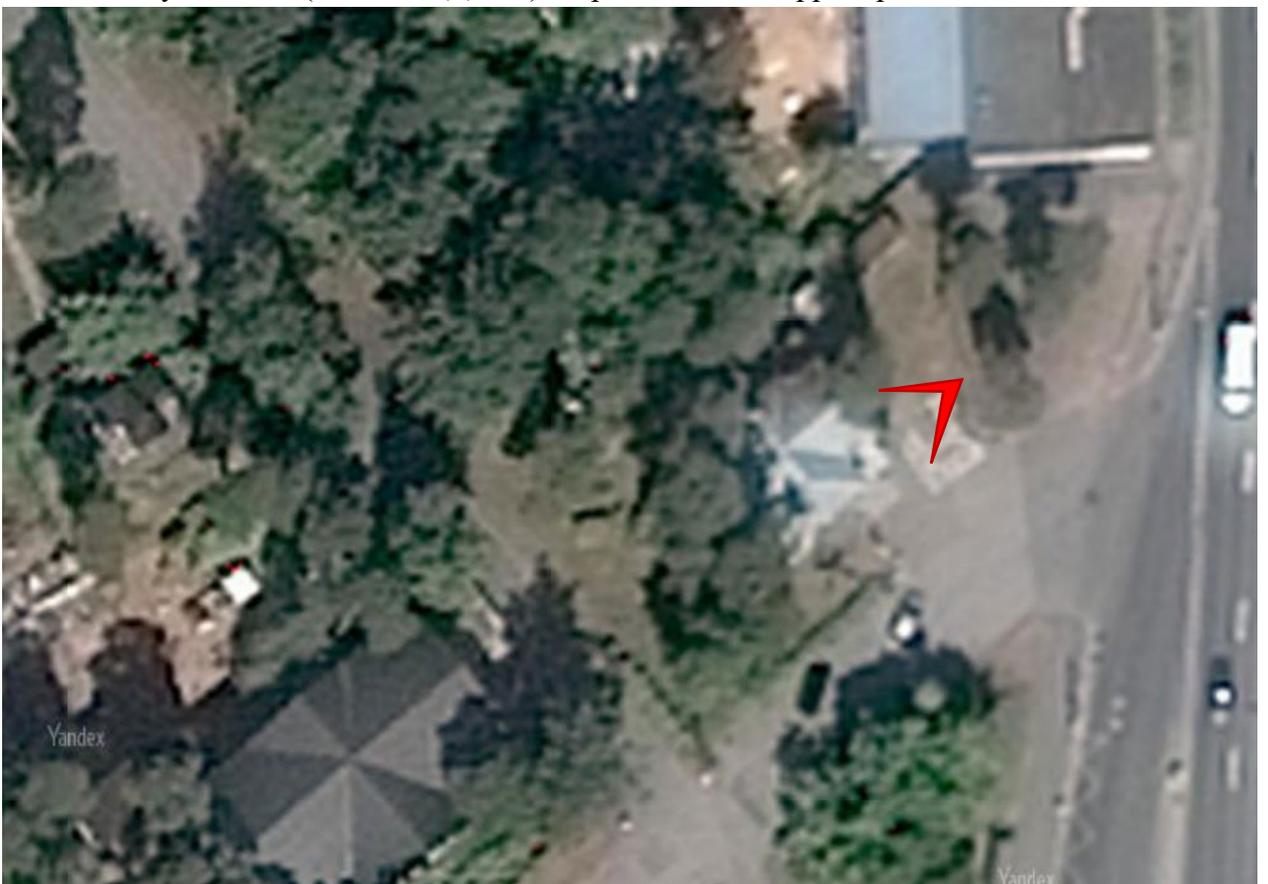
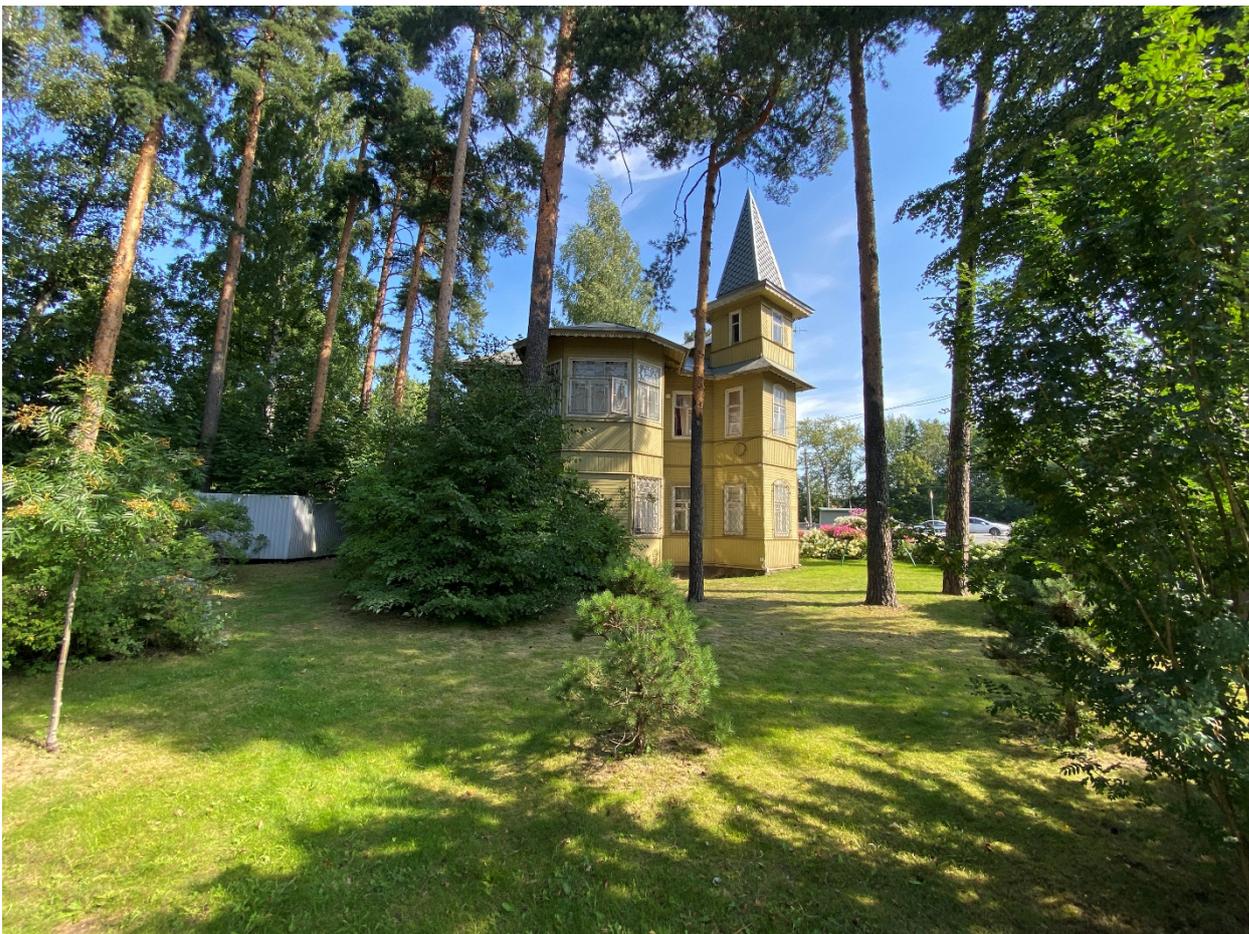
Фото 5. Юго-западный фасад здания по адресу: г. Санкт-Петербург, пос. Лисий нос, Холмистая ул., дом 3 (ОКН РЗ «Дача») и прилегающая территория.
