## Акт

**по результатам государственной историко-культурной экспертизы проектной документации на проведение работ по сохранению объекта культурного наследия федерального значения «Банк» в составе объекта культурного наследия федерального значения «Банк Ассигнационный» по адресу: г. Санкт-Петербург, набережная канала Грибоедова, дом 30-32, литера А: «Проектно-сметная документация для реставрации крыши над административным зданием СПбГЭУ (включая обследование) по адресу: г. Санкт-Петербург, набережная канала Грибоедова дом 30-32, лит. А. Работы по сохранению объекта культурного наследия федерального значения «Банк Ассигнационный» (реставрация крыши)», шифр: 282/21, разработанной ООО «М.Г. Прайват Реконстракшн» в 2021 г.**

«11» октября 2021 г.

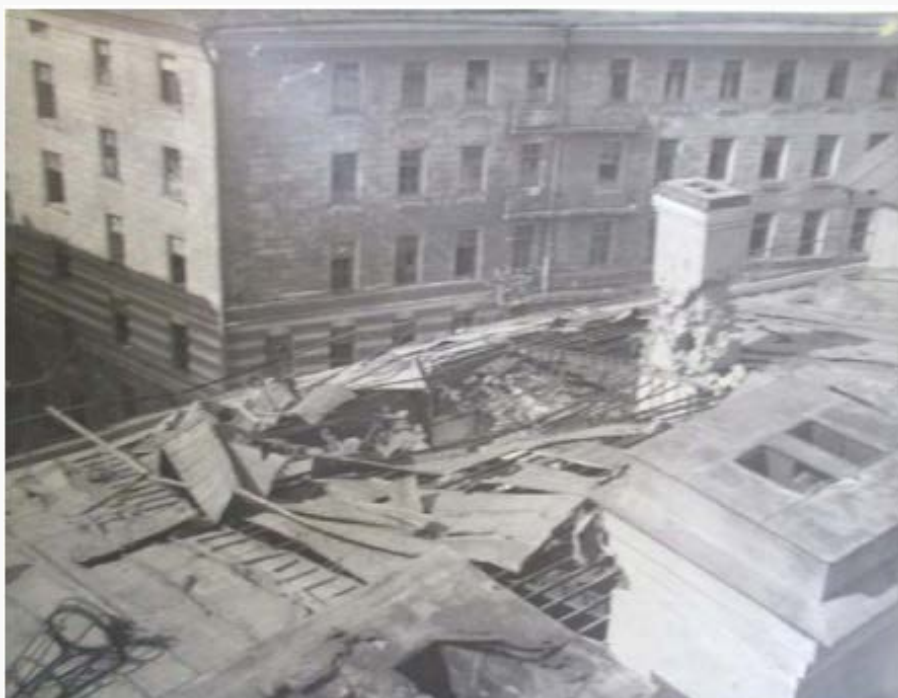
Илл. 35. Разрушение крыши полуциркульной части памятника. Октябрь 1943 г. Следы разрушений. Акт обследования здания б. Госбанка. Ленинград. Архив КГИОП.

В военное время большая часть помещений законсервирована, часть занимал госпиталь. Комплекс зданий получил повреждение в результате попадания авиабомб и артиллерийских снарядов (илл. 33-35. Приложение № 1). По фасадам были повреждены штукатурка, кирпичная кладка, карнизы, колонны, сандрики, водосточные трубы, оконные переплеты. Разрушена кровля здания, металлические фермы и опалубка, колпаки на дымовых трубах, световые фонари с металлическими переплетами, выбиты двери. Здание пробито снарядами в 5 местах. Разрушена кирпичная кладка, разрушены перекрытия с кирпичными сводами. От повреждений в кровле, протечек и сырости во многих помещениях повреждена внутренняя штукатурка. Попадания артиллерийских снарядов в здание имели место также во второй половине 1942 года и в 1943 году.

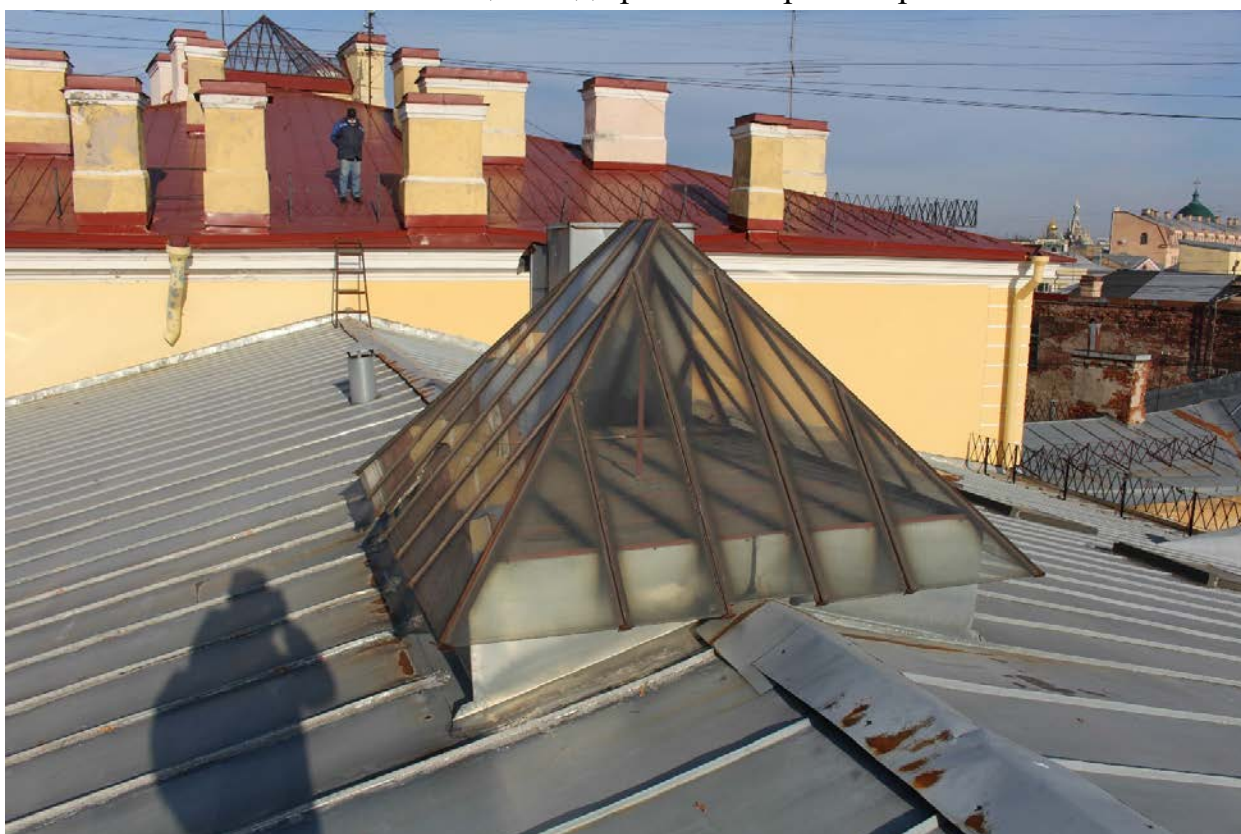
Фото 12. Световой фонарь северного крыла.

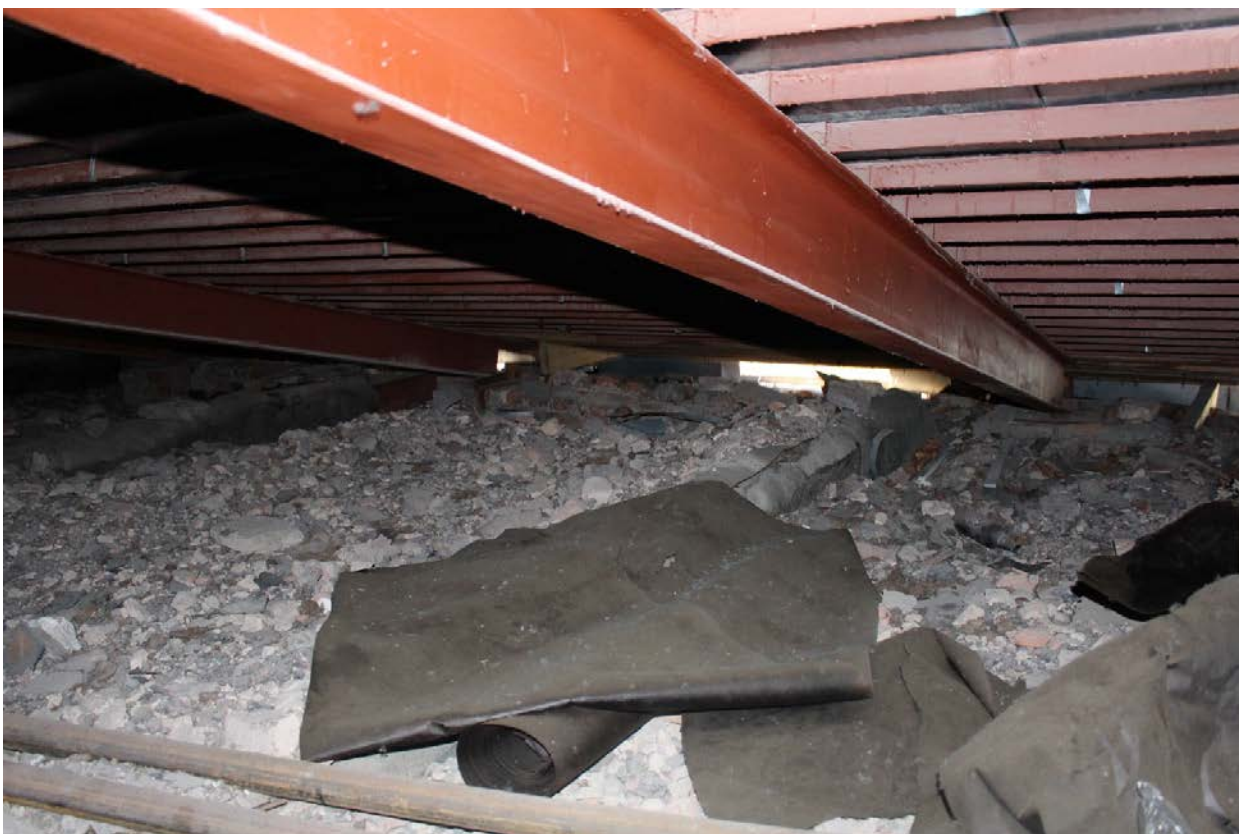
Фото 17. Фрагмент стропильной системы северного крыла.
