Акт

проектной документации на проведение работ по сохранению выявленного объекта культурного наследия «Доходный дом», расположенного по адресу: Санкт-Петербург, набережная реки Фонтанки, дом 183, литера А (Фонтанки р.наб., 183; Калинин пер., 1; Лабутина ул., 34), входящего в состав выявленного объекта культурного наследия «Дом и фабрика шелковых изделий А.И. Ниссена», расположенного по адресу: Санкт-Петербург, набережная реки Фонтанки, дом 183, литера А (Фонтанки р. наб., 183; Калинин пер., 1; Лабутина ул., 32-34): «Проект приспособления для современного использования выявленного объекта культурного наследия «Дом и фабрика шелковых изделий А.И. Ниссена», в части перепланировки, переустройства и разделения квартиры №1, по адресу: Санкт-Петербург, наб. реки Фонтанки, д. 183, лит. А» (шифр: 12-11/21), разработанной ООО «ТОК» в 2021 г.

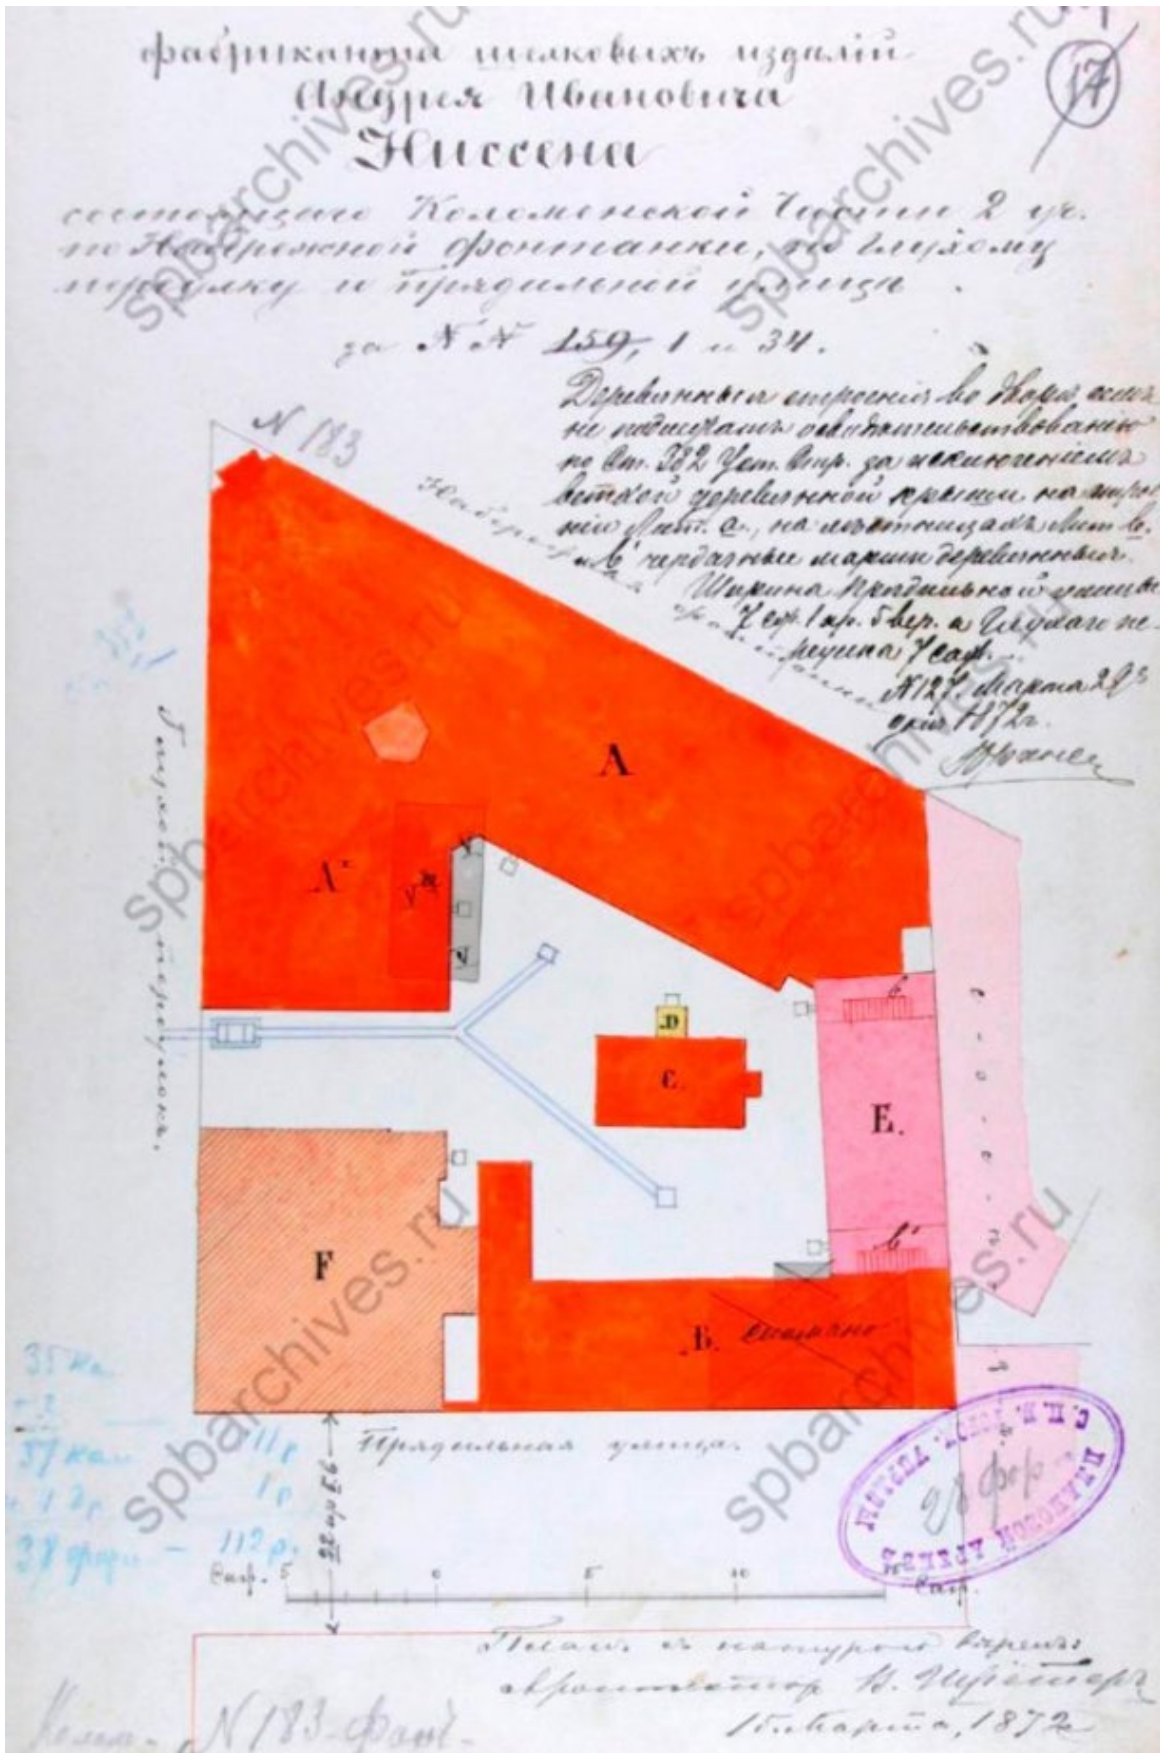
Илл. 9. «План двора» - ЦГИА СПб. Фонд 513. Описание 102. Дело 3911, 1872 г.

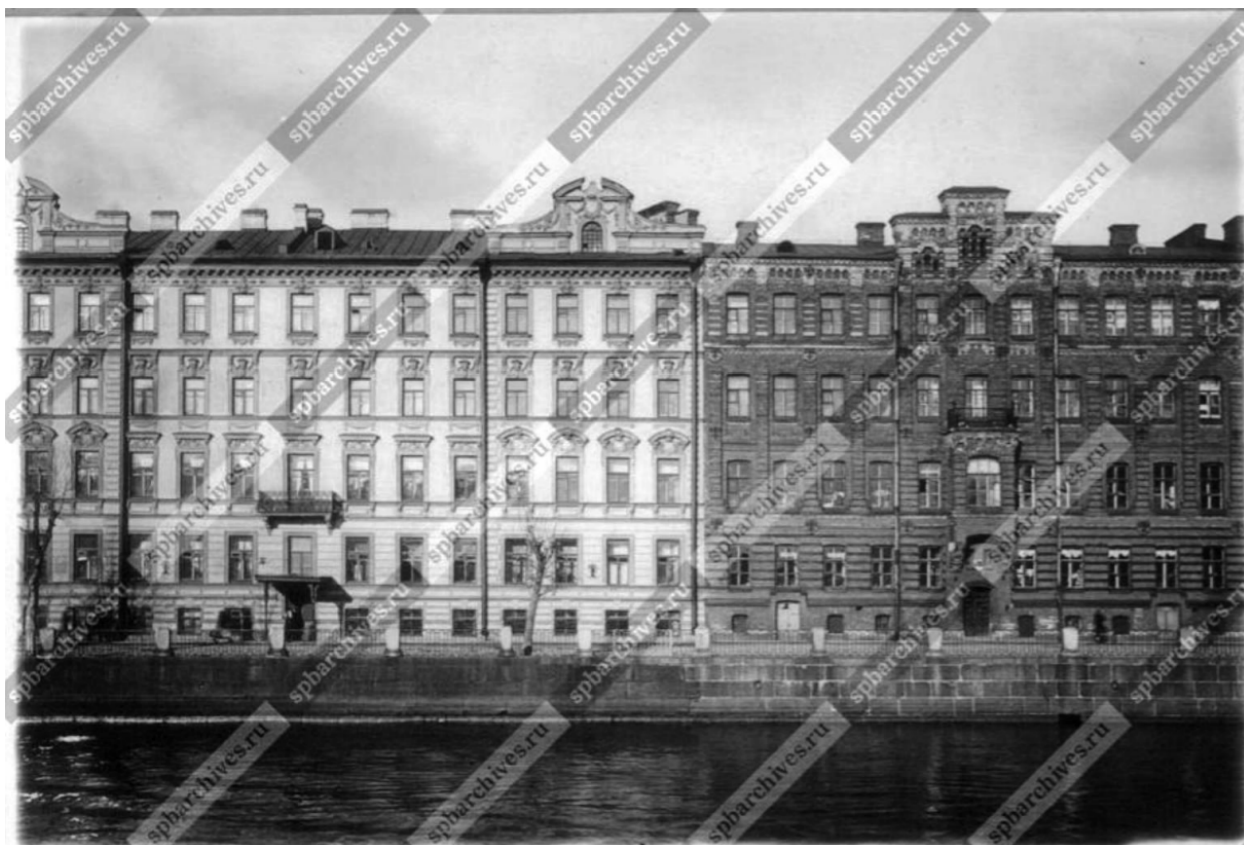
Илл. 19. Фасады домов № 183 - № 185 по набережной реки Фонтанки. 1926 г.- ЦГАКФФД СПб. Фотодокумент Гр 65577

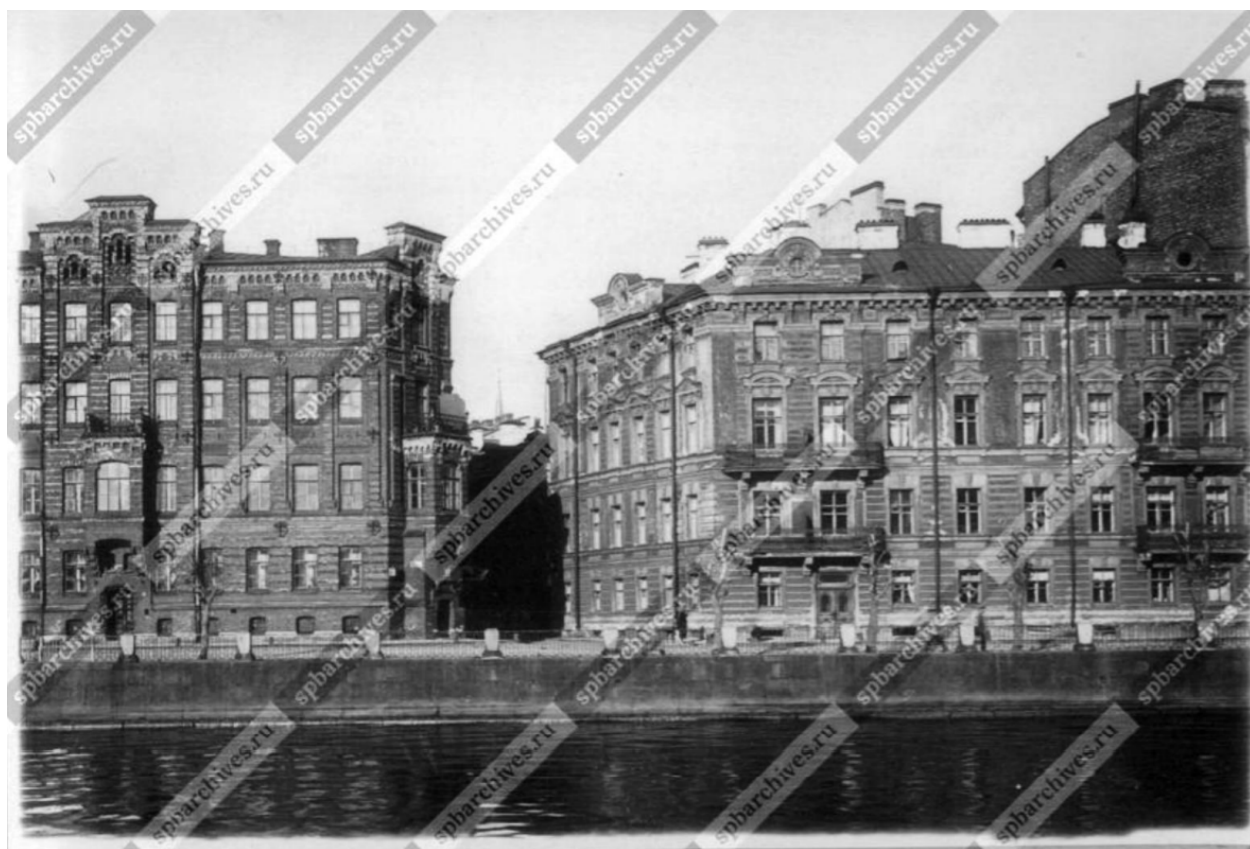
Илл. 20. Фасады домов № 181 - № 183 по набережной реки Фонтанки. 1926 г.- ЦГАКФФД СПб. Фотодокумент Гр 65583

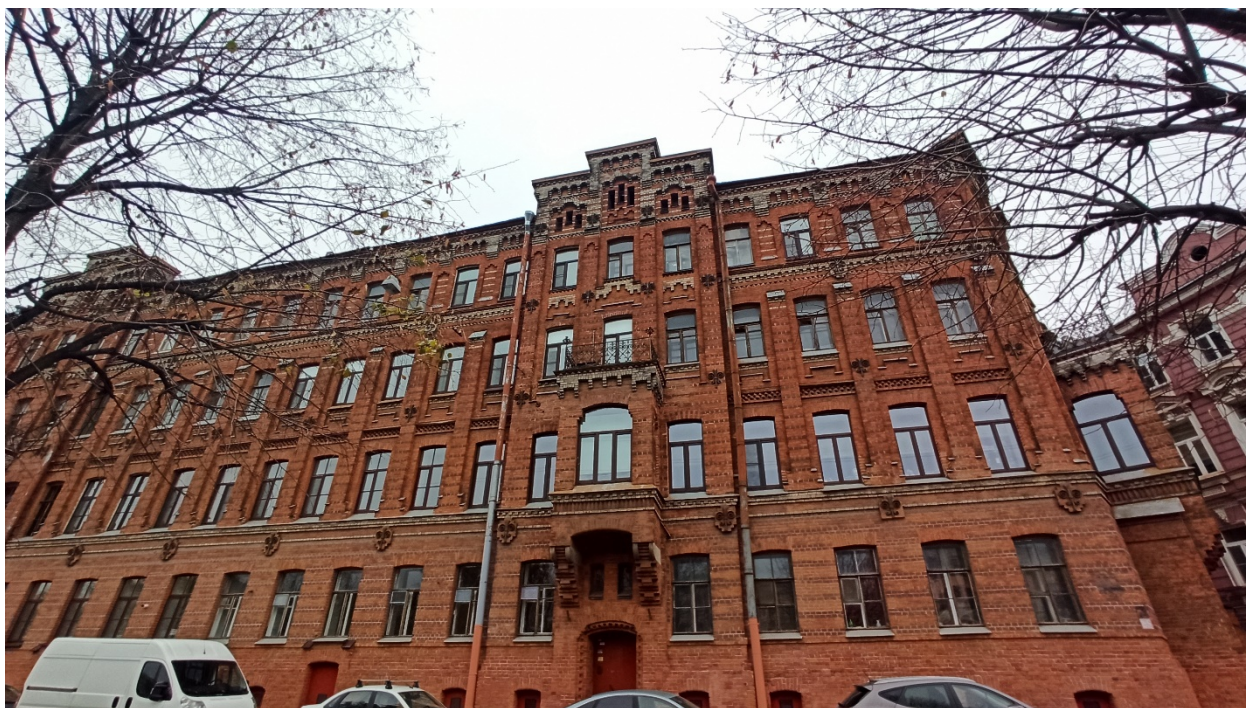
Фото 1. Фрагмент лицевого фасада выявленного объекта культурного наследия «Дом и фабрика шелковых изделий А.И. Ниссена»

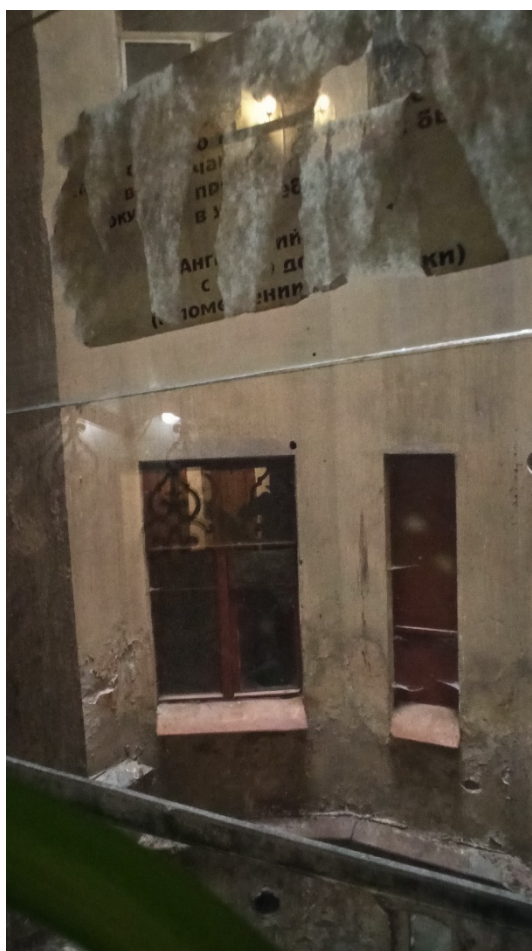
Фото 2. Фрагмент дворового фасада выявленного объекта культурного наследия «Дом и фабрика шелковых изделий А.И. Ниссена»

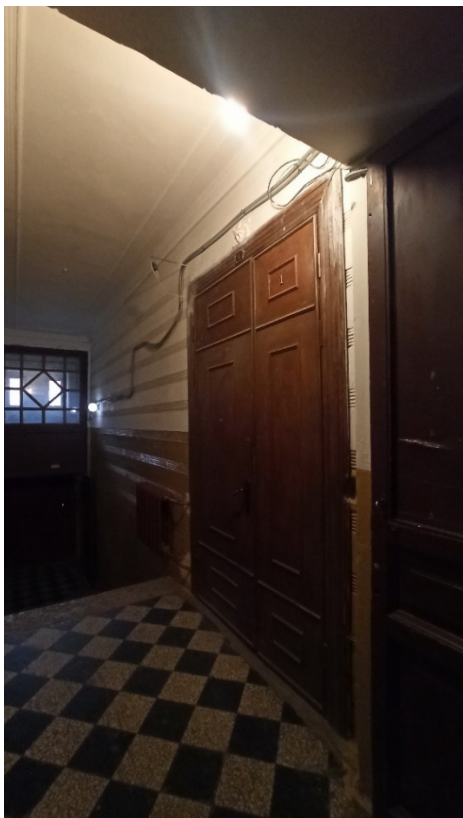
Фото 3. Интерьер парадной выявленного объекта культурного наследия «Дом и фабрика шелковых изделий А.И. Ниссена, входное дверное заполнение с ЛК1

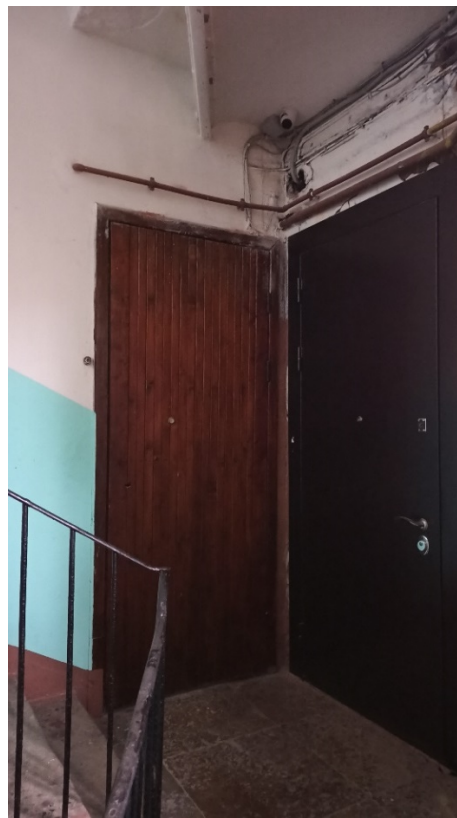
Фото 4. Интерьер парадной выявленного объекта культурного наследия «Дом и фабрика шелковых изделий А.И. Ниссена, входное дверное заполнение с ЛК2

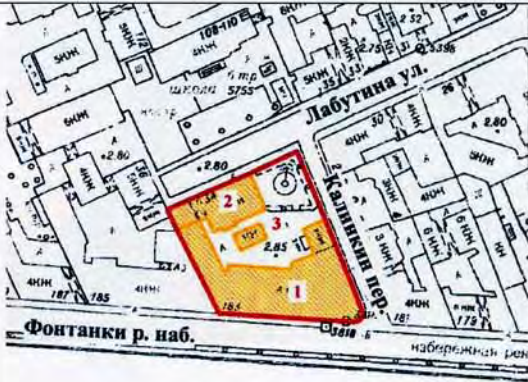
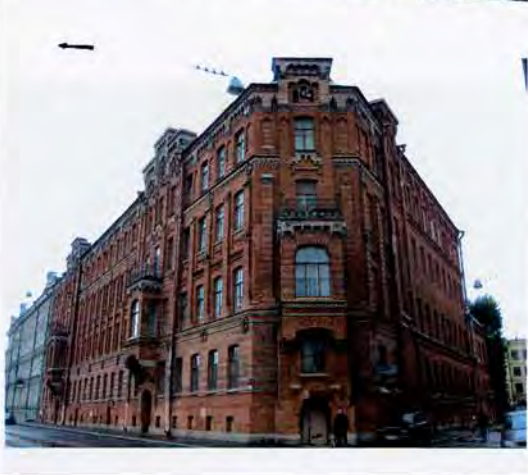
№ пп	Виды предметов охраны	Элементы предметов охраны	Фотофиксация
1	2	3	4
«Доходный дом»			
1	Объемно-пространственное решение:	<p>исторические габариты и конфигурация двух лицевых корпусов со скошенным в плане углом, включая четыре щипца, два прямоугольных в плане эркера в уровне 2-го этажа, прямоугольный в плане эркер в уровне 2-го этажа угловой части здания; раскреповки фасада, увенчанные щипцами;</p> <p>крыша – исторические габариты и конфигурация (двухскатная).</p>

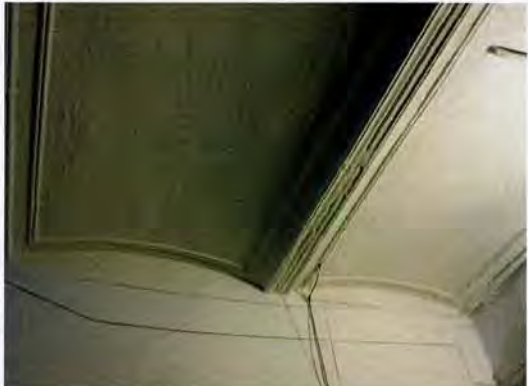
2	Конструктивная система здания:	<p>наружные и внутренние капитальные стены – материал (кирпич), местоположение; исторические отметки междуэтажных перекрытий;</p> <p>своды:</p> <p>пруссские кирпичные по металлическим балкам (лестницы №№ 2, 4);</p>

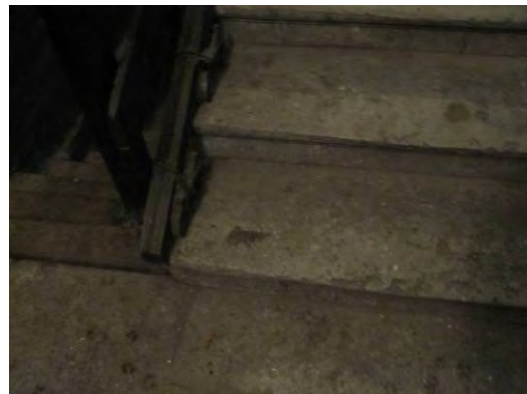
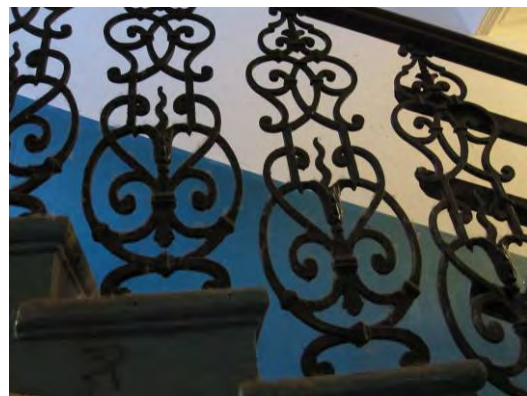
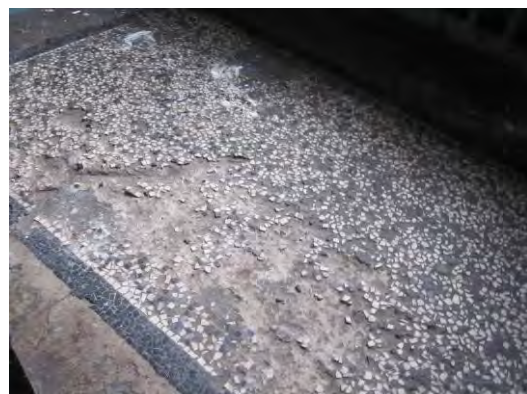
лестница № 3 – местоположение, габариты, тип и конфигурация (двухмаршевая с поворотом), материал ступеней (лещадная плита), ограждение – габариты, материал (металл), техника исполнения (литье), рисунок;

покрытие пола межэтажных площадок – в технике «терраццо», материал (гранит);

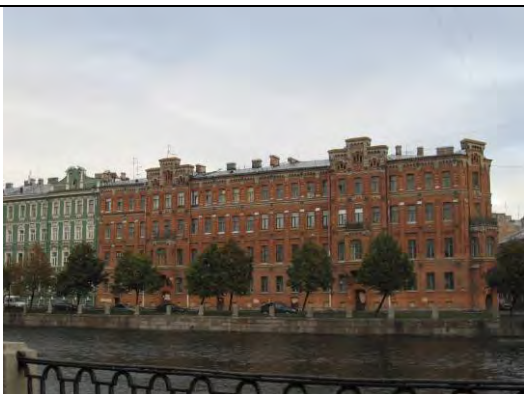
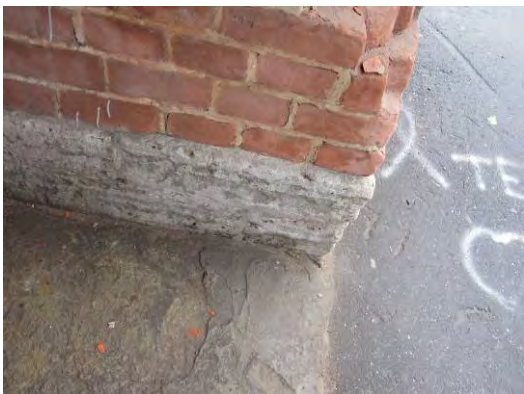
3	Объемно-планировочное решение:	историческое объемно-планировочное решение в габаритах капитальных стен.	
4	Архитектурно-художественное решение фасадов:	<p>лицевой фасад по наб. реки Фонтанки; материал и характер отделки цоколя – известняк;</p> <p>материал и характер отделки фасада – цветной облицовочный кирпич (красный, белый, синий);</p> <p>оконные и дверные проемы – местоположение, конфигурация, габариты; заполнения оконных проемов – исторический рисунок расстекловки;</p> <p>лопатки на высоту 2-3-го этажей;</p> <p>межэтажные карнизы в уровне 1-2-го и 3-4-го этажей;</p> <p>венчающий карниз, декорированный городчатым поясом, орнаментом «поребрик»;</p> <p>декоративное оформление оконных проемов 1-4-го этажей;</p> <p>декор - подоконные ниши, ниши в межоконных простенках в уровне 4-го этажа;</p> <p>металлодекор - кованые композиции из металлических валутообразных завитков, расположенных в уровне 1-4-го этажей;</p>

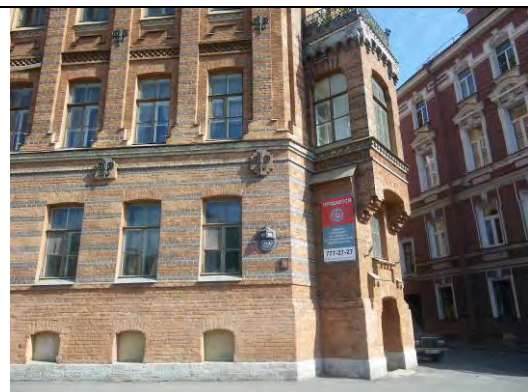
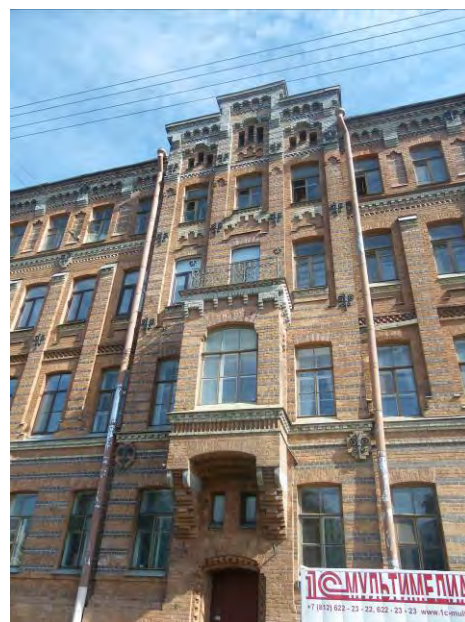
балконы с ограждением – материал (металл),
техника исполнения (ковка), рисунок
перекрещивающиеся завитки);

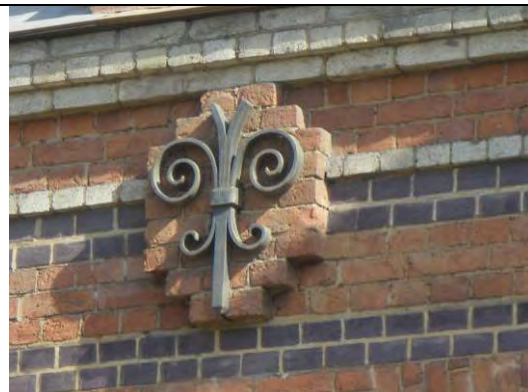
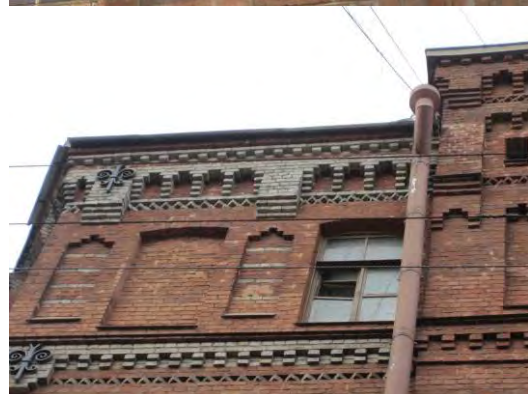
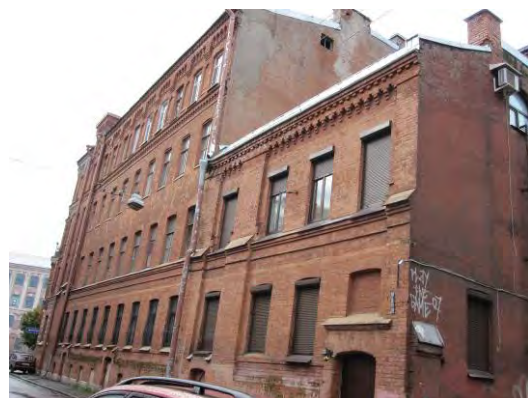
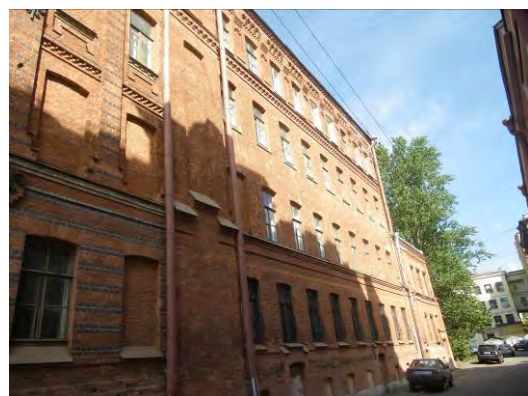
лицевой фасад по пер. Калинкина:
 материал и характер отделки цоколя – известняк;
 материал и характер отделки фасада – облицовочный кирпич (красный);
 оконные и дверные проемы – местоположение, габариты, конфигурация;
 заполнение оконных проемов - исторический рисунок;
 межэтажный карниз в уровне 1-го и 2-го этажей;
 венчающий карниз, декорированный городчатым поясом, орнаментом «порербрик»;

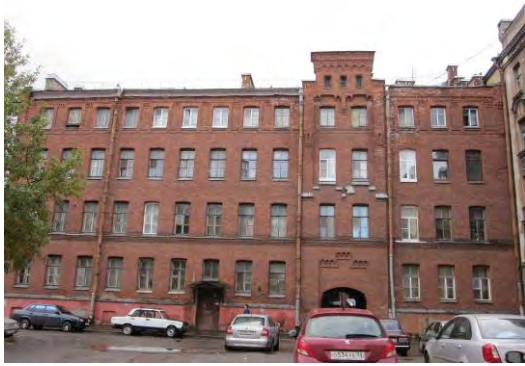
5	Декоративно-художественная отделка интерьеров:	квартира № 14, комната № 9, площадью 34,1 кв.м. – лепная потолочная розетка с декором в виде рокайльных мотивов, лепная рама потолочного плафона и профилированный карниз;	
«Фабрика»			
6	Объемно-пространственное решение:	<p>исторические габариты и конфигурация лицевого корпуса (по ул. Лабутина), включая воротный проезд лицевого корпуса, шпигель венчающий раскреповку фасада;</p> <p>крыша – исторические габариты и конфигурация (двускатная).</p>

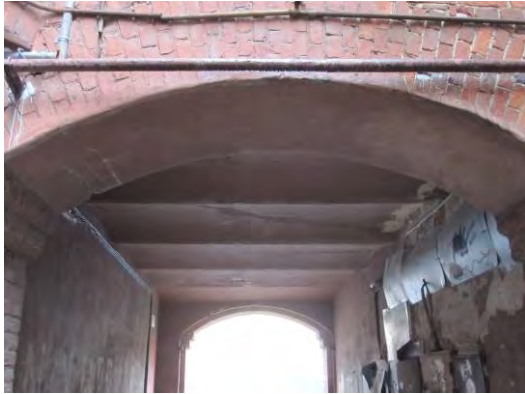
7	Конструктивная система здания:	<p>наружные и внутренние капитальные стены – материал (кирпич), местоположение;</p> <p>исторические отметки междуэтажных перекрытий;</p> <p>тип сводов:</p> <p>пруссские по металлическим балкам (воротный проезд).</p>

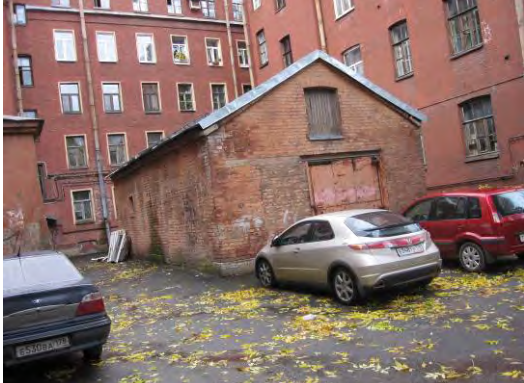
13	Архитектурно-художественное решение фасадов:	материал и характер отделки цоколя – известняк; материал и характер отделки фасада – облицовочный кирпич (красный); оконные проемы – местоположение, конфигурация;
