Акт

по результатам государственной историко-культурной экспертизы проектной документации на проведение работ по сохранению объекта культурного наследия федерального значения «Собор Троицкий с двумя соединительными флигелями», входящего в состав объекта культурного наследия федерального значения «Алекса́ндро-Невская Ла́вра», расположенного по адресу: Санкт-Петербург, набережная реки Мо́настырки, д.1, литера А (р. Мо́настырки наб., 1), предусмотренных проектом: «Проектная документация по сохранению объекта культурного наследия (реставрация и ремонт интерьеров, гидроизоляция подвальных помещений, реставрация конструкций кровли и кровельного покрытия, lanternы, южной, северной и западной папертей, реставрация и ремонт оконных и дверных столярных заполнений и металлических решеток)», выполненным ФГУП ЦНРПМ в 2021- 2022 гг., шифр: 20000035-836-1

г. Санкт-Петербург

09 сентября 2022 г.

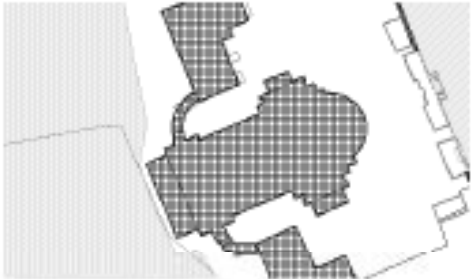
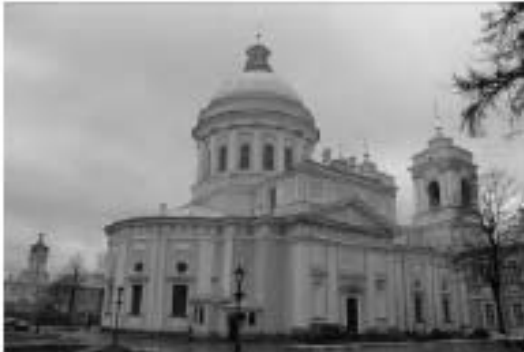
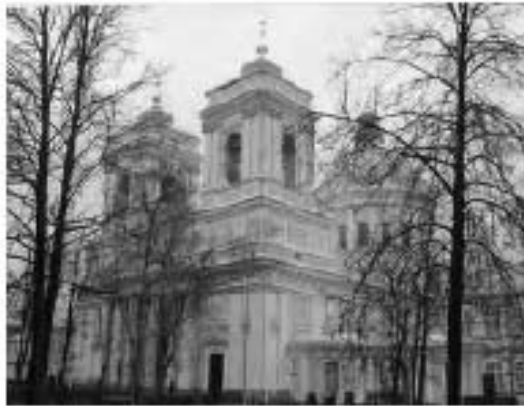
№ пп	Видовая принадлежность предмета охраны	Предмет охраны	Фотофиксация
1	2	3	4
I. Собор (набережная реки Монастырки, дом 1, литера А)			
1.	Объемно-пространственное решение	габариты крестообразного в плане, трехнефного одноэтажного однокупольного и одноапсидного здания с двумя одноярусными башнями над западным фасадом;

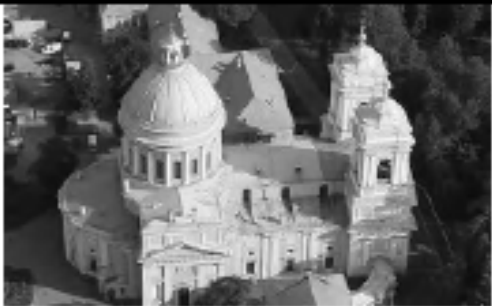
<p>конфигурация и габариты сложной скатной крыши; конфигурация и габариты купола и окрытий двух звонниц, включая высотные отметки коньков и карнизов; материал кровель – листового металл, исторический колер его окраски, рисунок раскладки металла;</p>

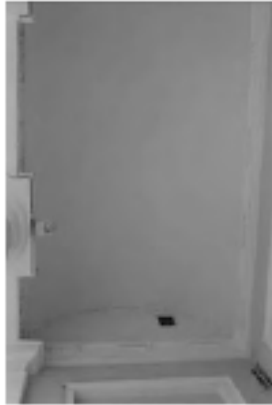
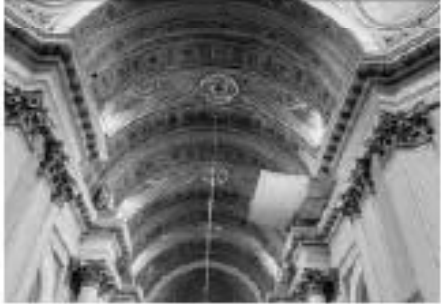
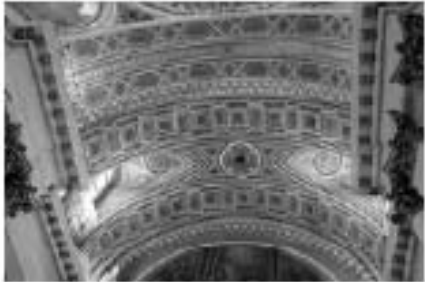
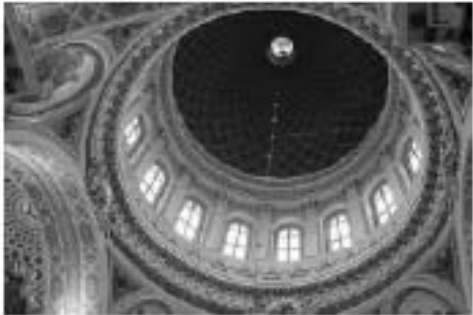
2.	<p>Конструктивная система:</p>	<p>исторические наружные и внутренние капитальные стены (материал кирпич);</p> <p>междуэтажные перекрытия – местоположение;</p> <p>своды, в том числе:</p> <p>коробовый свод портика западного фасада здания;</p> <p>полуциркульный с распалубками свод центрального нефа, северного и южного рукавов транспта;</p> <p>купольный свод со световым фонарем на барабане с парусами и подпружными арками;</p>

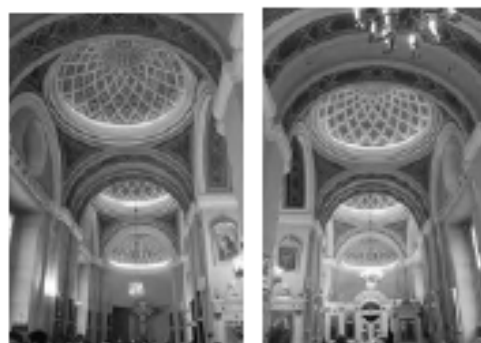
купольные своды на парусах в боковых неффах;

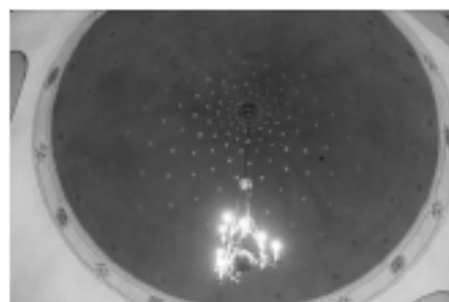
купольные своды на парусах в западной части здания, в помещениях под звонницами;

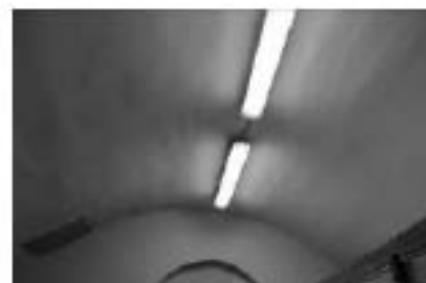
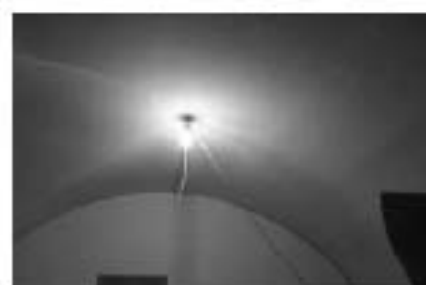
крестовые, полуциркульные и полуциркульные с распалубками своды в подцерковье основного объема;

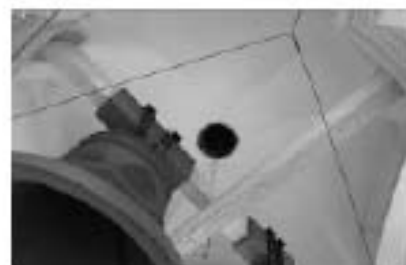
крестовые своды звонниц над западным фасадом;

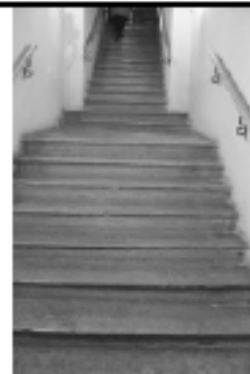
лестница в подцерковье, в северо-западном углу здания – одномаршевая, межстенная, с известняковыми ступенями;

профиль ступеней (с валиком);

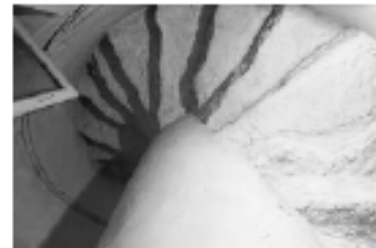
две винтовые межстенные лестницы, ведущие на звонницы – в западной стене здания, с известняковыми ступенями;

профиль ступеней (с валиком);

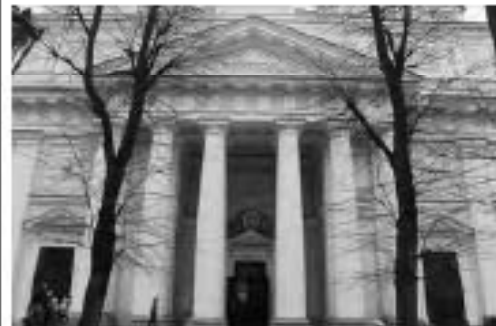
портик на западном фасаде с 8-ю колоннами тосканского ордера;

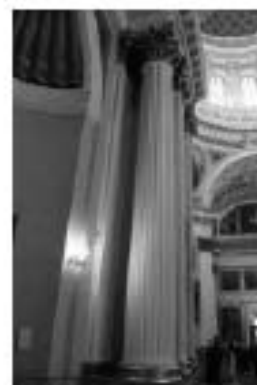
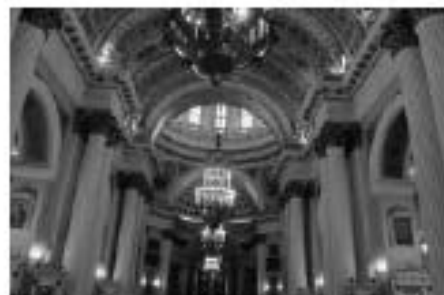
20 каннелированных колонн коринфского ордера (кирпичные с базами путиловской плиты) с позолоченными капителями и базами, в главном нефе здания и в рукавах трансепта;

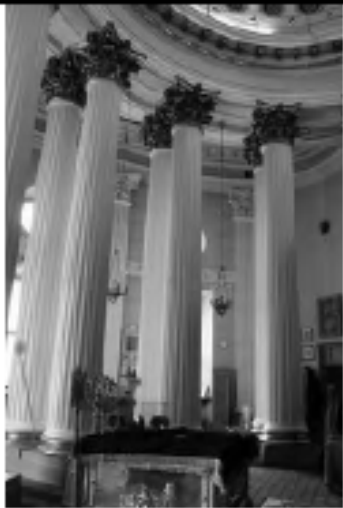
12 каннелированных колонн коринфского ордера (кирпичные с базами путиловской плиты) с позолоченными капителями и базами - в апсиде;

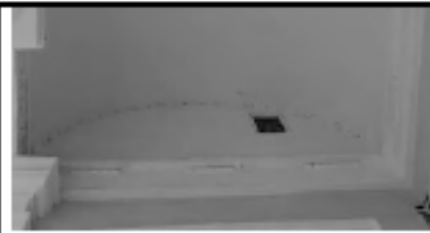
в верхней части стены лоджии портика
фриз с гутами;

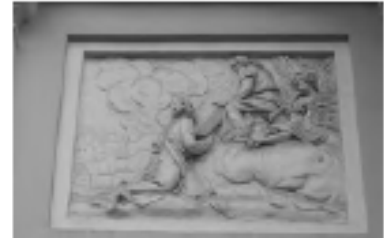
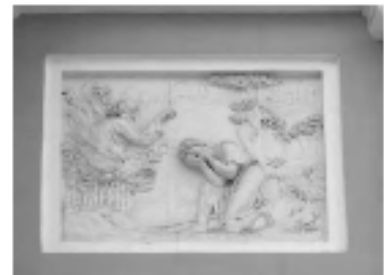
прямоугольные филенки с горельефами
«Вручение Богом Моисею скрижалей
завета» и «Явление Бога Моисею в
кущине» над северным и южным
входными проемами западного фасада,
скульптор – Ф.И. Шубин, материал –
гипс;

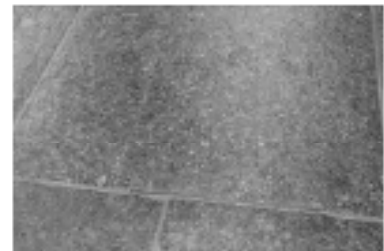
покрытие пола лоджии портика – гранит;

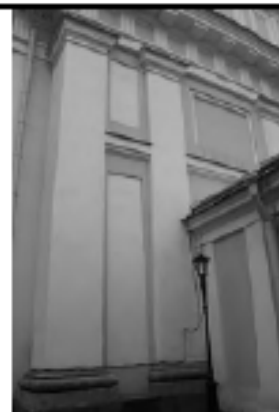
стены здания оформлены пилястрами тосканского ордера;

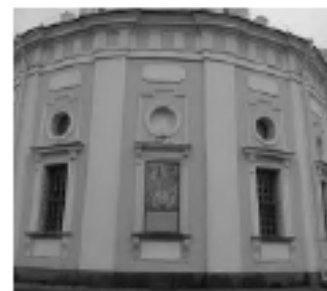
над окнами - прямоугольные филенки с трапециевидными выступами

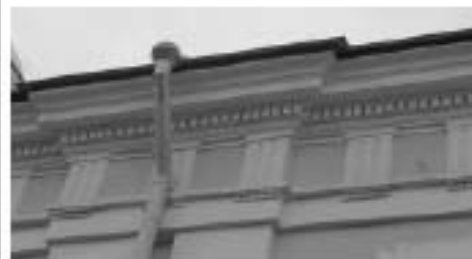
раскрепованный антаблемент в верхней части стены; профилированный карниз с поясом «сужариков», фриз с триглифами и метопами, архитрав с гутами;

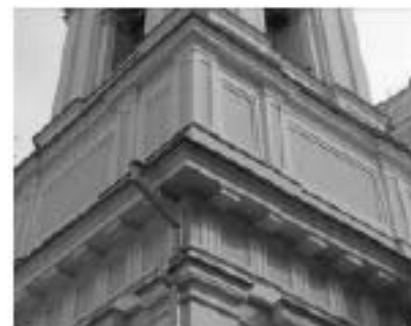
оформление постаментов звонниц западного фасада – филечатые пилястры тосканского ордера, прямоугольные филенки, профилированный карниз;

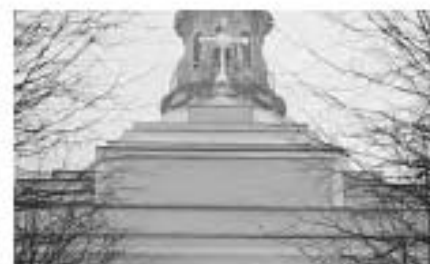
ступенчатая этиковая стенка между звонницами на западном фасаде – с профилированным карнизом и позолоченным металлическим крестом на постаменте;

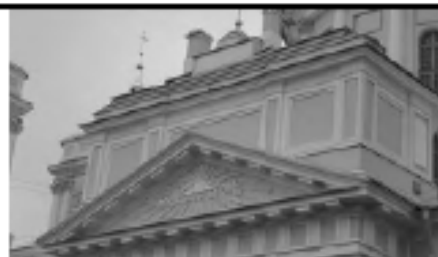
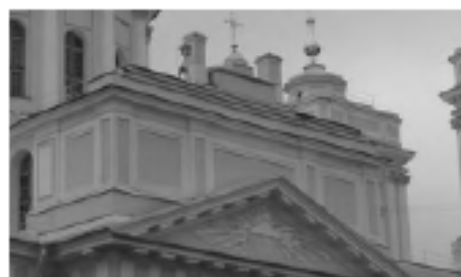
оформление северного и южного рукавов трансепта - филенчатые лопатки тосканского ордера, прямоугольные филенки, профилированный карниз с фризом в виде желобчатого пояса; ступенчатые аттиковые стенки - с профилированным карнизом и позолоченным металлическим крестом на постаменте;

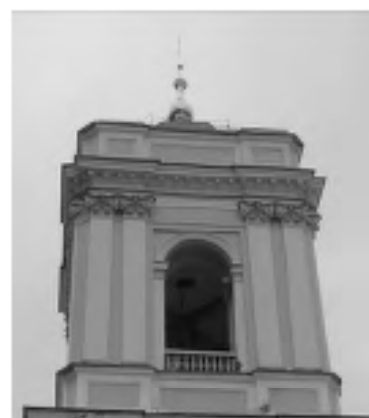
оформление звонниц - прямоугольные филенки, двойные пилястры коринфского ордера на углах, раскрепованный профилированный карниз с поясом «сухариков», гладкий фриз, венчающий профилированный карниз;

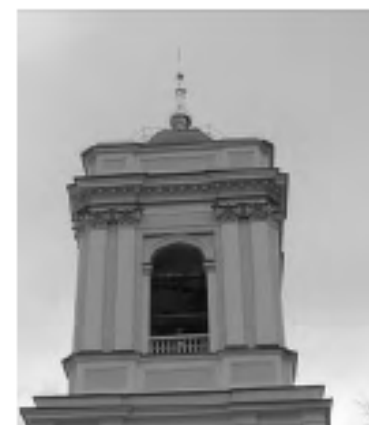
арки яруса звона - оформлены полуциркульными архивольтами и пилястрами тосканского ордера;

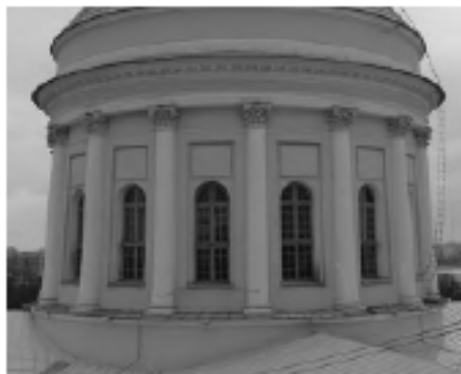
барабан здания, оформление - трехчетвертные колонны коринфского ордера, прямоугольные филенки; антаблемент: профилированный карниз, с поясом «сухариков», гладкий фриз, профилированный архитрав; венчающий профилированный карниз и гладкий фриз;

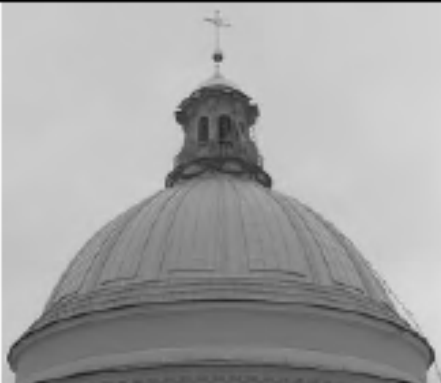
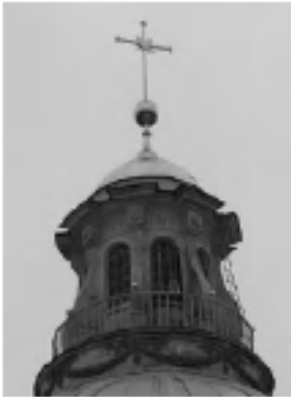
<p>фонарик купола – на постаменте, оформленном лепными гирляндами, с орнаментированными волотами и раскрепованным профилированным карнизом с желобчатым поясом; металлические позолоченные купол фонарика и крест;</p>

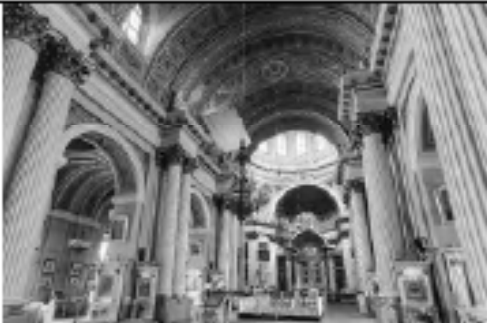
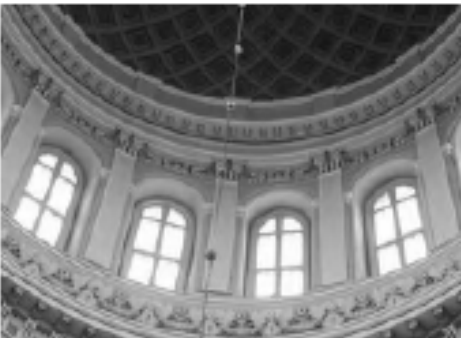
6.	<p>Декоративно-художественное оформление интерьеров, предметы декоративно-прикладного искусства:</p>	<p>основной объем собора – трехнефный, с трансептом и световым барабаном с куполом на парусах;</p> <p>оформление купола - живописные изображения кессонов, круглое отверстие фонарика обрамлено изображениями тирсов с пальметтами, в основании фонарика и купола – профилированные карнизы; (техника – масло по штукатурке, гризайль)</p> <p>стены барабана завершены антаблементом: профилированный карниз с поясом модульонов и поясом «сухариков», гладкий фриз, профилированный архитрав; простенки барабана декорированы каннелированными пилястрами коринфского ордера, между ними, над окнами лепные медальоны с розетками внутри и ветвями по сторонам;</p>

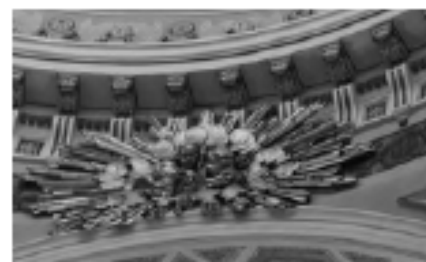
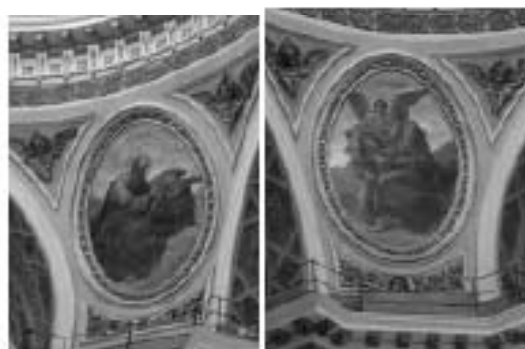
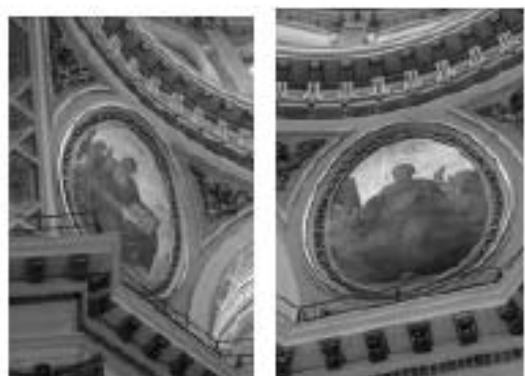
живописные изображения четырех евангелистов в овальных медальонах (Матфей, Марк, Лука, Иоанн) на парусах барабана (художник - Я. Меттенлейтер, техника – масло по штукатурке);

оформление медальонов – позолоченная тяга с поясом растительного орнамента, по сторонам – филенки с лепными позолоченными херувимами и позолоченным растительным орнаментом;

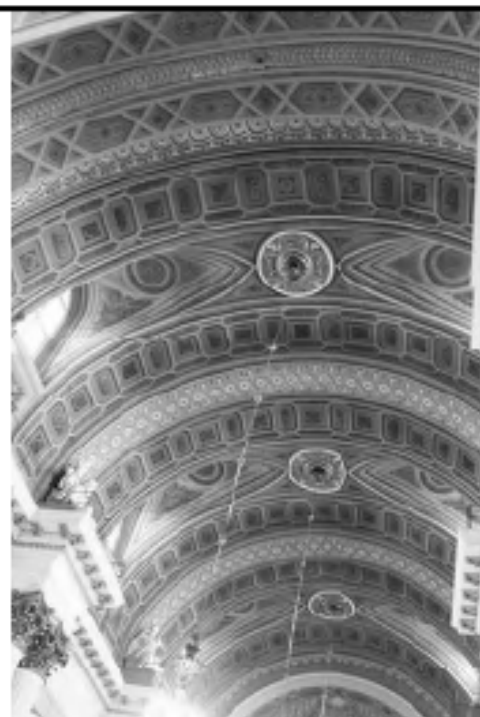
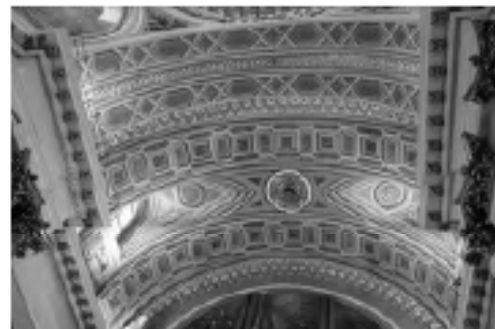
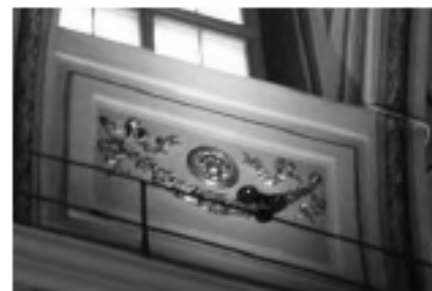
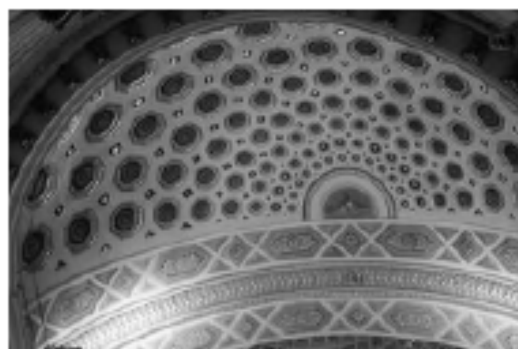
в зените свода живописное изображение Святого Духа в виде голубя, в обрамлении лепной тяги и лепного пояса растительного орнамента;

(техника – масло по штукатурке, гризайль);

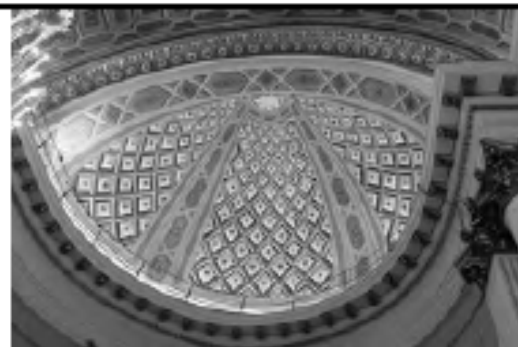
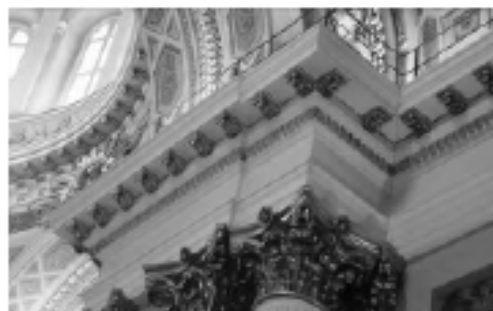
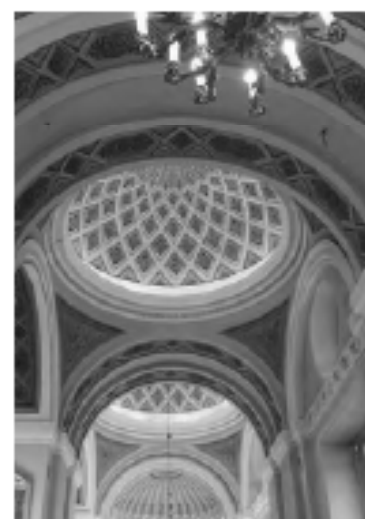
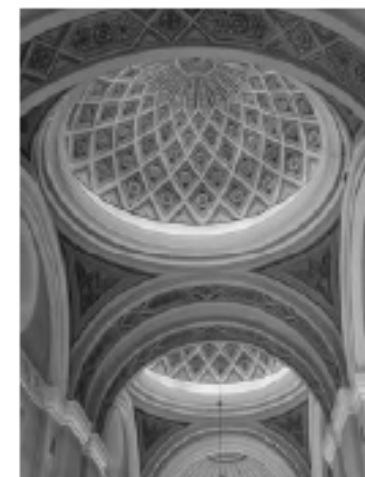
живописное оформление куполов боковых нефов – кессоны с розетками внутри, по центру – композиция из розетки с поясом растительного орнамента и расходящихся лучей с орнаментом из акантовых листьев;
 в основании куполов – профилированные карнизы с позолоченными поясами «сухариков»;
 в парусах куполов – изображения херувимов;
 своды арок боковых нефов оформлены живописными изображениями кессонов с розетками и акантовыми листьями по сторонам;
 (техника – масло по штукатурке, гризайль);
 арки, расположенные вдоль нефа оформлены профилированными архивольтами;

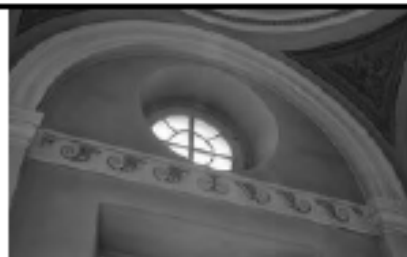
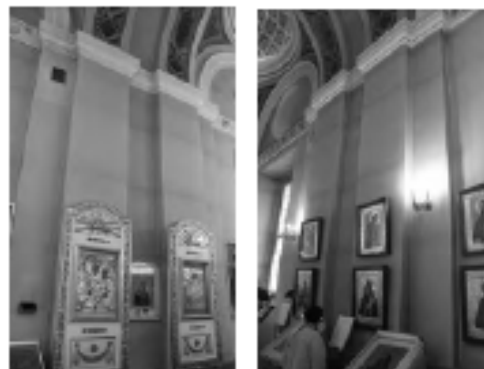
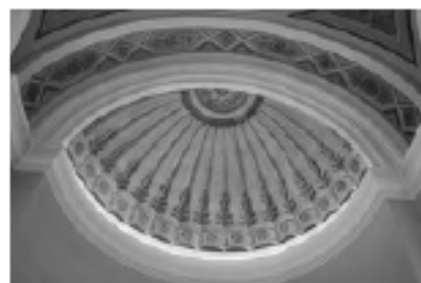
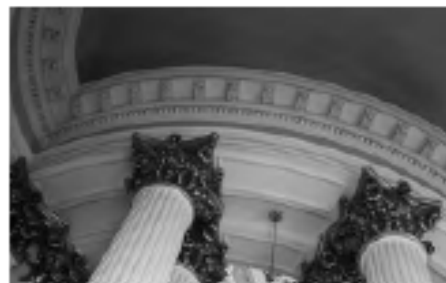
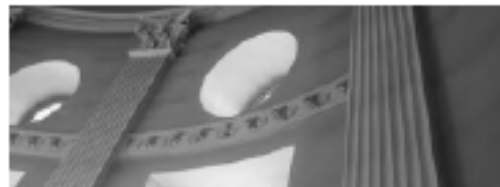
оформление потолка и верхних частей стен алтарного пространства – профилированная тяга, антаблемент, профилированный карниз с поясом модульонов и поясом «сухариков», гладкий фриз, профилированный архитрав; балки между колоннами оформлены прямоугольными филенками;

оформление стен алтарного полукружия: фриз с поясом волотообразных завитков и позолоченных акантовых листьев; каннелированные пилястры коринфского ордера, с белыми и позолоченными капителями;

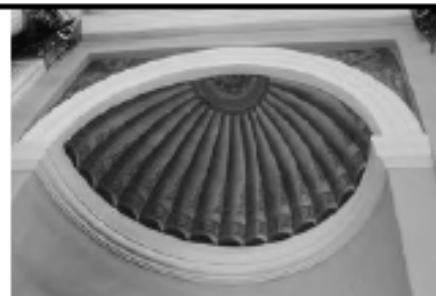
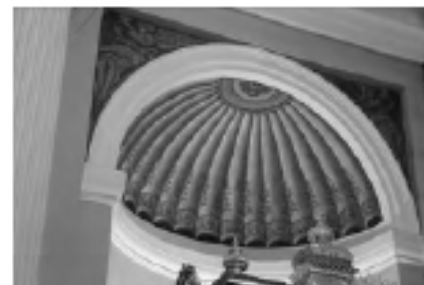
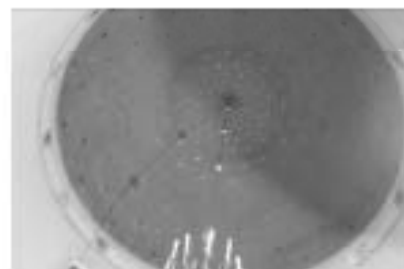
четыре ниши с полуциркульным завершением в рукавах трансепта, оформление: профилированный архивольт, профилированный карниз, живописные изображения ангелов по сторонам, в конках ниш веерообразно расходящиеся полосы с розетками и акантовыми листьями с цветами на концах, в зените свода – изображение розетки с акантовыми листьями по сторонам в окружении поясов растительного орнамента (техника – масло по штукатурке, гризайль);

живописное оформление купольных сводов под звонницами – золотые звезды на голубом фоне, обод с геометрическим орнаментом и крестами, техника – масло по штукатурке;

в северо-западном углу здания, в помещении под звонницей – живописные изображения святых на стенах (св. князь Федор, св. кн. Ефросинья, св. Александр Невский, св. князь Владимир), техника – масло по штукатурке;

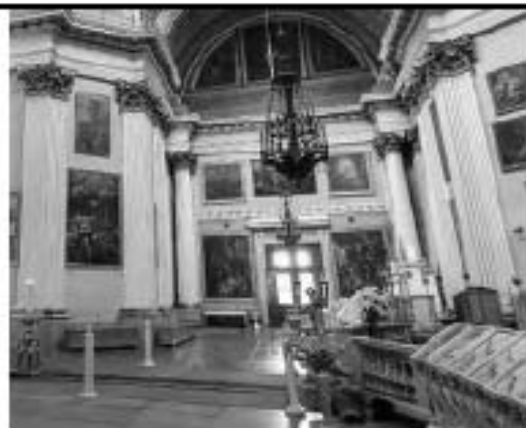
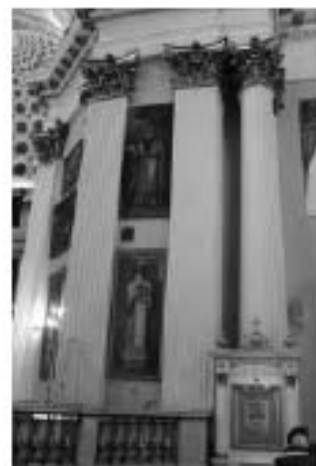
каннелированные пилястры коринфского ордера, с позолоченными базами и капителями, на стенах подкупольного пространства, основного нефа (за колоннами) и в трансепте;

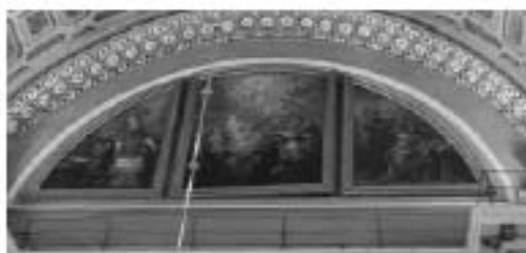
полуциркулярные ниши в торцевых стенах трансепта – с профилированными архивольтами;

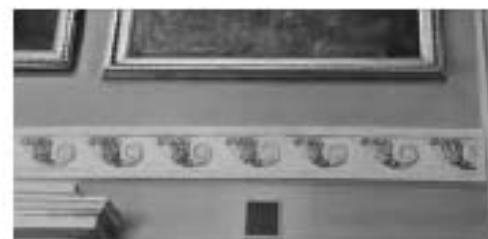
фриз с поясом волнообразных завитков и позолоченных акантовых листьев на торцевых стенах трансепта;

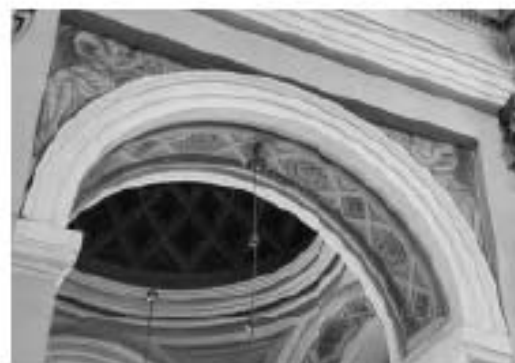
со стороны центрального нефа арки, ведущие в боковые нефы, оформлены по сторонам живописными изображениями ангелов (техника – масло по штукатурке, гризайль);

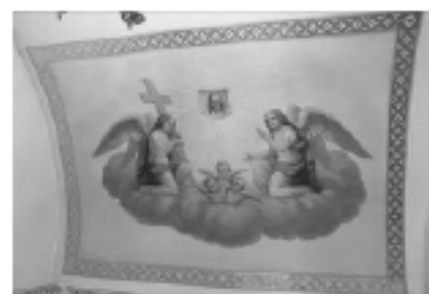
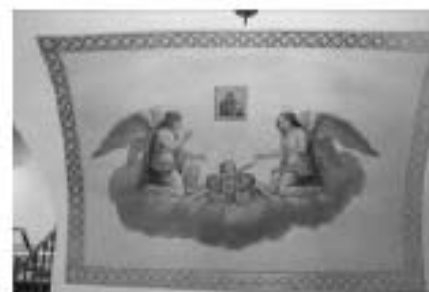
живописные изображения на сводах и стенах подперковья основного объема (в западной части) – евангелисты (Марк, Иоанн, Матфей, Лука), две композиции – ангелы с крестом и херувимы поклоняются Спасу Нерукотворному и иконе Богородицы с младенцем, техника – масло по штукатурке;

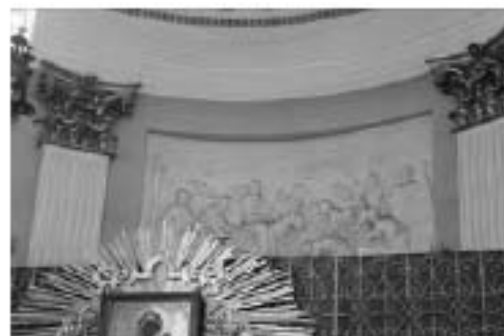
барельеф «Вход Господень во Иерусалим», скульптор – Ф. Шубин, материал – гипс, над центральным западным входным проемом в здание;

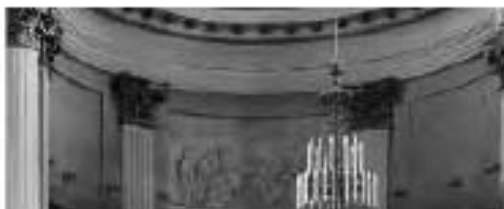
прямоугольные ниши по сторонам от барельефа;

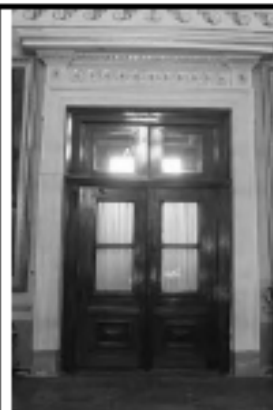
оформление дверных проемов в торцевых стенах транспта – профилированный наличник, прямой сандрик с профилированным карнизом и позолоченным поясом дентикул, фриз из розеток в обрамлении позолоченного растительного орнамента;

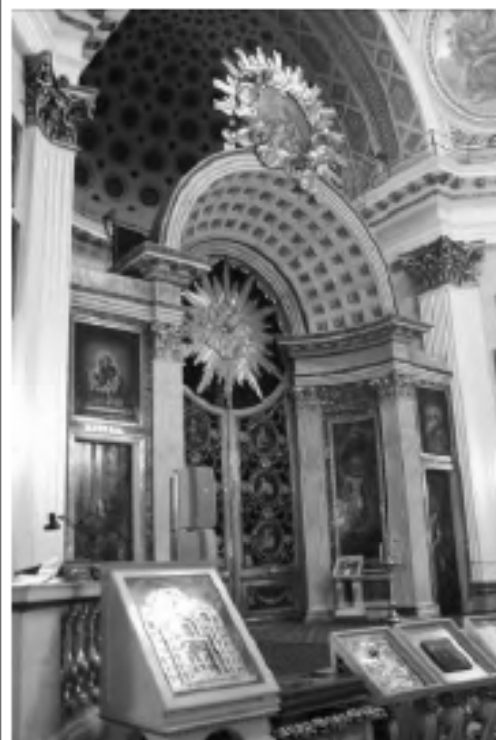
главный иконостас – двухъярусный, трехчастный (облицован белым мрамором), центральная часть – в виде экседры, перекрытой полуциркульным сводом, оформленным кессонами с золотеными розетками внутри; свод опирается на антаблемент (профилированный карниз с позолоченным поясом растительного орнамента, поясом модульонов и поясом дентикул, гладкий фриз, профилированный архитрав с позолоченным поясом растительного орнамента); каннелированные пилястры коринфского ордера с бронзовыми позолоченными капителями и базами; гнезда для икон и боковые двери иконостаса оформлены профилированными позолоченными рамами; прямоугольные филенки с поясами растительного орнамента по краям;

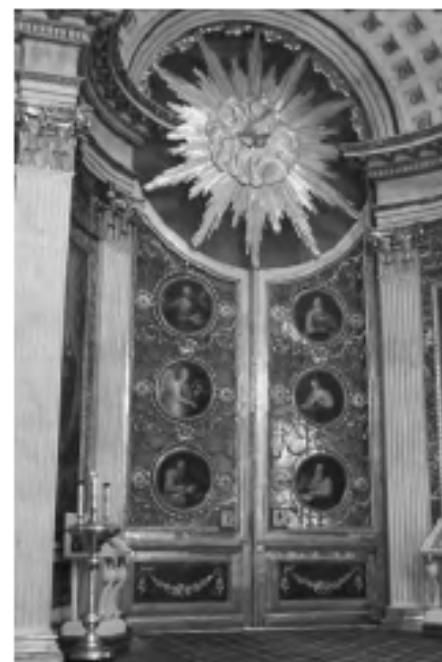
царские врата (материал – дуб, медные золоченые листы) – двустворчатые, каждая створка на три круглые филенки с живописными изображениями внутри и одну прямоугольную филенку с золотеными гирляндами внутри, оформлены ажурными волотообразными завитками, розетками и гирляндами; над вратами – сияние, в центре голубь на фоне облаков (материал – бронза, золочение);

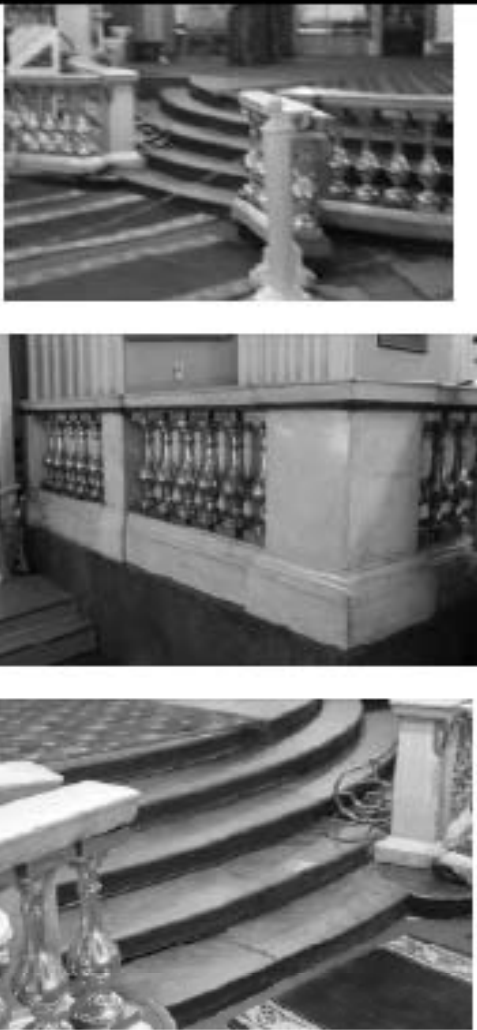
<p>балюстрадное ограждение солен – позолоченные опорные столбы, профилированные мраморные поручни; ступени солен из известняковой плиты;</p>

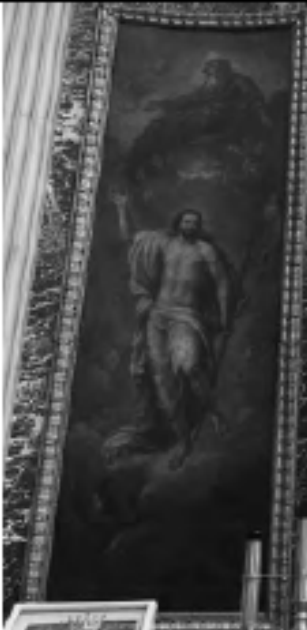
Икона «Воскресший Христос»	<p>Медь/масло. В центре композиции – фигура Христа в белом плаще, перекинутом через правое плечо и обвивающимся вокруг ног, правая рука поднята. Над головой Христа – святой Дух в образе белого голубя, выше – изображение Бога-отца, в нижней части голова апостола.</p> <p>автор – художник Акимов И.А. (1754-1814); размеры: выс. – 320 см., дл. – 110 см.; время: кон. XVIII в.;</p>

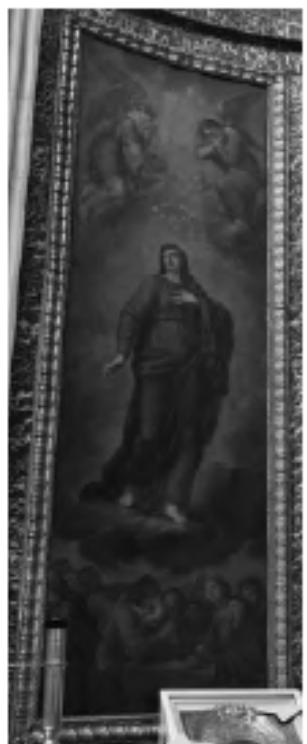
Рама к иконе «Воскресший Христос»	<p>золоченой бронзы, чеканной работы. Рама орнаментирована акантовыми листьями и поясом «бус», в наверху рамы – два сомкнутых кронштейна с крестом над центром;</p> <p>размеры: выс. – прим. 330 см., дл. – прим. 120 см; время: кон. XVIII в.;</p>	
Икона «Явление Богоматери апостолам»	<p>Медь/масло. Многофигурная композиция, в центре которой помещена Богоматерь в красном хитоне и синем плаще, парящая на облаке. Взор устремлен к небу, левая рука прижата к груди правая опущена вниз, в нижней части иконы помещена группа апостолов. Наверху в сиянии – два склоненных ангела, по центру, над головой Богоматери – венец;</p> <p>автор – художник Акимов И.А. (1754-1814); размеры: выс. – 320 см., дл. – 110 см.; время: кон. XVIII в.;</p>

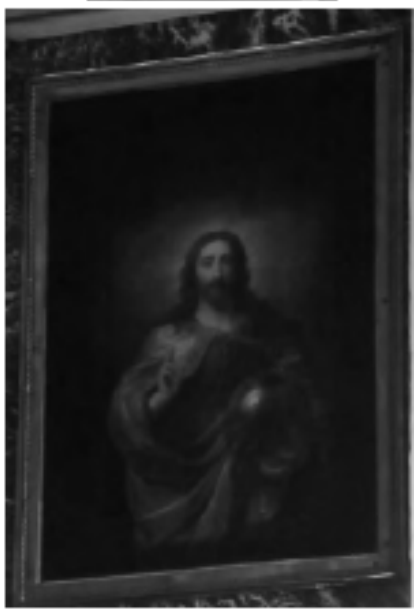
Икона «Спаситель»		<p>Холст/масло. Над южной дверью в алтарь. Поясное изображение Христа в коричневом хитоне и красном плаще, в левой руке сфера, правая сложена в двуперстие; автор – приписывается А. Ван Дейку (1599-1641) (по книге «Александроневская Лавра». СПб., 1903); размеры: выс. – 165 см., дл. – 122 см.; время: пер. пол. XVII в. (?);</p>

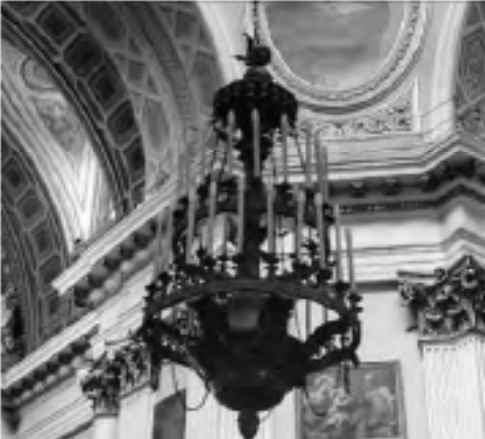
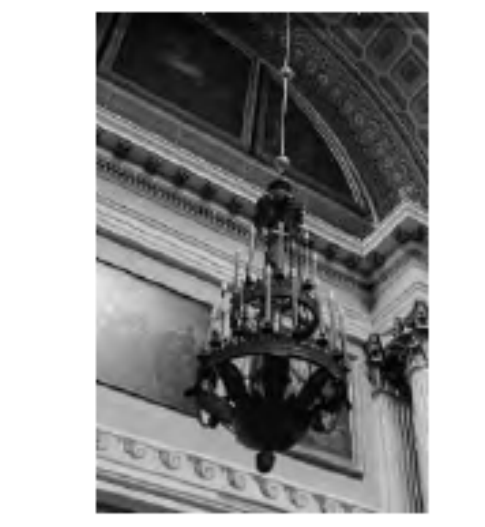
<p>четыре паникадила в подкупольном пространстве и главном нефе – на 36 светоточек (материал – металл, посеребрение); верхушка паникадила – в виде чаши с шаром наверху и расходящимися вниз цепями; центральный цилиндрический стержень с двумя ободами разного диаметра, на нижнем большом ободу – 24 профитки, на верхнем, меньшем ободу – 12 профиток, нижняя часть паникадила – в виде корзины из акантовых листьев, соединенных цепями и чаши, оформленной ложчатым орнаментом с пинкой-пниней; время: кон. 18 века; размеры: высота – 3 м., диаметр – 1,3 м.;</p>	<p>две люстры в трансепте – на 24 светоточки (материал – металл, посеребрение); верхушка паникадила – в виде чаши с шаром наверху и расходящимися вниз цепями; центральный цилиндрический стержень с двумя ободами разного диаметра, на нижнем большом ободу – 16 профиток, на верхнем, меньшем ободу – 8 профиток, нижняя часть паникадила – в виде корзины из акантовых листьев, соединенных цепями и чаши, оформленной ложчатым орнаментом с пинкой-пниней; время: сер. 19. в.;</p>

<p>размеры: высота – 2 м., диаметр – 1 м.;</p>	<p></p>

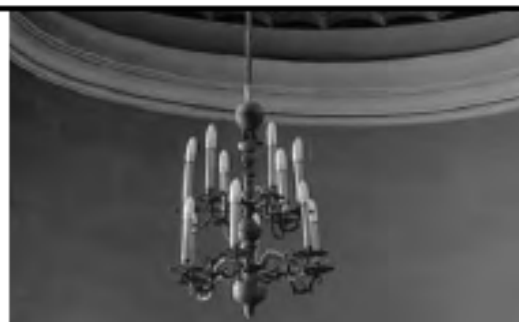
медное паникадило в северном нефе – на 12 светоточек (материал – медь);
 центральная фигурная балюстрада с шаром в нижней части, два яруса кронштейнов, декорированных завитками, на концах кронштейнов – ажурные бабешки, вверху центральной балюстрады – деталь в виде чаши;
 время: в характере 18 в.;
 размер: высота – 60 см, диаметр – 60 см.;

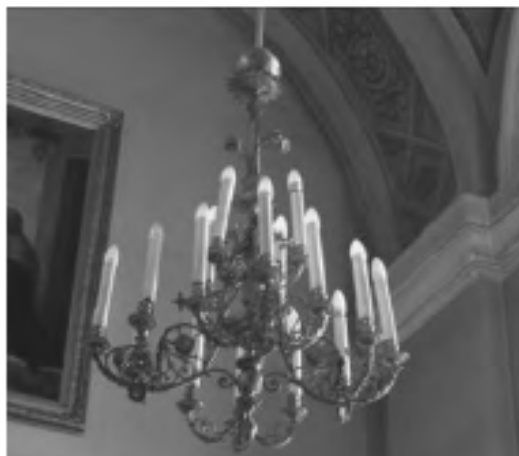
люстра в северном нефе – на 16 светоточек (материал – золоченая бронза);
 фигурная балюстрада с четырьмя кронштейнами, декорированными акантовыми листьями и розетками, каждый кронштейн с тремя ответвлениями, внизу – пишка, в верхней части – деталь в виде зубчатого диска к которой крепится шток;
 время: в характере кон. 18 в.;
 размер: высота – 70 см, диаметр – 70 см.;

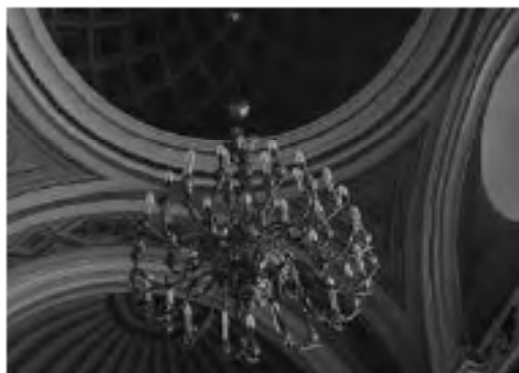
люстра в южном нефе – на 54 светоточки (материал – золоченая бронза);
 центральный фигурный стержень, декорированный листьями аканта, с небольшой пишкой снизу, по шесть кронштейнов в два ряда, один друг над другом, оформлены акантовыми листьями, верхняя деталь – в виде розетки;
 время: в характере кон. 18 в.;
 размер: высота – 50 см, диаметр – 50 см.;

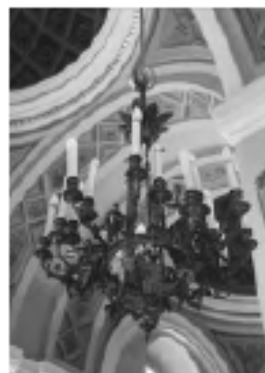
люстры (6 штук) под арками боковых нефов – на 20 светоточек каждая (материал – патинированная бронза);
 центральный фигурный стержень – с ободом, к нему крепится 8 кронштейнов, декорированных акантовыми листьями – на два и три рожка, под ободом – полуфигуры ангелов с провисающими гирляндами между ними;
 вверху – розетка из акантовых листьев, соединена с ободом четырьмя фигурными штоками с крестами;
 время: кон. 18 в.;
 размер: высота (примерно) – 100 см, диаметр (примерно) – 50 см.;

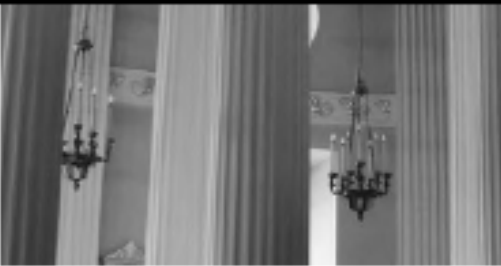
<p>паникадило (7 штук) – между колоннами в алтарной части – на 7 светоточек каждая (материал – патинированная бронза); ажурная из акантовых листьев, на трех цепях, обод чаши украшен чеканным геометрическим орнаментом, на ободе помещены 6 кронштейнов, декорированных листьями аканта, профитки в виде раскрытого венчика цветка; обод скреплен 3-мя штоками, в месте их пересечения – одиночная свеча; время: кон. 18 в.; размер: высота – 120 см, диаметр – 55 см;</p>

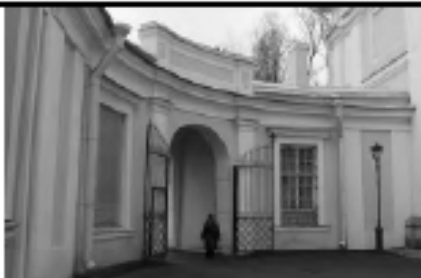
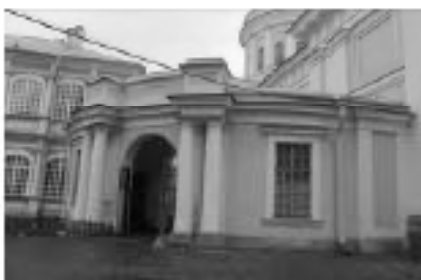
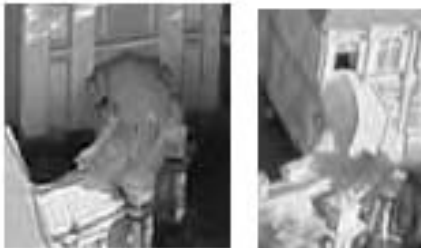
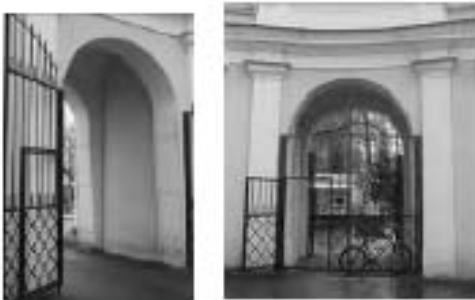
1.	Объемно-пространственное решение:	<p>габариты двух одноэтажных зданий, полукруглых в плане, примыкающих к северо-западному и юго-западному углам собора;</p> <p>конфигурация и габариты крыш, включая высотные отметки коньков и карнизов;</p> <p>два воротных проезда - историческое местоположение, конфигурация (с полуциркульным завершением), габариты;</p>

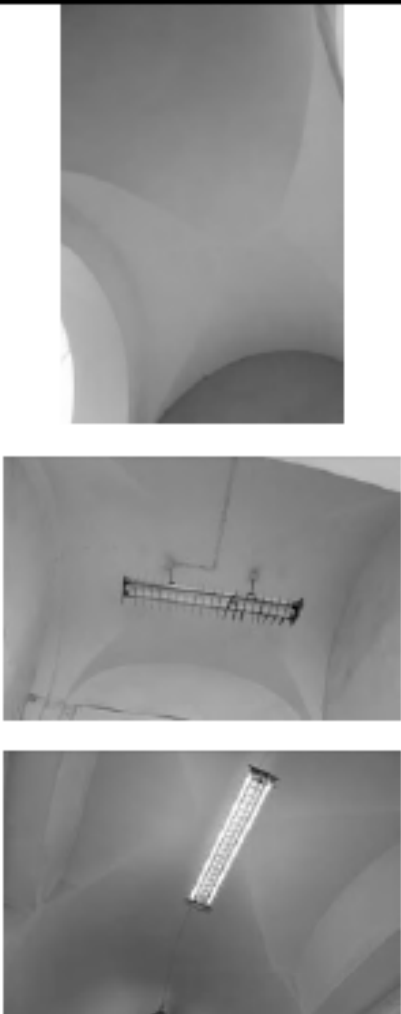
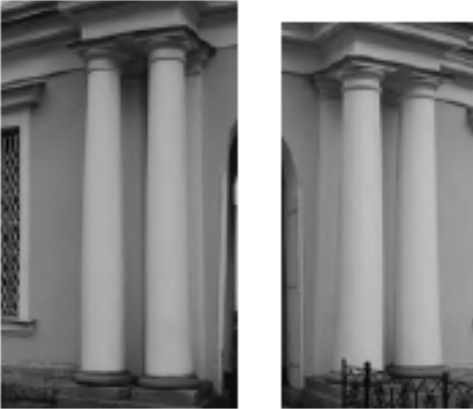
<p>своды, в том числе: крестовые своды воротных проездов и тамбуров флигелей;</p> <p>под две колонны тосканского ордера - по сторонам от воротных проездов флигелей;</p>

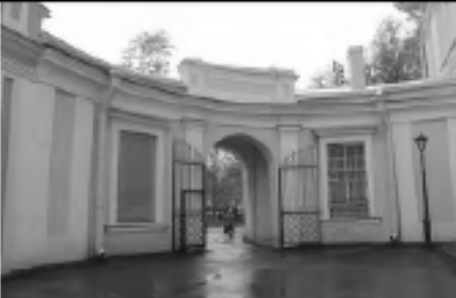
3.	Объемно-планировочное решение:	историческое объемно-планировочное решение в габаритах капитальных стен;	
4.	Архитектурно-художественное решение фасадов:	<p>лицевой фасад, его историческое архитектурно-художественное решение в формах классицизма;</p> <p>цоколь облицован известняковой скобой; характер отделки фасадов: окрашенная штукатурка;</p>

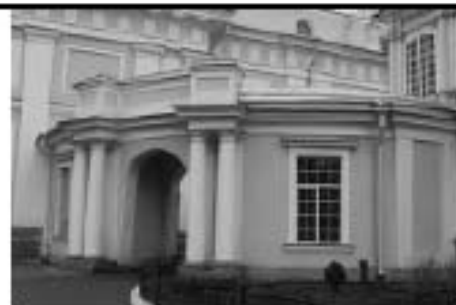
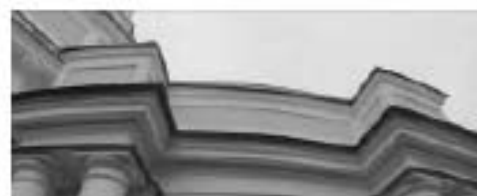
венчающие профилированные раскрепованные карнизы флигелей;

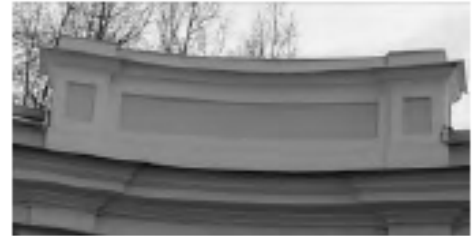
згиковые стенки – с профилированными карнизами и прямоугольными филенками;

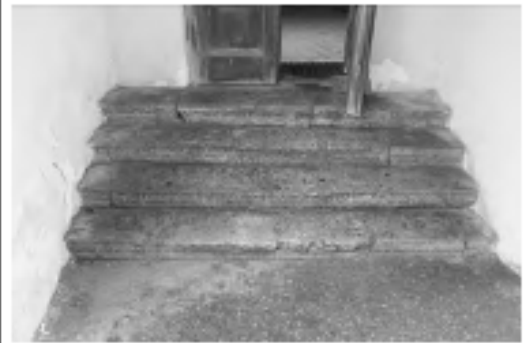
известняковые ступени (с валиком) перед входными проемами флигелей внутри проездных арок;

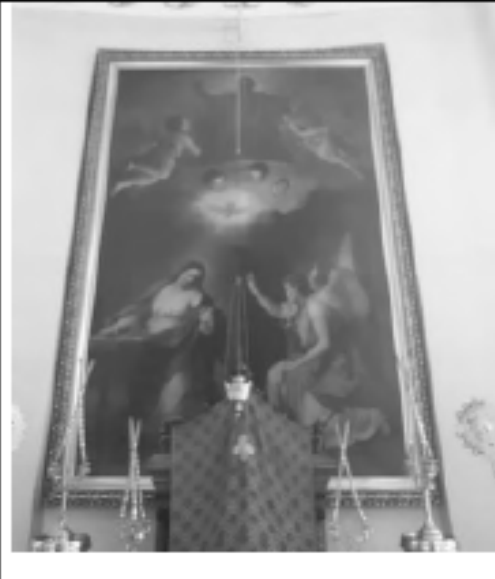
43.	Картина «Благовещение»	Запрестольный образ. Многофигурная композиция, в центре которой Дева Мария, сидящая у аналоя. Правая рука ее лежит на книге, левая обращена к ангелу. Ангел правой рукой благовещает, в левой держит цветок лилии. Ангел в белом хитоне и коричнево-зеленом плаще, на шее – украшение. В верхней части картины – Бог-отец (Савзоф) с воздетыми руками, на нем красный хитон. По сторонам от Савзофа – две фигуры предстоящих. Несколько ниже, в сиянии – Св. Дух в виде голубя, окруженного тремя херувимами; Автор: копия худ. М.Ф. Воинова (1759 – 1826) картины Рафаэля Менгса 1728 – 1779); время: кон. XVIII в.; размер: выс. – 320 см., дл. – 210 см.;

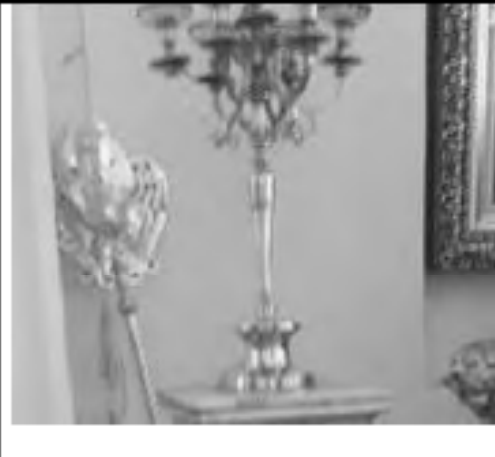
44.	Канделябр (2 шт.)	Золоченой бронзы. Каждый на 7 светогочек. Центральный стержень завершен фигурной балюсиной, в верхней части которой крепится 6 кронштейнов, декорированных волютами. Кронштейны оканчиваются хрустальными розетками и свечами молочного стекла с лампами миньон. В центре канделябра – одиночная свеча. Основание центрального стержня в виде фигурной базы; время: XIX в.; размер: выс. – прим. 120см., диам. – 50 см.;

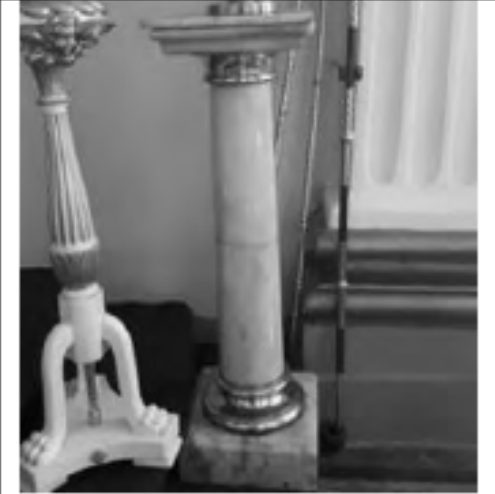
45.	Пьедестал (2 шт.)	Белого мрамора, в виде колонны тосканского ордера, с капителью и базой золочёной бронзы. Прямоугольный пьедестал белого мрамора; время: XIX в.; размер: выс. – прим. 120 см., диам. – 30 см.;

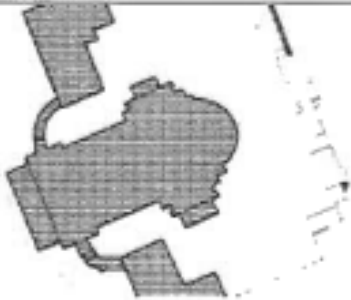
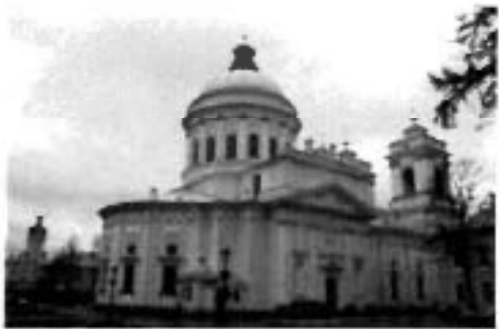
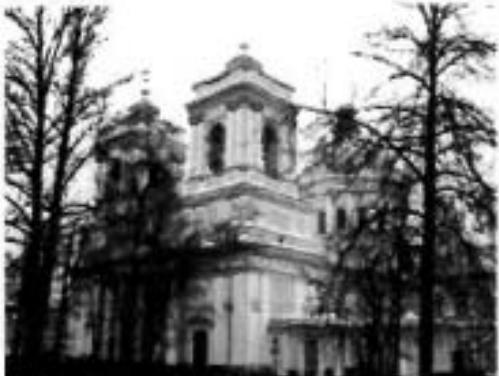
№ пп	Видовая принадлежность предмета охраны	Предмет охраны	Фотофиксация
I. Собор (набережная реки Мо́настырки, дом 1, литера А)			
1.	Объемно-пространственное решение:	габариты крестообразного в плане, трёхнефного одноэтажного однокупольного и одноапсидного здания с двумя одноярусными башнями над западным фасадом;

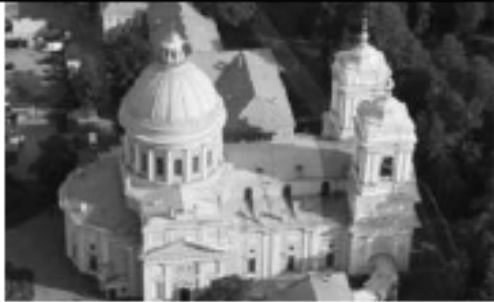
<p>конфигурация и габариты сложной скатной крыши; конфигурация и габариты купола и окрытий двух звонниц, включая высотные отметки коньков и карнизов; материал кровель — листового металл, исторический колер его окраски, рисунок раскладки металла;</p>

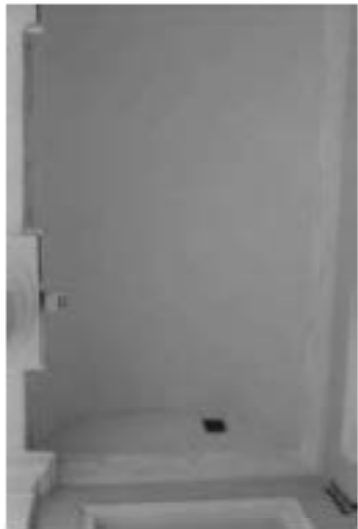
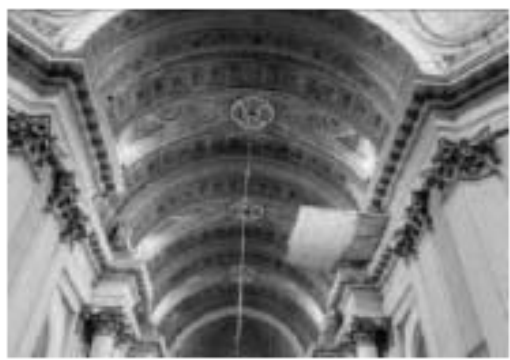
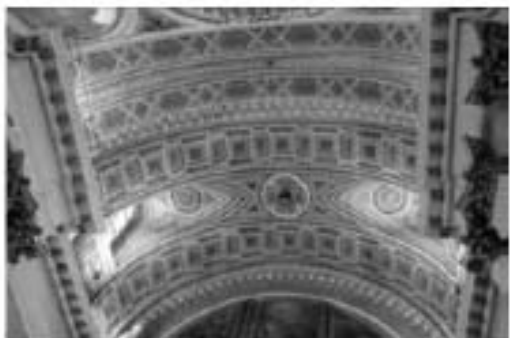
2.	<p>Конструктивная система:</p>	<p>исторические наружные и внутренние капитальные стены (материал: кирпич);</p> <p>междуэтажные перекрытия — местоположение;</p> <p>своды, в том числе: коробовый свод портика западного фасада здания;</p> <p>полуциркульный с распалубками свод центрального нефа, северного и южного рукавов трансепта;</p>

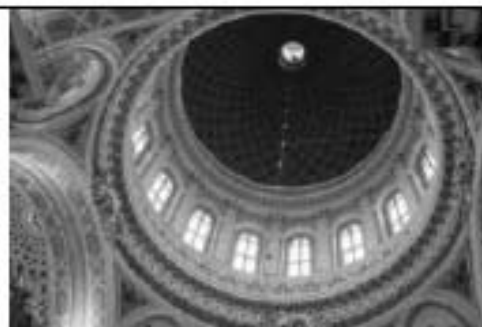
купольный свод со световым фонарем на барабане с парусами и подпирующими арками;

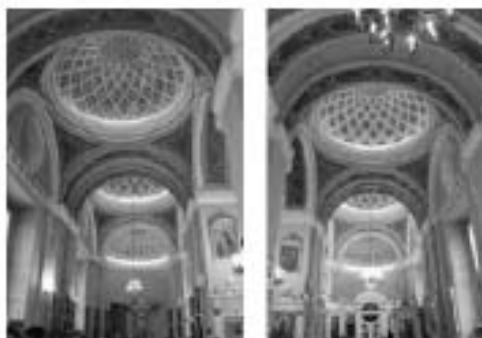
купольные своды на парусах в боковых неффах;

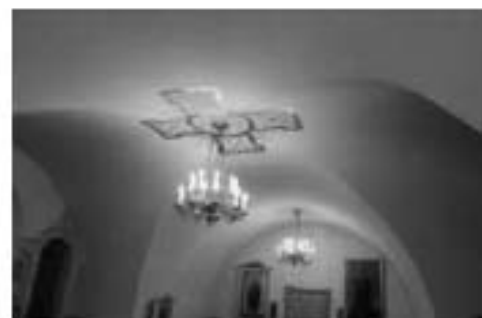
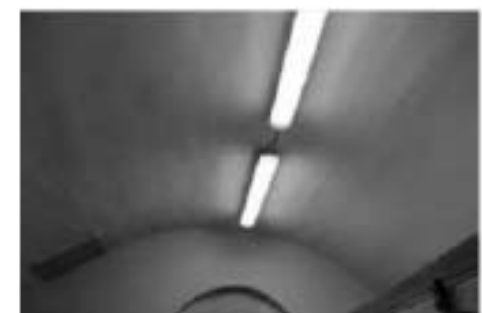
крестовые, полуциркульные и полуциркульные с распалубками своды в подперковье основного объема;

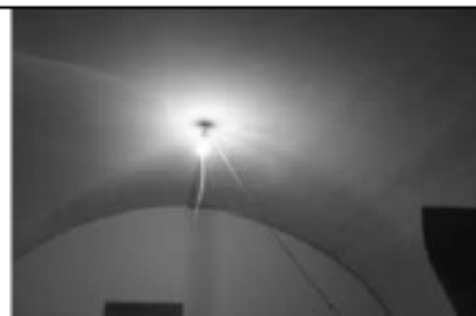
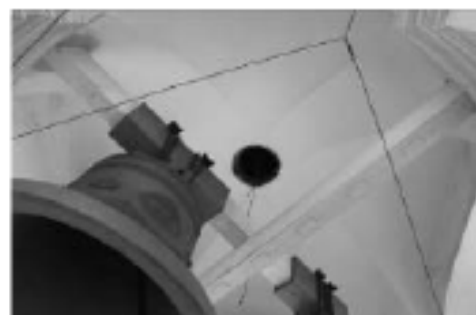
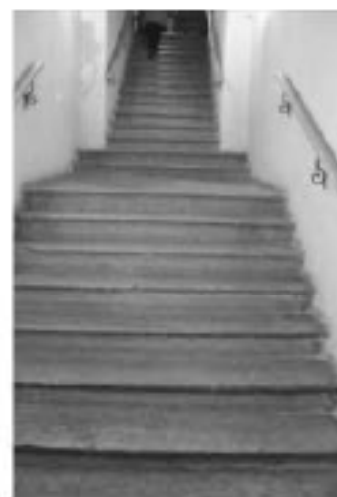
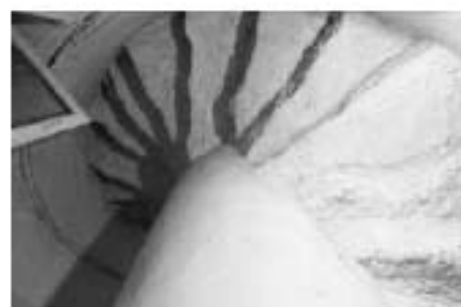
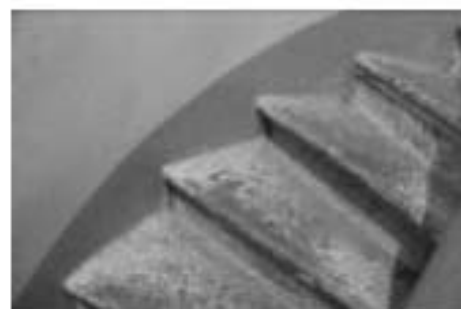
лестница в подцерковье, в северо-западном углу здания — одномаршевая, межстенная, с известняковыми ступенями; профиль ступеней (с валиком);

две винтовые межстенные лестницы, ведущие на звонницы — в западной стене здания, с известняковыми ступенями; профиль ступеней (с валиком);
