Акт

по результатам государственной историко-культурной экспертизы проектной документации на проведение работ по сохранению объекта культурного наследия федерального значения «Собор Троицкий с двумя соединительными флигелями», входящего в состав объекта культурного наследия федерального значения «Алекса́ндро-Невская Ла́вра», расположенного по адресу: Санкт-Петербург, набережная реки Мо́настырки, д.1, литера А (р. Мо́настырки наб., 1), предусмотренных проектом: «Проектная документация по сохранению объекта культурного наследия (реставрация и ремонт интерьеров, гидроизоляция подвальных помещений, реставрация конструкций кровли и кровельного покрытия, lanternы, южной, северной и западной папертей, реставрация и ремонт оконных и дверных столярных заполнений и металлических решеток)», выполненным ФГУП ЦНРПМ в 2021- 2022 гг., шифр: 20000035-836-1

г. Санкт-Петербург

09 сентября 2022 г.

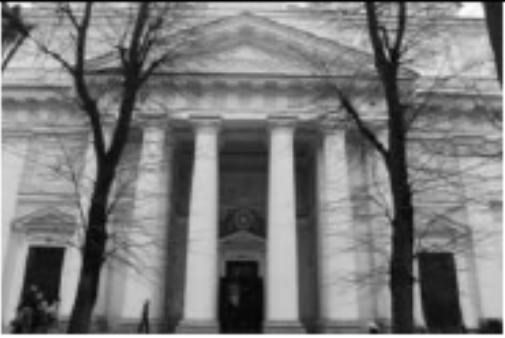
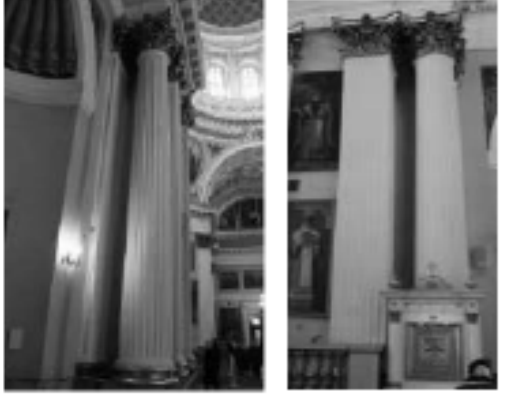
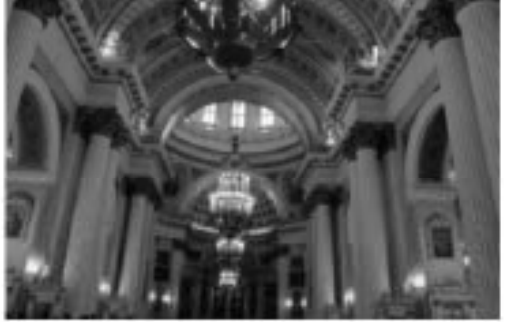
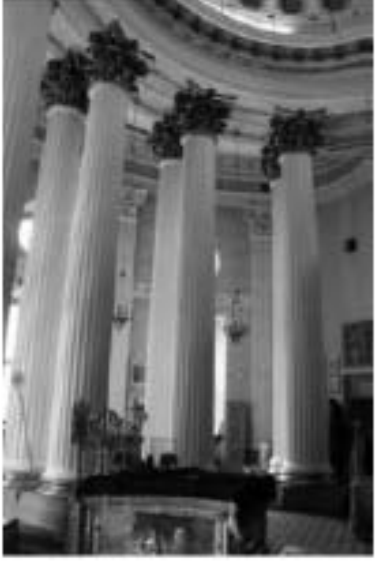
<p>портик на западном фасаде с 8-ю колоннами тосканского ордера;</p> <p>20 каннелированных колонн коринфского ордера (кирпичные с базами путиловской плиты) с позолоченными капителями и базами, в главном нефе здания и в рукавах трансепта;</p> <p>12 каннелированных колонн коринфского ордера (кирпичные с базами путиловской плиты) с позолоченными капителями и базами - в апсиде;</p>

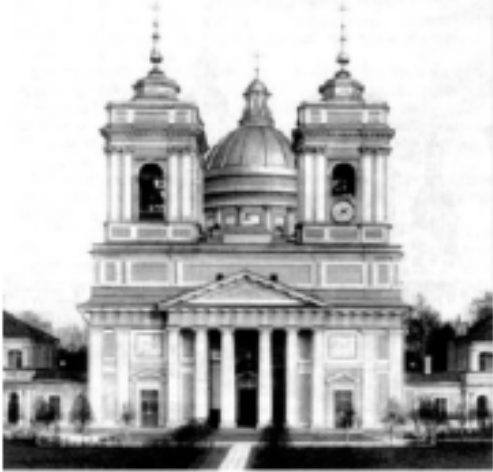
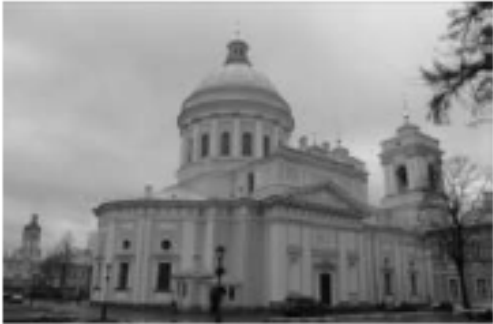
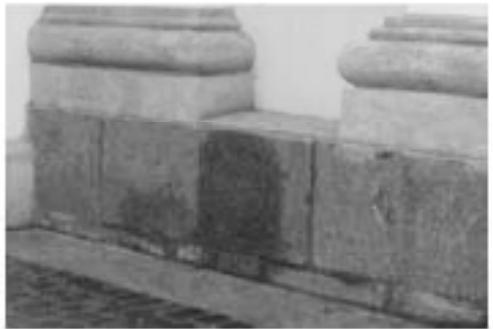
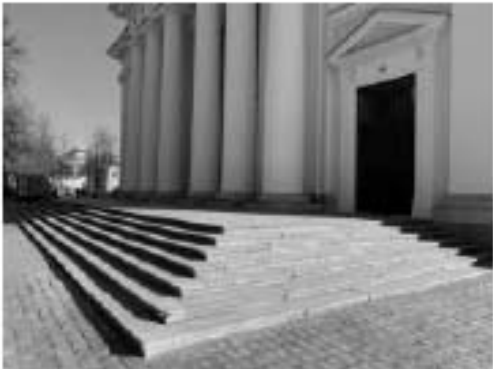
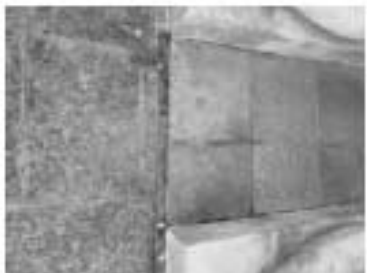
4.	<p>Архитектурно-художественное решение фасадов:</p>	<p>архитектурно-художественное решение в формах раннего классицизма, выполненное по проекту И.Е. Старова в 1776–1790 годах;</p> <p>характер отделки фасадов: гладкая окрашенная штукатурка;</p> <p>цоколь облицован гранитом;</p> <p>крыльцо западного фасада - местоположение, габариты, материал (гранитные ступени, выстилка площадки из лещадной плиты и гранита), профиль ступеней (с валиком);</p>

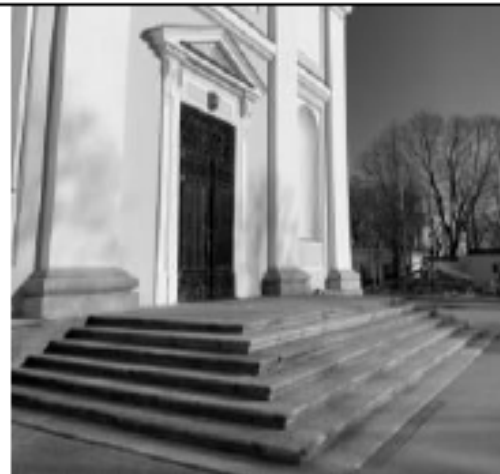
крыльца южного и северного фасадов - местоположение, габариты, материал (гранит), профиль ступеней (с валиком);

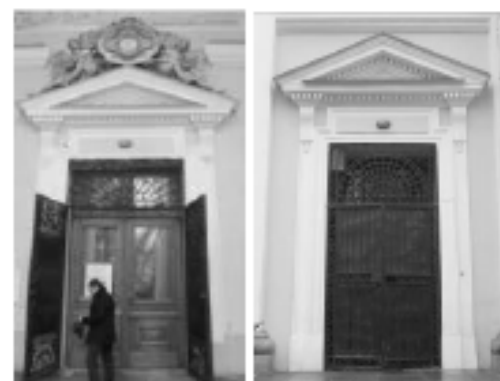
оформление пяти дверных проемов на трех фасадах здания — треугольные сандрики с поясами «сухариков» на фигурных орнаментированных кронштейнах, профилированные наличники, прямоугольные филенки;

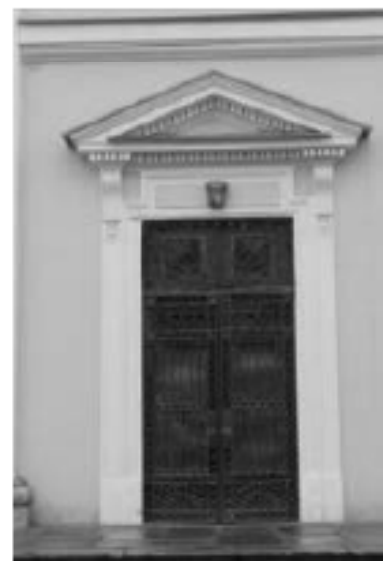
металлические двусторчатые заполнения, рисунок (вертикальные тяги, меандровый орнамент); фрамуга с полуциркулярной композицией из веерообразно расположенных тяг и волют по сторонам; деревянные двусторчатые полусветлые дверные заполнения (пять), каждая створка на одну филенку с «алмазной» гранью внутри и одну профилированную тягу; прямоугольная фрамуга;

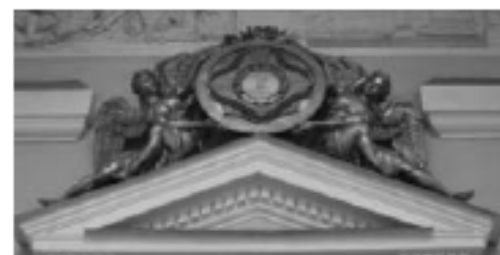
скульптурная композиция над центральным входным проемом западного фасада — два ангела, поддерживающих орден Александра Невского (дерево, резьба, золочение, полихромная раскраска);

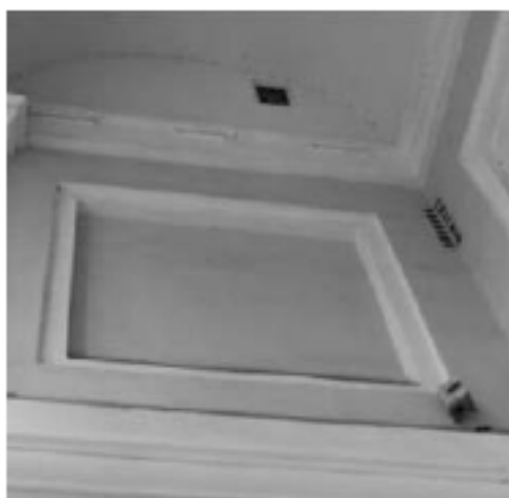
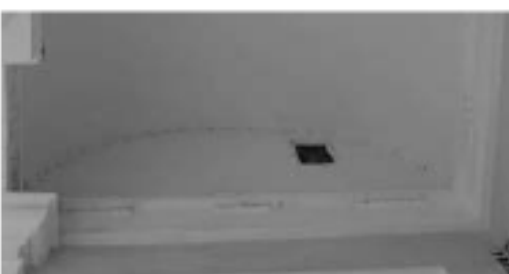
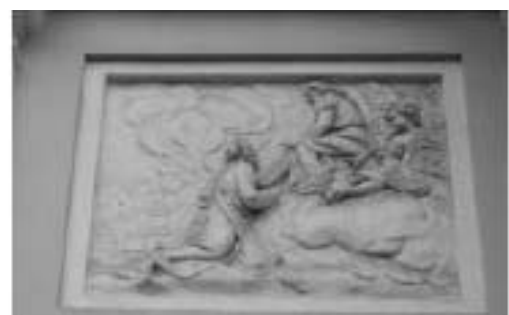
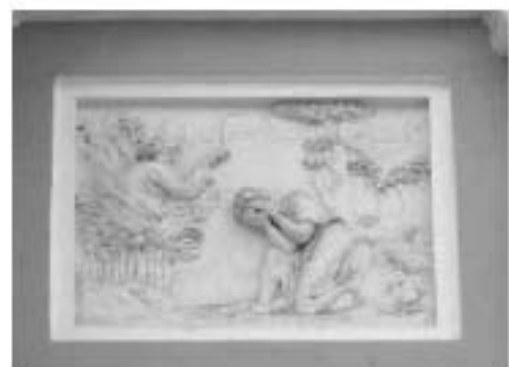
прямоугольные филенки с горельефами «Вручение Богом Моисею скрижалей завета» и «Явление Бога Моисею в купине» над северным и южным входными проемами западного фасада, скульптор — Ф.И. Шубин, материал — гипс;

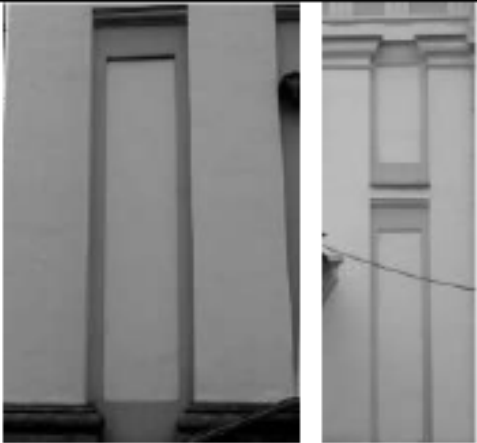
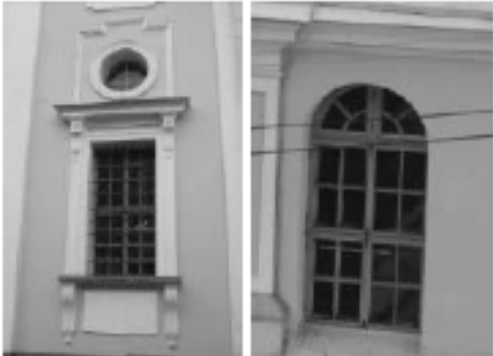
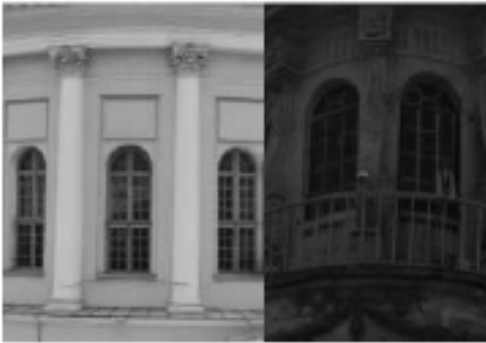
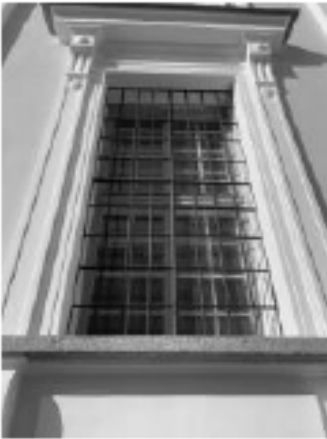
<p>прямоугольные филенки на западном фасаде, по сторонам от портика;</p> <p>исторические оконные проемы 1–2-го ярусов – местоположение, конфигурация (прямоугольные, круглые, с полуциркулярным завершением), оформление (профилированные наличники, прямые сандрики на фигурных орнаментированных кронштейнах, прямоугольные филенки; наружные подоконные доски (материал — гранит) на фигурных орнаментированных кронштейнах);</p> <p>исторические оконные проемы барабана и фонарика — местоположение, конфигурация (с полуциркулярным завершением), оформление (прямоугольные филенки над окнами);</p> <p>исторический рисунок, цвет и материал (дерево) оконных заполнений; металлические решетки оконных проемов 1-го яруса;</p>

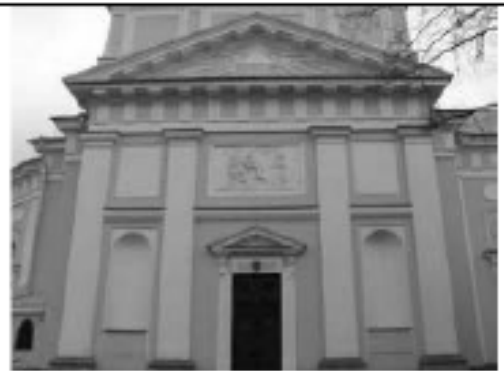
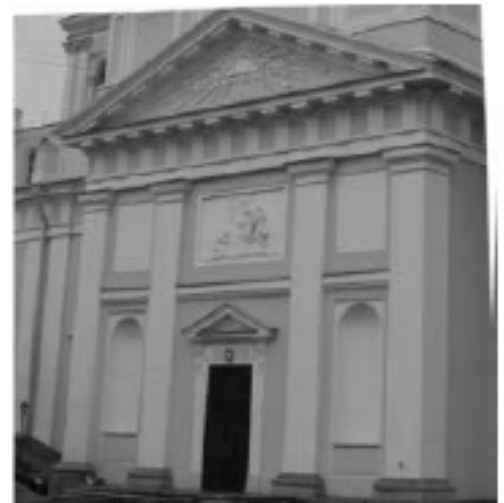
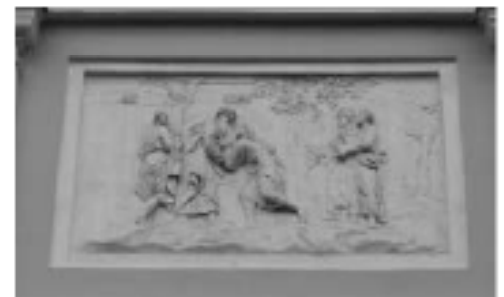
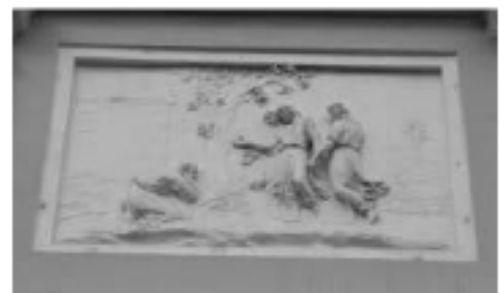
в первом ярусе ниши с полуциркульным завершением, во втором — прямоугольные филенки; профилированные тяги;

прямоугольные филенки с горельефами «Встреча блудного сына» и «Явление Бога Аврааму в виде трех ангелов» над проемами северного и южного портиков, скульптор — Ф.И. Шубин, материал — гипс;

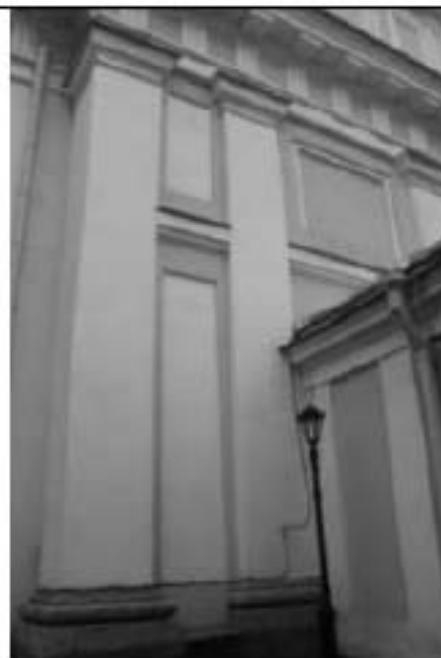
стены здания оформлены
пилястрами
тосканского ордера,

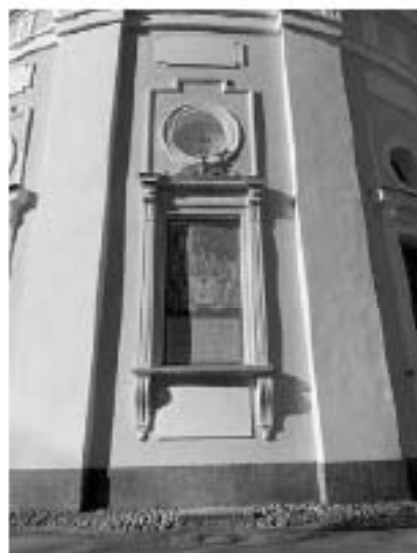
мраморный киот на восточном
фасаде;

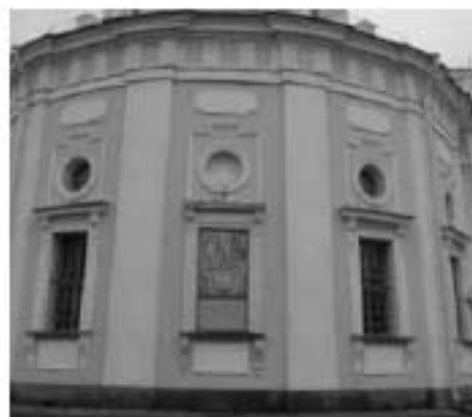
над окнами — прямоугольные
филенки с трапециевидными
выступами

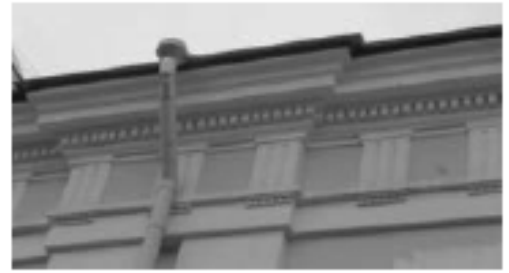
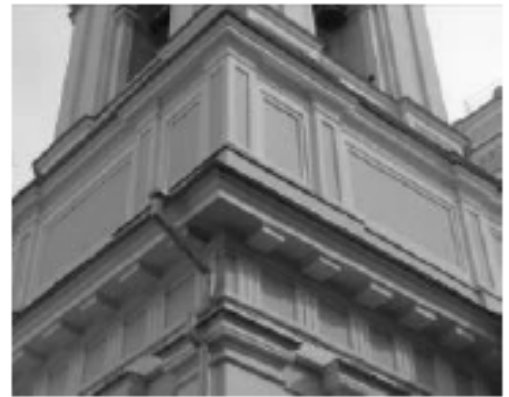
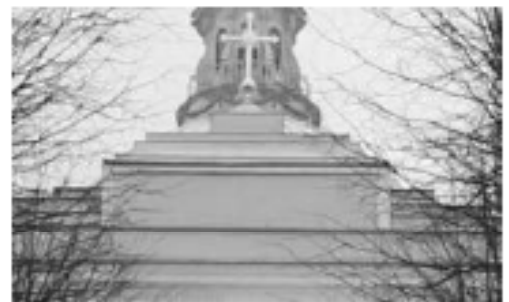
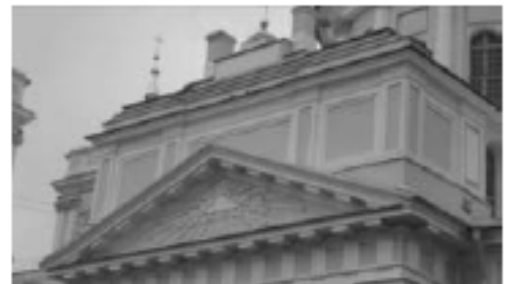
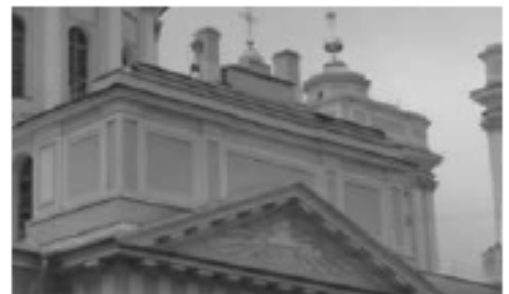
оформление северного и южного рукавов трансепта — филенчатые лопатки тосканского ордера, прямоугольные филенки, профилированный карниз с фризом в виде желобчатого пояса;

ступенчатые аттиковые стенки — с профилированным карнизом и позолоченным металлическим крестом на постаменте;

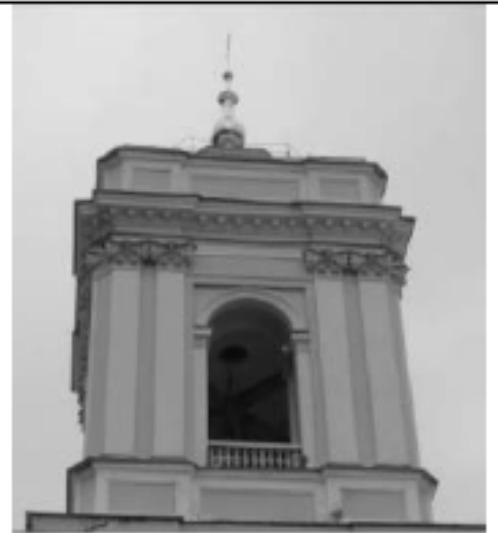
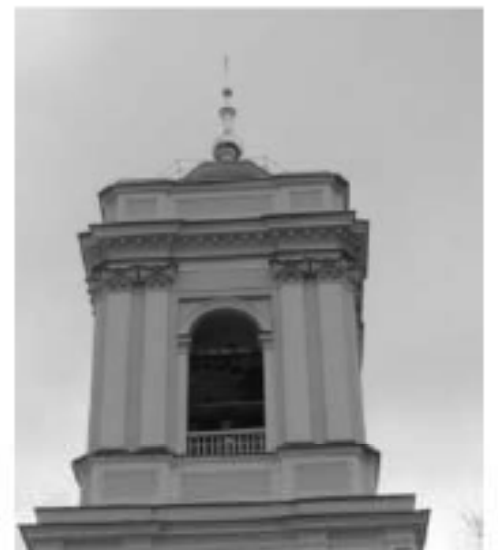
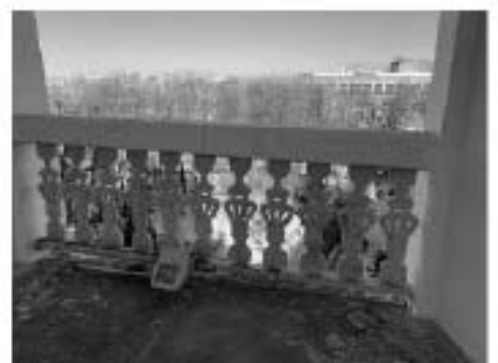
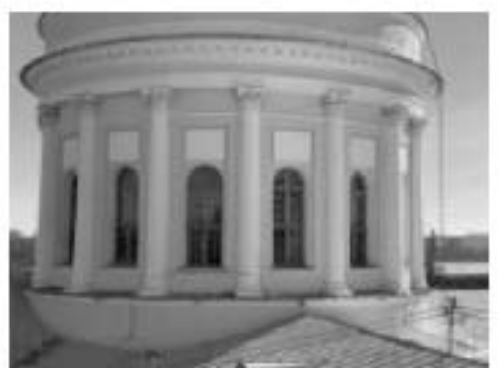
барaban здания, оформление —
 трехчетвертные колонны
 коринфского ордера,
 прямоугольные филенки,
 антаблемент:
 профилированный карниз, с
 поясом «сухариков», гладкий
 фриз, профилированный
 архитрав;
 венчающий профилированный
 карниз и гладкий фриз;

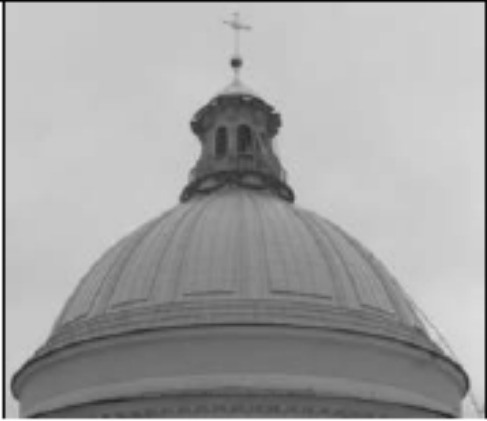
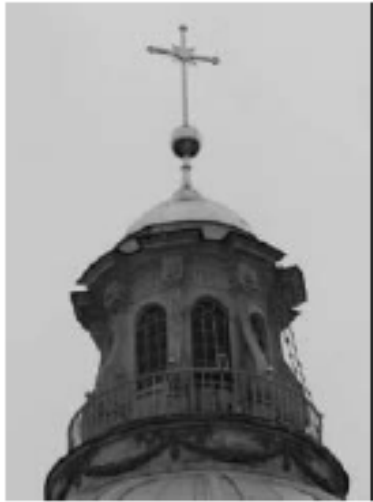
<p>фонарик купола — на постаменте, оформленном металлическими гирляндами, с орнаментированными каменными волютами и раскрепованным профилированным карнизом с желобчатым поясом;</p> <p>металлические позолоченные купол фонарика и крест;</p>

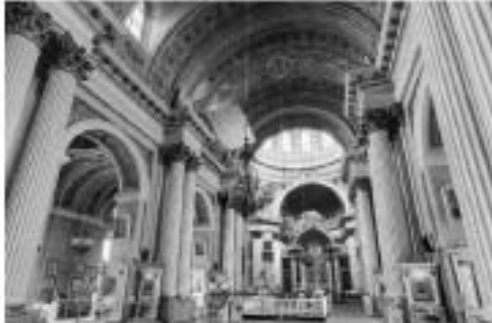
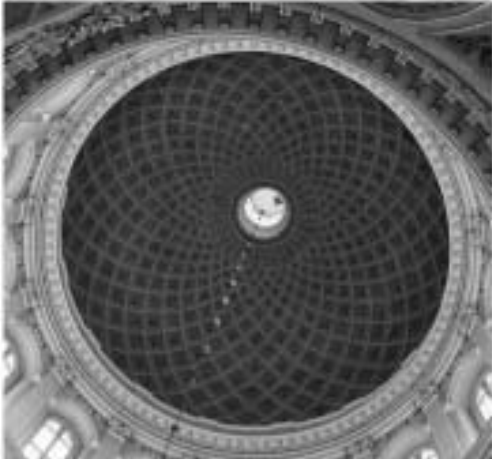
5.	<p>Декоративно-художественное оформление интерьеров, предметы декоративно-прикладного искусства:</p>	<p>основной объём собора — трёхнефный, с трансептом и световым барабаном с куполом на парусах;</p> <p>оформление купола — исторического живописное оформление (1806 г., 1862 г.), в основании фонарика и купола — профилированные карнизы;</p>

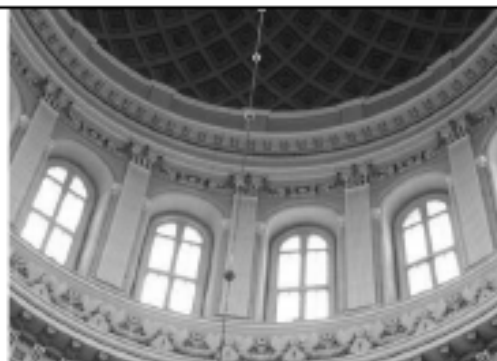
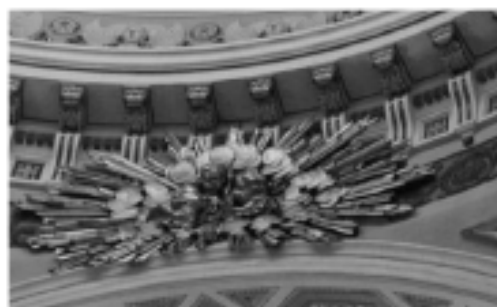
подпружные арки оформлены двумя поясами живописных изображений ромбовидных филенок, внутри которых кессоны и розетки с акантовыми листьями по сторонам; между двух поясов лепной пояс позолоченного растительного орнамента с розеткой посередине;

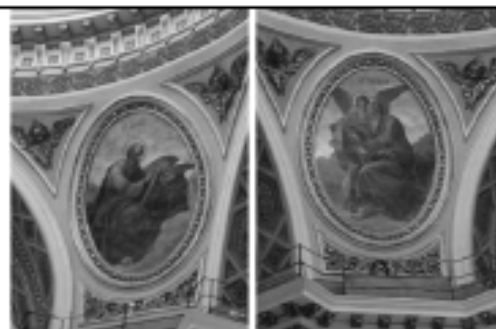
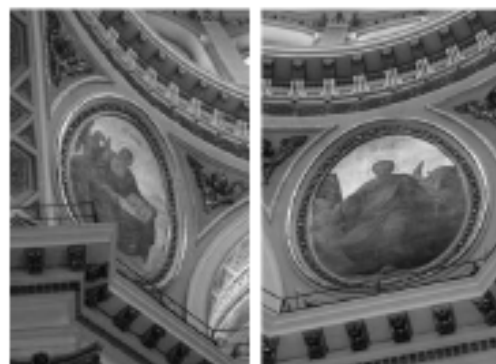
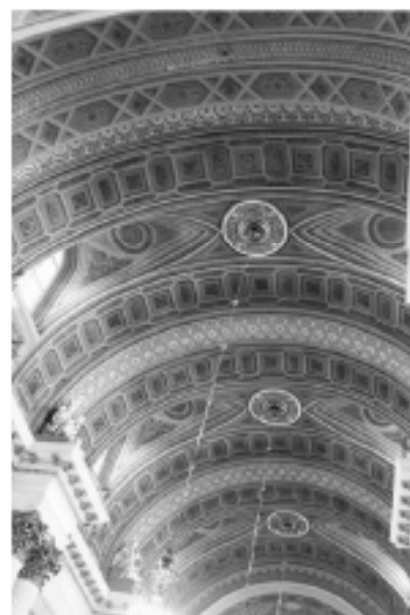
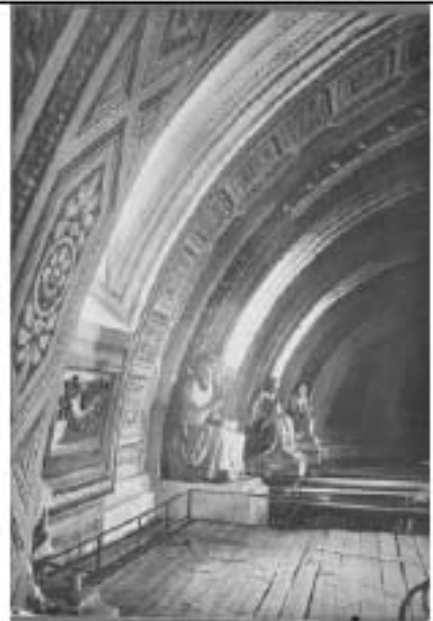
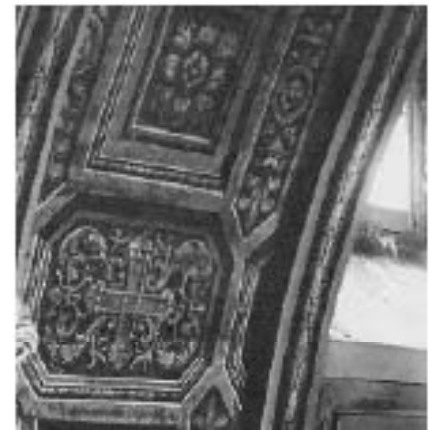
в распалубках сводов живописные цветочно-орнаментальные композиции с изображением ангелов по сторонам; оформление окон поясами растительного орнамента;

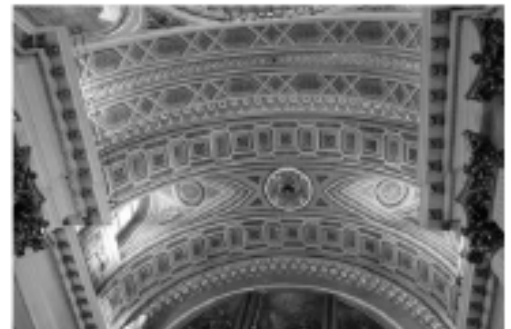
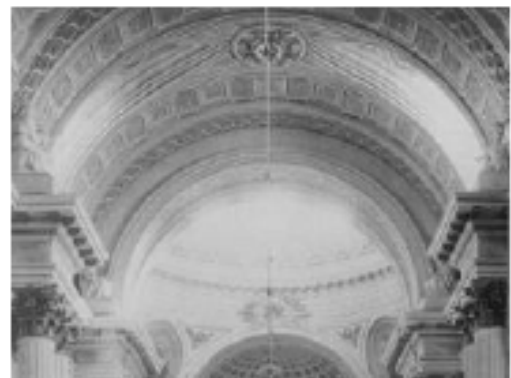
арки сводов оформлены лепными розетками с элементами растительного орнамента между ними, по сторонам лепные пояса растительного орнамента;

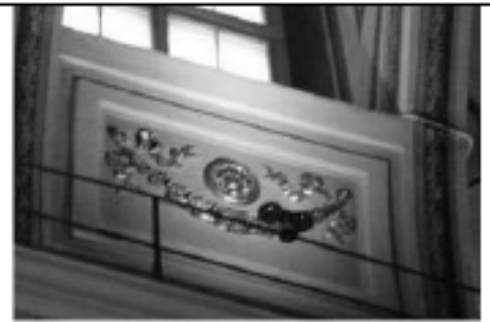
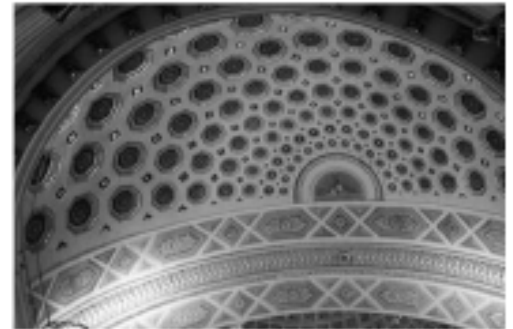
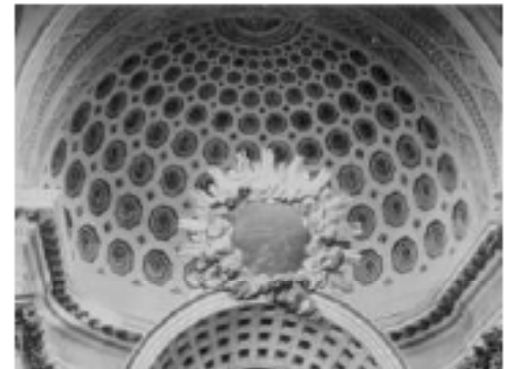
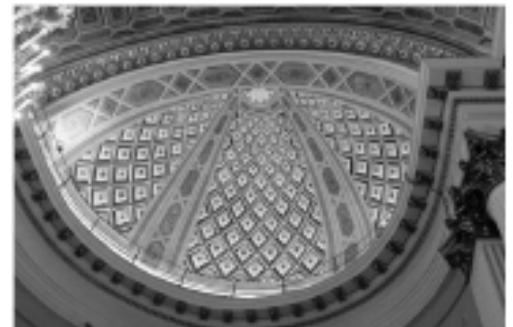
оформление конхи в западной стене здания — кессоны с лепными позолоченными розетками в обрамлении акантовых листьев; пояса с живописными изображениями филенок с розетками и акантовыми листьями по сторонам; в зените свода лепная композиция из акантовых листьев; арка конхи оформлена профилированными тягами и живописными изображениями филенок с розетками и акантовыми листьями по сторонам;

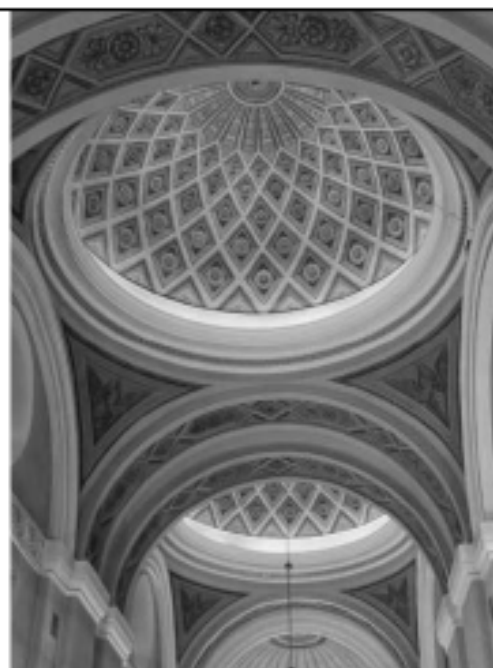
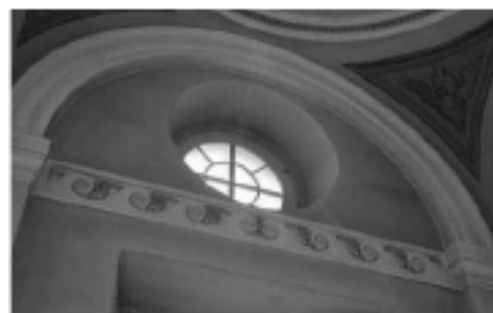
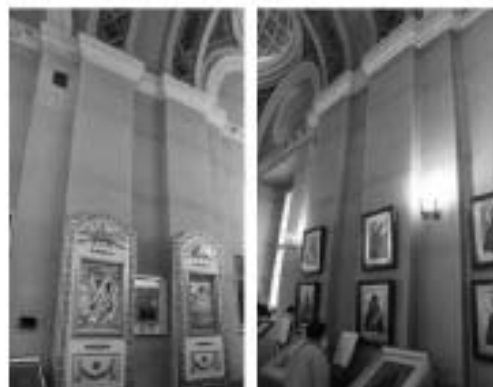
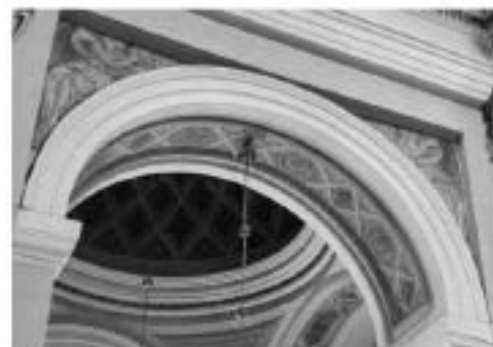
со стороны центрального нефа арки, ведущие в боковые нефы, оформлены по сторонам живописными изображениями ангелов;

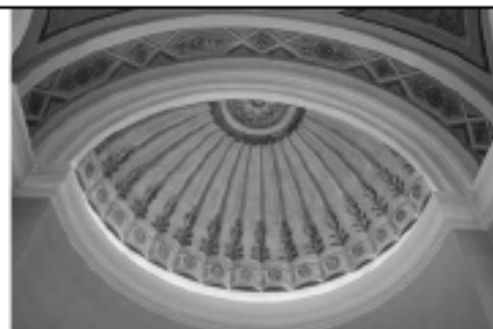
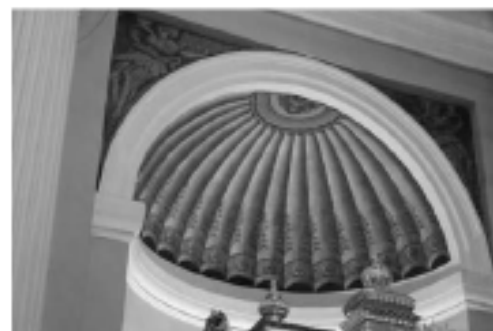
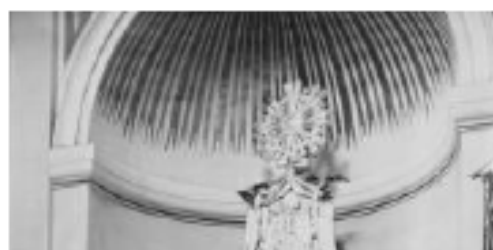
историческое декоративное живописное оформление двух конх в восточных стенах боковых нефов и четырех конх экседр в рукавах трансепта в виде сияния;
живописные изображения ангелов по сторонам конх;
профилированный архивольт,
профилированный карниз;

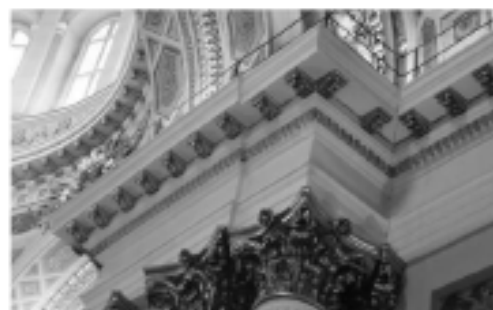
историческое оформление гладких и профилированных поверхностей архитектурных элементов - живописная разделка «под природный камень»;

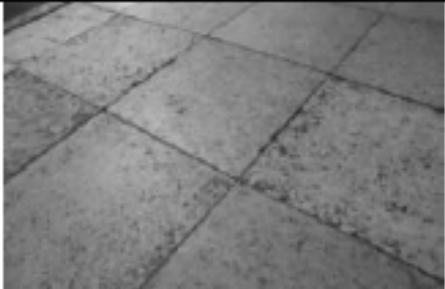
<p>покрытие пола основного объема здания — крупноформатные известняковые плиты;</p>

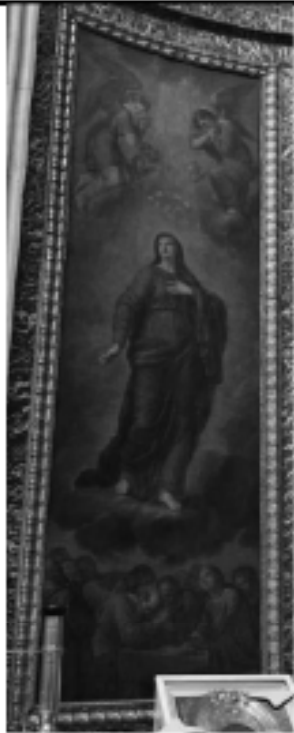
<p>Рама к иконе «Явление Богоматери»</p>	<p>золочёной бронзы, чеканной работы. Рама орнаментирована акантовыми листьями и поясом «бус», в навершии рамы — два сомкнутых кронштейна с крестом над центром; размеры: выс. — прим. 330 см., дл. — прим. 120 см; время: кон. XVIII в.</p>

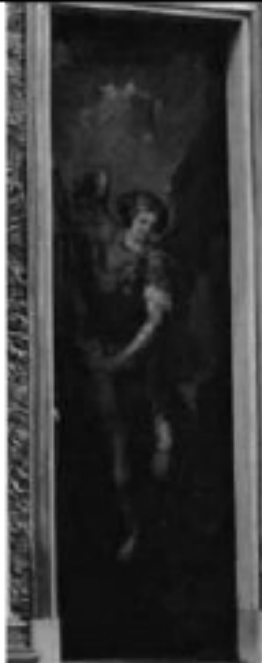
<p>Икона «Архангел Михаил»</p>	<p>Дерево/масло. На южной алтарной двери. Архангел изображен в доспехах воина, копьём он поражает дракона, распростертого у ног. Фигуру архангела обвивает красный плащ. В верхней части иконы изображена сверкающая молния. автор — И.А. Акимов (1754–1814); размеры: выс. — 320 см., дл. — 110 см.; время: кон. XVIII в.</p>

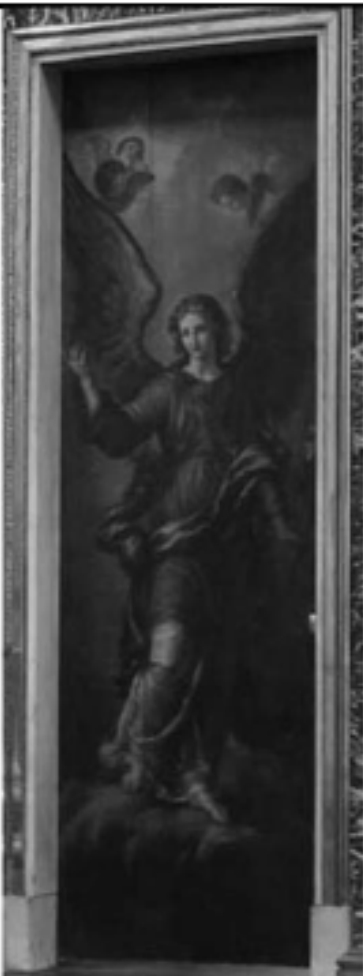
<p>Икона «Архангел Гавриил»</p>	<p>Дерево/масло. На северной двери иконостаса Архангел в зелёном одеянии с перекрещивающейся красной лентой на груди. В левой руке архангела цветок лилии, правая рука приподнята вверх, над головой архангела в сиянии — два херувима; автор — И.А. Акимов (1754–1814); размеры: выс. — 320 см., дл. — 110 см.; время: кон. XVIII в.</p>

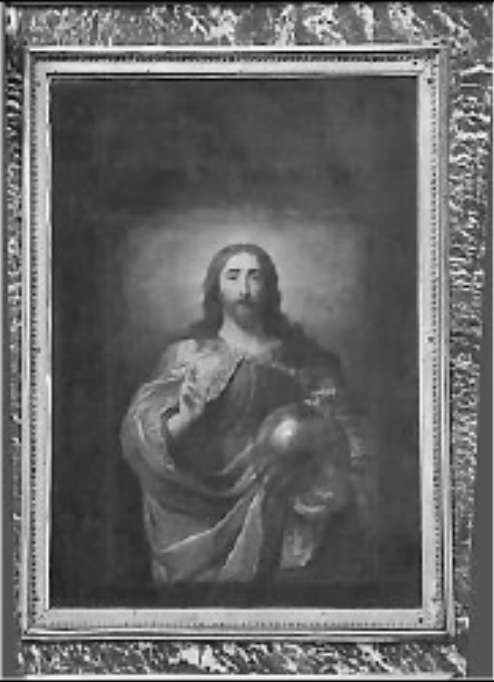
Икона «Спаситель»	<p>Холст/масло. Над южной дверью в алтарь. Поясное изображение Христа в коричневом хитоне и красном гиматии, в левой руке сфера, правая сложена в дуперстье; авторство приписывается А. Ван Дейку (1599–1641) (по книге «Александрo-Невская Лавра». СПб., 1903);</p> <p>размеры: выс.-158,5 см, дл.-115 см.; Картина наклеена на холст (исходный размер 109x82 см.)</p> <p>время: XVII в. (?)</p>

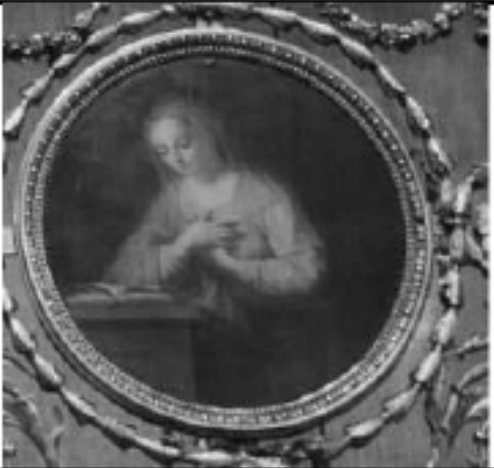
Иконы царских врат (круглые)			
	<p>Икона «Дева Мария» из сцены «Благовещения»</p>	<p>Медь/масло. Дева Мария изображена в бледно-розовом хитоне и голубом плаще по колено, склоненной над аналоем. Руки Богоматери сложены на груди в молитвенном жесте. Автор: Меттенлейтер Я. (1750–1825); размеры: диам. — 72 см.; время: кон. XVIII в.</p>

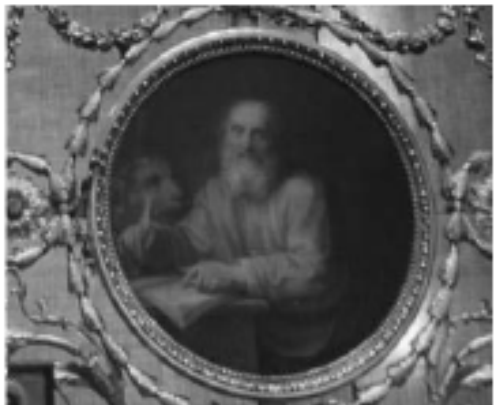
размеры: диам. — 80 см.	
	Икона «Евангелист Марк»	Медь/масло. Нижняя икона правой створки. Марк изображён в белом хитоне и жёлтом плаще, перекинутом через правое плечо, сидящим за столом, на котором лежит раскрытая книга. В правой руке евангелиста — перо, левая рука лежит на книге. Слева изображён символ евангелиста — лев; Автор: Меттенлейтер Я. (1750–1825); размеры: диам. — 72 см.; время: кон. XVIII в.

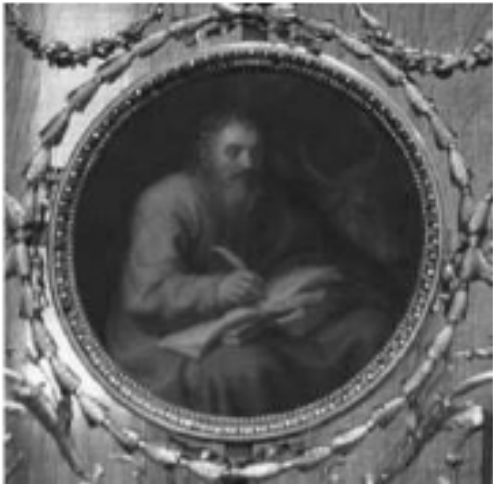
Икона «Евангелист Лука»	Медь/масло. Нижняя икона левой створки врат. Лука изображён в жёлтом хитоне и красном плаще, на коленях лежит раскрытая книга, в которой он пишет пером. Левая рука евангелиста поддерживает книгу. Справа изображён символ евангелиста — бык. На иконе имеется надпись «Jacob Mettenleiter»; Автор: Меттенлейтер Я. (1750–1825); размеры: диам. — 72 см.; время: кон. XVIII в.

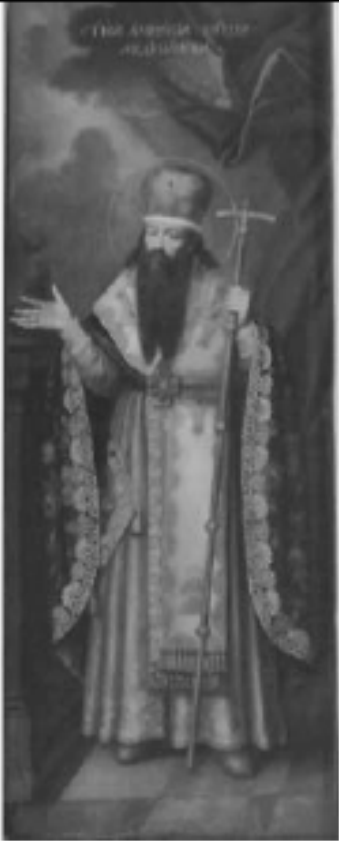
<p>Икона «Святой Амвросий Медиоланский»</p>	<p>Холст/масло. Расположена на западной стороне юго-восточного пилона (правее иконостаса). Святой изображен во весь рост, в священническом одеянии (малиновый подризник; епитрахиль, темно-синяя фелонь), но с пытым золотом архиерейском омофором. На голове святого – митра, украшенная драгоценными камнями. В левой руке – архиерейский посох, правая рука ладонью обращена к зрителю. Над головой нимб. На заднем плане драпировка. В верхней части иконы изображены освещенные облака и надпись на церковно-славянском языке. Размер: выс. - 281, дл.-112,5 см. Время: конец XVIII – нач. XIX вв.</p>

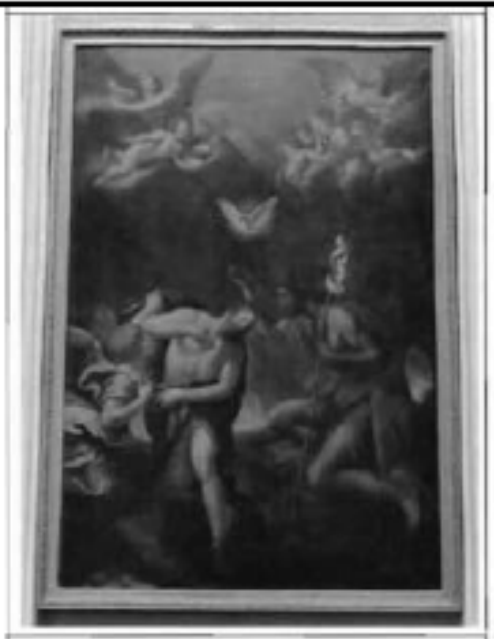
<p>Картина «Крещение Христа»</p>	<p>Холст/масло. Расположена на юго-восточной стене северо-западного пилона. Многофигурная композиция, в центре которой изображен полуобнаженный Христос, стоящий в воде. Бедр Христа обернуты синим плащом. Христос склонился перед Иоанном Крестителем, который Его благословляет. В левой руке Иоанна – крест. Фигуру Крестителя прикрывает красный плащ. Слева – фигура ангела в серых развевающихся одеждах. Над головой Христа – Святой Дух в виде голубя. В верхней части, в лучах света, – летящие ангелы.</p>

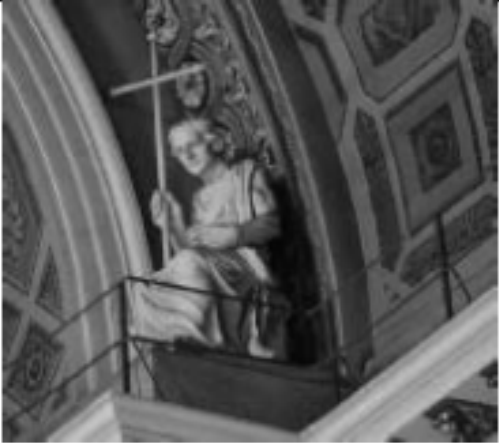
<p>Скульптура «Апостол Филипп»</p>	<p>Гипс. Расположена над 1-м северным пилоном главного нефа. Апостол изображен в виде молодого мужчины с крестом в правой руке. Голова не покрыта. На ноги брошен плащ, ниспадающий складками; Автор: Шубин Ф.И. (1750–1805); время: кон. XVIII в., реставрация 1950-х гг.;</p>

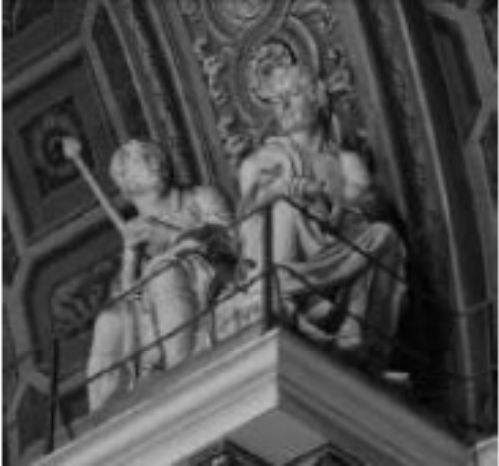
<p>Скульптурная группа «Апостолы Иаков Алфеев и Фома»</p>	<p>Гипс. Расположена над 2-м северным пилоном главного нефа. Две сидящие фигуры, лицо Иакова — безбородое, в правой руке — копьё с наконечником, в левой руке — раскрытая книга. Иаков повернулся к Фоме, который склонил голову и взгляд обращен вниз. В его левой руке — строительный угольник. На ноги брошен плащ, ниспадающий складками; Автор: Шубин Ф.И. (1750–1805); время: кон. XVIII в., реставрация 1950-х гг.;</p>

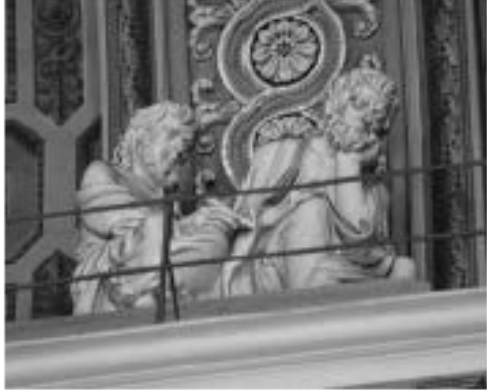
<p>Скульптурная группа «Апостолы Лука и Иуда»</p>	<p>Гипс. Размещена над 3-м северным пилоном главного нефа. Апостолы изображены сидящими. Иуда, склонив голову, опирается на левую руку, правой рукой он придерживает свиток, лежащий на его коленях. Плащ закрывает его плечи и всю фигуру складками. Лука обращается к Иуде, ноги его скрещены, руки лежат на коленях, правое плечо обнажено; Автор: Шубин Ф.И. (1750–1805); время: кон. XVIII в., реставрация 1950-х гг.;</p>

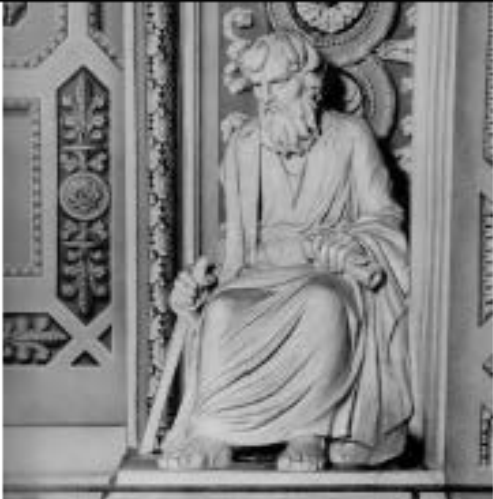
<p>Скульптура «Апостол Павел»</p>	<p>Гипс. Размещена над 4-м северным пилоном главного нефа. Апостол изображен сидящим, голова склонена. В правой руке — меч, в левой — свиток. Хитон и плащ ниспадают складками; Автор: Шубин Ф.И. (1750–1805); время: кон. XVIII в., реставрация 1950-х гг.;</p>

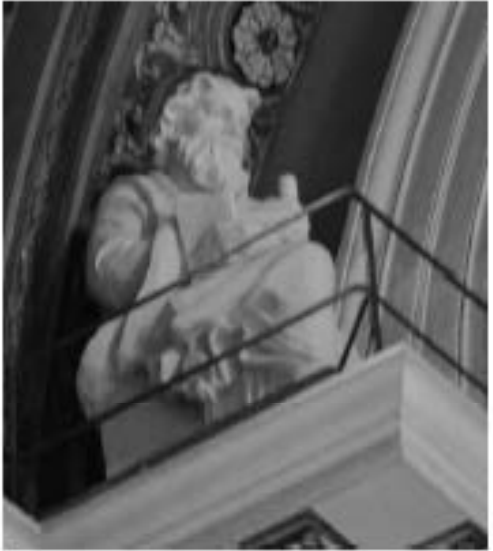
<p>Скульптура «Апостол Иаков»</p>	<p>Гипс. Размещена над 1-м южным пилоном главного нефа. Апостол изображен сидящим, руки сложены крест-накрест, в левой руке — Евангелие. Апостол одет в плащ, закрывающий всю его фигуру и ниспадающий складками к ногам. Голова не покрыта; Автор: Шубин Ф.И. (1750–1805); время: кон. XVIII в., реставрация 1950-х гг.;</p>

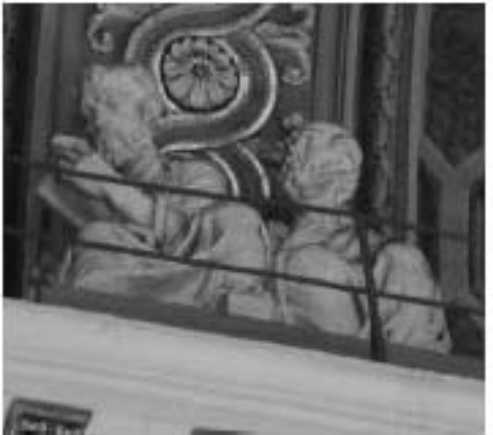
<p>Скульптурная группа «Апостолы Симон Зилот и Варфоломей»</p>	<p>Гипс. Размещена над 2-м пилоном южной стороны главного нефа. Апостолы изображены сидящими. Варфоломей склонил голову, в левой руке он держит свиток. Взгляд апостола Симона направлен вверх, правая рука прижата к груди. Хитоны ниспадают вниз складками; Автор: Шубин Ф.И. (1750–1805); время: кон. XVIII в., реставрация 1950-х гг.;</p>

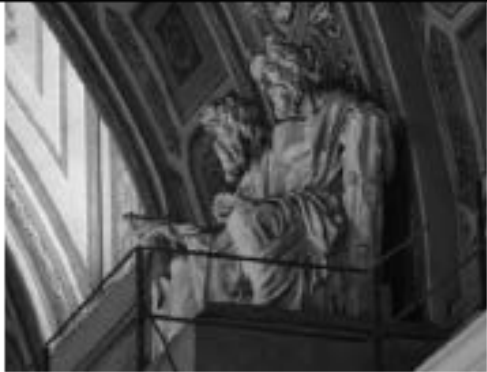
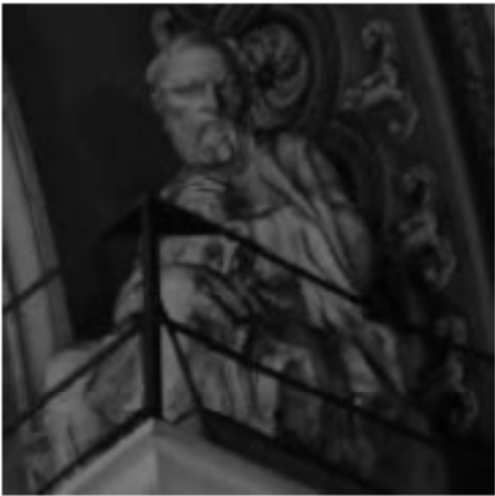
<p>Скульптурная группа «Апостолы Матфей и Андрей»</p>	<p>Гипс. Размещена над 3-м пилоном южной стороны главного нефа. Изображены два сидящих старца. У апостола Матфея в руках древко знамени, голова его повернута направо. Апостол Андрей склонил голову, левой рукой он опирается на пень дерева. Апостолы одеты в хитоны, ниспадающие складками к ногам; Автор: Шубин Ф.И. (1750 – 1805); время: кон. XVIII в., 1880-е гг.;</p>

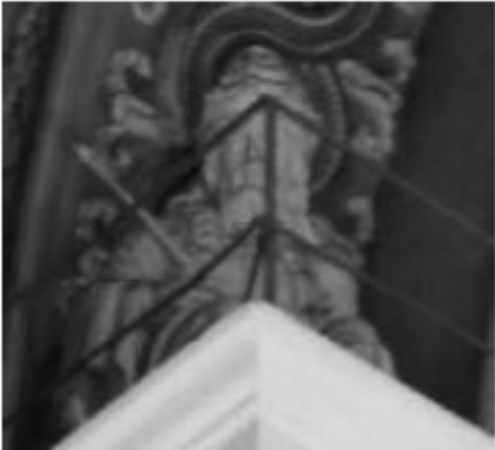
<p>Скульптура, размещенная над антаблементом южного рукава транспта</p>			
	<p>Скульптура «Князь Гавриил»</p>	<p>Гипс. Размещена над северо-западным пилоном южной части транспта. Князь изображен сидящим в кресле в трехчетвертном повороте. Голова склонена, волнистая борода опускается на грудь. На голове – княжеская шапка. Правой рукой князь поддерживает складки плаща, левая лежит на подлокотнике кресла; Автор: Шубин Ф.И. (1750–1805); время: кон. XVIII в.,</p>

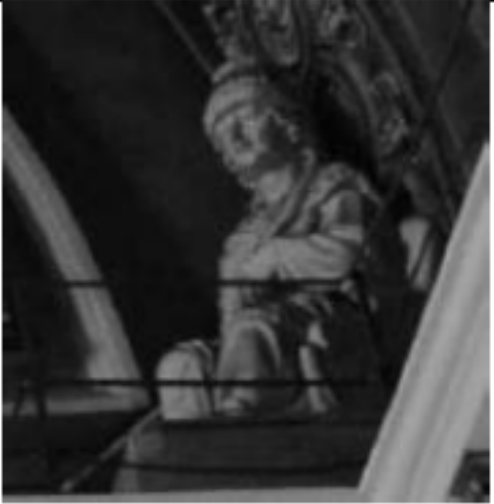
<p>Скульптура «Князь Федор»</p>	<p>Гипс. Размещена над юго-западным пилоном южной части трансепта. Князь изображен сидящим в кресле. В правой руке его жезл, левая рука на груди придерживает складки плаща. На голове — княжеская шапка, из-под которой видны локоны; Автор: Шубин Ф.И. (1750–1805); время: кон. XVIII в., реставрация 1950-х гг.;</p>

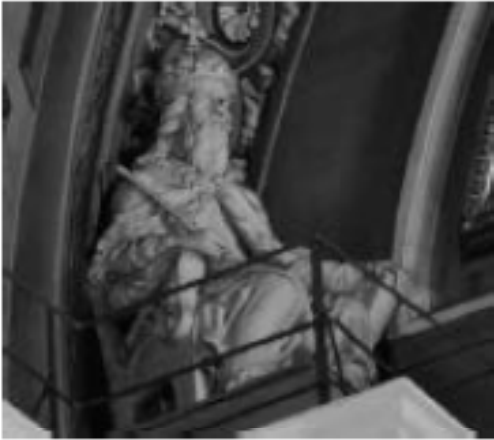
<p>Скульптура «Князь Владимир»</p>	<p>Гипс. Размещена над юго-восточным пилоном южной части трансепта. Князь изображен в старческом возрасте, сидящим в кресле. В правой руке князя — жезл, левая рука опирается на евангелие. На голове — княжеская шапка с крестом. Плащ, накинутый на плечи, на груди застегнут круглой брошью. Княжеское платье складками ниспадает к ногам; Автор: Шубин Ф.И. (1750–1805); время: кон. XVIII в., реставрация 1950-х гг.;</p>

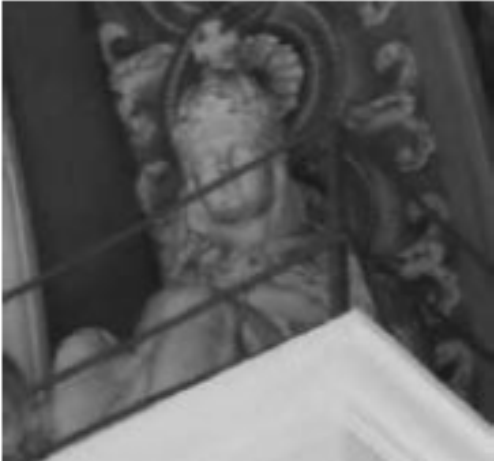
<p>Скульптура «Княгиня Ольга»</p>	<p>Гипс. Размещена над северо-восточным пилоном южной части трансепта. Княгиня изображена сидящей в кресле. Взгляд ее направлен вперед. В правой руке княгини — жезл, в левой — крест, прижатый к груди. На голове — княжеская шапка с крестом. Плащ, подбитый горностаем, застегнут на груди брошью. Княжеское платье складками ниспадает к ногам; Автор: Шубин Ф.И. (1750–1805); время: кон. XVIII в., реставрация 1950-х гг.;</p>

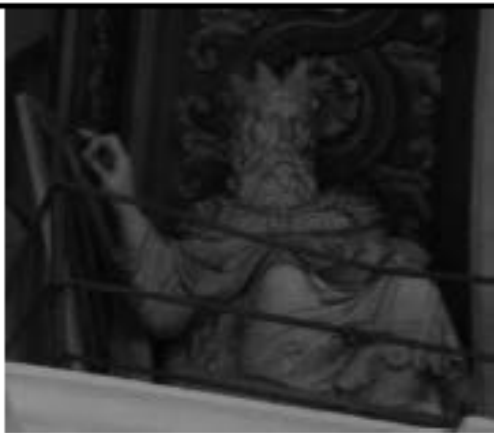
<p>Скульптура «Царь Соломон»</p>	<p>Гипс. Размещена над юго-западным пилоном северной части транспта. Царь изображен сидящим, с книгой на коленях. Правая рука лежит на книге, левая ее поддерживает. Складки хитона и плаща окутывают всю фигуру; Автор: Шубин Ф.И. (1750–1805); время: кон. XVIII в., реставрация 1950-х гг.;</p>

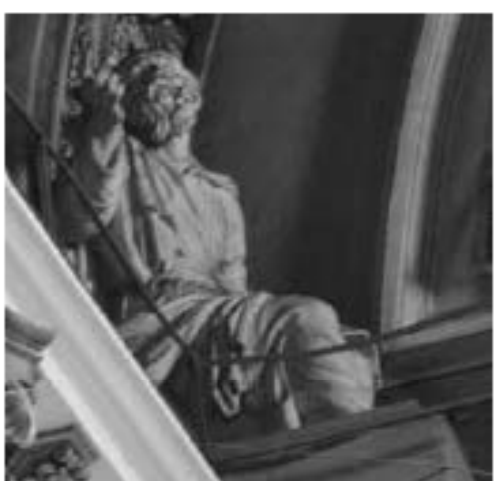
<p>Скульптура «Пророк Исайя»</p>	<p>Гипс. Размещена над северо-западным пилоном северной части транспта. Пророк изображен в экспрессивном повороте, голова запрокинута вверх, взор обращен к небу, правая рука указывает вперед, левая лежит на коленях, поддерживая свиток. Вся фигура закрыта складками хитона и плаща; Автор: Шубин Ф.И. (1750–1805); время: кон. XVIII в., реставрация 1950-х гг.;</p>

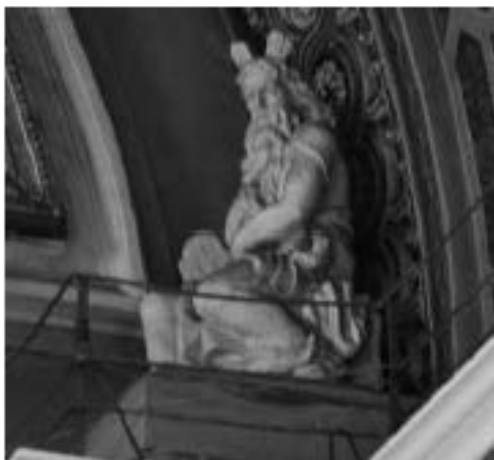
<p>Скульптура «Пророк Моисей»</p>	<p>Гипс. Размещена над северо-восточным пилоном северной части транспта. Моисей изображен в преклонном возрасте. Он сидит на тумбе, левая нога согнута под острым углом, в руках пророка — скрижали. На Моисее надет плащ, ниспадающий складками к ногам. На голове — двухлучевое сияние; Автор: Шубин Ф.И. (1750–1805); время: кон. XVIII в., реставрация 1950-х гг.;</p>

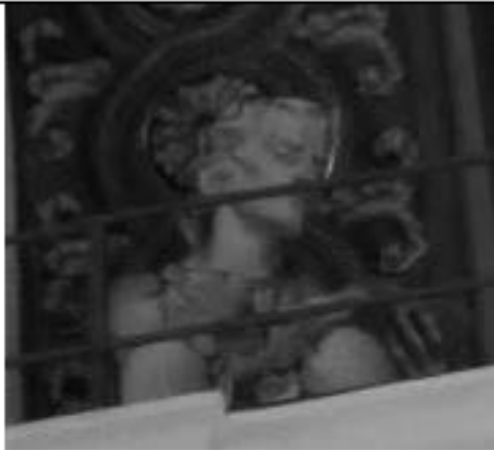
Скульптура «Царь Давид»	Гипс. Размещена над юго-восточным пилоном северной части трансепта. Давид изображен в старческом возрасте. Правая рука поддерживает арфу. Левая рука держит свиток, лежащий на коленях. На голове Давида — корона, на нем надето платье и плащ с ажурной каймой; Автор: Шубин Ф.И. (1750–1805); время: кон. XVIII в., реставрация 1950-х гг.;

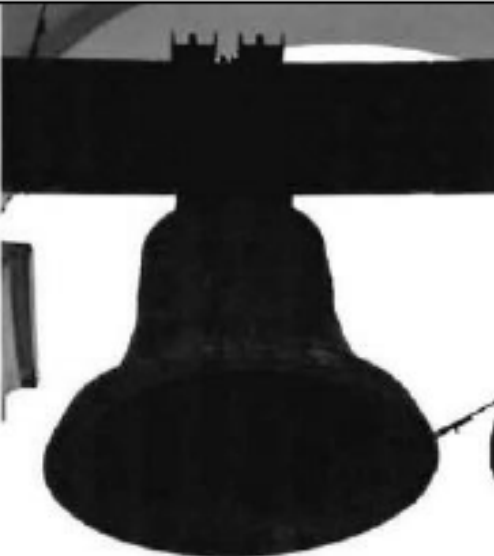
Колокол			
	Колокол	Медный. На северной колокольне. В верхней части колокола помещено две полосы растительного орнамента с полосой текста между ними: «Terza rex Gloria excelsis deo et». В центральной части колокола помещена надпись столбцом в пять строк: «Tillavdz - nambns - ahra. Ochvhl atadz Rio Rcias. Behof. Ar Dehna Klara. Omckyt. Vti. Novaorden. I. Ryslandm cyte want.»; на обратной стороне колокола в центральной части изображены три рыбки; время: 1670-е гг. (?); размер: выс. - прим. 180 см., днам. прим. - 180 см., толщина стенок – прим. 20 см.; по нижнему краю колокола надпись: «Anno 1670 lavdaie tlominum in cymbalis bene sonantibus Holmia A...».
