Акт

по результатам государственной историко-культурной экспертизы проектной документации на проведение работ по сохранению объекта культурного наследия федерального значения «Собор Троицкий с двумя соединительными флигелями», входящего в состав объекта культурного наследия федерального значения «Алекса́ндро-Невская Ла́вра», расположенного по адресу: Санкт-Петербург, набережная реки Мо́настырки, д.1, литера А (р. Мо́настырки наб., 1), предусмотренных проектом: «Проектная документация по сохранению объекта культурного наследия (реставрация и ремонт интерьеров, гидроизоляция подвальных помещений, реставрация конструкций кровли и кровельного покрытия, lanternы, южной, северной и западной папертей, реставрация и ремонт оконных и дверных столярных заполнений и металлических решеток)», выполненным ФГУП ЦНРПМ в 2021- 2022 гг., шифр: 20000035-836-1

г. Санкт-Петербург

09 сентября 2022 г.

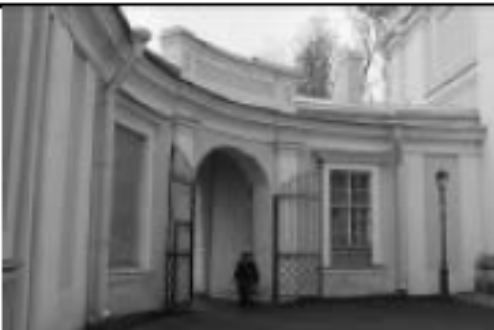
II. Соединительные флигели (набережная реки Монастырки, дом 1, литера А)			
1.	Объемно-пространственное решение:	габариты двух одноэтажных зданий, полукруглых в плане, примыкающих к северо-западному и юго-западному углам собора;

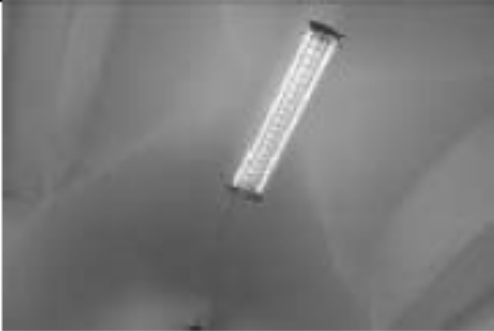
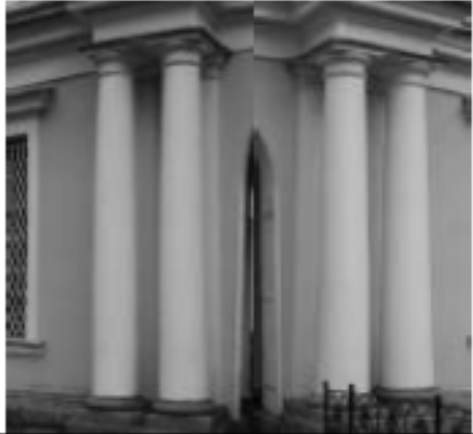
<p>под две колонны тосканского ордера — по сторонам от воротных проездов флигелей;</p>

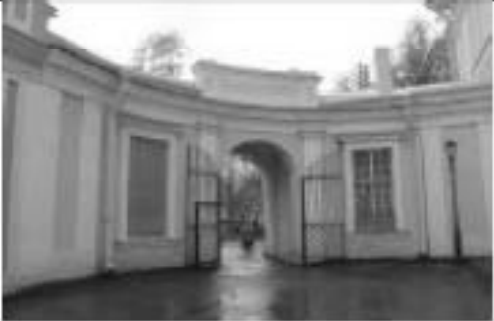
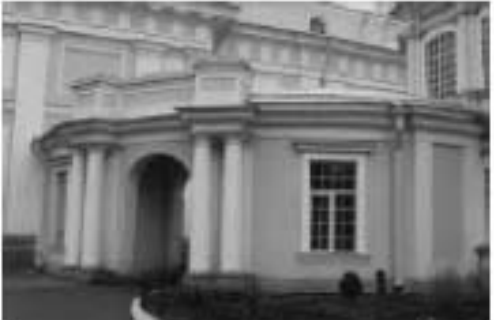
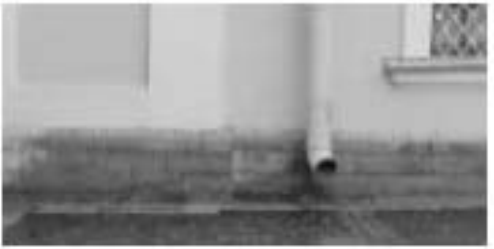
3.	<p>Объемно-планировочное решение:</p>	<p>историческое объемно-планировочное решение в габаритах капитальных стен;</p>	
4.	<p>Архитектурно-художественное решение фасадов:</p>	<p>лицевой фасад, его историческое архитектурно-художественное решение в формах классицизма; цоколь облицован известняковой скобой; характер отделки фасадов: окрашенная штукатурка;</p>

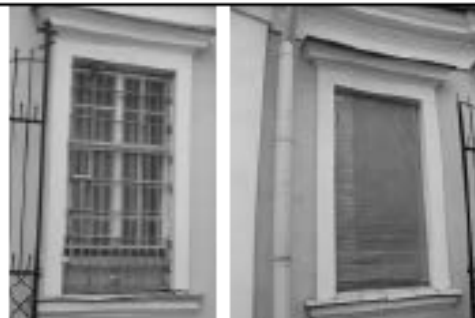
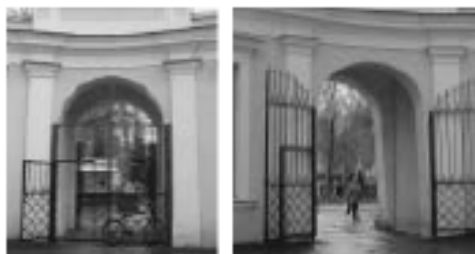
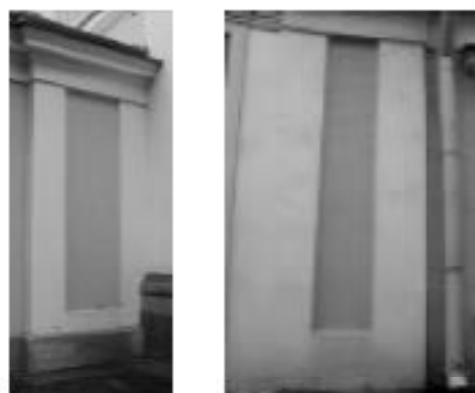
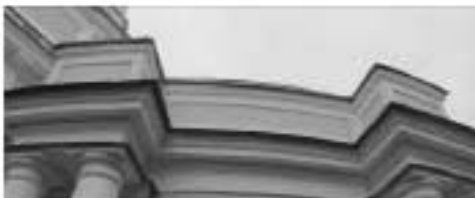
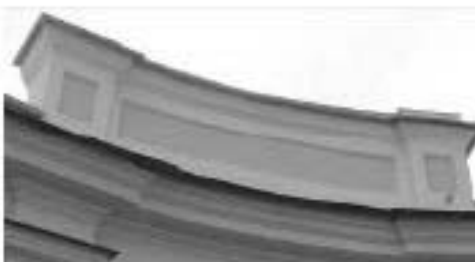
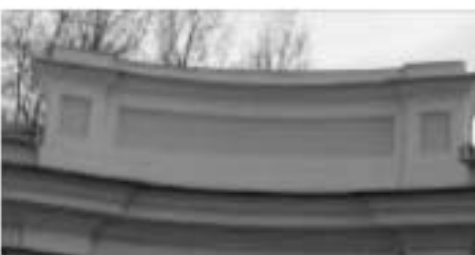
венчающие профилированные раскрепованные карнизы флигелей;

аттиковые стенки — с профилированными карнизами и прямоугольными филенками;

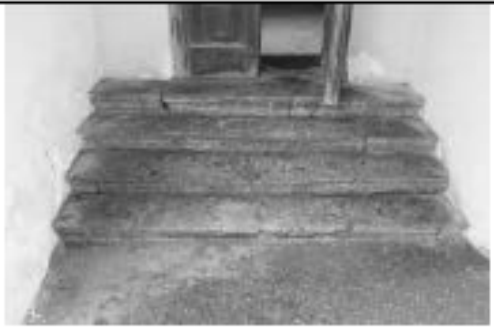
<p>известняковые ступени (с валиком) перед входными проемами флигелей внутри проездных арок;</p>

A black and white photograph showing a set of approximately six stone steps leading up to a doorway. The steps are made of a light-colored, textured material, likely limestone, and have a small raised edge or 'valik' on the top surface of each step. The doorway is set within a wall, and the overall scene is dimly lit, suggesting an interior or semi-enclosed space.
--	--	--	---

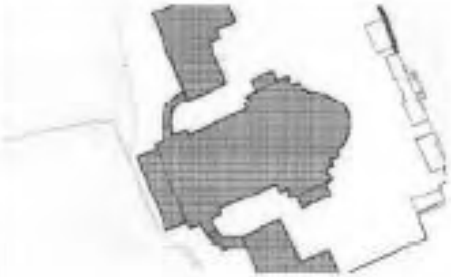
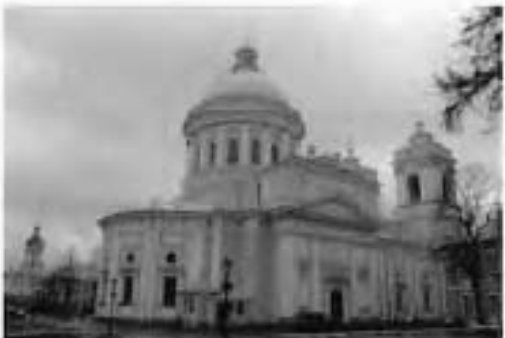
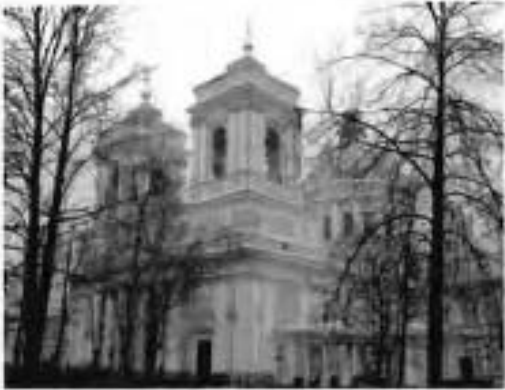
№ пп	Видовая принадлежность предмета охраны	Предмет охраны	Фотофиксация
1	2	3	4
I. Собор (набережная реки Монастырки, дом 1, литера А)			
1.	Объемно-пространственное решение	габариты крестообразного в плане, трехнефного одноэтажного однокупольного и одноапсидного здания с двумя одноярусными башнями над западным фасадом;

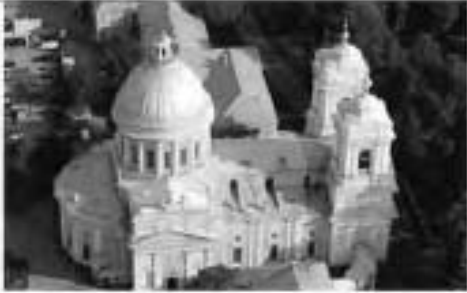
<p>конфигурация и габариты сложной скатной крыши; конфигурация и габариты купола и окрестий двух звонниц, включая высотные отметки коньков и карнизов; материал кровель – листового металл, исторический колер его окраски, рисунок раскладки металла;</p>

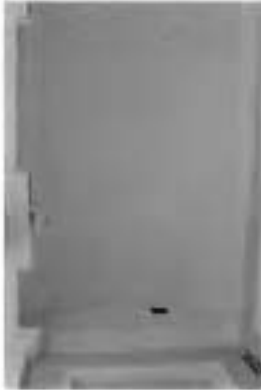
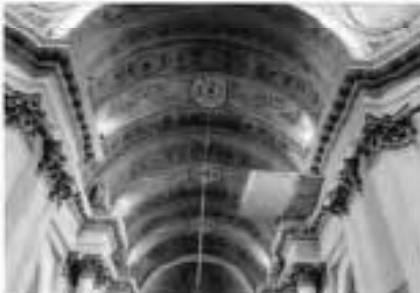
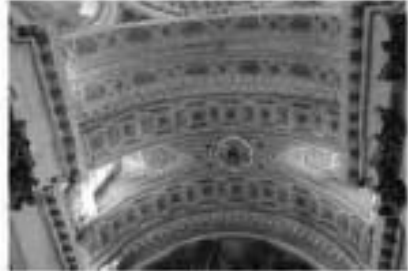
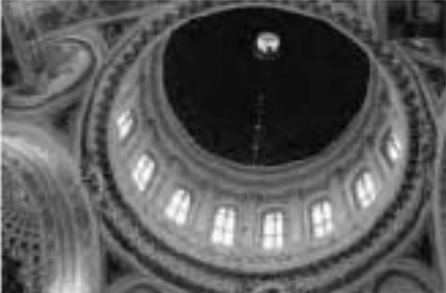
2.	<p>Конструктивная система:</p>	<p>исторические наружные и внутренние капитальные стены (материал кирпич);</p> <p>междуэтажные перекрытия – местоположение;</p> <p>своды, в том числе:</p> <p>коробовый свод портика западного фасада здания;</p> <p>полуциркулярный с расчалками свод центрального нефа, северного и южного рукавов трансета;</p> <p>купольный свод со световым фонарем на барабане с парусами и подпружными арками;</p>

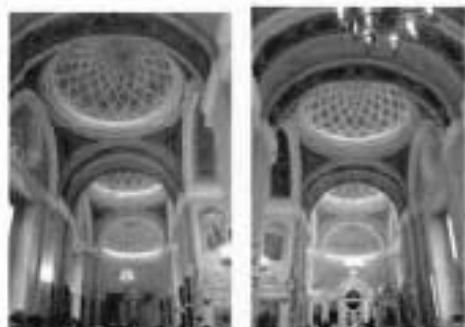
купольные своды на парусах в боковых неффах;

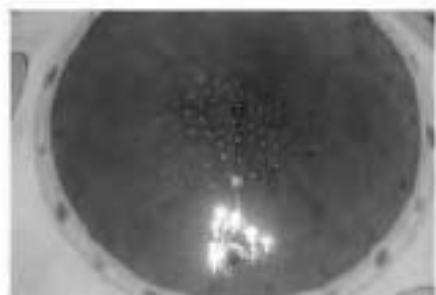
купольные своды на парусах в западной части здания, в помещениях под звонницами;

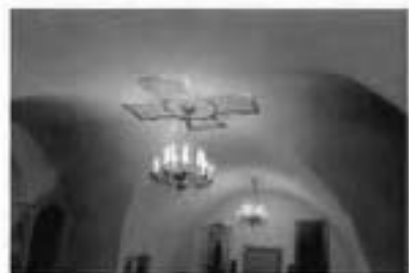
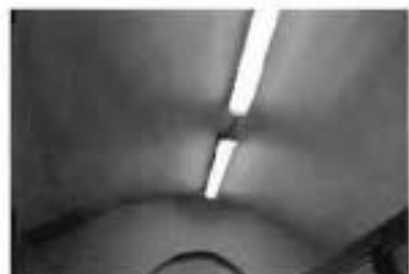
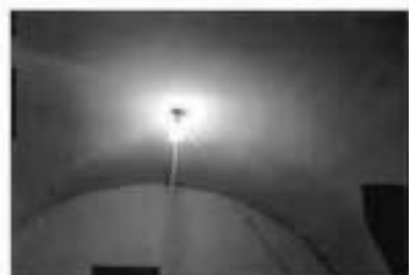
крестовые, полуциркульные и полуциркульные с распалубками своды в подерковье основного объема;

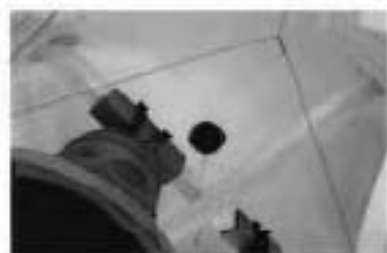
крестовые своды звонниц над западным фасадом;

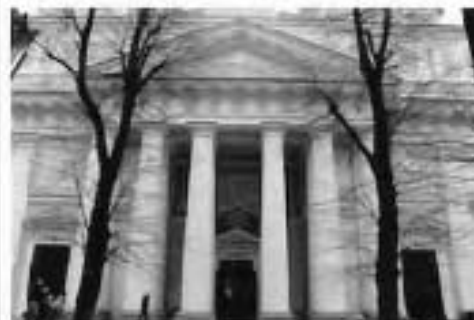
портик на западном фасаде с 8-ю колоннами тосканского ордера;

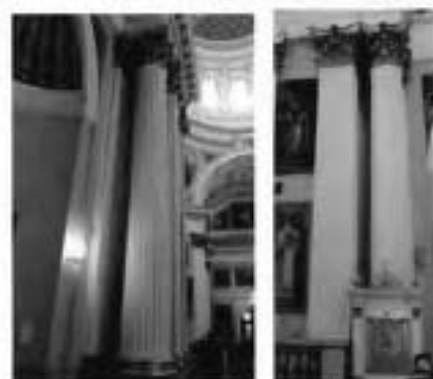
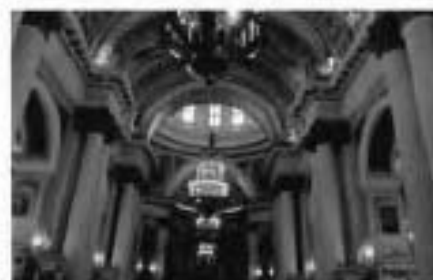
20 каннелированных колонн коринфского ордера (кирпичные с базами путиловской плиты) с позолоченными капителями и базами, в главном нефе здания и в рукавах трансепта;

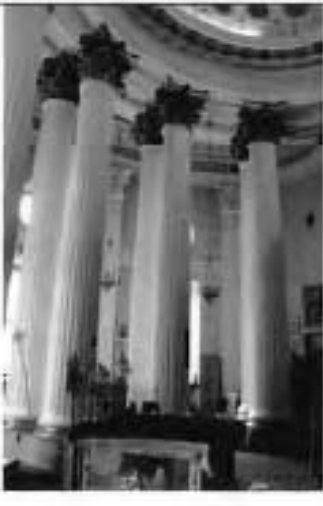
12 каннелированных колонн коринфского ордера (кирпичные с базами путиловской плиты) с позолоченными капителями и базами - в алкиде;

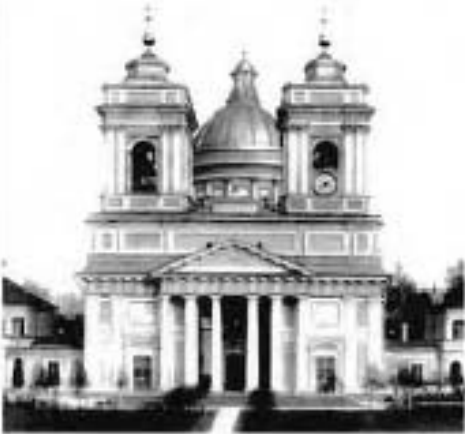
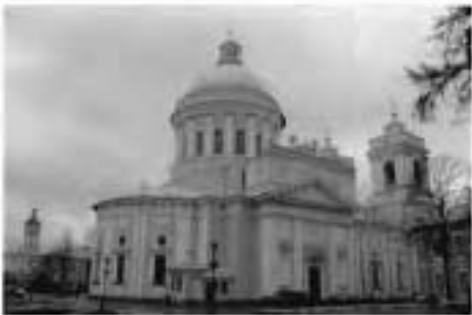
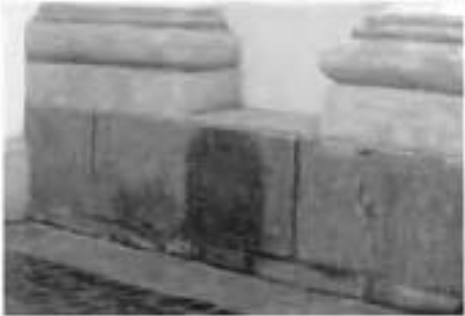
3.	Объемно-планировочное решение.	историческое объемно-планировочное решение;	
4.	Архитектурно-художественное решение фасадов:	<p>архитектурно-художественное решение в формах раннего классицизма, выполненное по проекту И.Е. Старова в 1776-1790 годах;</p> <p>позолота облицовки гранитом;</p> <p>характер отделки фасадов: гладкая окрашенная штукатурка;</p>

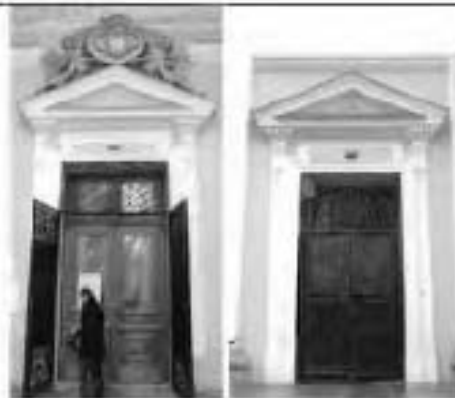
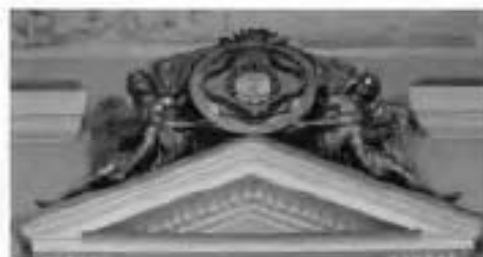
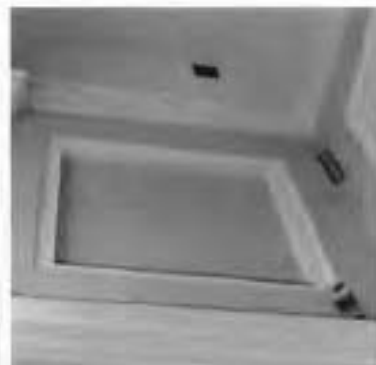
под филенками профилированный карниз по периметру всей лоджии пертика;

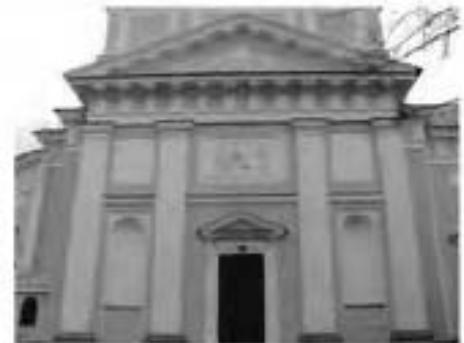
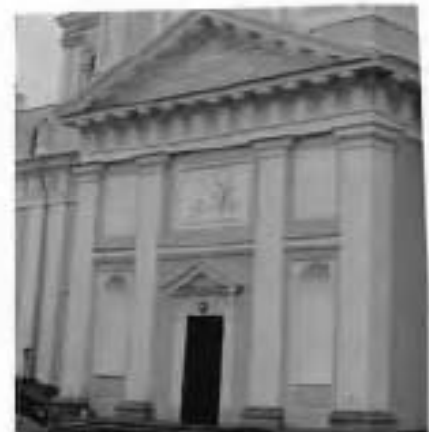
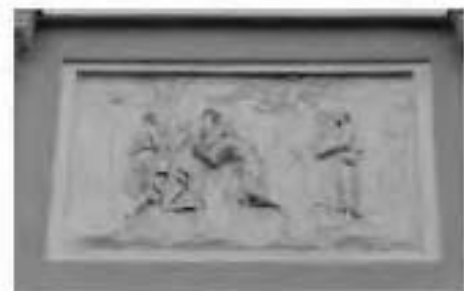
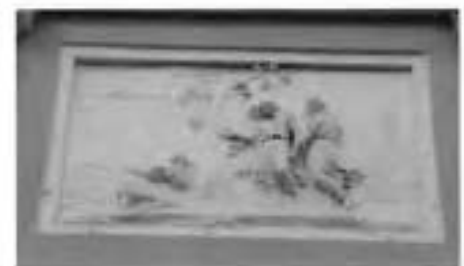
прямоугольные филленки с горельефами «Встреча блудного сына» и «Явление Бога Аврааму в виде трех ангелов» над проемами северного и южного пертиков, скульптор - Ф.И. Шубин, материал - гипс;

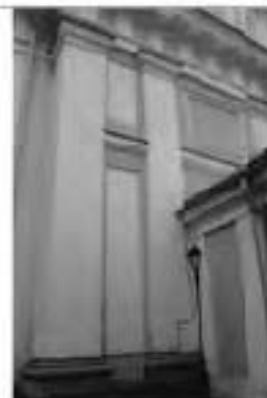
стены здания оформлены пилястрами тосканского ордера;

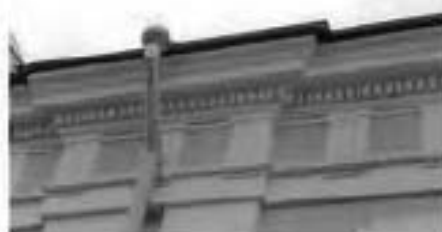
оформление постаментов звонниц западного фасада – филленчатые пилястры тосканского ордера, прямоугольные филленки, профилированный карниз;

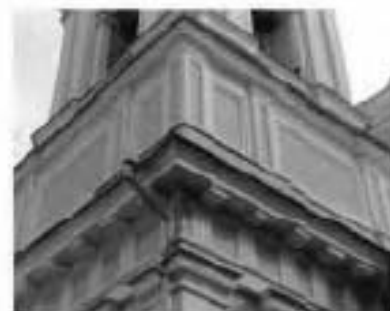
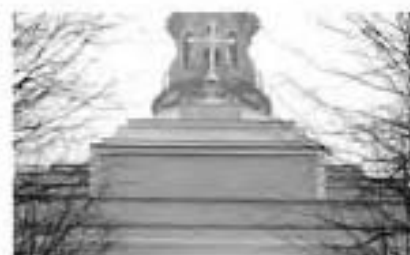
ступенчатая аттиковая стенка между звонницами на западном фасаде – с профилированным карнизом и позолоченным металлическим крестом на постаменте;

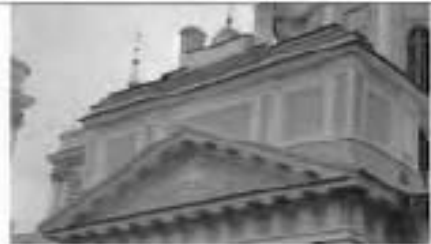
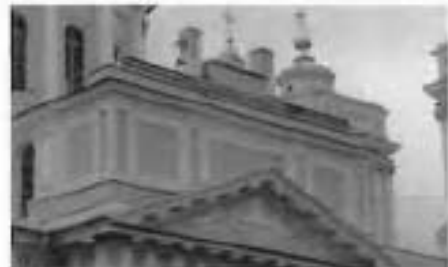
оформление северного и южного рукавов трансепта - филенчатые лопатки тосканского ордера, прямоугольные филенки, профилированный карниз с фризом в виде желобчатого пояса; ступенчатые аттиковые стенки - с профилированным карнизом и позолоченным металлическим крестом на постаменте;

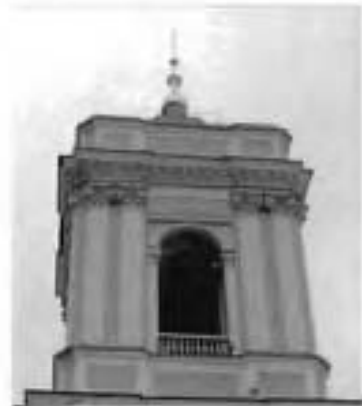
оформление звонниц - прямоугольные филенки, своенные пилястры коринфского ордера на углах, раскрепованный профилированный карниз с поясом «сухариков», гладкий фриз, венчающий профилированный карниз;

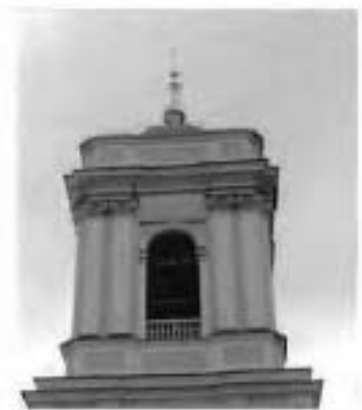
арки яруса звона - оформлены полуциркулярными архивольтами и пилястрами тосканского ордера;

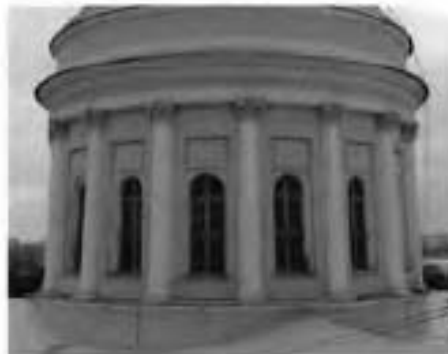
барабан здания, оформление - трехчетвертные колонны коринфского ордера, прямоугольные филенки; антаблемент: профилированный карниз, с поясом «сухариков», гладкий фриз, профилированный архитрав; венчающий профилированный карниз и гладкий фриз;

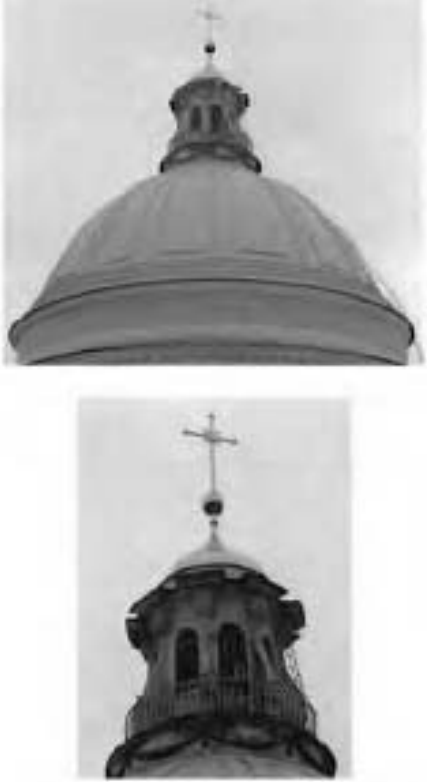
<p>фонарь купола – на постаменте, оформленном лепными гирляндами, с орнаментированными волютами и раскрепованным профилированным карнизом с желобчатым поясом; металлические позолоченные купол фонарика и крест;</p>

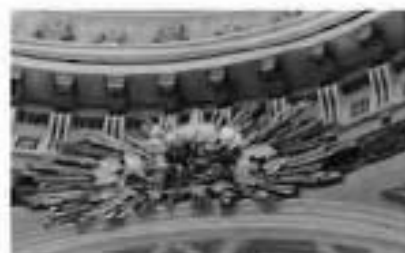
оформление медальонов – позолоченная тяга с поясом растительного орнамента, по сторонам – филенки с лепными позолоченными херувимами и позолоченным растительным орнаментом;

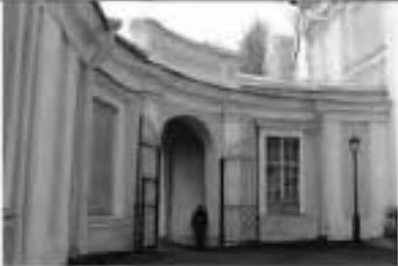
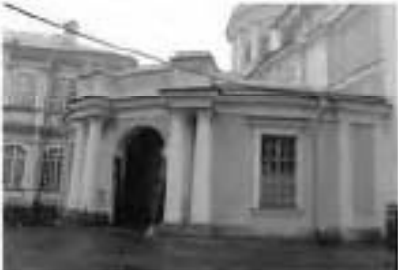
1.	Объемно-пространственное решение:	<p>габариты двух одноэтажных зданий, полукруглых в плане, прилегающих к северо-западному и юго-западному углам собора;</p> <p>конфигурация и габариты крыш, включая высотные отметки коньков и карнизов;</p> <p>два воротных проезда - историческое местоположение, конфигурация (с полуциркульным завершением), габариты;</p>

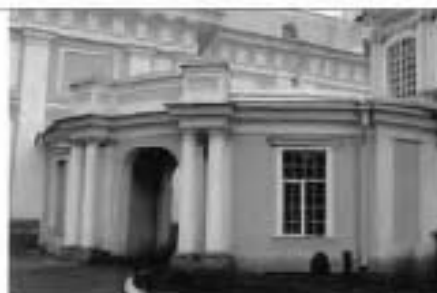
венчающие профилированные раскрепованные карнизы флюгелей;

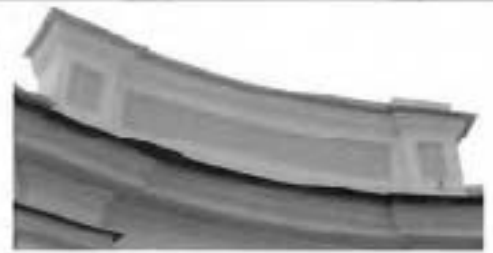
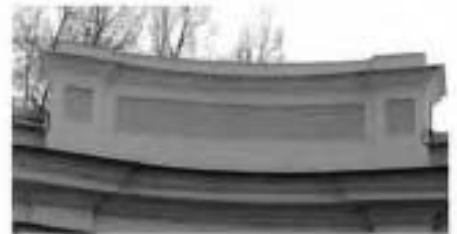
аттиковые стены – с профилированными карнизами и прямоугольными филёнками;

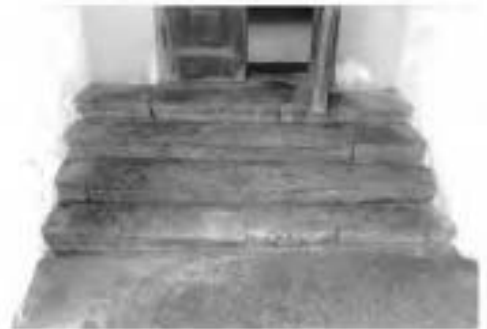
известняковые ступени (с ванком) перед входными проемами флигелей внутри проездных арок;

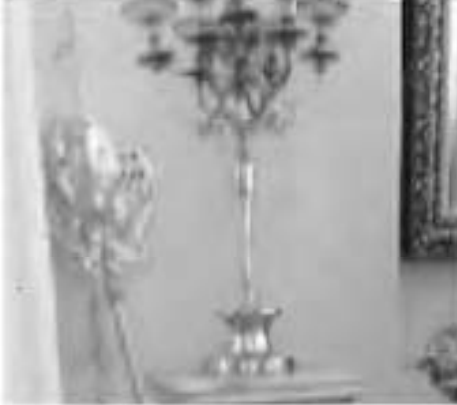
44.	Канделябр (2 шт.)	Золоченой бронзы. Каждый на 7 светоточек. Центральный стержень завершен фигурной балюстной, в верхней части которой крепится 6 кронштейнов, декорированных волотами. Кронштейны оканчиваются хрустальными розетками и свечами молочного стекла с лампами миньон. В центре канделябра – одиночная свеча. Основание центрального стержня в виде фигурной базы; время: XIX в.; размер: выс. – прим. 120 см., диам. – 50 см.;

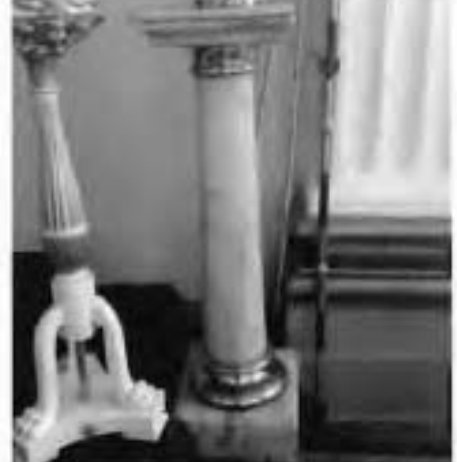
45.	Пьедестал (2 шт.)	Белого мрамора, в виде колонны тосканского ордера, с капителью и базой золоченой бронзы. Прямоугольный пьедестал белого мрамора; время: XIX в.; размер: выс. – прим. 120 см., диам. – 30 см.;

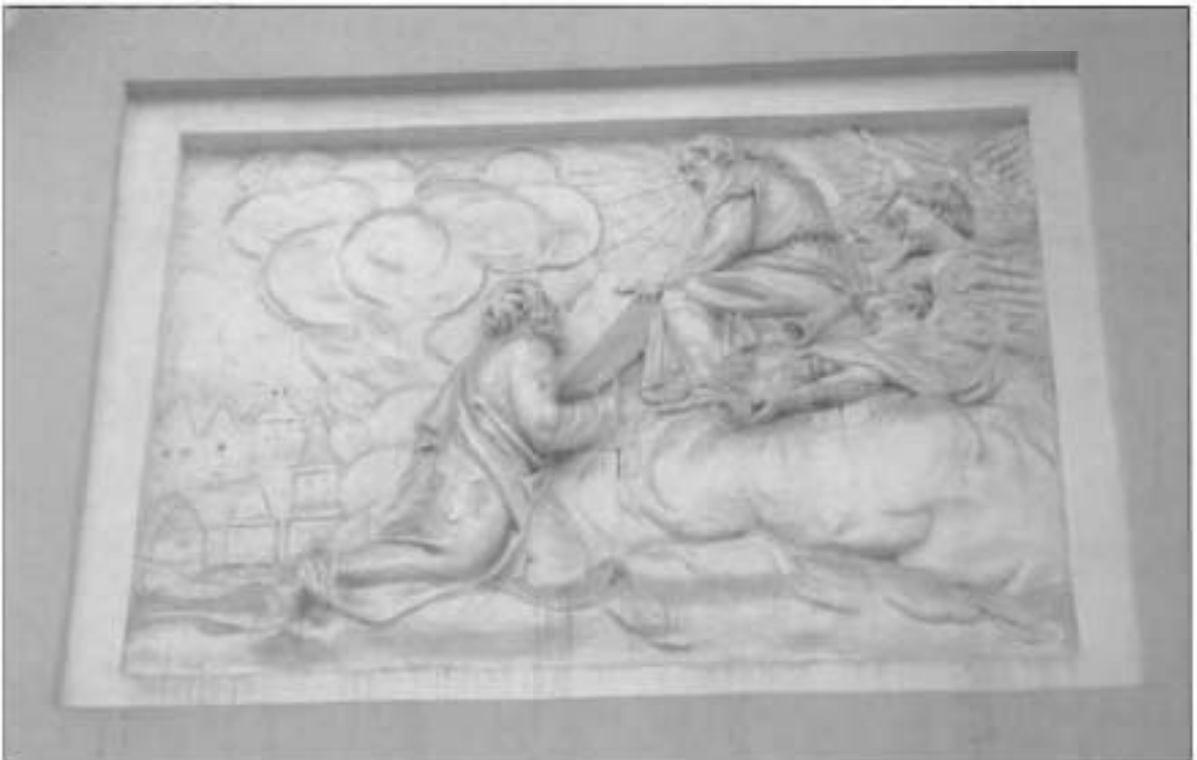
4. Западный фасад. Барельеф «Вручение Богом Моисею скрижалей завета».

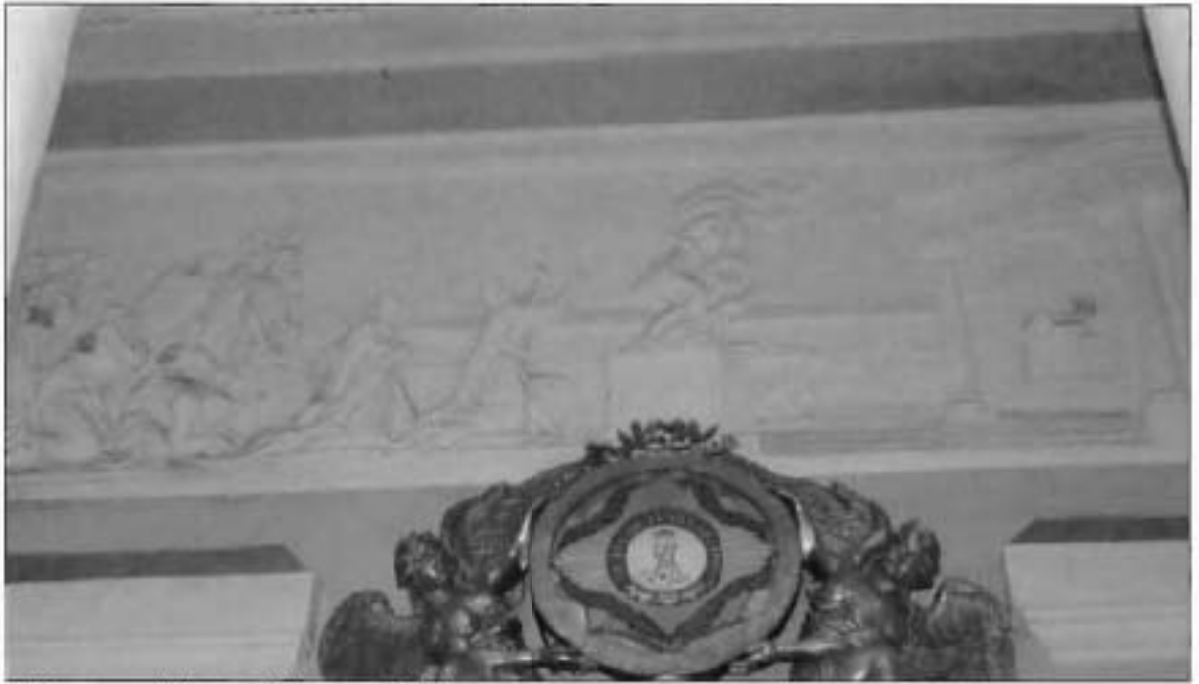
5. Западный фасад. Барельеф «Жертвоприношение царя Соломона в день освящения Иерусалимского Храма».

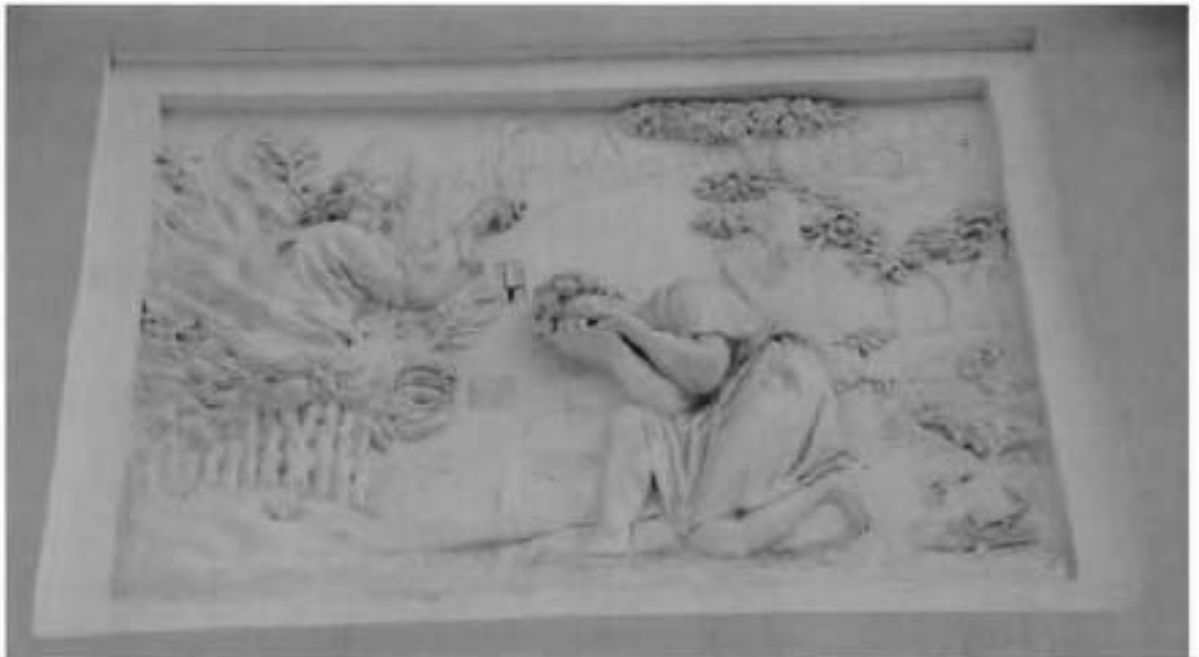
6. Западный фасад, Барельеф «Явление Бога Моисею в купине».

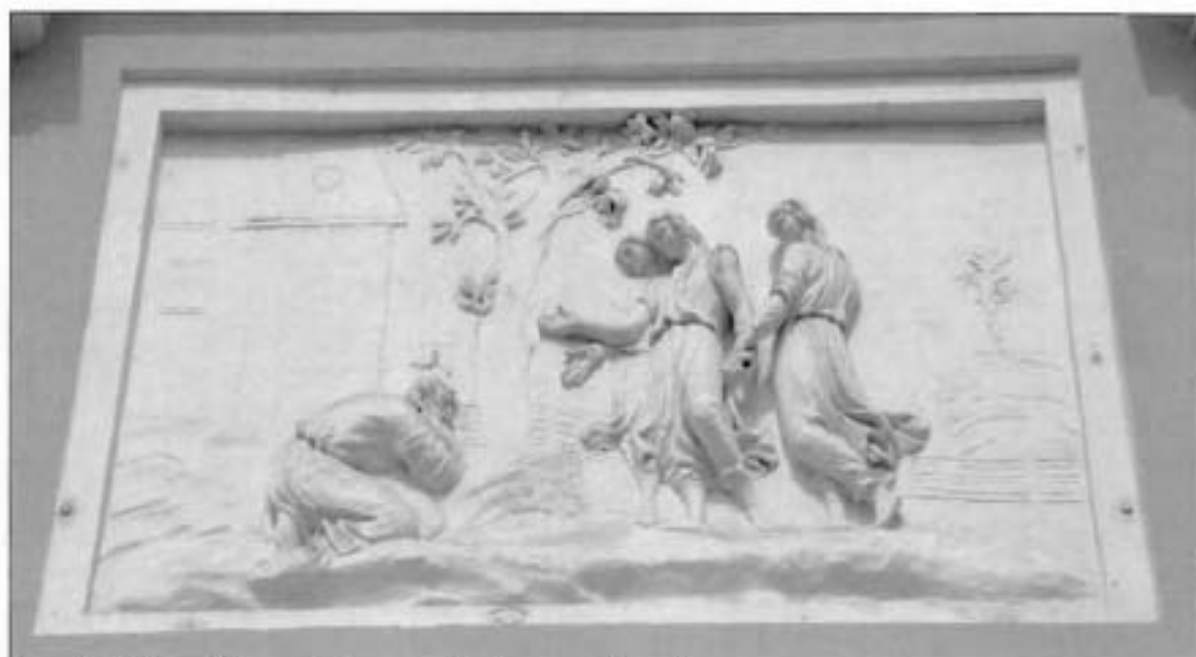
7. Южный фасад. Барельеф «Явление Бога Аврааму в виде трех ангелов».

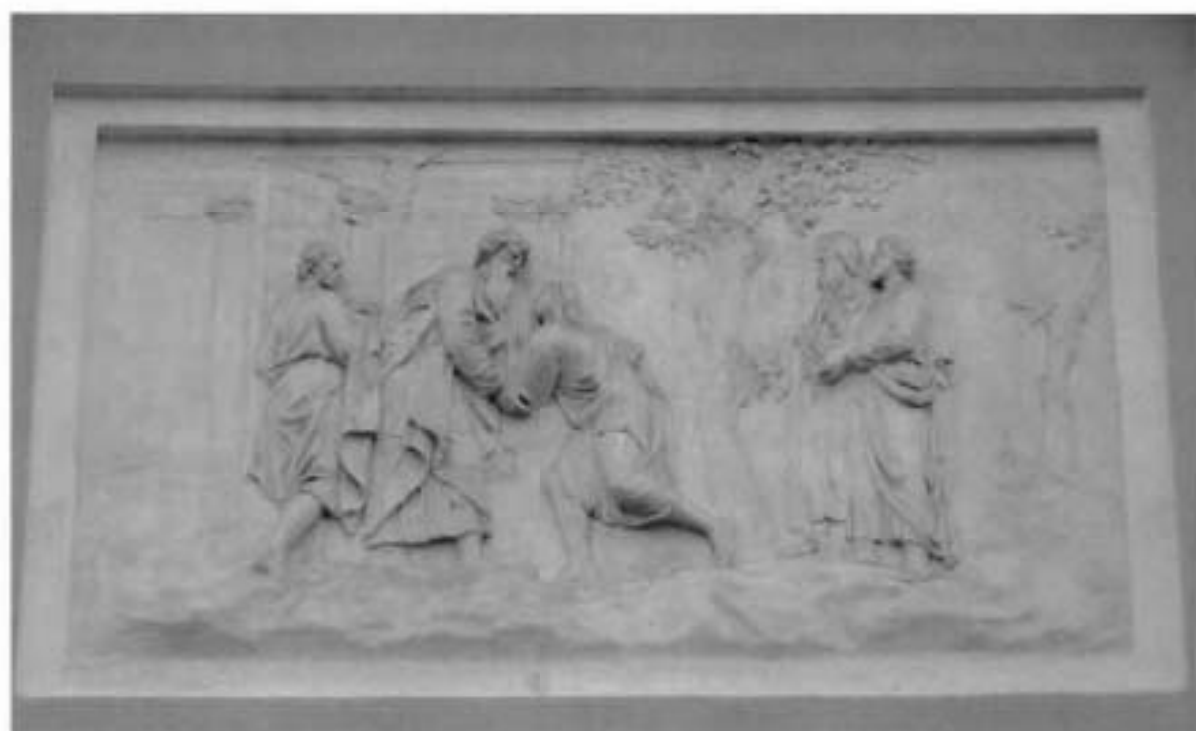
8. Северный фасад. Барельеф «Встреча блудного сына».

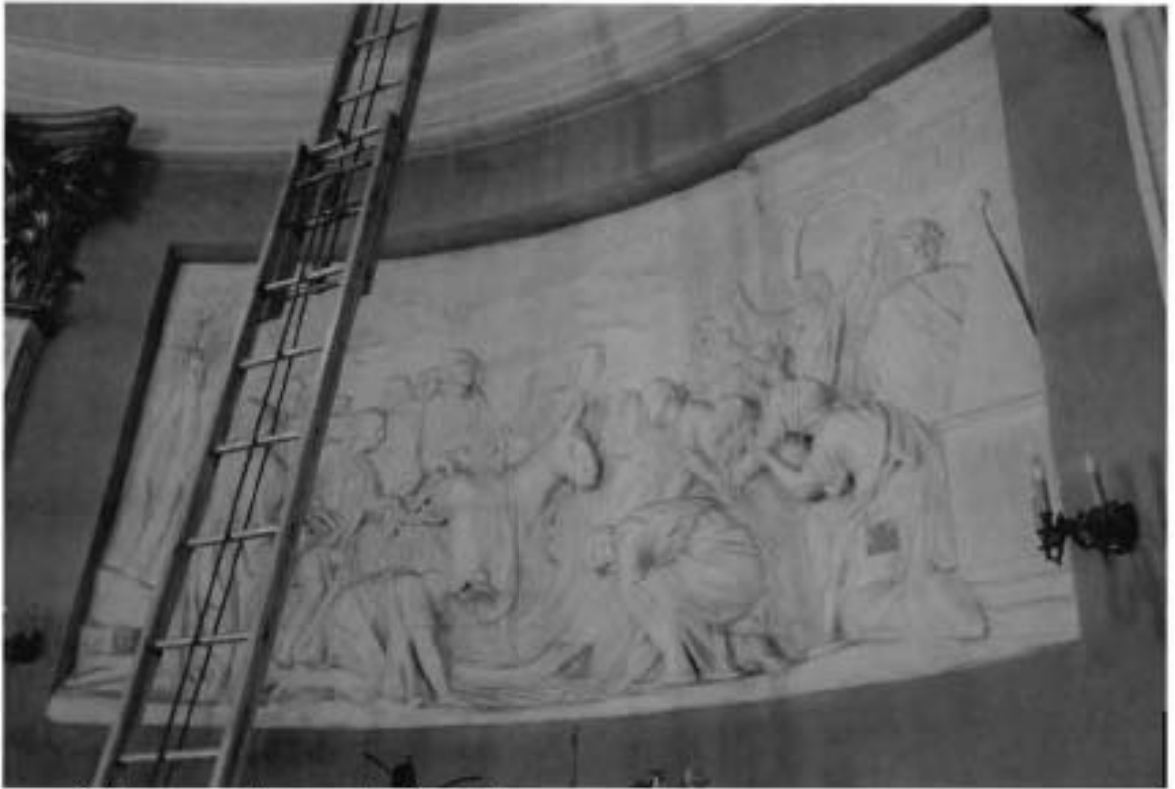
9. Интерьер. Барельеф «Вход Господень в Иерусалим» над центральным западным входным проемом.

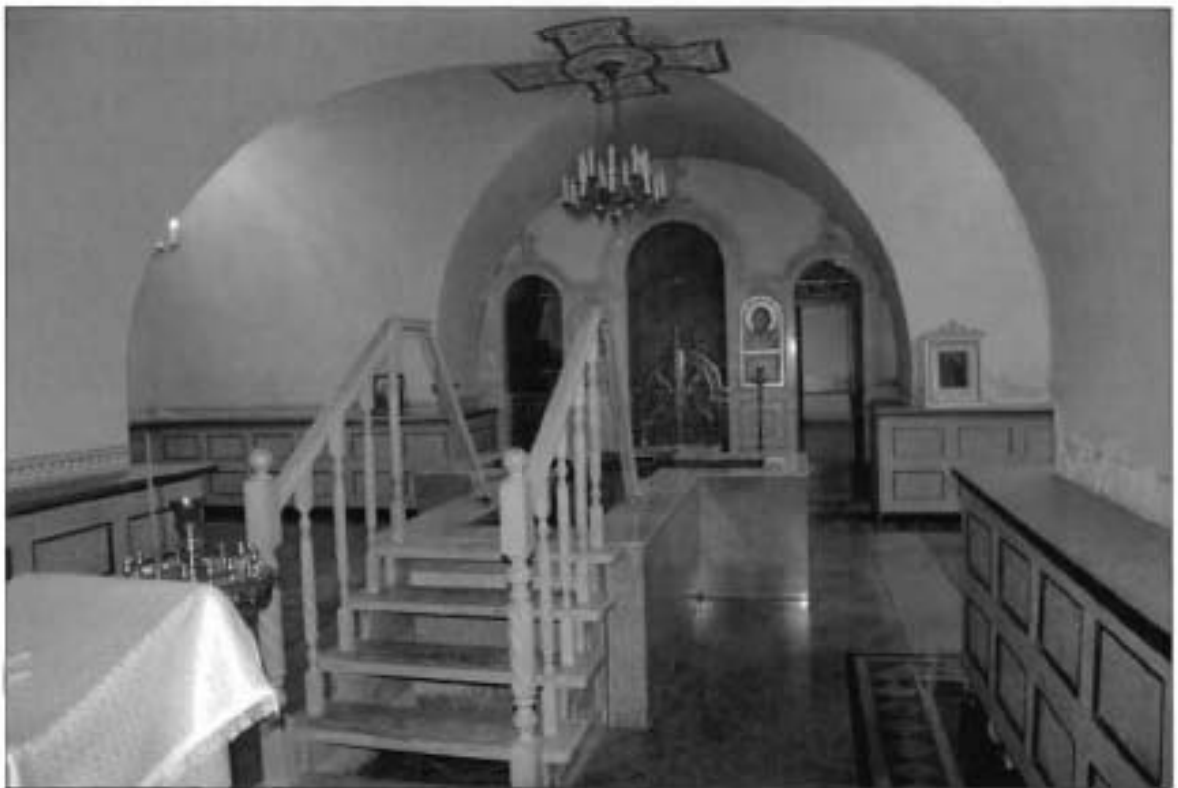
10. Подцерковье. Своды.

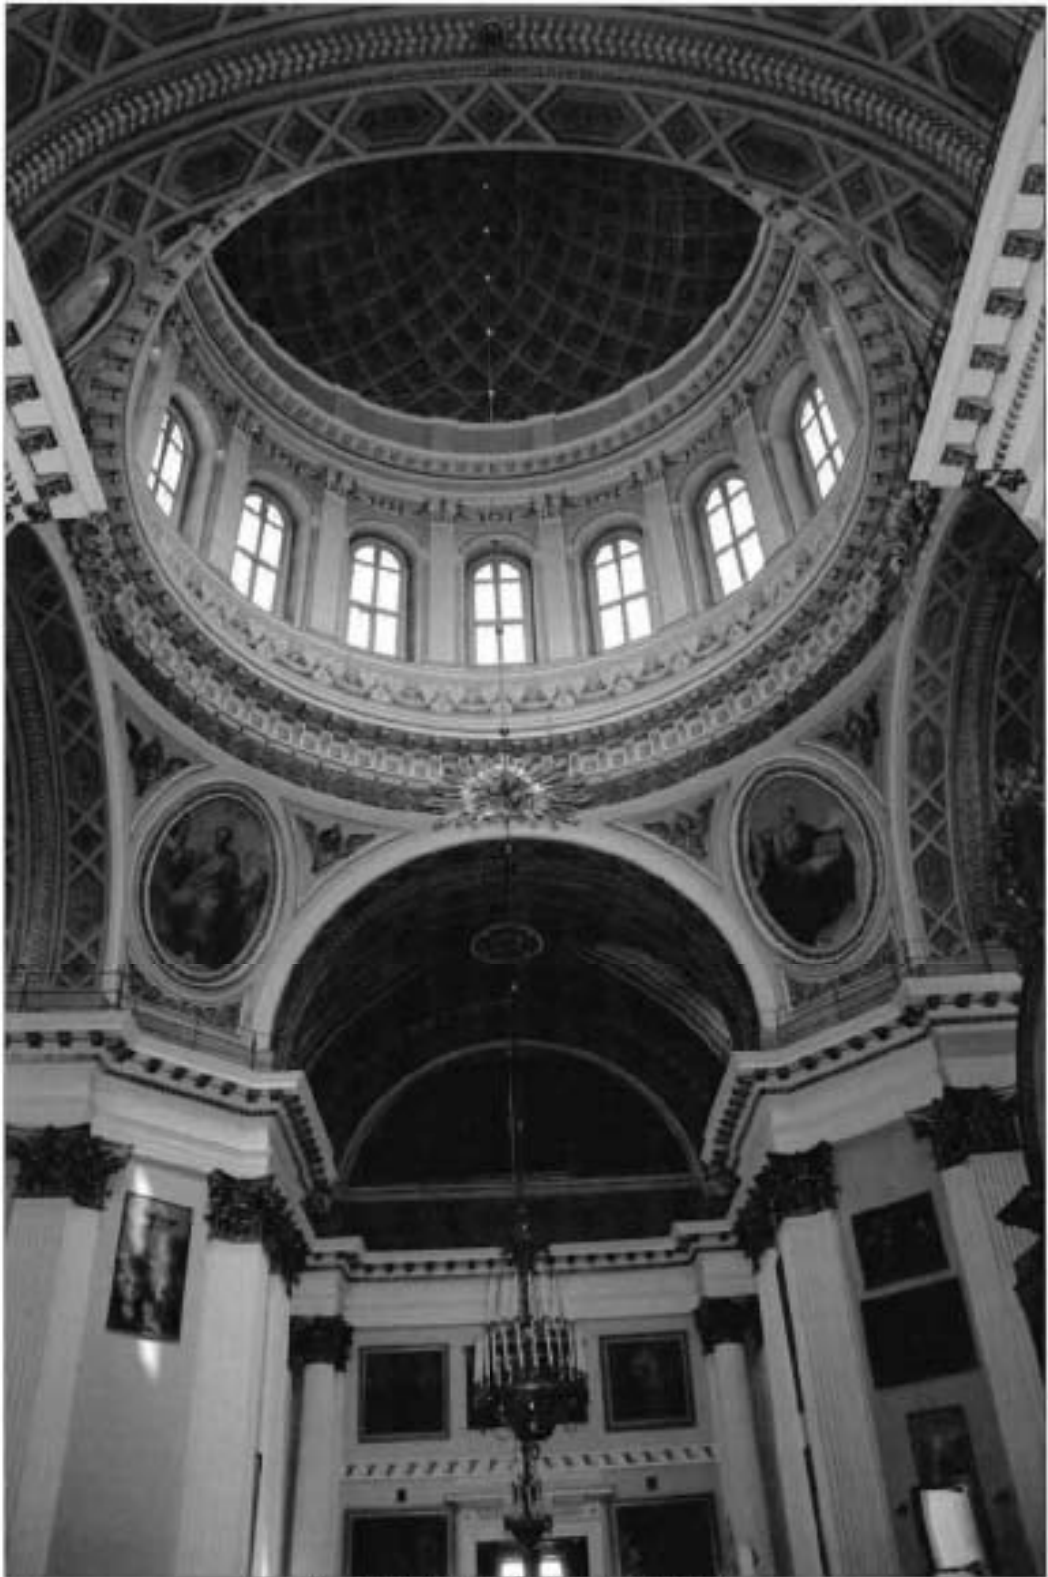
13. Подкупольное пространство.

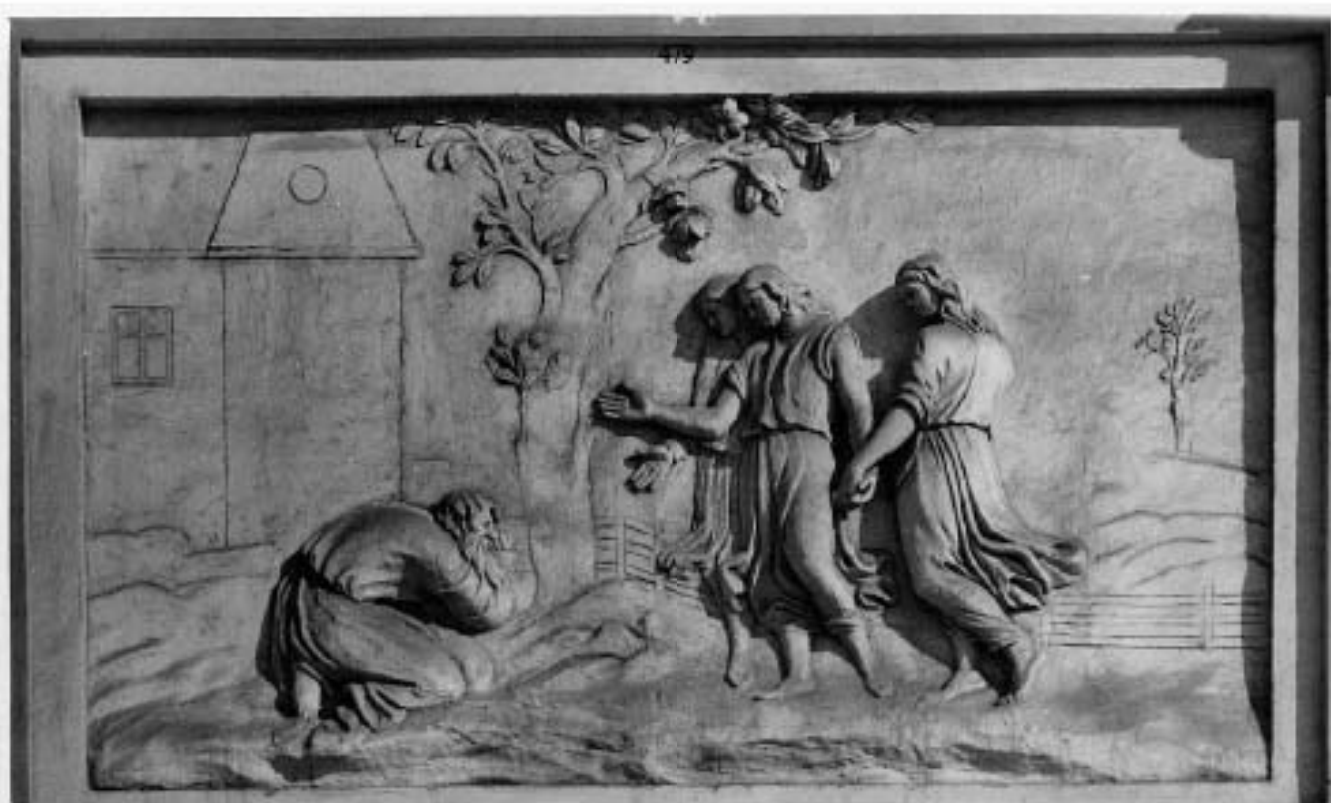
3.4. (4.1, 2, 3.) -1.29.1.

Барельеф на южном портале
трансепта „Иванне Троица
Аврааму“ (ек. Ф.И. Шубин).
