**Акт**

**по результатам государственной историко-культурной экспертизы проектной документации на проведение работ по сохранению выявленного объекта культурного наследия «Изоляционный павильон», расположенного по адресу: г. Санкт-Петербург, ул. Кирочная д. 41, лит. Е, входящего в состав выявленного объекта культурного наследия «Комплекс зданий Клинического института вел. кн. Елены Павловны», расположенного по адресу: Санкт-Петербург, ул. Кирочная д. 41, литеры А, В, Д, Е, О (Кирочная ул., 41; Парадная ул., 2), предусмотренных проектом: «ПРОЕКТНАЯ ДОКУМЕНТАЦИЯ на проведение ремонта и приспособление для современного использования, включая реставрацию выявленного объекта культурного наследия «Изоляционный павильон», входящего в состав выявленного объекта культурного наследия «Комплекс зданий Клинического института вел. кн. Елены Павловны», расположенного по адресу: Санкт-Петербург, ул. Кирочная д. 41, лит. Е», разработанным ООО «НПО «НАСТ»

(Шифр: 01/2021-КОУ)**

**Санкт-Петербург  
2022 г.**

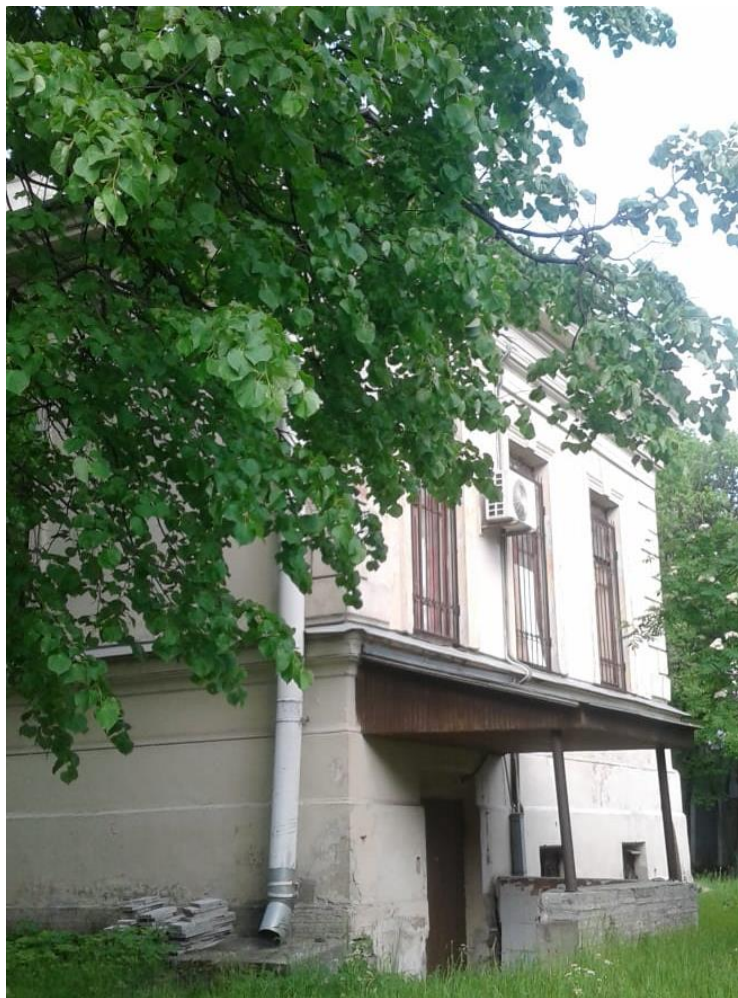
6. Выявленный объект культурного наследия «Изоляционный павильон» по адресу: г. Санкт-Петербург, ул. Кирочная д. 41, лит. Е, входящий в состав выявленного объекта культурного наследия «Комплекс зданий Клинического института вел. кн. Елены Павловны» по адресу: Санкт-Петербург, ул. Кирочная д. 41, литеры А, В, Д, Е, О (Кирочная ул., 41; Парадная ул., 2). Вид на Южный фасад с Парадной улицы.
