АКТ

по результатам государственной историко-культурной экспертизы проектной документации на проведение работ по сохранению объекта культурного наследия регионального значения «Дом Г.Г. Елисеева», расположенного по адресу: г. Санкт-Петербург, улица Ломоносова, дом 14, литера А – «Проект приспособления для современного использования в части перепланировки квартир 8 и 9 по адресу: г. Санкт-Петербург, улица Ломоносова, дом 14, литера А», выполненный в 2022 г. ООО «Архитектурная мастерская Медведева». 2022 г. ШИФР АП 14/19.

– проектная документация, на проведение работ по сохранению объекта культурного наследия регионального значения «Дом Г.Г. Елисеева», расположенного по адресу: г. Санкт-Петербург, улица Ломоносова, дом 14, литера А - «Проект приспособления для современного использования в части перепланировки квартир 8 и 9 по адресу: г. Санкт-Петербург, улица Ломоносова, дом 14, литера А», выполненный в 2022 г. ООО «Архитектурная мастерская Медведева». 2022 г. ШИФР АП 14/19.

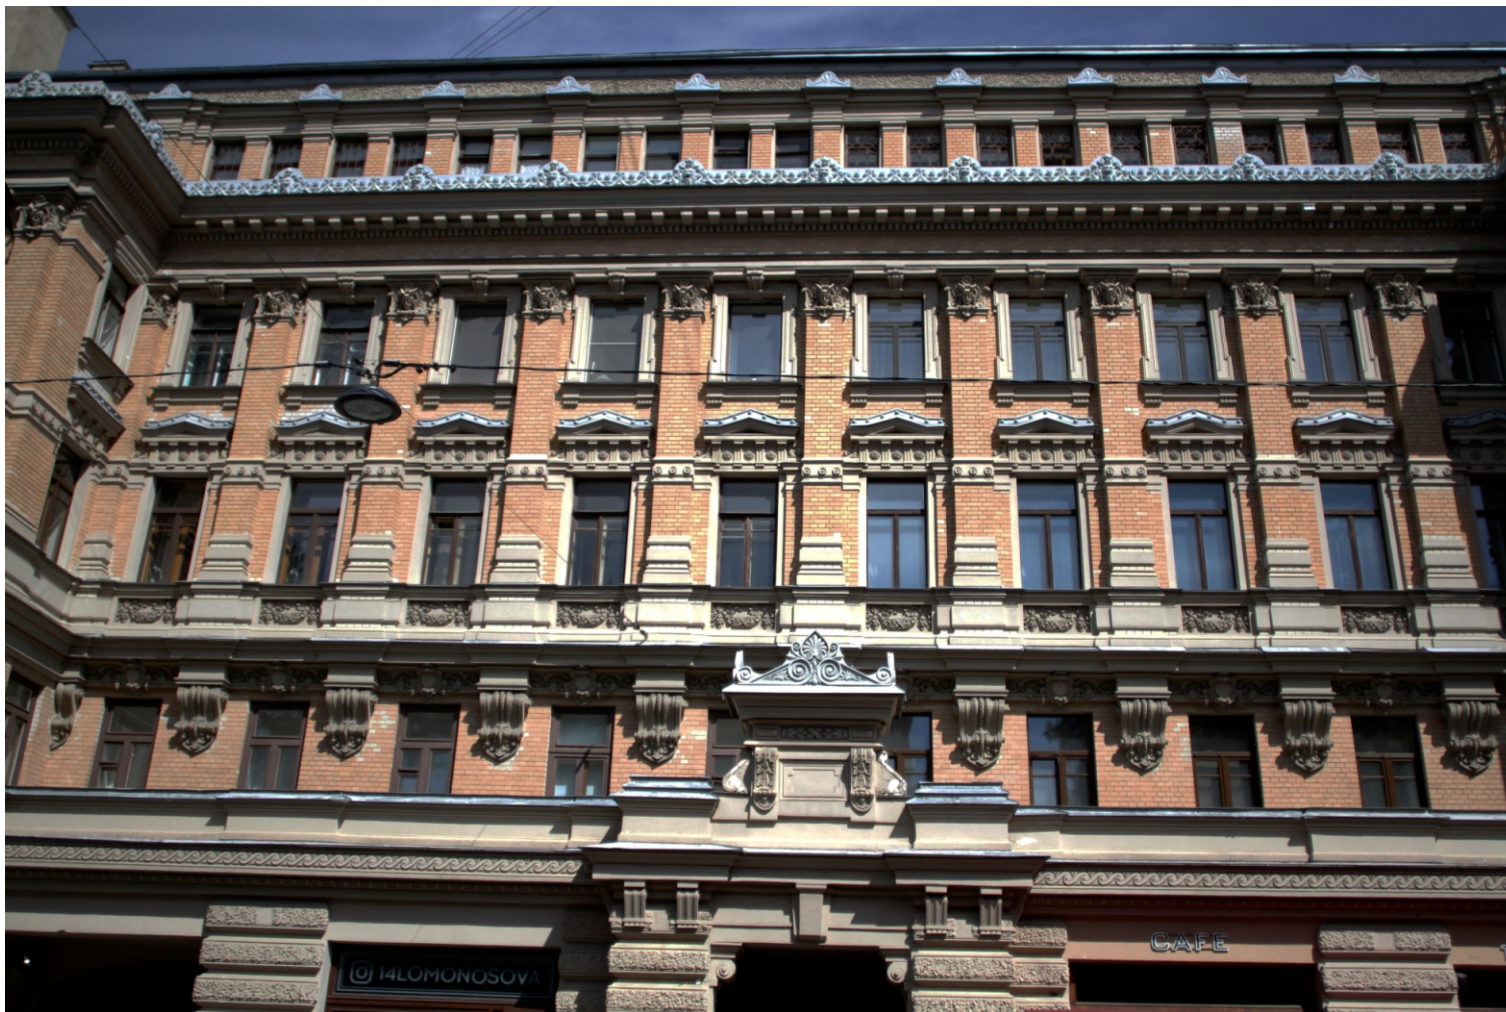
1. «Дом Г.Г.Елисеева».
Санкт-Петербург, ул. Ломоносова, д.14, литера А.
Вид на лицевой фасад.
Фото: 01.07.2022 г.

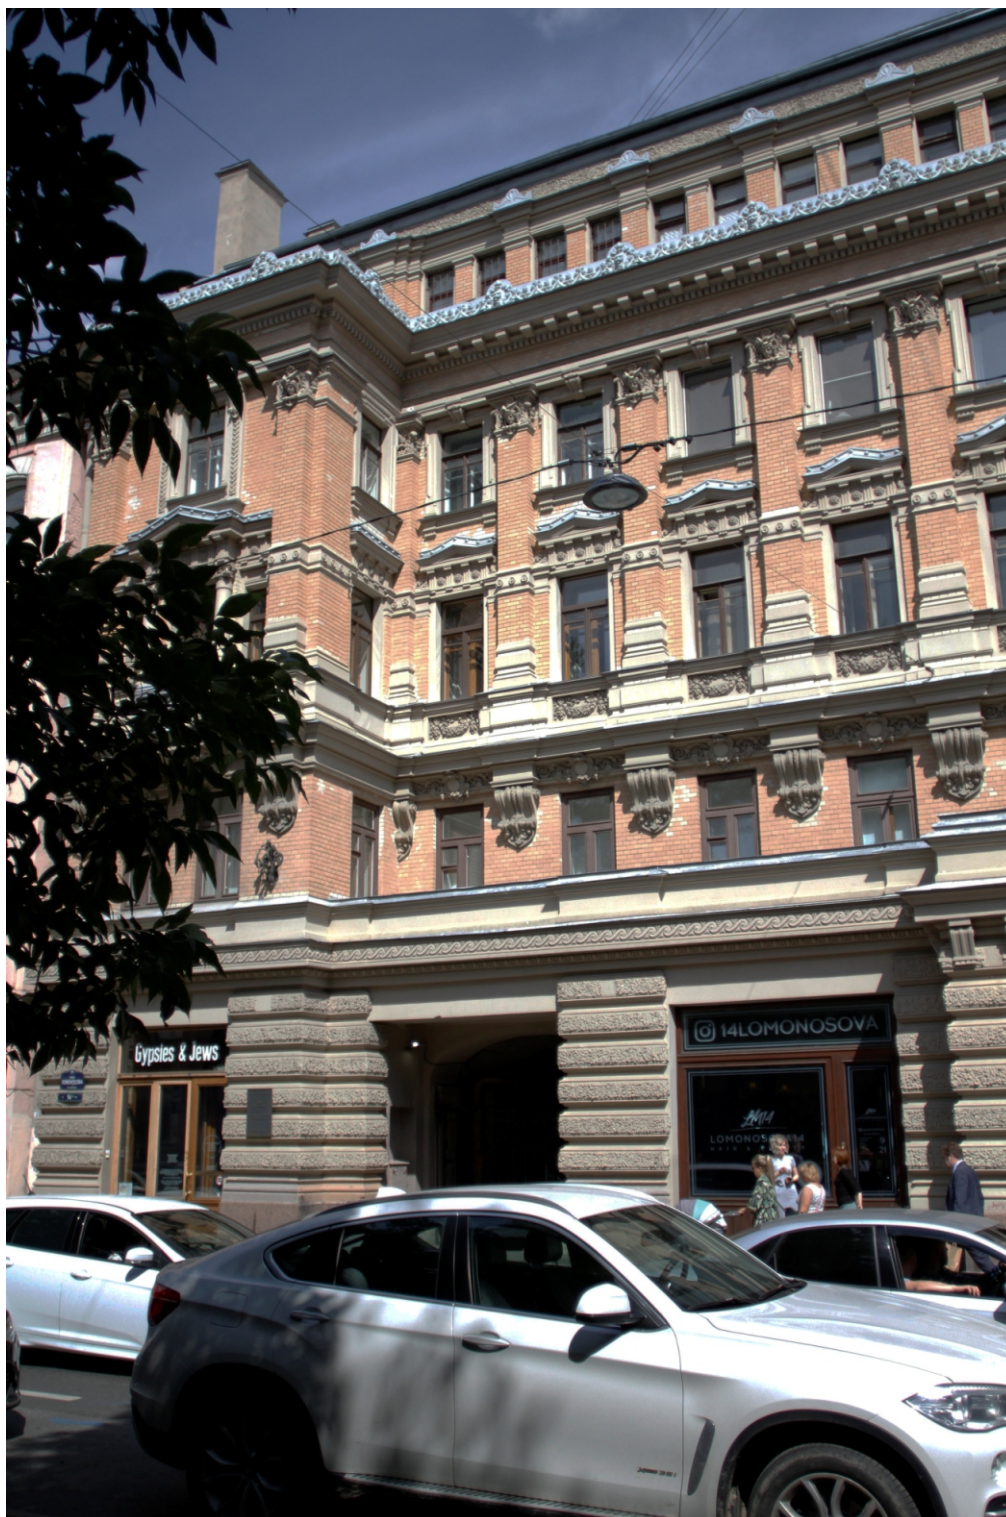
2. «Дом Г.Г.Елисеева».
Санкт-Петербург, ул. Ломоносова, д.14, литера А.
Фрагмент лицевого фасада. Левая часть.
Фото: 01.07.2022 г.

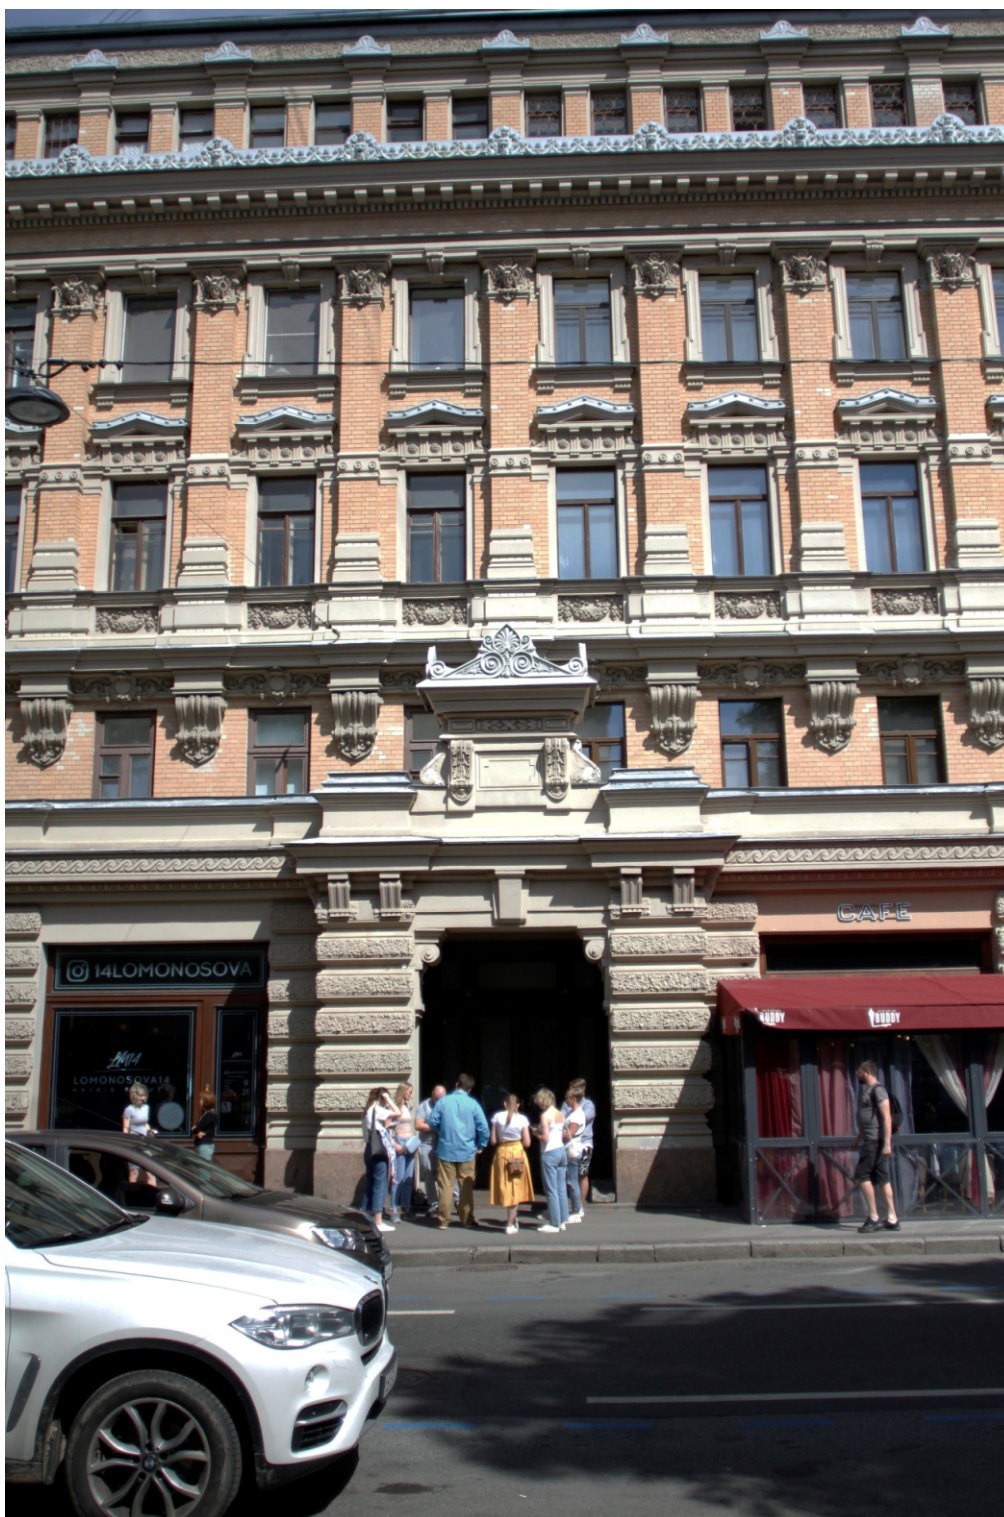
3. «Дом Г.Г.Елисеева».
Санкт-Петербург, ул. Ломоносова, д.14, литера А.
Фрагмент лицевого фасада. Центральная часть.
Фото: 01.07.2022 г.

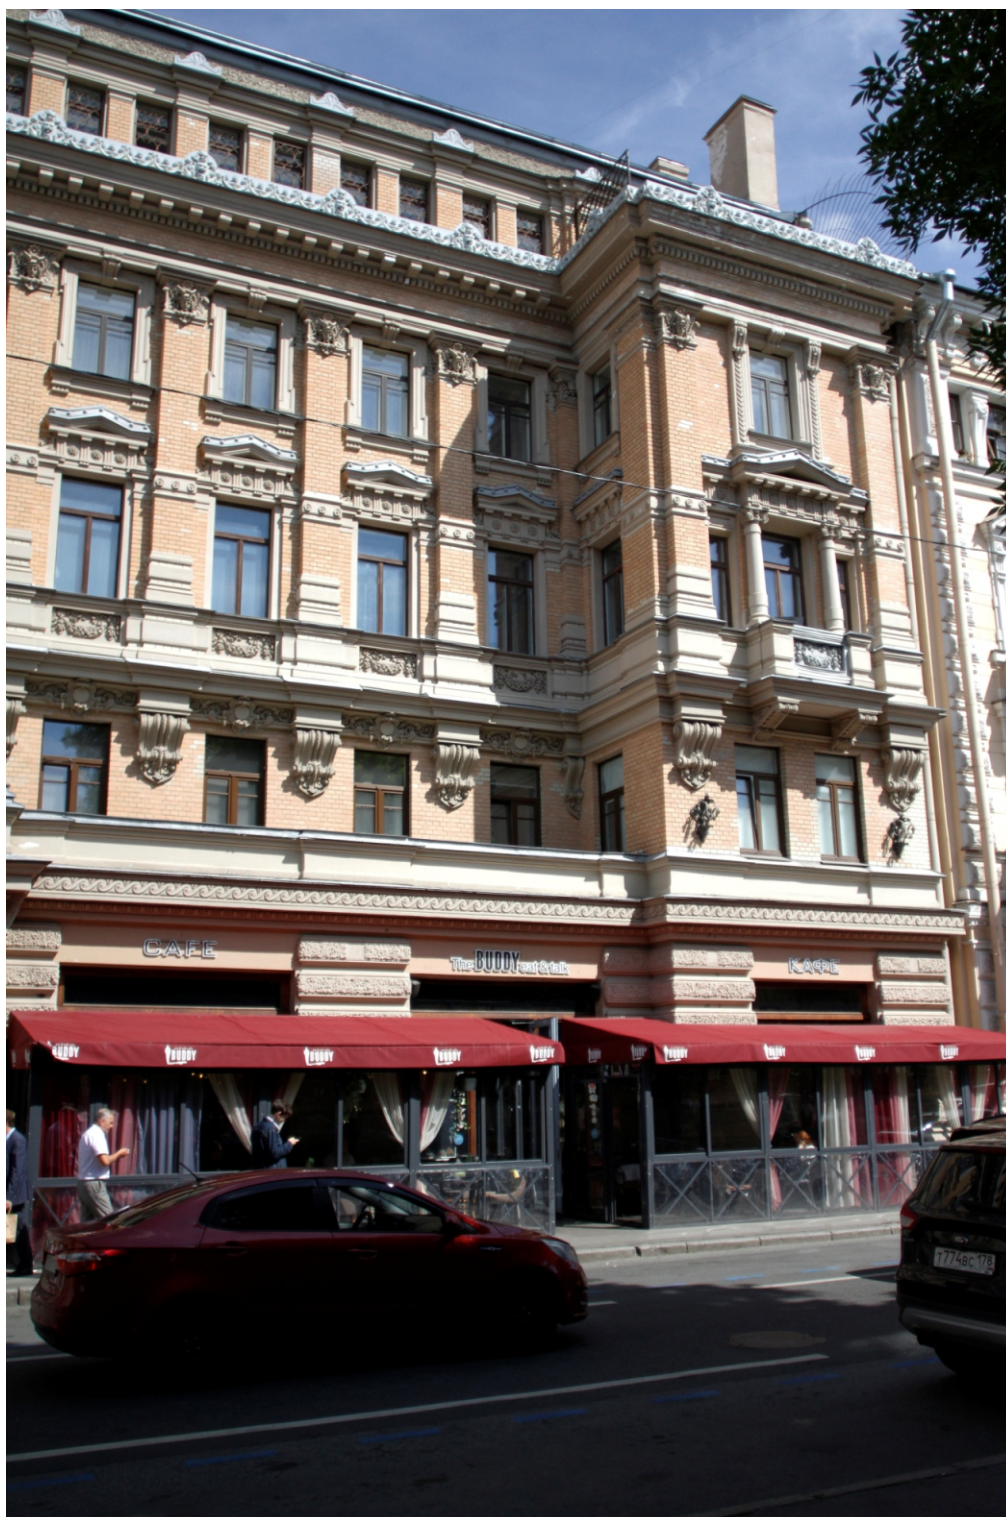
4. «Дом Г.Г.Елисеева».
Санкт-Петербург, ул. Ломоносова, д.14, литера А.
Фрагмент лицевого фасада. Правая часть.
Фото: 01.07.2022 г.

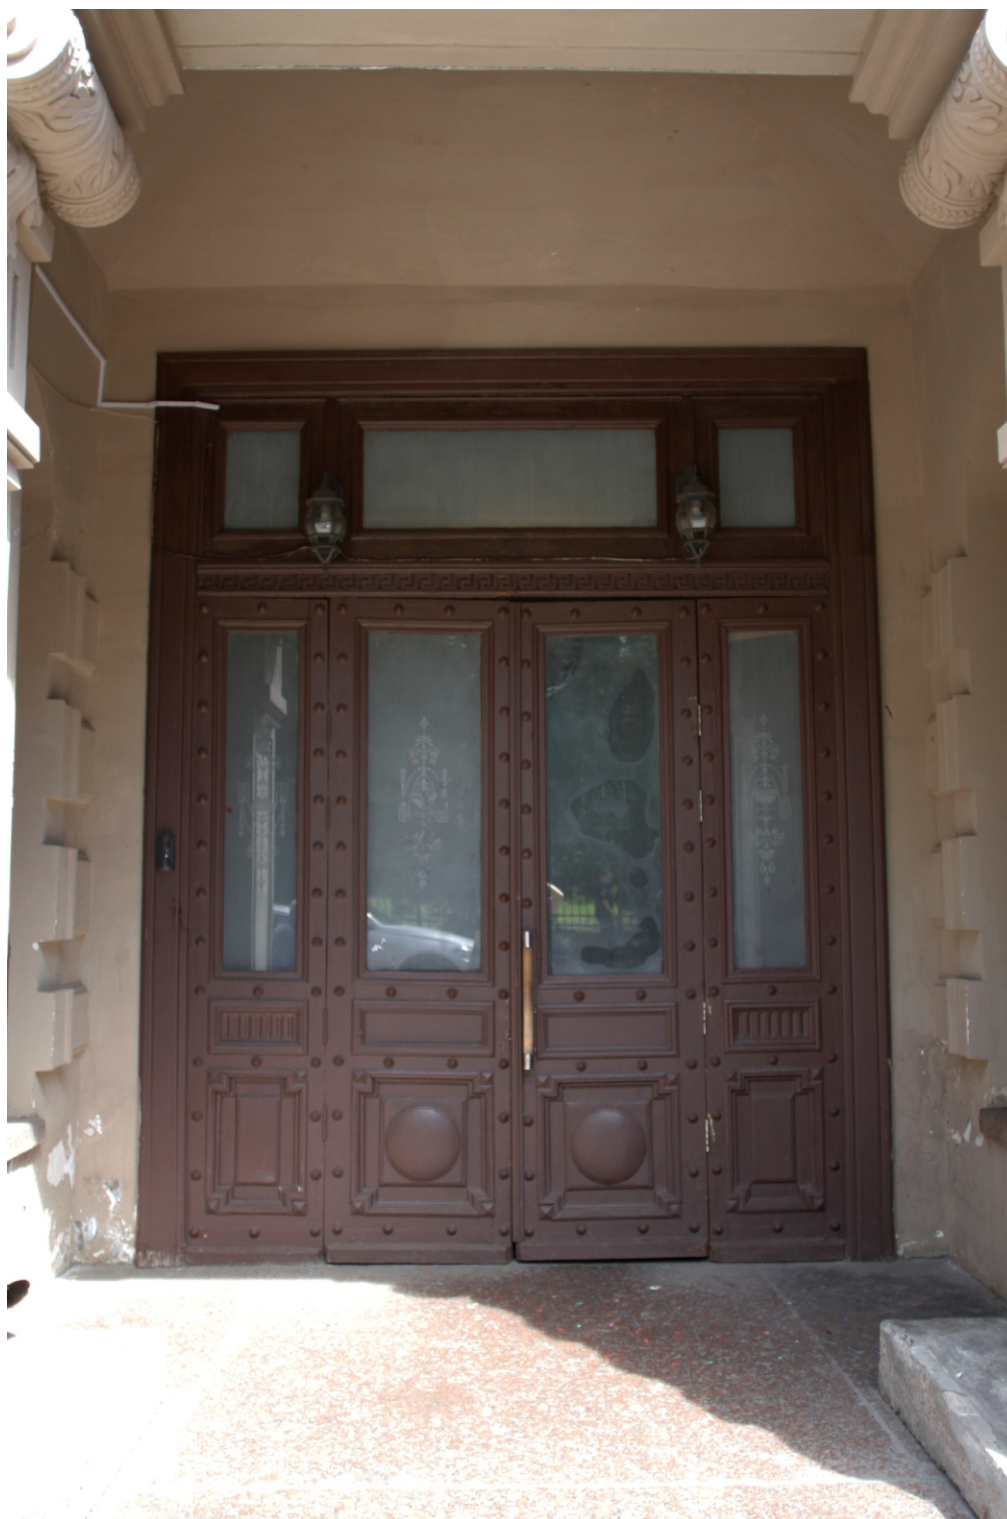
5. «Дом Г.Г.Елисеева».
Санкт-Петербург, ул. Ломоносова, д.14, литера А.
Фрагмент лицевого фасада. Столярное заполнение входного проема.
Фото: 01.07.2022 г.

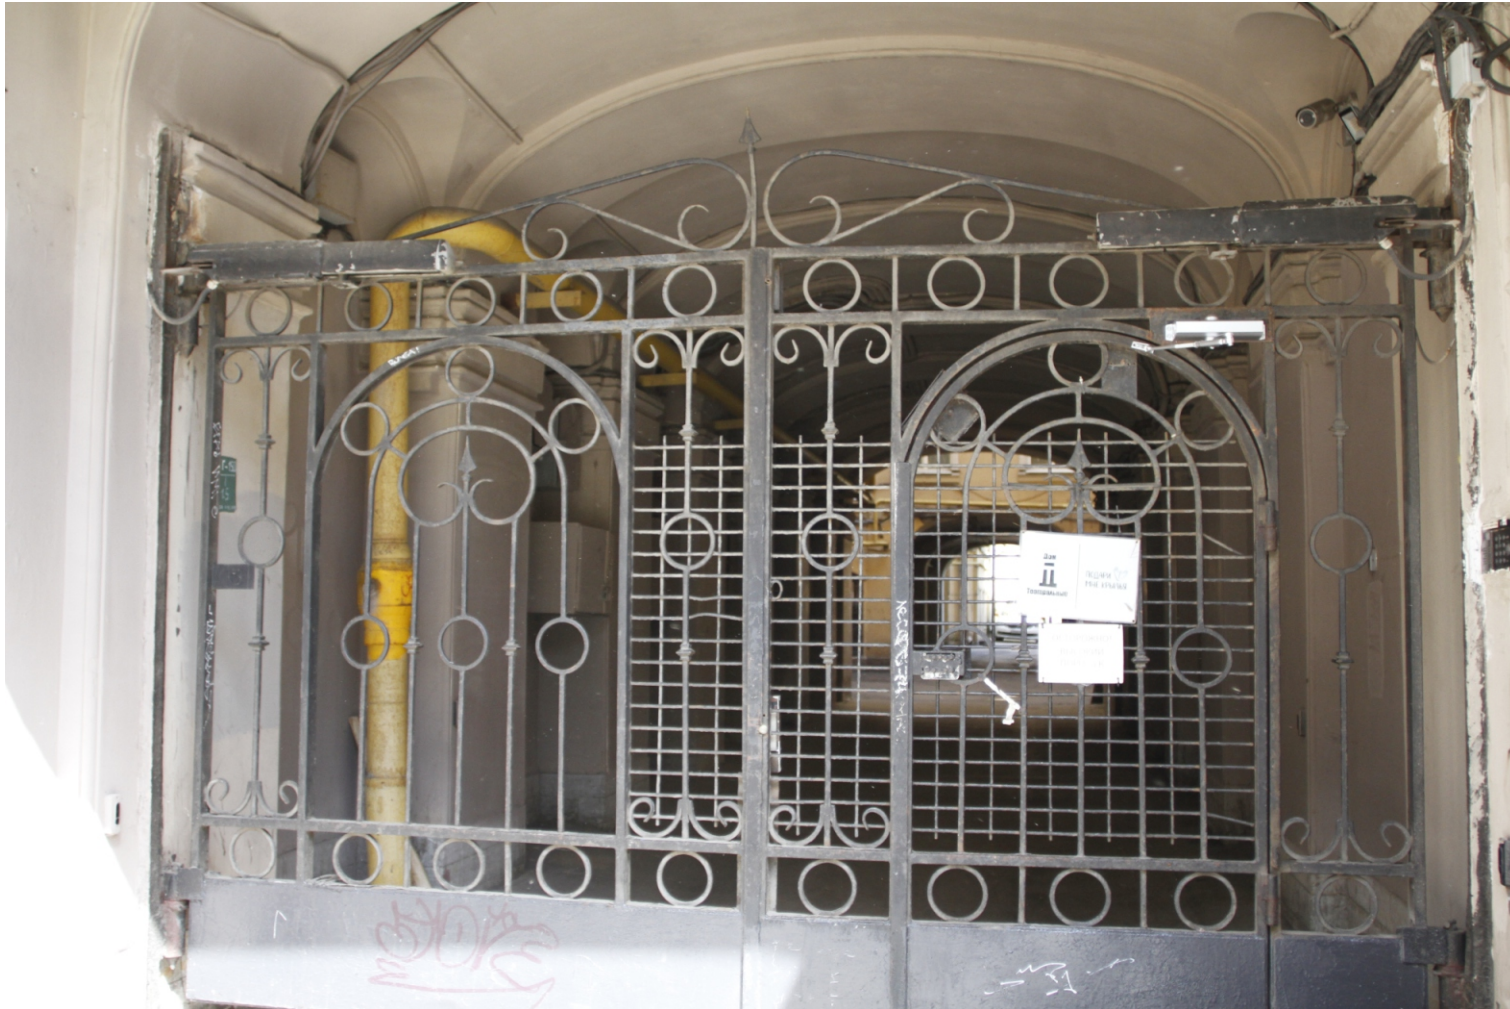
6. «Дом Г.Г.Елисева».
Санкт-Петербург, ул. Ломоносова, д.14, литера А.
Фрагмент лицевого корпуса. Воротный проезд.
Фото: 01.07.2022 г.

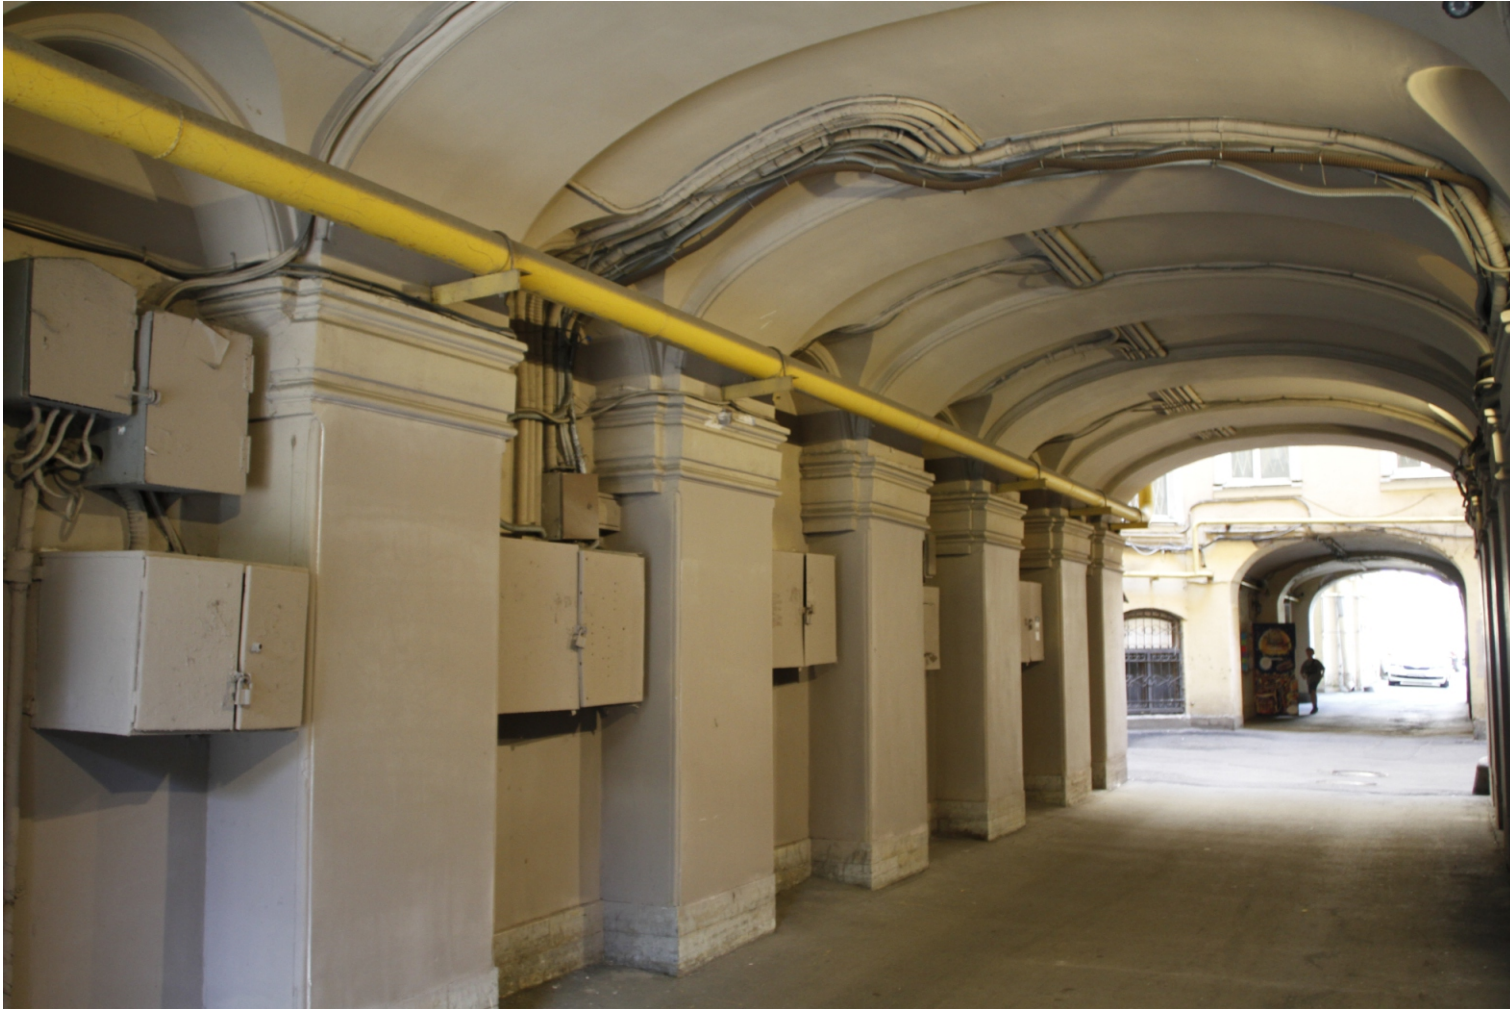
7. «Дом Г.Г.Елисеева».
Санкт-Петербург, ул. Ломоносова, д.14, литера А.
Фрагмент лицевого корпуса. Воротный проезд.
Фото: 01.07.2022 г.

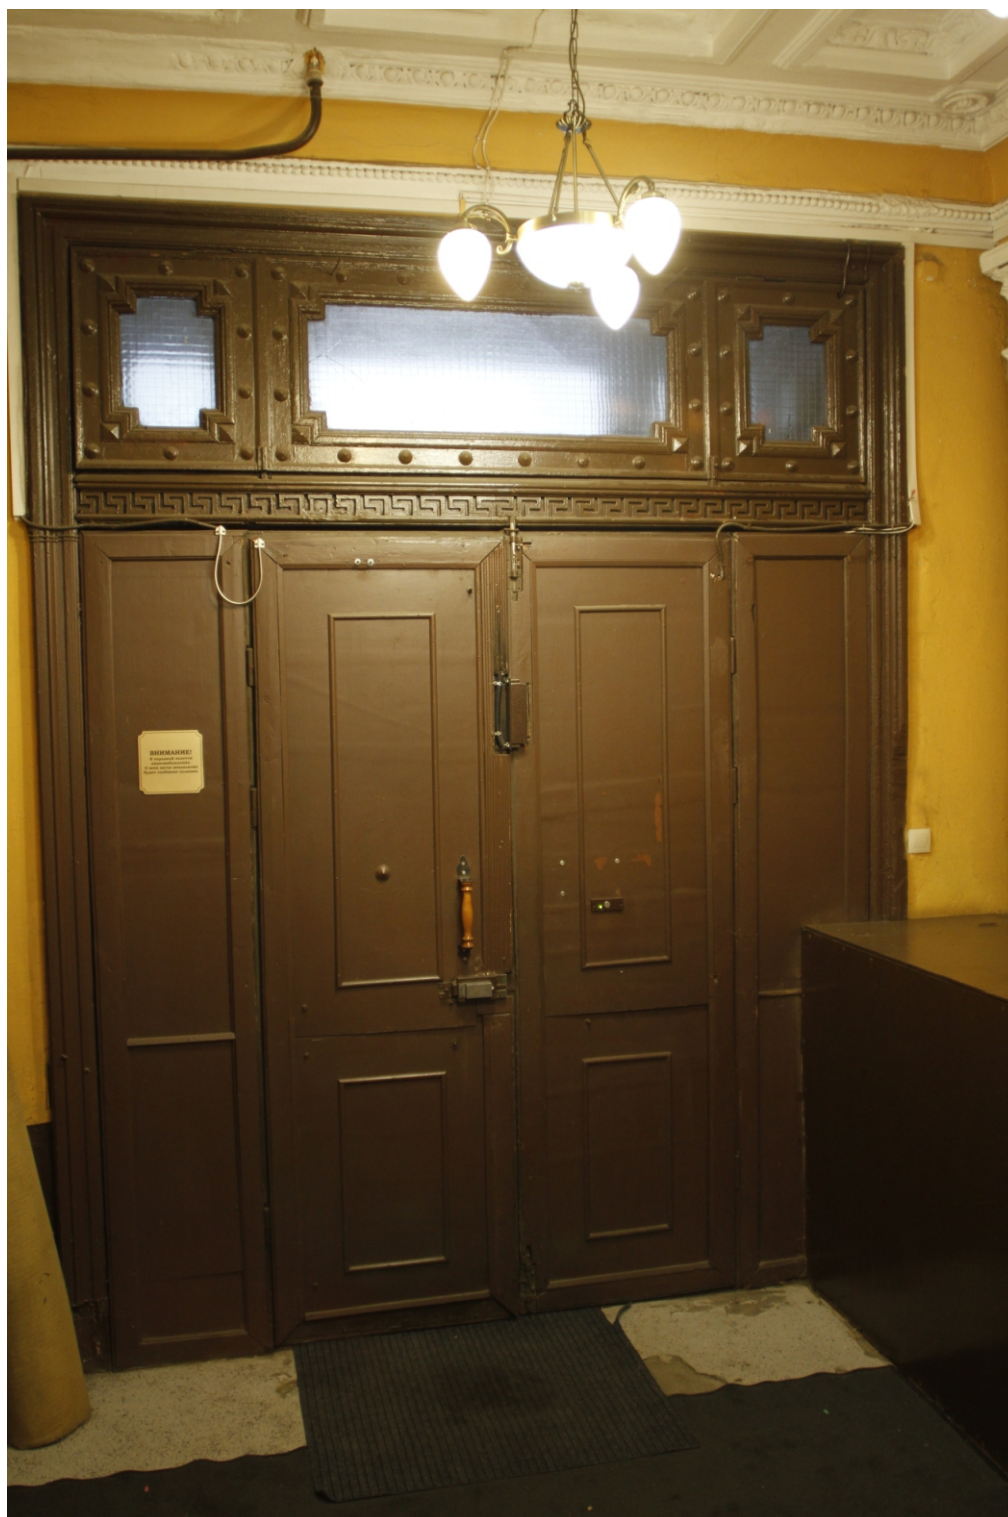
1. «Дом Г.Г.Елисева».
Санкт-Петербург, ул. Ломоносова, д.14, литера А.
Парадная лестница. Фрагмент вестибюля. Столярное заполнение
входного проема.
Фото: 01.07.2022.

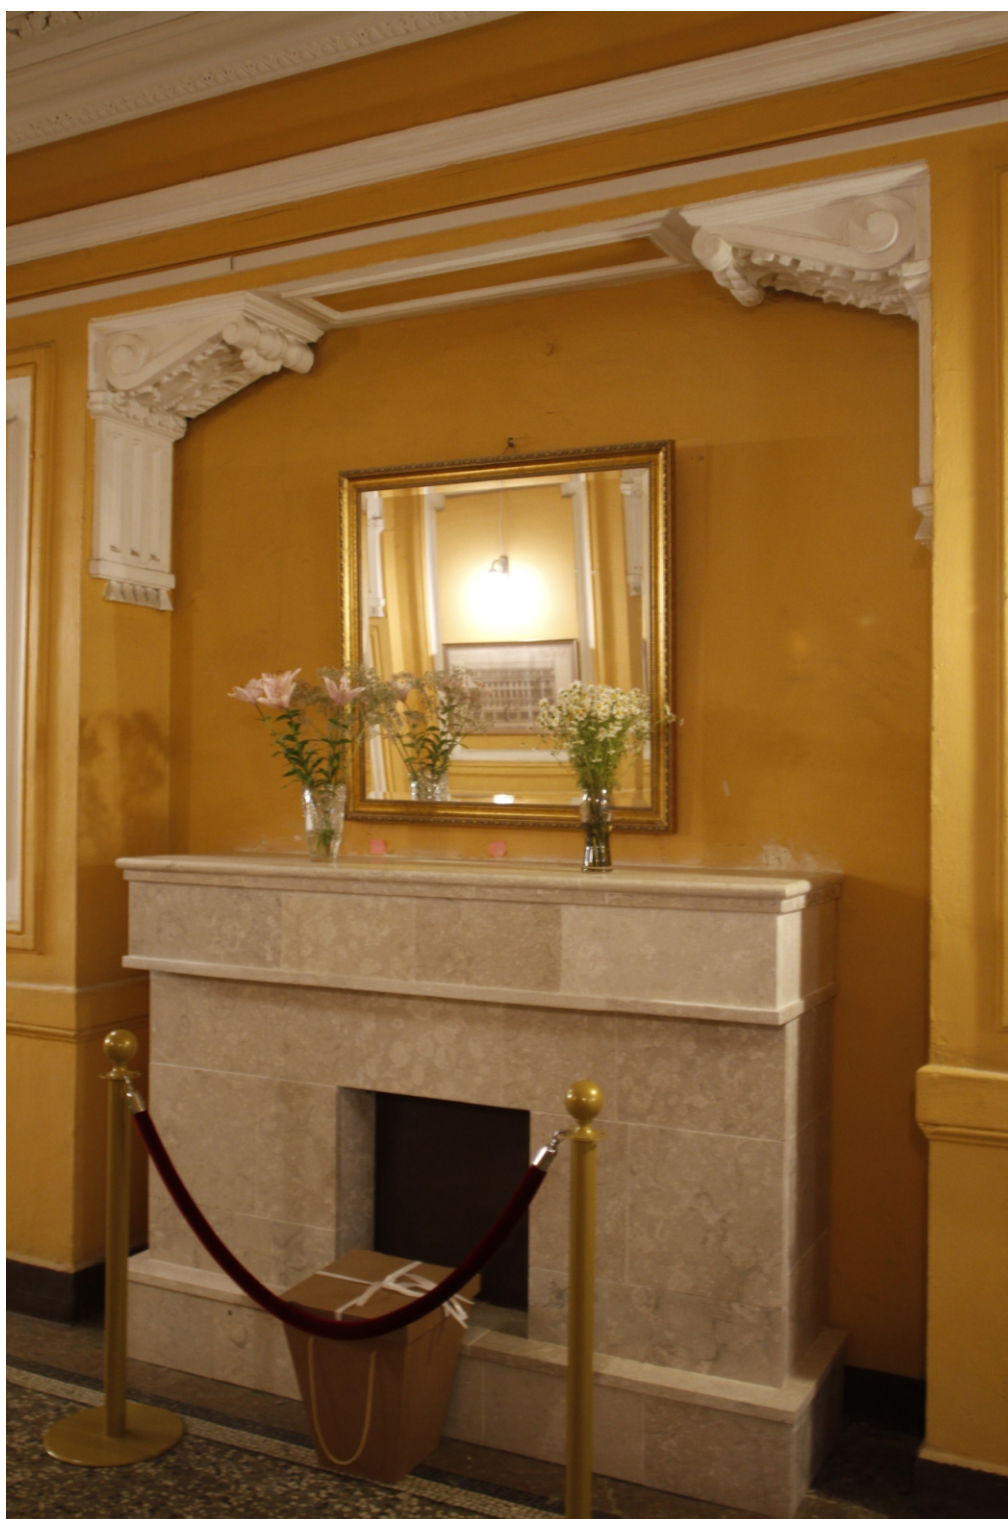
6. «Дом Г.Г.Елисеева».
Санкт-Петербург, ул. Ломоносова, д.14, литера А.
Парадная лестница. Фрагмент вестибюля. Камин.
Фото: 01.07.2022.

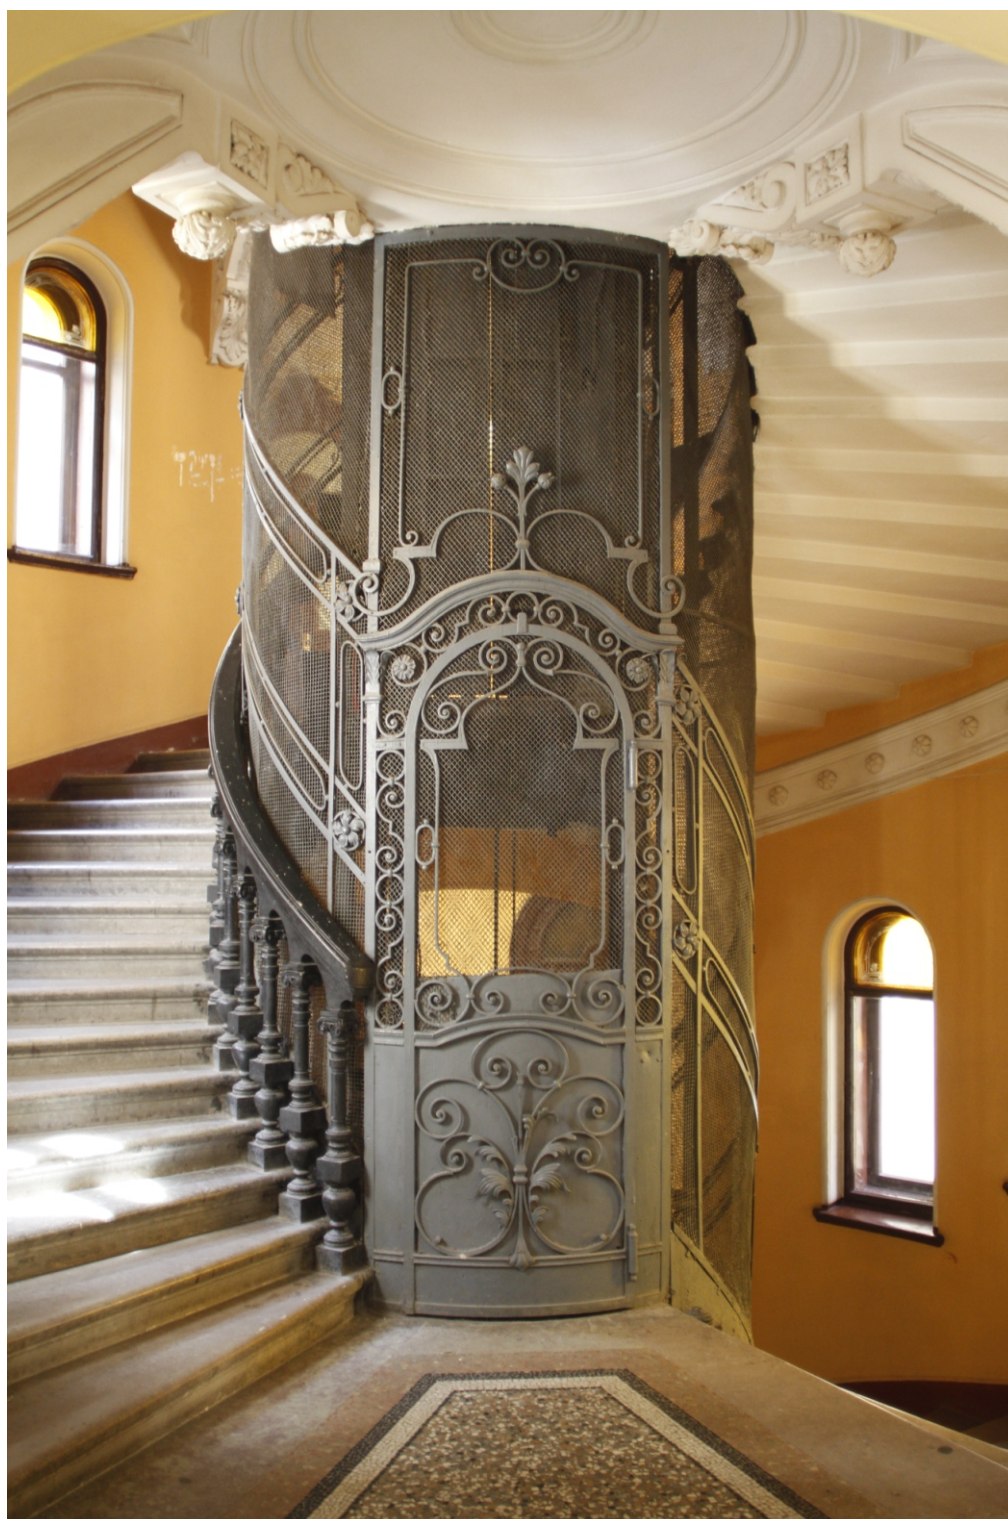
7. «Дом Г.Г.Елисеева».
Санкт-Петербург, ул. Ломоносова, д.14, литера А.
Парадная лестница. Фрагмент. Шахта лифта.
Фото: 01.07.2022.

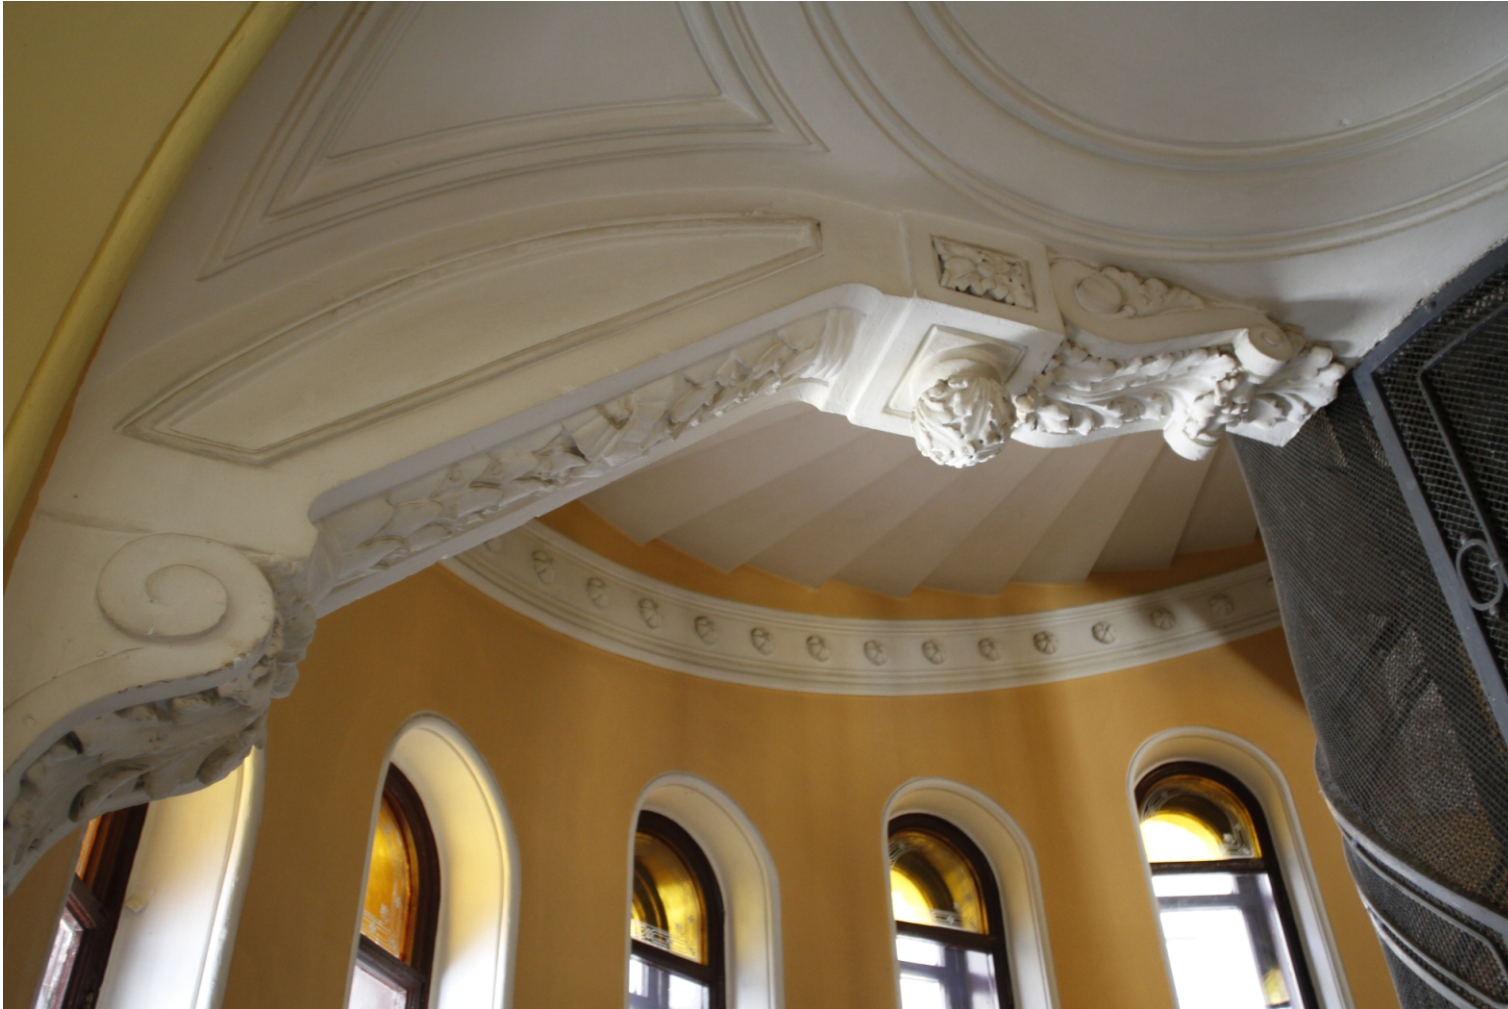
8. «Дом Г.Г.Елисеева».
Санкт-Петербург, ул. Ломоносова, д.14, литера А.
Парадная лестница. Фрагмент декоративного оформления.
Фото: 01.07.2022.

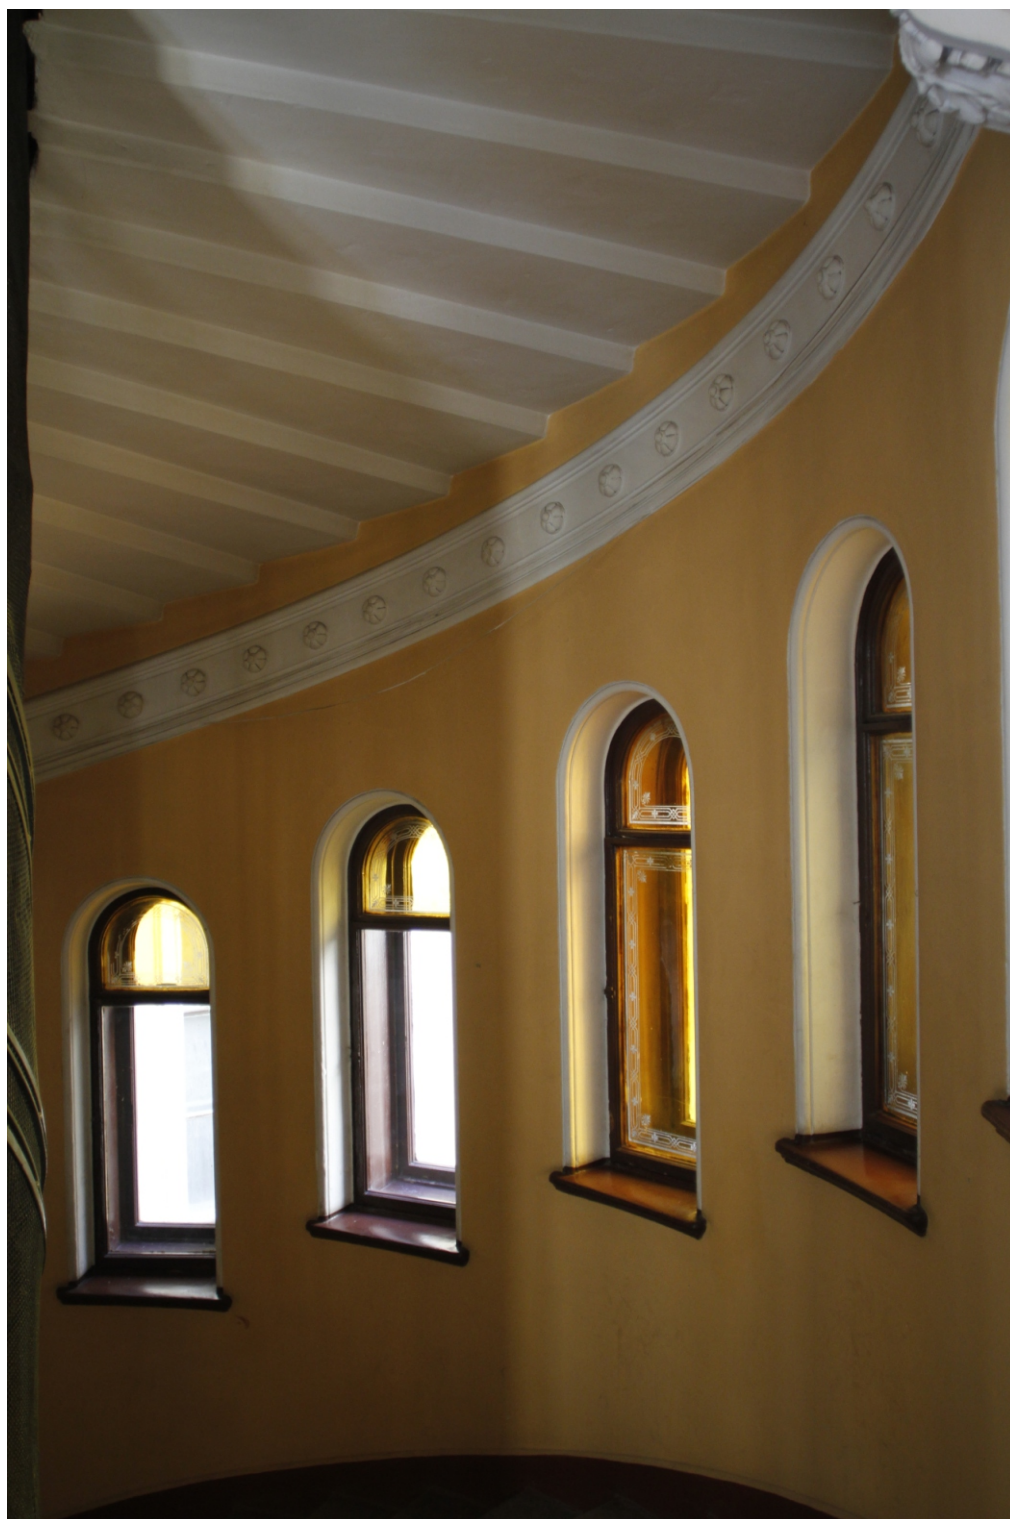
9. «Дом Г.Г.Елисеева».
Санкт-Петербург, ул. Ломоносова, д.14, литера А.
Парадная лестница. Фрагмент. Оконные проемы.
Фото: 01.07.2022.

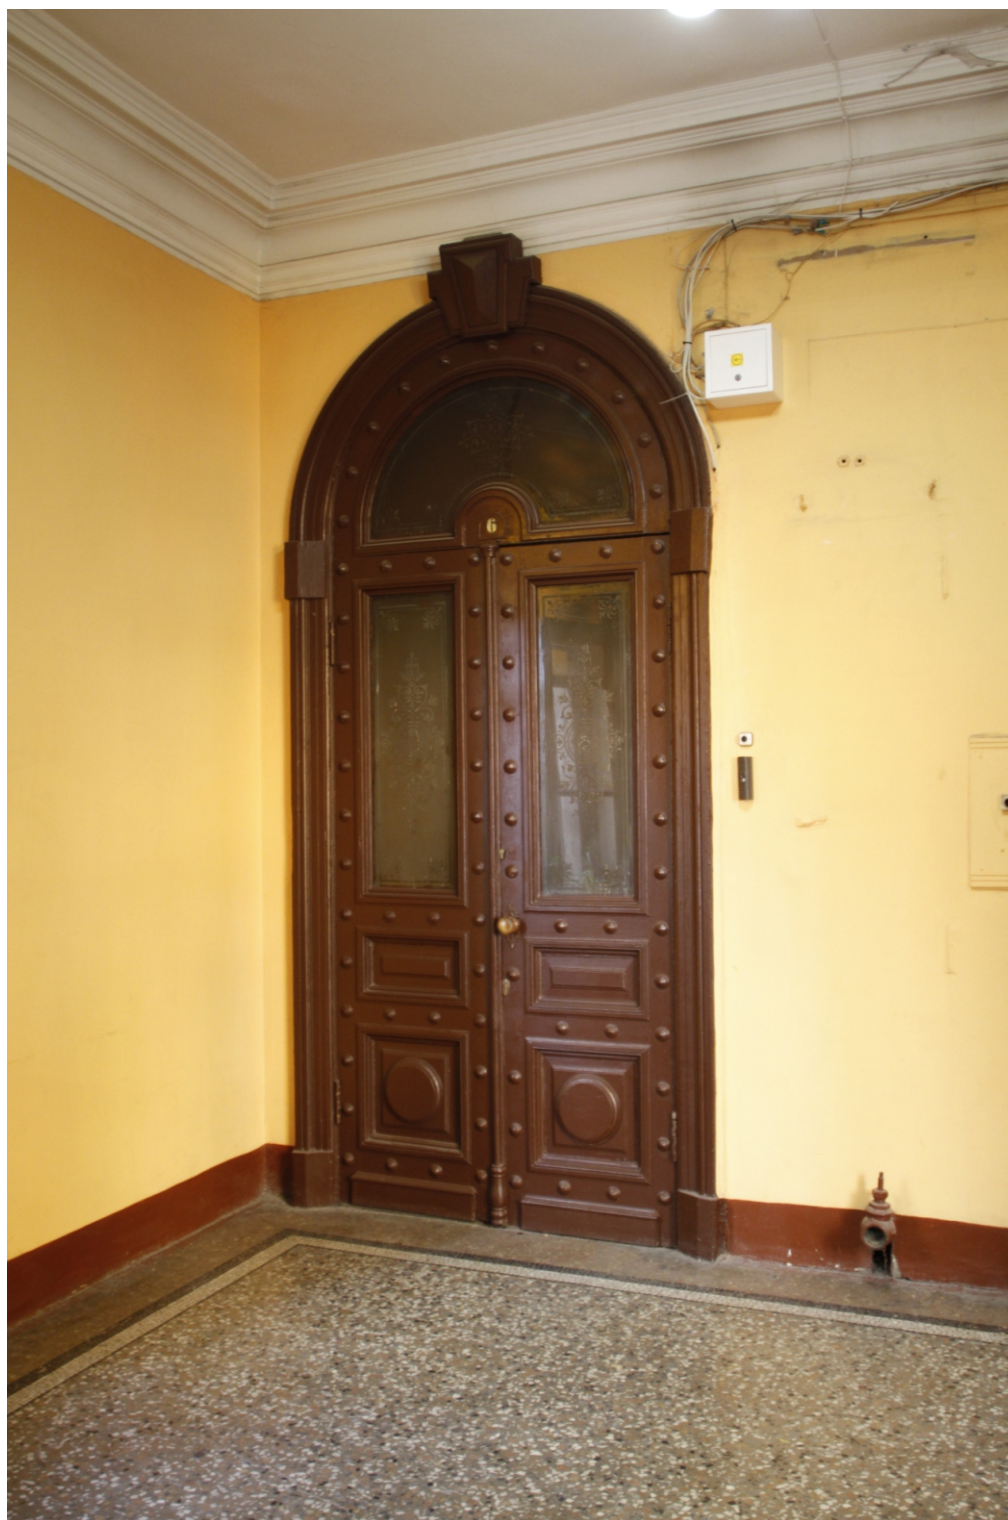
10. «Дом Г.Г.Елисеева».
Санкт-Петербург, ул. Ломоносова, д.14, литера А.
Парадная лестница. Фрагмент лестничной площадки. Заполнение
дверного проема.
Фото: 01.07.2022.

При проведении визуального обследования оконных и дверных заполнений в границах обследуемых квартир № 8, 9 дефектов и повреждений не выявлено. Оконные заполнения современные металлопластиковые, находятся в работоспособном состоянии, замена проектом не предполагается. Входные двери с главной лестницы современные металлические с декором, имитирующим исторический. Двери со стороны лестниц черных ходов современные металлические.

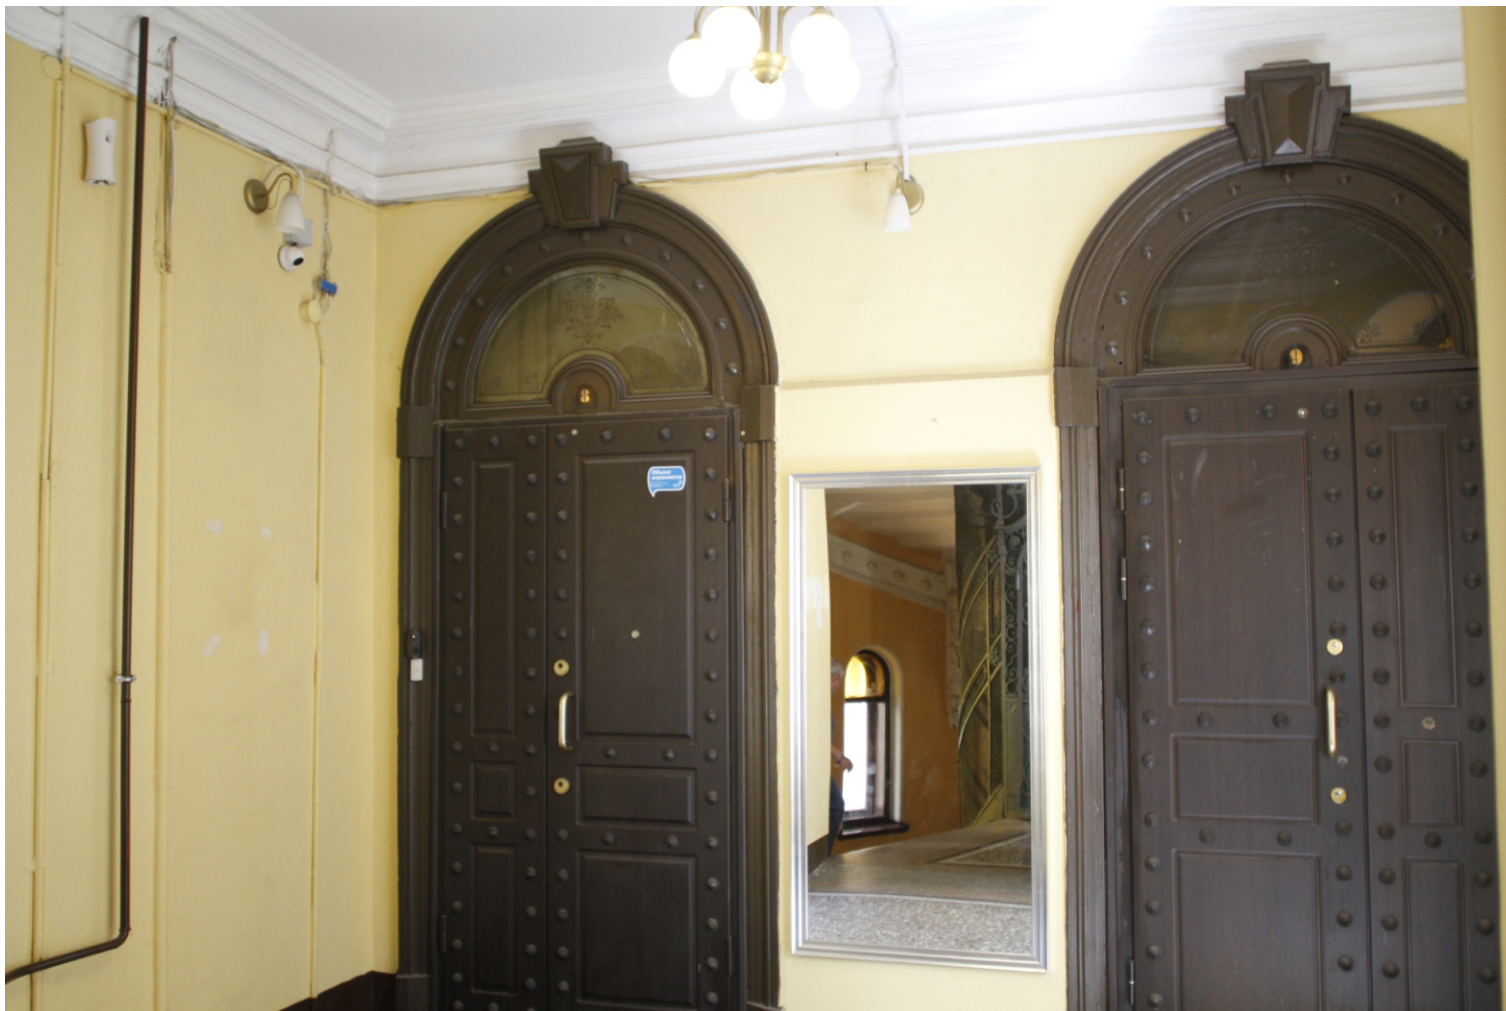
11. «Дом Г.Г.Елисеева».
Санкт-Петербург, ул. Ломоносова, д.14, литера А.
Парадная лестница. Фрагмент лестничной площадки. Заполнение дверных проемов кв.№№ 8,9.
Фото: 01.07.2022.
