АКТ

по результатам государственной историко-культурной экспертизы проектной документации на проведение работ по сохранению объекта культурного наследия регионального значения «Дом Г.Г. Елисеева», расположенного по адресу: г. Санкт-Петербург, улица Ломоносова, дом 14, литера А – «Проект приспособления для современного использования в части перепланировки квартир 8 и 9 по адресу: г. Санкт-Петербург, улица Ломоносова, дом 14, литера А», выполненный в 2022 г. ООО «Архитектурная мастерская Медведева». 2022 г. ШИФР АП 14/19.

– проектная документация, на проведение работ по сохранению объекта культурного наследия регионального значения «Дом Г.Г. Елисеева», расположенного по адресу: г. Санкт-Петербург, улица Ломоносова, дом 14, литера А - «Проект приспособления для современного использования в части перепланировки квартир 8 и 9 по адресу: г. Санкт-Петербург, улица Ломоносова, дом 14, литера А», выполненный в 2022 г. ООО «Архитектурная мастерская Медведева». 2022 г. ШИФР АП 14/19.

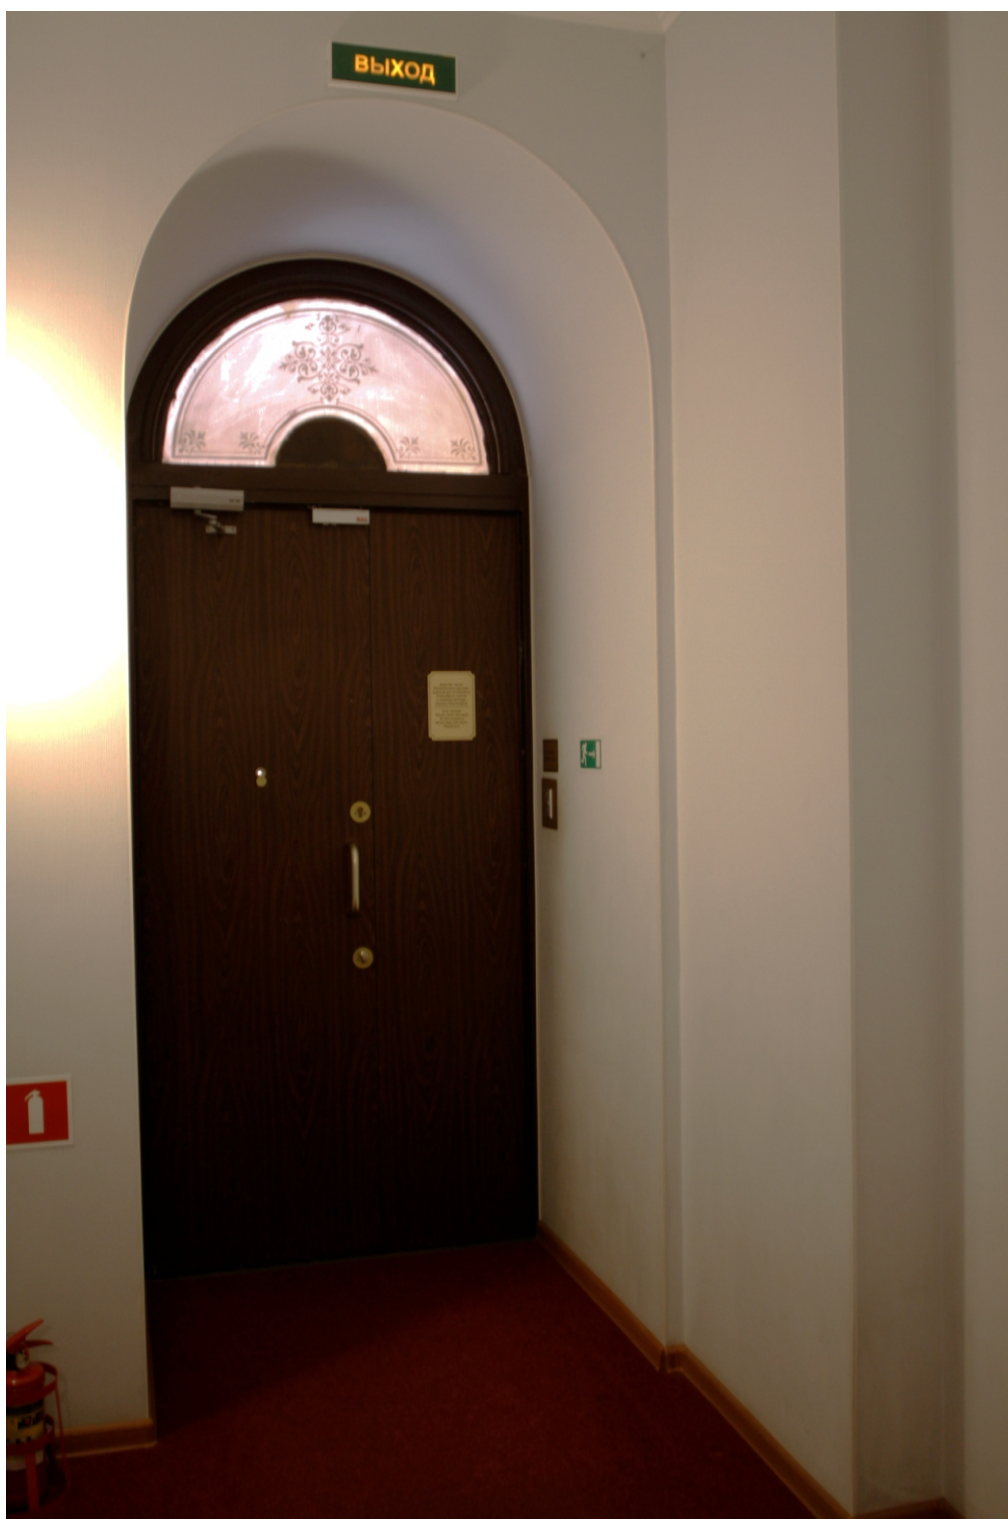
12. «Дом Г.Г.Елисеева».
Санкт-Петербург, ул. Ломоносова, д.14, литера А.
Фрагмент помещения кв. №9. Входная дверь.
Фото: 01.07.2022.

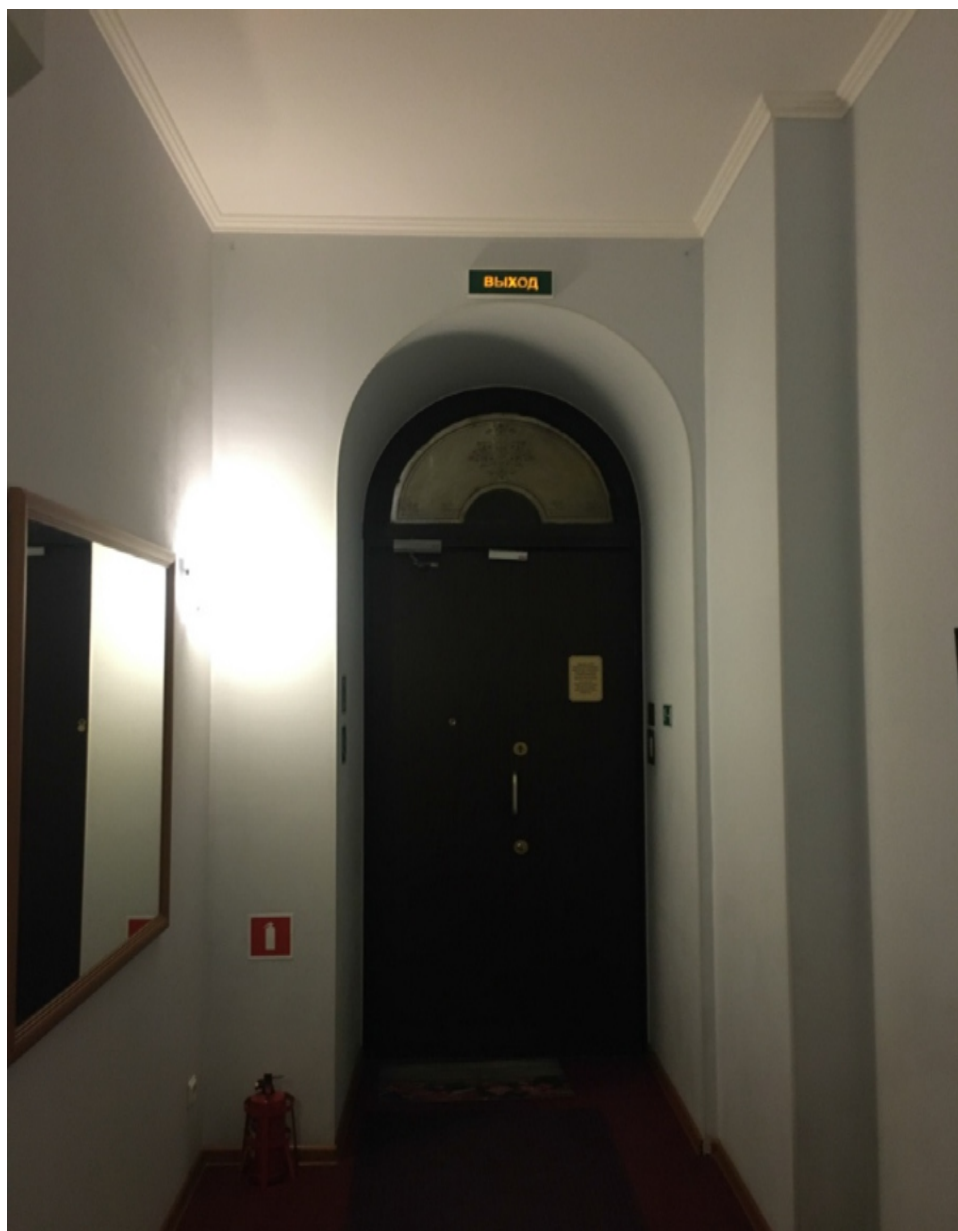
20. «Дом Г.Г.Елисеева».
Санкт-Петербург, ул. Ломоносова, д.14, литера А.
Фрагмент помещения кв. №8. Входная дверь.
Фото: 01.07.2022.

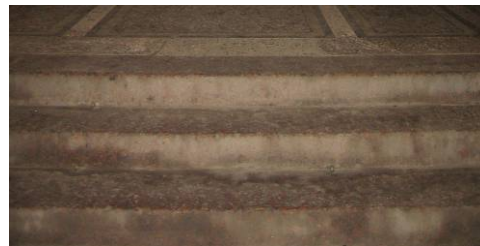
лестница вестибюля –
местоположение (по
центральной оси лицевого
фасада), тип (средистенная),
материал ступеней (красный
гранит);

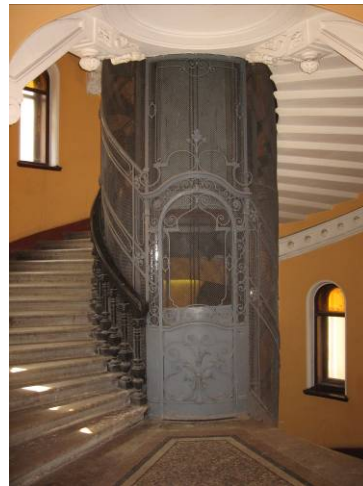
парадная лестница –
местоположение (по
центральной оси лицевого
фасада), тип и конфигурация
(одномаршевая, винтовая),
материал ступеней (лещадная
плита);

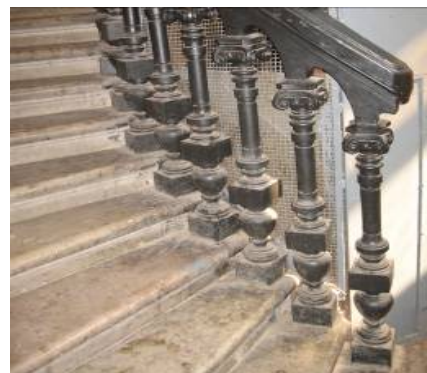
ограждение лестницы –
материал (дерево), техника
исполнения (токарная работа),
рисунок (балясины с
композитным капителями),
цвет (черный);

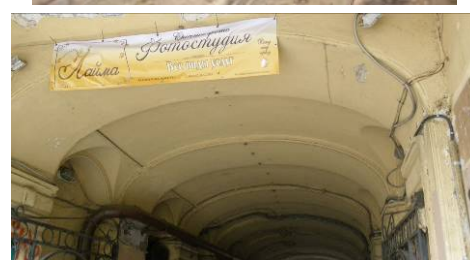
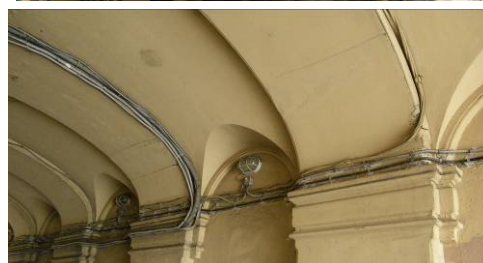
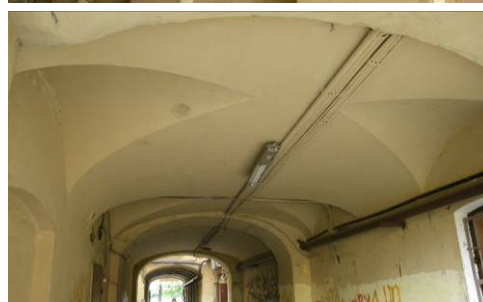
тип сводов воротных проездов
(со стороны ул. Ломоносова,
по 3-5-ой осям лицевого
корпуса и по 3-5-ой осям
дворового корпуса в северной
части) – коробовые на
подпружных арках, с
распалубками, по балкам;

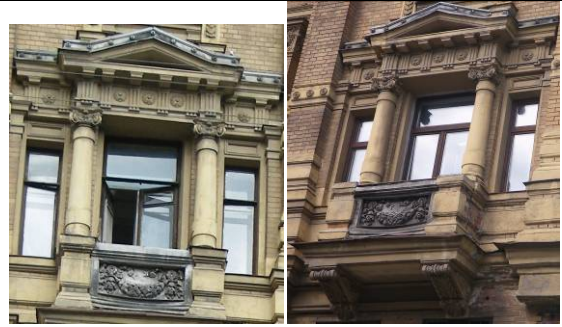
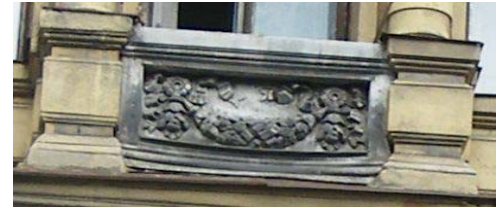
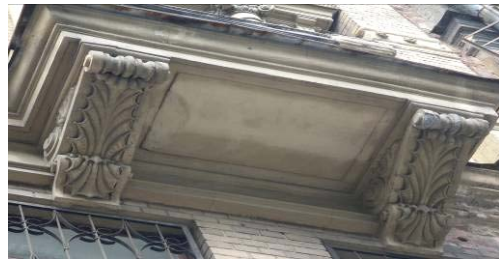
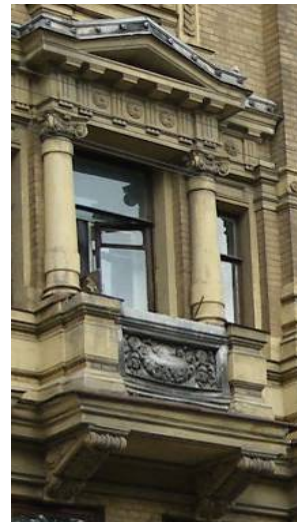
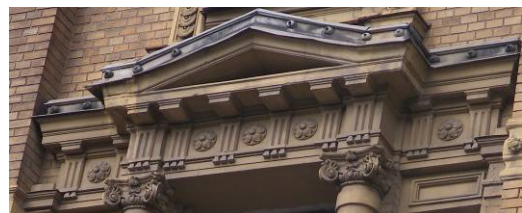
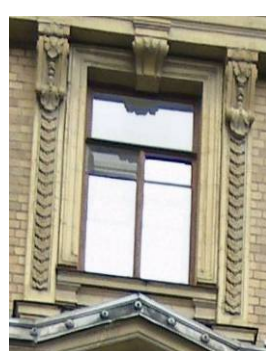
оконные проемы ризалитов –
местоположение,
конфигурация
(прямоугольные), габариты;

оформление оконных проемов
– профилированные наличник
и «полотенца», лопатки с
«цехинами», декоративные
кронштейны, стилизованные
замковые камни в виде
кронштейнов;

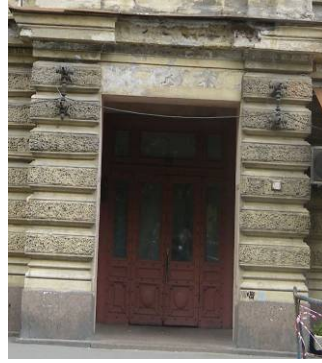
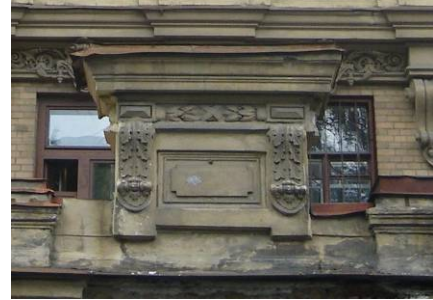
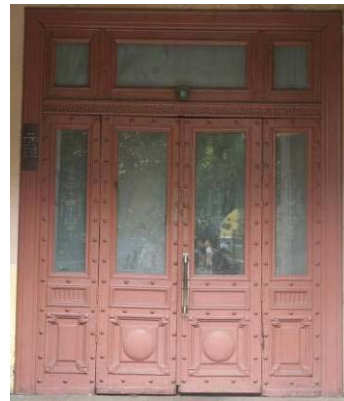
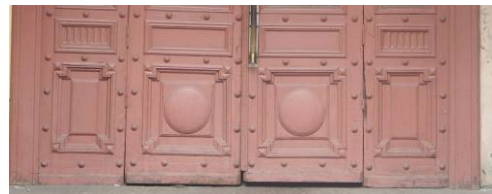
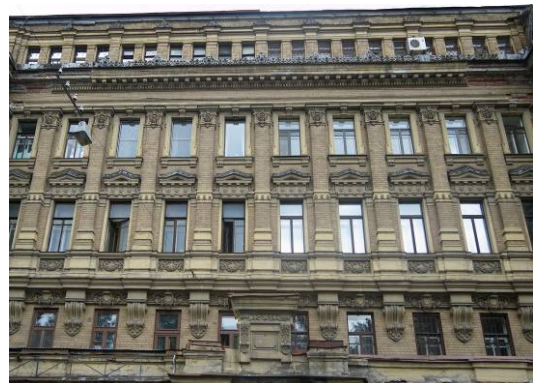
исторический дверной проем – местоположение (по центральной оси лицевого фасада), конфигурация (прямоугольный), габариты;

оформление портала дверного проема – две рустованные пилястры, две ниши с полуциркульным завершением;

прямой аттик над дверным порталом на стилизованных кронштейнах с растительным орнаментом, фигурейные филенки, фриз с лавровой гирляндой, профилированный карниз;

заполнение дверного проема – материал (дерево), конструкция (полусветлое, двухстворчатое, с двумя боковыми нестворными частями, с прямоугольной остекленной фрамугой), оформление (нижние створки двери: прямоугольные и круглые филенки, резные элементы из пальчикового орнамента, между дверью и фрамугой меандровый фриз; верхние створки двери: бежские стекла с изображением вазонов);

оконные проемы – местоположение, конфигурация (прямоугольные, включая витринные окна в уровне 1-го этажа), габариты;

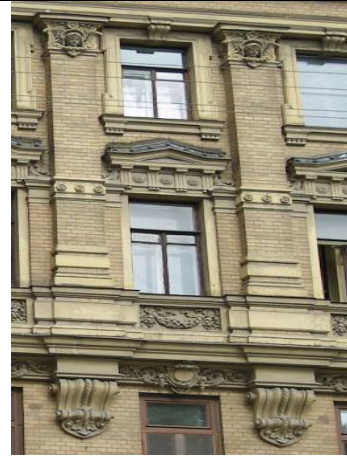
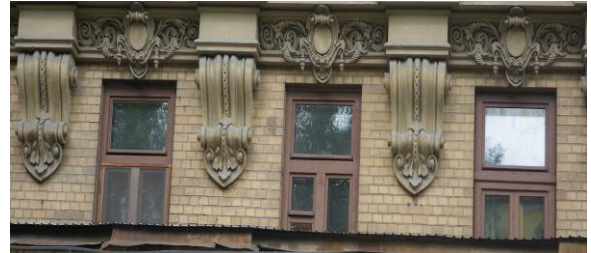
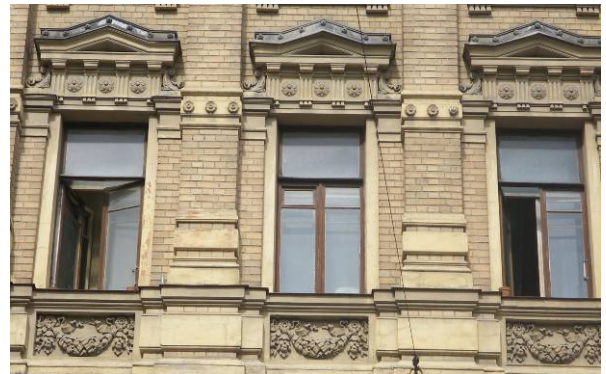
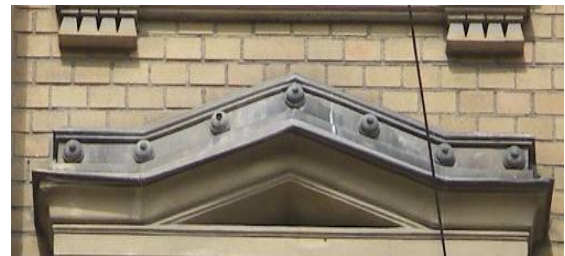
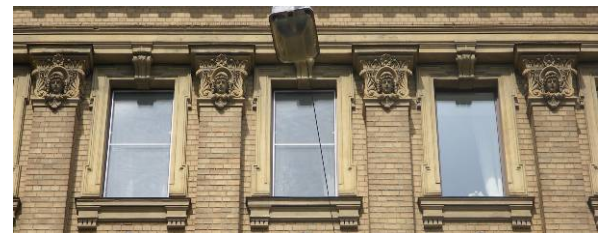
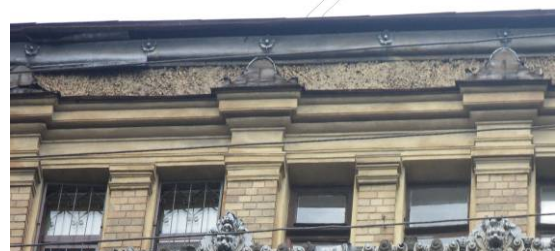
оформление оконных проемов в уровне 2-го этажа – фриз с рельефным декором из картушей с симметричным растительным рисунком;

оформление оконных проемов в уровне 3-го этажа – профилированные наличники, подоконные филенки с лепными растительными гирляндами, треугольные сандрики, триглифо-метопный фриз с розетками;

оформление оконных проемов в уровне 4-го этажа – фигурные профилированные наличники, «полотенца», замковые камни в виде кронштейна с листом аканта;

оформление оконных проемов в уровне аттикового этажа – профилированные наличники, пилястры дорического ордера в межоконном пространстве;

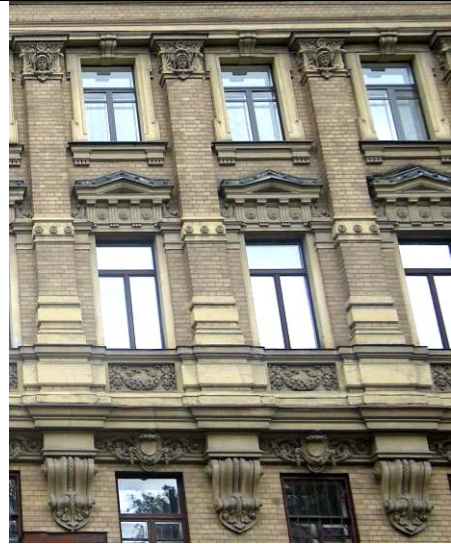
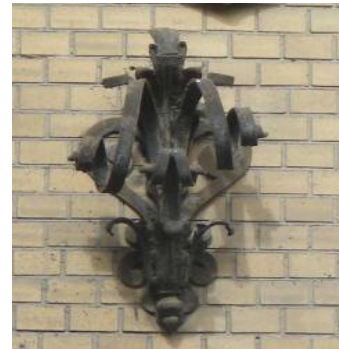
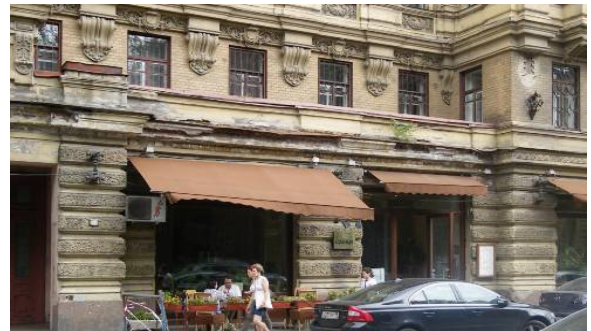
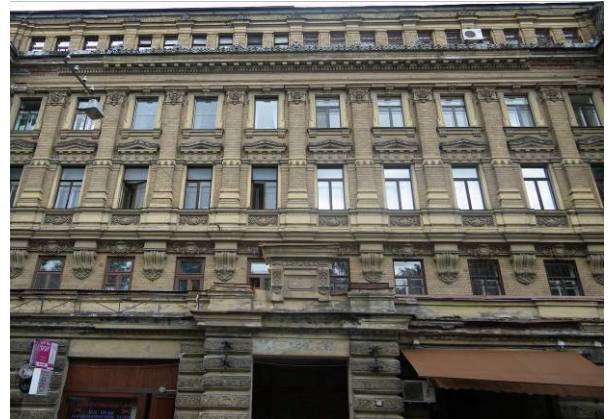
пилястры на высоту 3-4-го этажей (капители со сложным растительным орнаментом и маскаронами, кронштейны с лепным декором под пилястрами);

четыре флагодержателя (в уровне 2-го этажа) – материал (металл), техника исполнения (ковка), рисунок (растительный, с завитками);

терраса с парапетом – местоположение (между ризалитами, над 1-м этажом), конфигурация (прямоугольная в плане);

ограждение террасы – материал (штукатурка), рисунок (профилированный карниз, пилоны);

подоконные и межэтажные профилированные карнизы в уровне 1-го, 2-го, 4-го, 5-го этажей;

фриз иоников и «волна Витрувия» – в уровне 1-го этажа;

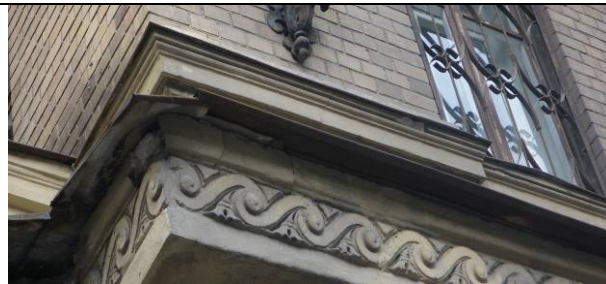
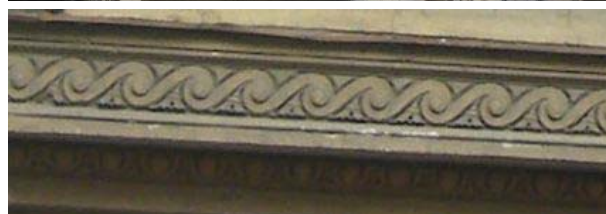
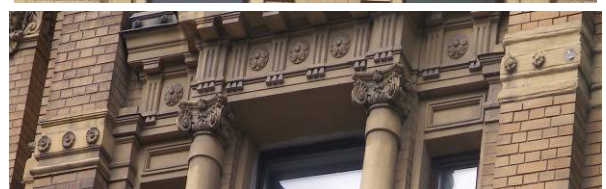
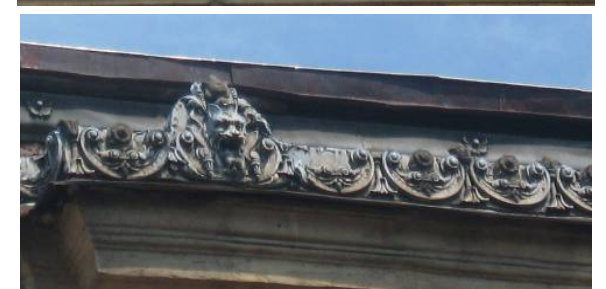
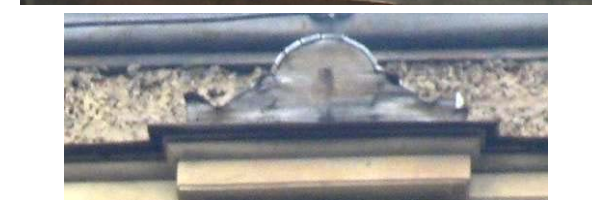
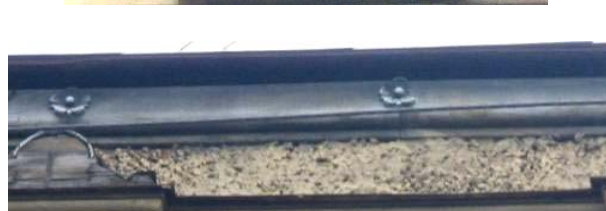
фриз из розетт и профилированных филенок в уровне 3-го этажа;

выступающий профилированный карниз с дентикулами и стилизованными модульонами над 4-м этажом;

лепное навершие над карнизом 4-го этажа в виде растительного орнамента и львиных маскаронов;

декоративные элементы антаблемента аттикового этажа;

карниз над аттиковым этажом – материал (металл), техника исполнения (ковка), рисунок (розетты);

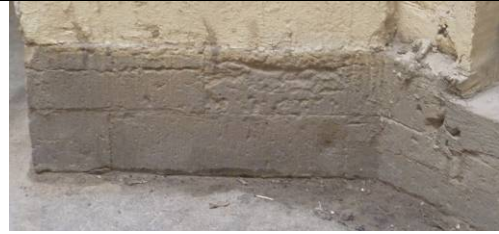
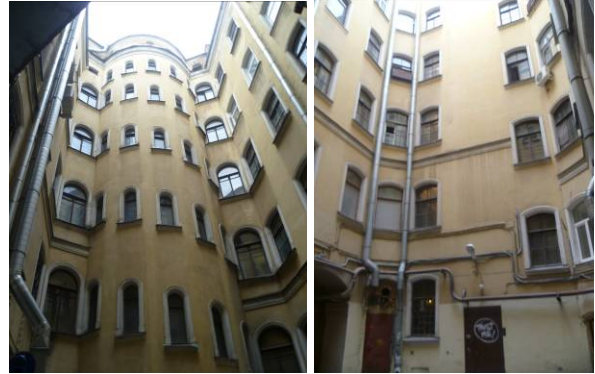
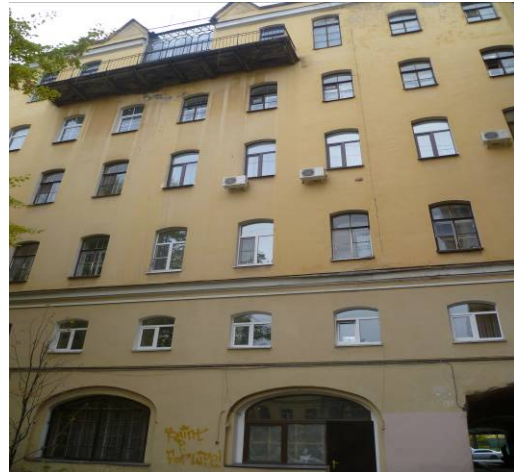
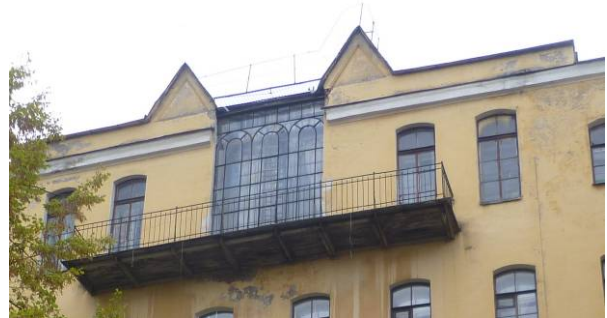
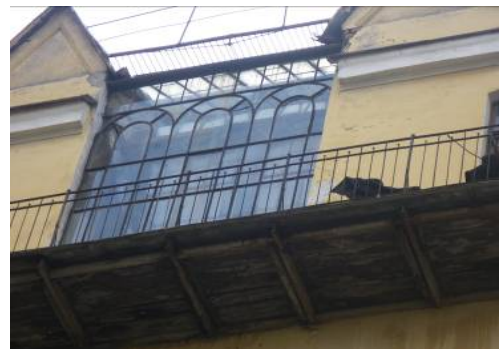
балкон – местоположение (в уровне 4-го этажа, по 6-9-й осям), конфигурация (прямоугольный в плане), габариты;

ограждение – материал (металл), техника исполнения (литье), рисунок (вертикальные и горизонтальные тяги);

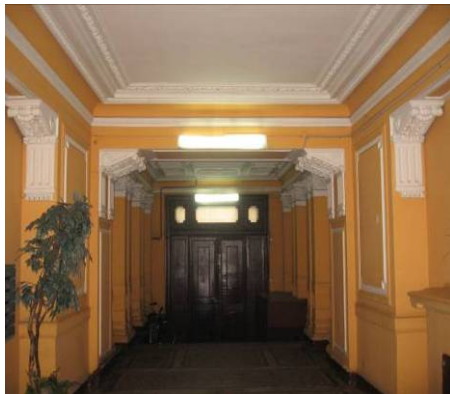
<p>The photo shows a grand staircase with yellow walls and white columns. The ceiling is white with decorative moldings. The staircase is illuminated by recessed lighting.</p>

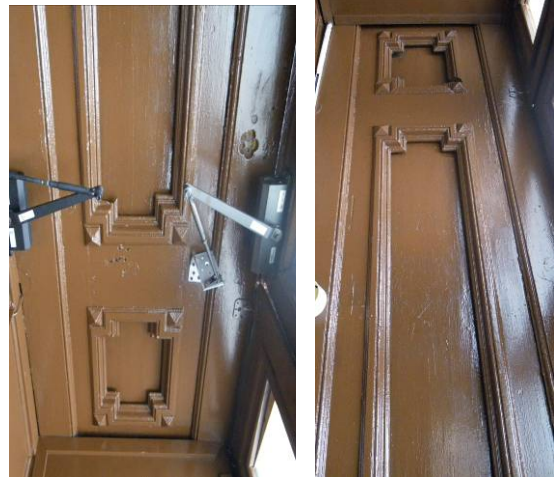
заполнение дверного проема – конструкция (двустворчатое, глухое, с двумя нестворными частями, с прямоугольной остекленной фрамугой), материал (дерево), оформление (профилированные филенки, заклепки), цвет (темно-коричневый);

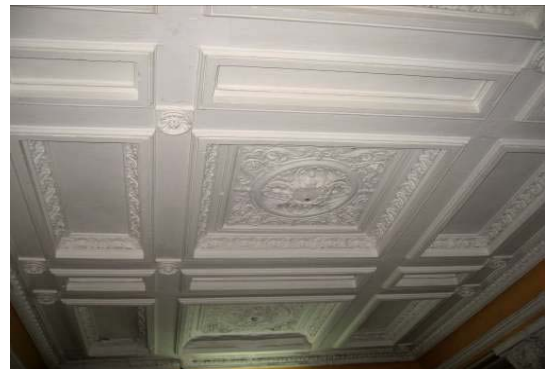
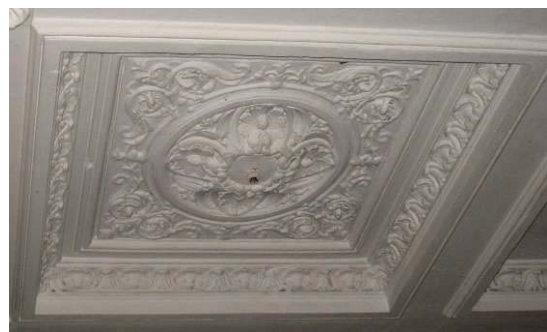
плафон вестибюля – лепной (кессонированный), оформление (розетки растительного рисунка, с фризами листовного орнамента, профилированными тягами, розетками, периметральная профилированная тяга с поясом иоников);

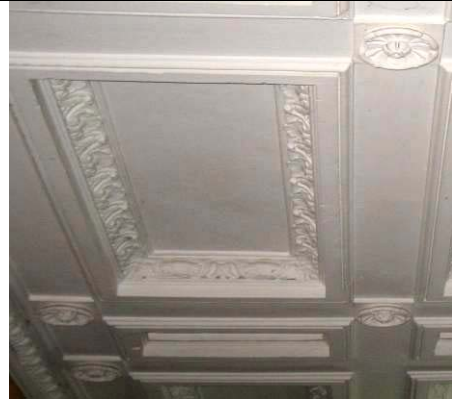
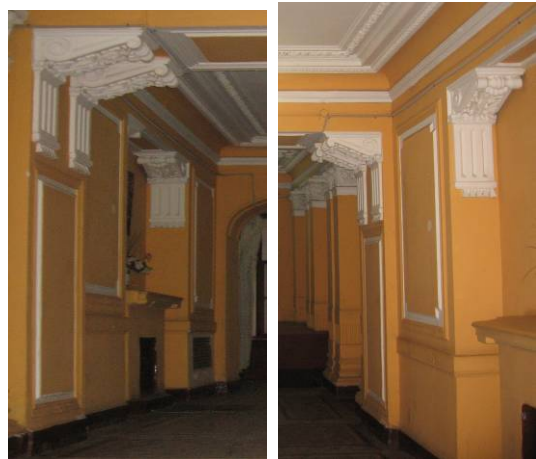
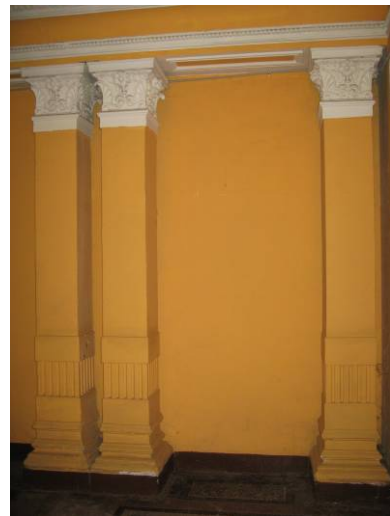
проемы, разделяющие
вестибюль – местоположение,
конфигурация
(прямоугольные, с
полуциркульными
завершениями), габариты;
оформление стен вестибюля –
штукатурные фигурные
филенки, две прямоугольные
ниши со стилизованными
кронштейнами растительного
рисунка, восемь полупилонов
со сложным растительным
рисунком в капителях,
орнаментированный пояс;

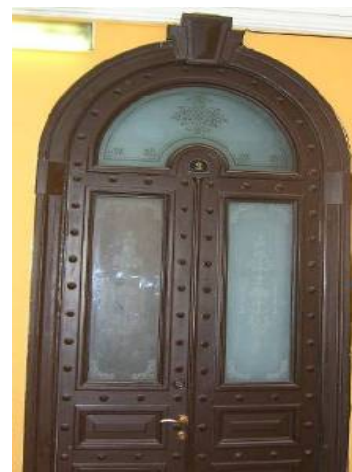
оформление дверных проемов – профилированный наличник, с всерным замковым камнем,

материала (дерево), техника исполнения (токарная работа), цвет (тонируется под красное дерево);

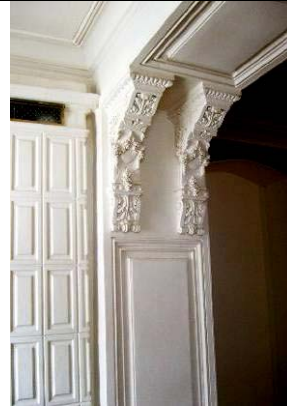
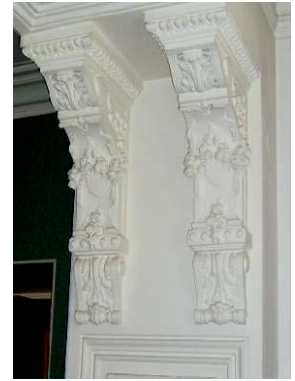
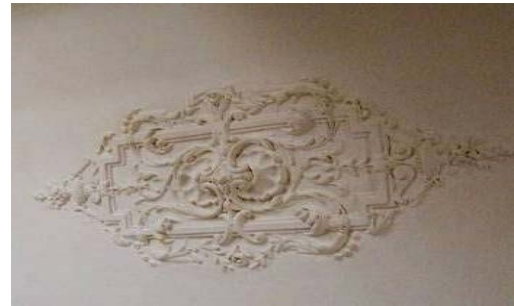
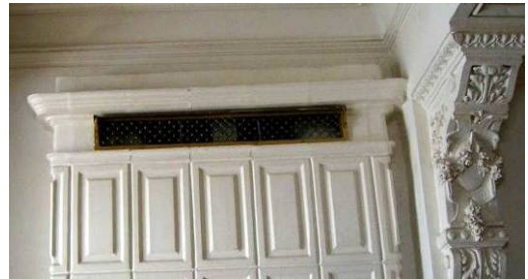
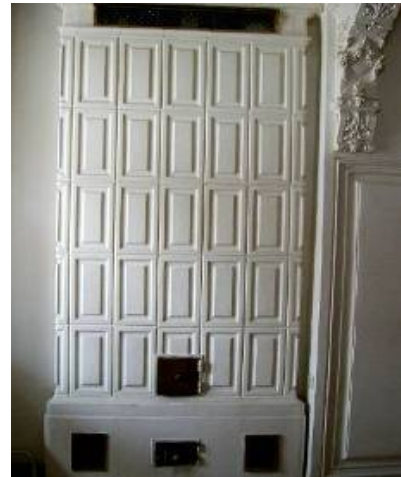
альков – на филенчатых пилонах два стилизованных кронштейна с листовным, растительным орнаментом, композиция из ваз и лент;

оформление потолка алькова – центральная лепная розетка с листовным, цветочным орнаментом;

печь (средистенная, облицованная терракотовыми изразцами; профилированный карниз, створки топки – материал (латунь);

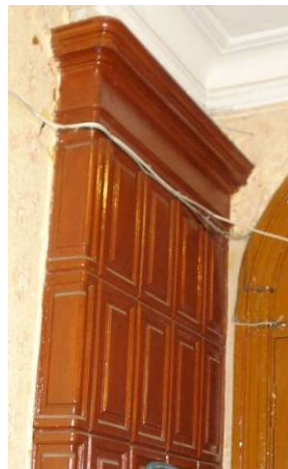
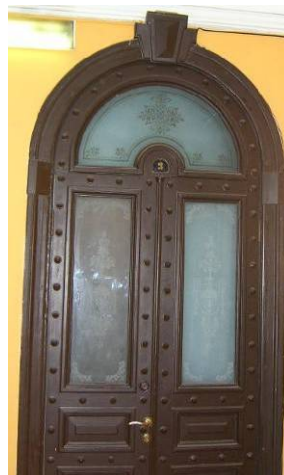
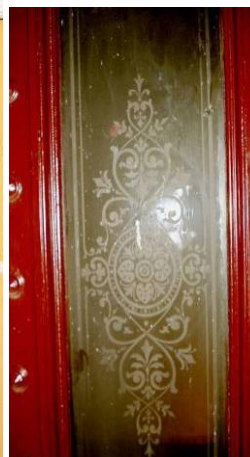
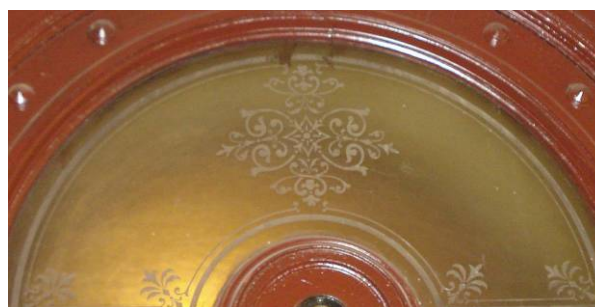
оформление дверных проемов – профилированный наличник, с верхним замковым камнем, материала (дерево), техника исполнения (токарная работа), цвет (тонируется под красное дерево);

заполнение входного дверного проема – материал (дуб), конструкция (двустворчатое, полусветлое, с полуциркульной фрамугой), оформление (филенчатое), остекление верхних филенок и фрамуг (бемское стекло с растительным рисунком), цвет (тонируется под красное дерево);

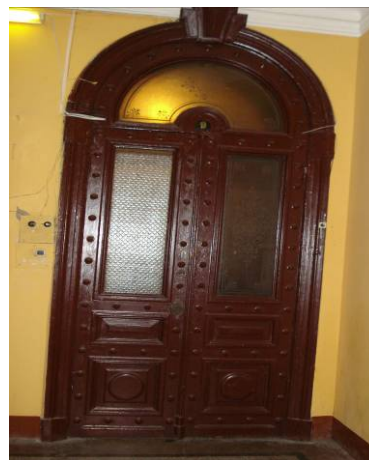
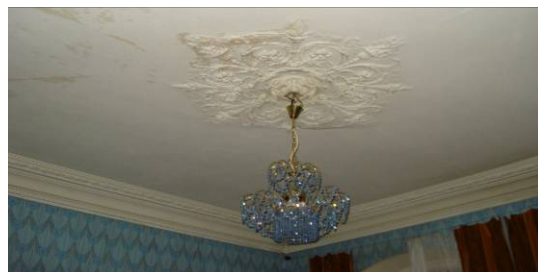
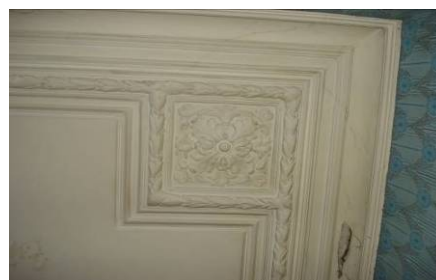
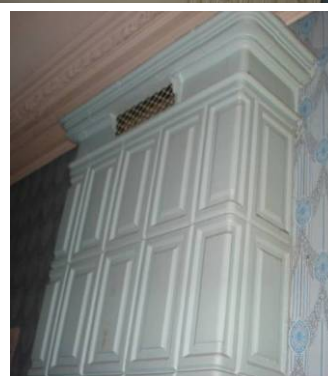
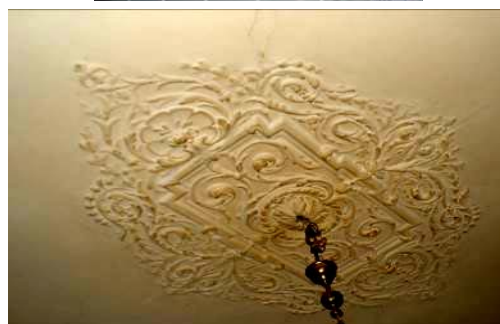
комната № 2, площадью 23,9 кв.м:

оформление потолка – периметральная тяга с фризом из растительной и лиственной гирлянды, падуга, центральная розетка растительного рисунка, с композицией из ваз и розетт, по углам розетки растительного рисунка с розетками;

печь (средистенная, облицованная терракотовыми изразцами; профилированный карниз, дверцы топки – материал (латунь);

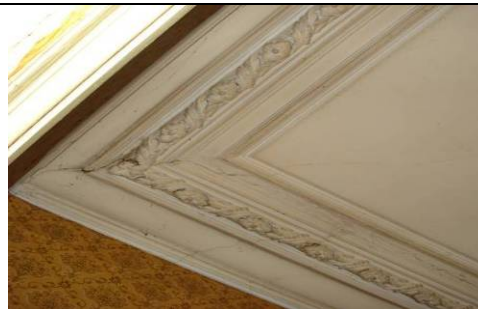
комната № 6, площадью 26,4 кв.м:
оформление потолка – периметральная тяга с гирляндой растительного рисунка, центральная лепная розетка растительного рисунка;

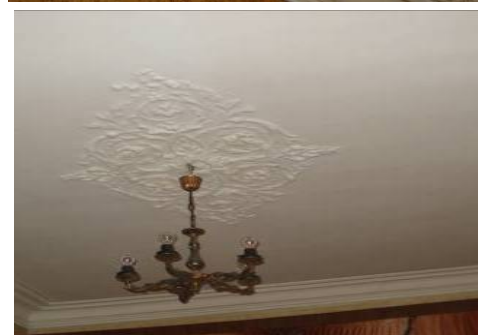
комната № 7, площадью 15,8 кв.м:
оформление потолка – периметральная лепная тяга, падуга, центральная лепная розетка растительного рисунка с композициями вазонов и цветочным орнаментом;

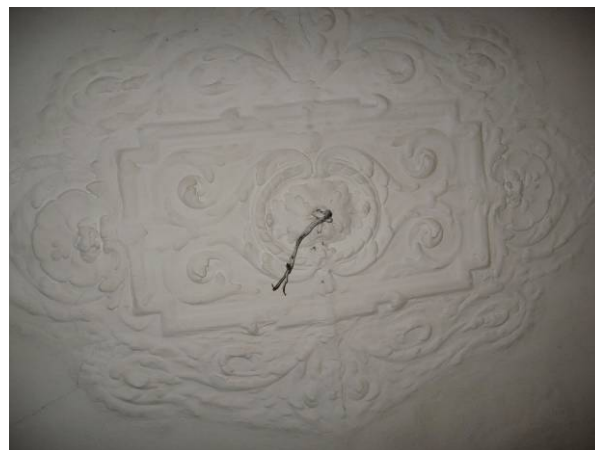
комната № 2:
оформление потолка – лепная центральная розетка растительного и листового рисунка, падуга, периметральная тяга с фризом иоников.
