**Акт по результатам
государственной историко-культурной экспертизы**

проектной документации на проведение работ по сохранению объекта культурного наследия регионального значения «Женская гимназия Павловой», расположенного по адресу: Санкт-Петербург, г. Петергоф, Эрлеровский бульвар, д.1/35, лит.А, - «Проект перепланировки и приспособления помещений для современного использования объекта культурного наследия регионального значения «Женская гимназия Павловой», расположенного по адресу: Санкт-Петербург, город Петергоф, Эрлеровский бульвар, дом 1/35, литера А», разработанной ООО «ГОРОДСКОЙ ЦЕНТР ЭКСПЕРТИЗЫ СТРОИТЕЛЬСТВА И ПРОЕКТИРОВАНИЯ» (ООО «СТРОЙ-ПРОВЕРКА») в 2022 г. (Шифр: №43/22), с целью определения соответствия требованиям законодательства Российской Федерации в области государственной охраны объектов культурного наследия.

**Приложение №2 к Акту
по результатам государственной историко-
культурной экспертизы
проектной документации на проведение
работ по сохранению объекта культурного
наследия регионального значения «Женская
гимназия Павловой» по адресу: Санкт-
Петербург, г. Петергоф, Эрлеровский
бульвар, д. 1/35, лит. А**

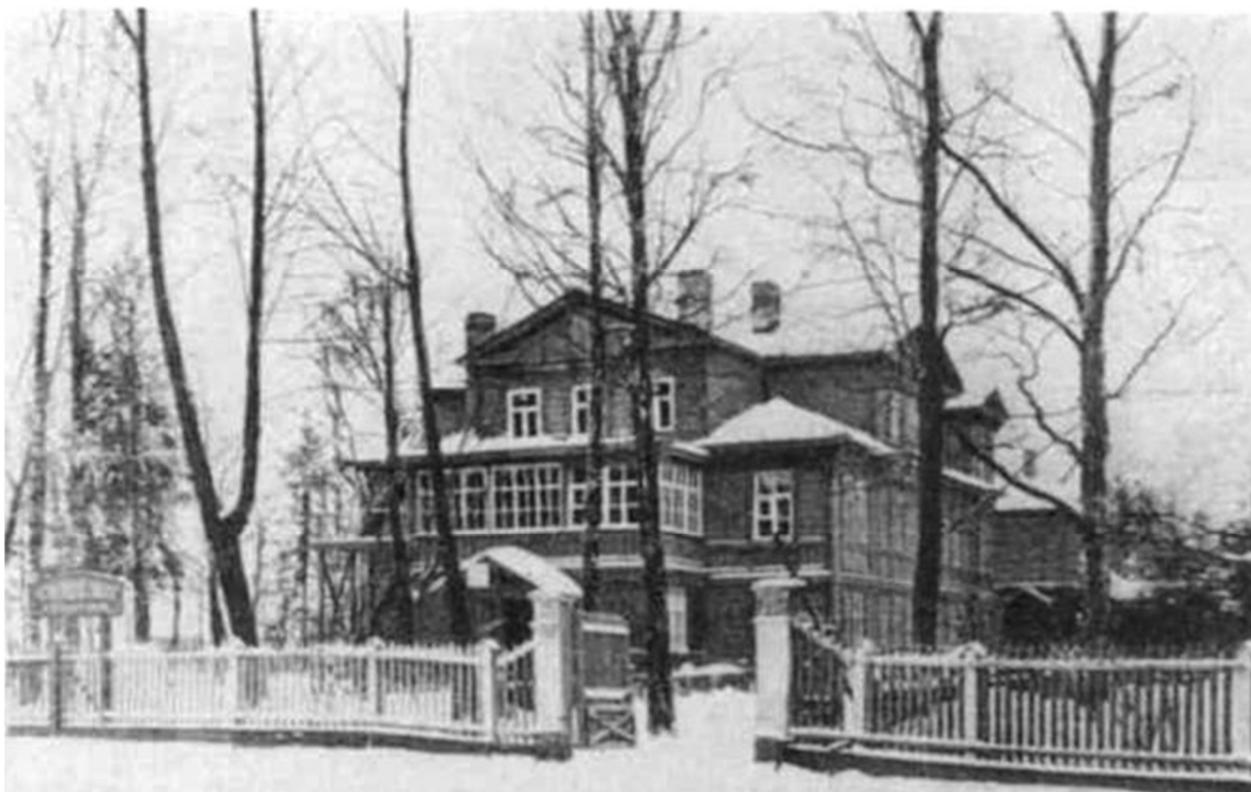
1. Деревянное здание, в котором первоначально размещалась женская гимназия Павловой.
Из книги: Гущин В.А. История Петергофа и его жителей. Книга III. Новый Петергоф.
СПб. 2005. С.274.

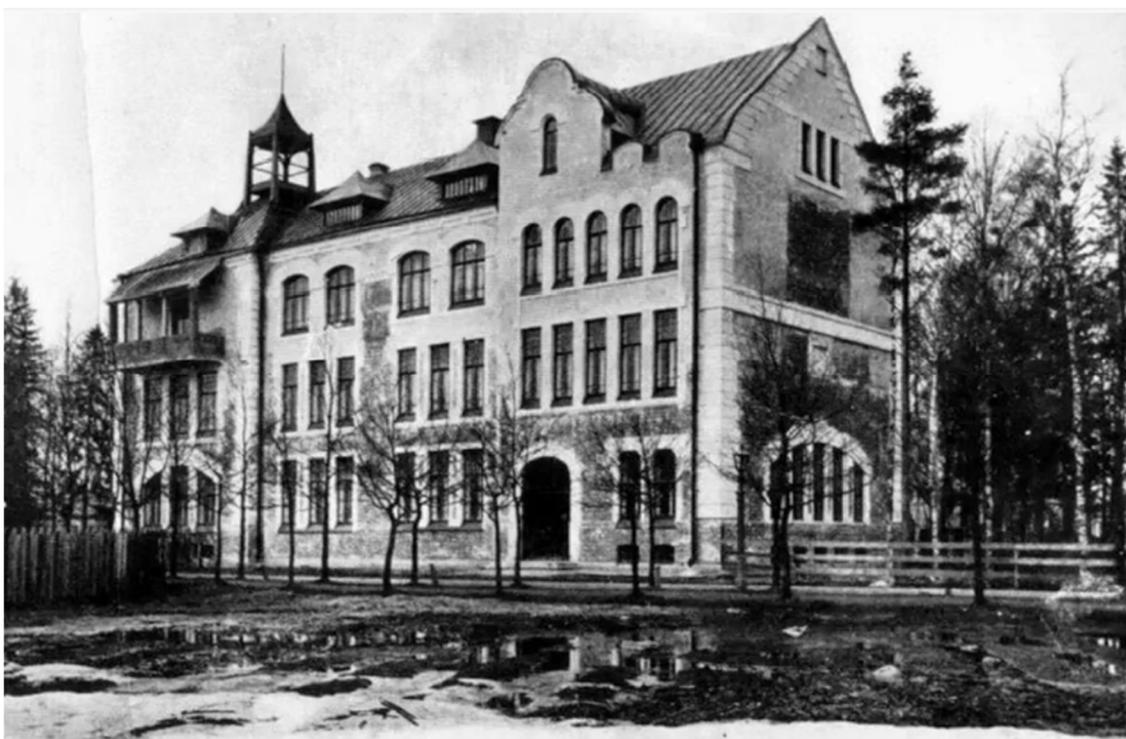
2. Женская гимназия В.В. Павловой. Арх. А.К. Миняев. Фото 1910-е гг.
Из книги: Гущин В.А. История Петергофа и его жителей. Книга III. Новый Петергоф.
СПб. 2005. С.274.

Здание гимназии было Г-образное в плане. Выстроенное из кирпича, в три этажа на подвале, здание было поставлено вдоль красной линии Эрлеровского бульвара. Фасады были решены в приемах модерна, с использованием акцентных форм – криволинейных щипцов, балкона третьего этажа и башенки (Приложение №2, илл.2). Оконные проемы были разной конфигурации: с лучковым, арочным завершением, а также прямоугольной конфигурации. Главный вход в здание находился на главном фасаде.

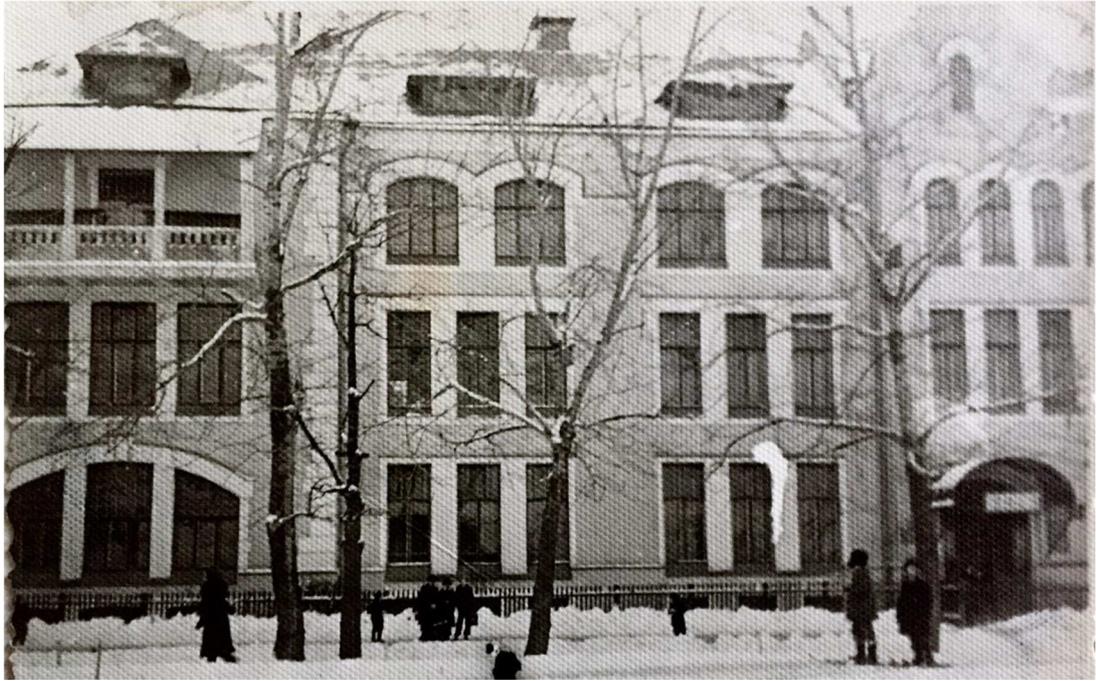
4. Вид здания школы № 416 Петродворцового района до реконструкции. Фото нач. 1960-х гг. Частное собрание.

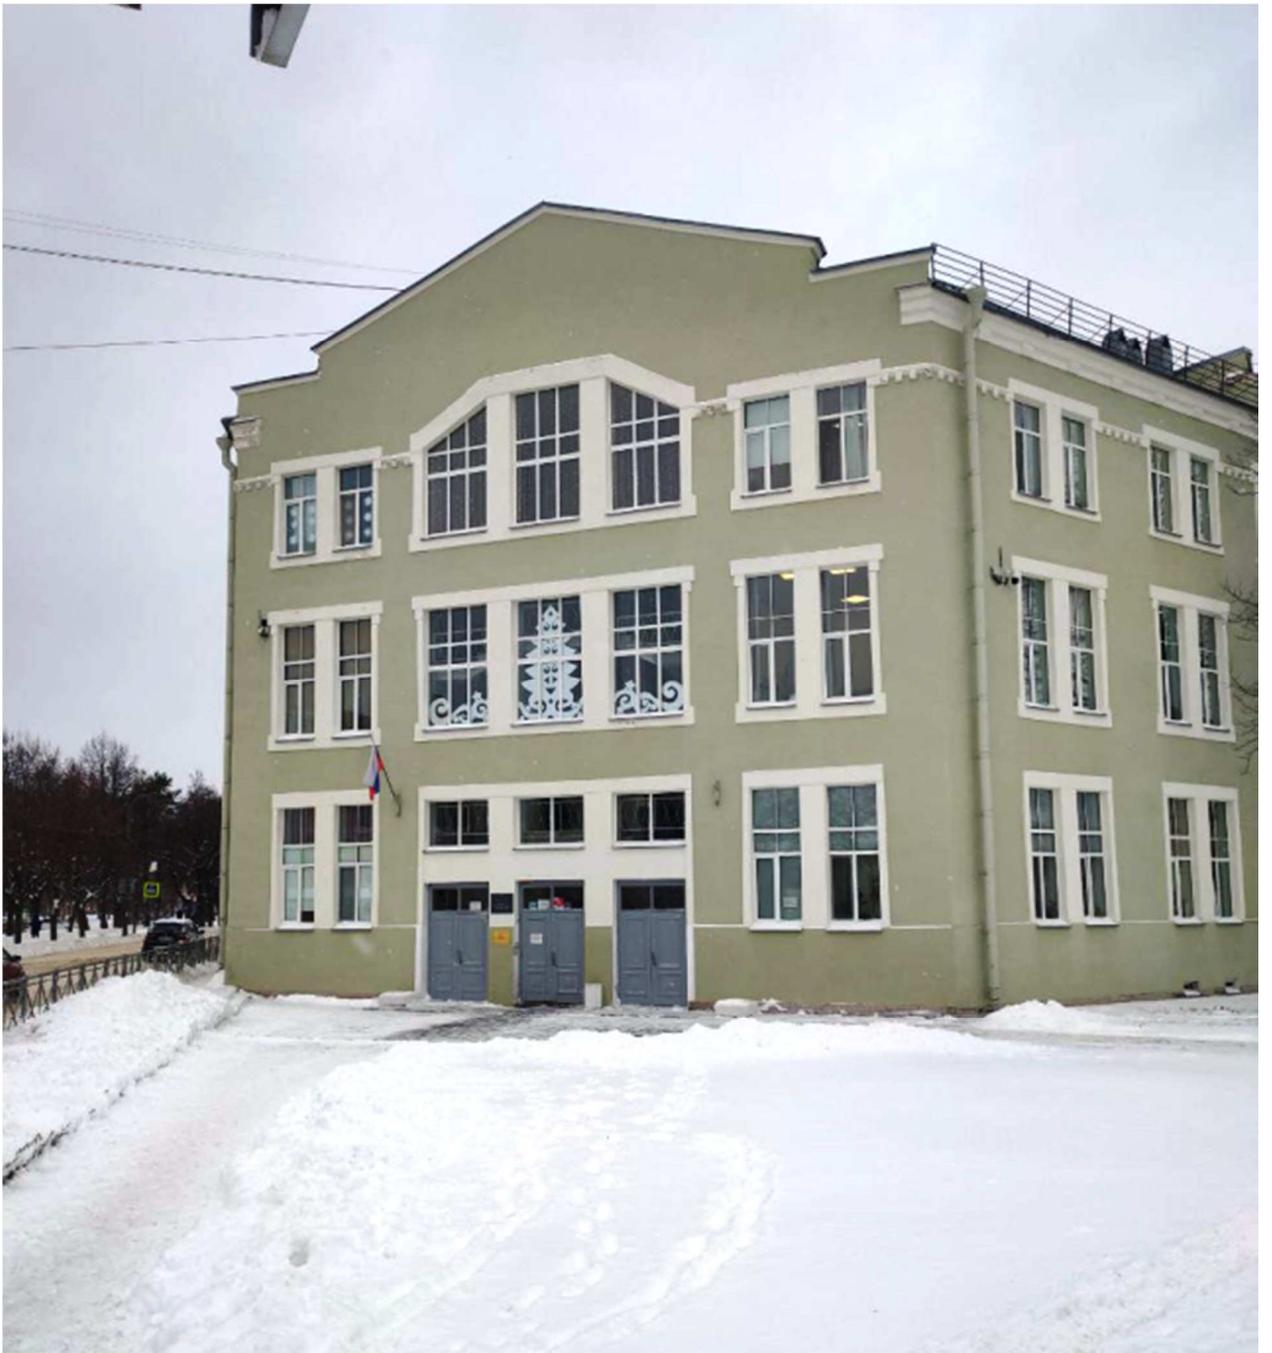
1. Объект культурного наследия «Женская гимназия Павловой», Санкт-Петербург, Г.Петергоф, Эрлеровский бул., д.1/35, лит.А. Общий вид с юга.

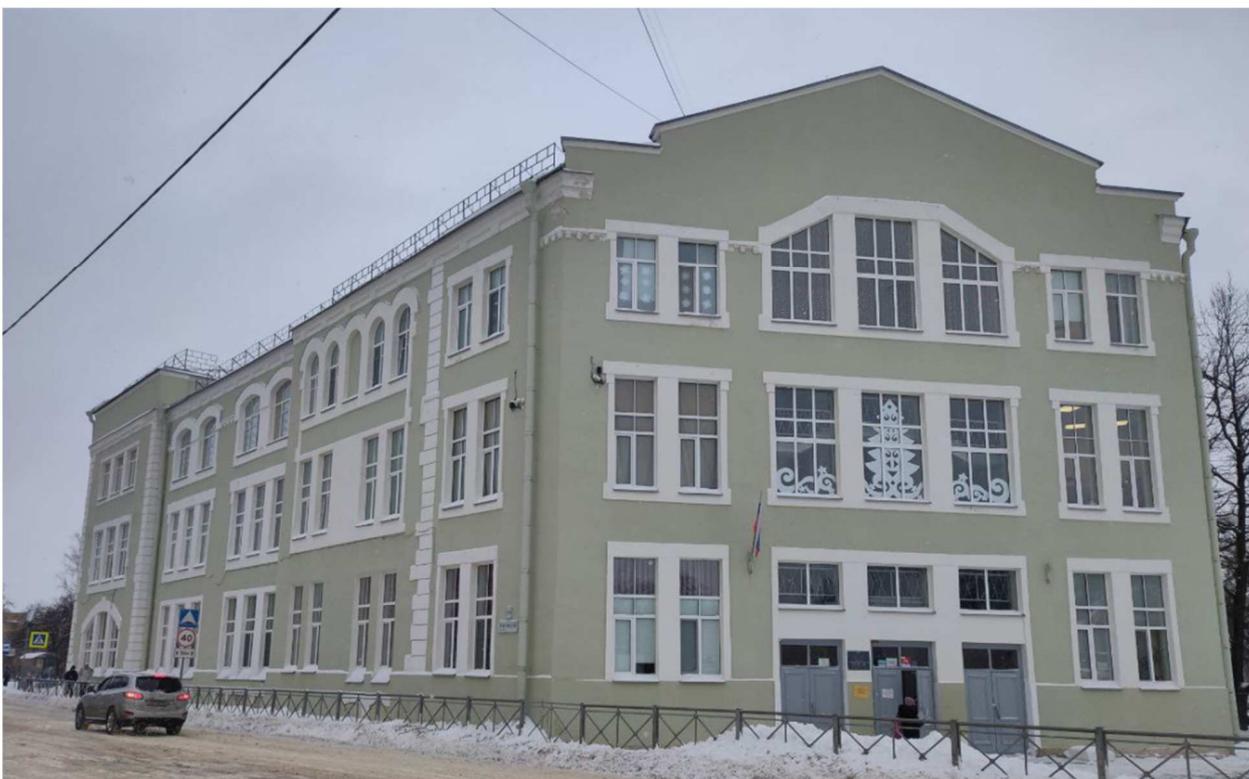
2. Объект культурного наследия «Женская гимназия Павловой», Санкт-Петербург, Г.Петергоф, Эрлеровский бул., д.1/35, лит.А. Вид главного лицевого фасада (историческая часть здания).

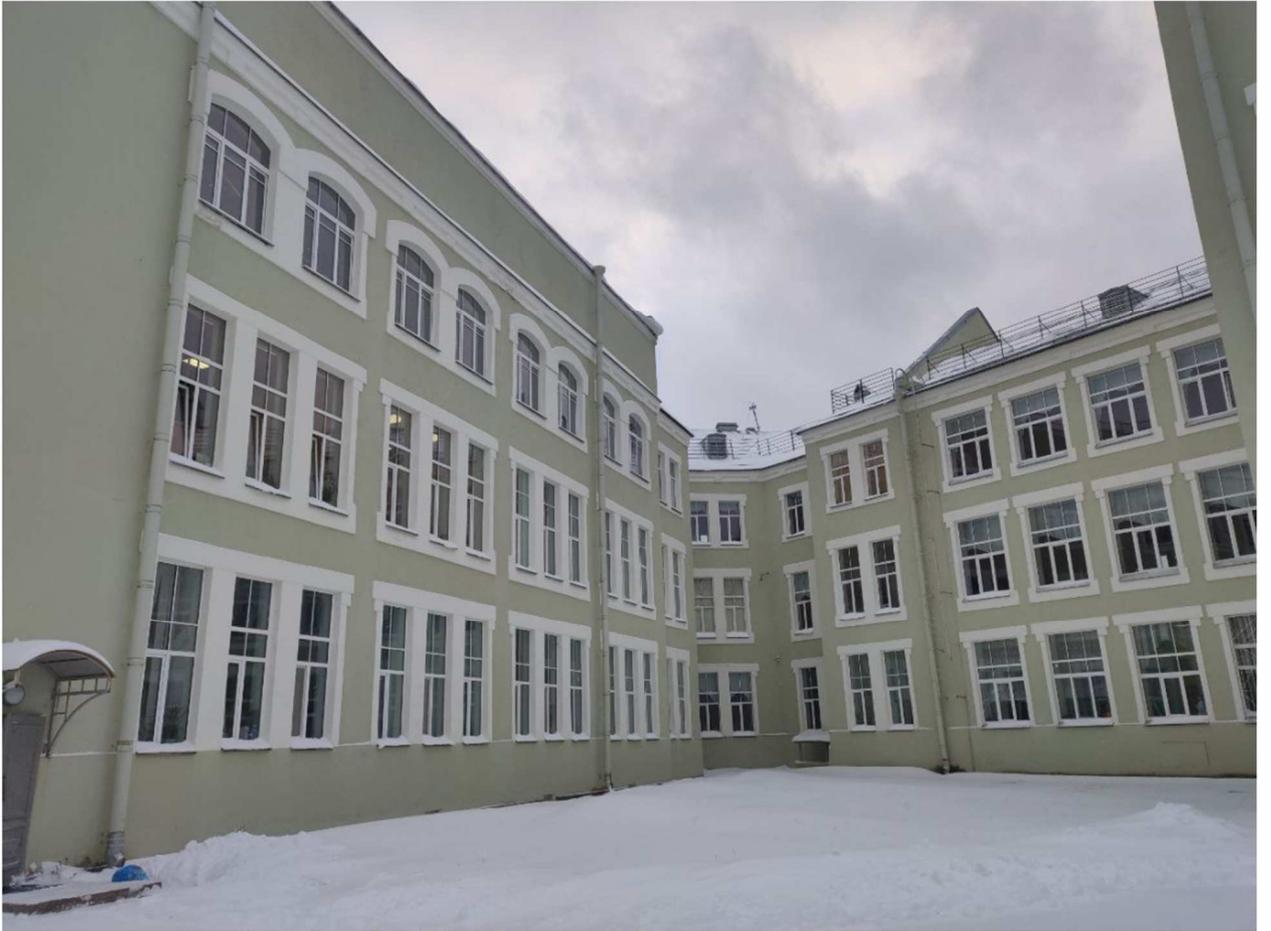
4. Объект культурного наследия «Женская гимназия Павловой», Санкт-Петербург, Г.Петергоф, Эрлеровский бул., д.1/35, лит.А. Вид дворовых фасадов.

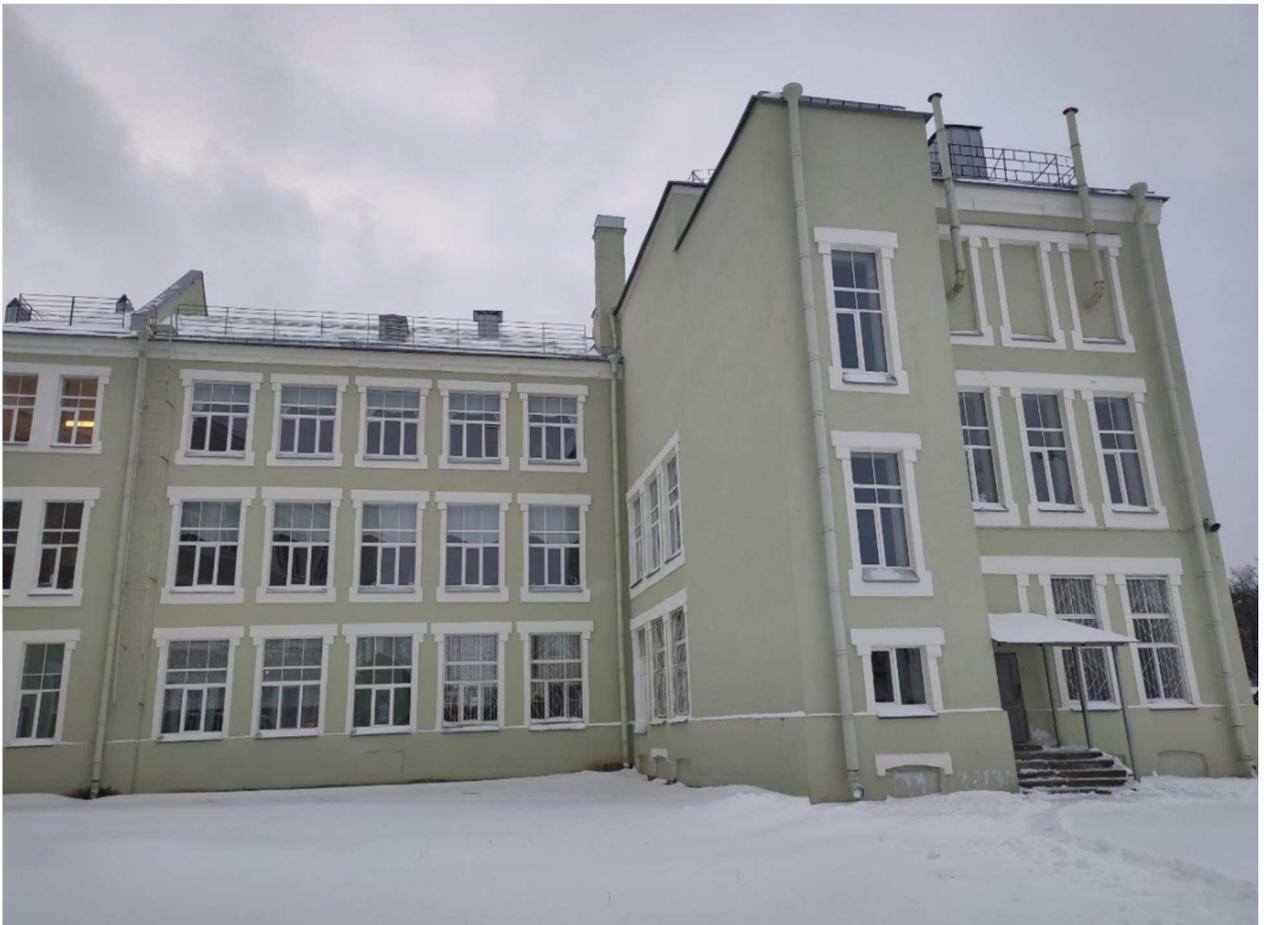
5. Объект культурного наследия «Женская гимназия Павловой», Санкт-Петербург, Г.Петергоф, Эрлеровский бул., д.1/35, лит.А. Вид дворового фасада (историческая часть здания).

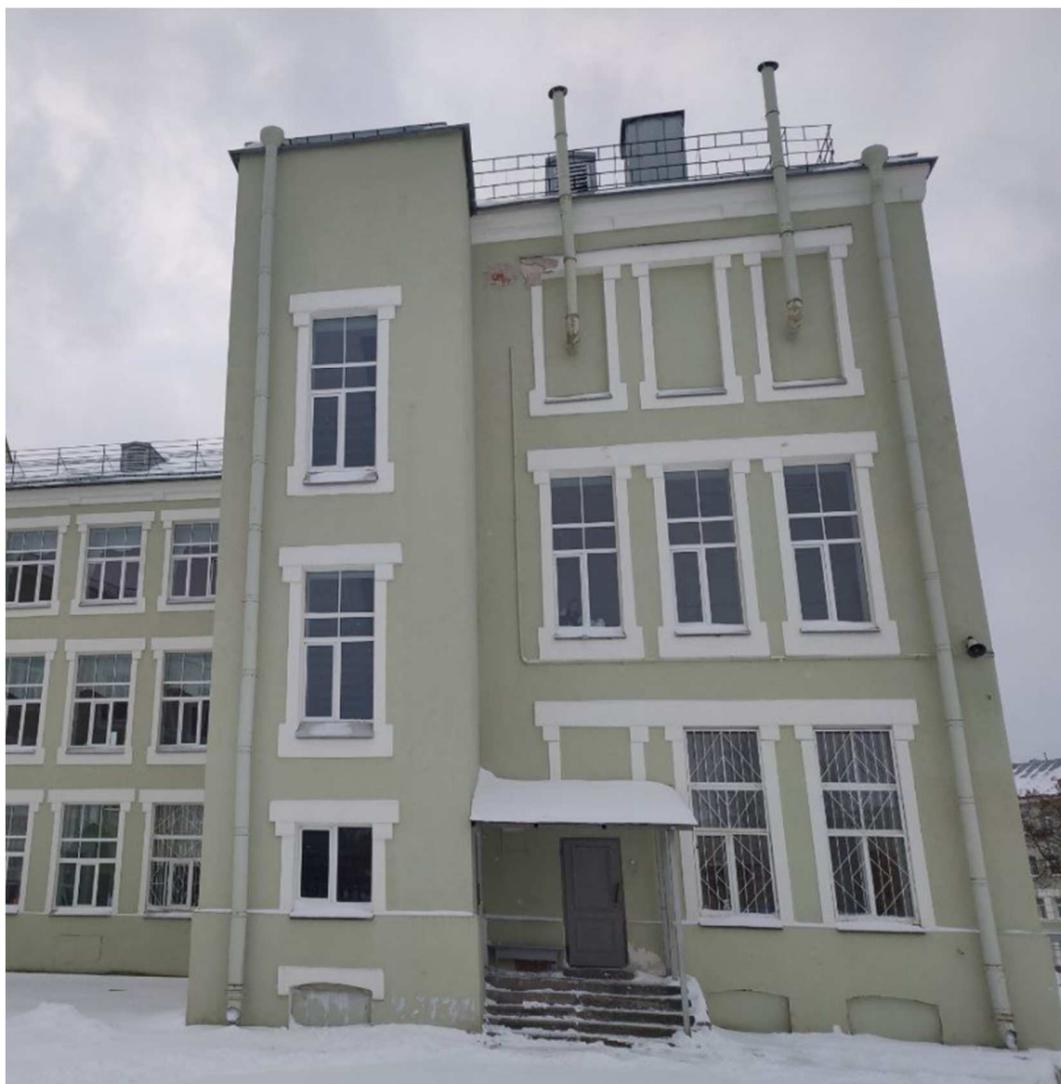
6. Объект культурного наследия «Женская гимназия Павловой», Санкт-Петербург, Г.Петергоф, Эрлеровский бул., д. 1/35, лит.А. Вид дворовых фасадов.

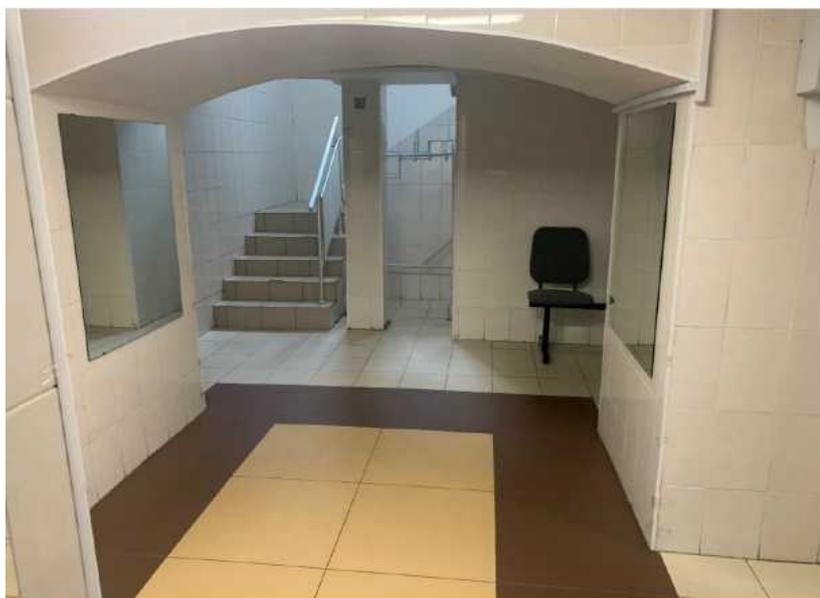
7. Объект культурного наследия «Женская гимназия Павловой», Санкт-Петербург, Г.Петергоф, Эрлеровский бул., д.1/35, лит.А. Лестница в подвальный этаж.

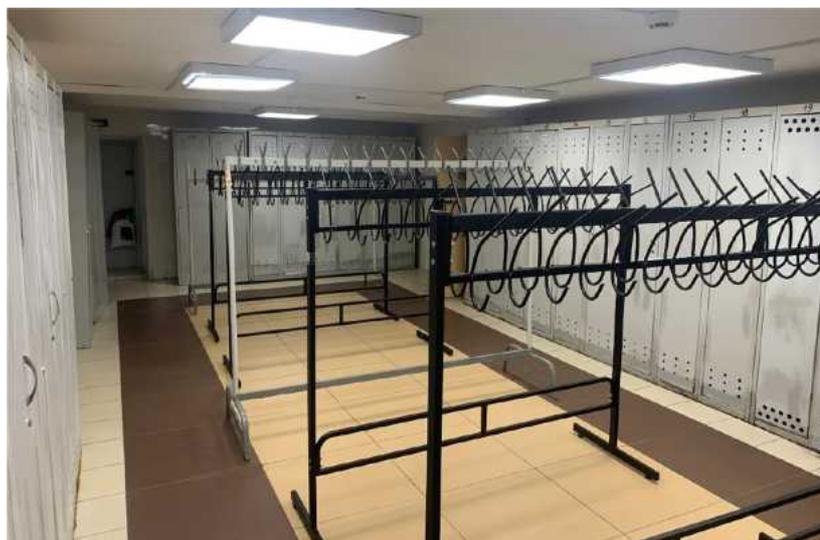
8. Объект культурного наследия «Женская гимназия Павловой», Санкт-Петербург, Г.Петергоф, Эрлеровский бул., д.1/35, лит.А. Помещение гардероба в подвальном этаже.

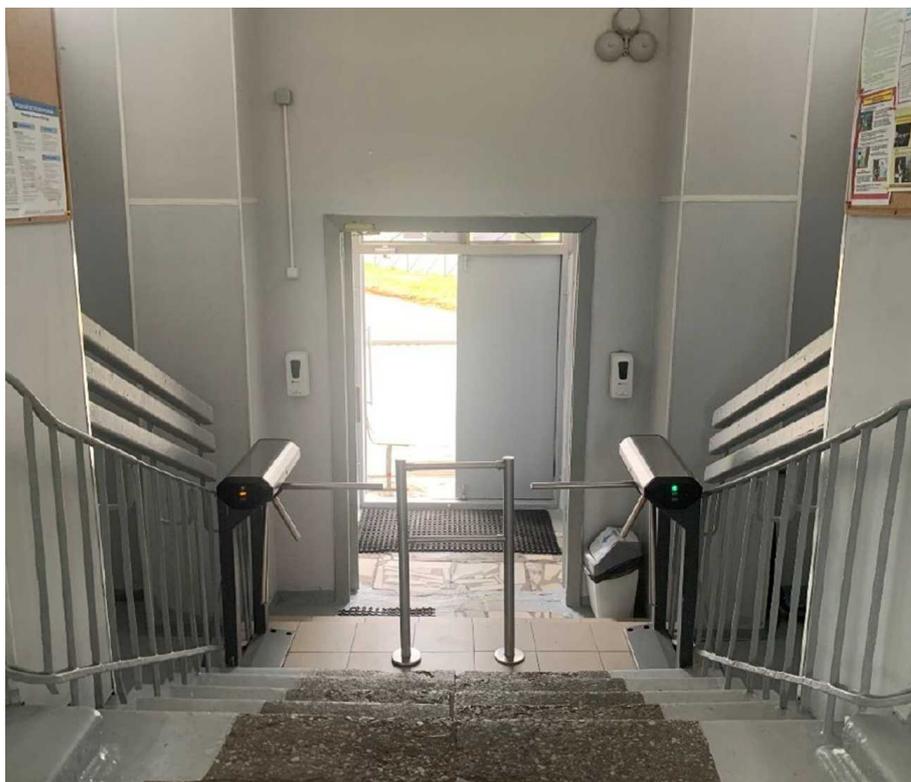
9. Объект культурного наследия «Женская гимназия Павловой», Санкт-Петербург, Г.Петергоф, Эрлеровский бул., д.1/35, лит.А. Вход на главную лестницу.

Этажи в здании связаны тремя лестницами. Парадная и черная лестницы в северо-восточной части – сборные железобетонные по металлическим косоурам, ограждение металлическое простого рисунка.

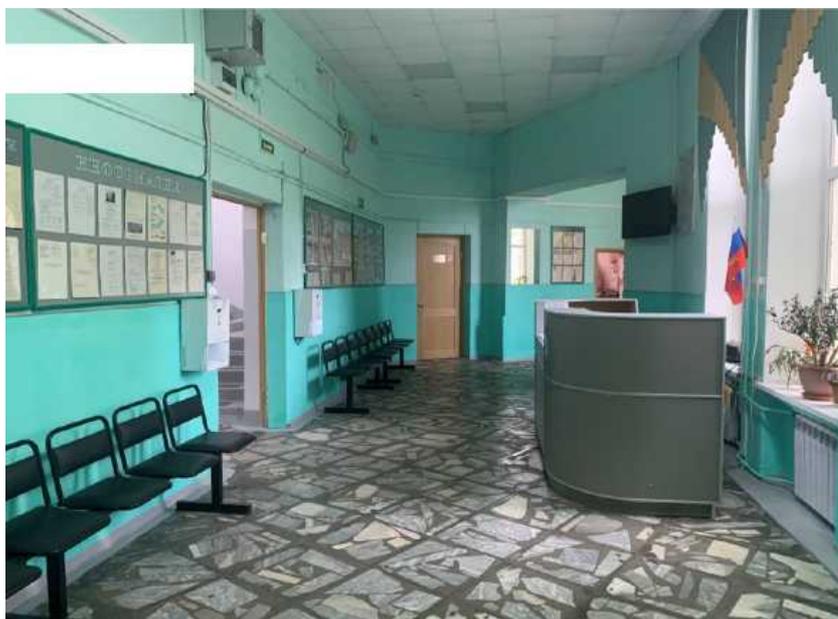
10. Объект культурного наследия «Женская гимназия Павловой», Санкт-Петербург, Г.Петергоф, Эрлеровский бул., д.1/35, лит.А. Вестибюль 1-го этажа.

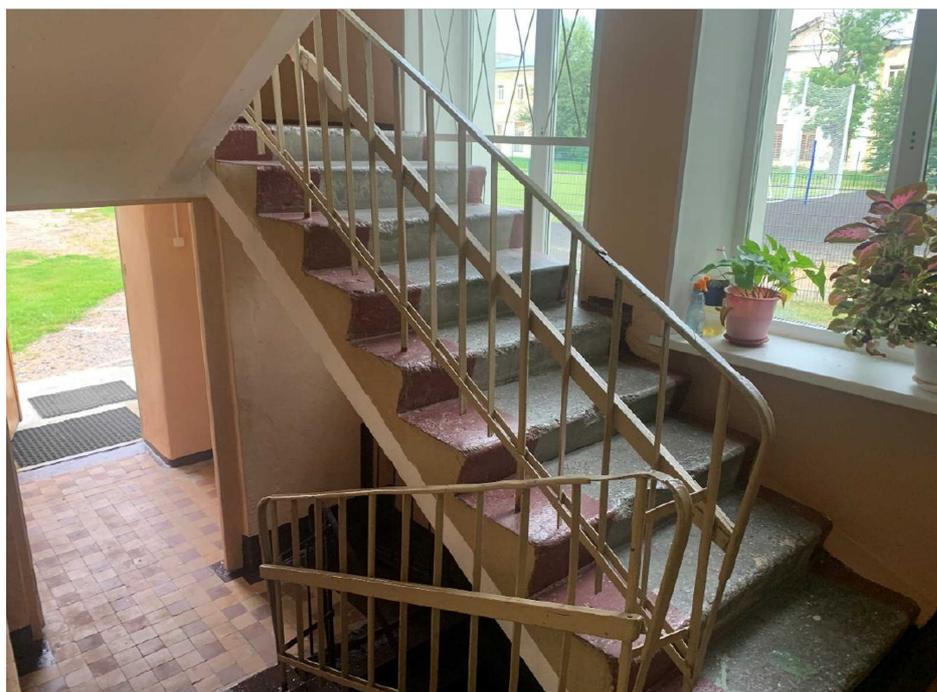
12. Объект культурного наследия «Женская гимназия Павловой», Санкт-Петербург, Г.Петергоф, Эрлеровский бул., д.1/35, лит.А. Служебная лестница.

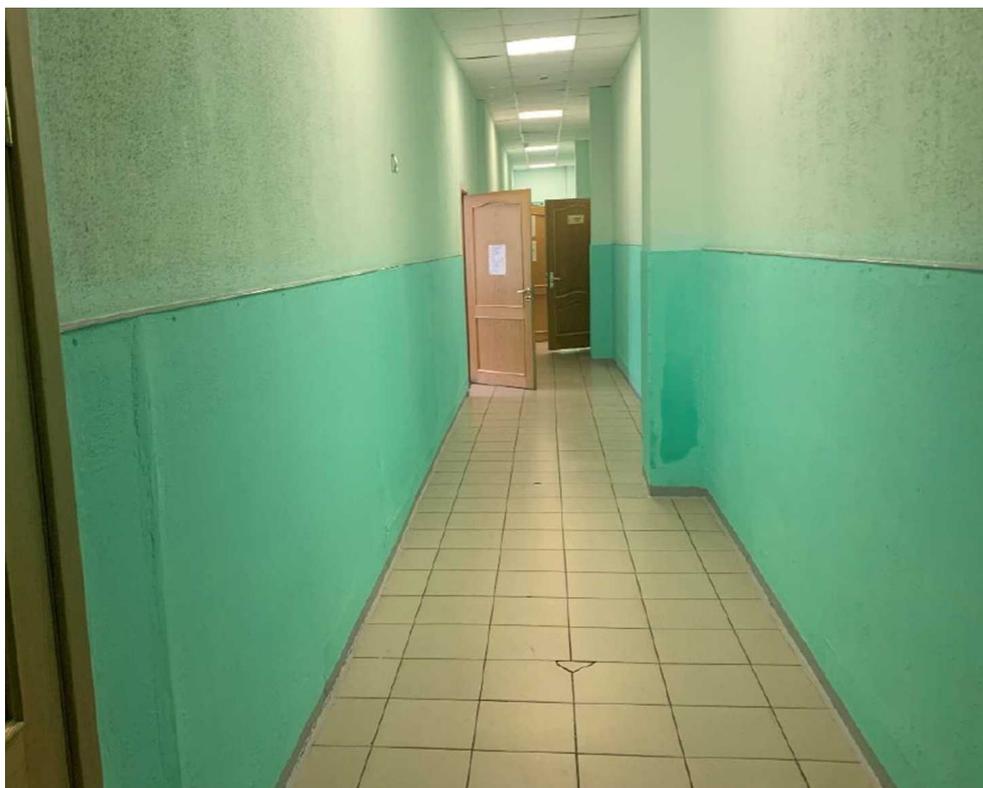
13. Объект культурного наследия «Женская гимназия Павловой», Санкт-Петербург, Г.Петергоф, Эрлеровский бул., д.1/35, лит.А. Вид коридора 1-го этажа.

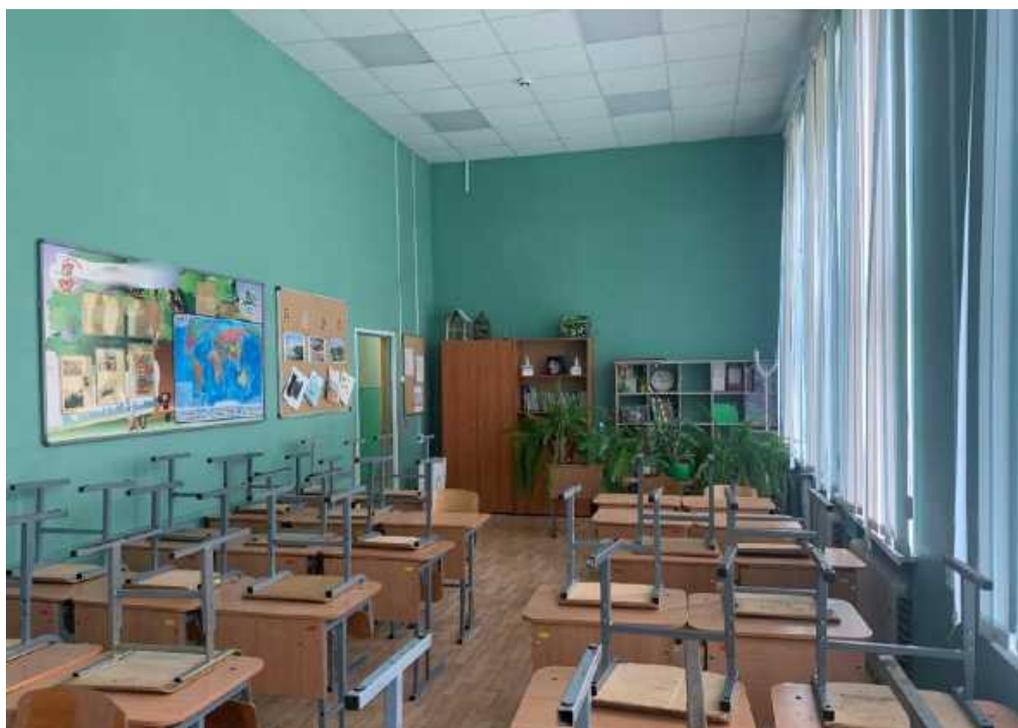
14. Объект культурного наследия «Женская гимназия Павловой», Санкт-Петербург, Г.Петергоф, Эрлеровский бул., д.1/35, лит.А. Вид помещения класса в 1-м этаже.

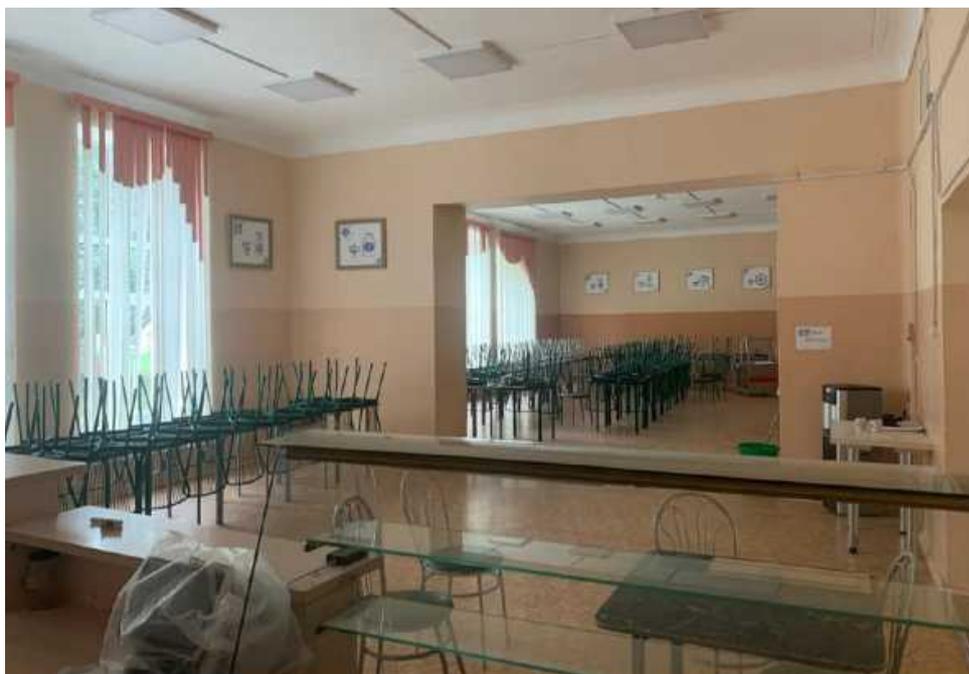
15. Объект культурного наследия «Женская гимназия Павловой», Санкт-Петербург, Г.Петергоф, Эрлеровский бул., д.1/35, лит.А. Помещение столовой в 1-м этаже.

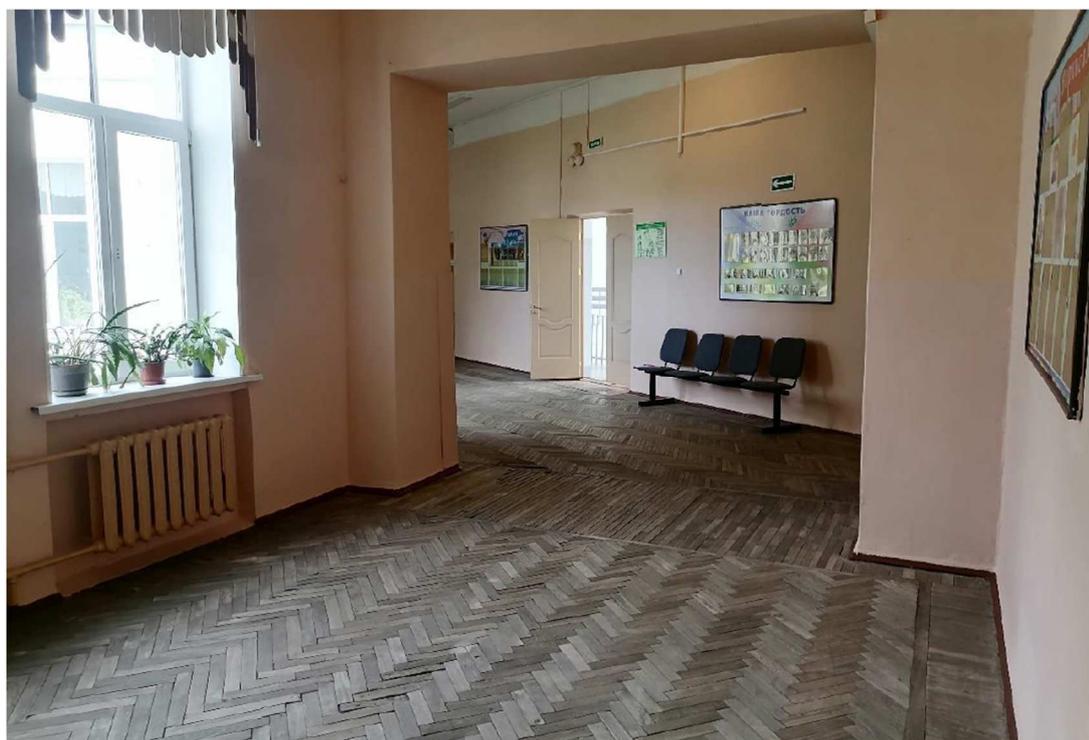
16. Объект культурного наследия «Женская гимназия Павловой», Санкт-Петербург, Г.Петергоф, Эрлеровский бул., д.1/35, лит.А. Вид коридора в 3-м этаже.

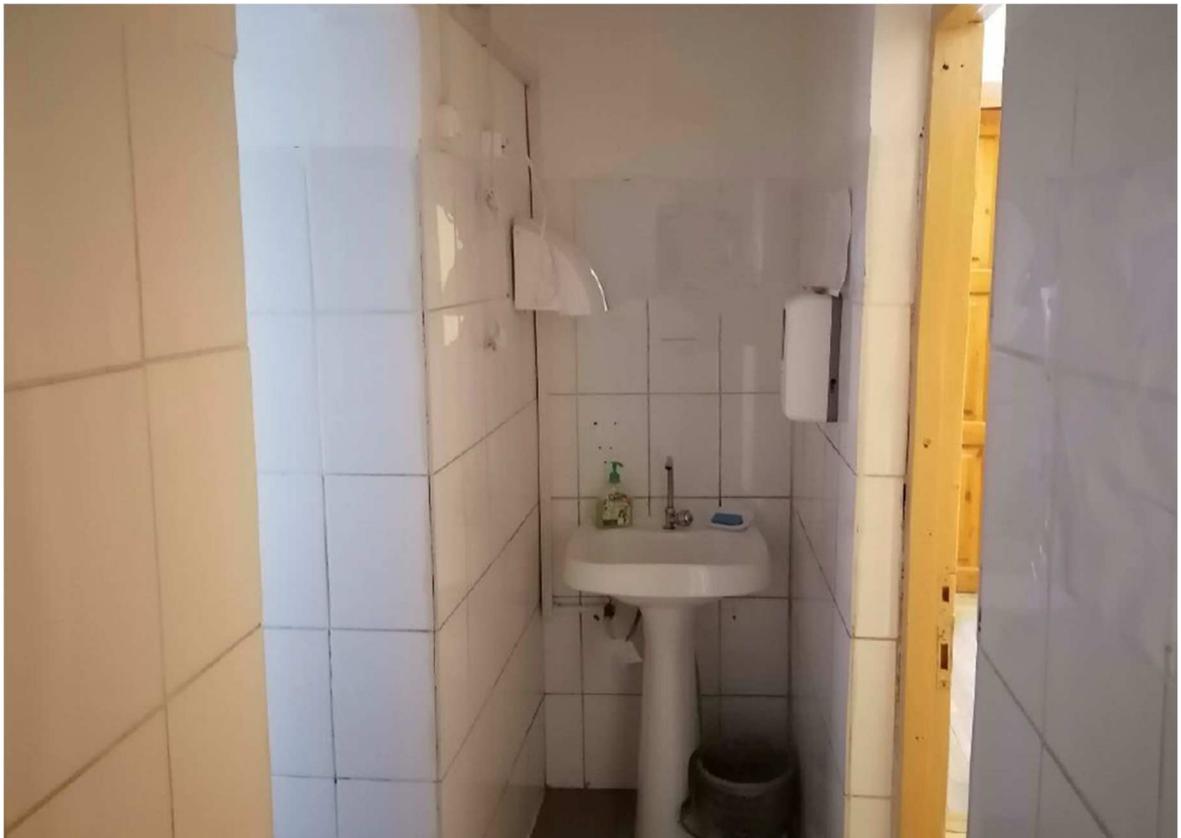
17. Объект культурного наследия «Женская гимназия Павловой», Санкт-Петербург, Г.Петергоф, Эрлеровский бул., д.1/35, лит.А. Вид помещения санузла (3-й этаж).

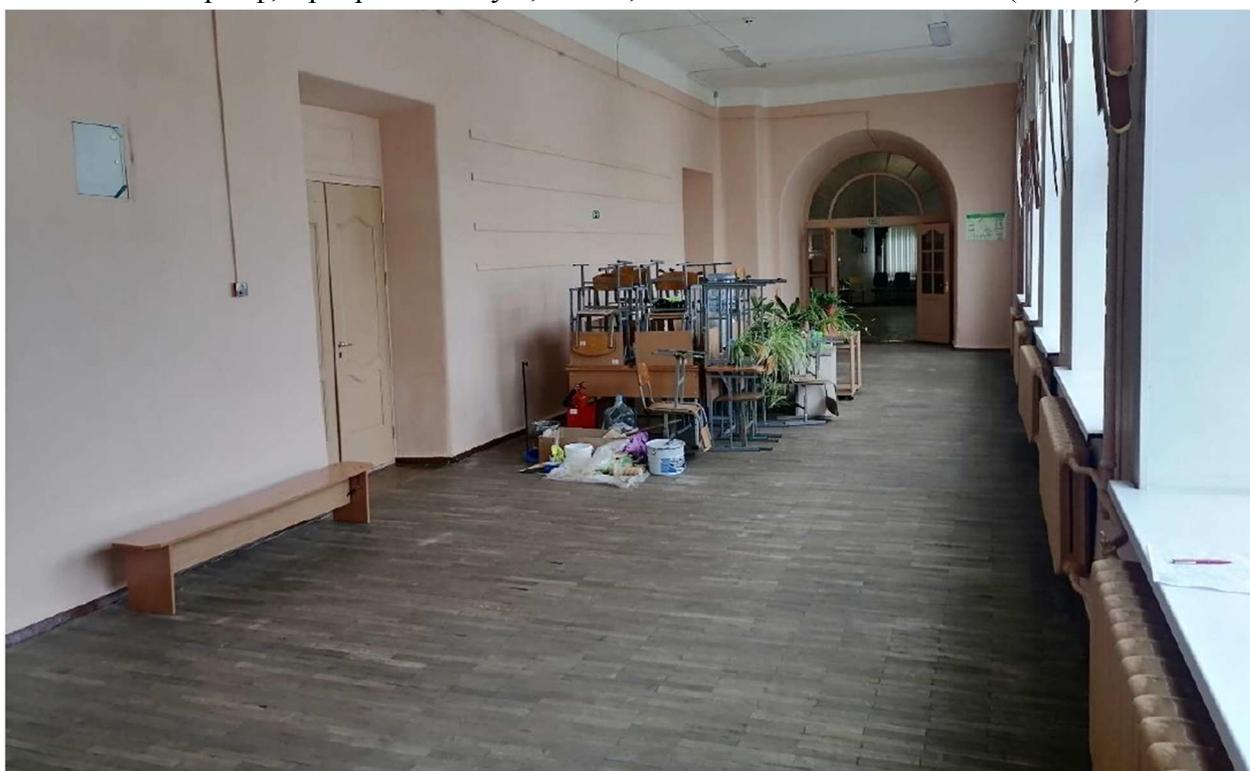
20. Объект культурного наследия «Женская гимназия Павловой», Санкт-Петербург, Г.Петергоф, Эрлеровский бул., д.1/35, лит.А. Рекреация 3-го этажа.

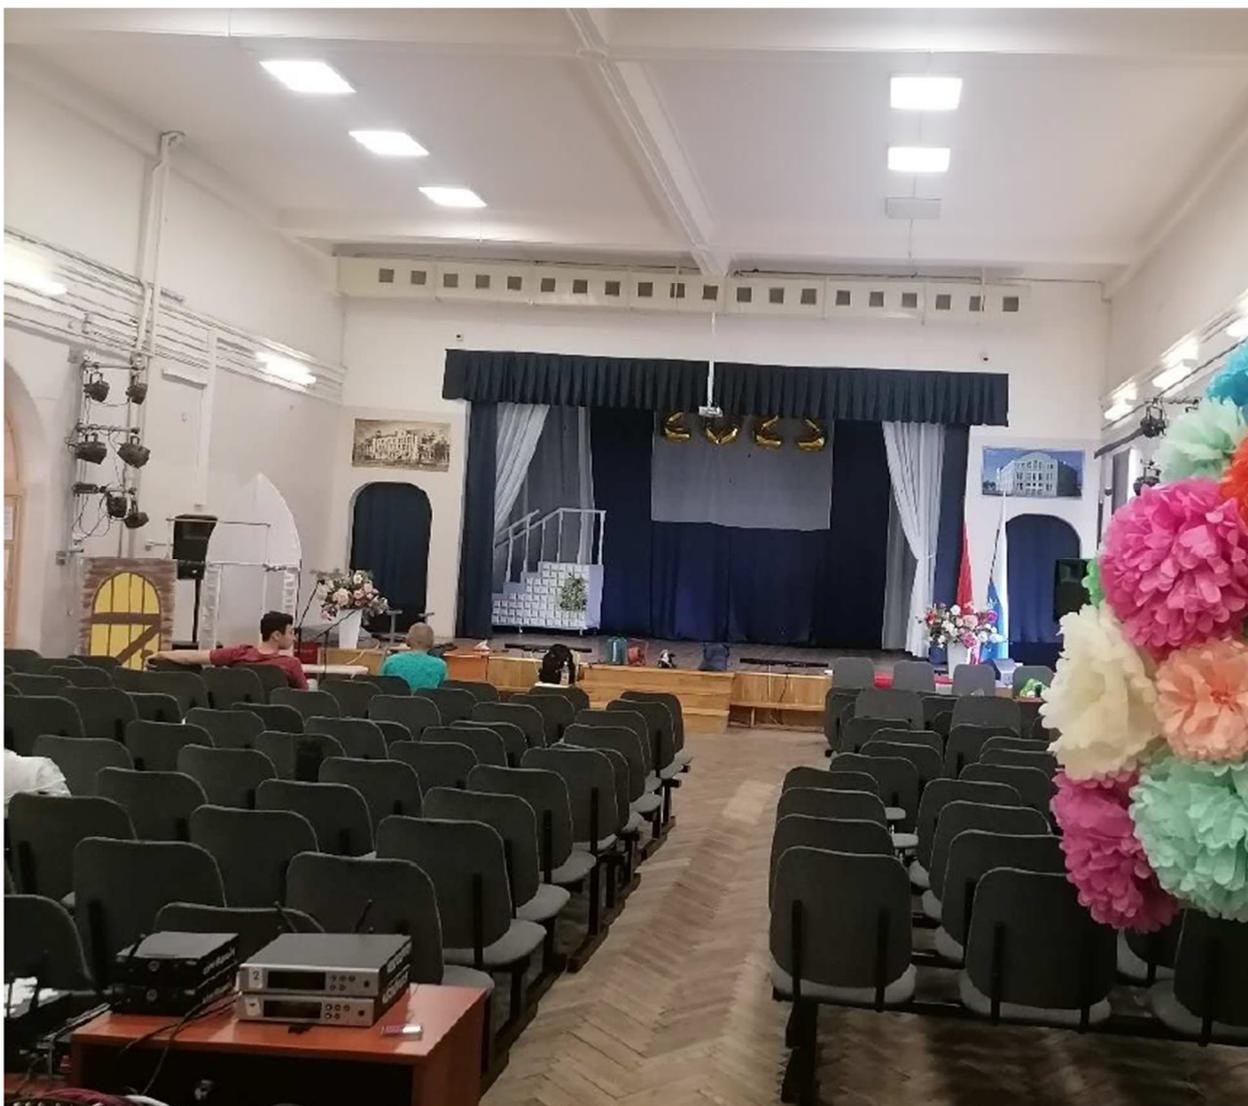
21. Объект культурного наследия «Женская гимназия Павловой», Санкт-Петербург, Г.Петергоф, Эрлеровский бул., д.1/35, лит.А. Актовый зал (3-й этаж).

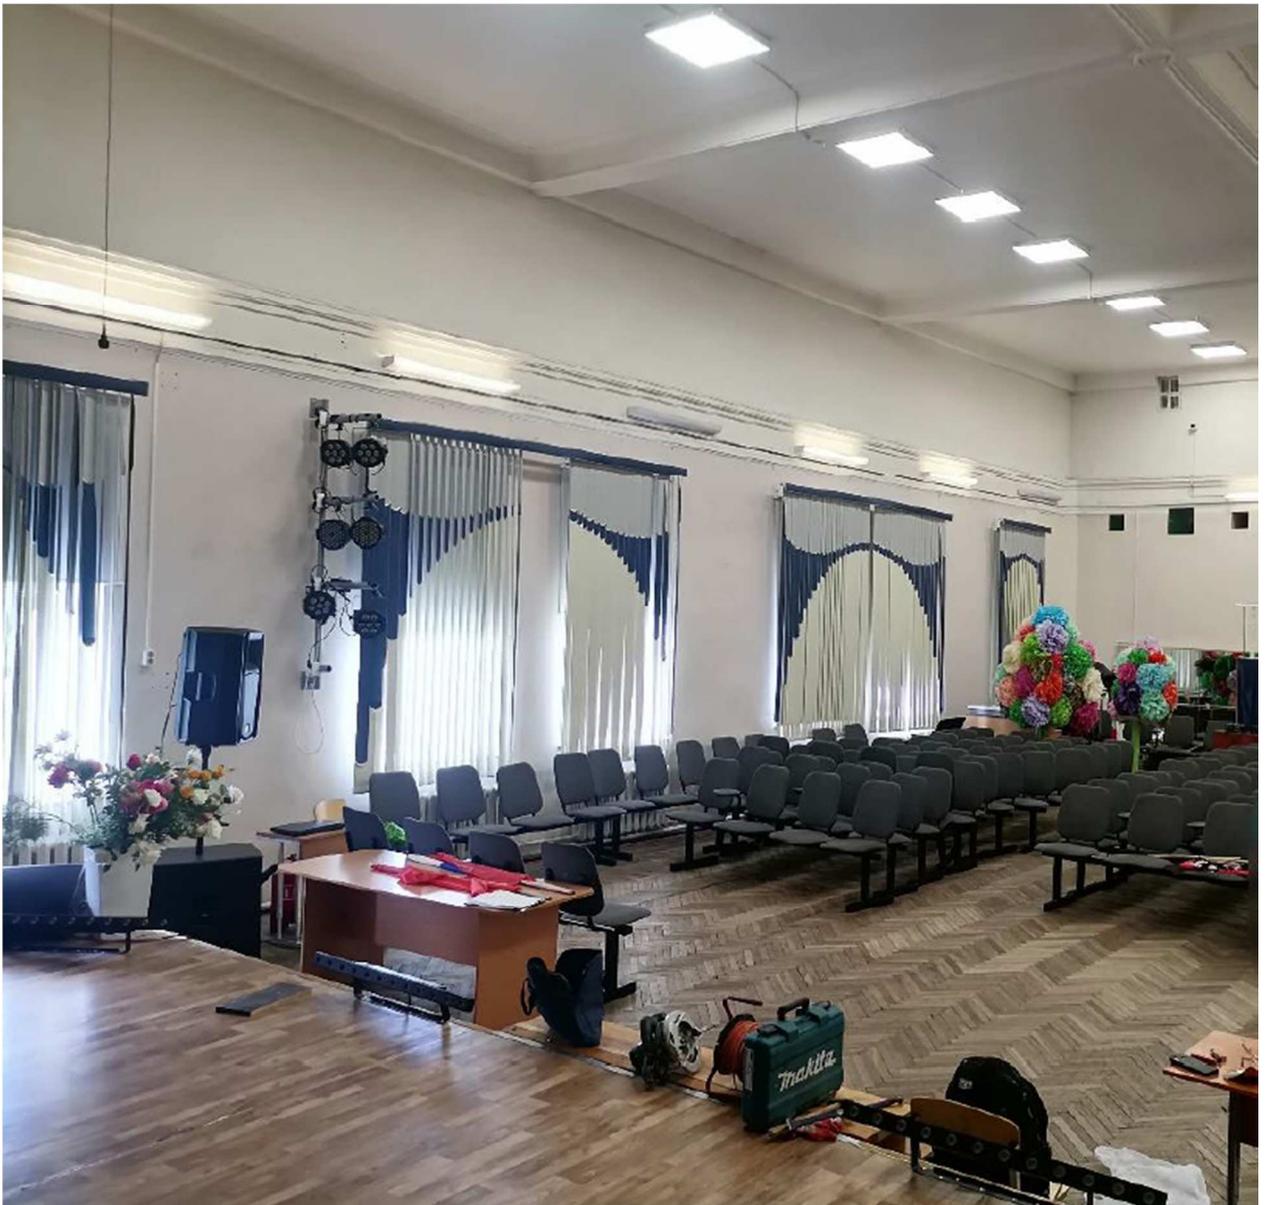
22. Объект культурного наследия «Женская гимназия Павловой», Санкт-Петербург, Г.Петергоф, Эрлеровский бул., д.1/35, лит.А. Актовый зал (3-й этаж).

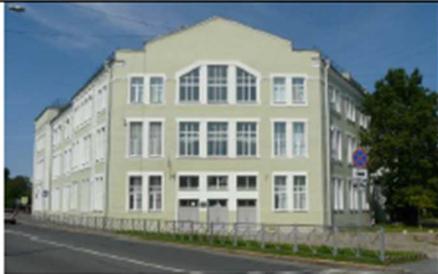
№ пп	Виды предмета охраны	Элементы предмета охраны	Фотофиксация
1	2	3	4
1.	Объемно-пространственное решение здания:	местоположение, габариты и конфигурация здания; конфигурация и габариты крыши, включая оштукатуренные дымовые трубы; материал окрытия кровли – металл.

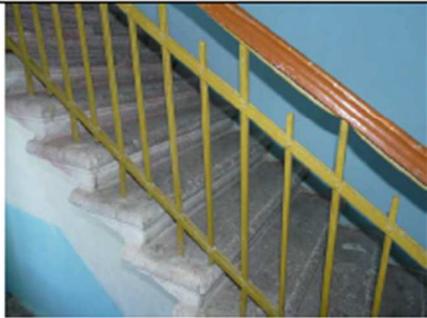
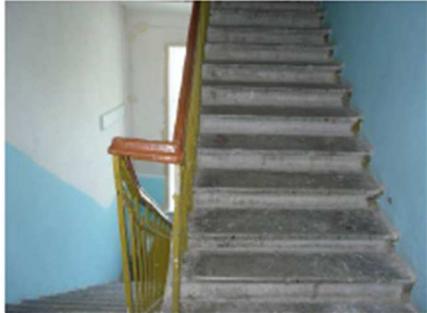
2.	Конструктивная система здания:	наружные капитальные стены – материал (кирпич), местоположение; историческая лестница в северо-западной части здания с известняковыми ступенями, металлическими ограждениями с рисунком из прутьев и тетивы, и деревянным профилированным поручнем.

Историческая лестница в северо-западной части здания - с известняковыми ступенями, металлическими ограждениями с рисунком из прутьев и тетивы, и деревянным профилированным поручнем.

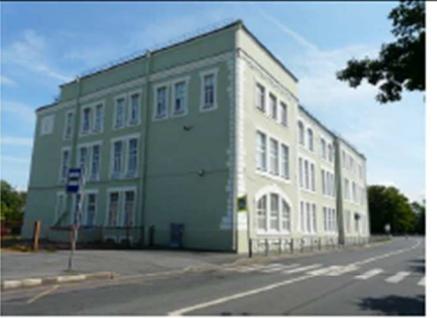
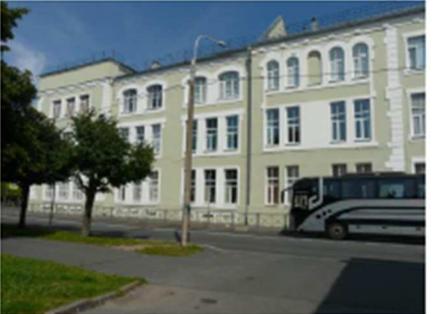
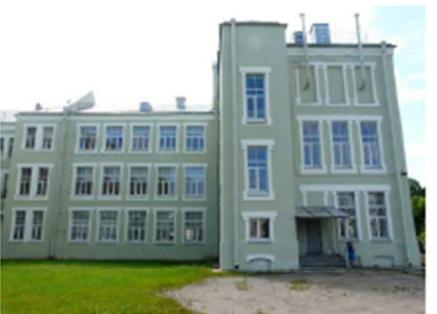
3.	Архитектурно-художественное решение фасадов здания:	архитектурно-художественное решение фасадов, в том числе: материал и характер отделки цоколя – известняк; материал отделки фасада – окрашенная штукатурка;

<p>местоположение, габариты, конфигурация исторических оконных и дверных проемов лицевых фасадов здания;</p> <p>местоположение, габариты, конфигурация исторических оконных проемов в уровне второго и третьего этажей дворовых и торцевых фасадов здания;</p> <p>отметки ширины и высотная отметка проемов первого этажа дворовых и торцевых фасадов;</p> <p>рисунок расстекловки и цвет оконных заполнений;</p> <p>историческое декоративное оформление фасадов, в том числе: оформление оконных проемов гладкими наличниками, оформление стен лицевых фасадов рустованными пилястрами, венчающий карниз с дентикулами.</p>

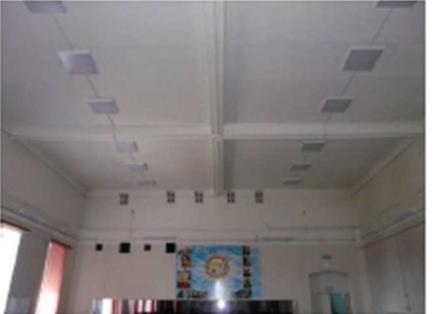
5.	<p>Декоративно-художественное решение интерьеров:</p>	<p>оформление площадок лестницы в северо-западной части здания исторической керамической плиткой в два цвета с рисунком соты;</p> <p>оформление потолка актового зала кессонами;</p>

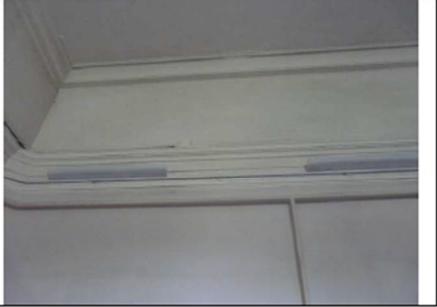
оформление стен актового зала профилированными тягами.
