А К Т

**по результатам государственной историко-культурной экспертизы
проектной документации на проведение работ по сохранению объекта культурного
наследия федерального значения «Часовня, 1894 г., гражд. инж. Кондратьев С.П.»¹,
входящий в состав объекта культурного наследия федерального значения
«Собор Троицкий (Измайловский), расположенного по адресу: Санкт-Петербург,
Измайловский пр., д.4-а, лит. А, д.7-а, лит. А²
«Научно-проектная документация: Проект реставрации купола, lanternона с
крестом, водоотведения с кровли, нижней части цоколя, покрытия пола»,
выполненной ООО «СТРОЙТЕХУСЛУГИ» в 2022 г.
(Шифр П-25-2022)**

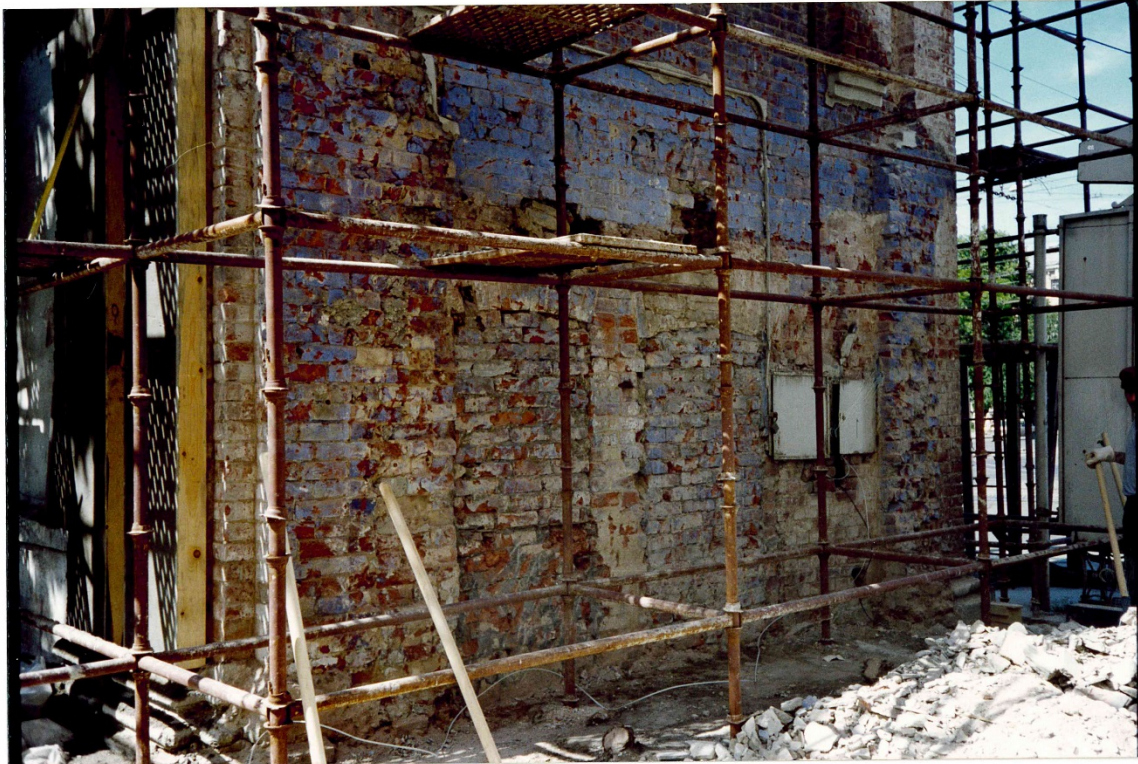
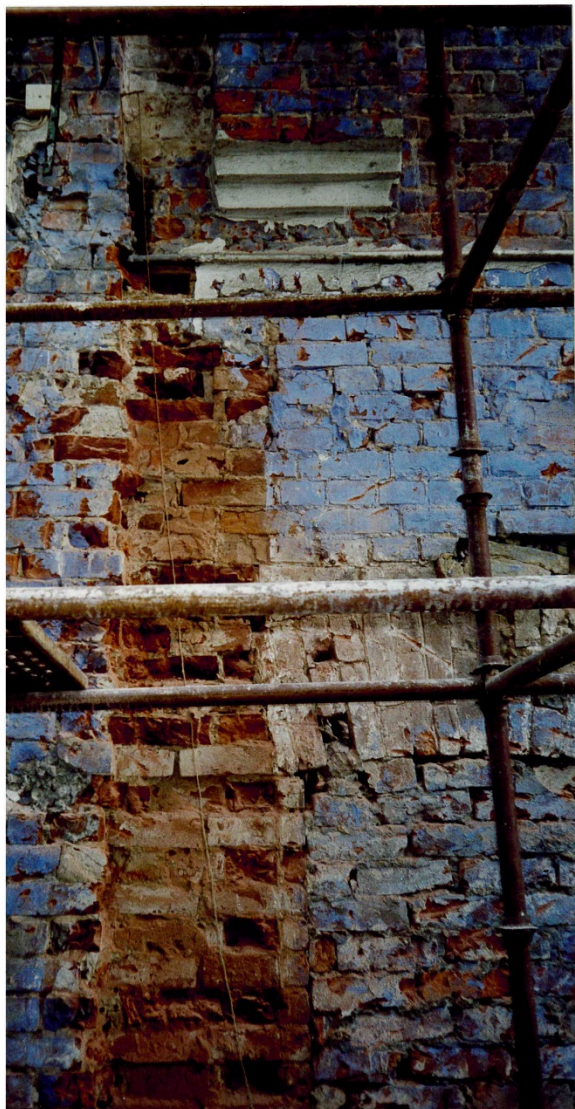
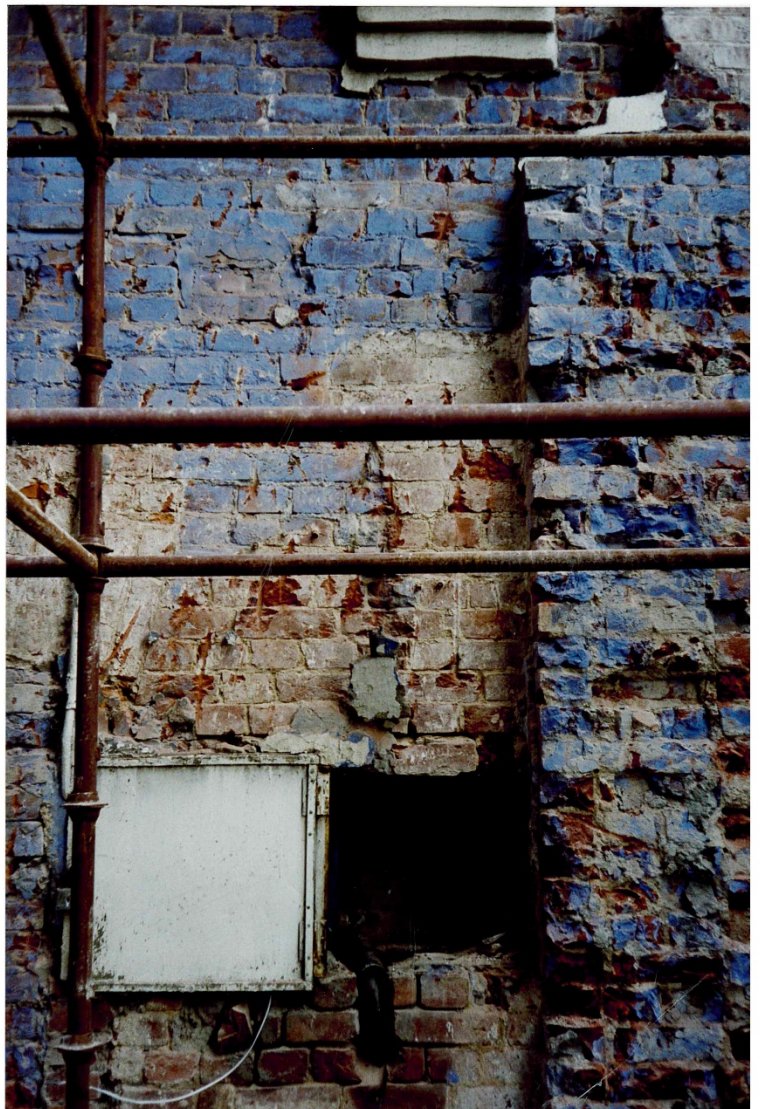
39. Фотографии часовни в ходе восстановления. Восточный фасад с остатками стен пристройки.1998 г. / Архив Троицкого собора.

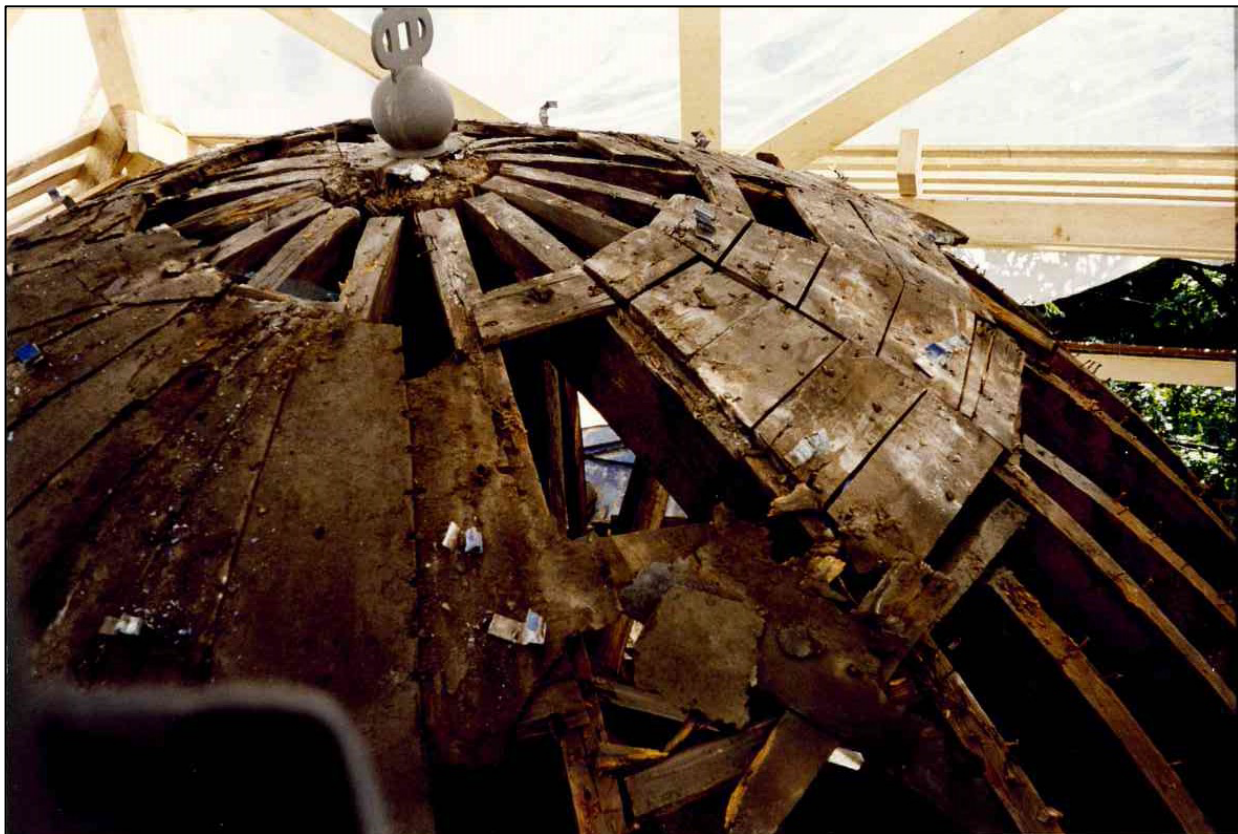
40. Часовня в ходе восстановления. Верхняя часть купола. / Заключение о техническом состоянии часовни собора Святой Животворящей Троицы Лейб-Гвардии Измайловского полка. ПК «СТРОЙДИАГНОЗ». - СПб, 1998.

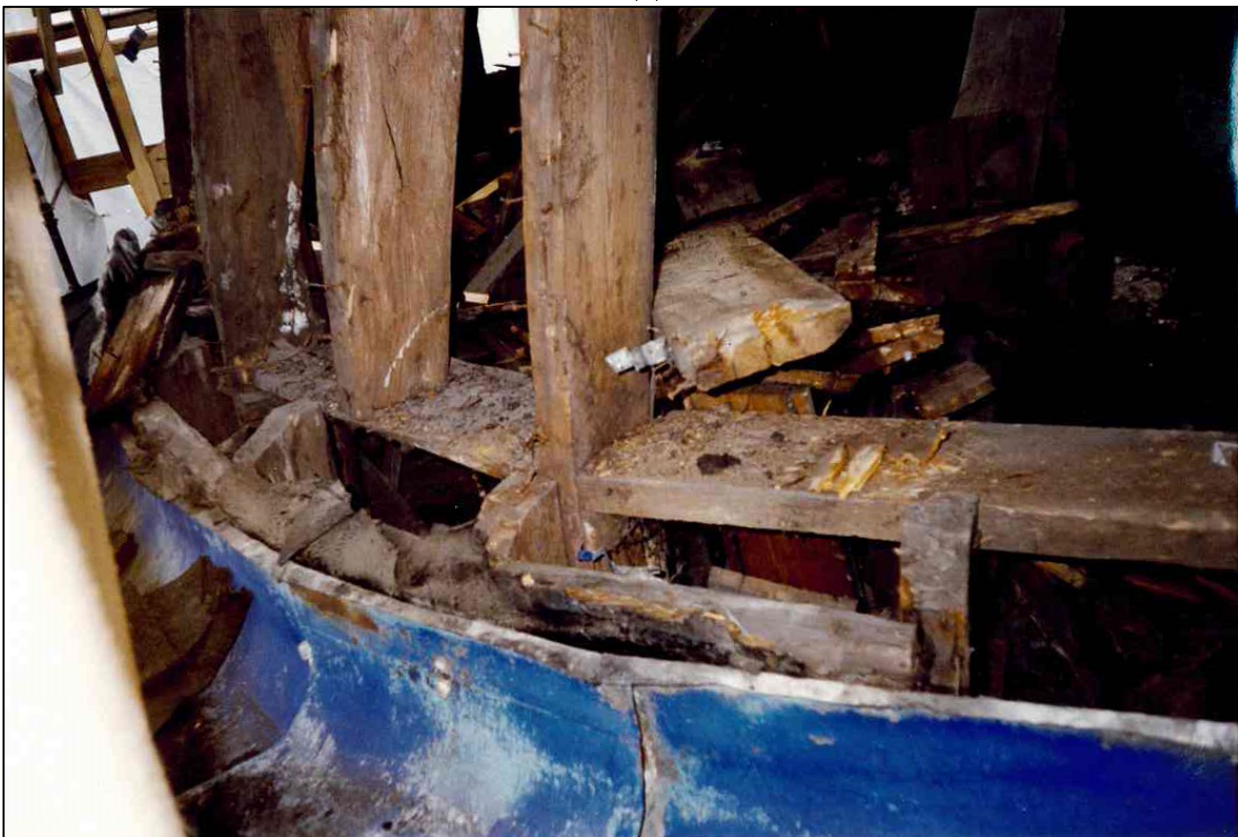
41. Часовня в ходе восстановления. Остатки каркаса профилированного пояса в основании купола. / Заключение о техническом состоянии часовни собора Святой Животворящей Троицы Лейб-Гвардии Измайловского полка. ПК «СТРОЙДИАГНОЗ». - СПб, 1998.

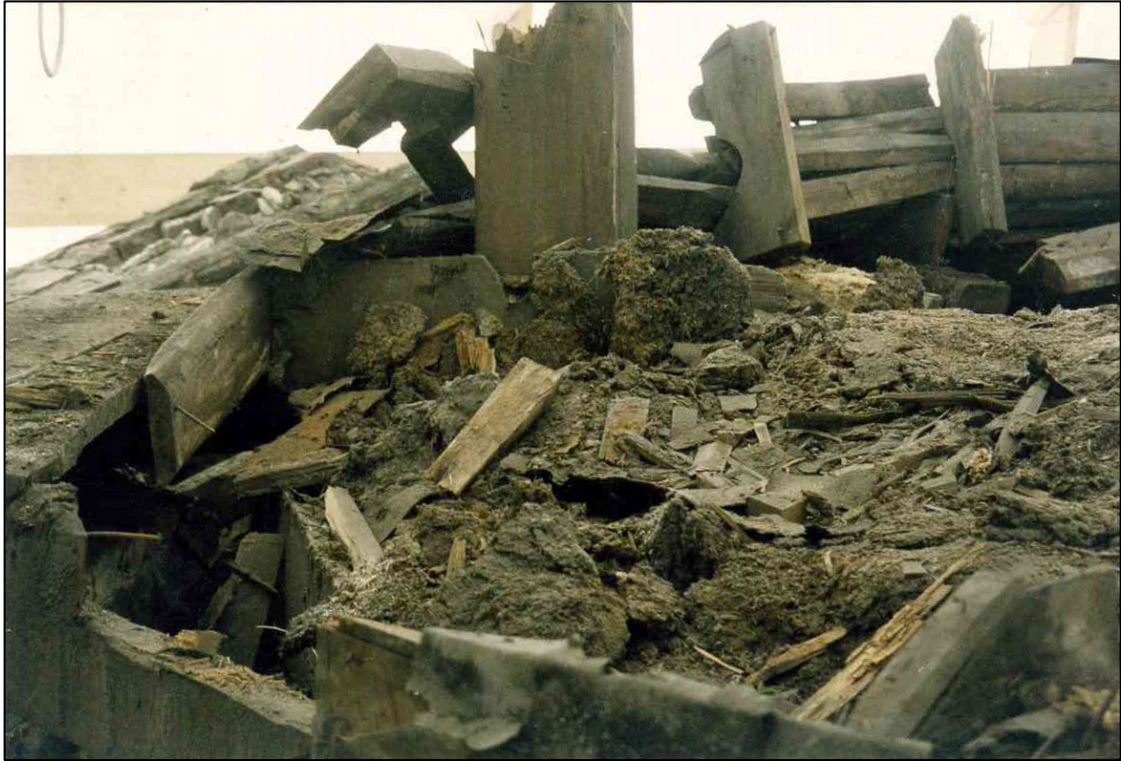
42. Часовня в ходе восстановления. Остатки каркаса профилированного пояса в основании купола. / Заключение о техническом состоянии часовни собора Святой Животворящей Троицы Лейб-Гвардии Измайловского полка. ПК «СТРОЙДИАГНОЗ». - СПб, 1998.

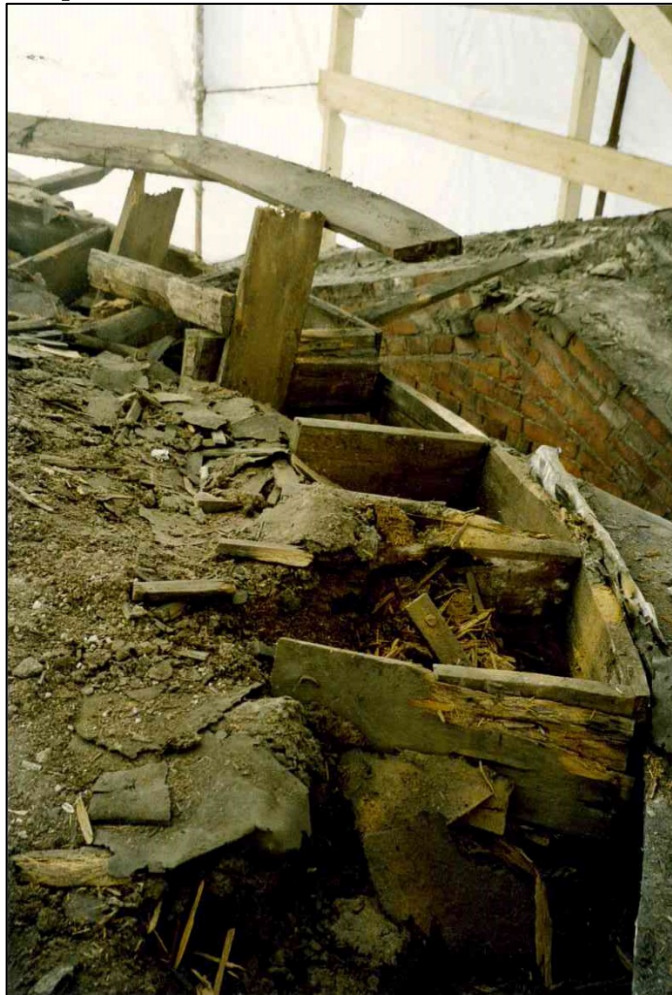
43. Часовня в ходе восстановления. Конструкции барабана купола. / Заключение о техническом состоянии часовни собора Святой Животворящей Троицы Лейб-Гвардии Измайловского полка. ПК «СТРОЙДИАГНОЗ». - СПб, 1998.

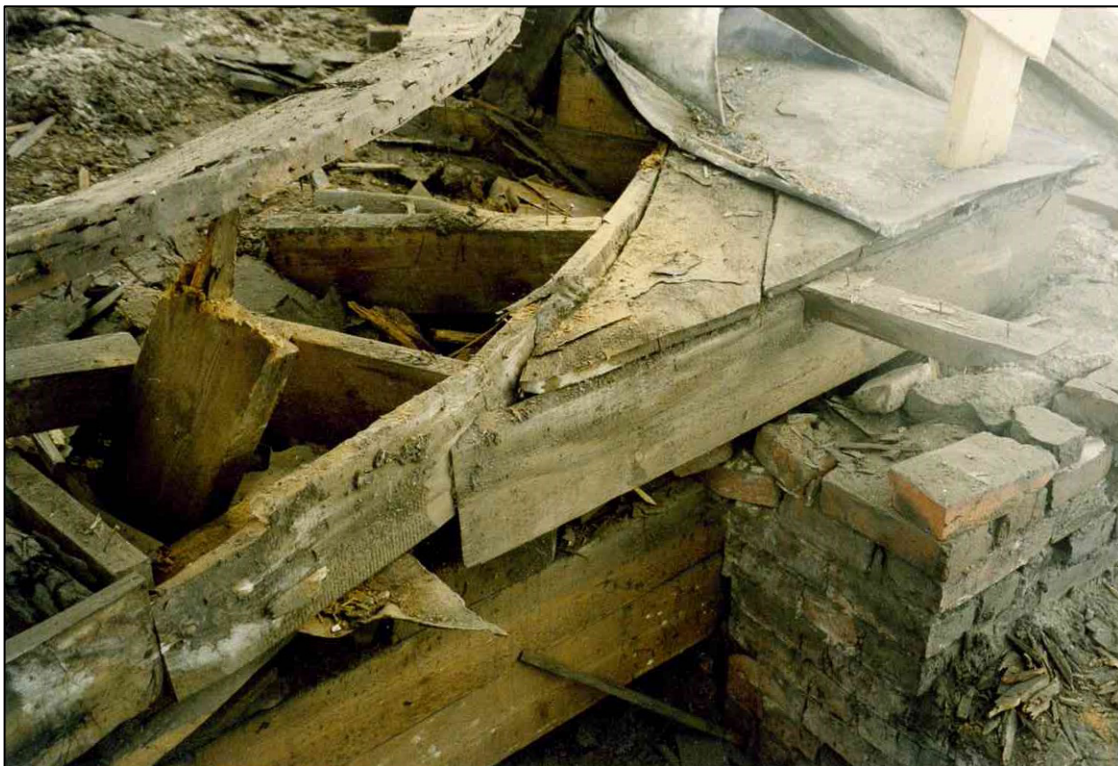
44. Часовня в ходе восстановления. Четверики в основании купола. / Заключение о техническом состоянии часовни собора Святой Животворящей Троицы Лейб-Гвардии Измайловского полка. ПК «СТРОЙДИАГНОЗ». - СПб, 1998.

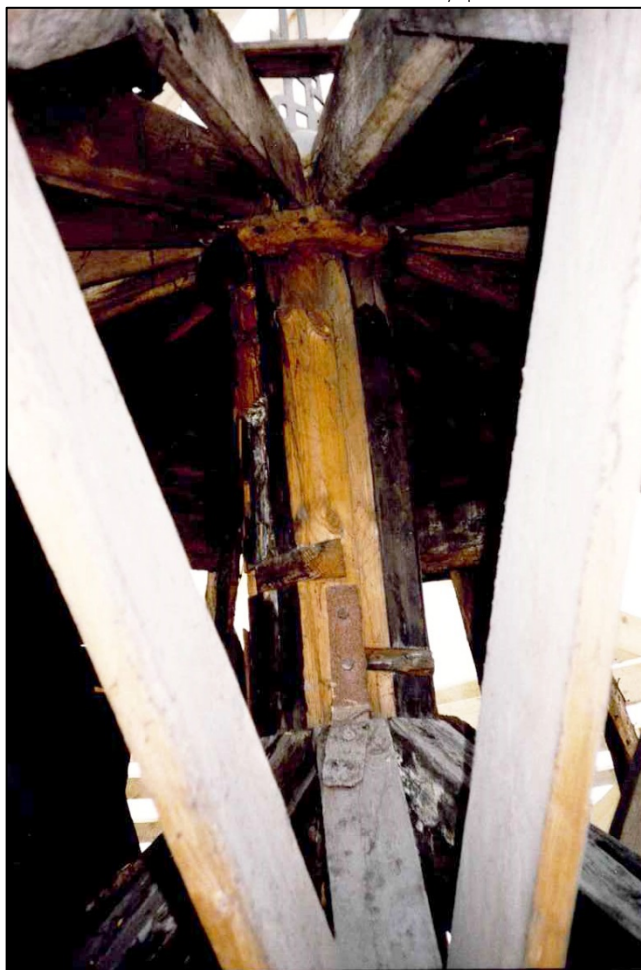
45. Часовня в ходе восстановления. Вид купола изнутри. Верхняя часть столба, на который опираются кружала. / Заключение о техническом состоянии часовни собора Святой Животворящей Троицы Лейб-Гвардии Измайловского полка. ПК «СТРОЙДИАГНОЗ». - СПб, 1998.

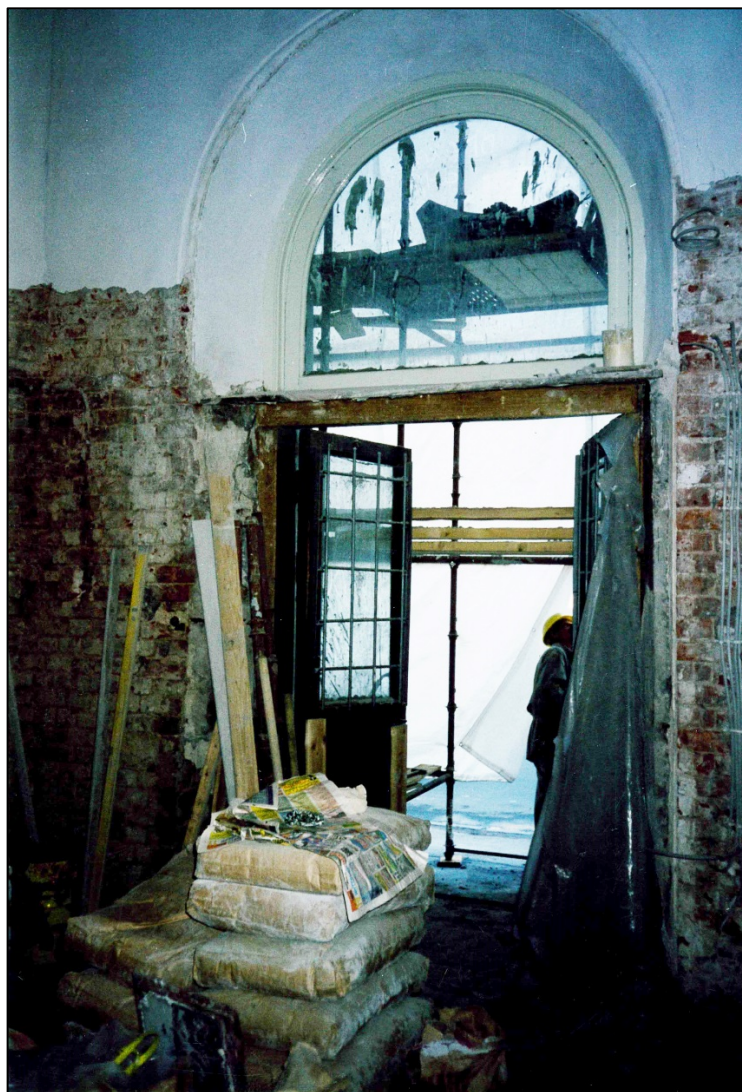
48. Часовня в ходе восстановления. Дверное заполнение. Вид изнутри. 1998 г. / Архив Троицкого собора.

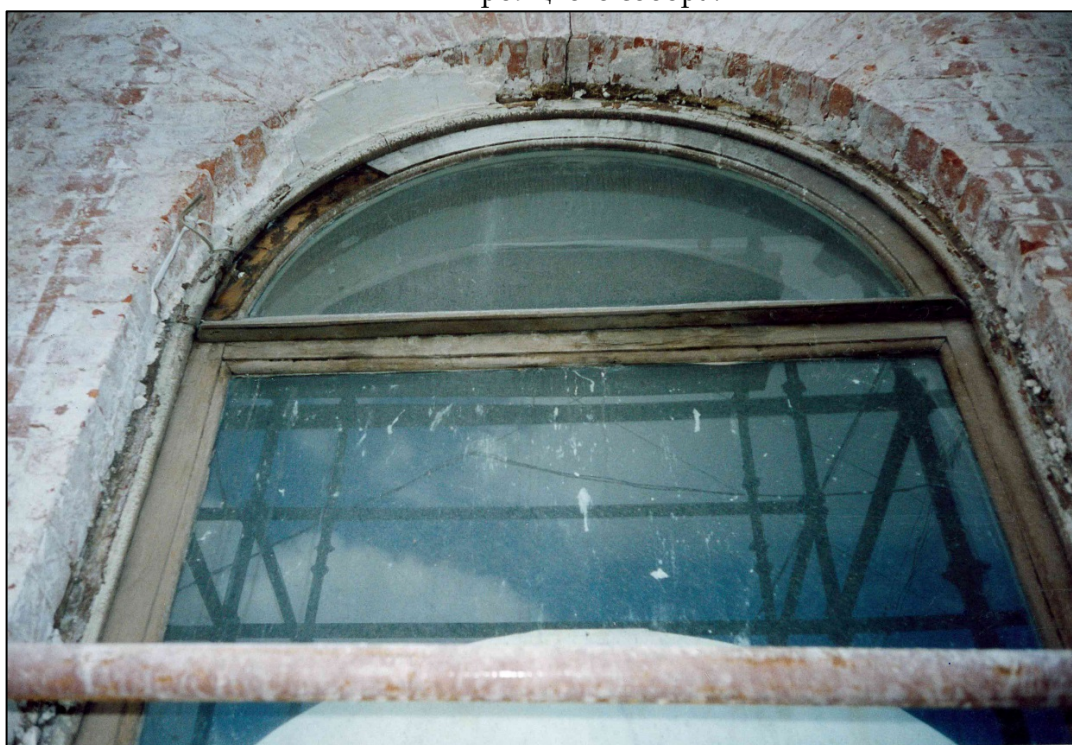
49. Часовня в ходе восстановления. Оконное заполнение. Вид снаружи. 1998 г. / Архив Троицкого собора.

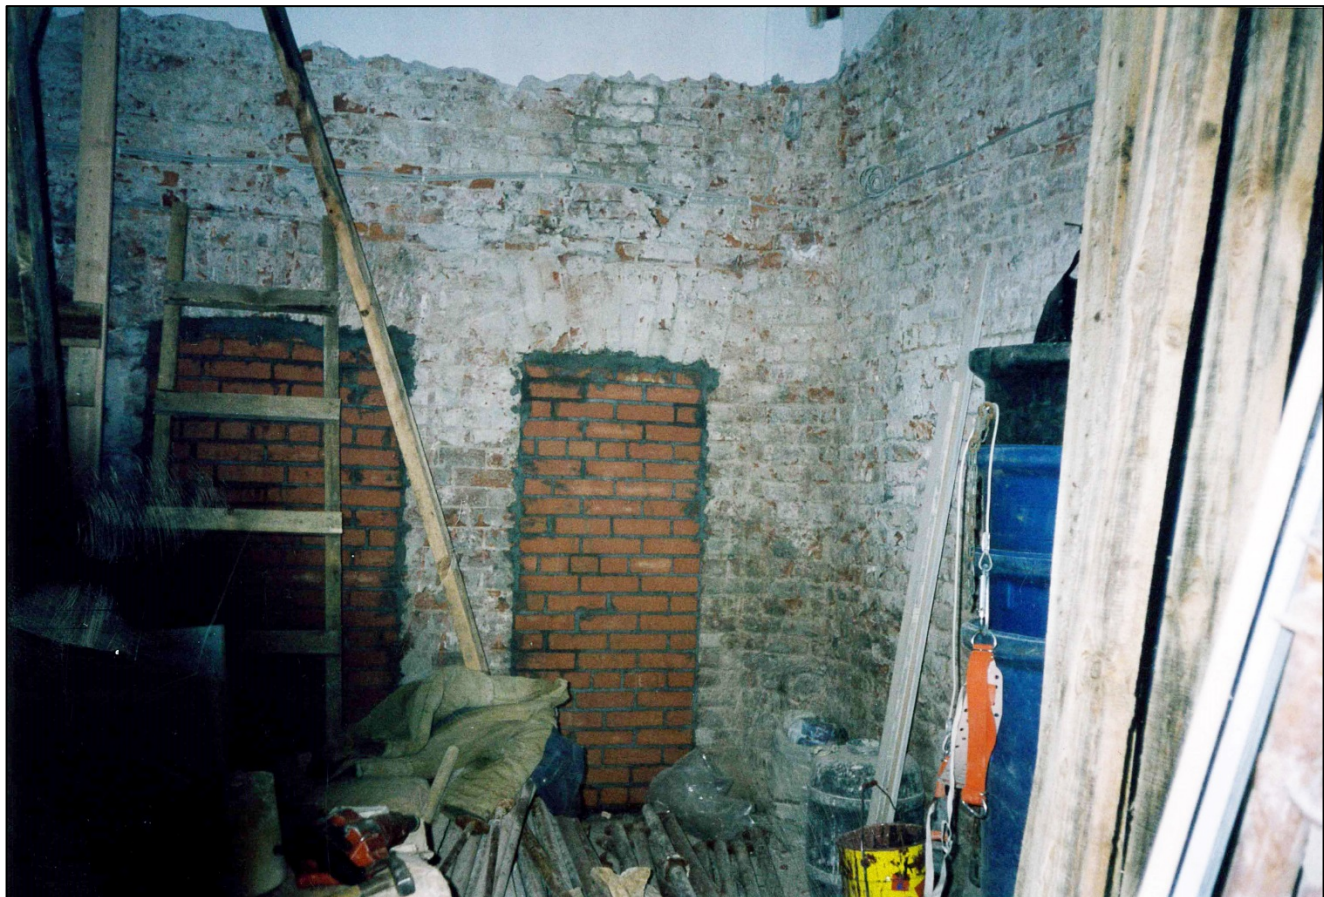
50. Часовня в ходе восстановления. Интерьер. Восточная стена с заложенными дверными проемами (входы в пристройку). 1998 г. / Архив Троицкого собора.

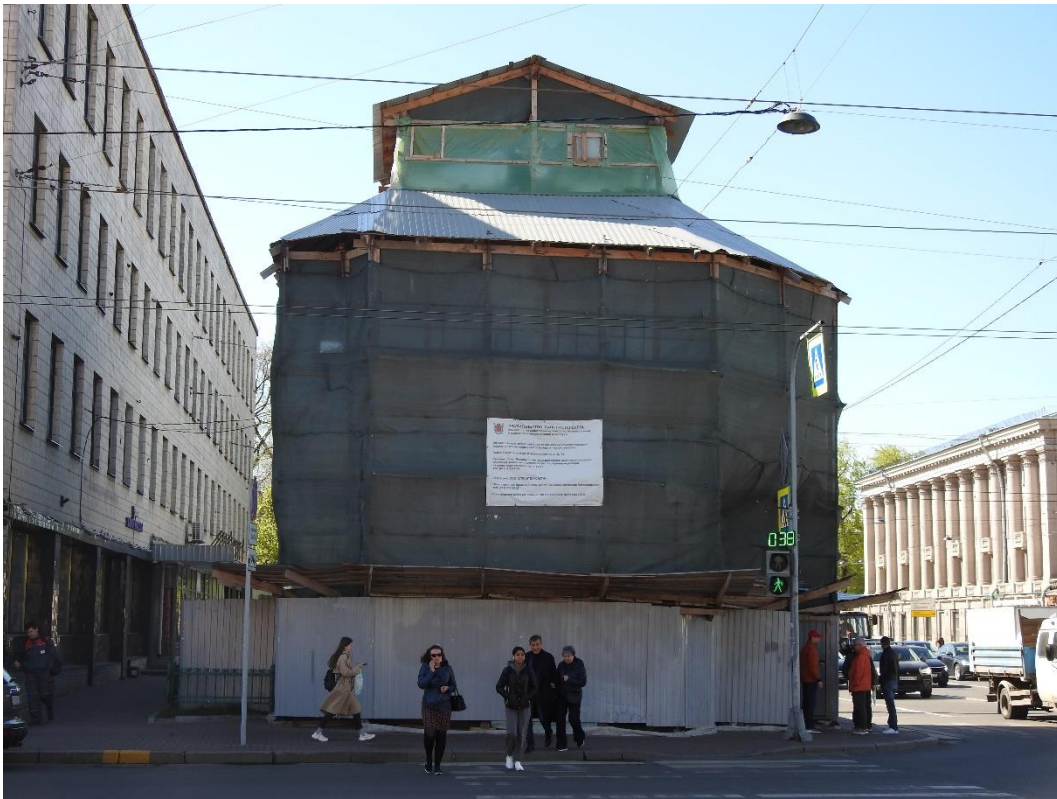
1. «Часовня,1894 г., гражд. инж. Кондратьев С.П.», входящая в состав объекта культурного наследия федерального значения «Собор Троицкий (Измайловский)», Измайловский пр., д.4-а, лит. А, д.7-а, лит. А. Северный фасад. Общий вид. Фото 26.04.2022г.

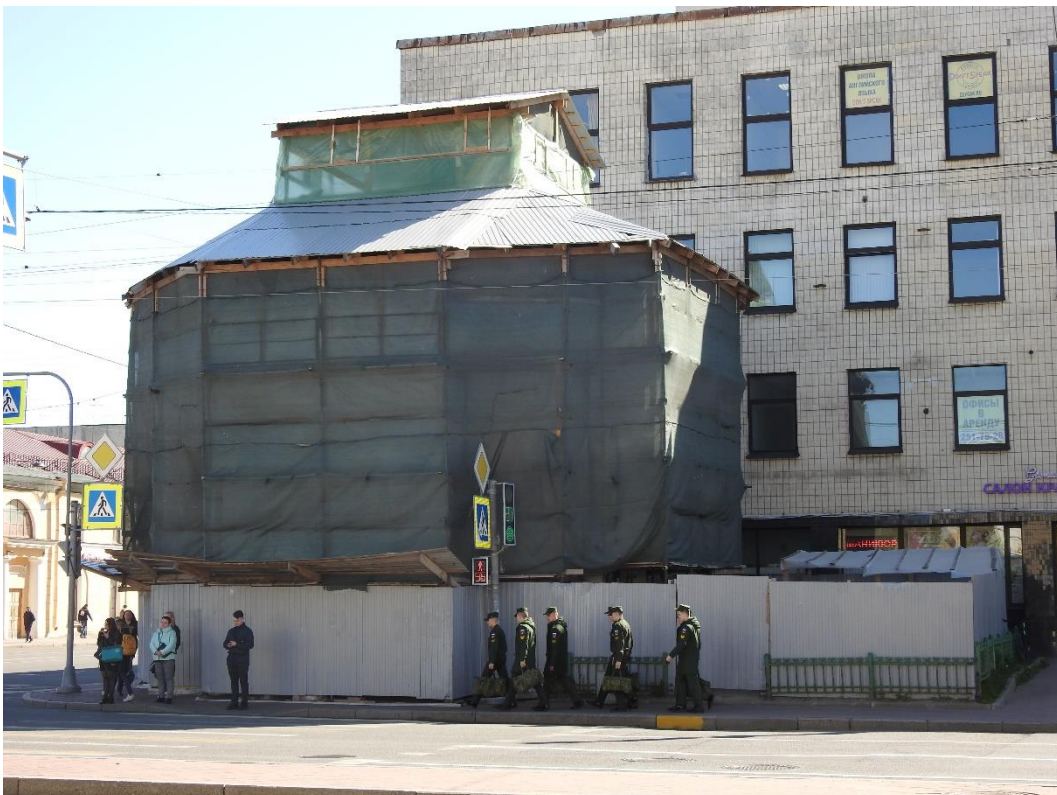
2. «Часовня,1894 г., гражд. инж. Кондратьев С.П.», входящая в состав объекта культурного наследия федерального значения «Собор Троицкий (Измайловский)», Измайловский пр., д.4-а, лит. А, д.7-а, лит. А. Западный фасад. Общий вид. Фото 26.04.2022г.

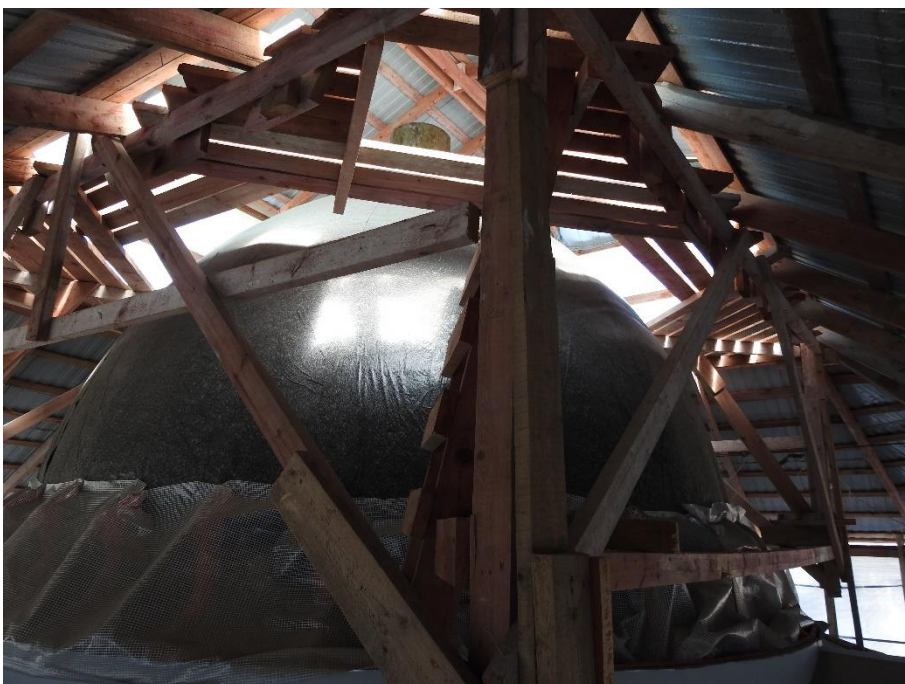
3. «Часовня, 1894 г., гражд. инж. Кондратьев С.П.», входящая в состав объекта культурного наследия федерального значения «Собор Троицкий (Измайловский)», Измайловский пр., д.4-а, лит. А, д.7-а, лит. А. Купол. Общий вид. Фото 26.04.2022г.

- Покрытие купола в шашку из меди с укладкой подкровельной гидроизоляционной мембраны.
 - Нанесение на купол рисунка в виде золоченых звезд.
 - Реставрация остова лантернона из стальной трубы: удаление продуктов коррозии, обработка антикоррозионным составом, окраска с подготовкой.

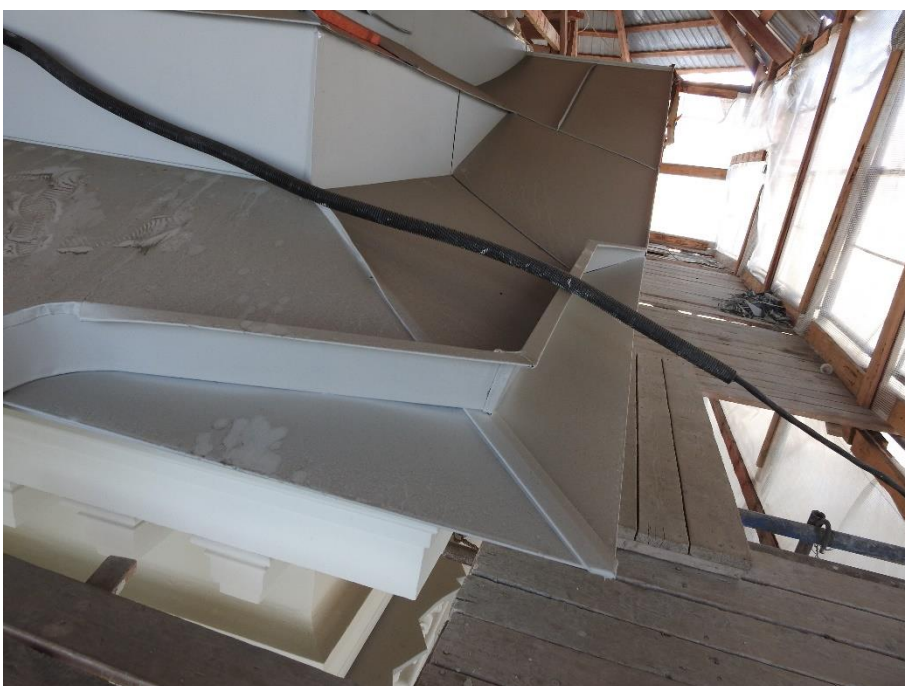
4. «Часовня, 1894 г., гражд. инж. Кондратьев С.П.», входящая в состав объекта культурного наследия федерального значения «Собор Троицкий (Измайловский)», Измайловский пр., д.4-а, лит. А, д.7-а, лит. А. Кровля. Фрагмент. Фото 26.04.2022г.

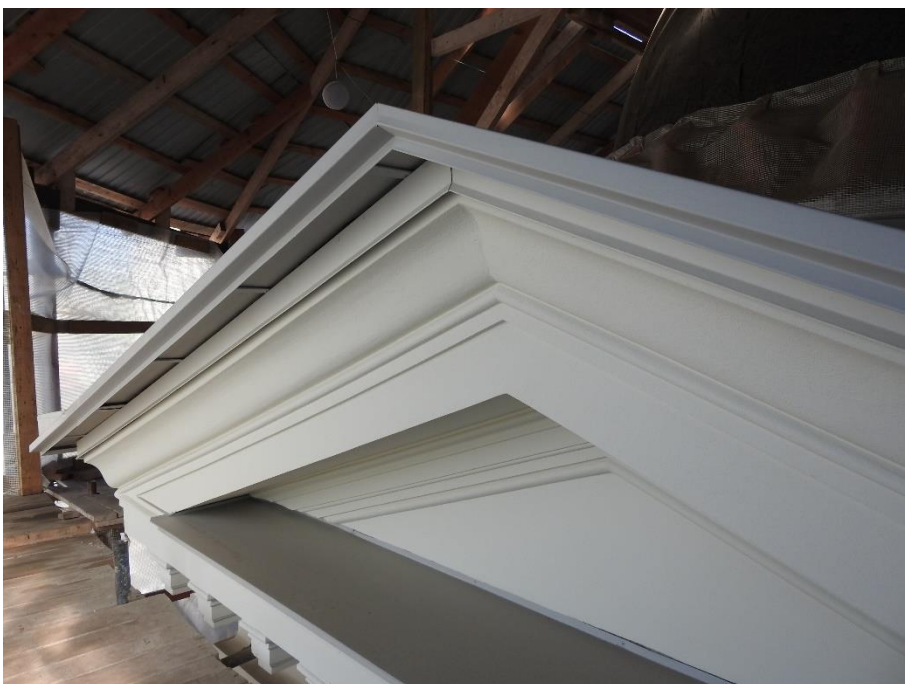
5. «Часовня,1894 г., гражд. инж. Кондратьев С.П.», входящая в состав объекта культурного наследия федерального значения «Собор Троицкий (Измайловский)», Измайловский пр., д.4-а, лит. А, д.7-а, лит. А. Фронтон. Фрагмент. Фото 26.04.2022г.

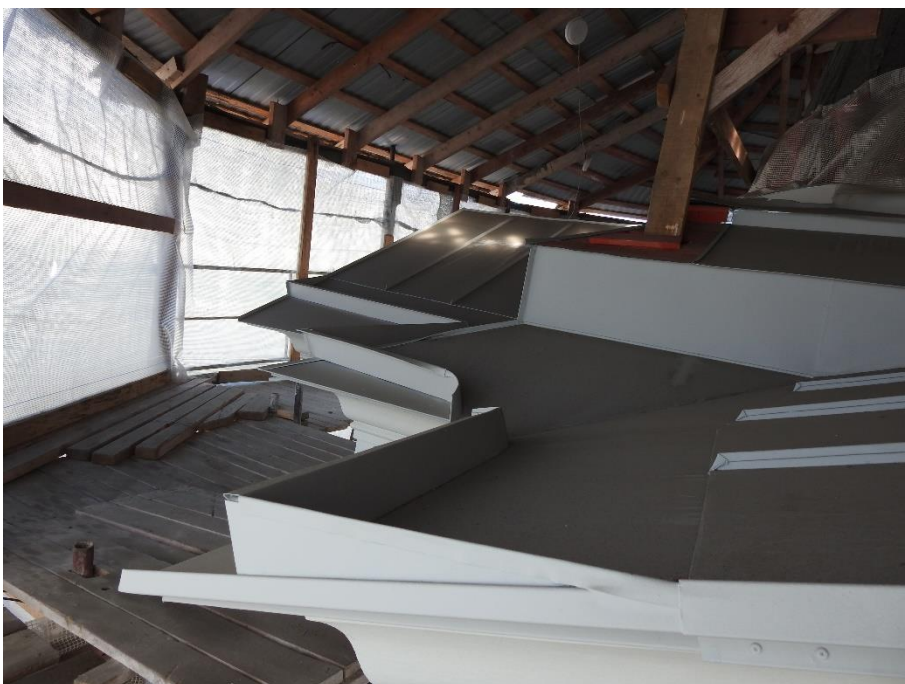
6. «Часовня,1894 г., гражд. инж. Кондратьев С.П.», входящая в состав объекта культурного наследия федерального значения «Собор Троицкий (Измайловский)», Измайловский пр., д.4-а, лит. А, д.7-а, лит. А. Кровля. Фрагмент. Фото 26.04.2022г.

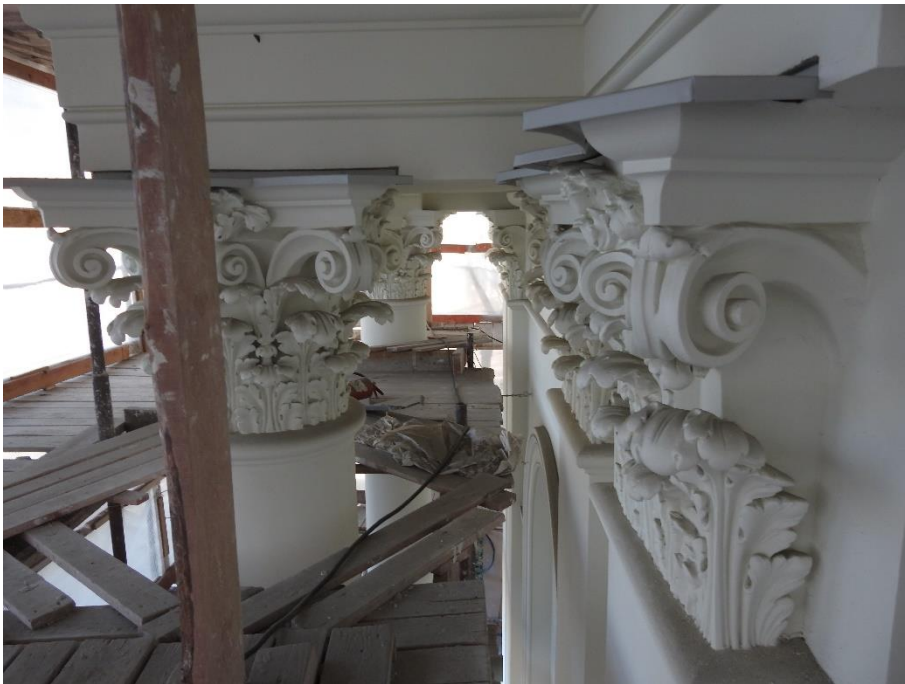
7. «Часовня, 1894 г., гражд. инж. Кондратьев С.П.», входящая в состав объекта культурного наследия федерального значения «Собор Троицкий (Измайловский)», Измайловский пр., д.4-а, лит. А, д.7-а, лит. А. Западный фасад. Фрагмент. Фото 26.04.2022г.

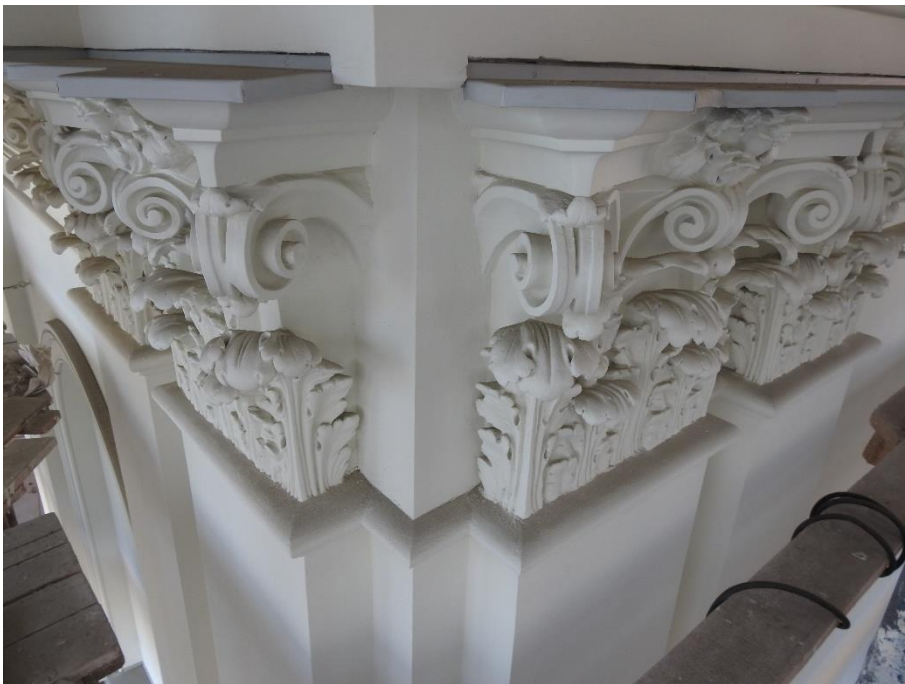
8. «Часовня, 1894 г., гражд. инж. Кондратьев С.П.», входящая в состав объекта культурного наследия федерального значения «Собор Троицкий (Измайловский)», Измайловский пр., д.4-а, лит. А, д.7-а, лит. А. Западный фасад. Фрагмент. Фото 26.04.2022г.

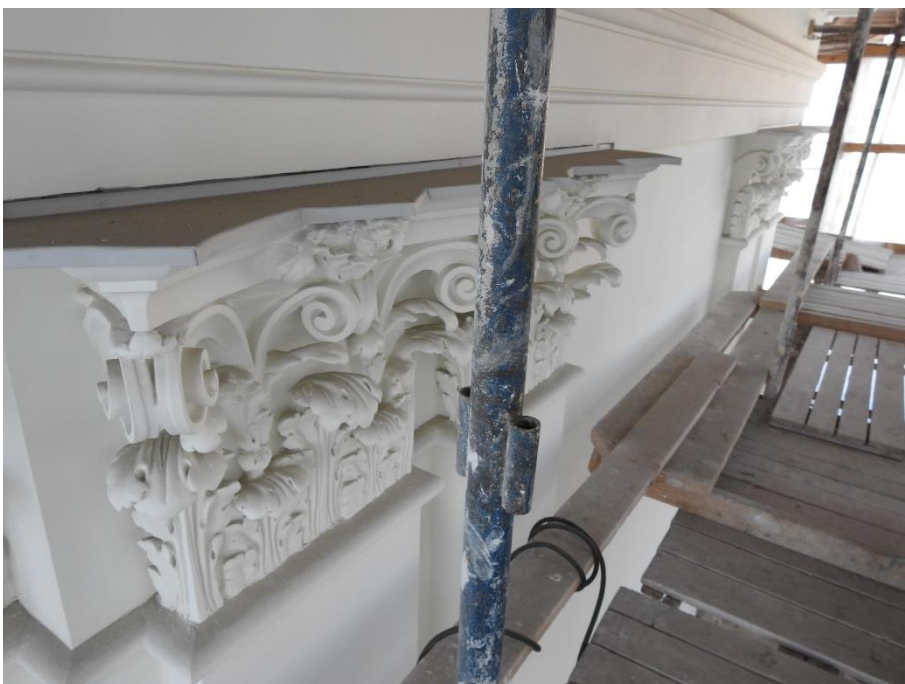
9. «Часовня, 1894 г., гражд. инж. Кондратьев С.П.», входящая в состав объекта культурного наследия федерального значения «Собор Троицкий (Измайловский)», Измайловский пр., д.4-а, лит. А, д.7-а, лит. А. Южный фасад. Фрагмент. Фото 26.04.2022г.

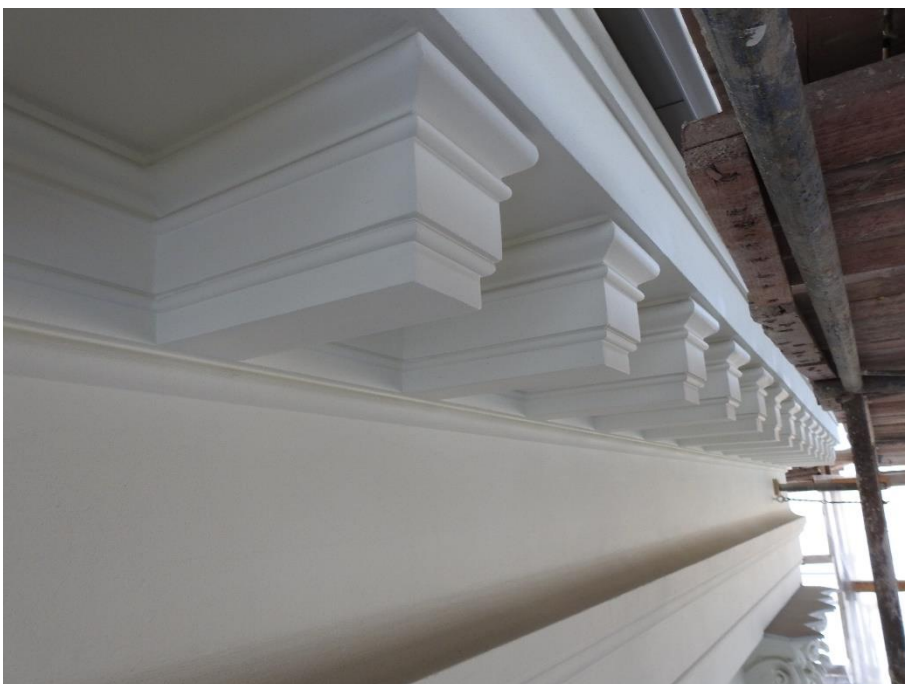
10. «Часовня, 1894 г., гражд. инж. Кондратьев С.П.», входящая в состав объекта культурного наследия федерального значения «Собор Троицкий (Измайловский)», Измайловский пр., д.4-а, лит. А, д.7-а, лит. А. Южный фасад. Фрагмент. Фото 26.04.2022г.

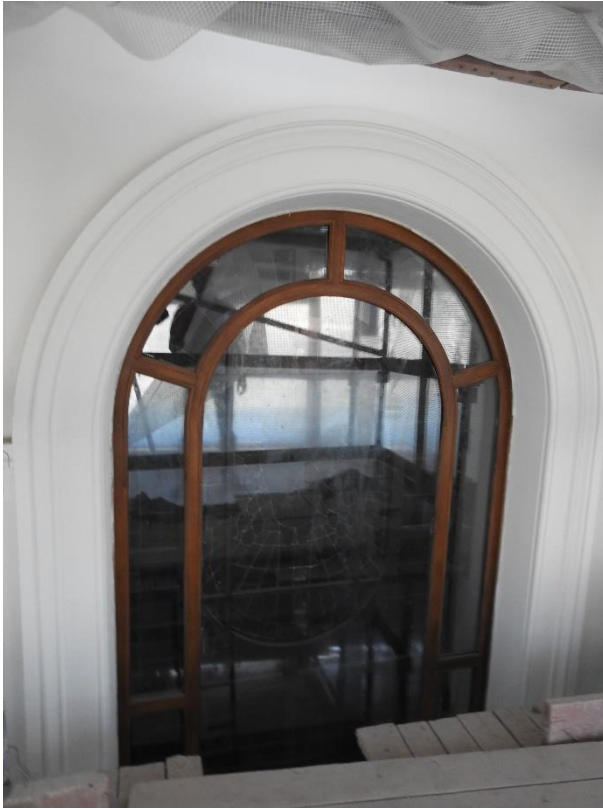
11. «Часовня, 1894 г., гражд. инж. Кондратьев С.П.», входящая в состав объекта культурного наследия федерального значения «Собор Троицкий (Измайловский)», Измайловский пр., д.4-а, лит. А, д.7-а, лит. А. Северный фасад. Фрагмент. Фото 26.04.2022г.

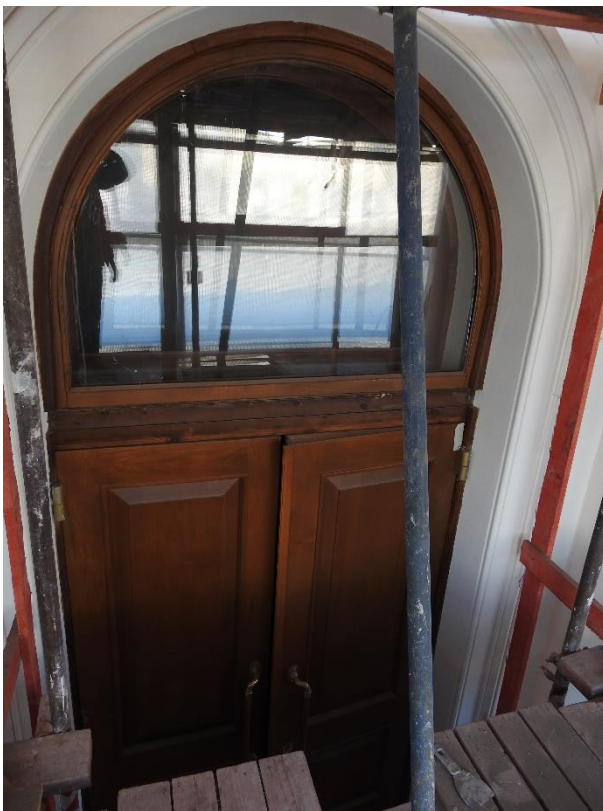
12. «Часовня, 1894 г., гражд. инж. Кондратьев С.П.», входящая в состав объекта культурного наследия федерального значения «Собор Троицкий (Измайловский)», Измайловский пр., д.4-а, лит. А, д.7-а, лит. А. Западный фасад. Фрагмент. Фото 26.04.2022г.

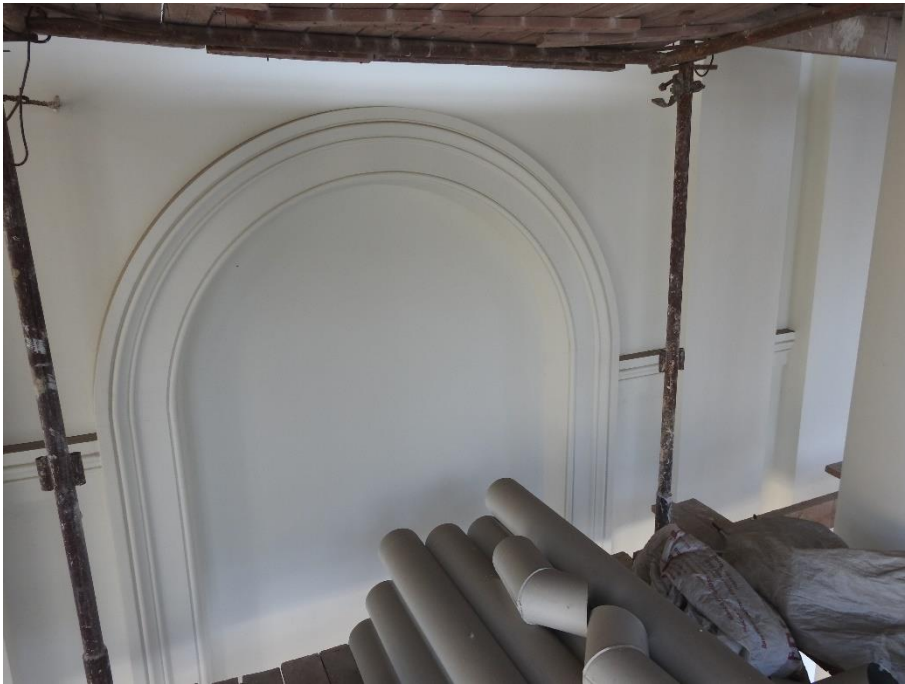
13. «Часовня, 1894 г., гражд. инж. Кондратьев С.П.», входящая в состав объекта культурного наследия федерального значения «Собор Троицкий (Измайловский)», Измайловский пр., д.4-а, лит. А, д.7-а, лит. А. Восточный фасад. Фрагмент. Фото 26.04.2022г.

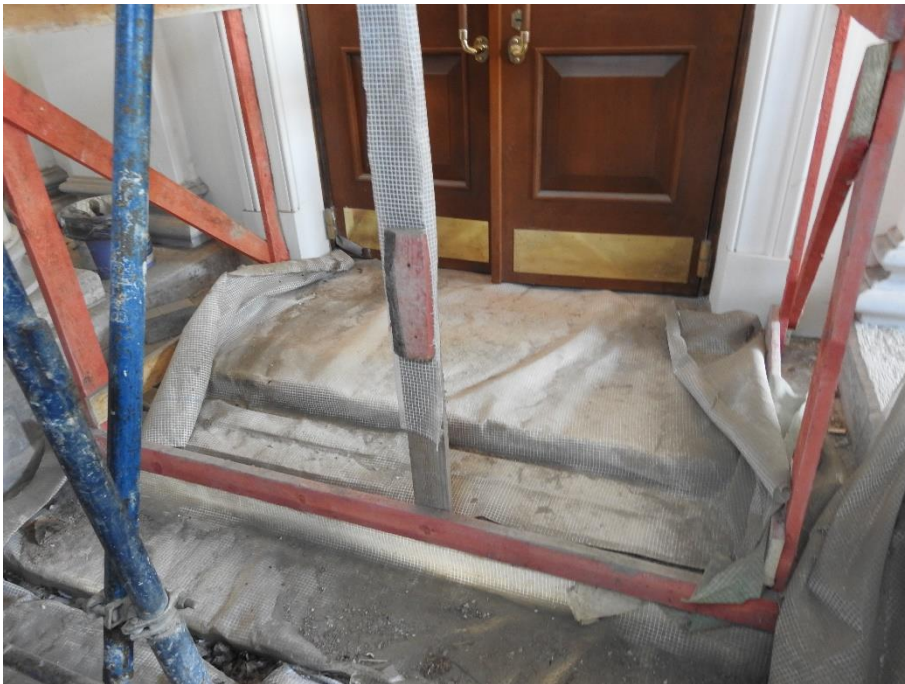
14. «Часовня, 1894 г., гражд. инж. Кондратьев С.П.», входящая в состав объекта культурного наследия федерального значения «Собор Троицкий (Измайловский)», Измайловский пр., д.4-а, лит. А, д.7-а, лит. А. Западный фасад. Фрагмент. Фото 26.04.2022г.

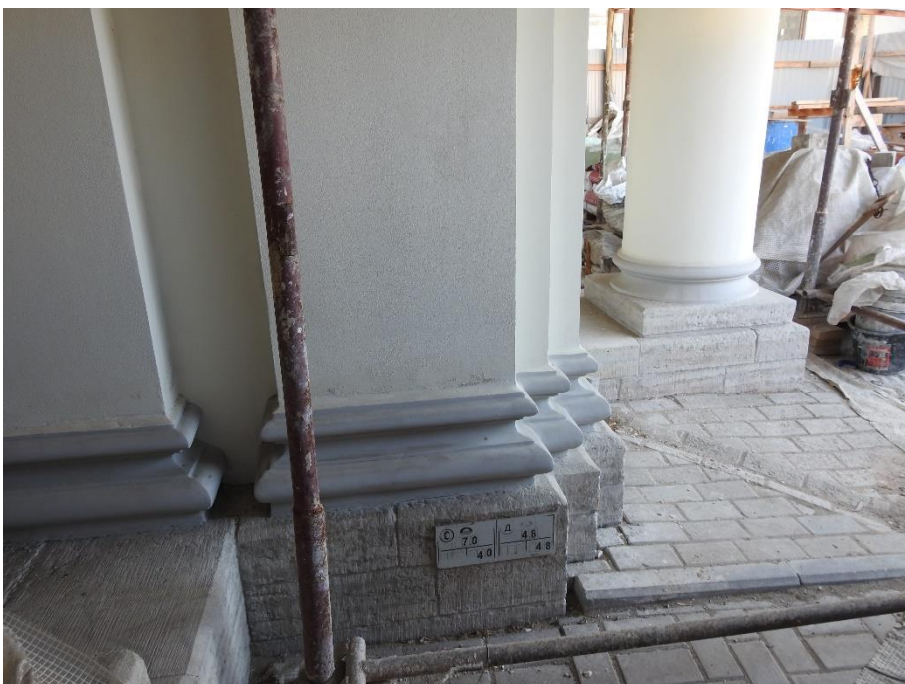
15. «Часовня, 1894 г., гражд. инж. Кондратьев С.П.», входящая в состав объекта культурного наследия федерального значения «Собор Троицкий (Измайловский)», Измайловский пр., д.4-а, лит. А, д.7-а, лит. А. Западный фасад. Фрагмент. Фото 26.04.2022г.

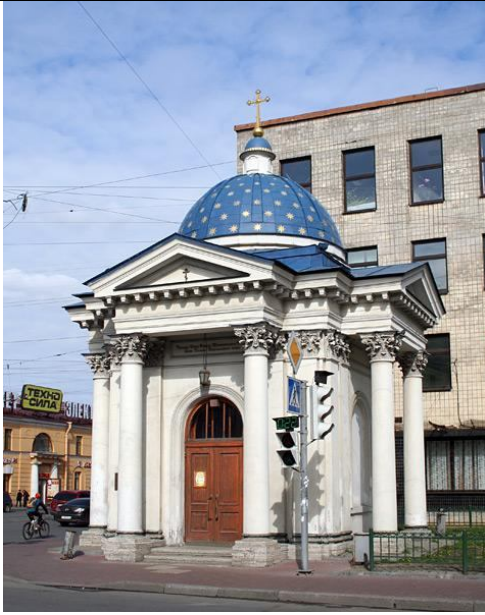
1.	Объемно-пространственное решение:	габариты, местоположение и конфигурация здания часовни; габариты и конфигурация крыши с металлическим покрытием, включая высотные отметки; местоположение, габариты, конфигурация купола (с гуртами, окрашенный в сине-голубой цвет с накладными позолоченными звездами) с глухим фонариком с арочками и главкой (в основании расположен рельефный пояс); позолоченный крест с яблоком; местоположение, конфигурация;

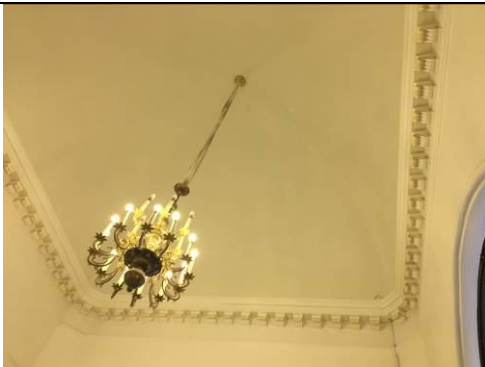
2.	Конструктивная система:	исторические капитальные стены; материал (кирпичные); крестовый свод зала;

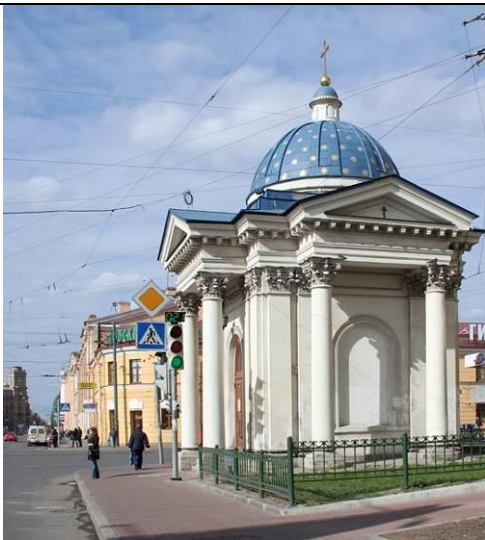
4.	Архитектурно-художественное решение:	<p>архитектурно-художественное решение фасадов в стиле классицизм; материал отделки и фактура отделки фасадов - гладкая окрашенная штукатурка; цоколь, облицованный известняком;</p> <p>двухколонные портики на северном, южном и западном фасадах, пилястровый портик на восточном, с треугольными фронтонами с карнизами на модульонах; парные пилястры, оформляющие углы здания часовни; филенки в профилированных рамках в уровне капителей пилястр;</p>

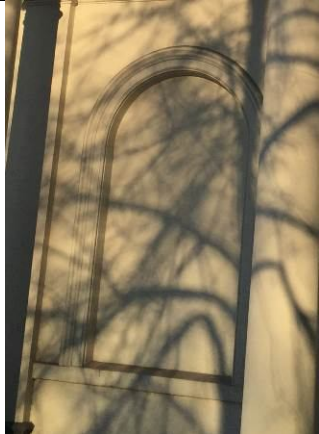
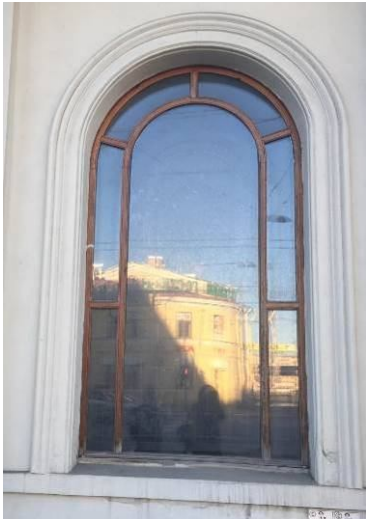
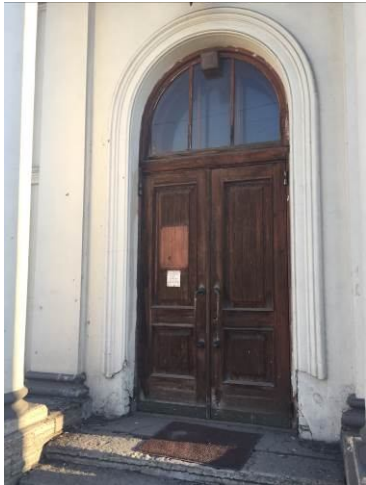
<p>оформление южного фасада - ниша с полуциркульным завершением, северного фасада - оконный проем с полуциркульным завершением в профилированных наличниках;</p> <p>дверной проем на западном фасаде с полуциркульным завершением с профилированным наличником;</p> <p>заполнения оконного и дверного проемов: материал (дерево), рисунок;</p> <p>крыльцо в две ступени с тумбами по сторонам, облицованное известняком;</p>
