А К Т

**по результатам государственной историко-культурной экспертизы
проектной документации на проведение работ по сохранению объекта культурного
наследия федерального значения «Часовня, 1894 г., гражд. инж. Кондратьев С.П.»¹,
входящий в состав объекта культурного наследия федерального значения
«Собор Троицкий (Измайловский), расположенного по адресу: Санкт-Петербург,
Измайловский пр., д.4-а, лит. А, д.7-а, лит. А²
«Научно-проектная документация: Проект реставрации купола, lanternона с
крестом, водоотведения с кровли, нижней части цоколя, покрытия пола»,
выполненной ООО «СТРОЙТЕХУСЛУГИ» в 2022 г.
(Шифр П-25-2022)**

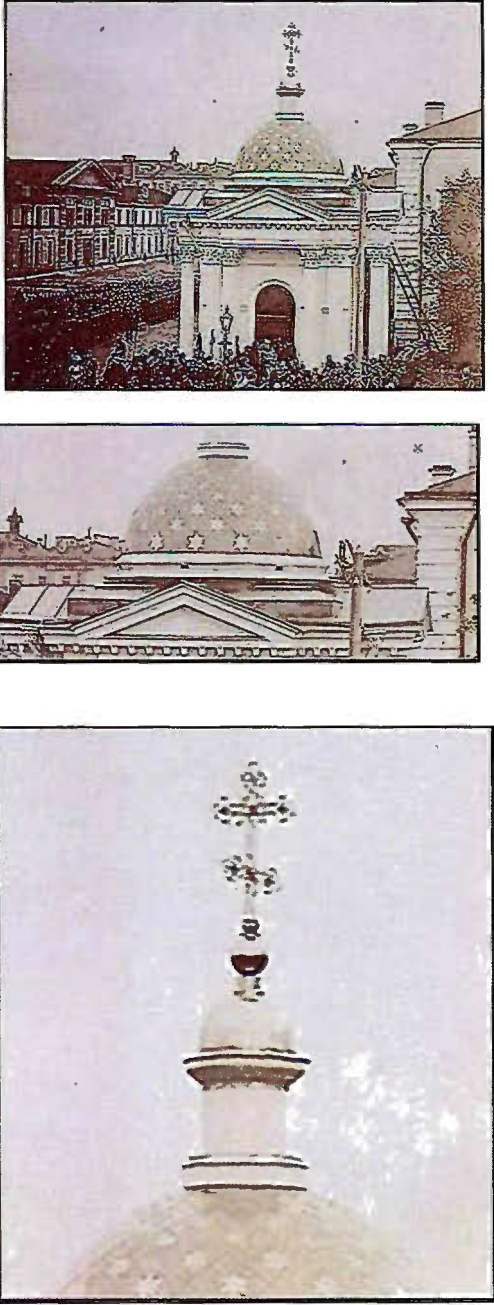
№ пп	Виды предмета охраны	Элементы предмета охраны	Фотофиксация
1	2	3	4
1.	Объемно-пространственное решение:	<p>габариты, местоположение (часовня, расположенная в сквере на угловом участке пересечения Измайловского пр. и ул.1-я Красноармейская, закрепляет угол квартала) и конфигурация в плане здания часовни;</p> <p>габариты и конфигурация крыши с металлическим покрытием, включая высотные отметки;</p> <p>местоположение, габариты, конфигурация купола (эллиптический купол на трехступенчатом основании);</p> <p>кровля купола в «шашку», окрашенная в синий цвет, с позолоченными шестиконечными звездами;</p> <p>лантернон с гладким цилиндрическим барабаном-шейкой, ступенчатым декоративным основанием и карнизом. малый позолоченный купол (скуфья), венчающий лантернон;</p> <p>позолоченный ажурный крест с яблоком.</p>

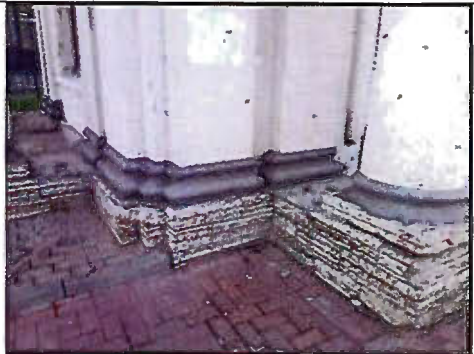
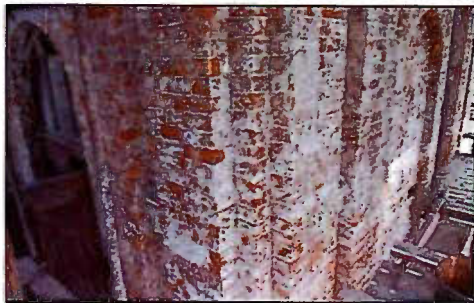
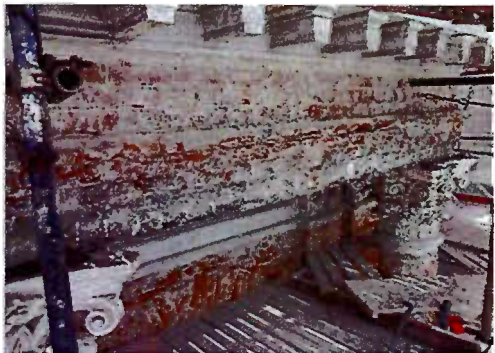
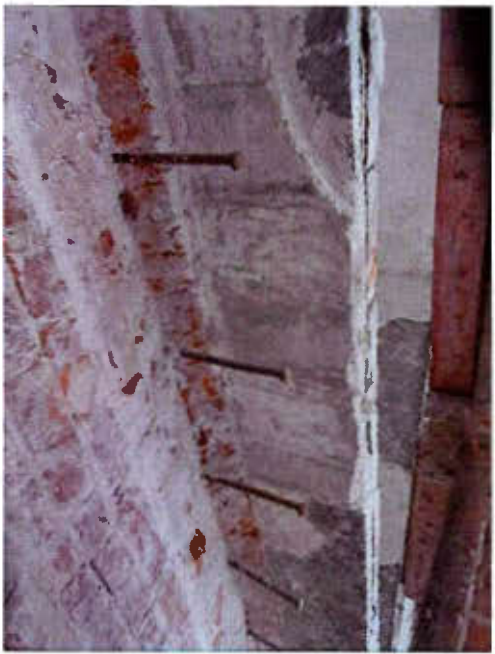
2.	Конструктивная система:	<p>цоколь — габариты и характер отделки; облицовка блоками известняка;</p> <p>стены наружные — конструкция, материал (кирпичные на известково-песчаном растворе);</p> <p>архитравы и перекрытия портиков из бетона по стальным двутавровым балкам;</p> <p>известняковые консольные плиты в кладке венчающего карниза;</p>

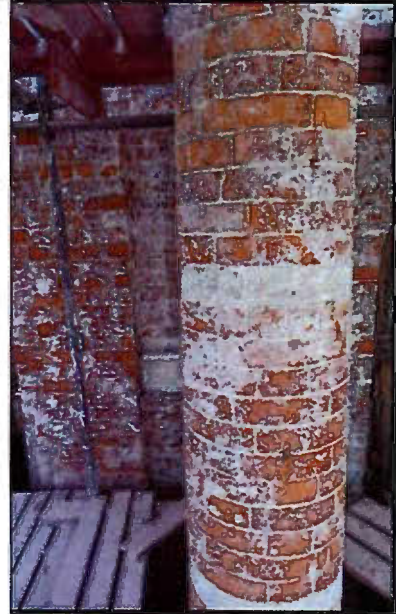
колонны – конструкция, материал (кирпичная кладка на известково-песчаном растворе, с разгрузочными поясами из известняковых плит);

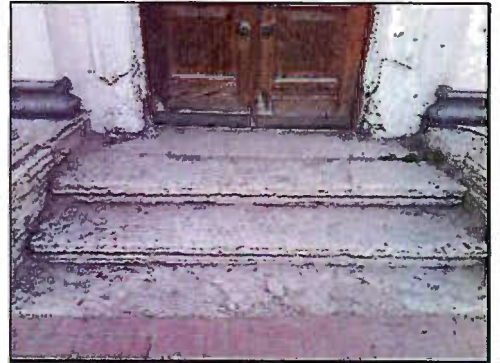
крыльцо в три ступени из известняковых плит на западном фасаде;

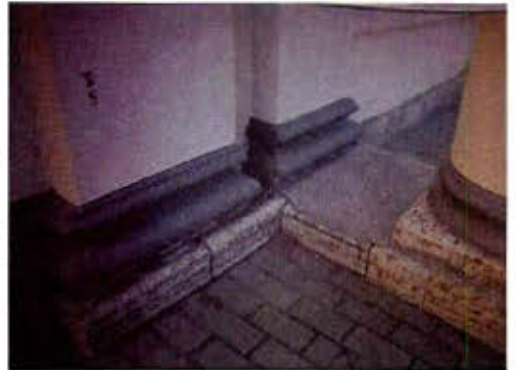
стилобаты колонн из известняковых плит;

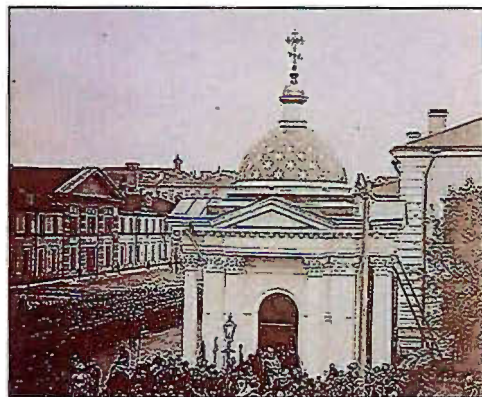
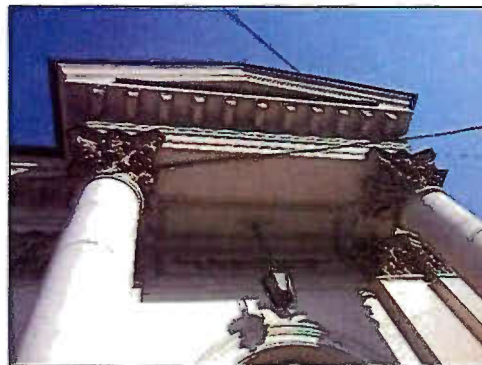
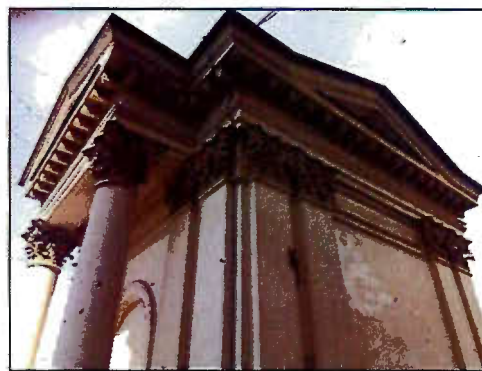
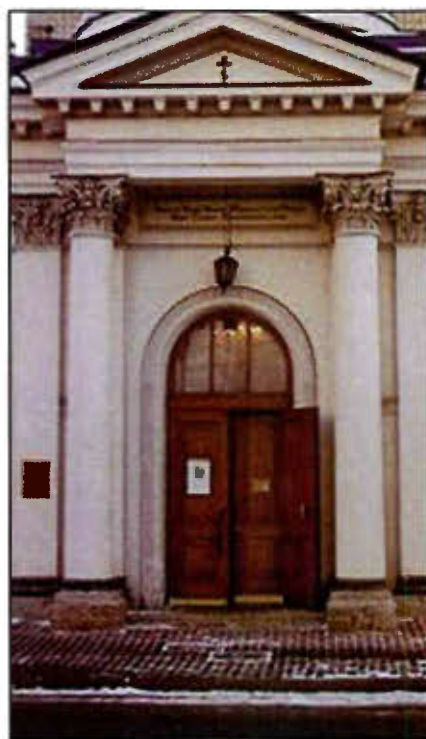
оформление западного фасада – дверной проем с полуциркульной перемычкой, обрамленный штукатурным профилированным наличником;

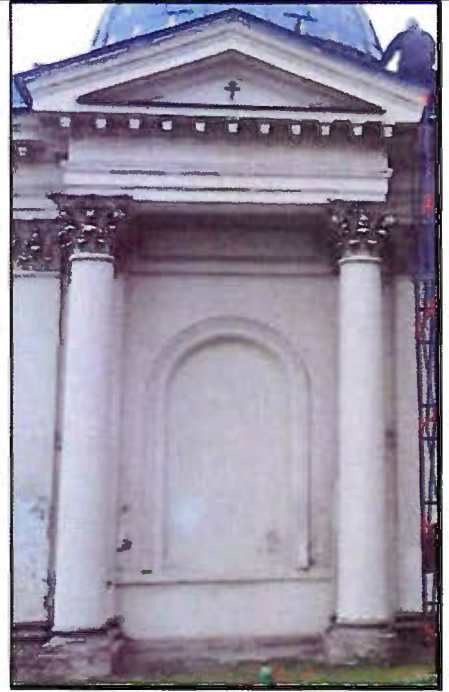
оформление южного фасада – ниша с полуциркульным завершением, обрамленная штукатурным профилированным наличником;

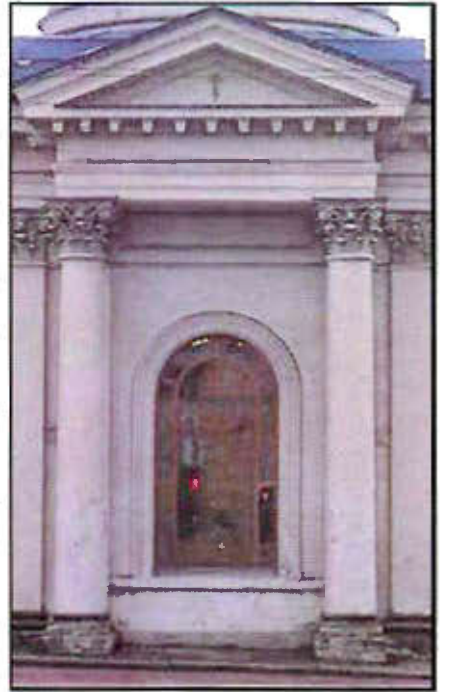
оформление северного фасада – оконный проем с полуциркульной перемычкой, обрамленный с штукатурным профилированным наличником;

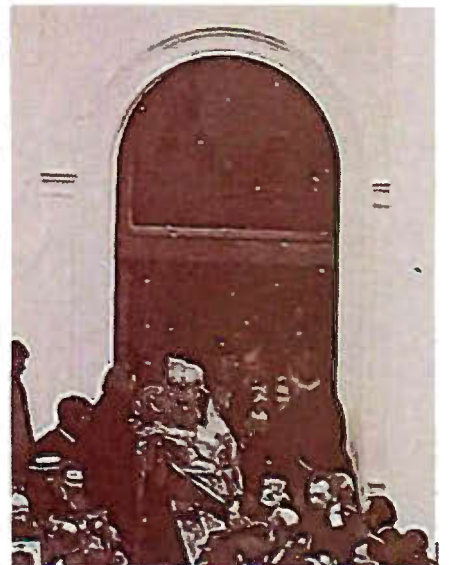
заполнения оконного и дверного проемов – материал (древесина дуба под лаком); конфигурация дверного заполнения – профилированная коробка, две створки, фрамуга с единым стеклом без горбыльков;

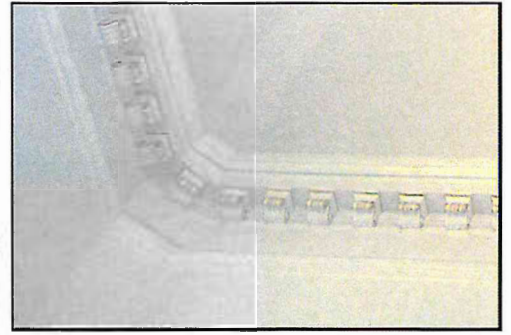
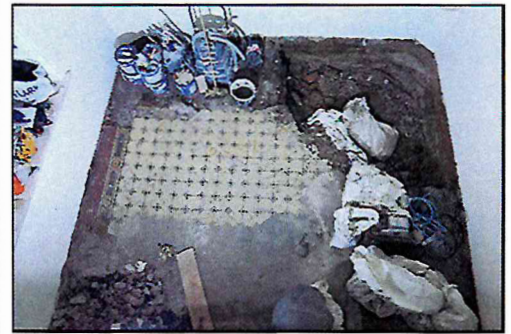
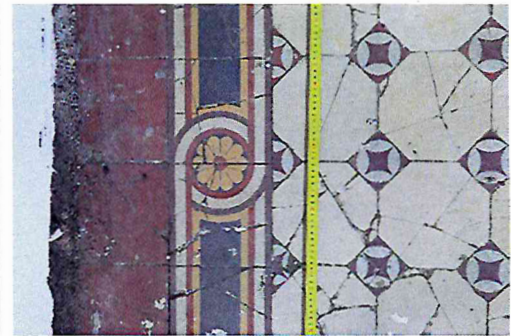
профилированный карниз с гипсовыми модульонами волотообразной формы;

покрытие пола из многоцветной метлахской плитки.

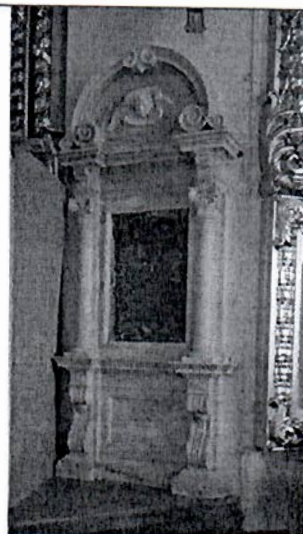
киот настенный (на юго-восточном пилоне), белый мрамор, двухъярусный, с полуколоннами коринфского ордера по сторонам и навершием в виде лучкового фронтона, в тимпане фронтона головка херувима;

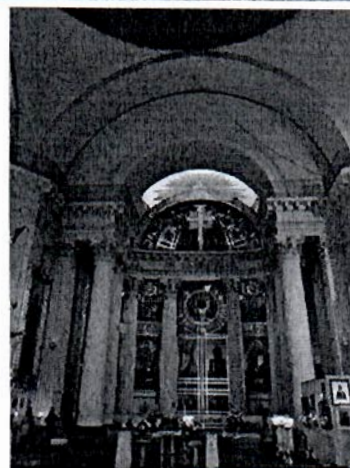
иконостас в центральном зале – исторический облик по проекту В.П.Стасова, материал (дерево, резьба гипс, папье-маше, позолота, французский лак), с шестью каннелированными деревянными колоннами, увенчанный крестом и сенью с кессонами с головками херувимов и сиянием;

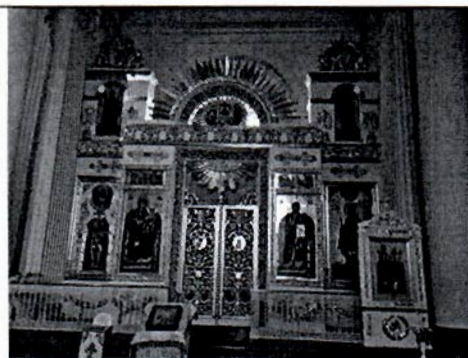
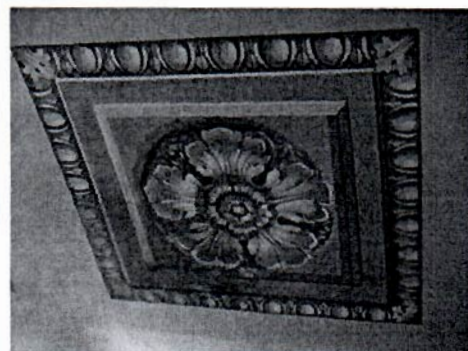
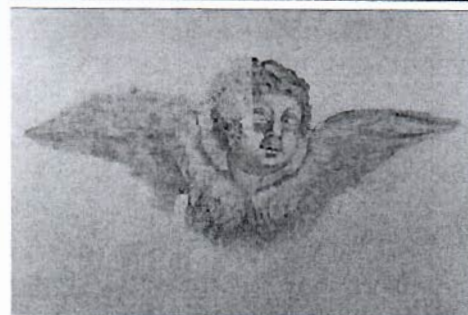
роспись центрального купола кессонами с лепными розетками в технике гризайль темперой по штукатурке; в скуфье изображения херувимов, выполненные в аналогичной технике;

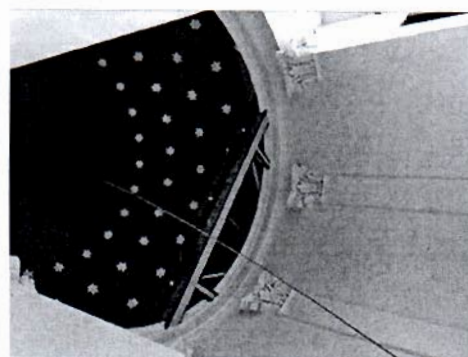
окраска малых куполов синей краской с росписью золотыми звездами;

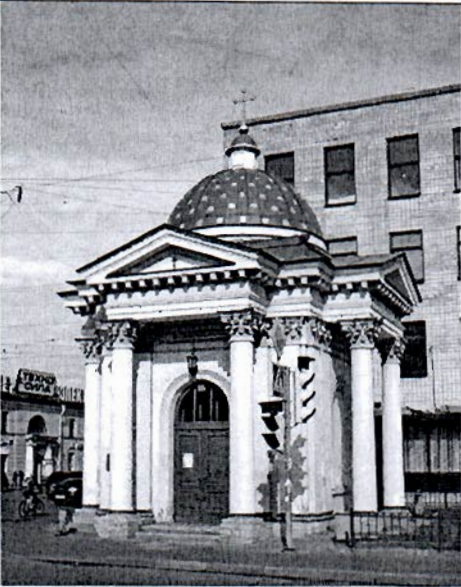
1.	Объемно-пространственное решение:	габариты, местоположение и конфигурация здания часовни; габариты и конфигурация крыши с металлическим покрытием, включая высотные отметки; местоположение, габариты, конфигурация купола (с гуртами, окрашенный в сине-голубой цвет с накладными позолоченными звездами) с глухим фонариком с арочками и главкой (в основании расположен рельефный пояс); позолоченный крест с яблоком: местоположение, конфигурация;

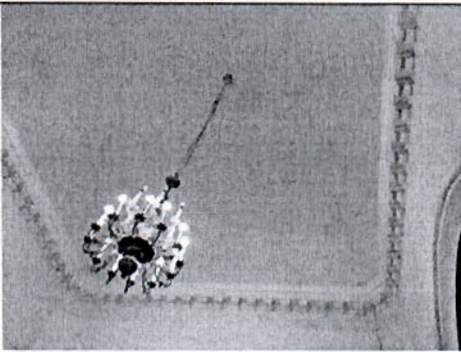
2.	Конструктивная система:	исторические капитальные стены; материал (кирпичные); крестовый свод зала;

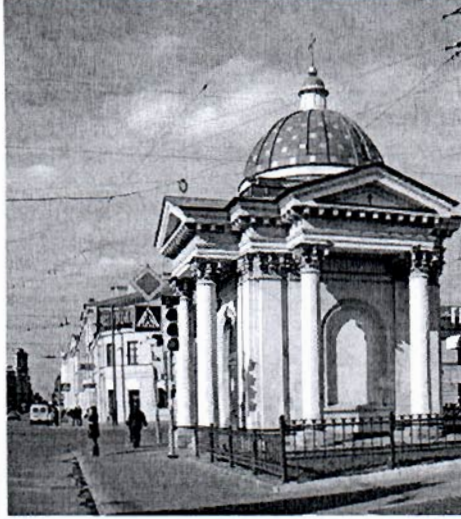
4.	Архитектурно-художественное решение:	<p>архитектурно-художественное решение фасадов в стиле классицизм: материал отделки и фактура отделки фасадов - гладкая окрашенная штукатурка; цоколь, облицованный известняком;</p> <p>двухколонные портики на северном, южном и западном фасадах, пилястровый портик на восточном, с треугольными фронтонами с карнизами на модульонах; парные пилястры, оформляющие углы здания часовни; филенки в профилированных рамках в уровне капителей пилястр;</p>

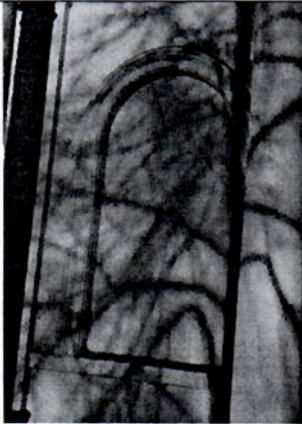
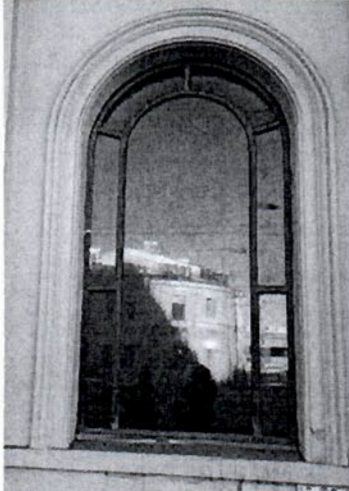
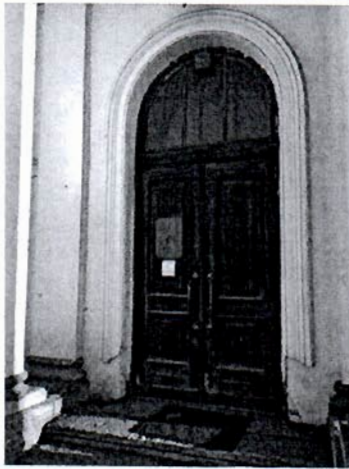
<p>оформление южного фасада - ниша с полуциркульным завершением, северного фасада - оконный проем с полуциркульным завершением в профилированных наличниках;</p> <p>дверной проем на западном фасаде с полуциркульным завершением с профилированным наличником;</p> <p>заполнения оконного и дверного проемов: материал (дерево), рисунок;</p> <p>крыльцо в две ступени с тумбами по сторонам, облицованное известняком;</p>

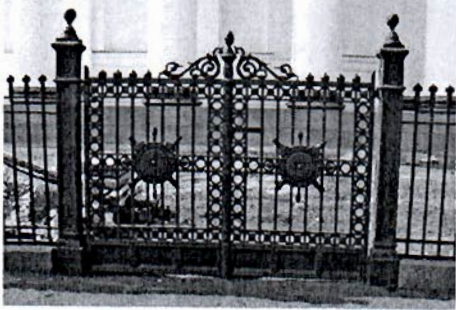
1.	Объемно-пространственное решение:	ограда с воротами по периметру сада - исторические местоположение, конфигурация, габариты;	 
2.	Конструктивная система и декоративно-художественное решение:	ограда на цоколе из красного гранита с воротами (одни) и калитками (шесть); металлические ковано-литые элементы, включающие столбы, ворота, стойки; ворота металлические на двух столбах с фигурными филенками и навершием в форме шара, створки ворот с филенчатым цоколем, с ковано-литыми элементами геометрического характера, а также изображением двух щитов; центральная стойка каннелированная, завершенная шишкой; навершие ворот в форме завитков; ограждение - материал (металл), техника исполнения (ковка, литье), рисунок (в виде вертикально расположенных стоек с навершиями в форме стилизованных цветков).
