АКТ

по результатам государственной историко-культурной экспертизы проектной документации на проведение работ по сохранению объекта культурного наследия федерального значения «Корпус служебный», расположенного по адресу: Санкт-Петербург, Галерная ул., 24, лит. В3 в составе объекта культурного наследия федерального значения «Дворец Великого князя Николая Николаевича (Ксенинский институт)», расположенного по адресу Труда пл., 4, Конногвардейский бульв. 19-23, Галерная ул., 22, 24, 24-6, Замятин пер., 5-7: «Реставрация и приспособление фасадов здания для современного использования», разработанной ООО «Архитектурное бюро «ТРАДИЦИЯ» в 2022 г. (шифр АБТ-01-22)

Санкт-Петербург
2022

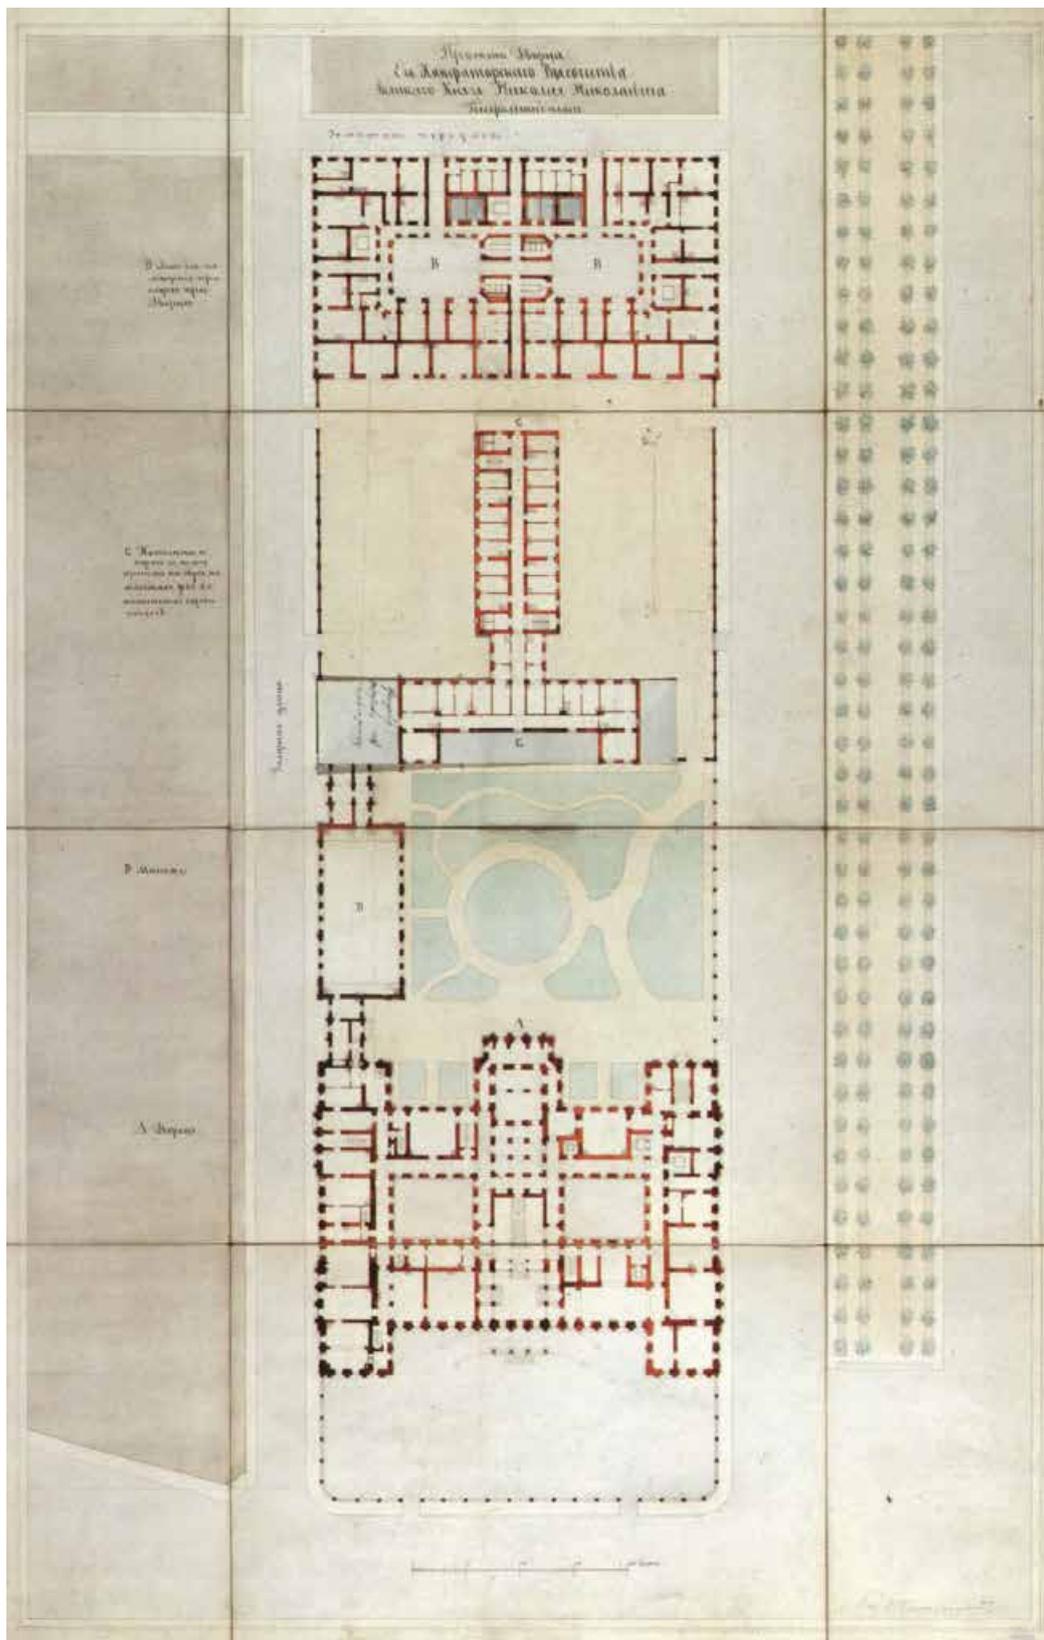
Илл. 7. Генеральный план. Арх. А. И. Штакеншнейдер. Проектный чертеж. 1868 г. ЦГИА СПб. Ф. 513. Оп. 102. Д. 65. Л. 6.

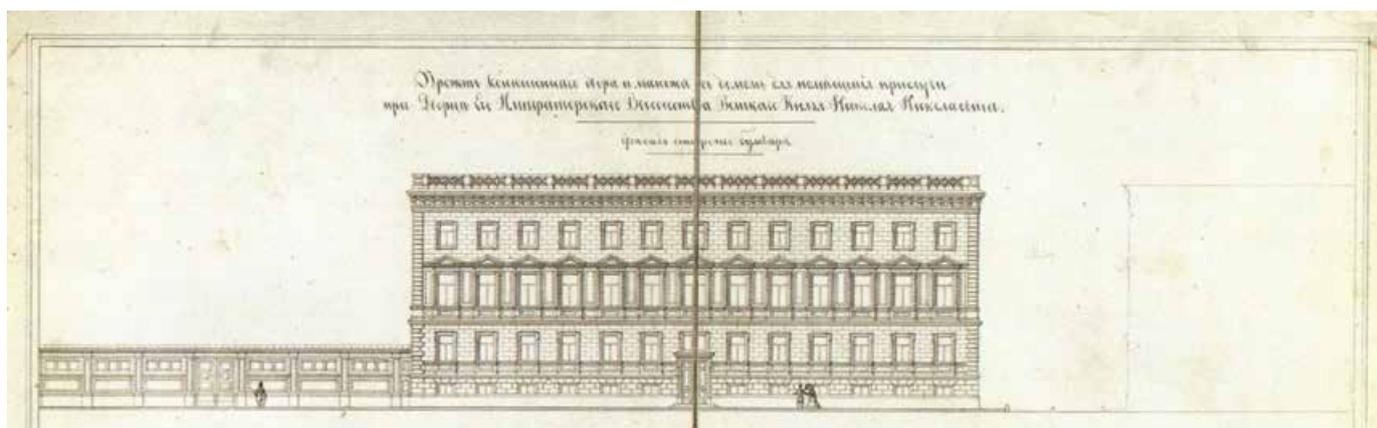
Илл. 9. Генеральный план. Арх. А. И. Штакеншнейдер. Проектный чертеж. Начало 1850-х гг. Из книги: Андрей Иванович Штакеншнейдер. Архитектурные проекты из собрания Государственного музея истории Санкт-Петербурга. Каталог Авт.-сост.: Г. Б. Васильева, К. В. Житорчук, Л. А. Кирикова. СПб., 2006. С. 22.

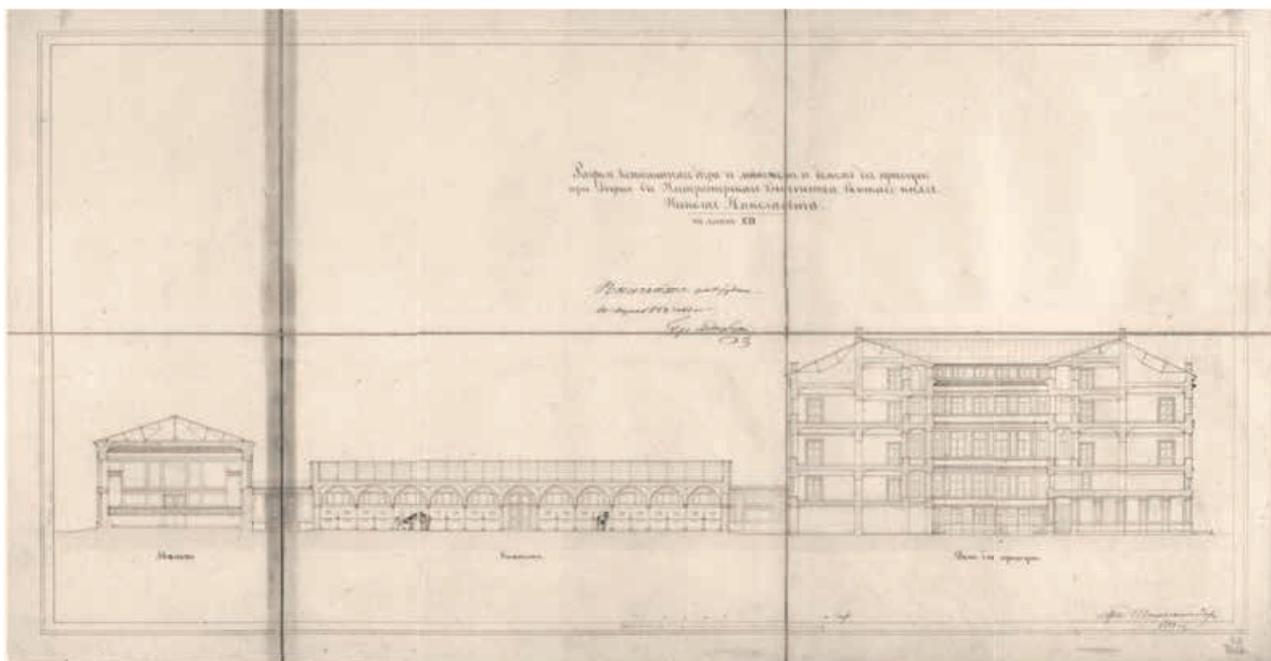
Илл. 11. Проект дома для прислуги. План нижнего этажа. Архитектор А.И. Штакеншнейдер 1853 г. Фасады корпуса для прислуги. Из книги: Андрей Иванович Штакеншнейдер. Архитектурные проекты из собрания Государственного музея истории Санкт-Петербурга. Каталог Авт.-сост.: Г. Б. Васильева, К. В. Житорчук, Л. А. Кирикова. СПб., 2006. С. 32.

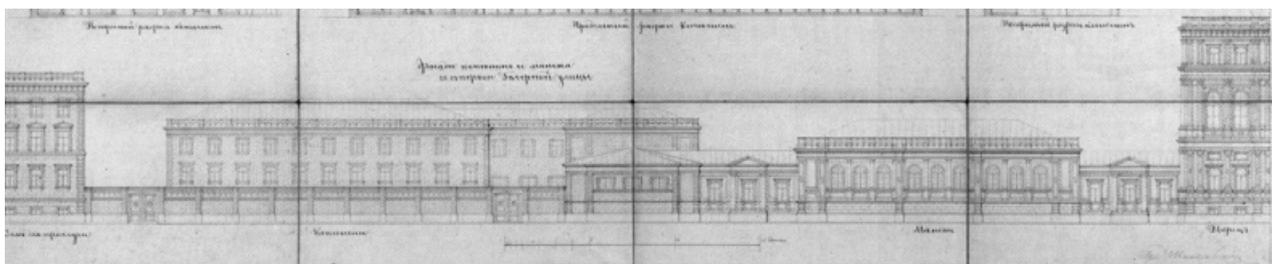
Илл. 12. Конюшенный двор, манеж, дом для прислуги. Разрез. 1853 г. Архитектор А.И. Штакеншнейдер. . Фасады корпуса для прислуги. Из книги: Андрей Иванович Штакеншнейдер. Архитектурные проекты из собрания Государственного музея истории Санкт-Петербурга. Каталог Авт.-сост.: Г. Б. Васильева, К. В. Житорчук, Л. А. Кирикова. СПб., 2006.

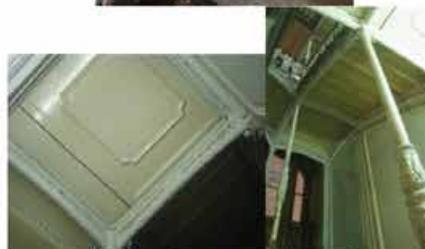
помещение L-V
(лестница)
ведет с 1-ого по 3-й этаж

двухмаршевая;
 ступени известняковой
 плиты;
 ограждение (чугун, литье)
 из прутков с элементами
 растительного характера
 по краям;
 поручни деревянные,
 профилированные;

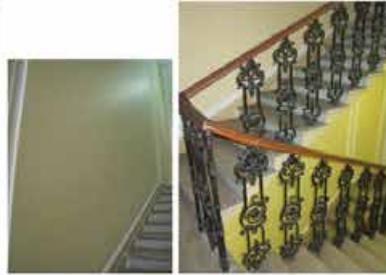
лестница L -VII
(ведет с цокольного в
третий этаж)

двухмаршевая;

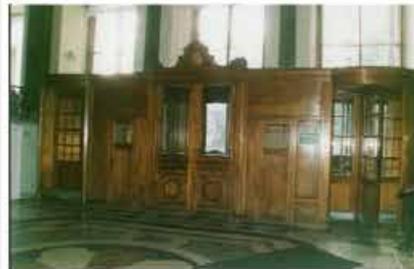
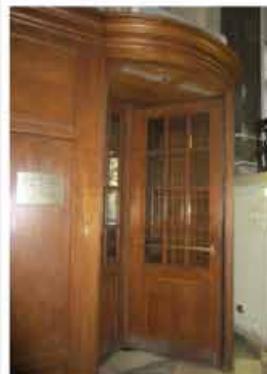
помещения 96,97,98,99,
100-Н
(тамбур)

пятичастный, дубовый;
дверь центральной части-
двустворчатая,
полусветлая, с нижними
филенками фигурной
формы, в центре нижней
филенки помещен
круглый медальон с
порезкой по периметру.
Между филенками резной
картуш в обрамлении
элементов растительного
характера;
боковые стороны обвязки
в виде пилястр с
прямоугольной
профилированной
филенкой.
Навершие фигурное, с
завершением в форме
лучкового фронтона, в
центре которого помещен
картуш. Наверху две
волоты и побеги аканта.
По сторонам фронтона
два кронштейна с
резными акантами и
цветам;

по сторонам от центральной части двустворчатые двери с глухими филенками расположенными в три яруса;

крайние части полукруглые в плане с вращающимися вокруг своей оси полусветлыми, филенчатыми дверями с мелкой расстекловкой верхних филенок;

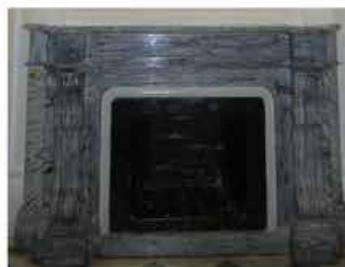
помещение 313-Н
обходная галерея
парадной лестницы 2-го
этажа

камин средистенный, серого мрамора с темными прожилками. Мраморная полка камина раскрепована на углах, опирается на два кронштейна, декорированных каннелюрами. Фриз декорирован вытянутой прямоугольной филенкой. Край топки обит металлическим листом. На боковой стенке слева помещена бронзовая поворотная ручка с орнаментом розетки. Рама надкаминного зеркала, резная, золоченая. Вписана в

лепное обрамление, решенное в виде арки, опирающейся на пилястры с гирляндами цветов и листьев. По карнизу арки проходит ложчатый орнамент и жемчужник. Наверху лепное, в виде лучкового фронтона, в центре которого помещен лепной картуш, лавровый венок и орнамент бус.

Время: 2-я пол. XIX в.
Размер: выс.-145см., дл.-190см., шир.-28 см;

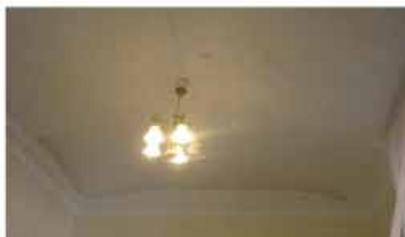
помещение 172-Н

коробовый свод;
лепной профилированный
карниз по периметру
помещения;

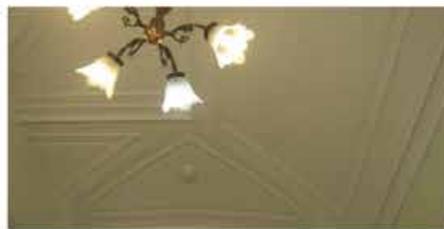
помещение 176-Н

потолок с лепными профилированными филёнками различной конфигурации;

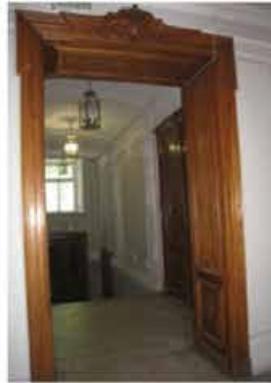
три двери (ясень?) филленчатые с наличниками фигурной формы и резным навершием с рельефом растительного характера; один дверной откос (ясень?) филленчатый;

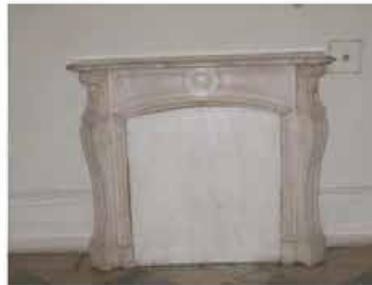
камин средистенный, белого с серыми прожилками мрамора. Полка фигурная с профилированным краем, опирается на углах на 2 волютообразных кронштейна, развернутых по диагонали, декорированных резьбой в виде листьев. Вырез вокруг топки фигурных очертаний;

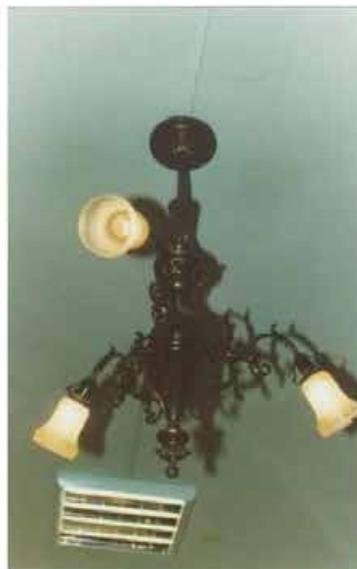
люстра на 3 свт. (латунь, литье, патинирование). Центральная деталь решена в виде фигурной балясины, нижняя часть которой в форме вазы. Внизу центральная балясина оканчивается ажурной розеткой полированной бронзы и небольшой гирькой. В центре балясина декорирована тремя листьями аканта, наверху оканчивается диском с розеткой полированной бронзы. В центральной части балясины крепятся три кронштейна, декорированных завитками волют. На окончании кронштейнов крепятся плафондержатели, направленные вниз. Время: кон. XIX в. Размер: в – ок. 70, дл – ок. 70 см.;

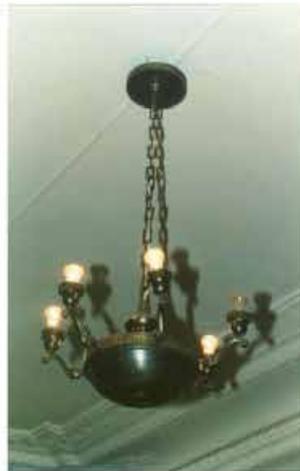
люстра на 6 свт. (латунь, литье, патинирование). К дискообразной короне на цепи подвешен корпус люстры в виде стилизованного античного светильника, к которому крепятся 6 S-образных рожков с гладкими плафонодержателями в форме колокольчиков.
 Время: нач. XX в.
 Размер: диам – 60, в – ок. 120 см.;

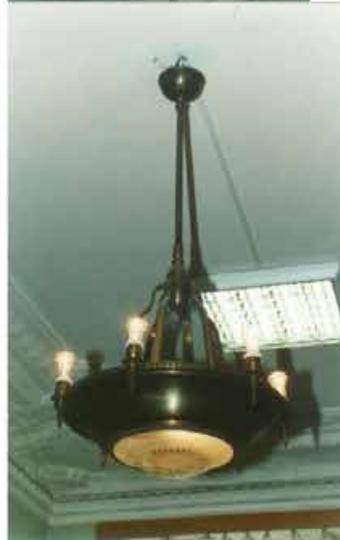
люстра на 6 свт. (латунь, литье, патинирование). Потолочная часть колоколообразная. Гладкий шток в нижней части заканчивается объемной деталью в форме жёлудя и изогнутыми кронштейнами, поддерживающими корпус люстры в форме широкого обода-тарелки с поддоном матированного стекла, в центре которого – многолепестковая розетка, выполненная в технике алмазной грани. По верхнему краю обода закреплены 6 светоточек в форме факелов.
 Время: нач. XX в.
 Размер: в – ок. 150, диам – ок. 65 см.;

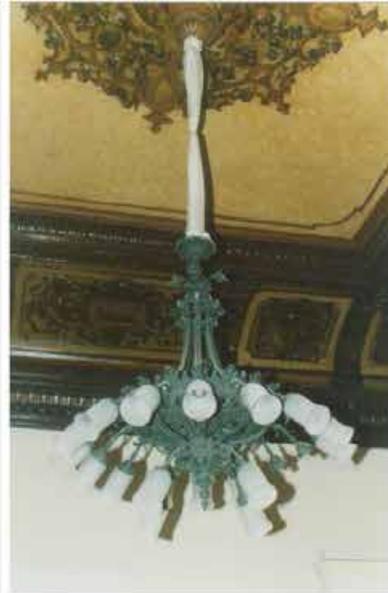
люстра на 20 свт. (шпинатр, литье, патинирование). На центральной фигурной балясине укреплено два обода равного диаметра. Ободы соединены между собой ажурными перемычками. Верхний обод соединен с центральной балясиной аналогичными ажурными перемычками. На верхнем ободу укреплено 16 кронштейнов, декорированных листьями аканта. На нижнем ободу крепятся четыре аналогичных кронштейна, которые оканчиваются плафондержателями, направленными в стороны и вниз. Верхняя часть центральной балясины декорирована букетами цветов и листьями. Наверху центральной балясины в форме вазы с растительным декором. Время: кон. XIX в. Размер: дл – 120, в – 170 см.;

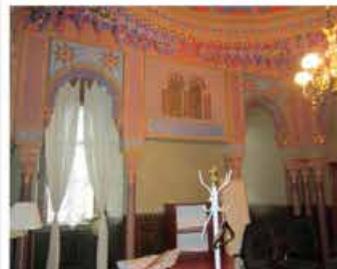
купольный свод и плоские перекрытия с лепным рельефом геометрического и растительного характера, выполненным в характере арабской архитектуры;

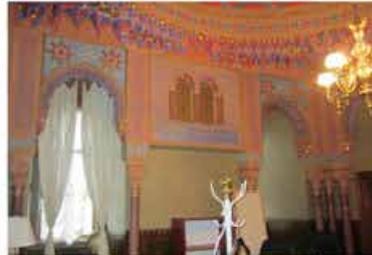
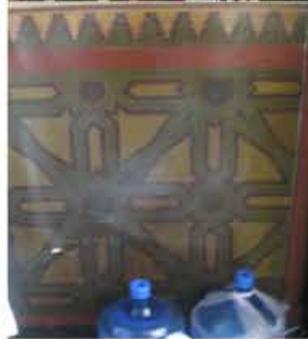
арки и панели с проемами фигурной формы и перфорированным латунным заполнением с лепным рельефом растительного, геометрического характера и арабским шрифтом на колонках коричневого мрамора по периметру помещения;

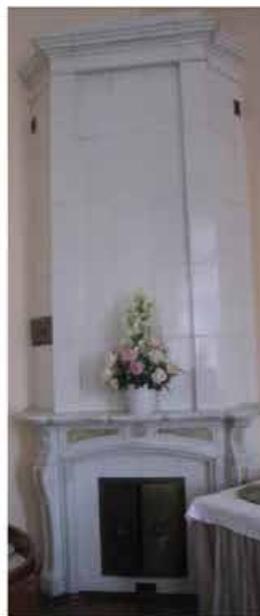
печь-камин угловой.
Нижняя часть белого
мрамора со вставками
желтого (сиенского)
мрамора с черными
прожилками. На углах
кронштейны со вставками
желтого мрамора. На
верхней части
кронштейнов – волюты с
тремя листьями,
свисающими вниз.
Обрамление топки
профилировано, сверху
дугообразное. В центре
фриза – круглая филенка,
по сторонам –
трапециевидные филенки
со вставками желтого
мрамора в форме
филенок. Полка фигурная,
с профилированным
краем.

Верхний ярус – белого
изразца, с лопатками на
углах. В наверху – фриз,

профилированный карниз и аттик. Лицевая плоскость – с нишей («зеркалом»). Топочное отверстие заделано белым изразцом. Дверца топки латунная, двустворчатая, с ручками-кнопками. В основании – изразцовый плинт. Вверху, справа, над полкой – медная дверца вьюшки.

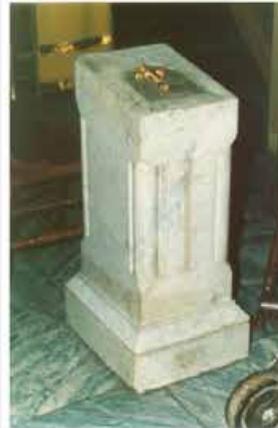
* живопись раскрыта в кон. XX в.
 аналой резного белого мрамора, на выступающем цоколе, со скошенной верхней плоскостью. Углы оформлены резными колонками с кубическими капителями. На лицевой плоскости резное изображение креста. На верхней плоскости – углубление фигурной формы с шероховатой поверхностью.
 Время: сер. XIX в.
 Размер: в. максимальная – 81 см, в. минимальная – 76 см, осн. – 42 x 28 см, верхняя плоскость – 36 x 28 см, углубление – 16 x 11,5 см.

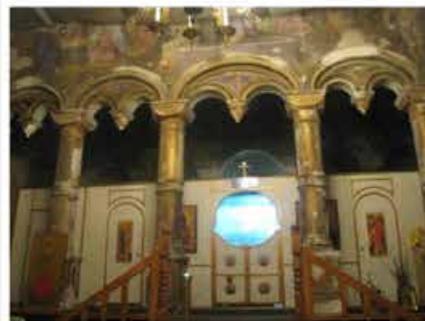
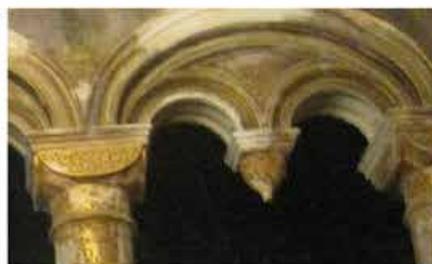
аркада по колоннам в восточной части помещения. Арки опираются на колонны с 2-ярусным фустом и высоким филленчатым постаментом. В месте пересечения малых арок расположены гирьки. Отделочный слой – левкас, позолота, живопись – масло по позолоте;

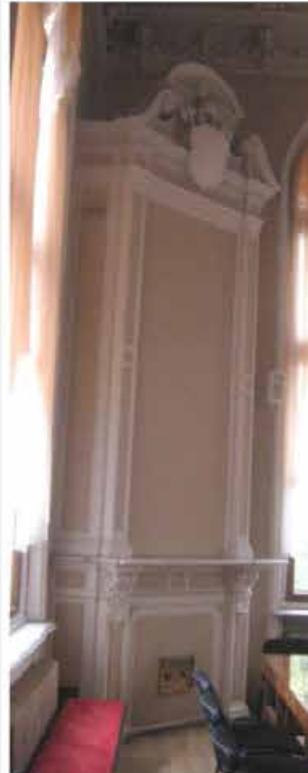
Декоративные детали –
лепные. Фриз над топкой
– с тремя
прямоугольными
филенками. На углах
второго яруса помещены
пилястры, расчлененные
филенками двух типов.
Наверху в виде
антаблемента,
завершенного
разорванным лучковым
фронтоном. Фриз
декорирован филенками,
карниз – с поясом
сухариков. На поле
фронтона помещена
лепная композиция из
двух секир и шлема, в
центре помещен щит. На
тимпане арки фронтона
помещен картуш и
завитки волют. Над
карнизом, на углах
фронтона, находятся две
волюты. Дверца топки
латунная с двумя
ручками-кнопками.

Время: 2-я пол. XIX в.
Размер: в – 500, дл – 170,
ш – 64 см.;

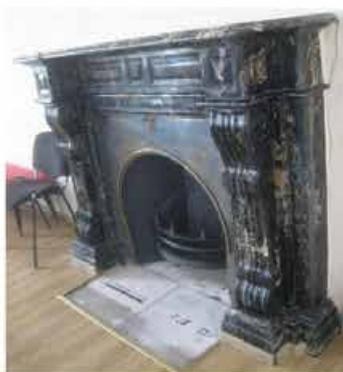
камин среднестенный одноярусный черного мрамора с желтыми прожилками. Полка фигурная, с профилированным краем, раскрепованная на углах, опирается на кронштейны, состоящие из двух волют и декорированные каннелюрами. На фризе – две прямоугольные и одна квадратная филенки. Топочный проем с полуциркульным завершением. Таган чугунный. Плоскость вокруг топки обита латунным листом, плита перед камином – из двух кусков мрамора.
 Время: 2-я пол. XIX в.
 Размер: в – 132, дл – 180, ш – 40 см.;

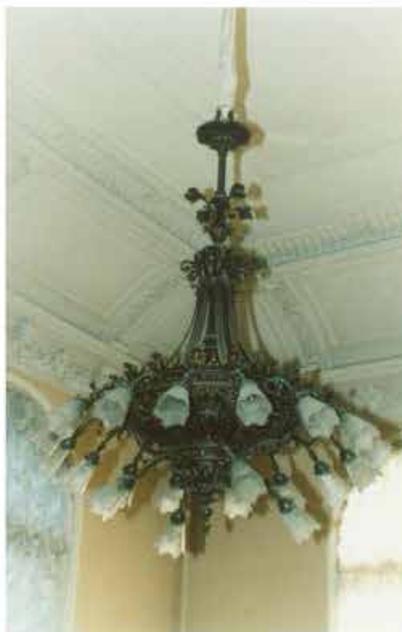
люстра на 20 свт. (шпиатр). На центральной фигурной балясине укреплено два обода равного диаметра. Ободы соединены между собой ажурными перемычками. Верхний обод соединен с центральной балясиной аналогичными ажурными перемычками. На верхнем ободу укреплено 16 кронштейнов, декорированных листьями аканта. На нижнем ободу крепятся четыре аналогичных кронштейна, которые оканчиваются плафонодержателями, направленными в стороны и вниз. Верхняя часть центральной балясины декорирована букетами цветов и листьями. Наверху центральной балясины в форме вазы с растительным декором.
 Время: кон. XIX в.
 Размер: дл – 120, в – 170 смю.;

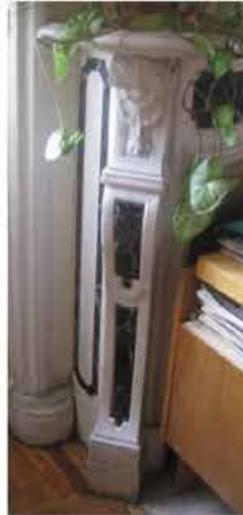
камин среднестенный одноярусный белого мрамора со вставками темного со светлыми прожилками мрамора. Фигурная полка профилирована по краю, опирается на угловые кронштейны, состоящие их двух волют. Кронштейны декорированы листьями аканта, рокайлями, фигурными филеями со вставками темного мрамора. Обрамление топки фигурное, профилированное. Плоскость вокруг топки

обшита латунным листом. Над топкой – фриз с фигурными филёнками темного мрамора, средняя филёнка в форме эллипса. На правой филёнке фриза помещена бронзовая ручка выюшки с рельефной розеткой на окончании. Подтопочная доска белого мрамора. Время: 2-я пол. XIX в. Размер: в – 125, дл – 136, ш – 40 см.;

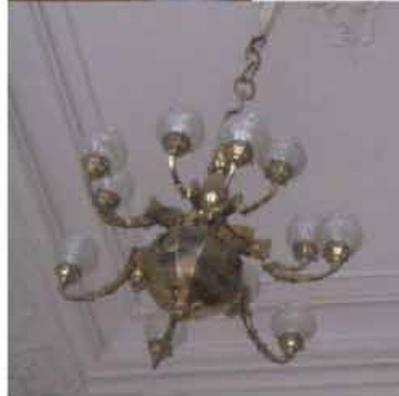
люстра на 10 свт. (латунь, литье, полировка). Люстра подвешена на цепи из крупных звеньев. Центральный стержень в виде балясины. Корпус в форме граненой уплощенной вазы. Кронштейны, загнутые вверх, крепятся в два яруса. Плафондержатели гладкие. Время: нач. XX в. Размер: ок. 130 x 100 см.;

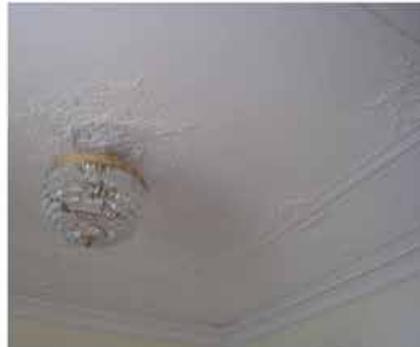
потолок с лепными профилированными рамами по периметру; лепные композиции из рокайлей и мотивов растительного характера по углам и в центре каждой стороны рамы;

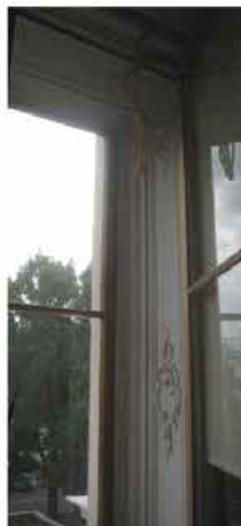
откосы оконных проемов (дерево, резьба?) с профилированными тягами по краям и композициями из рокайльных элементов;

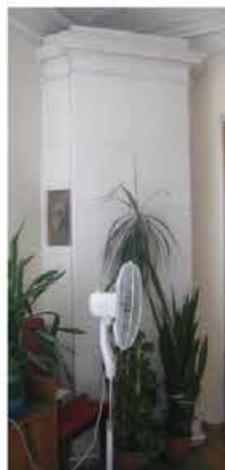
печь угловая белого изразца. В навершии профилированный карниз и аттик. В основании – плинт. Дверца душника – латунная.

Время: кон. XIX в.
Размер: в – ок. 300, дл – 88, ш – 33 см.

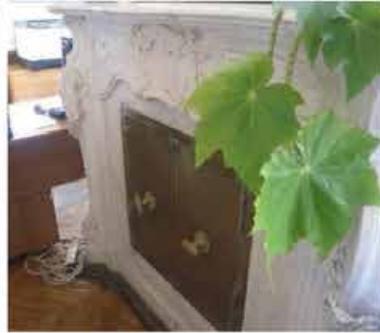
камин средистенный белого мрамора. Полка каминная фигурная, профилирована и опирается на угловые волюты, декорированные гирляндами цветов, рокайлями, листьями. Топочный проем закрыт латунными дверцами позднего времени. Над топкой – фигурный фриз с рельефным орнаментом. В

центре картуш, по
сторонам филенки
фигурной формы. Время:
2-я пол. XIX в.
Размер: в – 129, дл – 139,
ш – 46 см.;

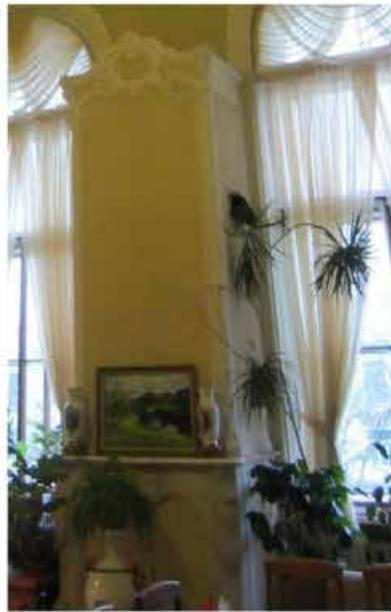
камин средистенный двухъярусный белого мрамора с резьбой. Ярусы разделены полкой фигурных очертаний, опирающейся на два кронштейна, декорированных резными рокайлями, цветами и листьями. Фриз декорирован в центре резным картушем с букетами цветов и рокайлями. Топка заложена кирпичом и оштукатурена. Боковые стороны разделаны прямоугольными филёнками. Верхний ярус из кирпича, оштукатурен, по контуру декорирован лепным орнаментом. В завершении – лепной картуш с провисающими цветочными гирляндами, на углах – кронштейны.
 Время: 2-я пол. XIX в.
 Размер: в – ок. 400, ш – 127 см, гл – 80 см.

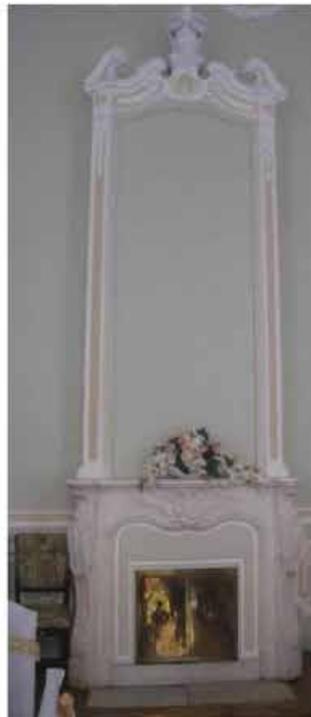
печь-камин средистенный
двухъярусный.
Нижний ярус белого
мрамора, фигурный; на
углах – кронштейны с
волотами, украшенные

акантовыми листьями, гирляндами и фруктами. В центре фриза, над топкой – композиция из атрибутов охоты: дичи, колчанов, лука и ветвей. Полка фигурная с профилированным краем. Второй ярус – из оштукатуренного кирпича, окрашенный в тон стен и с побеленными лепными деталями. «Зеркало» слегка углублено и сверху украшено картушем и свисающими гирляндами. В навершии – ваза на фигурном пьедестале и по сторонам – разорванный лучковый фронтоны. Топка заделана, проем закрыт двустворчатой латунной дверцей.

Время: 2-я пол. XIX в.
 Размер: в – 400 см, камин: в – 150, дл – 132, ш – 80 см.

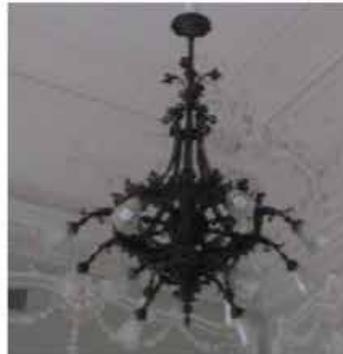
люстра на 12 свт. (шпиастр). На центральной фигурной балясине укреплен обод, на котором установлено 12 кронштейнов, декорированных листьями аканта. Верхняя часть центральной балясины декорирована букетами цветов и листьями. Навершие центральной балясины в форме вазы с растительным декором.

Время: кон. XIX в.
 Размер: дл – 120, в – 170 см.

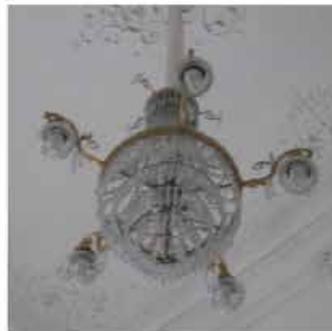
люстра (латунь, хрусталь) каскадного типа на 5 рожков, с частично скрытой осветительной частью. Аналог люстры под № 80 в б.Танцевальном (Актовом) зале.
Время: кон. XIX в.
Размер: в – 150, диам – 100 см.;

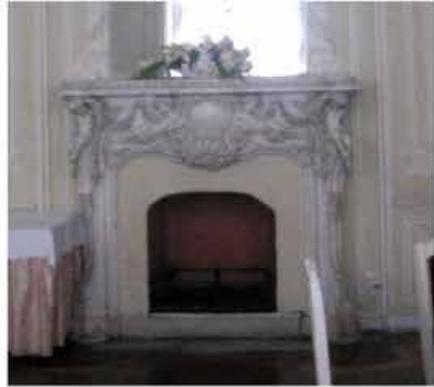
камин средистенный белого мрамора. Углы декорированы гермами с путти, поддерживающими волюты, на которые опирается фигурная профилированная полка. На фигурном фризе в центре – картуш, по сторонам которого два амура с гирляндами цветов.

Время: 2-я пол. XIX в.
Размер: дл – 190, ш – 56, в (над сценой) – 68 см.;

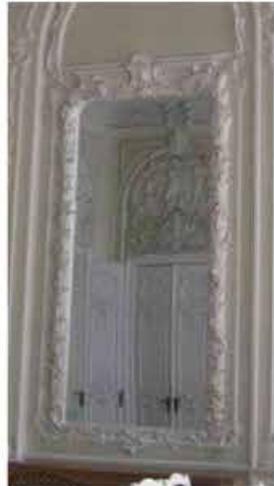
два стеновых зеркала в лепной раме в виде пальмовых ветвей, перевитых цветочной гирляндой. В навершии рамы – карниз с картушем в центре, внизу в центре – рокайли. Верхние углы зеркала закруглены, в нише – плита белого с серыми прожилками мрамора.

Время: 2-я пол. XIX в.
Размер: в – 250, дл – 146 см.;

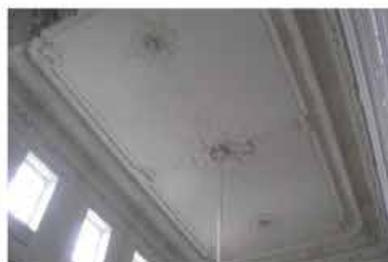
потолок с лепными профилированными рамами фигурной формы и лепными рельефами рокайльного характера в центральной части помещения и галереях;

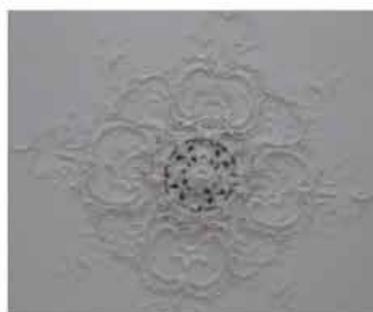
три лепные потолочные вентиляционные розетки с рельефом растительного характера в центральной части помещения;

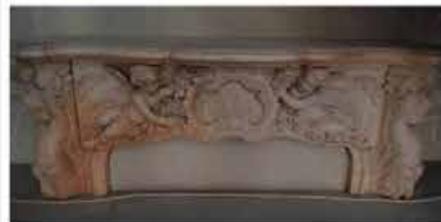
камин средиственный белого мрамора. Углы декорированы гермами с путти, поддерживающими волоты, на которые опирается фигурная профилированная полка. На фигурном фризе в центре – картуш, по сторонам которого два амура с гирляндами цветов.*

Время: 2-я пол. XIX в.

Размер: дл – 190, ш – 56, в (над сценой) – 68 см.;

*нижняя часть недоступна для осмотра (закрыта сценой)

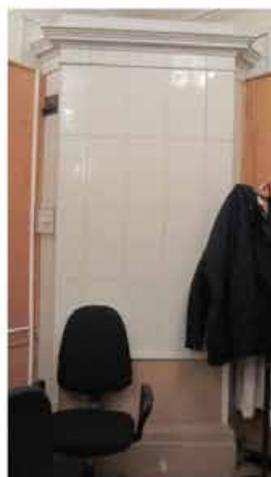
печь угловая, белого
изразца. В навершии –
профилированный карниз
Дверцы топки и выюшки
латунная, с ручками-
кнопками. Плинт и
топочный проем (защит)
отштукатурены;
Время: 2-я пол. XIX в.;

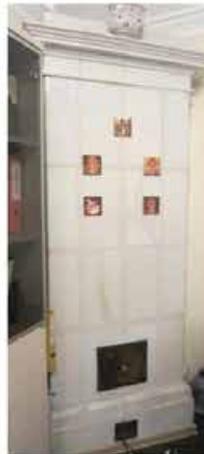
печь угловая, белого
израза. В навершии -
профилированный карниз
Дверцы топки и вьюшки
латунная, с ручками-
кнопками.
В основании –гладкий
плинт с профилем по
краю.
Время: 2-я пол. XIX в.;

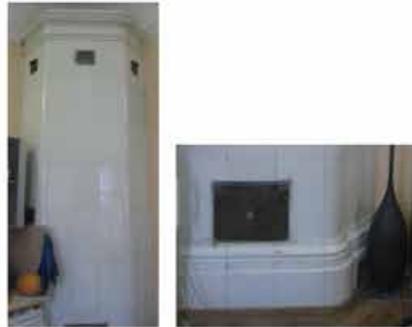
печь угловая, белого изразца. В навершии – фриз, профилированный карниз и аттик. Дверцы топки и выюшки латунные, с ручками-кнопками. В основании – изразцовый плинт. Время: 2-я пол. XIX в.

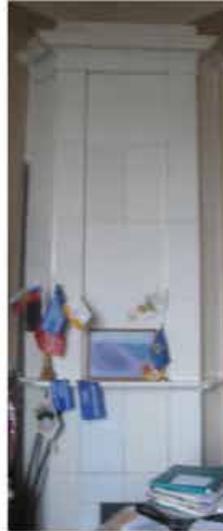
печь угловая,
двухъярусная, белого
изразца. Ярусы разделены
узкой полочкой. В
навершии –
профилированный карниз
Дверцы топки и выюшки
латунные, с ручками-
кнопками. В основании –
гладкий плинт.
Время: 2-я пол. XIX в.;

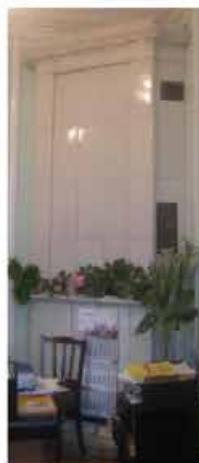
печь угловая, двухъярусная, белого изразца, с лопатками на углах. В наверху – фриз, профилированный карниз и аттик. Лицевая плоскость – с нишей («зеркалом»). Дверца топки и вьюшки латунные. В основании – профилированный плинт;

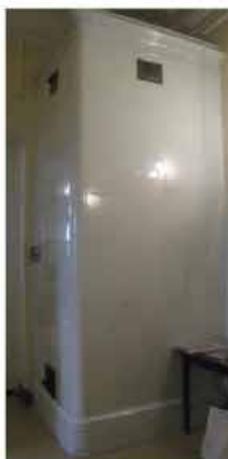
печь среднетенная белого изразца. В навершии – профилированный карниз. Дверцы топки и выюшки латунные, с ручками-кнопками. В основании – гладкий плинт. Расположена в углу помещения. Время: 2-я пол. XIX в.;

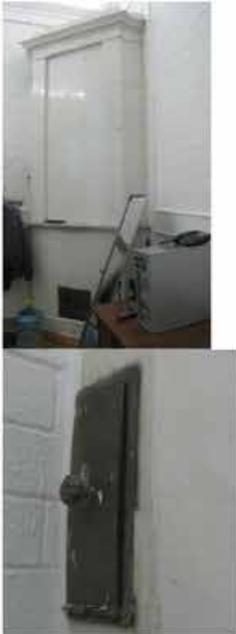
печь угловая, двухъярусная, белого изразца. Ярусы разделены узкой полочкой. В наверху – профилированный карниз

<p>Дверцы топки и выюшки черного металла, с ручками-кнопками. В основании -гладкий плинт.</p> <p>Время: 2-я пол. XIX в.;</p>

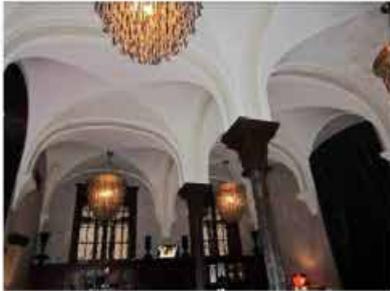
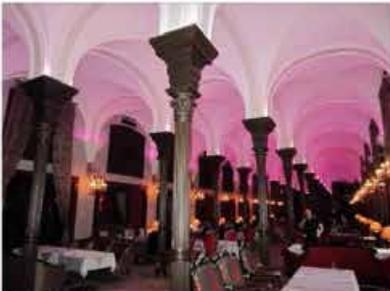
2	Конструктивная система:	<p>наружные и внутренние кирпичные капитальные стены;</p> <p>междуэтажные перекрытия</p> <p>местоположение;</p> <p>своды первого этажа крестовые на чугунных каннелированных колоннах со стилизованными капителями;</p> <p>коробовые своды;</p> <p>трехмаршевая лестница со ступенями лещадной плиты, с металлическим ограждением в виде вертикальных прутьев с перехватами, с деревянными профилированными поручнями.</p>

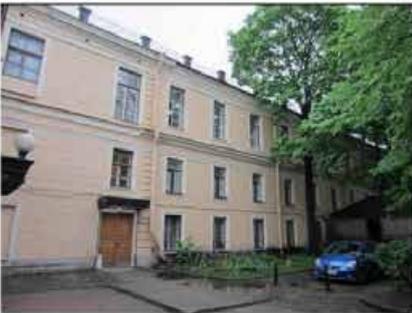
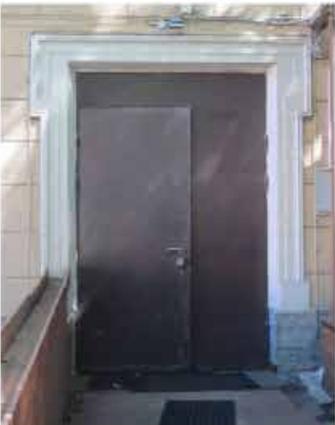
3	Объемно-планировочное решение:	историческое объемно-планировочное решение в габаритах капитальных стен, включая габариты зала 1 этажа.	
4	Архитектурно-художественное решение фасадов:	<p>архитектурно-художественное решение в приемах эклектики;</p> <p>материал отделки цоколя – известняк;</p> <p>материал и характер отделки фасада – окрашенный штукатурный квадратный руст;</p> <p>дверные и оконные проемы – местоположение, габариты, конфигурация (прямоугольная, лучковая – в уровне 1 этажа восточного фасада);</p> <p>материал (дерево), рисунок и цвет* заполнения оконных проемов;</p> <p>*на основании расчисток и архивных исследований;</p> <p>западный фасад:</p> <p>рустованные лопатки в уровне 1-3 этажа;</p> <p>оформление дверного проема –</p>

профилированный
фигурный наличник с
«ушками»;

исторический материал
(дерево) заполнения
дверного проема;

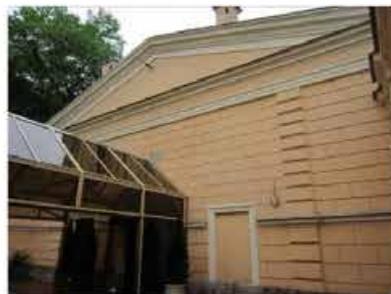
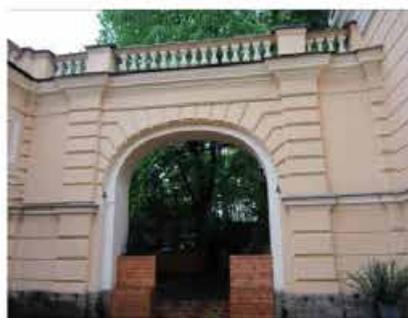
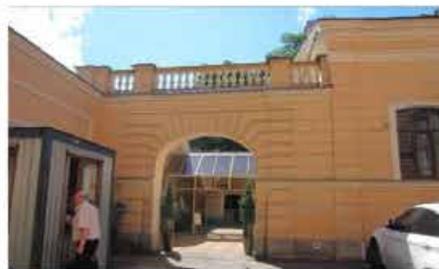
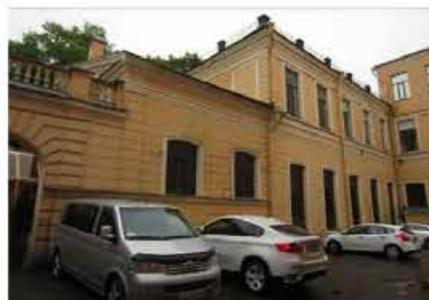
две арки, соединяющие южный фасад с оградой – местоположение, габариты, конфигурация (арочные проемы с завершением в виде трехцентровых арок), арочные проемы оформлены весрым рустом, фланкированы рустованными лопатками,

с парапетными ограждениями из прямоугольных тумб и баллюстрад;

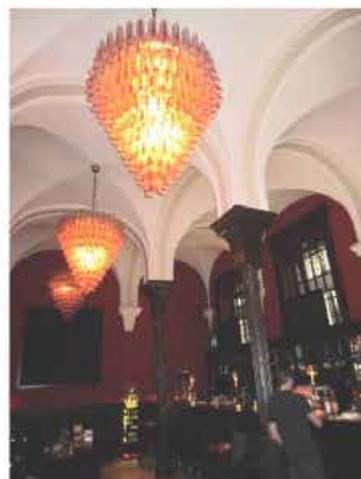
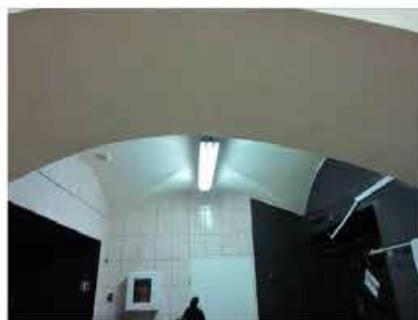
крестовые своды на
чугунных
каннелированных
колоннах со
стилизованными
капителями;

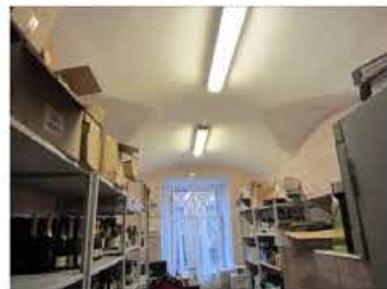
коробовые с
распалубками;

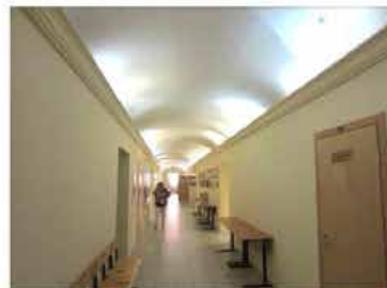
коробовые своды с
распалубками – коридор 2
этажа четырехэтажного
корпуса;

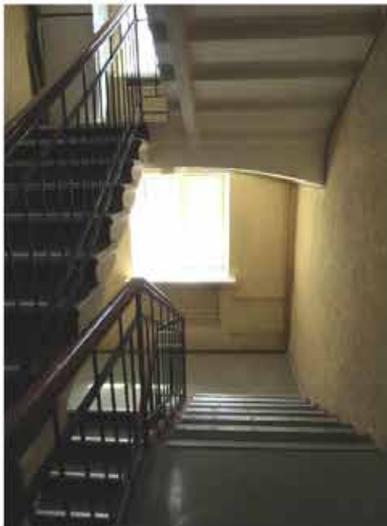
восточная лестница
четырёхэтажного корпуса
– местоположение, на
косоурах, площадки по
сводам;

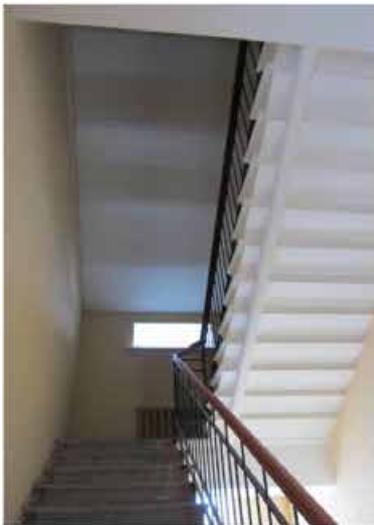
<p>западная лестница четырехэтажного корпуса – местоположение, на косоурах, перекрытие лестничной клетки– прусские своды.</p>

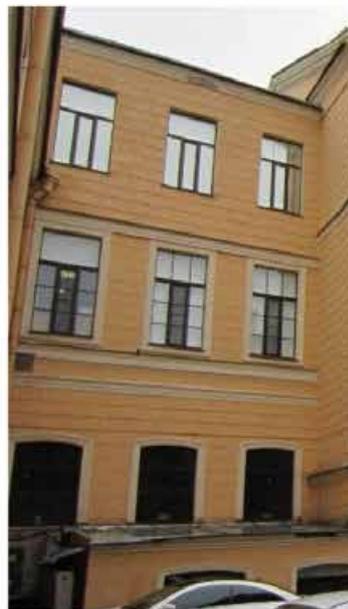
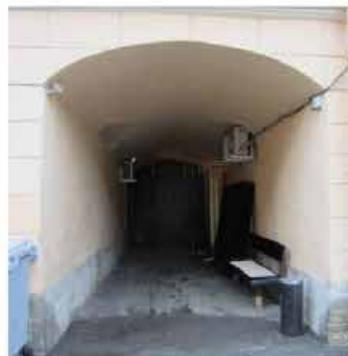
два дверных проема –
местоположение (1, 11
оси), габариты,
конфигурация
(прямоугольная)*

*габариты дверного проема по I оси изменены, пристроен тамбур;

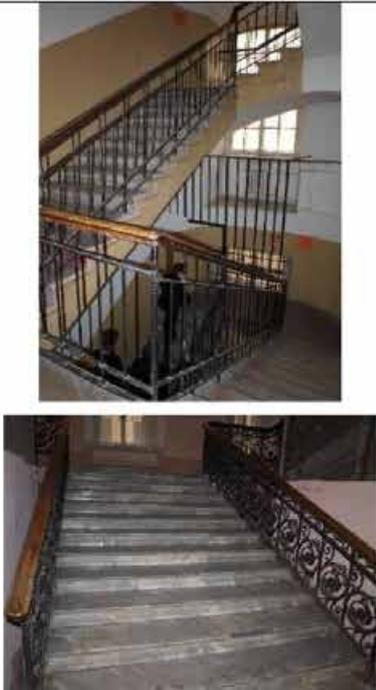
<p>в помещениях с лепной отделкой (в т.ч. тамбура парадного подъезда, лестничных площадок) – плоские перекрытия;</p> <p>помещение 1-ЛК (2); лестница: распашная, мраморная (до лестничной площадки между 2-ым и 3-им этажом) и известняковой плитой (до пятого этажа), лестничные марши на косоурах, орнаментированная подшивка с профилированной филенкой в центре и «бегущей волной» по сторонам, кованое ограждение цветочно-растительного рисунка, растительные завитки по верхнему краю, деревянный поручень;</p>

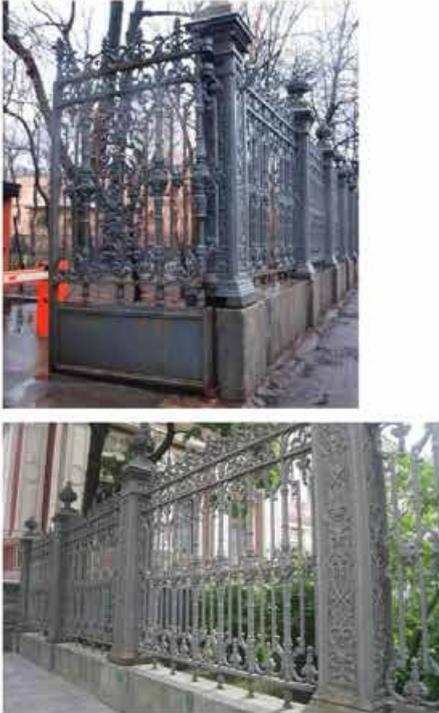
2.	Архитектурное решение фасадов	литая чугунная ограда на гранитном цоколе с квадратными в плане пилонами, увенчанными вазонами. Между пилонами решетка со сложным орнаментом, декорированным пальметтами, розетками. Ворота литого черного металла с глухой профилированной филёнкой в нижней части, и сложной орнаментальной композицией в центре.

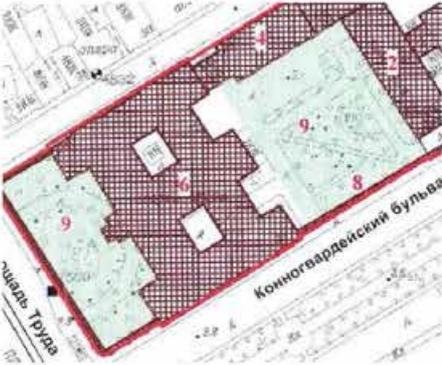
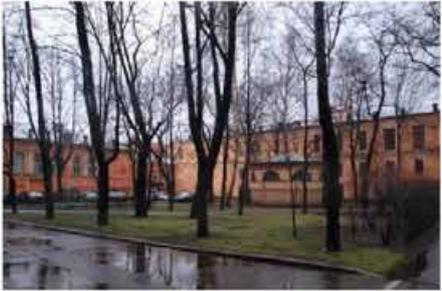
<p>Объемно-пространственное и планировочное решение территории:</p>	<p>местоположение: сад (восточная часть) – между восточным фасадом дворца и западным фасадом Конюшен главных дворцовых;</p> <p>историческое планировочное решение;</p> <p>материал и вид покрытия дорог;</p> <p>старовозрастной древесной;</p> <p>видовой состав: кустарников;</p> <p>цветочное оформление клумб;</p> <p>ограда с воротами аналогична ограде курдонера.</p>

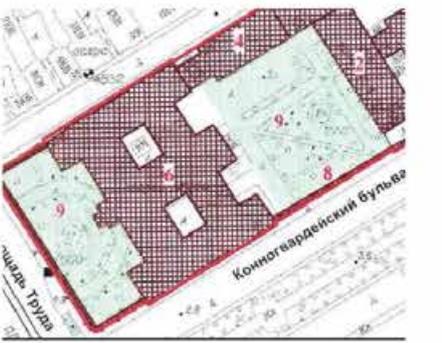
<p>Объемно-пространственное и планировочное решение территории:</p>	<p>местоположение: курдонер (западная часть) – перед западным фасадом дворца;</p> <p>композиционное решение: партерного типа;</p> <p>материал и вид покрытия дорог;</p> <p>видовой состав: кустарников;</p> <p>цветочное оформление клумб.</p>

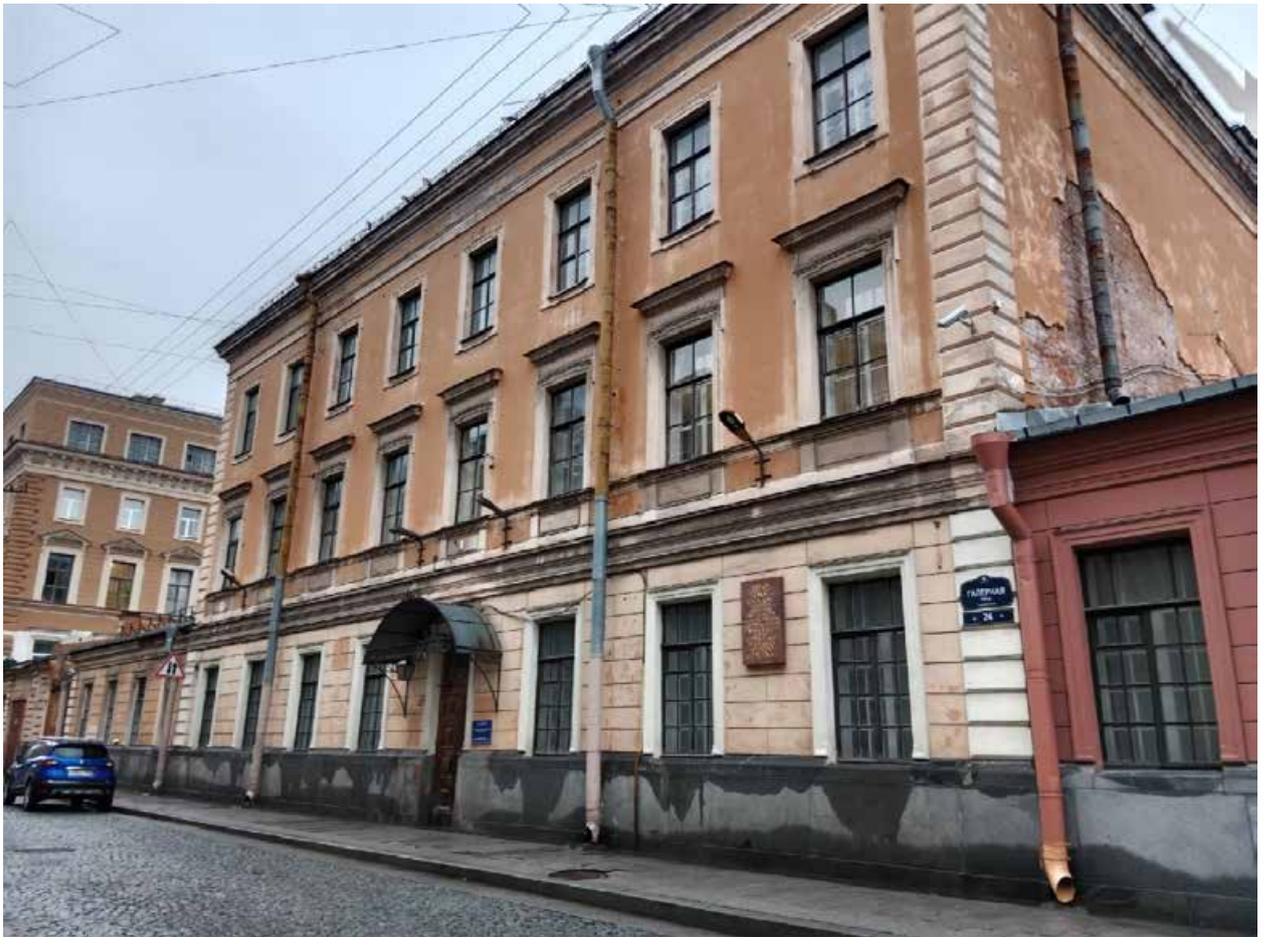
1. Объект культурного наследия федерального значения «Корпус служебный», в составе объекта культурного наследия федерального значения «Дворец Великого князя Николая Николаевича (Ксенинский институт)». Лицевой фасад (по ул. Галерной). Вид с С.-З. 27.09.2022 г.

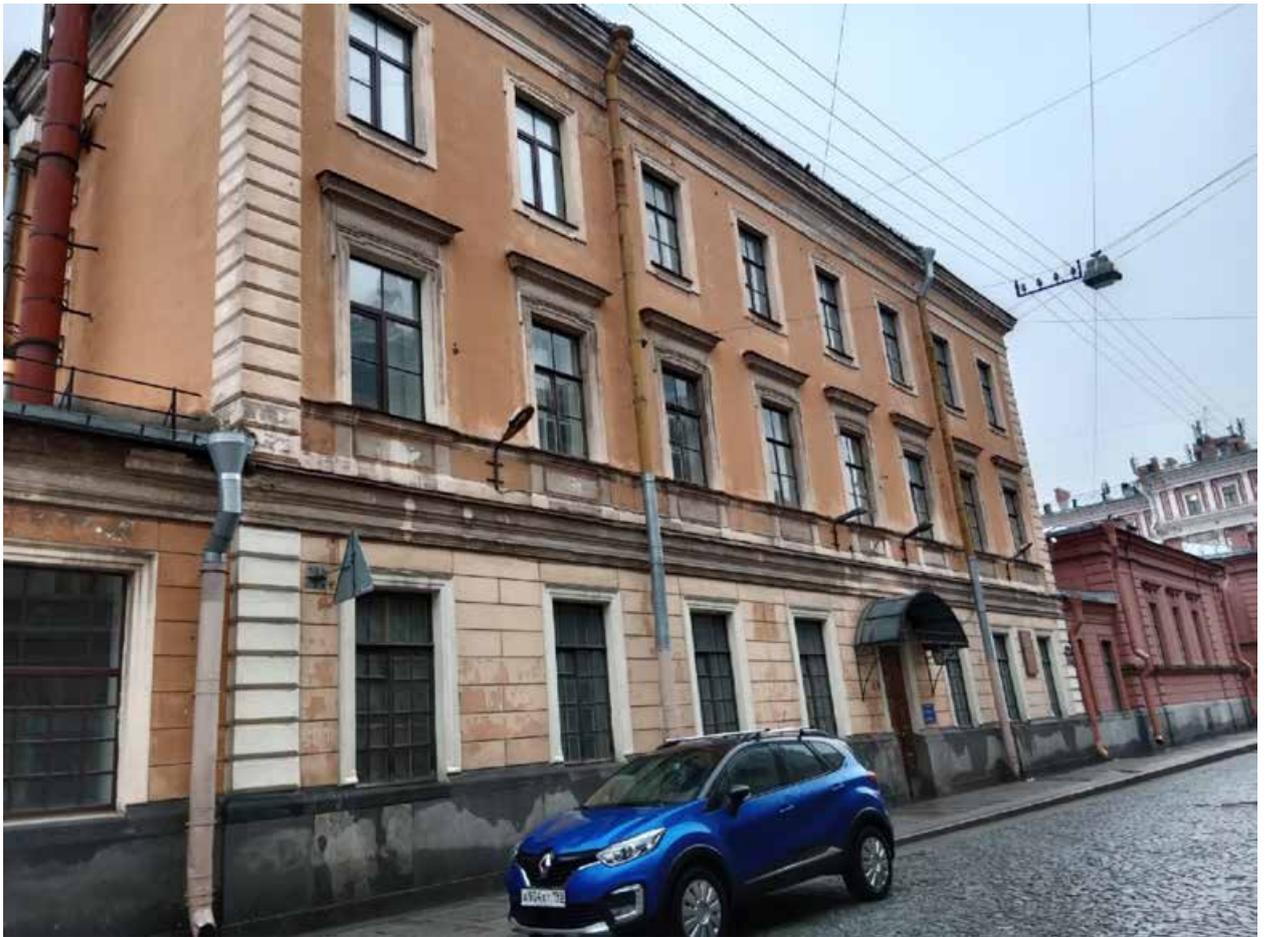
2. Объект культурного наследия федерального значения «Корпус служебный», в составе объекта культурного наследия федерального значения «Дворец Великого князя Николая Николаевича (Ксенинский институт)». Лицевой фасад (по ул. Галерной). Вид с С.-В. 27.09.2022 г.

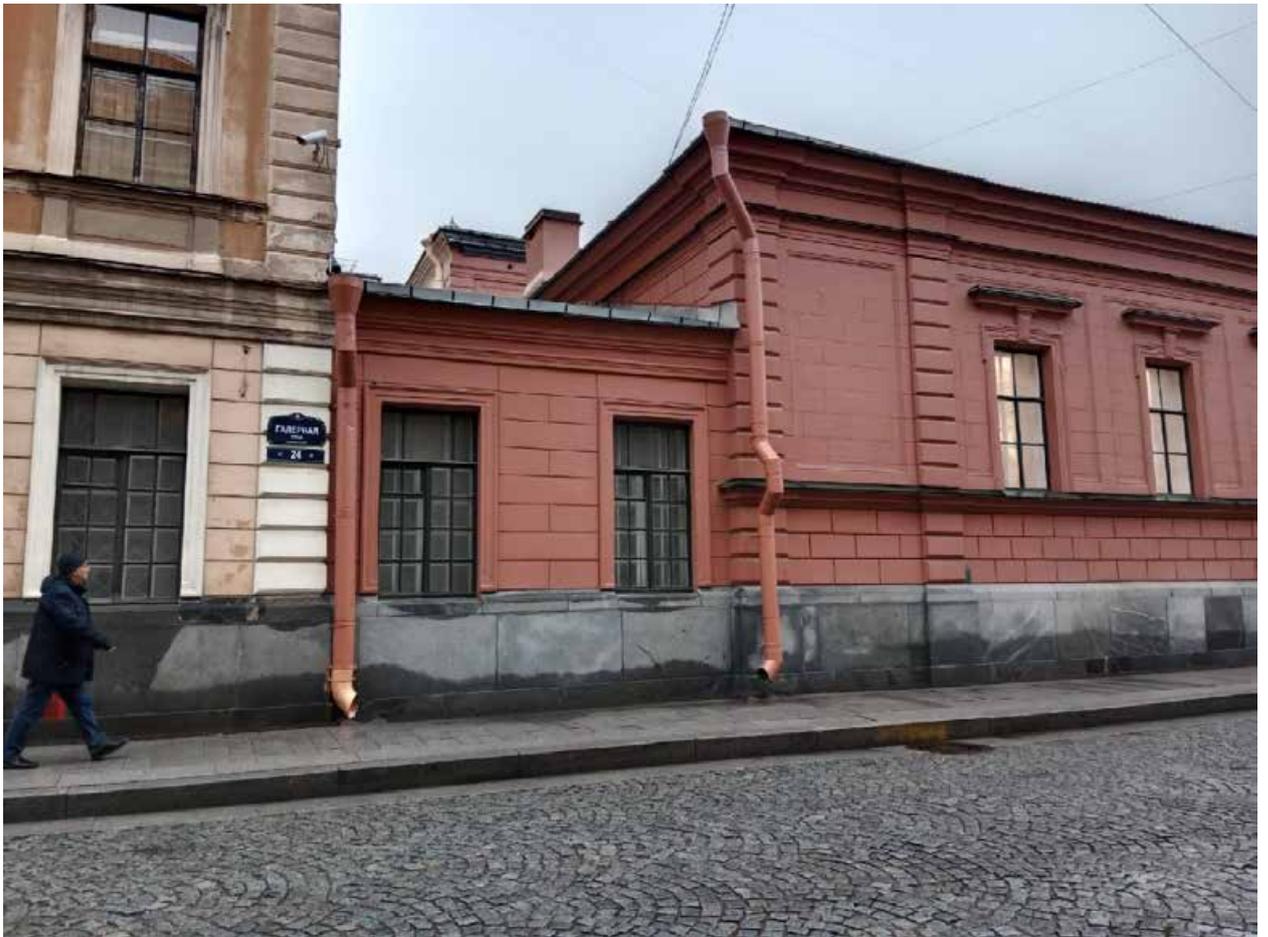
3. Объект культурного наследия федерального значения «Корпус служебный», в составе объекта культурного наследия федерального значения «Дворец Великого князя Николая Николаевича (Ксенинский институт)». Фрагмент лицевого фасада и фасад одноэтажной пристройки. (по ул. Галерной). Вид с С-В. 27.09.2022 г.

Фасады одноэтажной пристройки также имеют значительные дефекты, утраты штукатурной отделки и первоначального облика (видны следы заложённых дверных проёмов). К фасаду крепятся многочисленные, хаотически расположенные, инженерные сети систем электроснабжения и кондиционирования, фонари освещения.
