АКТ

по результатам государственной историко-культурной экспертизы проектной документации на проведение работ по сохранению объекта культурного наследия федерального значения «Корпус служебный», расположенного по адресу: Санкт-Петербург, Галерная ул., 24, лит. В3 в составе объекта культурного наследия федерального значения «Дворец Великого князя Николая Николаевича (Ксенинский институт)», расположенного по адресу Труда пл., 4, Конногвардейский бульв. 19-23, Галерная ул., 22, 24, 24-6, Замятин пер., 5-7: «Реставрация и приспособление фасадов здания для современного использования», разработанной ООО «Архитектурное бюро «ТРАДИЦИЯ» в 2022 г. (шифр АБТ-01-22)

Санкт-Петербург
2022

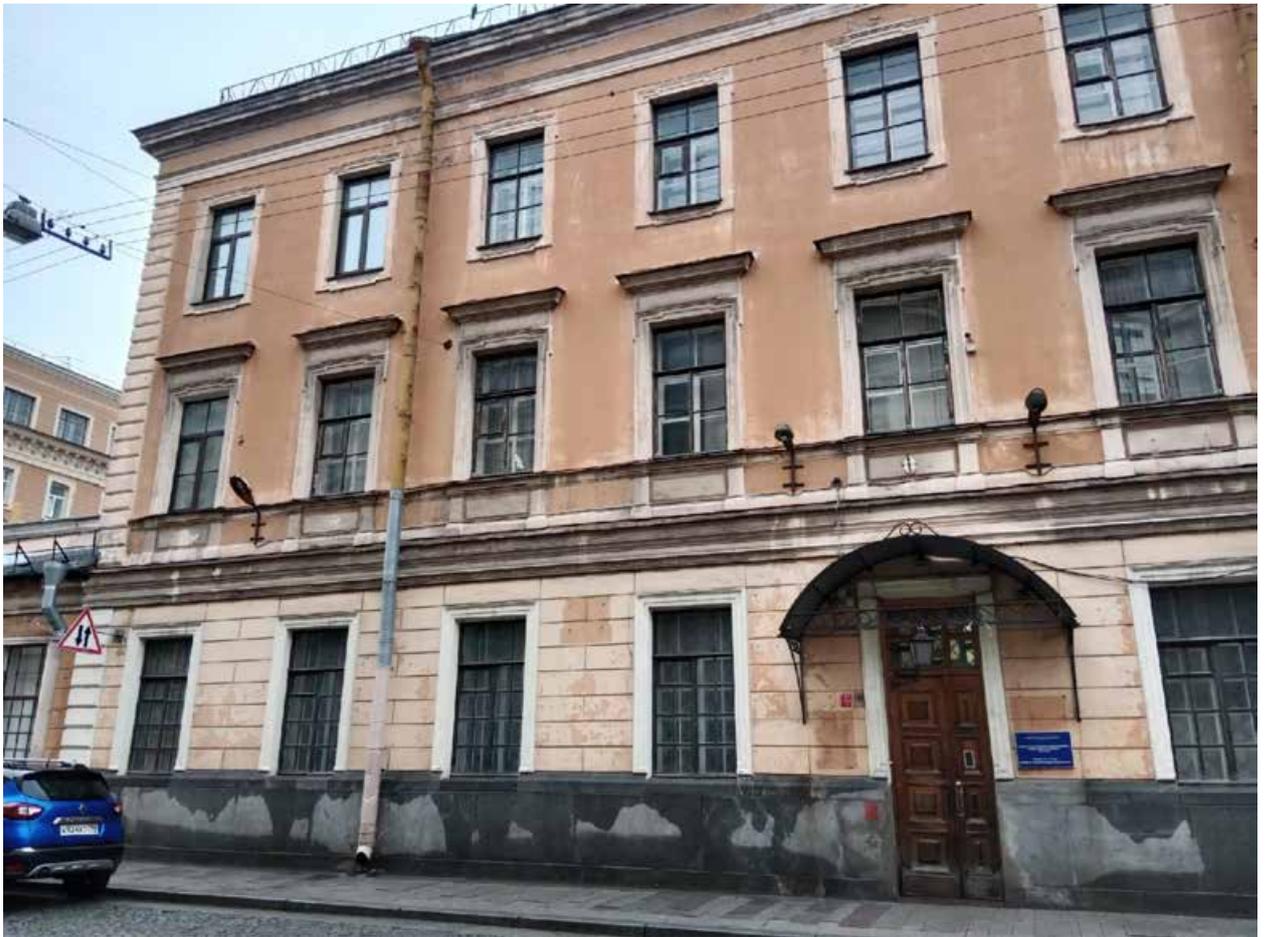
4. Объект культурного наследия федерального значения «Корпус служебный», в составе объекта культурного наследия федерального значения «Дворец Великого князя Николая Николаевича (Ксенинский институт)». Фрагмент лицевого фасада (по ул. Галерной). Вид с С. 27.09.2022 г.

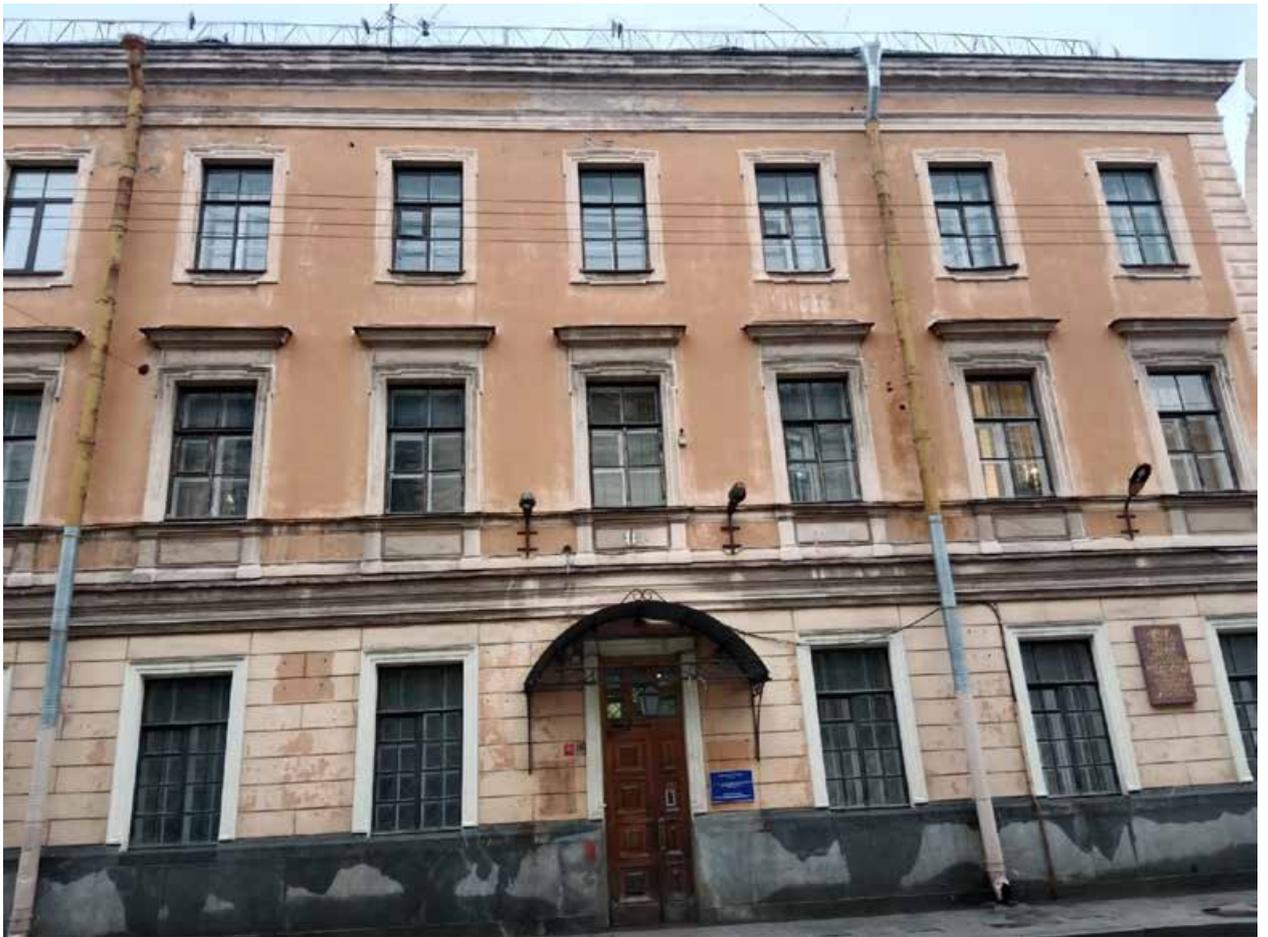
5. Объект культурного наследия федерального значения «Корпус служебный», в составе объекта культурного наследия федерального значения «Дворец Великого князя Николая Николаевича (Ксенинский институт)». Фрагмент лицевого фасада (по ул. Галерной). Вид с С. 27.09.2022 г.

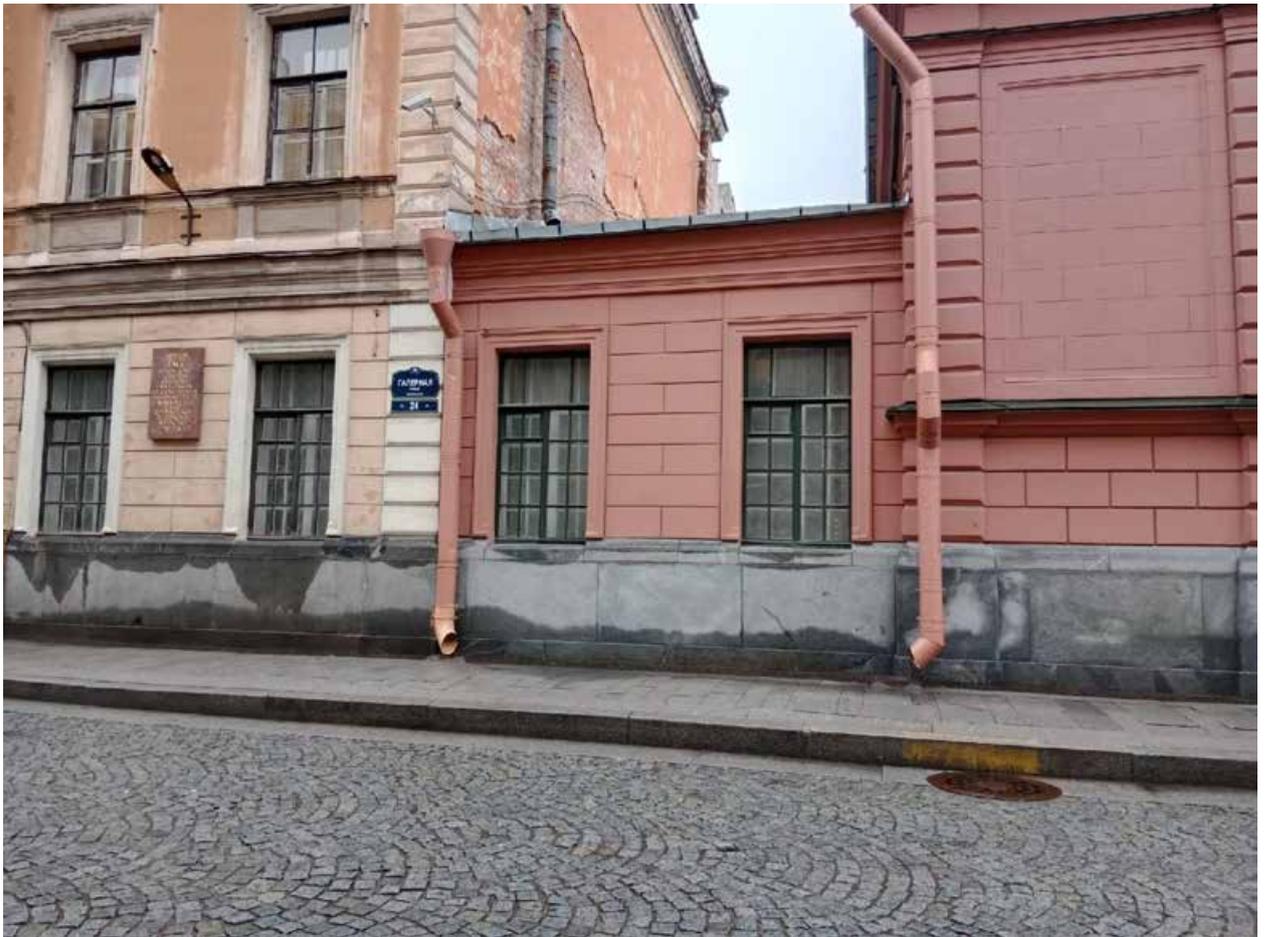
6. Объект культурного наследия федерального значения «Корпус служебный», в составе объекта культурного наследия федерального значения «Дворец Великого князя Николая Николаевича (Ксенинский институт)». Фрагмент лицевого фасада и фасад одноэтажной пристройки. (по ул. Галерной). Вид с С-З. 27.09.2022 г.

Фасады одноэтажной пристройки также имеют значительные дефекты, утраты штукатурной отделки и первоначального облика (видны следы заложённых дверных проёмов). К фасаду крепятся многочисленные, хаотически расположенные, инженерные сети систем электроснабжения и кондиционирования, фонари освещения.

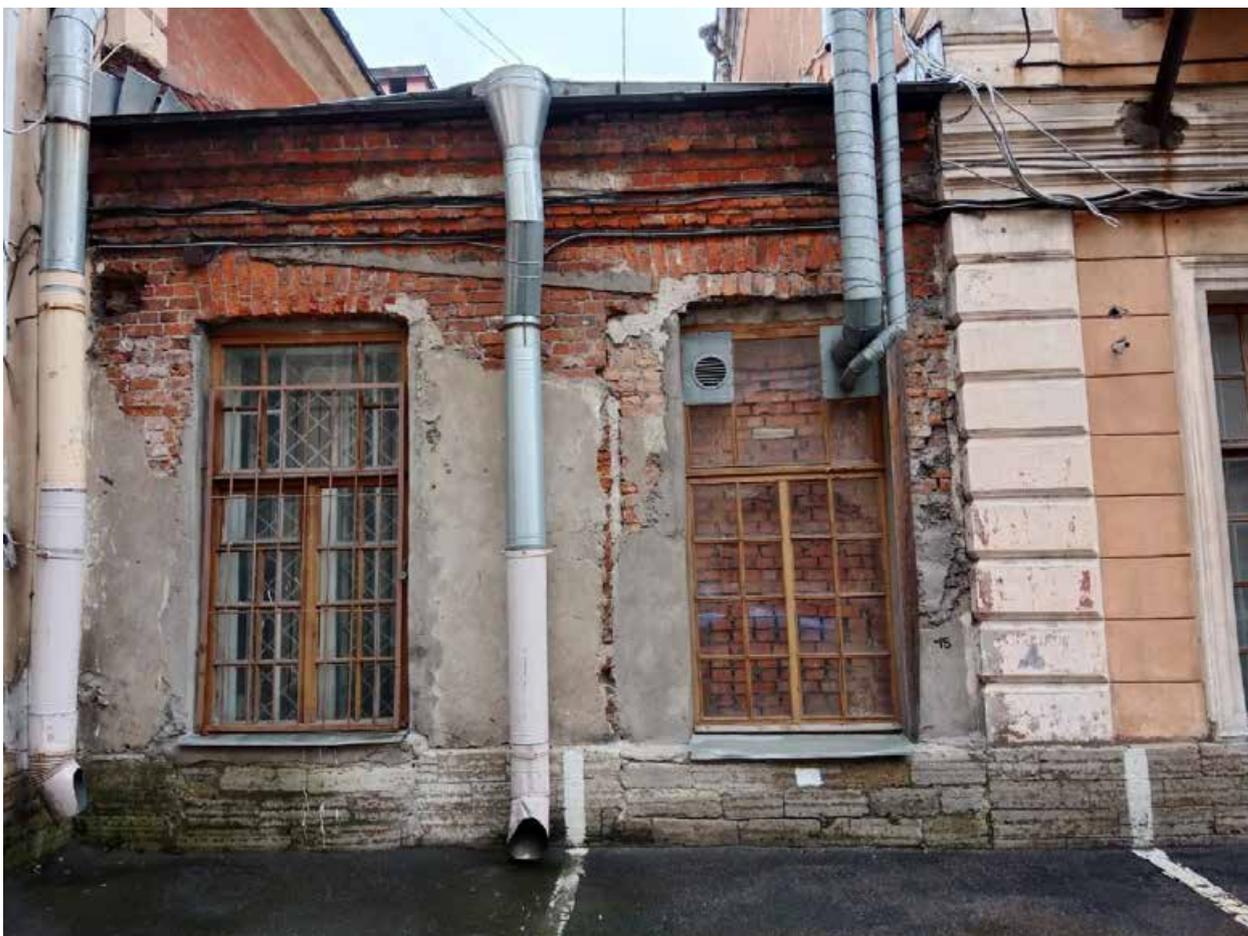
7. Объект культурного наследия федерального значения «Корпус служебный», в составе объекта культурного наследия федерального значения «Дворец Великого князя Николая Николаевича (Ксенинский институт)». Фасад одноэтажной пристройки. (со стороны двора). Вид с Ю. 27.09.2022 г.

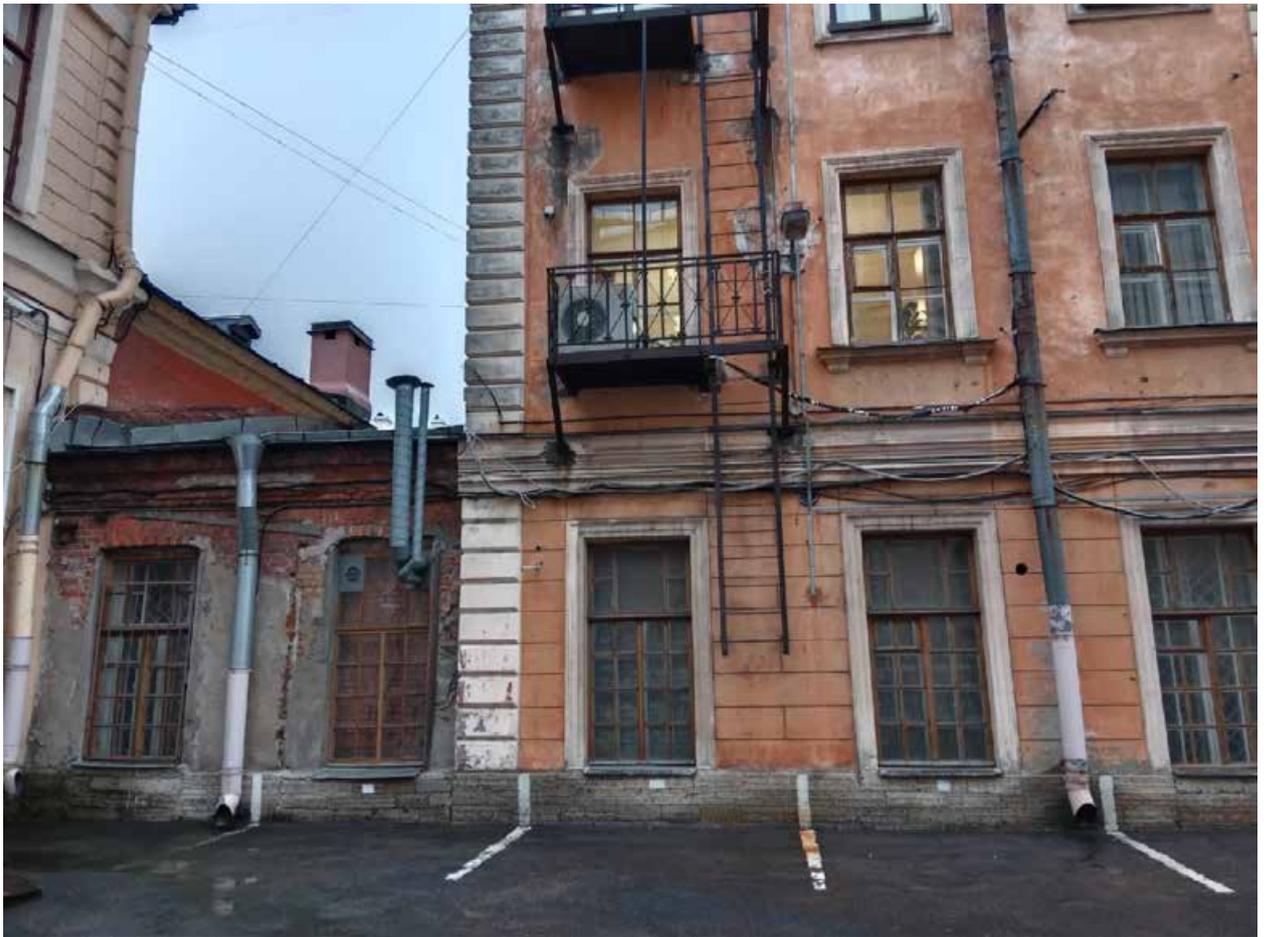
8. Объект культурного наследия федерального значения «Корпус служебный», в составе объекта культурного наследия федерального значения «Дворец Великого князя Николая Николаевича (Ксенинский институт)». Фрагмент дворового фасада и фасад одноэтажной пристройки. (со стороны двора). Вид с Ю. 27.09.2022 г.

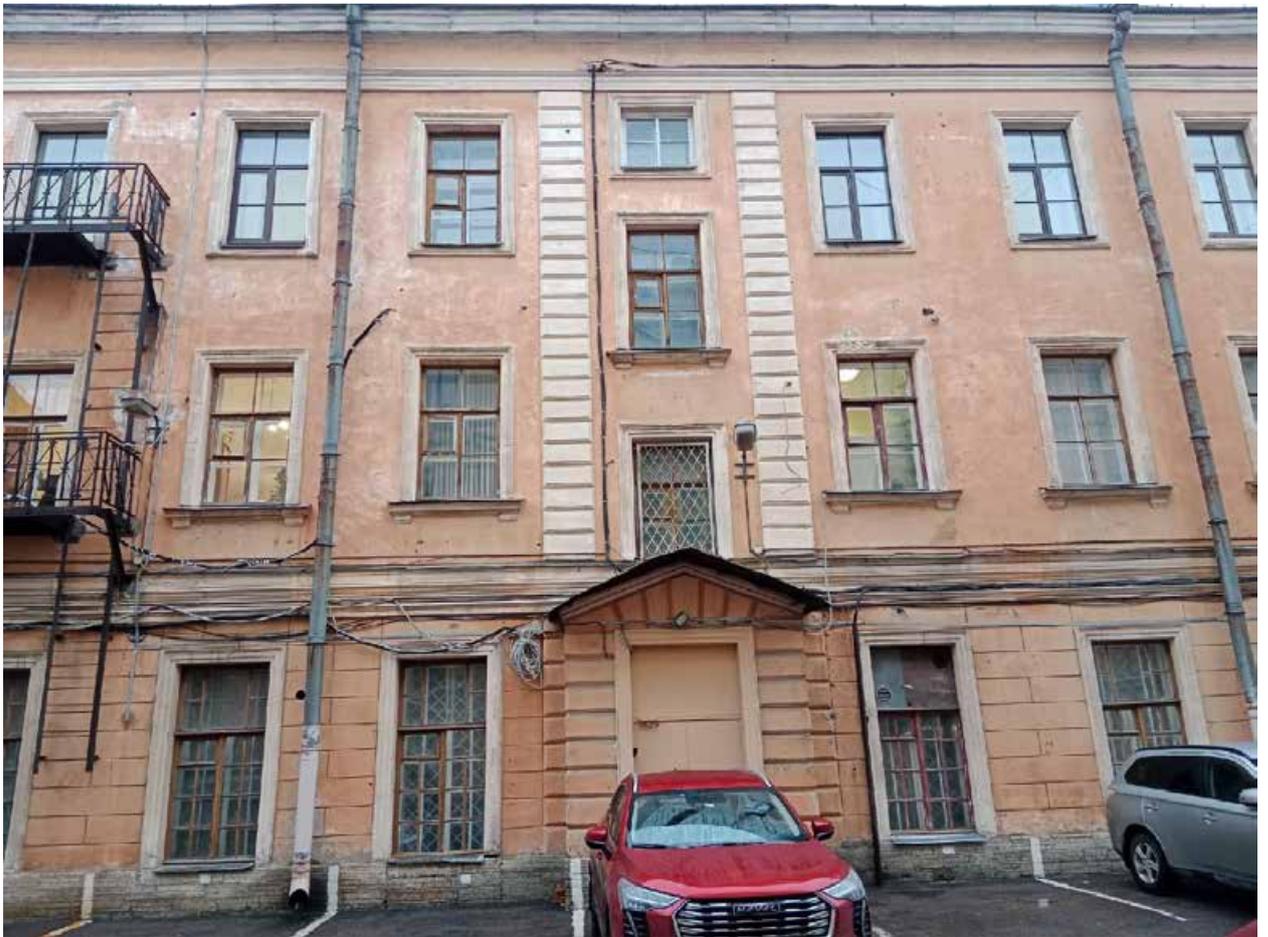
9. Объект культурного наследия федерального значения «Корпус служебный», в составе объекта культурного наследия федерального значения «Дворец Великого князя Николая Николаевича (Ксенинский институт)». Фасад со стороны двора. Вид с Ю. 27.09.2022 г.

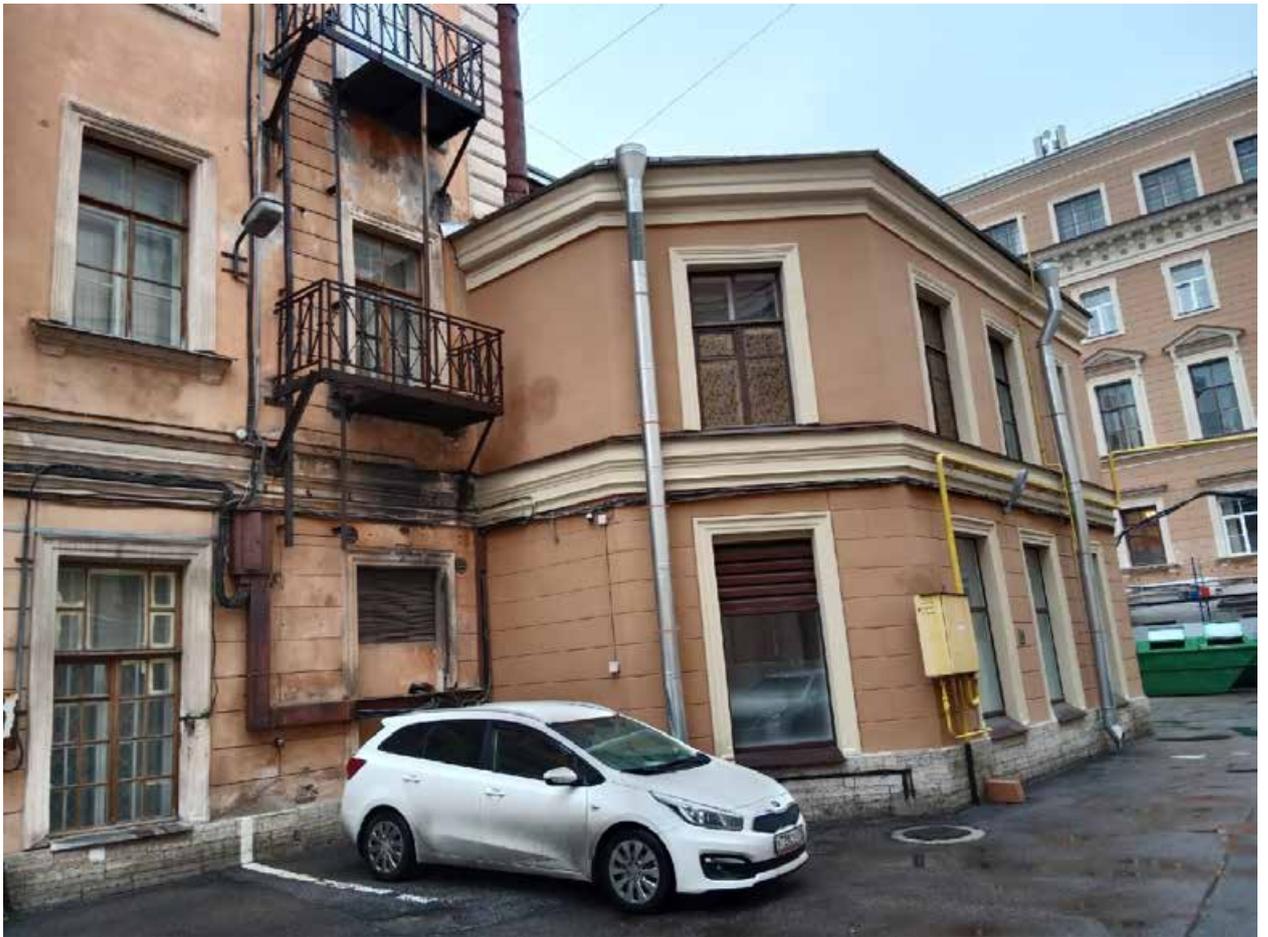
10. Объект культурного наследия федерального значения «Корпус служебный», в составе объекта культурного наследия федерального значения «Дворец Великого князя Николая Николаевича (Ксенинский институт)». Фрагмент дворового фасада. Вид с Ю-З. 27.09.2022 г.

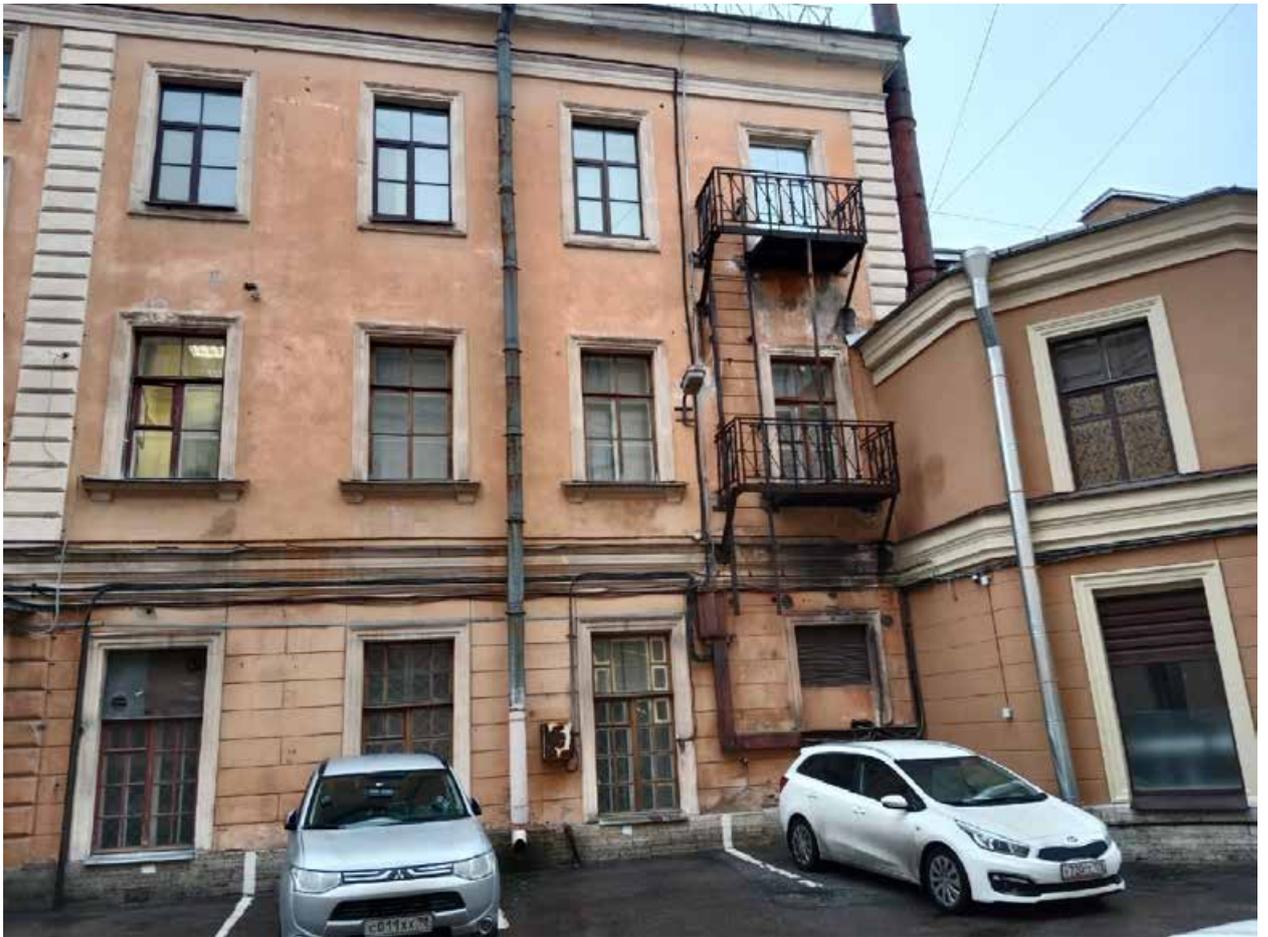
11. Объект культурного наследия федерального значения «Корпус служебный», в составе объекта культурного наследия федерального значения «Дворец Великого князя Николая Николаевича (Ксенинский институт)». Фрагмент дворового фасада. Вид с Ю. 27.09.2022 г.
