АКТ

по результатам государственной историко-культурной экспертизы

проектной документации на проведение работ по сохранению выявленного объекта культурного наследия «Дом К.И. Путилова», расположенного по адресу: Санкт-Петербург, 2-я линия В.О., дом 39/16, литера А (Средний пр. В.О., 16 (правый корпус); 2-я линия, 39): «Проектная документация по приспособлению для современного использования помещения 3-Н. Выявленный объект культурного наследия «Дом К.И. Путилова». Адрес объекта: г. Санкт-Петербург, 2-я линия В.О., дом 39/16, лит. А» (шифр: 040-22-П), разработанной ООО «НЭД-СПб» в 2022 г.

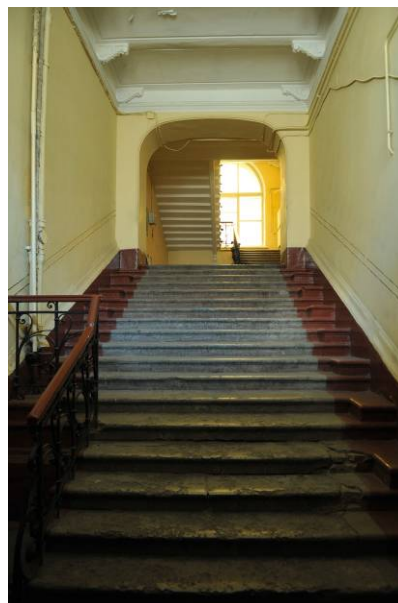
парадная лестница Л1:

Л1 – до уровня 2-го этажа
средистенная, выше
двухмаршевая лестница с
маршами по косоурам,
межэтажные площадки на
пруссских сводах по
металлическим балкам, ступени
лещадной плиты;

арочный проем в виде
трехцентровой арки в вестибюле
главного входа;

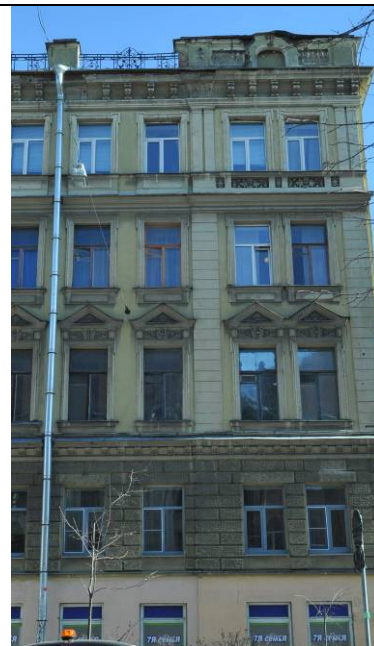
материалы и характер отделки цоколя - известняк;

материал и характер отделки фасада – окрашенная штукатурка (гладкая и фактурная);

квадровый руст под шубу в уровне 1-2 го этажей;

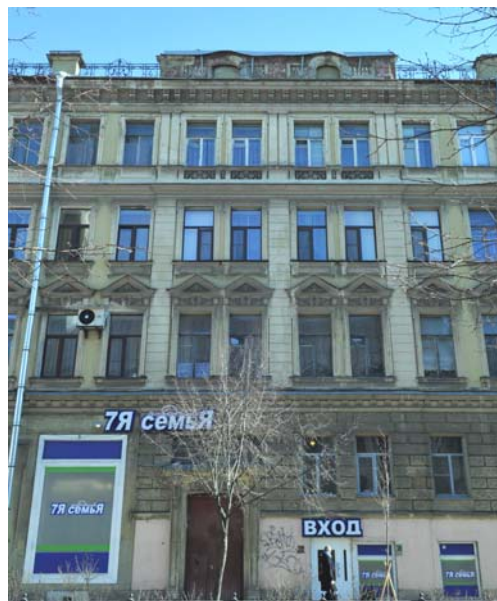
дверные проемы - местоположение, габариты, конфигурация; оформление дверных проемов:

дверной проем по лицевому фасаду 2-й линии - фланкирован двумя пилястрами; карниз на волютообразных кронштейнах в завершении портала над дверным проемом лепной десюдепорт с растительным орнаментом в центре композиции женский маскарон;

входной проем в угловом сопряжении лицевых фасадов;

оформление входного проема в виде портала фланкированного двумя ионическими каннелированными в верхней части трехчетвертными колоннами;
