АКТ

по результатам государственной историко-культурной экспертизы проектной документации на проведение работ по сохранению выявленного объекта культурного наследия «Дом С.Н. Мартенса, А.Н. Тура, С.И. Тимашева», расположенного по адресу: г. Санкт-Петербург, ул. Восстания, дом 3-5, литера А - «Проект по сохранению объекта культурного наследия в части приспособления квартиры №7 по адресу: г. Санкт-Петербург, ул. Восстания, дом 3-5, литера А», выполненный в 2022 г. ООО «Архитектурная мастерская Медведева». ШИФР АП 07/21.

– проектная документация на проведение работ по сохранению выявленного объекта культурного наследия «Дом С.Н. Мартенса, А.Н. Тура, С.И. Тимашева», расположенного по адресу: г. Санкт-Петербург, ул. Восстания, дом 3-5, литера А, предусмотренных проектной документацией «Проект по сохранению объекта культурного наследия в части приспособления квартиры №7 по адресу: г. Санкт-Петербург, ул. Восстания, дом 3-5, литера А», выполненный в 2022 г. ООО «Архитектурная мастерская Медведева». ШИФР АП 07/21.

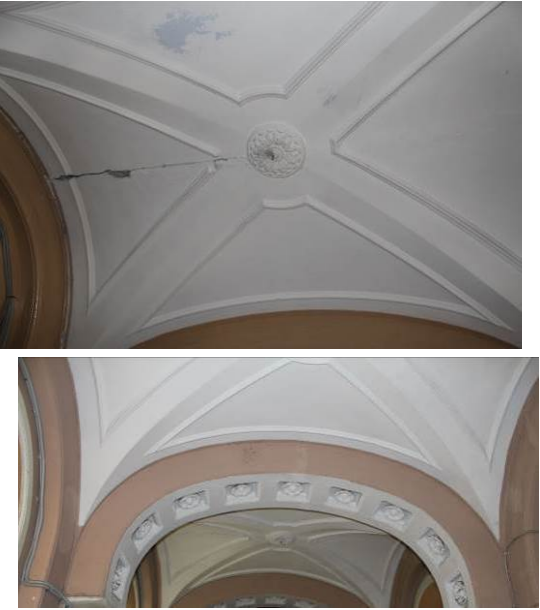
2.	<p>Конструктивная система:</p>	<p>исторические наружные капитальные стены; исторические внутренние капитальные стены: местоположение, материал (кирпич);</p> <p>междуэтажные перекрытия – местоположение;</p> <p>своды, в том числе:</p> <p>крестовые своды тамбуров и вестибюлей парадных лестниц в северной и южной частях лицевого корпуса (2 ЛК и 1 ЛК);</p>

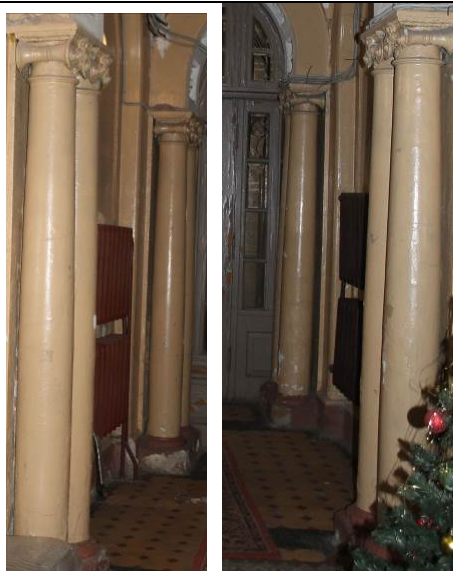
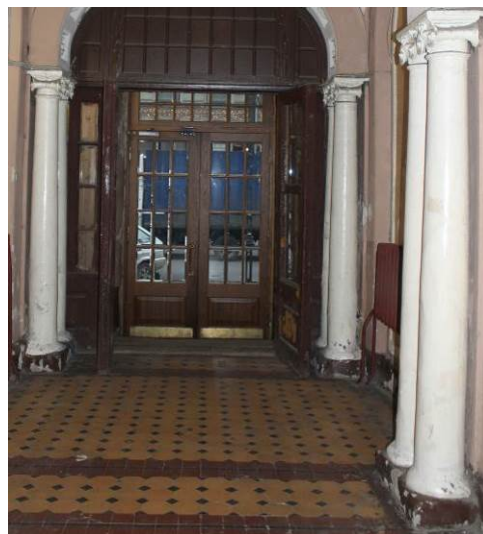
по восемь колонн ионического ордера в вестибюлях парадных лестниц (2 ЛК и 1 ЛК) и в северной и южной частях лицевого корпуса*;

*в вестибюле парадной лестницы в южной части здания две колонны утрачены;

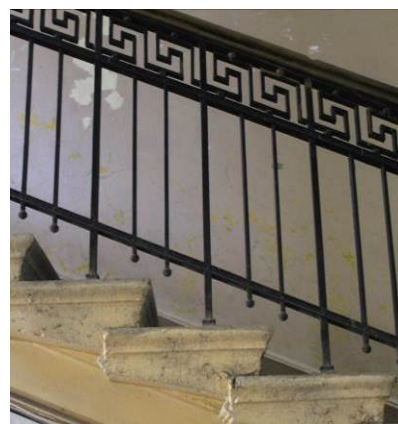
трехмаршевая межэтажная лестница (2 ЛК), в северной части здания – на косоурах, с известняковыми ступенями и металлическим ограждением (рисунок – вертикальные стойки, горизонтальные тяги, пояс меандра по верху) с деревянными профилированными поручнями;

профиль ступеней (с валиком);

тип покрытия полов лестничных площадок – керамическая метлахская плитка;

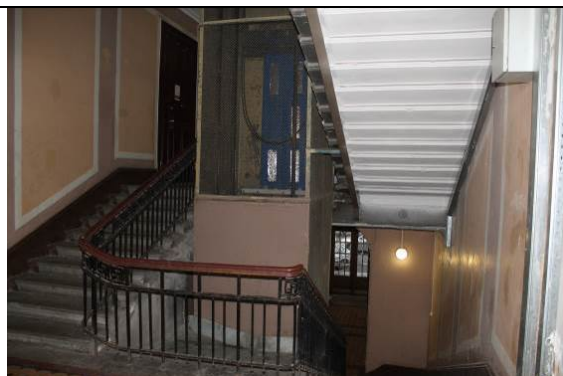
тип покрытия полов лестничных площадок – керамическая метлахская плитка;

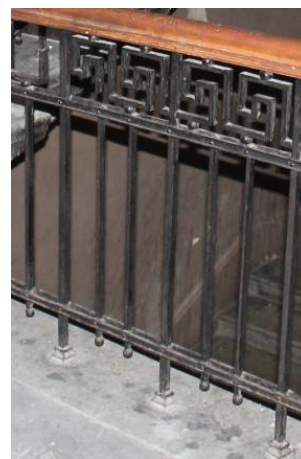
трехмаршевая межэтажная лестница, в южной части здания (1 ЛК) – на косоурах, с известняковыми ступенями и металлическим ограждением (рисунок – вертикальные стойки, горизонтальные тяги, пояс меандра по верху) с деревянными профилированными поручнями;

профиль ступеней (с валиком);

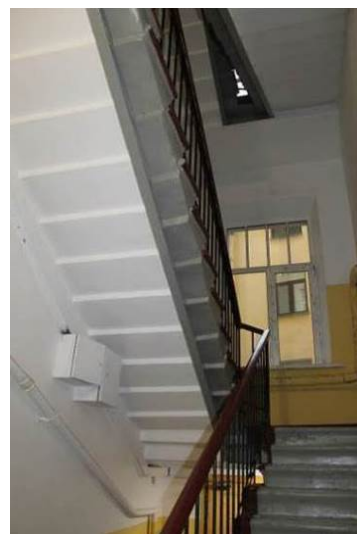
двухмаршевая межэтажная лестница в юго-восточной части здания (5 ЛК) - на косоурах, с известняковыми ступенями и металлическим ограждением с деревянными профилированными поручнями;

профиль ступеней (с валиком);

тип покрытия полов лестничных площадок – лещадная плита;

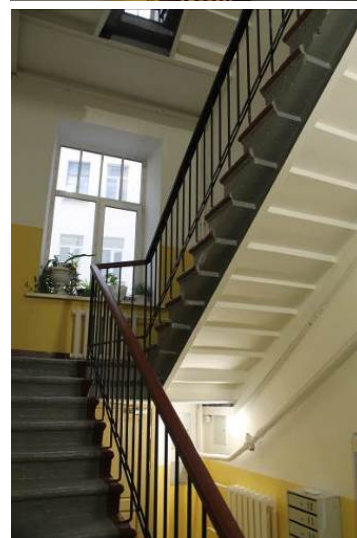
двухмаршевая межэтажная лестница в северо-восточной части здания (3 ЛК) - на косоурах, с известняковыми ступенями и металлическим ограждением с деревянными профилированными поручнями;

профиль ступеней (с валиком);

тип покрытия полов лестничных площадок – лещадная плита;

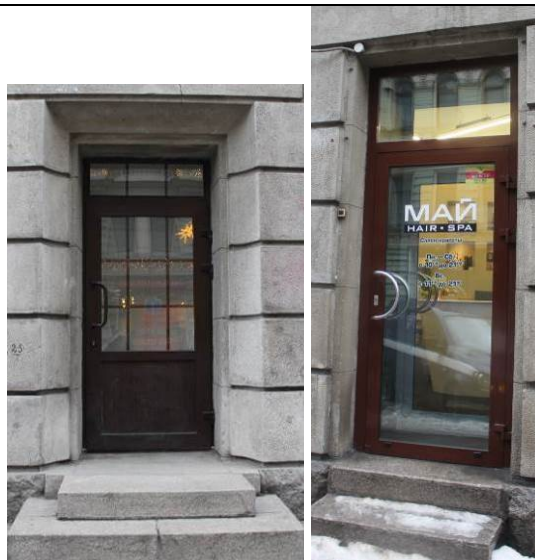
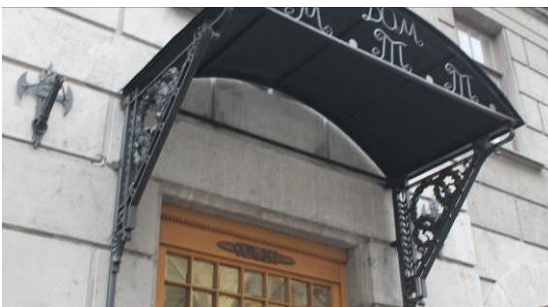
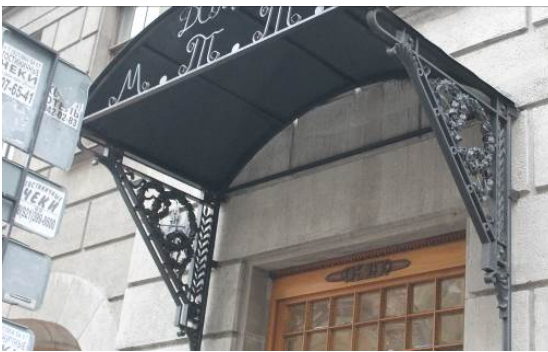
металлические кованые ажурные кронштейны козырьков над входными проемами на парадные лестницы, с лавровыми венками, переплетённые лентами и растительным орнаментом*;

*современные козырьки установлены в 2010-е годы;

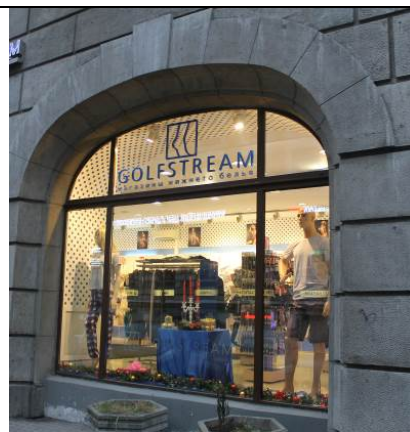
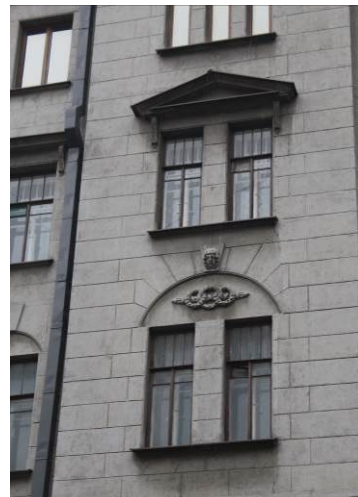
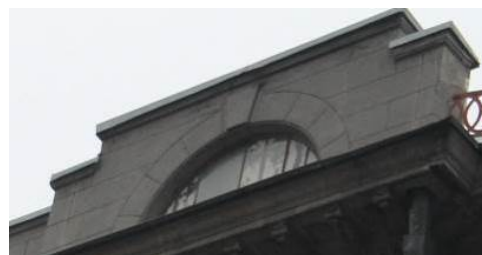
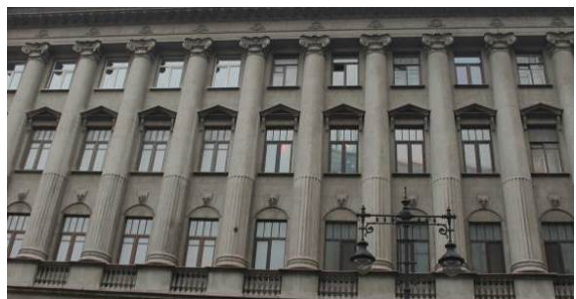
исторические оконные проемы 1-5-го этажей – местоположение, конфигурация (прямоугольные, с лучковым завершением, овалы), габариты, оформление (замковые камни, балюстрадное ограждение под окнами 3-го этажа (с профилированным поручнем и гладкими опорными столбиками), лепной декор из маскаронов и венков, уплощенные арочные ниши с замковым камнем, треугольные и прямые сандрики на фигурных кронштейнах, прямоугольные подоконные блоки, лепная композиция из провисающих гирлянд и лавровых венков с факелами и волютообразными завитками по сторонам);

полуколонны ионического ордера в уровне 3-5-го этажей, с фустами, каннелированными на половину высоты;

исторический профиль межэтажных карнизов и тяг;

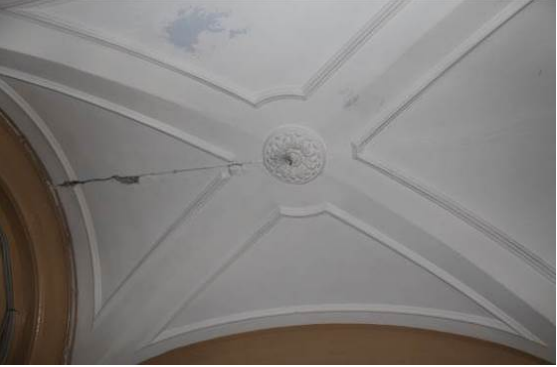
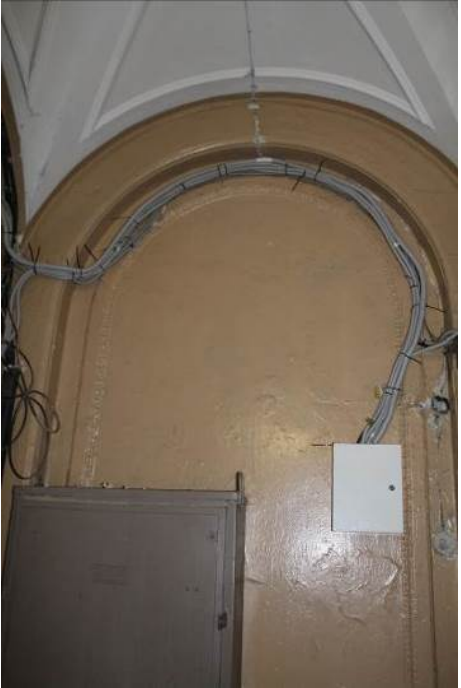
6.	<p>Декоративно-художественное оформление интерьеров:</p>	<p>парадная лестница в северной части лицевого корпуса (2 ЛК):</p> <p>оформление тамбура вестибюля парадной лестницы (2 ЛК): лепная розетка по центру свода, фигурные филенки по сторонам; стены с полуциркульными нишами, декорированными профилированной тягой с поясом «порезки», с профилированными наличниками;</p>

три известняковые ступени, профиль – с валиком;
покрытие пола тамбура вестибюля — керамическая метлахская плитка (геометрический рисунок);

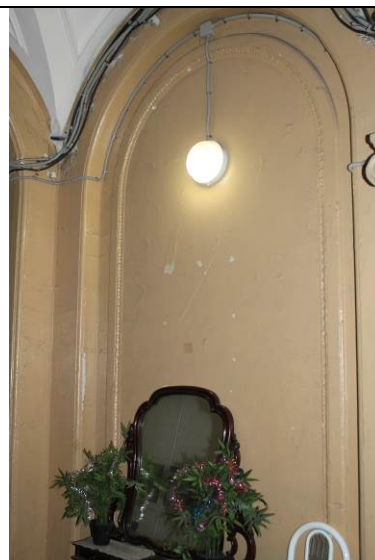
оформление стен вестибюля: ниши с полуциркульным завершением, декорированные поясом «порезки» и в профилированном наличнике;

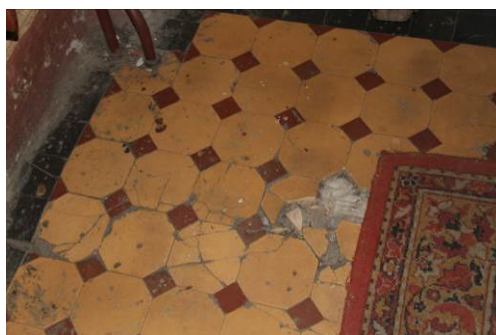
покрытие пола вестибюля — керамическая метлахская плитка (геометрический рисунок);

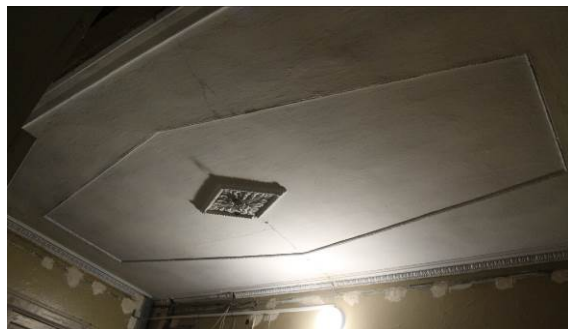
оформление потолков лестничных площадок: прямоугольная филенка с поясом «бус» по периметру, в центре лепная розетка с расходящимися акантовыми листьями в ромбовидном обрамлении из пояса иоников, профилированная тяга по периметру потолка;

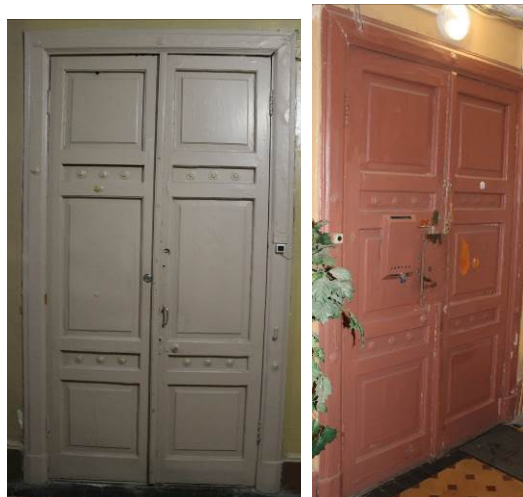
исторический характер оформления двустворчатых деревянных дверных заполнений на площадках 2-го-5-го этажей: каждая створка на пять прямоугольных филенок, в горизонтальных филенках розетки; деревянные профилированные наличники, декорированные розетками;

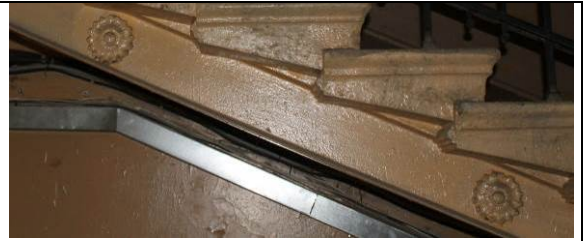
оформление косоуров лестничных маршей: кованые розетки;

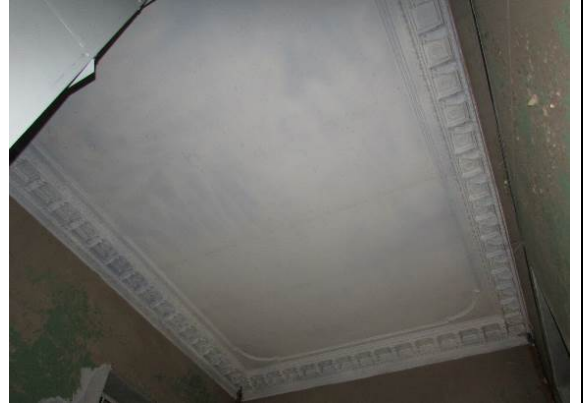
оформление потолка лестничного марша: профилированная тяга по периметру с закруглениями по углам и с поясом «бус»; антаблемент в верхних частях стен: профилированный карниз с поясом растительного орнамента, поясом модульонов и кессонов с лепными розетками между ними и поясом иоников, гладкий фриз, профилированный архитрав с поясом «бус»;

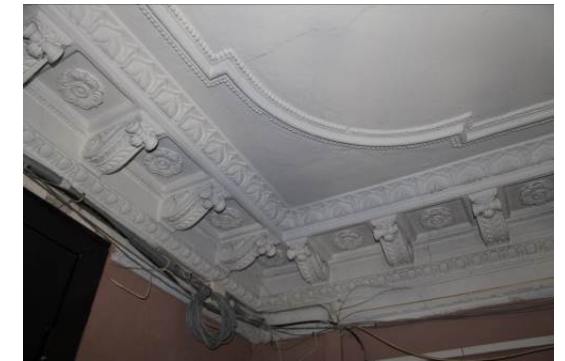
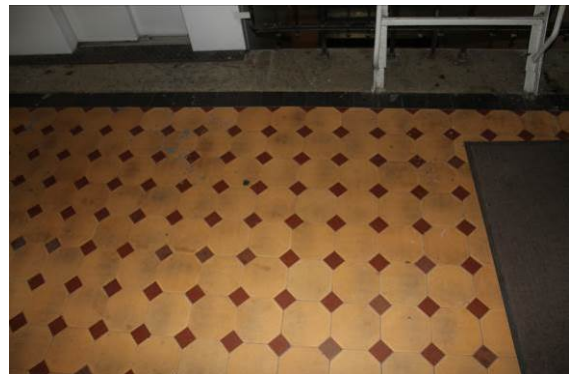
покрытие полов лестничных площадок – керамическая метлахская плитка (геометрический рисунок);

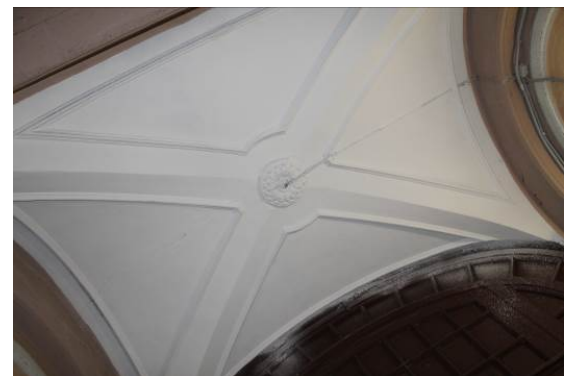
лепная розетка по центру свода, фигурные филенки по сторонам;

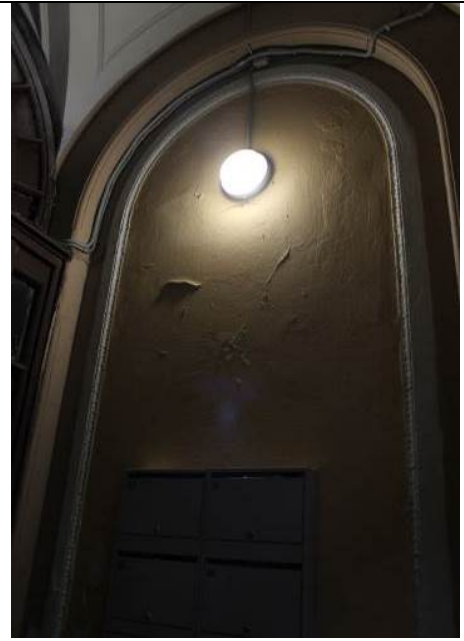
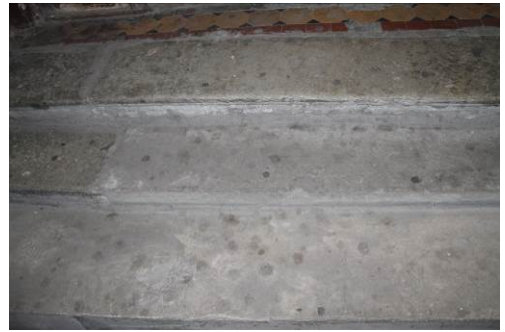
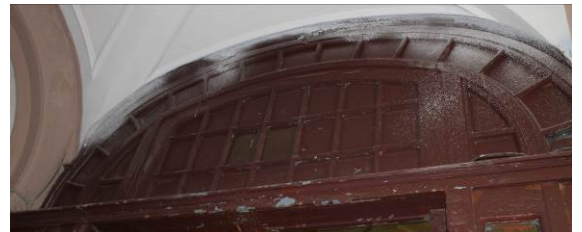
стены оформлены полуциркульными нишами, декорированными профилированной тягой с поясом «порезки», с профилированными наличниками;

три известняковые ступени, профиль – с валиком;
покрытие пола тамбура вестибюля — керамическая метлахская плитка (геометрический рисунок);

оформление входного проема в вестибюль – деревянное двухстворчатое полусветлое дверное заполнение, с боковыми нестворными частями, каждая створка с мелкой расстекловкой и прямоугольной филёнкой в нижней части с розеткой по центру*, венчающий профилированный карниз;
деревянная полуциркульная фрамуга, в профилированном обрамлении, разделена на три сегмента, каждый с мелкой расстекловкой**;

*в настоящее время розетки утрачены;

**в настоящее время остекление утрачено;

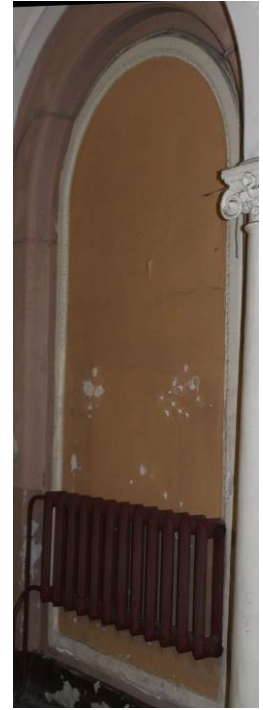
оформление стен вестибюля: ниши с полуциркульным завершением, декорированные поясом «порезки» и в профилированном наличнике;

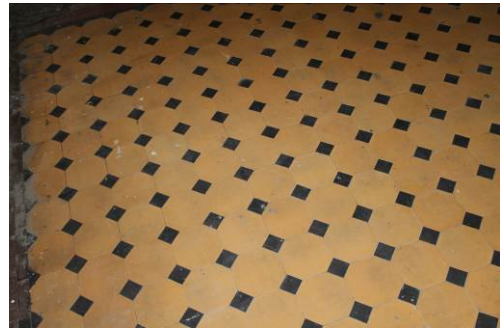
покрытие пола вестибюля — керамическая метлахская плитка (геометрический рисунок);

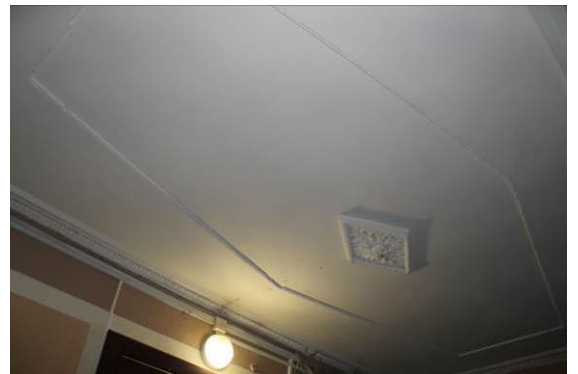
оформление потолков лестничных площадок: прямоугольная филенка с поясом «бус» по периметру, в центре лепная розетка с расходящимися акантовыми листьями в ромбовидном обрамлении из пояса иоников, профилированная тяга по периметру потолка; в верхних частях стен профилированный карниз с поясом иоников;

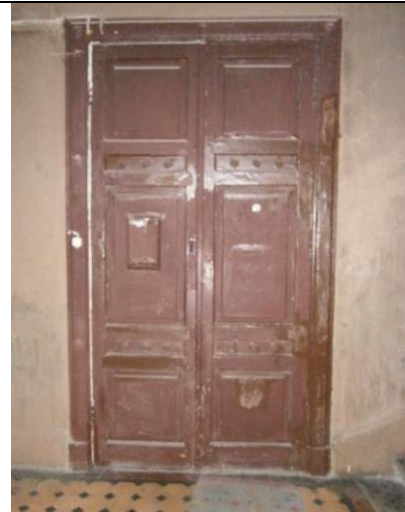
исторический характер оформления двустворчатых деревянных дверных заполнений на площадках 2-го-5-го этажей: каждая створка на пять прямоугольных филенок, в горизонтальных филенках розетки; деревянные профилированные наличники, декорированные розетками;

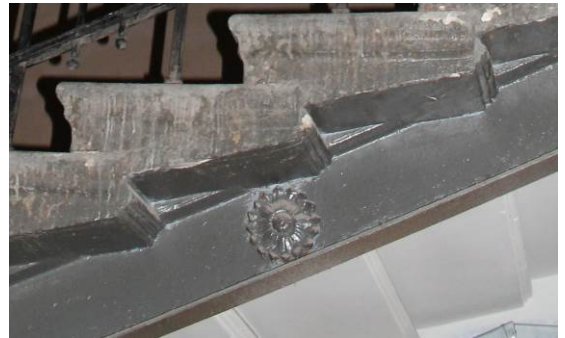
оформление косоуров лестничных маршей: кованые розетки;

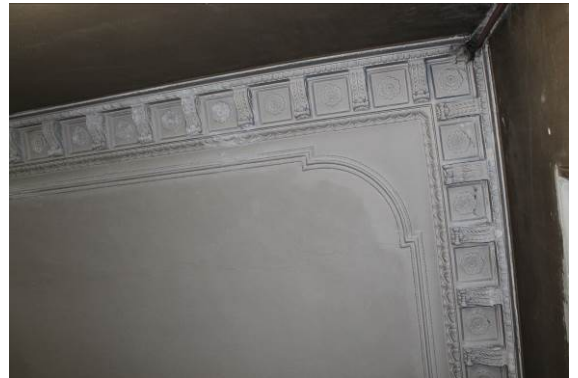
оформление потолка лестничного марша: профилированная тяга по периметру с закруглениями по углам и с поясом «бус»; антаблемент в верхних частях стен: профилированный карниз с поясом растительного орнамента, поясом модульонов и кессонов с лепными розетками между ними и поясом иоников, гладкий фриз, профилированный архитрав с поясом «бус»;

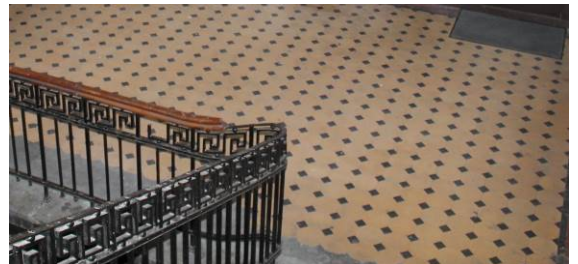
покрытие полов лестничных площадок: керамическая метлахская плитка (геометрический рисунок);
