**АКТ**

**по результатам государственной историко-культурной экспертизы проектной документации на проведение работ по сохранению выявленного объекта культурного наследия «Дом Р.А. Гедике», расположенного по адресу: г. Санкт-Петербург, 8-я линия В.О., дом 23, литера А - «Проект приспособления выявленного объекта культурного наследия «Дом Р.А. Гедике» для современного использования (перепланировка квартиры №6) по адресу: г. Санкт-Петербург, 8-я линия В.О., дом 23, литера А», выполненный в 2022 г. ООО «ЛОФТ». ШИФР 01/01П-2022**

– проектная документация, на проведение работ по сохранению выявленного объекта культурного наследия «Дом Р.А. Гедике», расположенного по адресу: г. Санкт-Петербург, 8-я линия В.О., дом 23, литера А - «Проект приспособления выявленного объекта культурного наследия «Дом Р.А. Гедике» для современного использования (перепланировка квартиры №6) по адресу: г. Санкт-Петербург, 8-я линия В.О., дом 23, литера А», выполненный в 2022 г. ООО «ЛОФТ». ШИФР 01/01П-2022.

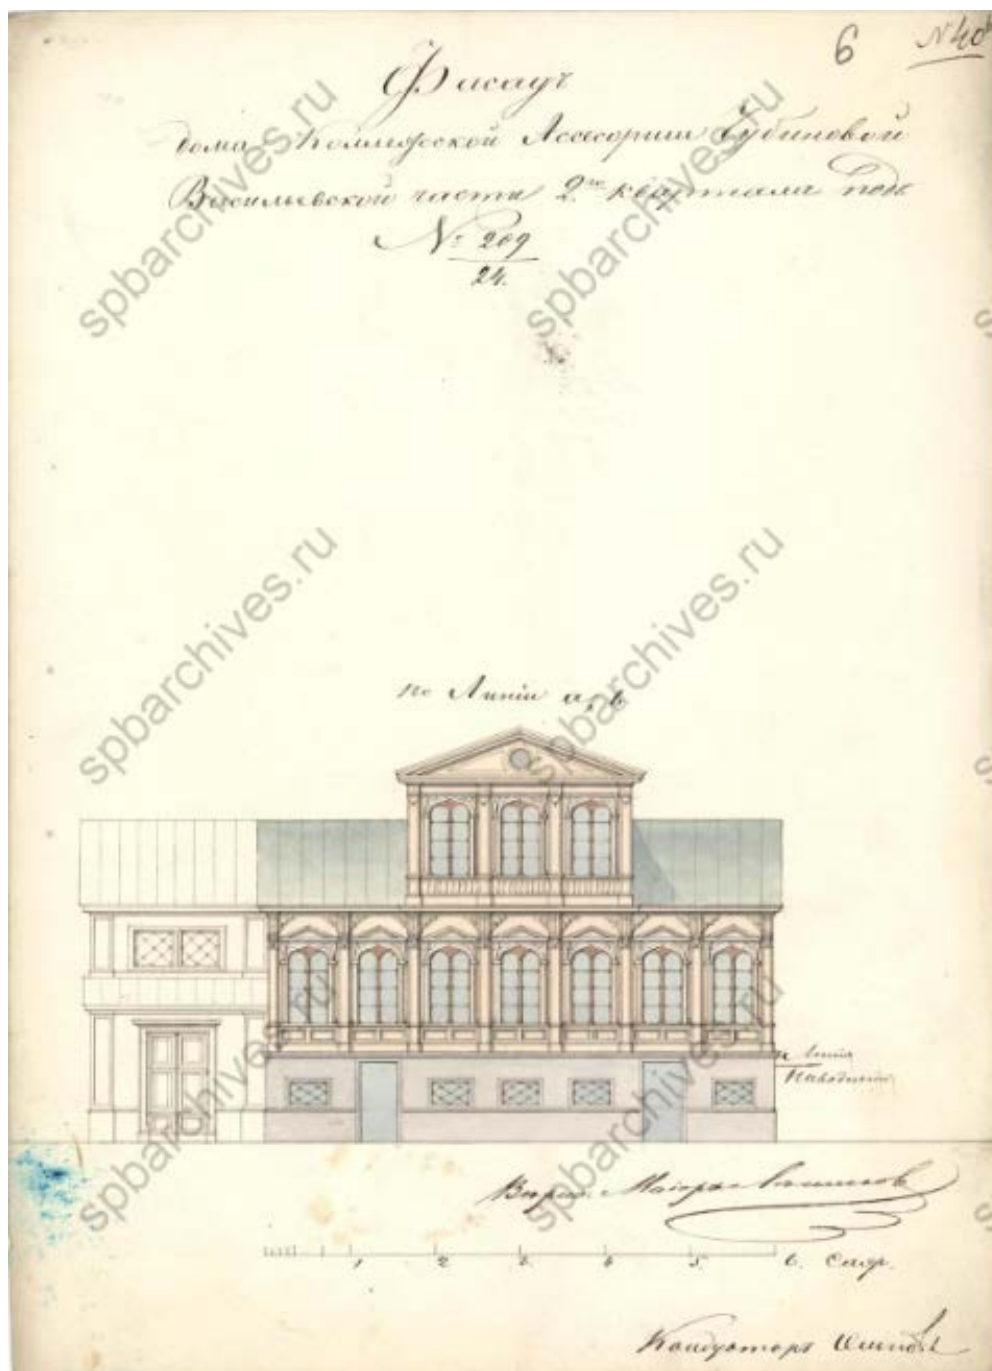
3. Фасад дома коллежской ассесорши Чубиной.  
1850.  
ЦГИА СПб., Ф.513. Оп. 102. Д.1669. Л. 6.

В 1850-м году участок принадлежал коллежской ассесорши Чубиновой. На участке располагался лицевой одноэтажный с мезанином на высоком подвале деревянный дом, а также деревянные и каменные службы. Позднее деревянный дом со службами перешел во владение Виртембергского подданного, купца Вейса . В 1860-х здесь жил скульптор Ф. П. Крейтан.

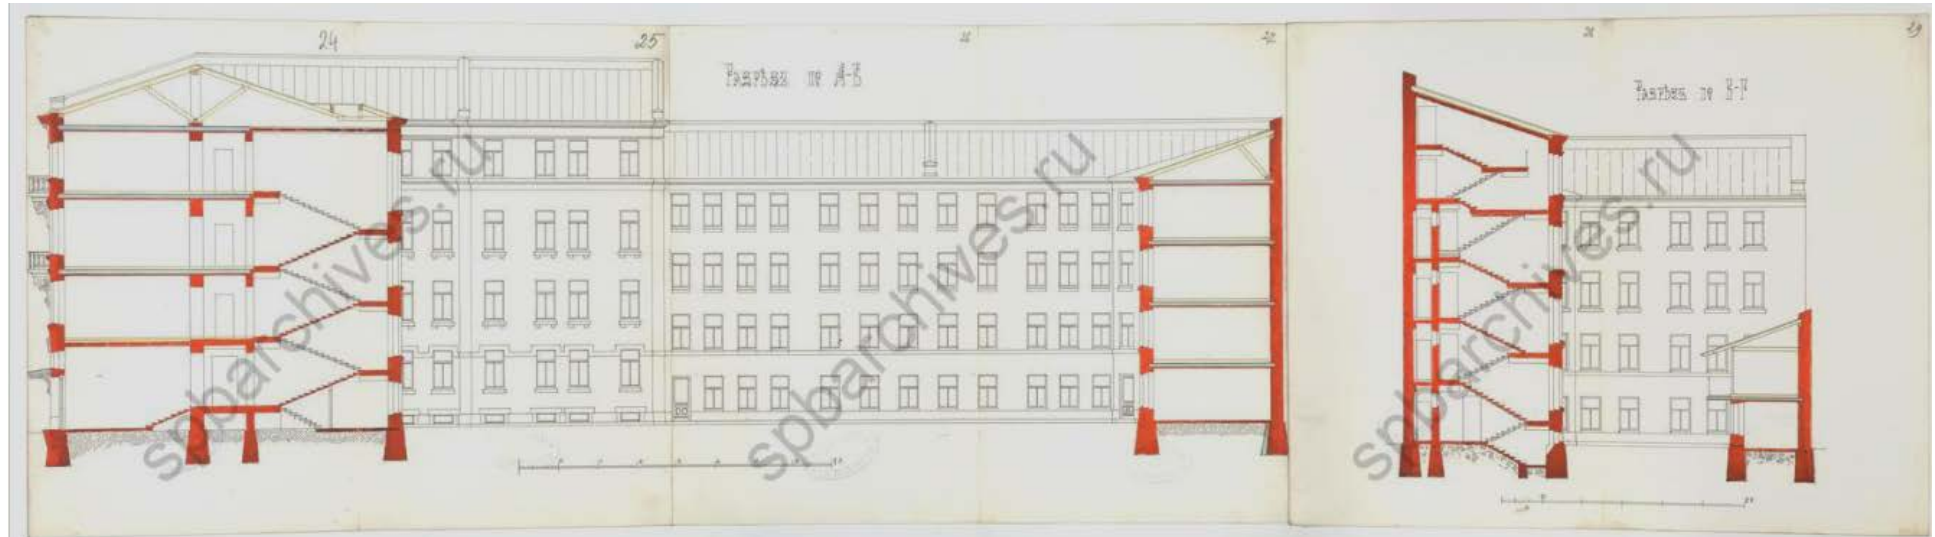
9. Разрезы по линии А-В и В-Г.  
Арх. Р.А.Гедике.  
1901.  
ЦГИА СПб., Ф.513. Оп. 102. Д.1669. Лл. 24-29.

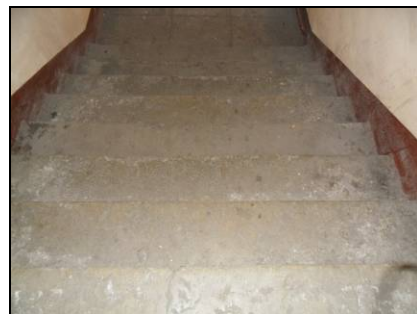
двухмаршевая лестница лицевого корпуса со ступенями из лещадной плиты на металлических косоурах:

ограждения из кованого железа в виде вертикальных прутьев, декорированных по центру розетками; фриз растительного орнамента; материал (дерево) и конфигурация профилированных поручней;

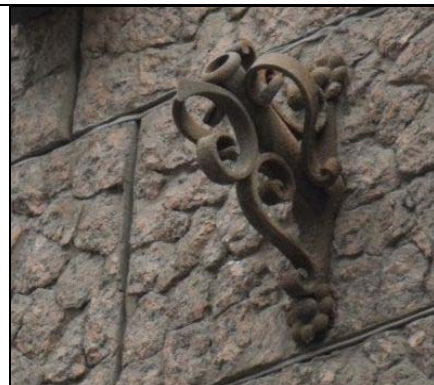
флагодержатель из кованого железа, декорированного завитками и розетками;

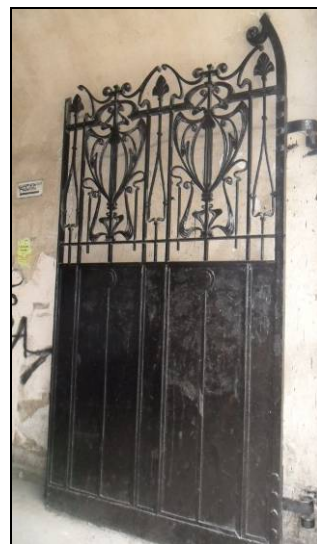
правая створка металлических ворот: нижняя часть – глухая, верхняя – ажурная, растительного характера;

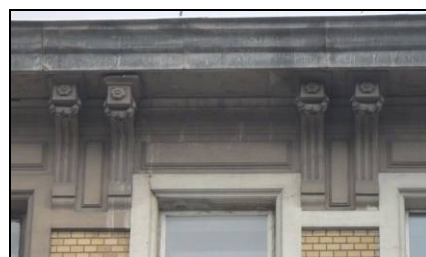
венчающий выносной карниз на каннелированных кронштейнах, декорированных розетками и лавровыми гирляндами;
