Акт

по результатам государственной историко-культурной экспертизы
проектной документации на проведение работ по сохранению объекта культурного наследия регионального значения «Дом-коммуна инженеров и писателей (с оградой)», расположенного по адресу: г. Санкт-Петербург, Рубинштейна ул., 7, лит. Б – «Проектная документация на проведение работ по приспособлению объекта культурного наследия регионального значения «Дом-коммуна инженеров и писателей (с оградой)» по адресу: г. Санкт-Петербург, Рубинштейна ул., 7, лит. Б для современного использования, в части перепланировки квартиры №18» (шифр: УЛ-7-18-2022)», ООО «СтройЭкспертГрупп», 2022 г.

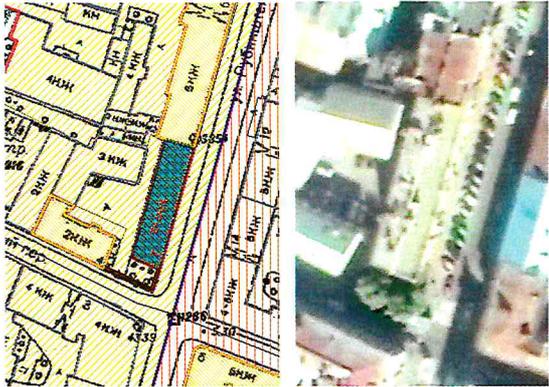
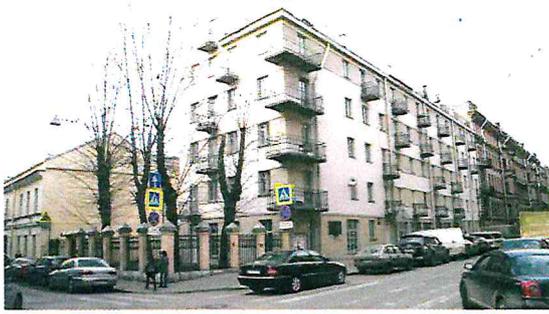
№ пп	Видовая принадлежность предмета охраны	Предмет охраны	Фотофиксация
1	2	3	4
1.	Объемно-пространственное решение:	<p>исторические габариты и конфигурация 5-ти, 6-ти этажного здания с примыкающей к зданию оградой (с южной стороны), парапетным ограждением;</p> <p>крыша – конфигурация (в два уровня – плоская терраса над 5-м этажом и наклонная односторонняя над 6-м этажом), высотные отметки.</p>

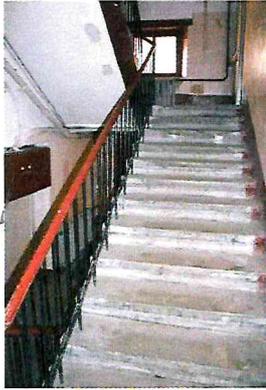
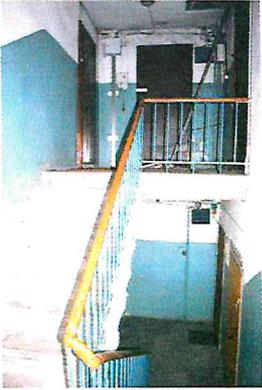
2.	Конструктивная система:	<p>наружные и внутренние капитальные стены – местоположение (историческое), вид материала (шлакобетонные блоки, бетон, кирпич);</p> <p>перекрытия – местоположение;</p> <p>лестница междуэтажная – количество (две), местоположение (историческое), габариты, конфигурация (двухмаршевая), конструкция (железобетонные ступени по металлическим косоурам);</p> <p>ограждения лестниц – габариты, вид материала (металл, деревянный поручень), рисунок (прутья), профили сечений.</p>

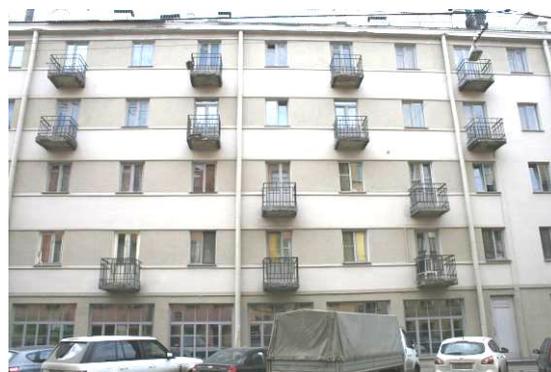
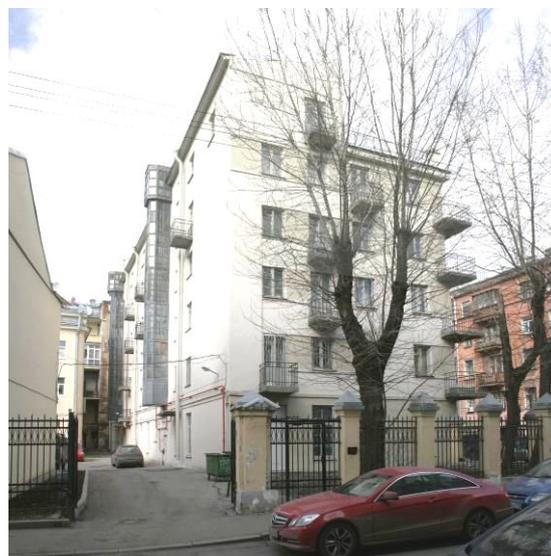
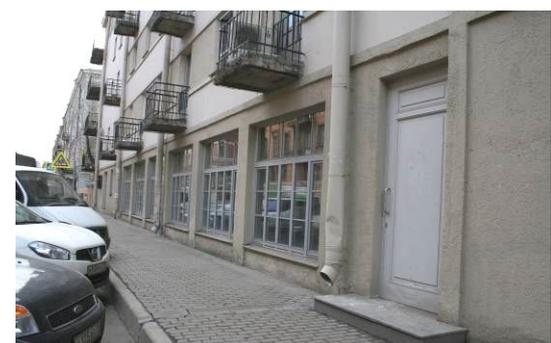
исторические оконные и дверные проёмы, включая витринные окна первого этажа восточного фасада – местоположение, габариты (по результатам обмеров), конфигурация (прямоугольная);

историческое заполнение оконных проёмов – вид материала (дерево), исторический рисунок расстекловки (по результатам обмеров);

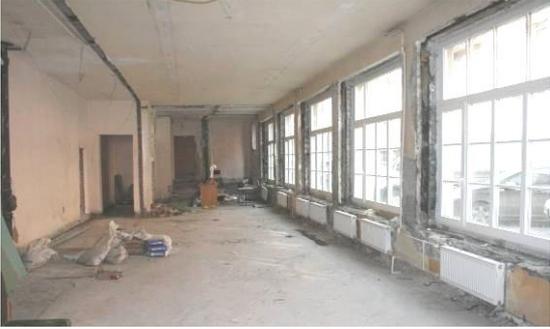
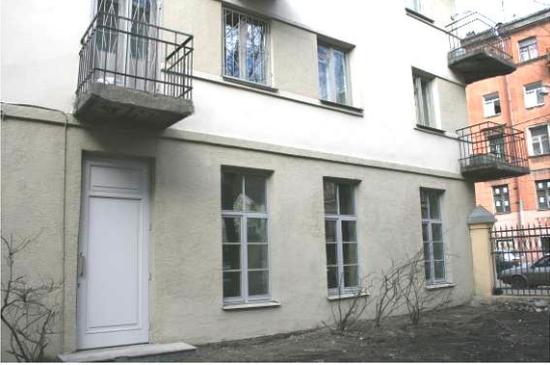
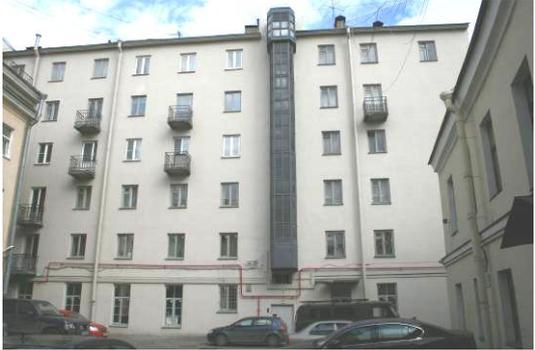
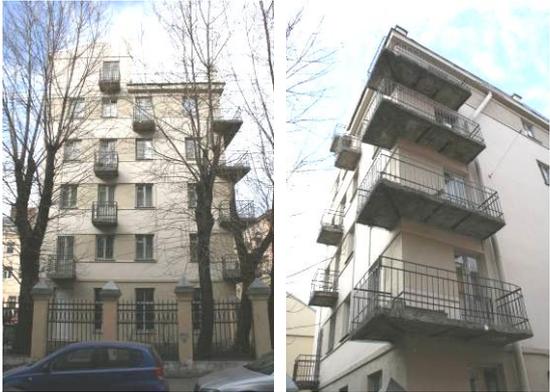
<p>историческое заполнение входных проемов – вид материала (дерево), исторический рисунок дверных полотен (по результатам обмеров), цвет (по результатам ленточных расчисток);</p> <p>балконы – местоположение (1-й-4-й этажи здания, историческое), габариты, конфигурация в плане (прямоугольная, Г-образная на углу южного и восточного фасадов), ограждение – вид материала (металл), рисунок (прутковольерный), профили сечений (по результатам обмеров);</p> <p>исторические козырьки над бывшими входами 1-го этажа – количество (два), габариты (по результатам обмеров), конфигурация (прямоугольная), вид материала (железобетон);</p> <p>горизонтальные дощатые штукатурные тяги – местоположение (историческое), профили сечений;</p> <p>венчающий карниз – профиль сечения;</p> <p>парапетное ограждение крыши – местоположение (историческое), габариты (по результатам обмеров), конфигурация (оштукатуренные тумбы с металлическими звеньями ограждений).</p>

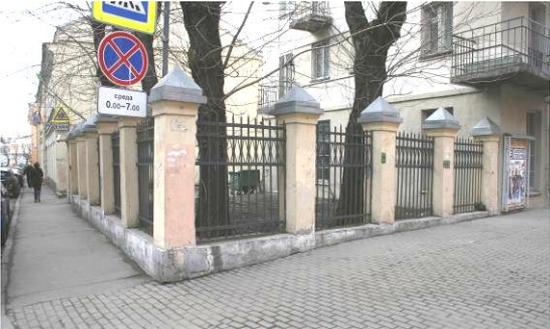
5.	Иная видовая принадлежность:	<p>ограда - историческое местоположение (у южного фасада здания), габариты и Г-образная в плане конфигурация (оштукатуренные пилоны с четырёхскатным завершением и металлическим покрытием, на цоколе с металлическими звеньями ограды и створками ворот), рисунок (звеньев и створок ворот профили сечений).</p>

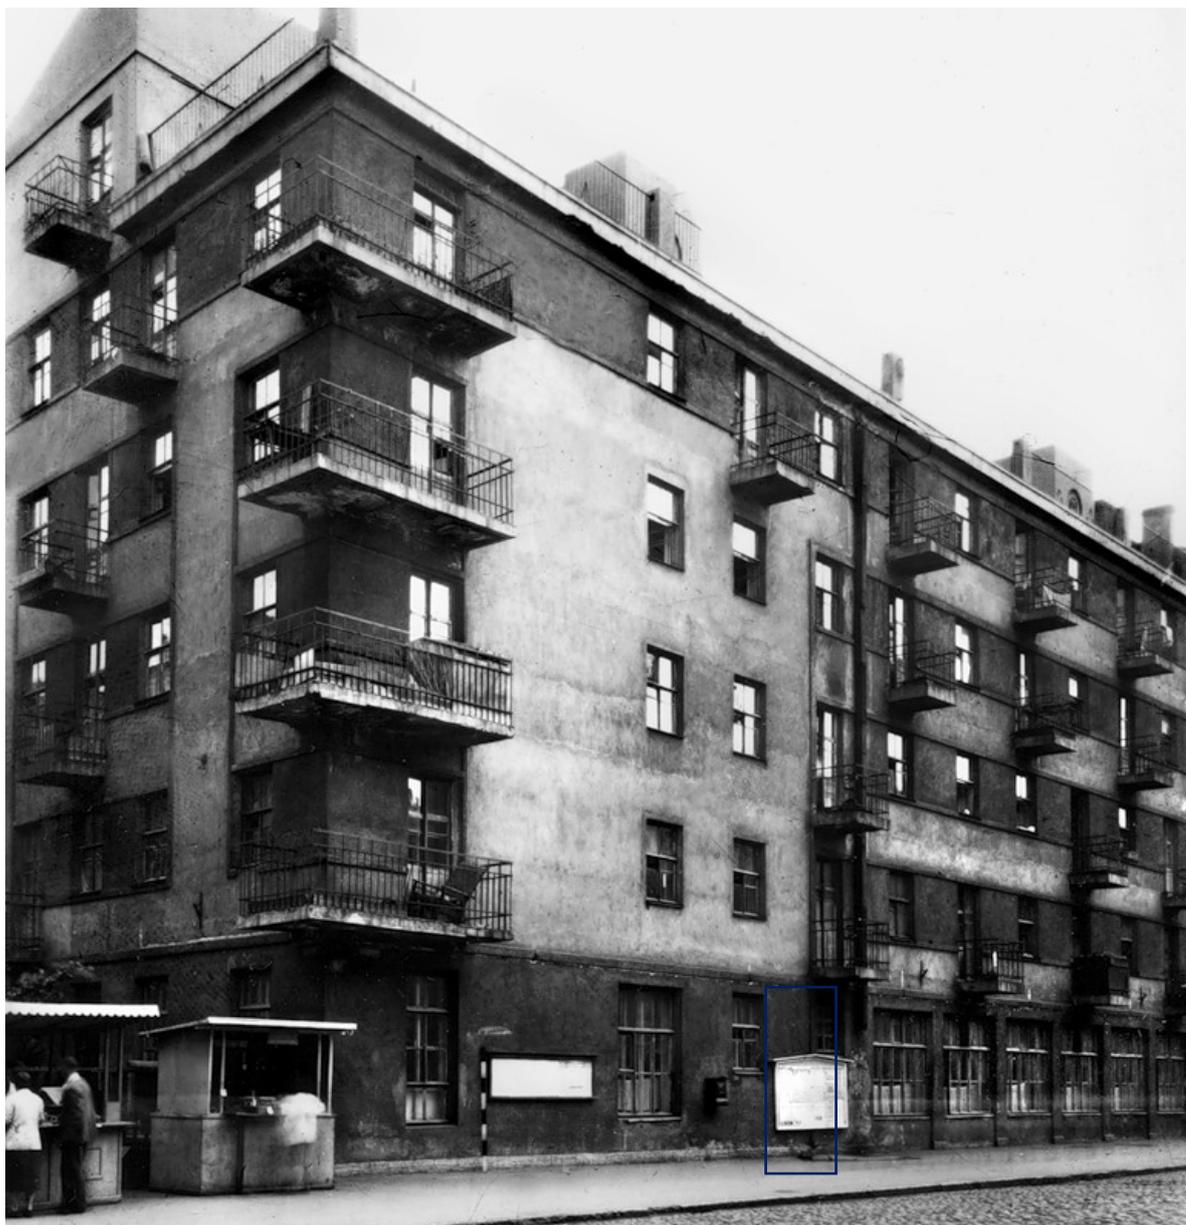
Илл. 1. Фотография 1955-1965 гг. Вид с юга, с пересечения ул. Рубинштейна и Графского переулка. Источник: <http://retro-piter.livejournal.com/219016.html>.
Оконный проем, на месте которого позднее устроен дверной проем.

В 2012 г. была проведена реставрация фасадов с попыткой воссоздания цветового (в два тона серого) и фактурного решения. Также в 2012 году были проведены работы по устройству отдельных входов со стороны лицевого и торцевого фасадов в соответствии с проектом, разработанным ООО «Капитал-Проект» и согласованным КГИОП (рег. №3-763 от 11.02.2010 г.). В результате данных работ на лицевом фасаде вдоль ул. Рубинштейна по четвертой справа оси устроен дверной проем на месте оконного; на торцевом фасаде вдоль Графского переулка по первой слева оси устроен дверной проем на месте оконного (Приложение №3).
