Акт

по результатам государственной историко-культурной экспертизы проектной документации
на проведение работ по сохранению выявленного объекта культурного наследия «Доходный дом сельскохозяйственного товарищества "Помещик"» расположенного по адресу: г. Санкт-Петербург, Измайловский проспект, дом 16/30, лит. А (Измайловский пр-кт., 16; ул.7-я Красноармейская, 30): «Проект приспособления для современного использования объекта культурного наследия в части перепланировки и переустройства квартиры № 1 «Доходный дом сельскохозяйственного товарищества "Помещик"» по адресу: г. Санкт-Петербург, Измайловский проспект, дом 16/30, лит. А» (шифр: С59/213-04.22), разработанной ГБУ «ГУИОН» в 2022 г.

Санкт-Петербург

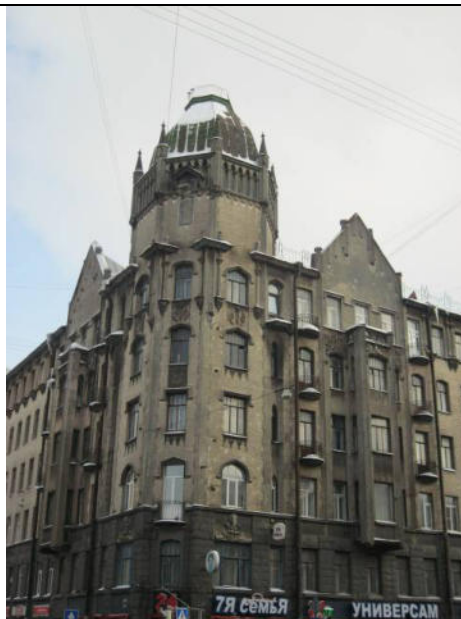
элементы архитектурно-художественного решения фасада:
дверные проемы с филенчатым гранитным обрамлением;

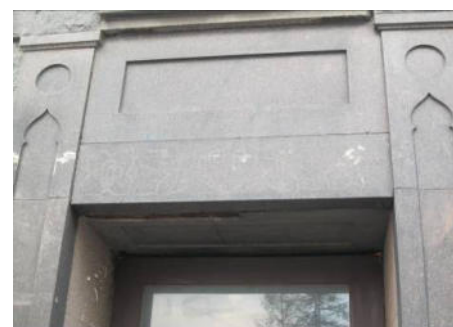
профилированный междуэтажный карниз в уровне 2-3-го этажей;

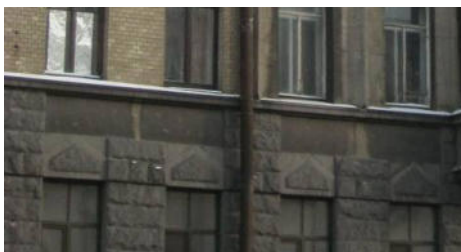
оконные проемы прямоугольной формы и с лучковыми перемычками;

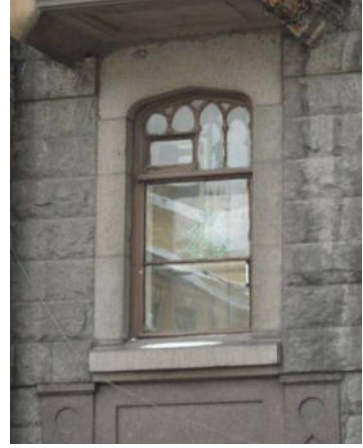
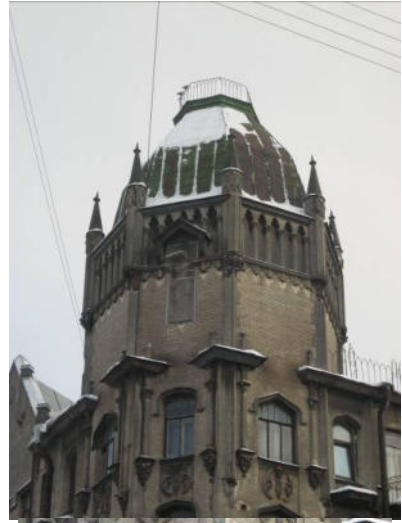
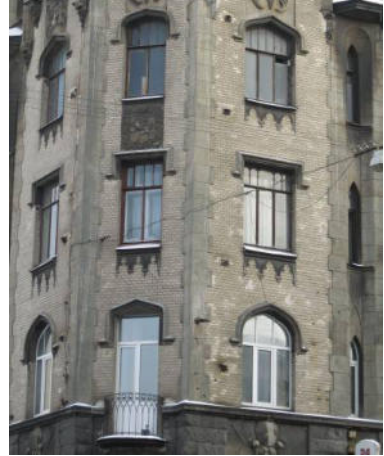
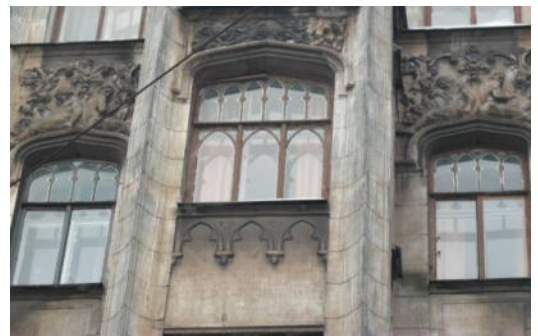
прямоугольные эркеры в уровне 3-5-го этажей;
 полуциркульные балконы с кованым металлическим ограждением в уровне 4-6-го этажей;
 балконы с каменным парапетным ограждением над эркерами;

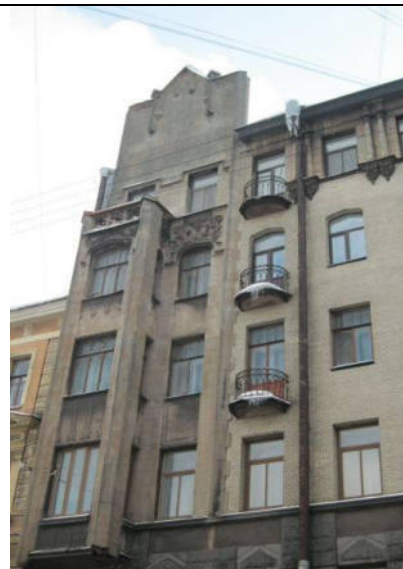
трехчетвертные колонны коринфского ордера в уровне 6-го этажа;
