Акт

по результатам государственной историко-культурной экспертизы проектной документации
на проведение работ по сохранению выявленного объекта культурного наследия «Дом О.П. Кушелевой», расположенного по адресу: Санкт-Петербург, Центральный район, Невский проспект, д. 88, литера А (Невский пр.,88): «Проект по сохранению выявленного объекта культурного наследия «Дом О.П.Кушелевой (приспособление для современного использования пом.13-Н)» (шифр: 88-13/0622), разработанной ООО «Проектное Бюро «Сириус» в 2022 г.

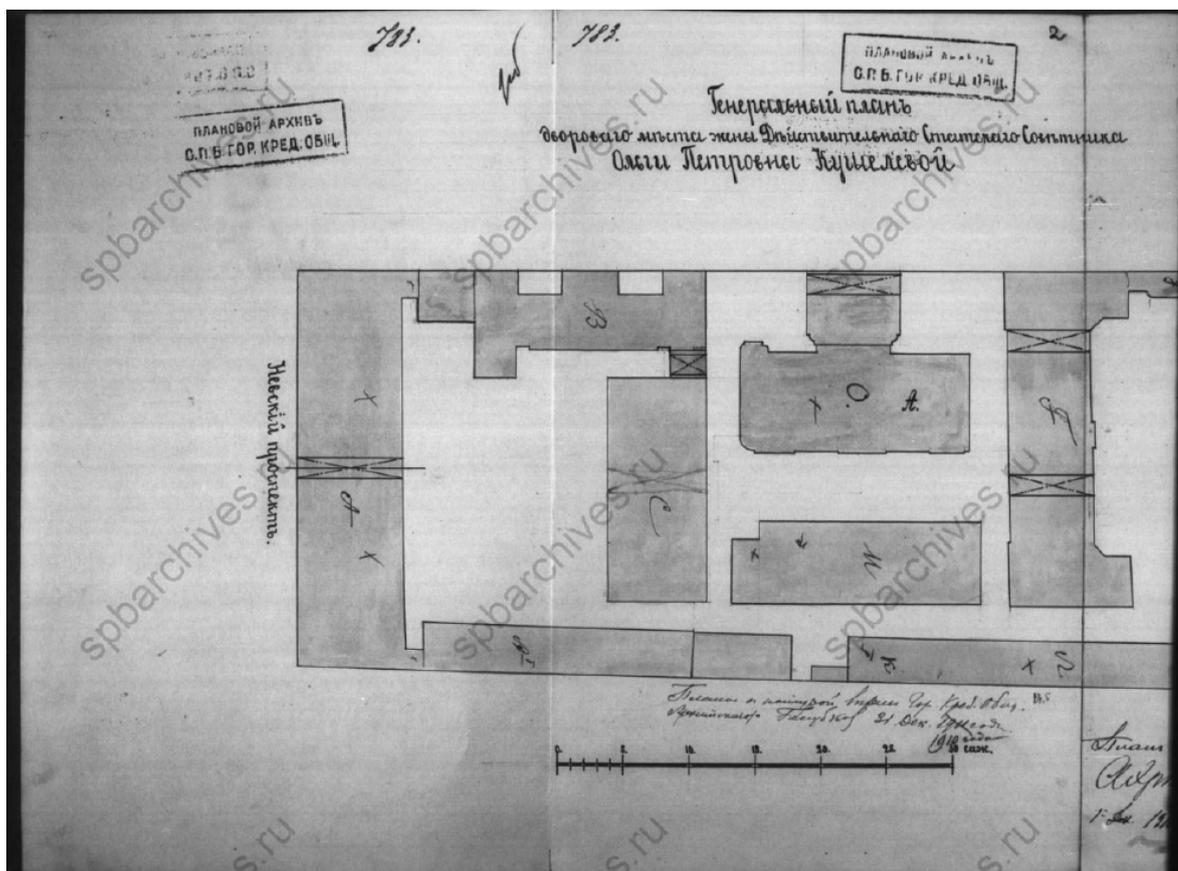
9. Генеральный план дворового места Действительного Статского Советника Ольги Петровны Кушелевой (фрагмент). 1902 г. – ЦГИА СПб. Фонд 515. Опись 4. Дело 3920.

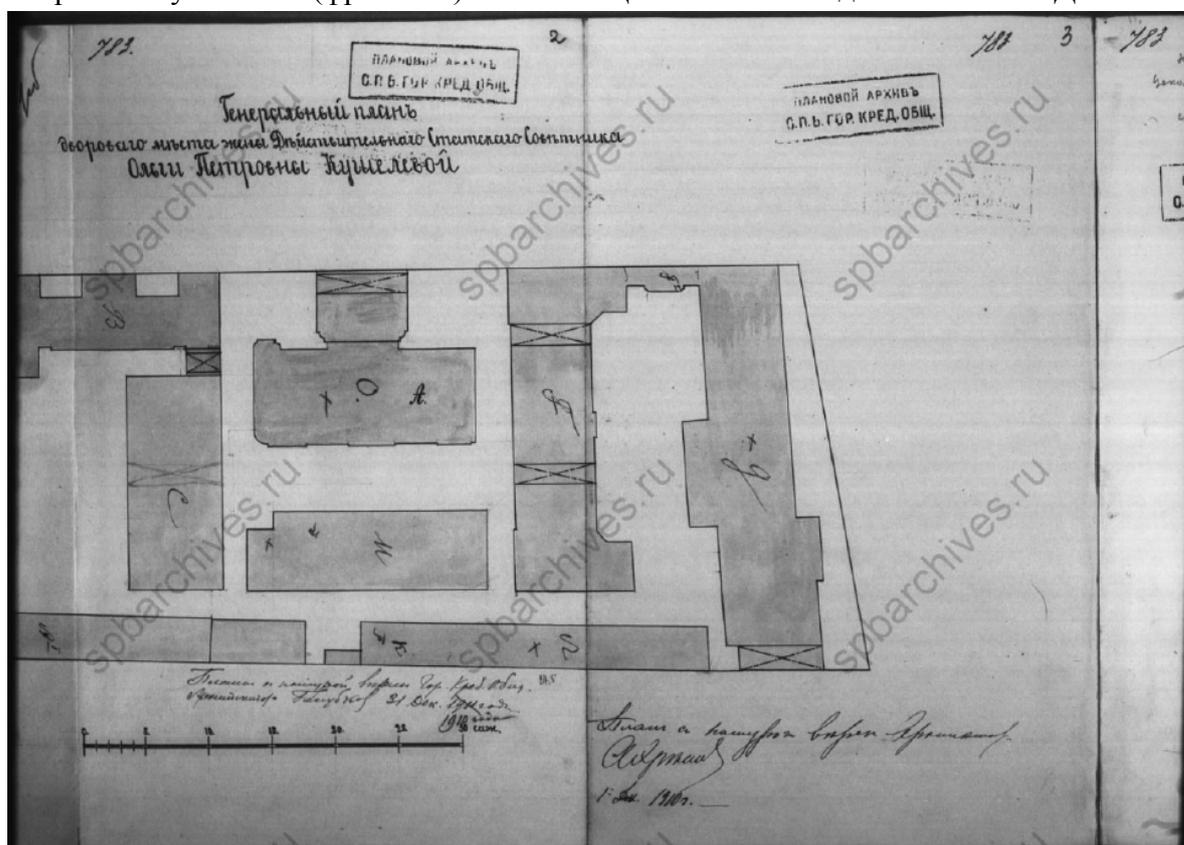
10. Генеральный план дворового места Действительного Статского Советника Ольги Петровны Кушелевой (фрагмент). 1902 г. – ЦГИА СПб. Фонд 515. Опись 4. Дело 3920.

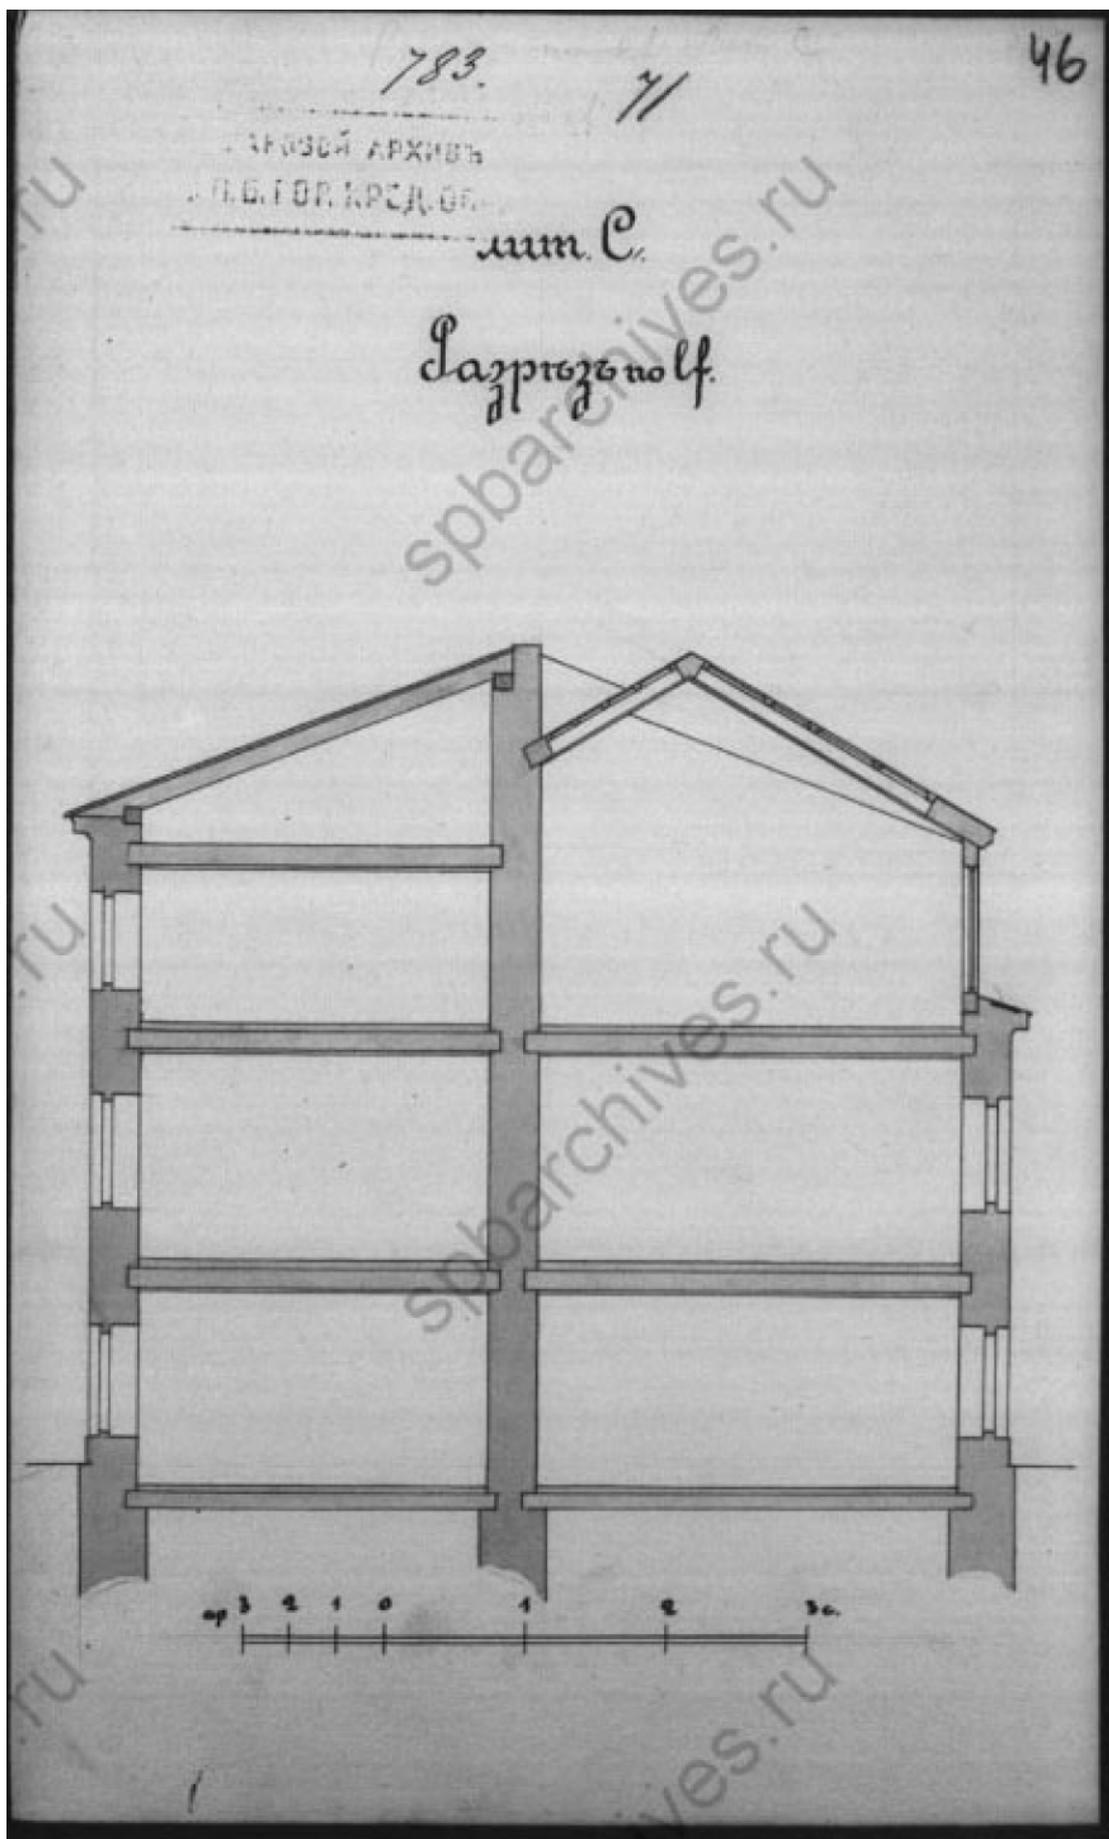
11. Лит. С, разрез. 1902 г. – ЦГИА СПб. Фонд 515. Опись 4. Дело 3920.

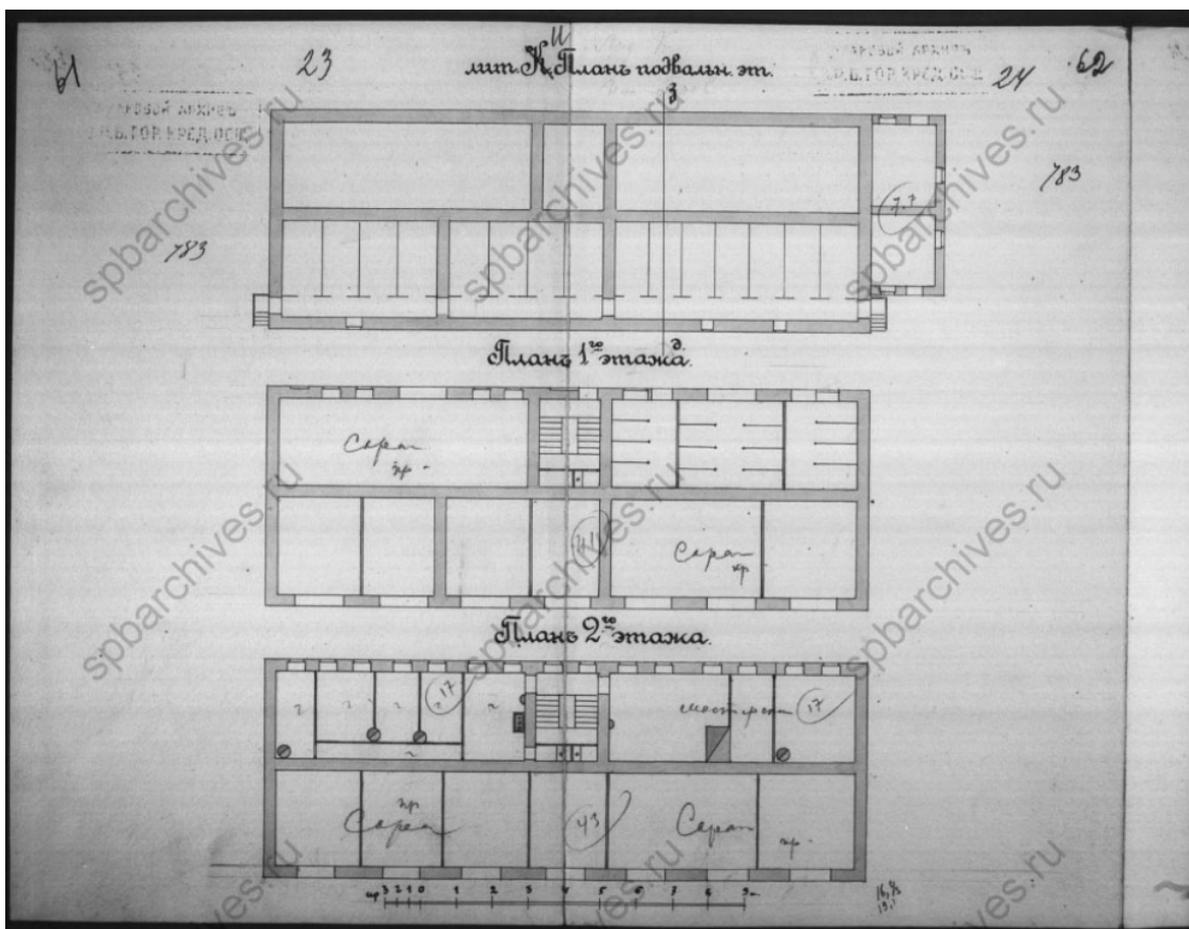
14. Лит. И, планы этажей. 1902 г. – ЦГИА СПб. Фонд 515. Опись 4. Дело 3920.

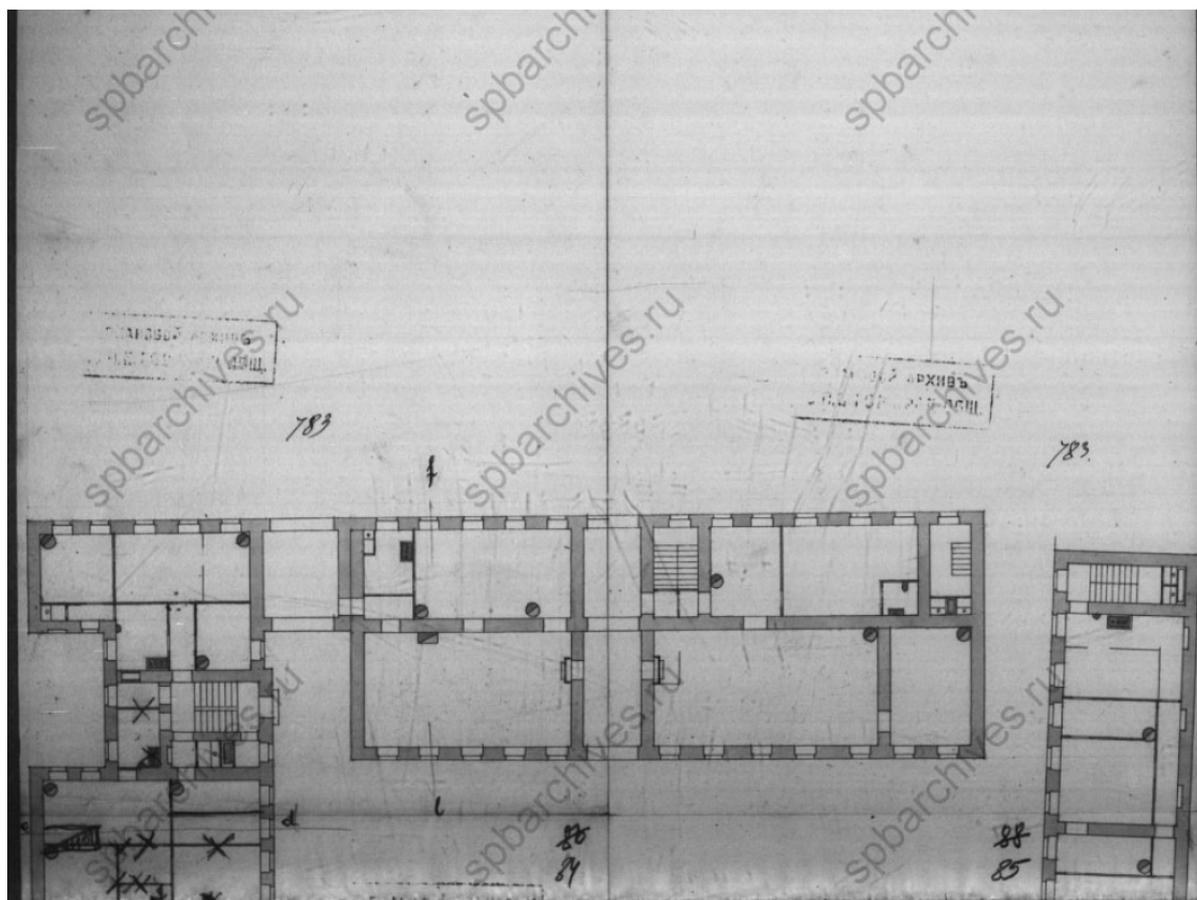
16. План подвального этажа, лит. С. – ЦГИА СПб. Фонд 515. Опись 4. Дело 3920.

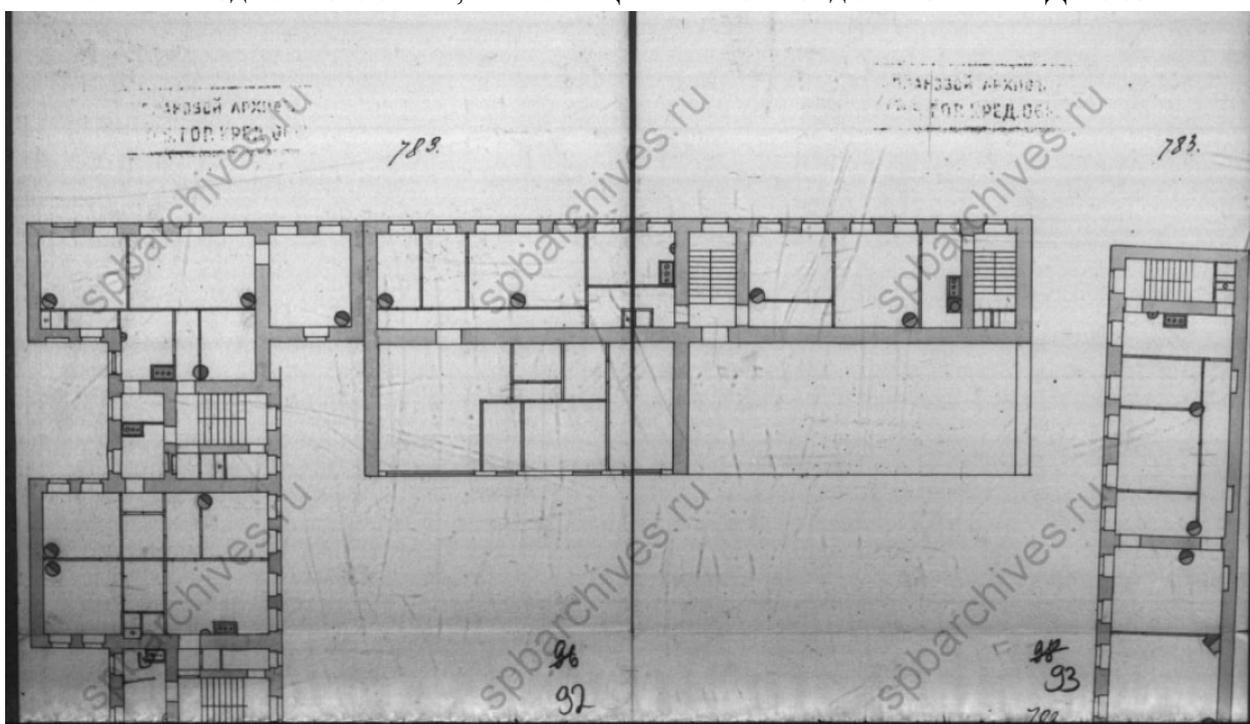
17. План 1-го этажа, лит. С. – ЦГИА СПб. Фонд 515. Опись 4. Дело 3920.

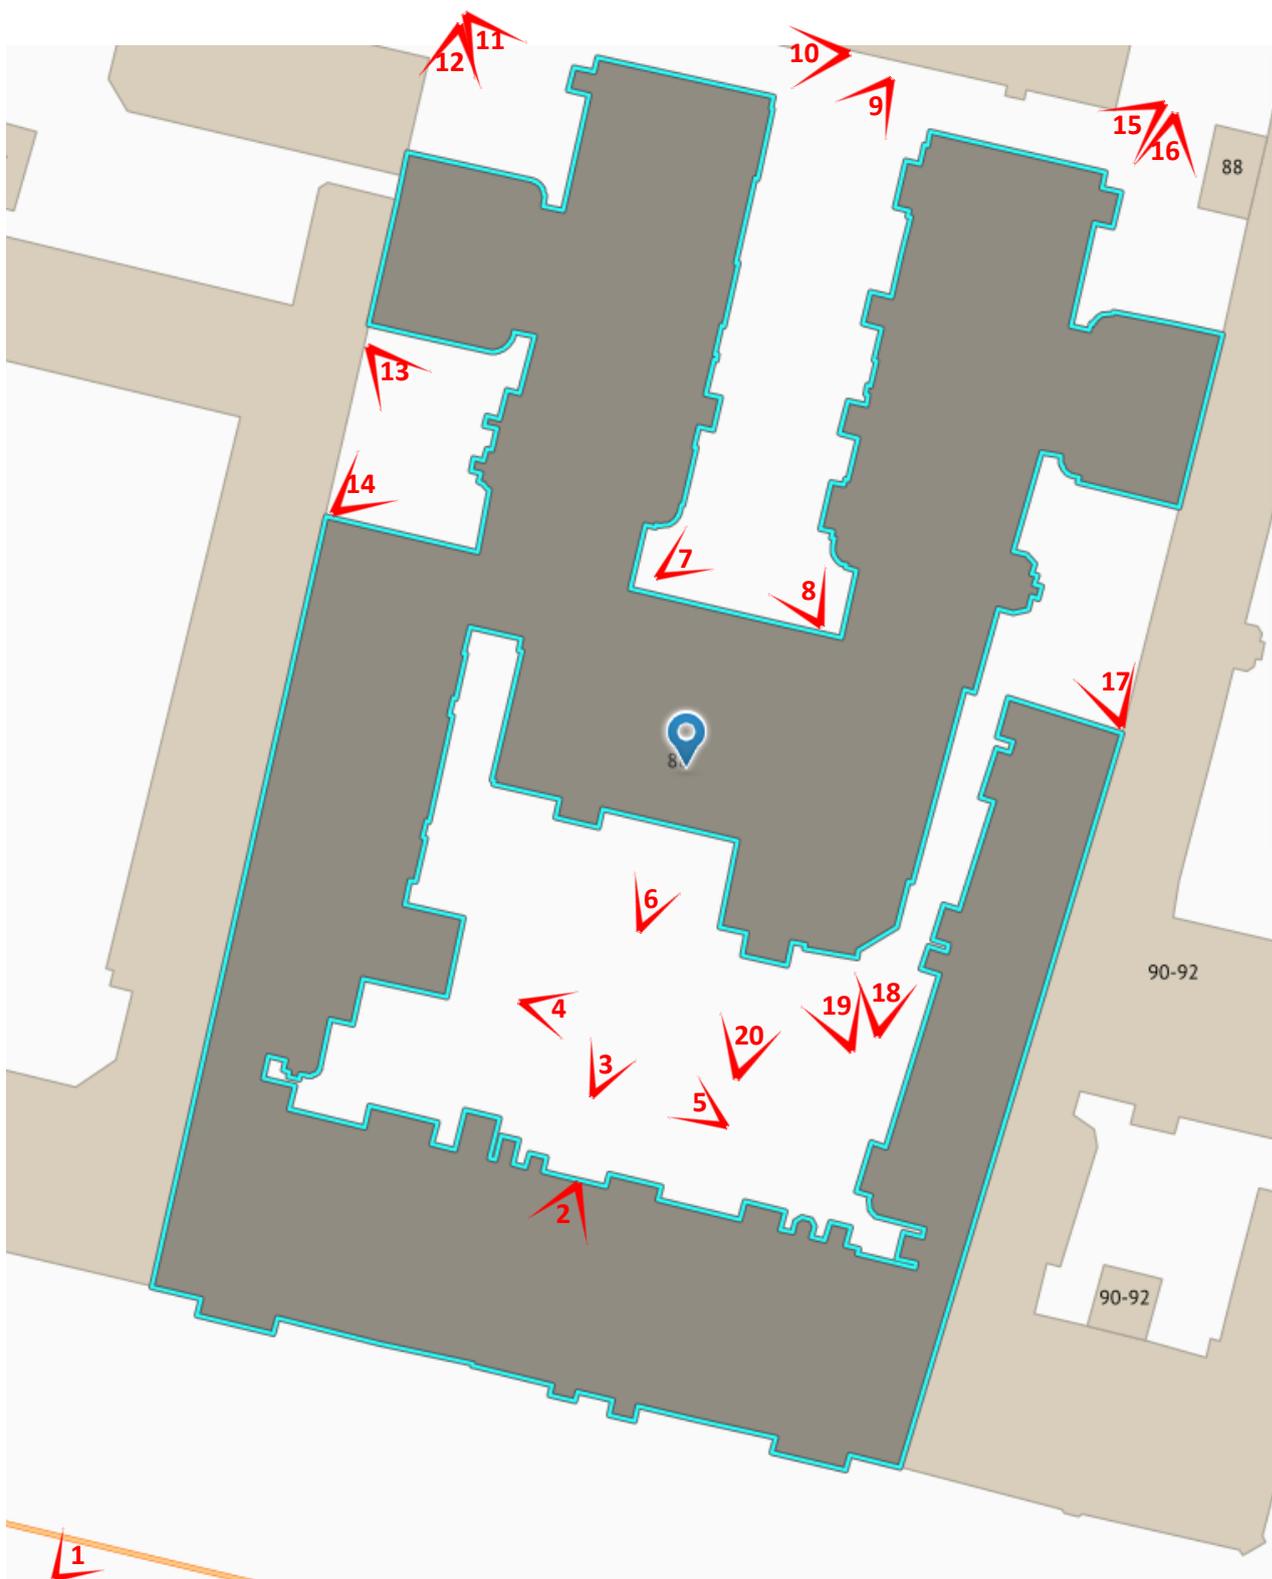
Рисунок 1.Схема фотофиксации на плане здания

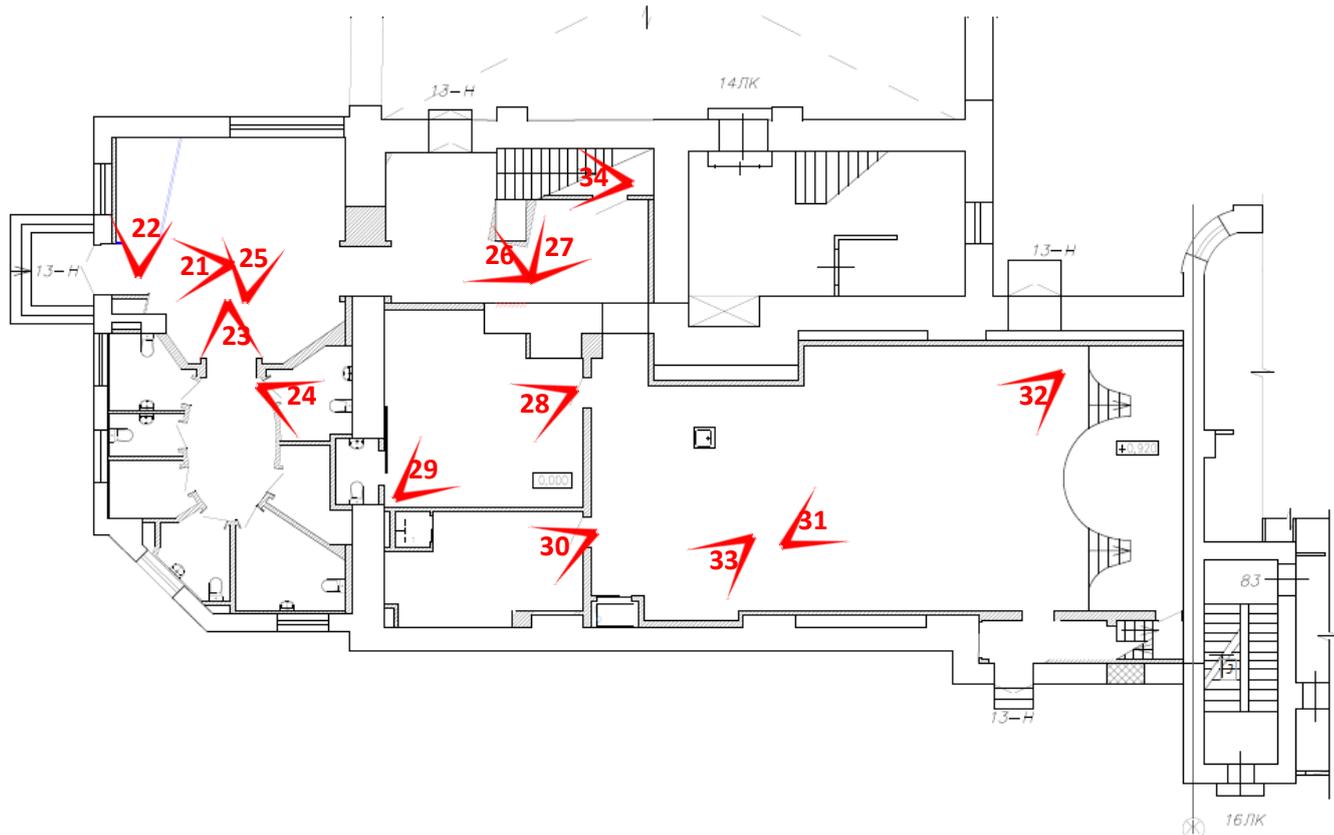
Рисунок 2. Схема фотофиксации на фрагменте плана 1 этажа пом. 13-Н

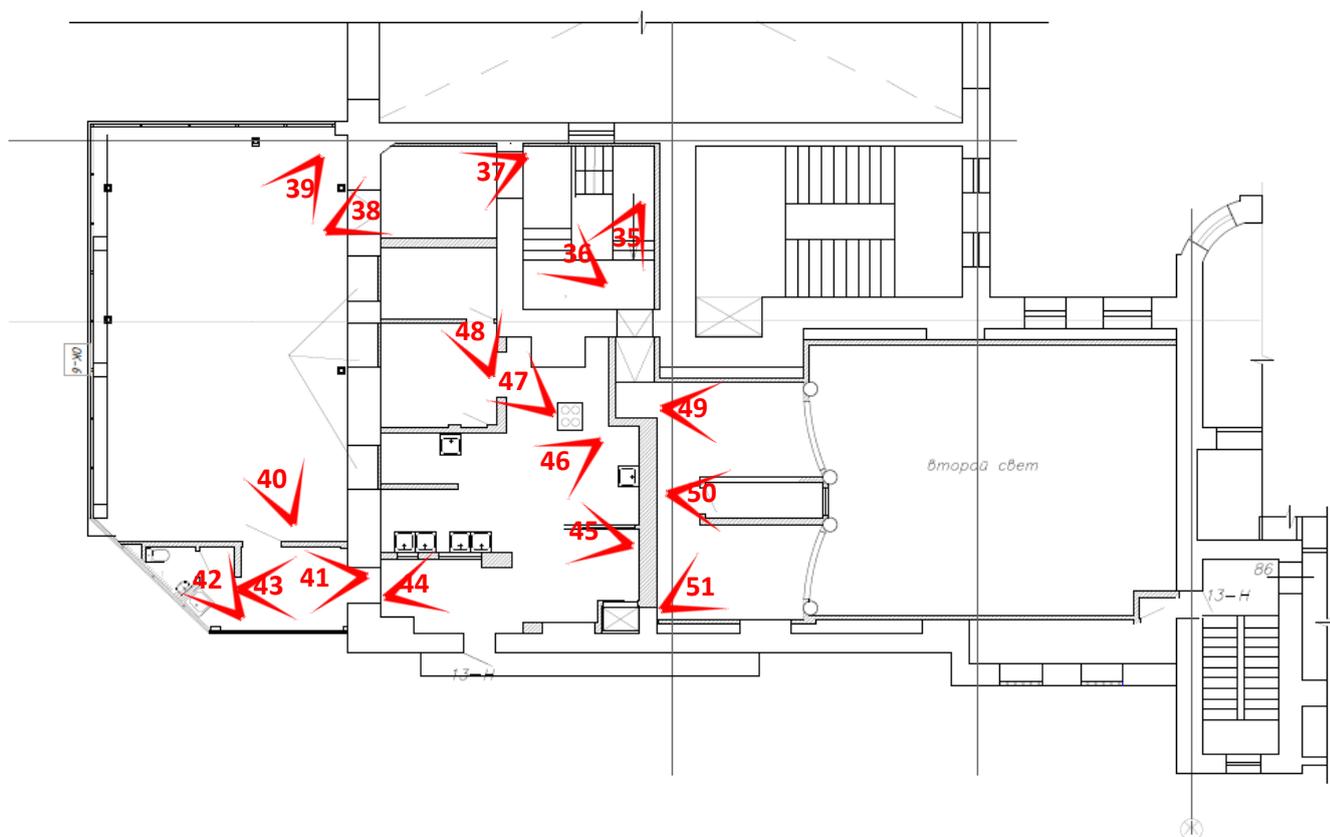
Рисунок 3. Схема фотофиксации на фрагменте плана 2 этажа пом. 13-Н
