Акт

по результатам государственной историко-культурной экспертизы проектной документации на проведение работ по сохранению объекта культурного наследия федерального значения «Ограда» по адресу: г. Санкт-Петербург, Владимирский просп., 20 и объекта культурного наследия федерального значения «Часовни (две)» по адресу: г. Санкт-Петербург, Владимирский просп., д. 20, литеры В, Д, входящие в состав объекта культурного наследия федерального значения «Церковь Владимирская» по адресу: г. Санкт-Петербург, Владимирский проспект, д. 20, литеры А, Б, В, Д: «Реставрация объектов «Часовни (две)» и «Ограда», входящих в состав объекта культурного наследия федерального значения Церковь Владимирская» (Санкт-Петербург, Владимирский проспект, 20)» шифр ПД-2-2021, разработанная ЗАО "СПБ - ПРОЕКТ" в 2021 г.

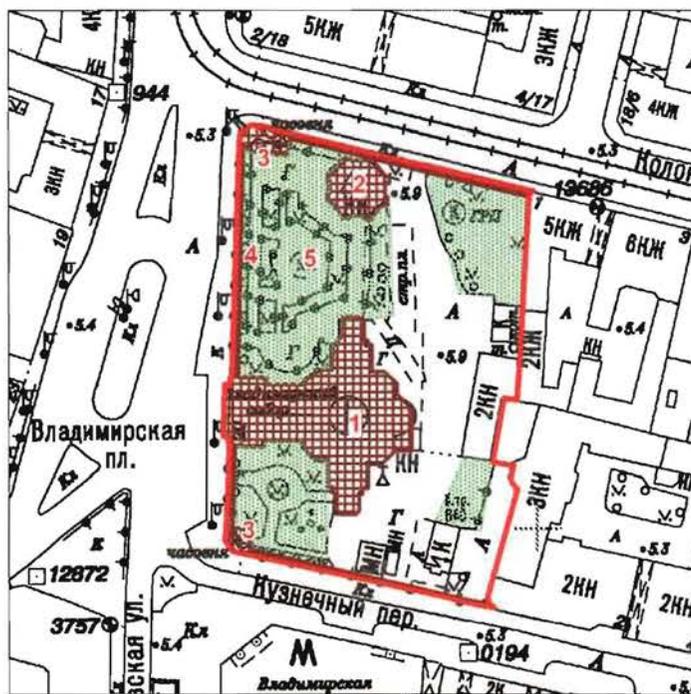
1. Схема границ территории объекта

масштаб 1:2000

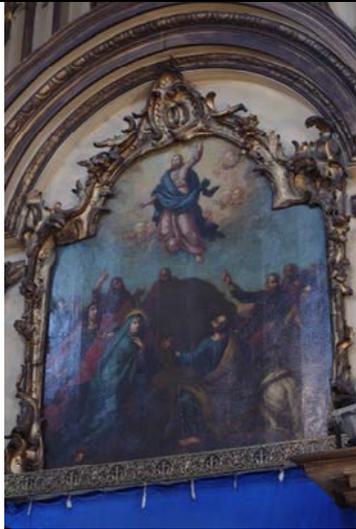
<p>Рама к иконе «Вознесение Господне», фигурной формы, резная, золоченая, с полукруглым завершением. Резьба сочная, с мотивами рокайлей, акантовых завитков и цветов. Навершие в виде картуша.</p> <p>Время: 2-я пол. XVIII в.</p> <p>Сохранность: утрачена нижняя горизонтальная часть рамы; трещины по сопряжениям, утраты деталей резьбы.</p>

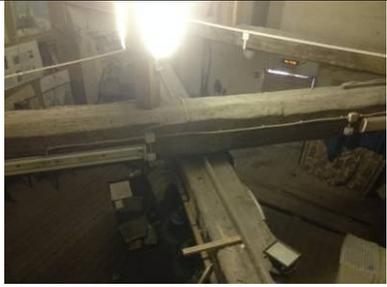
историческая конструкция крепления колоколов – деревянные балки с подвешенными на них металлическими коваными проушинами для колоколов

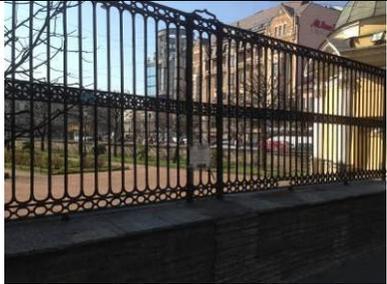
№ пп	Видовая принадлежность предмета охраны	Элемент предмета охраны	
1	2	3	
1	Объемно-пространственное решение:	расположена по красным линиям улиц, состоит из четырех участков – вдоль Кузнечного переуллка, между южной часовней и Церковью, между Церковью и северной часовней, вдоль Колокольной улицы – местоположение, габариты

2	Конструктивная система здания:	цоколь ограды из известняковых блоков с горизонтальной накрывочной плитой – габариты, материал, конфигурация	
3	Архитектурно-художественное решение:	ограда металлическая кованая, в виде вертикальных прутьев, скругленных в верхней и нижней частях, где к ним примыкают обвязки в виде цепочек овальных колец; посередине помещён пояс из крестов, вписанных в окружности, двупольные ворота аналогичного рядовым звеньям ограды рисунка со стороны Владимирской пл., Кузнечного переуллка и Колокольной улицы

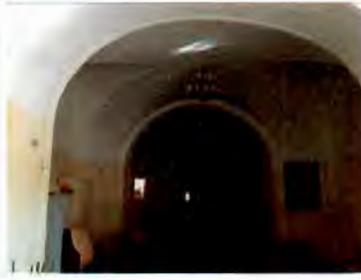
сводчатое перекрытие трапезной первого этажа – помещение разделено на три нефа четырьмя колоннами дорического ордера, поддерживающими системы сомкнутых сводов;

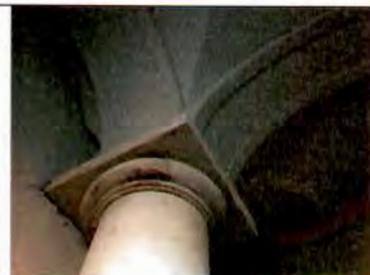
система кирпичных сводов и арок, перекрывающих верхний храм – арки и своды опираются на четыре массивных восьмигранных пилона центрального объема, несущие парусный свод центрального купола, своды боковых компартиментов, завершенные барабанами боковых главок, и соединяющие их подпружные арки; *

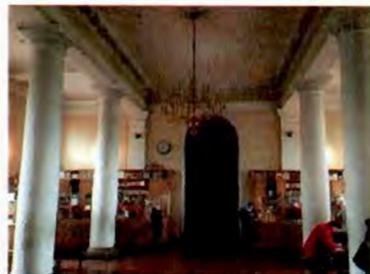
четыре колонны, поддерживающие антаблемнты, несущие плоское перекрытие трапезной второго этажа;

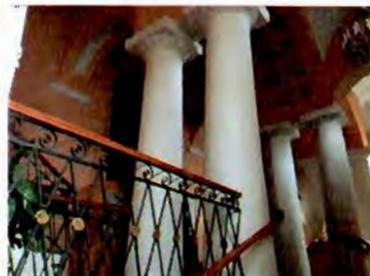
лестница главного входа – распашная, известняковая (ступени с валиком), на сводах и арках, поддерживаемых массивными кирпичными пилонами (в уровне первого этажа) и сдвоенными колоннами дорического ордера (в уровне второго этажа); материал (металл) и рисунок ограждения;

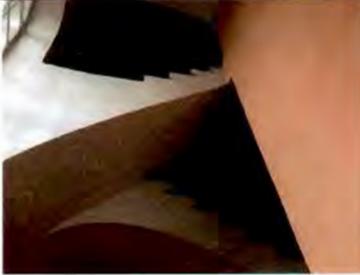
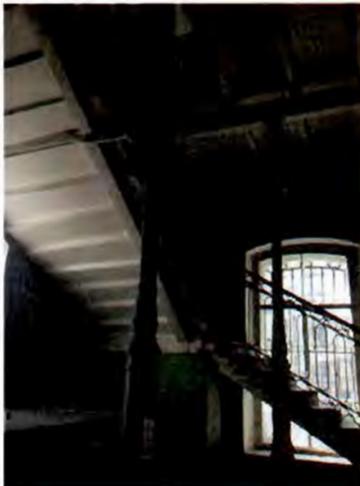
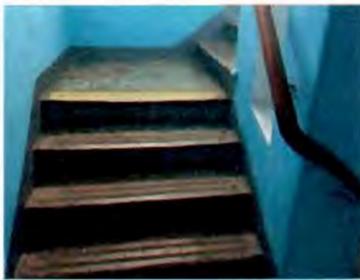
<p>две боковые лестницы (в пристройках 1885 г.), ведущие в верхний храм – известняковые, по металлическим косоурам, с кованым ограждением *</p> <p>* в объем южной лестницы встроена позднейшая металлическая антресоль на чугунных колоннах</p> <p>лестница, ведущая в алтарь верхнего храма (в пристройке 1816 г.) – известняковая (ступени с валиком), на сводах;</p>

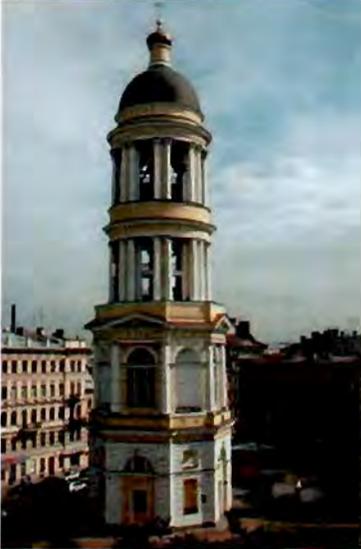
№ пп	Видовая принадлежность предмета охраны	Элемент предмета охраны	
1	2	3	
1	Объемно-пространственное решение:	<p>четырёхъярусная колокольня (два нижних яруса закрытые, октогональные в плане, два верхних – открытые, круглые в плане), завершена куполом, увенчанным луковичной главкой на глухом барабане и крестом: габариты, архитектурное решение, включая открытые ярусы звона</p> <p>габариты, конфигурация купола и главки над ним, характер их покрытия (листовой металл) и отделки (золочение); исторический рисунок креста</p>

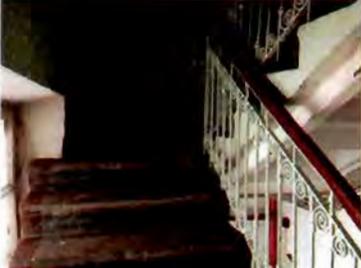
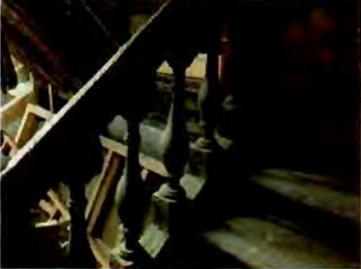
2	Конструктивная система здания:	<p>капитальные стены (кирпичные);</p> <p>кирпичные своды;</p> <p>лестница внутренняя известняковая, на сводах, с металлическим кованым ограждением;</p> <p>деревянная лестница открытых ярусов – местоположение, архитектурное решение, исторический материал;</p> <p>исторические деревянные связи в интерьере</p>

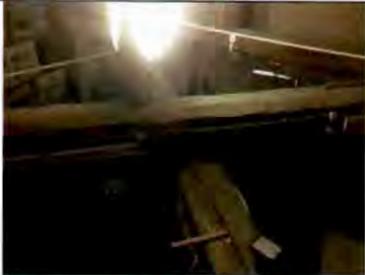
историческая конструкция крепления колоколов – деревянные балки с подвешенными на них металлическими коваными проушинами для колоколов

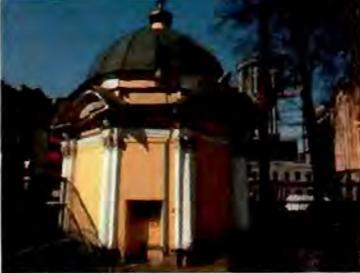
4	Архитектурно-художественное решение фасадов:	<p>фасады оформлены четырьмя чередующимися декоративными портиками – полуколонны коринфского ордера поддерживают антаблемент с карнизом с модульонами, над ним – лучковые фронтоны;</p> <p>характер отделки и материал фасада – окрашенная штукатурка;</p> <p>известняковый цоколь;</p> <p>лепной декор – капители полуколонн, заполнения тимпанов фронтонов в виде крестов в сиянии, лепные модульоны карнизов;</p> <p>конфигурация и габариты оконных и дверных проемов;</p> <p>дверные заполнения – рисунок, материал (дуб под лаком)</p>

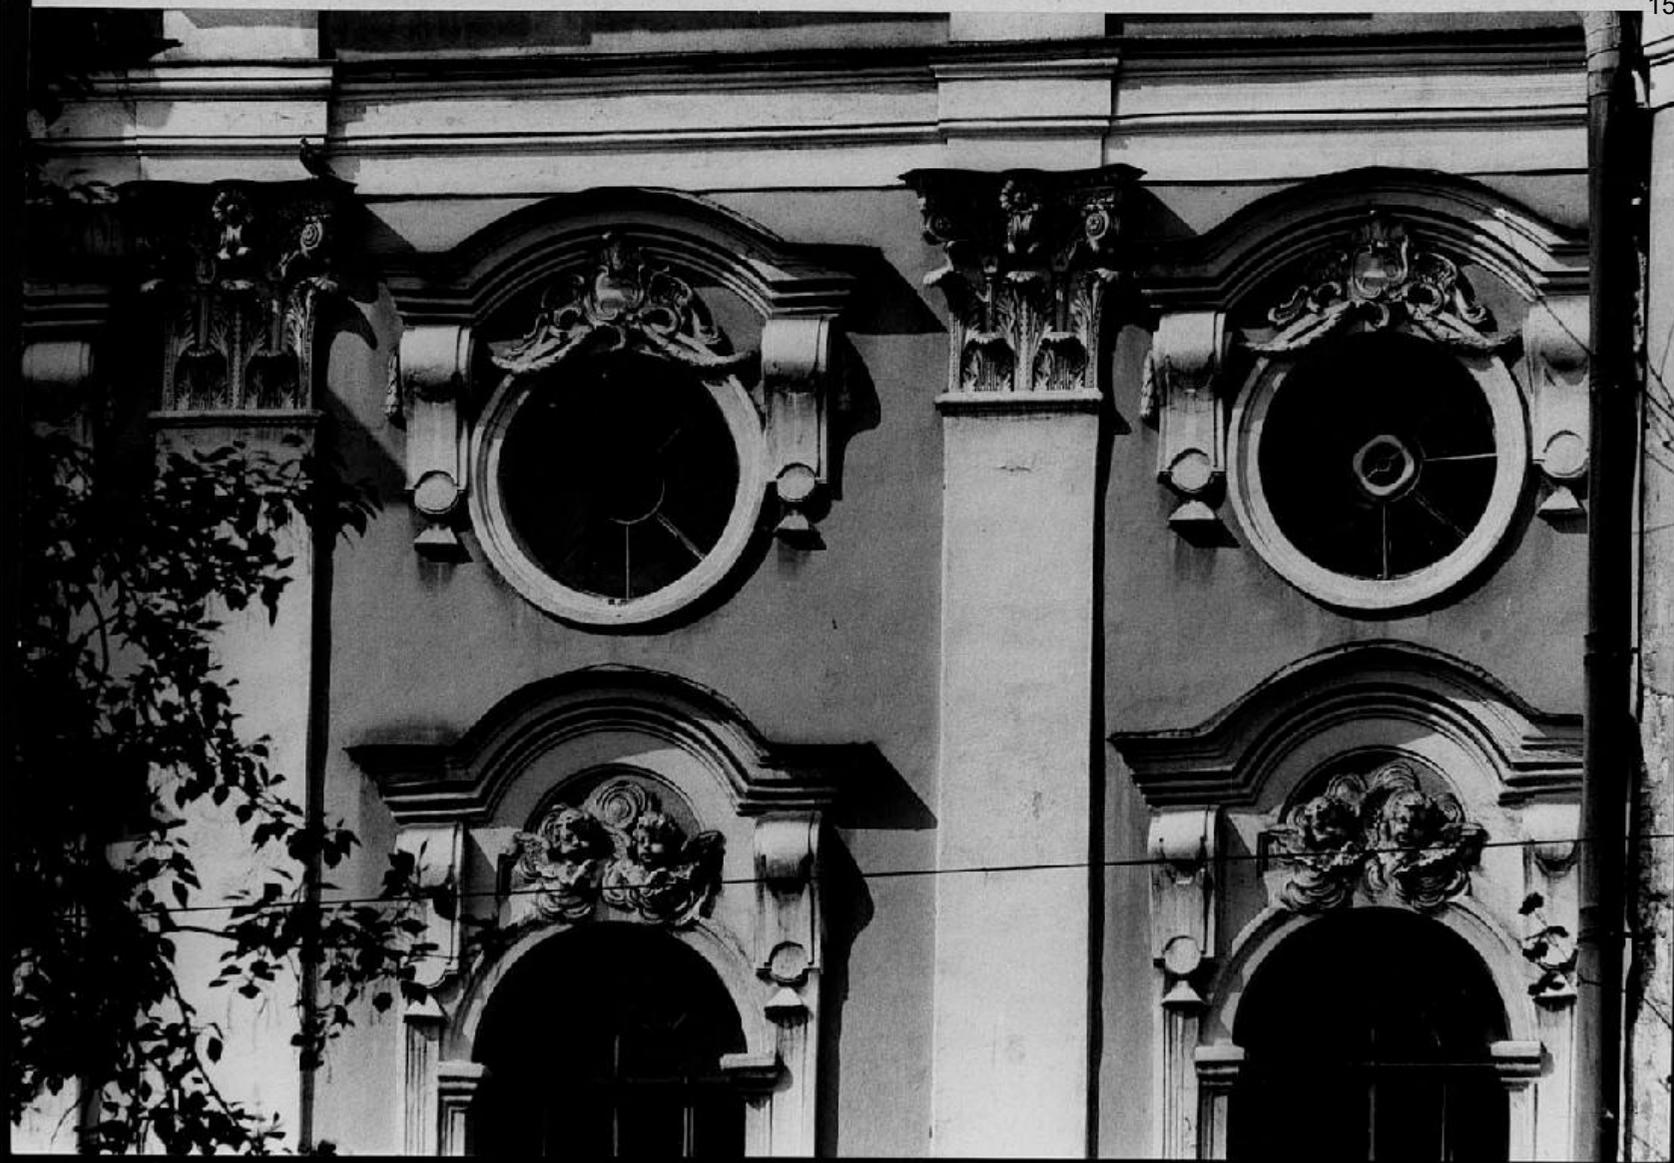
3.4,7. (4.3.) -1.29.1.

Владимирская церковь, 1761-1783 гг.
 Фрагмент фасада.
 Архитектурная обработка оконных проемов.
 Фр. Чл. 1981 г.

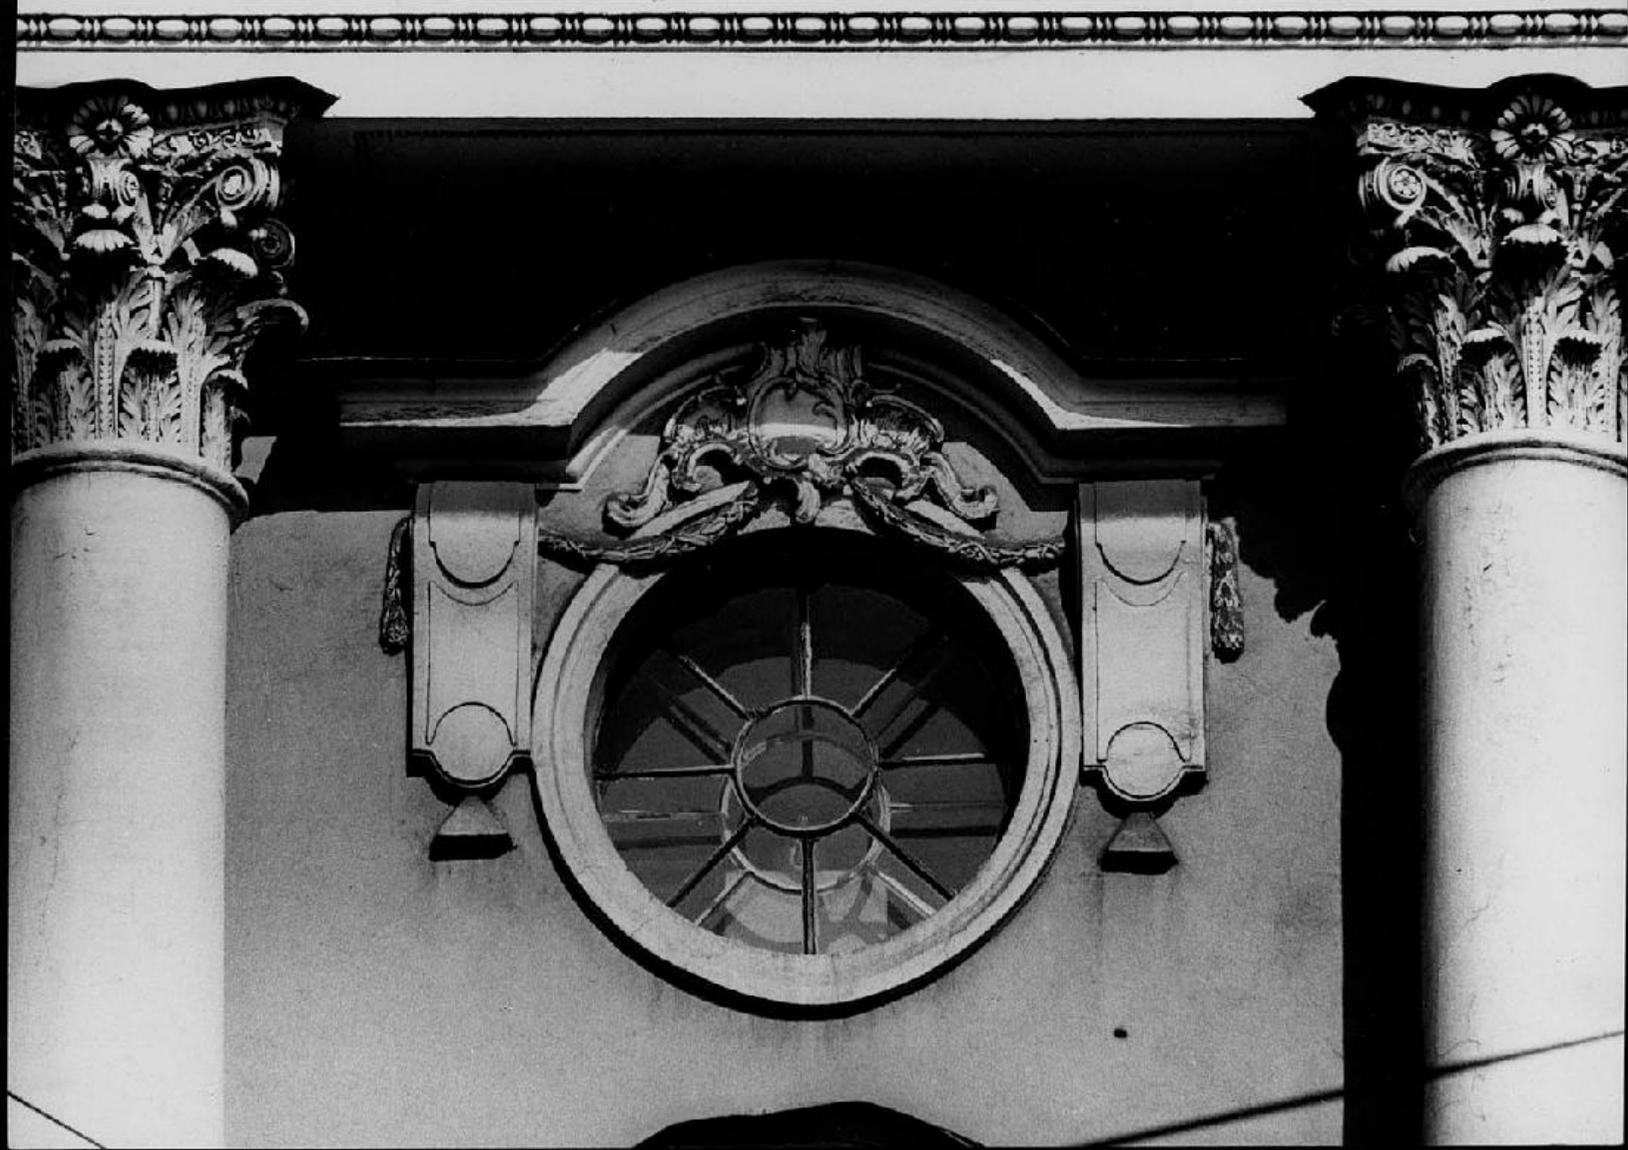
3.4.7. (4.3.) - 1.29.1.

Владимирская церковь. 1761-1783 г.
Фрагмент западного фасада.

Архитектурная отделка круглых окон.
Ф. Ф. Н. 1981 г.

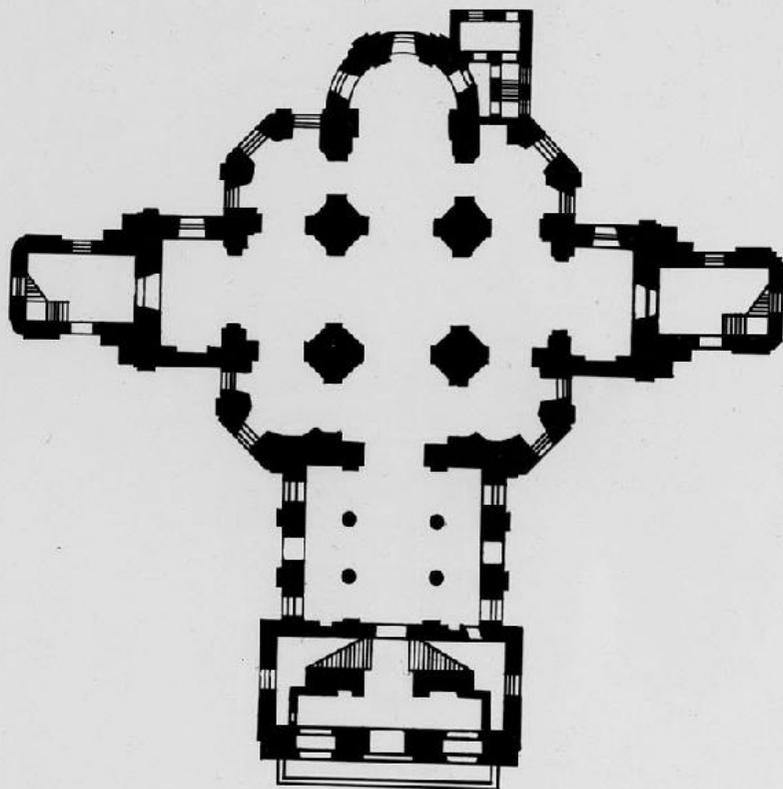
3.4.7. (4.3.) - 1.29.1.

Владимирская церковь. 1767-1783 гг.
План I этажа.

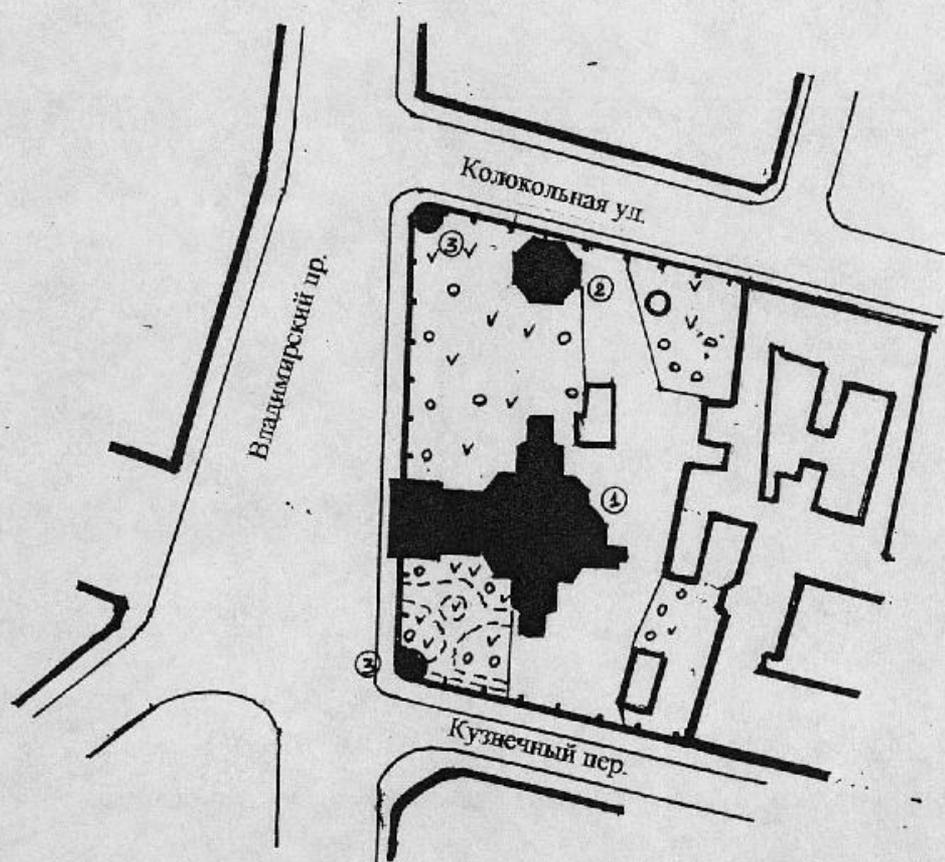
- 1 – Церковь Владимирской иконы Божией Матери . 1761-1769 гг., 1780-1783 гг., 1834 г.
 2 – Колокольня . 1783 г., 1848 г.
 3 – Часовня . 1851-1853 гг.

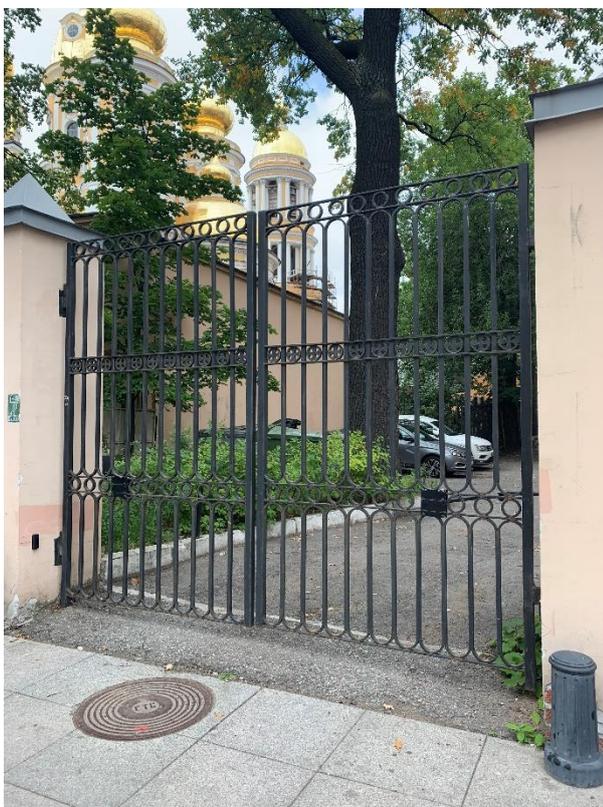
Фото 4. Крайняя восточная часть ограды со стороны Кузнечного переулка. Ворота соседнего дома №2-4 по Кузнечному переулку.

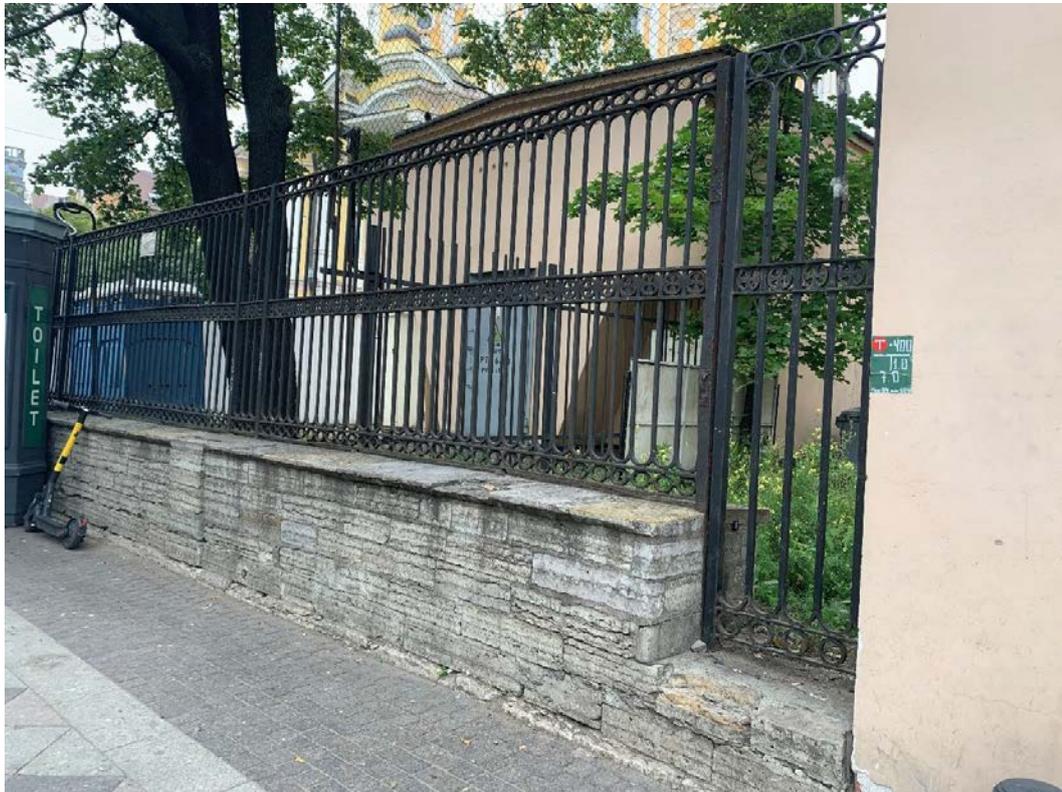
Фото 5. Современная секция. Следы коррозии металла.

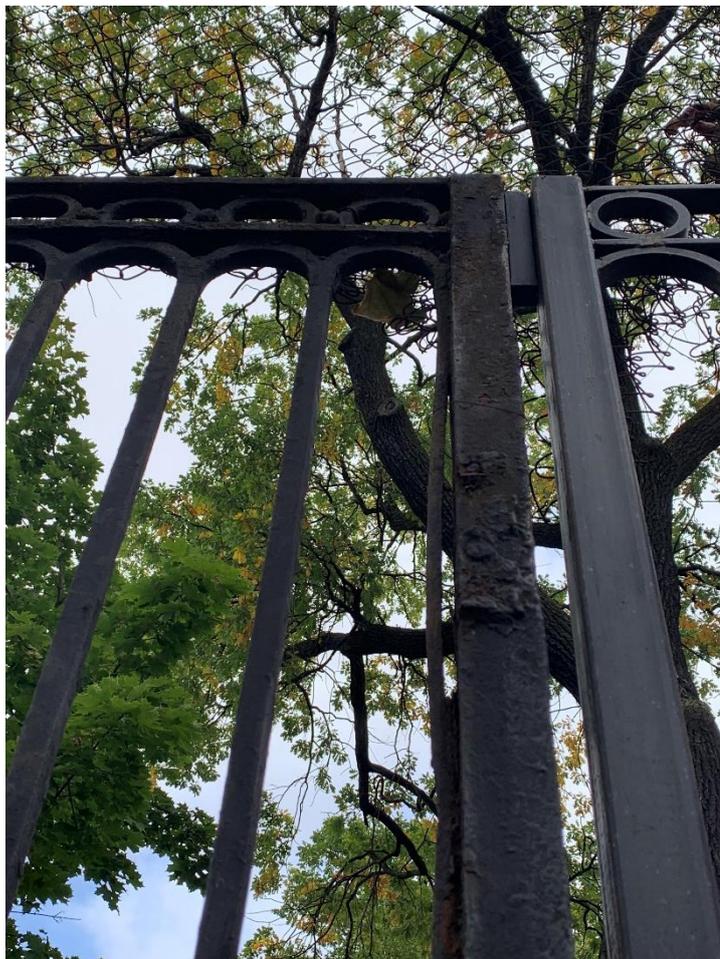
Фото 7. Стыковка подлинной секции с современной со стороны Кузнечного переуллка

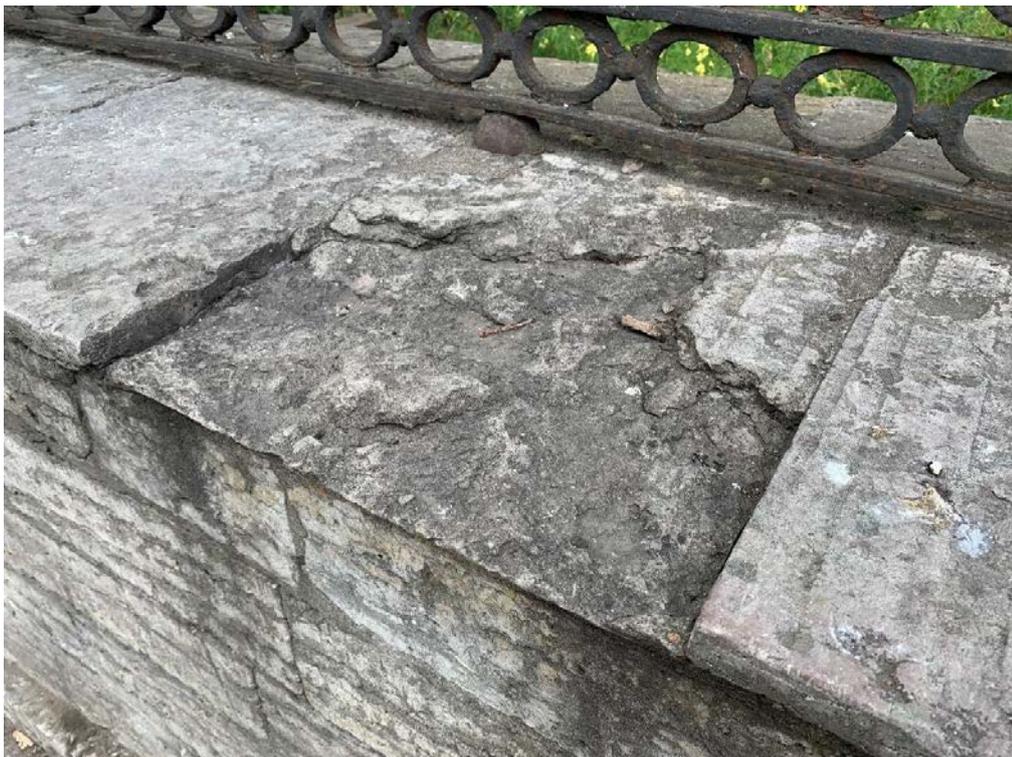
Фото 8. Фрагмент нижнего пояса решетки, коррозия металла, деструкция красочного слоя

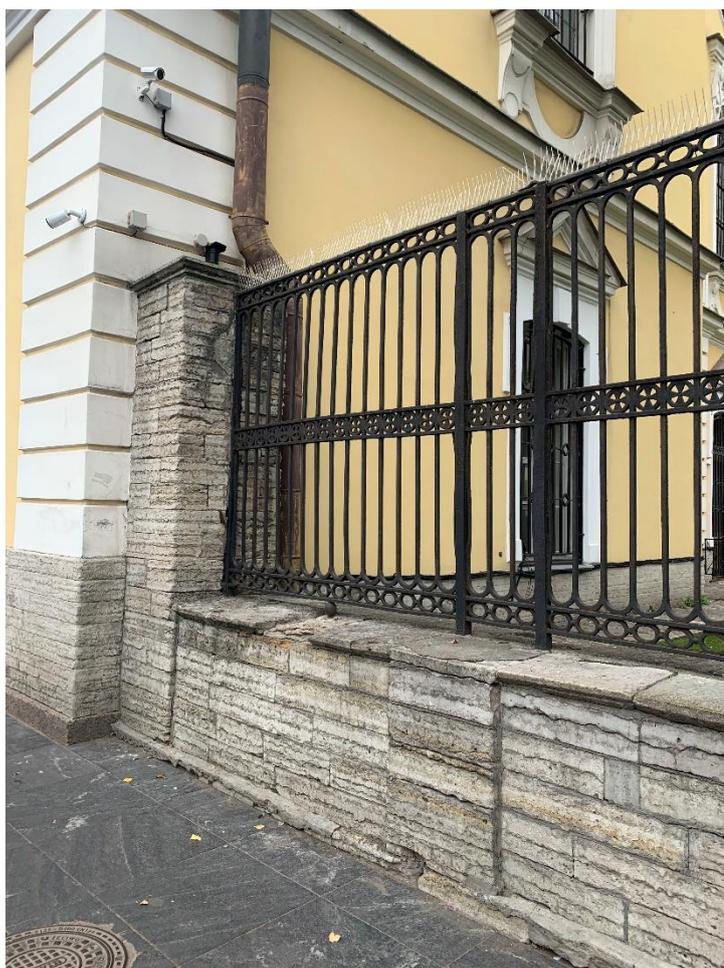
Фото 14. Каменный пилон, примыкающий к зданию Владимирской церкви.

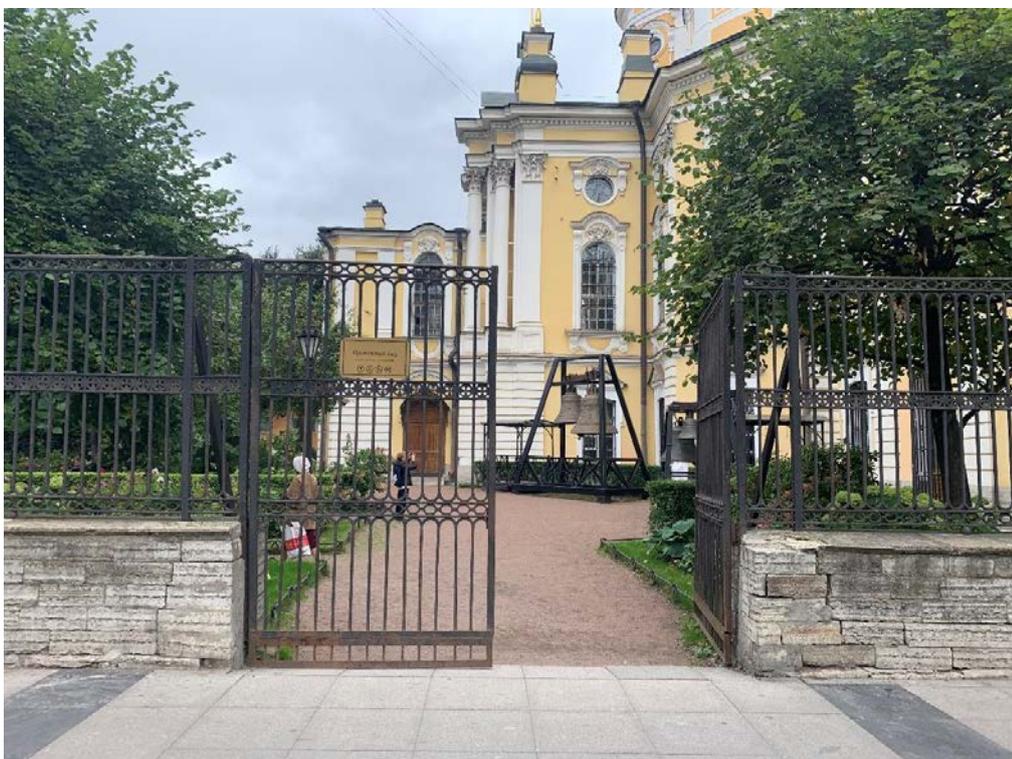
Фото 16. Ворота. Вид с площади (левая часть ограды)

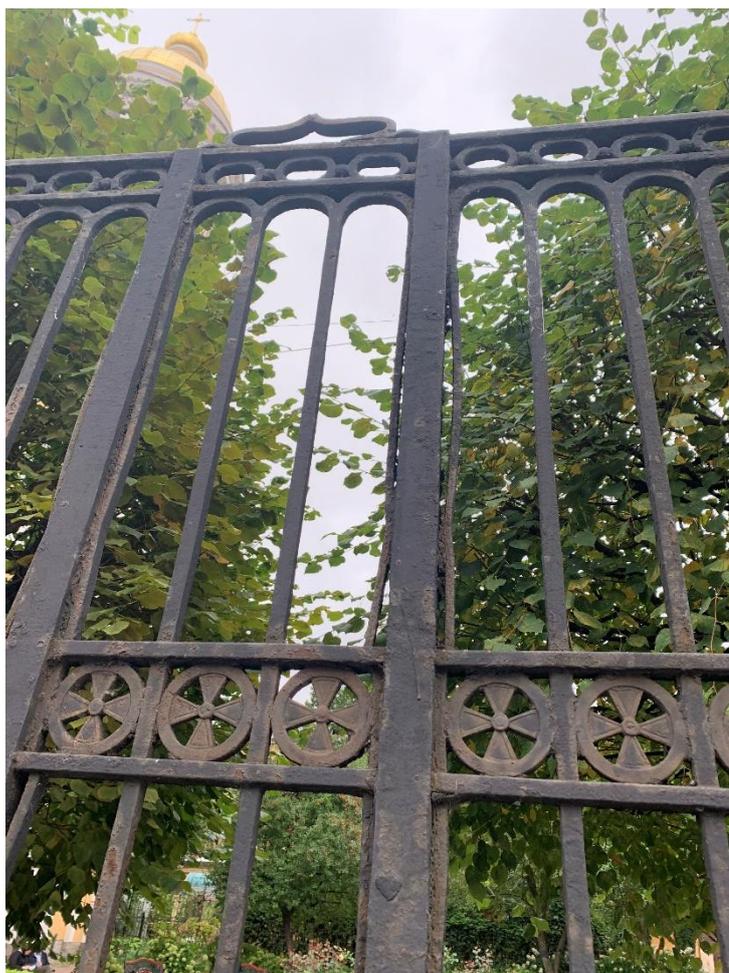
- Фото 17. Общий вид ограды. Вид из сада (левая часть ограды со стороны площади);
- Фото 18. «Узкая» секция с навершием. Множественные характерные дефекты;

Фото 18. «Узкая» секция с навершием. Множественные характерные дефекты

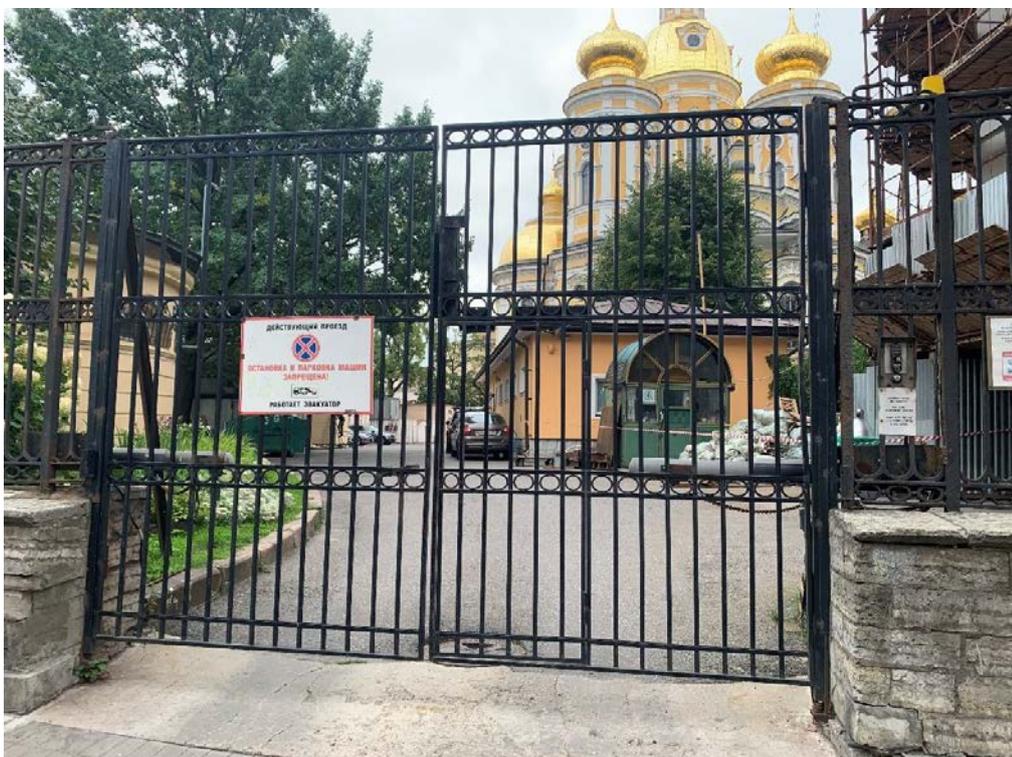
Фото 20. Ворота на восточной части ограды по Колокольной улице.

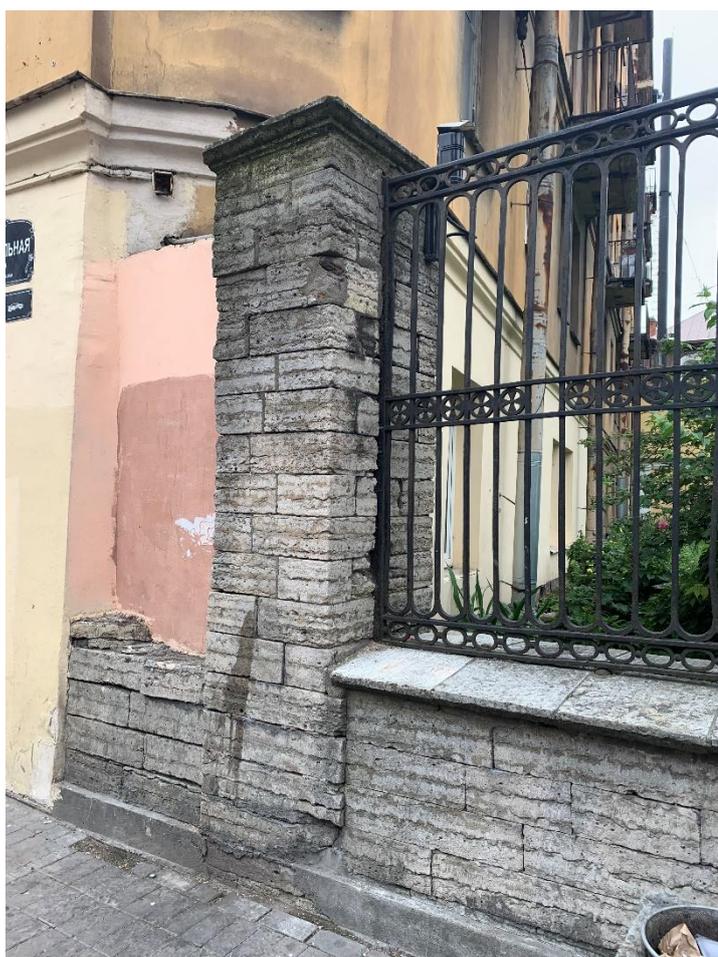
Фото 22. Крайний пилон восточной части ограды по Колокольной улице.

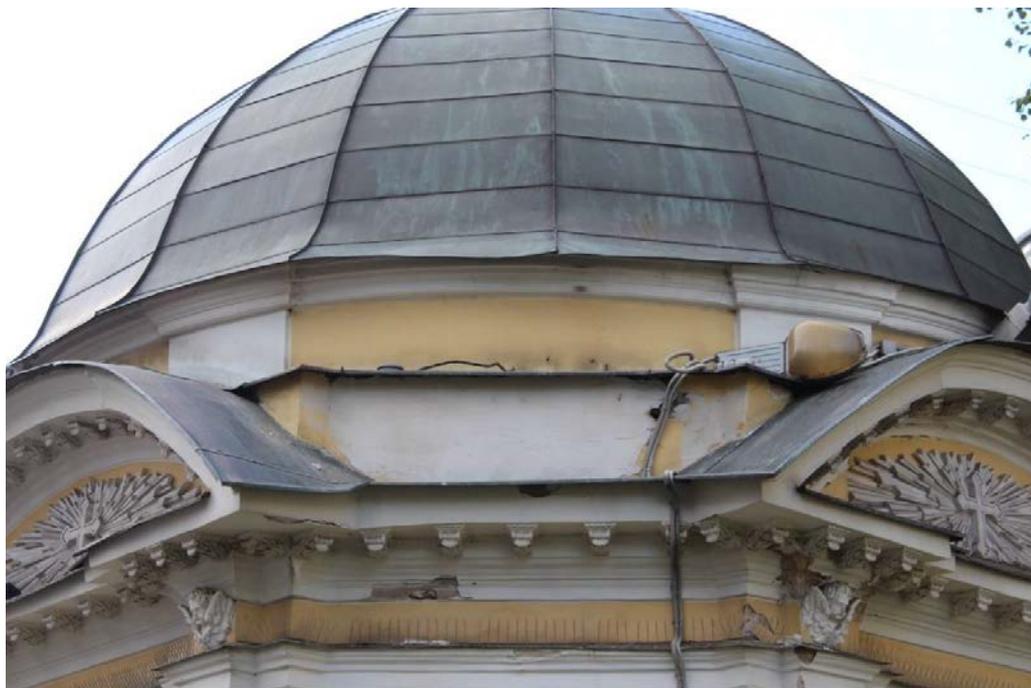
- Фото 25. Южная часовня. Общий вид со стороны площади;
- Фото 26. Южная часовня. Общий вид со стороны сада;
- Фото 27. Южная часовня. Разрушение профиля горизонтальных тяг, очаги «бронзовой болезни» медной кровли, деформация фальцев;

Фото 27. Южная часовня. Разрушение профиля горизонтальных тяг, очаги «бронзовой болезни» медной кровли, деформация фальцев

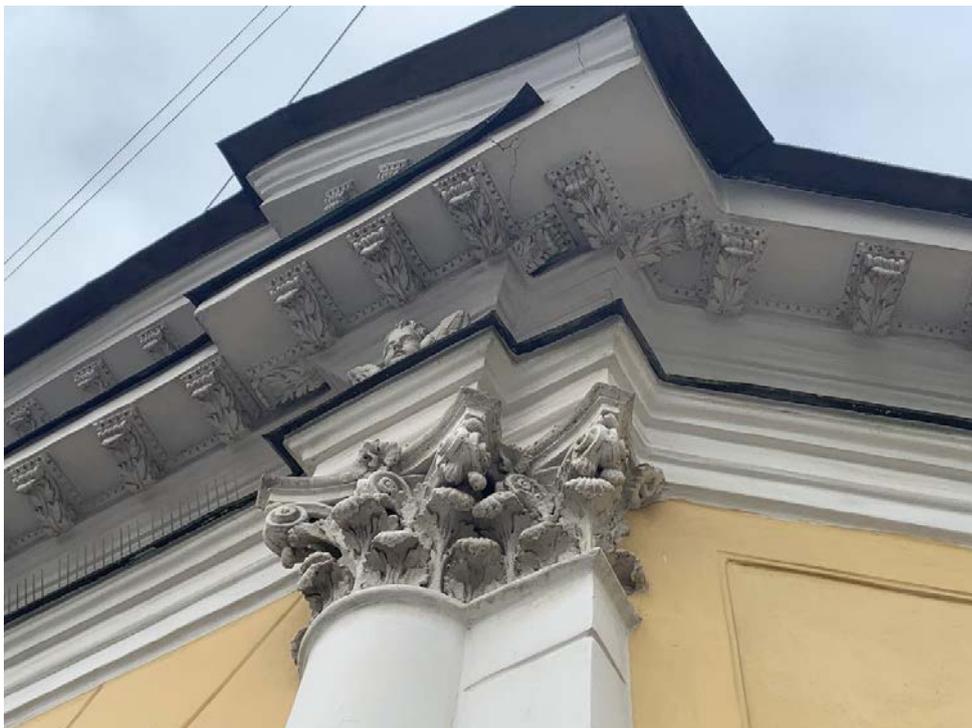
- Фото 28. Южная часовня. Глава и крест. Вид с западной стороны;
- Фото 29. Южная часовня. Трещина в карнизном выступе;
- Фото 30. Южная часовня. Трещины в штукатурном слое колонн и в плинтах. Обитонирование горизонтальной полки цокольного карниза;

Фото 29. Южная часовня. Трещина в карнизном выступе

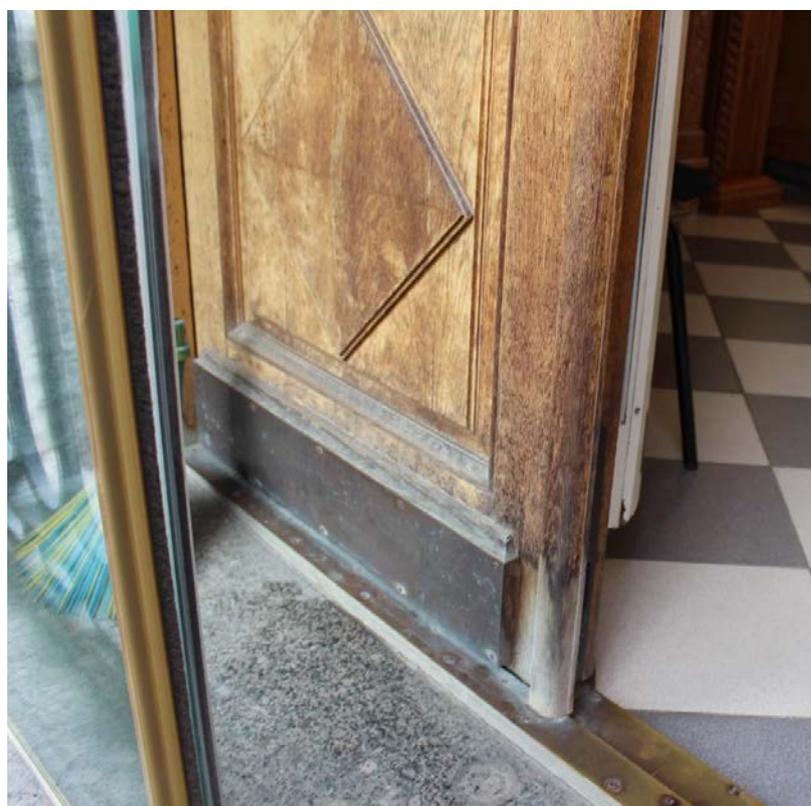
Фото 31. Дверное заполнение. Стыковые дефекты и трещины между отдельными элементами

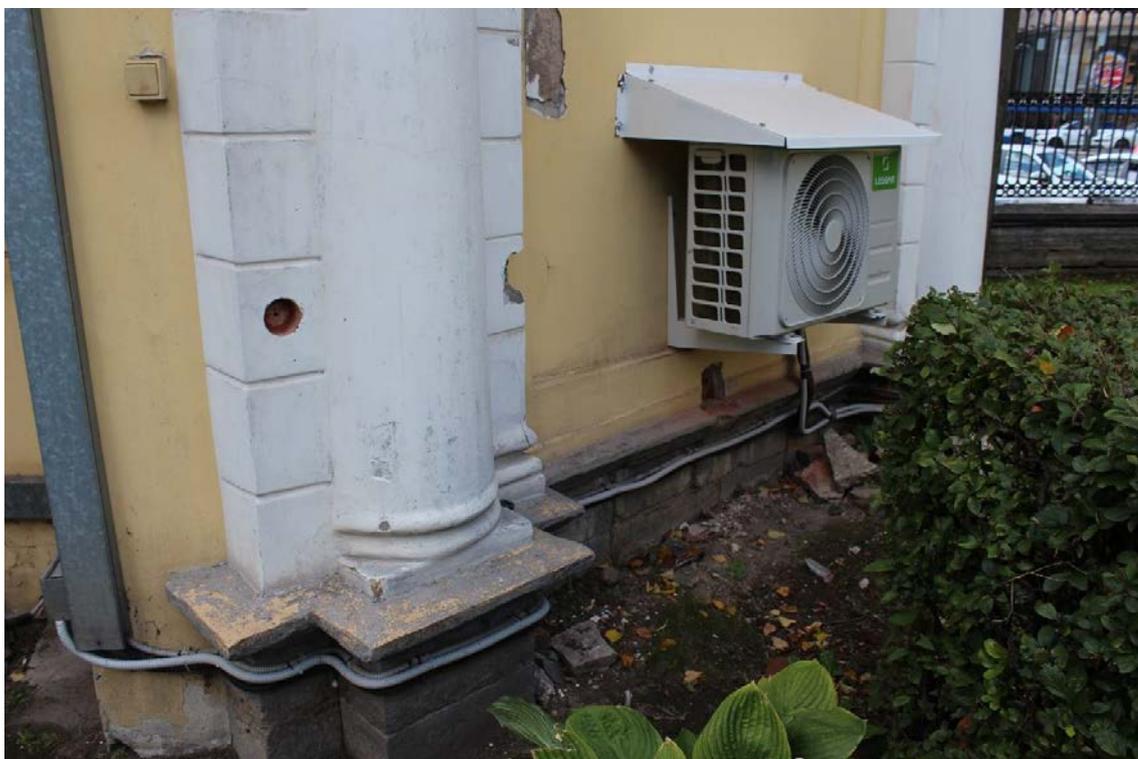
Фото 33. Южная часовня. Вид со стороны сада. Утрата части цоколя из известняковых плит. Трещины в штукатурном слое, деструкция красочного слоя.

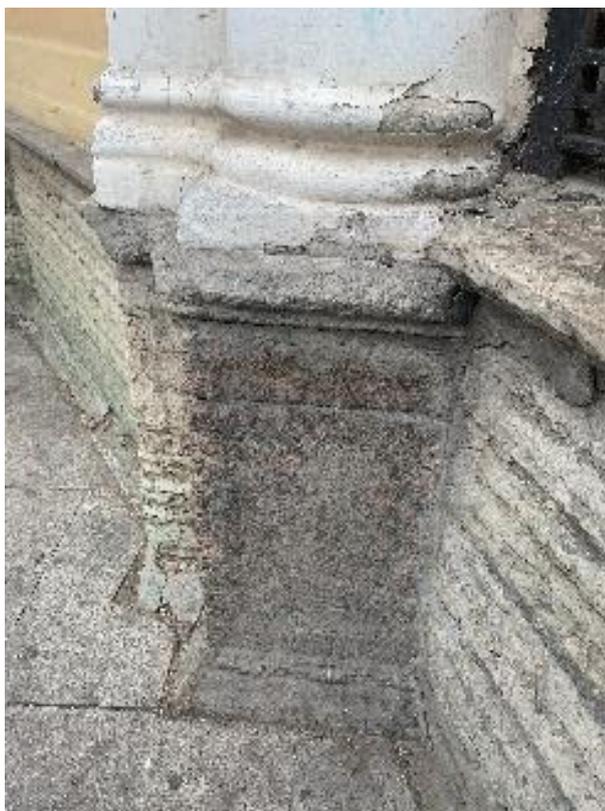
Фото 39. Северная часовня. Фрагмент каменного цоколя. Вид с Владимирской площади. Многочисленные дефекты каменных элементов и баз полуколонн.

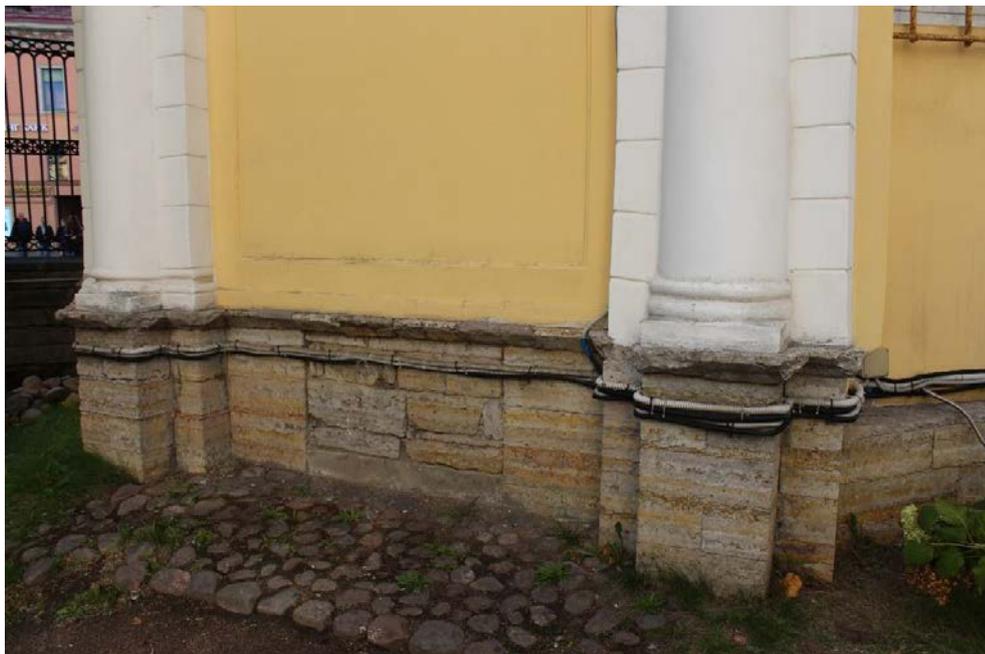
Фото 43. Северная часовня. Известняковый цоколь, фрагмент булыжной отмостки у юго-восточного фасада. Вид со стороны сада

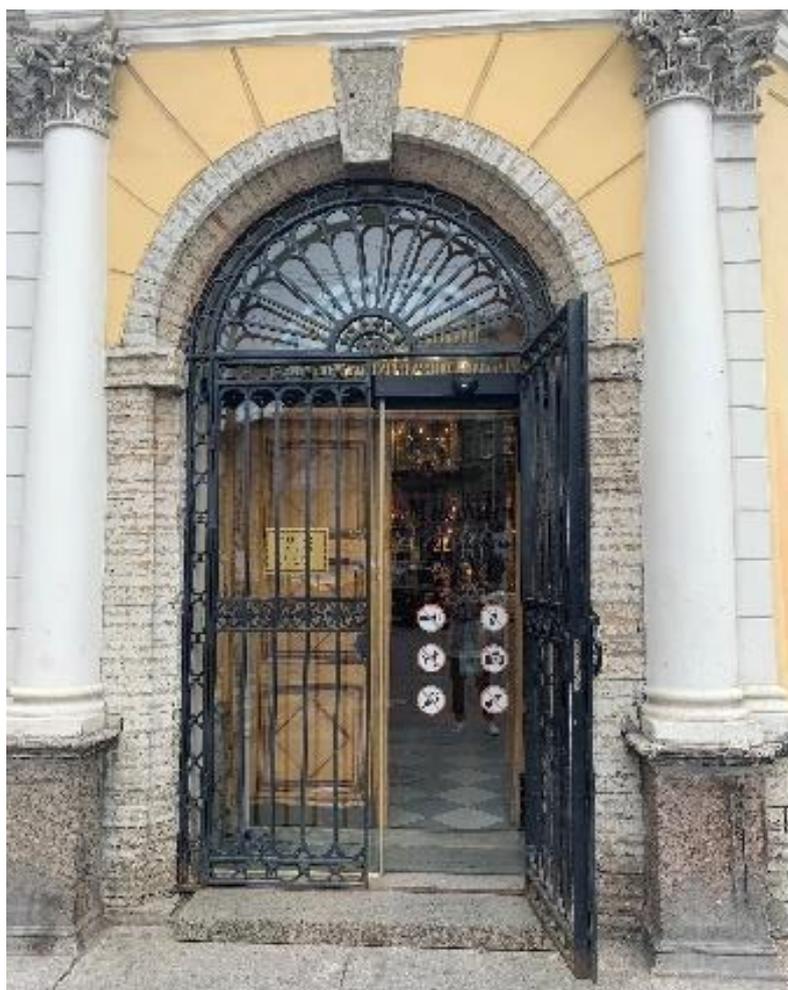
Фото 44. Северная часовня. Северо-западный фасад. Входная группа.

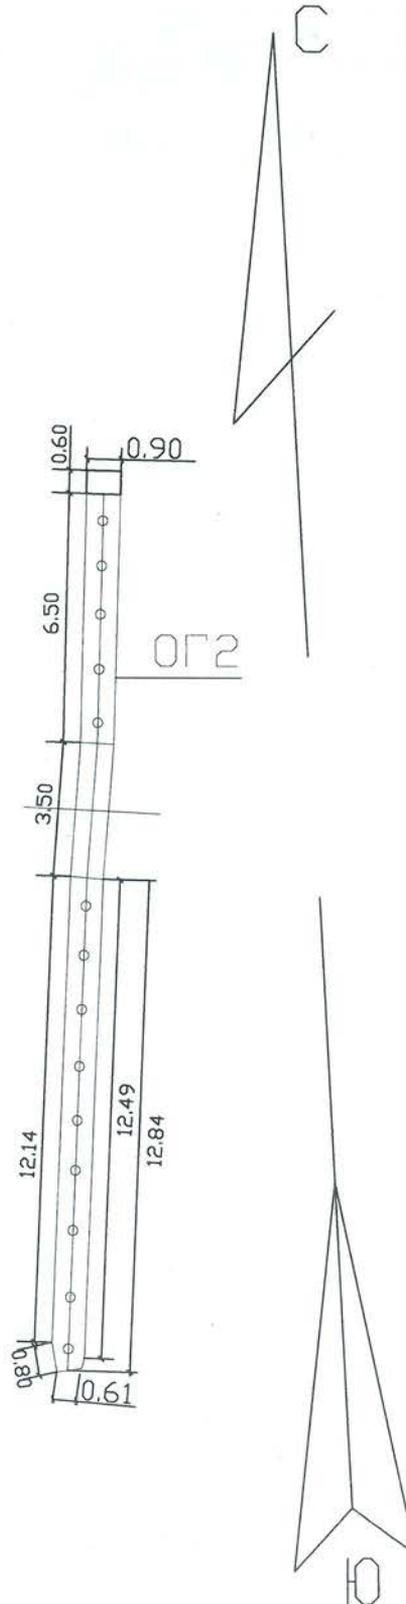
III. План сооружения

Владимирский проспект

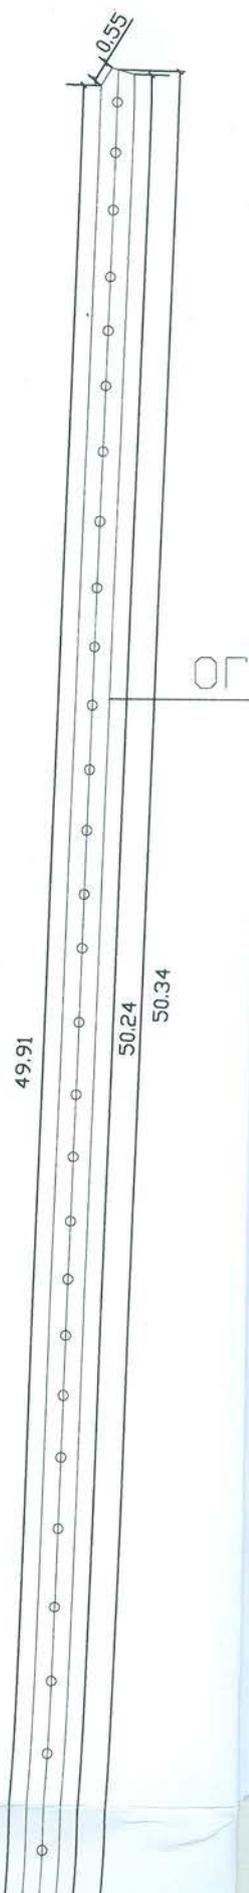
III. План сооружения

Владимирский проспект

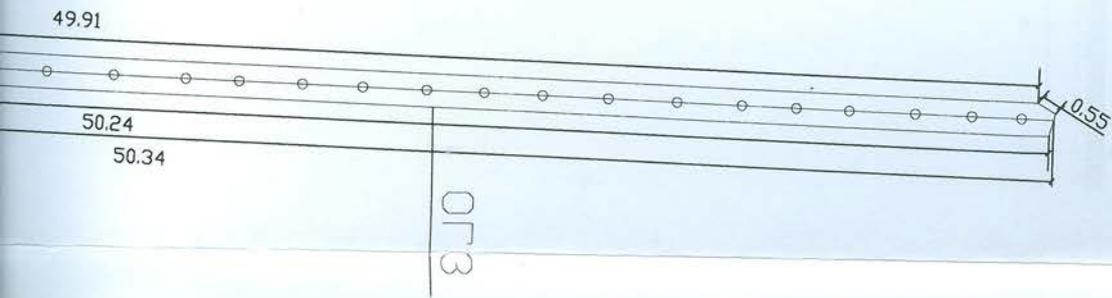
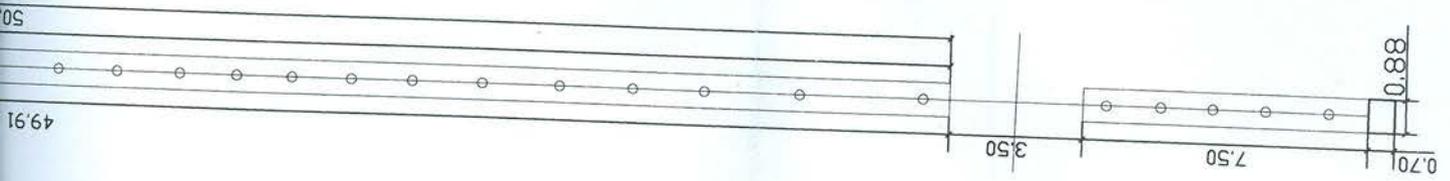
III. План сооружения

ПЕРСКИЙ ПРОСПЕКТ
