А К Т

по результатам проведения государственной историко-культурной экспертизы проектной документации на проведение работ по сохранению объекта культурного наследия регионального значения «Дом П.Д. Мальцова», расположенного по адресу: г. Санкт-Петербург, Пушкинская ул., д. 2/79, литера А, - «Проект приспособления для современного использования объекта культурного наследия регионального значения «Дом П.Д. Мальцова» расположенного по адресу: г. Санкт-Петербург, Пушкинская ул., д. 2/79, литера А, в части перепланировки кв. №10», шифр 18-0000587/21, разработанной ГУП ГУИОН в 2021 г., с целью определения соответствия проектной документации требованиям законодательства Российской Федерации в области государственной охраны объектов культурного наследия

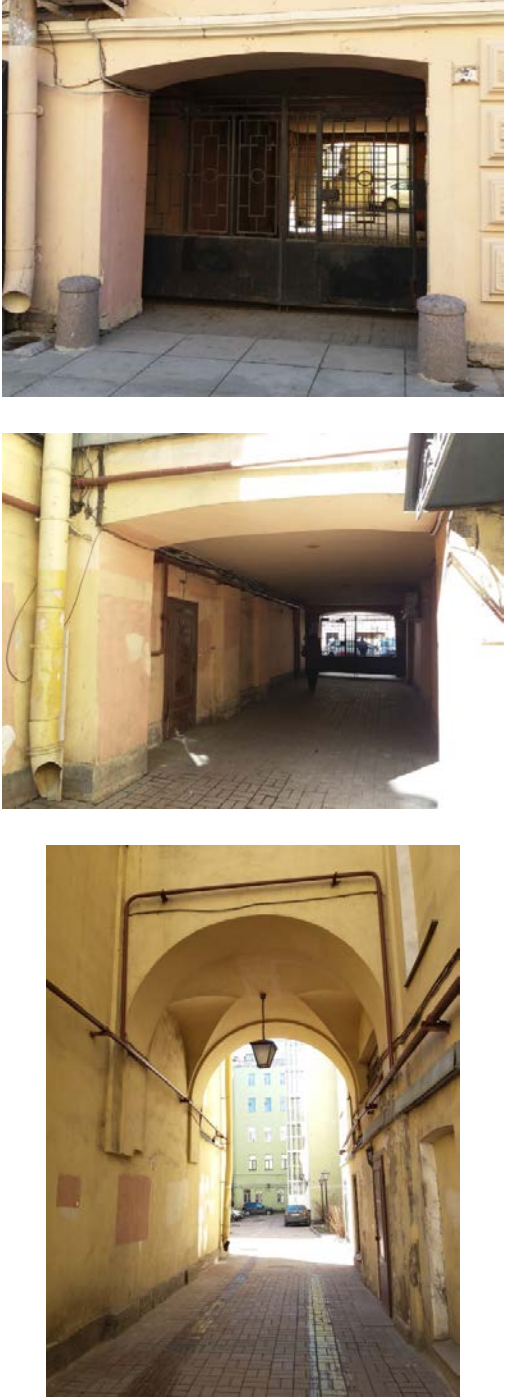
<p>воротные проезды - историческое местоположение (в южной части здания по Пушкинской улице, между внутренними дворами), конфигурация (с лучковым завершением, цилиндрический), габариты;</p>

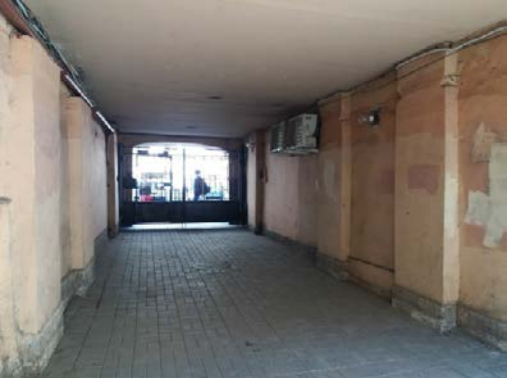
3	<p>Конструктивная система:</p>	<p>исторические наружные и внутренние капитальные стены, их местоположение, материал (кирпич);</p> <p>своды: - воротного проезда в южной части здания по Пушкинской улице (в настоящий момент зашит);</p>

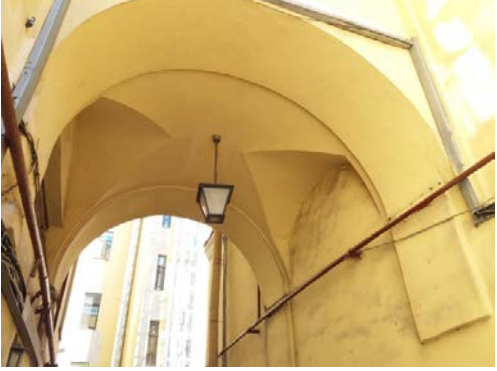
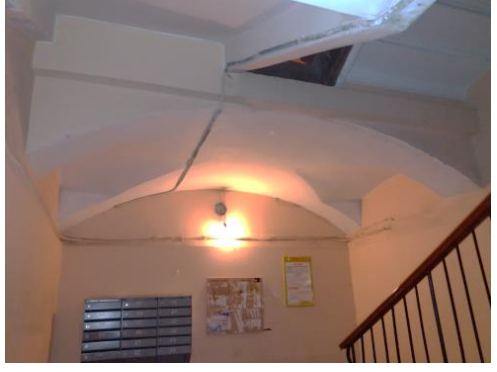
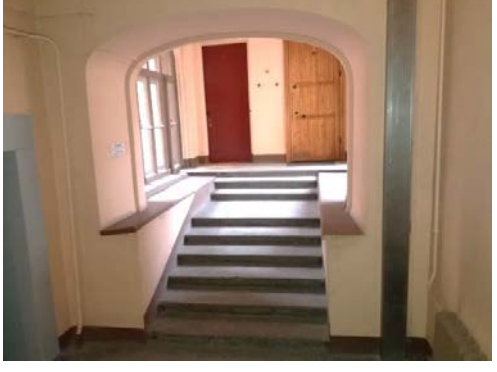
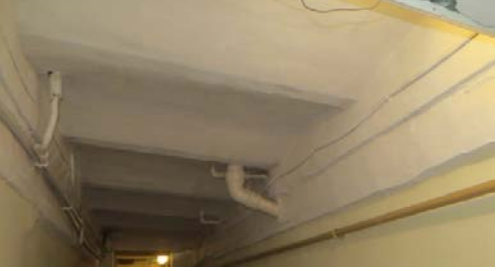
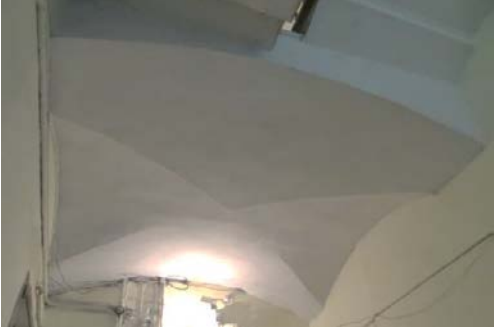
<p>- дворового воротного проезда - цилиндрический с распалубками;</p> <p>- цилиндрические с распалубками в конструкции лестницы 5-ЛК;</p> <p>- коробовые в конструкции лестниц галереи (лестница 5-ЛК);</p> <p>пруссские по металлическим балкам – помещений 1-го этажа лестницы 1-ЛК;</p> <p>крестовый в конструкции лестницы 1-ЛК;</p>

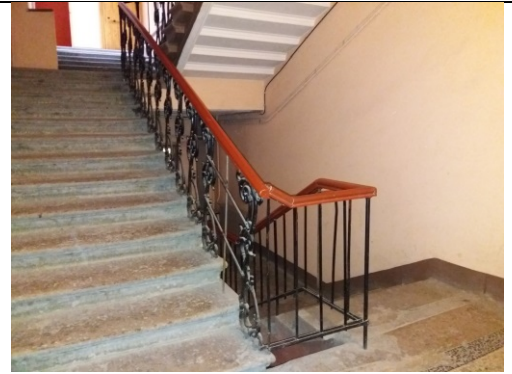
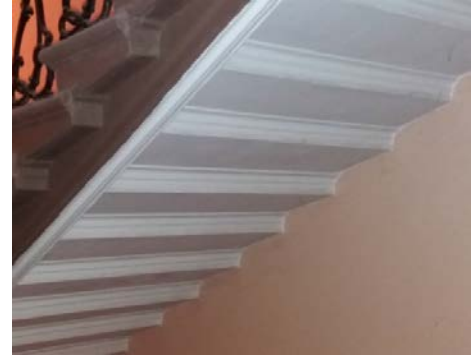
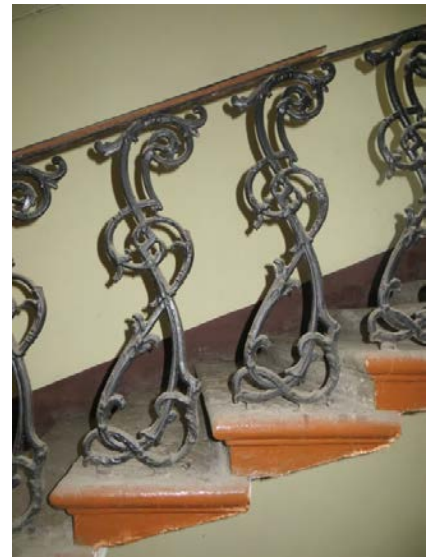
- двухмаршевая межэтажная парадная лестница 5-ЛК*: местоположение, габариты, конфигурация, конструкция (на профилированных косоурах); материал (известняк) и конфигурация (с валиком) ступеней; материал (чёрный металл), техника исполнения (литьё), рисунок (завитки, растительные элементы, угловые – фигурные стойки) ограждения*; профилированный поручень: материал (дерево), цвет;

*утрачена в первом марше

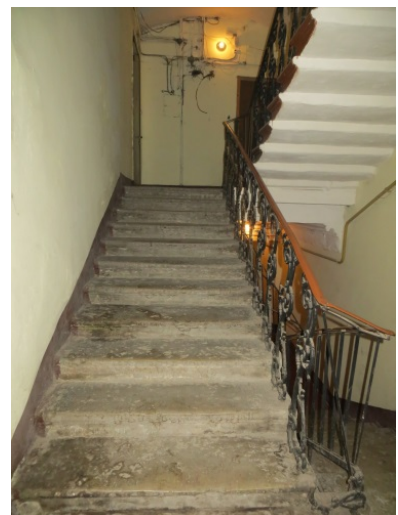
- двухмаршевая межэтажная парадная лестница 1-ЛК: местоположение, исторические габариты, конфигурация, конструкция (лестничные площадки на сводах), материал (известняк) и конфигурация (с валиком) ступеней; материал (чёрный металл), техника исполнения (литьё), рисунок (завитки, растительные элементы, угловые – фигурные стойки) ограждения*; профилированный поручень: материал (дерево), цвет;

* утрачено в первом марше

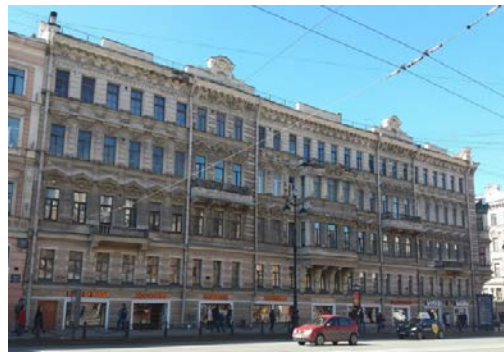
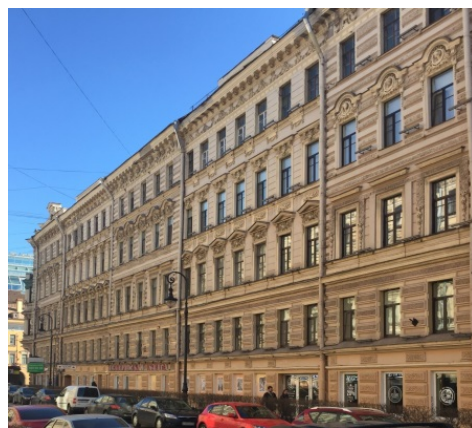
материал и характер отделки фасада: гладкая и декоративная штукатурка (ленточный руст, разделка «под шубу» - в раскреповках, рустованные филёнки в простенках в уровне 1-2 этажей; ленточный руст – в уровне 3-5 этажей по 5-11 и 17-23 осям западного фасада, по 1-6, 10-18 и 22-27 осям северного фасада; гладкая штукатурка – фронтоны, аттики); раскреповки: на северном фасаде - по 7-9 и 19-21 осям, на западном фасаде – по 2-4, 12-16 и 24-26 осям; на срезанном углу;

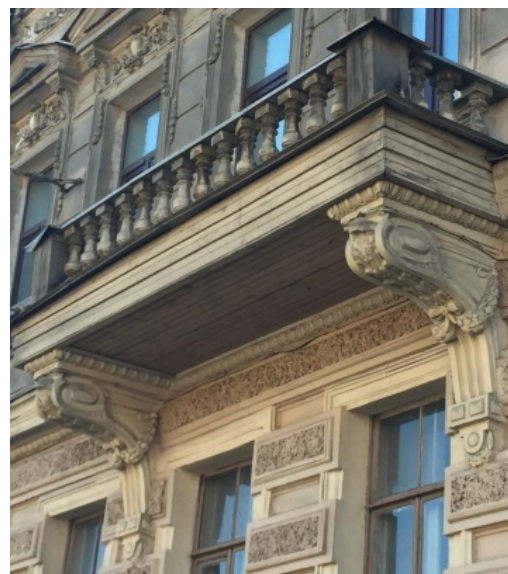
балконы в две и три световые оси на северном фасаде:

- местоположение (по 3-4 и 24-25 световым осям в уровне 3 этажа, по 7-9 и 19-21 в уровне 4 этажа),
- габариты, конфигурация (прямоугольные в плане),
- материал (камень, дерево, металл);

балюстрады с деревянными тумбами в ограждении балконов;

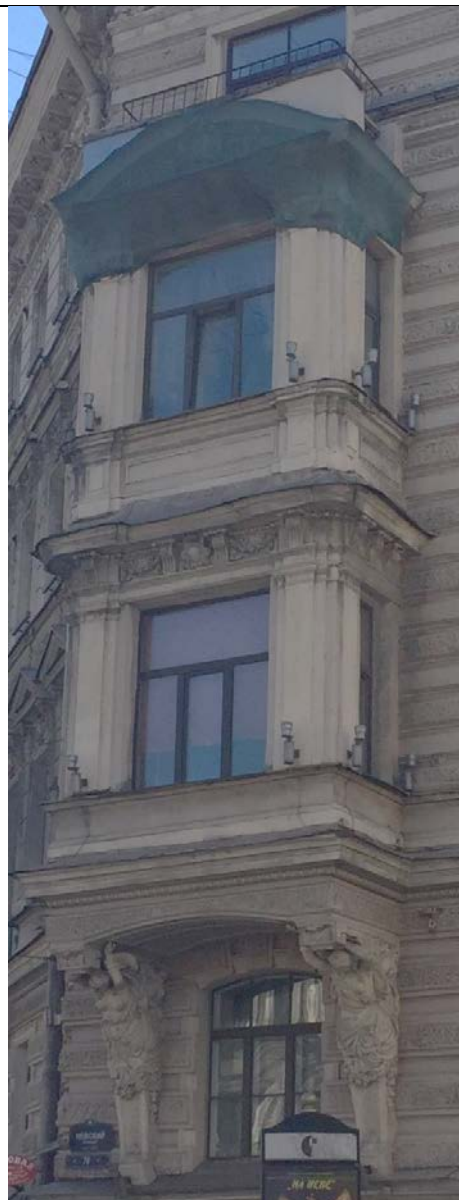
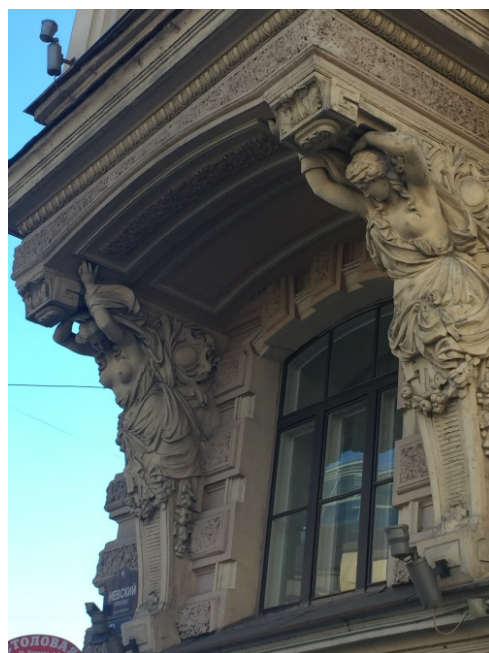
эркер в одну световую ось в уровне 3-4 этажей на срезанном углу здания:

местоположение, габариты, конфигурация (прямоугольный в плане),

оформление (раскрепованный пояс с филёнками между 3 и 4 этажами, каннелированные кронштейны, картуш и фестоны фриза между 3 и 4 этажами, лучковый фронтон над оконным проёмом 4-го этажа; раскрепованные пилястры с капителями, междуэтажные профилированные карнизы, включая карниз с иониками)

балкон в завершении эркера – местоположение, габариты, конфигурация (прямоугольный в плане), ограждение – металлическая решетка с каменными тумбочками по углам;

кронштейны эркеров в виде двух кариатид, оформленные лепниной геометрического и растительного орнамента (розетки, листья аканта) и картушами в месте примыкания к фасадной поверхности;

«дно» эркера декорировано филёнками с профилированным контуром, гладкой штукатуркой и заполнением «под шубу»;

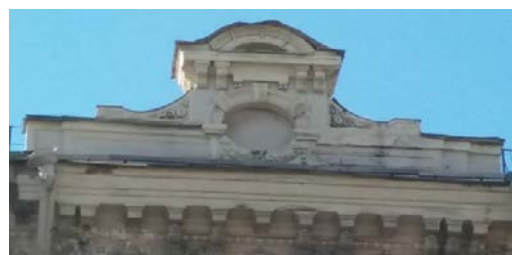
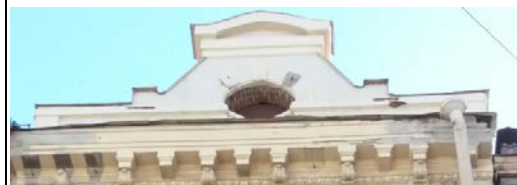
окна-люкарны во фронтонах:
местоположение, габариты, конфигурация (круглые);

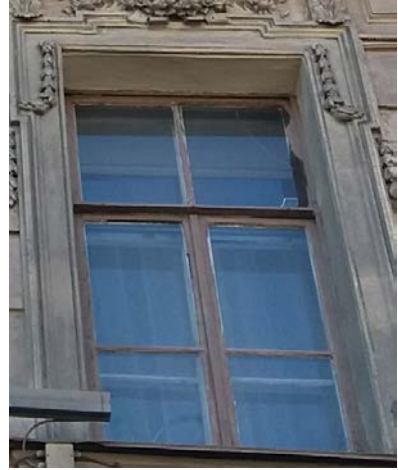
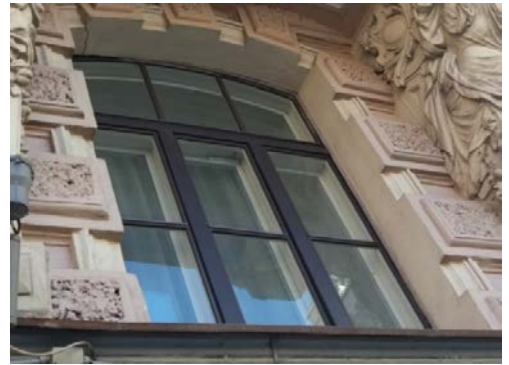
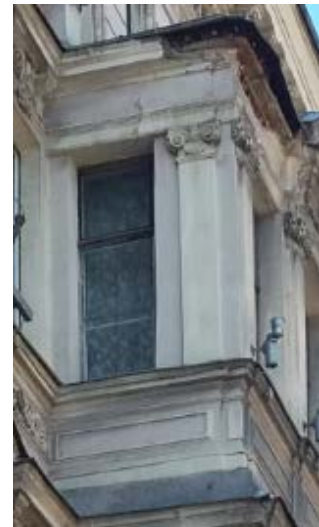
исторический рисунок (шестистекольный переплёт с фрамужным горбыльком; по боковым стенам эркеров - трёхстекольный переплёт; под эркером – девятистекольный переплёт); исторический материал (дерево), конфигурация (с прямыми перемычками, под эркером с лучковой перемычкой) и цвет (коричневый) оконных заполнений;

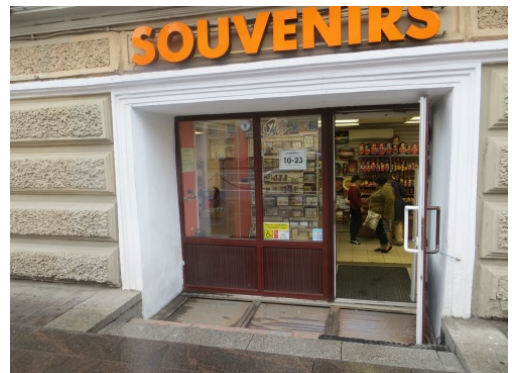
оформление проёмов в уровне 1-го этажа профилированными наличниками;

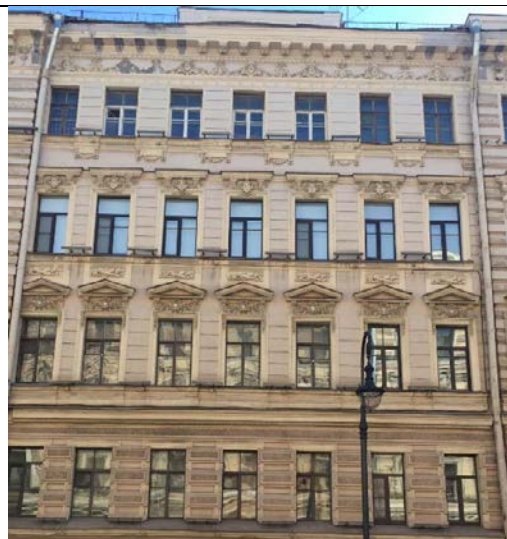
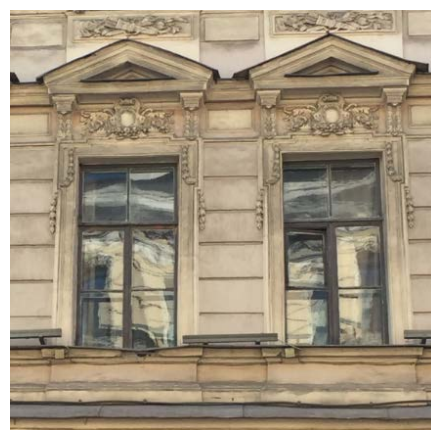
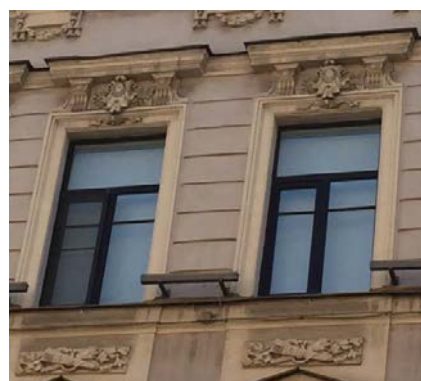
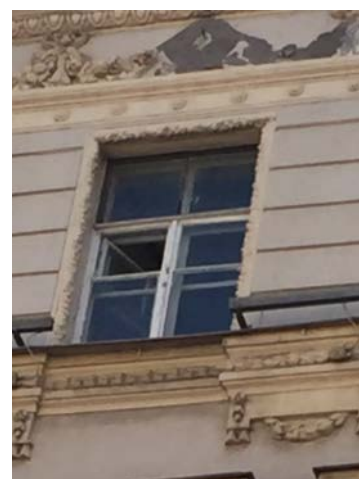
оформление оконных проемов:

- профилированные наличники – в уровне 2-4 этажей;

- в подоконном пространстве 3 этажа - раскреповки, в уровне 3 этажа - сандрики в виде фронтонов на лепных кронштейнах, декорированных листьями аканта, под сандриками - картуши с лепным растительным орнаментом, по бокам наличников - вертикально свисающие гирлянды;

- филенки с профилированным контуром, на фоне которых размещён горельеф (колчаны со стрелами, ленты и лавровые листья) – в подоконном пространстве 4 этажа, в уровне 4 этажа – линейные сандрики на лепных каннелированных кронштейнах, между которыми расположены лепные картуши и гирлянды;

- в уровне 5 этажа – штукатурные наличники с разделкой «под шубу», в подоконном пространстве 5 этажа – тяги с поясом меандра;

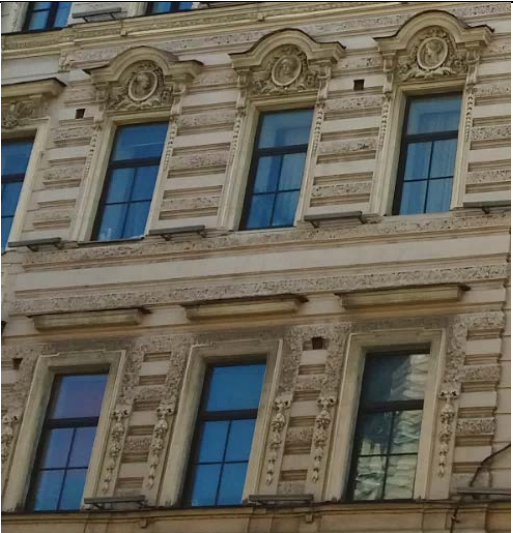
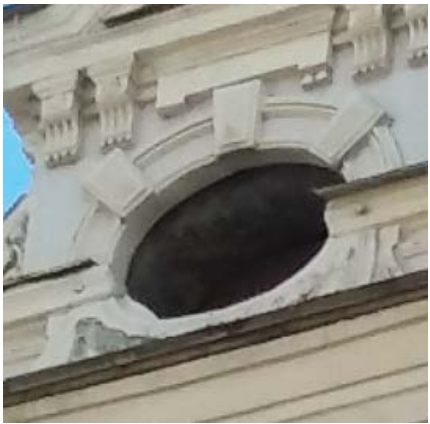
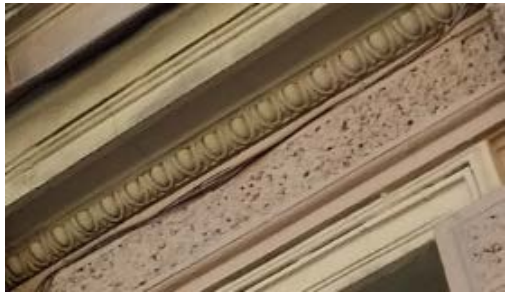
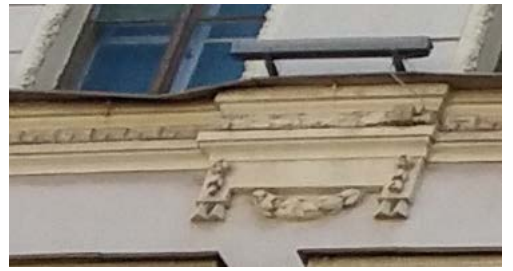
<p>- в раскреповках:</p> <ul style="list-style-type: none"> - в уровне 3 этажа на западном фасаде – профилированные наличники с полосами штукатурки «под шубу» и вертикально свисающими гирляндами; линейные сандрики; - в уровне 4 этажа – профилированные наличники, сандрики в виде лучковых фронтонов на фигурных кронштейнах, от которых в боковых сторонах наличника спускаются лепные гирлянды; медальоны с женскими маскаронами, обрамленными лепным растительным орнаментом; <p>- в аттиках: профилированные наличники с имитацией замковых камней, лепная гирлянда в нижней части люкарны;</p> <p>профилированные междуэтажные тяги и карнизы, в том числе с порезкой иоником и поясом меандра;</p> <p>регула с гуттами, кисточками и лепными гирляндами в междуэтажном поясе между 4 и 5 этажами;</p> <p>архитрав с лепными розетками, отделанный от фриза профилированными тягами;</p>

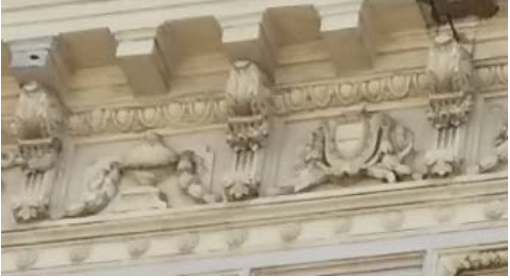
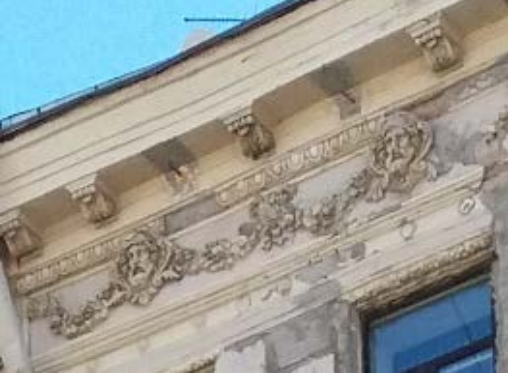
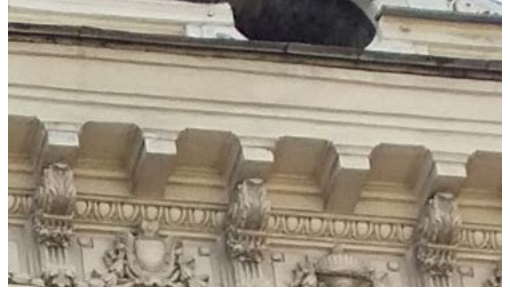
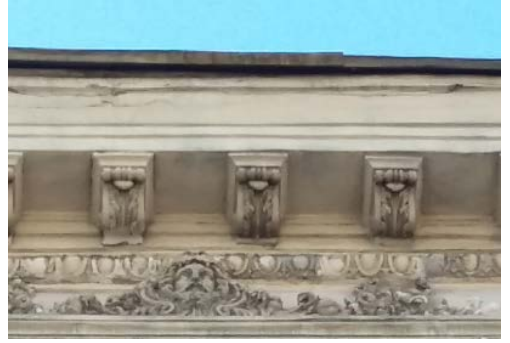
<p>фриз на северном и западном фасадах:</p> <ul style="list-style-type: none"> - местоположение; габариты; конфигурация; - оформление: <ul style="list-style-type: none"> - фриз между раскреповками - каннелированные кронштейны, имитирующие триглифы и декорированные гирляндами, с завершениями в виде пальметт; - в метопах: вазы, обрамлённые гирляндами, чередующиеся с картушами; - фриз в раскреповках – мужские маскароны, соединенные гирляндами; <p>профилированный венчающий карниз с модульонами и мутулами (в раскреповках);</p> <p>аттики:</p> <ul style="list-style-type: none"> – местоположение: <ul style="list-style-type: none"> - по северному и западному фасадам - по центру фасадов между раскреповками; - габариты, конфигурация (прямоугольные), оформление (филёнки); аттики с лучковыми фронтонами: <ul style="list-style-type: none"> - местоположение (по западному, угловому и северному фасадам в за-

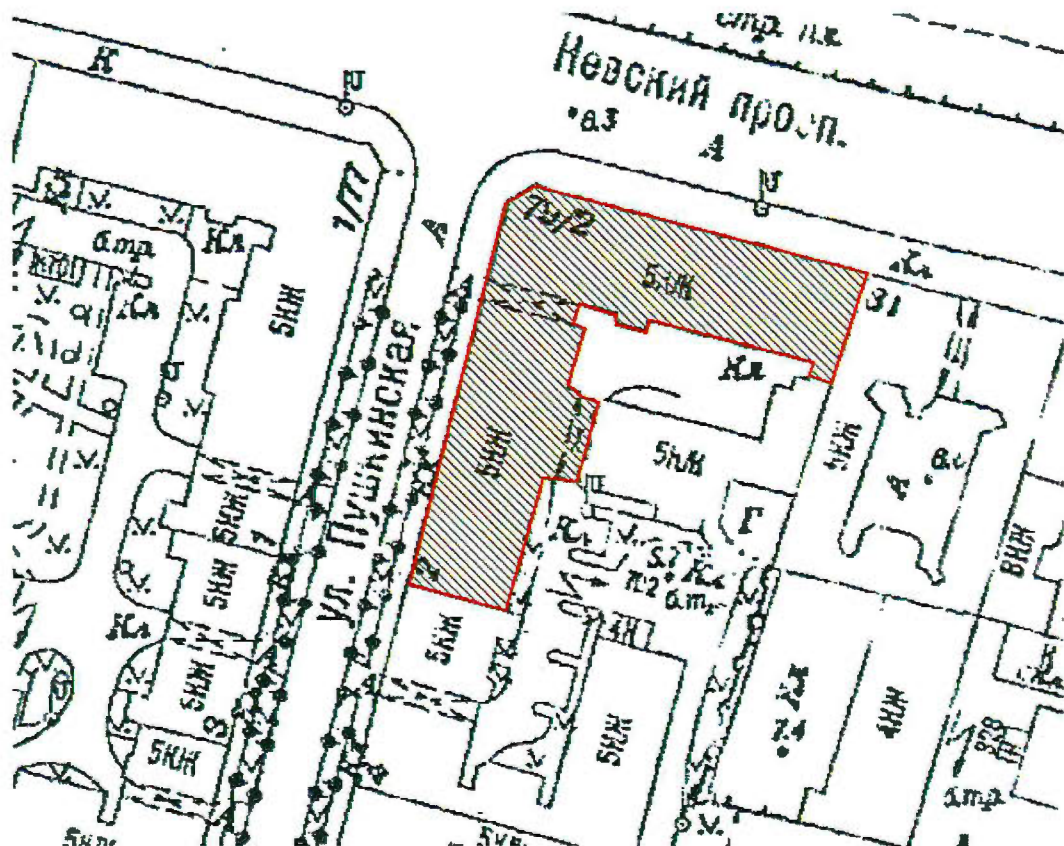
1. Схема границ территории объекта культурного наследия:

От точки 1 на юго-восток по прямой линии к точке 2, далее по прямой линии на юго-запад к точке 3, затем на юго-восток по прямой линии до точки 4, далее по прямой линии на северо-восток до точки 5, затем на северо-запад по прямой линии к точке 6, от неё на юго-запад по прямой линии к точке 7, далее на юго-запад по прямой линии до точки 8, затем по прямой линии на юго-восток до точки 9, далее по прямой линии на северо-восток до точки 10, затем на юго-восток по прямой линии до точки 11, далее на северо-восток по прямой линии до точки 12, затем по прямой линии на северо-запад до точки 13 по прямой линии, от точки 13 к точке 14 по прямой линии на северо-запад, затем по прямой линии к точке 15 на северо-восток, от точки 15 к точке 16 по прямой линии на северо-запад, далее по прямой линии на северо-восток до точки 17, далее на юго-восток по прямой линии до точки 18, затем на юго-восток по прямой линии до точки 19, от точки 19 по прямой линии на юго-восток до точки 20, от точки 20 по прямой линии на северо-восток до точки 1.

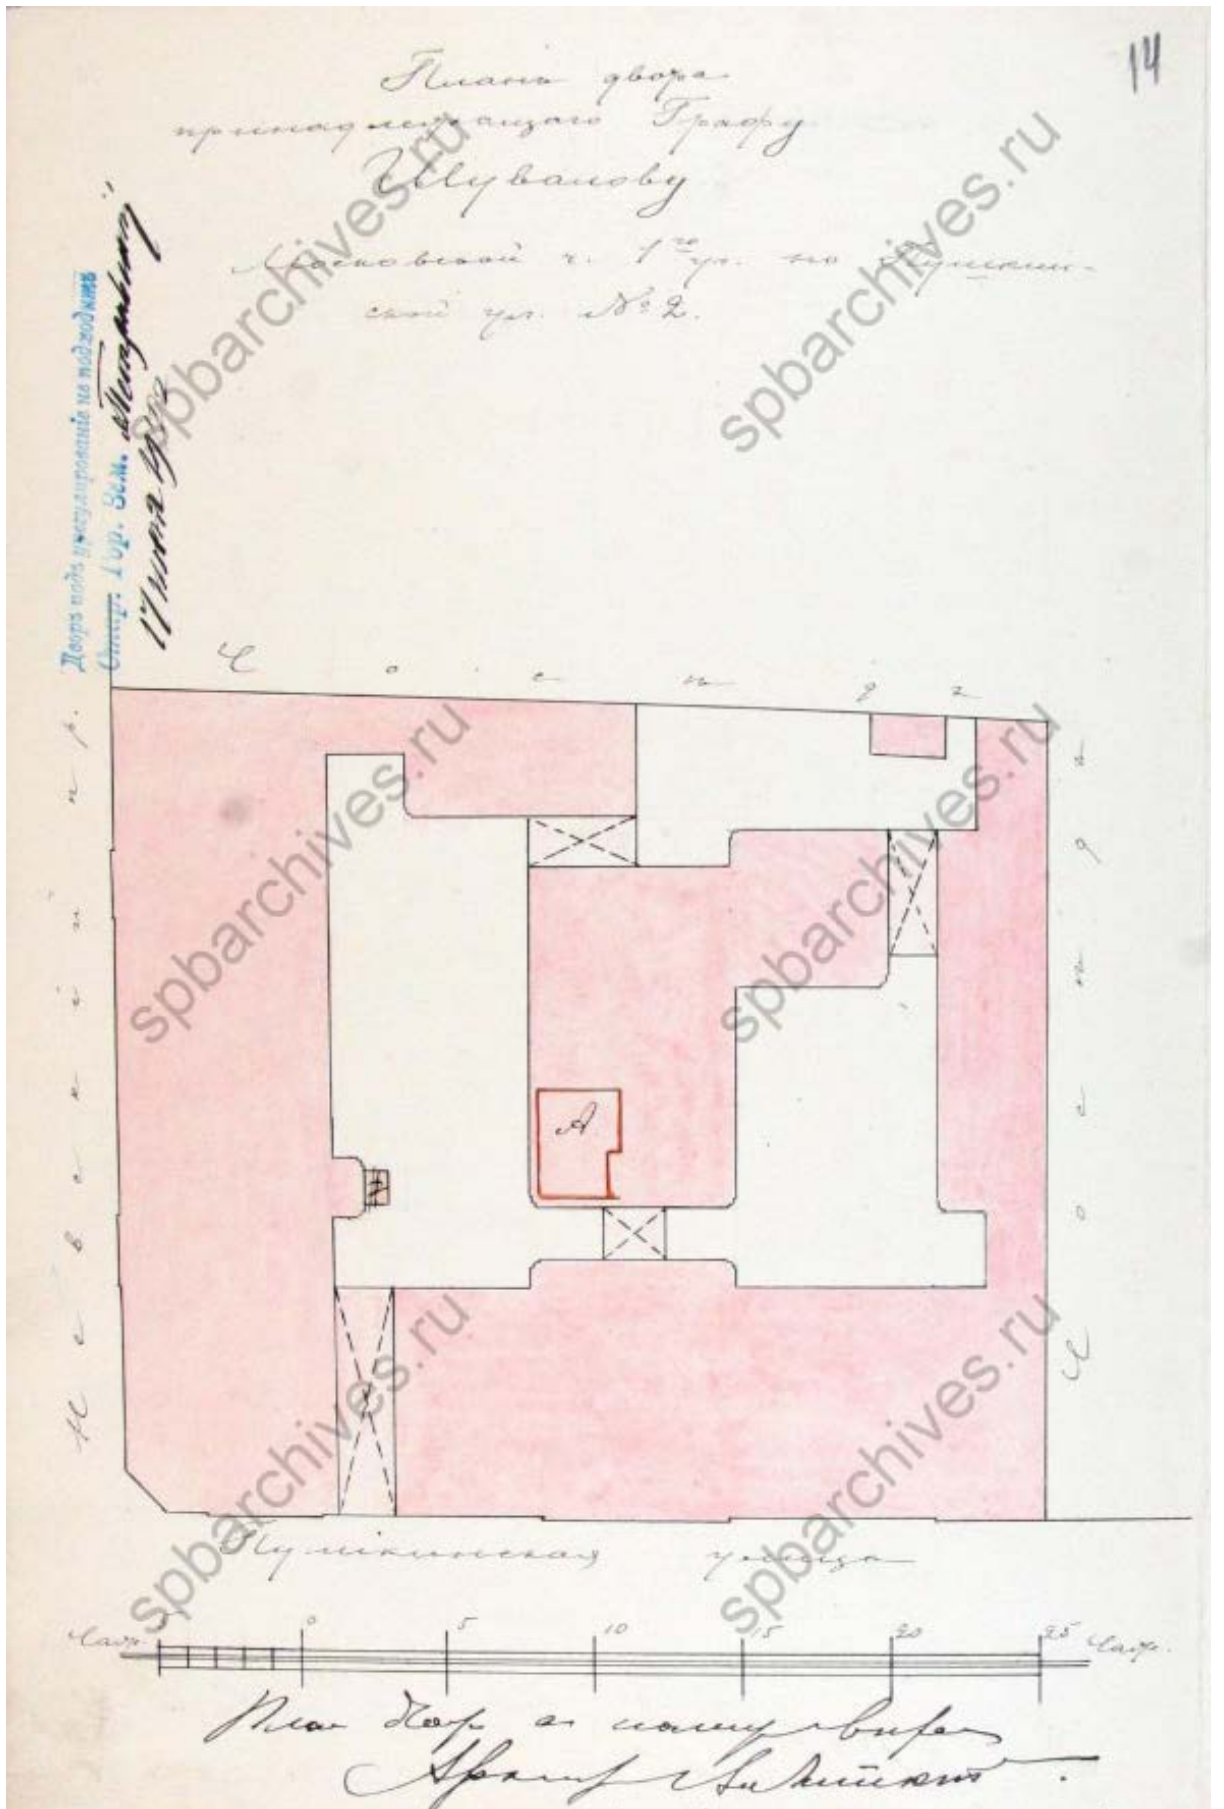
1. План двора графа Павла Андреевича Шувалова на участке по ул. Пушкинской ул., 2 // ЦГИА СПб. Фонд 513. Опись 102. Дело 5164. 1874-1910.

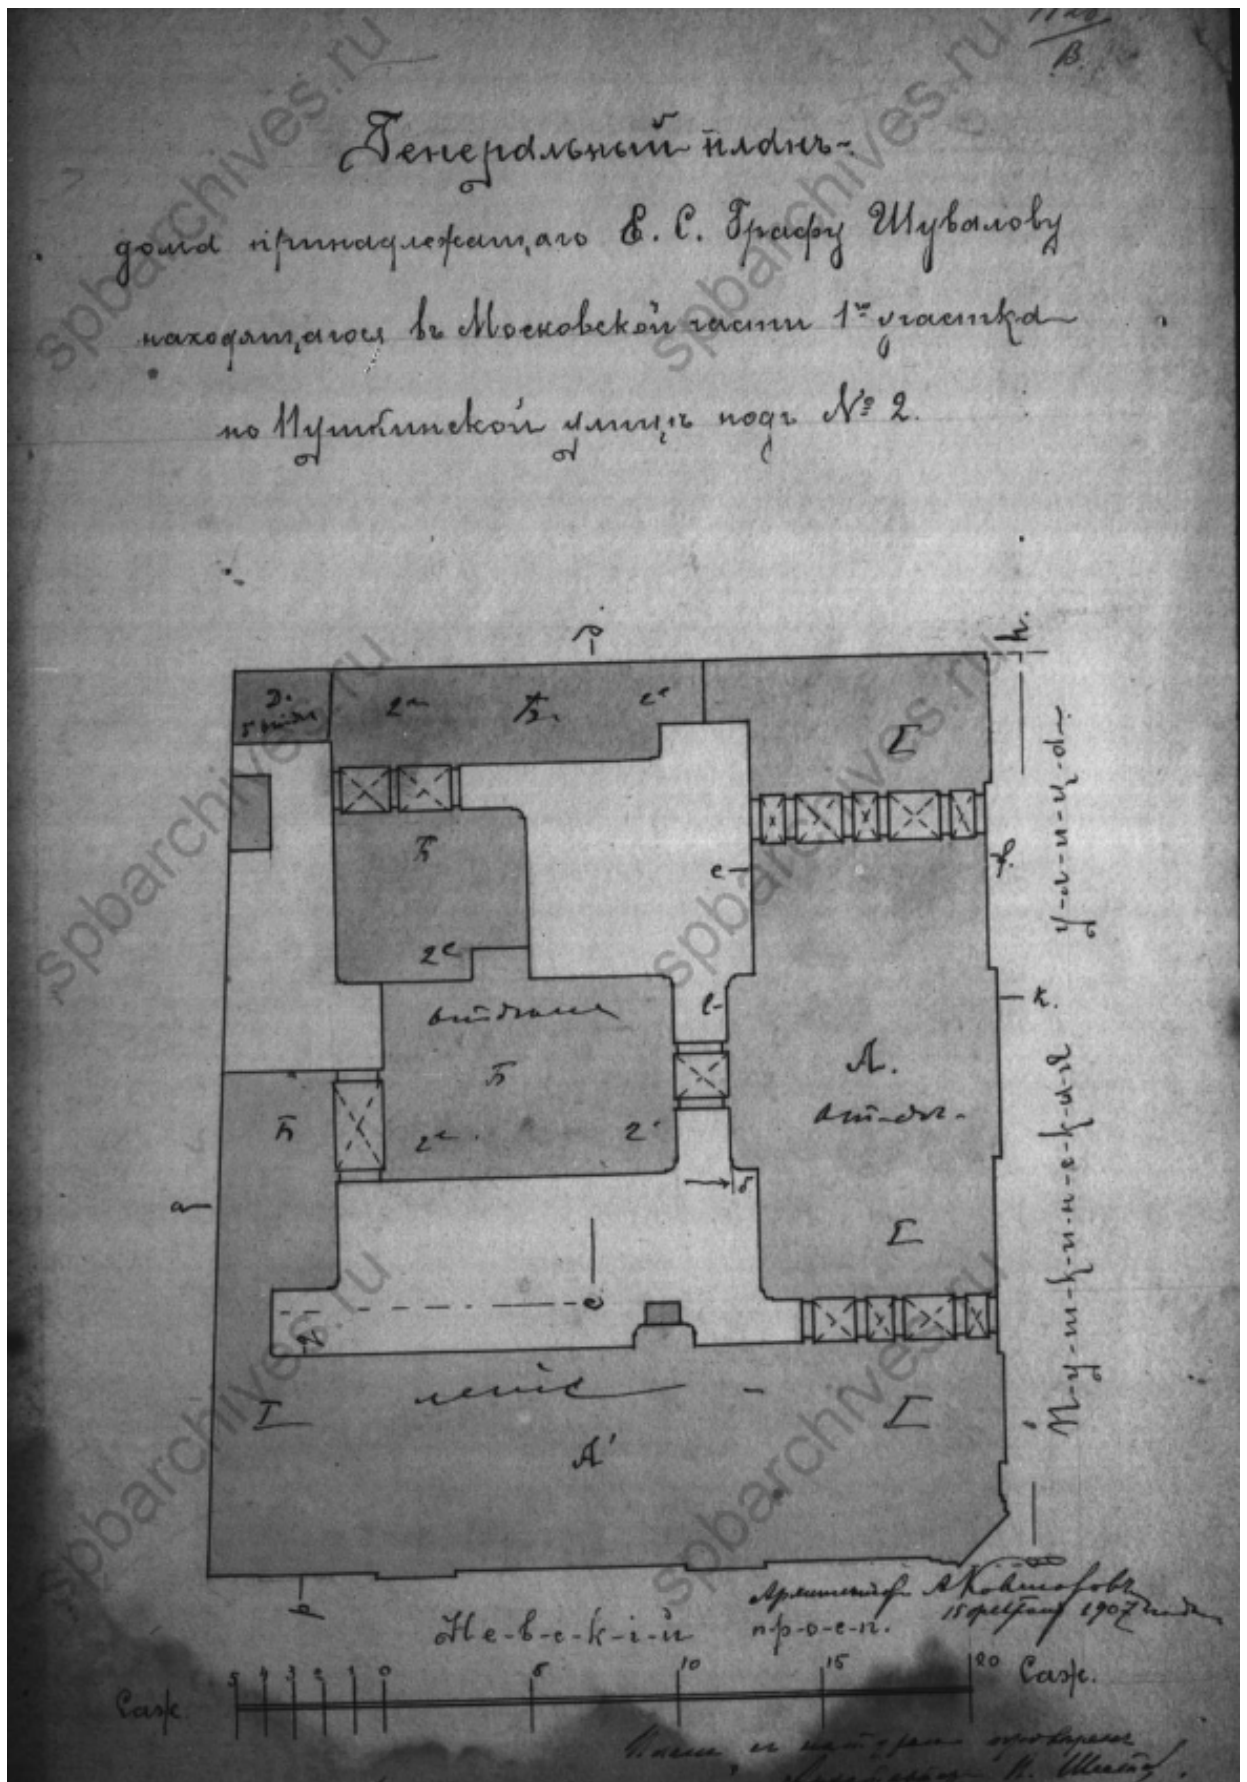
2. План двора графа Павла Андреевича Шувалова на участке по ул. Пушкинской ул., 2 // ЦГИА СПб. Фонд 513. Опись 102. Дело 5164. 1874-1910.

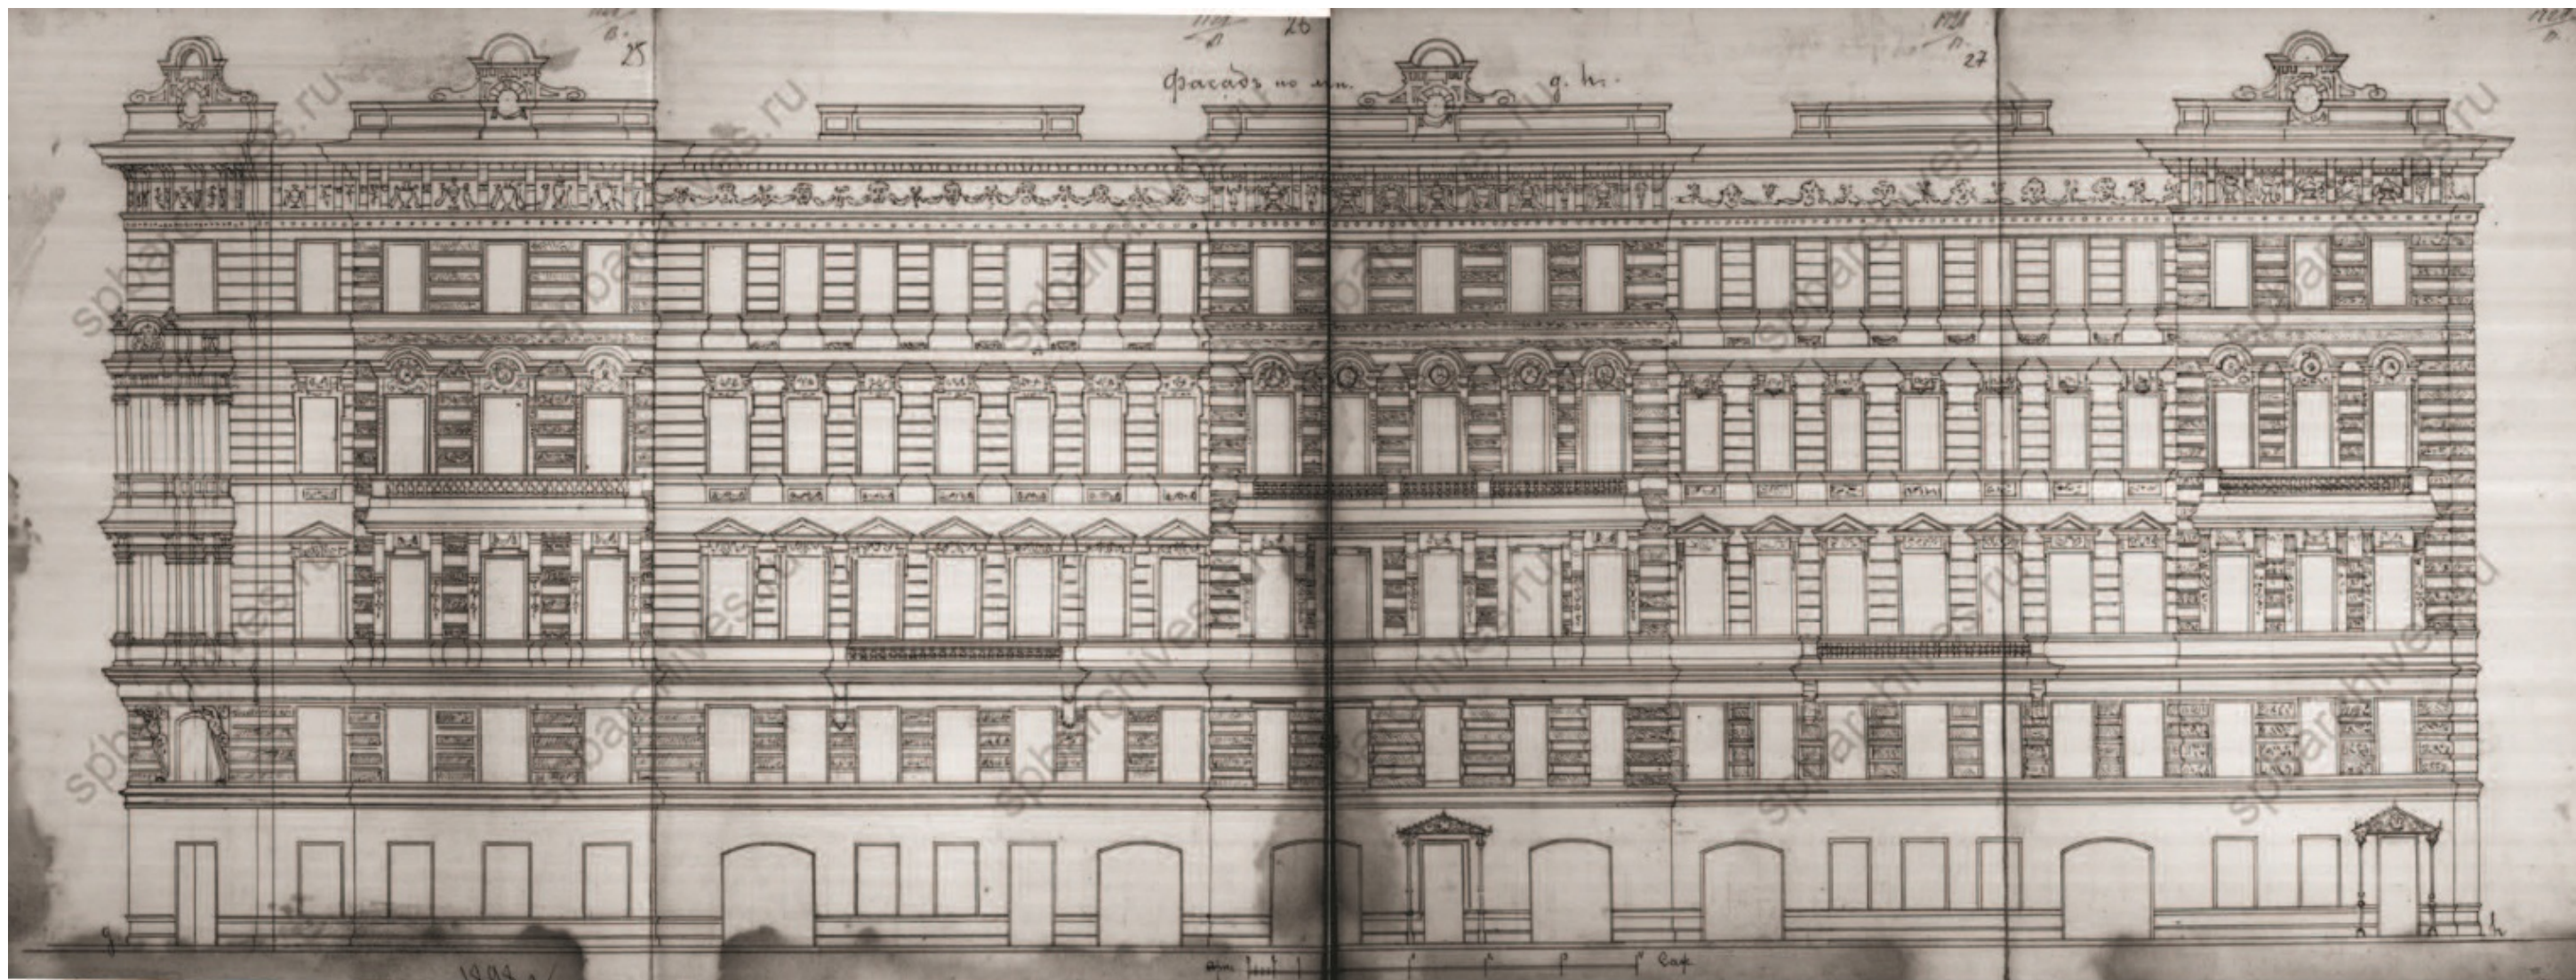
3. Генеральный план двора графа Павла Андреевича Шувалова на участке по ул. Пушкинской ул., 2 // ЦГИА СПб. Фонд 515. Опись 4. Дело 45618. 16.01.1898-15.02.1907.

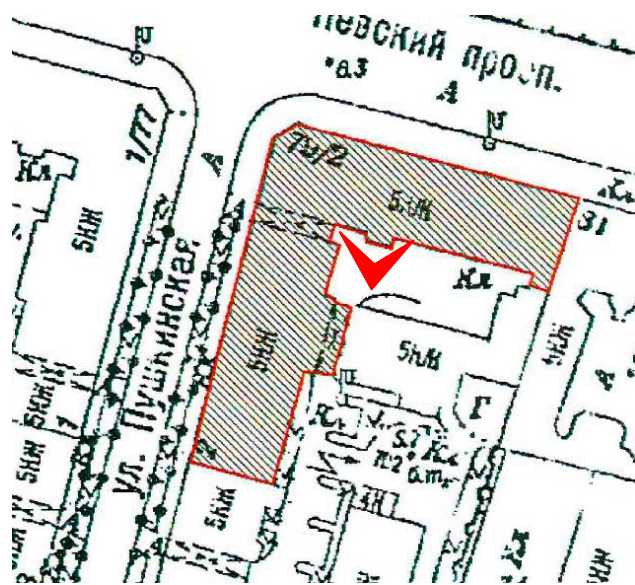
9. Помещение №2 кв. №10 в уровне 5-го этажа объекта культурного наследия регионального значения «Дом П.Д. Мальцова», расположенного по адресу: г. Санкт-Петербург, Пушкинская ул., д. 2/79, литера А. 01.06.2021.

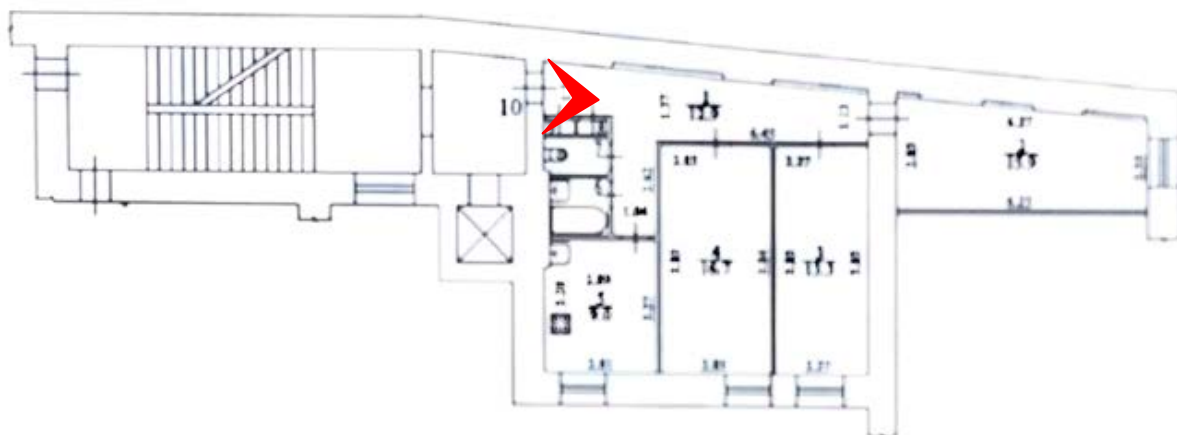
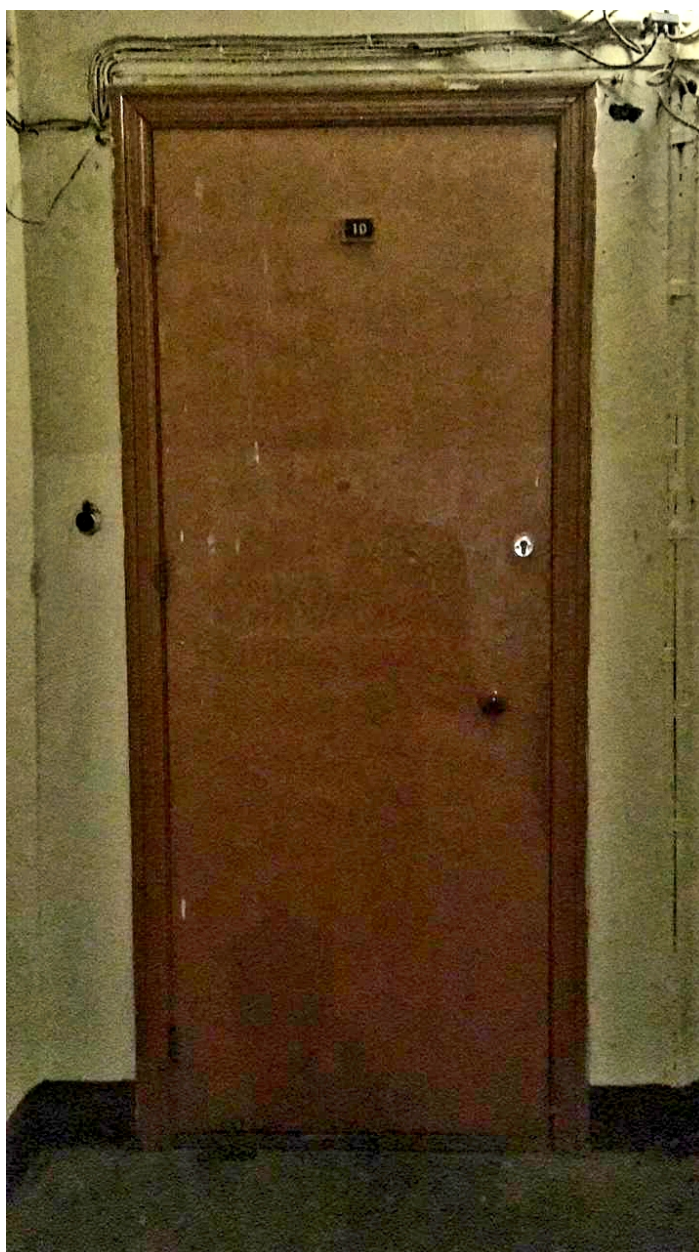
Существующие оконные блоки находятся в неудовлетворительном состоянии: оконные переплеты разохлись, покоробились и расшатаны в углах; часть приборов повреждена и частично отсутствует; отсутствие отливов. Нижний брус оконного переплета и подоконная доска поражены гнилью, древесина расслаивается, переплеты расшатаны.

1. Оконные заполнения кв. №10 в уровне 5-го этажа дворового фасада объекта культурного наследия регионального значения «Дом П.Д. Мальцова», расположенного по адресу: г. Санкт-Петербург, Пушкинская ул., д. 2/79, литера А.
01.06.2021

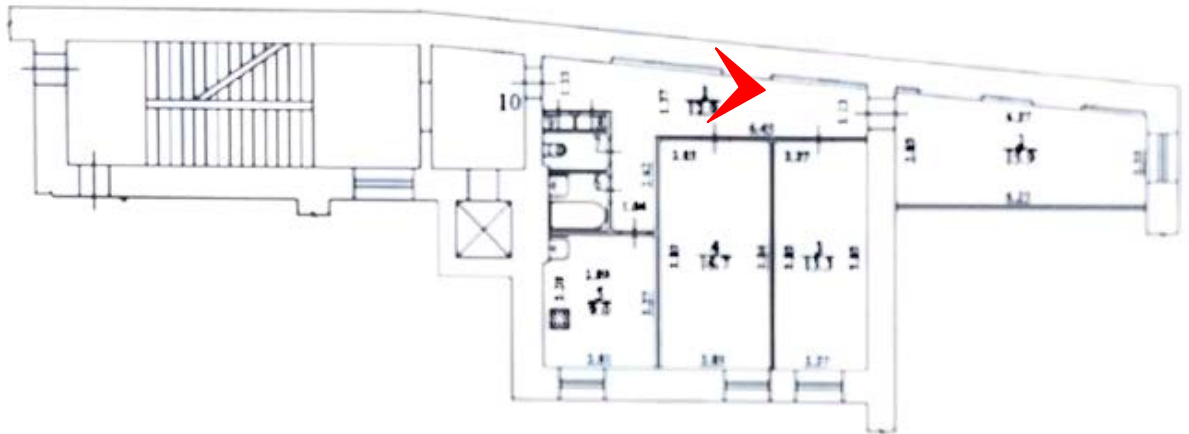
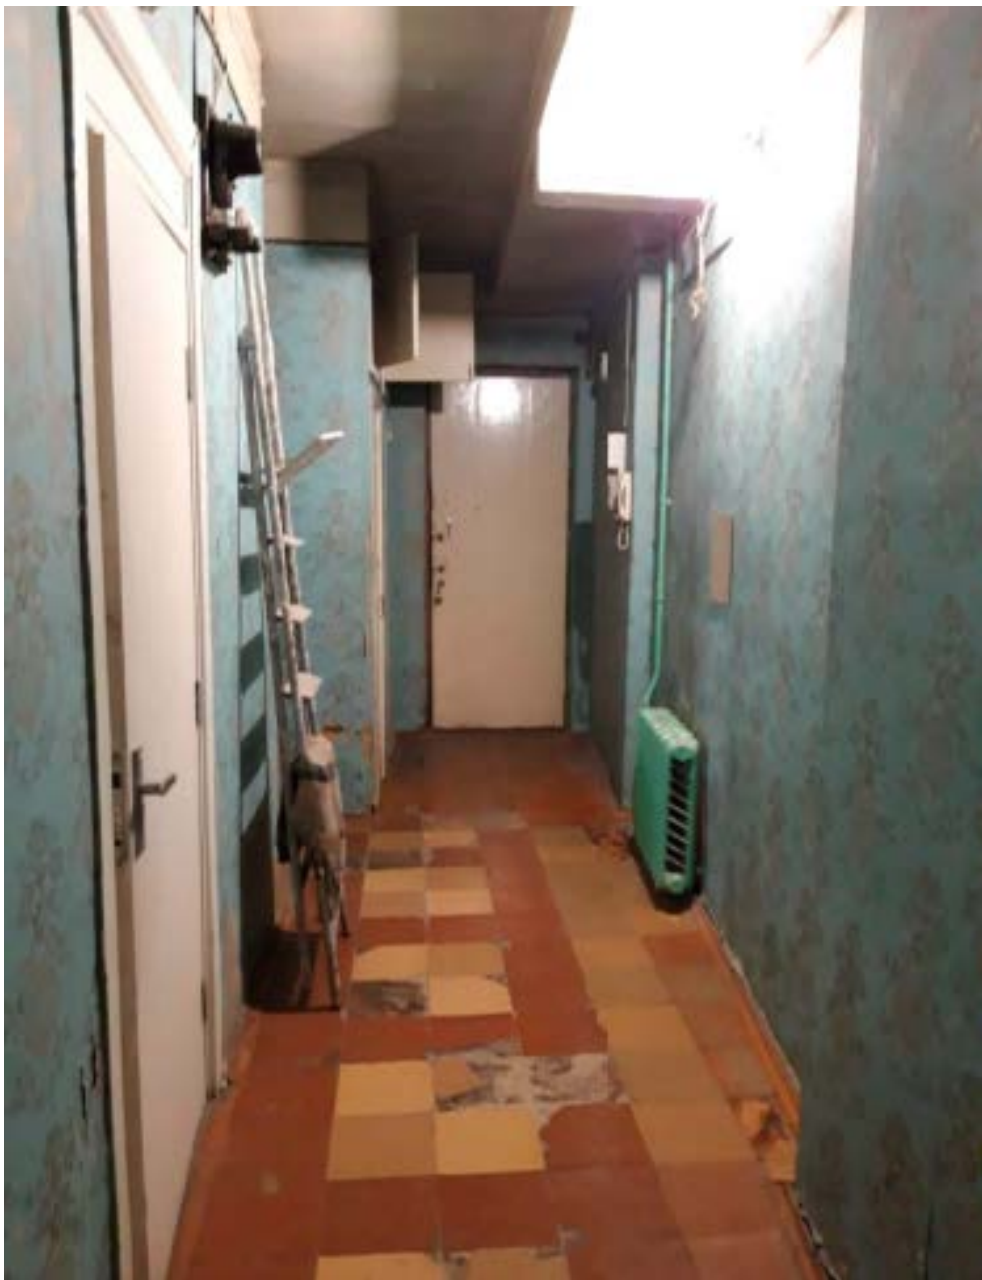
Заполнение дверного входного блока в квартиру – позднее, деревянное, в неудовлетворительном состоянии. Дверные полотна осели и имеют плохой притвор по периметру коробки, приборы частично утрачены и неисправны, дверные коробки (колоды) перекошены, наличники повреждены, местами утрачены, обвязка полотен повреждена.

2. Дверное заполнение кв. №10 со стороны лестницы в уровне 5-го этажа объекта культурного наследия регионального значения «Дом П.Д. Мальцова», расположенного по адресу: г. Санкт-Петербург, Пушкинская ул., д. 2/79, литера А. 01.06.2021.
