А К Т

по результатам проведения государственной историко-культурной экспертизы проектной документации на проведение работ по сохранению объекта культурного наследия регионального значения «Дом П.Д. Мальцова», расположенного по адресу: г. Санкт-Петербург, Пушкинская ул., д. 2/79, литера А, - «Проект приспособления для современного использования объекта культурного наследия регионального значения «Дом П.Д. Мальцова» расположенного по адресу: г. Санкт-Петербург, Пушкинская ул., д. 2/79, литера А, в части перепланировки кв. №10», шифр 18-0000587/21, разработанной ГУП ГУИОН в 2021 г., с целью определения соответствия проектной документации требованиям законодательства Российской Федерации в области государственной охраны объектов культурного наследия

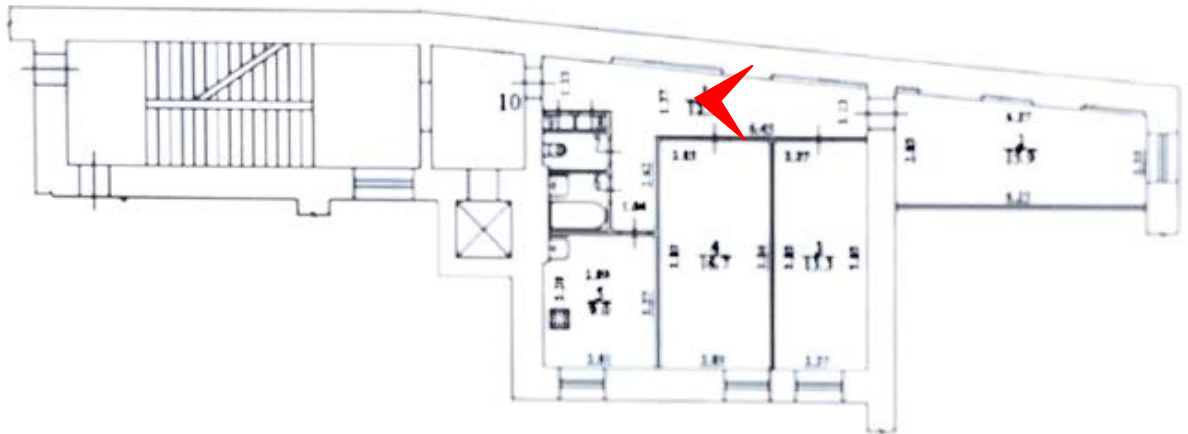
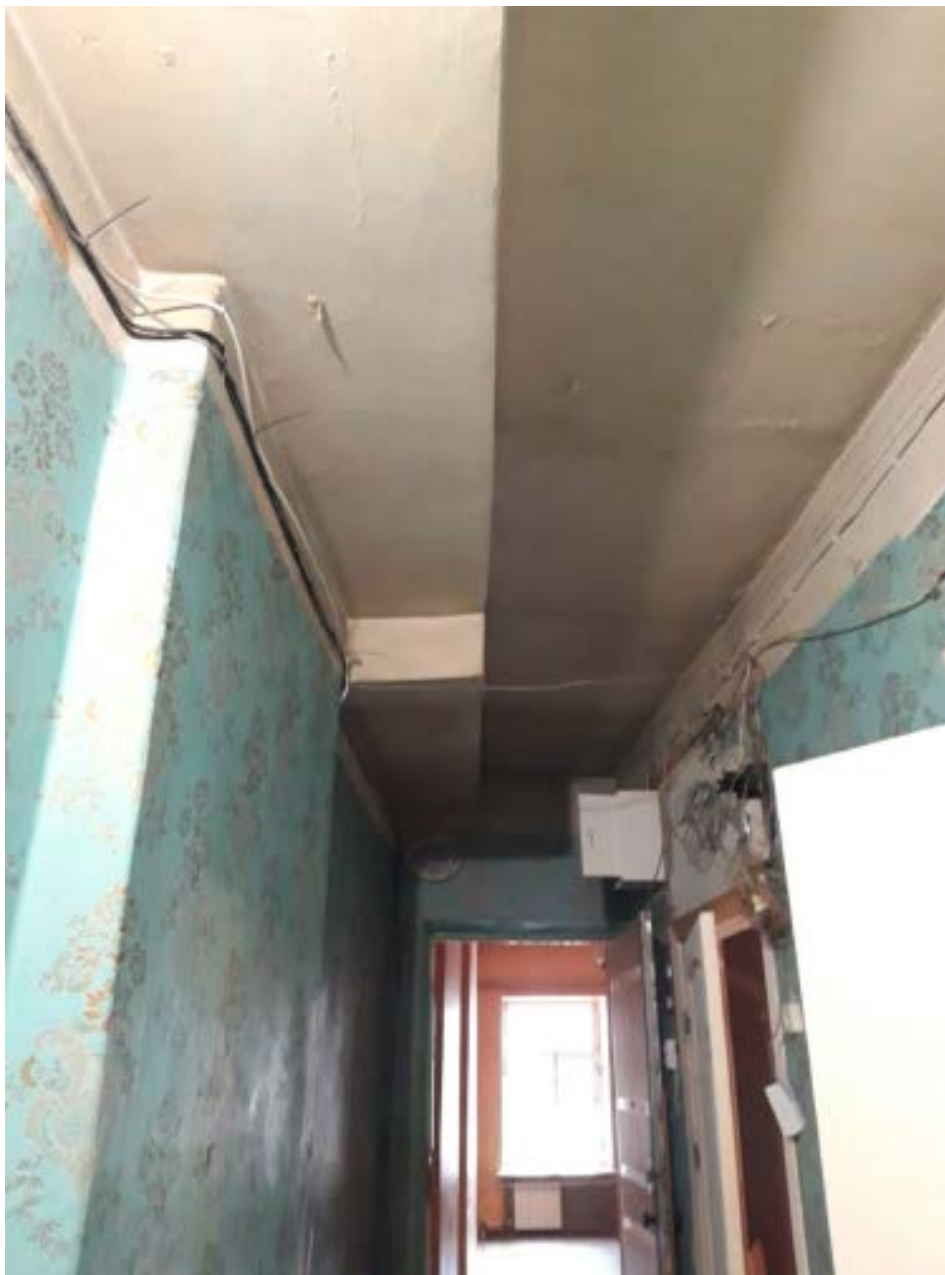
3. Помещение №1 (коридор) кв. №10 в уровне 5-го этажа объекта культурного наследия регионального значения «Дом П.Д. Мальцова», расположенного по адресу: г. Санкт-Петербург, Пушкинская ул., д. 2/79, литера А. 01.06.2021.

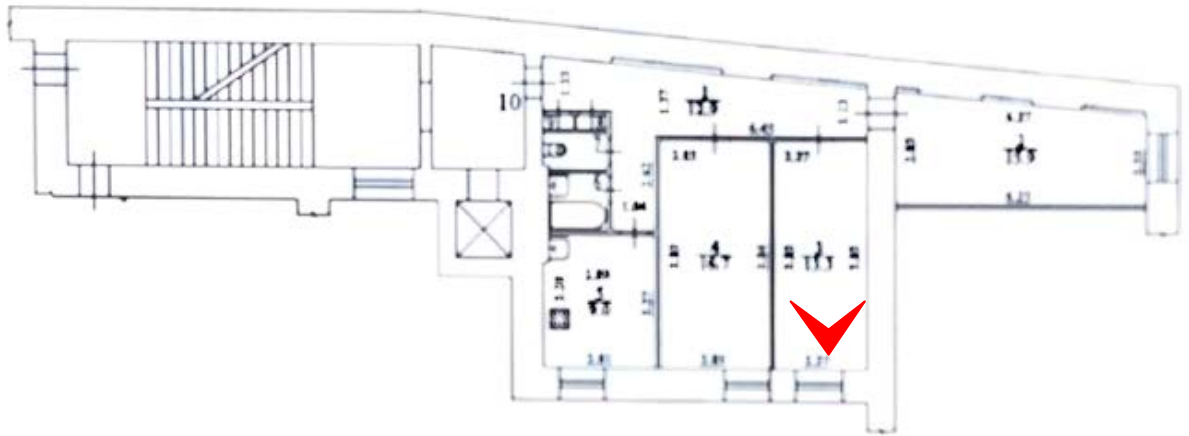
4. Помещение №1 (коридор) кв. №10 в уровне 5-го этажа объекта культурного наследия регионального значения «Дом П.Д. Мальцова», расположенного по адресу: г. Санкт-Петербург, Пушкинская ул., д. 2/79, литера А. 01.06.2021.

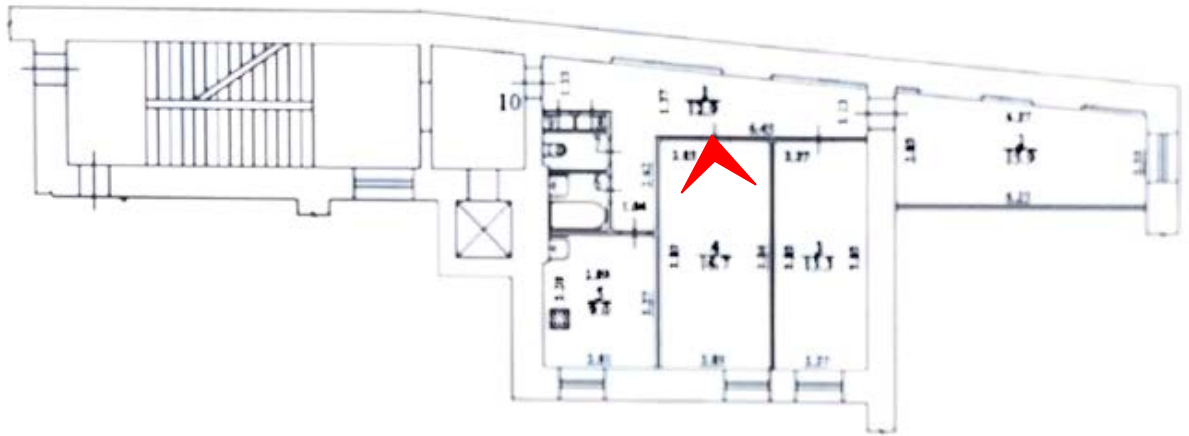
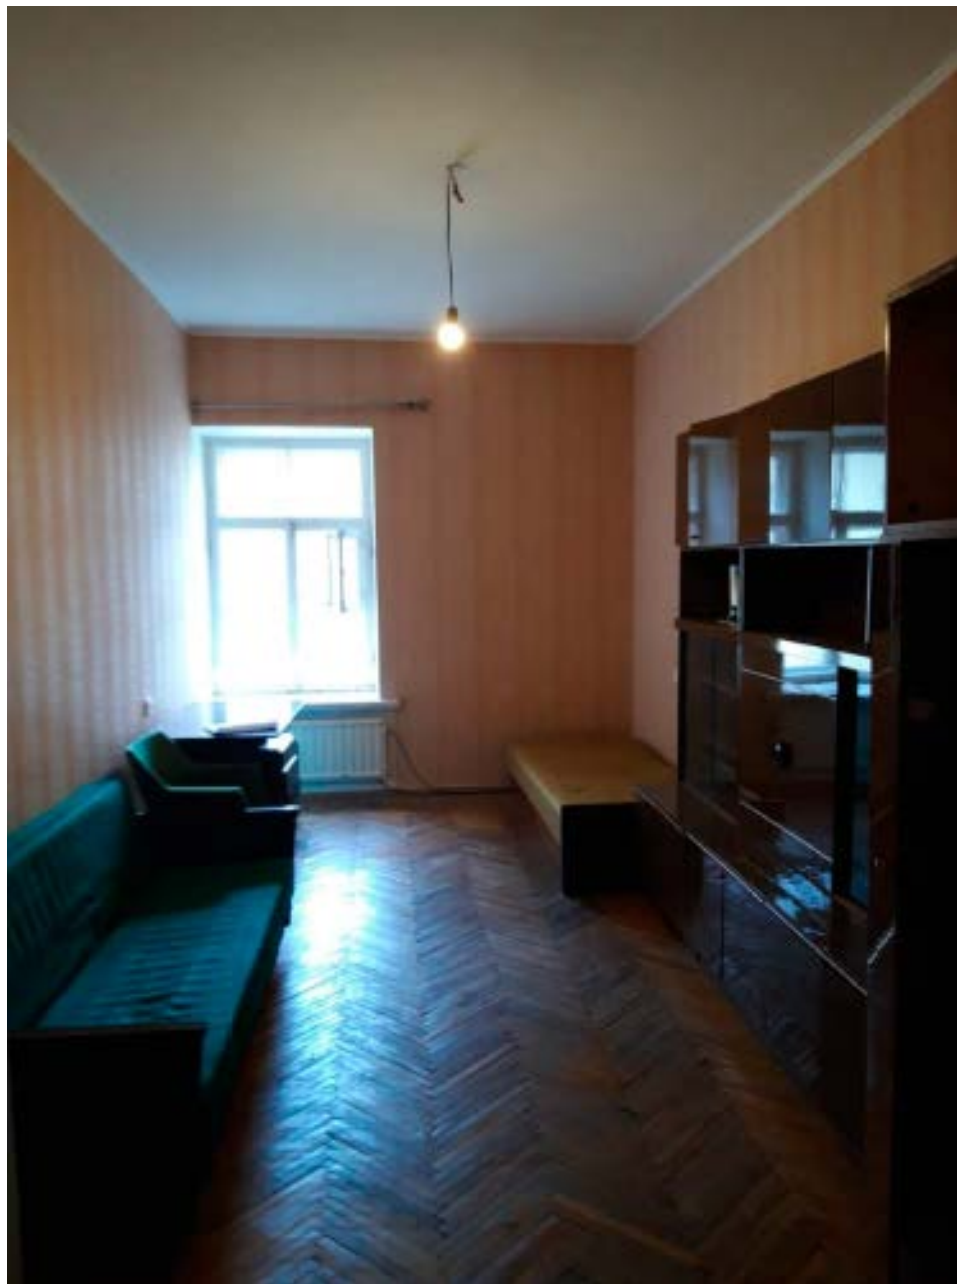
5. Помещение №3 кв. №10 в уровне 5-го этажа объекта культурного наследия регионального значения «Дом П.Д. Мальцова», расположенного по адресу: г. Санкт-Петербург, Пушкинская ул., д. 2/79, литера А. 01.06.2021.

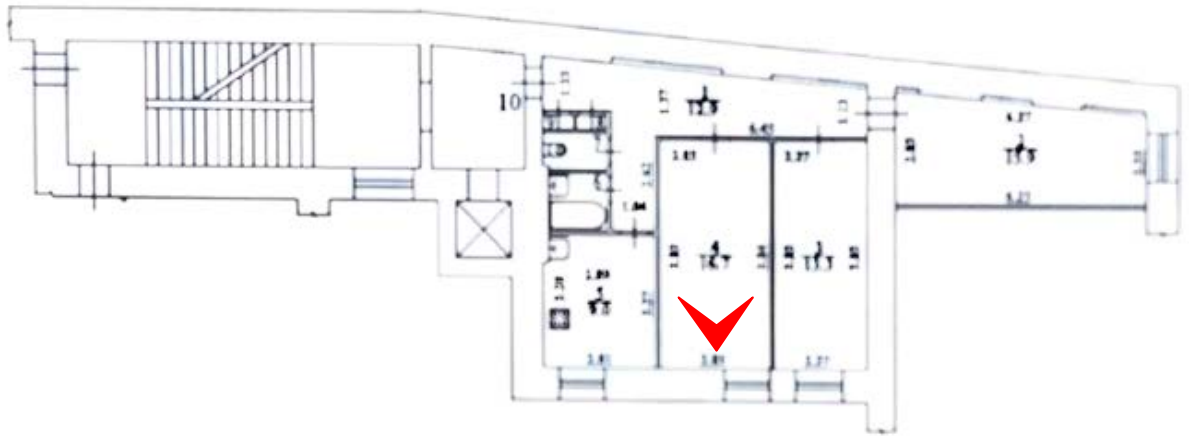
6. Помещение №4 кв. №10 в уровне 5-го этажа объекта культурного наследия регионального значения «Дом П.Д. Мальцова», расположенного по адресу: г. Санкт-Петербург, Пушкинская ул., д. 2/79, литера А. 01.06.2021.

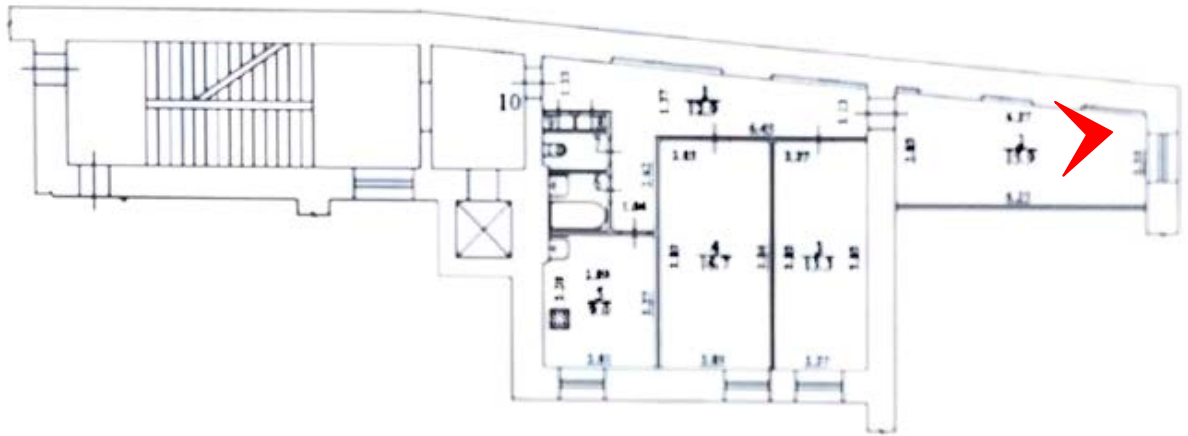
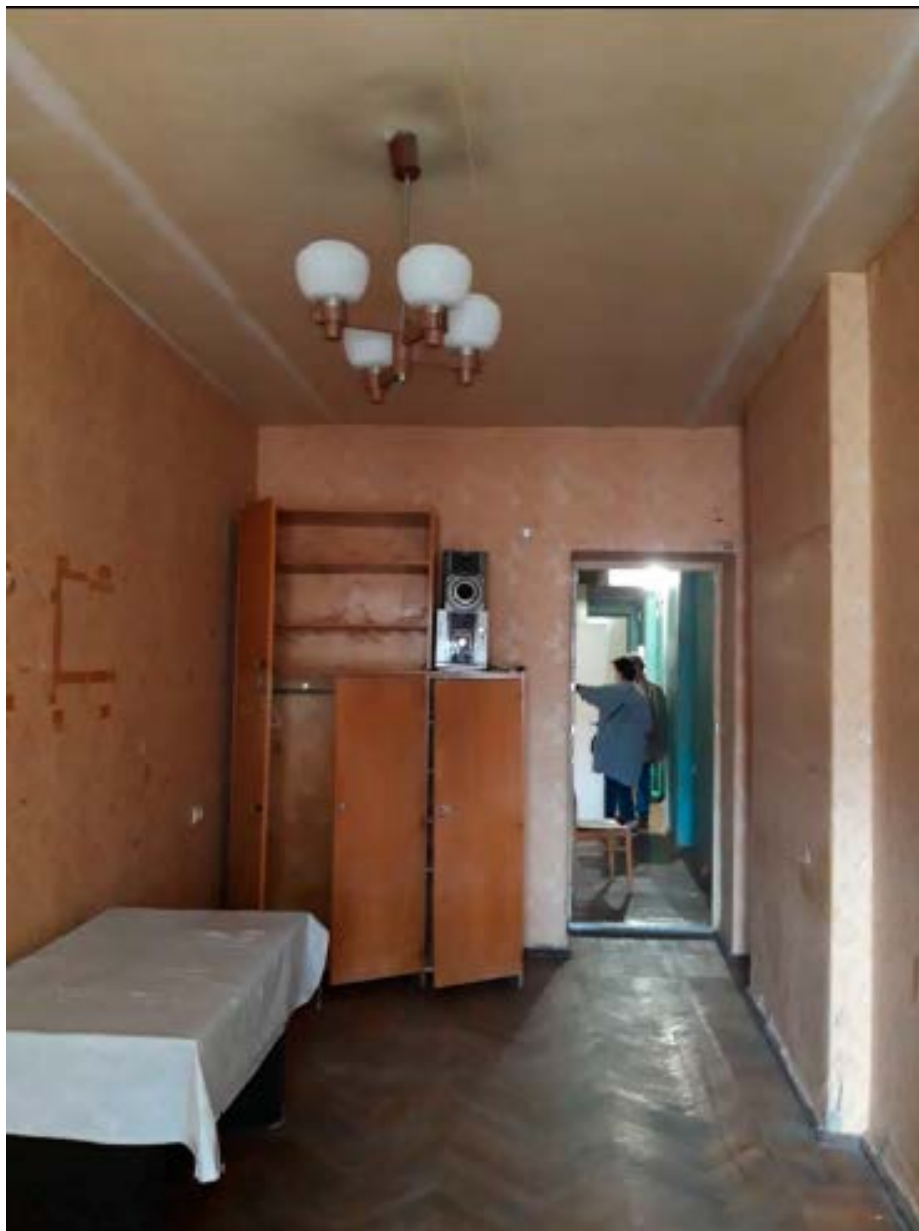
7. Помещение №4 кв. №10 в уровне 5-го этажа объекта культурного наследия регионального значения «Дом П.Д. Мальцова», расположенного по адресу: г. Санкт-Петербург, Пушкинская ул., д. 2/79, литера А. 01.06.2021.

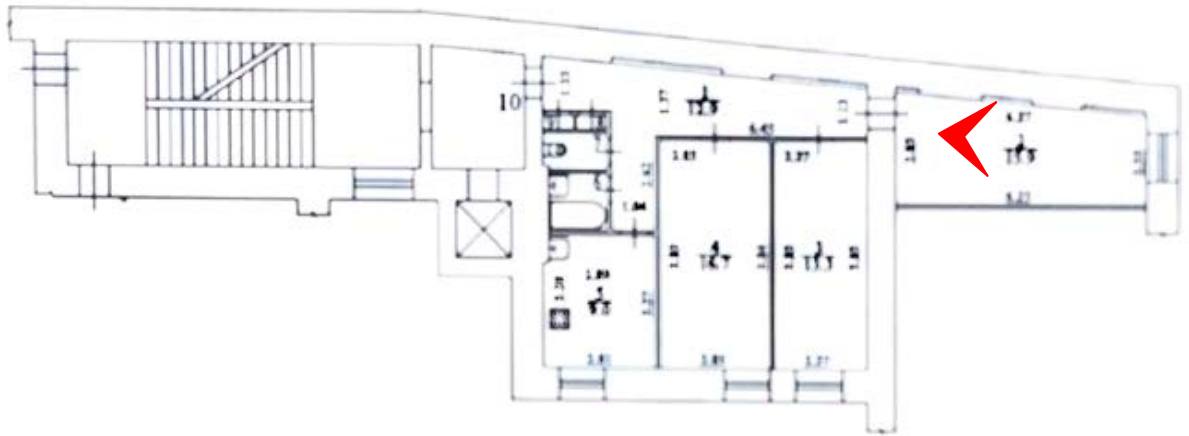
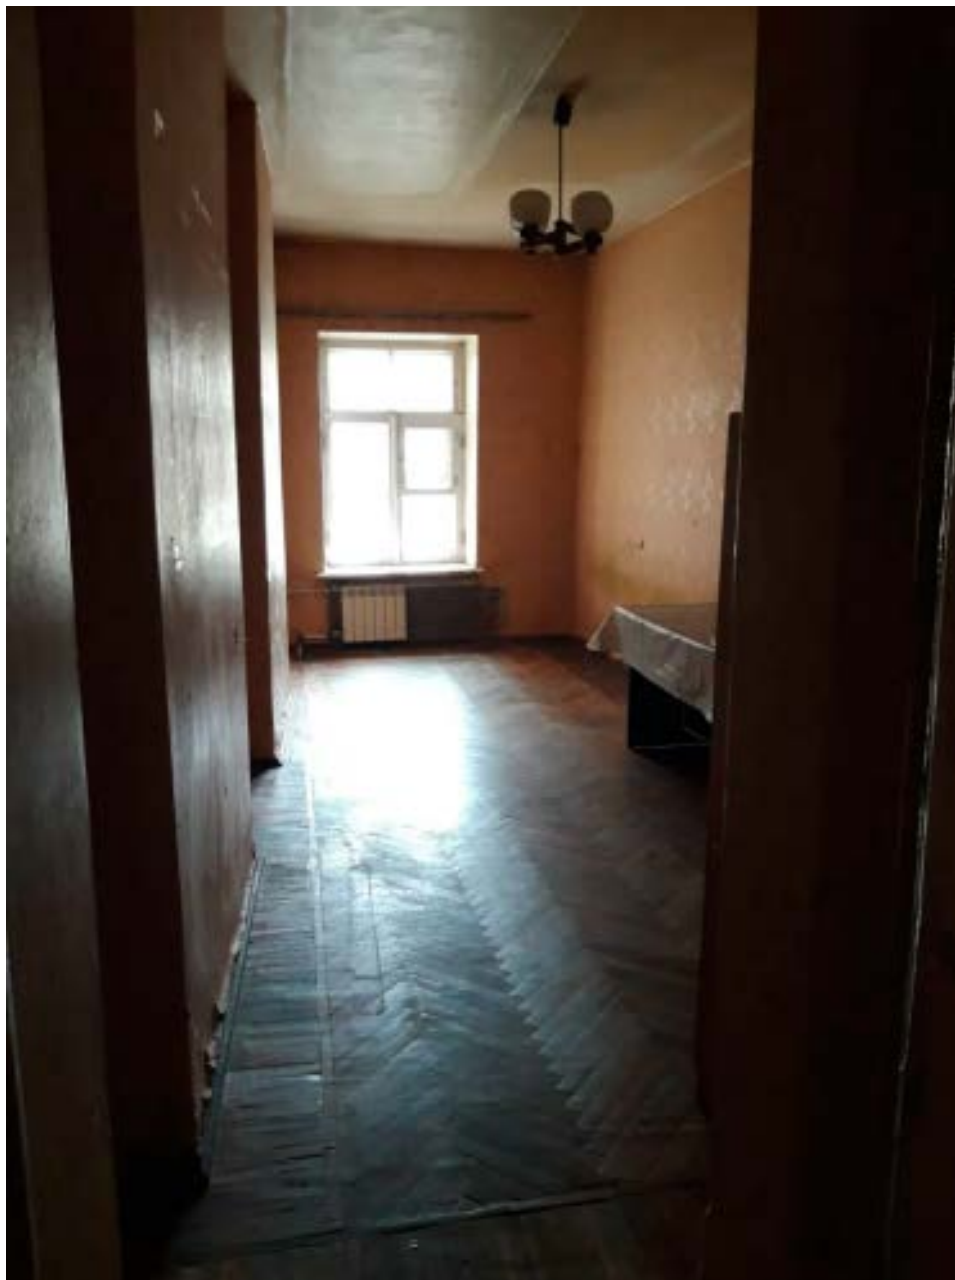
8. Помещение №2 кв. №10 в уровне 5-го этажа объекта культурного наследия регионального значения «Дом П.Д. Мальцова», расположенного по адресу: г. Санкт-Петербург, Пушкинская ул., д. 2/79, литера А. 01.06.2021.

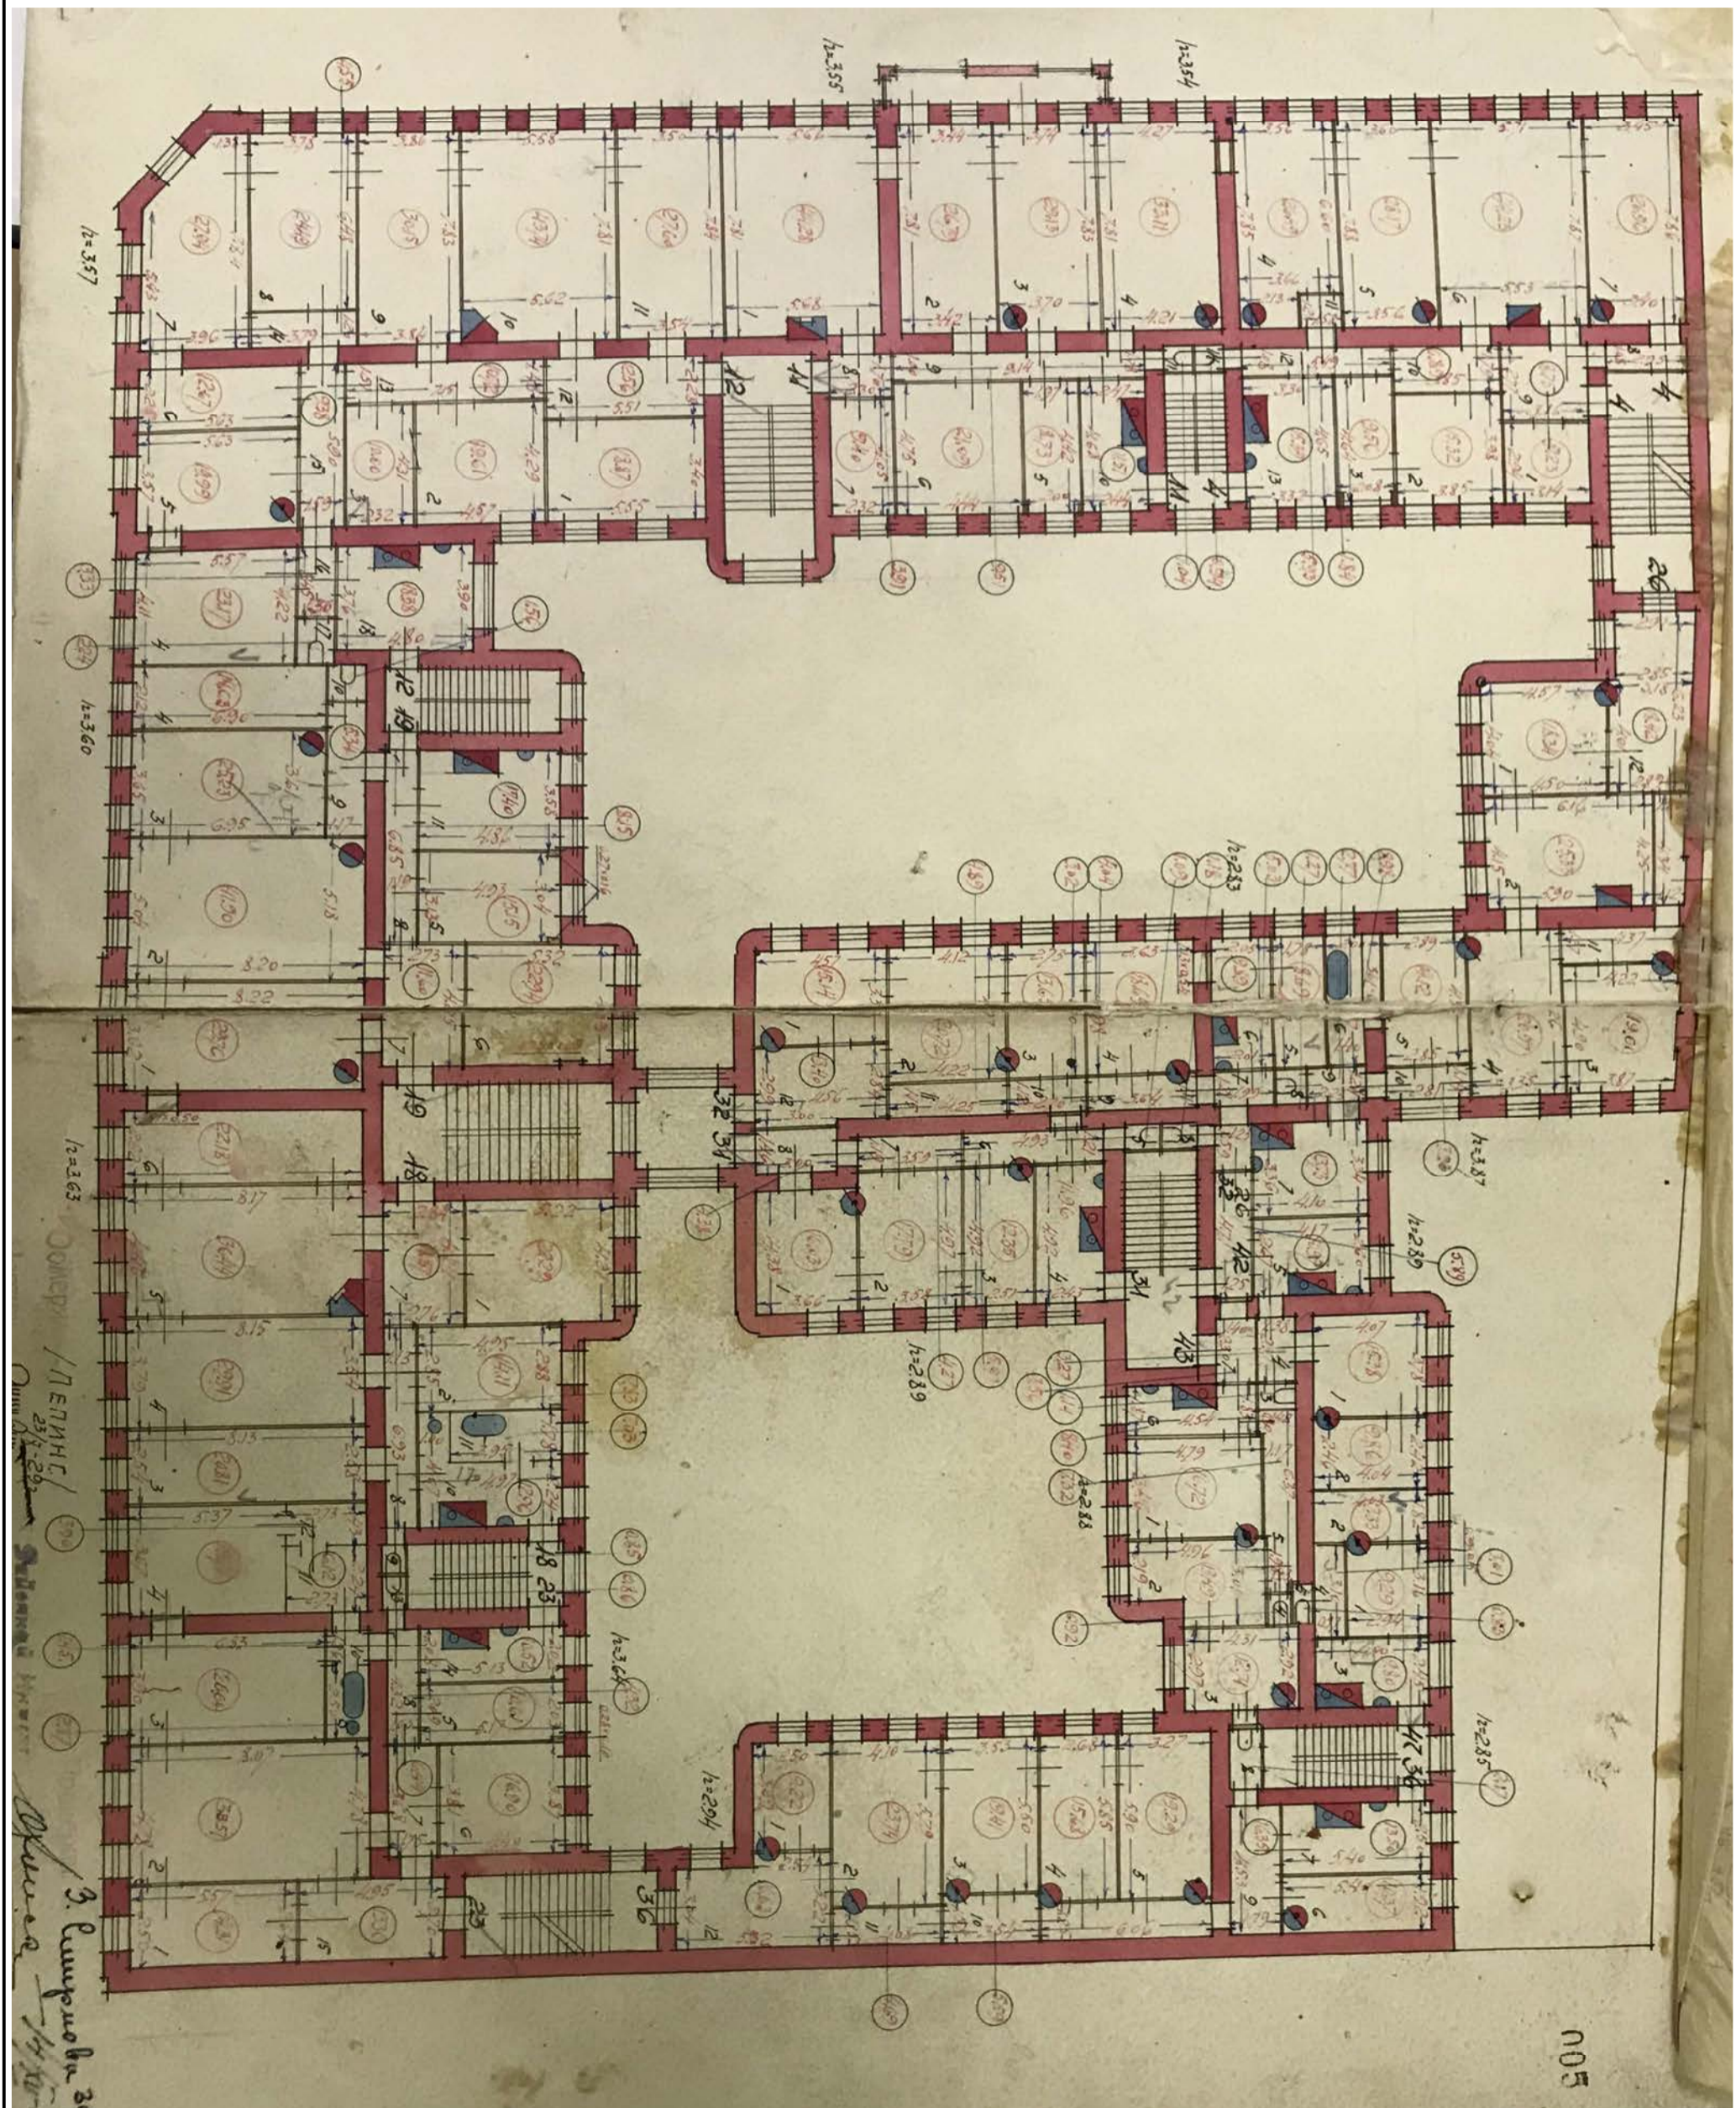
Выкопировка пом. кв. 26, (ныне кв. 10), 5-й этаж, $h=2,96$ м
по состоянию на 1929 год
