Акт
по результатам государственной историко-культурной экспертизы
проектной документации на проведение работ по сохранению
выявленного объекта культурного наследия «Дом С.Д. Шереметева»,
расположенного по адресу: Санкт-Петербург, Центральный район,
Литейный пр., д.51, литера А (Литейный пр.,51)¹: «Проект
приспособления объекта культурного наследия в результате
перепланировки и переустройства квартиры №142, расположенной по
адресу: Санкт-Петербург, Центральный район, Литейный пр., д.51, лит.
А» (шифр: КП-18.11/3272), разработанной ООО «Реал-Проект» в 2022 г.

Определение соответствия проектной документации на проведение работ по сохранению выявленного объекта культурного наследия «Дом С.Д. Шереметева», расположенного по адресу: Санкт-Петербург, Центральный район, Литейный пр., д.51, литера А (Литейный пр.,51): «Проект приспособления объекта культурного наследия в результате перепланировки и переустройства квартиры №142, расположенной по адресу: Санкт-Петербург, Центральный район, Литейный пр., д.51, лит. А» (шифр: КП-

Проектная документация на проведение работ по сохранению выявленного объекта культурного наследия «Дом С.Д. Шереметева», расположенного по адресу: Санкт-Петербург, Це

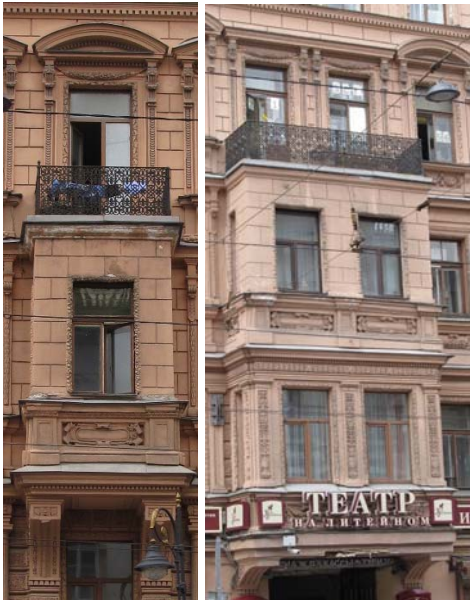
5	<p>Архитектурно-художественное решение фасадов:</p>	<p>лицевой фасад корпуса по Литейному пр., его историческое архитектурно-художественное решение в формах эклектики: материал отделки цоколя с валиком по верхнему краю – известняковая скоба;</p> <p>материал и характер отделки фасада – гладкая (в уровне 1-го, 3-5-го этажей) и фактурная (в уровне 2-го этажа) штукатурка, разделанная в уровне 2-5-го этажей под кирпичный руст;</p> <p>два эркера в одну световую ось в уровне 3-го этажа, эркер в две световые оси в уровне 2-3-го этажей, на орнаментированных кронштейнах, с балконами в завершении, их историческое местоположение, конфигурация (прямоугольные в плане), габариты;</p> <p>два балкона в одну световую ось, балкон в две световые оси с чугунными литыми ограждениями, их историческое местоположение (в завершении эркеров), конфигурация (прямоугольные в плане), габариты, материал, техника исполнения и рисунок (стилизованные растительно-геометрический орнамент) ограждений;</p> <p>проемы балконных дверей – историческое местоположение, конфигурация (прямоугольные), габариты, оформление (профилированные штукатурные наличники с «цехинами»), штукатурные обрамления из дубовых листьев, провисающие плодовые гирлянды, прямые и лучковые сандрики с дентикулами на кронштейнах;</p> <p>историческая конструкция, материал (дерево), цвет (по результатам расчисток и архивных исследований) и оформление заполнения проемов балконных дверей;</p> <p>оформление воротного проезда – профилированный карниз, орнаментальная тяга по стенам, кронштейны, поддерживающие своды, орнаментальная тяга по сводам;</p>

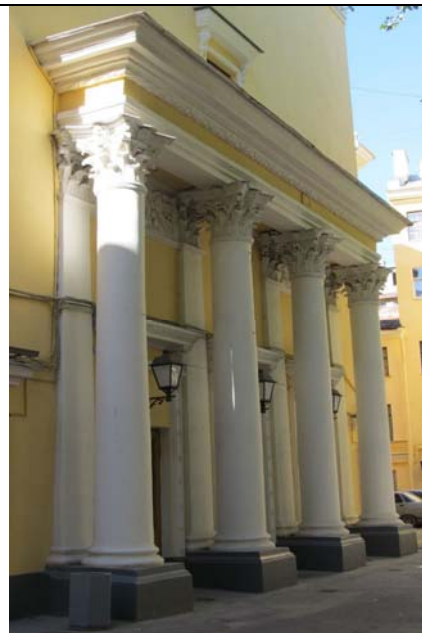
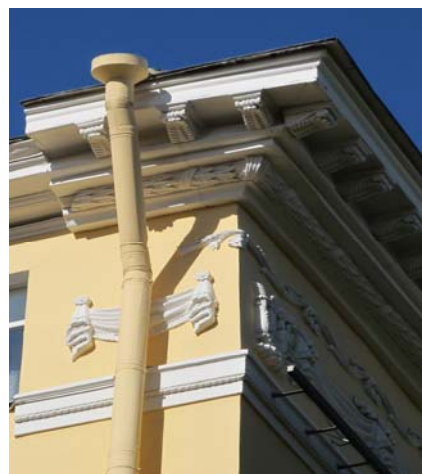
оформление восточного фасада восточного дворового корпуса (театр) четырехколонным портиком коринфского ордера с соответствующими колоннам пилястрами, антаблементом с поясами дубовых листьев и жгута и профилированным карнизом; лепные композиции из венков с лентами, колосьев, драпировок и знамен – между капителями пилястр; профилированные тяги с орнаментальными поясами, фриз с лепными композициями из провисающих драпировок и растительных гирлянд;

венчающий профилированный карниз на модульонах с акантовыми листьями;

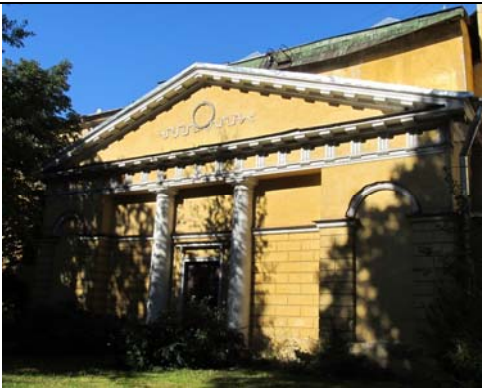
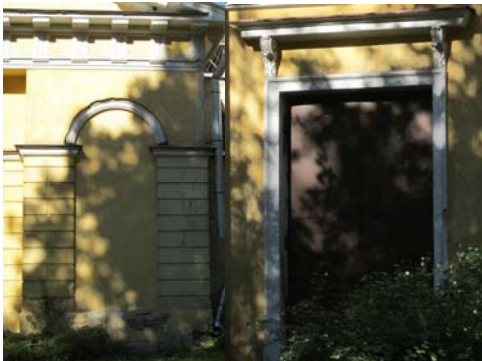
<p>оформление южного фасада южного дворового корпуса портиком, завершенным треугольным фронтоном, с двумя колоннами дорического ордера, прямоугольной нишей в центральной части и двумя уплощенными нишами в боковых частях, декорированных профилированными архивольтами; лепная композиция из венка с лентами в тимпане фронтона;</p> <p>триглифный фриз;</p> <p>венчающий профилированный карниз с сухариками.</p>

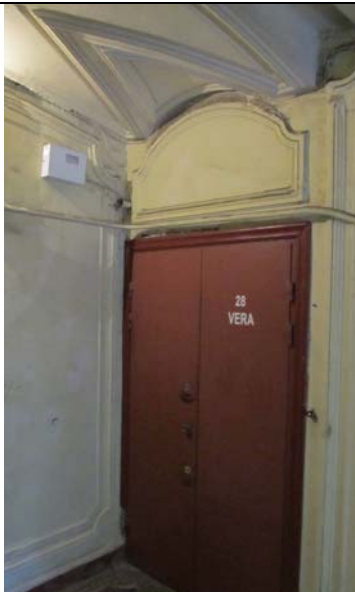
<p>лестницы корпуса по Литейному пр. (входы с лицевого фасада): оформление сводов лестничных площадок профилями;</p> <p>оформление стен – фигурейные фигурные филенки;</p> <p>наливные полы мраморной крошки черного и белого цветов с бордюром.</p>

A photograph showing a staircase landing. The walls are light-colored with decorative moldings. A red door is visible, with the number '28' and the name 'VERA' on it. The ceiling has a decorative archway.
--	--	--	--

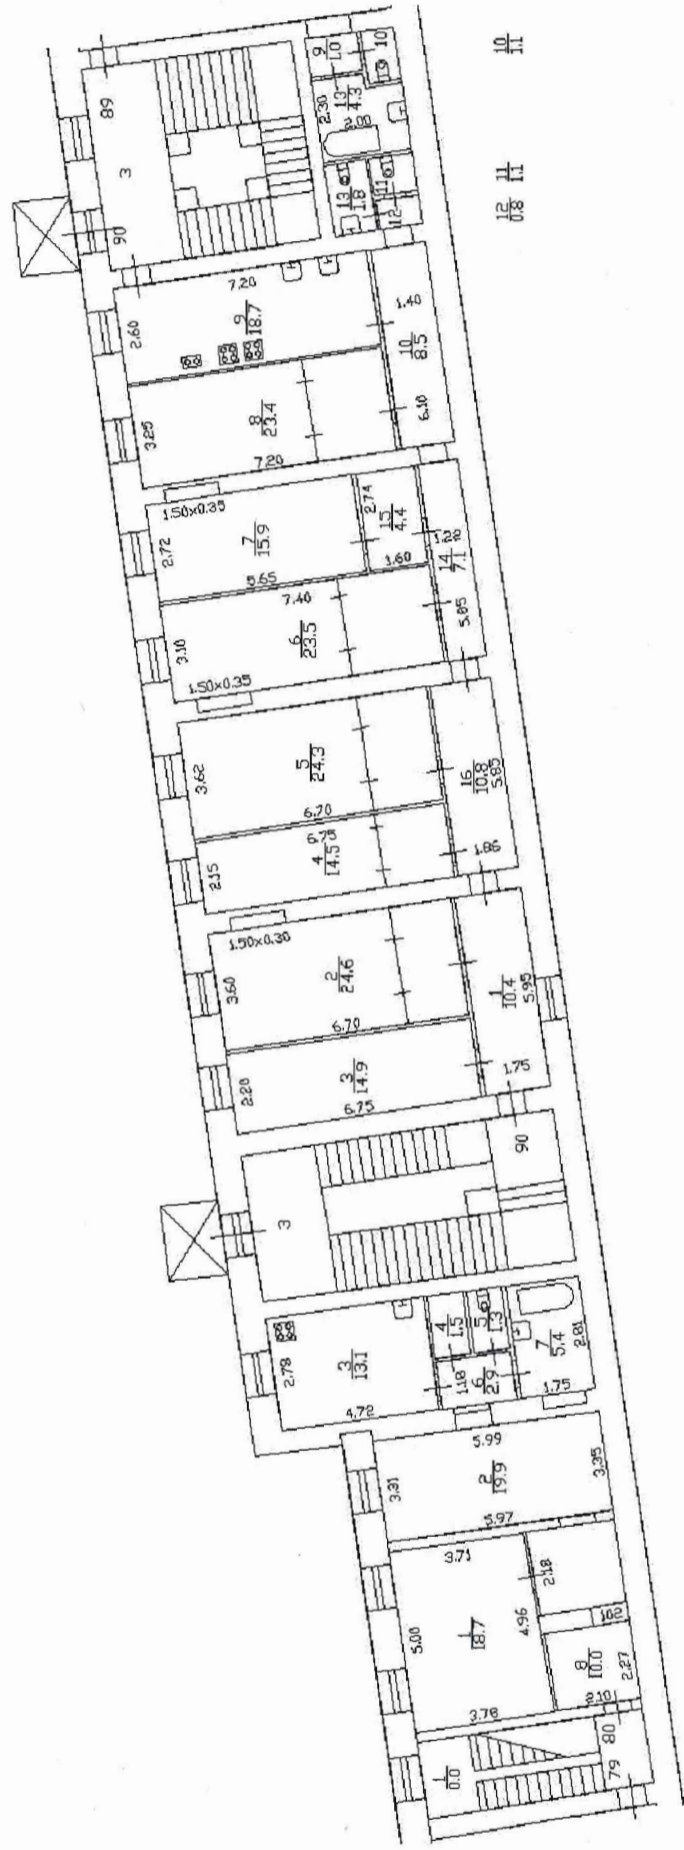
План части 3-го этажа

ООО "ТехИнвентаризация"		И-в. N3272/20
Лист. N1	Выкопировка квартиры 80 и 90 из поэтажного плана дома 51, лит. А по Литейному проспекту	Масштаб 1:200
Дата	Должность	Подпись
30.11.2020	Инженер	Рядко К.В.
30.11.2020	Проверил	Ген. Директор Михайлова Т.Е.

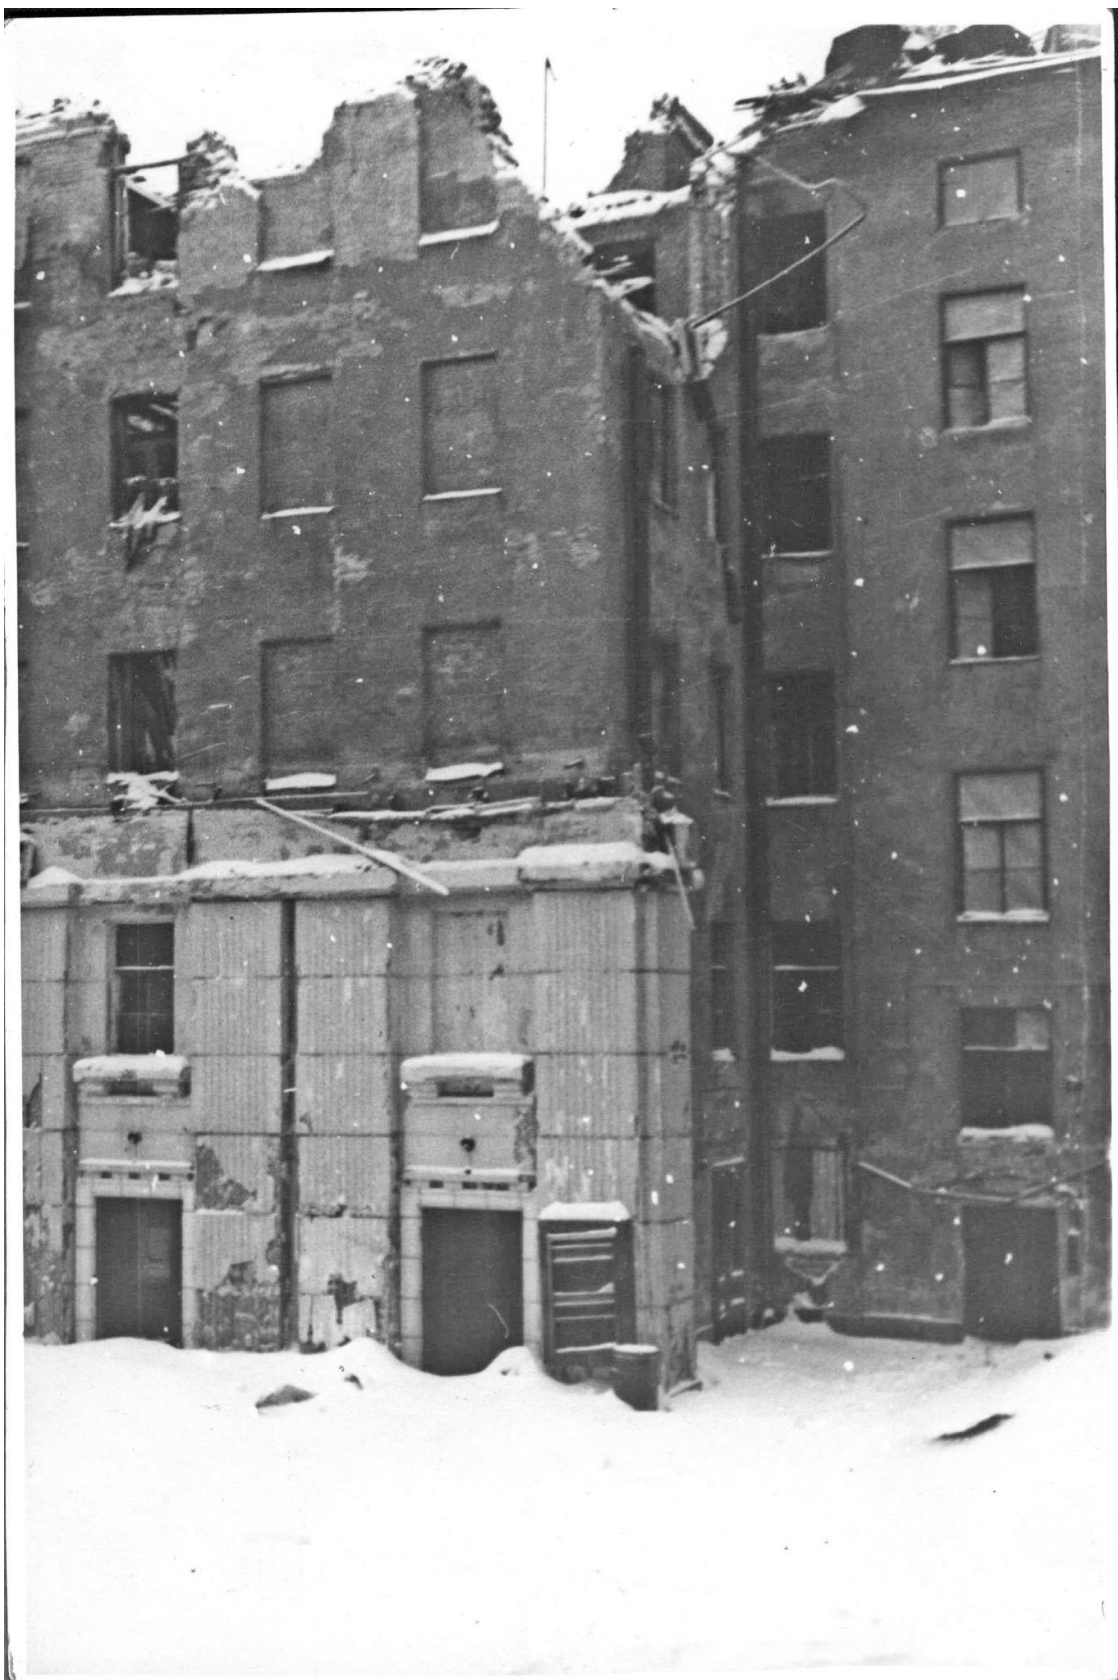
24. Театр имени ЛОСПС, разрушенный авиабомбой. 1941. Фотохроника
ЛенТАСС ; № 41030 28 января 1944 г.
