АКТ

по результатам государственной историко-культурной экспертизы

проектной документации на проведение работ по сохранению выявленного объекта культурного наследия «Дом Мельникова (Н.А.Тирана) (с оградой)», расположенного по адресу: Санкт-Петербург, Центральный район, Саперный переулок, дом 10, литера А, В (Саперный пер., 10; Гродненский пер., 1): «Проект приспособления выявленного объекта культурного наследия для современного использования в части замены оконных заполнений в квартире 40, демонтажа наружных систем кондиционирования, демонтажа рольставней и заделки отверстий на фасаде здания» (шифр: 1-ИП-2022/10/24-2), разработанной индивидуальным предпринимателем Архиповой Марией Сергеевной в 2022 г.

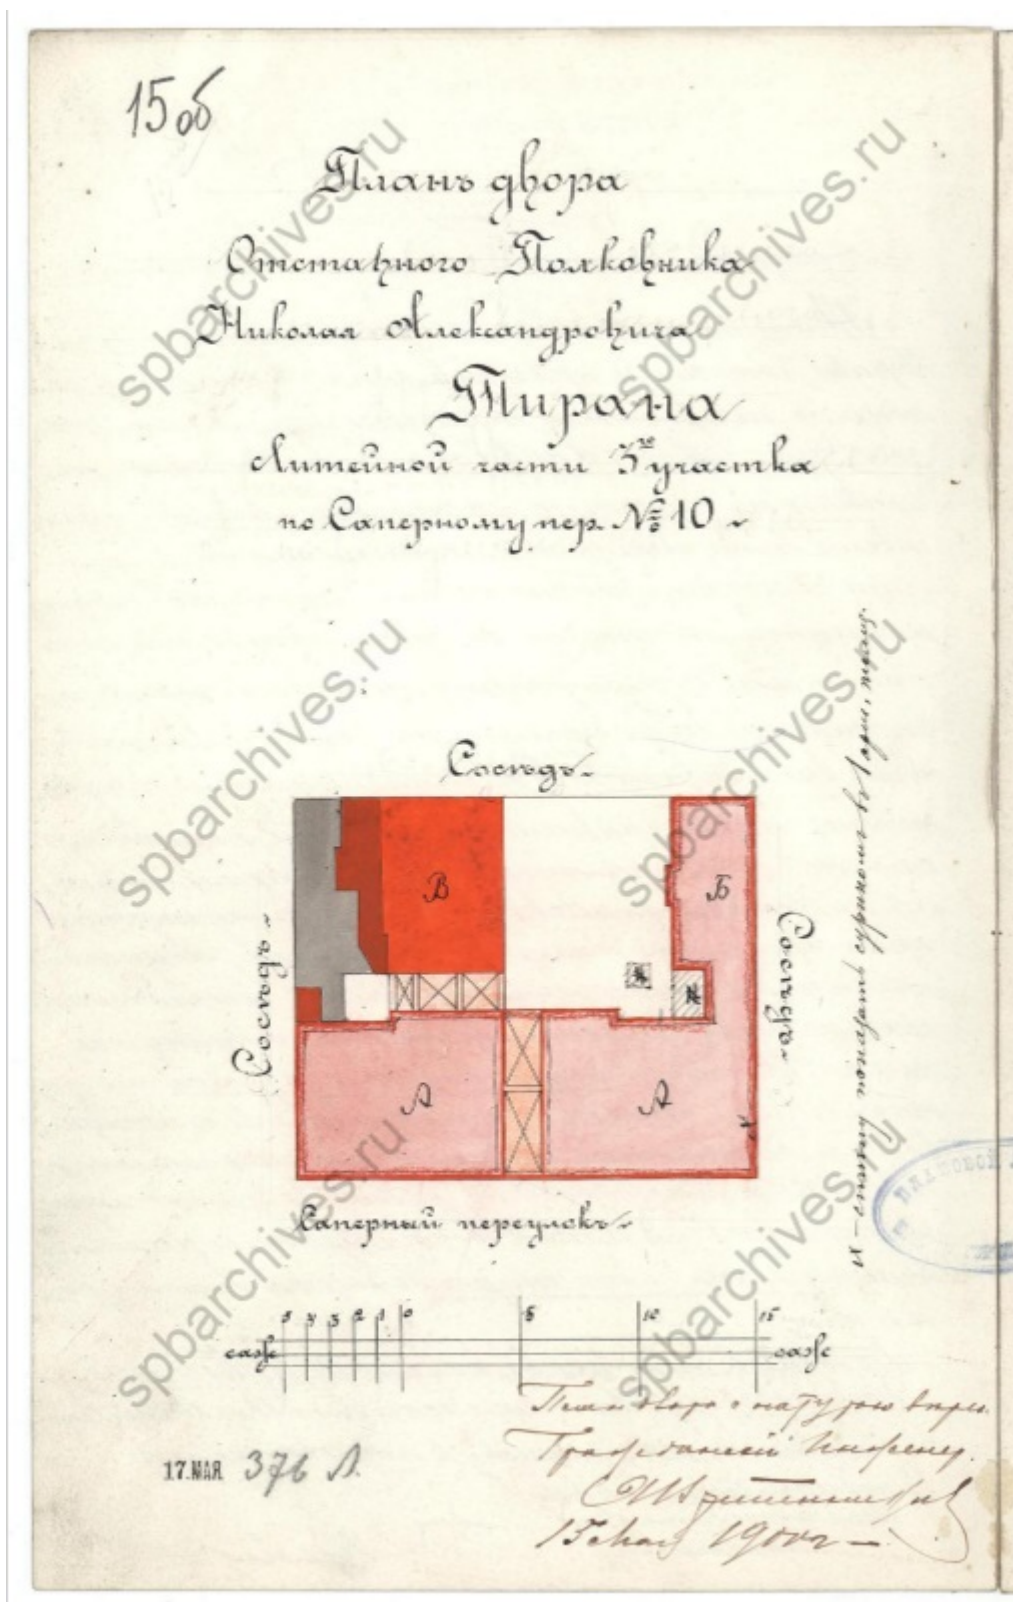
10. План двора отставного полковника Николая Александровича Тирана Литейной части 3-го участка по Саперному пер. №10. 1900 г. — ЦГИА СПб ф.513 оп.102 д.4386.

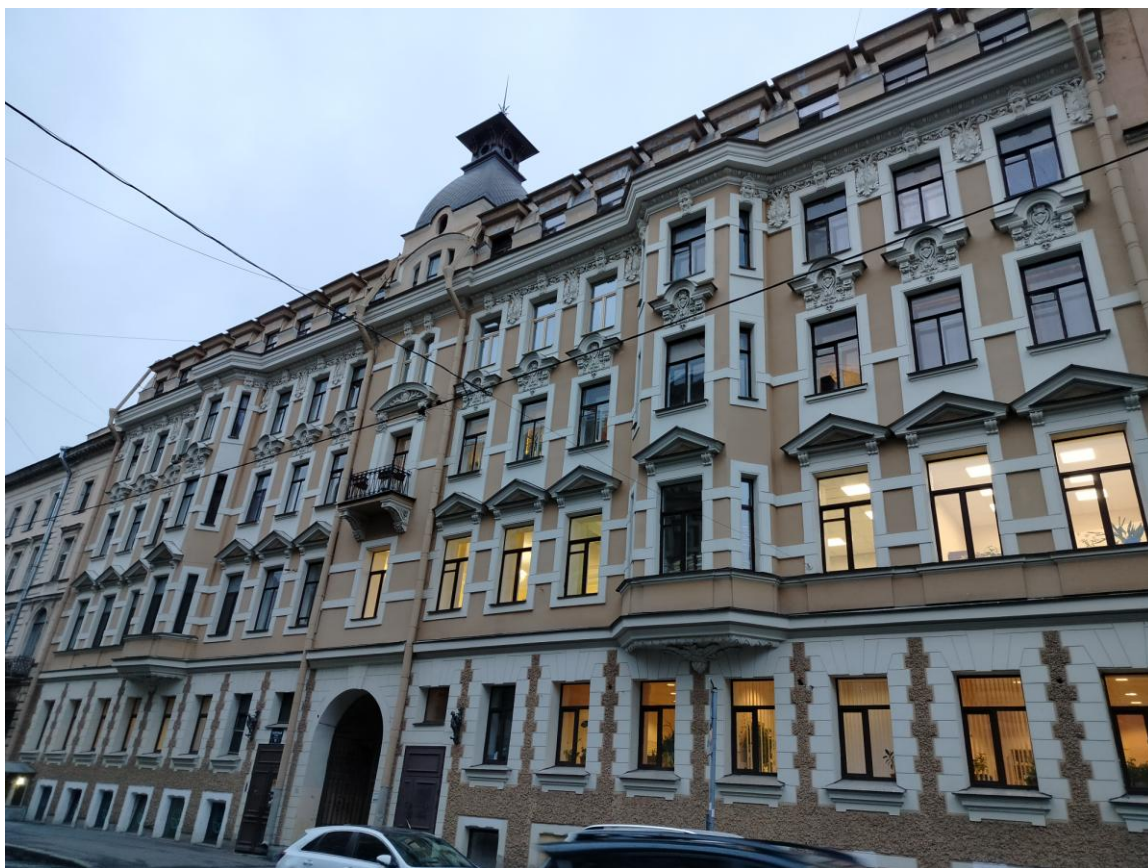
Фото 1. Лицевой фасад выявленного объекта культурного наследия «Дом Мельникова (Н.А. Тирана)» (в составе «Дом Мельникова (Н.А. Тирана) с оградой»)

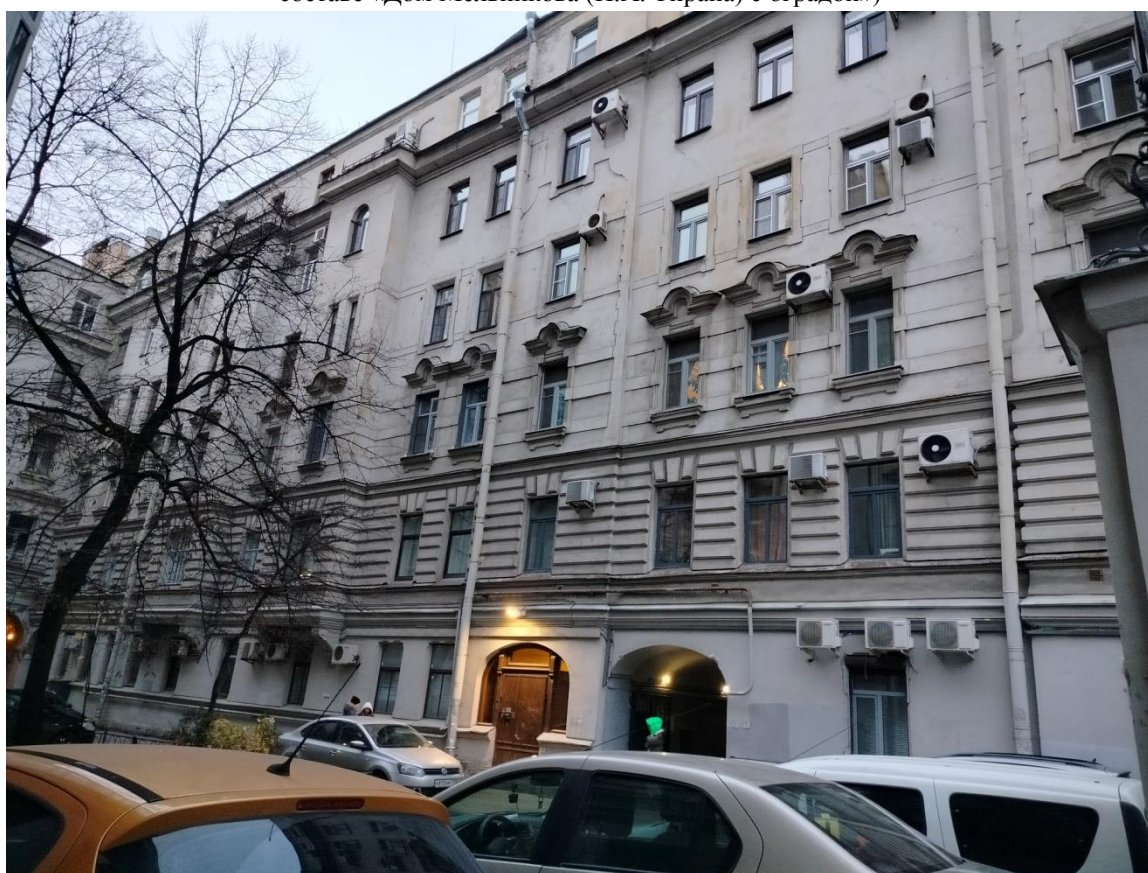
Фото 2. Фрагмент фасада курдонера выявленного объекта культурного наследия «Дом Мельникова (Н.А. Тирана)» (в составе «Дом Мельникова (Н.А. Тирана) с оградой»)

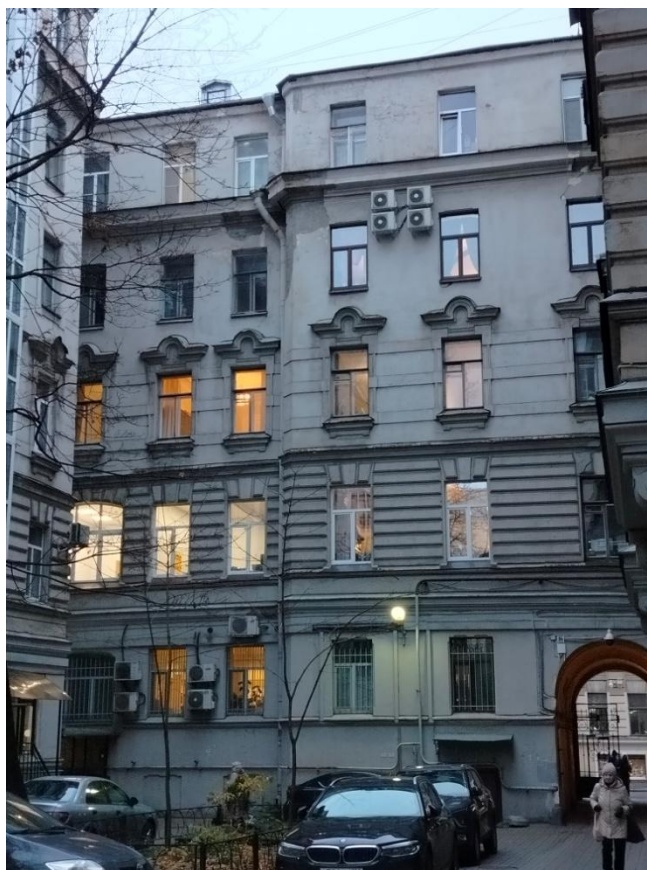
Фото 3. Фрагмент фасада курдонера выявленного объекта культурного наследия «Дом Мельникова (Н.А. Тирана)» (в составе «Дом Мельникова (Н.А. Тирана) с оградой»)

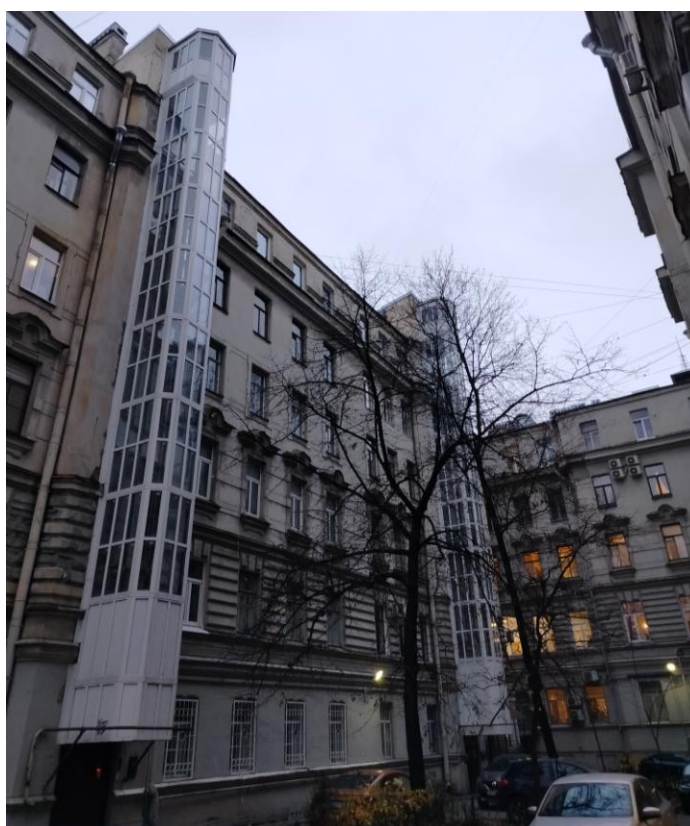
Фото 4. Фрагмент фасада курдонера выявленного объекта культурного наследия «Дом Мельникова (Н.А. Тирана)» (в составе «Дом Мельникова (Н.А. Тирана) с оградой»)

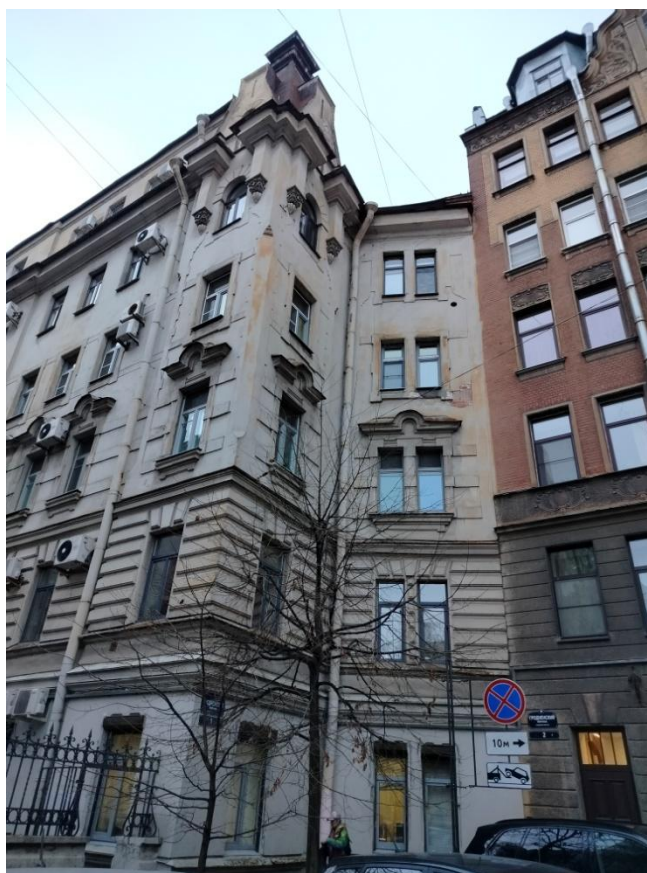
Фото 6. Фрагмент фасада курдонера выявленного объекта культурного наследия «Дом Мельникова (Н.А. Тирана)» (в составе «Дом Мельникова (Н.А. Тирана) с оградой»)

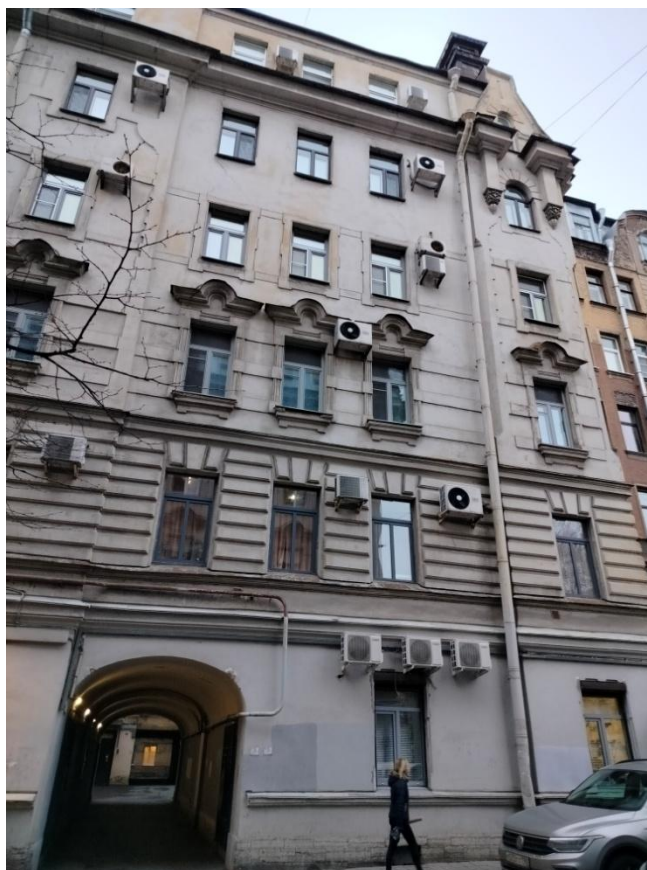
Фото 7. Фрагмент фасада курдонера выявленного объекта культурного наследия «Дом Мельникова (Н.А. Тирана)» (в составе «Дом Мельникова (Н.А. Тирана) с оградой»)

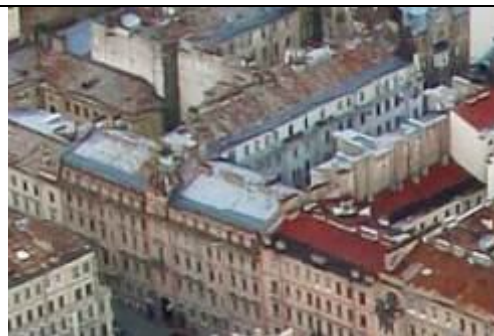
конфигурация и габариты купола с прямоугольной башенкой (оформлена люкарнами и парными фигурными кронштейнами) над лицевым фасадом по Саперному переулку;
материал (металл) и рисунок (в шашку) покрытия);

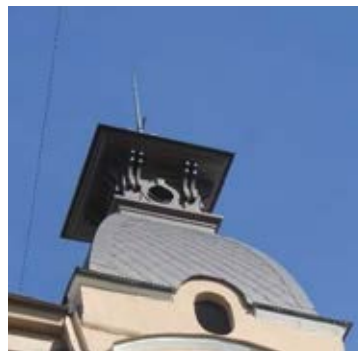
конфигурация и габариты шатровых с завершенной угловых частей (с прямоугольными башенками) боковых флигелей курдонера (по Гродненскому переулку);
покрытие металлом;

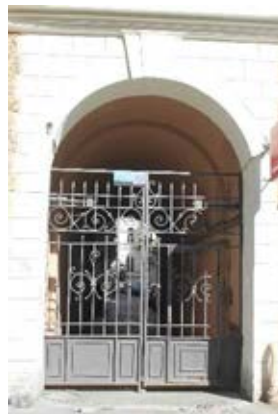
воротный проезд – историческое местоположение, конфигурация (с полуциркульным завершением), габариты;

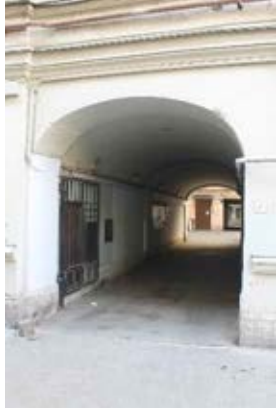
два дворовых воротных проезда - историческое местоположение, конфигурация (с полуциркульным завершением, с лучковым завершением), габариты;

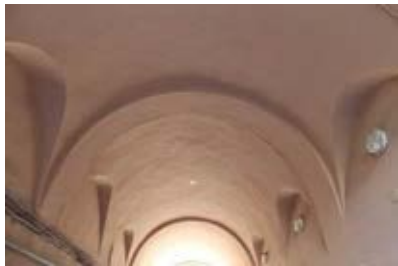
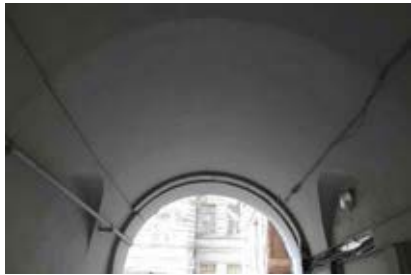
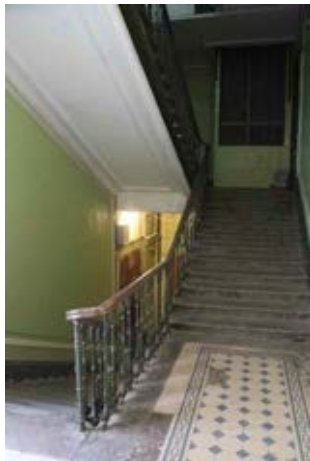
3.	<p>Конструктивная система:</p>	<p>исторические наружные и внутренние капитальные стены, их местоположение, материал (кирпич);</p> <p>междуэтажные перекрытия – местоположение;</p> <p>полусферические с распалубками своды воротных проездов;</p> <p>пологий свод дворового воротного проезда;</p> <p>исторические лестницы, в том числе:</p> <p>двухмаршевая межэтажная лестница (в лицевом корпусе, в западной части) – с известняковыми ступенями, ограждением черного металла (рисунок – вертикальные стойки на львиных лапах, с перехватами и набалдашниками, обрамленными венками, листья аканта и розетки между стойками) и деревянными профилированными поручнями, на косоурах;</p> <p>профиль ступеней (с валиком);</p> <p>покрытие пола лестничных площадок – керамическая метлахская плитка;</p>

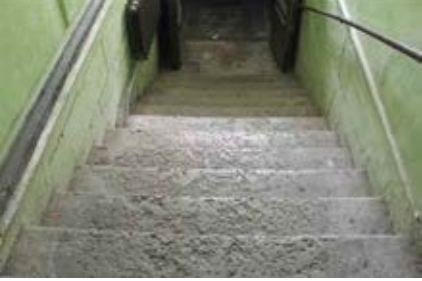
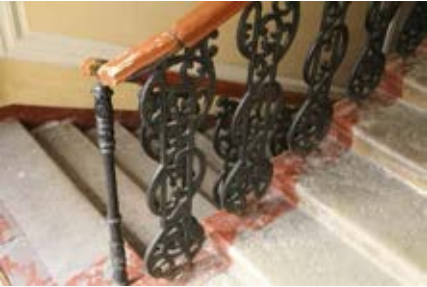
<p>одномаршевая межстенная лестница в вестибюле парадной лестницы лицевого корпуса – с известняковыми ступенями; профиль ступеней (с валиком);</p> <p>двухмаршевая межэтажная лестница (во флигеле, обрамляющем с запада курдонер) – с известняковыми ступенями, ограждением черного металла (рисунок - вертикальные стойки с волютообразными завитками и перехватами) и деревянными профилированными поручнями, на косоурах;</p> <p>профиль ступеней (с валиком);</p> <p>покрытие пола лестничных площадок – керамическая метлахская плитка;</p>

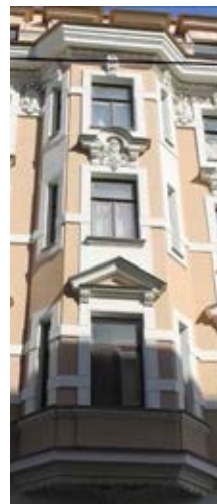
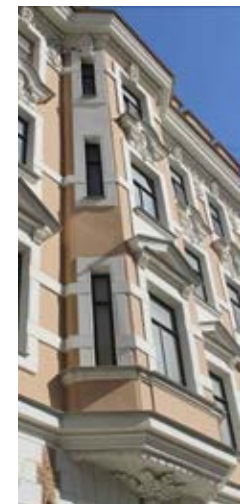
два трехгранных эркера в уровне 2-4-го этажей;
оформление эркеров: поля подшивки с лепными композициями в виде шишкипинии с расходящимися акантовыми листьями и поясом иоников, профилированные карнизы и тяги, венчающие профилированные карнизы с поясами иоников;

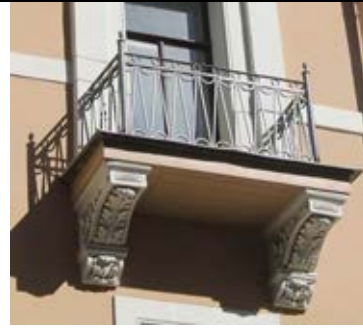
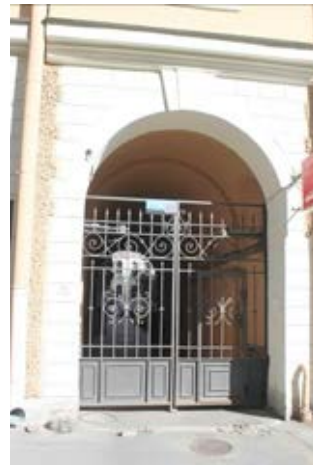
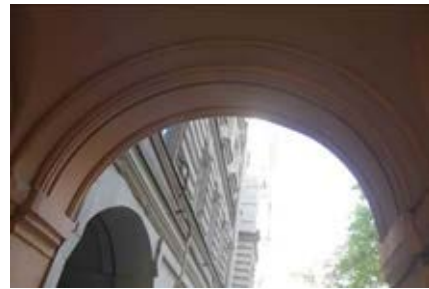
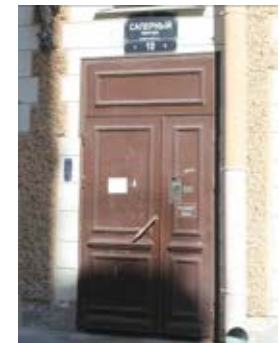
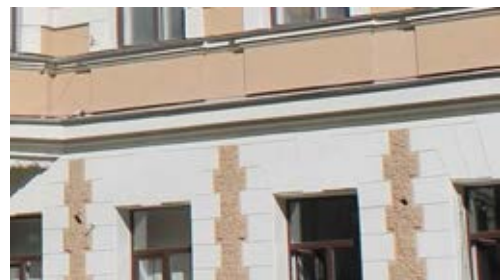
оформление воротного проезда – прямоугольный руст, трехчастный замковый камень;

металлическое двустворчатое заполнение воротного проезда – каждая створка с горизонтальными тягами, вертикальными стойками с копьеобразными завершениями, волутообразными завитками, в нижней части – прямоугольные филенки;

свод арки воротного проезда оформлен филенками;
импосты в пятах арок;

оформление входных проемов – прямоугольный руст, профилированные наличники;

исторический профиль межэтажных карнизов и тяг;

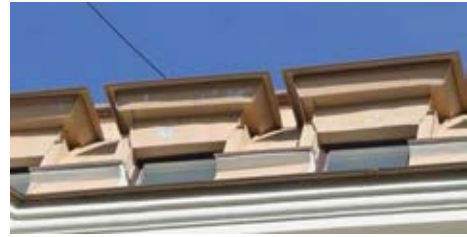
профилированная тяга и венчающий профилированный карниз мансардного этажа;

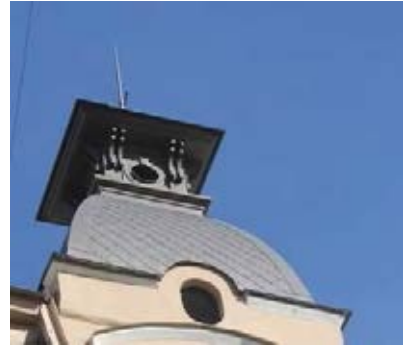
прямоугольное основание башни по центральной оси здания – с профилированной тягой;

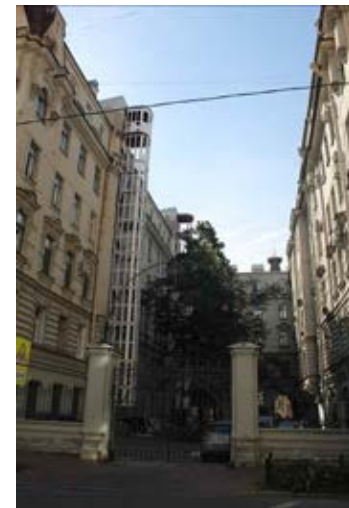
цоколь, облицованный известняковой скобой;
материал и характер отделки фасадов - окрашенная штукатурка (прямоугольный руст 2-го этажа, разреженный руст 3-го этажа);

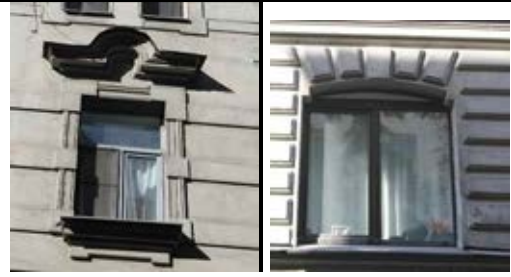
заполнения оконных проемов – исторические рисунок, материал (дерево), цвет;

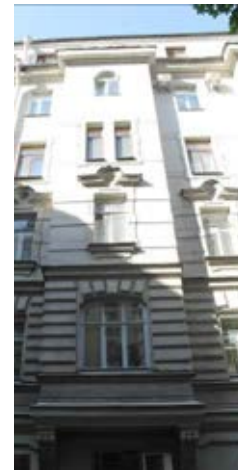
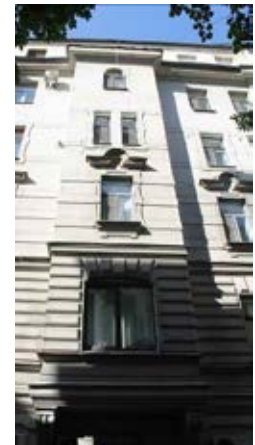
два прямоугольных эркера в уровне 2-5-го этажей, на флигеле с запада курдонера, на фигурных орнаментированных кронштейнах; оформление - профилированные карнизы и тяги, венчающий профилированный карниз;

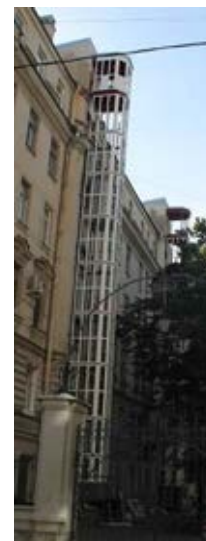
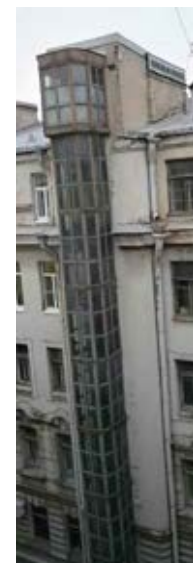
трехгранные лестничные ризалиты в уровне 1-5-го и мансардного этажей; оформление - профилированные карнизы и тяги, венчающий профилированный карниз;

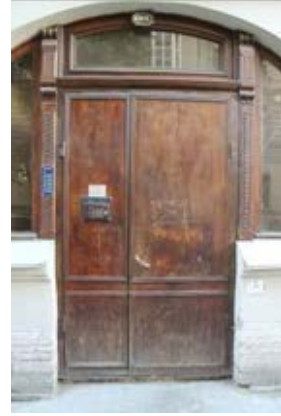
дверное деревянное глухое двустворчатое заполнение, фрамуга с лучковым завершением; оформление – деревянные резные панели с «плетенкой» и стилизованные капители с волютообразными завитками;

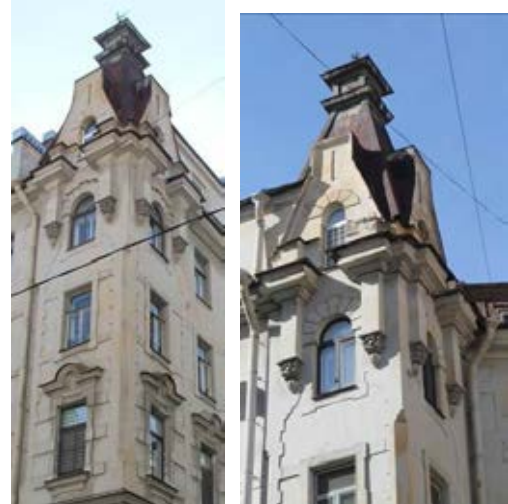
угловые части курдонера, выходящие на Гродненский переулок со скошенными углами (с профилировкой в верхней части), оформление – венчающий раскрепованный профилированный карниз, под ним лопатки на лепных орнаментированных консолях, треугольные с переломом щипцы;

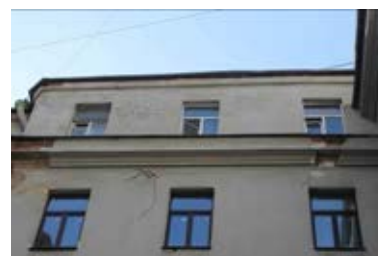
венчающий профилированный карниз; венчающий профилированный карниз мансардного этажа;

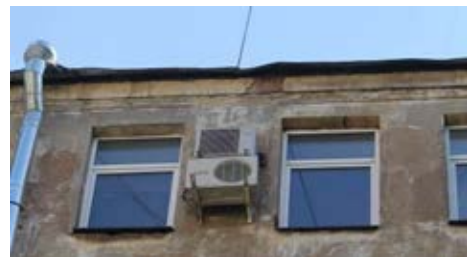
венчающий профилированный карниз;

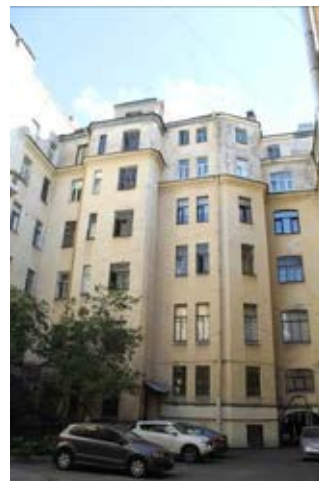
прямоугольный, со скошенными углами лестничный ризалит;

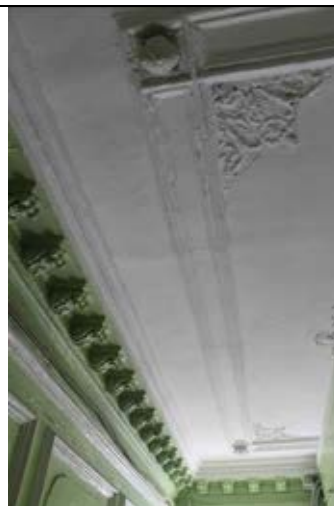
оформление потолка вестибюля – лепная композиция в виде пальметты с акантовыми листьями по сторонам – по центру, прямоугольные филенки по периметру, по углам – композиции из пальметт, цветочных гирлянд и акантовых листьев, лепные розетки; профилированная тяга по периметру; антаблемент в верхних частях стены; профилированный карниз с поясом фигурных орнаментированных кронштейнов, гладкий фриз, профилированный архитрав;

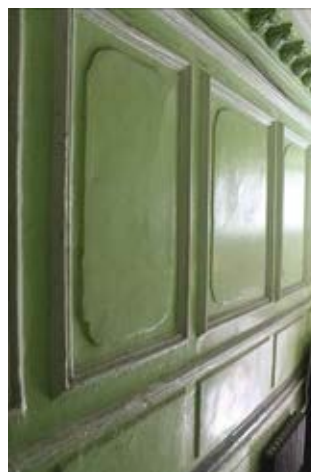
оформление стен – прямоугольные филенки с фигурными филенками внутри,

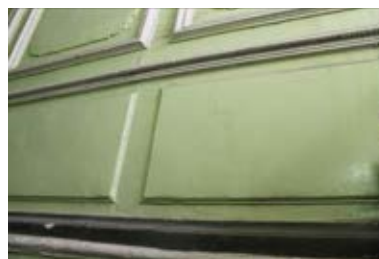
профилированная тяга под филенками, прямоугольная рустовка нижних частей стен;

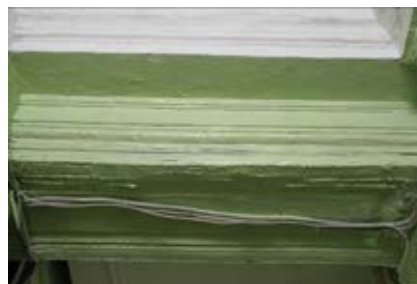
входной проем на лестницу оформлен прямоугольными филенками;

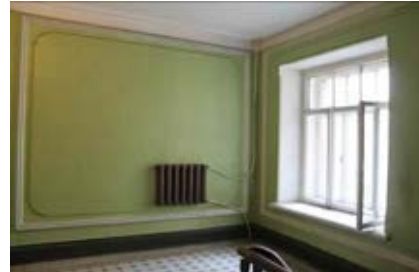
стены лестничных площадок и маршей оформлены прямоугольными филенками с фигурными филенками внутри;

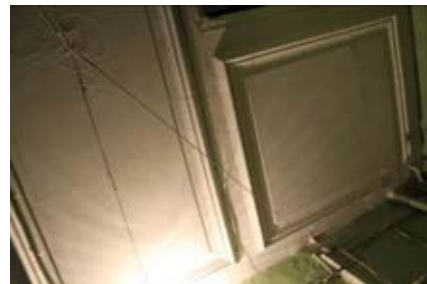
потолки лестничных площадок оформлены прямоугольными филенками;

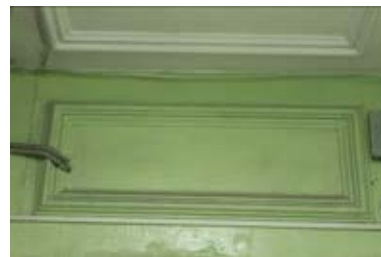
прямоугольные филенки на дверными проемами квартир;

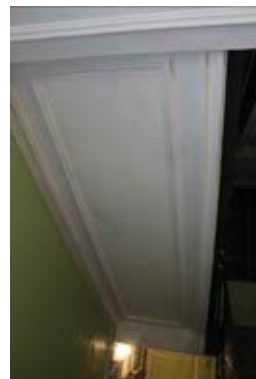
поля подшивки лестничных маршей оформлены прямоугольными филенками;

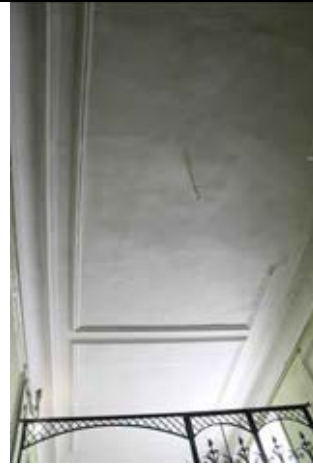
потолок лестничной клетки оформлен прямоугольными филенками и профилированной тягой по периметру; профилированный карниз в верхних частях стен;

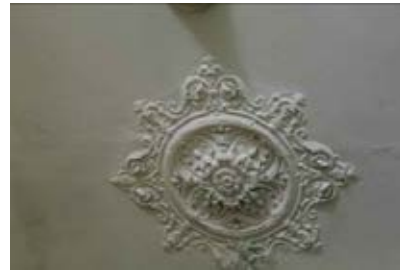
в боковой филенке на потолке лепная композиция по центру – розетка с цветочным орнаментом по сторонам в круглом медальоне, вокруг него гирлянда из акантовых листьев с розетками;

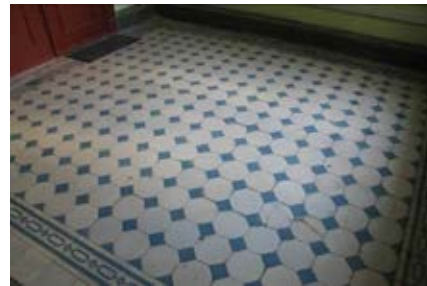
покрытие полов лестничных площадок – керамическая метлахская плитка, геометрический рисунок;

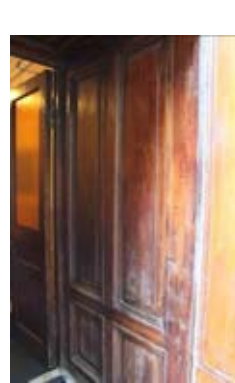
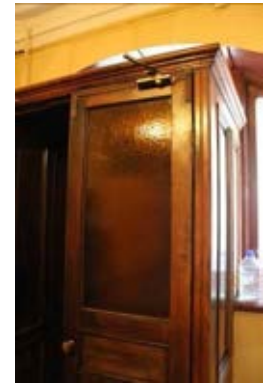
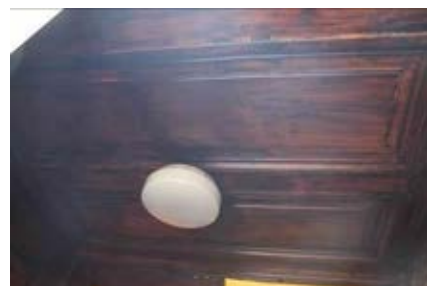
оформление тамбура вестибюля лестницы во флигеле, обрамляющем с запада курдонер – внутри деревянные филенчатые панели потолка и стен, снаружи – филёнчатые панели, профилированный карниз;

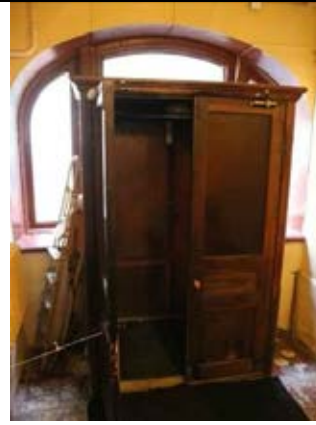
двустворчатое полусветлое заполнение, каждая створка на две прямоугольные филенки;

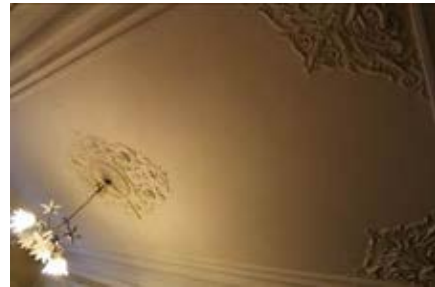
оформление потолка вестибюля – лепные композиции по углам – тирс с картушами внизу, по сторонам акантовые листья, завитки и розетки;

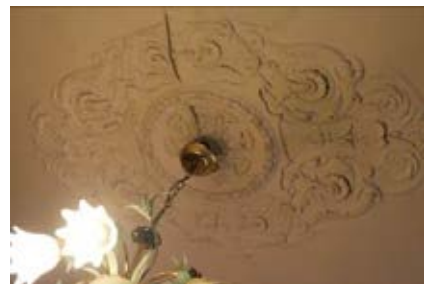
лепная композиция по центру потолка – розетка со стилизованными лепестками вокруг и поясом «бус», по сторонам акантовые листья, завитки, розетки, соединенные цветочными гирляндами;

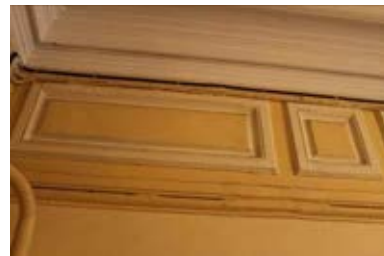
профилированный карниз в верхней части стены, под ним прямоугольные розетки, ниже профилированная тяга;

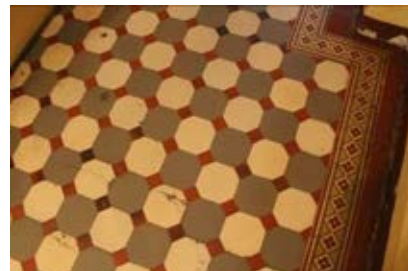
покрытие пола вестибюля – керамическая метлахская плитка, геометрический рисунок;

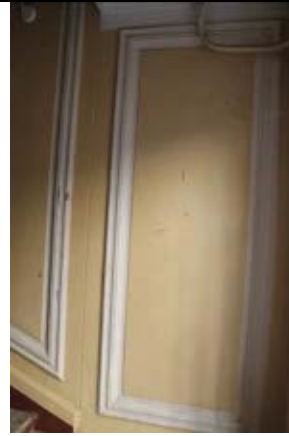
стены лестничных площадок и маршей оформлены прямоугольными филенками;

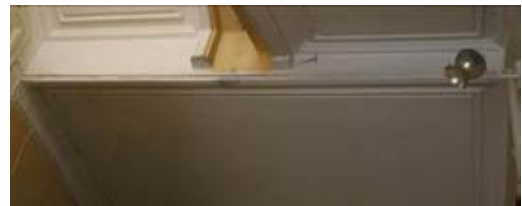
потолки лестничных площадок оформлены прямоугольными филенками;

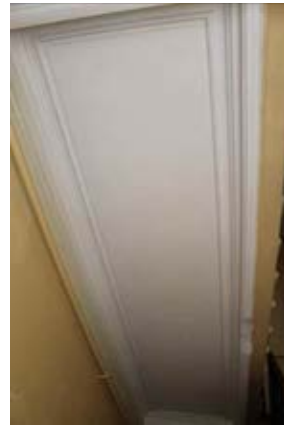
поля подшивки лестничных маршей оформлены прямоугольными филенками;

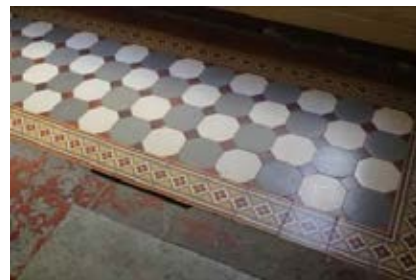
покрытие полов лестничных площадок – керамическая метлахская плитка, геометрический рисунок;

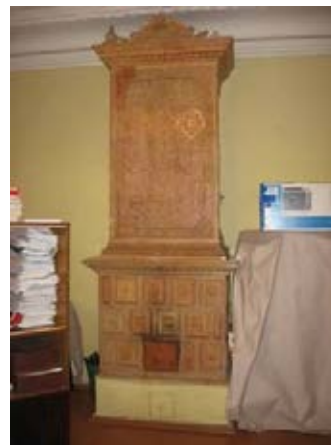
помещение 8-Н (21) (52.8 кв.м.):
 печь: средистенная, двухъярусная, поливного коричневого изразца;
 гладкий плинт с профилем по верхнему краю;
 в нижнем ярусе изразцы с рельефным геометрическим орнаментом;
 ярусы разделены полкой с профилированной кромкой и рельефным орнаментом,
 в верхнем ярусе изразцы с рельефным растительным орнаментом, обрамление - прямоугольная рама с фигурно срезанными углами, декорированная растительным орнаментом;
 карниз профилированный, с иониками, "бусами" и растительным орнаментом;

навершие – фигурное, завершающееся встречными волотообразными завитками, верхние углы акцентированы фигурными деталями;
дверца топки латунная, прямоугольной формы, покрашена масляной краской;
время: нач. XX в.;

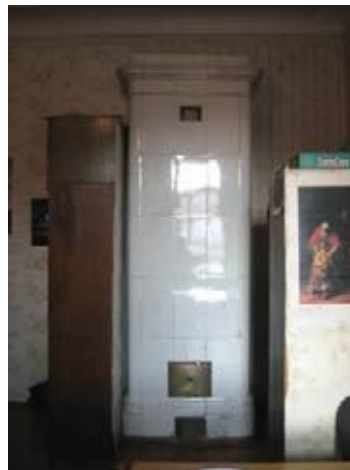
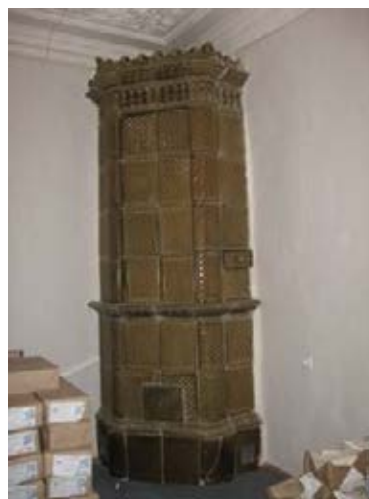
помещение 5-Н:
оформление потолка – кессоны, по центру прямоугольная филенка с резьбой в виде арабесок и элементов растительного орнамента;
по углам - кессоны с резьбой;
в нижних частях стен – дубовые панели, с поясом прямоугольных филенок по верху;
камин средистенный, двухъярусный поливного светло-коричневого изразца;
П-образное основание,
полка с профилировкой, над ней фриз с поясом пальчикового орнамента, по центру – львиный маскарон,

ниже – полоса из картушей, в центре которой «алмазная грань»;
 изразцы камина – с заглубленной центральной частью, в них полусферы в обрамлении ажурного орнамента;
 топочный проем полуциркульной формы, декорирован по углам горящими факелами и веткой лавра, в центре замковый камень с листом аканта;
 двустворчатые стальные дверцы, покрытые черным лаком;
 время – нач. XX в.;

размер: дл. – 150 см., гл. – 86 см., в. – 350 см.;

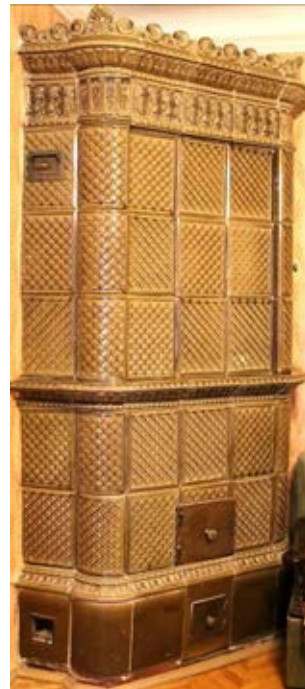
печь: угловая, двухъярусная, со скругленными углами, поливного коричневого изразца, декорированного трельяжной сеткой;

в завершении фриз и карниз из прямоугольных изразцов с растительным орнаментом, и навершие из фигурных изразцов в виде розеток, волют и пальметт;

размеры: в. – ок. 250 см., ш. – 70 см., гл. – 45 см.;
