### Акт

по результатам государственной историко-культурной экспертизы проектной документации на проведение работ по сохранению выявленного объекта культурного наследия «Дом Б.Е. Фурмана», расположенного по адресу: г. Санкт-Петербург, Выборгский район, ул. Смольячкова, дом 15-17, литера А (Смольячкова ул., 15): «Проект по сохранению выявленного объекта культурного наследия «Дом Б.Е. Фурмана» (ремонт и приспособление для современного использования части пом. 1-Н)» по адресу: Санкт-Петербург, ул. Смольячкова, д. 15-17, лит. А, ч.п. 1-Н (шифр: 15-17/1022), разработанной ООО «Проектное Бюро «Сириус» в 2022 г.

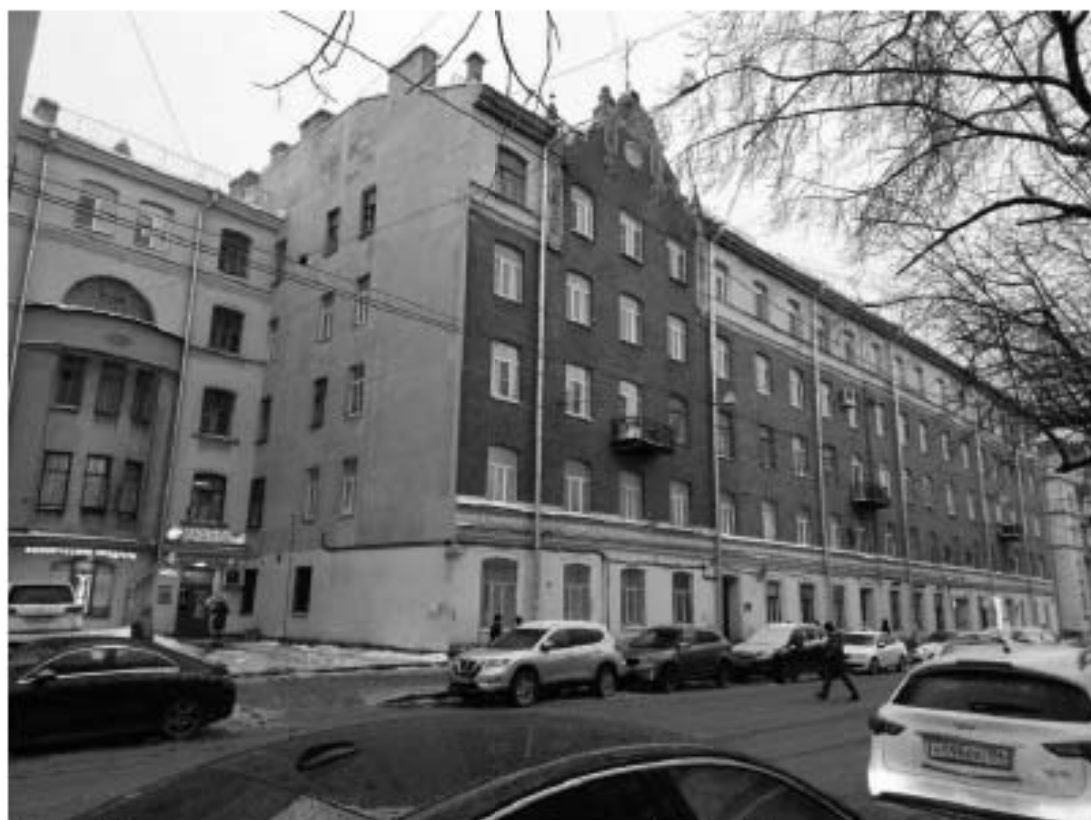
Фото 1 Лицевой фасад выжженного объекта культурного наследия «Дом Б.Е.Фурмана», по адресу: Санкт-Петербург, ул. Смольчкова, д. 15-17, лит. А

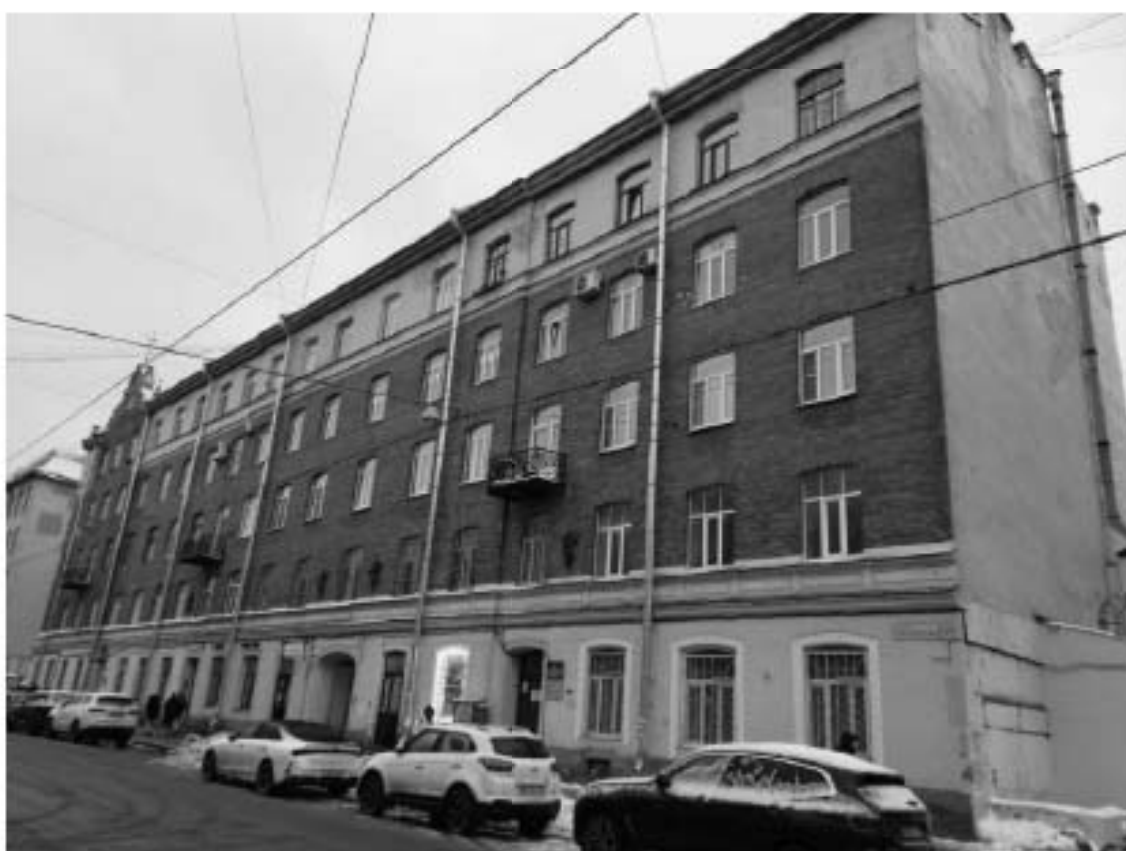
Фото 2 Лицевой фасад выжженного объекта культурного наследия «Дом Б.Е.Фурмана», по адресу: Санкт-Петербург, ул. Смольчкова, д. 15-17, лит. А

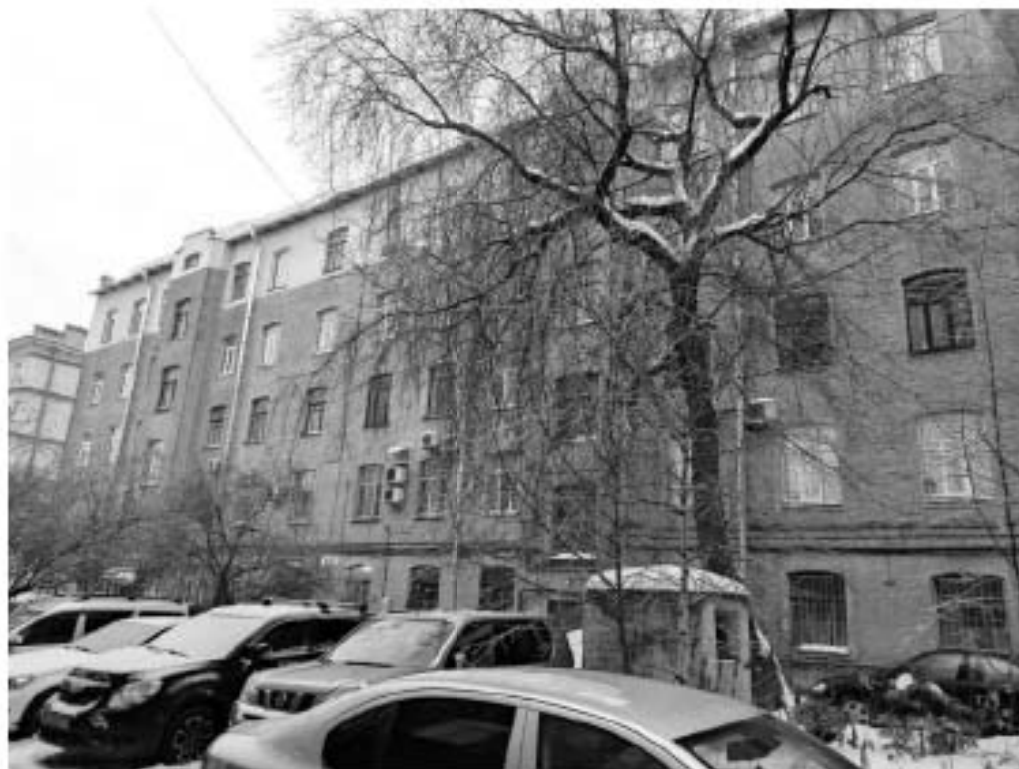
Фото 3 Фрагмент дворового фасада выявленного объекта культурного наследия «Дом Б.Е.Фурмана», по адресу: Санкт-Петербург, ул. Смольячкова, д. 15-17, лит. А

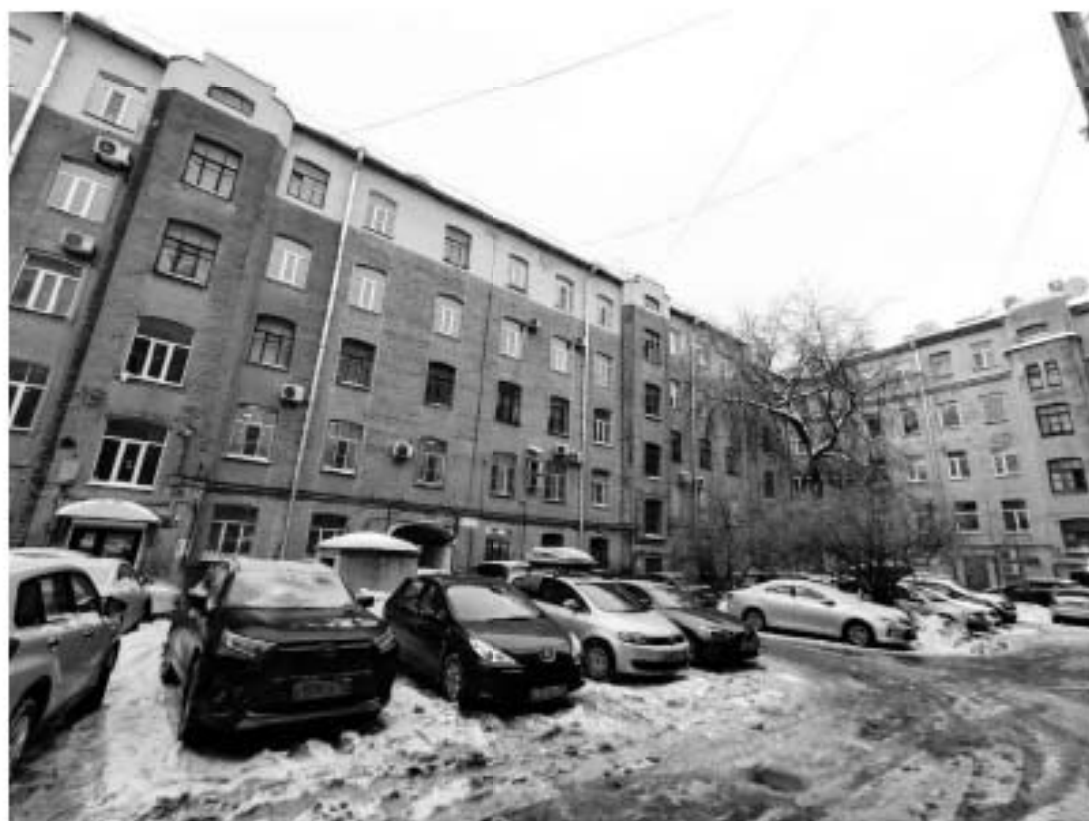
Фото 4 Фрагмент дворового фасада выявленного объекта культурного наследия «Дом Б.Е.Фурмана», по адресу: Санкт-Петербург, ул. Смольячкова, д. 15-17, лит. А

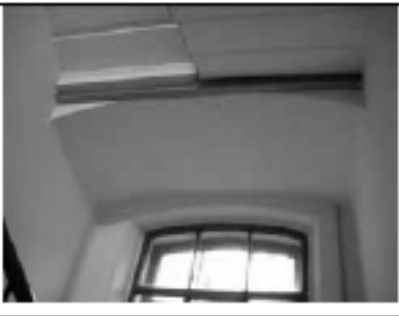
3	<p>Объемно-планировочное решение:</p> <p>историческое объемно-планировочное решение в габаритах капитальных стен; лестничные объемы (в исторических габаритах высоты); три вестибюля лицевого корпуса: габариты, конфигурация в плане.</p>

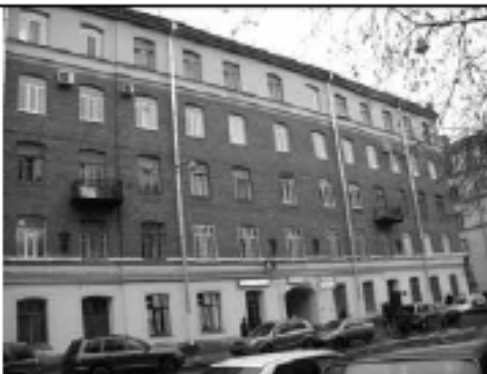
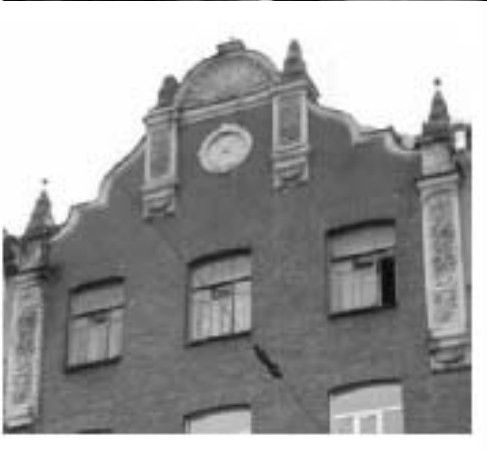
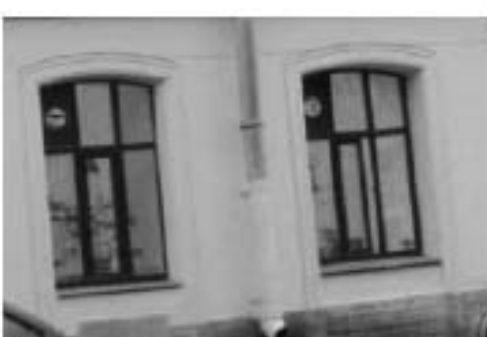
4	<p>Архитектурно-художественное решение (композиция) фасадов:</p> <p>характер и материал отделки цоколя – известняк, характер и материалы отделки фасада – красный лицевой кирпич в сочетании с гладкой штукатуркой;</p> <p>вертикальные и горизонтальные членения фасада (исключая верхний – 5-й этаж – во 2-4-й восточных осях северного фасада) – лопатки, подоконные и междуэтажные тяги, оконные и дверные проемы - местоположение, конфигурация (прямоугольные, с лучковым завершением), габариты;</p> <p>фигурный пилец с изображением раковины в вершине, фланкирующими пинаклями, по осям которых филенки, орнаментированные лепными гирляндами;</p> <p>декоративное оформление окон 1-го этажа - профилированные наличники;</p>

филенчатый фриз между 1 и 2 этажами;  
 клинчатые перемычки 2-4 этажей;

три балкона -  
 местоположение (по 4-й и 11-й осям с запада, по 3-й оси с востока), конфигурация, габариты;  
 ограждение балконов - материал (черный металл), техника исполнения (прокат,ковка), рисунок (прямые стойки, соединенные завитками и стилизованными листьями);

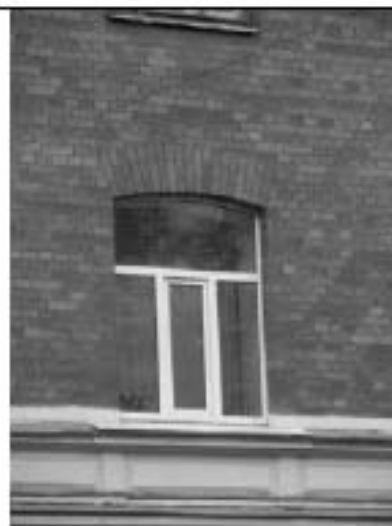
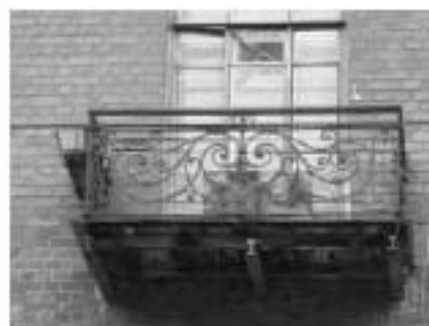
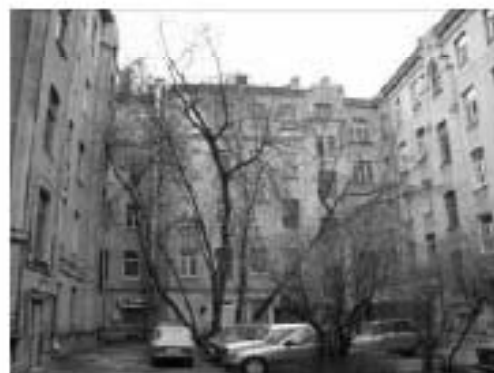
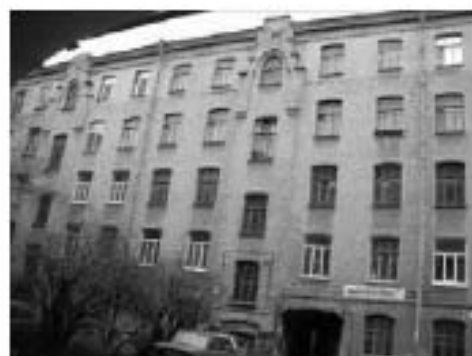
ступенчатые пиццы, завершающие три одноосевые раскреповки лестничных объемов северного фасада южного корпуса - конфигурация, габариты;  
 круглые ниши в вершине ступенчатых пиццов - конфигурация, габариты;  
 стрельчатые арки, охватывающие верхнюю часть стрельчатых оконных проемов, фланкированных лизенами;

оконные проемы - местоположение, габариты, конфигурация (со стрельчатой перемычкой);

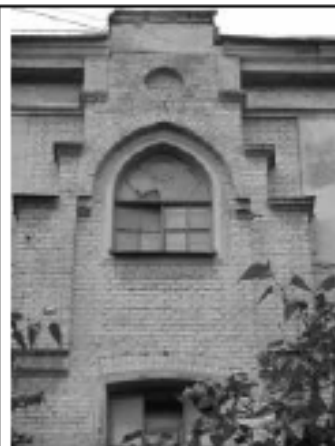
оконные проемы с клинчатой перемычкой - местоположение, габариты, конфигурация; исторический рисунок оконных заполнений;

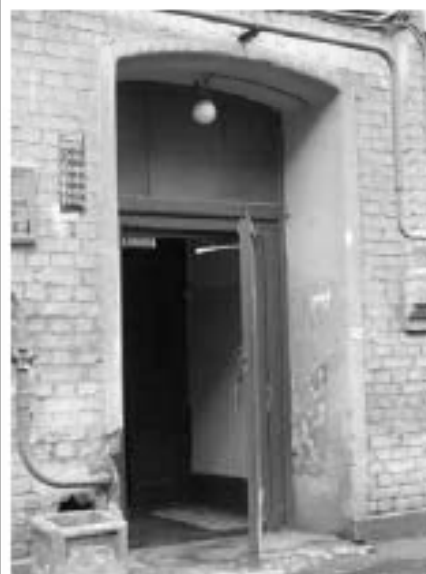
декоративные лучковые перемычки над воротными проемами.

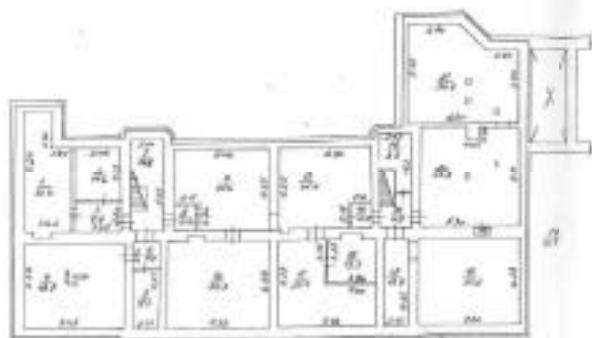
План 1 этаж

h = 3,40 м

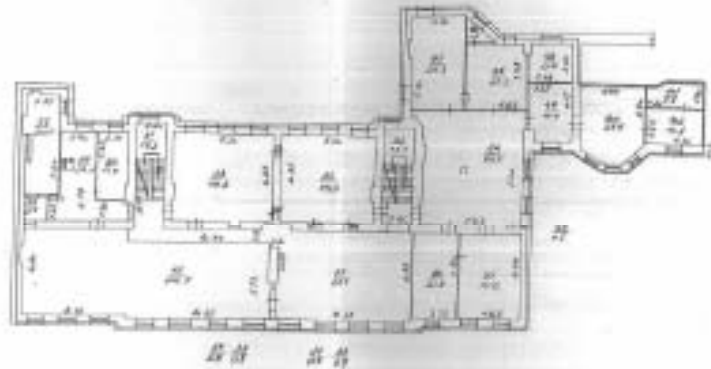
План 3 этажа

h = 2,95 м
