## **Акт**

**по результатам государственной историко-культурной экспертизы проектной документации на проведение работ по сохранению объекта культурного наследия регионального значения «Дом, где в июле 1917 г. нелегально жил В.И. Ленин», расположенного по адресу: г. Санкт-Петербург, Центральный р-он, ул. 10-я Советская, д. 17, лит. А. (10-я Советская ул., 17, кв. 20)<sup>1</sup>: «Проект приспособления для современного использования объекта культурного наследия регионального значения "Дом, где в июле 1917 г. нелегально жил В.И. Ленин" в части перепланировки квартиры №19, расположенной по адресу: Санкт-Петербург, Центральный р-он, ул. 10-я Советская, д. 17, лит. А, кв. 19». (шифр: КП-30.06/5140), разработанной ООО «Реал-Проект» в 2022 г.**

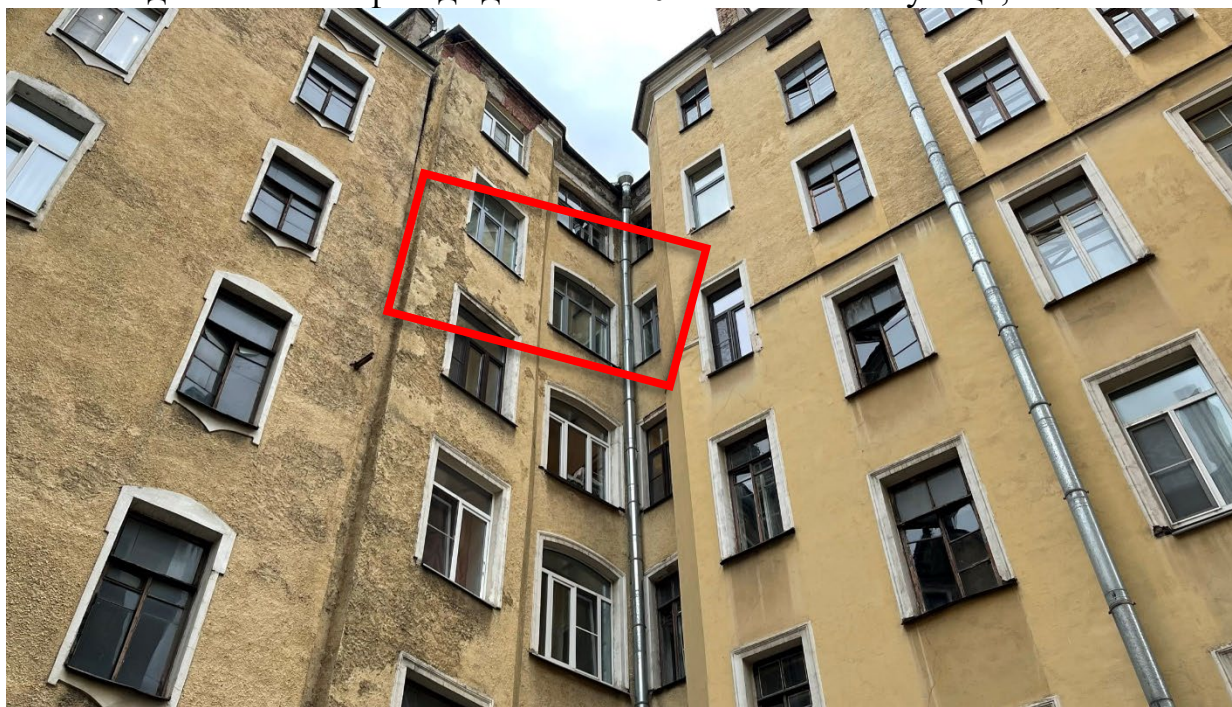
2. Вид на дворовой фасад здания и окна квартиры;

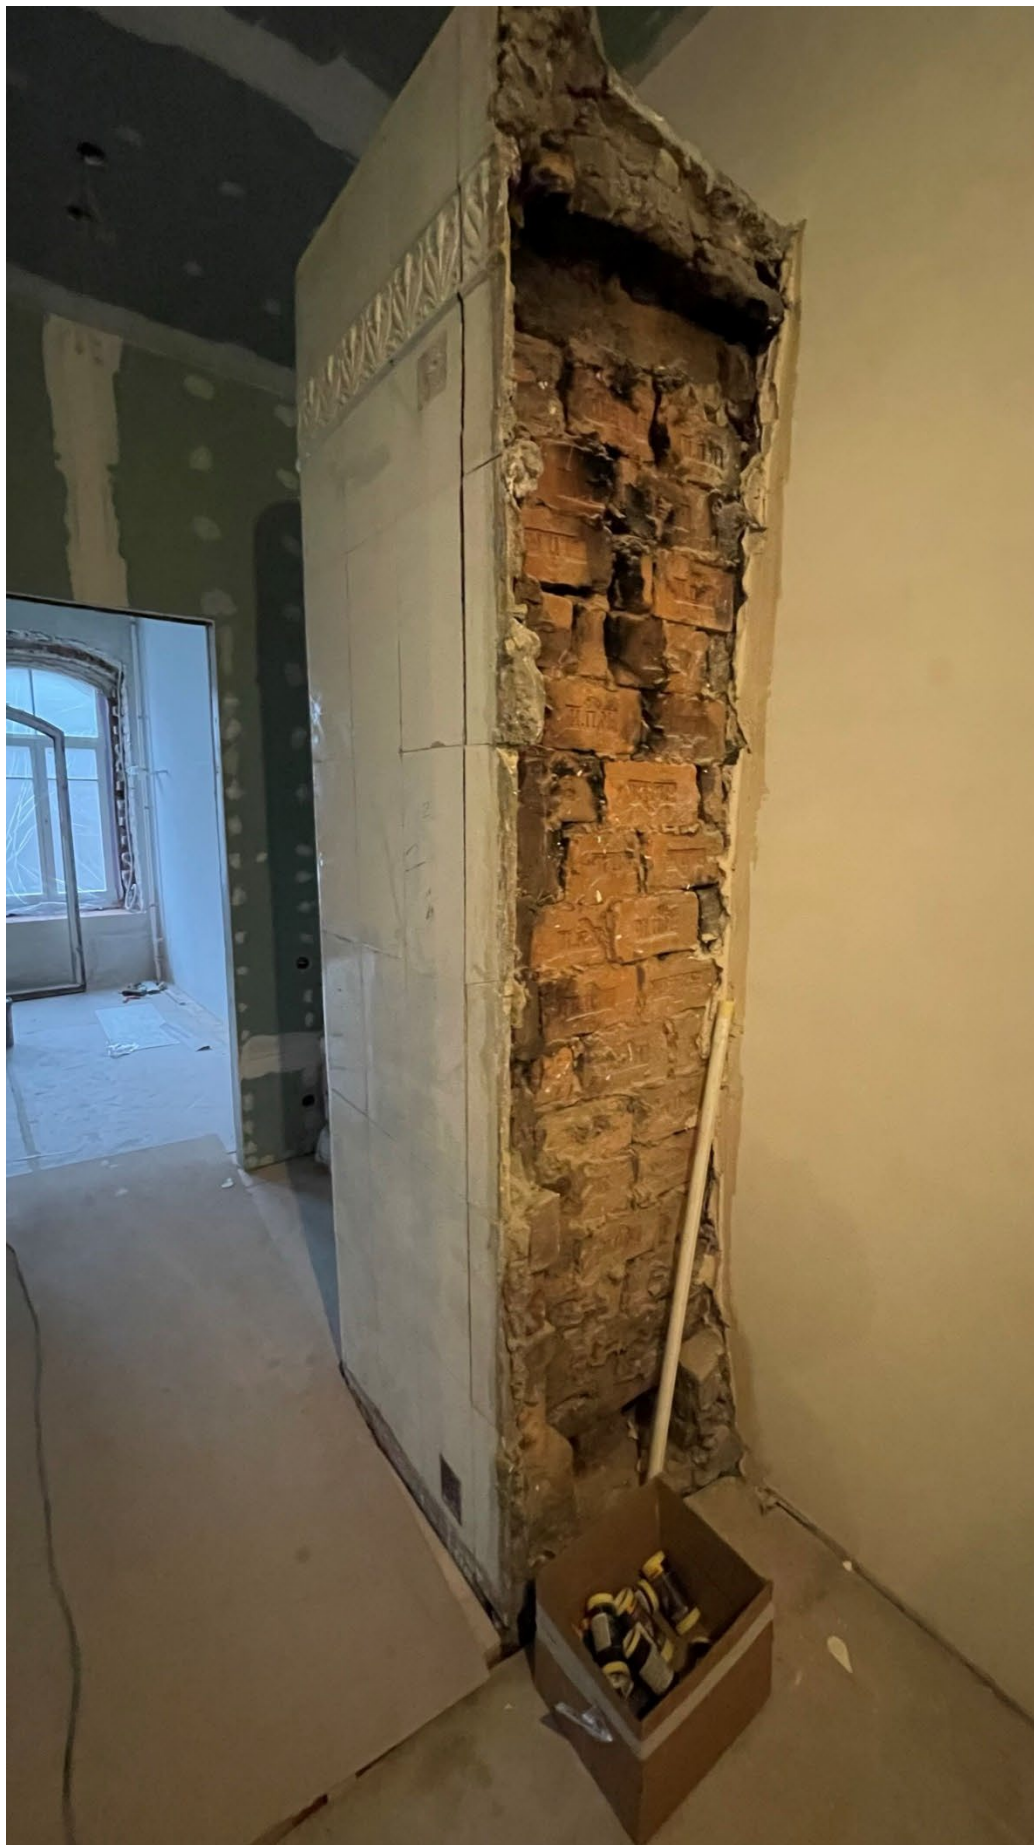
5. Вид на печь (помещение №10);

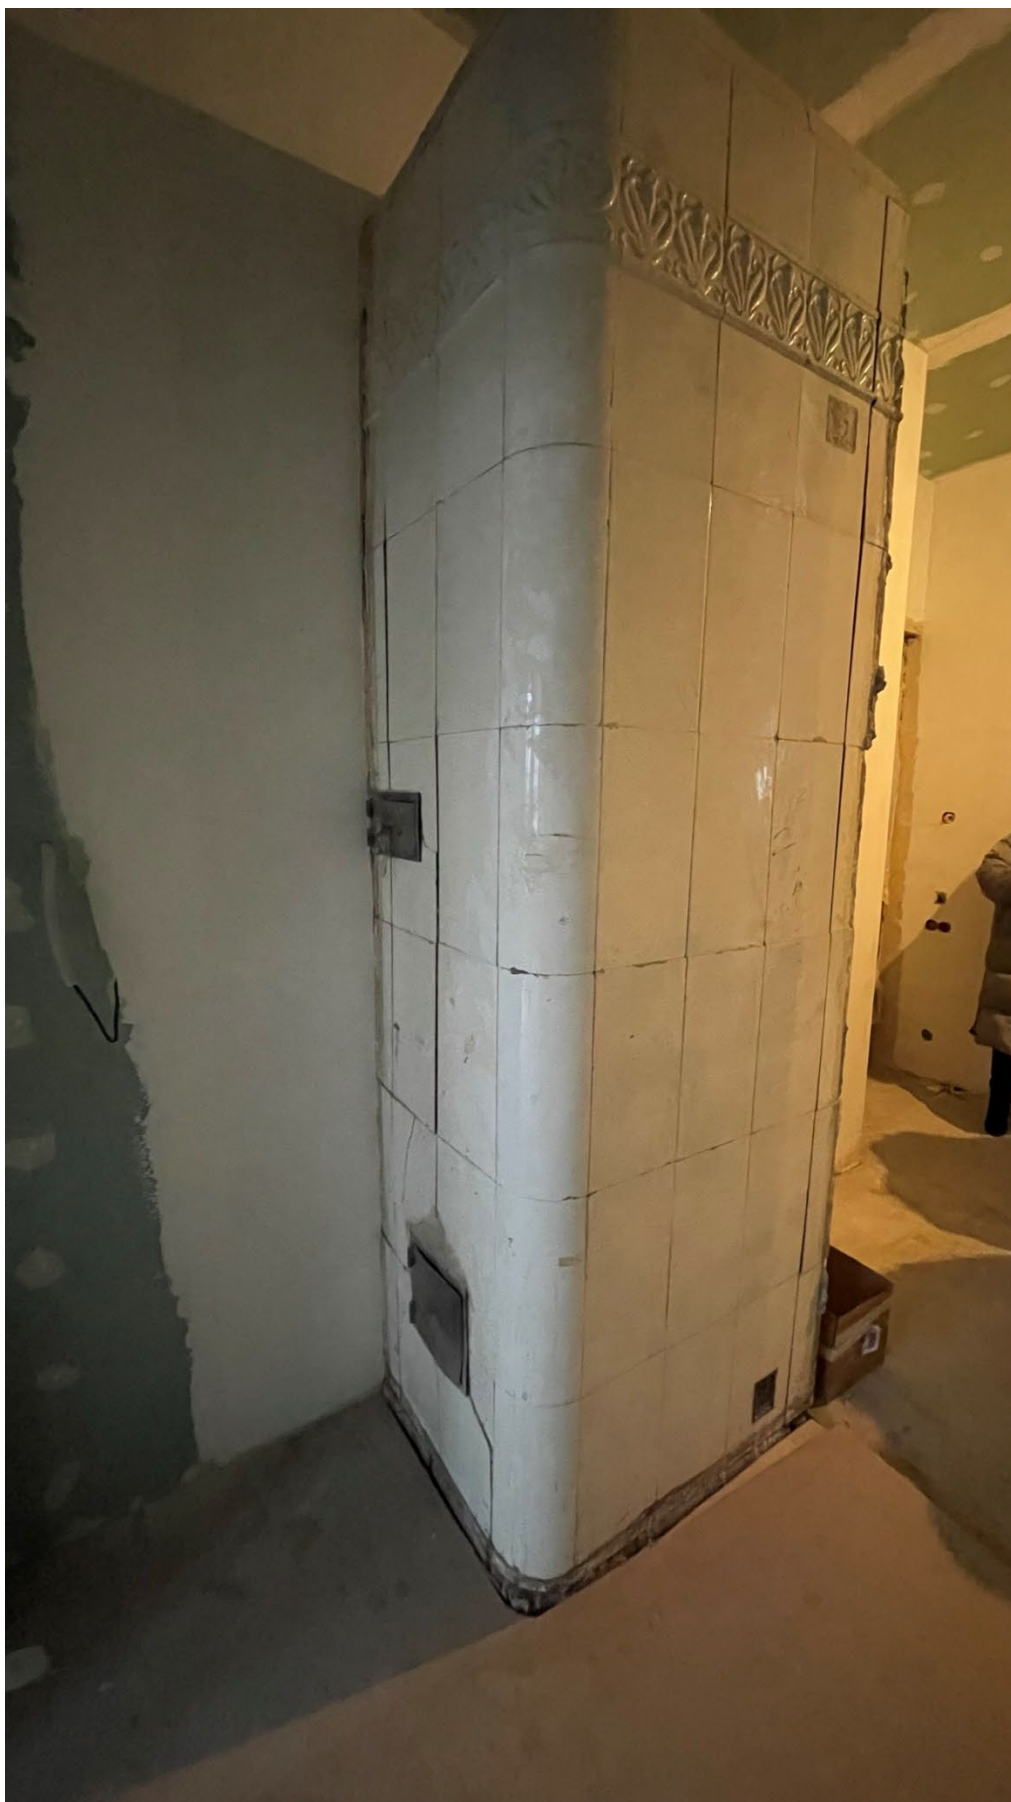
8. Вид на печь (помещение №10);

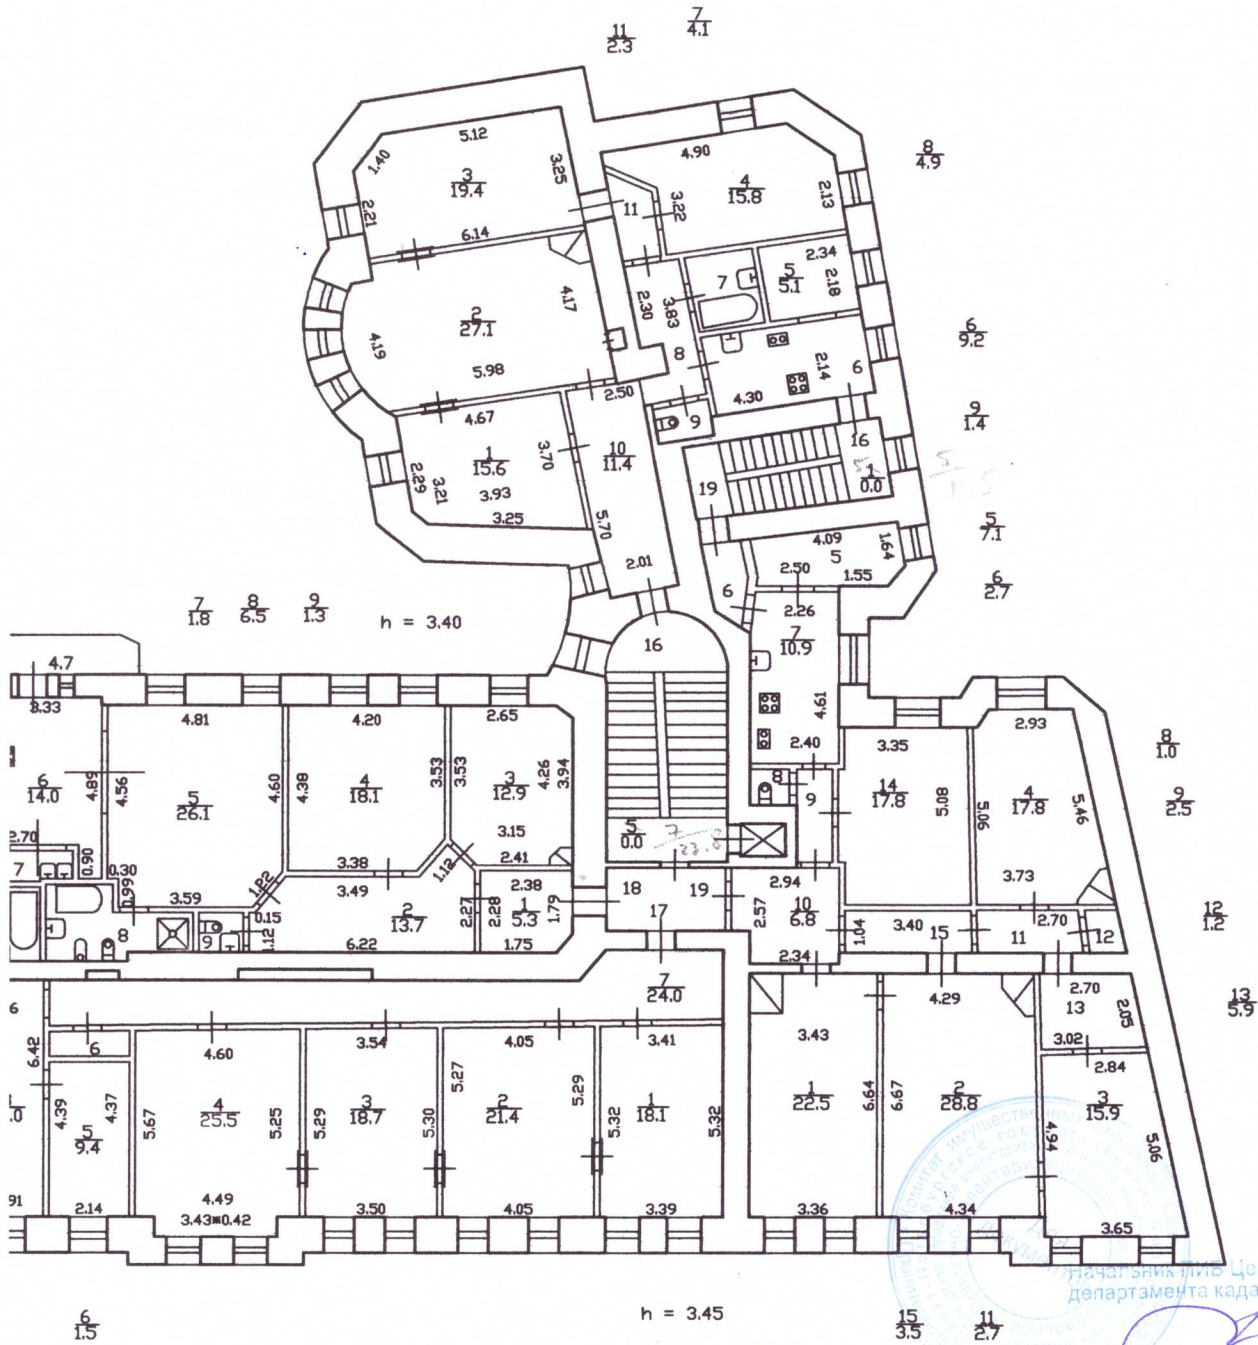
# План 5 Этажа

*№ 19*  
**по состоянию на 2001 г.**

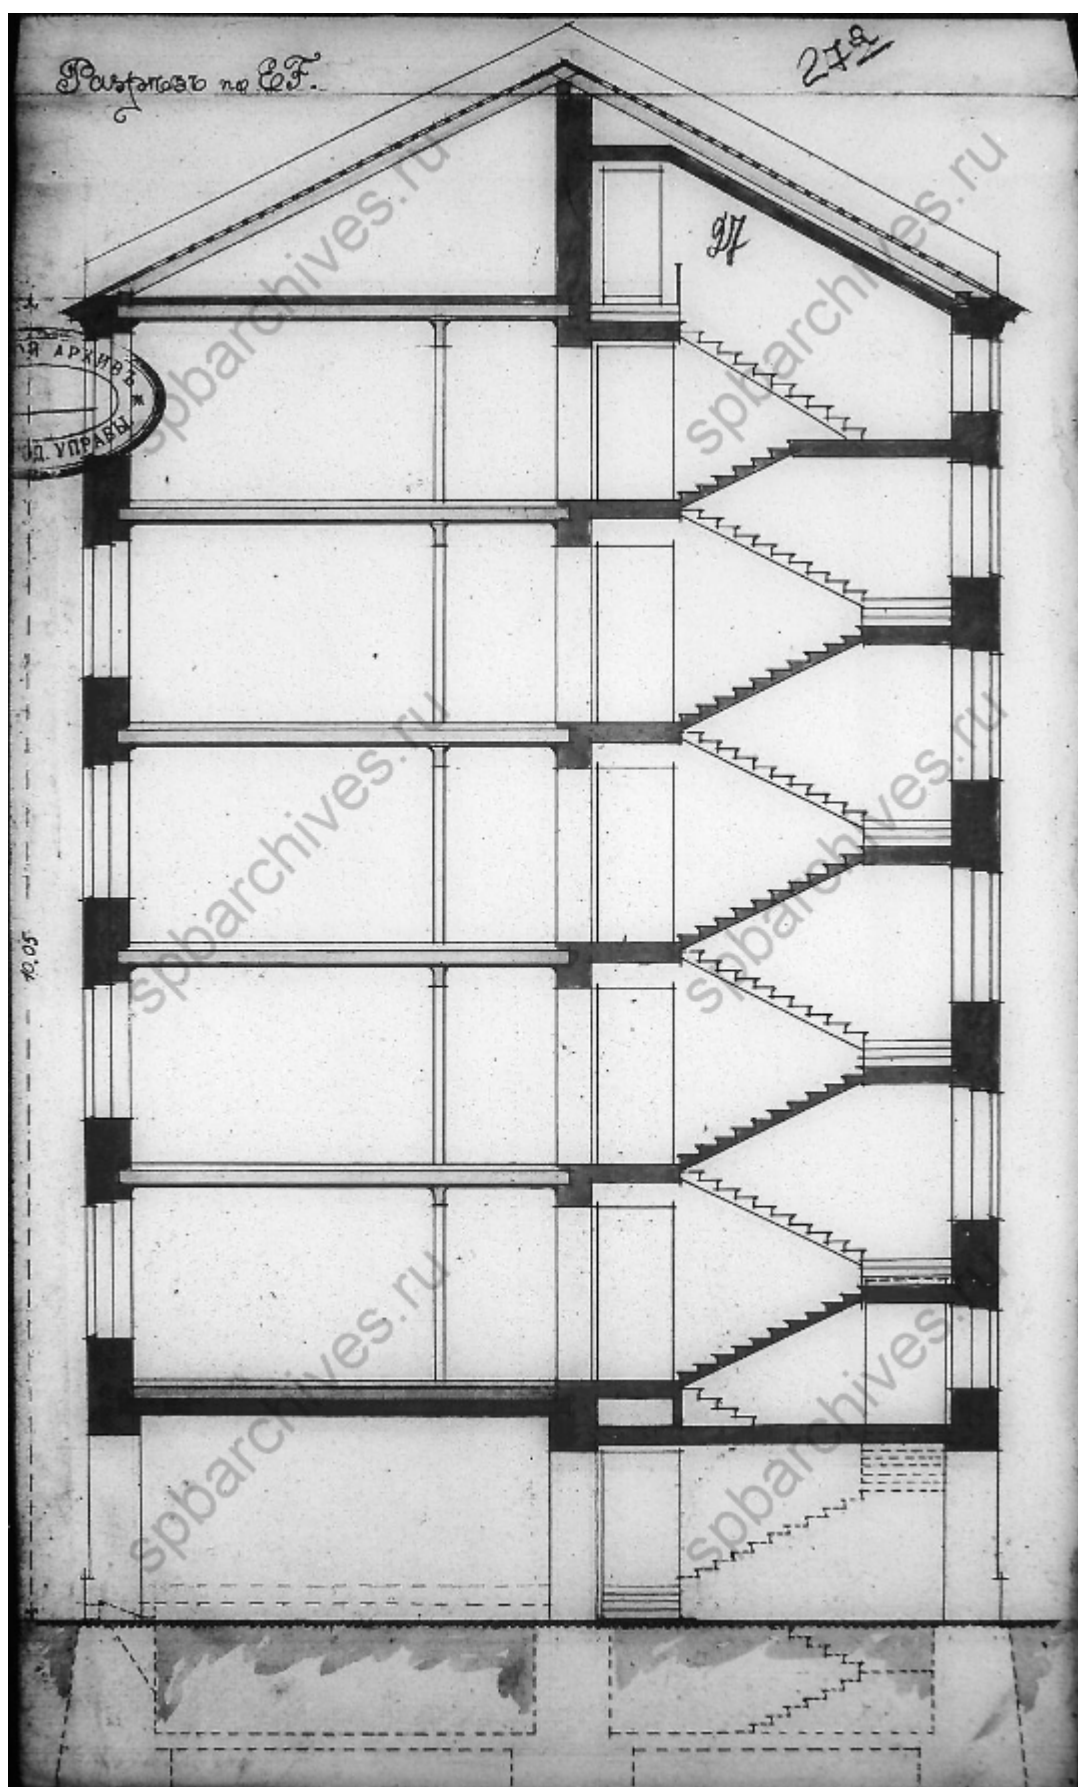
11. Разрез по ЕФ. Чертежи дома на участке, принадлежавшем С.А.Шульц, А.Л.Шмерко, М.М.Сомову по 10-й Рождественской ул., 17. 1875–1913 гг. ЦГИА СПб. Фонд 513. Опись 102. Дело 9497. Л. 27.

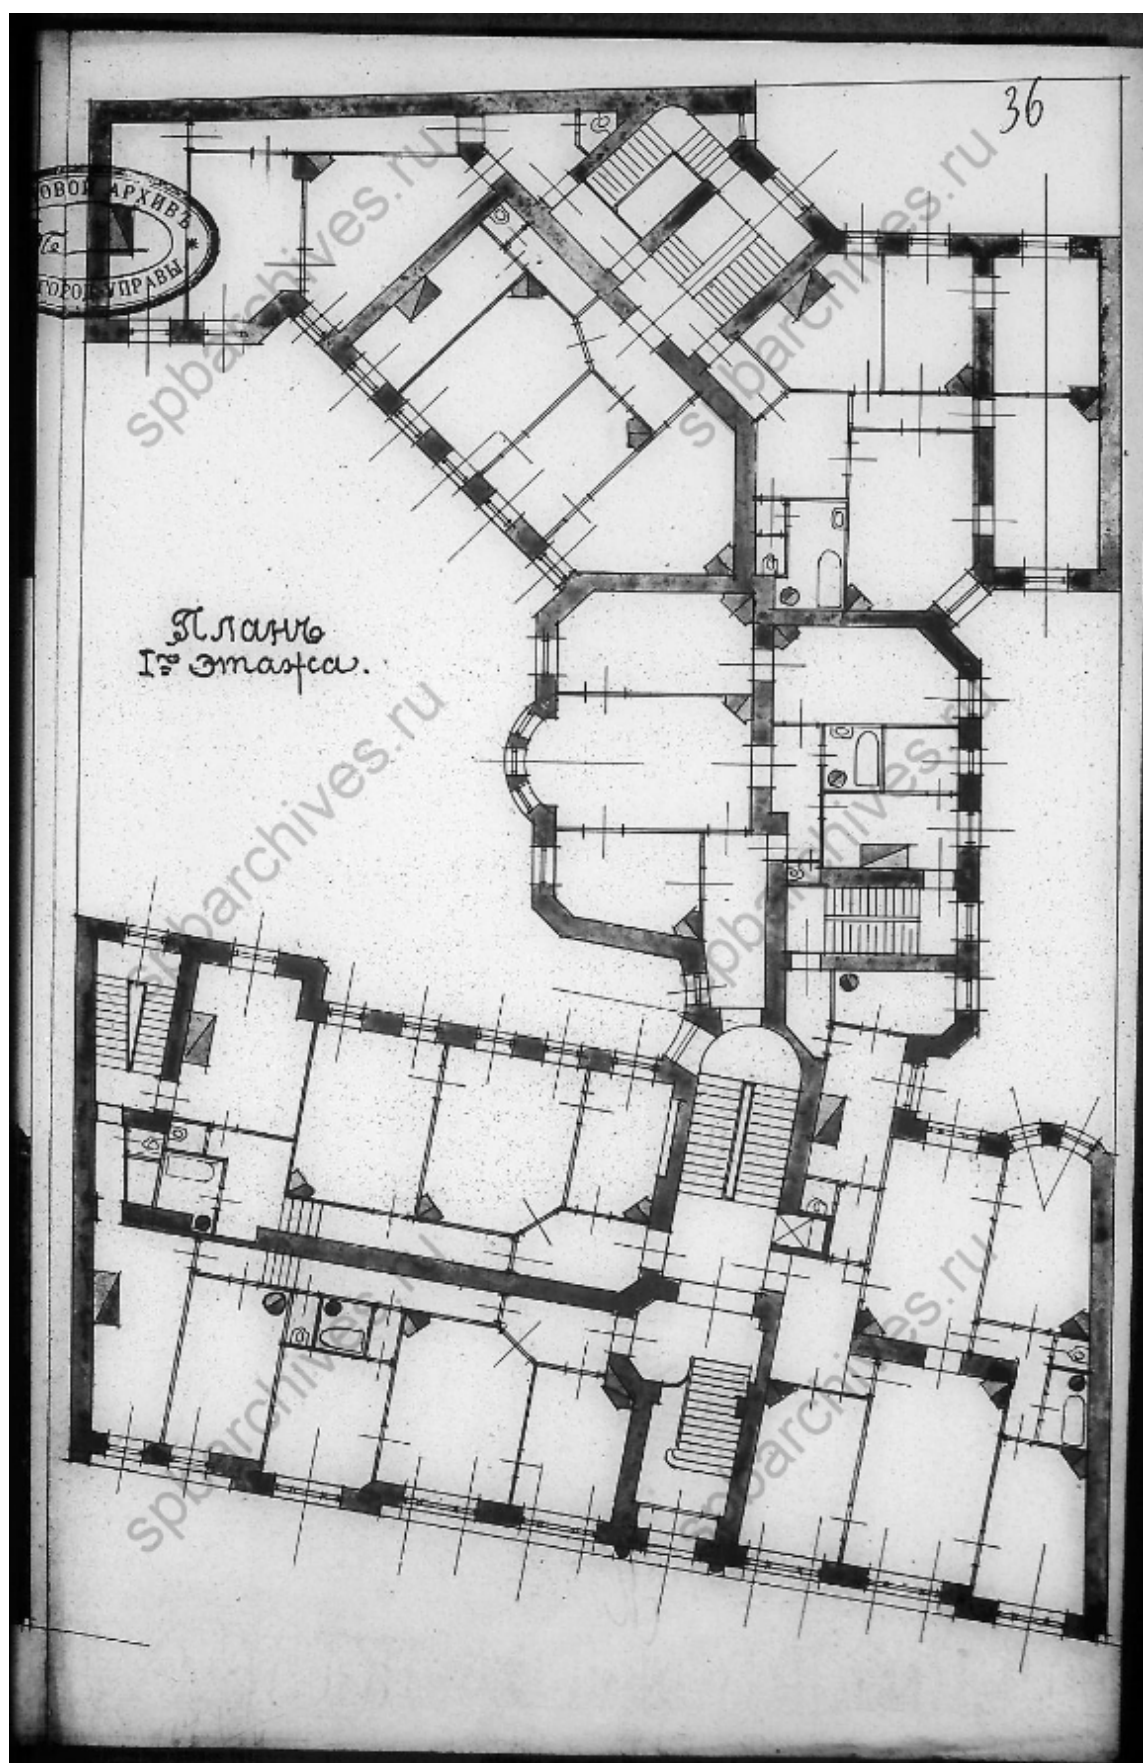
13. План первого этажа. Чертежи дома на участке, принадлежавшем С.А.Шульц, А.Л.Шмерко, М.М.Сомову по 10-й Рождественской ул., 17. 1875–1913 гг. ЦГИА СПб. Фонд 513. Опись 102. Дело 9497. Л. 36.

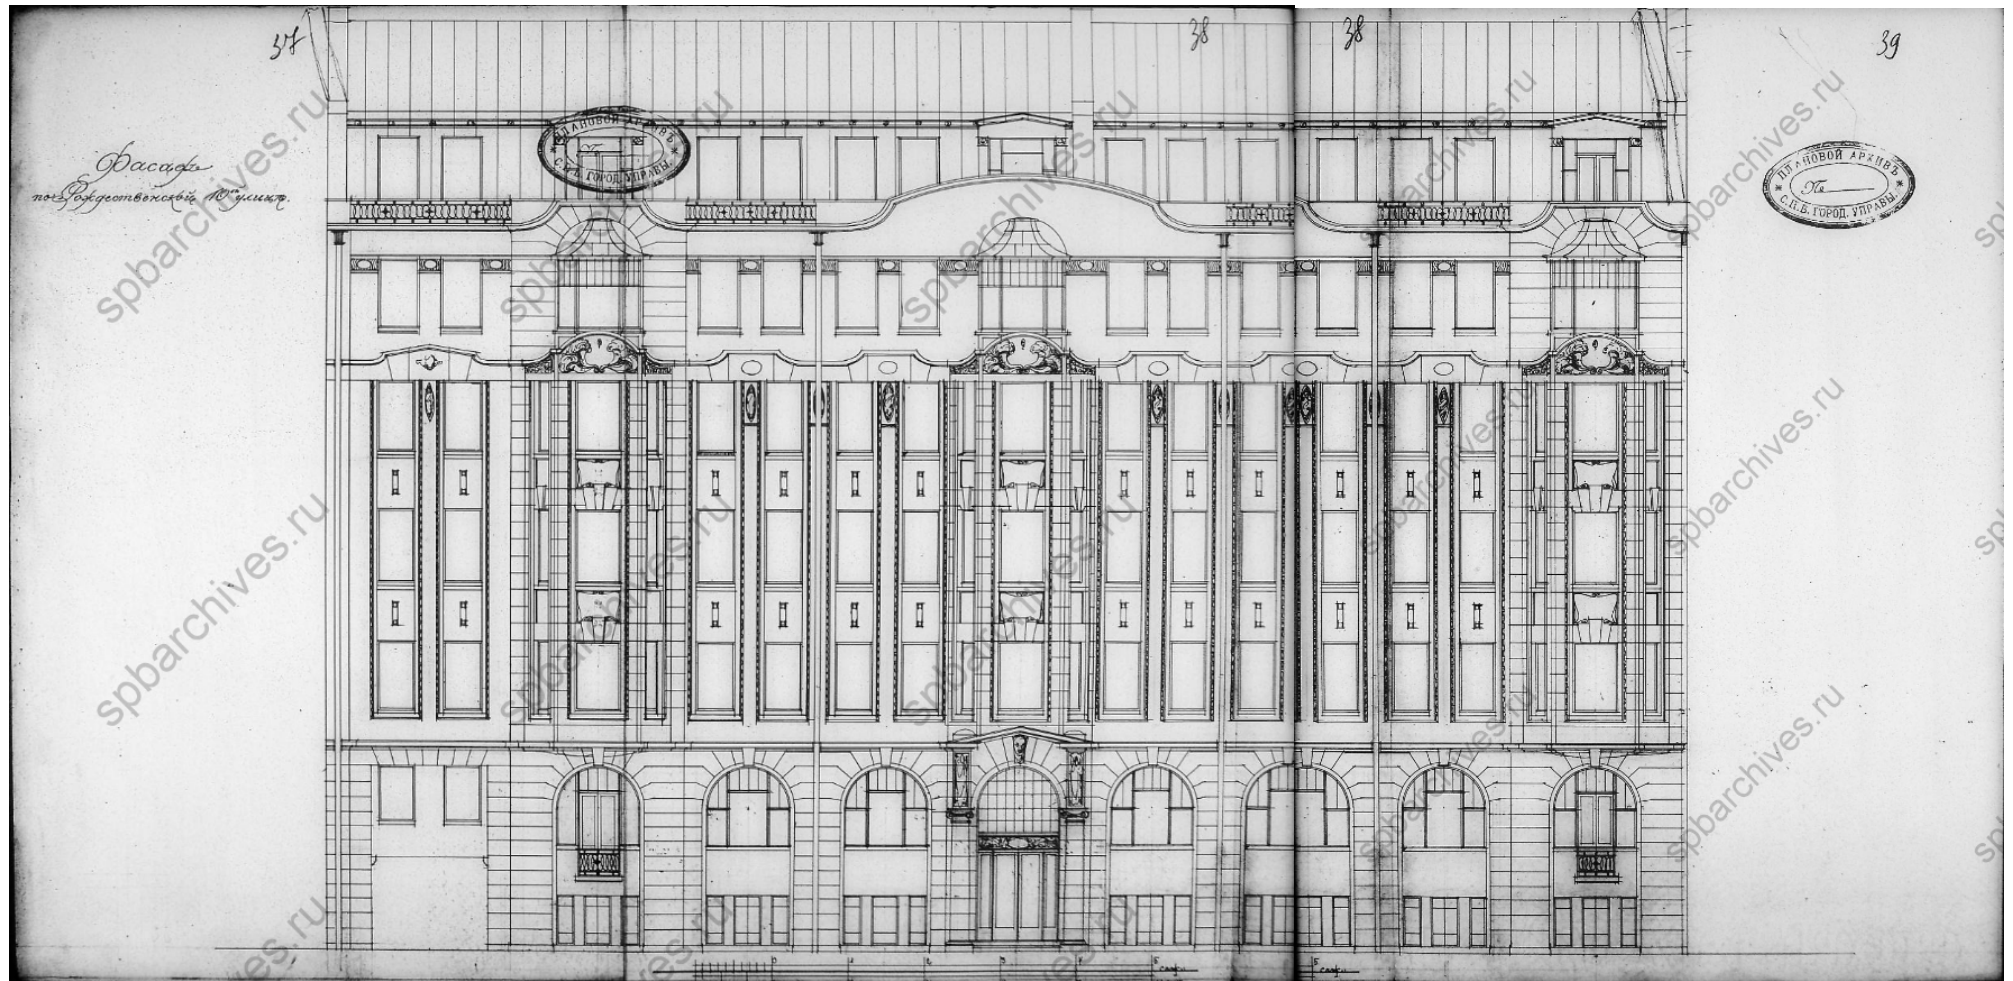
16. Фасад по Рождественской улице. Чертежи дома на участке, принадлежавшем С.А.Шульц, А.Л.Шмерко, М.М.Сомову по 10-й Рождественской ул., 17. 1875–1913 гг. ЦГИА СПб. Фонд 513. Опись 102. Дело 9497. Л. 37-39.
